Masterarbeit

Stütz- und Einfriedungsbauwerke in den Gemeinden Nenzing und Thüringerberg

Gesamtheitliche Betrachtung, Analyse und
Bewertung anhand ausgewählter Objekte

Wien, Oktober 2012

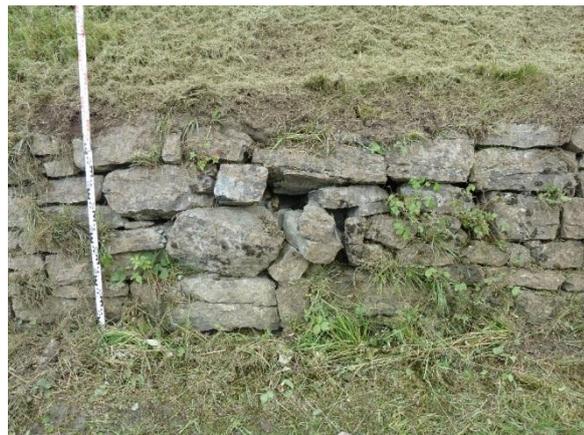
Abbildung 18: Schadstelle 61 M031

Wie bei einer Trockensteinmauer üblich, wurde hier lokales Material, Kalkgestein, verwendet. Die eingebauten Steine eignen sich gut für den Mauerbau, da das Material an sich schon eine Schichtfläche aufweist, wodurch die Ansichtsfläche der Mauer abgeflacht ist. Die Dimensionen sind mit 20x30, 30x40, 40x70 gut gewählt und bilden, bis auf ein paar kleine Ausnahmen (siehe Abbildung 18), ein stabiles Bauwerk.

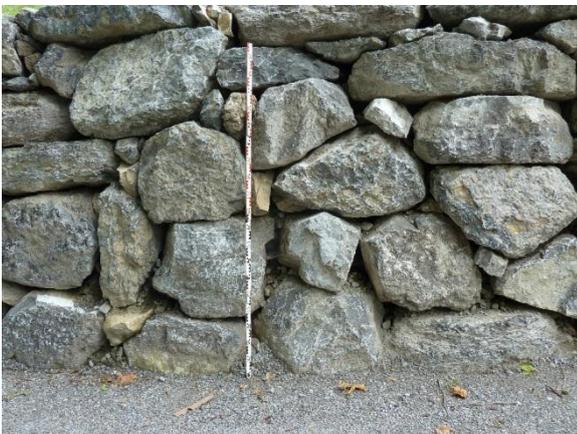
Abbildung 25: Verband 61 Mr13

Hier handelt es sich um eine trocken geschichtete, einhäuptige Bruchsteinmauer. Die Mauer ist unregelmäßig aufgeschichtet, es ist kein Verband erkennbar (siehe Abbildung 25). Die Steine wurden mittels Bagger aufgetürmt, ohne Rücksicht auf Verband, Dimension bzw. Technik. Das Bauwerk hält einzig durch die Schwerkraft zusammen. Die kleineren Steine zwischen den zahlreichen Kreuzfugen sind lediglich optische Lückenfüller und sorgen nicht für zusätzliche Stabilität. All das zeugt von besonders geringer Fachkundigkeit.

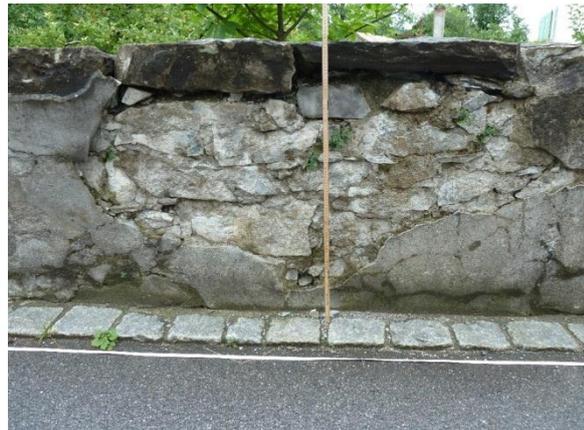
Abbildung 30: Detail Frostspaltung 61 M027

Der verwendete Mauerputzmörtel wirkt stabil und ist nur stellenweise durch Frostspaltung beschädigt (siehe Abbildung 30).

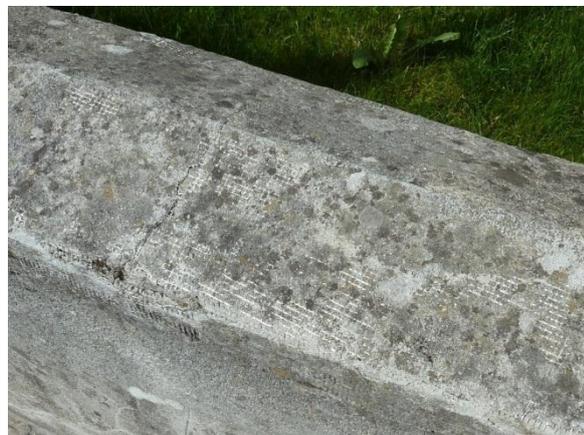
Abbildung 42: Detail Putzträger 61 M105

Mauer in gutem Zustand, keine Ausbrüche, Risse im Putz, Putzträger sichtbar.

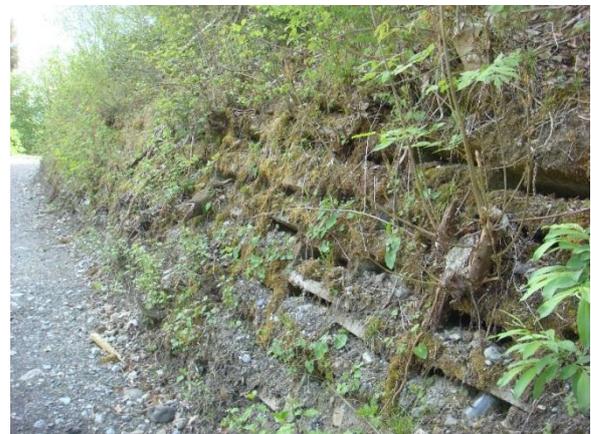
Abbildung 48: Überwucherung 61 Mr14

Das Bauwerk wirkt auf den ersten Blick stark überwachsen und deswegen teilweise schwer erkennbar. Erstaunlicherweise halten sich die Schäden aber in Grenzen, die Fertigteilelemente sind größtenteils gut erhalten. Die Gesamtstabilität ist auch gegeben, da aufkommende Bäume mit Ihren Wurzeln quasi eine natürliche Bewehrung schaffen.

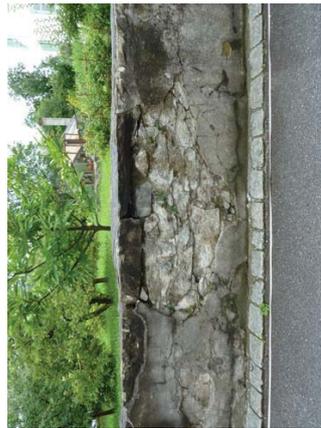
Guter Zustand des Mauerwerks, trotz schlechtem Anlauf stabil, Verputz an vielen Stellen brüchig und teils abgeplatzt, besonders Mauerkrone frei von Verputz, Ursache könnte Eindringen von Wasser sein, Mauerkrone bei kürzerem Mauerabschnitt punktuell abgebrochen, vermutlich Frostschäden durch Eindringen von Wasser

Ansicht abgeplatteter Verputz

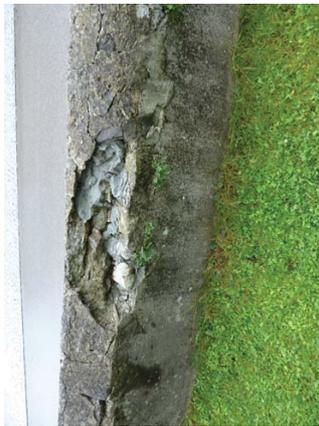
Detail Kronenausbruch kurzer Mauerteil
