# **Bewertung der Schutzfunktion der Lawinenverbauungen aus Stein- und Materialterrassen auf der Schwager Gonde**

Masterarbeit eingereicht von  
**Patrick Josef Siegele BSc.**

am Institut für Alpine Naturgefahren  
Department für Bautechnik und Naturgefahren

Wien, 5. Dezember 2016

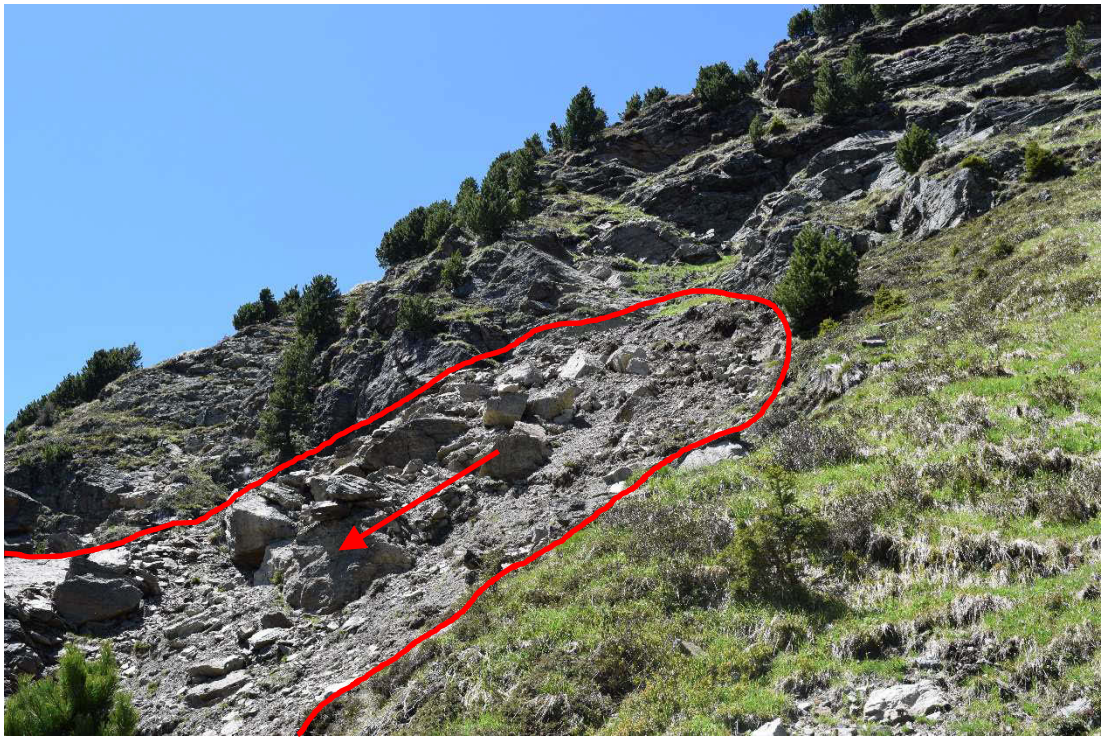
Das Felsband oberhalb des zerstörten Bauwerkes Nummer 5 erweist sich als erhebliche Steinschlagquelle. Unmittelbar unter diesem Steinschlagherd befindet sich eine aktive Hangrutschung, die sich im Gelände deutlich durch Setzungskanten zu erkennen gibt (Abbildung 9).

*Abbildung 9: Foto der Hangrutschung oberhalb der zerstörten Terrasse Nummer 5 mit darüber gelegenem Steinschlagherd*

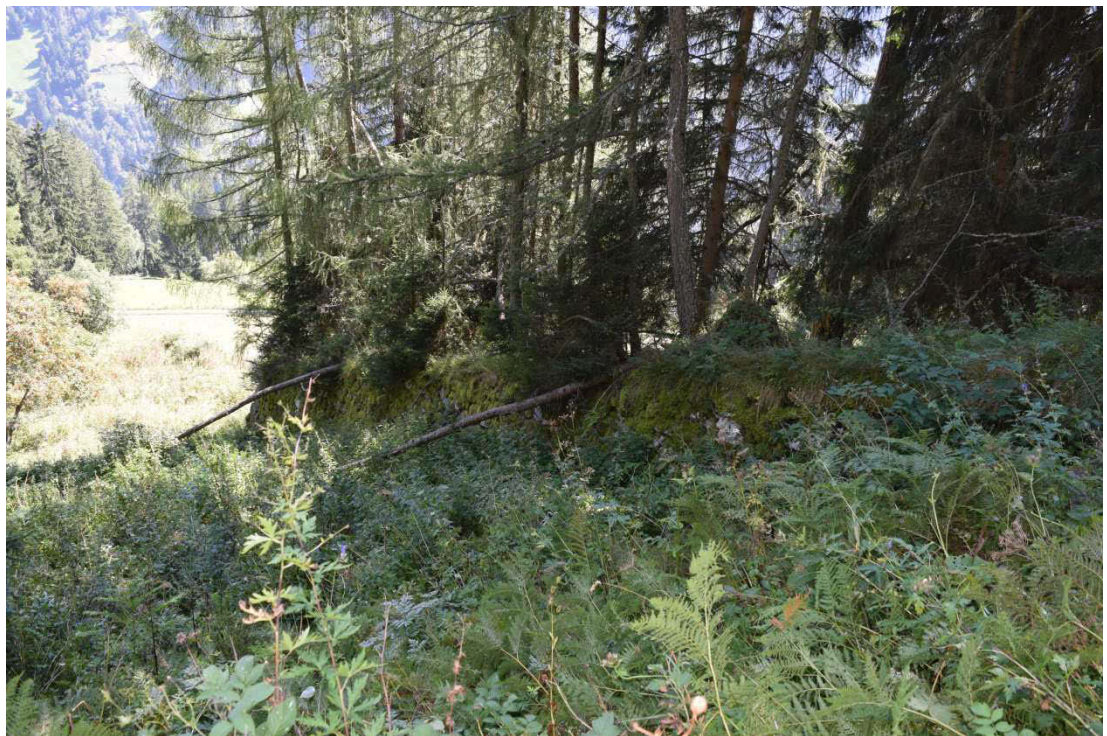
Bei beiden Abweisdämmen ist die lawinenabgewandte Seite sehr stark mit Bäumen und Sträuchern bewachsen (Abbildung 16).

*Abbildung 16: Starke Bewaldung der lawinenabgewandten Seite beim unteren Abweisdamm*

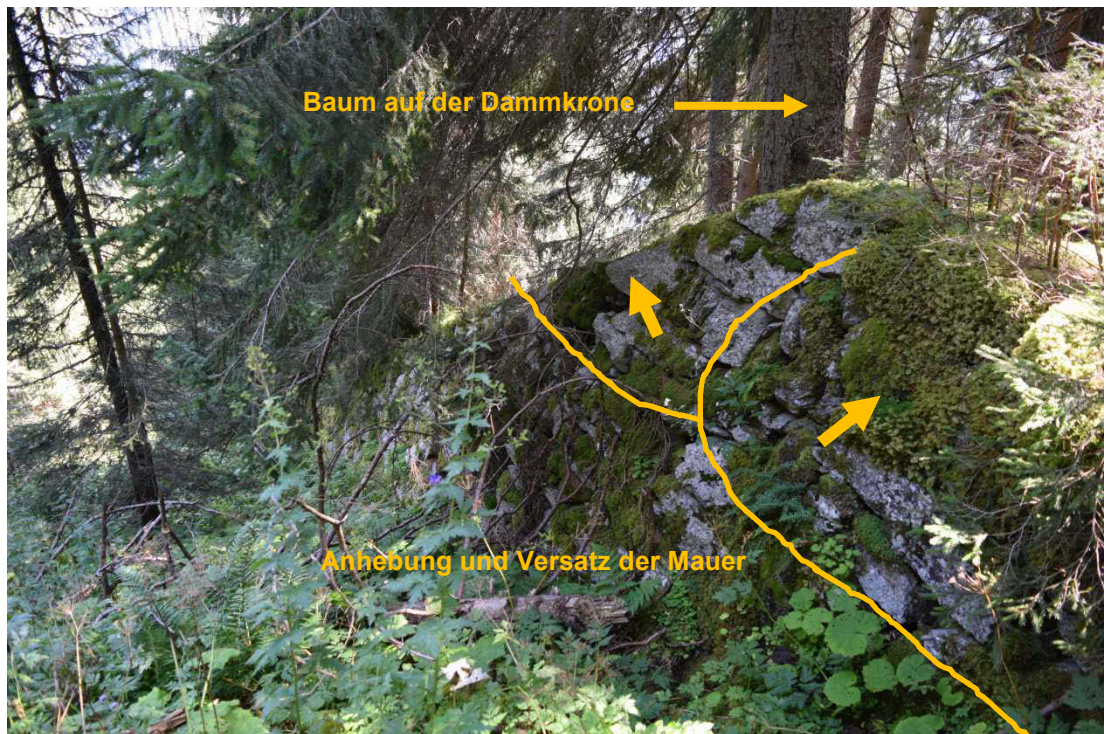
Beim oberen Abweisdamm hat ein auf der Dammkrone stockender Baum aufgrund der starken Wurzelbildung die Mauer auf eine Länge von circa drei Metern erheblich beschädigt. Aufgrund der Bewegung des Baumes durch Wind wurde die Mauer teilweise angehoben bzw. um bis zu 10 cm in Rich-

tung Lawinenbahn verschoben (Abbildung 17). Zudem wurden lawinenseitig bei beiden Dämmen zahlreiche umgestürzte Bäume, Steine und Geröll abgelagert, was eine Reduktion der Dammhöhe zur Folge hat.

Abbildung 17: Lawinenseitige Ablagerungen von Totholz und Schäden am Dammkörper beim oberen Abweisdamm

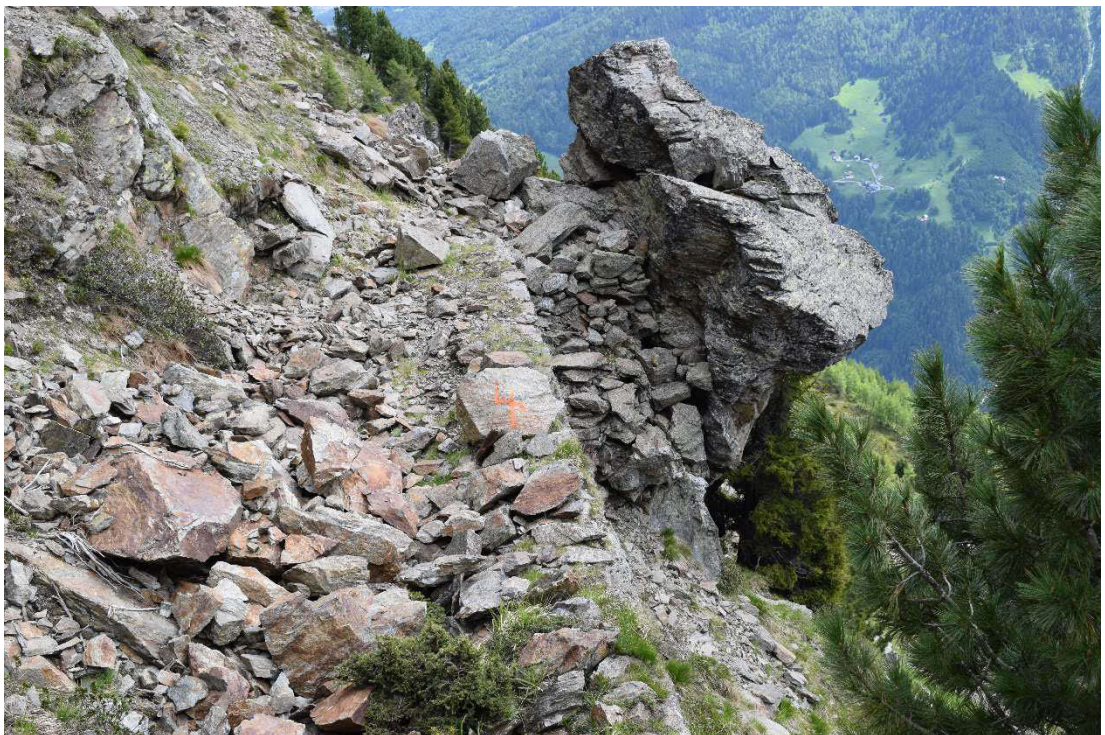
Vor Ort hat sich jedoch gezeigt, dass speziell im steilen und felsigen Bereich, dort wo sich die trockengemauerten Terrassen befinden, sehr viele Steine auf den Bauwerken abgelagert worden sind (Abbildung 21). Auf den Materialterrassen hingegen wurden nur selten Steine abgelagert. Aufgrund dieser Beobachtungen darf den Steinterrassen in diesem Bereich durchaus eine gewisse Schutzwirkung gegen kleinere Steinschlagereignisse zugesprochen werden.

*Abbildung 21: Steinablagerungen auf der Terrasse Nummer vier*

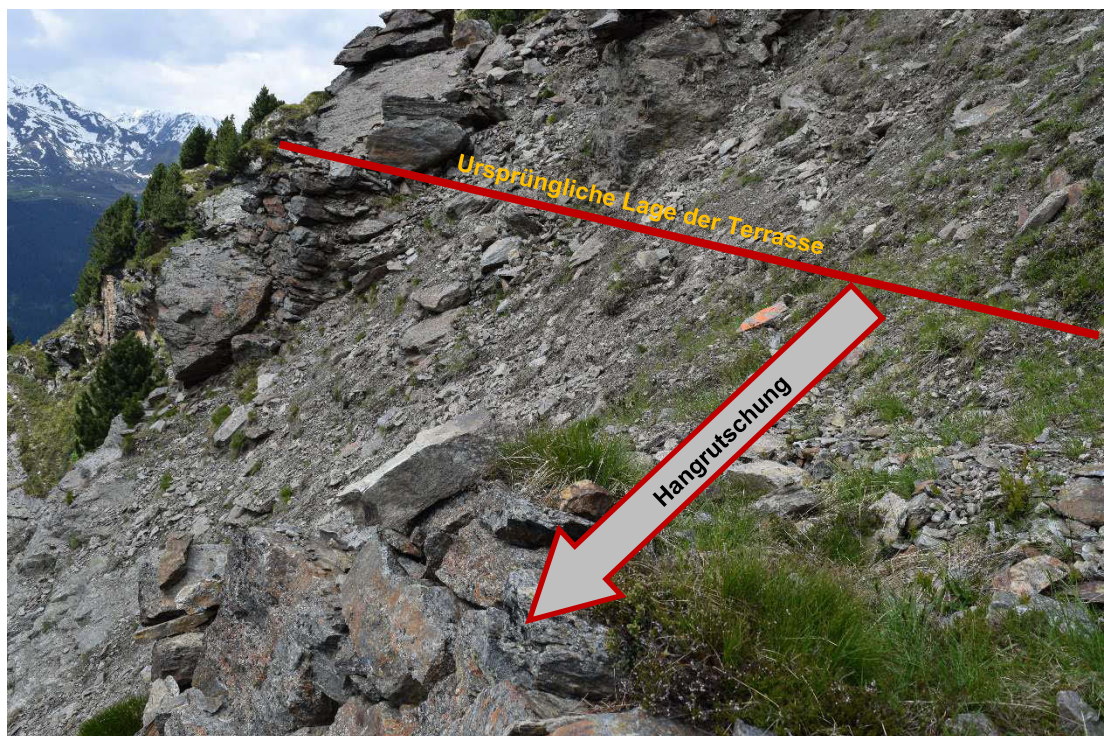
ge zu einer Verringerung der Hangneigung führen. Bei der zerstörten Terrasse Nummer 5 liegt die östliche Ecke rund 4 m tiefer als die Westliche, welche sich auf der bereits genannten Hangrutschung befindet. Dieses Beispiel ist ein Anzeichen dafür, dass die Terrassen nicht in der Lage sind tiefgründige Rutschungen zu stabilisieren (Abbildung 22). Die Beurteilung der hangstabilisierenden Wirkung durch Terrassen ist jedoch ohne gutachterliche Bewertung nicht möglich, weshalb im Sinne der Bewertung entsprechend dem Leitfaden von Margreth & Blum (2011) keine relevante Wirkung angenommen wird.

Abbildung 22: Bewegung der östlichen Ecke der Terrasse 5 aufgrund einer Hangrutschung
