Trockenmauern, Gabionen und Steinschichtungen im alpinen Gelände von Mittelberg im Kleinwalsertal

Dry stone walls and gabions in the alpine terrain of Mittelberg in the Kleinwalsertal

Masterarbeit aus Landschaftsplanung und Landschaftsarchitektur

eingereicht von Peter Aigner, B.Sc.

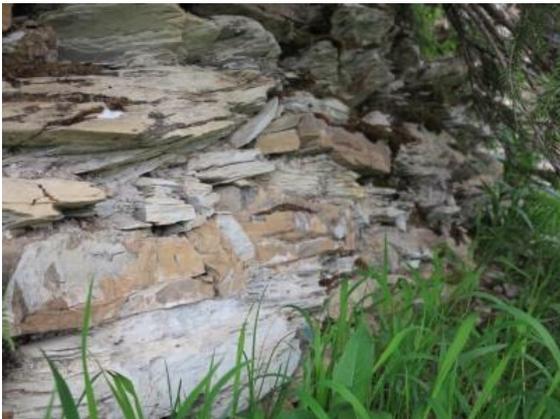
Abbildung 42: Verwitterte Mauersteine
(Quelle: Eigene Abbildung des Autors)

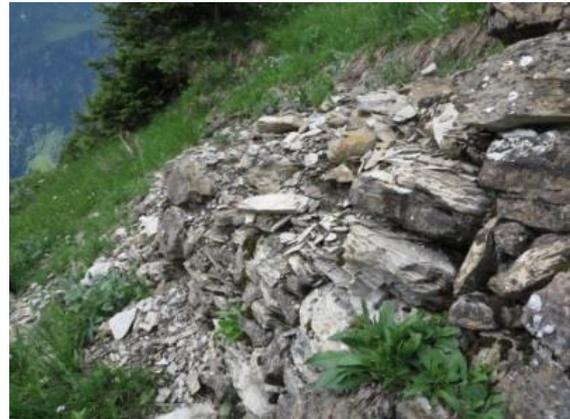
Abbildung 43: Eingestürzter Mauerabschnitt
(Quelle: Eigene Abbildung des Autors)

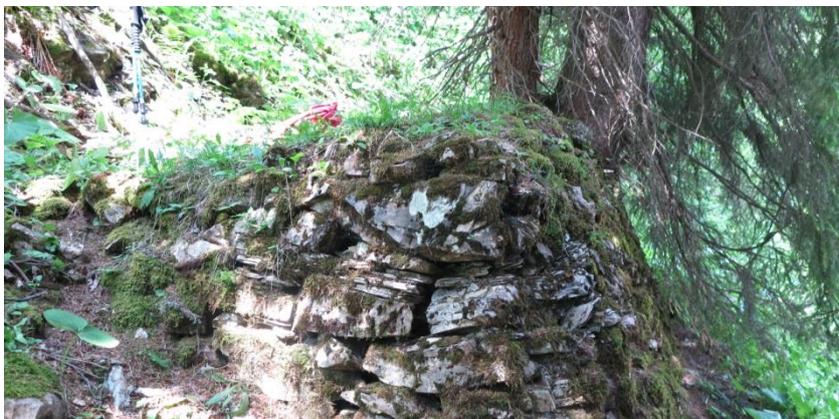
Abbildung 44: Fichten auf Mauerkrone
(Quelle: Eigene Abbildung des Autors)

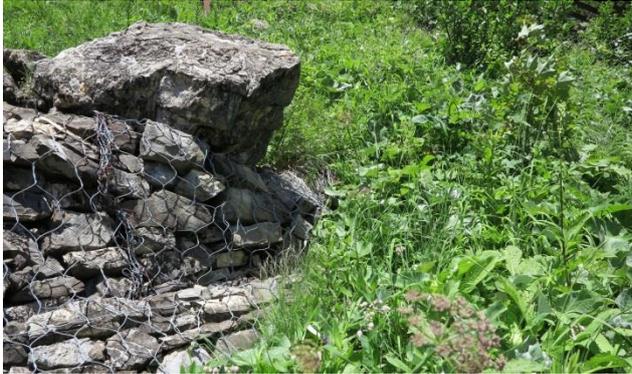
Abbildung 45: Verformung einer Gabione durch Steinschlag
(Quelle: Eigene Abbildung des Autors)

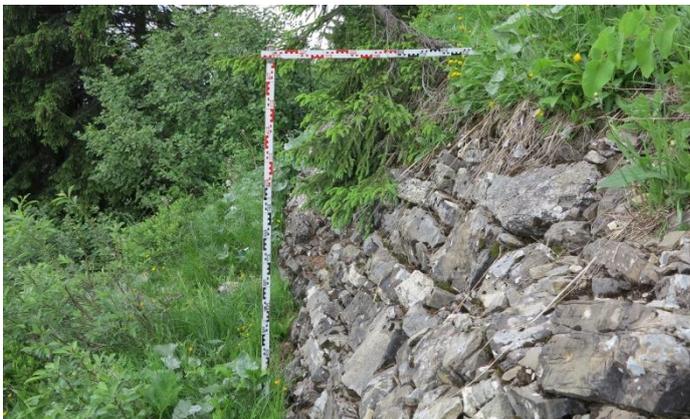
Abbildung 46: Abgerutschtes Trockenmauerwerk
(Quelle: Eigene Abbildung des Autors)

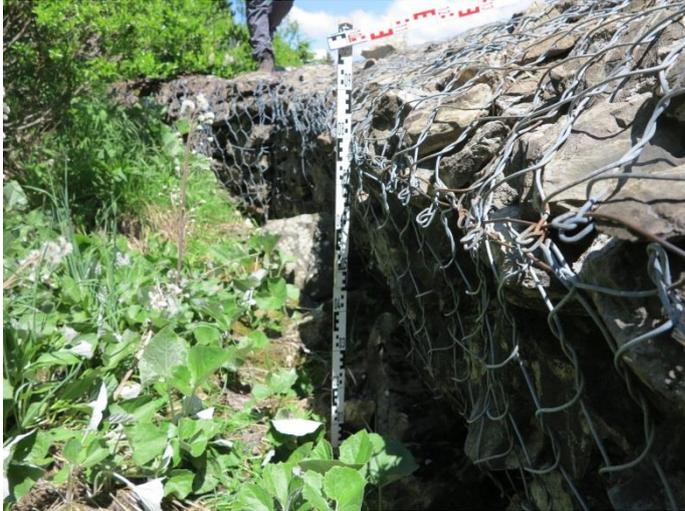
Abbildung 47: Abgesackte Hinterfüllung einer Gabione
(Quelle: Eigene Abbildung des Autors)

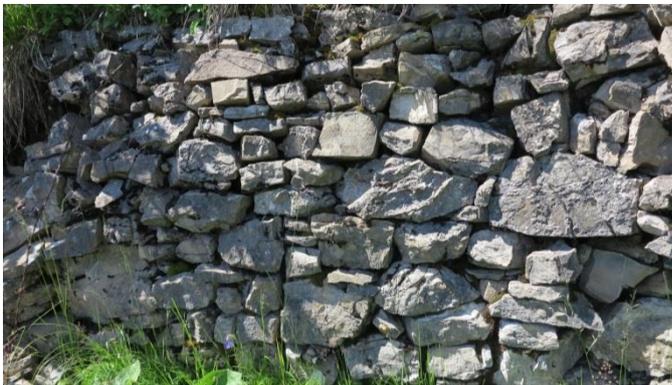
Abbildung 48: Fehlerhafter Mauerverband
(Quelle: Eigene Abbildung des Autors)

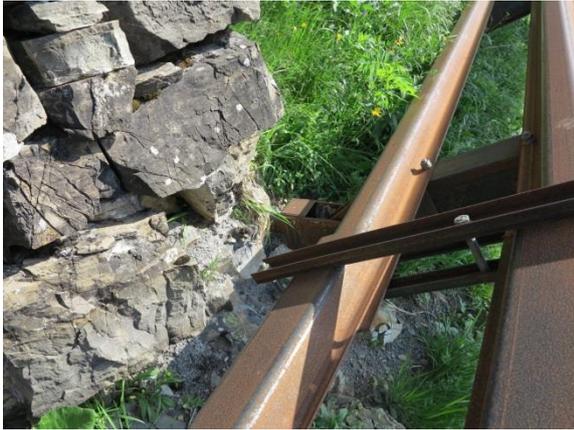
Abbildung 49: Beschädigtes Mauerfundament
(Quelle: Eigene Abbildung des Autors)

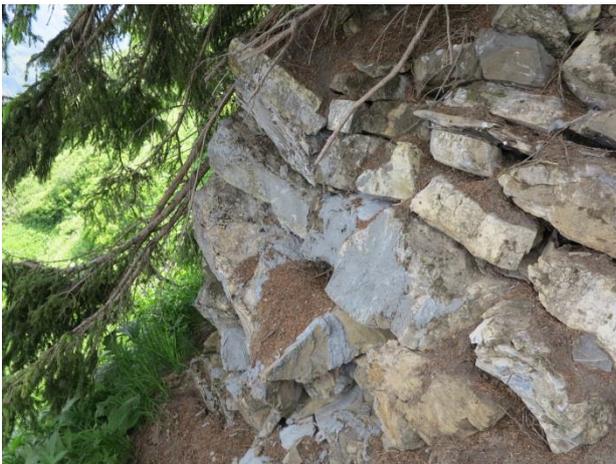
Abbildung 50: Bindemittel im Mauerwerk
(Quelle: Eigene Abbildung des Autors)

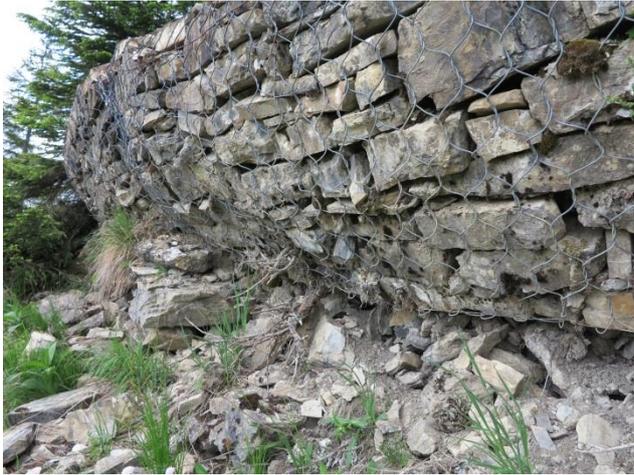
Abbildung 51: Beschleunigter Verfall durch Gewicht der Gabione
(Quelle: Eigene Abbildung des Autors)

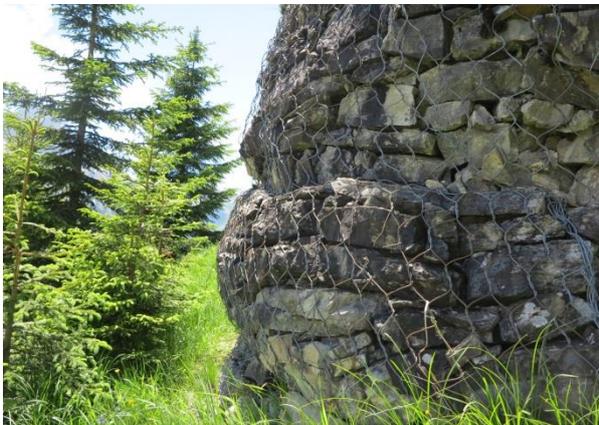
Abbildung 52: Ausgebauchte Gabionenkörbe
(Quelle: Eigene Abbildung des Autors)

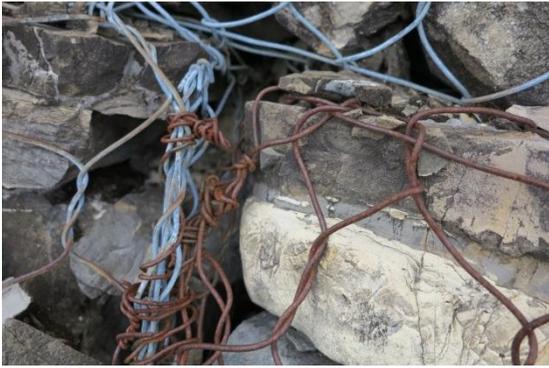
Abbildung 53: Korrodiertes Drahtgeflecht
(Quelle: Eigene Abbildung des Autors)

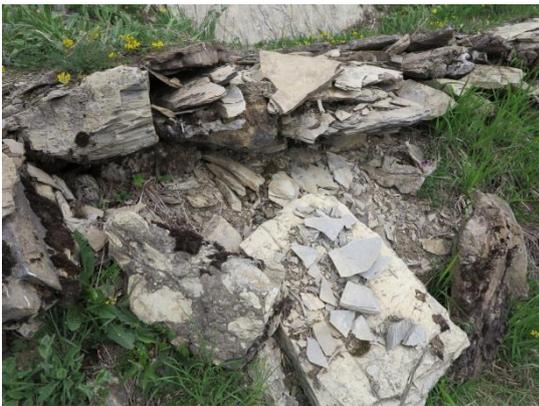
Abbildung 54: Abgerutschte Steinschichtung
(Quelle: Eigene Abbildung des Autors)

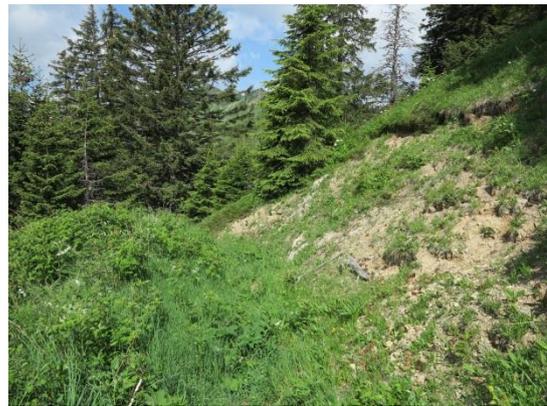
Abbildung 55: Erosion an abgegrabenen Hängen
(Quelle: Eigene Abbildung des Autors)
