Zustandsanalyse von Jungbäumen im Stadtgebiet von Linz

Diplomarbeit von Rebecca Kloster

Institut für Ingenieurbiologie und Landschaftsbau

Universität für Bodenkultur Wien

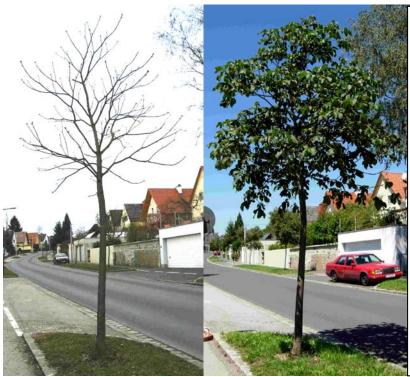
Regerstraße, Aesculus x carnea, Baum 2: im unbelaubten (01/2008) und belaubten (07/2007)Zustand, Vitalitätsstufe 1, Kronenstruktur gut aber etwas undifferenziert, Erziehungsschnitt nötig, gute Kronenaufastung, Stammschutz ist nötig gegen Mähschäden und Sonnennekrosen.

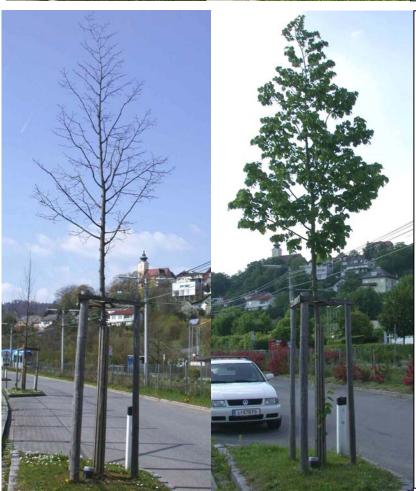
Dornacherstraße, Tilia x euchlora, Baum 6: im unbelaubten (03/2007) und belaubten (05/2007)Zustand, Vitalitätsstufe 2, gute Kronenstruktur und -aufastung, Dreipfahlstützung (Dreierbock, Stuttgarter Methode), Stammschutz, Drainagerohr mit Deckel, etwas kleine Baumscheibe, Umfeld versiegelt.

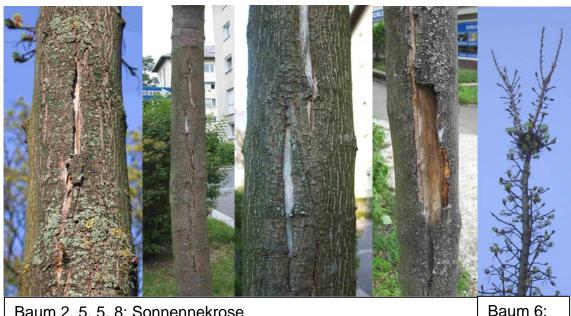
Baum 2, 5, 5, 8: Sonnennekrose

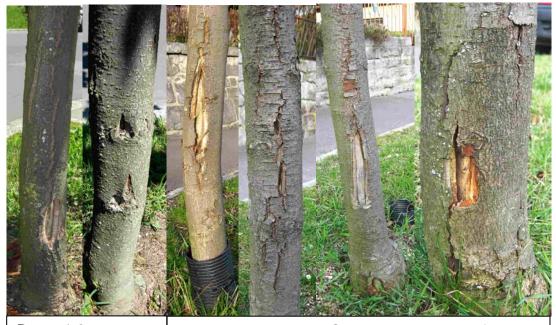
Baum 1,2: mechanische Stammverletzung

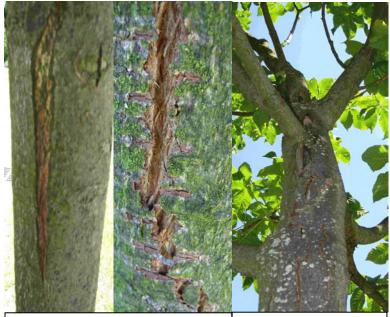
Baum 13, 30: oberflächliche bis tiefere Dehnungsrisse in der Borke und dem Bast.

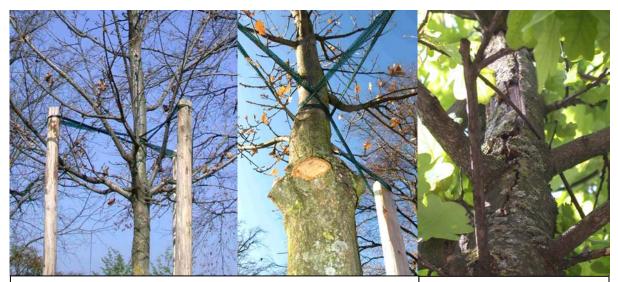
Baum 24: Dreipfahlstützung über Kronenansatz, Mitte: grobes Aufasten

Baum 33: Rindenschaden im Kronenbereich, Totholz

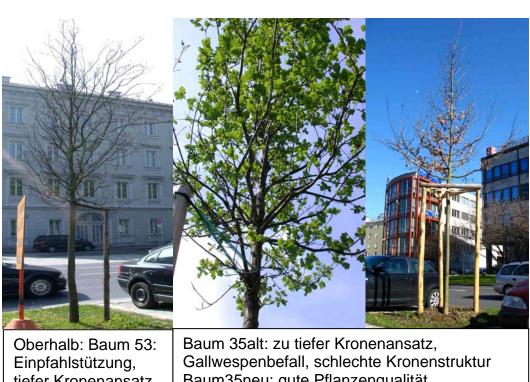
tiefer Kronenansatz, schlechte Kronenstruktur

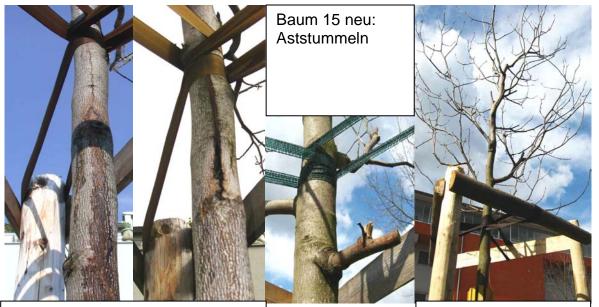
Baum 17: Schleimfluss aus einem Frostriss, der Riss war nach einigen Monaten deutlich aufgerissen

Baum 12: Bindung vom Querholz aus, Aststummeln stehen gelassen

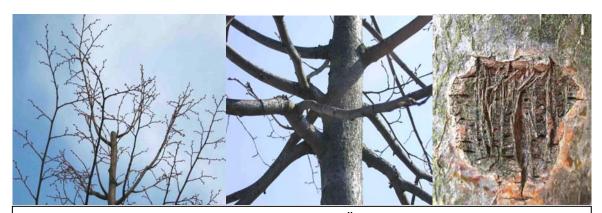
Baum 4: Leittrieb gekappt, kreuzende, dichte Äste, Erziehungsschnitt nötig, Rindenschaden
