ANWENDUNG EINER SCHACHT-ZOOM-KAMERA ALS INNOVATIVE METHODE FÜR DIE BAULICHE UND BETRIEBLICHE INSPEKTION VON KANÄLEN

**Diplomarbeit
zur Erlangung des akademischen Grades
Diplomingenieur**

eingereicht von:
PAMPERL, ERWIN

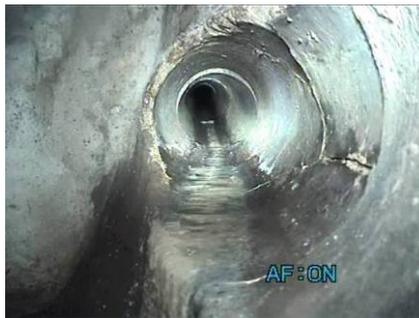
Abbildung 88 Risse,
Scherbenbildung

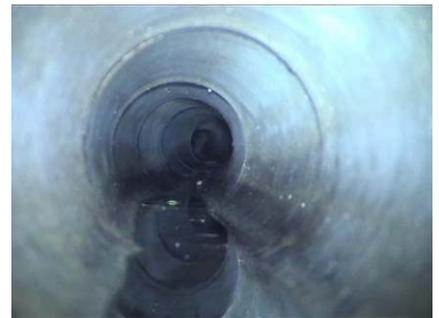
Abbildung 89 Lageabweichung
Bogen

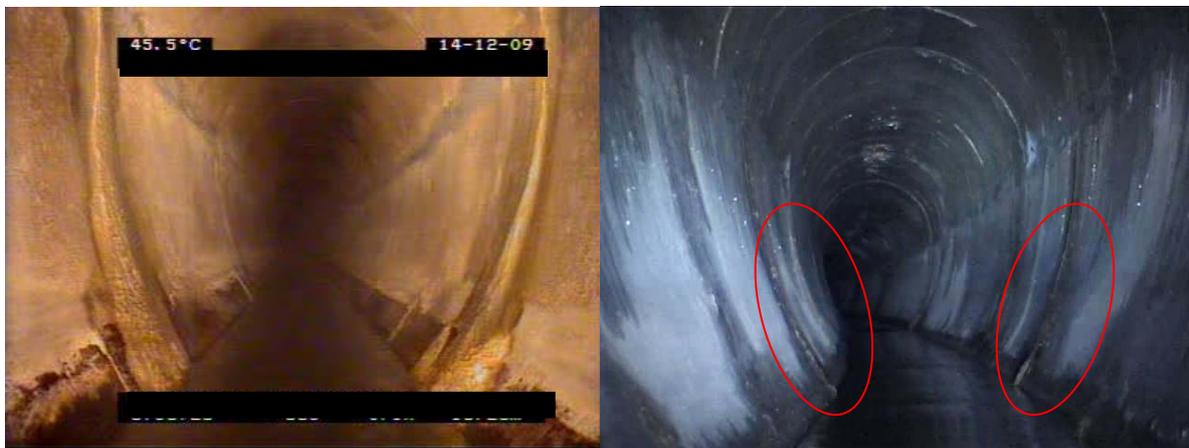
Abbildung 93 Aussinterung (links Kanal-TV, rechts QuickView®)

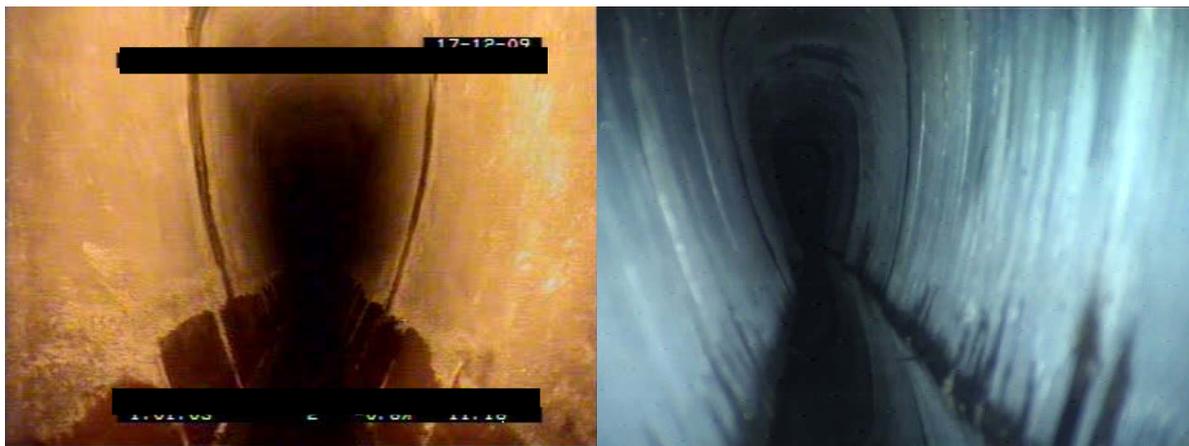
Abbildung 94 Aussinterung + Querriss (links Kanal-TV, rechts QuickView®)

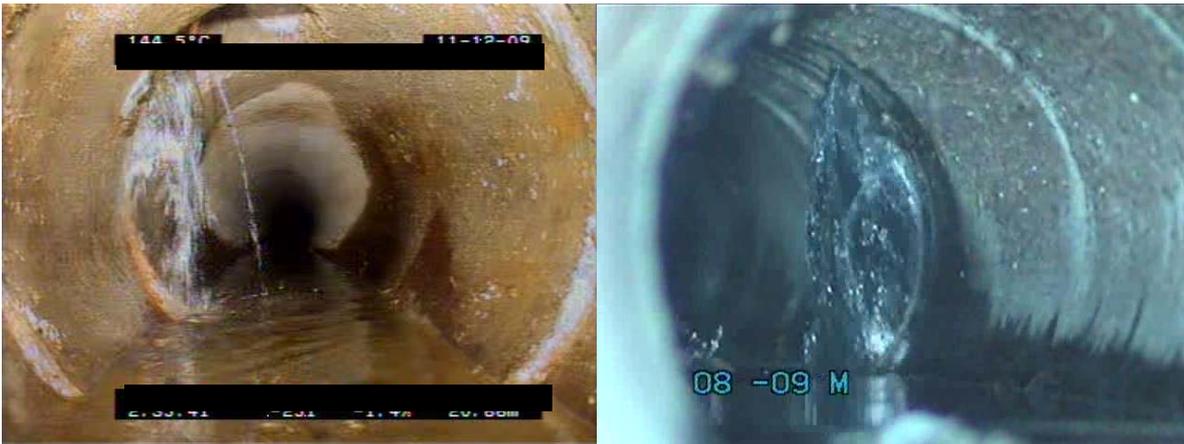
Abbildung 95 Blindschacht + Wassereintritt (links Kanal-TV, rechts QuickView®)

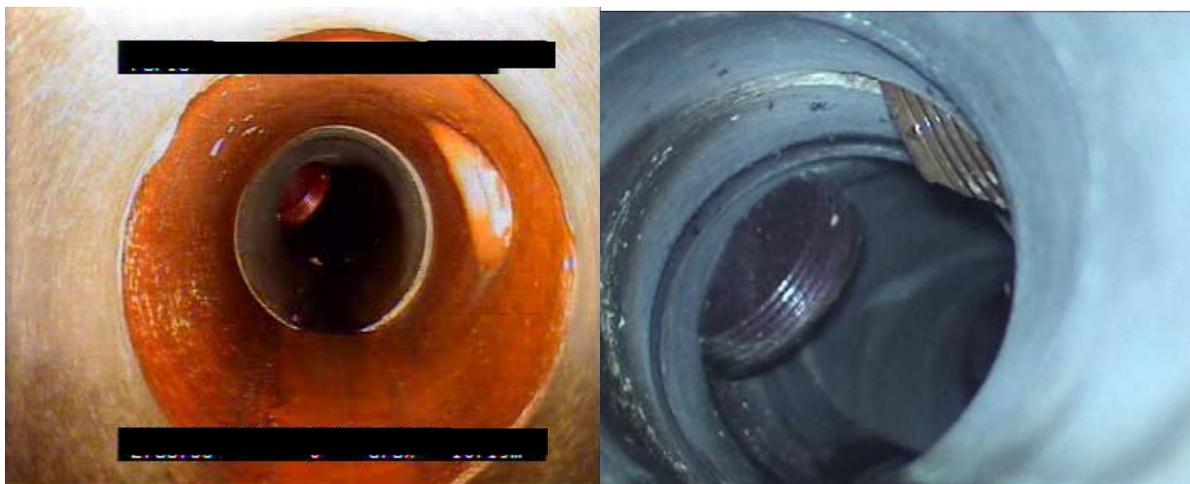
Abbildung 103 Hereinragendes Hindernis (Hausanschlüsse), (links Kanal-TV, rechts QuickView®)

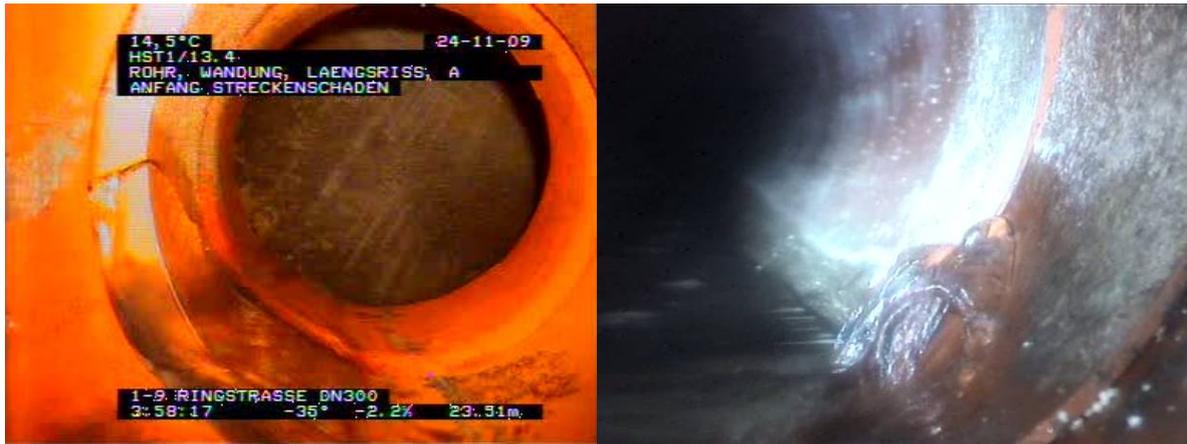
Die Folge von Rissen sind oft Wassereintritte, Aussinterungen und Feuchtigkeit. Falls einer der genannten Zustände festgestellt wird, kann angenommen werden, dass die Ursache teilweise vorübergehende Risse in der Rohrwandung sind. Diese Folgerung ist jedoch mit Unsicherheit behaftet, da Risse nicht in allen Fällen die Ursache für mögliche Aussinterungen, Wassereintritte oder feuchte Stellen in der Rohrwand sind (Abbildung 110 und Abbildung 111). Umgekehrt müssen Risse nicht immer von Aussinterungen, Feuchtigkeit und Wassereintritten begleitet werden. In diesem Fall ist es besonders schwierig Risse zu identifizieren. In Abbildung 109 ist ein Längsrisse mit Wassereintritt abgebildet.

Abbildung 109 Längsriss + Wassereintritt, Distanz ca. 1m (links Kanal-TV, rechts QuickView®)

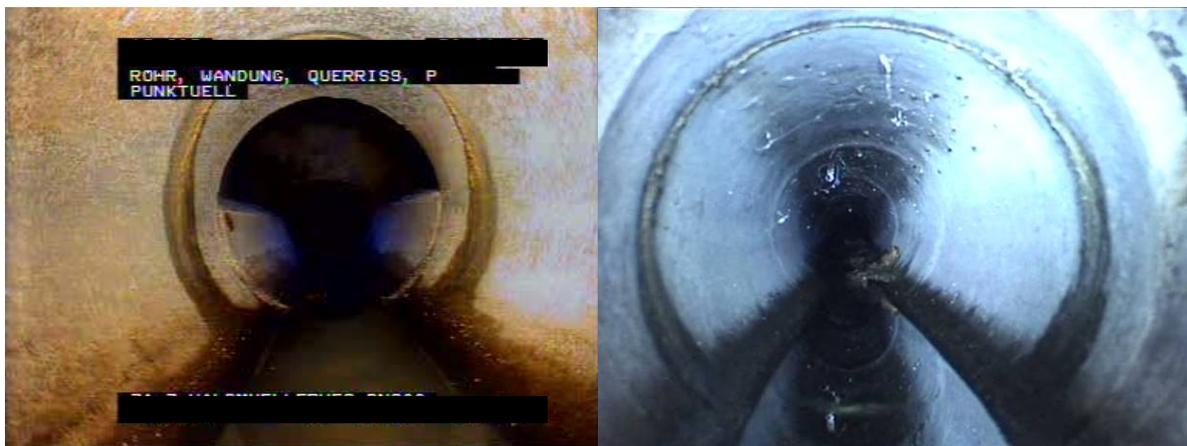
Abbildung 110 Querriss + Aussinterung, Distanz ca. 1m (links Kanal-TV, rechts QuickView®)

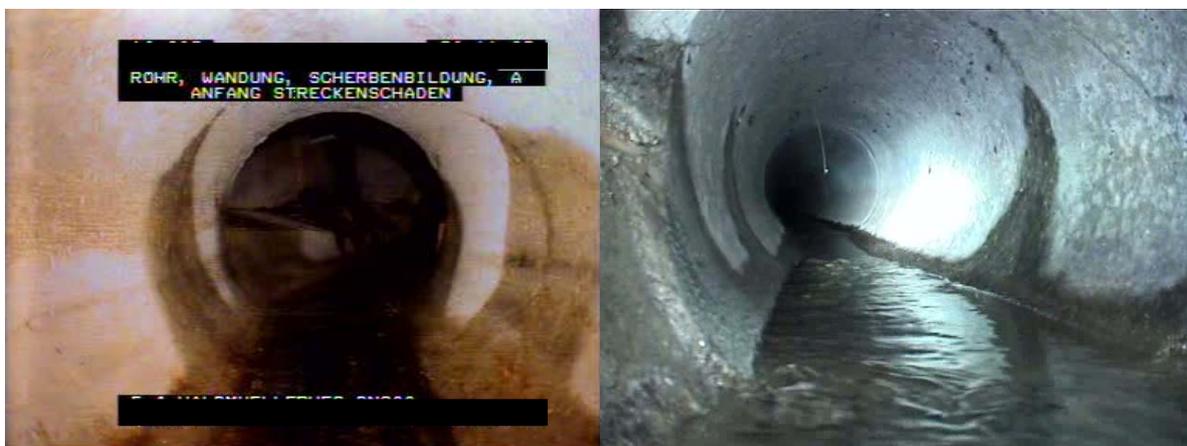
Abbildung 111 Scherbenbildung + Feuchtigkeit, Distanz ca. 1m (links Kanal-TV, rechts QuickView®)

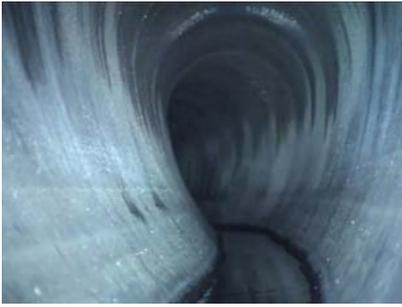
Abbildung 115 Bogen links

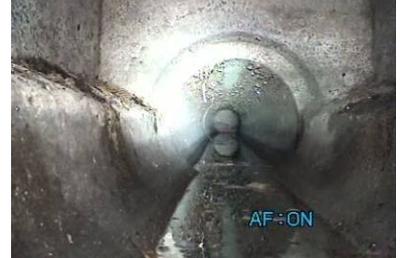
<p>AF:ON</p>	<p>0,00m: Schacht Wandung, Wassereintritt Pos. 6 (ne, Schaden im Schacht) Länge 5,30m (Messung nicht möglich) Ablagerung 7,5%</p>
<p>Abbildung 375: TV (1-2), Wassereintritt Sohle (S1)</p>		
<p>Abbildung 376: Quickview (1-2)</p>

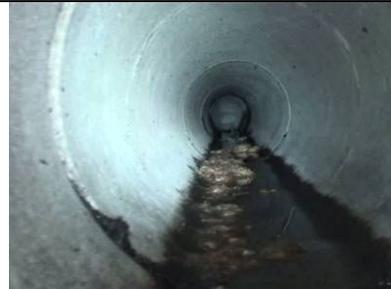
Abbildung 394 :Quickview (4-3),
Querriss

1,70m: Rohr Wandung, Querriss (ok)
7,12m: Rohr Fuge, Wassereintritt Sohle (ok)
Länge: 7,61m (6-7m, 6-7m)
Ablagerung 7,5%

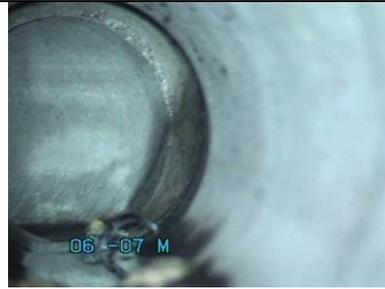
Abbildung 395 :Quickview (4-3),
Wassereintritt, Dist. nächster Schacht

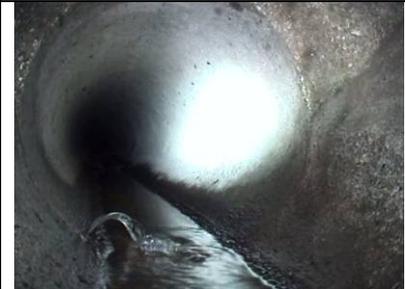
Abbildung 396 :Quickview (3-4),
Wassereintritt Schacht

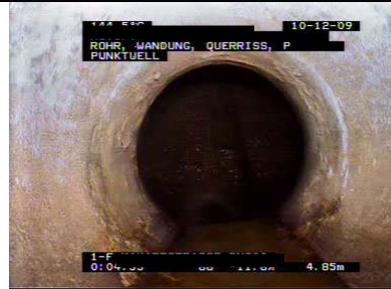
Abbildung 451: TV(1-F),
Aussinterung, Querriss

4,85m: Aussinterung, Querriss (ne-Messung nur von einer Seite möglich)
Länge 5,41m (5-6m)
Ablagerung 3%

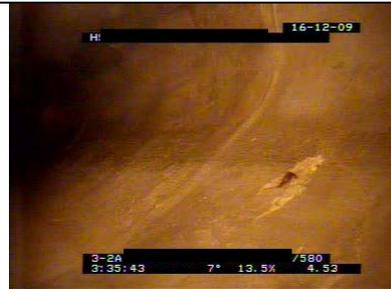
Abbildung 454: TV (3-2A),
Abplattung

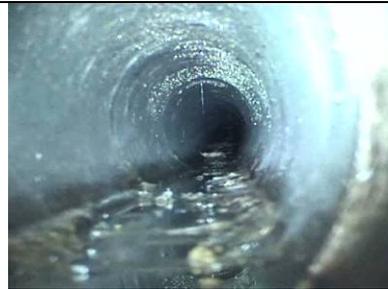
Abbildung 522: Quickview (1-2), verfestigte Ablagerungen

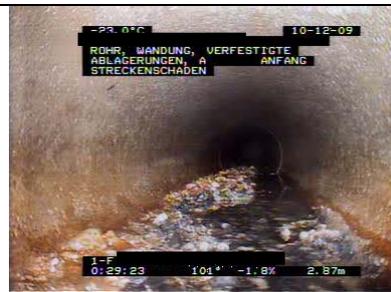
Abbildung 523: TV (1-F), verfestigte Ablagerungen

2,5m-10,00m (geschätzt): Rohr Wandung, verfestigte Ablagerungen, Streckenschaden (ok-keine Quickview-Aufnahme vorhanden)

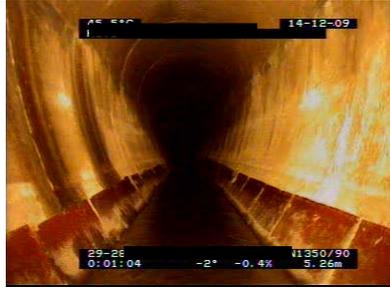
Abbildung 549: TV (29-28), 2x Feuchtigkeit sichtbar

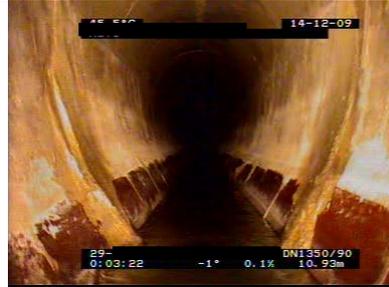
Abbildung 550: TV (29-28), Feuchtigkeit, Aussinterung, Querriss

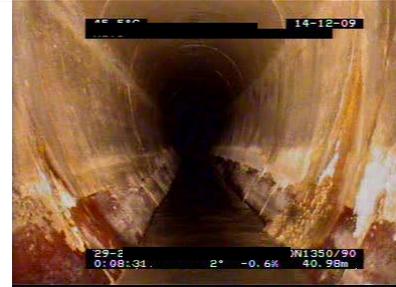
Abbildung 551: TV (29-28), Aussinterung, Querriss, Wassereintritt

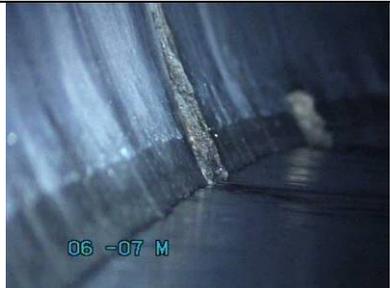
Abbildung 552: Quickview (29-28), Aussinterung Dist.

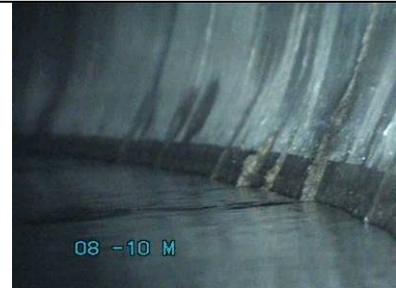
Abbildung 554: Quickview (28-29), Aussinterung, Bogen I

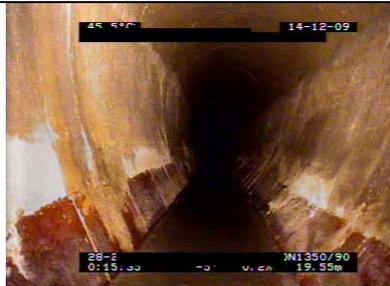
Abbildung 555: TV (28-27), Aussinterung

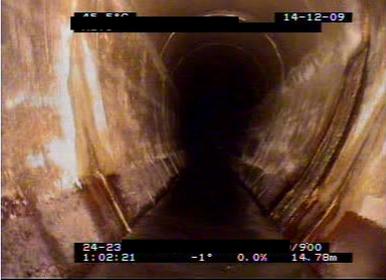
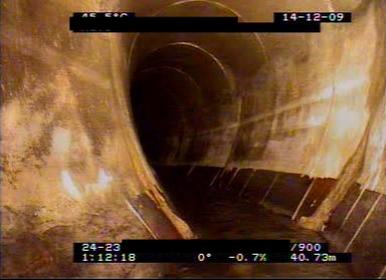
<p>Abbildung 593: TV (24-23), Querriss, Wassereintritt, Blindanschluss r,</p>	<p>Abbildung 594: TV (24-23), Aussinterung, Querriss</p>	<p>Abbildung 595: Quickview (24-23), Dist. Bogen Anfang</p>

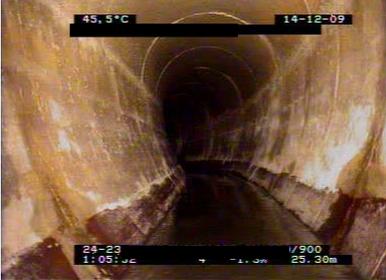
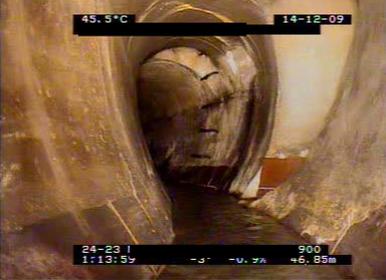
<p>6,08m: Rohr Einbindung, Blindanschluss (ok) 6,49m: Rohr Wandung, Aussinterung (ok), Querriss (ne) 16,17m: Rohr Wandung, Querriss, Wassereintritt (ne) 16,53m: Rohr Einbindung, Blindanschluss (ne) 23,73m-50,75m: Rohr Wandung, Bogen-Streckenschaden (ok, soll 23,73m, ist 19-25m) 26,27m: Rohr Wandung, Feuchtigkeit sichtbar, Querriss (ne) 34,29m: Rohr Einbindung, Blindanschluss (ne) 38,23m: Rohr Einbindung, Blindanschluss, nicht verputzt (ne) 42,18m: Rohr Wandung, Aussinterung, Querriss (ne) 49,73m: Rohr Einbindung, Blindanschluss, Aussinterung (ne) [ok von Gegenseite-keine Inspektion] Länge: 51,36m Ablagerung 2,5%</p>
<p>Abbildung 596: TV (24-23), Feuchtigkeit sichtbar, Querriss</p>	<p>Abbildung 597: TV (24-23), Blindanschluss, Aussinterung</p>

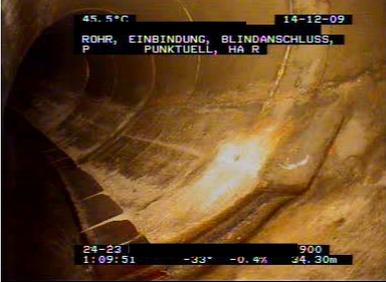
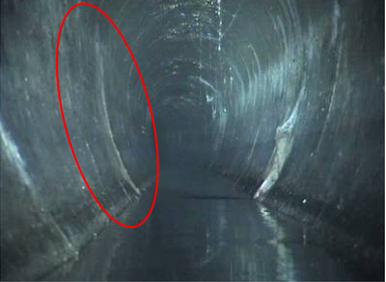
<p>Abbildung 598: TV (24-23), Blindanschluss</p>	<p>Abbildung 599: Quickview (24-23), Blindanschluss r (6,08m), Aussinterung l</p>

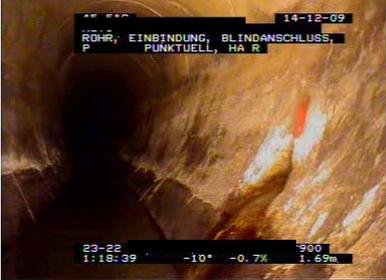
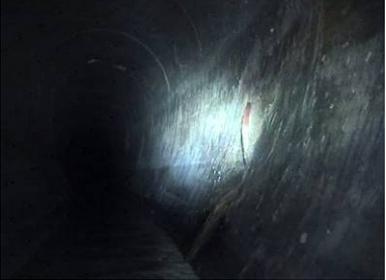
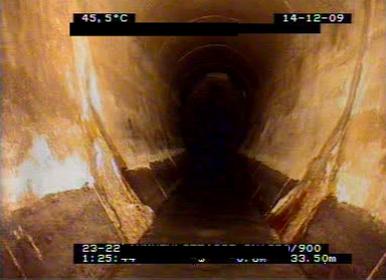
<p>Abbildung 600: TV (23-22), Blindanschluss r</p>	<p>Abbildung 601: Quickview (23-22), Blindanschluss</p>	<p>Abbildung 602: TV (23-22), Aussinterung, Querriss, Wassereintritt</p>

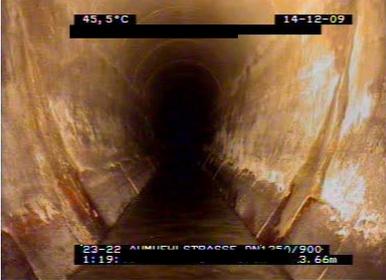
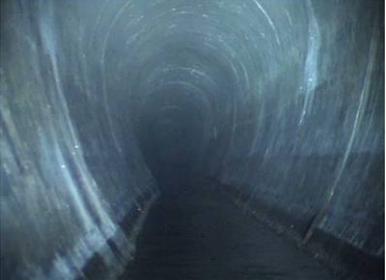
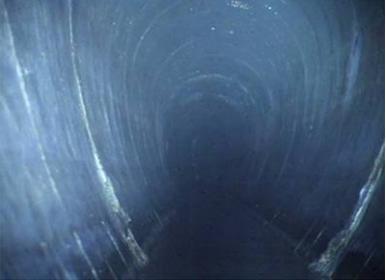
<p>Abbildung 603: TV (23-22), Aussinterung, Feuchtigkeit sichtbar, Querriss</p>	<p>Abbildung 604: Quickview (23-22), Aussinterung</p>	<p>Abbildung 605: Quickview (23-22), Aussinterung</p>

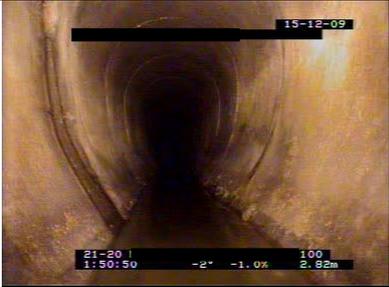
<p>Abbildung 619: TV (21-20), Blindanschluss, Aussinterung</p>

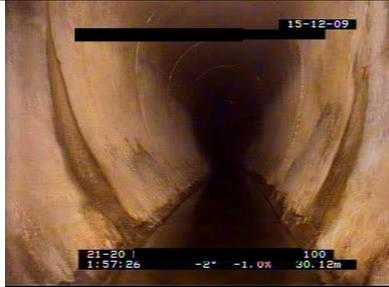
<p>Abbildung 621: TV (21-20), Aussinterung, Querriss</p>

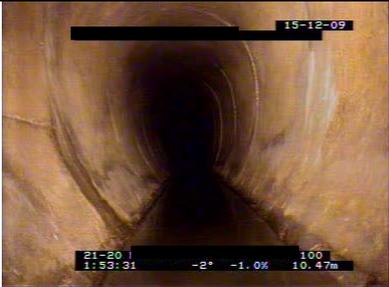
<p>Abbildung 622: TV (21-20), Aussinterung</p>

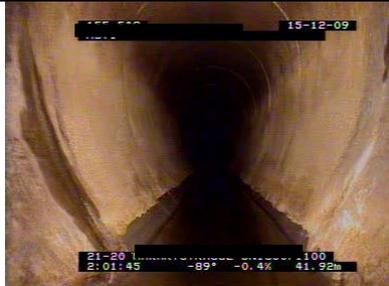
<p>Abbildung 627: TV (21-20), Feuchtigkeit sichtbar</p>

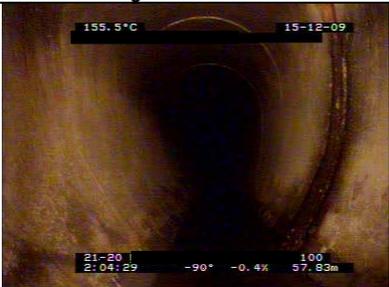
<p>Abbildung 628: TV (21-20), Blindanschluss</p>
