# **Zustandsanalyse von Jungbäumen an Straßen in Wien**

**13. und 14. Bezirk**

Masterarbeit

Institut für Ingenieurbiologie und Landschaftsbau  
Universität für Bodenkultur Wien  
Wien, Juli 2010

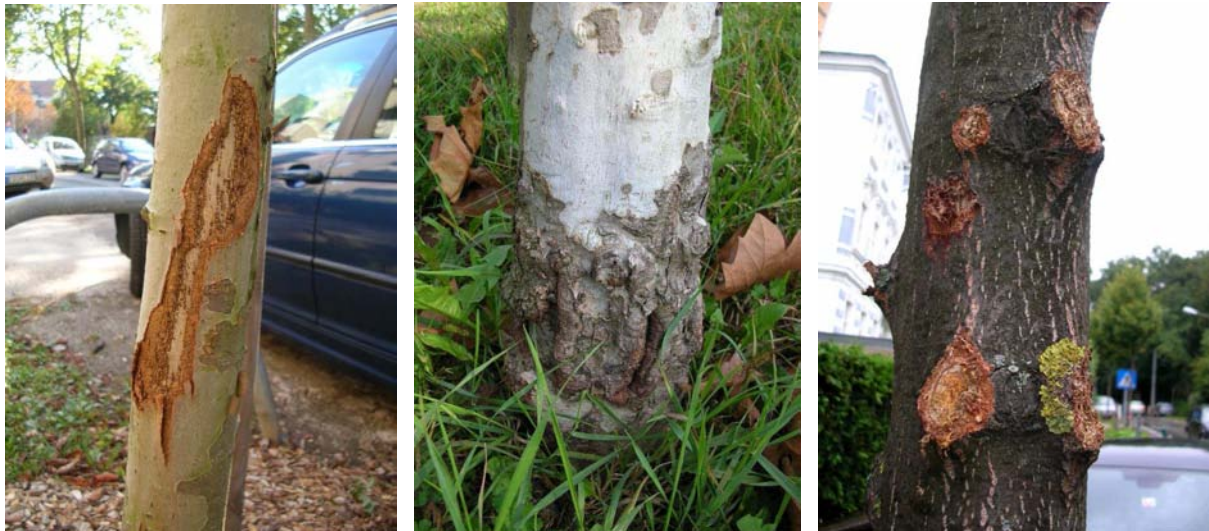
**Abb. 35-37:** mechanische Stammschäden. links: bereits ansatzweise mit Flächenkallus überzogene Verletzung an junger Platane, Mitte: starke Mähschäden an junger Platane, rechts: Schäden durch unsachgemäße Schnittmaßnahmen an junger Linde (Wien, 13. und 14. Bezirk, Sept. 2008)

Schutz gegen Anfahrschäden können etwa Baumbügel oder Holzpfähle bieten (siehe Kap. 5.7.1.), vor unsachgemäßen Pflegemaßnahmen hingegen schützt am effektivsten eine eindringliche Schulung der ausführenden Personen.

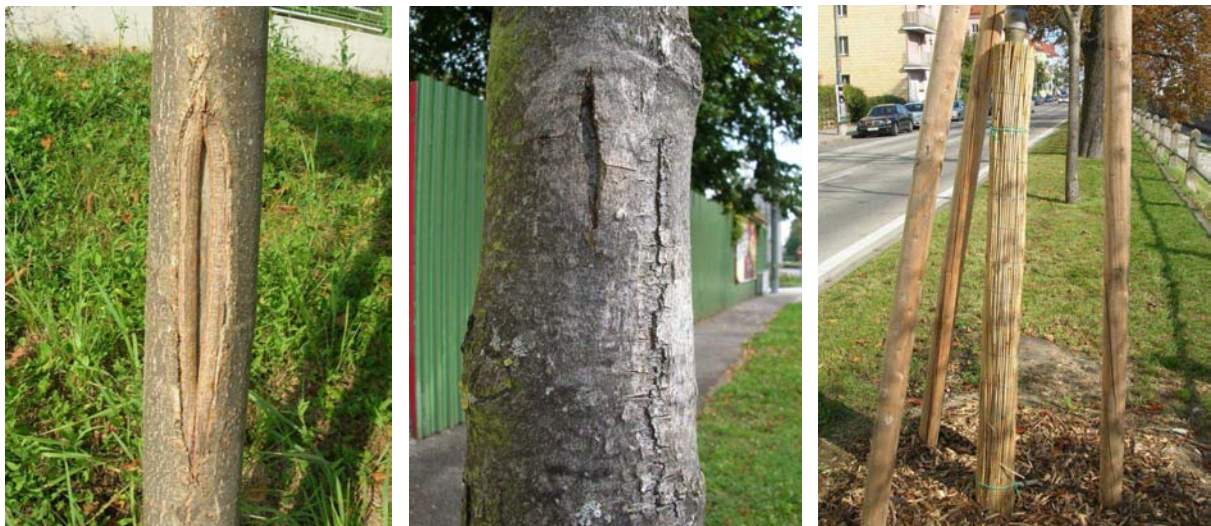
**Abb. 38-40:** thermische Stammschäden. links: Frostriss am Stamm einer jungen Linde, Mitte: Sonnennekrosen an der Südwestseite eines jungen Ahornstammes, rechts: Schilfrohmatten als effektiver und kostengünstiger Schutz vor thermischen Einflüssen (Wien, 13. und 14. Bezirk, Sept. 2008)

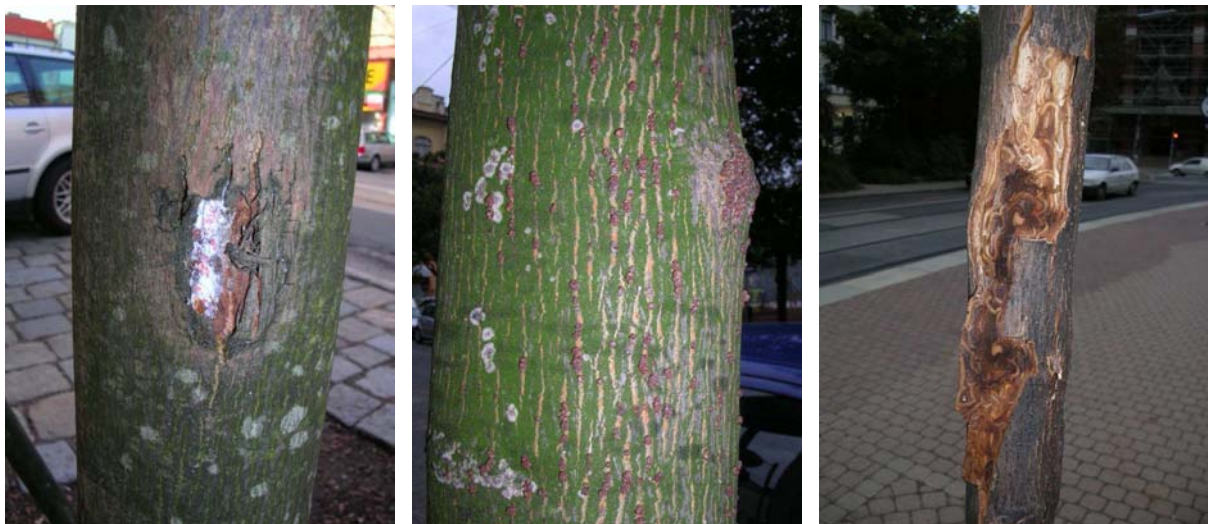
**Abb. 41-43:** biotische Stammschäden. links: Wollausbefall einer Stammwunde bei jungem Ahorn, Mitte: Rotpustelkrankheit (Pilz) an jungem Ahorn, rechts: starke Stammschäden durch Prachtkäferbefall eines jungen Ahorns (Wien, 13. und 14. Bezirk, März 2009 und Sept. 2008)

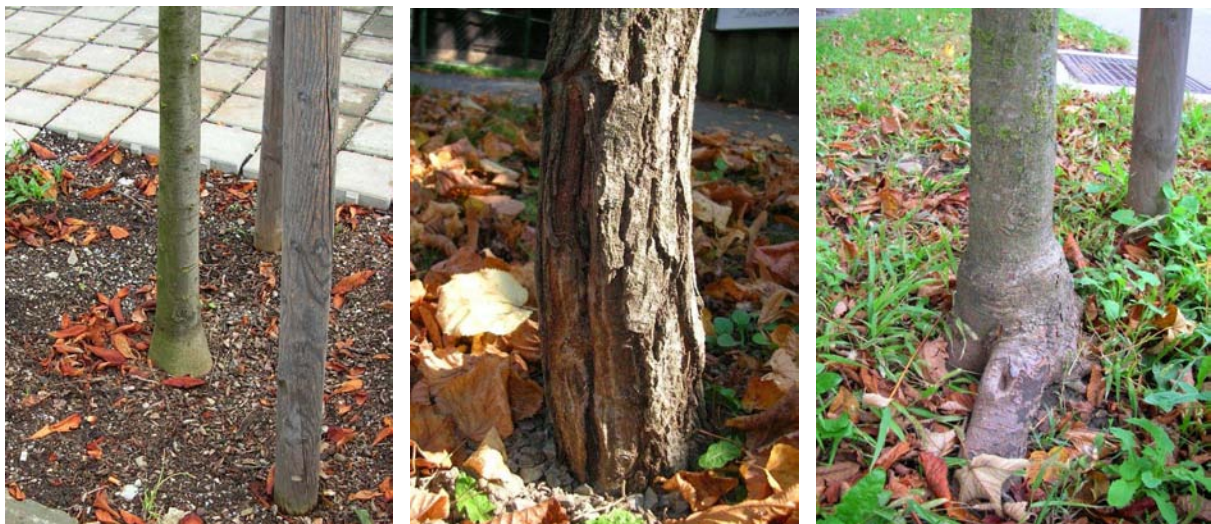
**Abb. 66-68:** links: optimale Pflanztiefe einer Esche, Mitte: Rindenriss am Stammfuß durch zu tiefe Pflanzung des Säulenblasenbaumes, rechts: zu hohe Pflanzung - der Wurzelhals der Rosskastanie liegt völlig frei (Wien, 13. und 14. Bezirk, Sept. 2008)

Der nicht fachgerechten Pflanzung eindeutig zuordenbare Folgen spiegeln sich - mit Ausnahme eines Säulenblasenbaumes mit Riss am Stammfuß (Abb. 67) - im Allgemeinzustand der betroffenen Jungbäume jedoch noch nicht wider.

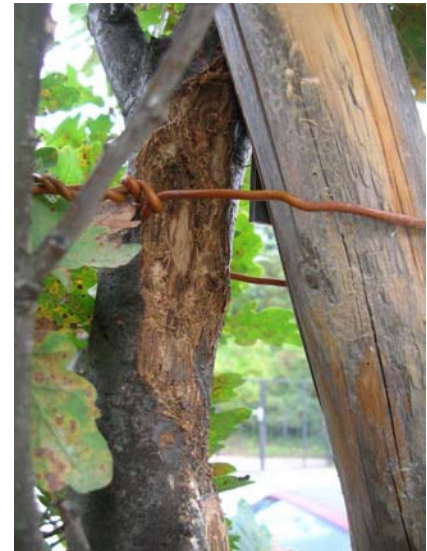
**Abb. 93:** unzureichende Baumstützung mit sehr starker Schädigung des Baumes - eine falsch angebrachte Schrägpfählung und das Fehlen eines geeigneten Bindematerials sind in Wien glücklicherweise nicht der Regelfall (Wien, 14. Bezirk, Sept. 2008)

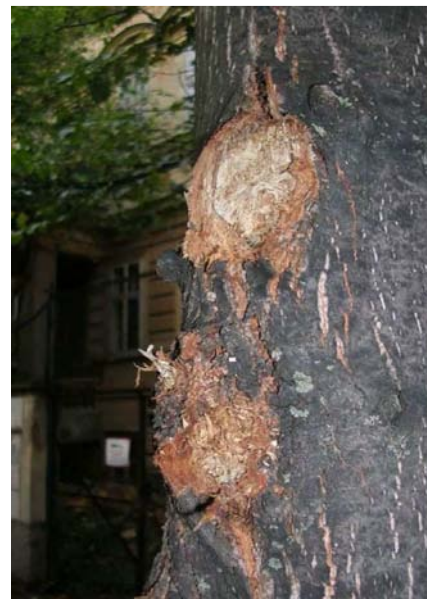
**Abb. 114:** mangelhaft ausgeführte Aufastung - ungeeignetes Schneidwerkzeug hinterließ ausgefrante Schnittflächen (Wien, 14. Bezirk, Sept. 2008)

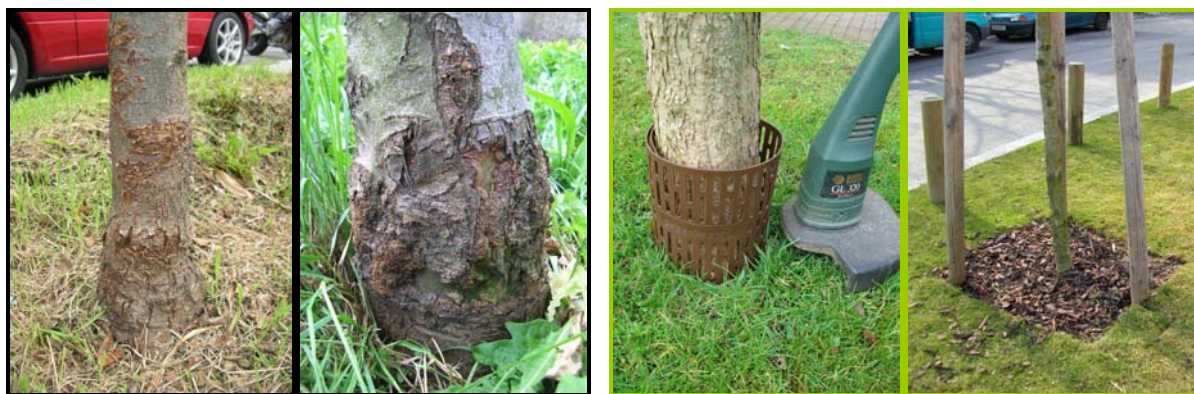
**Abb. 184-187:** links: Mähschäden durch Rasentrimmer, rechts: Stammschutzmanschette (TreeProtect®) und Freihalten des unmittelbaren Stammbereiches mittels Mulchen zur Vorbeugung von Mähschäden (Wien, 13. und 14. Bezirk, 2008 und 2009, TreeProtect®: [www.raiss24.de](http://www.raiss24.de))

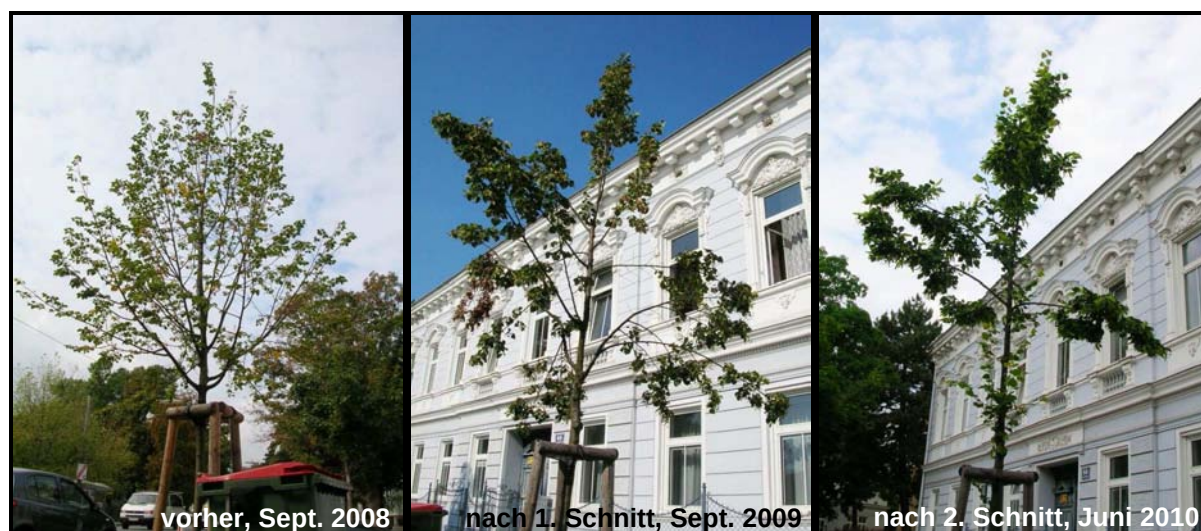
**Abb. 188-190:** Beispiel für die Folgen zu intensiver Schnittmaßnahmen. Aufastung und Erziehungschnitt wurden an dieser Kleinblättrigen Winterlinde in einem Arbeitsgang durchgeführt (1. Schnitt), kurz darauf erfolgten die gleichen Schnittmaßnahmen erneut (2. Schnitt) - der Baum reagierte bereits nach der 1. Maßnahme mit starkem Austrieb an den Triebenden und nach der 2. zusätzlich mit der Bildung von Schösslingen am Stamm zur Kompensation der verlorenen Assimilationsfläche. Der Habitus ist dauerhaft zerstört (Standort Hauptstraße 2058, Wien, 14. Bezirk)

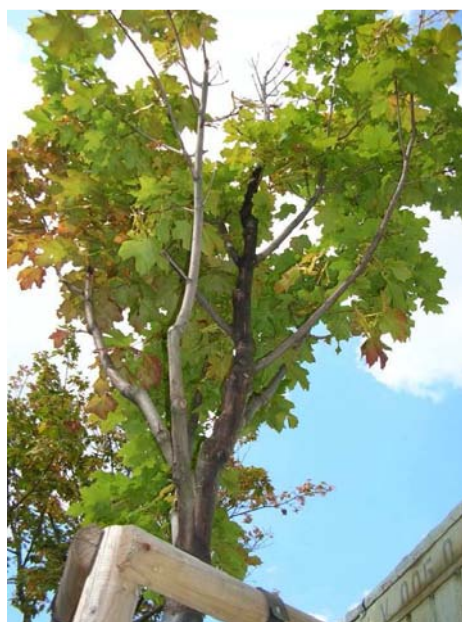
**Abb. 193:** Vitalitätsrückgang bei jungem Ahorn infolge von Prachtkäferbefall - Leittrieb sowie einzelne Äste sind bereits abgestorben, dunkle Stammfärbung deutet auf totes Gewebe hin (Wien, 13. Bezirk, Sept. 2008)

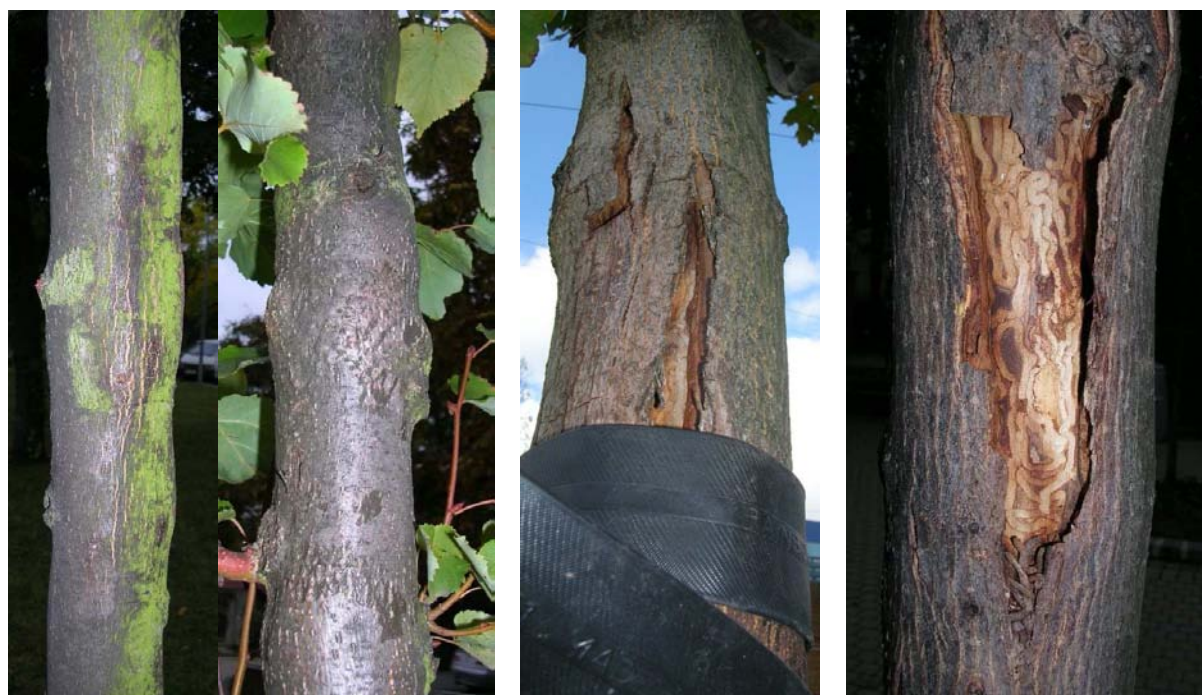
**Abb. 194-196:** links: unregelmäßiges Anschwellen der Rinde und durchscheinende Fraßgänge - erste Indizien für Prachtkäferbefall an junger Linde, Mitte: Aufreißen der Rinde bei jungem Ahorn - Larvengänge am Splintholz erkennbar, rechts: fortgeschrittenes Stadium eines Prachtkäferbefalls an jungem Ahorn - abgestorbene Rinde ist bereits abgefallen und Fraßgänge sind deutlich sichtbar (Wien, 13. und 14. Bezirk, Sept. 2008)

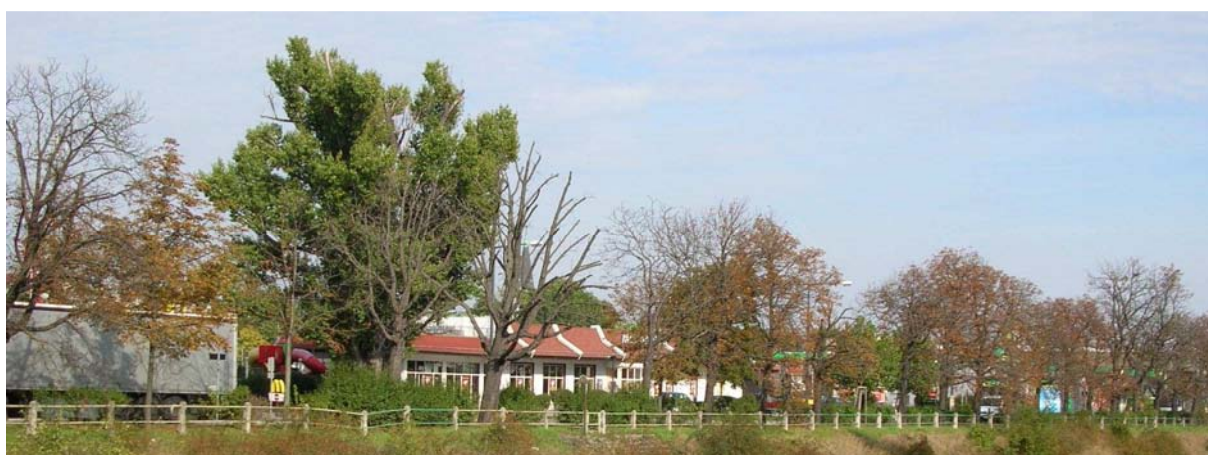
**Abb. 197:** alljährlicher vorzeitiger Laubabwurf der Rosskastanien in der Hadikgasse im 14. Bezirk, verursacht u.a. durch einen starken Befall mit der Miniermotte - die große Schwarzpappel im Hintergrund zeigt, dass der natürliche, herbstliche Laubfall noch nicht eingesetzt hat (Wien, 14. Bezirk, Sept. 2008)

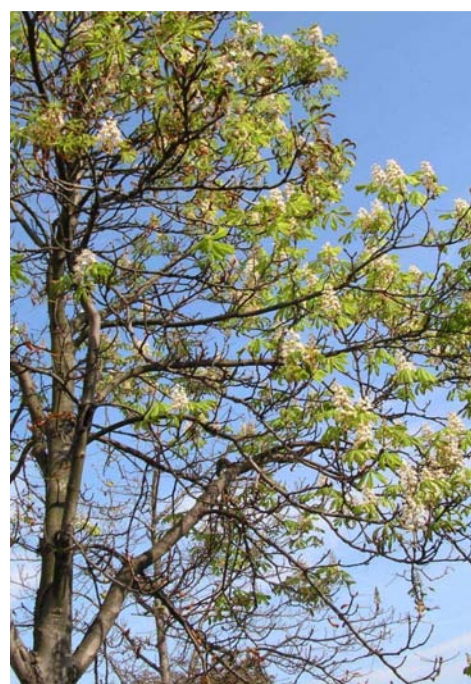
**Abb. 203:** nochmaliger Laubaustrieb sowie herbstliche Notblüte infolge des vorzeitigen Laubfalls, ausgelöst u.a. durch den Befall mit der Rosskastanienminiermotte (Wien, 14. Bezirk, Sept. 2008)

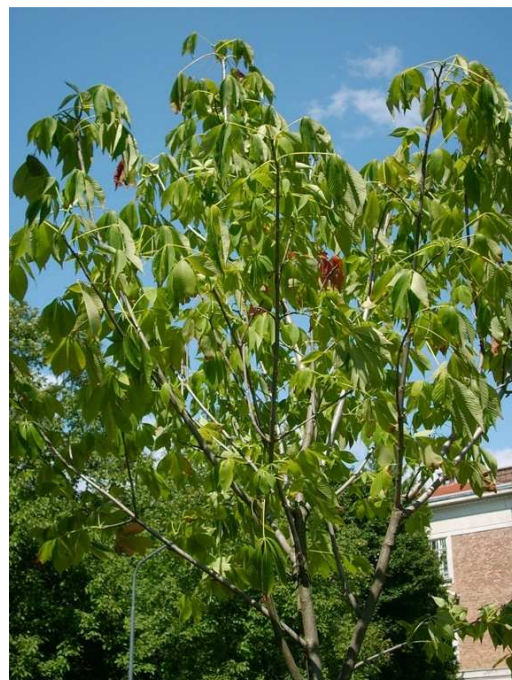
**Abb. 205:** Rosskastanie mit welkem Laub und einzelnen abgestorbenen Triebspitzen - Verdacht auf *Verticillium*-Welke (Wien, 14. Bezirk, Juli 2009)

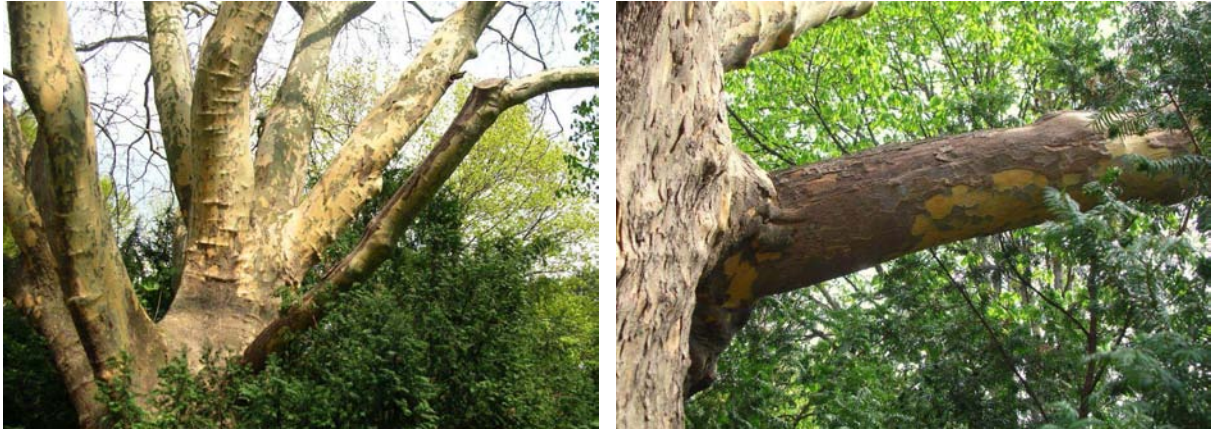
**Abb. 217-218:** von *Massaria* befallene Platane im Türkenschanzpark in Wien - die Oberseite eines der untersten Starkäste (im linken Bild rechts) zeigt bereits starke Rindennekrosen, für Passanten geht davon jedoch keine Gefahr aus (Wien, April 2010)
