# **Untersuchung von Holzsperrren zur Grabensicherung im Vinschgau/Südtirol**

Diplomarbeit eingereicht von

Christina Leitner

Universität für Bodenkultur Wien

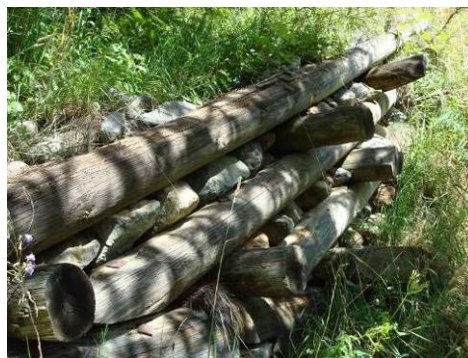
Abbildung 4242: Risse an Rundholz 1 der linken Schulter, Pradamuns Planeil, 08/2010

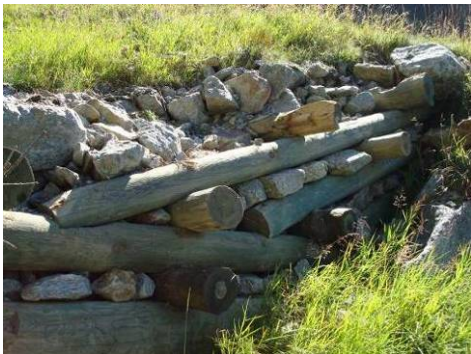
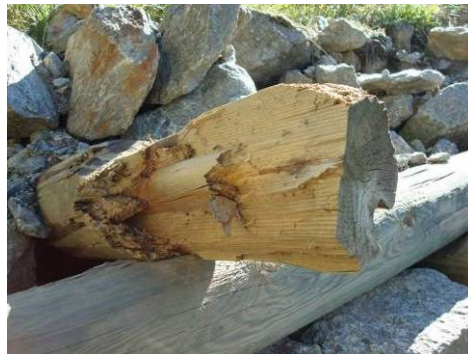
Optisch beurteilt befindet sich das Holz dieser Sperre in gutem bis sehr gutem Zustand. Aufgrund des scheinbar massiv auftretenden Steinschlags ist die linke Schulter dieser Sperre stark beschädigt. Der oberste Pilot fehlt gänzlich, die zweite Zange ist, wie in Abbildung 52 ersichtlich, stark in Mitleidenschaft gezogen. Die Rutschung an der rechten Grabenflanke beeinträchtigt die gesamte Sperre 4. Die Sperre wird nicht beschattet und führte zum Zeitpunkt der Aufnahme kein Wasser.

Abbildung 5252: Durch Steinschlag beschädigt linke Schulter der Sperre 4, Kompatschgraben Plawenn, 08/2010

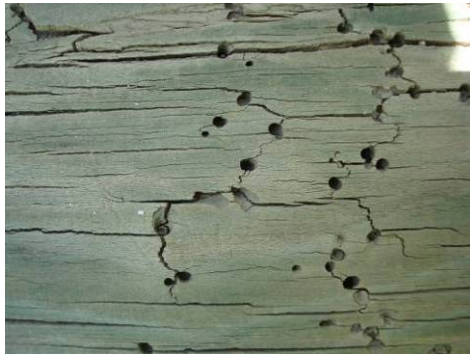
Optisch beurteilt befindet sich das Holz dieser Sperre in gutem bis mäßig gutem Zustand. Das oberste Rundholz der linken Schulter ist stark durch Steinschlag beschädigt, auch ein Querholz im zentralen unteren Abflussbereich wurde durch Steinschlag in Mitleidenschaft gezogen. Die Hölzer im Abflussbereich sind, wie in Abbildung 53 ersichtlich, teilweise von Insektenbefall betroffen. Die oberste Sperre ist die Einzige dieses Grabens, die zwar gering, jedoch anhand der Vegetation erkennbar, scheinbar stetig Wasser führt. Der Bereich über der Sperre ist sumpfig und mit Bärenklau (*Heracleum sp.*) sowie Sauergräsern (*Cyperaceae*) bewachsen.

Abbildung 5353: Detail Insektenbefall  
Sperrenkörper, Kompatschgraben  
Plawenn, 08/2010

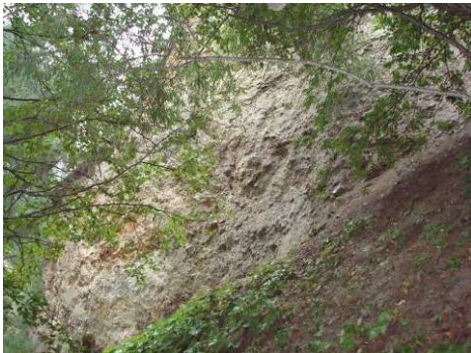
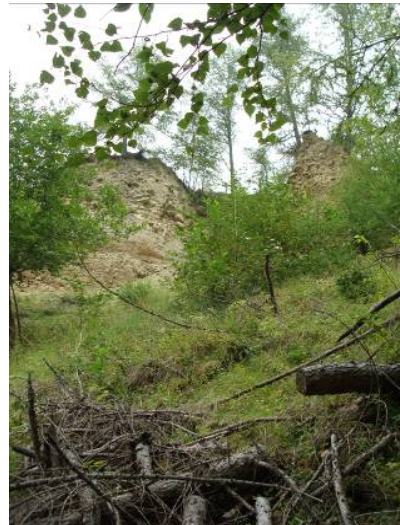
Der Hang wirkt sehr instabil, da sich beinahe rund um den gesamten Graben eine starke Abbruchkante befindet. Die stärksten Abbrüche befinden sich außerhalb des Grabens beidseitig im mittleren und unteren Bereich, sowie am oberen Hangende (siehe Abb. 58). Eine Erosion von der rechtsseitigen Abbruchkante ausgehend hat die Sperre 1 gänzlich und die Sperren 2, 3 und 4 teilweise verschüttet. Oberhalb der letzten Sperre befindet sich weiters eine größere Ansammlung von Totholz und Geschiebe.

Abbildung 5858: Abbruch rechte Flanke (li.), Abbruch Hangende (re.), Wötzelgraben Matsch, 08/2010

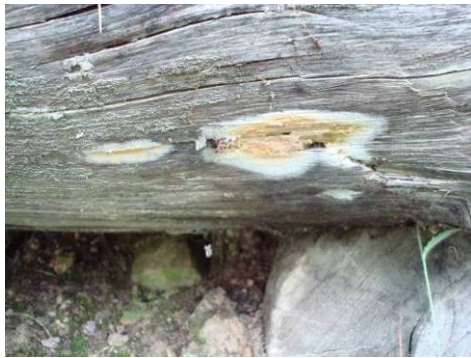
Abbildung 5959: Beginnender Pilzbefall am Sperrenkörper Nr. 6, Wötzelgraben Matsch, 08/2010

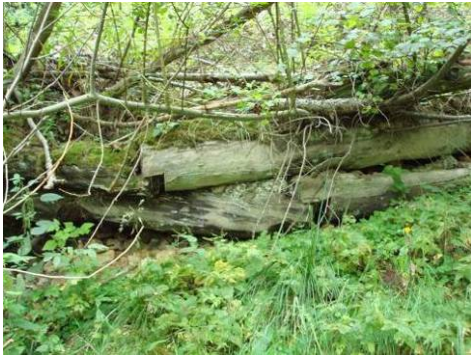
Abbildung 6060: Durch starken Hangdruck hat der Sperrenkörper Nr. 8 an den Überblattungen nachgegeben, Wötzelgraben Matsch, 08/2010

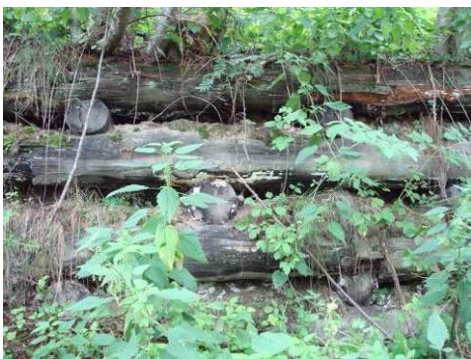
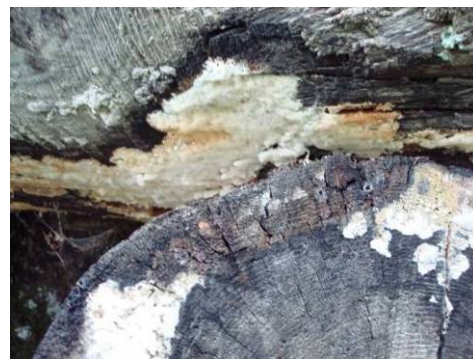
Optisch beurteilt befindet sich das Holz dieser Sperre in sehr schlechtem Zustand. Es ist an vielen Stellen und großflächig von Weißfäulepilzen befallen und morsch. Die Sperre scheint aufgrund der Verfüllung mit Erde, immer feucht aber nicht richtig nass zu sein. Trotz der massiven Konstruktion der Sperre ist der Sperrenkörper an den überblatteten Stellen, in der Nähe der linken Schulter, durch den Hangdruck gebrochen (siehe Abbildung 60). Die Überblattungen von Längsholz 1 und Längsholz 2 lagen in diesem Fall vermutlich zu nahe aneinander. Das oberste Rundholz der linken Schulter ist ebenso weggebrochen und wird nur noch durch seine Verankerung im Sperrenkörper und den Gehölzen gehalten. Der Sperrenkörper ist am rechten Rand in einem besseren Zustand, jedoch auch stark von Pilzbefall betroffen und morsch (siehe Abbildung 61). Auch die rechte Schulter ist morsch und brüchig.

Abbildung 6161: Sperrenkörper Nr. 8 am rechten Rand in einem besseren Zustand, jedoch starker Pilzbefall, Wötzelgraben Matsch, 08/2010

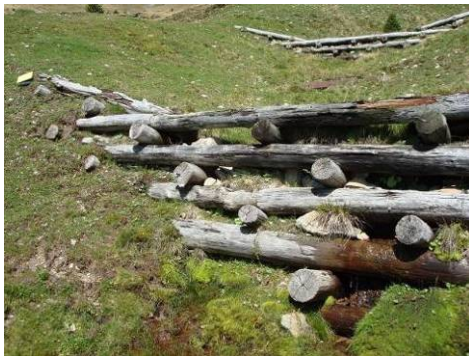
Optisch beurteilt befindet sich das Holz dieser Sperre in mäßigem bis schlechtem Zustand. Die Längshölzer 1 und 2 des Sperrenkörpers sind sehr feucht, faulig und vermutlich durch Steinschlag in Mitleidenschaft gezogen worden. In den wechselfeuchten Bereichen wird das Holz von Pilzen und Fäulnis beeinträchtigt. Vor allem sind die Längshölzer 1-3 des Sperrenkörpers, Rundholz 1 der rechten Schulter und Querhölzer links im Sperrenkörper betroffen. Die Sperre wurde beim Einbau mit Steinen hinterfüllt, die nun in großen Bereichen ausgewaschen wurden. Wie in Abb. 68 ersichtlich, ist davon besonders der obere Sperrenkörper betroffen. Bezüglich der Wasserführung bietet sich bei dieser Sperre das gleiche Bild wie bei Sperre 5. Obwohl nur wenig sichtbares Wasser geführt wird, ist der Standort feucht, sumpfig und stark bemoost. Auch diese Sperre wird nicht beschattet.

Abbildung 6868: Das Holz der Sperre ist optisch beurteilt in mäßigem Zustand, die Steinverfüllung ist ausgewaschen; Innerer Kuhleitengraben, 08/2010

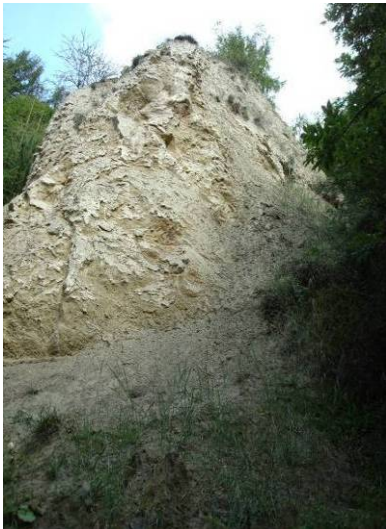
Abbildung 7979: Laufend erodierende Abbruchkante an der rechten Grabenflanke, Schlossgraben Matsch, 08/2010

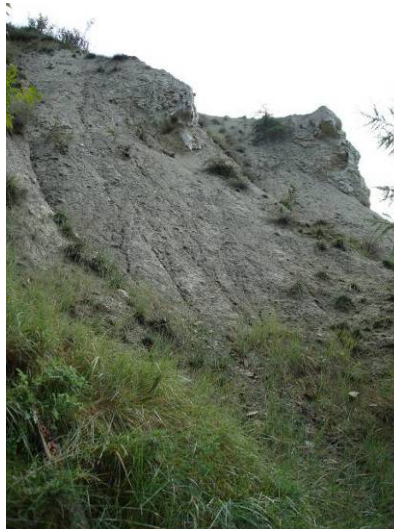
Abbildung 8080: Abbruchkante an der linken Grabenflanke, Schlossgraben Matsch, 08/2010

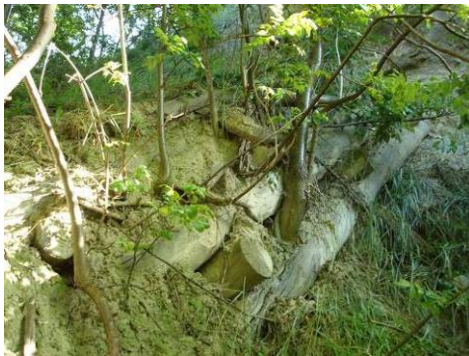
Abbildung 8181: Von Abbruch  
beeinträchtigte linke Schulter,  
Schlossgraben Matsch, 08/2010

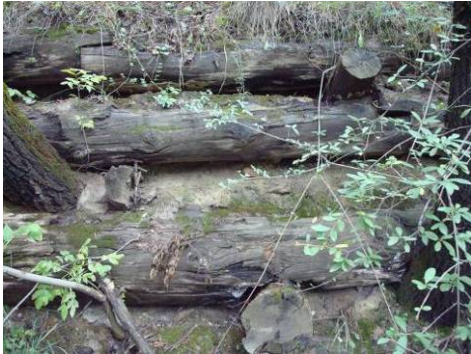
Abbildung 8282: Sperre mit  
Erdmaterial verfüllt, Schlossgraben  
Matsch, 08/2010

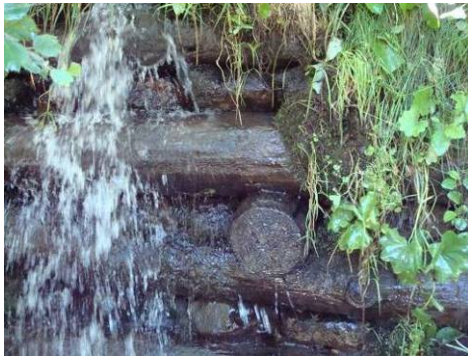
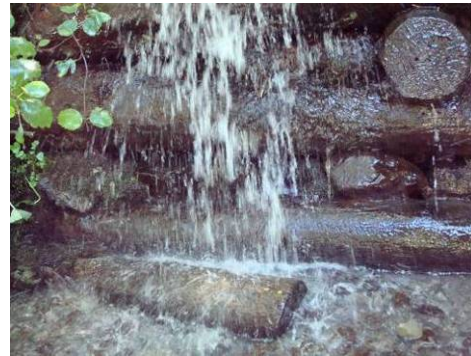
Abbildung 8888: Abflusssektion mit weggespültem oberstem Rundholz, Seitengraben Pitzbach Rojen, 09/2010

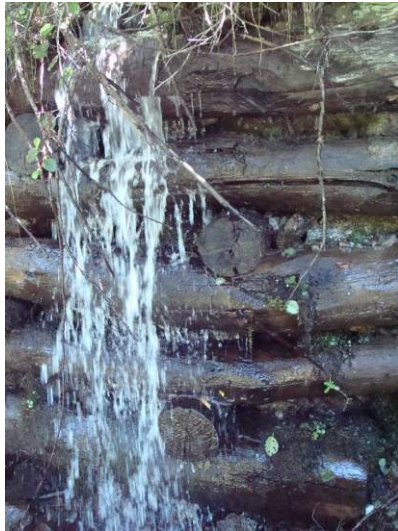
Abbildung 8989: Die Verformung der Längshölzer lässt starken Hangdruck vermuten, Seitengraben Pitzbach Rojen, 09/2010

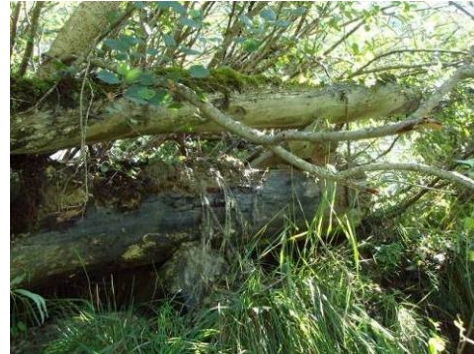
Abbildung 9090: Linke Schulter an der Außenkante nur noch durch Baustahlklammer zusammengehalten, Seitengraben Pitzbach Rojen, 09/2010

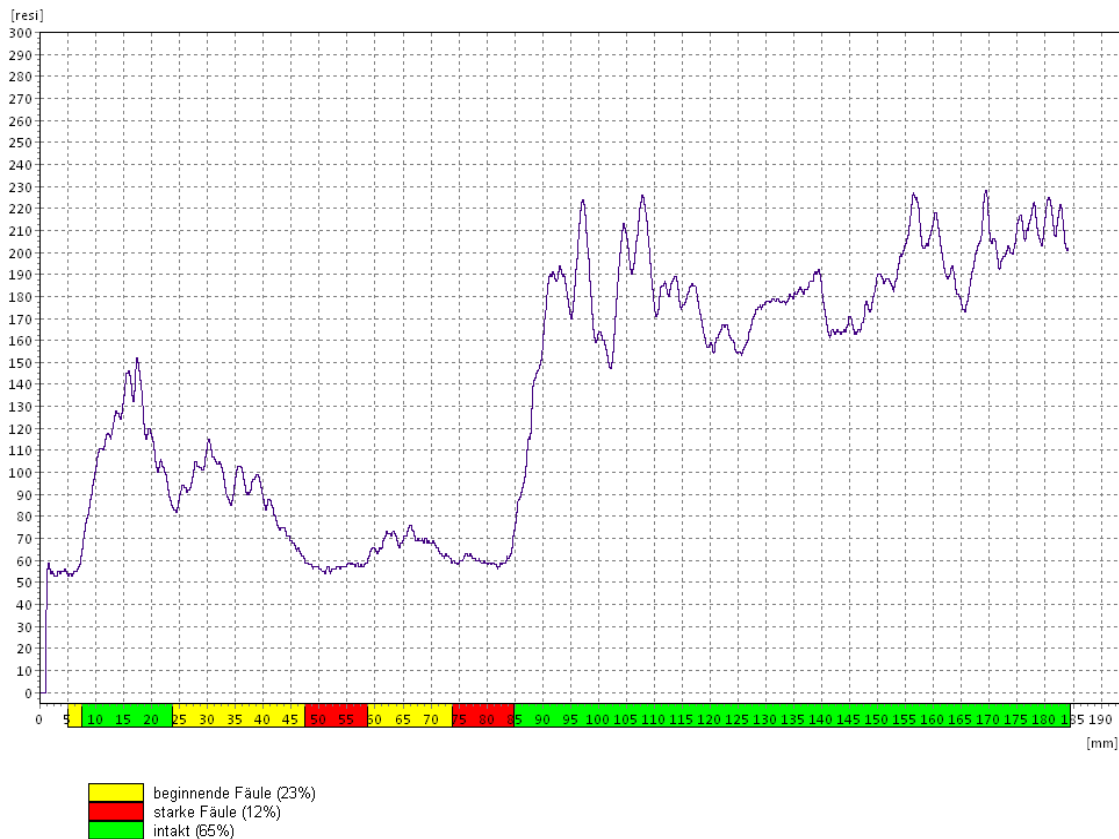
ZUSTAND:        Gut

Abbildung 9494: Bohrkurve S1\_L4 an der rechten Schulter der Sperre 1 (imprägniertes Kiefernholz 1986), Murtal Ulten 08/2010

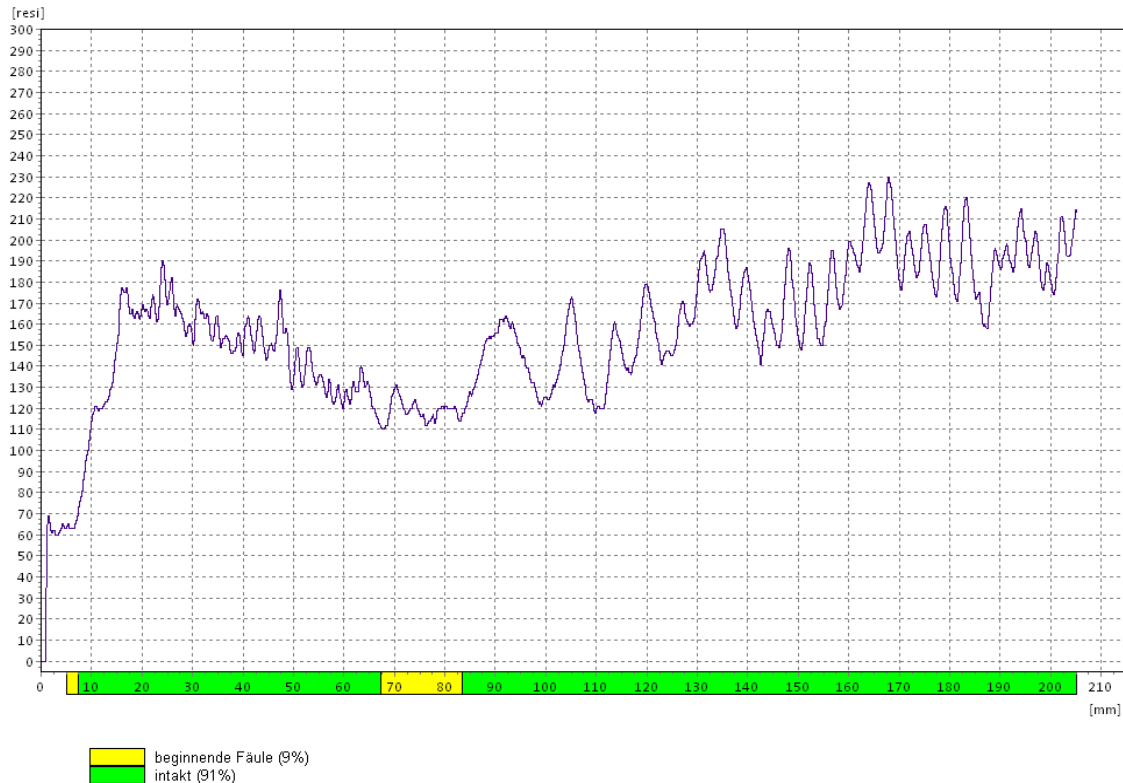
ZUSTAND: Gut

Abbildung 9696: Bohrkurve S1\_Q2 in der Abflusssektion der Sperre 1 (imprägniertes Kiefernholz 1986), Murtal Ulten 08/2010

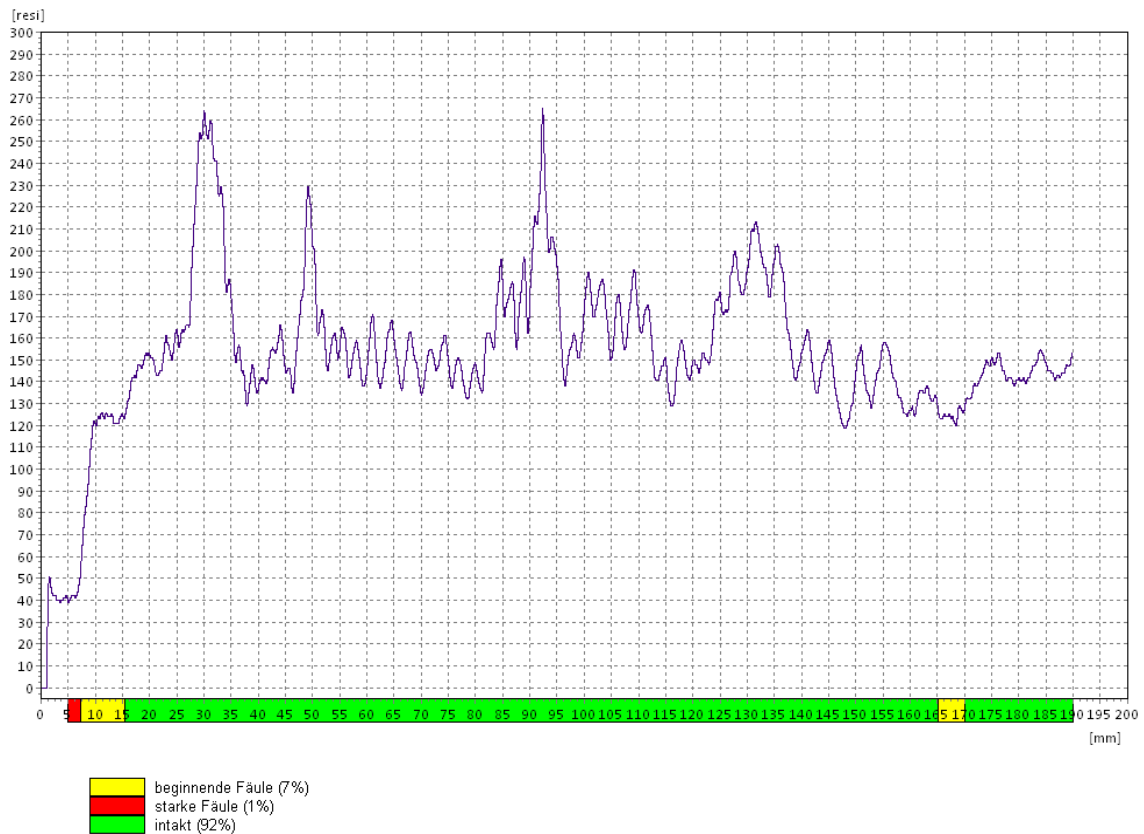
ZUSTAND: Gut

Abbildung 9898: Bohrkurve S3\_L2 am Sperrenkörper der Sperre 3 (imprägniertes Kiefernholz 1986), Murtal Ulten 08/2010

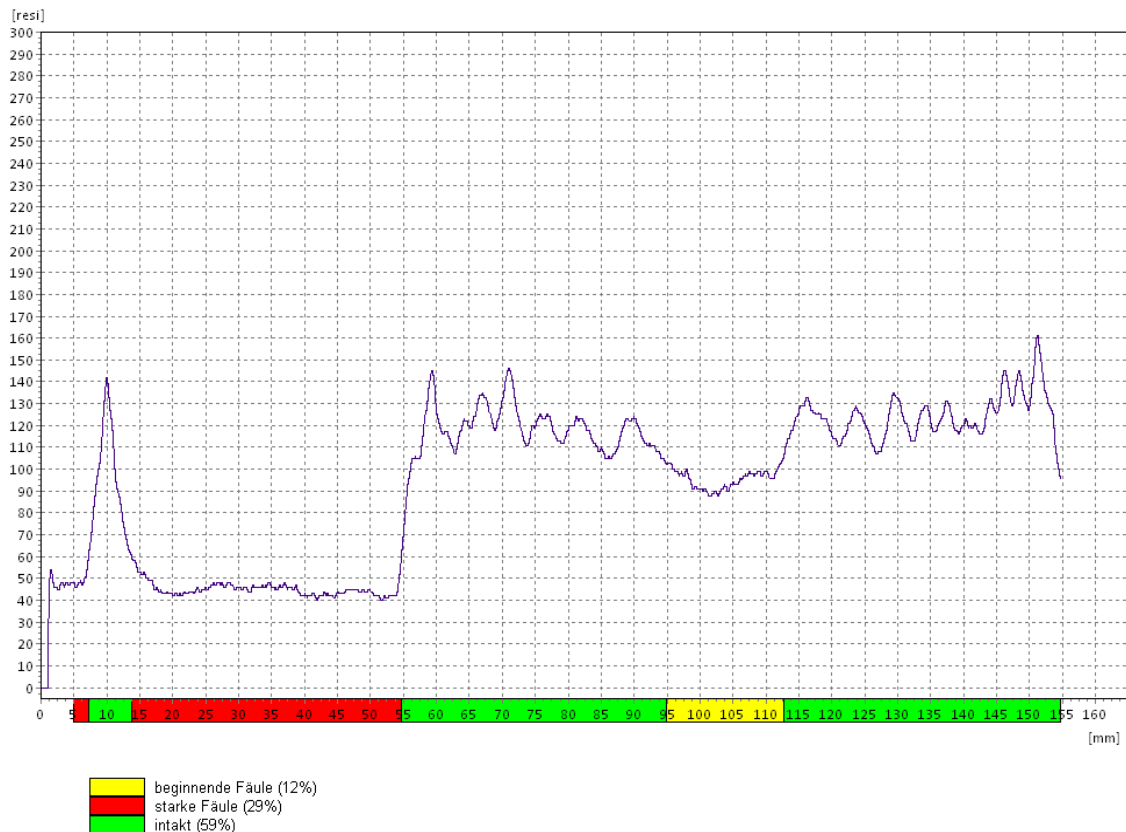
ZUSTAND: Gut

Abbildung 103103: Bohrkurve S5\_L1 an der linken Schulter der Sperre 5 (imprägniertes Kiefernholz 1986), Murtal Ulten 08/2010

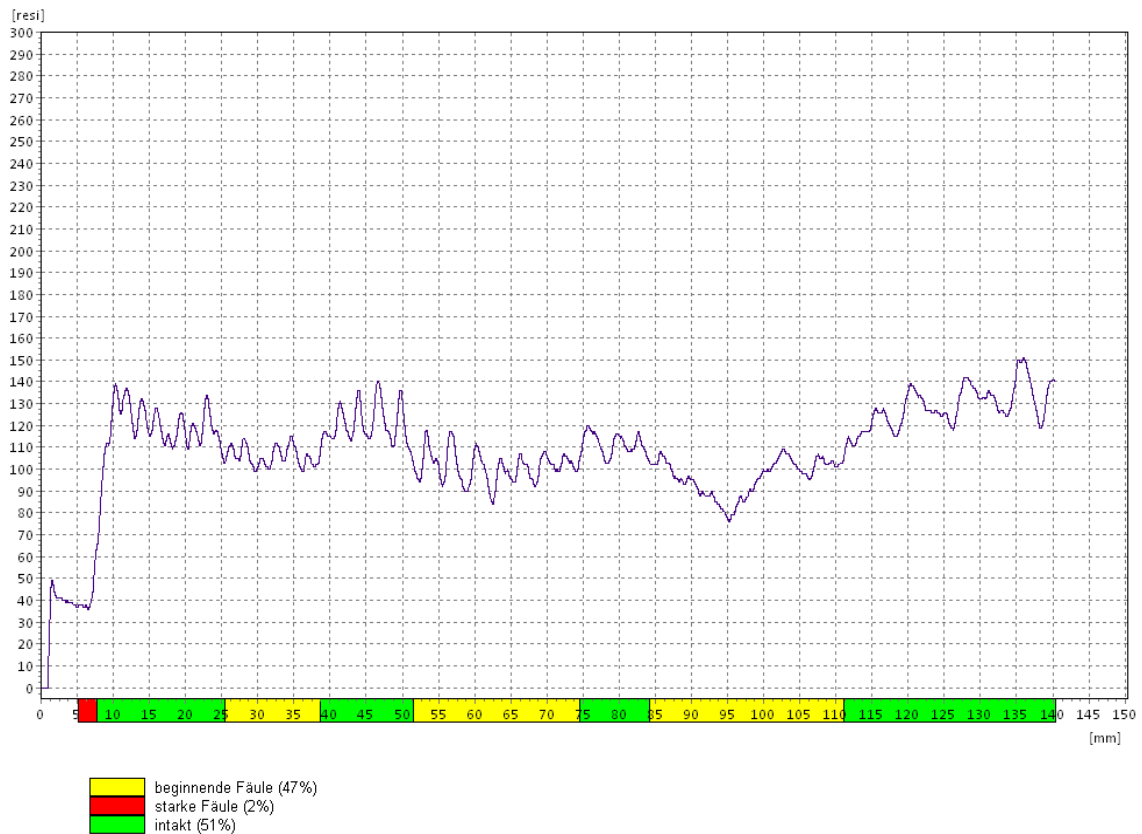
ZUSTAND: Mäßig

Abbildung 104104: Bohrkurve S5\_L2 an der linken Schulter der Sperre 5 (imprägniertes Kiefernholz 1986), Murtal Ulten 08/2010

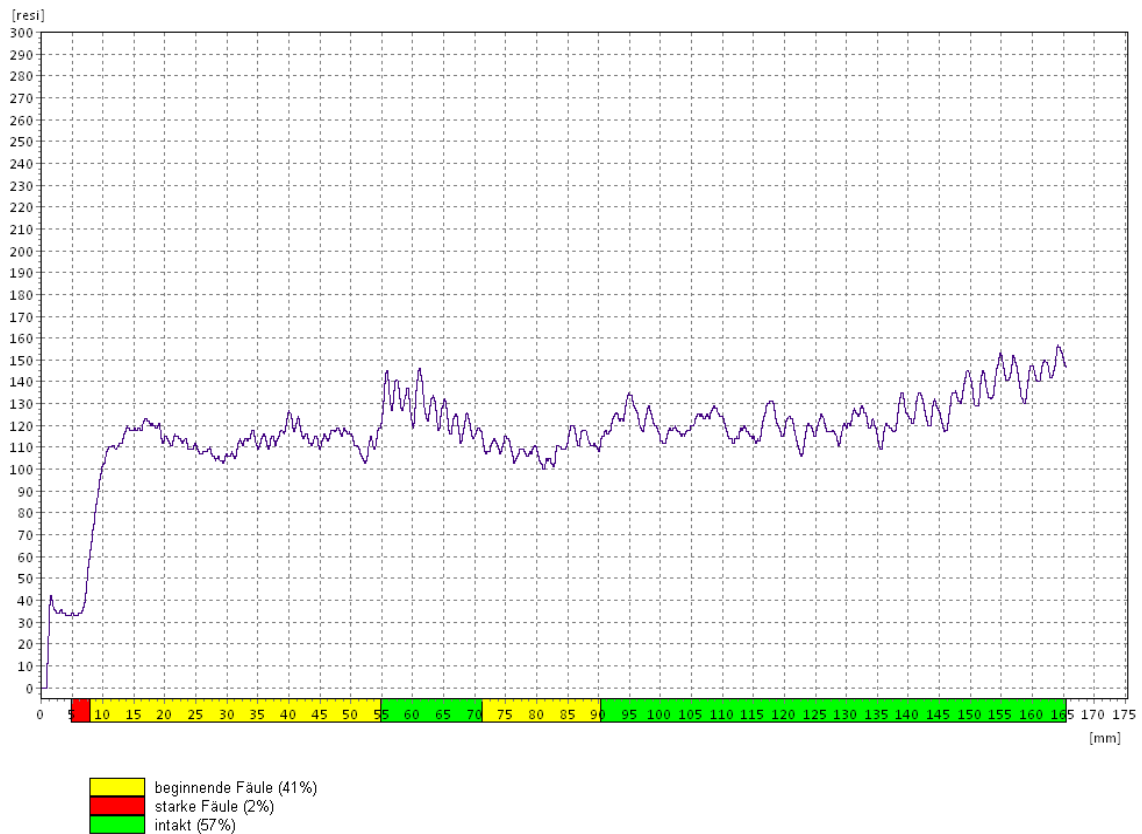
ZUSTAND: Gut

Abbildung 106106: Bohrkurve S5\_L4 am Sperrenkörper der Sperre 5 (imprägniertes Kiefernholz 1986), Murtal Ulten 08/2010

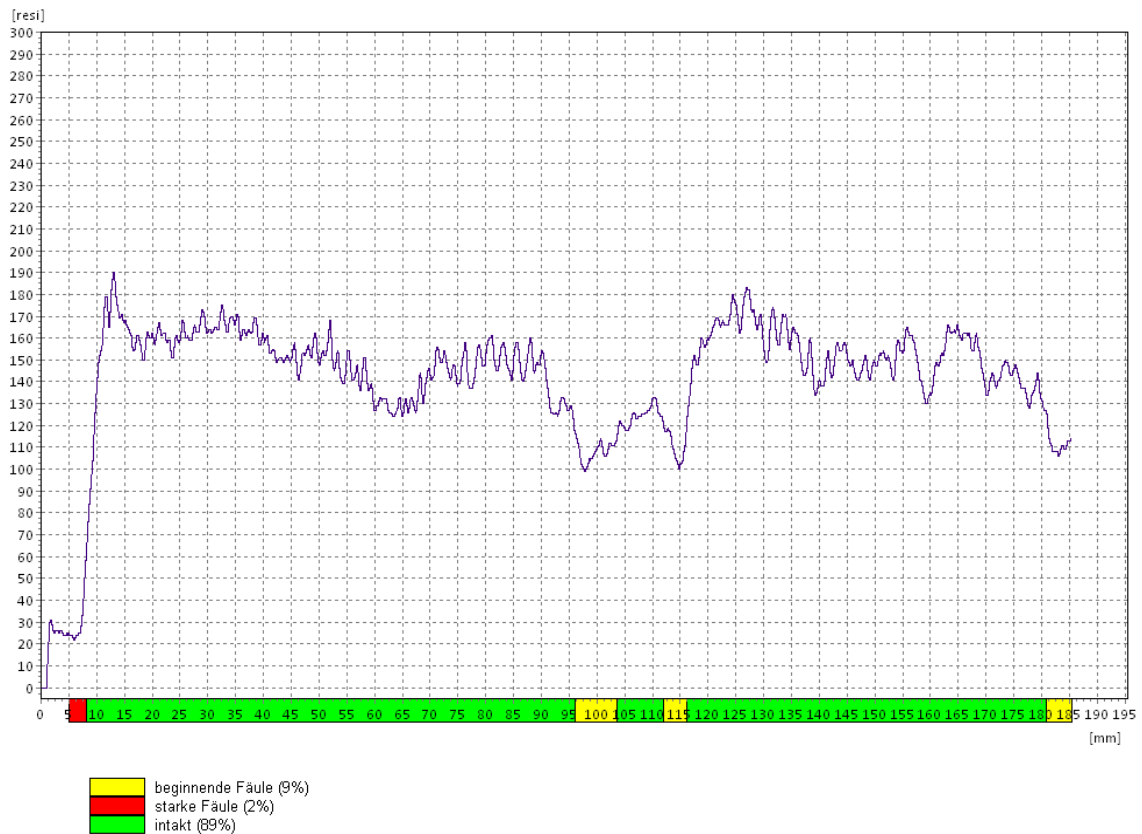
ZUSTAND: Gut

Abbildung 108108: Bohrkurve S5\_L6 an der rechten Schulter der Sperre 5 (Kiefernholz 1986), Murtal Mals 08/2010

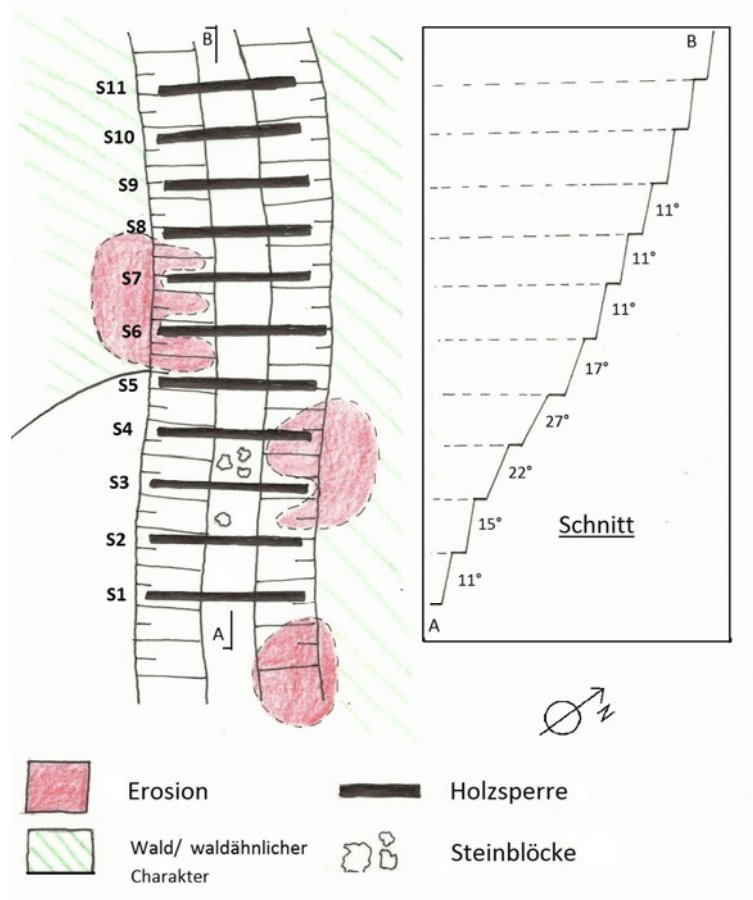
Abbildung 232232: Skizze der störenden Beeinträchtigungen auf Standort 2 Pradamuns Planeil, 26 Jahre nach dem Einbau der Holzsperrren, 08/2010

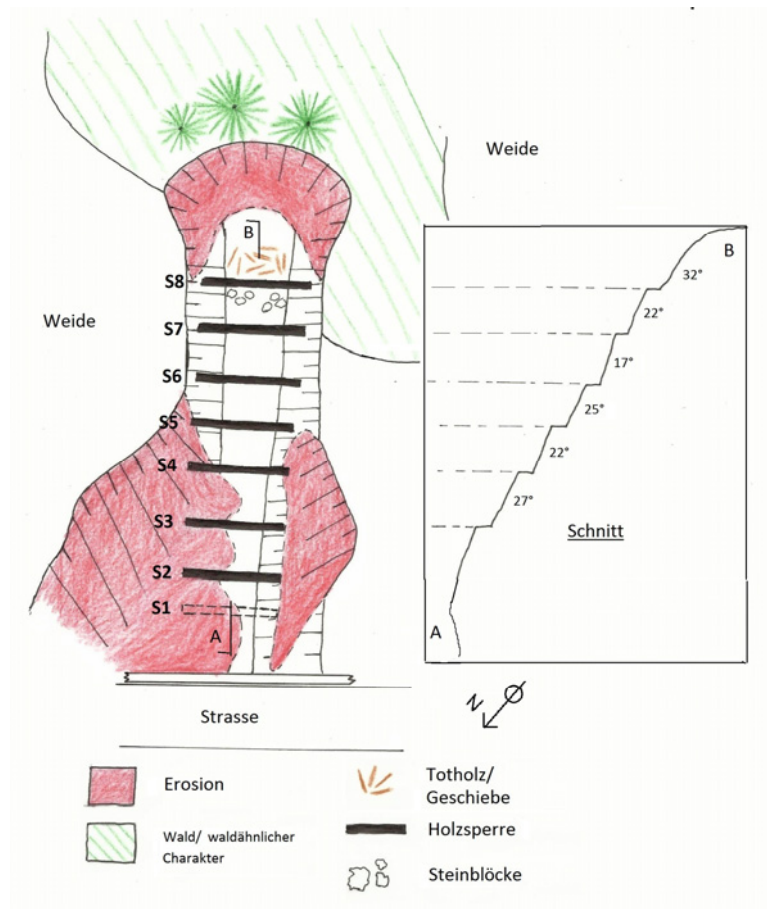
Abbildung 236236: Skizze mit störenden Beeinträchtigungen auf Standort 4 Wötzelgraben Matsch, 23 Jahre nach dem Einbau der Holzsperrn, aufgenommen 08/2010

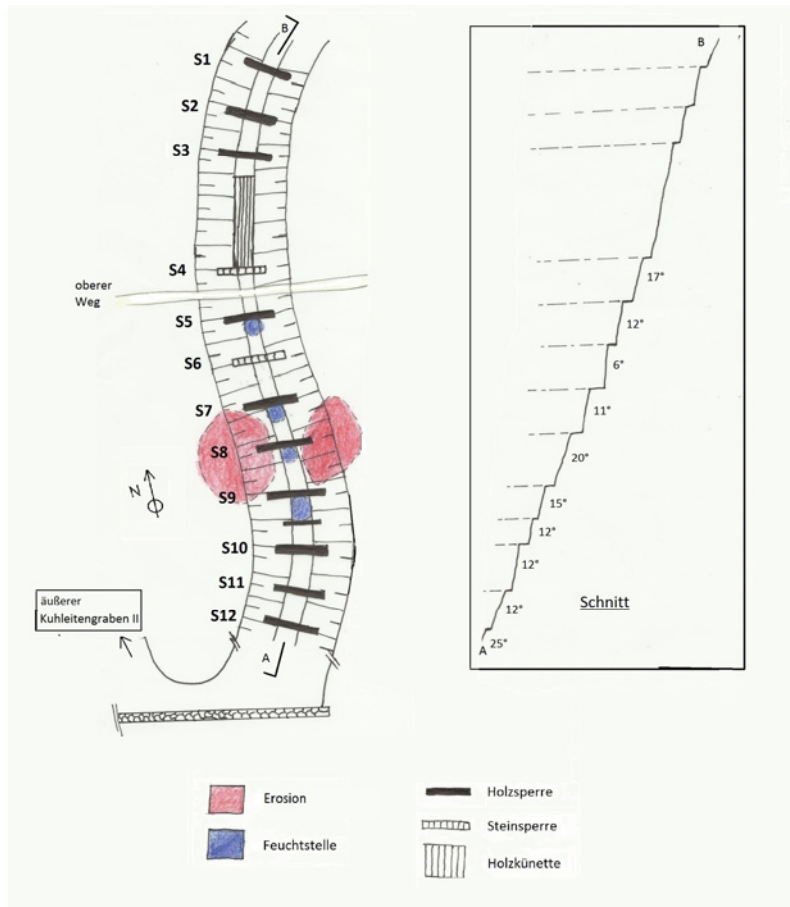
Abbildung 238238: Skizze mit störenden Beeinträchtigungen auf Standort 5 Innerer Kuhleitengraben Meran 2000, 20 und 14 Jahre nach dem Einbau der Holzsperrungen, 08/2010

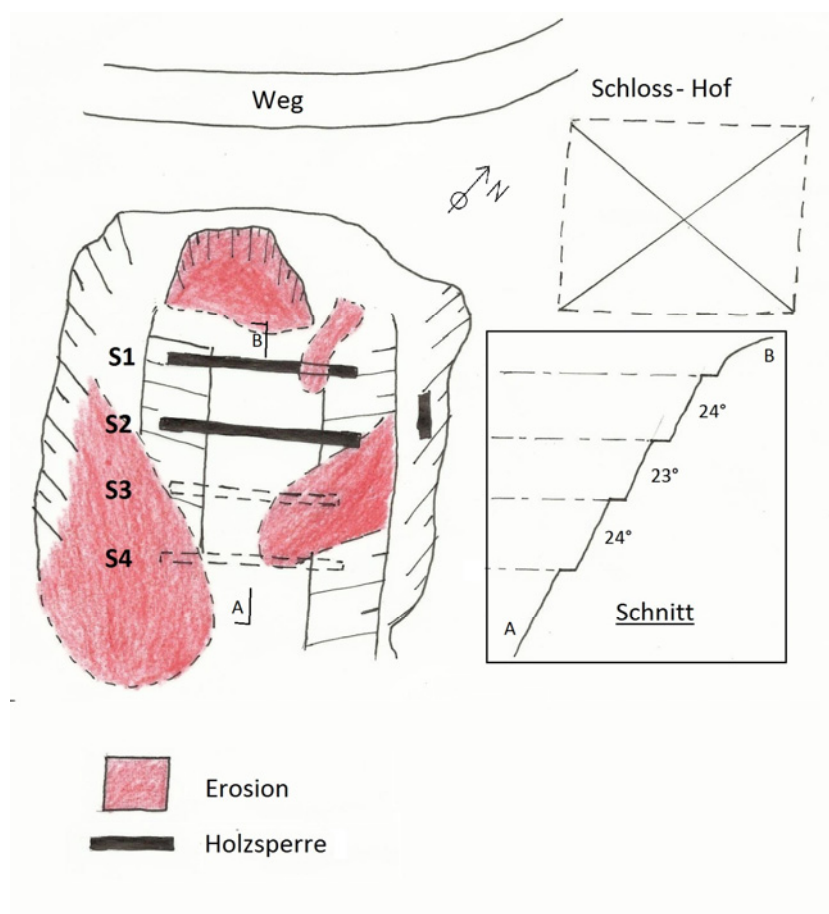
Abbildung 243243: Skizze mit störenden Beeinträchtigungen auf Standort 7 Schlossgraben Matsch, 24 Jahre nach dem Einbau der Holzsperrren, 08/2010

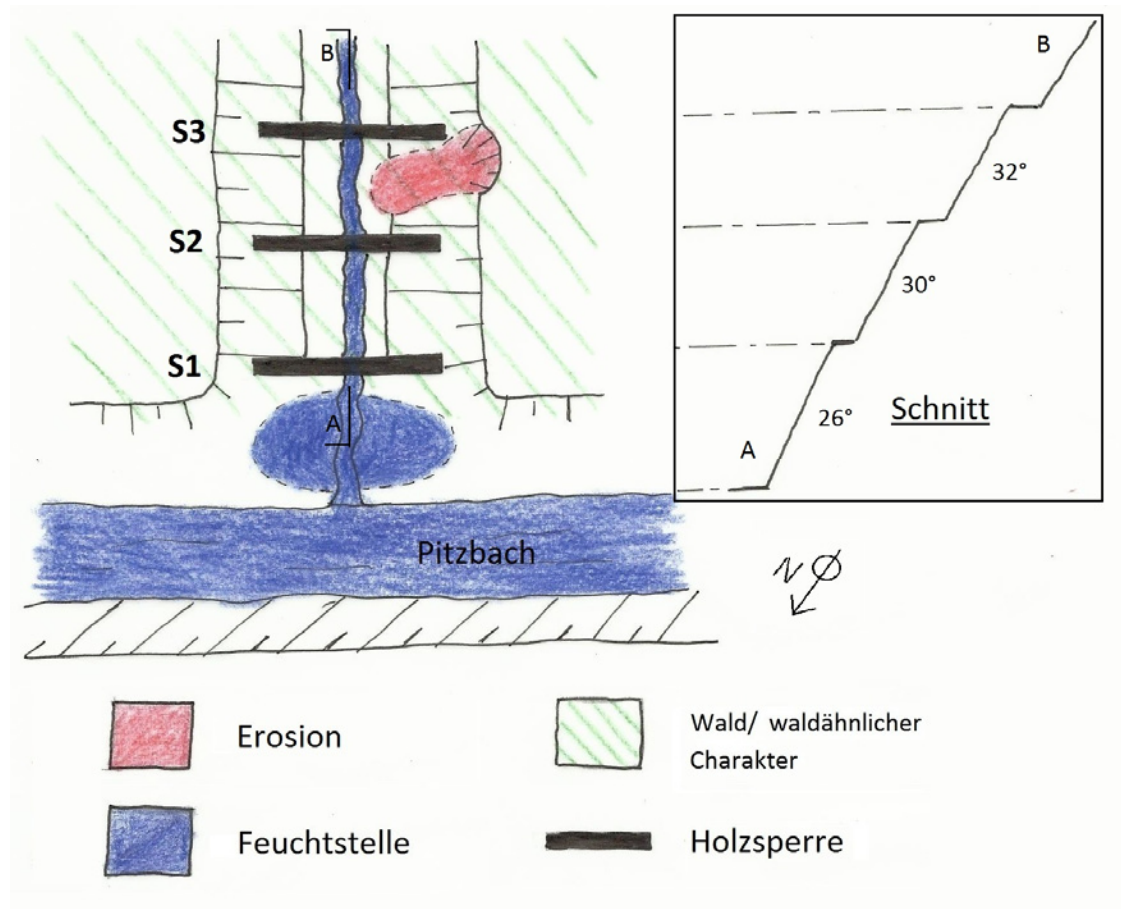
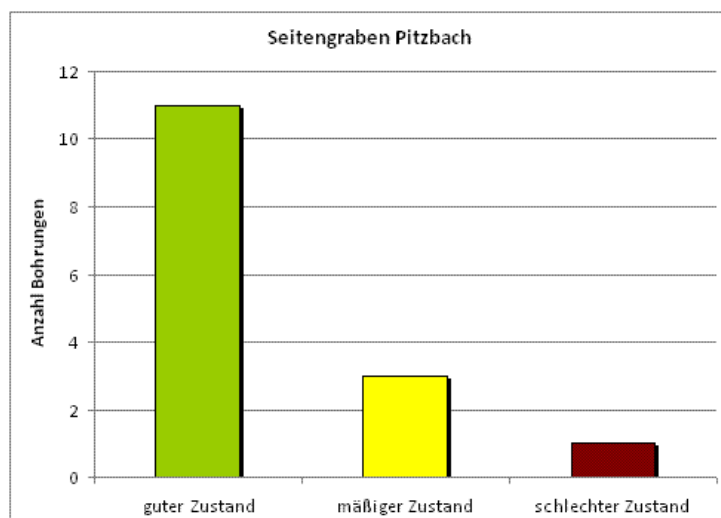
Abbildung 246246: Zustand der einzelnen Bohrungen am 24jährigen Lärchenholz des Standortes Seitengraben Pitzbach Rojen, 2010
