# Historische Natursteinmauern in Innerbrax

Eine bauhistorische Spurensuche mittels Literaturrecherche, Analyse  
von Karten- und Bildmaterial sowie Bauformenvergleich

Masterarbeit aus Landschaftsplanung und -architektur von Stefan Locher  
Universität für Bodenkultur Wien

Wien, März 2012

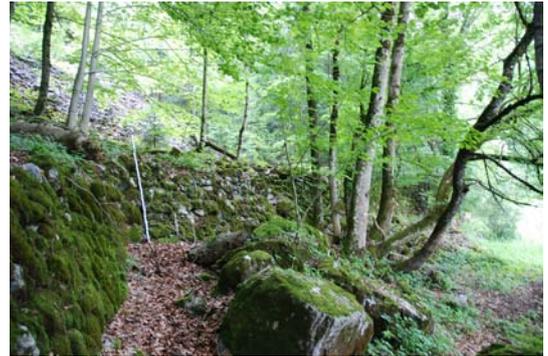
Abb. 42: 40M005/3 (© Gehring/Locher)

Der erste Abschnitt ist regelhaft geschichtet und teilweise an anstehende Felsblöcke gebaut. Er ist in die südlich angrenzende Weidefläche eingebunden und wird als Begrenzung zum Wald genützt. Die Ansichtsflächen der verwendeten Bruchsteine sind teilweise bearbeitet. Die Fugen sind breit, es wurden keine Zwickel verwendet. Die Mauer hat keine Decksteine. Ihr Zustand ist sehr schlecht, der Großteil ist bereits verfallen oder durch Hangdruck stark verformt.

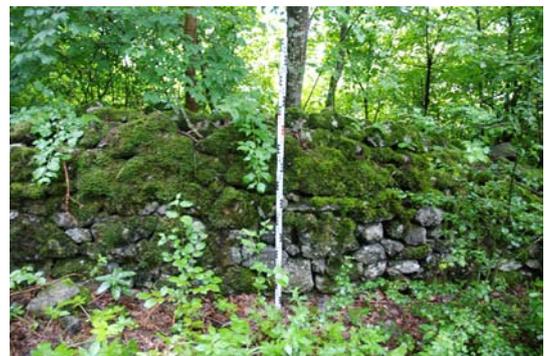
Abb. 43: 40M006 (© Gehring/Locher)

Bei 40M006 handelt es sich um eine schlecht erhaltene, zweihäuptige Trockensteinmauer mit regellosem Aufbau. Nur mehr wenige Abschnitte der Mauer sind erhalten. Ihre Besonderheit ist der, wenn auch nur noch bruchstückhaft vorhandene, spitze Kronenabschluss. Das Fugenbild ist an gut erhaltenen Stellen eng.

Die Mauer ist bis zu 1,20 m hoch und ca. 60-70 cm breit. Sie verläuft über eine Länge von 36,65 m.

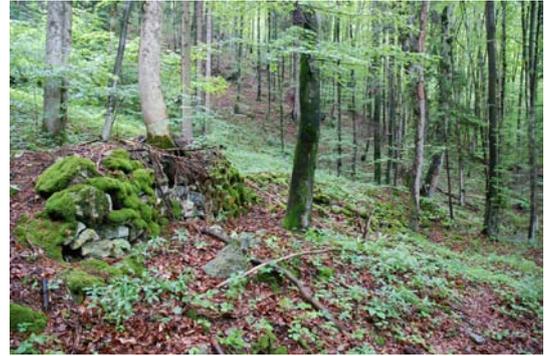
Abb. 47: 40M007 (© Gehring/Locher)

Es handelt sich hier um eine regellose Trockensteinmauer aus großteils bearbeiteten Bruchsteinen. Das Fugenbild ist an erhaltenen Stellen eng, mit einer Fugenbreite bis 2 cm. Es sind keine Decksteine vorhanden. Ihr Zustand ist sehr schlecht, weite Teile sind verfallen, nur noch an vier Stellen ist die Mauer erkennbar.

Die Mauer ist ca. 29 Meter lang und an den erhaltenen Stellen ca. 1,50 m hoch.

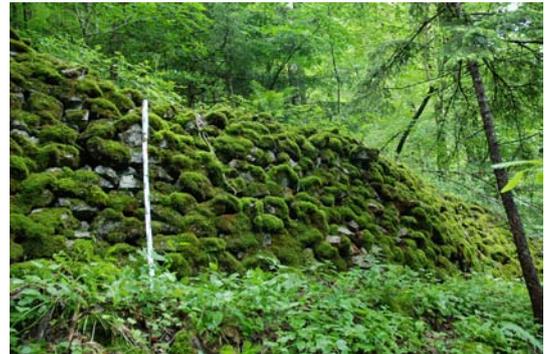
Abb. 48: 40M008 (© Gehring/Locher)

40M008 wurde aus grobkantigen, unbearbeiteten Bruchsteinen errichtet. Es sind keine Decksteine vorhanden. Die Fugen sind sehr groß, da keine Zwickel verwendet wurden. Das Bauwerk bezieht seine Stabilität aus dem großen Anlauf. Die westliche Seite wurde, wie auch 40M004 und 40M005, zweistufig errichtet. Die Mauer ist stark bemoost und weist an manchen Stellen Ausbauchungen auf. Sie ist jedoch trotzdem noch stabil.

40M008 hat eine maximale Höhe von 2,06 m und eine maximale Breite von 83 cm. Sie erstreckt sich über eine Länge von 61,35 m.

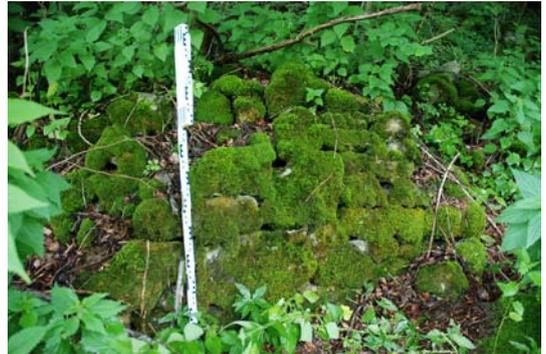
Abb. 68: 40M009 (© Gehring/Locher)

Diese regellose Stützmauer ist, ähnlich wie 40M007 größtenteils verfallen, nur noch zwei Teilstücke sind vorhanden. Die noch erhaltenen Stücke sind regellos aus Bruchsteinen unterschiedlicher Größe geschichtet. Die Fugen sind bis zu 3 cm breit, teilweise wurde auf Knirsch verlegt und Zwickelsteine verwendet. Es gibt keine Decksteine. Die ganze Mauer ist stark bemoost und bewachsen. Sie befindet sich unterhalb eines Tunnelportals.

Die Mauer ist 25,5 m lang und an der besterhaltensten Stelle 0,54 m hoch.

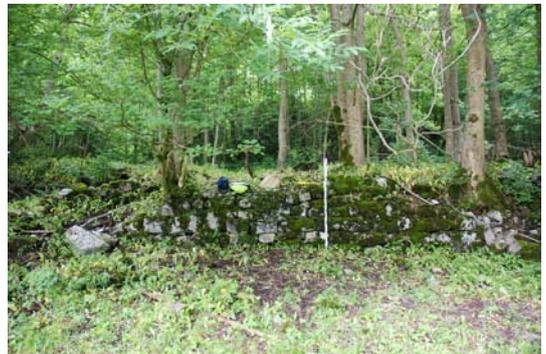
Abb. 85: 40M013 (© Gehring/Locher)

Die Mauer besteht zum Großteil aus quaderförmig zugerichteten Bruchsteinen. Die Fugen sind bis zu 3 cm breit und teilweise durchgehend. Es wurden Zwickelsteine verwendet. Oberhalb der Mauer, um etwa 2,20 m zurückversetzt, befindet sich das Fundament eines Gebäudes. Die Mauer ist nur noch in Resten vorhanden, auf der Mauer stocken Gehölze.

40M013 ist 14,3 m lang und ca. 1,35 m hoch.

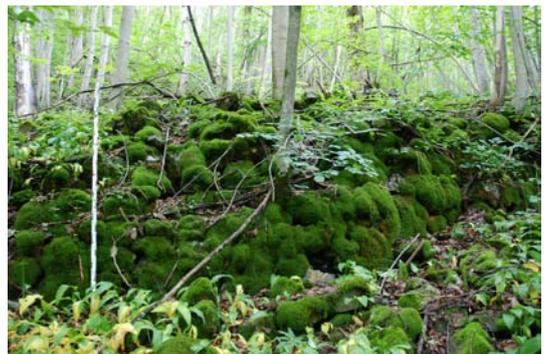
Abb. 86: 40M014 (© Gehring/Locher)

40M014 ist eine Stützmauer aus ähnlich großen Kalkbruchsteinen. Dadurch ergibt sich ein sehr lückiges Fugenbild. Sie ist die am stärksten bemooste Mauer und auch schon weitgehend zerfallen.

40M014 ist bis ca. 1,60 m hoch und ca. 1,00 m breit. Sie hat eine Länge von 30,4 m.

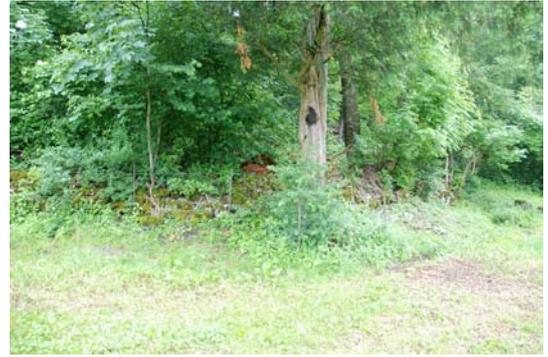
Abb. 91: 40M016 (© Gehring/Locher)

40M016 ist eine regellose Trockensteinmauer aus Bruchsteinen, die vereinzelt schiefrig sind. Im östlichen Bereich wurden große Blöcke verwendet, die kaum geschlichtet wurden. Teilweise wurden die Steine quaderförmig zugerichtet. Die Fugen sind bis zu 3 cm breit, teilweise wurde auf Knirsch verlegt. Die Mauerkrone ist bereits weitgehend abgetragen. Die Mauer ist in einem schlechten Zustand, die Enden sind verfallen, mehrere Stellen sind durch Gehölzbewuchs zerstört.

Die Mauer ist an besser erhaltenen Stellen ca. 0,90 m hoch und ca. 0,80 m breit. Sie hat eine Länge von 50,3 m.

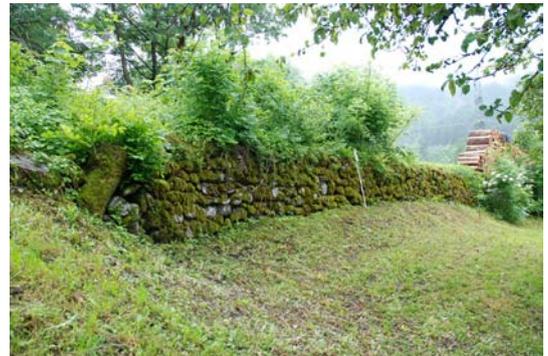
Abb. 92: 40M017/1 (© Gehring/Locher)

40M017 wurde in zwei Abschnitte aufgeteilt, da sich große bauliche Unterschiede zeigten. Der erste Abschnitt wurde in regellosem bis regelhaftem Verband aus Bruchsteinen errichtet. Die Mauer ist grob geschlichtet, es wurden kaum Zwickel verwendet. Die Fugen sind deshalb breit. Der Zustand dieses Abschnitts ist relativ gut, nur ein Stück ist eingestürzt. Die Mauer ist bemoost und mit krautigen Pflanzen und Gehölzen bewachsen. Dieser Abschnitt hat dammartige Ausmaße, ist bis ca. 165 cm hoch und dabei ca. 185 cm breit. Seine Länge ist 29,2 m.

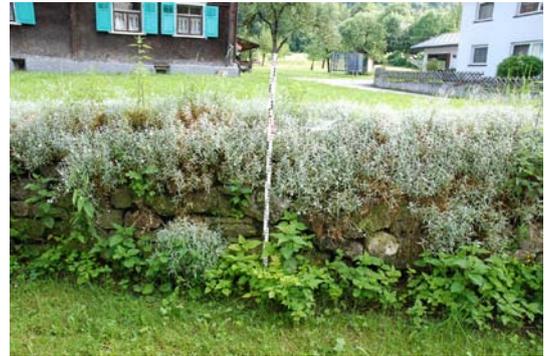
Abb. 128: 40M019 (© Gehring/Locher)

40M019 verläuft nördlich gegenüber des Haid-Hauses (siehe Kap. 3.4) und stützt den angrenzenden Garten. Die Mauer ist regelhaft geschichtet und besteht aus un bearbeiteten Bruchsteinen. An manchen Stellen wurden die Steine in Mörtel versetzt. Die Fugen sind breit und es sind keine Decksteine vorhanden. Die Mauer ist in eher schlechtem Zustand, manche Stellen sind eingestürzt und die gesamte Mauer ist stark bewachsen.

Die Länge der Mauer beträgt 36 m, sie ist zwischen 0,73 m und 0,98 m hoch und ca. 28 cm breit.

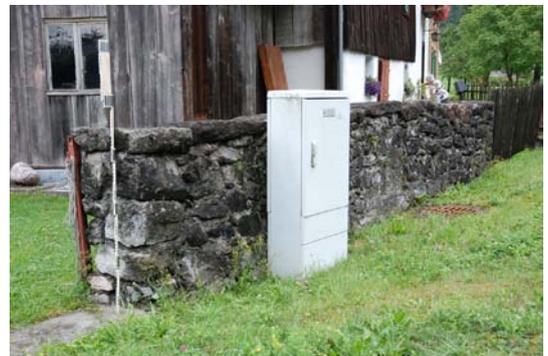
Abb. 129: 40M022 (© Gehring/Locher)

Diese Mauer stellt den Rest einer Einfriedungsmauer dar. Sie ist gemörtelt und in regellosem Verband errichtet. Verwendet wurden Bruch- und Rundsteine in verschiedenen Größen. Die Fugenbreite beträgt bis zu 3 cm. Auf der Mauerkrone befinden sich Decksteine. Die Mauer ist in relativ gutem Zustand, hängt jedoch an der Innenseite schon leicht über und weist dort auch ein paar Ausbauchungen auf.

Die Mauer ist 6,8 m lang und ca. 1,10 m hoch.

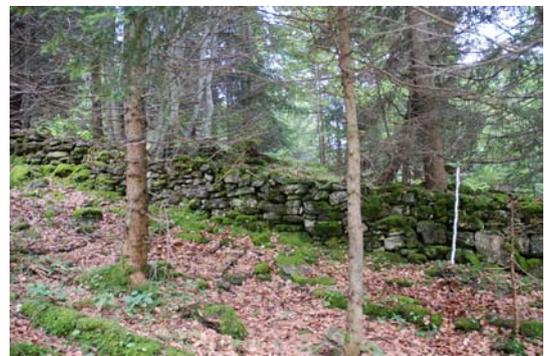
Abb. 163: 40M024 (© Gehring/Locher)

40M024 besteht aus unbearbeiteten, großteils plattigen, teilweise quaderförmigen Bruchsteinen und ist regellos bis regelhaft geschichtet. An besser errichteten Stellen ist das Fugenbild eng und durch das Material entstehen waagrechte Lagerfugen. Es wurden keine Decksteine verwendet. Der Zustand der Mauer ist schlecht, es gibt Ausbauchungen und überhängende Stellen, teilweise ist die Mauer schon zusammengebrochen.
