# ZUSTANDSBEWERTUNG VON BUHNEN

# **CONDITION ASSESSMENT OF GROYNES**

by means of selected torrents of the WLV OÖ-West region

#### UNIVERSITÄT FÜR BODENKULTUR WIEN

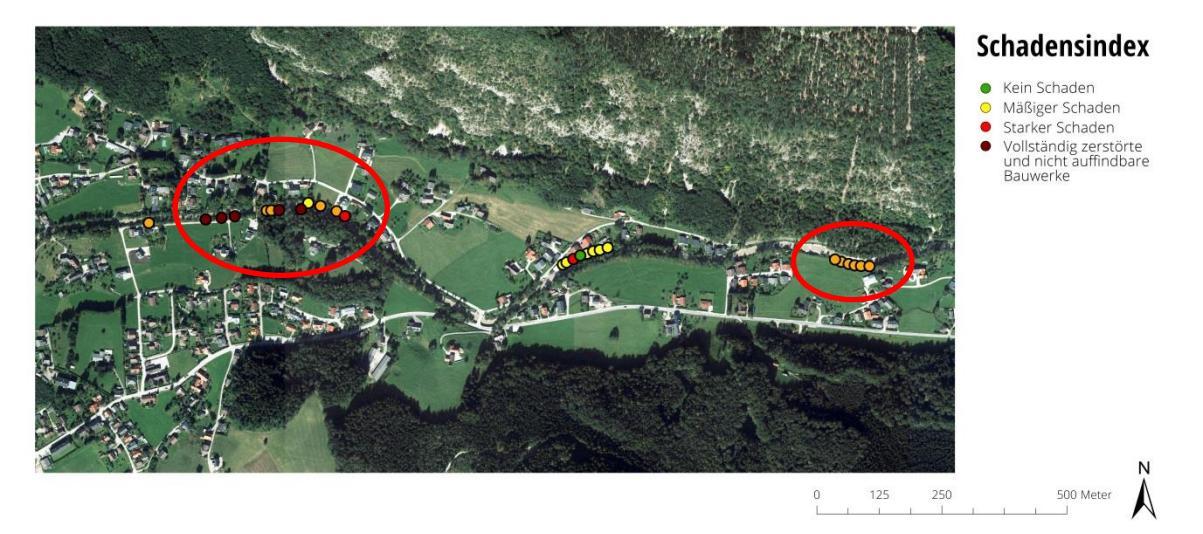
Abbildung 53: Schadenscluster am Grünaubach - Abschnitt 1 (Fließrichtung von rechts nach links)

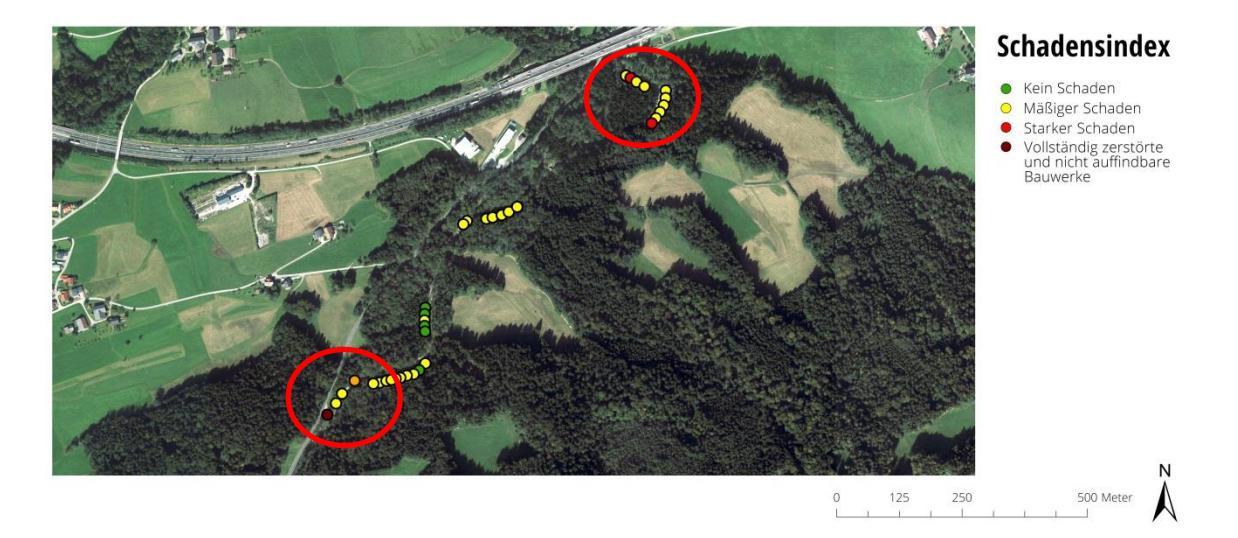
Abbildung 55: Schadenscluster an der Wangauer Ache (Fließrichtung von oben nach unten)

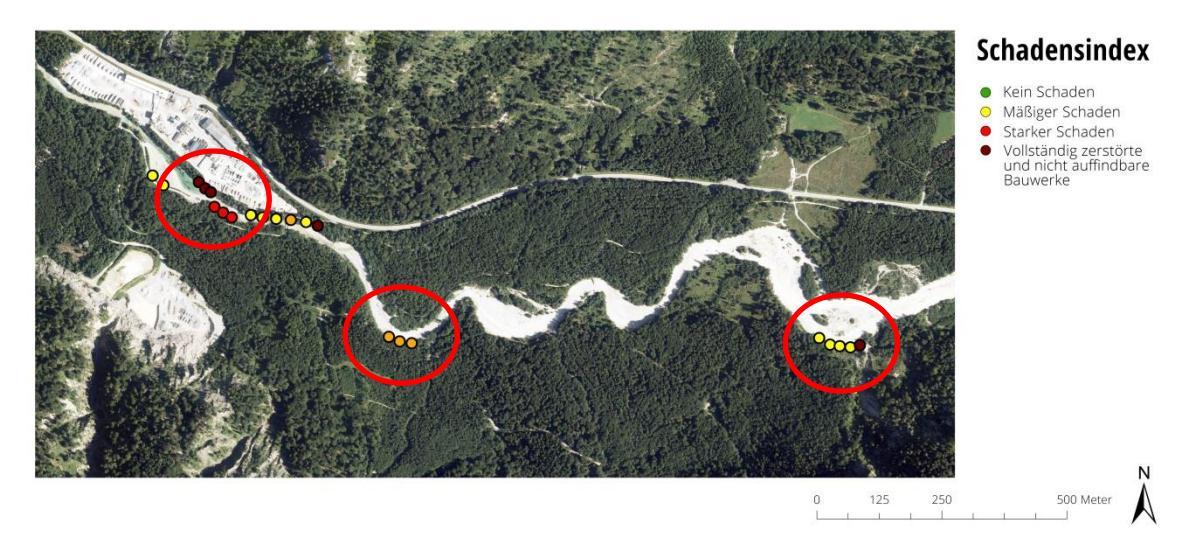
Abbildung 56: Schadenscluster am Weißenbach (Fließrichtung von rechts nach links)

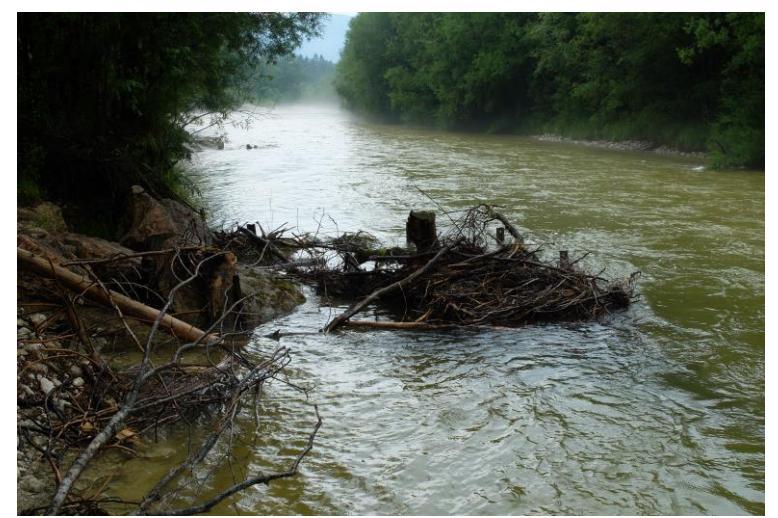
Abbildung 61: Stark verklauste Buhne am Weißenbach - Blickrichtung flussabwärts
