Mauern und Metallzäune.

Bau- und kulturgeschichtliche Entwicklung
historischer Einfriedungen der Marktgemeinde Rankweil.

Masterarbeit
eingereicht von Stephanie Gehring
an der Universität für Bodenkultur Wien

Wien, Juni 2011.

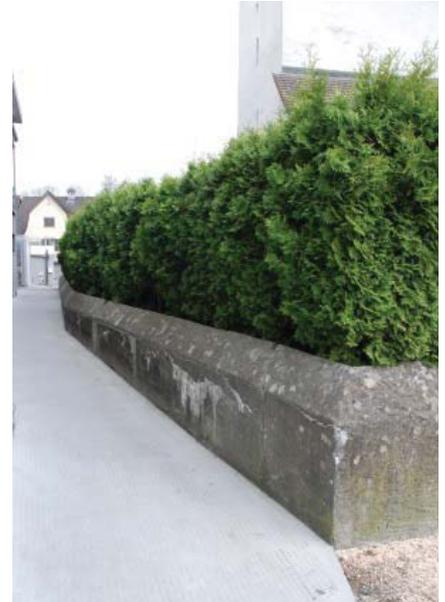
Abb. 2 und Abb. 3: Dieselbe Mauer (aus einer anderen Blickrichtung) im Jahr 2010 (Abb. links). Wird diese Fotografie mit voriger verglichen, so sind die Veränderungen deutlich erkennbar: Die Mauer scheint nun kürzer zu sein und auch der auf der älteren Abbildung erkennbare Höhengsprung ist nicht mehr vorhanden. Zudem ist ersichtlich, dass sich die angrenzende Bebauung geändert hat: Das hinter der Mauer liegende Gebäude stammt aus den späten 1950ern. Die Bautätigkeiten an jener Nachbarparzelle dürften zur Beschädigung bzw. Zerstörung der angrenzenden Mauer geführt haben. Sie wurde, wie auf der rechten Abbildung zu erkennen ist, durch eine Betonmauer ersetzt. (Fotografien bearbeitet, entnommen aus Mauerinventar Rankweil, 2010)

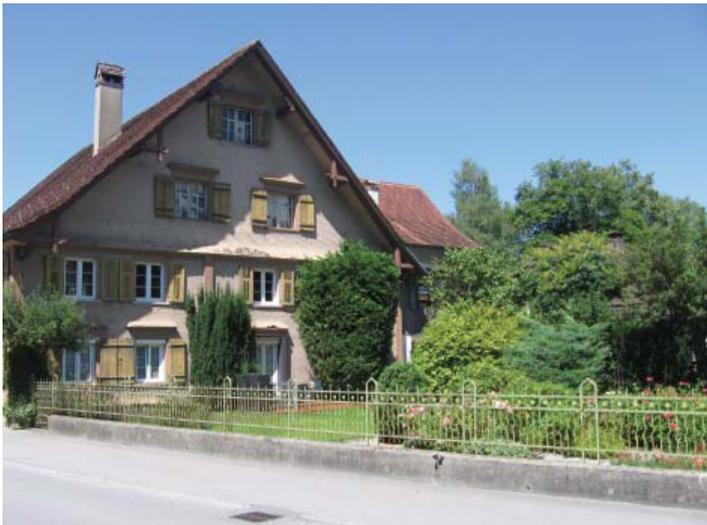
Schäden
 Rost, abblättrender Lack und abgebrochene Ornamente.

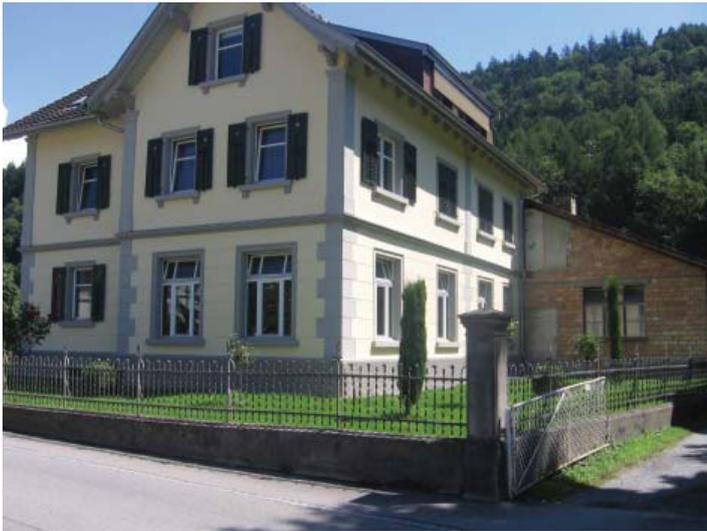
Rost, verbogene Stäbe, abblätternde Lackierung, abgebrochene Spitzen.

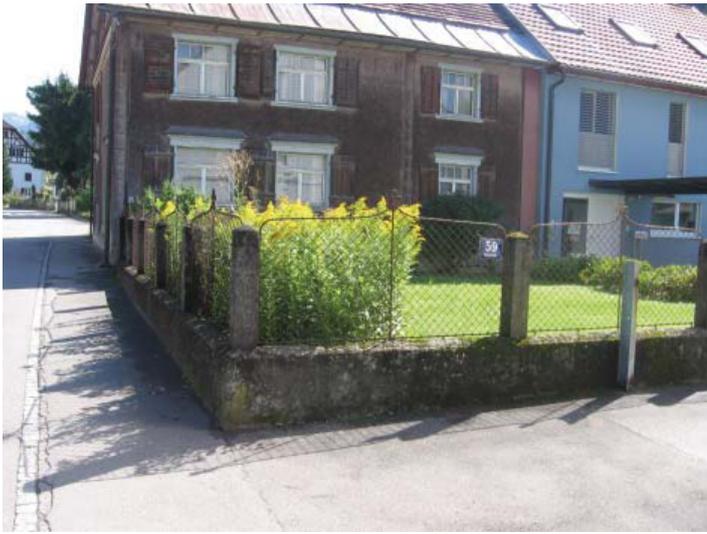
Schäden
Rost, lockere Verankerung, ohne Oberflächenschutz, Risse in Betonpfeilern und –sockel, verbogenes Drahtgitter.

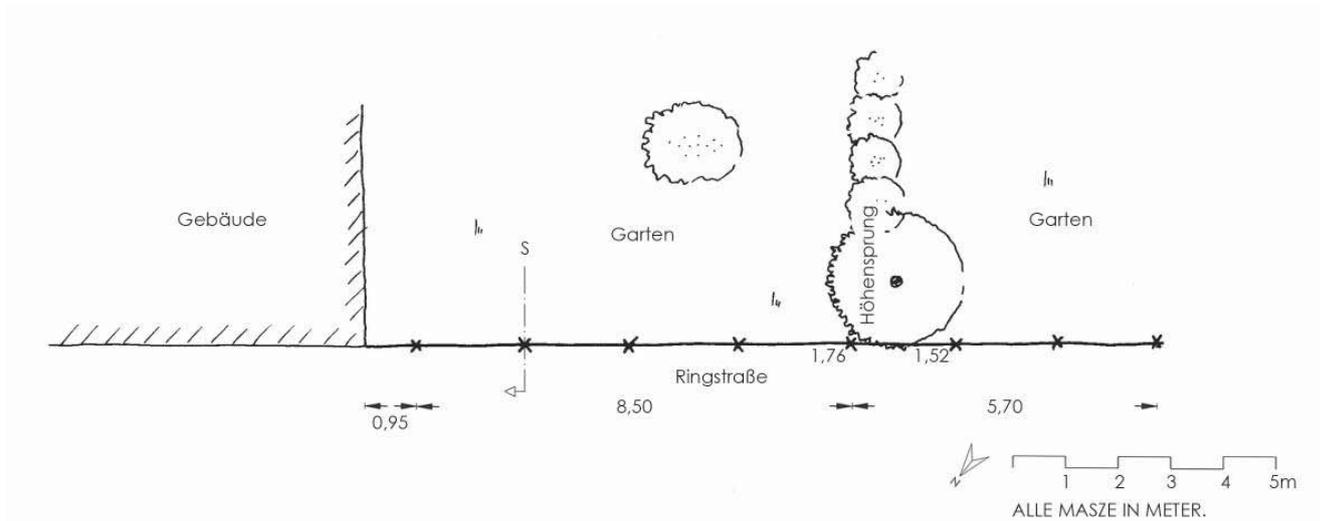
Detail und Schadstelle

Schäden
 Drahtgitter samt Rahmen dürften neu sein; abblättrender Lack und Rost an Stehern; Risse am Mauersockel.

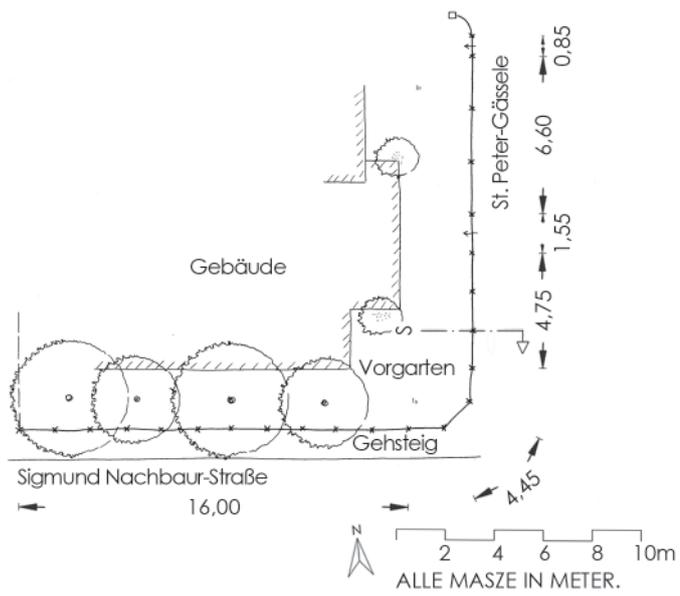
Schadstelle

Schäden
 Rost, abblättrender Lack und abgebrochene Ornamente, starke Neigung des Zauns.
