# GEHÖLZSTRUKTUREN AN HOCHWASSERSCHUTZDÄMMEN

## WOODY PLANTS ON LEVEES

MASTERARBEIT

Wien, Dezember 2012

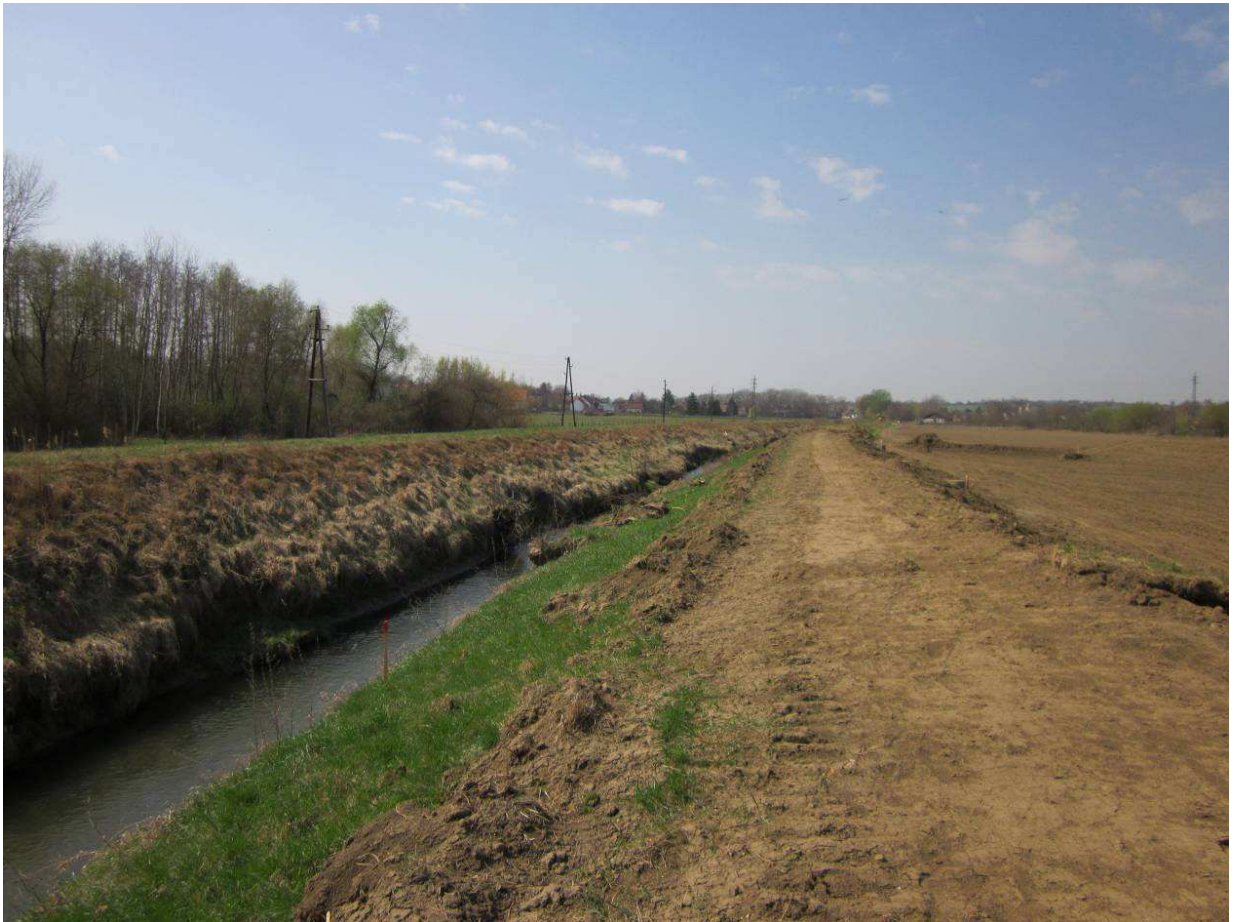
*Abb. 39: alter Zayadamm mit bereits abgetragener Grasnarbe auf der Dammkrone (Zaya, April 2012)*

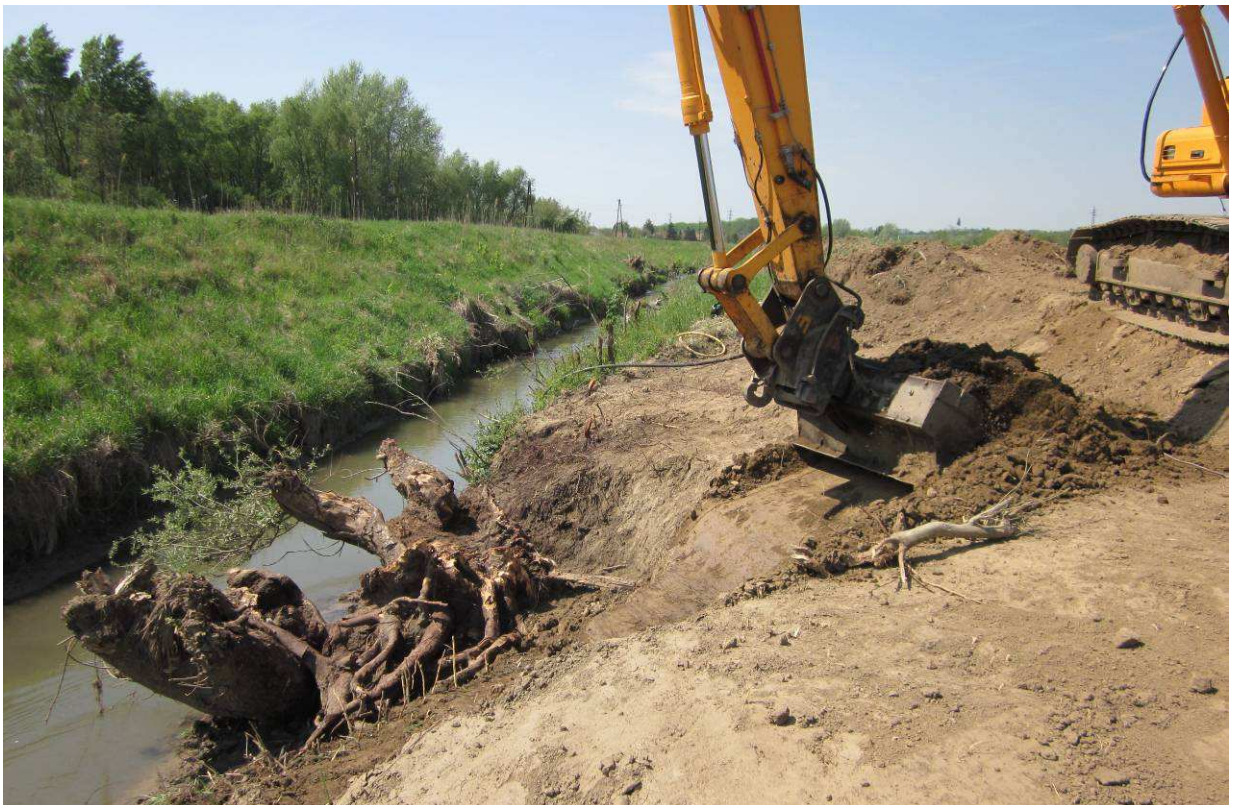
Abb.40: Freischaufeln des Wurzelstocks mit Hilfe des Baggers (Zaya, April 2012)

Die Wurzeln konnten nur bis zum Grundwasserspiegel freigelegt werden. Anschließend wurden Länge, Durchmesser, Wurzeltiefe und Zustand aufgenommen.

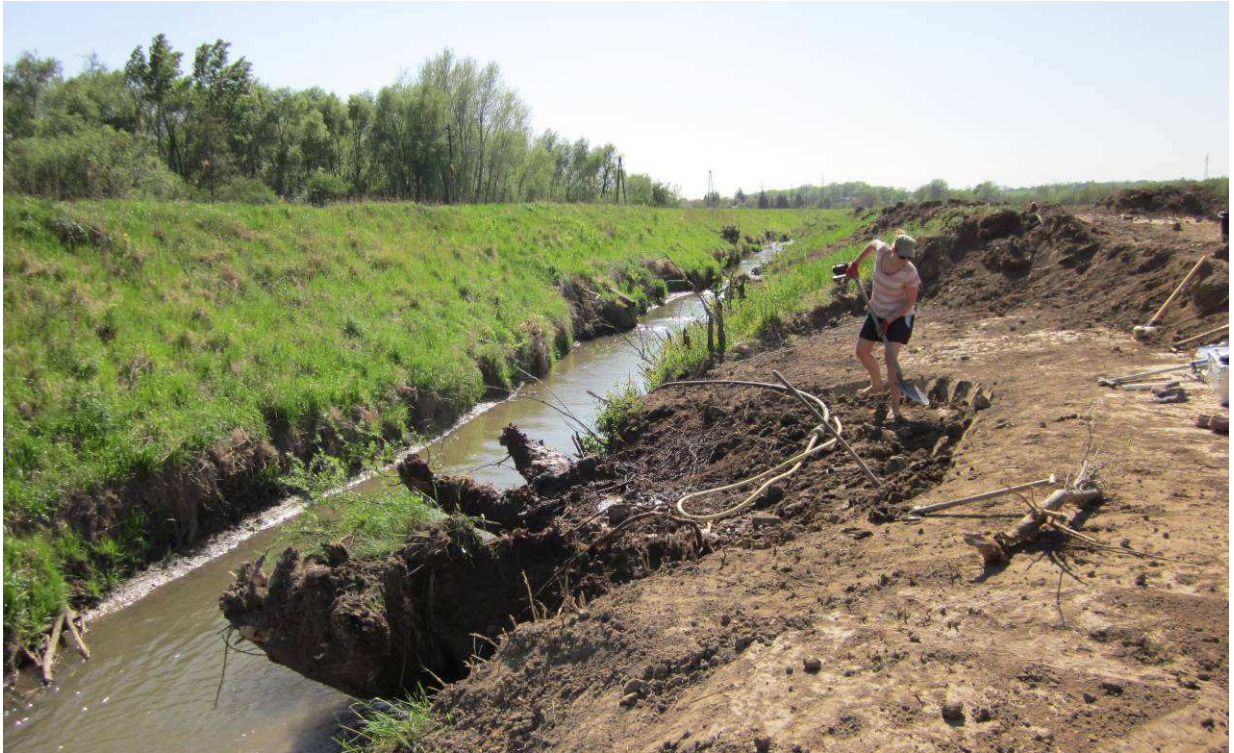
*Abb. 41: Freischaufeln von Hand (Zaya, April 2012)*

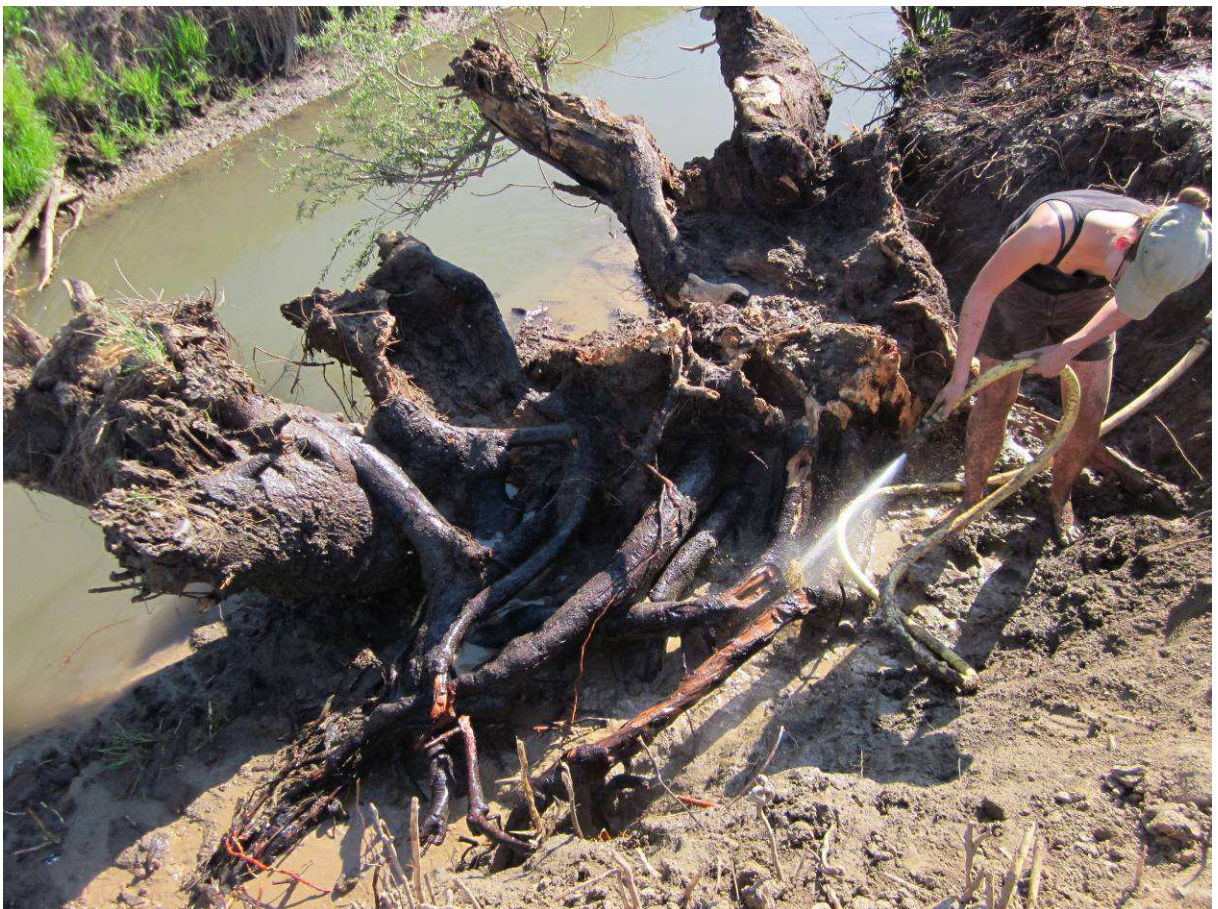
*Abb. 42: Freispritzen der Wurzeln (Zaya, Mai 2012)*

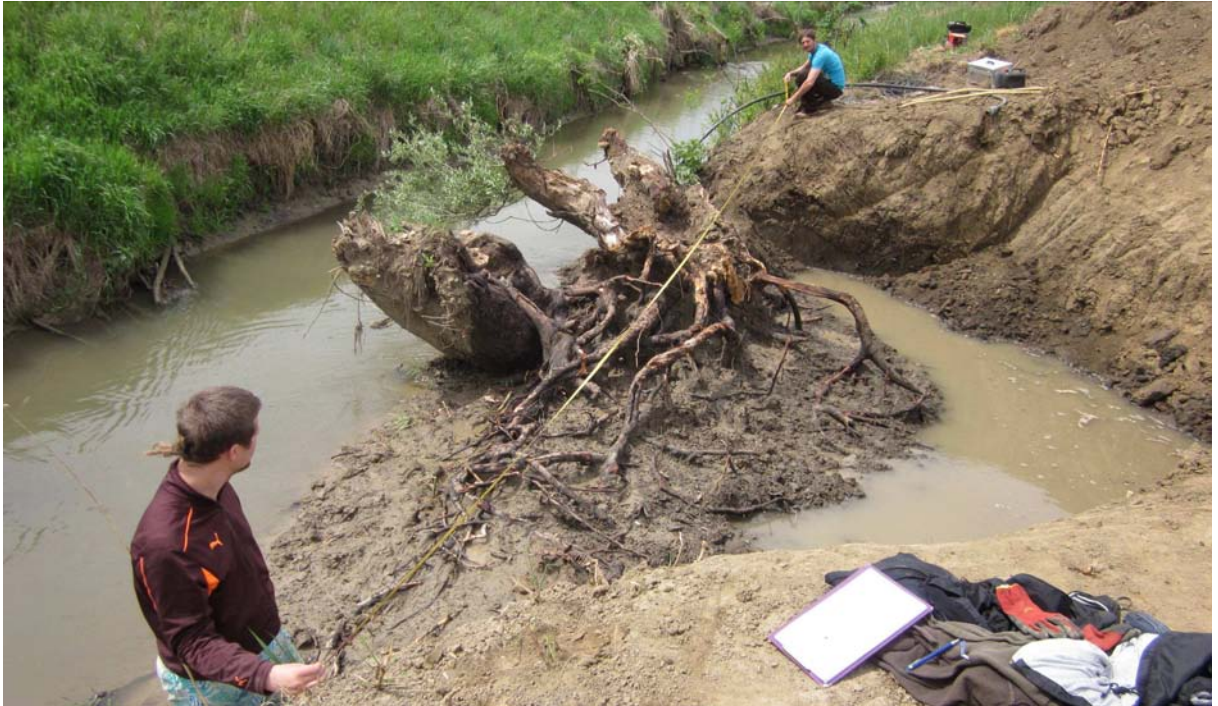
*Abb. 43: Ausmessen des freigelegten Wurzelsystems (Zaya, Mai 2012)*

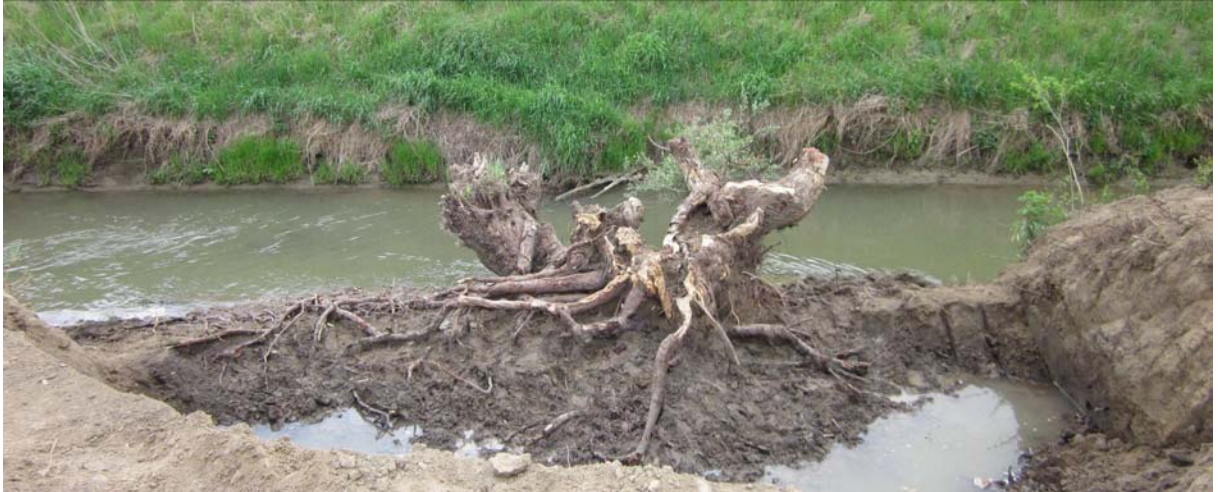
*Abb. 52: Freigelegter Wurzelstock (Zaya, Mai 2012)*

Wurzel Nr. 3 hat einen Durchmesser von 10 cm und ist bei einer Länge von 2 m abgebrochen. Sie könnte aufgrund ihrer zum Damm verlaufenden Wuchsrichtung eventuell auch weiter in den Damm gewachsen sein. An der Bruchstelle ist sie 6 cm dick. Auch Wurzel Nr. 1 ist abgebrochen und könnte weiter in den Damm eingewachsen sein. Sie hat einen Durchmesser von 9 cm.

Wurzel Nr.7 ist mit 5,20 m die längste. Sie wird sehr schmal und verzweigt. Wurzel Nr. 8 hat als einzige einen nach oben gerichteten Wuchs. Die übrigen Wurzeln verlaufen nach unten, Nr. 2, 5, 6 und 9 gehen am Ende sehr abrupt nach unten.

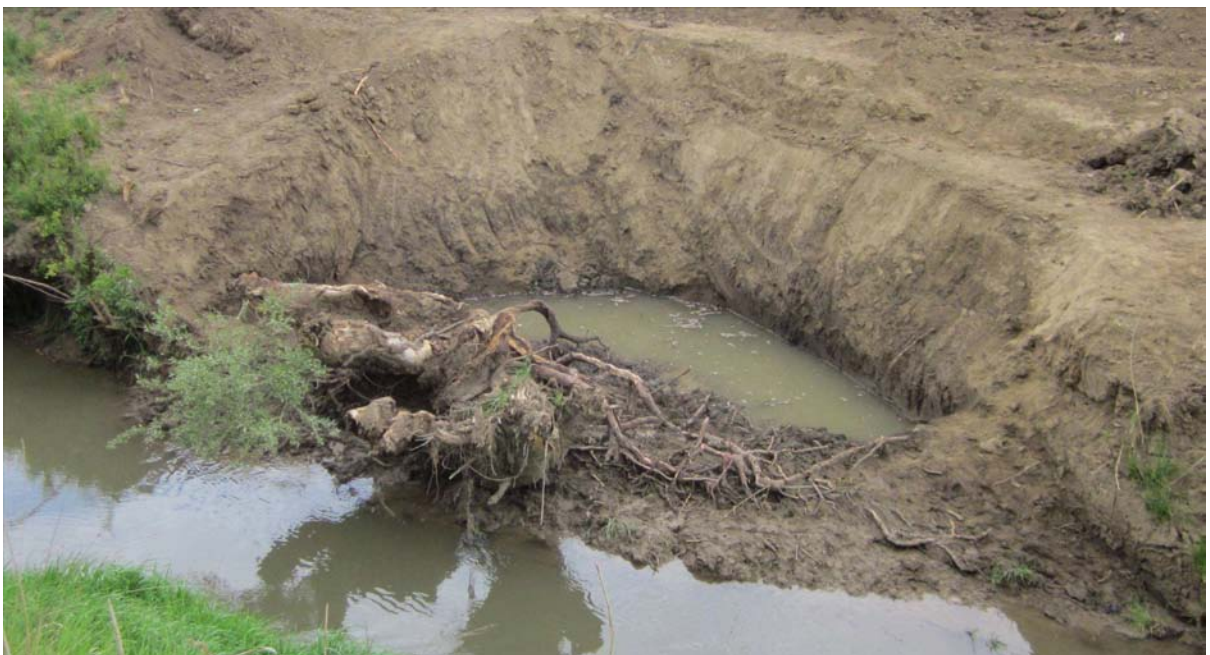
*Abb. 53: Freigelegter Wurzelstock vom anderen Ufer aus gesehen (Zaya, Mai 2012)*

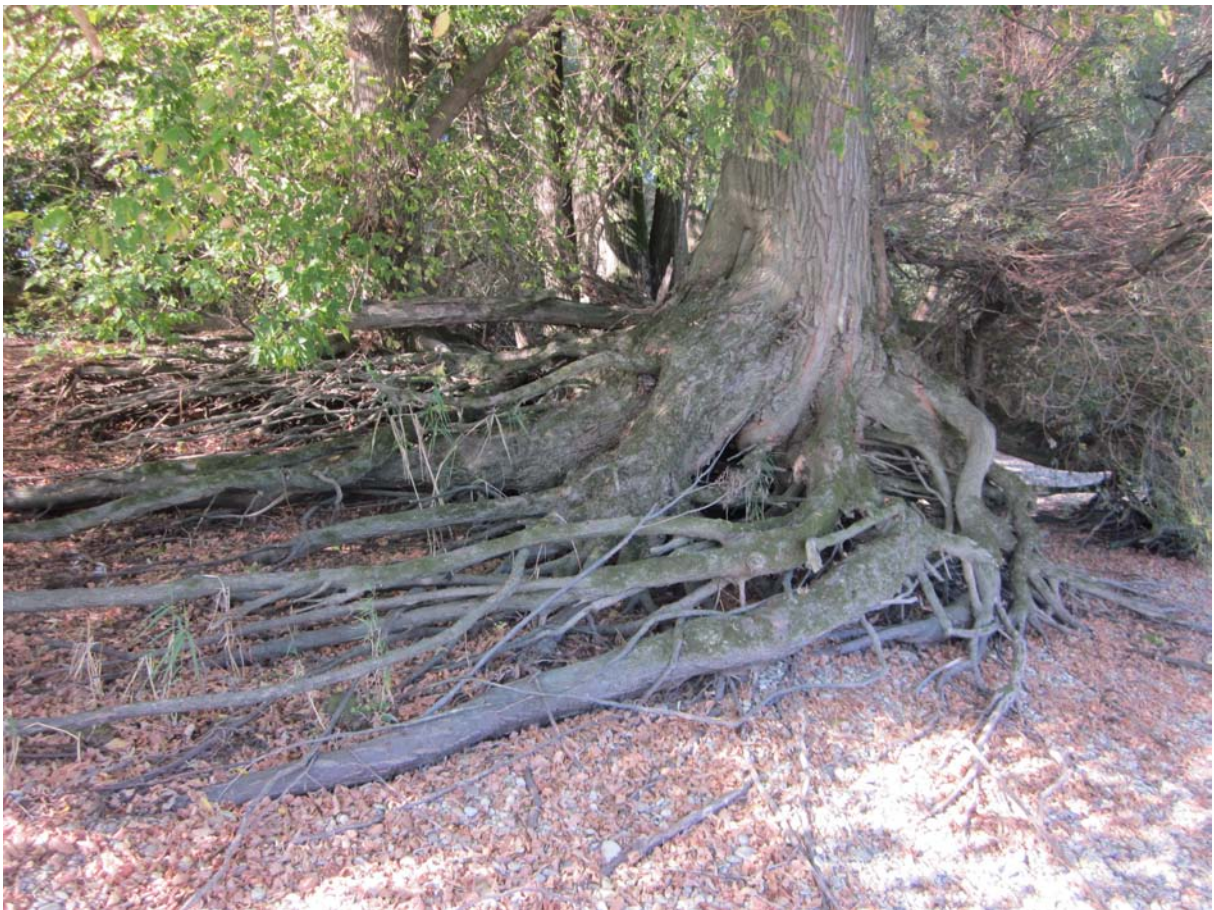
Abb. 55: an diesem Standort auffällig häufig vorgefundene, mit der Fließrichtung der Donau verlaufende, lange Horizontalwurzeln (Donau bei Hainburg, Oktober 2012)

Die durch Hochwasserereignisse freigespülten Wurzelwerke der Silber-Weiden befanden sich nicht auf einem Damm, sondern am Saum eines Auwaldes am Ufer. Sie zeigten allerdings häufig ein auffällig asymmetrisches Wurzelsystem mit langen Horizontalwurzeln.

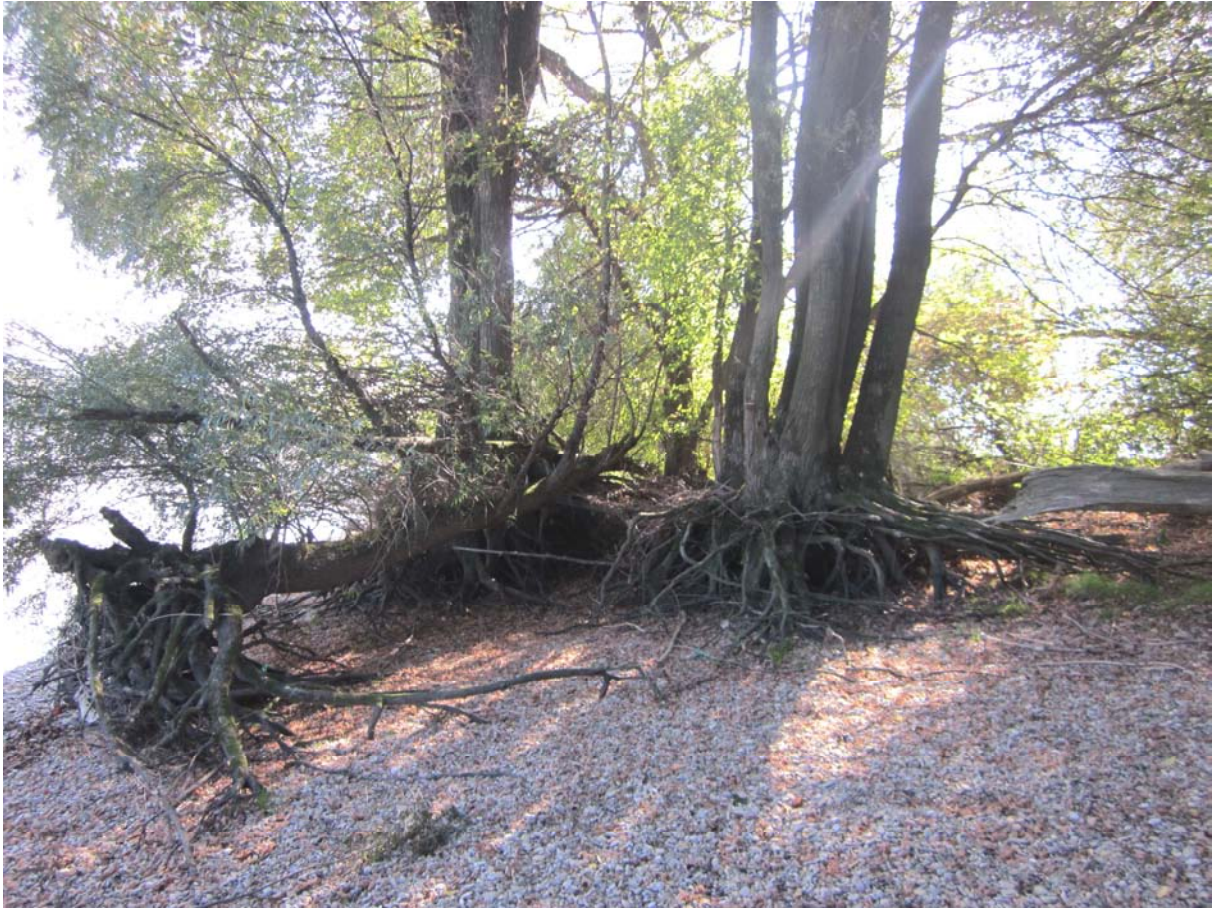
Abb. 56: mehrstämmige Weiden mit umgestürzter Weide (Donau bei Hainburg, Oktober 2012)

Abbildung 56 zeigt die nebeneinander stehende dreistämmige und sechsstämmige Silber-Weide sowie eine daneben liegende umgestürzte Weide. Die folgende Abbildung 57 stellt die Skizzierung der Weiden und ihrer Wurzelsysteme dar.

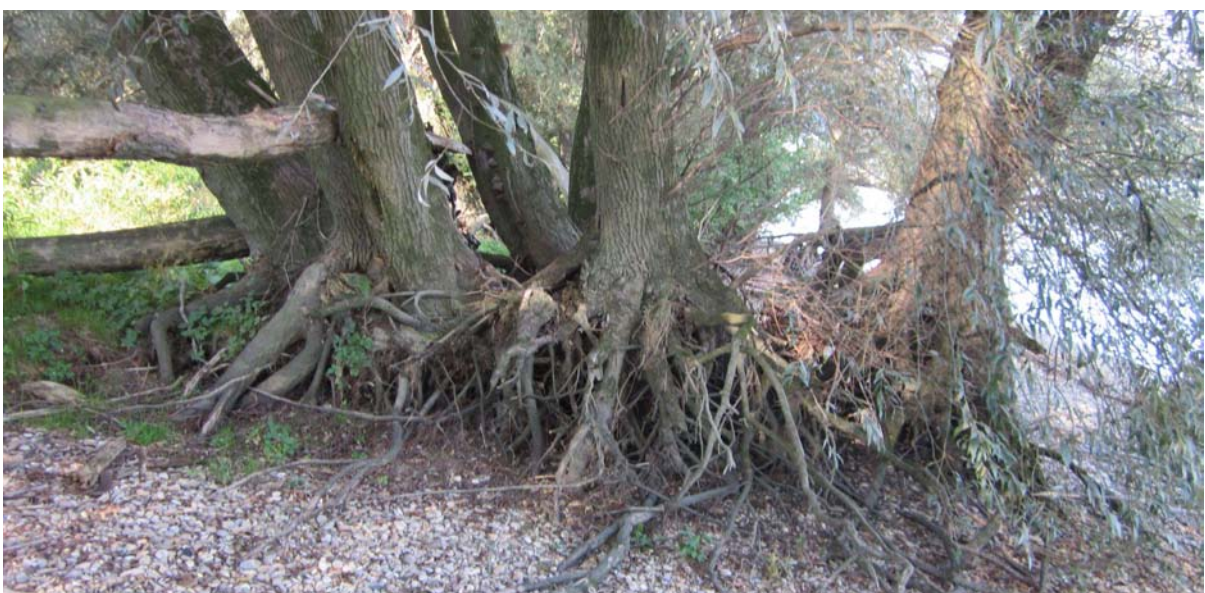
*Abb. 58: weiter entfernt vom Wasser gelegene Weidengruppe II (Donau bei Hainburg, Oktober 2012)*

Abbildung 58 zeigt eine weiter entfernt vom Wasser gelegene, frei gespülte Gruppe von Weiden (Gruppe II), die circa 12 m hoch sind. Es sind 9 Stämme mit Durchmessern zwischen 20 und 50 cm. Sie befinden sich weiter oben am Ufer und nicht mehr so nah am Wasser. Der Wurzelbereich ist nur circa 2 m breit und weist Richtung Ufer mehr Wurzeln auf als Richtung Wasser. Die Wurzeln gehen abrupt nach unten.
