# **MASTERARBEIT**

## **Technische und fischökologische Funktionsprüfung des enature® Fischpasses am Wehr Hart / Ager OÖ**

Bakk. techn. Martin Schober

Wien, Mai 2013

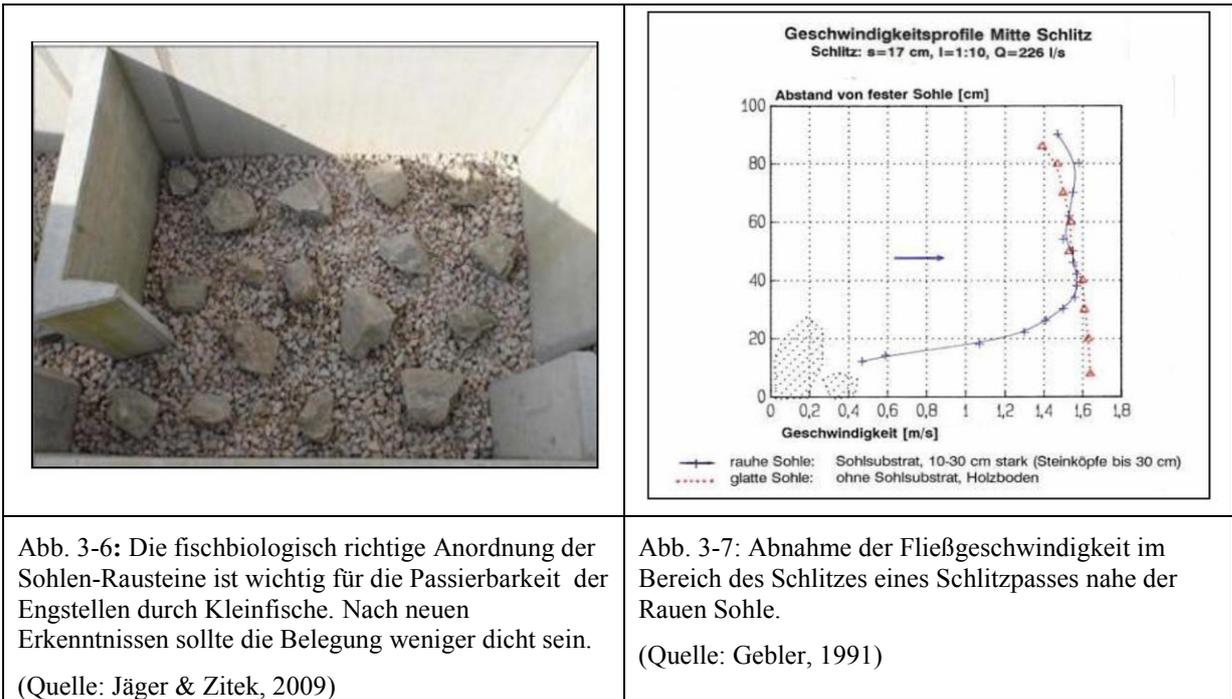
*Eine raue Sohle reduziert die sohlnahe Fließgeschwindigkeit auf ein Drittel der Fließgeschwindigkeit im darüber liegenden Schlitzbereich. In diesem sohlnahen Bereich können auch Kleinfischarten bzw. Jungfische aufsteigen (schriftl. Mitteilung R. Gebler in BMLFUW, 2012c).*

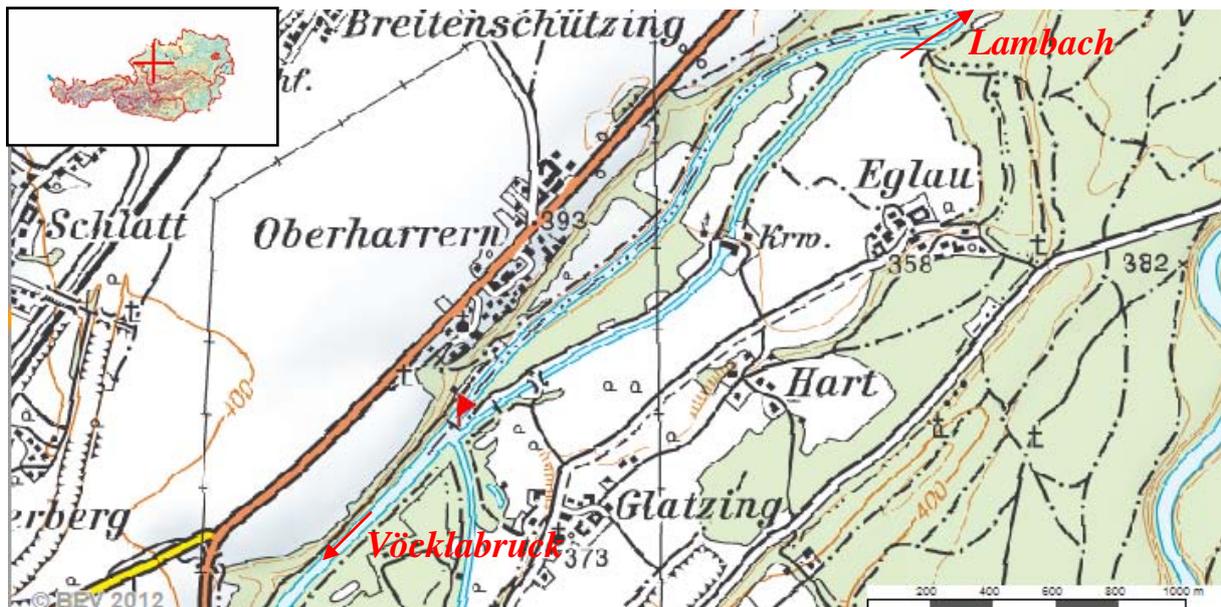
Abb. 3-16: Lageplan der Fischwanderhilfe (rote Markierung) an der Ager bei Kraftwerk/Wehr Hart (Quelle: AMAP Austria (2012) – ergänzt am 06.06.2012)

In der längsten Ausleitungsstrecke mit 8,43 km befindet sich das Kraftwerk bzw. die Wehranlage Hart (Abb. 3-16, Abb. 3-23).

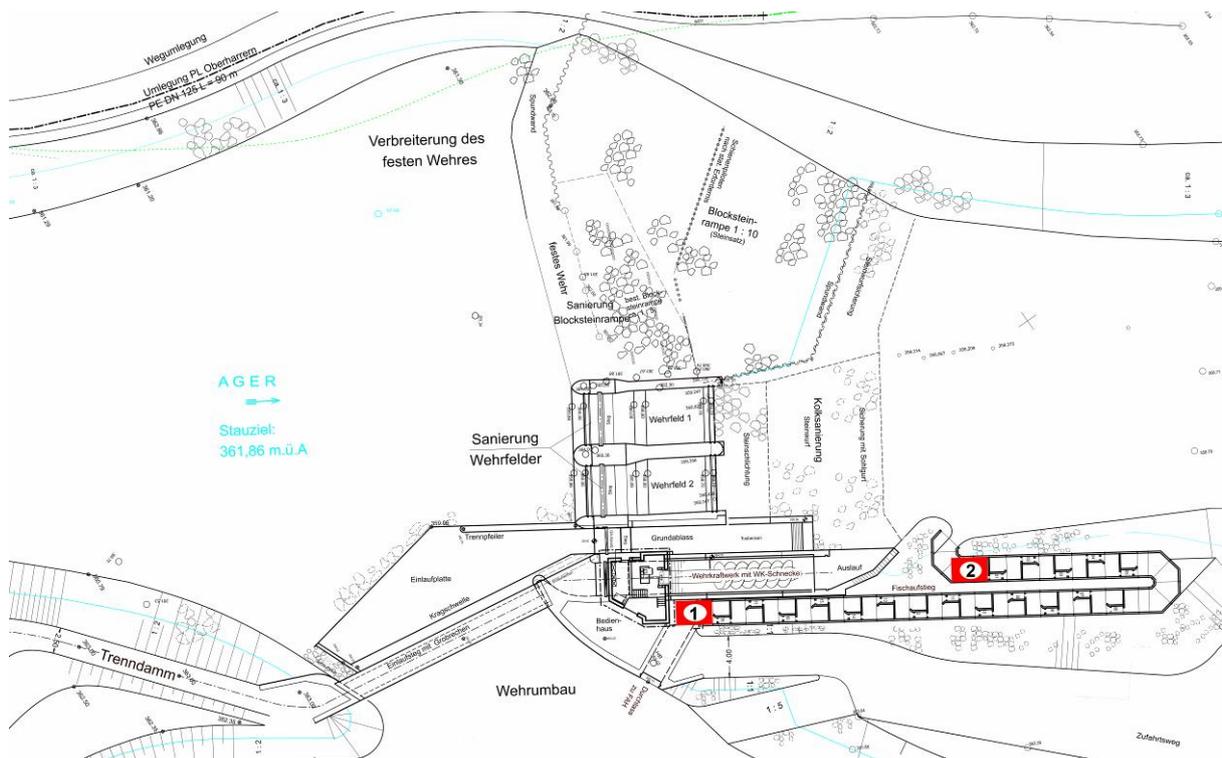
**Abb. 3-23: Lageplan der Wehranlage, des Restwasserkraftwerks, der Ausleitung bzw. des Werkskanals sowie des enature® Fishpasses am Standort Hart nach der Revitalisierung. Mit rot markierten Positionen der Fischreusen 1 und 2.; Quelle: Warnecke Consult, Lageplan Nr. 09 - 130 – 016, Datum: 08.07.2010, ergänzt am 10.10.2011.**

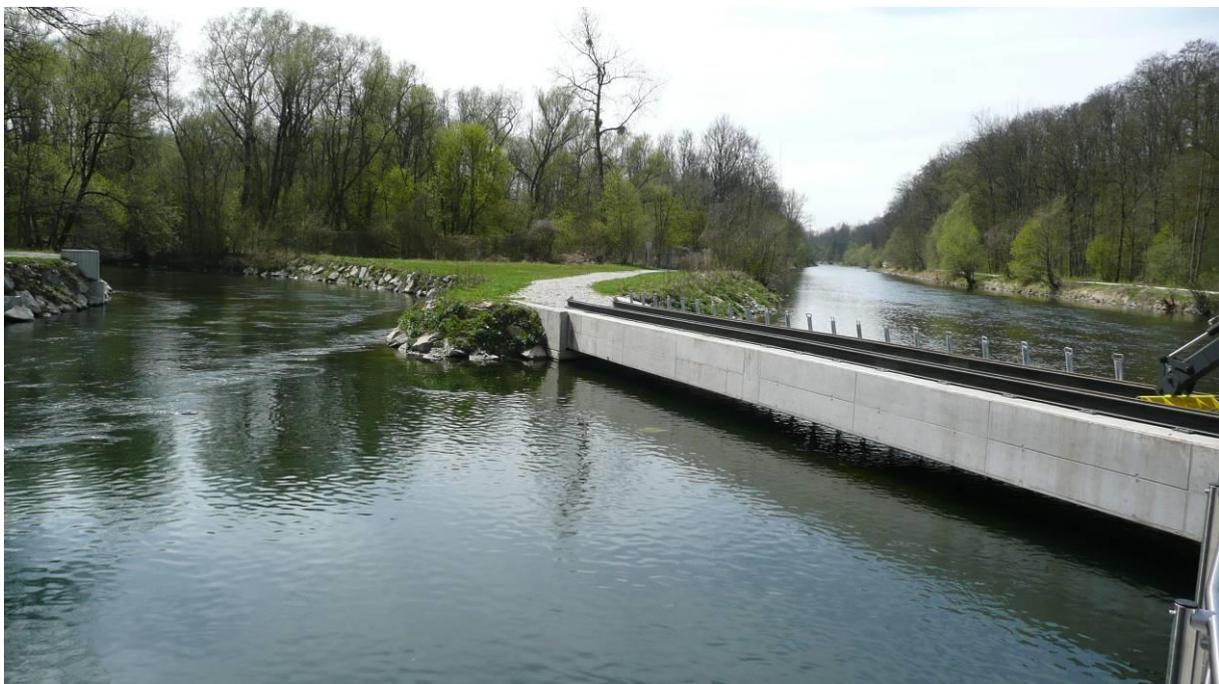
**Abb. 3-24: Mündung Ager-Ausleitung (rechts) in Werkskanal (links) am Standort Hart. Im Bild rechts vorne Grobrechensteg. Blickrichtung flussauf. 2012.**

Am Standort Hart wird die Ager in einen Werkskanal umgeleitet (Abb. 3-24). Auch dieser Bereich wurde durch die Revitalisierung umgestaltet. Das rechte Ufer wurde mit einem Trenndamm versehen und der Einlaufbereich in den Werkskanal mit einem Steg inklusive Grobrechen ( $e = 90 \text{ cm}$ ) und Rechenreinigungskran ausgestattet.

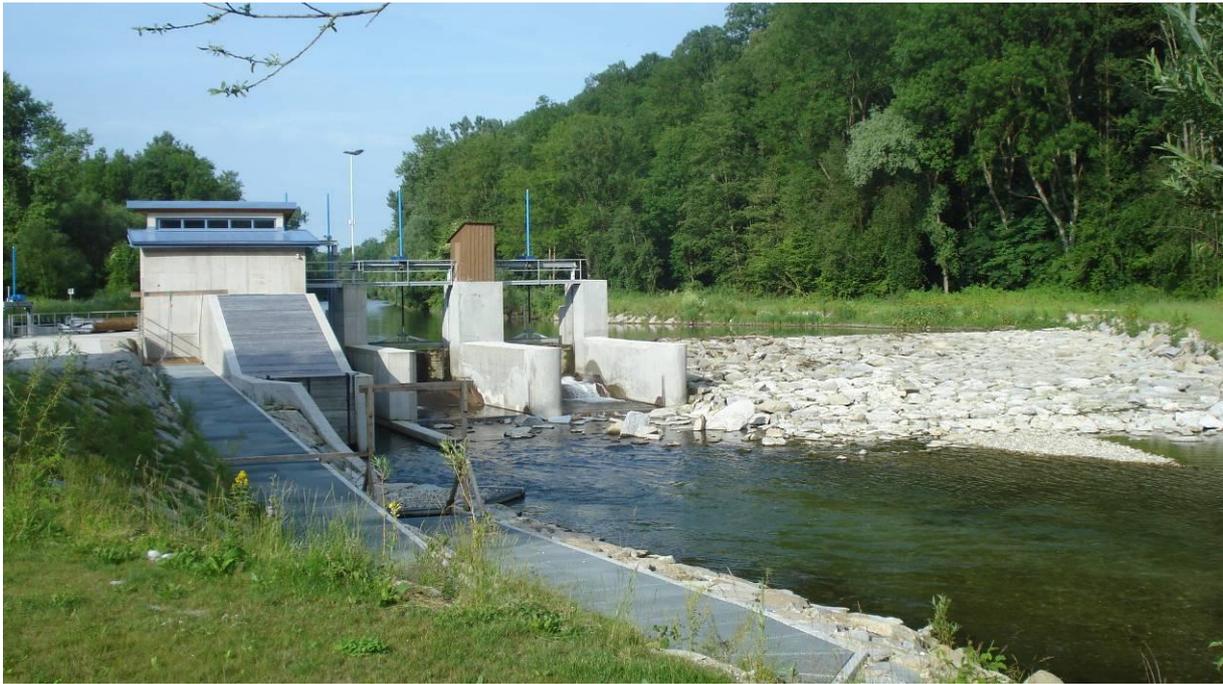
**Abb. 3-25: KW Hart mit Wehranlage, enature® Fishpass und Blocksteinrampe. Blickrichtung flussauf. 2012.**

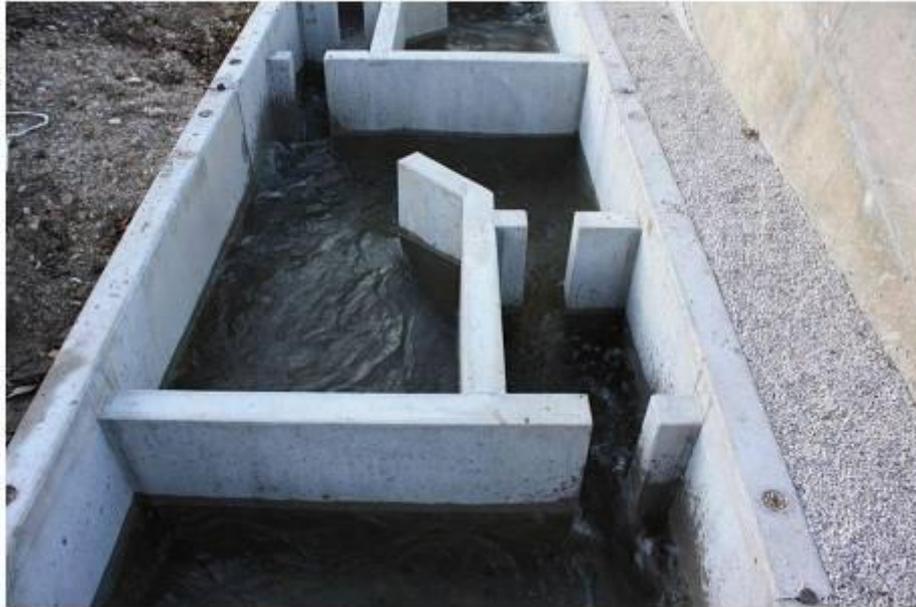
**Abb. 3-26: Anordnung der Strukturelemente in einem Fertigteilelement des enature® Fischpasses.  
Quelle: Wimmer (2011).**

Die Position des Multistrukturschlitzes wechselt sich von Becken zu Becken ab und ist somit alternierend zwischen den Ruhe- bzw. Erholungsbecken angeordnet. Die Schlitzes sind bis zur Sohle des Fertigteilelements ausgeführt (Abb. 3-26).

Die Funktionsweise der Schlitz- und deren Anordnung beruht auf bewusster Erzeugung einer isolierten Rauigkeitsströmung zwischen den Strukturelementen und den somit verbundenen hydraulischen Reibungs- und Formverlusten. Daraus entstehen reduzierte Fließgeschwindigkeiten und eine geringere Durchflussmenge. Weiters wirken Einengungen und Aufweitungen wie auch Rückströmungen in den Becken zusätzlich energiezehrend (Tauber, 2011).

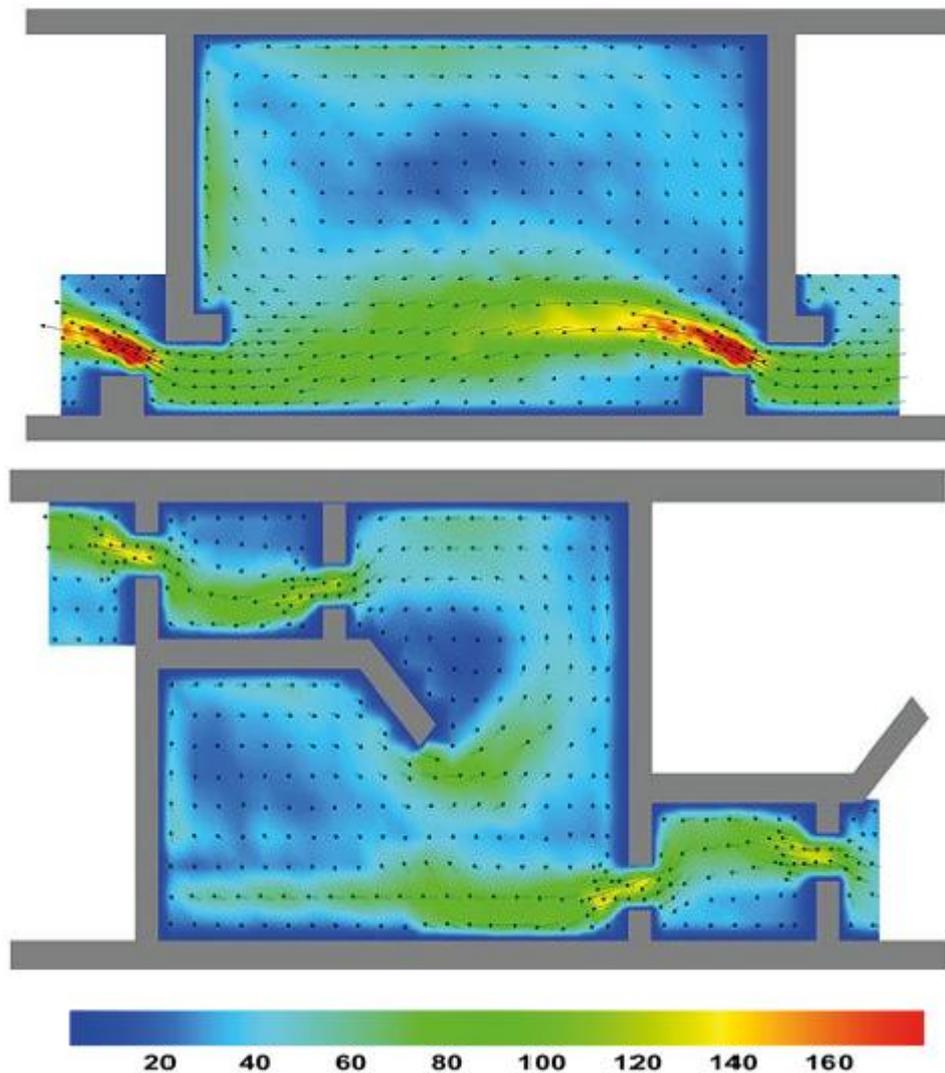
Abb. 3-27: Strömungsmuster im Vergleich (bodennahe Strömungsgeschwindigkeiten in cm/s); oben der enature® - Fishpass, unten ein herkömmlicher Schlitzpass. Wasserdotation, Gefälle und Schlitzbreiten sind bei beiden Anlagen ident. Quelle: Tauber (2011).

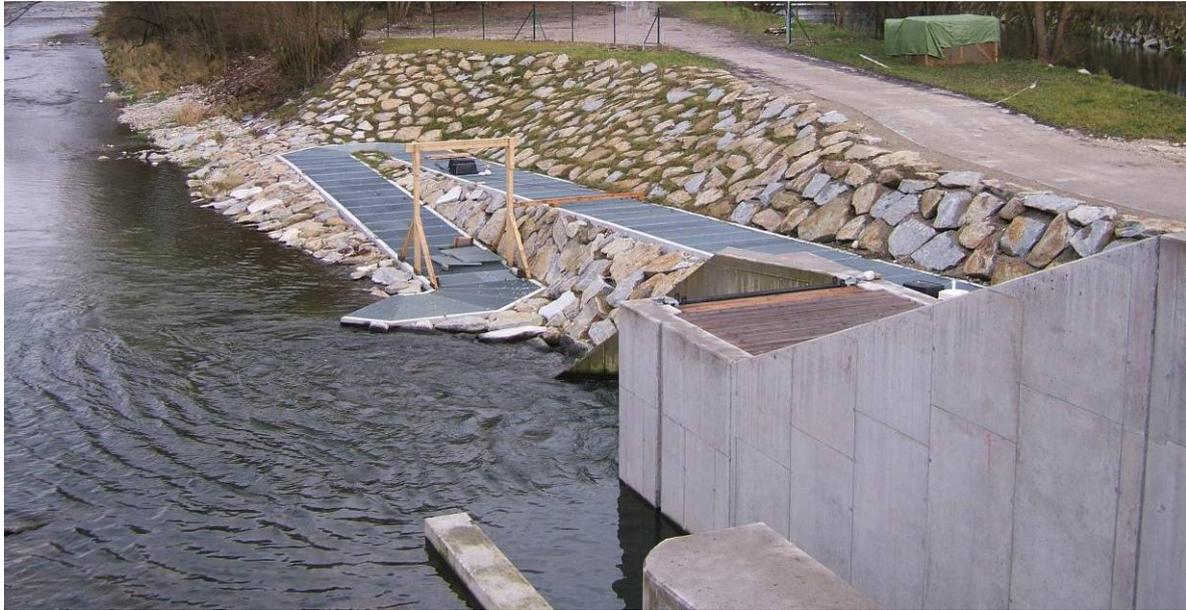
**Abb. 3-31: Rechtes Agerufer (Ausleitungsstrecke) mit enature® Fishpass Einstiegsbereich, 180° Kurve und montierten Galgen für die Reuse 2. Rechts unten Turbinenauslass und Einhausung der Wasserkraftschnecke. Rechts oben Werkskanal in Blickrichtung KW Glatzing/Rüstorf. 2012.**

Einstieg UW: Dieser erfolgt direkt, rechtsufrig und sohlgleich aus dem Migrationskorridor der Ager ca. 30 m flussab der Wehranlage (Abb. 3-31).

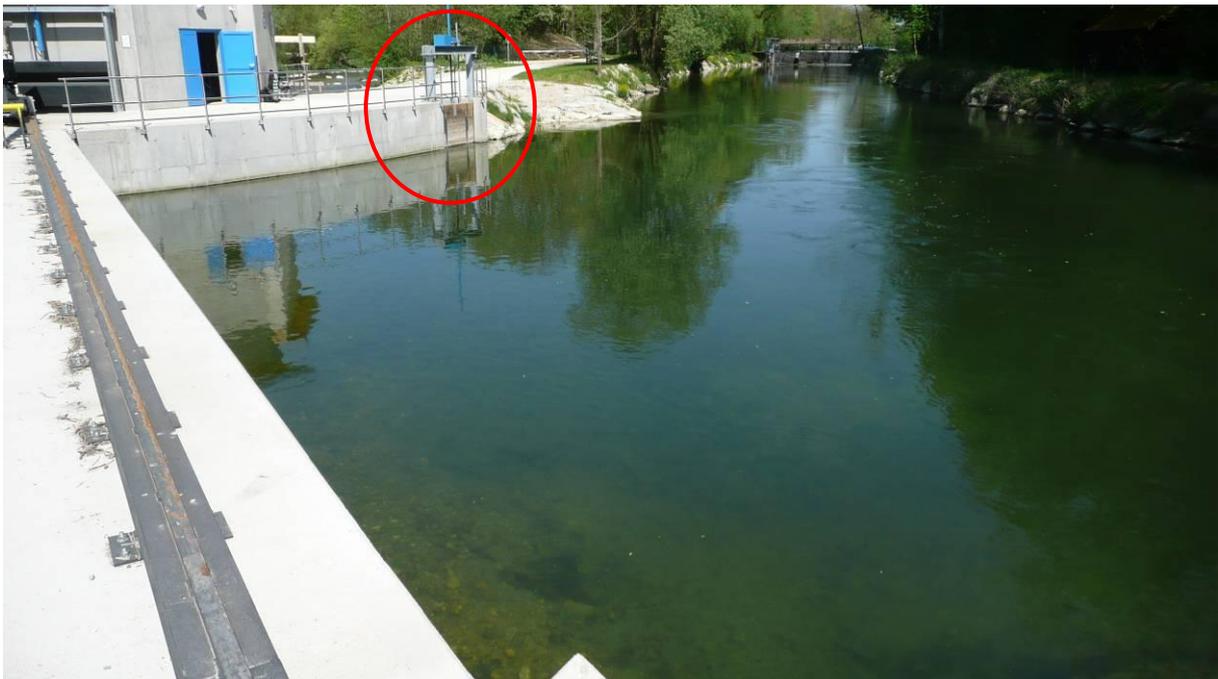
**Abb. 3-32: Einlaufsteg zum Werkskanal (links) sowie Schütz mit FMH – Ausstieg (rot eingekreist). Blick in Fließrichtung. 2012.**

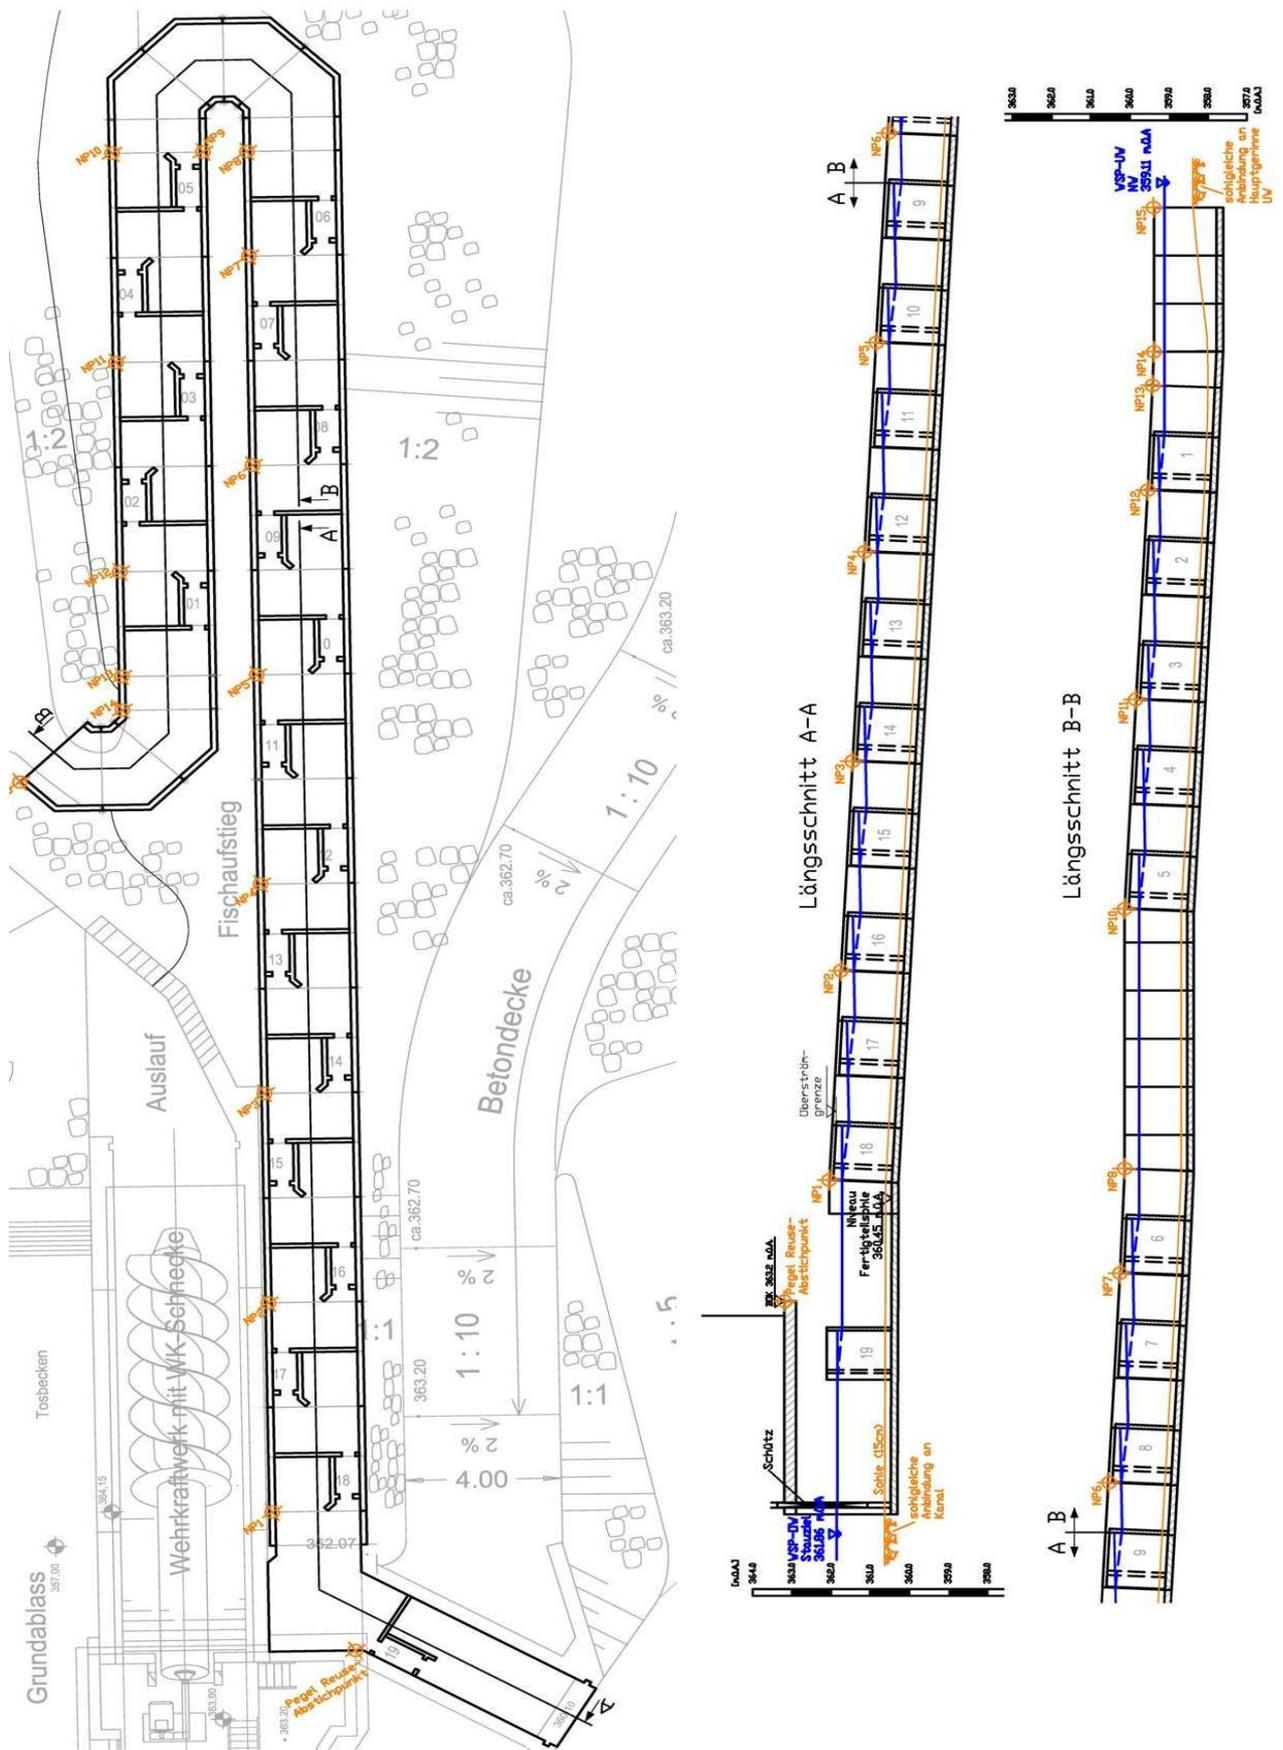
Abb. 3-33: Grundriss und Längsschnitt der MABA enature® Fishpass – Anlage am Standort Hart.  
 Quelle: Warnecke Consult, Lageplan Nr. 09 - 130 – 016, Datum: 08.07.2010, ergänzt am 09.01.2013.

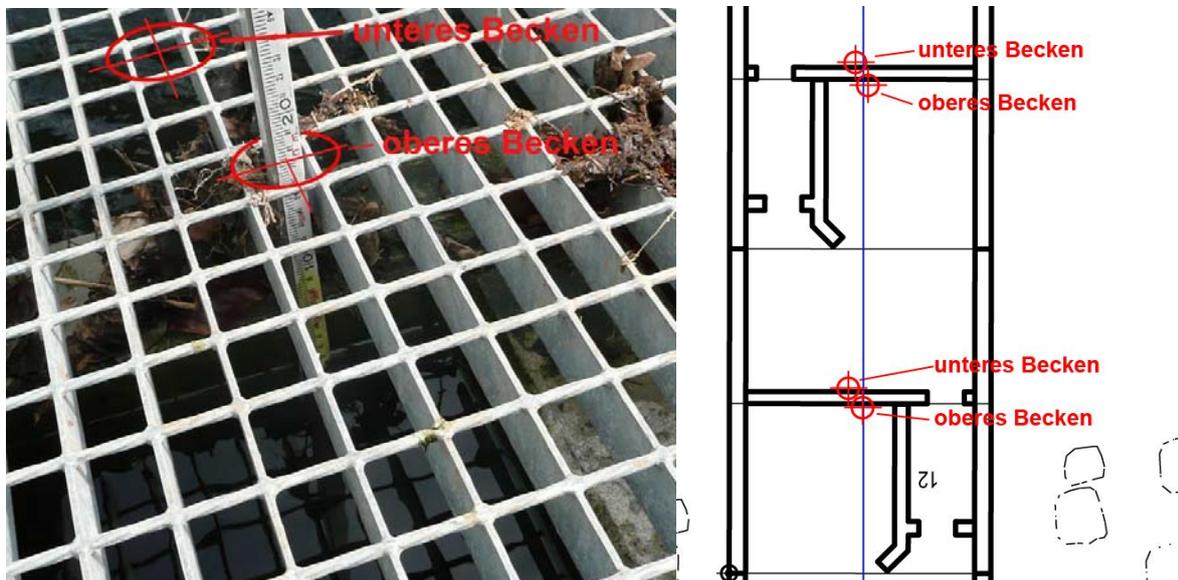
Abb. 4-1: Abstichmaß - OK-Becken zu den Wasserspiegellagen an den Querwänden der enature<sup>®</sup> - Fischpassbeckens.

Für die Ermittlung der Wasserspiegeldifferenzen ( $\Delta h$ ) zwischen zwei enature<sup>®</sup> Fishpass-Becken dienten Daten von gemessenen Nivellementpunkten bzw. das daraus errechnete Gefälle der Becken und Abstichmaße. Die Abstichmaße wurden mittels Messlatte von der Gitterrost OK (bzw. Betonoberkante des Beckens) zum Wasserspiegel im jeweiligen Becken gemessen (Abb. 4-1).

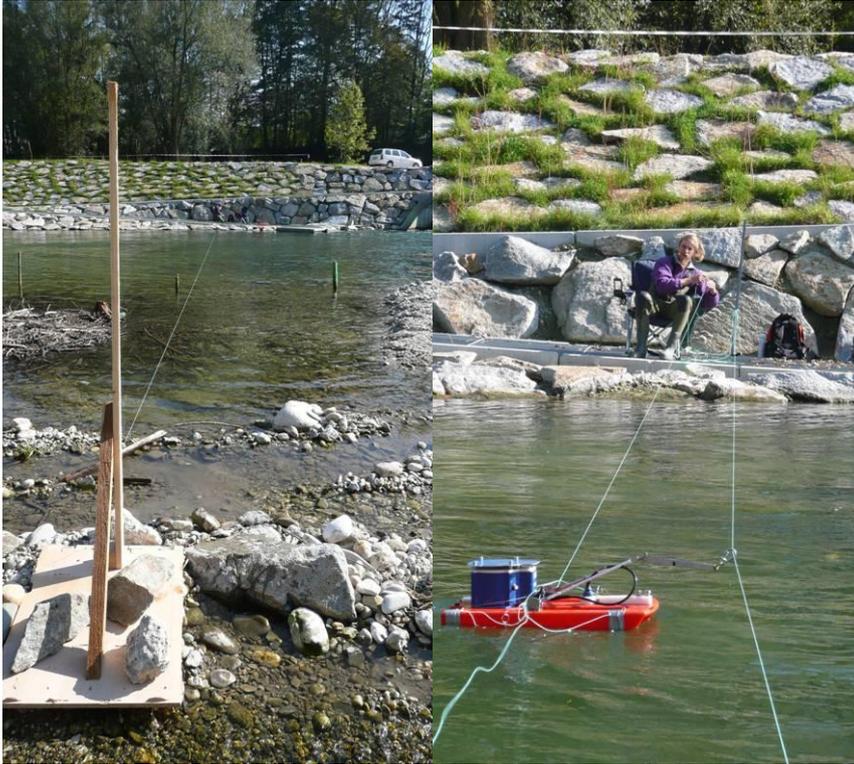
**Abb. 4-5: ADCP – Führungsvorrichtung für Messungen im Unterwasserbereich. Links Spannvorrichtung für die Führungsschnur, rechts ADCP im Einsatz.**

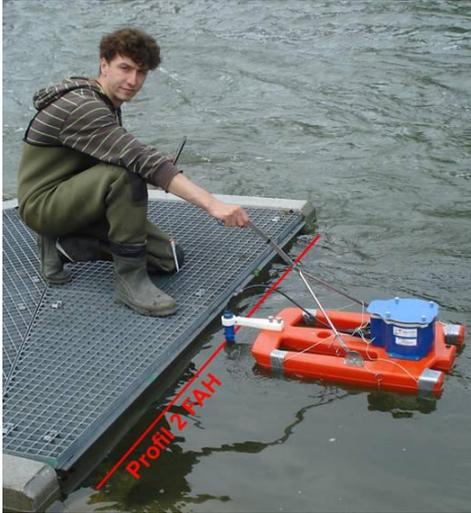
Abb. 4-6 ADCP- Profilmessung am unmittelbaren Einstiegsbereich, 11.06.2012

- *Fließgeschwindigkeitsverhältnisse im unmittelbaren Einstiegsbereich*  
Für diese Messung wurde der ADCP-Sensor vorne am Boot montiert, um den unmittelbaren Einstiegsbereich bezüglich Fließgeschwindigkeitsverteilung zu erfassen („Profil 2 FAH“ in Abb. 4-4, Abb. 4-6).

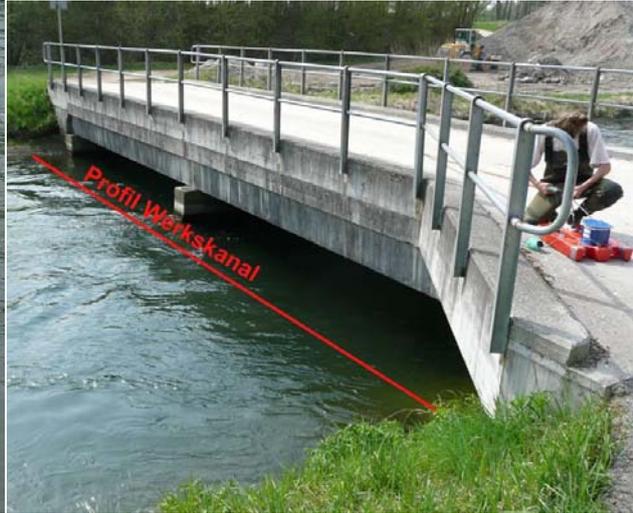
Abb. 4-7: Profil Werkskanal für die Durchflussmessung.

Um den Durchfluss am Werkskanal zu ermitteln, wurde das zu messende Profil nach der ersten Brücke flussab des Werkskanals festgelegt (Abb. 4-7). Grund hierfür war eine gute Zugänglichkeit und Messdurchführung über die Brücke. In der Nähe des Pfeilers kam es zwar zu erhöhten Fließgeschwindigkeiten, doch diese störten den Messablauf und die Qualität der Ergebnisse nicht sonderlich.

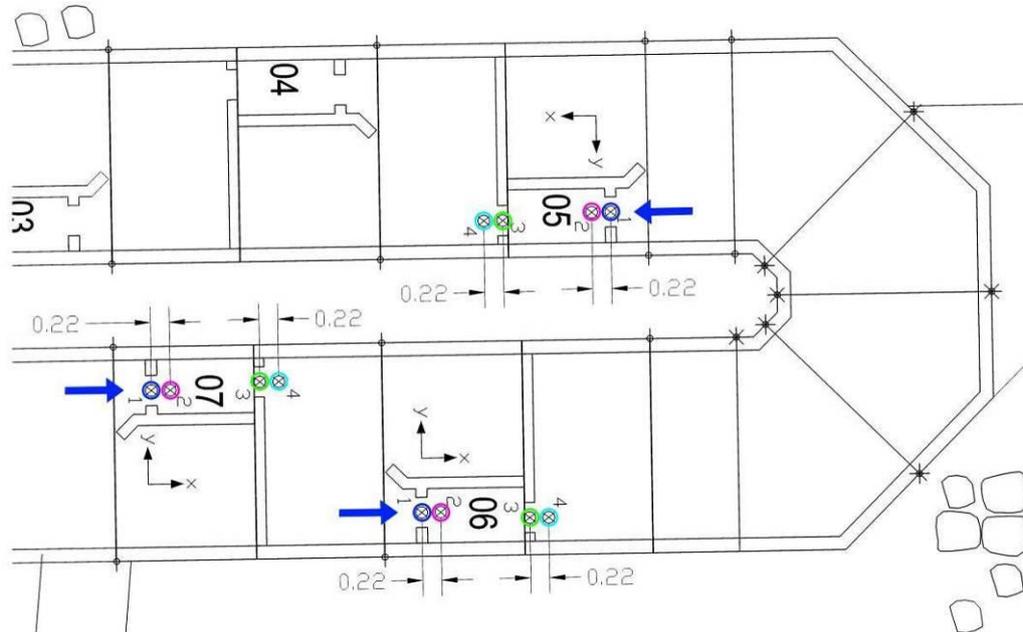
Abb. 4-8 Messlotrechten der untersuchten Slots 5, 6 und 7 – Fließgeschwindigkeitsmessung am 30.06.2012

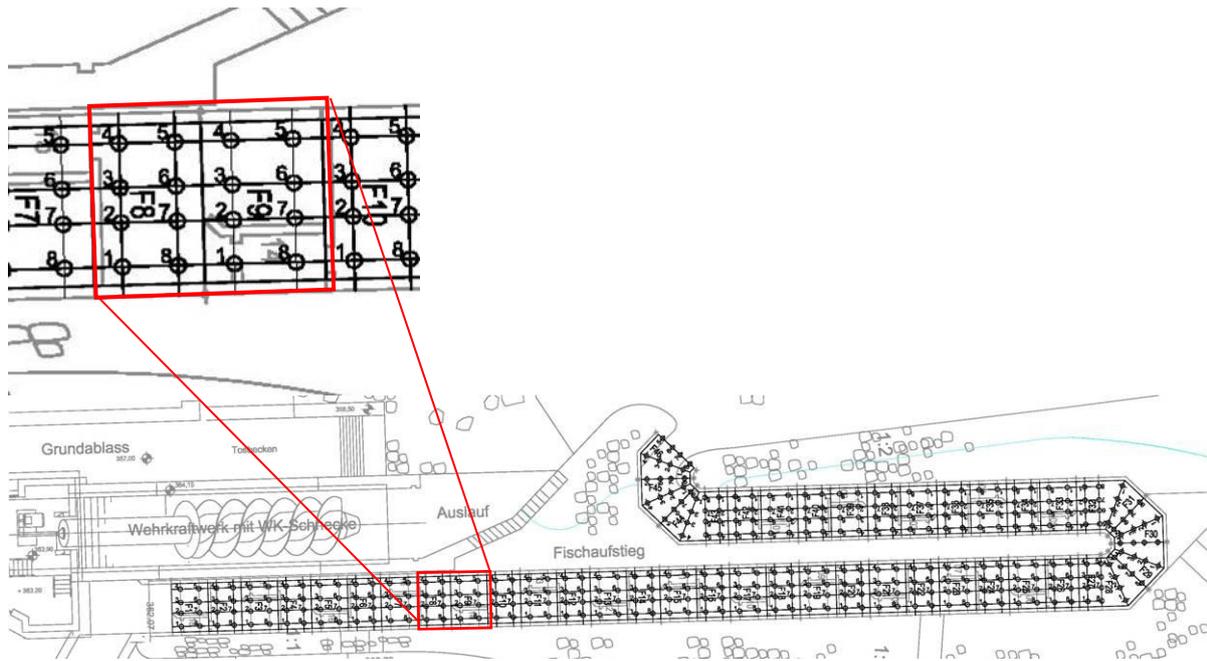
**Abb. 4-14: enature® Fishpass mit Rasterpunktverteilung für die Sohlhöhenmessung. Rotumrandet ein Becken mit 2 Fertigteilelementen sowie Rasterpunktnumerierungsschema.**

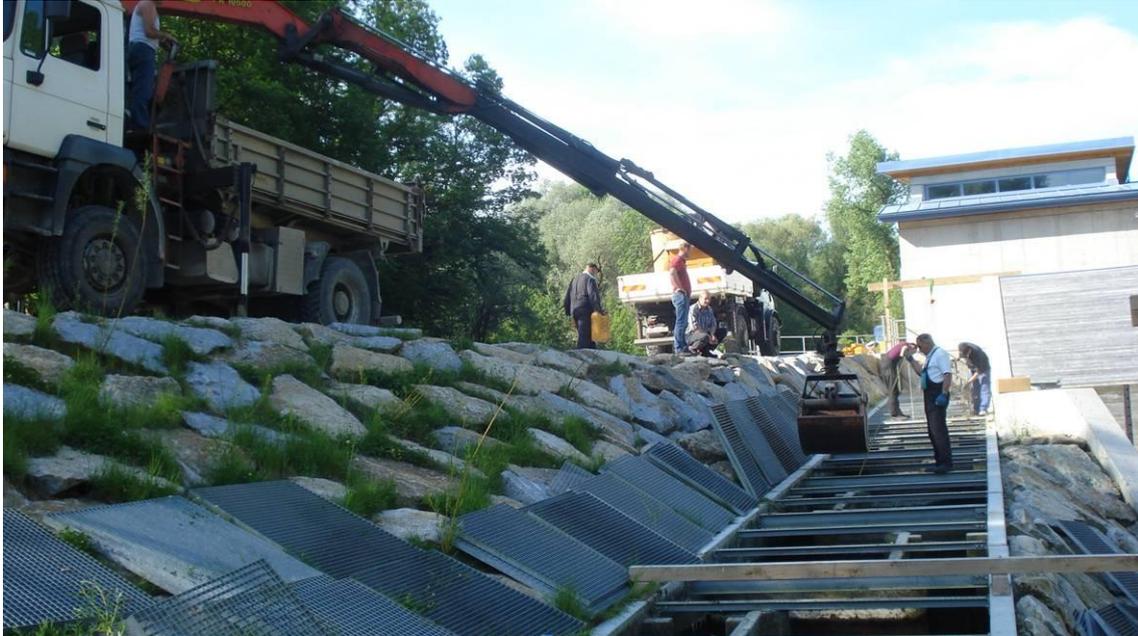
**Abb. 4-15: Sohlsanierung der FMH am 22.05.2012.**

Die erste Baggerung bzw. Sohlanpassung fand vom 21.05.2012 bis 23.05.2012 statt. Im Zuge dessen wurde gröberes Material (Korndurchmesser 8 – 13 cm) eingebracht um künftigen Ausspülen entgegen zu wirken bzw. an Stellen mit erhöhtem Eintrag wurde bis zur gewünschten Sohlsubstratstärke ausgebagert (Abb. 4-15).

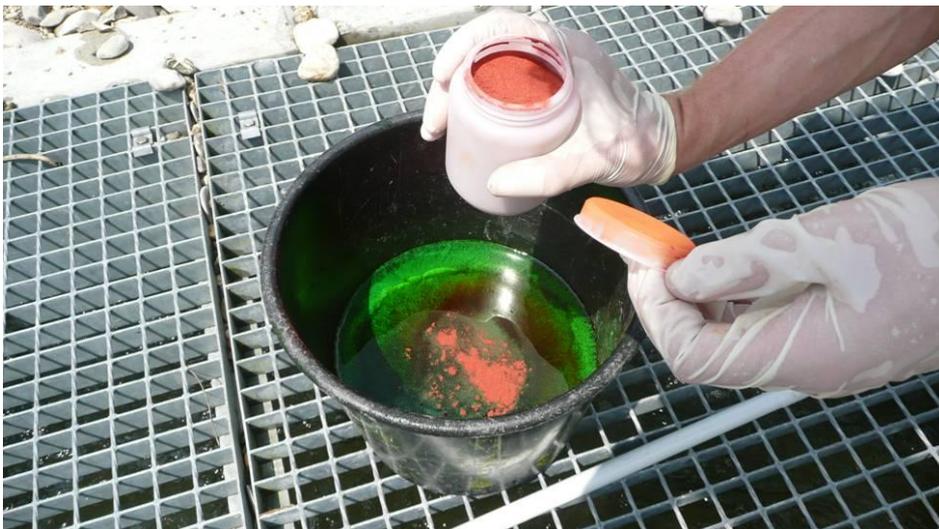
**Abb. 4-16: Uranin AP Färbemittel wird mit Wasser in einem Kübel angemischt.**

Zur Visualisierung der Strömung aus dem Fischpass sowie der Vermischung (Geschwindigkeits- / Turbulenzverhältnisse) mit dem konkurrierenden Abfluss des Restwassers wurde am 04.07.2012 (ca. 13:00 – 14:00 Uhr) ein Färbeversuch durchgeführt. Als Farbstoff kam Fluorescein – Uranin AP zum Einsatz. Nach Angabe des Herstellers wurden in einem Kübel mit ca. 4 l Wasser 10 g Uranin AP aufgelöst (Abb. 4-16).

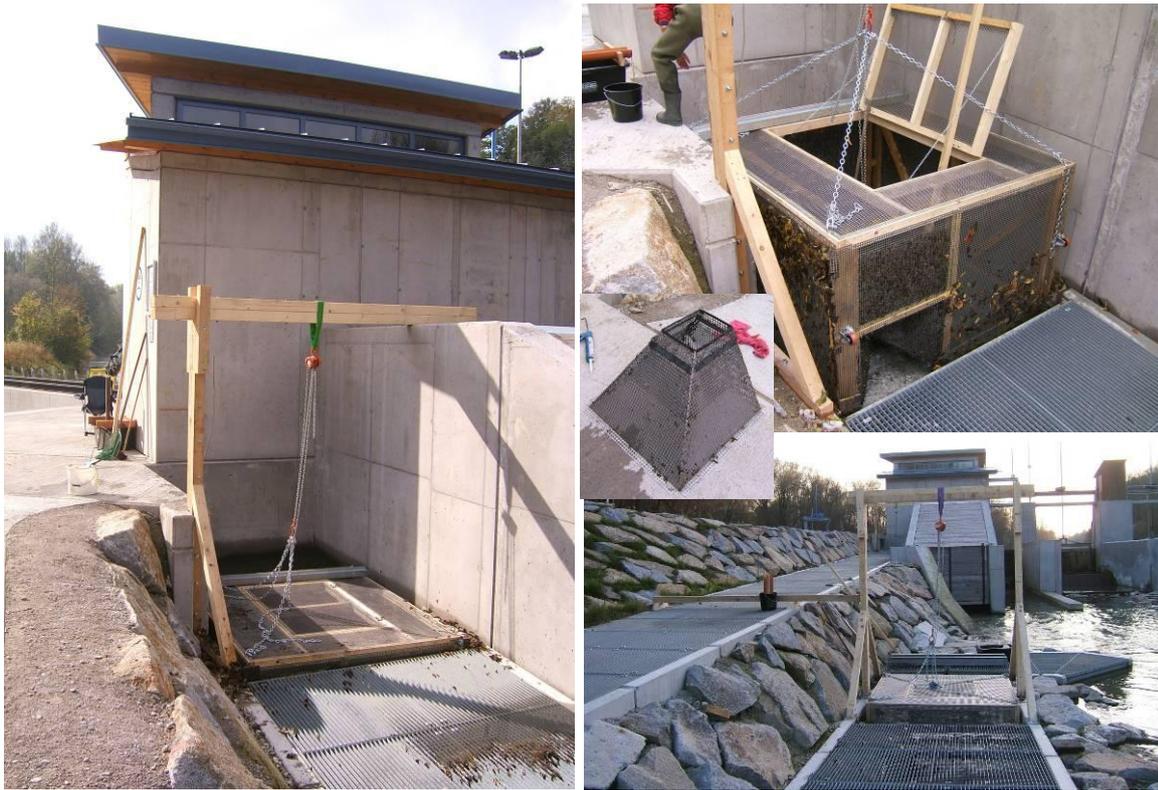
**Abb. 4-18 Bilder der Reusen: Ausstiegsreuse (Reuse 1) links; Reuse 1 mit Kettengegenzug hochgezogen (Bild rechts oben); Einstiegsreuse (Reuse 2) rechts unten; ausgebauter Einstiegstrichter Bild Mitte rechts**

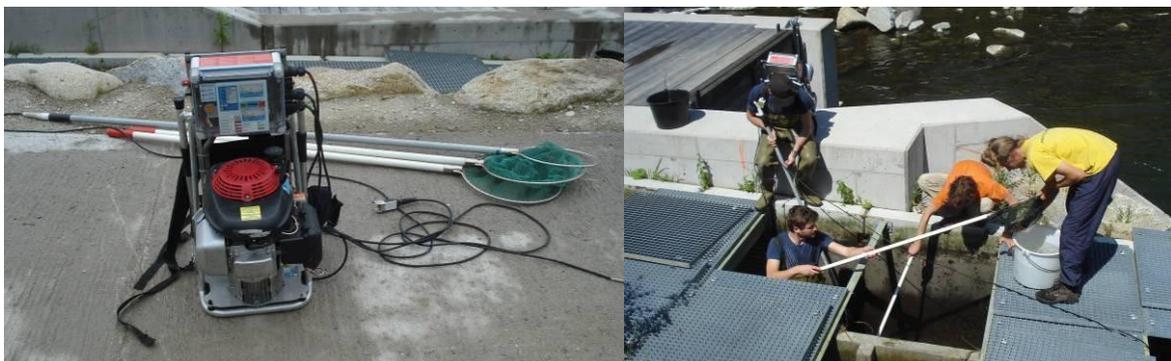
Abb. 4-19 Ausrüstung und Elektrobefischung der FMH

Am 18.7.2012 wurde die FMH durch das Technische Büro für Ökologie und Umweltschutz – Petz OEG elektrobefischt (Abb. 4-19).

- es wurde zunächst ein Großteil der Gitterroste der FMH entfernt
- kurz vor der Elektrobefischung wurde die Dotation am Einlaufschütz gedrosselt
- Befischung vom Einstiegsbereich (unten) nach oben bis vor das Einlaufschütz in einem „run“. Der Einstiegsbereich wurde mittels Absperrgitter verschlossen.
- Artbestimmung und Längenmessung aller gefangenen Fische

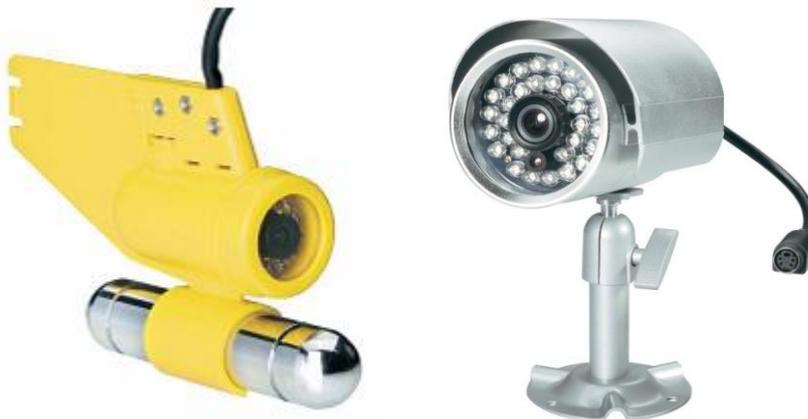
**Abb. 4-21: Unterwasser-Farb- Überwachungskamera mit LED-Strahler GL-J-C2110, Brennweite 3,6 mm, Auflösung 420 TV-Linien (links) und CCD Farbkamera, bei Dunkelheit S/W-Modus, Brennweite 3,6 mm, 24 LED, Lichtempfindlichkeit IR an: 0 lx, leichtes Fisheye Objektiv, Auflösung 380 TVL (rechts). Quelle: [www.conrad.at](http://www.conrad.at)**

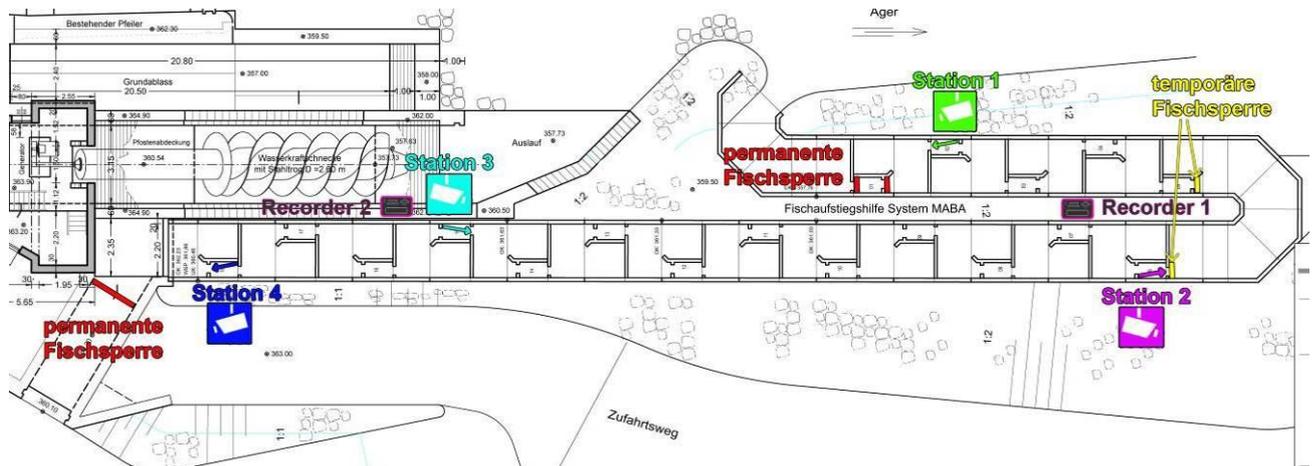
Abb. 4-22 Versuchsanordnung Huchen-Monitoring, temporäre Fischsperrn (gelb), permanente Fischsperrn (rot), Stationen der Unterwasserkameras und Videorecorder

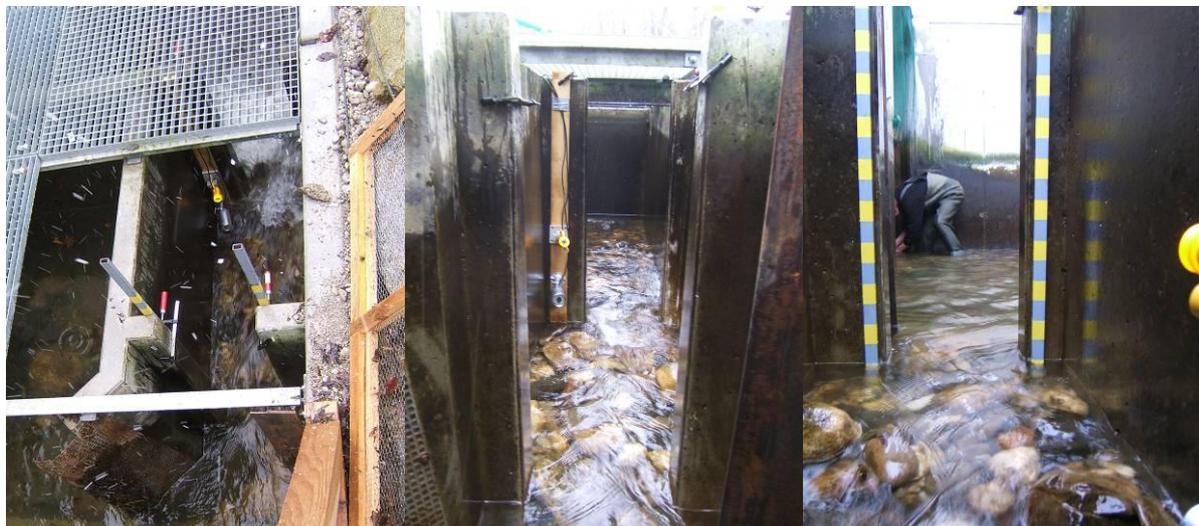
Abb. 4-23 Detailansichten des Multistrukturschlitzes 18 mit Kameraaufbau und Referenzlatten

Um bessere Aussagen über die Position und Größe der Fische beim Durchwandern machen zu können, wurden bei jeder Station Referenzlatten mit einer 5 cm-Teilung angebracht.

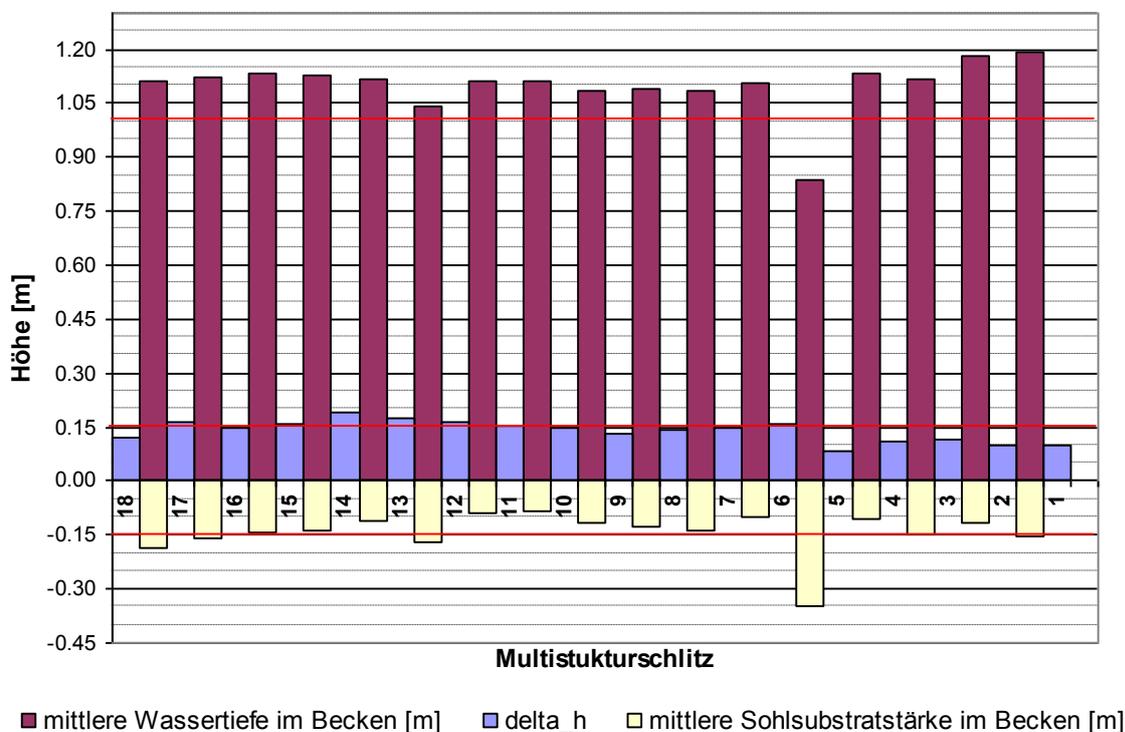
**Abb. 5-1: Analyse der Wasserspiegellagen der WSP-Differenzen ( $\Delta h$ ) an den Multistrukturschlitz und mittlere Wassertiefen in den Becken sowie mittlere Sohlsubstratstärken. Messung vom 19.04.2012. Rote Linien: oben minimale Wassertiefe, mitte maximales  $\Delta h$ ; unten minimale Sohlsubstratstärke. WSP-OW: am Stauziel (361,68 m.ü.A.), WSP-UW: 359,19 m.ü.A.**

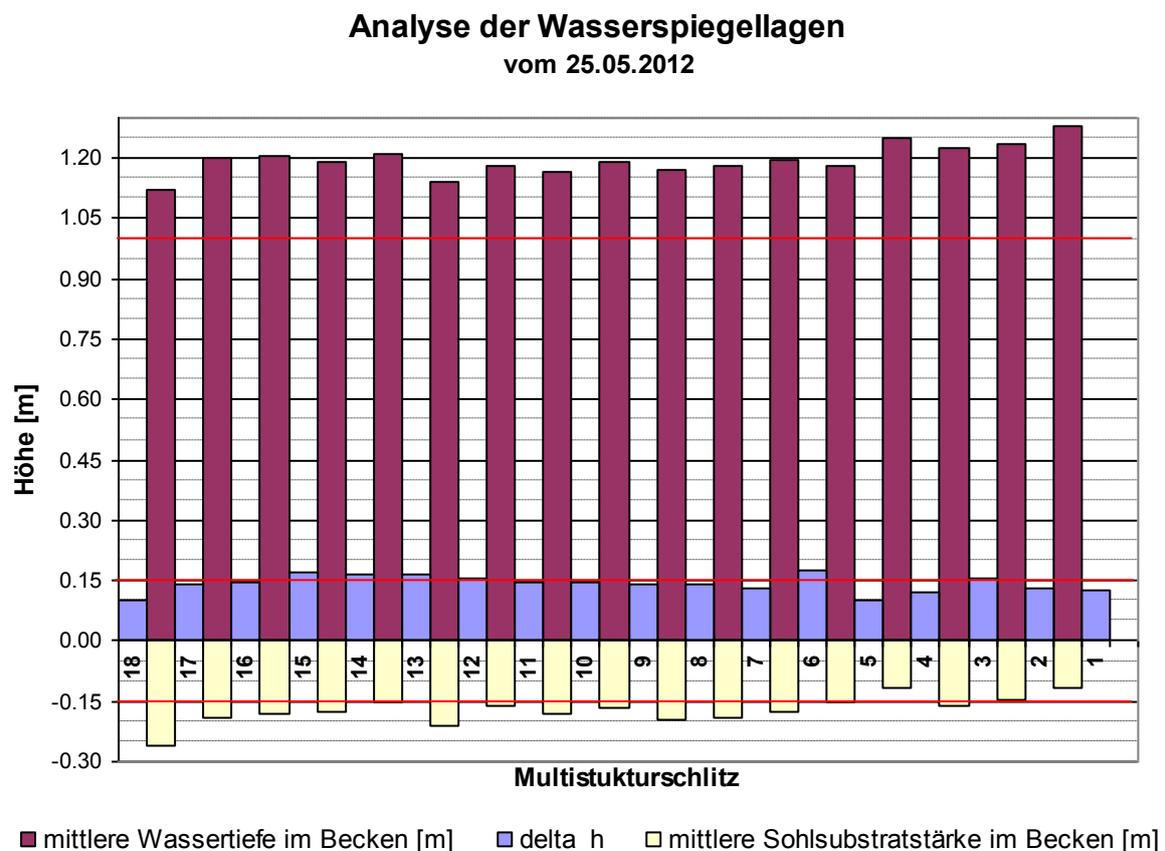
**Abb. 5-2: Analyse der Wasserspiegellagen der WSP-Differenzen ( $\Delta h$ ) an den Multistrukturschlitzten und mittlere Wassertiefen in den Becken sowie mittlere Sohlsubstratstärken. Messung vom 25.05.2012. Rote Linien: oben minimale Wassertiefe, mitte maximales  $\Delta h$ ; unten minimale Sohlsubstratstärke. WSP-OW: 7 cm über Stauziel (361,93 m.ü.A.), WSP-UW: 359,20 m.ü.A.**

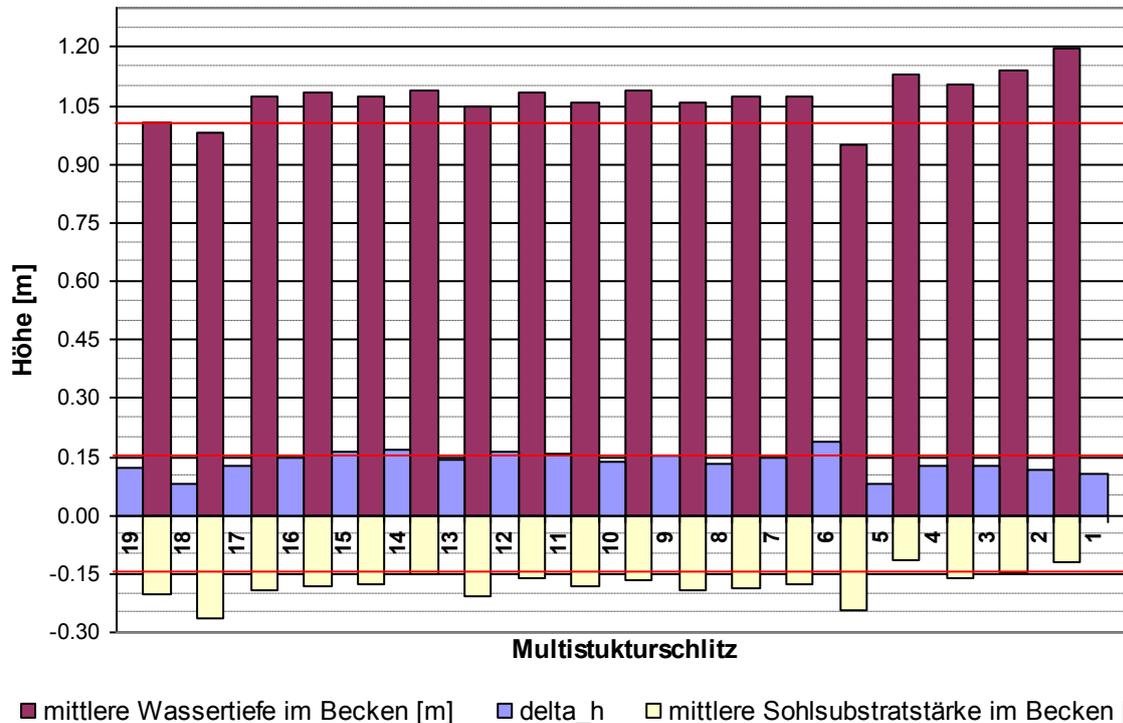
Abb. 5-3: Analyse der Wasserspiegellagen der WSP-Differenzen ( $\Delta h$ ) an den Multistrukturschlitzten und mittlere Wassertiefen in den Becken sowie mittlere Sohlsubstratstärken. Messung vom 30.06.2012. Rote Linien: oben minimale Wassertiefe, mitte maximales  $\Delta h$ ; unten minimale Sohlsubstratstärke. WSP-OW: am Stauziel (361,86 m.ü.A.), WSP-UW: 359,16 m.ü.A

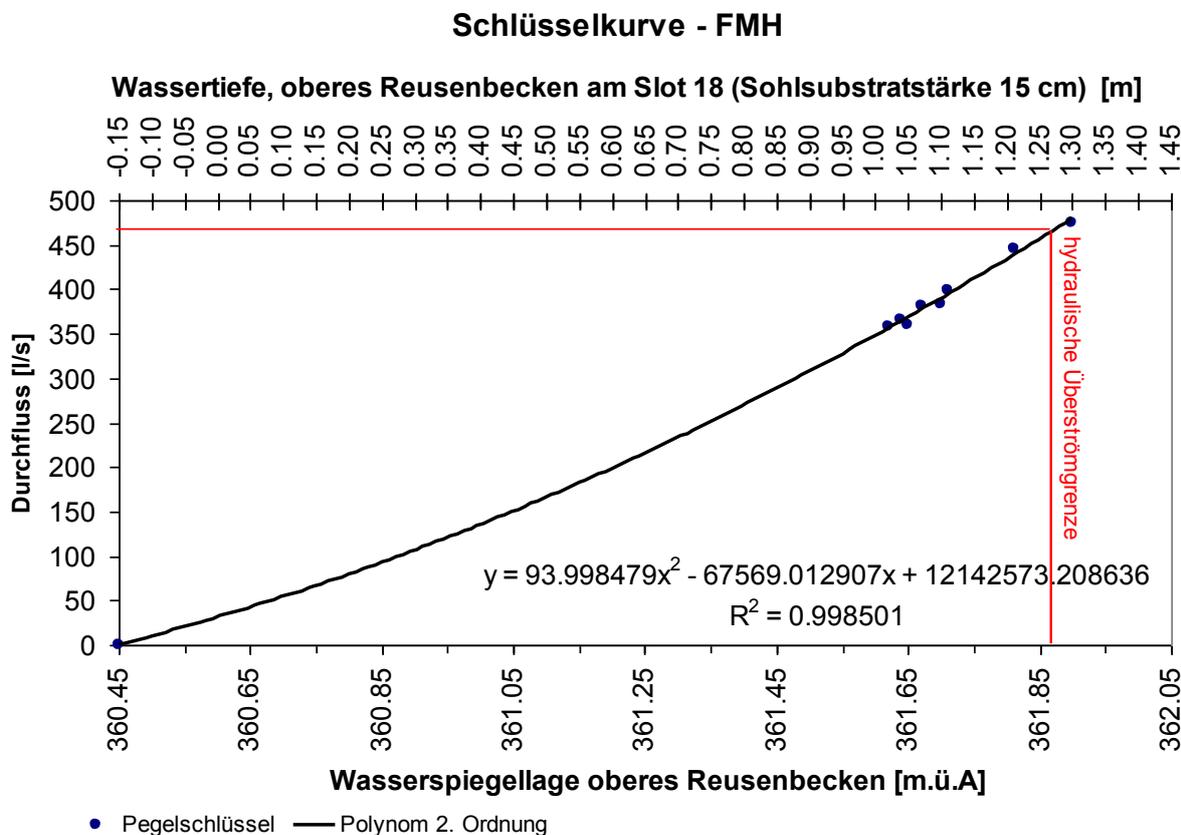
Abb. 5-4 Pegelschlüssel FMH und Überströmgrenze
