# **MASTERARBEIT**

## **Technische und fischökologische Funktionsprüfung des enature® Fischpasses am Wehr Hart / Ager OÖ**

Bakk. techn. Martin Schober

Wien, Mai 2013

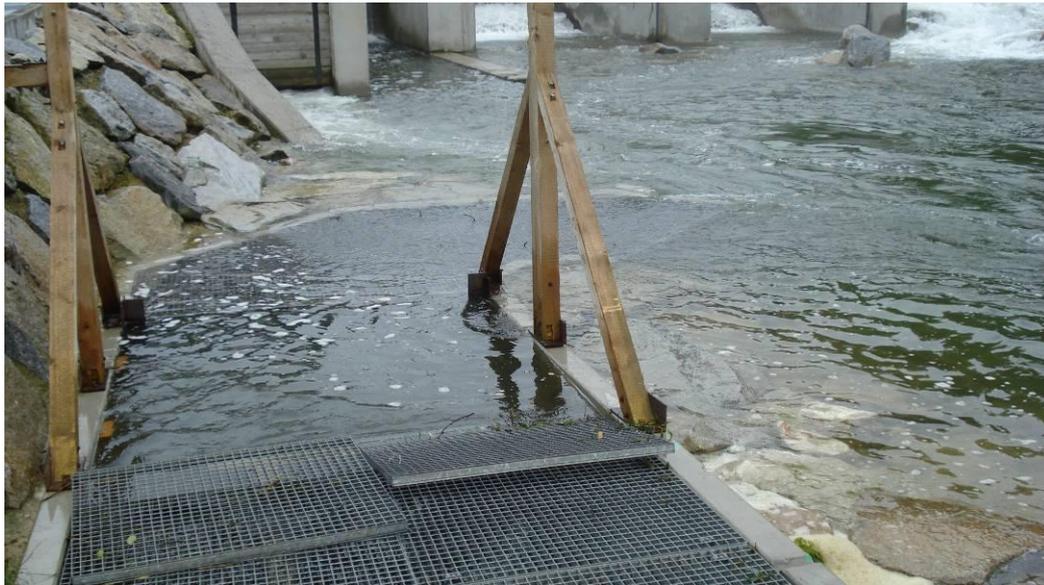
Abb. 5-5 Überströmter und eingestauter Einstieg der FMH, 06.06.2012, WSP-UW 359,43 m.ü.A., Q-Rest ca. 12,8 m<sup>3</sup>/s

Bei erhöhtem WSP-UW (ab 359,38 m.ü.A.) sind diese als theoretische Werte zu verstehen, da ab einem Abfluss von ca. 12 m<sup>3</sup>/s in der Restwasserstrecke die FMH im Bereich des Einstieges überströmt wird. Liegt der WSP-UW höher als 359,38 m.ü.A. ist nicht auszuschließen, dass es zu einer Ein- bzw. Ausströmung in den Fischpass über die mit Wasser bedeckte Beckenberandung kommt. In diesem Fall ist nur ein Teilbereich der FMH näherungsweise dem errechneten Abfluss dotiert und die Schlüsselkurve eingeschränkt gültig.

Gleich zu Beginn der Untersuchungen im Herbst, am 11.10.2011, wurde ein erhöhter Restwasserabfluss mit einer Spitze von  $44,4 \text{ m}^3/\text{s}$  verzeichnet. Nach Rückgang auf  $3,9 \text{ m}^3/\text{s}$  war am 13.11.2011 erneut ein rascher Anstieg und damit verbunden ein erhöhter WSP-UW festzustellen. Die Abflussspitze von  $66,1 \text{ m}^3/\text{s}$  wurde neun Stunden später am gleichen Tag erreicht. Bei beiden Abflusswellen lag der WSP-UW zeitweise über  $359,38 \text{ m.ü.A.}$ , wodurch es zu einem Einstau des unteren Bereichs der FMH kam (Abb. 5-5).

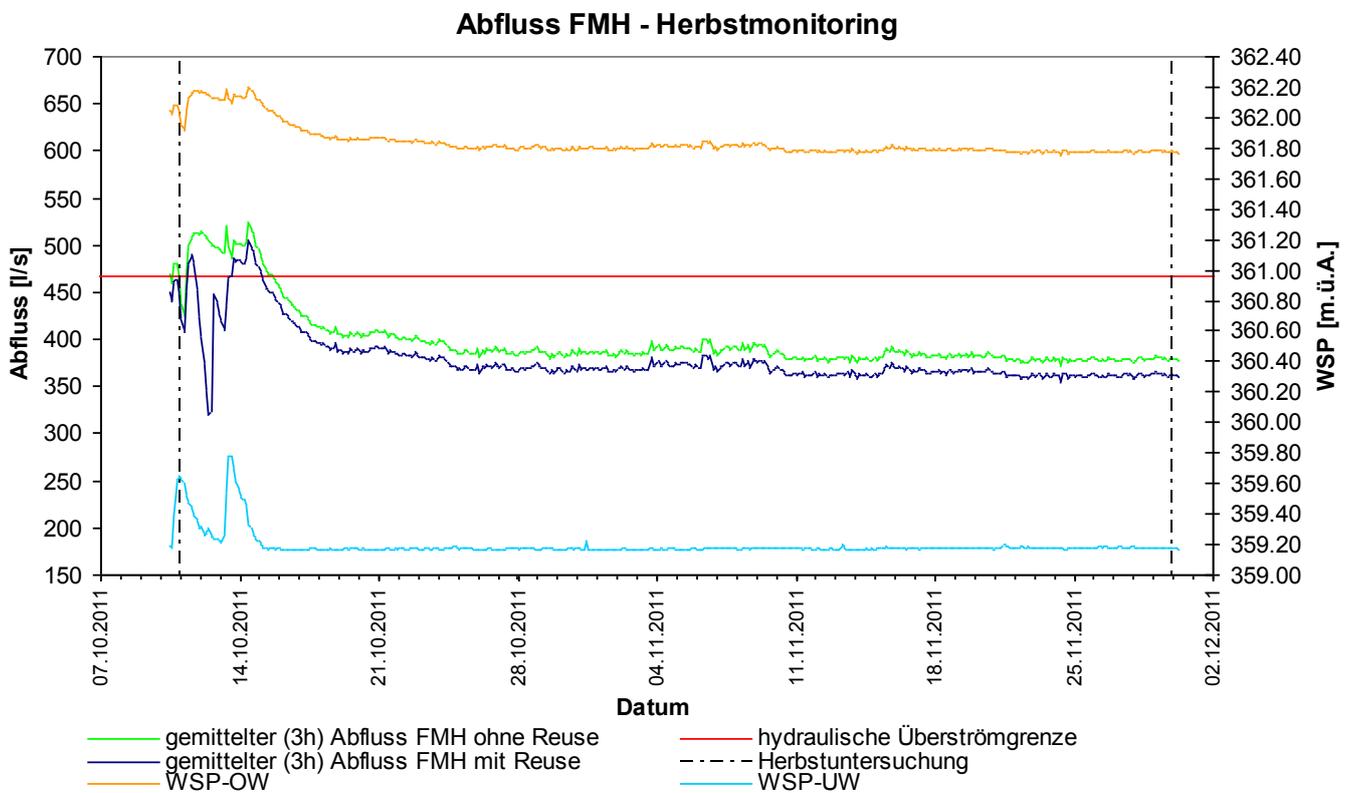
Abb. 5-6 Errechneter, gemittelter Abfluss der FMH während der Herbstuntersuchungen, mit und ohne dem Einfluss der Reuse 1 und WSP-OW u. -UW, Überströmgrenze bei 467 l/s

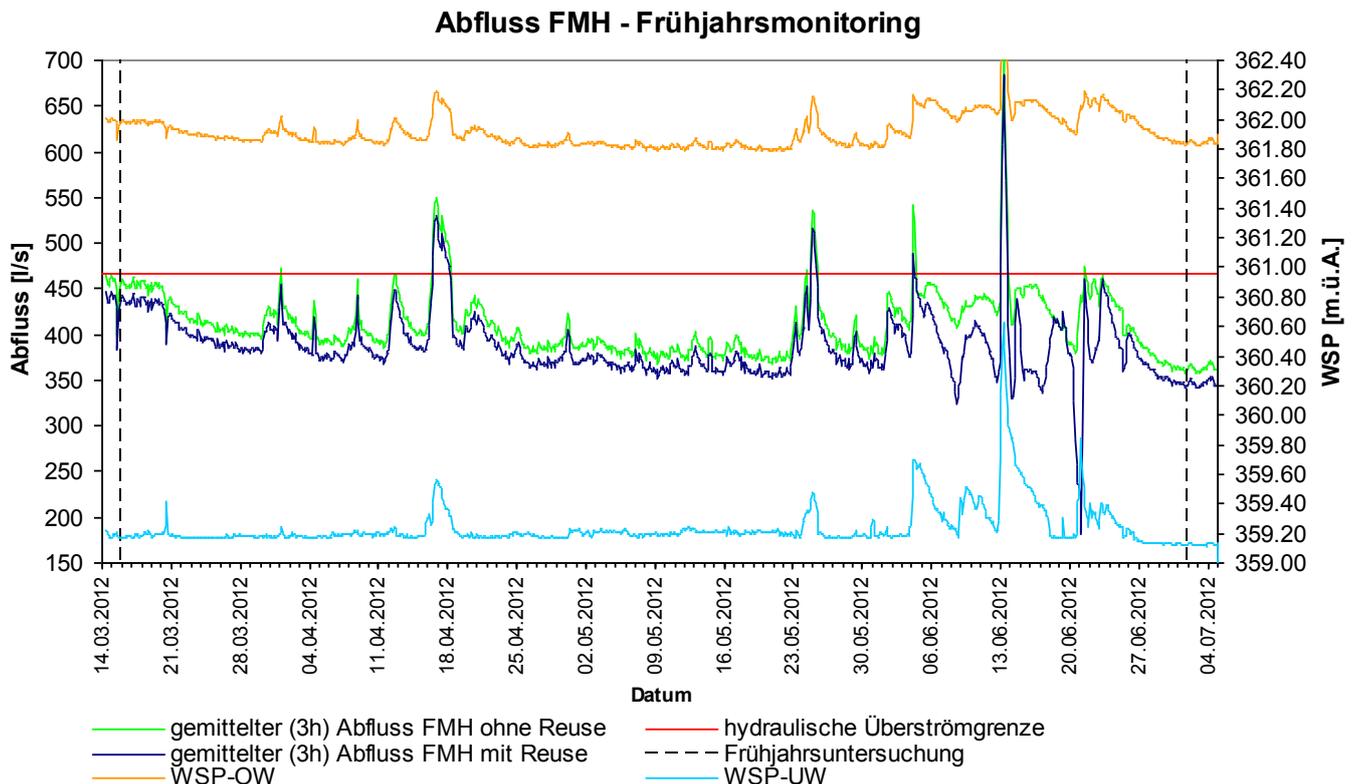
Abb. 5-7 Errechneter, gemittelter Abfluss der FMH während der Frühjahrsuntersuchungen, mit und ohne dem Einfluss der Reuse 1 und WSP-OW u. -UW, Überströmgenze bei 467 l/s

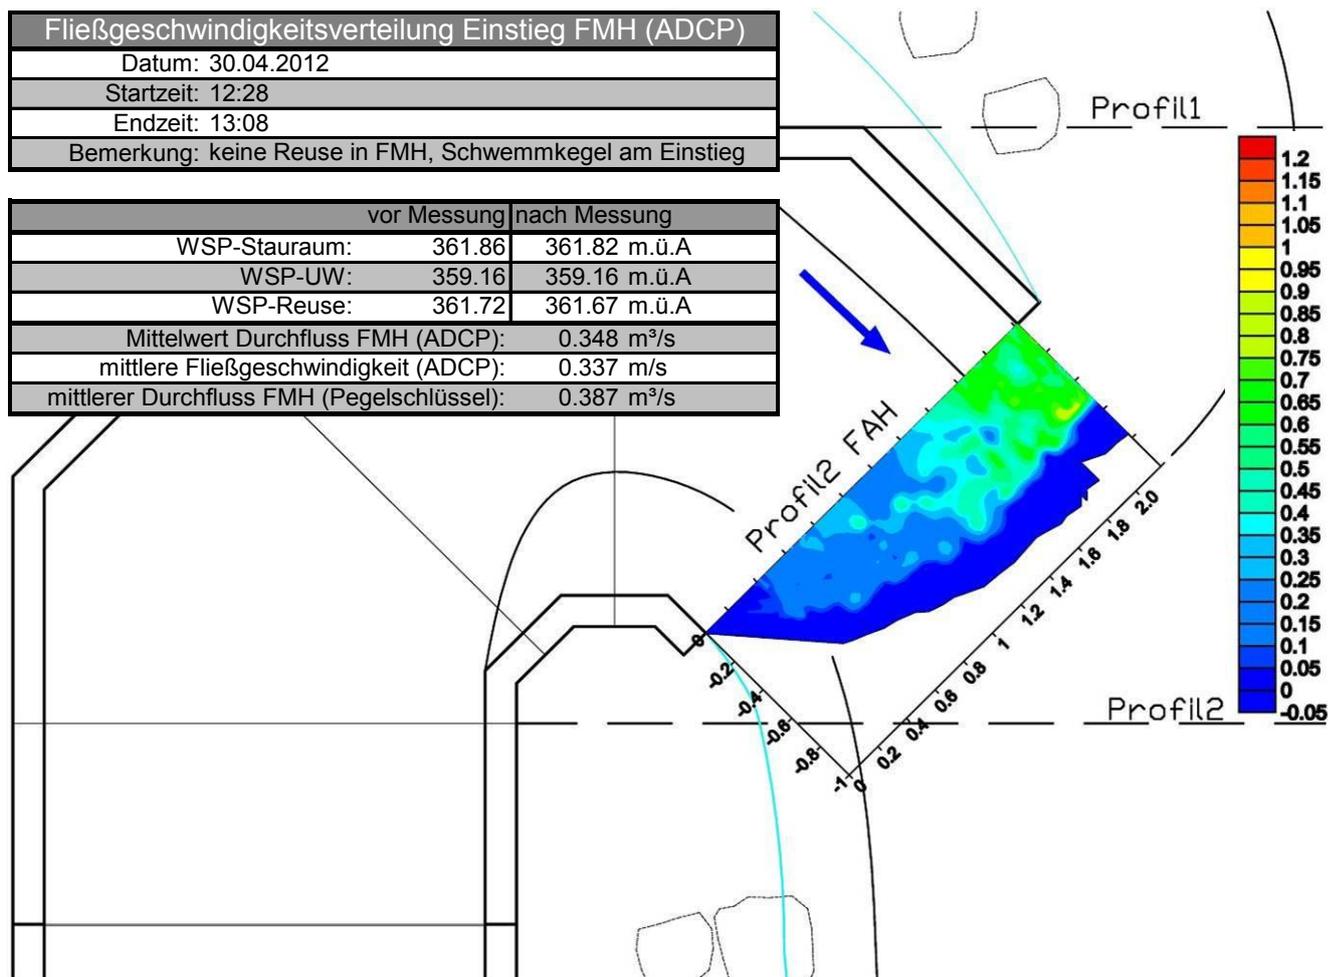
Abb. 5-8 Fließgeschwindigkeitsverteilung Einstieg FMH, ADCP – Messung 30.04.2012; Längenangaben [m], Fließgeschwindigkeiten [m/s]

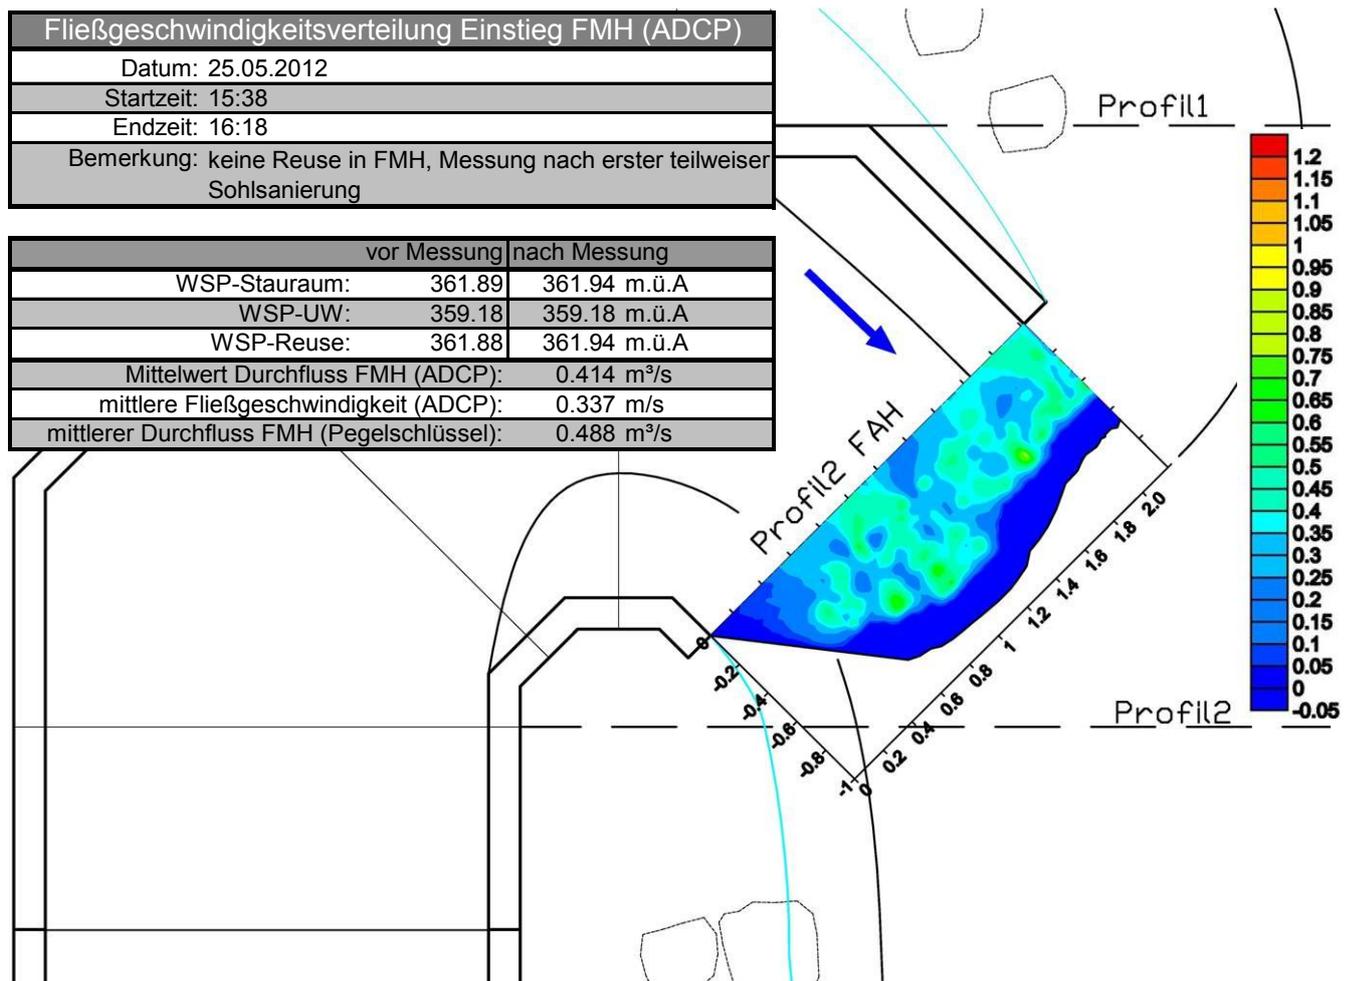
Abb. 5-9 Fließgeschwindigkeitsverteilung Einstieg FMH nach erster, teilweiser Sohlansanierung, ADCP – Messung 25.05.2012; Längenangaben [m], Fließgeschwindigkeiten [m/s]

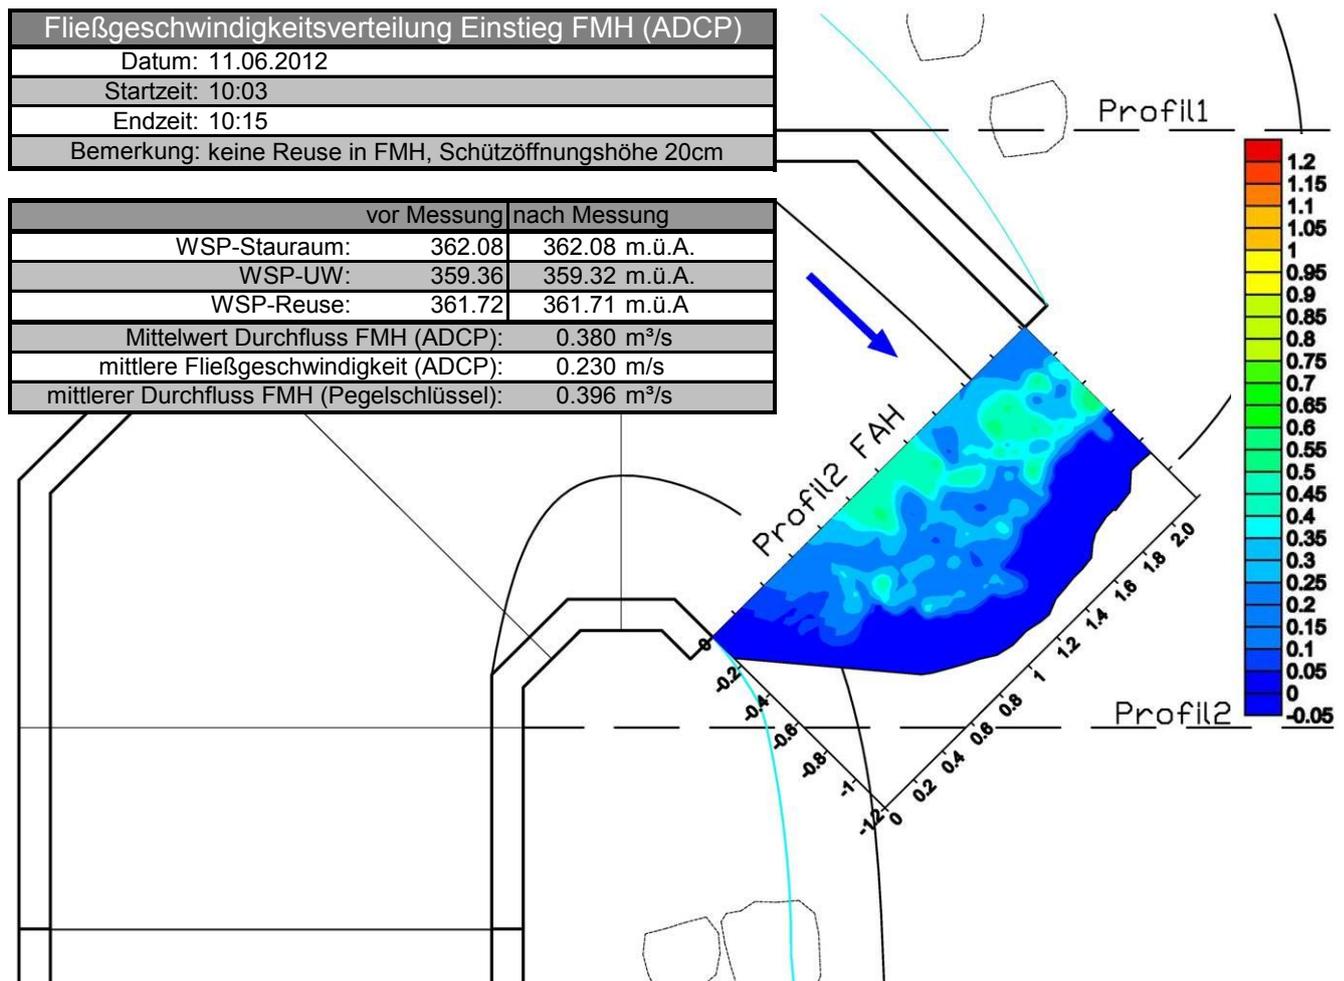
Abb. 5-10 Fließgeschwindigkeitsverteilung Einstieg FMH nach zweiter, teilweiser Sohlansanierung, ADCP – Messung 11.06.2012; Längenangaben [m], Fließgeschwindigkeiten [m/s]

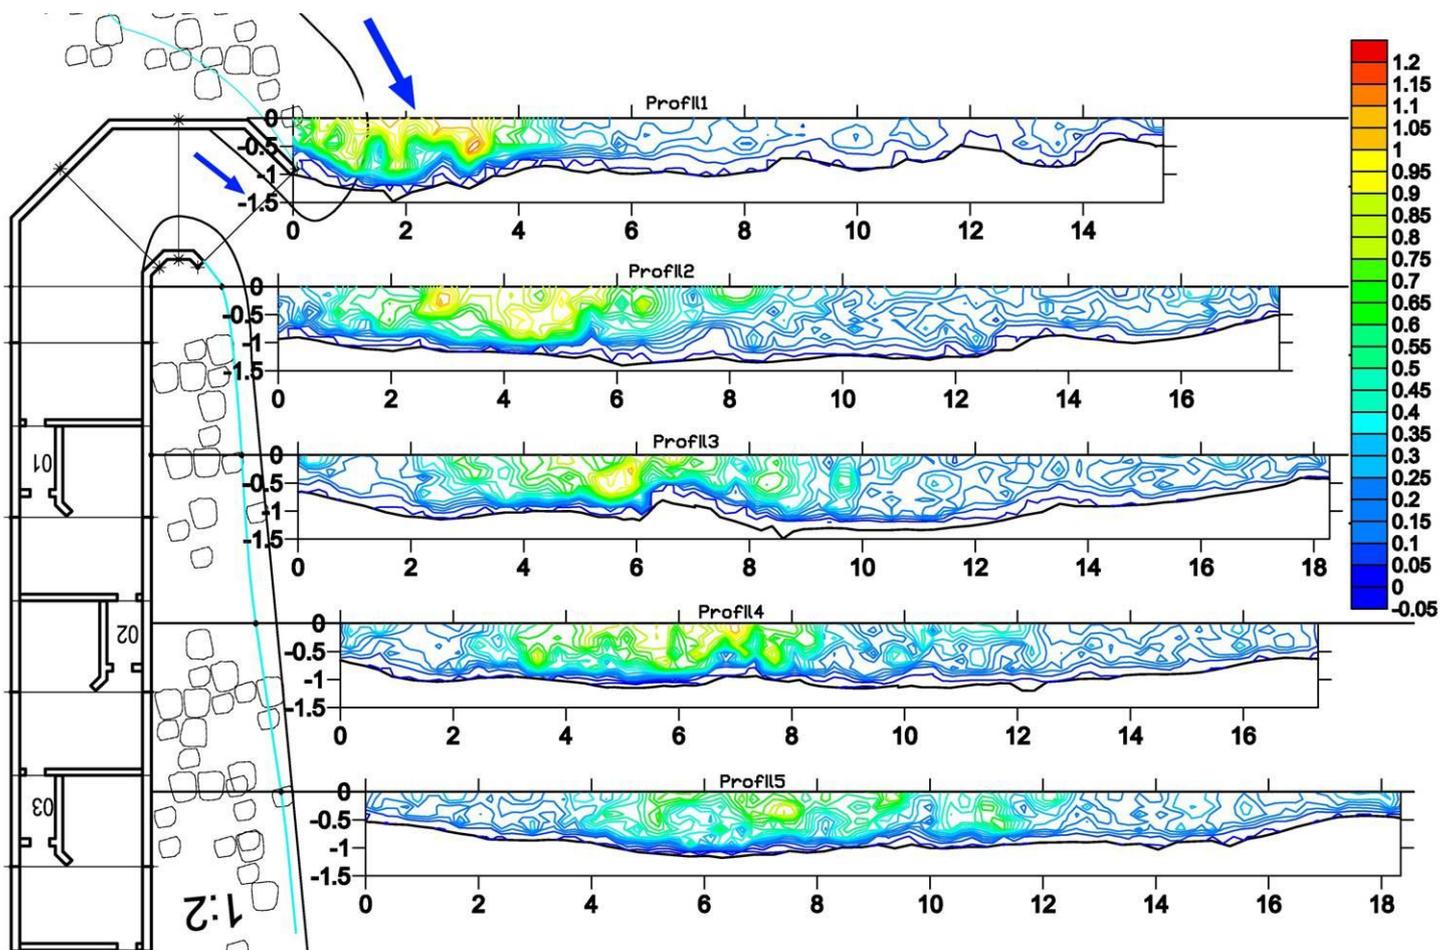
Abb. 5-11 Fließgeschwindigkeitsverteilung UW, WSP-UW 359,17 m.ü.A., Q-Turb. 2,85 m<sup>3</sup>/s, Q-FMH 0,418 m<sup>3</sup>/s, ADCP - Messung 17.10.2011; Längenangaben [m], Fließgeschwindigkeiten [m/s]

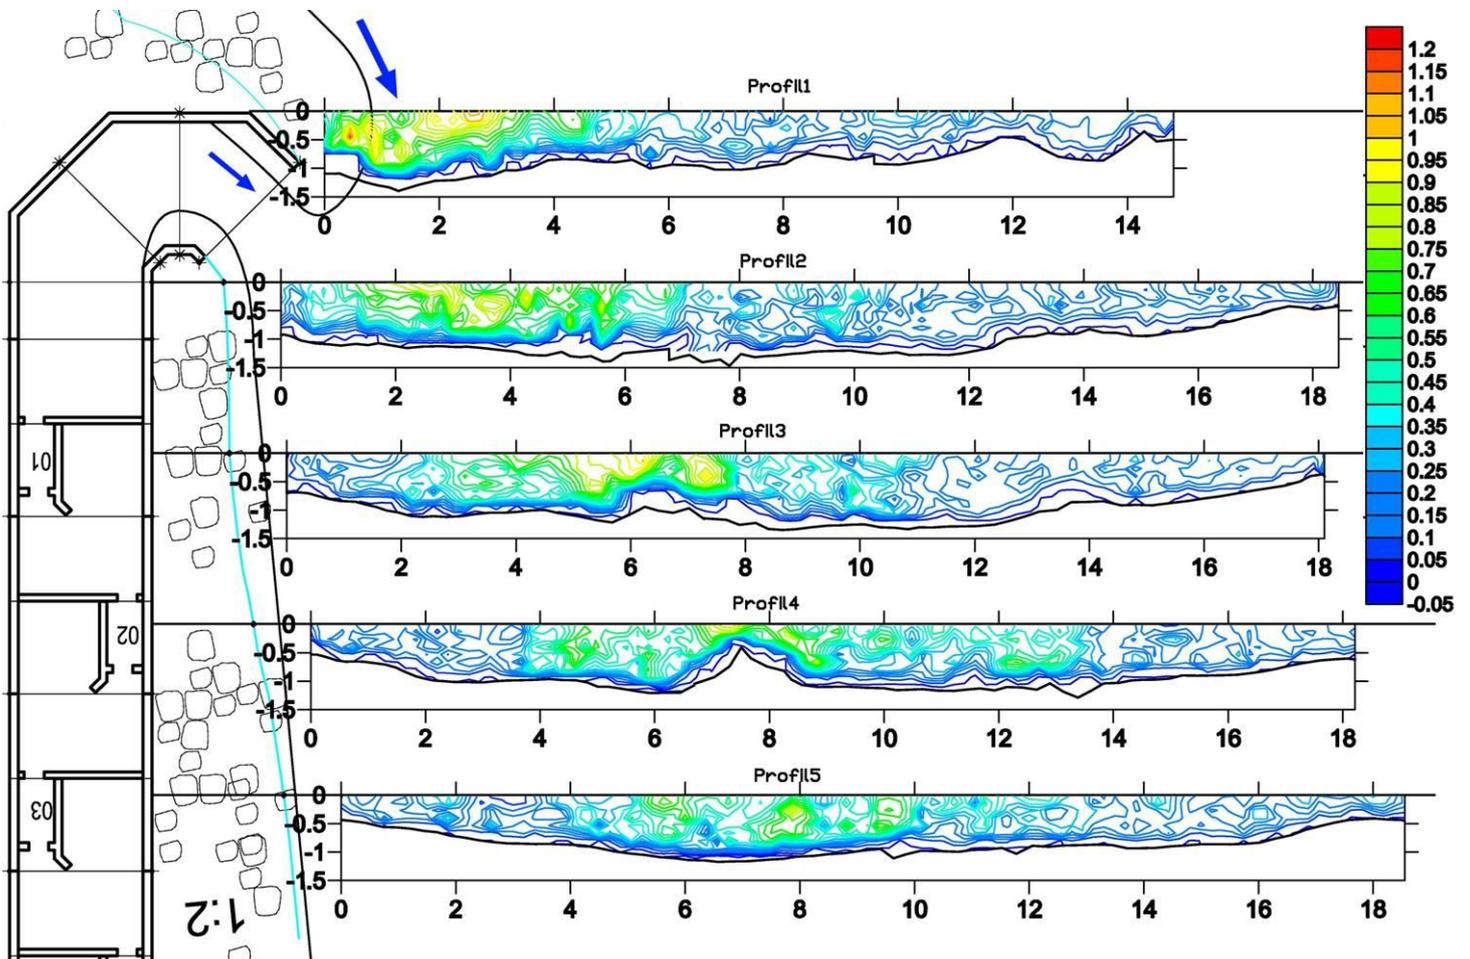
Abb. 5-12 Fließgeschwindigkeitsverteilung UW, WSP-UW 359,16 m.ü.A., Q-Turb. 2,62 m<sup>3</sup>/s, Q-FMH 0,372 m<sup>3</sup>/s, ADCP – Messung 24.10.2011; Längenangaben [m], Fließgeschwindigkeiten [m/s]

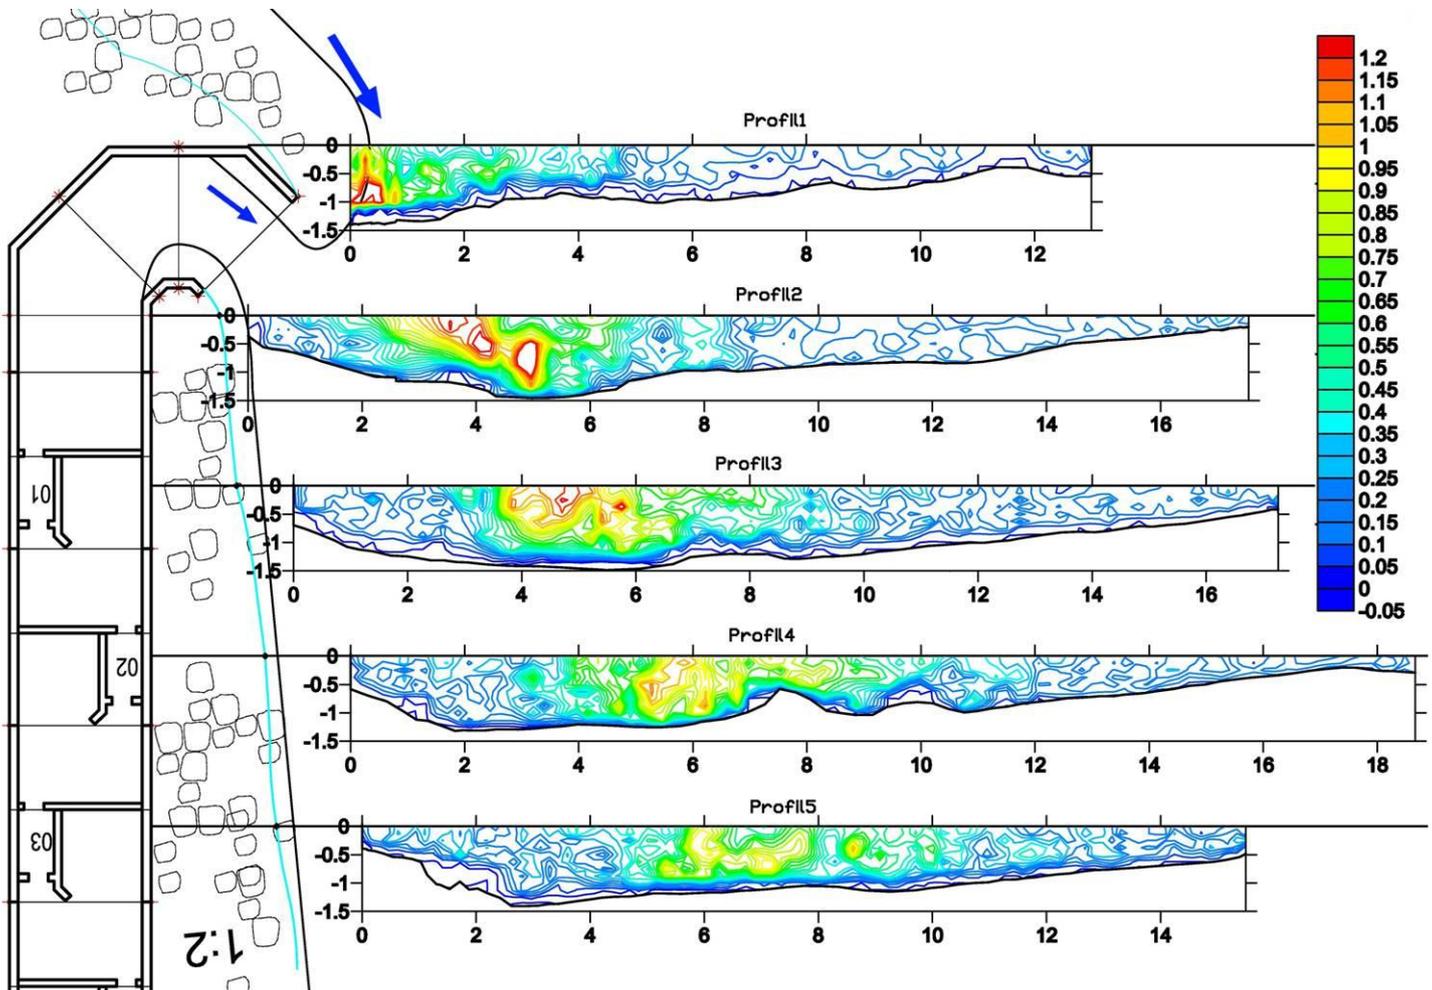
Abb. 5-13 Fließgeschwindigkeitsverteilung UW, WSP-UW 359,2 m.ü.A., Q-Turb. 3,25 m³/s, Q-FMH 0,446 m³/s, Q-Rampe 0,365 m³/s, ADCP – Messung 17.03.2012; Längenangaben [m], Fließgeschwindigkeiten [m/s]

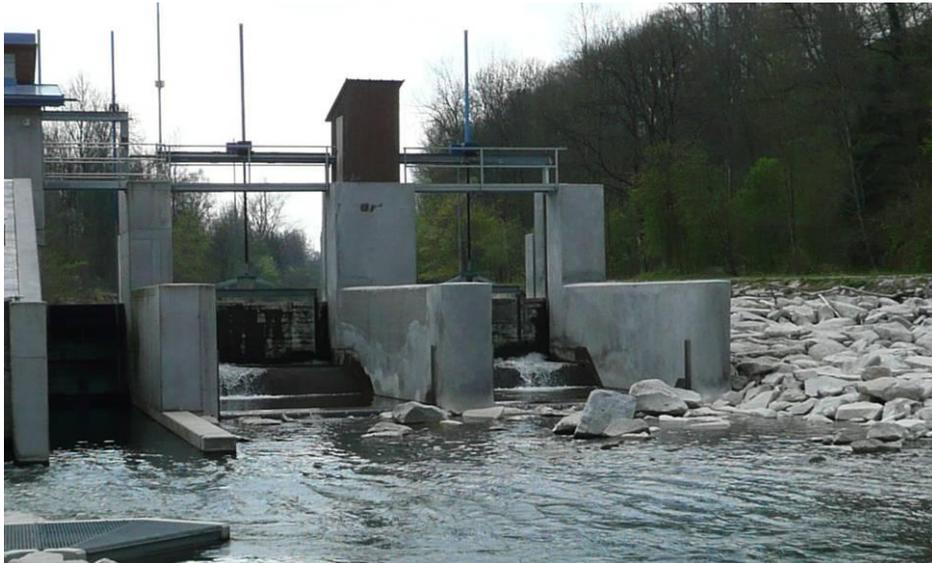
Abb. 5-15 Leckagen an den Wehrschleusen, Hart, 19.04.2012

Die vorgeschriebene Restwassermenge in der Ausleitungsstrecke der Ager liegt bei mindestens  $3,5 \text{ m}^3/\text{s}$  (Tab. 3-10). Üblicherweise setzt sich diese bis zu einem erhöhten Mittelwasser von ca.  $45,5 \text{ m}^3/\text{s}$  aus der Dotation der Restwasserschnecke, der Dotation des Fischpasses bzw. Leckagen an der Stauanlage zusammen. Bei höheren Gesamtabflüssen ist zusätzlich der Abfluss über die linksufrige Blocksteinrampe bzw. fallweise geöffnete Schleusen zu addieren (Abb. 5-15, Abb. 5-27 (links)).

Im Zuge der Messdurchführung wurde um 15:30, ebenfalls am Stauziel, der WSP-Reuse gemessen. Der daraus errechnete Abfluss der FMH liegt bei 0,399 m<sup>3</sup>/s. Die Dotation der Restwasserstrecke aus Turbine und FMH ergibt in Summe 3,3 m<sup>3</sup>/s. Die Differenz zur gemessenen Restwassermenge in Höhe von 0,6 m<sup>3</sup>/s ist durch Leckagen und durch Umläufigkeiten der Stauanlage begründet.

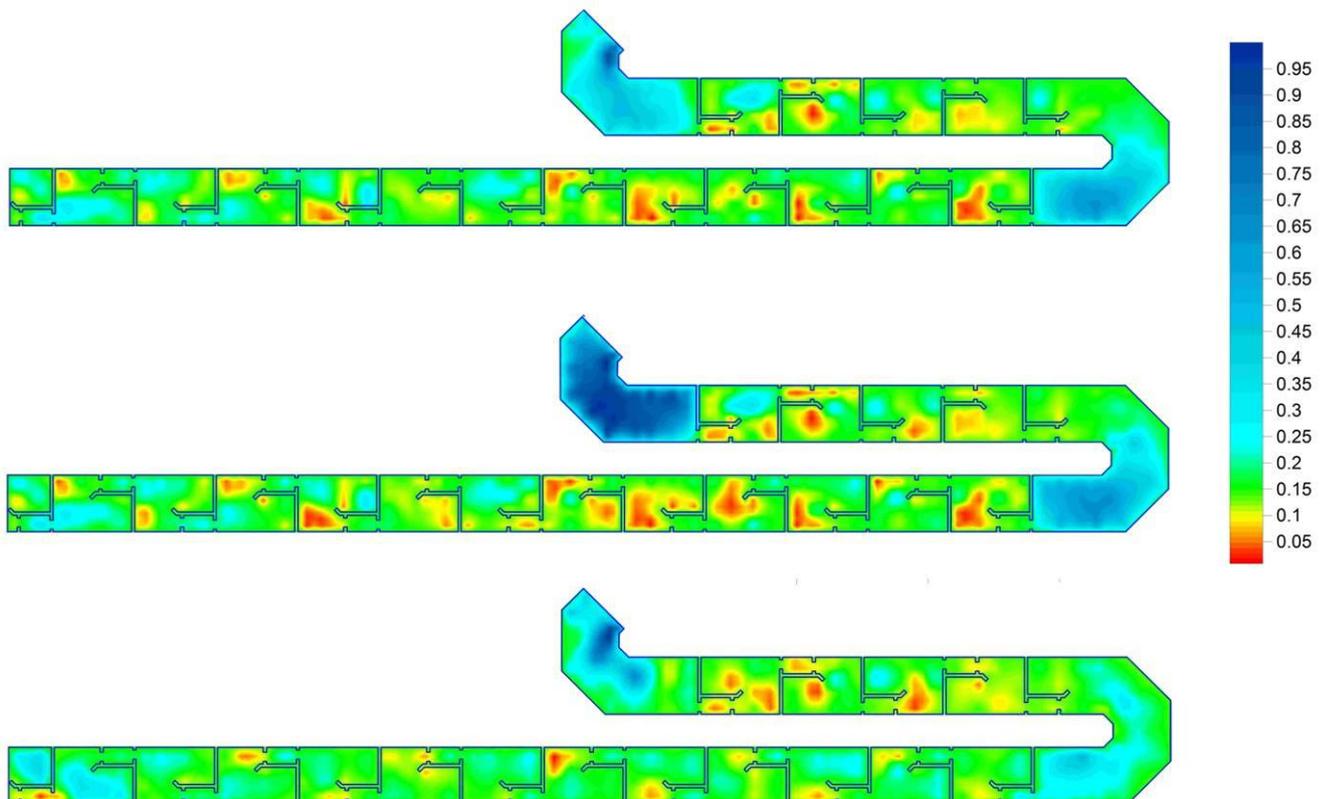
**Abb. 5-19 Sohlsubstratstärken [m] der FMH während der Untersuchungen;  
oben: Aufnahme am 14.10.2011, mittig: Aufnahme am 12.04.2012, unten: Aufnahme am 04.07.2012**

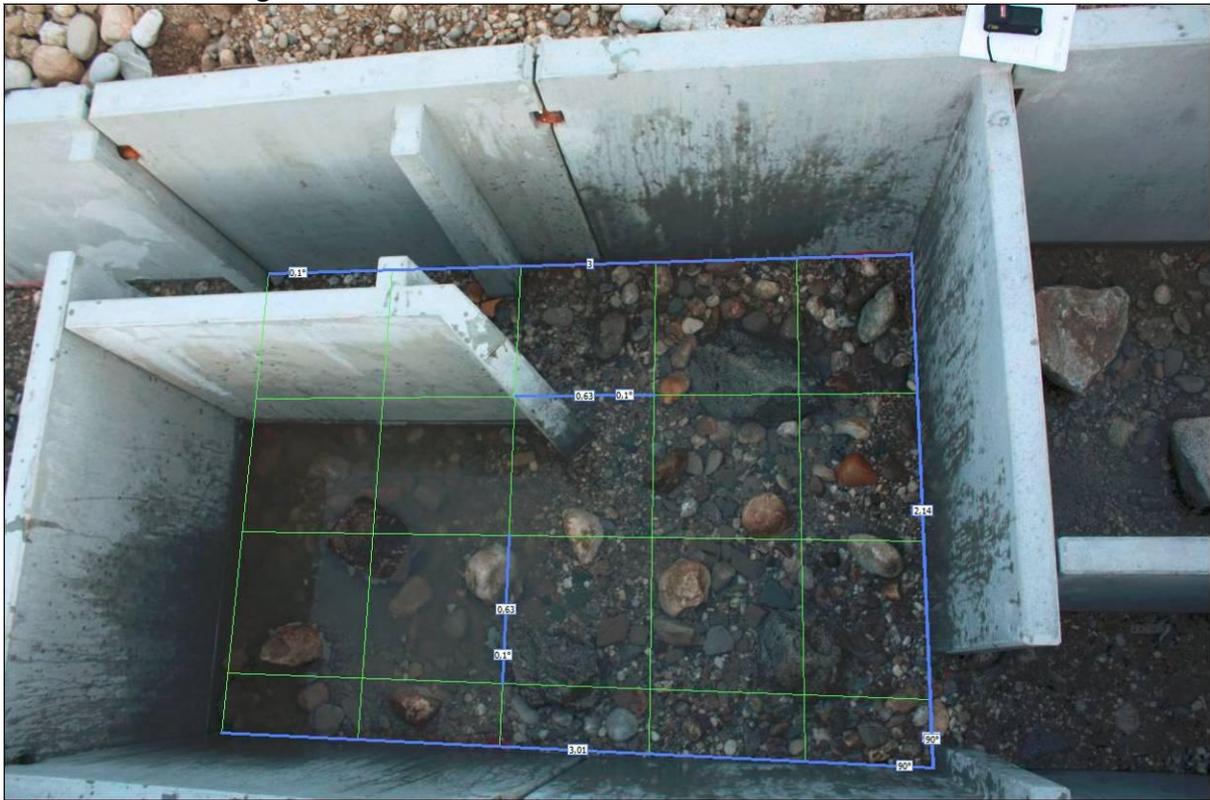
**Abb. 5-20: Standardpool des enature® Fishpass mit eingebrachtem Sohlsubstrat inkl. Rausteine. Die Maße des überlagerten Rasters beträgt 0,63 x 0,63 m. Quelle: Mader (2012) - bearbeitet.**

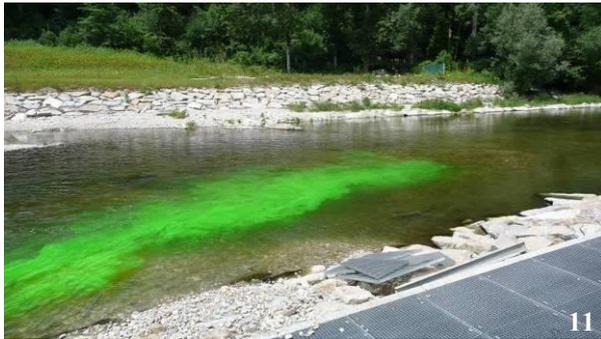
Abb. 5-21: Bildserie des Färbeversuchs bzw. Visualisierung der austretenden FMH – Strömung. Von links oben nach rechts unten (Bild 1 – Bild 11).

Die aus der FMH austretende grün gefärbte Strömung verläuft parallel zu jener aus der Turbine (Bild 6 – 9). Es zeigt sich eine deutlich ausgebildete, konzentrierte Strömungsfahne. Der Turbinenabfluss und jener der FMH fließen somit über eine längere Strecke „nebeneinander“ ohne kenntliche Durchmischung. Erst nach ca. 10 – 15 m beginnt eine vermehrte Durchmischung der gefärbten FMH – Strömung mit der Hauptströmung in etwa der Mitte der Gewässerbreite (letztes Bild 11).

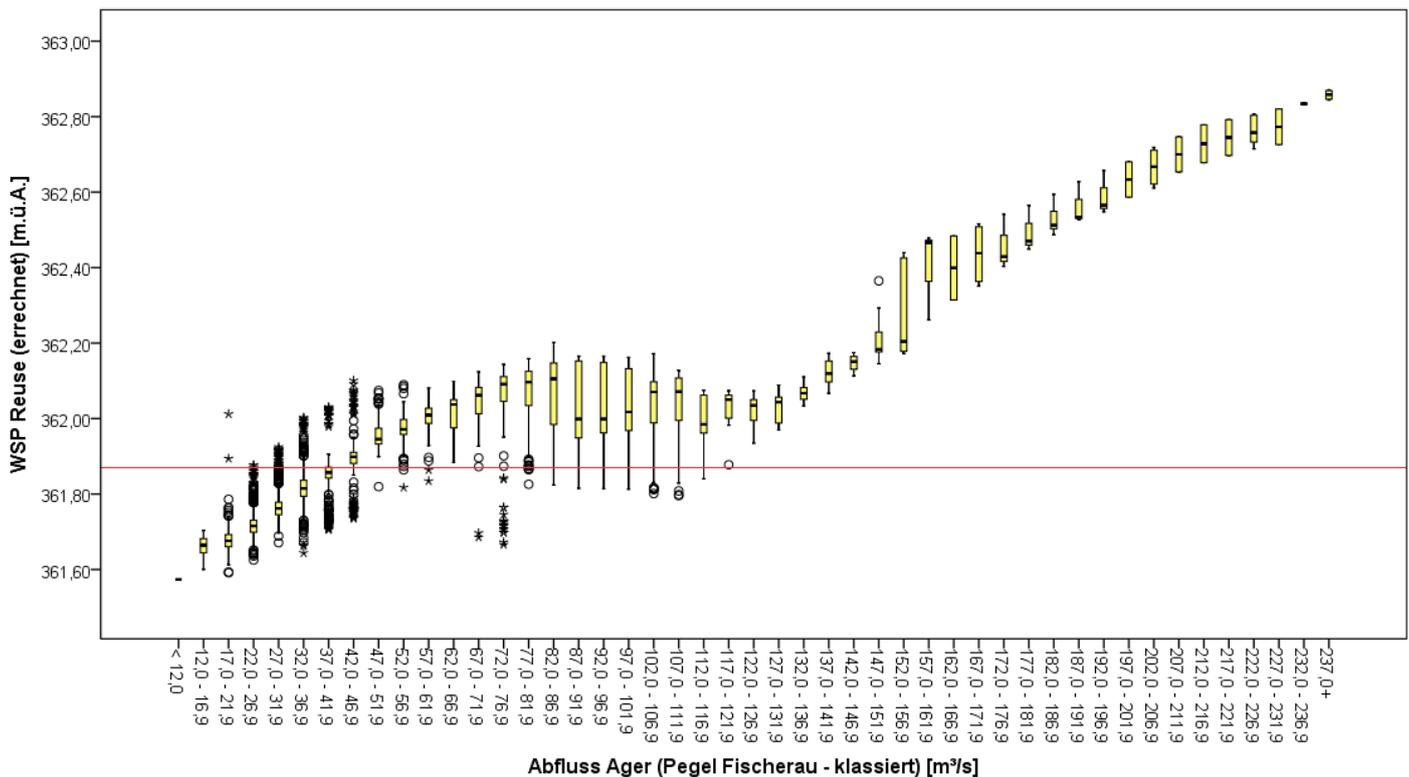
**Abb. 5-23 Wasserspiegellagen im oberen Reusenbecken in Abhängigkeit des (klassierten) Gesamtabflusses der Ager, Überströmngrenze bei 361,87 m.ü.A.**

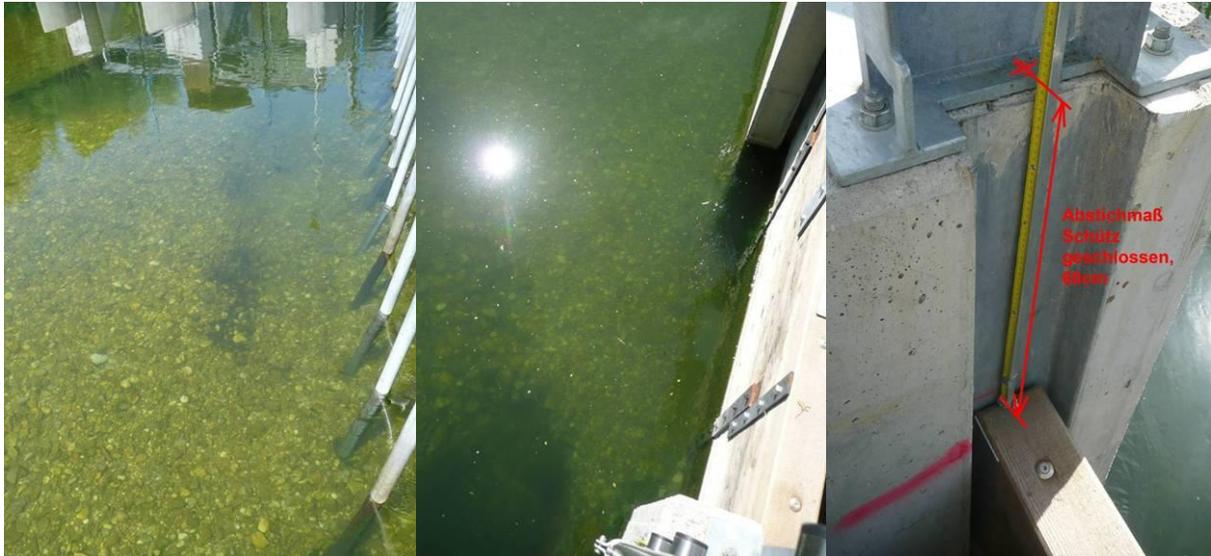
Abb. 5-24 links: Mit Schotter bedeckte Kragchwelle, 01.05.2012; mittig: Geschiebebezug in Kanal zum Einlauf der FMH, 01.05.2012; rechts: Vollständig abgesenktes Schütz mit OK 362,6 m.ü.A.

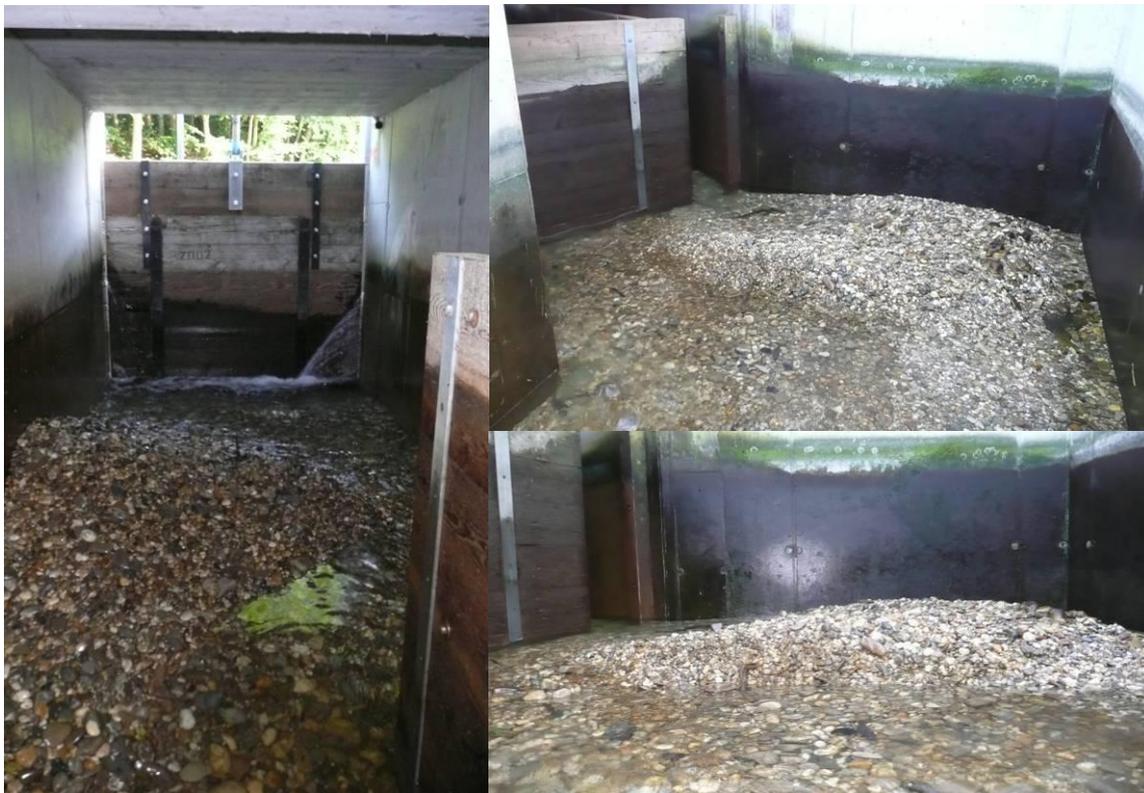
Abb. 5-25 ; links: Geschiebeablagerung im Vorlaufbecken und Leckagen am Schütz, 04.07.2012; rechts: Geschiebeablagerung von ca. 1m<sup>3</sup> unterhalb von Schlitz 19 (Reusenbecken 1) während der Frühjahrsperiode, 04.07.2012

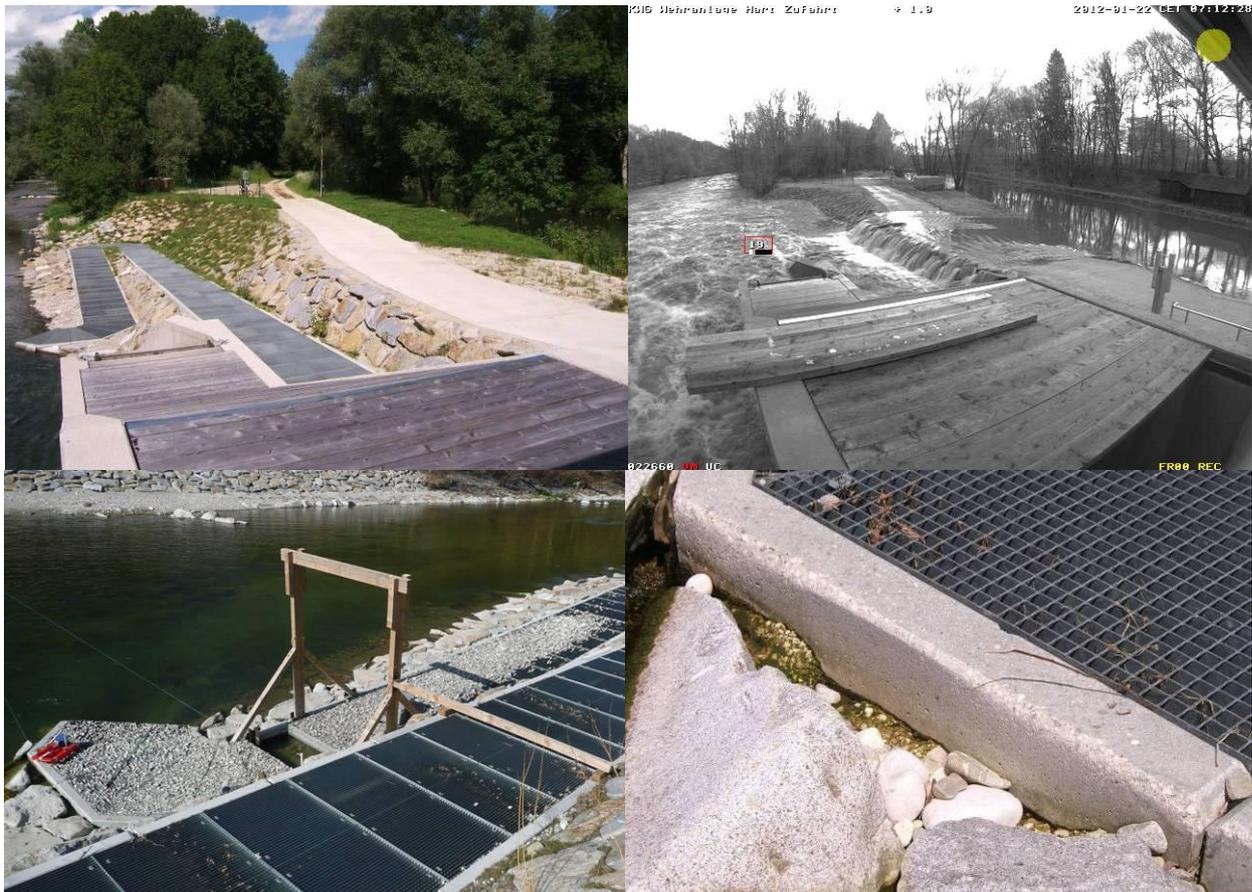
**Abb. 5-26 oben: Hochwasserentlastung über Zufahrtsstraße am 22.01.2012 bei Spitzenabfluss von 241 m<sup>3</sup>/s (Restwasser 223 m<sup>3</sup>/s), Quelle: KWG; unten links: Steinteppich auf Gitterroste der FMH, 17.03.2012; unten rechts: Erosierte Betonkante am Fertigteil des Einstieges der FMH, 18.07.2012**

Eine wirksame Spülung der Kragchwelle war im Untersuchungszeitraum nur im Falle von stark erhöhter Wasserführung möglich. Am 22.01.2012 kam es beim Öffnen der Wehrschleusen zu einem unerwartet raschen Geschiebeaustrag vom Stauraum ins UW. Der Geschiebeschwall führte dabei zur Ablagerung von Substrat im Einstiegsbereich welches primär durch eine Öffnung der Gitterroste am unteren Reusenbecken eingedrungen war. Zudem wurden die Gitterroste im unteren Bereich der FMH mit Steinen bedeckt (Abb. 5-26, unten links).

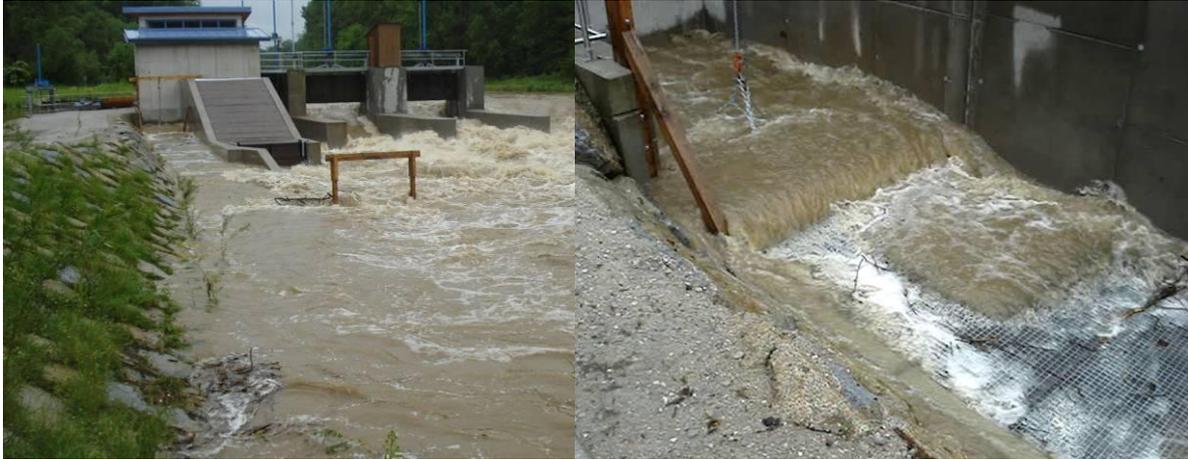
**Abb. 5-27 Hochwasser (ca.  $HQ_1$ ) am 13.06.2012; links: eingestautes UW an FMH; rechts: Überströmte Reuse 1**

Steigt der WSP-OW über 362.6 m.ü.A., von dem bei geöffneten Schleusen ab einer Wasserführung HQ<sub>1</sub> auszugehen ist, wird die FMH zwangsläufig dotiert, da es zu einer Überströmung des geschlossenen Schützes kommt.

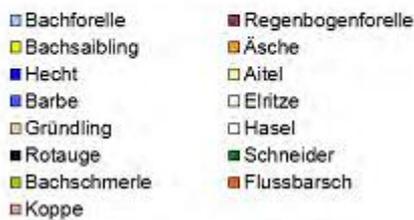
**Abb. 5-28: Fischartenverteilung (Abundanz) in der Entnahmestrecke des KW Hart.**

*Hinsichtlich der Biomasse dominierte das Aitel mit 128,65 kg/ha (51% der Gesamtbiomasse, Abb. 5-28). Die Elritze nahm, bedingt durch die geringe Körpergröße der Art, trotz der ausgesprochen hohen Individuendichte mit 28,7 kg/ha nur einen verhältnismäßig geringen Anteil (11%) der Biomasse ein. In absteigender Reihenfolge folgten die Äsche mit 17,22 kg/ha (7%), der Hecht mit 16,59 kg/ha (7%), die Barbe mit 16,03 kg/ha (6%), die Regenbogenforelle mit 10,86 kg/ha (4%), die Bachschmerle mit 9,02 kg/ha (4%), der Hasel mit 8,76 kg/ha (4%), die Koppe mit 6,67 kg/ha (3%), die Bachforelle mit 4,87 kg/ha (2%) und der Bachsaibling mit 3,13 kg/ha (1%). Die relativen Anteile von Gründling (1,12 kg/ha), Rotauge (0,94 kg/ha), Schneider (0,89 kg/ha) und Flussbarsch (0,50 kg/ha) lagen unter 1%.*

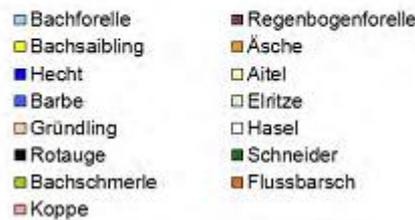
**Abb. 5-29: Fischartenverteilung (Biomasse) in der Entnahmestrecke des KW Hart.**

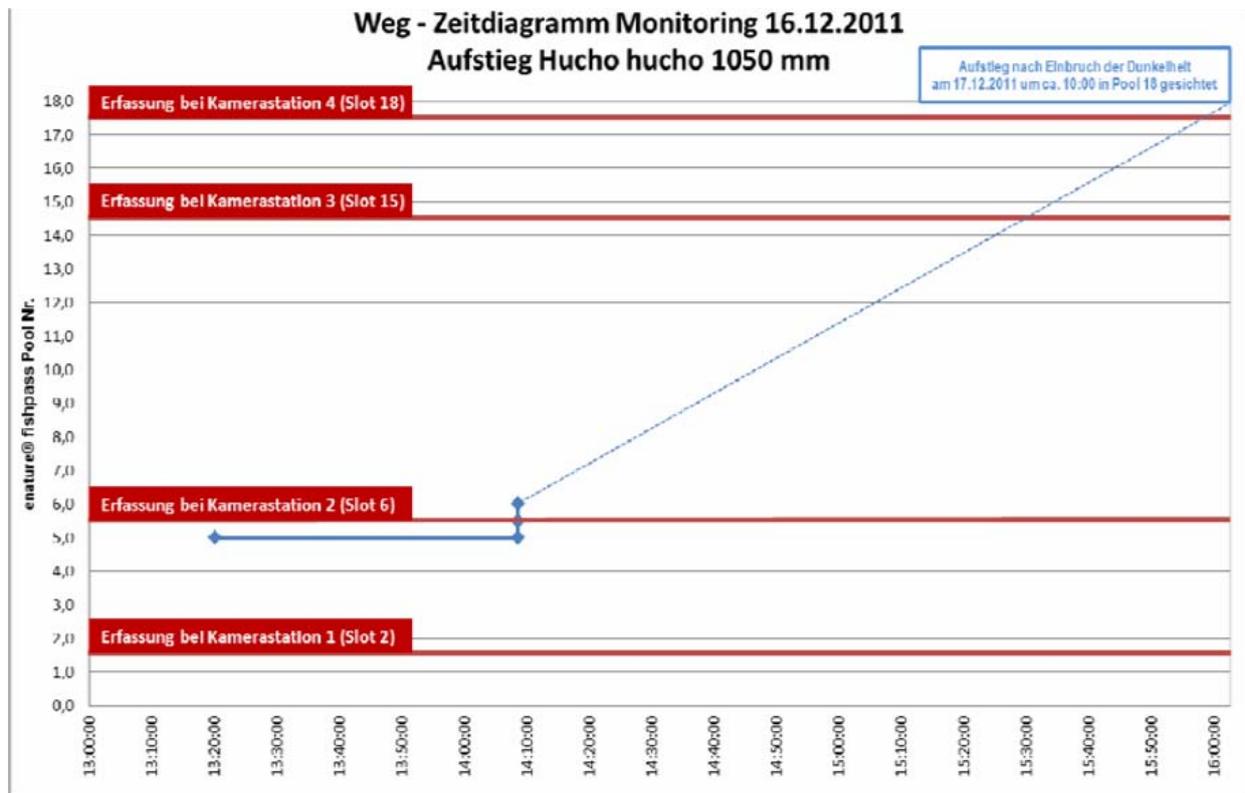
Abb. 5-97 Weg – Zeitdiagramm Auf- und Abstieg Hucho hucho 1050 mm, 16. - 17.12.2011. Quelle: Mader (2012).

1050mm Huchen: Etwa 1 Stunde nach Beginn des Monitorings wurde der Versuchs-Huchen mit einer Länge von 1050 mm beim Aufstieg durch Slot 6 erfasst. Bis zum Einbruch der Dunkelheit hielt sich dieser Huchen zwischen Pool 6 und Pool 14 auf.

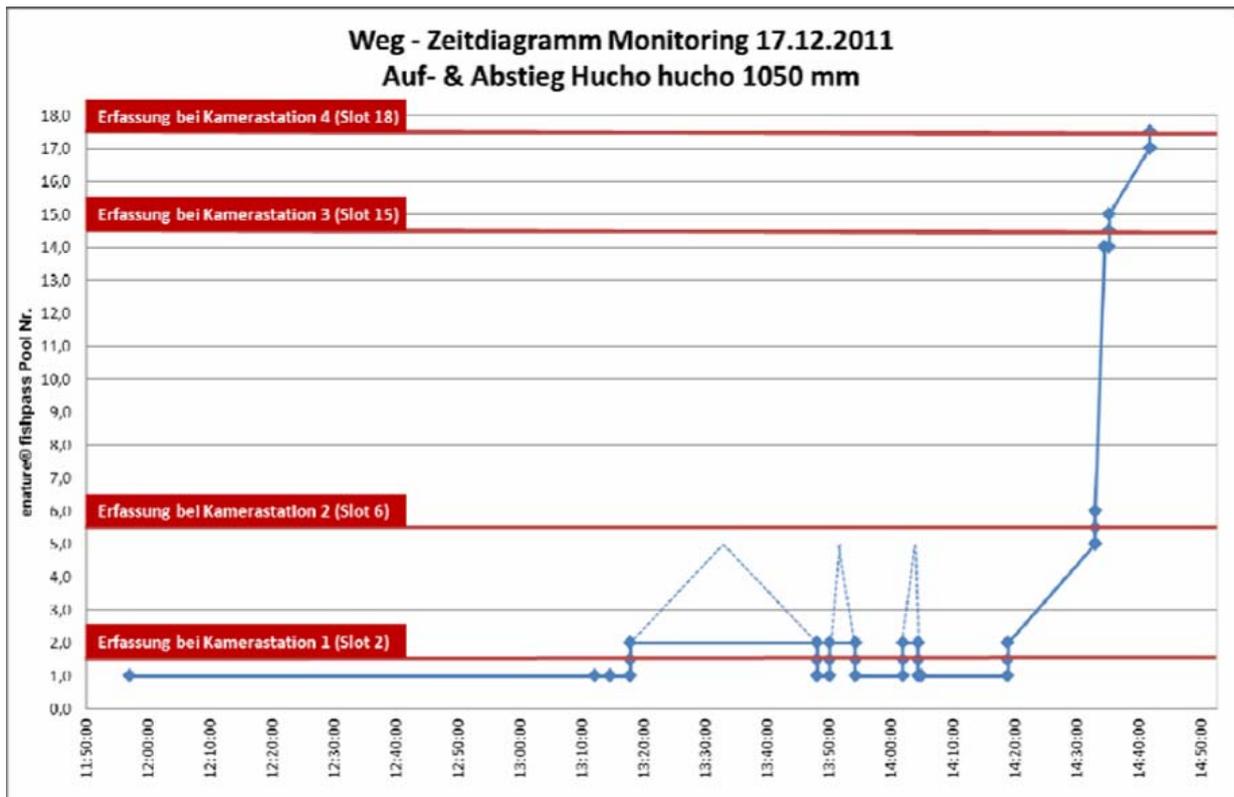
Abb. 5-98 Weg – Zeitdiagramm Auf- und Abstieg Hucho hucho 1050 mm, 17.12.2011. Quelle: Mader (2012).

Nach Einbruch der Dunkelheit stieg der 1050mm Huchen erfolgreich bis zum Pool 18 auf. Am nächsten Morgen wurde dieser in Pool 18 gesichtet, gekäschert und wieder in Pool 1 eingesetzt. Dort verblieb der 1050 mm Huchen ca. 1,5 Stunden und wurde dann über einen Zeitraum von rd. 1 Stunde mehrmals beim Durchwandern von Slot 2 erfasst. Die Abwärtswanderung wurde sowohl passiv driftend (Schwanz voraus) wie auch aktiv abwärts schwimmend (Kopf voraus) durchgeführt. Die Strecke zwischen Slot 2 und Slot 6 legte der 1050 mm Huchen in ca. 15 Minuten zurück. Weiters benötigte er von Slot 6 bis Slot 15 rd. 2 Minuten und 6 Minuten später kam er schließlich an der oberen permanenten Fischsperre des enature® Fishpass in Pool 18 an. Somit durchwanderte der 1050mm Huchen in rund 23 Minuten die gesamte FMH – von Pool 1 bis Pool 18.
