# **MASTERARBEIT**

## **Technische und fischökologische Funktionsprüfung des enature® Fischpasses am Wehr Hart / Ager OÖ**

Bakk. techn. Martin Schober

Wien, Mai 2013

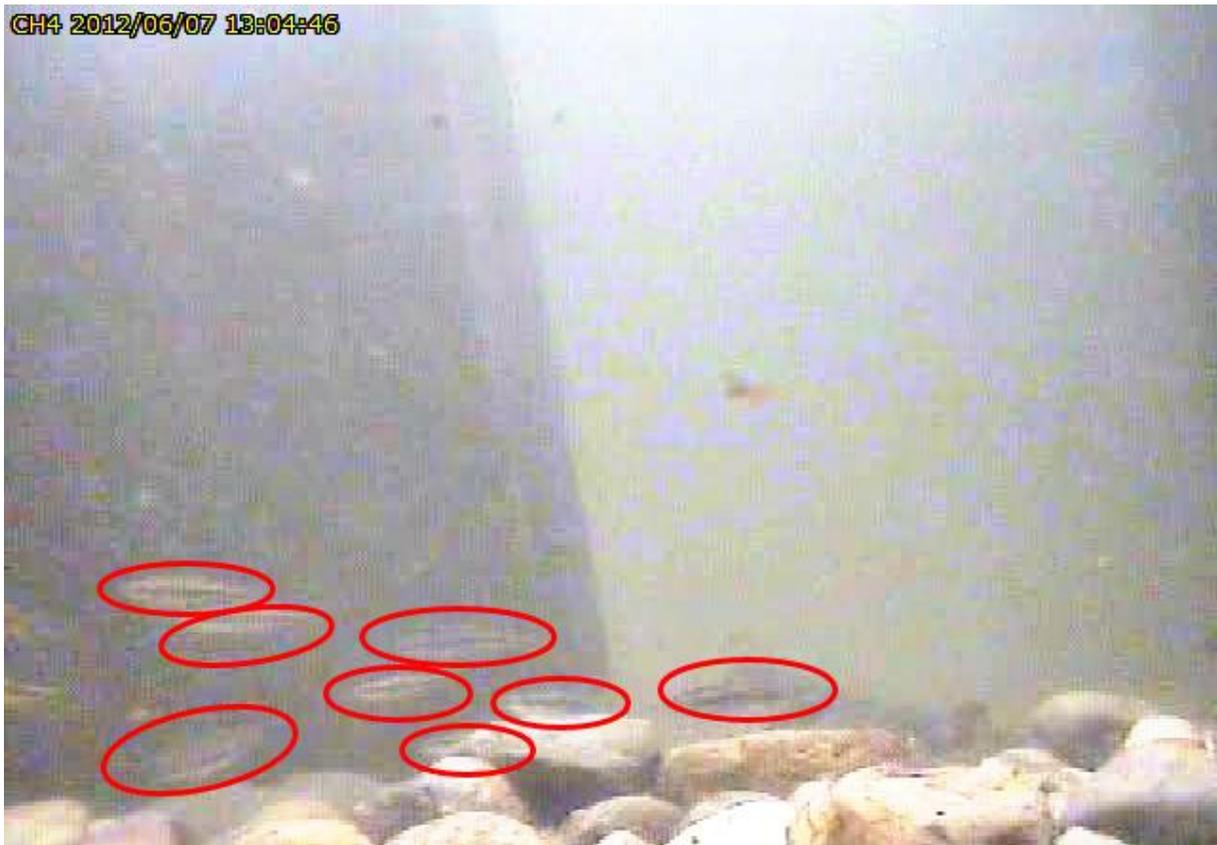
Abb. 5-99 Aufstieg eines Kleinfischarters, sohlennahe, seitlich entlang der Strukturelemente am Slot 6, 07.06.2012

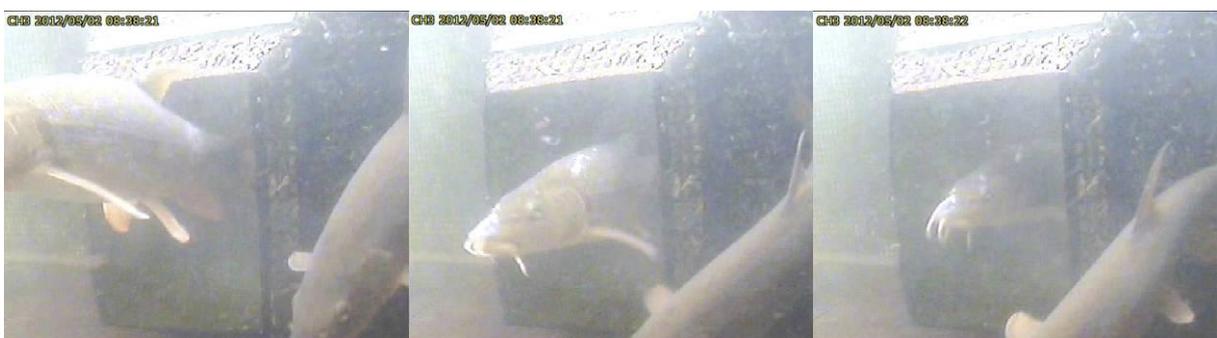
Am 02.05.2012 wurden in der Zeit von 7:18 bis 8:55 Uhr insgesamt zehn Ein- und zehn Ausstiege von vier adulten Barben registriert, wobei die Ausstiege jedes Mal durch Abdrift (Schwanz voraus) passierten (Abb. 5-100).

Abb. 5-100 Abdrift einer Barbe im Trichter der Reuse 1, 02.05.2012 um 8:38 Uhr
