# Untersuchung von Naturrasen-Fußballplätzen auf Scherfestigkeit, Bodendichte und Wasserdurchlässigkeit

Investigation of natural grass football pitches regarding shear resistance, soil compactness and hydraulic permeability

# **Masterarbeit**

Universität für Bodenkultur Wien Wien, Dezember 2013

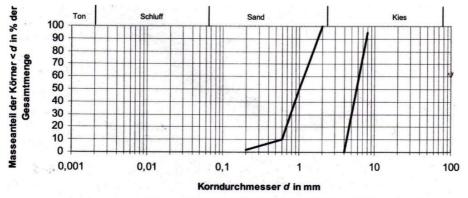
**Abbildung 2:** Rohr-Schlitz-Drainage: Korngrößen für das Verfüllen der Künetten mit Kies/ Sand; Flächendrainage mit Rohrdrainung: Verfüllmaterial der Künetten mit Kies/ Sand (Quelle: ÖNORM B 2606-1: 2009)

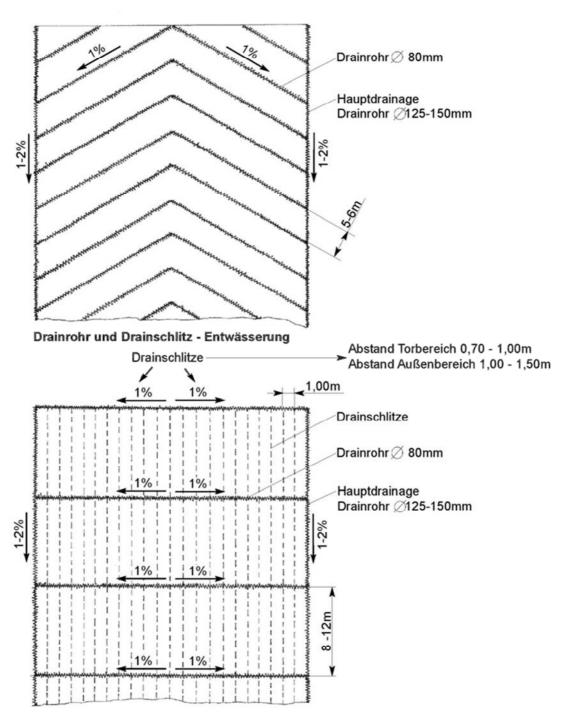
**Abbildung 4:** Oben: Fischgrätförmige Anordnung der Drainagerohre bei der Flächendrainage mit Rohrdrainung; Unten: Anordnung der Drainschlitze und Drainrohre bei der Rohr- Schlitz- Drainung (Quelle: FLORINETH, 2013)

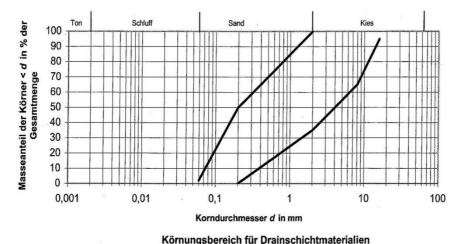
Die **Drainschicht** muss eine gleichmäßig verdichtete Schichtdicke von mindestens 10 cm aufweisen und frostbeständig sein. Abweichungen dürfen maximal 2 cm betragen. Die Korngrößenverteilung ist in Abbildung 5 dargestellt. Weiters ist eine Wasserdurchlässigkeitsprüfung durchzuführen, die Versickerungszeit in der Drainschicht darf maximal 90 Sekunden betragen (ÖNORM B 2606-1:2009).

**Abbildung 5:** Korngrößenbereich für die Drainschicht aus frostbeständigem Material (Quelle: ÖNORM B 2606-1: 2009)

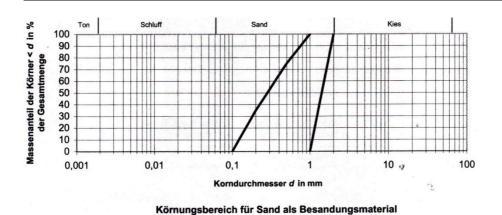
Laut ÖNORM B2606-1:2009 muss die Körnung des Besandungsmaterials 0,1 mm bis 2 mm betragen (siehe Abb.12). Pro Arbeitsgang sollen zwischen 3 I /m² und 5 I /m² an Sandmenge aufgetragen und eingeschleppt werden. Wichtig ist die Auffüllung der bei der Aerefizierung entstandenen Löcher (ÖNORM 2026-1: 2009).

**Abbildung 12:** Korngrößenbereich des Besandungsmaterials: Gewaschene Quarzsande mit der dargestellten Korngrößenverteilung (Quelle: ÖNORM B 2606-1: 2009)

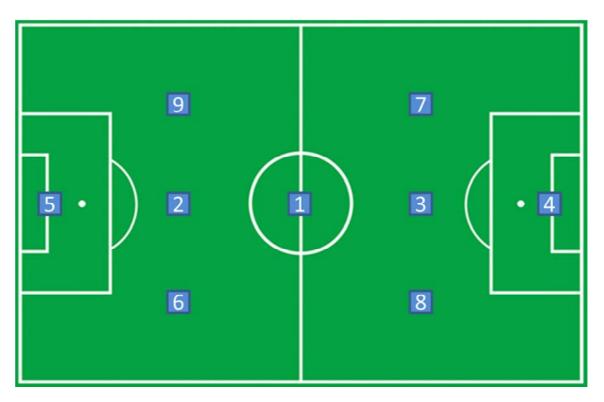
**Abbildung 26:** Lage und Nummerierung der Messparzellen auf den Fußballplätzen, Messparzelle 1-7 Untersuchungen der Scherfestigkeit, Eindringwiderstand, Versickerungsfähigkeit und Deckungsgrad, Messparzelle 8-9 Untersuchung des Deckungsgrades

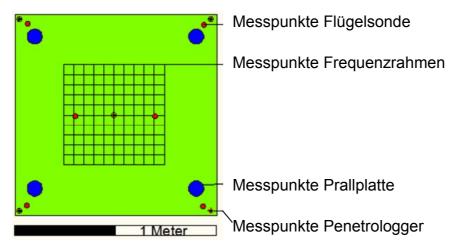
Abbildung 27: Verortung der Messpunkte in den Messparzellen

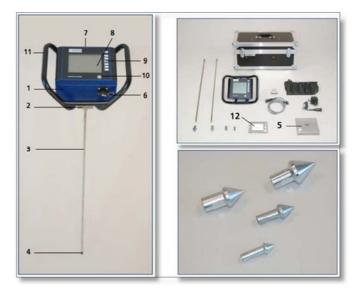
Abbildung 29: Einzelteile des Penetrologgers

Mit der Messung des vertikalen Eindringwiderstandes im Boden wird die Bodenverdichtung gemessen. Die Messungen wurden mit einem Penetrometer mit Datalogger (Penetrologger) der Firma EIJKELKAMP AGRISEARCH EQUIPMENT, Giesbeek, Niederlande, durchgeführt. Dabei handelt es sich um ein Spezialgerät zur Messung des Eindringwiderstandes in den Boden bis zu einer Tiefe von 80 cm. Das Gerät verfügt außer der Datenmessung des Eindringwiderstandes, der Tiefe und der Bodenfeuchtigkeit, über ein GPS- System zur genauen Verortung der Messung (EIJKELKAMP AGRISEARCH EQUIPMENT, 2013).

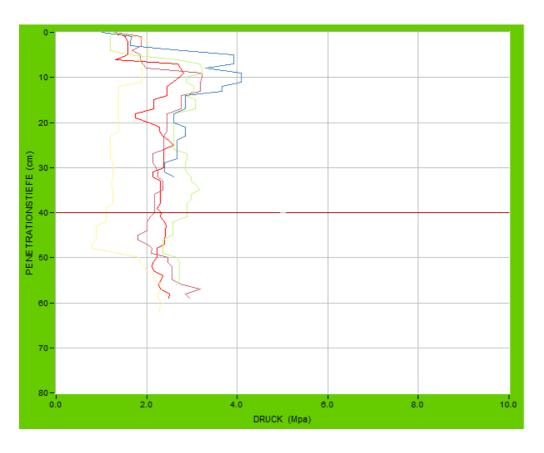
Abbildung 30: Eijkelkamp PenetroViewer 6.03: Grafische Wiedergabe der Messwerte, Juli 2012

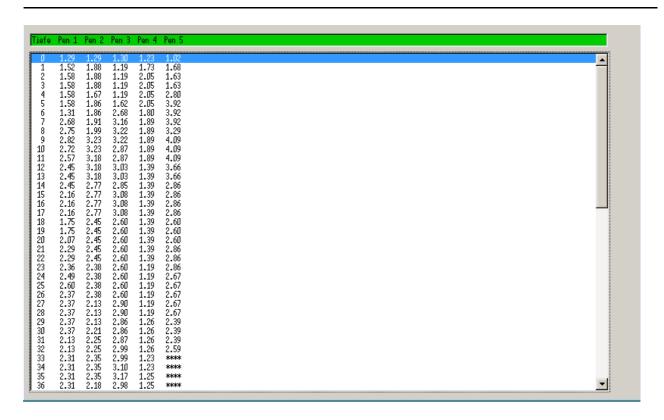
Abbildung 31: Eijkelkamp PenetroViewer 6.03: Numerische Anzeige der Messwerte, Juli 2012

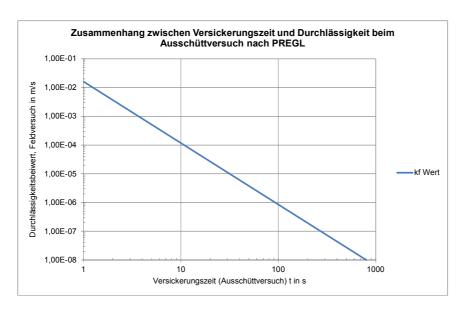
**Abbildung 33:** Zusammenhang zwischen der Versickerungszeit des ausgeschütteten Wassers und den aus der Absenkzeit eines Feld-Durchlässigkeitsversuches ermittelten Durchlässigkeitsbeiwerten, PREGL, 1999, eigene Grafik erstellt mit MS EXCEL 2010<sup>®</sup>

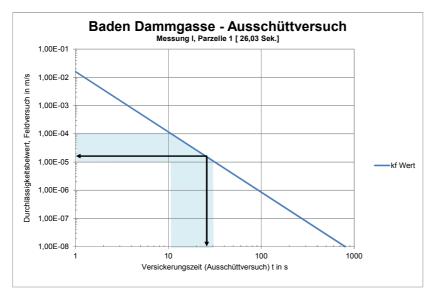
Abbildung 34: Ermittlung des Durchlässigkeitsbeiwertes, eigene Grafik erstellt in MS EXCEL 2010®

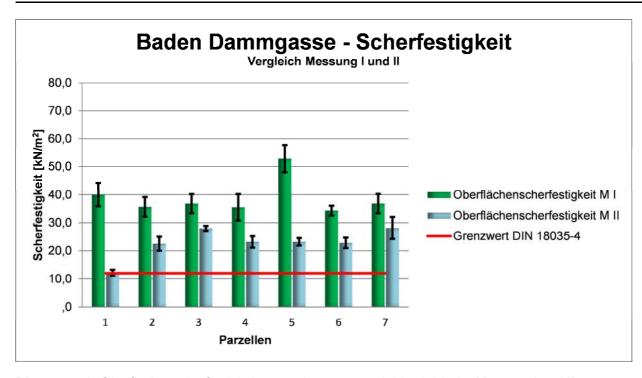
**Diagramm 1:** Oberflächenscherfestigkeitswerte (0 cm – 4 cm), Vergleich der Messung I und II, gemessen mit der Flügelsonde, gemittelt aus 6 Messungen pro Parzelle im Stadion Baden, Dammgasse. Gemessen am: 26.07.2012 und 29.09.2012

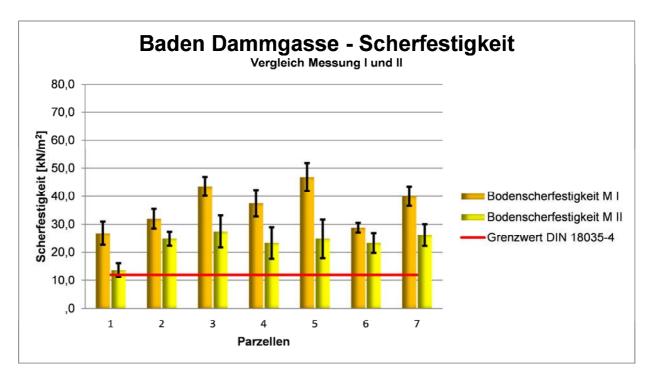
**Diagramm 2:** Bodenscherfestigkeitswerte (4 cm - 8 cm), Vergleich der Messung I und II, gemessen mit der Flügelsonde, gemittelt aus 6 Messungen pro Parzelle im Stadion Baden, Dammgasse. Gemessen am: 26.07.2012 und 29.09.2012

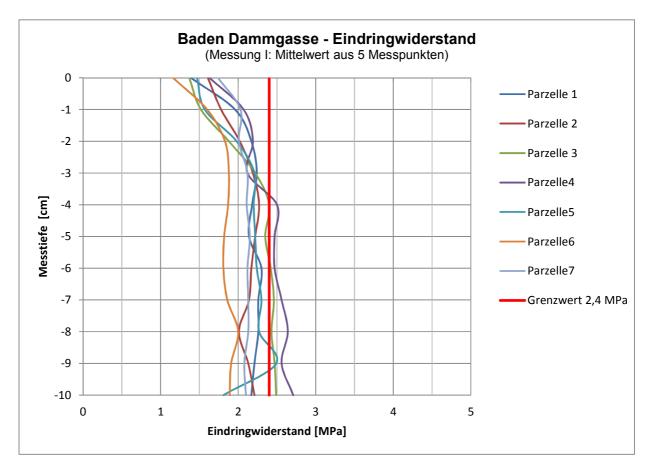
In der Messung I wurden die noch akzeptablen Eindringwiderstände bis 2,4 MPa in allen Parzellen, Ausnahme Parzelle 4, gemessen. In der Parzelle 4 wurden die 2,4 MPa in 4 cm Bodentiefe überschritten, was bedeutet, dass hier das Wurzelwachstum durch Verdichtungsschäden, nach LIEBHARD et al.(1995) eingeschränkt sein kann (siehe Diagr.3).

**Diagramm 3:** Eindringwiderstand als Maß für die Bodendichte, Messung I, gemessen mit dem Penetrologger in 7 Parzellen, im Stadion Baden, Dammgasse. Gemessen am: 26.07.2012

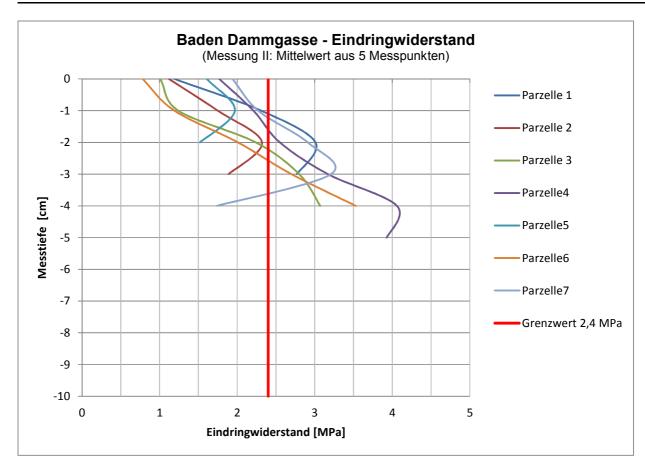
**Diagramm 4:** Eindringwiderstand als Maß für die Bodendichte, Messung II, gemessen mit dem Penetrologger in 7 Parzellen, im Stadion Baden, Dammgasse. Gemessen am: 29.09.2012

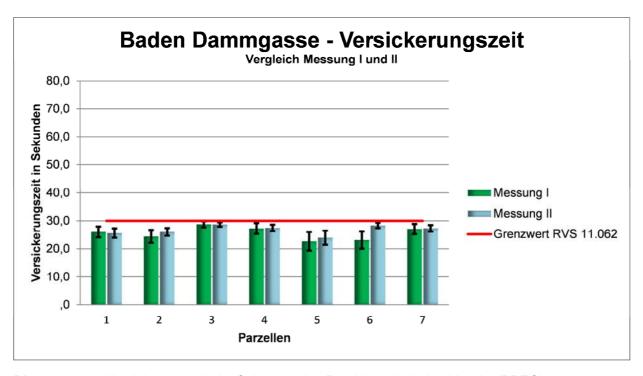
**Diagramm 5:** Versickerungszeit in Sekunden im Bereich: mittel durchlässig (PREGL, 1999) unter Berücksichtigung des Grenzwertes nach RVS 11.062, Vergleich der Messung I und II, gemessen mit der Prallplatte, gemittelt aus 4 Messungen pro Parzelle im Stadion Baden, Dammgasse. Gemessen am: 26.07.2012 und 29.09.2012

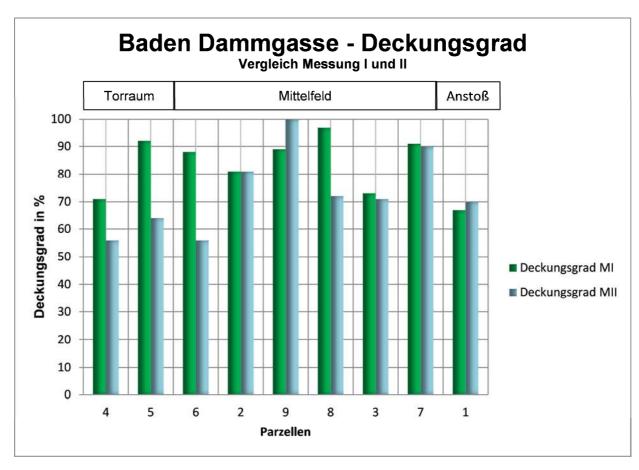
**Diagramm 6:** Deckungsgrad, ermittelt mit dem Frequenzrahmen im Stadion Baden Dammgasse. Vergleich der Messung I und II Gemessen am: 26.07.2012 und 29.09.2012

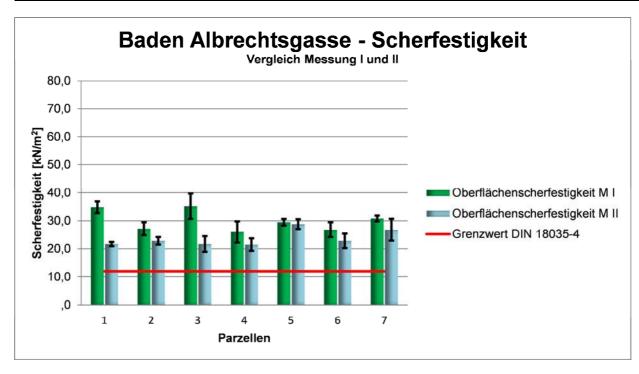
**Diagramm 7:** Oberflächenscherfestigkeitswerte (0 cm - 4 cm), Vergleich der Messung I und II, gemessen mit der Flügelsonde, gemittelt aus 6 Messungen pro Parzelle in Baden Albrechtsgasse. Gemessen am: 27.07.2012 und 30.09.2012

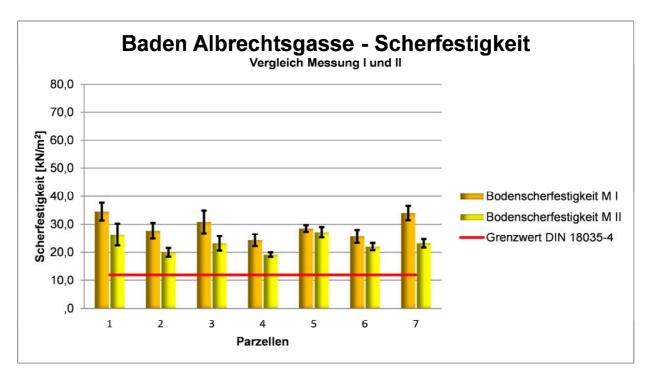
**Diagramm 8:** Bodenscherfestigkeitswerte (4 cm - 8 cm), Vergleich der Messung I und II, gemessen mit der Flügelsonde, gemittelt aus 6 Messungen pro Parzelle in Baden Albrechtsgasse. Gemessen am: 27.07.2012 und 30.09.2012

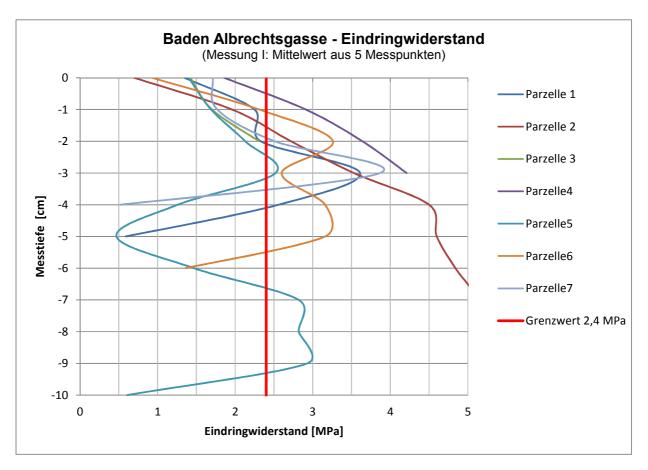
**Diagramm 9:** Eindringwiderstand als Maß für die Bodendichte, Messung I, gemessen mit dem Penetrologger in 7 Parzellen, in Baden Albrechtsgasse. Gemessen am: 27.07.2012

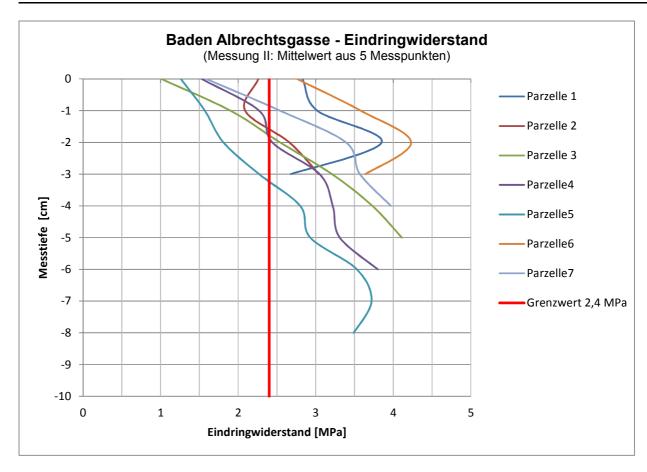
**Diagramm 10:** Eindringwiderstand als Maß für die Bodendichte, Messung II, gemessen mit dem Penetrologger in 7 Parzellen, in Baden Albrechtsgasse. Gemessen am: 30.09.2012

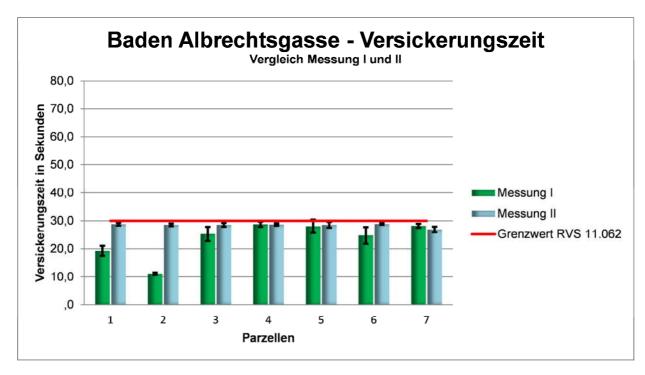
**Diagramm11:** Versickerungszeit in Sekunden im Bereich: mittel durchlässig (PREGL,1999) unter Berücksichtigung des Grenzwertes nach RVS 11.062, Vergleich der Messung I und II, gemessen mit der Prallplatte, gemittelt aus 4 Messungen pro Parzelle in Baden Albrechtsgasse. Gemessen am: 27.07.2012 und 30.09.2012

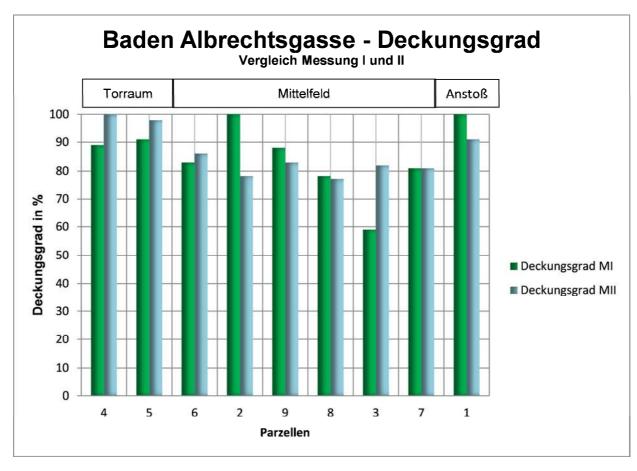
**Diagramm 12:** Deckungsgrad, ermittelt mit dem Frequenzrahmen in Baden Albrechtsgasse. Vergleich der Messung I und II Gemessen am: 27.07.2012 und 30.09.2012

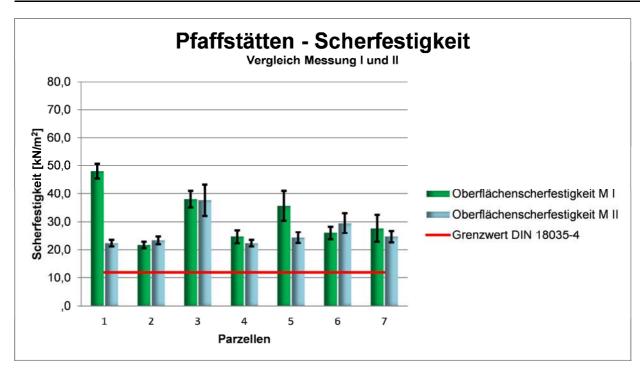
**Diagramm 13:** Oberflächenscherfestigkeitswerte (0 cm - 4 cm), Vergleich der Messung I und II, gemessen mit der Flügelsonde, gemittelt aus 6 Messungen pro Parzelle in Pfaffstätten. Gemessen am: 30.07.2012 und 25.09.2012

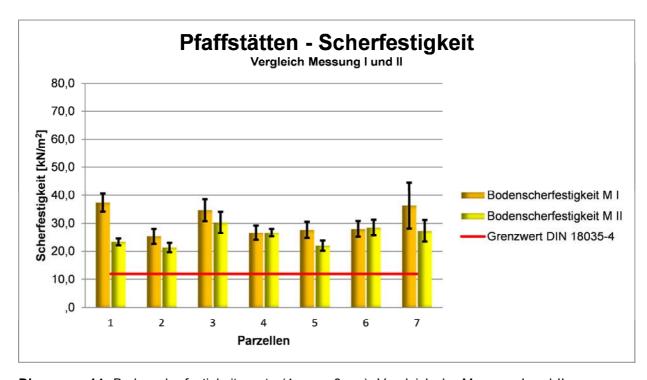
**Diagramm 14:** Bodenscherfestigkeitswerte (4 cm - 8 cm), Vergleich der Messung I und II, gemessen mit der Flügelsonde, gemittelt aus 6 Messungen pro Parzelle in Pfaffstätten. Gemessen am: 30.07.2012 und 25.09.2012

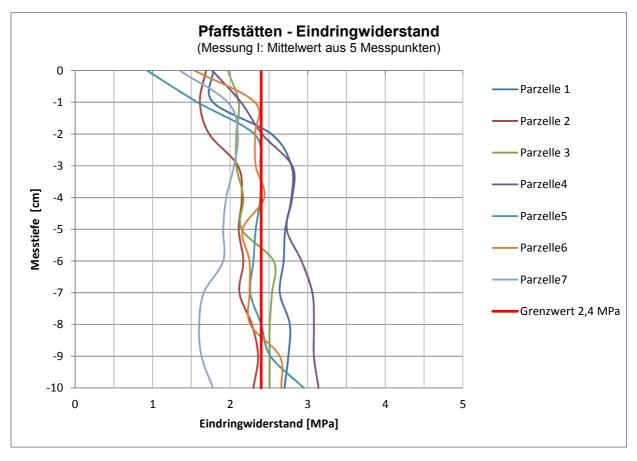
**Diagramm 15:** Eindringwiderstand als Maß für die Bodendichte, Messung I, gemessen mit dem Penetrologger in 7 Parzellen, in Pfaffstätten. Gemessen am: 30.07.2012

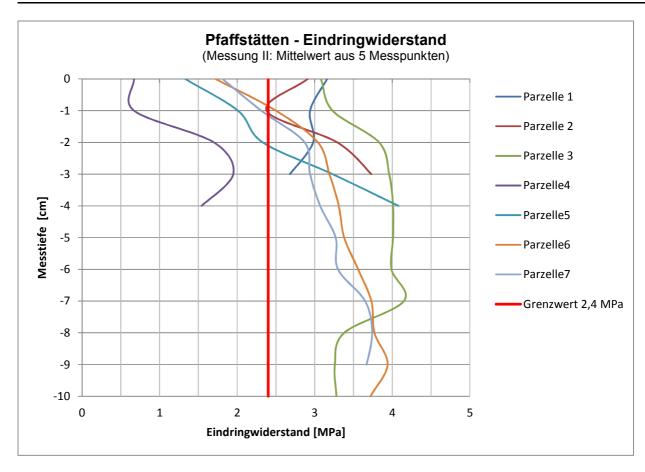
**Diagramm 16:** Eindringwiderstand als Maß für die Bodendichte, Messung II, gemessen mit dem Penetrologger in 7 Parzellen, in Pfaffstätten. Gemessen am: 25.09.2012

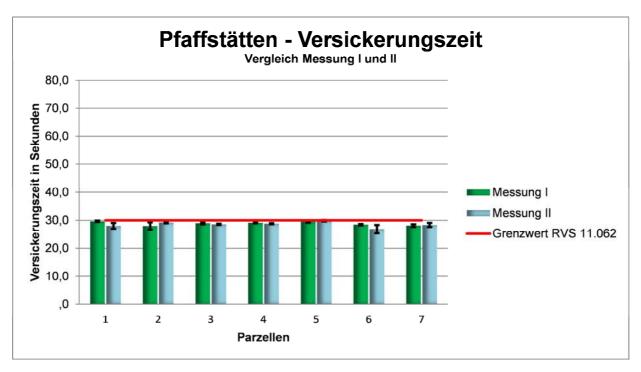
**Diagramm 17:** Versickerungszeit in Sekunden im Bereich: mittel durchlässig (PREGL, 1999) unter Berücksichtigung des Grenzwertes nach RVS 11.062, Vergleich der Messung I und II, gemessen mit der Prallplatte, gemittelt aus 4 Messungen pro Parzelle in Pfaffstätten. Gemessen am: 30.07.2012 und 25.09.2012

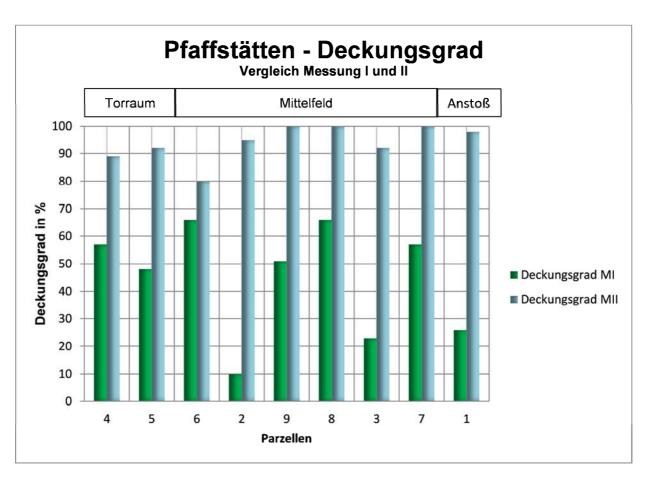
**Diagramm 18:** Deckungsgrad, ermittelt mit dem Frequenzrahmen in Pfaffstätten. Vergleich der Messung I und II Gemessen am: 30.07.2012 und 25.09.2012

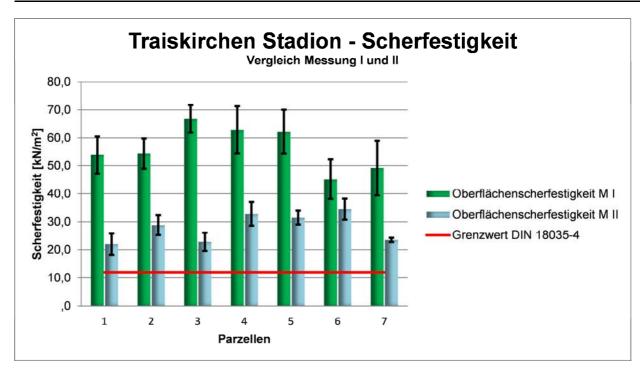
**Diagramm 19:** Oberflächenscherfestigkeitswerte (0 cm – 4 cm), Vergleich der Messung I und II, gemessen mit der Flügelsonde, gemittelt aus 6 Messungen pro Parzelle im Stadion Traiskirchen. Gemessen am: 16.07.2012 und 26.09.2012

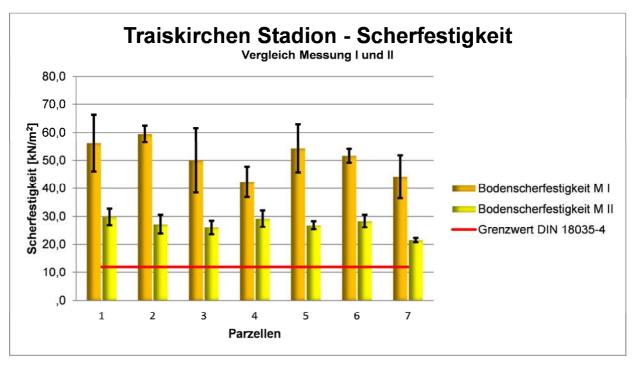
**Diagramm 20:** Bodenscherfestigkeitswerte (4 cm – 8 cm), Vergleich der Messung I und II, gemessen mit der Flügelsonde, gemittelt aus 6 Messungen pro Parzelle im Stadion Traiskirchen. Gemessen am: 16.07.2012 und 26.09.2012

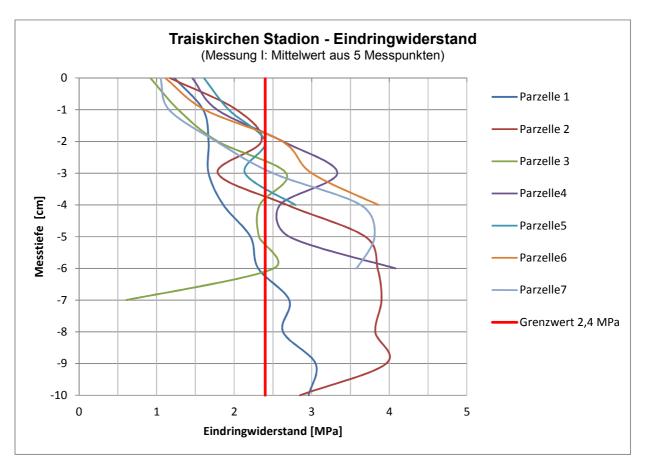
**Diagramm 21:** Eindringwiderstand als Maß für die Bodendichte, Messung I, gemessen mit dem Penetrologger in 7 Parzellen, im Stadion Traiskirchen. Gemessen am: 16.07.2012

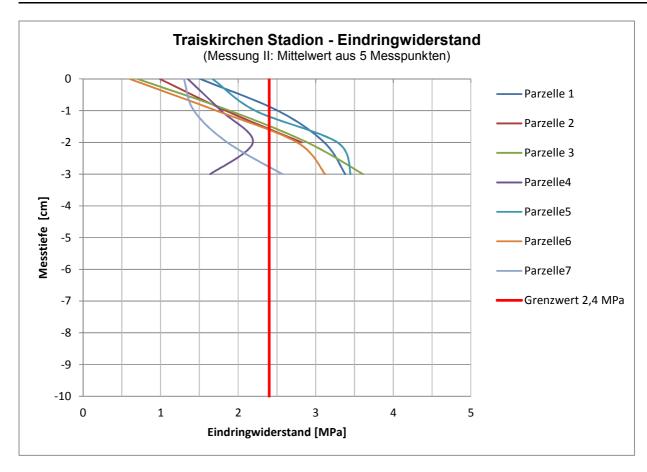
**Diagramm 22:** Eindringwiderstand als Maß für die Bodendichte, Messung II, gemessen mit dem Penetrologger in 7 Parzellen, im Stadion Traiskirchen. Gemessen am: 26.09.2012

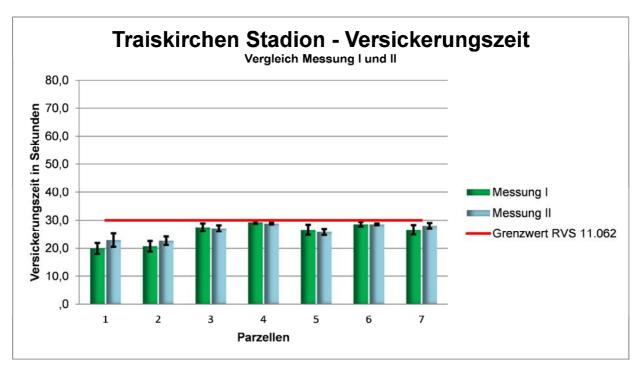
**Diagramm 23:** Versickerungszeit in Sekunden im Bereich: mittel durchlässig (PREGL, 1999) unter Berücksichtigung des Grenzwertes nach RVS 11.062, Vergleich der Messung I und II, gemessen mit der Prallplatte, gemittelt aus 4 Messungen pro Parzelle im Stadion Traiskirchen. Gemessen am: 16.07.2012 und 26.09.2012

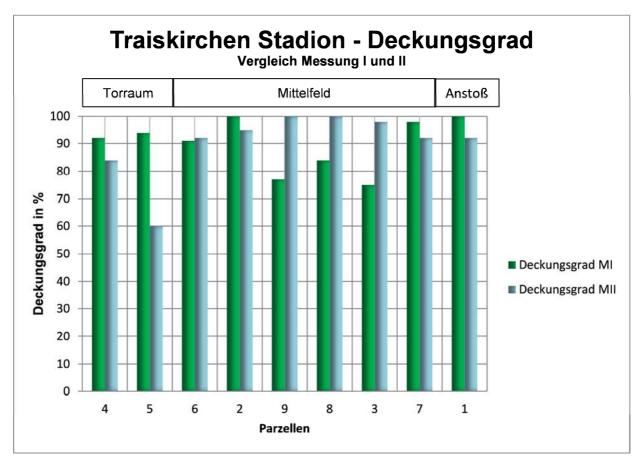
**Diagramm 24:** Deckungsgrad, ermittelt mit dem Frequenzrahmen in Traiskirchen Stadion. Vergleich der Messung I und II Gemessen am: 16.07.2012 und 26.09.2012

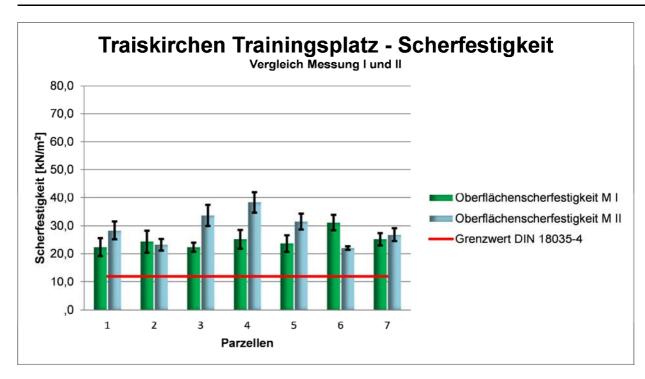
**Diagramm 25:** Oberflächenscherfestigkeitswerte (0 cm – 4 cm), Vergleich der Messung I und II, gemessen mit der Flügelsonde, gemittelt aus 6 Messungen pro Parzelle in Traiskirchen Trainingsplatz. Gemessen am: 16.07.2012 und 28.09.2012

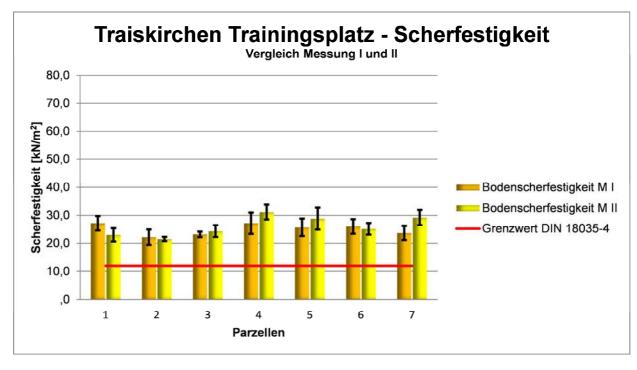
**Diagramm 26:** Bodenscherfestigkeitswerte (4 cm - 8 cm), Vergleich der Messung I und II, gemessen mit der Flügelsonde, gemittelt aus 6 Messungen pro Parzelle in Traiskirchen Trainingsplatz. Gemessen am: 16.07.2012 und 28.09.2012

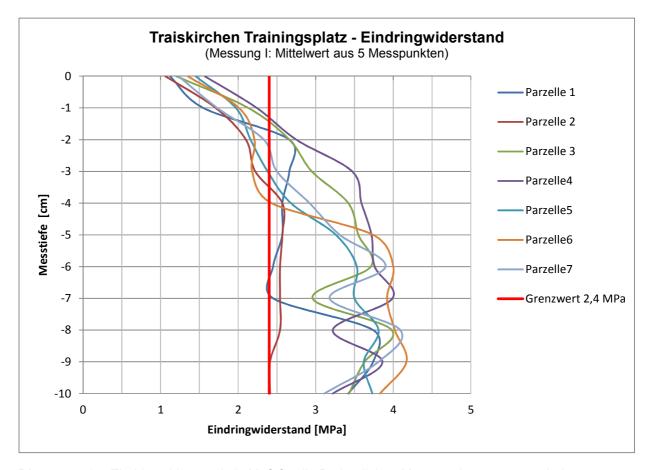
**Diagramm 27:** Eindringwiderstand als Maß für die Bodendichte, Messung I, gemessen mit dem Penetrologger in 7 Parzellen, in Traiskirchen Trainingsplatz. Gemessen am: 16.07.2012

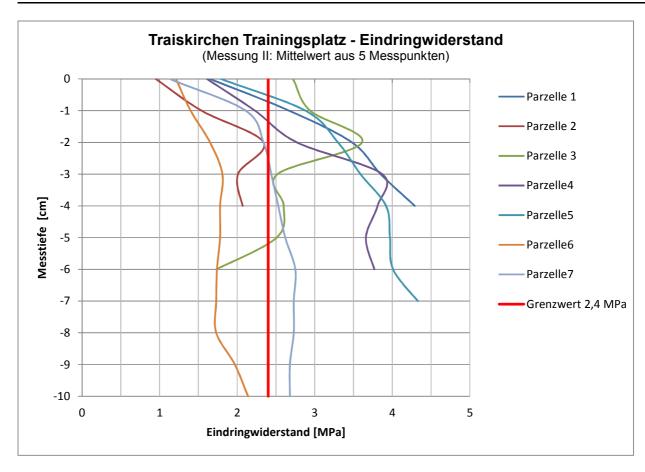
**Diagramm 28:** Eindringwiderstand als Maß für die Bodendichte, Messung II, gemessen mit dem Penetrologger in 7 Parzellen, in Traiskirchen Trainingsplatz. Gemessen am: 28.09.2012

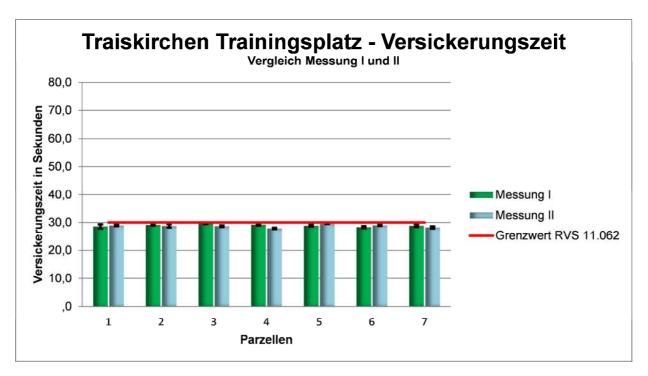
**Diagramm 29:** Versickerungszeit in Sekunden im Bereich: mittel durchlässig (PREGL, 1999) unter Berücksichtigung des Grenzwertes nach RVS 11.062, Vergleich der Messung I und II, gemessen mit der Prallplatte, gemittelt aus 4 Messungen pro Parzelle in Traiskirchen Trainingsplatz. Gemessen am: 16.07.2012 und 28.09.2012

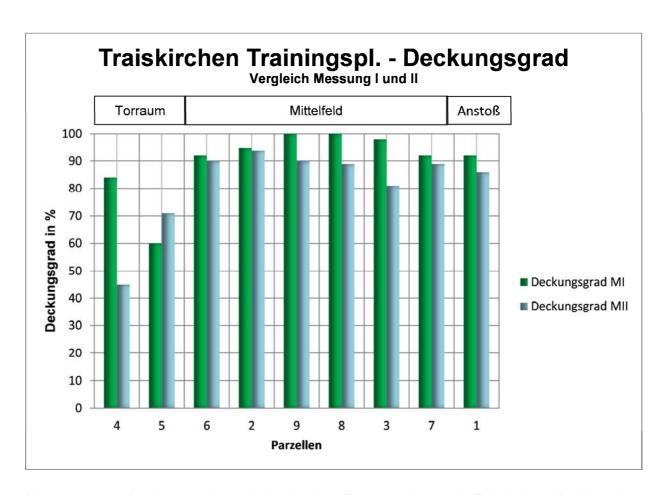
**Diagramm 30:** Deckungsgrad, ermittelt mit dem Frequenzrahmen in Traiskirchen Trainingsplatz. Vergleich der Messung I und II Gemessen am: 16.07.2012 und 28.09.2012

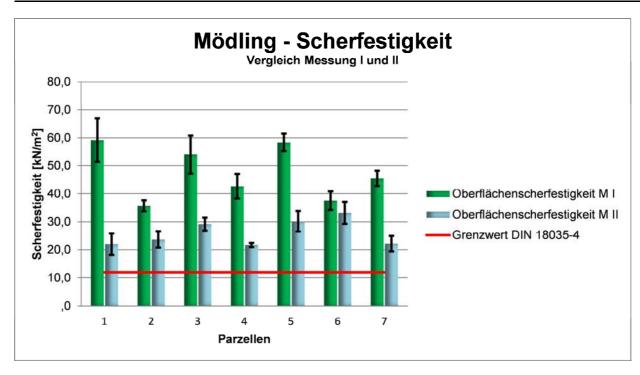
**Diagramm 31:** Oberflächenscherfestigkeitswerte (0 cm - 4 cm), Vergleich der Messung I und II, gemessen mit der Flügelsonde, gemittelt aus 6 Messungen pro Parzelle in Mödling. Gemessen am: 24.07.2012 und 27.09.2012

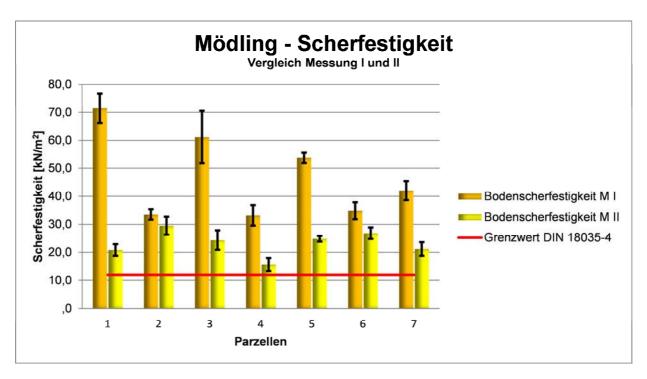
**Diagramm 32:** Bodenscherfestigkeitswerte (4 cm - 8 cm), Vergleich der Messung I und II, gemessen mit der Flügelsonde, gemittelt aus 6 Messungen pro Parzelle in Mödling. Gemessen am: 24.07.2012 und 27.09.2012

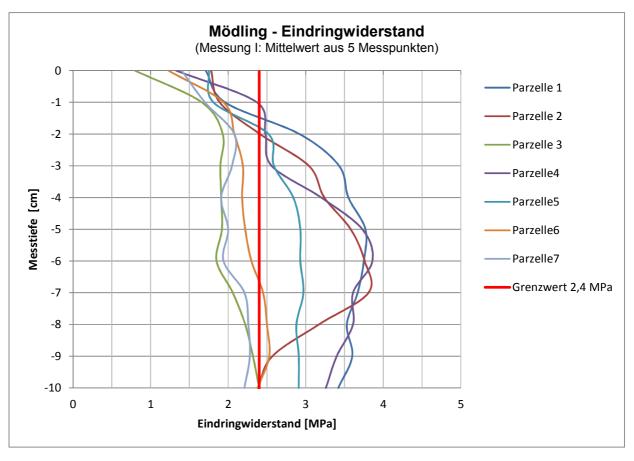
**Diagramm 33:** Eindringwiderstand als Maß für die Bodendichte, Messung I, gemessen mit dem Penetrologger in 7 Parzellen, in Mödling. Gemessen am: 24.07.2012

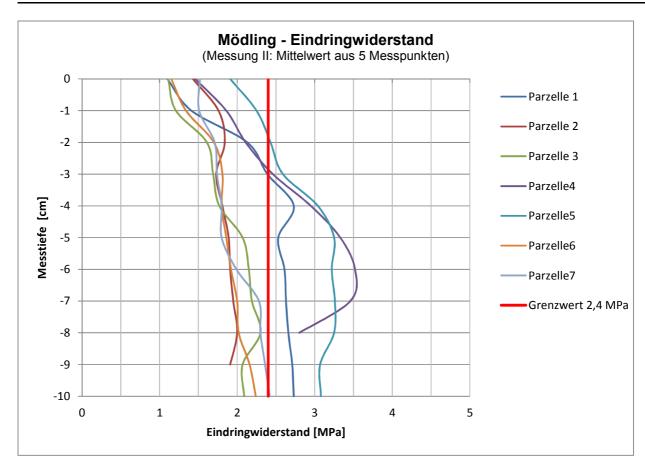
**Diagramm 34:** Eindringwiderstand als Maß für die Bodendichte, Messung II, gemessen mit dem Penetrologger in 7 Parzellen, in Mödling. Gemessen am: 27.09.2012

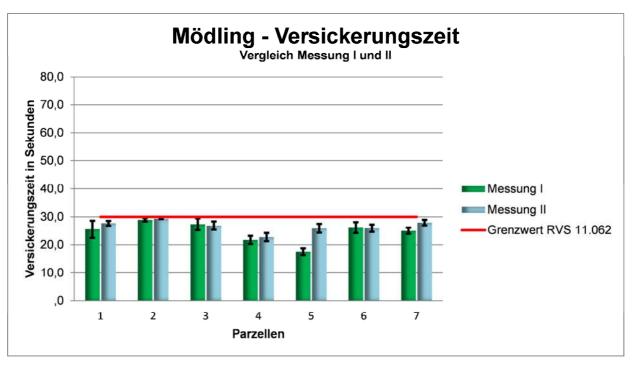
**Diagramm 35:** Versickerungszeit in Sekunden im Bereich: mittel durchlässig (PREGL, 1999) unter Berücksichtigung des Grenzwertes nach RVS 11.062, Vergleich der Messung I und II, gemessen mit der Prallplatte, gemittelt aus 4 Messungen pro Parzelle in Mödling. Gemessen am: 24.07.2012 und 27.09.2012

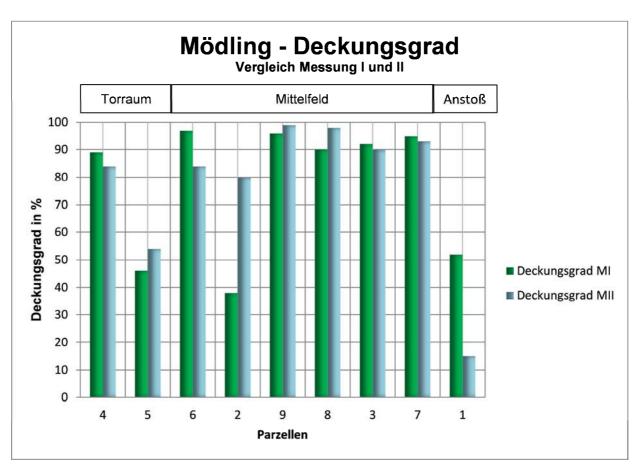
**Diagramm 36:** Deckungsgrad, ermittelt mit dem Frequenzrahmen in Mödling. Vergleich der Messung I und II Gemessen am: 24.07.2012 und 27.09.2012

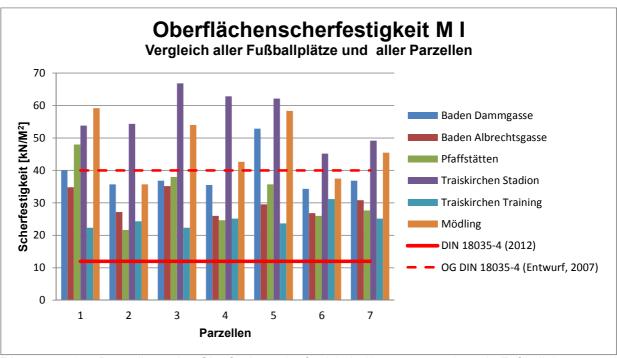
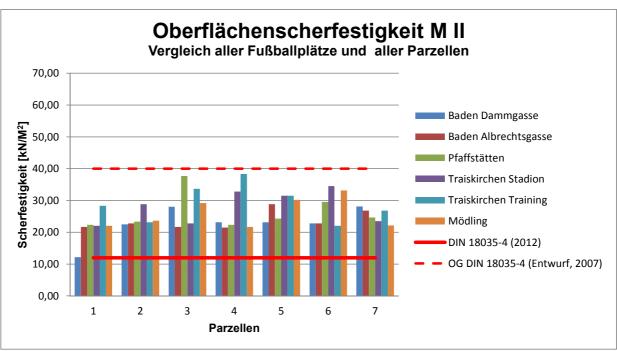
**Diagramm 37:** Darstellung der Oberflächenscherfestigkeit (0 cm - 4 cm) nach Fußballplätzen und Messparzellen, Messung I, Juli 2012

**Diagramm 38:** Darstellung der Oberflächenscherfestigkeit (0 cm – 4 cm) nach Fußballplätzen und Messparzellen, Messung II, September 2012

Diagramm 37 und 38 zeigen die Mittelwerte der Oberflächenscherfestigkeit, Messung I und II, mit einer Messtiefe zwischen 0 cm und 4 cm, und Diagramm 39 und 40 die Mittelwerte der Bodenscherfestigkeit der Messung I und Messung II mit einer Messtiefe zwischen 4 cm und 8 cm der Parzellen auf jedem Fußballplatz. Wobei Baden Dammgasse "dunkelblau", Baden Albrechtsgasse "rot", Pfaffstätten "grün", Traiskirchen Stadion "lila", Traiskirchen Trainingsplatz blau" und Mödling "ocker" dargestellt sind. In die Grafik ist der in der DIN 18035-4 (2012) geforderte Mindestwert von 12 kN/m² als Linie eingezeichnet. Der gemessene Höchstwert der Oberflächenscherfestigkeit in der Messung I überstieg den Normwert um das 4,5

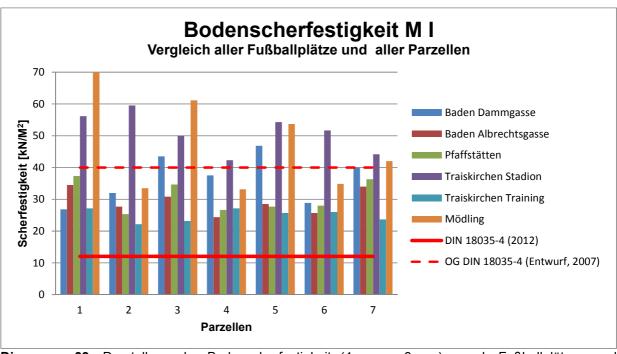
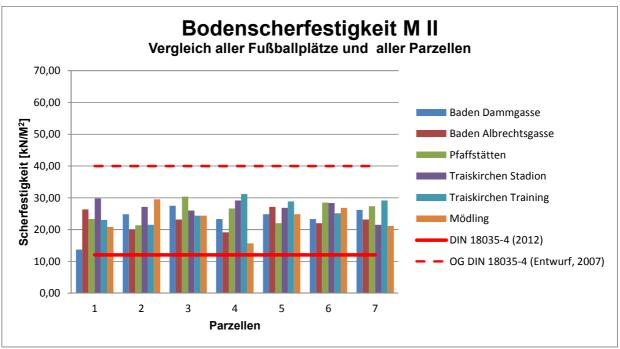
**Diagramm 39:** Darstellung der Bodenscherfestigkeit (4 cm – 8 cm) nach Fußballplätzen und Messparzellen, Messung I, Juli 2012

**Diagramm 40:** Darstellung der Bodenscherfestigkeit (4 cm – 8 cm) nach Fußballplätzen und Messparzellen, Messung II, September 2012
