# Gewässermorphologische Analyse der Pinka – eine Grenzstrecke zu Ungarn

Hydro morphological analyses of the river Pinka – at the Austrian Hungarian border

## Masterarbeit an der Universität für Bodenkultur Wien

Institut für Ingenieurbiologie und Landschaftsbau

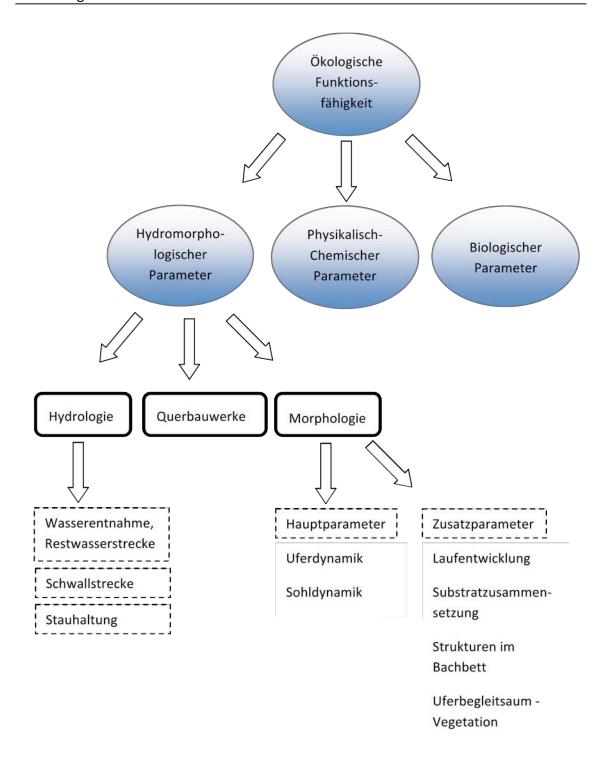
Abb. 1: Überblick zur hydromorphologischen Zustandserhebung des LEBENSMINISTERIUMs (2010)

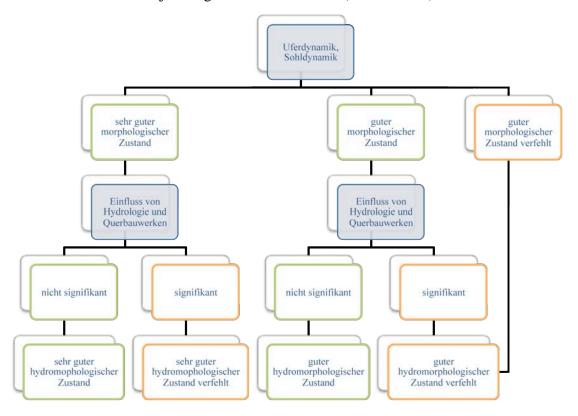
Abb. 2: Verlauf der Zustandsbewertung für sehr guten und guten hydromorphologischen Zustand eines Gewässerabschnittes (LEBENSMINISTERIUM, 2010)

signifikante Belastung für den Abschnitt darstellen. Mögliche vorkommende Querbauwerke werden ebenso auf ihre belastende Wirkung geprüft (siehe Abb. 2). Innerhalb der Parametergruppe Morphologie gibt es Haupt- und Zusatzparameter. Die Hauptparameter HP (Uferdynamik und Sohldynamik) sind verpflichtend auf einer fünfstufigen Skala aufzunehmen. Der schlechteste Wert ("worst case") der Aufnahme bildet dann unter Bedacht der Parametergruppen Hydrologie und Querbauwerke die Zustandsklasse für den jeweiligen 500 m-Abschnitt (siehe Abb. 2).

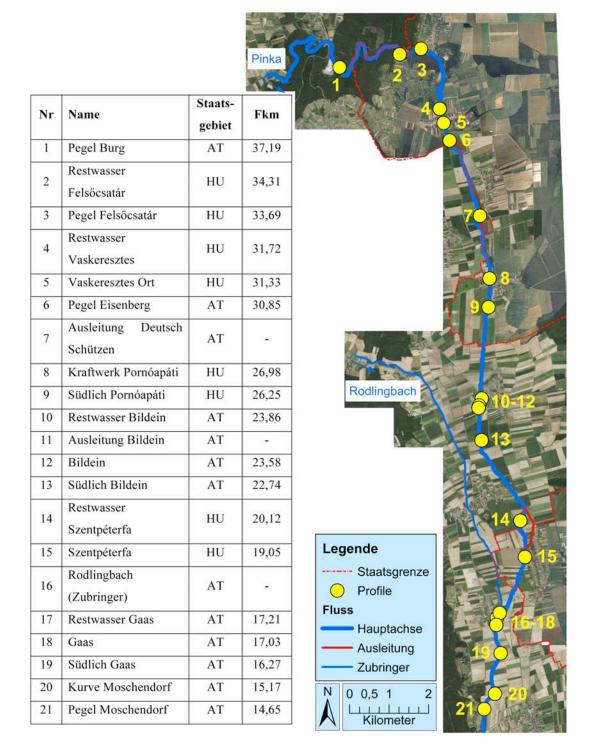
Abb. 5: Pinka-Grenzstrecke mit nummerierten Querprofilen, Staatsgebiet und Flusskilometerzahl (Orthofotos: Amt der Burgenländischen Landesregierung, 2010; West-Transdanubische Wasserdirektion, 2007)

In der folgenden Übersicht (Abb. 5, S. 20) sind alle 21 Querprofile dargestellt. Die Tabelle gibt Aufschluss, auf welchem Staatsgebiet und Flusskilometer (gerechnet von der Mündung flussaufwärts) diese liegen. Drei der Querprofile liegen nicht auf der Pinka-Hauptachse, sondern auf Ausleitungen oder Zubringern und zeigen daher keine Flusskilometerzahl auf.

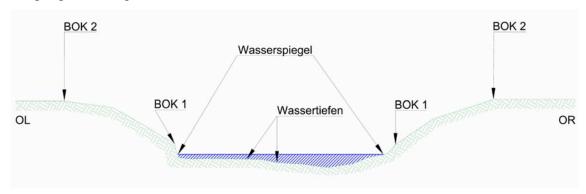
Abb. 6: Hauptvermessungspunkte in der Querprofilkartierung (BOK = Böschungsoberkante, OL = orographisch links, OR = orographisch rechts), Pinka-Grenzstrecke

bilden, wie in der folgenden Abbildung 6 sichtbar, die jeweiligen zweiten Böschungsoberkanten (BOK2). Weitere Hauptvermessungspunkte sind die ersten Böschungsoberkanten (BOK1), welche das Flussbett bei Mittelwasserabfluss bilden, die Wasserspiegelkanten sowie die unterschiedlichen Wassertiefen. Vertikale Neigungsänderungen zwischen BOK2 und BOK1 werden zusätzlich nivelliert.

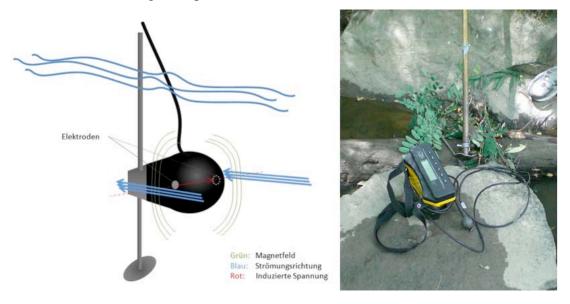
Abb. 8: links: Flo-Mate Funktionsprinzip (BREUER et al., 2010); rechts: Flo-Mate 2000, Messbox mit digitaler Anzeige, Sensor und Messstange (Ort: Pornóapáti, 2013)

Dieses Messgerät besitzt eine magnetisch-induktive Strömungssonde, das Verfahren beruht auf dem Faradayschen Induktionsgesetz. Die Messsonde wird an einer Stange mit Zentimeterangabe zum Messen der Wassertiefe befestigt und so in den Fluss gestellt, dass die Sonde der Fließrichtung des Wassers entgegenblickt (siehe Abb. 8). Das Wasser sollte möglichst parallel an der Sonde vorbeiströmen.

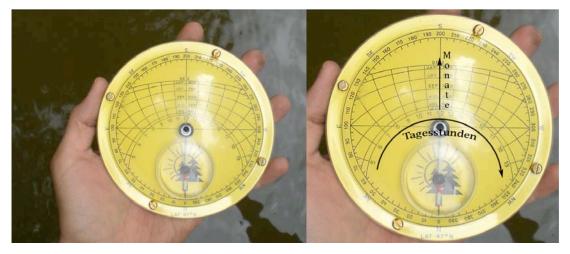
Abb. 9: links: Beschattungsaufnahme mittels Sonnenkompass, rechts: Ablesung von Monaten und Tagesstunden (Ort: Gaas, 2013)

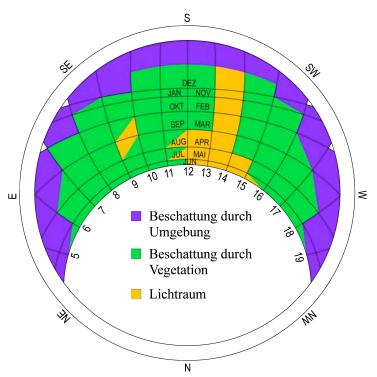
Abb. 10: Sonnenkompass Auswertung der Aufnahme in Gaas (2013) in AutoCAD

und Südburgenland. Für die Messung wird der Sonnenkompass mit der Kompassnadel genordet und mit der Libelle horizontal ausgerichtet. Um ein unverzerrtes Bild zu erhalten, muss beim senkrechten Blick auf das Gerät der schwarze Punkt in der Mitte an der PVC Kuppel direkt über der horizontal ausgerichteten Libelle stehen. Der Sonnenkompass wird ganz nahe an die Wasseroberfläche gehalten, um die Sonnen- und Schattenverhältnisse am Gewässer möglichst realistisch zu erfassen (HERZOG, o.J.; HERZOG, 2014; WIESER, 2010). Die Bearbeitung des Sonnenkompassbildes erfolgt am Computer mit der Software AutoCAD. Die Beschattung wird für die Auswertung und Darstellung abgezeichnet beziehungsweise von der Fotografie in ein vorgefertigtes Raster übertragen. Jedes Rasterfeld auf dem Sonnenkompass entspricht einer Stunde zwischen 4:00 Uhr und 19:00 Uhr in dem jeweiligen Monat und wird als eine Einheit betrachtet. Sollten sowohl Sonne als auch Schatten in einem Rasterfeld vorkommen, wird dieses halbiert (siehe Abb. 10).

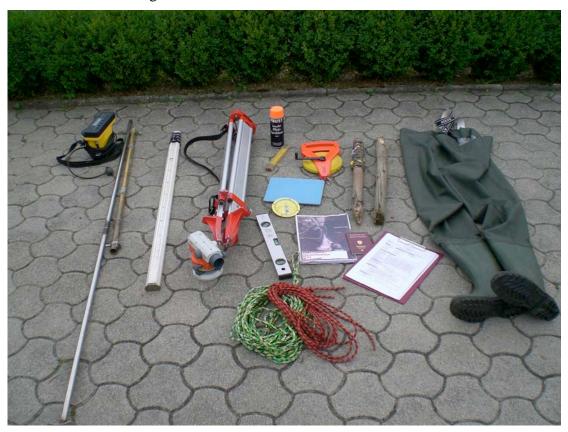
Abb. 11: Material zur Querprofilerhebung der Pinka-Grenzstrecke (Ort: Stadtschlaining, 2013)

Mithilfe der Erhebungsbögen und Messgeräte (siehe Abb. 11) wurde die Datenaufnahme durchgeführt.

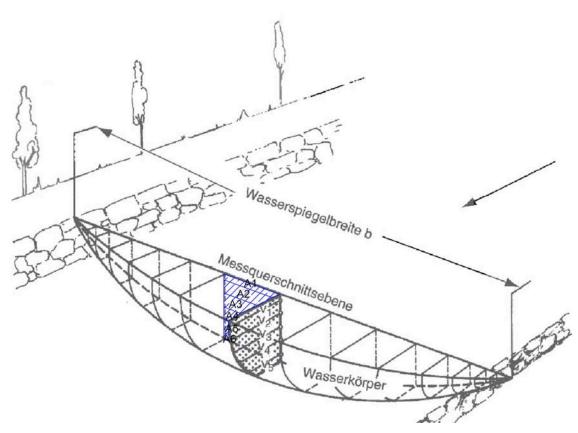
Abb. 12: Prinzip der Durchflussmessung, A1-A6 Flächenberechnung, v<sub>1</sub>-v<sub>5</sub> Fließgeschwindigkeitsmessung (eigene Darstellung nach MORGENSCHWEIS, 2010)

Eingegebene Formeln errechnen die Fläche der Teilbereiche. Diese werden mit der mittleren Fließgeschwindigkeit multipliziert und bilden den Durchfluss des jeweiligen Teilstücks. Aufsummiert geben die Werte den Gesamtdurchfluss des Querprofiles wieder. Die folgende Abbildung 12 (S. 29) zeigt eine schematische Darstellung des Berechnungsprinzips mit A1-A6 als Teilflächen und v<sub>1</sub>-v<sub>5</sub> als gemessene Fließgeschwindigkeiten.

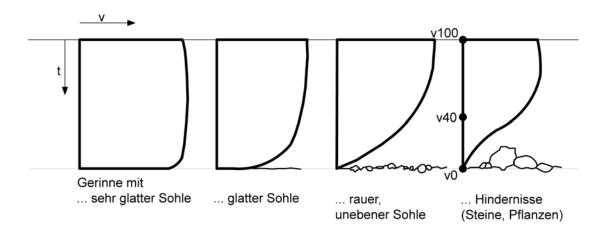
Abb. 13: Geschwindigkeitsverteilung in einer Messlotrechten in Abhängigkeit der Beschaffenheit der Gewässersohle (eigene Darstellung nach ÖNORM B 2403, 1998)

Die Zweipunkt-Variante arbeitet mit einem ähnlichen Prinzip. Es werden ebenso die Durchflüsse von Teilbereichen berechnet und aufsummiert. Der wesentliche Unterschied besteht darin, dass die Methode mit nur zwei Fließgeschwindigkeitswerten (v40, v100) arbeitet. Begründet wird dies damit, dass der nahe der Sohle gemessene Wert (v0) zu sehr vom Untergrund, von der Sohlbeschaffenheit beeinflusst ist und dadurch keine Aussagekraft hat. Er könnte die Berechnung verfälschen. In der folgenden Abbildung 13 (S. 30) wird die Geschwindigkeitsverteilung mit Beeinflussung durch die Sohlbeschaffenheit gezeigt.

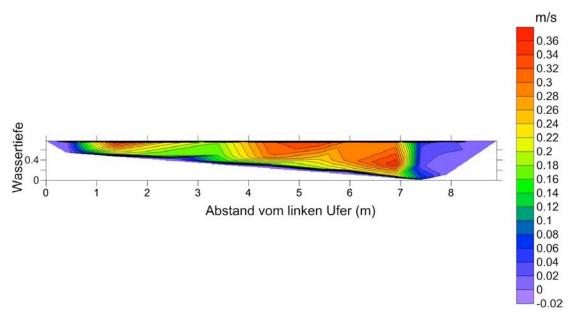
Abb. 15: Interpolierte Fließgeschwindigkeiten im Querprofil mit Fließgeschwindigkeitsskala

Der Abflussquerschnitt kann mit der Software Surfer entsprechend visualisiert werden (siehe Abb. 15, S. 32).

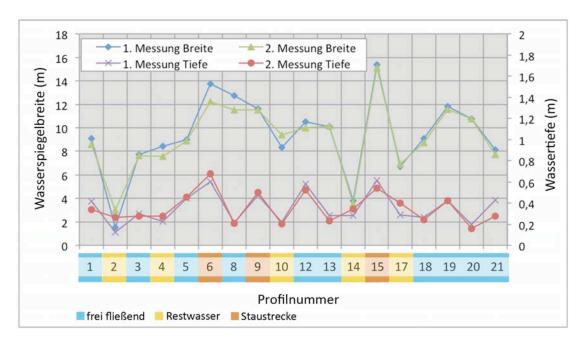
Abb. 16: Wasserspiegelbreite und durchschnittliche Wassertiefe bei beiden Messungen an der Pinka-Grenzstrecke (Juli 2013)

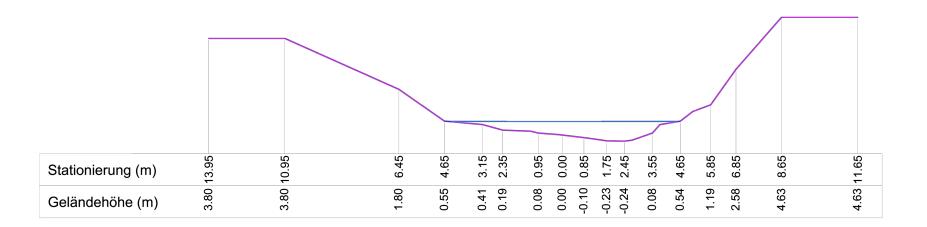
Abb. 17: Querprofil der freien Fließstrecke in Vaskeresztes (Juli, 2013)

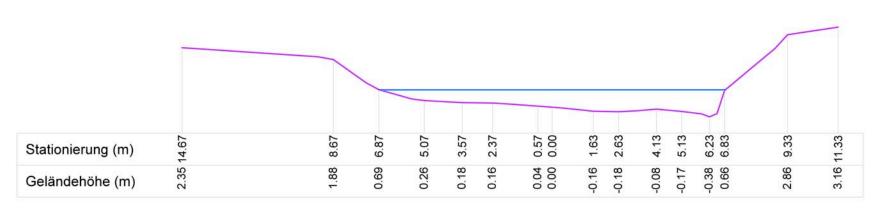
Abb. 18: Querprofil der beginnenden Staustrecke im Pegel Eisenberg (Juli, 2013)

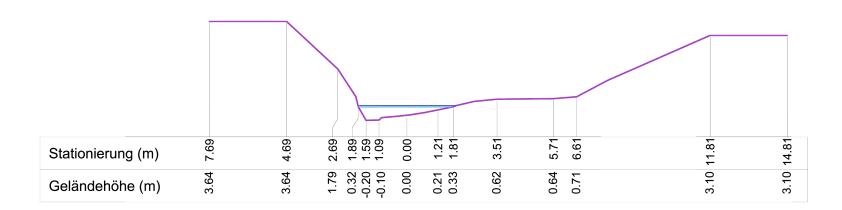
Abb. 19: Querprofil der Restwasserstrecke Szentpéterfa (Juli, 2013)

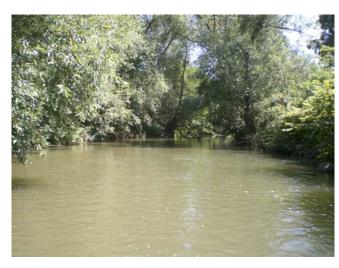
Abb. 20: Freie Fließstrecke in Vaskeresztes, Blickrichtung flussabwärts (Ort: Vaskeresztes, 20. Juli, 2013)

Folgende Querschnitte und Abbildungen visualisieren eine freie Fließstrecke (Abb. 17 und Abb. 20, S. 40), einen vom Stau beeinflussten Bereich (Abb. 18 und Abb. 21, S. 40) und eine Restwasserstrecke (Abb. 19 und Abb. 22, S. 40).

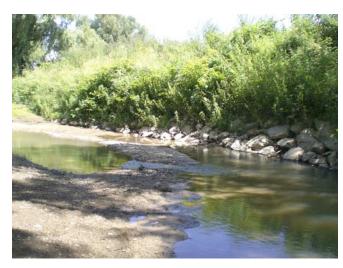
Abb. 22: Restwasserstrecke Szentpéterfa, Blickrichtung flussaufwärts (Foto: Martin Klein, Ort: Szentpéterfa, 20. Juli, 2013)

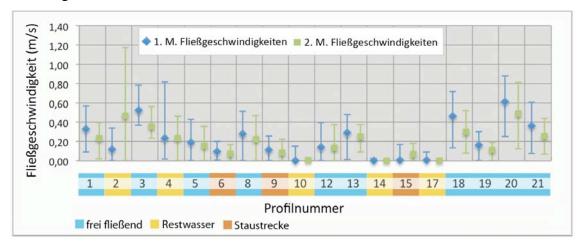
Abb. 23: Durchschnittliche Fließgeschwindigkeit an der Pinka der ersten und zweiten Messung (M.), mit maximal und minimal vorkommenden Werten (Pinka-Grenzstrecke, Juli, 2013)

Die Ergebnisse der ersten und zweiten Fließgeschwindigkeitsmessung an der Pinka werden gemeinsam dargestellt (Abb. 23). Das Diagramm zeigt die durchschnittliche sowie die minimale und maximale Geschwindigkeit von beiden Messungen pro Querprofil. Die Profile 7, 11 und 16 liegen nicht auf der Hauptachse und sind daher nicht abgebildet.

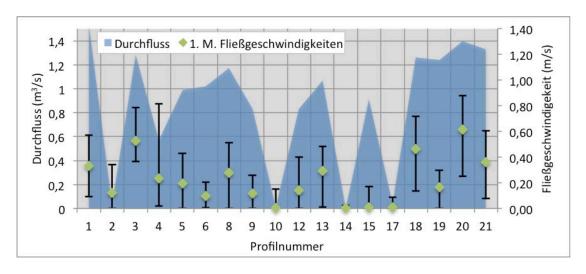
Abb. 24: Durchfluss, durchschnittliche, min. und max. Fließgeschwindigkeit der ersten Messung (M.) (Pinka-Grenzstrecke, 12. – 19. Juli, 2013)

Aus den Flächen der Abflussquerschnitte und aus den Fließgeschwindigkeiten wurden die Durchflusswerte errechnet. Die ausführlich beschriebenen Durchflussergebnisse finden sich in Kapitel 5.1.7 (S. 55). Die folgenden Darstellungen (Abb. 24 und Abb. 25, S. 42) zeigen die Werte der Surfer-Methode und die gemessenen Fließgeschwindigkeiten.

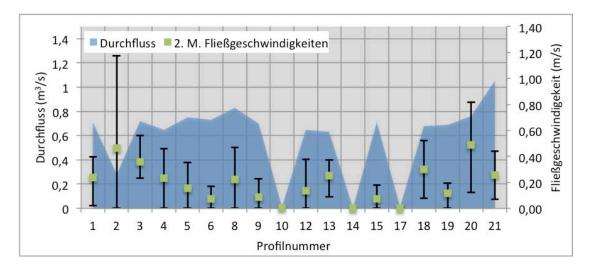
Abb. 25: Durchfluss, durchschnittliche, min. und max. Fließgeschwindigkeit der zweiten Messung (M.) (Pinka-Grenzstrecke, 30. – 31. Juli, 2013)

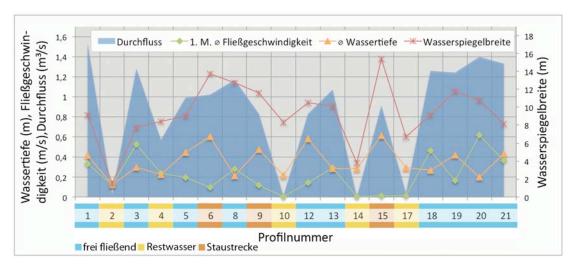
Abb. 26: Durchfluss, Fließgeschwindigkeit, Wassertiefe, Wasserspiegelbreite der 21 Querprofile bei der ersten Messung (Pinka-Grenzstrecke, 12. – 19. Juli, 2013)

Die Darstellung aller vier Werte - Durchfluss, Wassertiefe, Fließgeschwindigkeit und Wasserspiegelbreite - gibt Aufschluss über die verschiedenen Abflussverhältnisse (Abb. 26, S. 43).

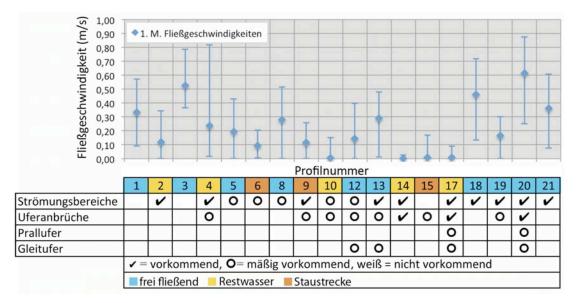
Abb. 27: Uferbeschaffenheiten und Fließgeschwindigkeit der ersten Messung (M.) (Pinka-Grenzstrecke, Juli, 2013)

In der folgenden Abbildung 27 werden die verschiedenen Strömungsbereiche, Uferanbrüche, Prall- und Gleitufer mit den Fließgeschwindigkeiten der ersten Messung verglichen. Da die Ufereigenschaften mit der ersten Fließgeschwindigkeitsmessung aufgezeichnet wurden, erfolgt die Darstellung auch mit dieser.

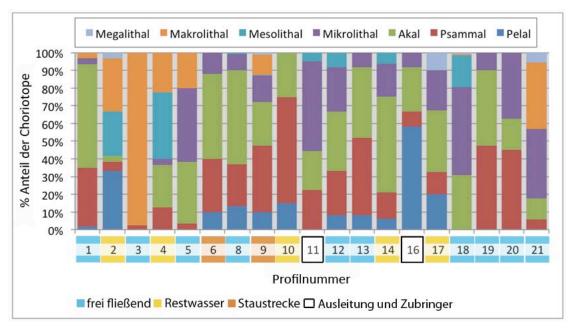
Abb. 28: Prozentueller Anteil der Choriotoptypen pro Querprofil (Pinka-Grenzstrecke, Juli, 2013)

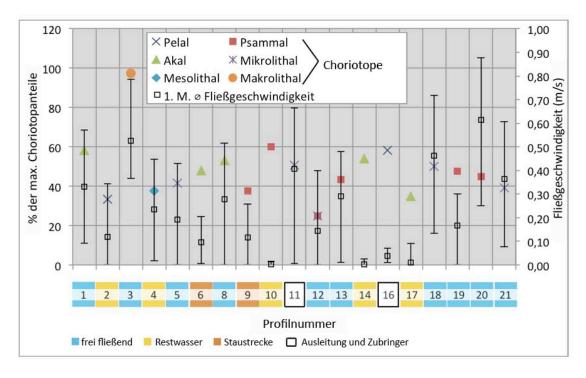
Abb. 30: Hauptkorndurchmesser und Fließgeschwindigkeiten der ersten Messung (Pinka-Grenzstrecke, 12. – 19. Juli, 2013)

Die folgende Abbildung 30 (S. 48) prüft die Abhängigkeit der Korngrößen von der Fließgeschwindigkeit. Dabei wird jeweils nur der Korndurchmesser mit den größten Anteil am Profil dargestellt.

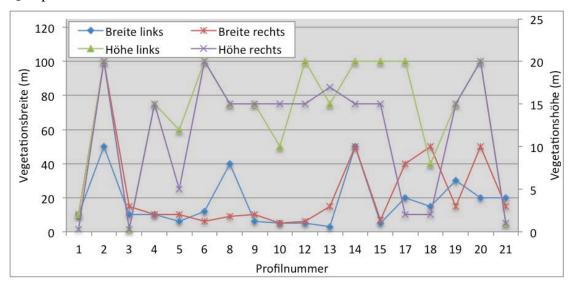
Abb. 31: Vegetationsbreite und -höhe in den Querprofilen (Pinka-Grenzstrecke, Juli, 2013)

Die Vegetation bildet die Pufferzone zwischen Gewässer und Umland. Die Abbildung 31 stellt die Breite und Höhe der Vegetation an der Pinka in den Querprofilen dar.

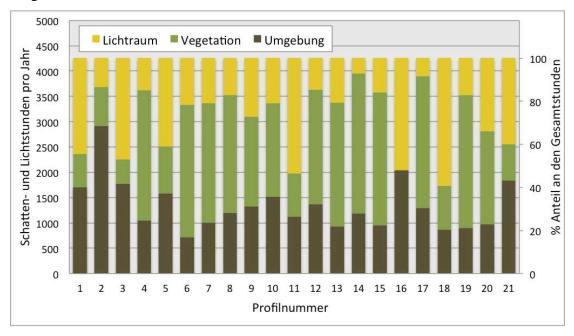
Abb. 32: Beschattung der 21 Querprofile durch Vegetation und Umgebung, sowie Lichtstunden pro Jahr (Pinka-Grenzstrecke, Juli, 2013)

Folgende Darstellung zeigt für alle 21 Querprofile die Schattenstunden, gesplittet in Schattenwurf durch die Umgebung und durch die Vegetation, als auch Lichtraum, welcher den ungehinderten Sonneneinfall darstellt. Die jeweilige Stundenanzahl wird an der y-Achse (links) und der prozentuelle Anteil an der zweiten y-Achse (rechts) dargestellt.

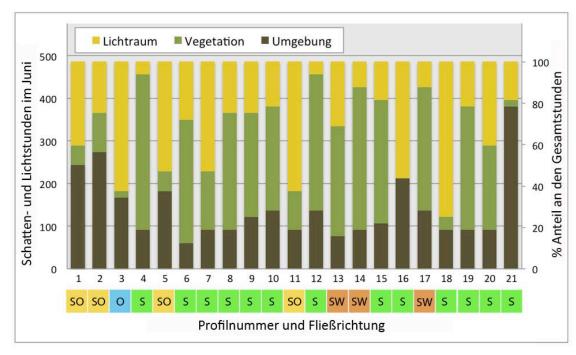
Abb. 33: Sonnenkompasswerte für den Juni 2013 mit der Fließrichtung (O = Osten, SO = Südosten, S = Süden, SW = Südwesten; Pinka-Grenzstrecke, Juli, 2013)

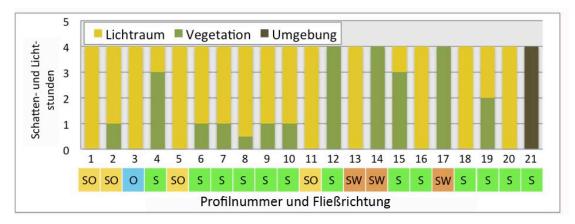
Abb. 34: Beschattung im Juni 2013 von 10 Uhr bis 14 Uhr (Pinka-Grenzstrecke, Juli, 2013)

Aus der folgenden Abbildung wird die Beschattung im Juni zur Mittagszeit (10 Uhr bis 14 Uhr) abgelesen.

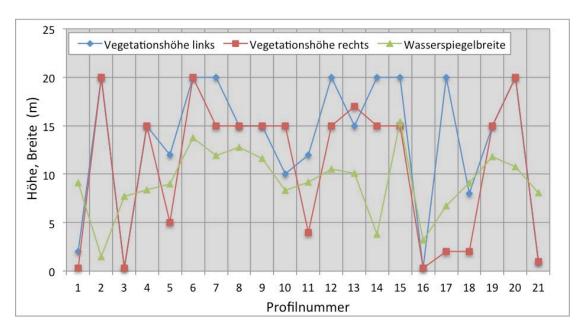
Abb. 35: Vegetationshöhe und Wasserspiegelbreite der Querprofile (Pinka-Grenzstrecke, Juli, 2013)

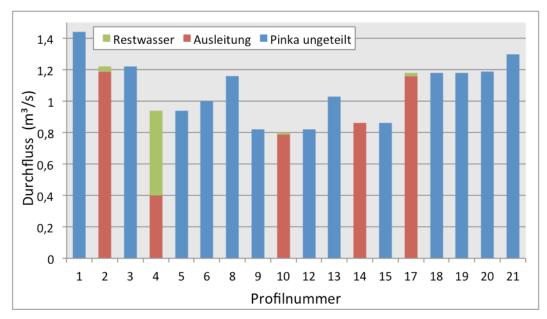
Abb. 36: Abflüsse der ersten Messung nach der Surfer-Methode an der Pinka-Grenzstrecke im Zeitraum 12. - 19. Juli, 2013

Die folgenden Abbildungen 36 und 37 visualisieren die Daten der Tabelle 13. Die Abbildung 36 (S. 59) entspricht den Durchflüssen der ersten Erhebung und die Abbildung 37 (S. 59) denen der zweiten. In Blau sind die freien Fließstrecken abgebildet. Messungen in den Ausleitungs- und Restwasserstrecken um die Kraftwerke werden zusammengefasst, da sie gemeinsam den Gesamtdurchfluss widerspiegeln. Die Werte der Ausleitungen sind rot dargestellt und die Werte der Restwasserstrecken in grün.

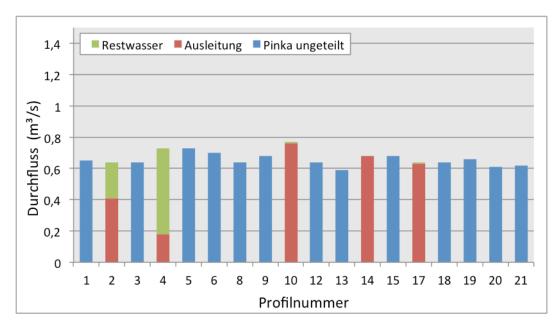
Abb. 37: Abflüsse der zweiten Messung nach der Surfer-Methode an der Pinka-Grenzstrecke im Zeitraum 30. - 31. Juli, 2013

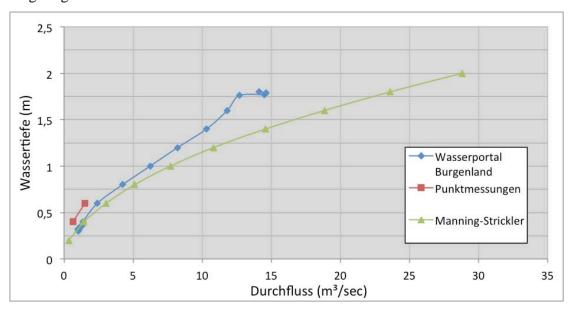
Abb. 38: Gegenüberstellung zweier Pegelkurven und einer Zeitpunktmessung in Burg an der Pinka (1.1.2013-30.9.2013)

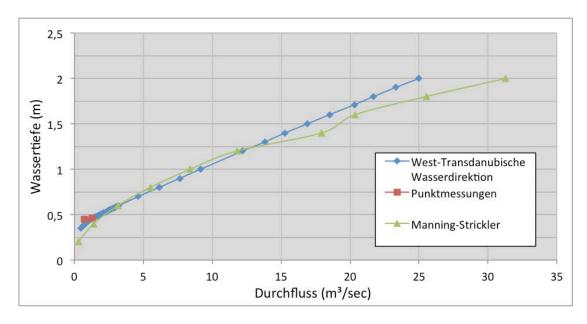
Abb. 39: Gegenüberstellung zweier Pegelkurven und einer Zeitpunktmessung in Felsőcsatár an der Pinka (1.1.2013 – 30.9.2013)

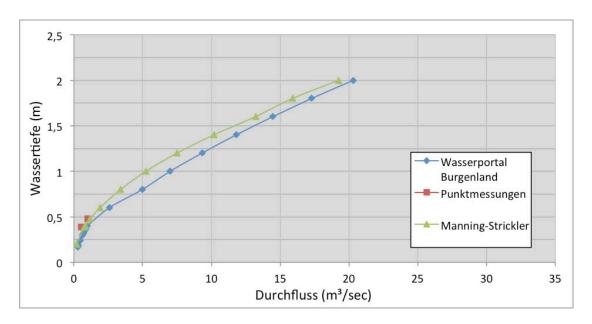
Abb. 40: Gegenüberstellung zweier Pegelkurven und einer Zeitpunktmessung im Pegel Moschendorf an der Pinka (1.1.2013 – 30.9.2013)

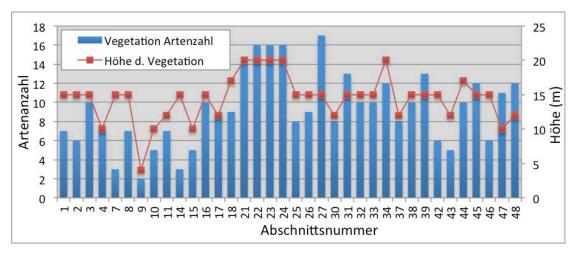
Abb. 41: Artenzahl der Vegetation und ihre maximale Höhe (Pinka-Grenzstrecke, August, 2013)

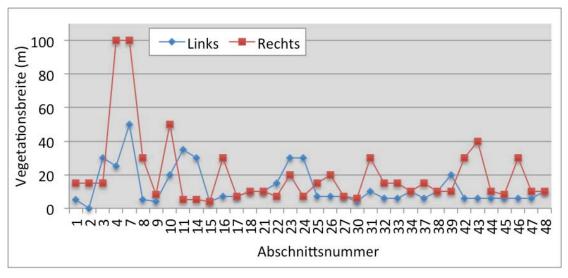
Abb. 42: Vegetationsbreite am linken und rechten Ufer (Pinka-Grenzstrecke, August, 2013)

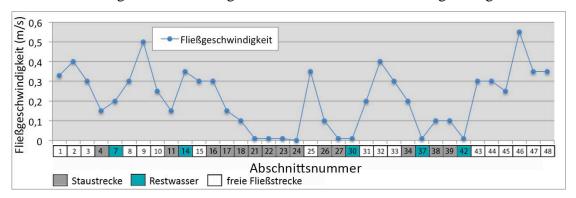
Abb. 43: Abgeschätzte Fließgeschwindigkeiten an der Wasseroberfläche (Pinka-Grenzstrecke August, 2013)

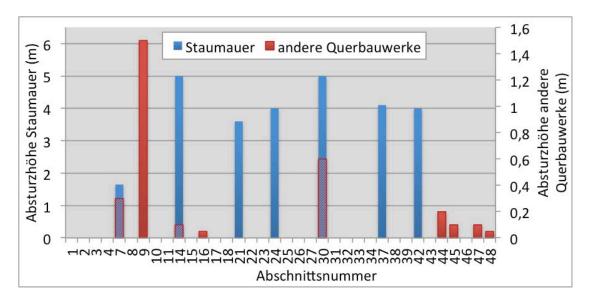
Abb. 44: Absturzhöhe von Staumauern (linke y-Achse) und anderen Querbauwerken (rechte y-Achse) (Pinka-Grenzstrecke, August, 2013)

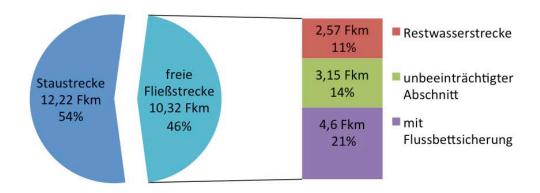
Abb. 45: Aufteilung der Flusskilometer (Fkm) in Staustrecke und freie Fließstrecke der Pinka-Grenzstrecke (2013)

Die Abbildung 45 zeigt neben den Staustrecken auch eine Aufteilung der freien Fließstrecke. Demnach bilden 2,57 Fkm Restwasserstrecken und sind großteils sehr stark durch Wassermangel beeinträchtigt. Weitere 4,6 Fkm sind durch Blocksteinwurf oder Sohlschwellen im Flussbett fixiert. Nur 3,15 Fkm sind zur Gänze unbeeinträchtigt.

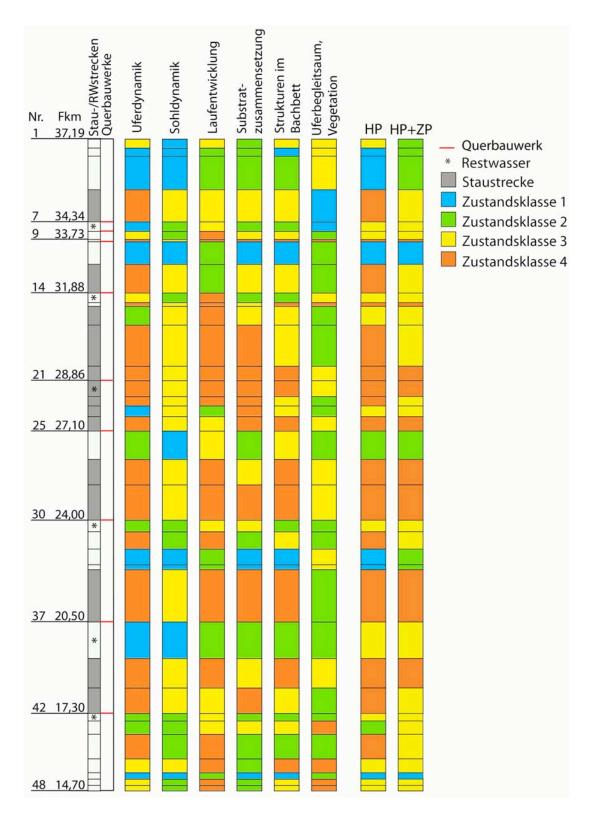
Abb. 46: Zustandsbewertung der Einzelparameter und deren Auswertung an der Pinka-Grenzstrecke (August, 2013)

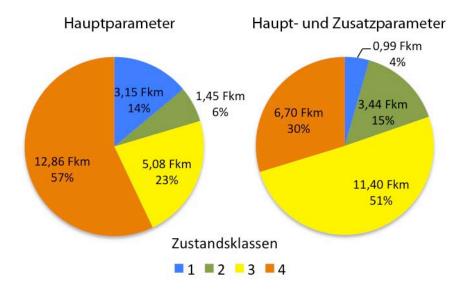
Abb. 47: Aufteilung der Zustandsklassen nach der Methode Hauptparameter und Haupt-und Zusatzparameter (Pinka-Grenzstrecke, August, 2013)

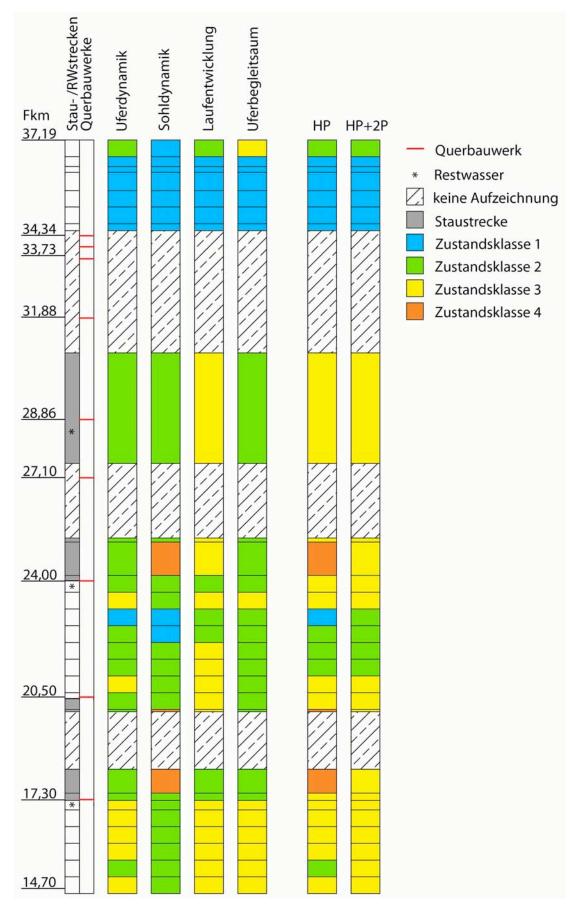
Abb. 48: Einzelparameter der Erhebung des Lebensministeriums (Pinka Burg bis Moschendorf, 2009)

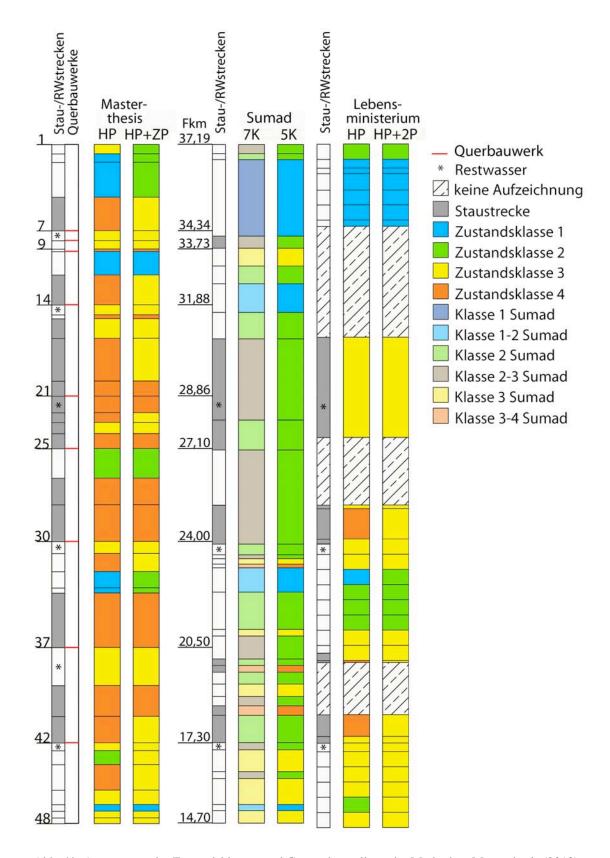
Abb. 49: Auswertung der Zustandsklassen und Gegenüberstellung der Methoden: Masterthesis (2013), Sumad-Studie (2006), Aufnahme Lebensministerium (2009) an der Pinka von Burg bis Moschendorf (HP = Hauptparameter: Ufer- und Sohldynamik, HP+ZP = Haupt- und Zusatzparameter, 7K = 7 Zustandsklassen, 5K = 5 Zustandsklassen, HP+2P = Hauptparameter + Laufentwicklung und Uferbegleitsaum)

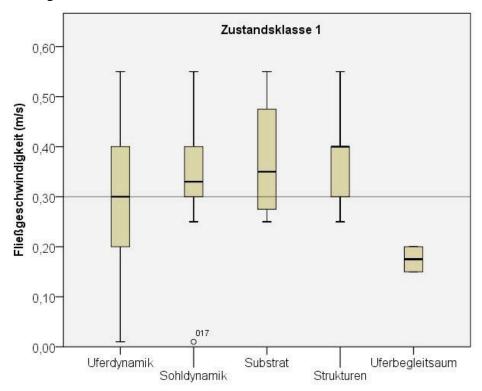
Abb. 50: Zustandklasse 1 der sechs Parameter und Fließgeschwindigkeit (Pinka-Grenzstrecke, August, 2013)

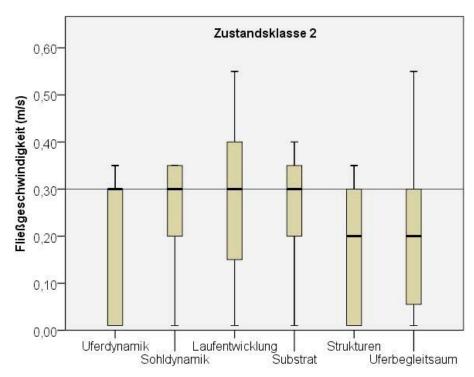
Abb. 51: Zustandsklasse 2 der sechs Parameter und Fließgeschwindigkeit (Pinka-Grenzstrecke, August, 2013)

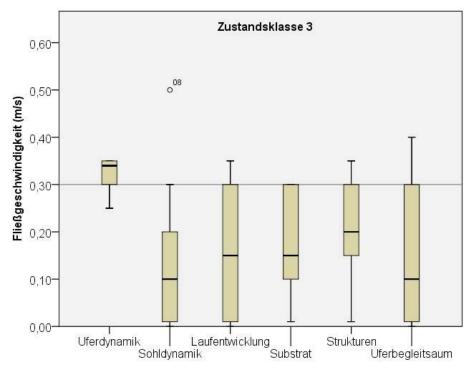
Abb. 52: Zustandsklasse 3 der sechs Parameter und Fließgeschwindigkeit (Pinka-Grenzstrecke, August, 2013)

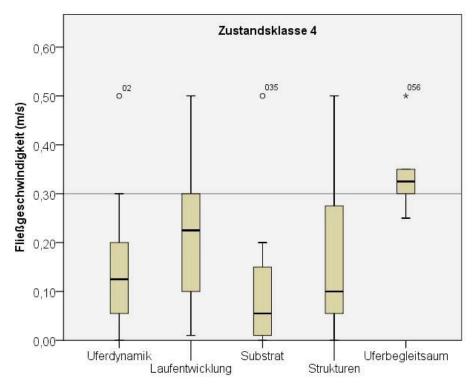
Abb. 53: Zustandsklasse 4 der sechs Parameter und Fließgeschwindigkeit (Pinka-Grenzstrecke, August, 2013)

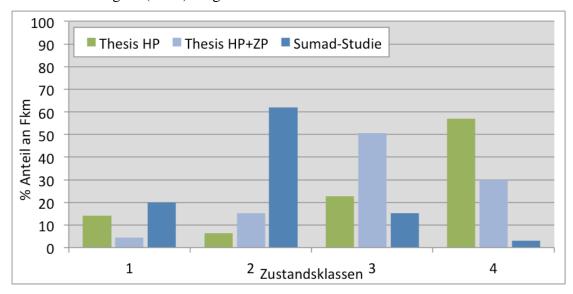
Abb. 54: Hydromorphologischer Zustand nach den Bewertungsmethoden der Masterthesis (2013) und der Sumad-Studie (2006) an der Pinka-Grenzstrecke (HP = Hauptparameter, ZP = Zusatzparameter) (2013)

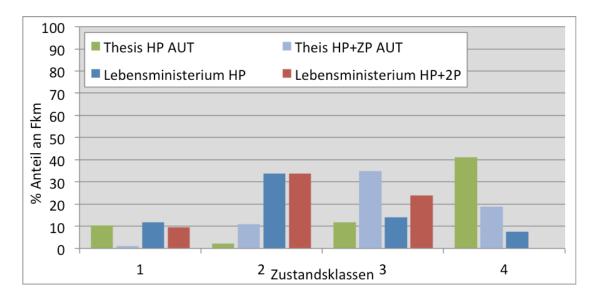
Abb. 55: Hydromorphologischer Zustand der österreichischen Abschnitte nach den Bewertungsmethoden der Masterthesis (2013) und des Lebensministeriums (2009) an der Pinka-Grenzstrecke (2013)(HP = Hauptparameter, ZP = Zusatzparameter, 2P = zwei Parameter, AUT = nur österreichische Abschnitte)
