**ANALYSE VON ARBEITSUNFÄLLEN
MIT TRENNSCHLEIFMASCHINEN**

Masterarbeit
zur Erlangung des Masters
an der Universität für Bodenkultur Wien

Eingereicht von
Sonja Ebner

Wien, Jänner 2014

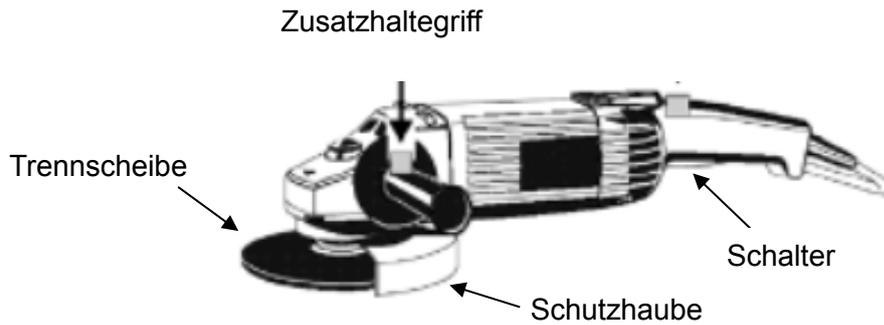
Nach Scheibendurchmesser ist zwischen Einhand- und Zweihandwinkelschleifern zu unterscheiden. Elektrowerkzeuge mit einer Bemessungskapazität über 155 mm verfügen über einen Schalter, welcher in der Ein-Stellung arretiert werden kann (ÖNORM, S. 21). In Abbildung 1 ist der genaue Aufbau eines Winkelschleifers zu erkennen.

Abbildung 1: Aufbau eines Winkelschleifers laut ÖNORM EN 60745 2-3 (2012)

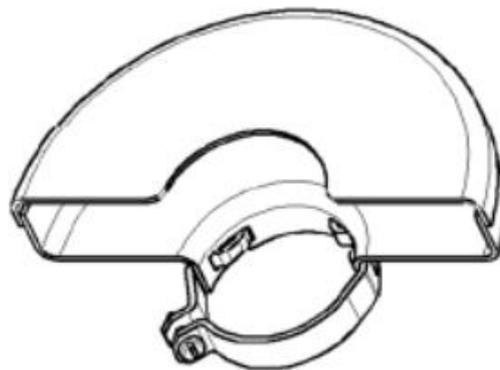
Die Schutzhaube ist eine Vorrichtung, welche die Maschine teilweise umschließt und den Anwender vor unbeabsichtigtem Berühren des Schleifwerkzeugs, Auswurf von Bruchstücken im Fall eines Bruches der Scheibe und vor Funken schützt (EN 61029-2-10 2010 Punkt 2.103 S. 6). Die Schutzhaube muss beim Wechseln der Trennscheibe nicht von der Maschine entfernt werden (EN 60745 2-22 S. 18 Punkt 19.101).

Abbildung 2: Schutzhaube einer Trennschleifmaschine (ÖNORM 60745, 2011)

Die Schutzverdeckungen des Winkelschleifers dienen dazu, dass bei einem Bruch des Schleifkörpers die Bruchstücke sicher aufgefangen werden, die Schutzhaube muss so montiert sein, dass der Benutzer der Maschine vor Verletzungen geschützt ist. Der Öffnungswinkel der Schutzhaube darf beim Winkelschleifer maximal 180° betragen.

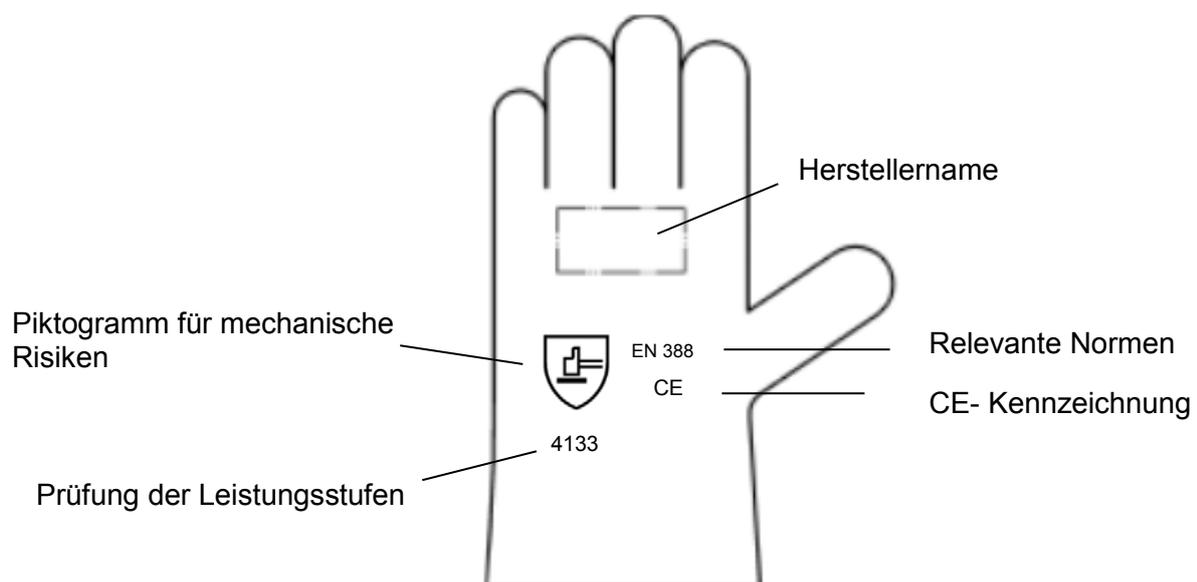
In Abbildung 3 ist ein Beispiel für die Kennzeichnung eines Schutzhandschuhs dargestellt.

Abbildung 3: Beispiel für eine Kennzeichnung eines Schutzhandschuhs (ÖNORM EN 388, 2004)

Das Piktogramm des Schutzhandschuhs in Abbildung 3 weist darauf hin, dass der Schutzhandschuh vor mechanischen Risiken schützt. Die Leistungsstufen stehen direkt unter dem Piktogramm in der Reihenfolge Abriebfestigkeit, Schnittfestigkeit, Weiterreißkraft und Durchstichkraft. Die relevante Norm, anhand derer der Handschuh hergestellt wurde, ist in diesem Fall die ÖNORM EN 388. Das vorhandene CE-Zeichen verweist darauf, dass das Produkt allen anzuwendenden Vorschriften der Europäischen Union entspricht und dass das

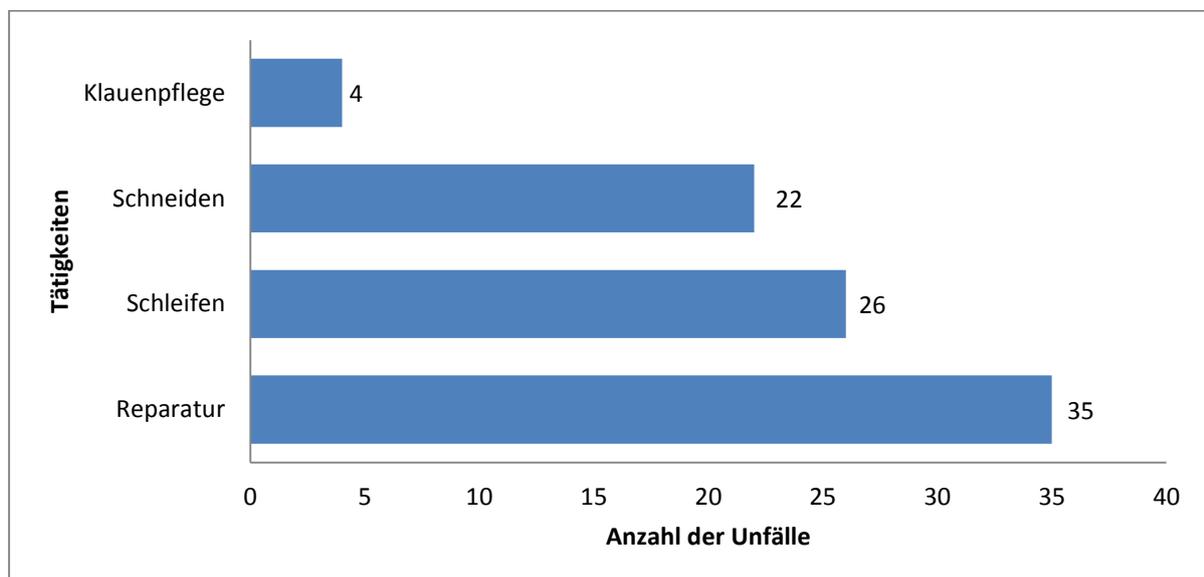
Tätigkeiten, die während dem Verunfallen mit der Trennschleifmaschine ausgeführt wurden, waren zu 40,2% Reparaturarbeiten (35/87), gefolgt von Schleif- (29,9%, 26/87) und Schneidarbeiten (25,3%, 22/87) sowie Unfälle bei der Klauenpflege (4,6%, 4/87).

Abbildung 4: Tätigkeiten beim Verunfallen mit Trennschleifmaschinen (n=87) (2004-2011)

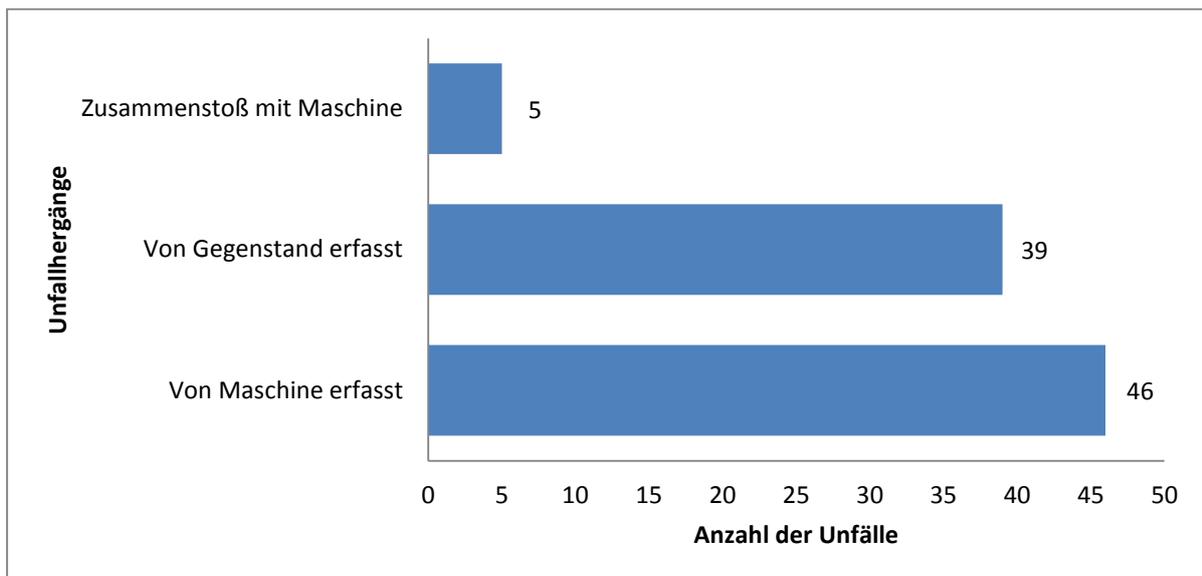
Bei Unfallhergängen, die sich bei den Tätigkeiten mit Trennschleifmaschinen ergaben, konnten hauptsächlich das Erfasstwerden von der Maschine (51,1%, 46/90), gefolgt vom Erfasstwerden eines Gegenstandes (43,3%, 39/90) und dem Zusammenstoß mit der Maschine (5,5%, 5/90) erhoben werden. In vier Fällen konnte aufgrund fehlender Angaben kein Unfallhergang (4,2%, 4/96) abgeleitet werden.

Abbildung 5: Unfallhergänge mit Trennschleifmaschinen (n=90) (2004-2011)

Das **Erfasstwerden von einem Gegenstand** (43,3%, 39/90) entstand durch das Einfangen von Metallsplintern (74,4%, 29/39) bei Schleif- (60,0%, 15/25), Reparatur- (28,0%, 7/25) und Schneidarbeiten (12,0%, 3/25) mit der Trennschleifmaschine. Zu vier Unfällen, die durch das Erfasstwerden von einem Gegenstand (durch Metallsplinter) zustande kamen, lagen keine Angaben zur durchgeführten Tätigkeit (13,8%, 4/29) vor. Es ergab sich auch durch den Bruch der Trennscheibe (23,1%, 9/39) bei Reparatur- (44,4%, 4/9) und Schleifarbeiten (33,3%, 3/9), bei der Klauenpflege (11,1%, 1/9) und dem Schneiden von Werkstücken (11,1%, 1/9). Durch das Verklemmen der Trennscheibe (2,5%, 1/39) resultierte ein Unfall beim Schneiden mit der Trennschleifmaschine (100,0%, 1/1).

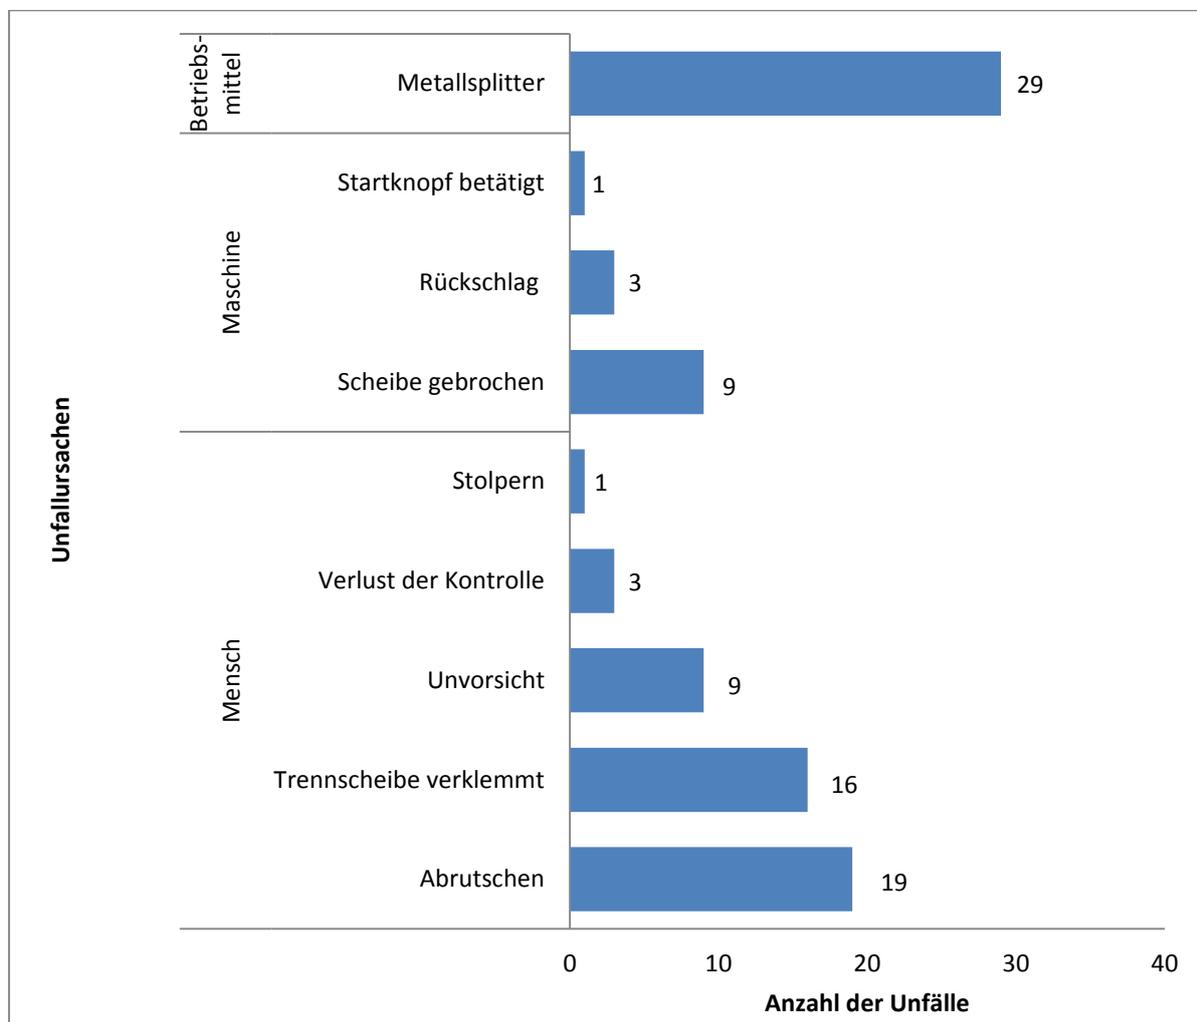
Die erfassten Unfallursachen bei den Trennschleifmaschinenunfällen waren zu 53,3% (48/90) mensch-, zu 32,2% (29/90) betriebsmittel- und zu 14,4% (13/90) maschinenbezogen.

Abbildung 6: Unfallursachen der Unfälle mit Trennschleifmaschinen (n=90) (2004-2011)

Metallsplitter (32,2%, 29/90) verursachten ausschließlich das Erfasstwerden von einem Gegenstand (100,0%, 29/29) bei Schleif- (60,0%, 15/25), Reparatur- (28,0%, 7/25) und Schneidarbeiten (12,0%, 3/25). Zu vier Unfällen, die ein Erfasstwerden von Gegenständen

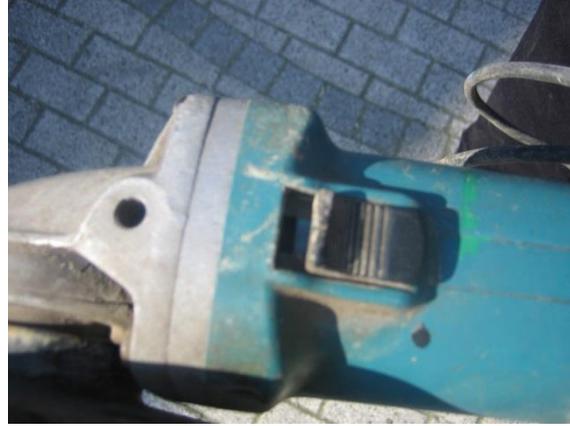
Bild 2: Nicht dauerhaft zu haltender Schalter (seitlich)

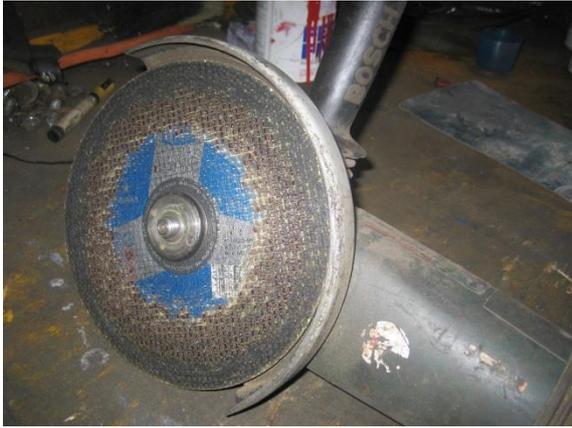
Bild 7: Trennscheibe + Schutzhaube

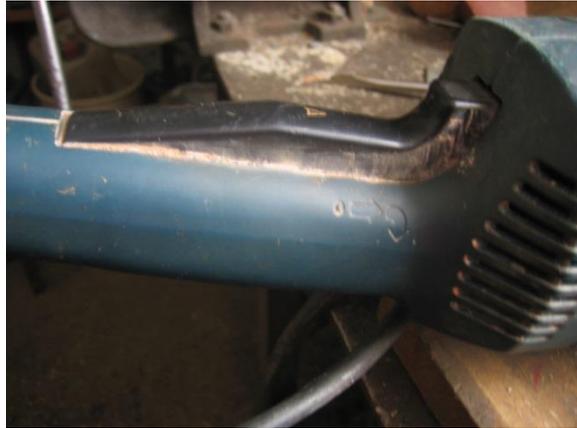
Bild 8: Dauerhaft zu haltender Schalter

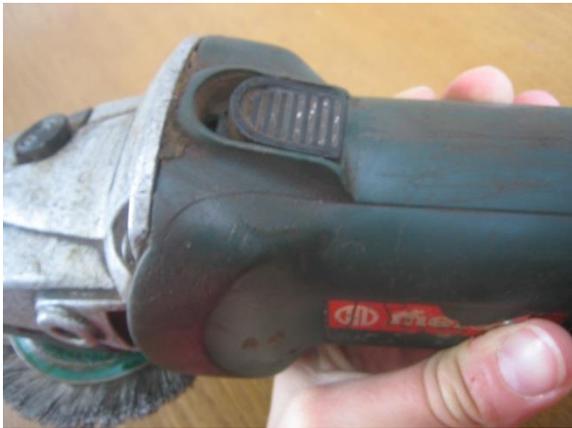
**Bild 9: Nicht dauerhaft zu haltender Schalter
(oberhalb)**
