# **UNTERSUCHUNGEN ZU KORROSIONSERSCHEINUNGEN VON EDELSTAHL UND ALUMINIUM AN BEHÄLTNISSEN ZUR FASSADENBEGRÜNUNG**

**Masterarbeit**  
**zur Erlangung des akademischen Grades**  
**Diplomingenieur**

Wien, Juni 2014

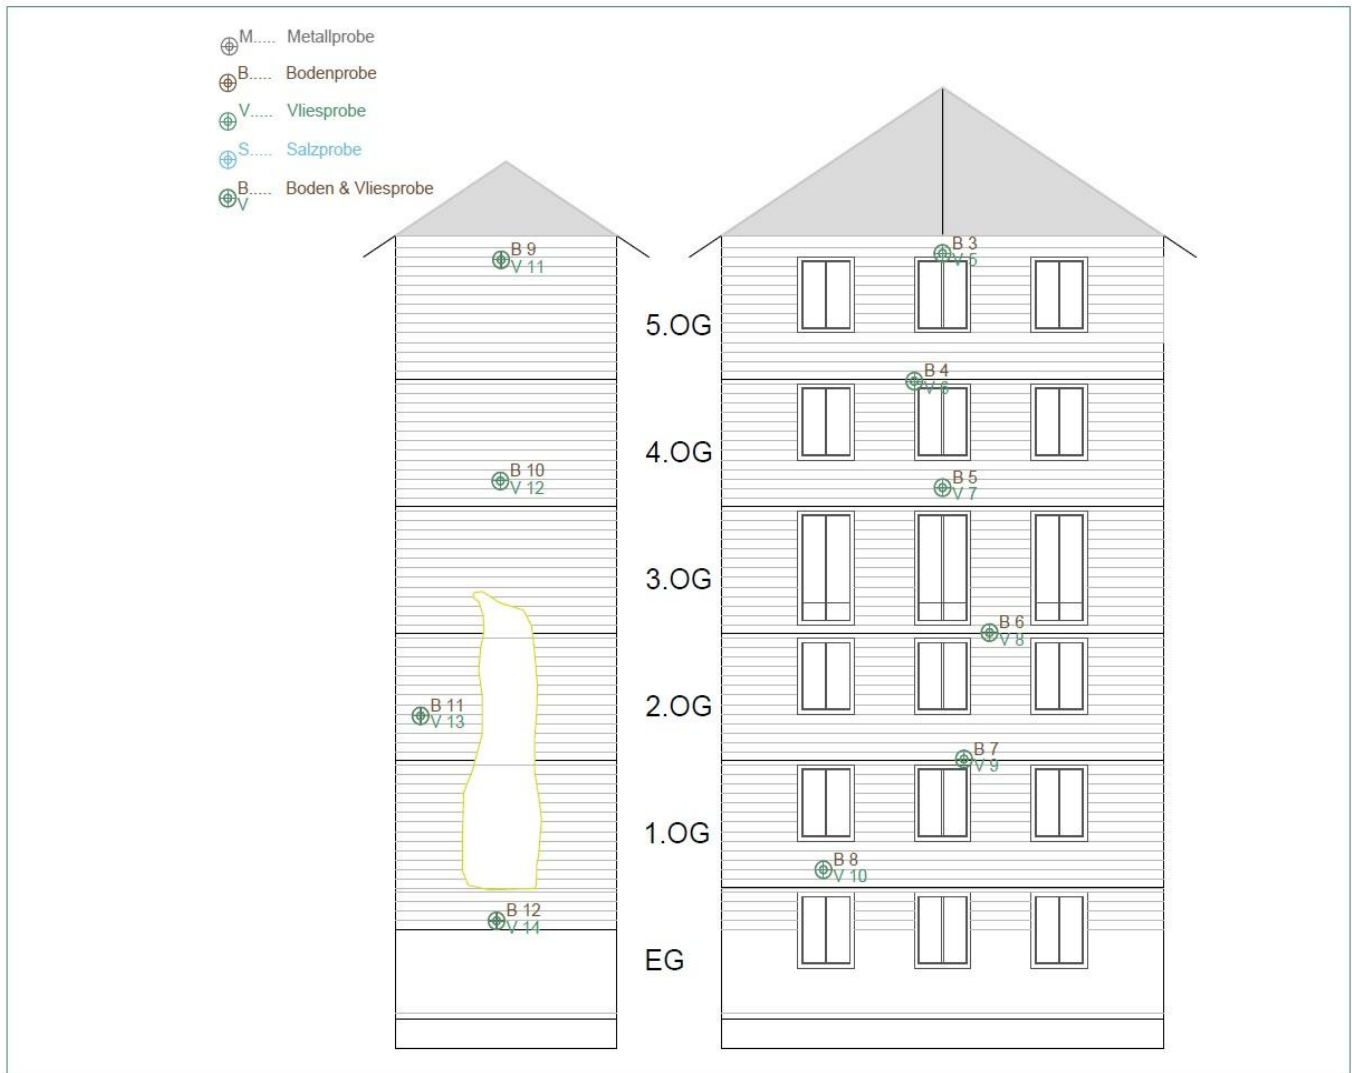
Abbildung 3: Verortungsplan Westseite und Südseite (selbsterstellt)

Vliesproben entnommen. Am 27.3.2013 erfolgte die Beprobung der fensterlosen westseitigen Fassade, bei der je vier Substrat- bzw. Vliesproben gewonnen wurden. Die letzte Probenentnahme von Substrat fand am 28.3.2013 statt, hierbei wurden drei zusätzliche Proben an der südwestseitigen Fassade entnommen.

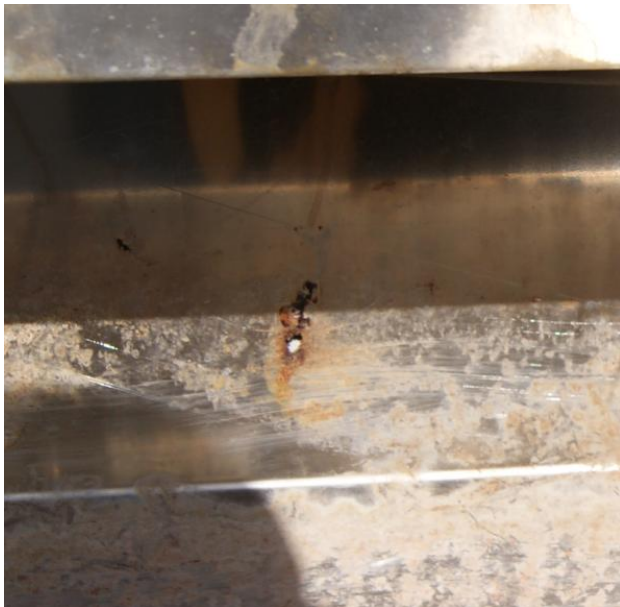
Nach einer Periode mit starkem Niederschlag konnten am 5.6.2013 zwei Proben der Wasserrückstände in den Pflanzgefäßen gewonnen werden. Da zu diesem Zeitpunkt die Pflegearbeiten abgeschlossen waren und somit kein Steiger mehr zur Verfügung stand, konnten diese Proben nur über dem Vordach des Eingangsbereiches, welches mittels Leiter zu erreichen ist, entnommen werden. Eine der beiden Proben stammt aus einer zu diesem Zeitpunkt schon entleerten Edelstahllade und ist somit wenig repräsentativ. Zusätzlich zu der Verortung der Proben in der Auto-CAD-Vorlage wurde die gesamte Probenentnahme mittels Fotos dokumentiert. Die Abbildungen 5 und 6 zeigen Edelstahlelemente, an denen es zu Korrosionserscheinungen gekommen ist.

**Abbildung 5: Fortgeschrittene Lochkorrosion (selbsterstellt)**

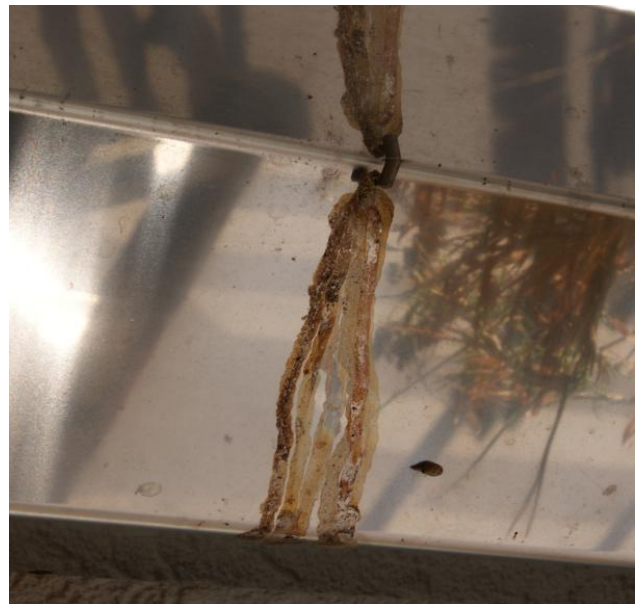
**Abbildung 6: Beginnende Korrosion (selbsterstellt)**

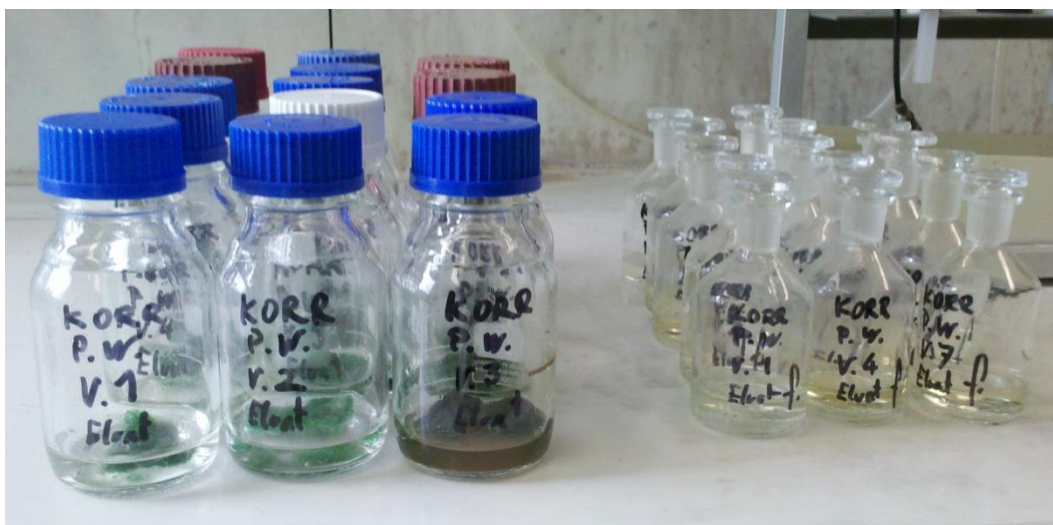
Bei den Probeentnahmen wurden insgesamt 14 Vliesproben gewonnen. Diese sind fortlaufend von V1 bis V14 nummeriert. Auch aus diesen Proben musste zunächst ein Eluat hergestellt werden. Hierfür wurden die Vliesstücke gewogen und anschließend in einer 250-ml-Schottflasche mit 50 ml Reinstwasser angesetzt und ebenfalls 24 Stunden mit 150 Umdrehungen pro Minute geschüttelt. In Abbildung 9 sieht man auf der linken Seite die erstellten Eluate und auf der rechten Seite die daraus gewonnenen Filtrate. Die weitere Vorgehensweise war die Gleiche wie bei den Substratproben, die Analyse erfolgte also abschließend mittels Ionen-Chromatographen und es wurden ebenfalls die Chlorid-, Fluorid-, Nitrat-, Nitrit- und Sulfatkonzentrationen untersucht. Am 3.7.2013 erfolgte zusätzlich zu der Untersuchung der Ionen eine Messung des pH-Wertes, des Redoxpotenzials und der Leitfähigkeit, außerdem wurde die Wasserhaltefähigkeit des Vlieses gemessen. Hierfür wurde ein Stück Vlies getrocknet und danach gewogen, anschließend wurde es mit Wasser getränkt und neuerlich gewogen, durch Schütteln und Ausdrücken wurde ein halbgesättigter Zustand simuliert, dessen Gewicht ebenfalls mittels Feinwaage bestimmt wurde. Aufgrund dieser Messungen wurde außerdem die Chloridkonzentration in verschiedenen Trocknungsstadien berechnet. Da die Vliesproben unterschiedlich schwer waren, wurden alle Werte abschließend auf 1 Gramm Vlieseinwaage umgerechnet bzw. standardisiert.

Abbildung 9: Eluat und Filtrat der Vliesproben (selbsterstellt)

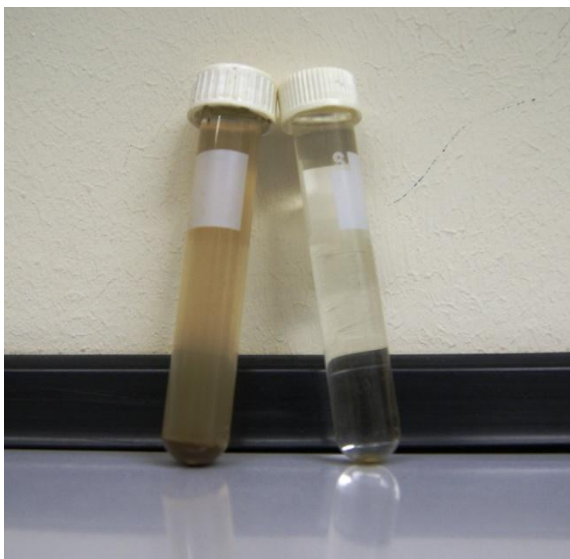
Da für die Analyse der beiden wässrigen Proben das Probenvolumen zu gering war, wurden diese noch im Verhältnis 1:10 mit Reinstwasser verdünnt. Die Abbildung 10 zeigt die noch unverdünnten Proben. Die linke Probe mit großem Schwebstoffanteil stammt aus einem befüllten Aluminiumelement, während die rechte klare Probe aus einem bereits entleerten Edelstahlelement stammt. Anschließend wurden sie im Ionen-Chromatographen auf Chlorid-, Fluorid-, Nitrat-, Nitrit- und Sulfat-Ionen untersucht.

**Abbildung 10: Wässrige Proben(selbsterstellt)**

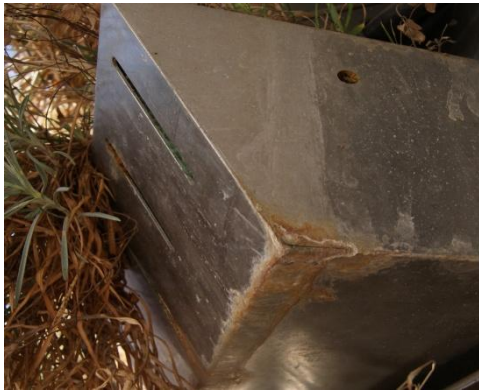
Die auf den Aluminiumladen sichtbaren weißen Ablagerungen wurden, um Verunreinigungen zu vermeiden, mit einem Keramikmesser abgekratzt. Die Abbildung 11 zeigt exemplarisch eine Stelle, von der die Ablagerungen abgekratzt wurden. Die so gewonnenen Proben wurden mit S1 bis S4 benannt und ohne weitere Bearbeitung dem Chemielabor an der Universität für Bodenkultur zur Untersuchung auf Schwermetalle übergeben.

**Abbildung 11: Ablagerung an Aluminiumlade (selbsterstellt)**

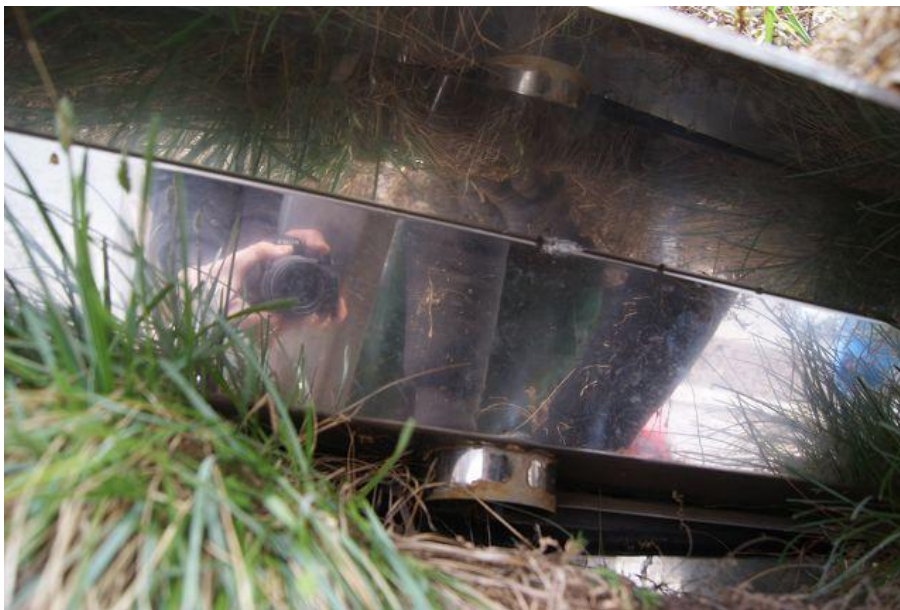
**Abbildung 12: Entnahmestelle der Probe B 7 (selbsterstellt)**

beträgt 7,4 mg/l. Der pH-Wert der Proben bewegt sich in einem relativ engen Bereich von mindestens 7 und maximal 8,2. Die Werte für das Redoxpotenzial liegen in einem Streubereich von 194 mV bis maximal 241 mV. Die Leitfähigkeit der Proben beträgt mindestens 220  $\mu\text{S}/\text{cm}$  und maximal 1780  $\mu\text{S}/\text{cm}$ . Abbildung 12 zeigt die Entnahmestelle von Probe B7, welche einen hohen Chlorid- und Sulfatgehalt und eine hohe Leitfähigkeit aufweist. In Abbildung 13 ist die Entnahmestelle der Probe B 12 zu sehen, welche einen vergleichsweise hohen Gehalt an Sulfat und Nitrat aufweist. Die in Abbildung 14 zu sehende Stelle gehört zur Probe B 15, welche den höchsten Chlorid- und Nitratgehalt besitzt.

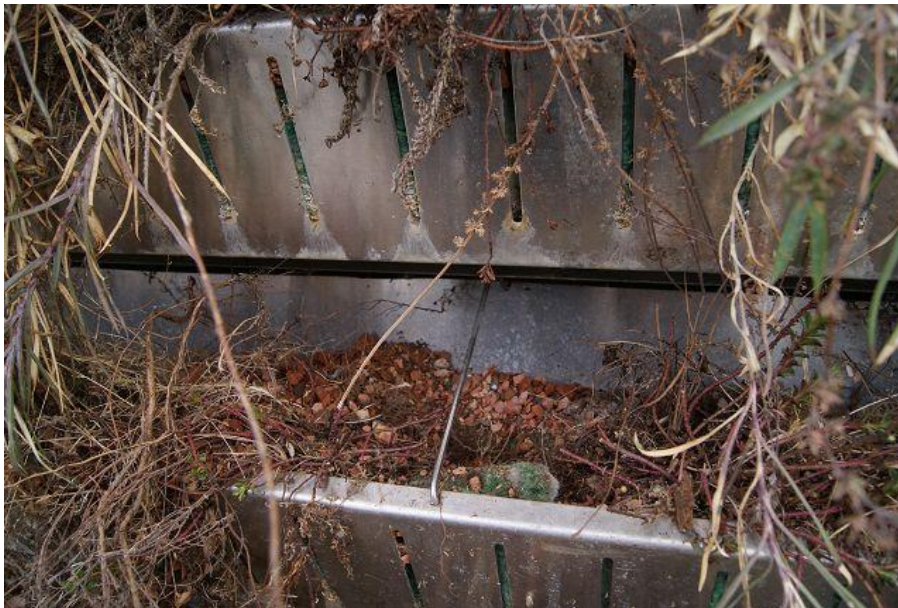
**Abbildung 15: Entnahmestelle der Probe V1 (selbsterstellt)**

Wie aus Tabelle 5 hervorgeht, liegt der Chloridwert der Vliesproben zwischen 0,84 mg/l und 17,6 mg/l. Für die Messung des Sulfatgehalts ergeben sich Werte zwischen 3,98 mg/l und maximal 276 mg/l. Der Nitratgehalt ist vergleichsweise gering und beträgt zwischen weniger als 0,1 mg/l und 5,98 mg/l. Der pH-Wert der Proben liegt zwischen 7,1 und 8,2, während das Redoxpotenzial mindestens 193 mV und maximal 255 mV aufweist. Die Leitfähigkeit der Proben liegt zwischen 160  $\mu\text{S}/\text{cm}$  und 822  $\mu\text{S}/\text{cm}$ . Abbildung 15 zeigt die Entnahmestelle der Probe V1, welche relativ hohe Werte für Chlorid, Sulfat und Nitrat sowie das höchste Redoxpotenzial aufweist. In Abbildung 16 ist die Entnahmestelle der Probe V4 zu sehen. Diese hat den höchsten Sulfatgehalt, den höchsten pH-Wert und die größte Leitfähigkeit. Abbildung 17 zeigt die zu Probe V10 passende Entnahmestelle. Hier wurden die höchste Chloridkonzentration und die zweithöchste Leitfähigkeit gemessen.

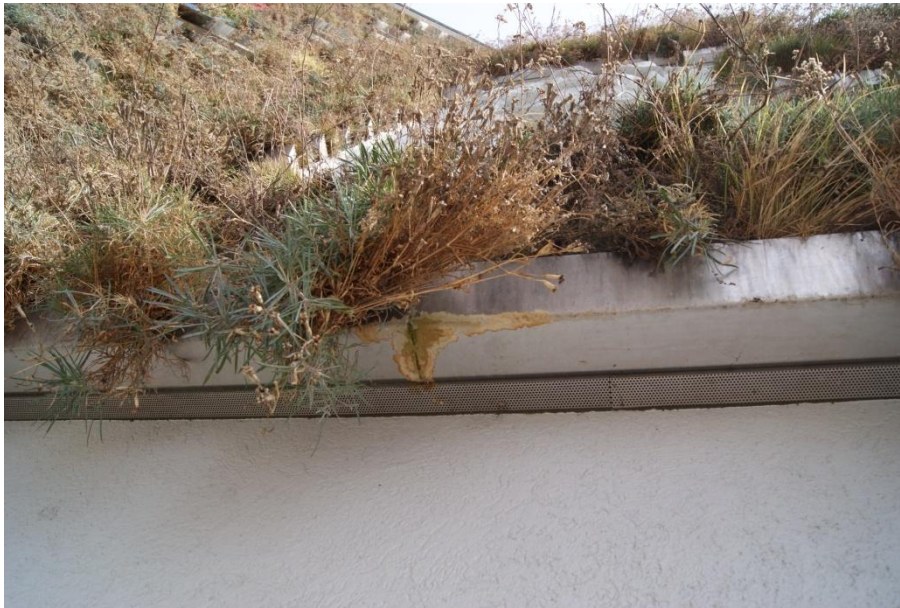
**Abbildung 18: Entnahmestelle der Probe S3 (selbsterstellt)**

maximal 37 mg/kg Chrom. Der Eisengehalt liegt durchwegs zwischen 500 mg/kg und 1600 mg/kg. Der Wert für Nickel beträgt mindestens 5 mg/kg und maximal 14 mg/kg. In Abbildung 18 ist die Stelle, an der die Probe S3 gewonnen wurde, zu sehen. Die Abbildung 19 zeigt den Ort, an dem die Probe S4 abgekratzt wurde.

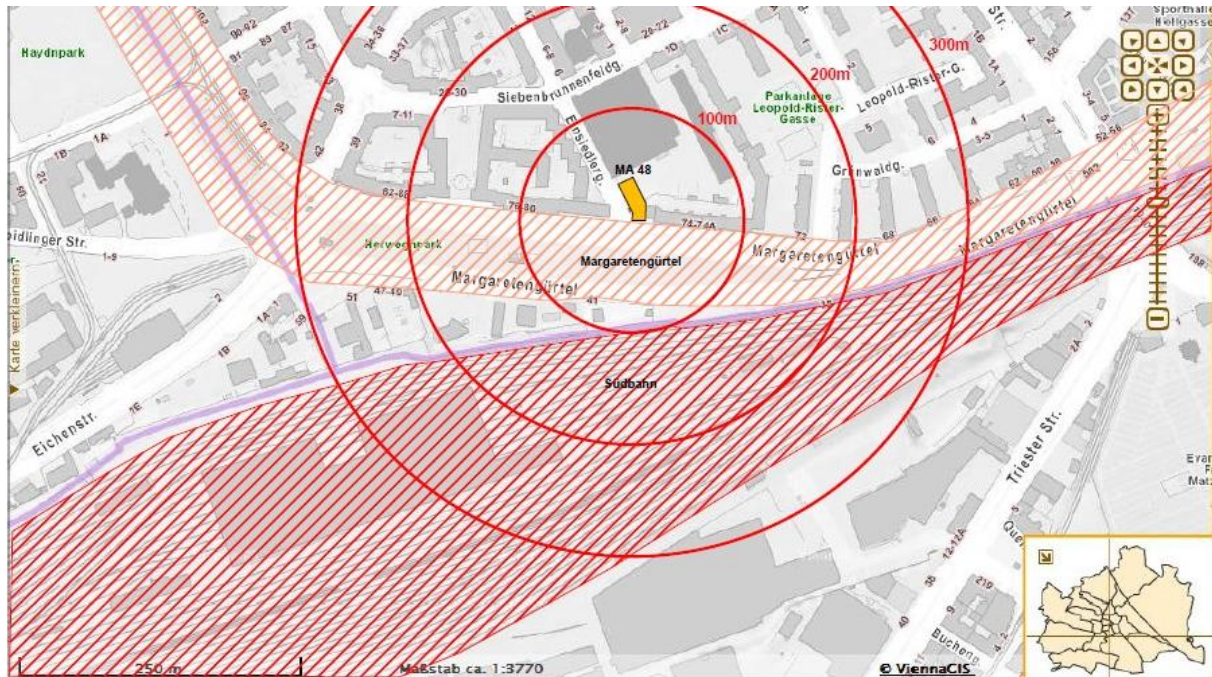
Als weiterer negativer Faktor für die Korrosionsbeständigkeit gelten Ablagerungen von Streusalzen, von Abgasen aus dem Straßenverkehr und von Fremdeisen. Die betroffene Fassade befindet sich direkt am stark befahrenen Margaretengürtel, außerdem befindet sich in weniger als 200m Entfernung die Trasse der Südbahn samt Verschiebebahnhof der ÖBB. Es kann davon ausgegangen werden, dass diese

Einrichtungen in hohem Maße kritische Stoffe emittieren. Die unmittelbare Nachbarschaft wird in Abbildung 20 verdeutlicht.

**Abbildung 20: Betroffene Fassade und angrenzende Umgebung (selbsterstellt)**
