Universität für Bodenkultur  
Department für Wasser, Atmosphäre und Umwelt  
Institut für Abfallwirtschaft

# **Ressourcenpotential städtischer Verkehrsinfrastruktur am Beispiel der Wiener U-Bahn**

Masterarbeit  
Zur Erlangung des akademischen Grades  
Diplomingenieur

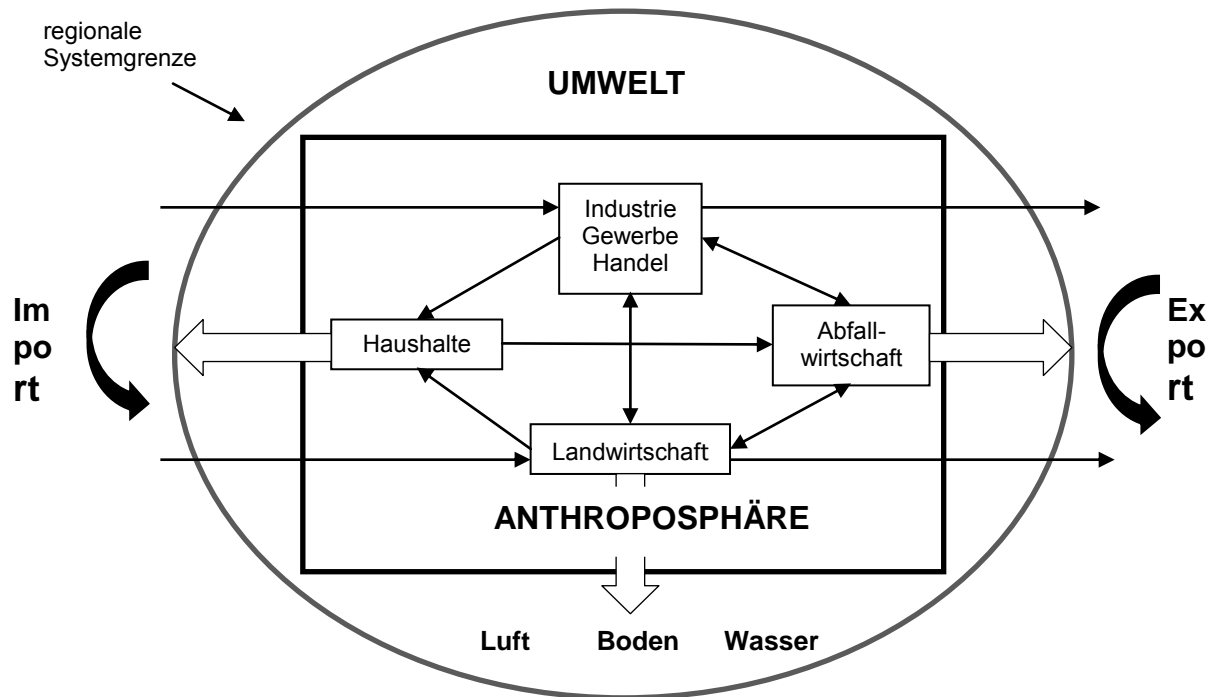
Abbildung 1: Schema der zentralen Interaktionen zwischen Anthroposphäre und Umwelt in einer regionalen Wirtschaft (nach Baccini und Brunner, 1991)

In Abbildung 1 repräsentieren die dünnen geraden Pfeile die Materialströme, die durch den Markt beeinflusst werden. Die gebogenen Pfeile symbolisieren die natürlichen Ströme. Die breiten Pfeile weisen auf Emissionen hin, die jedoch durch Umweltschutzmaßnahmen limitiert werden können. Laut Brunner und Baccini (1991) exportieren die Kompartimente Landwirtschaft und Industrie, Gewerbe und Handel einen Teil oder alles ihrer produzierten Güter zu dem Sektor der Haushalte. Dem Bereich der Abfallwirtschaft werden jene Güter zugeführt, welche in keiner Verwendung stehen oder keinen Wert mehr besitzen. Durch diese Prozesse interagiert die Anthroposphäre gemäß Brunner und Rechberger (2004) mit der umliegenden Umwelt. Müller (2006) betont in diesem Zusammenhang, dass menschliche Aktivitäten eine gestiegene Variation von Dienstleistungen, durch verschiedene Bestände an Kapital und Konsumgüter, nutzen. Deren Produktion, Betrieb, Wartung und Entsorgung verursachen Material- und Energieflüsse, die wiederum die Umwelt beeinflussen. Auf Grund dessen dienen laut Baccini und Brunner (1991) die drei Umweltkompartimente (Luft, Boden, Wasser) nicht nur als Material- und Energiequelle, sondern fungieren auch als kurz- (Stunden bis Jahre) und langfristige (Jahrhunderte bis Jahrtausende) Senken für übrig bleibende Ströme. Dabei werden in der Anthroposphäre zwei Netzwerke hinsichtlich Energie- und Materialströme überlagert (Baccini und Bader, 1996). Einerseits existiert ein natürlicher Strom, welcher primär durch die Sonnenenergie und Interaktionen der regionalen und globalen Ökosysteme angetrieben wird. Andererseits liegt ein anthropogener Strom vor, der durch die biologischen und kulturellen Bedürfnisse des Menschen hervorgerufen wird (Baccini und Brunner, 1991).

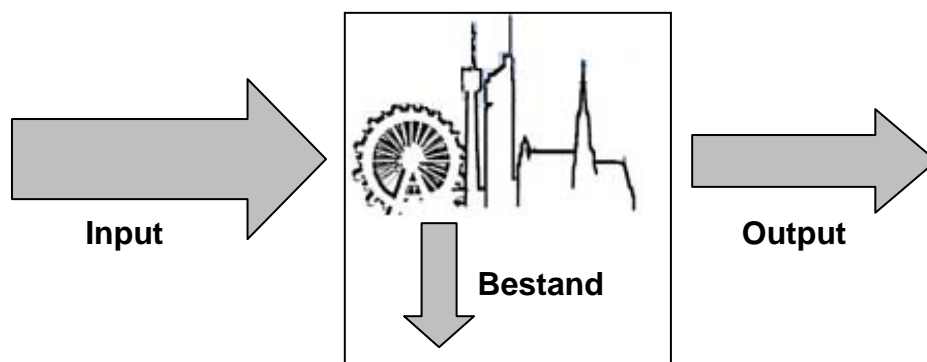
Abbildung 2: Schematische Darstellung des urbanen Stoffflusses (nach Daxbeck et al., 1996)

Abbildung 2 zeigt, dass der urbane Stofffluss eines geographisch definierten Systems nicht im Fließgleichgewicht ist, dargestellt durch die unterschiedlichen Stärken der Pfeile. Auf Grund dessen kommt es zu einem Wachstum der Anthroposphäre durch den kontinuierlichen Aufbau von Beständen (Daxbeck et al., 1996, Baccini und Brunner, 1991). Dabei bilden sich verschiedene Lager in einem System, z.B. in Industrie, Handel und Landwirtschaft, Transportinfrastrukturen oder privaten Haushalten. Diese verbauten Materialien weisen üblicherweise eine Verweildauer im Bestand von Jahren bis mehreren Jahrzehnten auf (Brunner und Rechberger, 2004). Infolge der teilweise langen Lebensdauern einzelner Bestände,

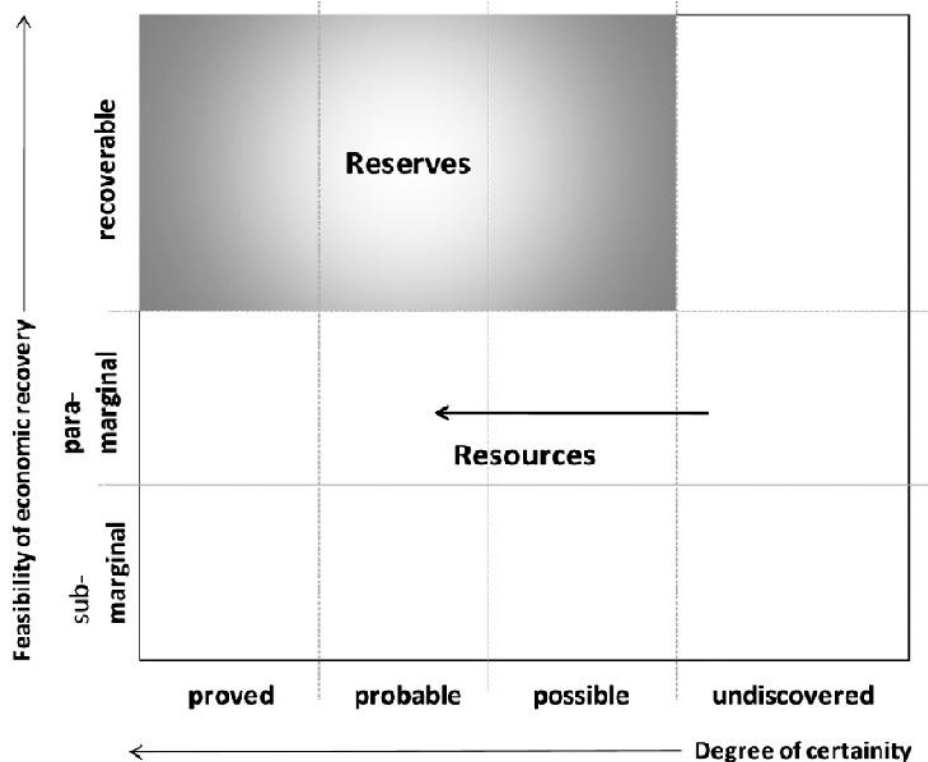
Abbildung 3: McKelvey-System zur Ressourcenklassifikation (Smil, 2003)

Abbildung 3 zeigt die Einteilung von Rohstoffvorkommen in Reserven und Ressourcen, hinsichtlich der Faktoren Sicherheit und wirtschaftlicher Durchführbarkeit. In diesem Zusammenhang werden Ressourcen als Materialkonzentrationen, die bestimmte physikalische und chemische Mindestanforderungen erfüllen, definiert. Zusätzlich muss eine wirtschaftliche Gewinnung gegenwärtig oder zukünftig gegeben sein. Im Gegensatz dazu stellen Reserven jene Teile der Ressourcenbasis dar, die zurzeit ökonomisch abbaubar sind. Andere Vorkommen, die in Abbildung 3 auf Grund der Vereinfachung nicht abgebildet werden, beziehen sich auf nicht-konventionelle und minderwertige Materialien, die aus gegenwärtiger Sicht keine nutzbaren Ressourcen darstellen (USGS, 1980). Daraus ist abzuleiten, dass je höher die Sicherheit, bezüglich des Vorhandenseins potentieller Materialien, und je geringer die Kosten für deren Gewinnung ist, desto besser können die Rohstoffvorkommen genutzt werden. Der horizontal verlaufende Pfeil in Abbildung 3 verdeutlicht den zunehmenden Grad an Sicherheit, weg von unentdeckten, hin zu geprüften Lagerstätten. In Bezug auf Urban Mining müssen laut Brunner (2011) auch für anthropogene Materialbestände und – flüsse systematische Informationen, wie vorliegende Konzentrationen, Mengen, Zugänglichkeit, Lebensdauer der einzelnen Komponenten und ökonomische Machbarkeit, vorhanden sein. Erst dadurch kann eine adäquate, nachhaltige Bewirtschaftung anthropogener Ressourcenbestände ermöglicht werden.

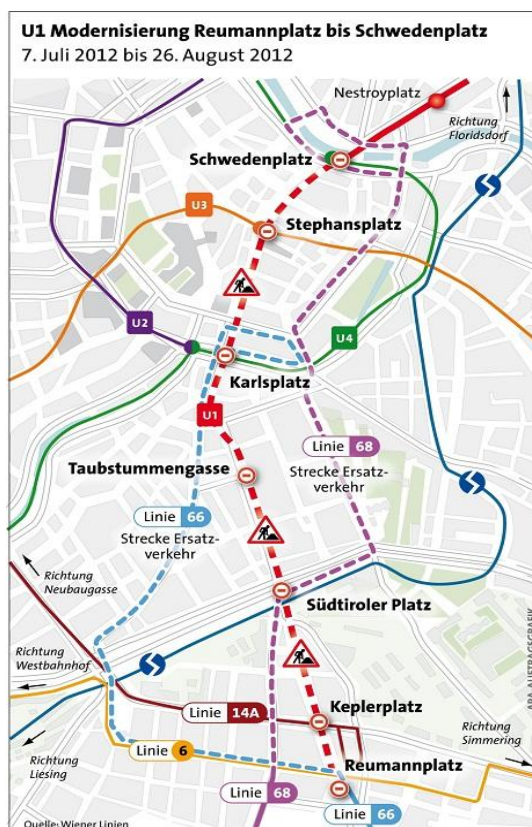
Abbildung 4: Abschnitt der U1-Modernisierung zwischen Reumannplatz und Schwedenplatz (Wiener Linien, 2012)

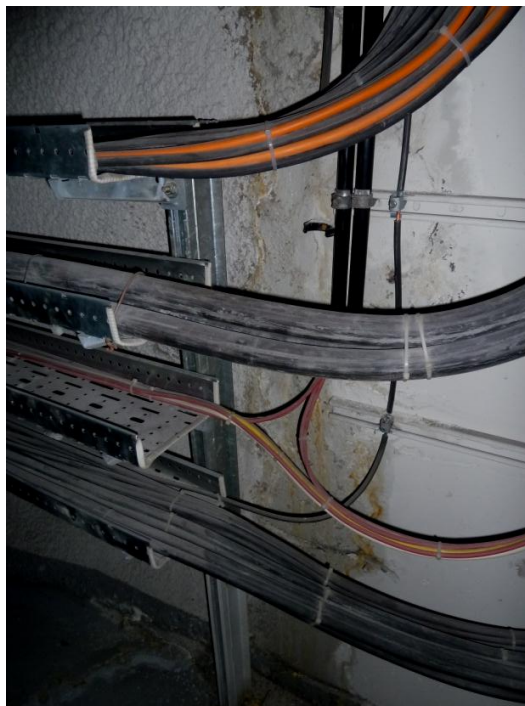
Die Mittelspannungsanlagen setzen sich aus einem 20 kV-Kabelnetz (Ringleitung) und den davon abgehenden Zuleitungen in den Bereich der Niederspannungsanlagen zusammen. Diese Ringleitung ist pro U-Bahn-Linie vorhanden und dient zur Stromeinspeisung in die Niederspannungsanlagen und zur Versorgung sonstiger Verbraucher in den Stationen (z.B. Gastronomie, Einzelhandel). Diese Einrichtungen befinden sich auf der Strecke im Tunnel in Kabeltrögen. In den Stationen werden die Leitungen in Kabeltrassen unter den Bahnsteigen zu Kollektoren weiter geführt. Die 20 kV-Leitung besteht aus Aluminium und weist einen Querschnitt von 185 mm<sup>2</sup> auf (Leutgeb, 2015). Die nächste Abbildung 5 zeigt verlegte Leitungen im Bereich der Mittelspannungsanlagen.

Abbildung 5: Kabel der Mittelspannungsanlagen

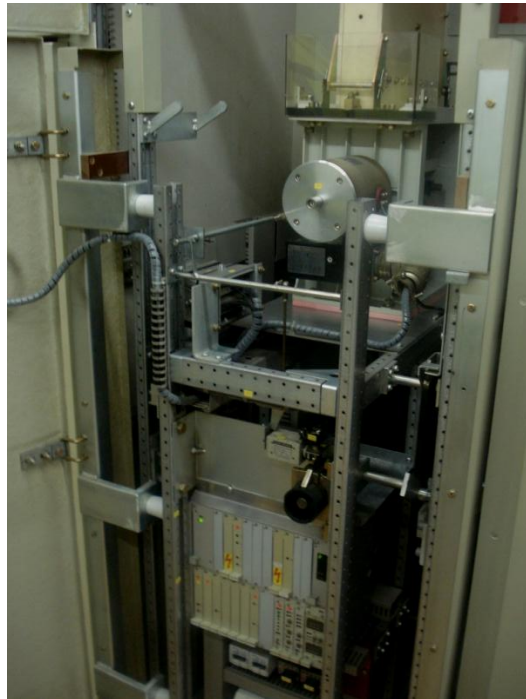
Abbildung 6: Innenleben eines Schaltkastens

Aus Abbildung 6 ist erkenntlich, dass bei diesen Bauteilen unterschiedliche Materialien verwendet werden. Es kann jedoch laut Guttmann (2014) angenommen werden, dass der überwiegende Anteil sich aus Kupfer, Aluminium und Eisen zusammensetzt.

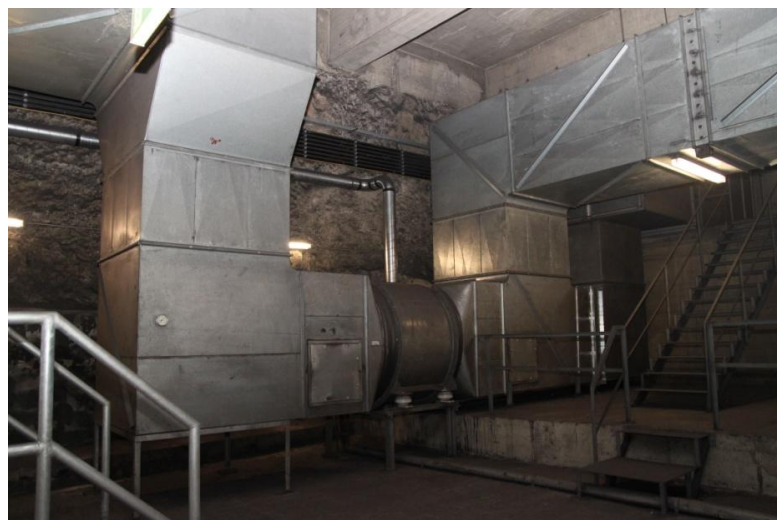
Abbildung 7: Stahlblech-Lüftungskanäle der Brandrauchentlüftung

Für alle Lüftungskanäle wird eine Stahlblech-Stärke von 1,1 mm und eine Dichte von  $7,85 \text{ t/m}^3$  angenommen. In der nachfolgenden Tabelle 16 werden die berechneten Längen, Flächen, Volumina angegeben, um schließlich die Massen an verzinktem Stahlblech und deren räumliche Zuordnung darzustellen.

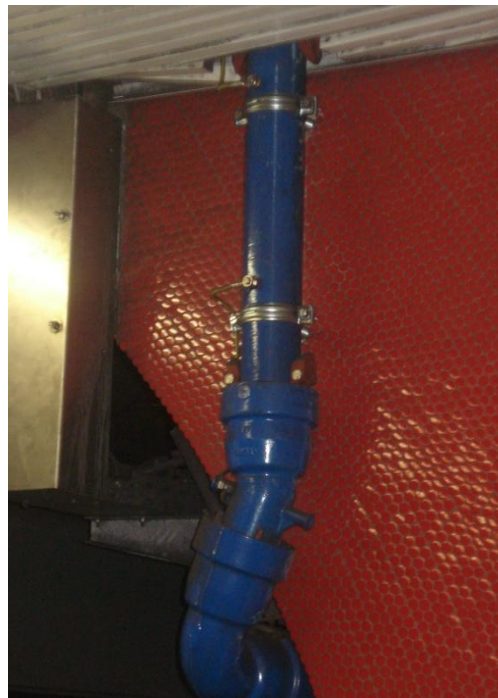
Abbildung 8: Trockenlöschleitung am Bahnsteig der Station Karlsplatz

Es handelt sich dabei um Transportleitungen für Löschpulver oder Löschwasser, die im Falle eines Brandes, von der Feuerwehr eingesetzt werden können (Barwig,

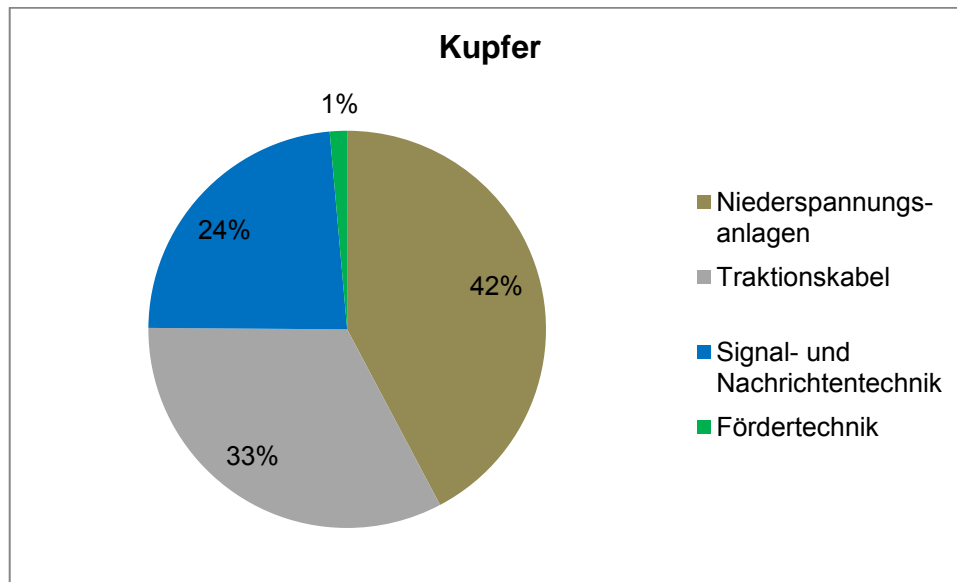
Abbildung 11: Kupferbestand aufgeteilt nach Bauteilen

In Abbildung 11 sind der Kupferbestand und dessen Zuteilung zu den einzelnen Bereichen dargestellt. Hierbei ist der Großteil der Kupfermenge (75 %) in den Niederspannungsanlagen und Traktionskabel entlang der Strecke enthalten. Auch im Bereich der Signal- und Nachrichtentechnik ist ein höherer Anteil von 24 % vorhanden, während die Fördertechnik nur eine geringe Kupfermenge zum Betrieb benötigt.

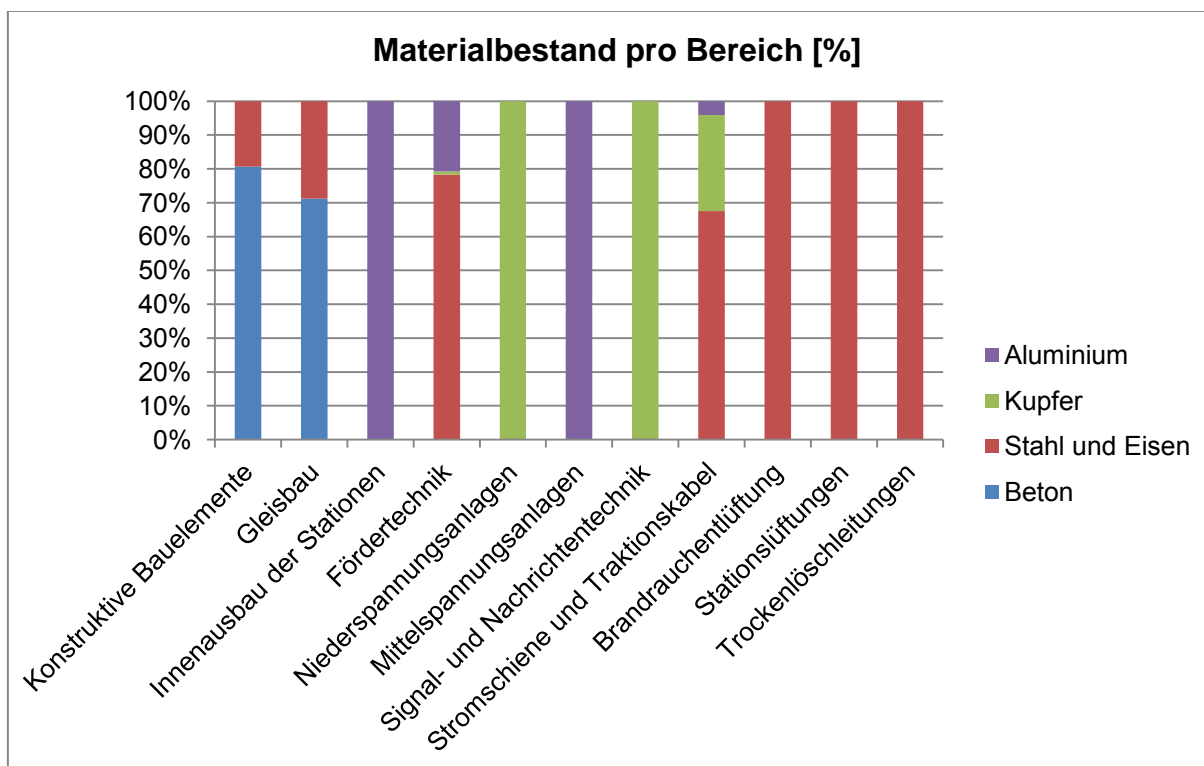
Abbildung 13: Prozentuelle Aufteilung des Materialbestandes pro Bereich

Abbildung 13 zeigt zusammenfassend, welche Materialien in den jeweiligen Bauteilen vorhanden sind. Dabei ist zu erkennen, dass in dieser Betrachtung in den Bereichen Nieder- und Mittelspannungsanlagen, Signal- und Nachrichtentechnik, Brandrauchentlüftung, Stationslüftungen und Trockenlöschleitungen jeweils nur ein Material verbaut ist. Im Falle des Innenausbaus der Stationen und Mittelspannungsanlagen handelt es sich um Aluminium. In den Komponenten der Niederspannungsanlagen sowie der Stromschiene und Traktionskabel wird ausschließlich Kupfer eingesetzt. In den Bereichen der Brandrauchentlüftung, Stationslüftungen und Trockenlöschleitungen liegt nur Stahl und Eisen vor. Demgegenüber zeigen die Bereiche Stromschiene und Traktionskabel wie auch Fördertechnik, dass dort jeweils mehrere Materialien eingesetzt werden. Dabei handelt es sich um Stahl bzw. Eisen, Kupfer und Aluminium, wobei auch hier Stahl und Eisen mengenmäßig überwiegen. Des Weiteren ist aus Abbildung 13 deutlich zu erkennen, dass Beton nur in den Bereichen Konstruktive Bauelemente und Gleisbau vorhanden ist.

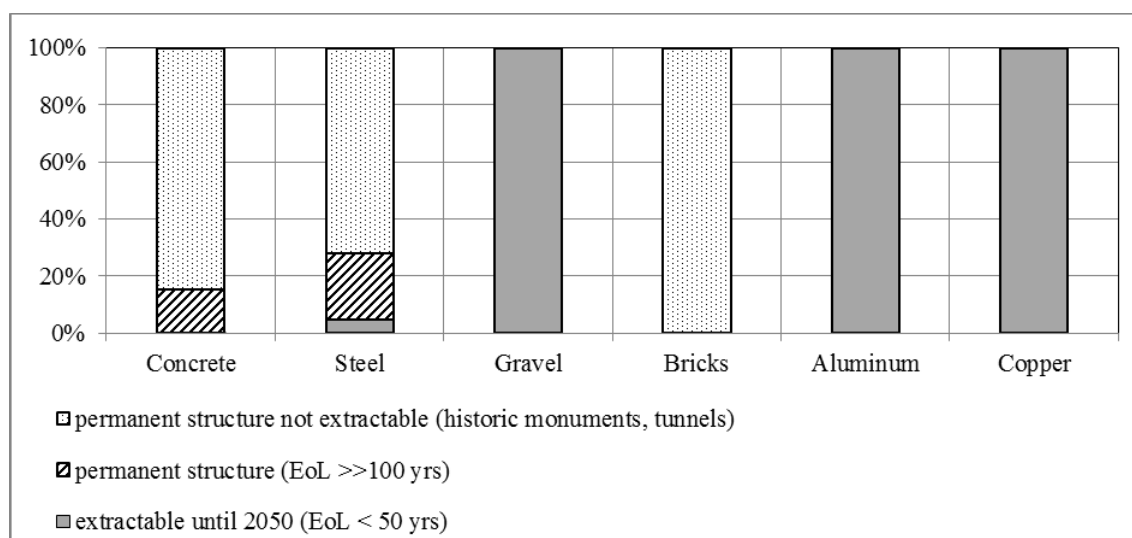
Abbildung 18: Prozentuale Verteilung der Lebensdauern unterschiedlicher Materialien in U-Bahn-Netzwerken (Lederer et al., 2014b)

Abbildung 18 zeigt, dass im Falle von Beton und Stahl der überwiegende Anteil entweder in nicht extrahierbaren, permanenten Strukturen, oder in permanenten Strukturen, mit einer Lebensdauer von mehr als 100 Jahren, verbaut ist. Dadurch ist eine Rückgewinnung dieser Sekundärrohstoffe sehr unwahrscheinlich. Im Vergleich dazu ist die gesamte Menge an Kupfer und Aluminium in extrahierbaren Beständen verbaut, die eine geringere Lebensdauer (< 50 Jahre) aufweisen (Lederer et al., 2014b). Im Vergleich dazu zeigt Abbildung 15 (siehe 4.3.13 Zusammenfassung Inputs und Outputs bei Sanierungstätigkeiten), wo der sanierte Anteil (in %) der ursprünglichen Materialbestände angegeben wird, ähnliche Muster. Im Rahmen der Sanierung 2012 wurde der Beton- und Stahlbestand nur marginal (< 1%) erneuert, da der überwiegende Anteil in dauerhaften Strukturen der konstruktiven Bauelemente enthalten ist. Demgegenüber wurden 57 % des Kupferbestandes und 19 % des Aluminiums ausgetauscht. Auf Grund der kürzeren Lebensdauern dieser Materialien ergibt sich ein regelmäßiger Erneuerungszyklus. Somit können diese Bauteile, im Sinne einer Rückgewinnung, als potentielle Sekundärrohstoffe wahrgenommen werden. Für genaue Lebensdauerangaben der jeweiligen Bauteile siehe Kapitel 5.3 Gegenüberstellung der Lebensdauern. Allerdings werden laut Lederer et al (2014b) nur etwa 2 % des gesamten Materialbestandes im Wiener U-Bahn-System als extrahierbar (< 100 Jahre) betrachtet. Jedoch stellt gerade diese Fraktion aus ökonomischer Sicht die wertvollste dar, weil sie 26 % des gesamten Wertes der Sekundärrohstoffe ausmacht.
