UNIVERSITÄT FÜR BODENKULTUR WIEN
DEPARTMENT BAUTECHNICK UND NATURGEFAHREN
INSTITUT FÜR ALPINE NATURGEFAHREN (IAN)

Masterarbeit

Dokumentation und Analyse des Ereignisses vom 31. August 2014 am Gastererbach in Südtirol

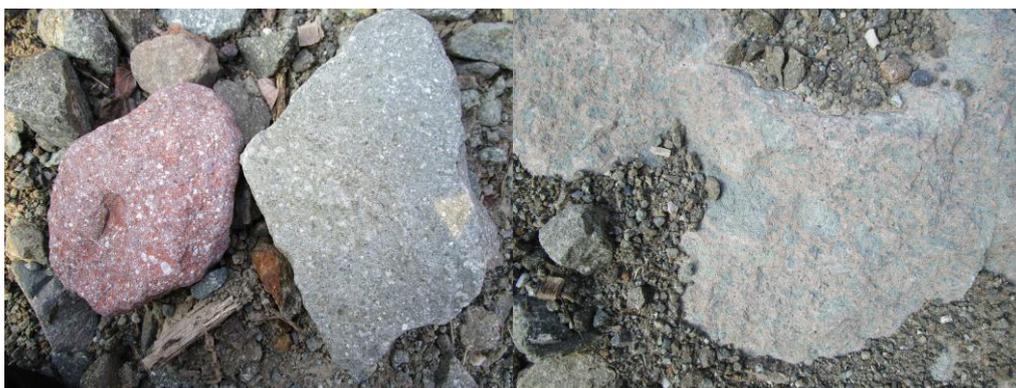
Im Mittel- und Unterlauf des Gastererbaches kommt überwiegend ein gräulich grün gefärbter, rissiger Quarzporphyr vor. Selten ist auch (siehe Abbildung 2.5) der orange bis rote Quarzporphyr anzutreffen.

Abbildung 2.5: Bozner Quarzporphyr, aufgenommen im Unterlauf des Gastererbaches.

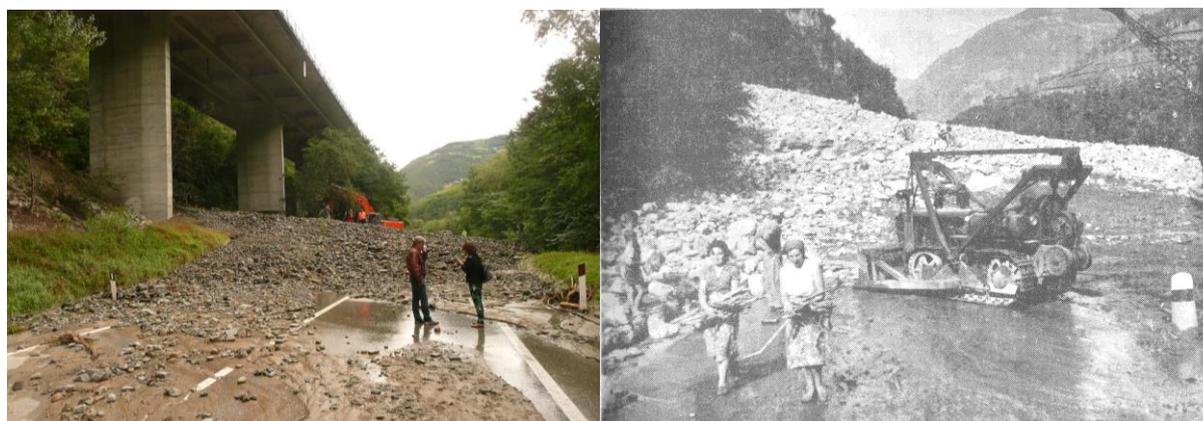
Abbildung 2.14: Links Foto vom 01.09.2014 im Ablagerungsbereich des Gastererbaches. Rechts Foto aus der Südtiroler Tageszeitung „Dolomiten“ von 1957 (Fotoarchiv der Abteilung Wasserschutzbauten, 2014).

Die Aufnahme (siehe Abbildung 2.14 rechts) stammt aus dem Fotoarchiv der Abteilung Wasserschutzbauten und wurde am 10. August 1957 in der Südtiroler Tageszeitung „Dolomiten“ veröffentlicht. Es fehlen im Bild lediglich die mächtigen Betonsäulen der Brennerautobahn. Im Anschluss an das Ereignis von 1957 erfolgten dann zahlreiche Verbauungsmaßnahmen, die im nächsten Kapitel näher beschrieben werden.

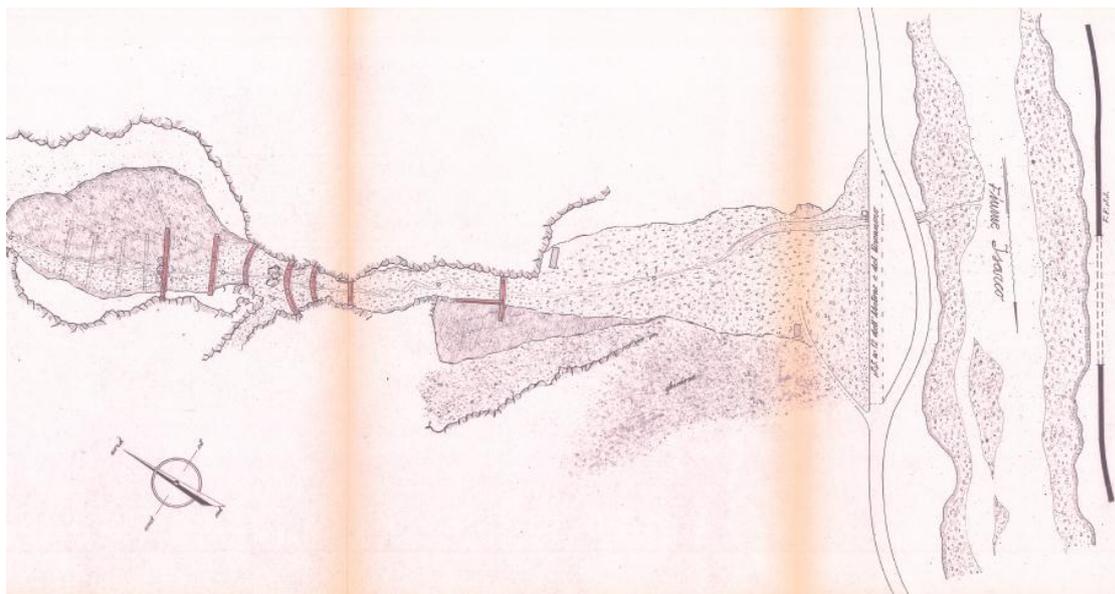
Abbildung 2.16: Ausschnitt aus dem Plan des Projektes von 1958 (58018), erstellt am 21. Oktober 1958. Die Errichtung der weiß angedeuteten Sperren ist im Folgejahr geplant (Ufficio Sistemazione Bacini Montani, 1958).

Im Jahre 1958 wurde mit den ersten Bauarbeiten am Gastererbach begonnen. Es wurden dabei im Unterlauf sieben Konsolidierungssperren (siehe Abbildung 2.16) zur Stabilisierung der Hänge und Gerinnesohle errichtet. Die Position der jeweiligen Bauwerke und deren Projektnummer sind in Abbildung 2.15 ersichtlich. Laut dem Technischen Bericht weist dieser Bereich ein Gefälle von rund 70 % auf und besteht aus geologischer Sicht aus äußerst rissigem grünem Porphyr. Des Weiteren wird darin erwähnt, dass aufgrund des starken Gefälles die Bauwerke in beträchtlichen Dimensionen zu errichten sind, sei es in deren Höhe als auch in deren Länge. Damit wurde versucht die Anbruchgebiete zu sichern und erneute Erdbeben zu verhindern. Für die Arbeiten plante man 20 Arbeiter für 3.200 Tage ein. Die Kosten dieser Arbeiten beliefen sich auf 14.000.000.= italienische Lira, was umgerechnet rund 7.230 € (inklusive Inflation 196.407 €) sind (Ufficio Sistemazione Bacini Montani, 1958).

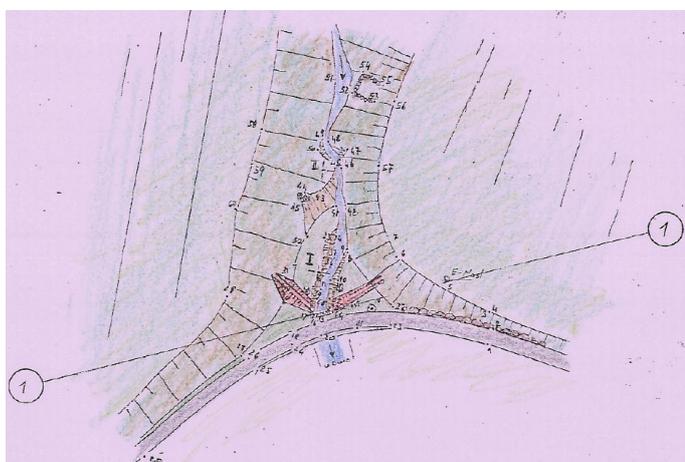
Abbildung 2.19: Ausschnitt aus dem Plan des Projektes von 2004 (040158). Rot markierte Bereiche sind die Einkehrdämme welche in Abbildung 2.20 ersichtlich sind.

Im Bereich des Güterweges „Forstner-Oberschweinsteig“ auf einer Höhe von 1.050 m ü.M. befindet sich eine Brücke, welche bei starken Regenfällen regelmäßig zu Überschwemmungen in diesem Bereich führte. Daher wurden zwei kleinere Einkehrdämme (siehe Abbildung 2.19 und 2.20) unter der Aufsicht von Andreas Vettori errichtet. Diese sollten laut des Technischen Berichts von 2004 die Wassermassen auffangen und ins Bachbett zurück leiten. Aus der Kostenabrechnung von 150.000 € des Projektes am Gastererbach und Eschenbach ist nicht ersichtlich, in welcher Höhe die Arbeiten am Gastererbach zu Buche schlugen (die Baustelle am Eschenbach war wesentlich größer) (VETTORI, 2004).

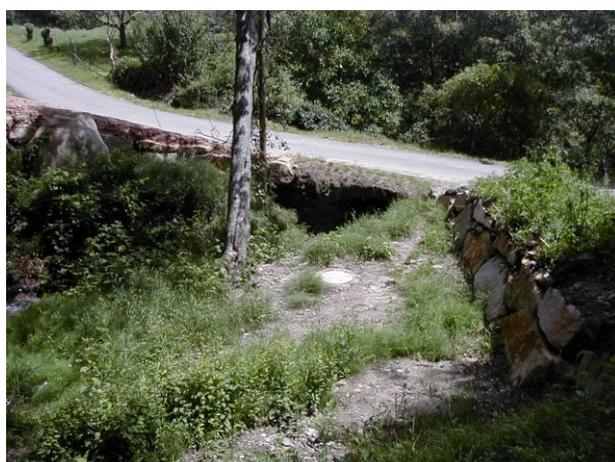
Abbildung 2.20: Einkehrdämme (Johann Gamper, 2005).

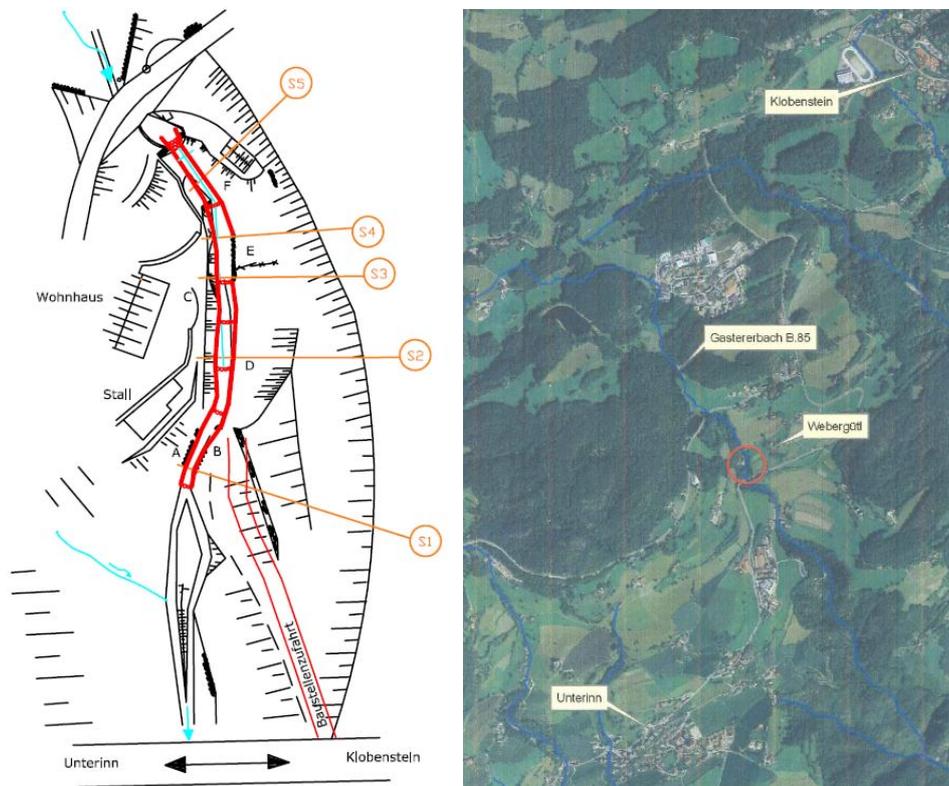
Abbildung 2.21: Ausschnitt aus dem Plan des Projektes von 2009 (100018). Rot markierter Bereich ist der Projektbereich (WALDER, 2009).

reich zwei kleine Sperren aus gemischtem Mauerwerk und mehrere Sohlgurte desselben Bautyps (siehe Abbildung 2.21) errichtet. Die Kosten beliefen sich auf 55.000 € (WALDER, 2009).

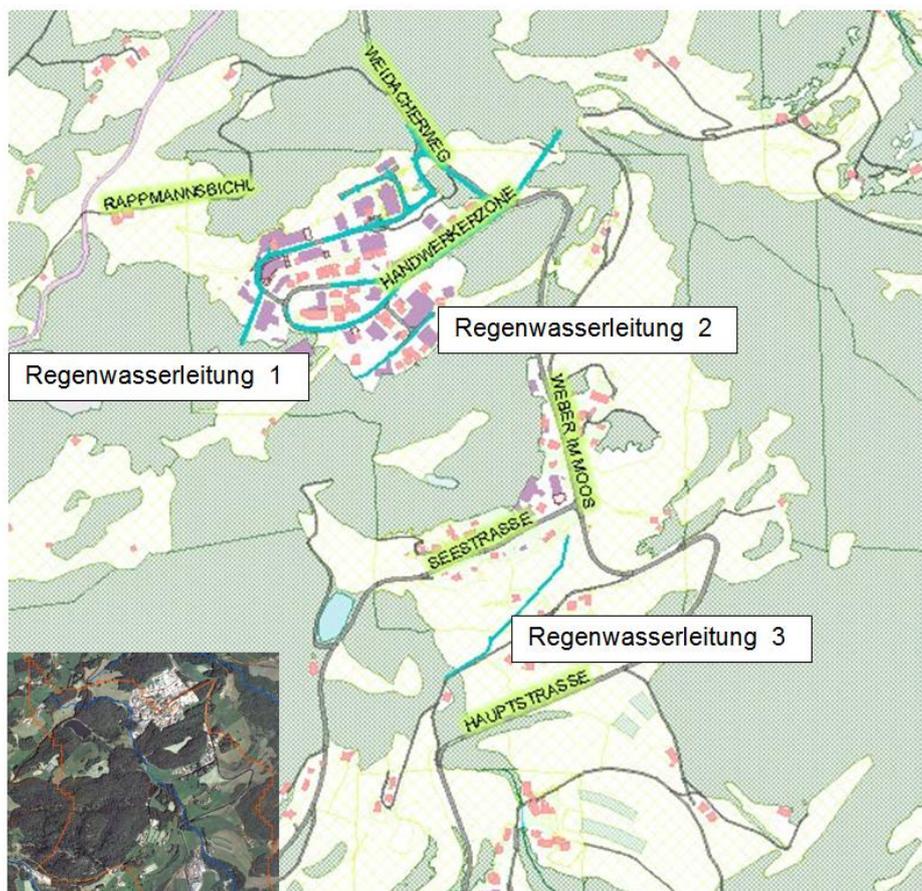
Abbildung 3.5: Ausschnitt aus der Vektorgrundkarte des GemBrowsers der Gemeinde Ritten. Die türkisen Linien zeigen die Regenwasserleitungen welche in den Gastererbach fließen (verändert, GemBrower, 06.03.2015, 09:34). Links unten im Bild Ausschnitt aus ArcGis, Orthofoto 2011 mit EZG-Grenze und den Gastererbach im Oberlauf.

Im Oberlauf des EZG entwässern drei Regenwasserleitungen (siehe Abbildung 3.5) in den Gastererbach, was zu einer weiteren Erhöhung der Abflussspitzen führte.

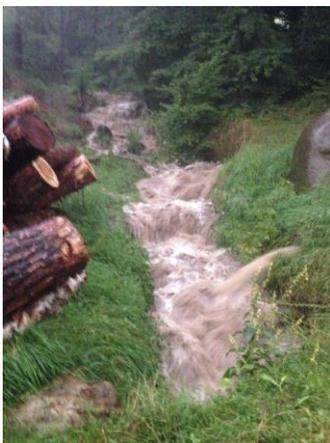
Abbildung 3.8: Bordvoller Abfluss, während NS am 31.08.2014 um 18:39 MEZ. Bei hm ~24,67 (7), (Jörg Platter).

Der Hochwasserabfluss charakterisierte das Prozessverhalten im Oberlauf. Dies konnte anhand des Fotomaterials im Anhang nachgewiesen werden, da keinerlei Sedimentablagerungen im Bereich des Hochwasserabflusses feststellbar waren. Der Oberlauf im EZG ist kein typisches Sammelgebiet für Feststoffe, so wie in vielen anderen Wildbächen. Das heißt es sind keinerlei Geschiebeherde vorhanden, welche zur Geschiebefracht beitragen könnten. Ereignisrelevante Phänomene, welche den bordvollen Abfluss und die stellenweise Übertretung charakterisierten, sind in Anhang B mit der Punktnummer (2 - 7) ersichtlich. Schwemholzquellen waren im Oberlauf keine erkennbar. Bei hm 24,67 (siehe Abbildung 3.8) befindet sich ein temporärer Holzlagerplatz innerhalb der 2004 errichteten Einkehrdämme, welcher das Abflussverhalten jedoch nicht beeinflusste. Abbildung 3.8 bis 3.10 zeigt das Abflussverhalten des Gastererbaches an unterschiedlichen Tagen.

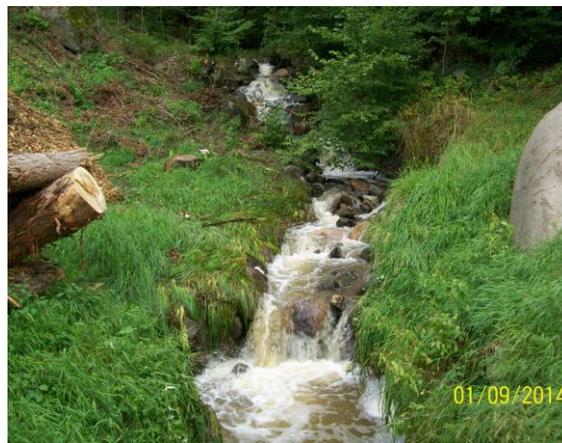
Abbildung 3.9: Abklingen des Hochwassers, einen Tag nach dem Ereignis am 01.09.2014 um 08:12 MEZ. Bei hm ~24,67 (7), (Georg Kompatscher).

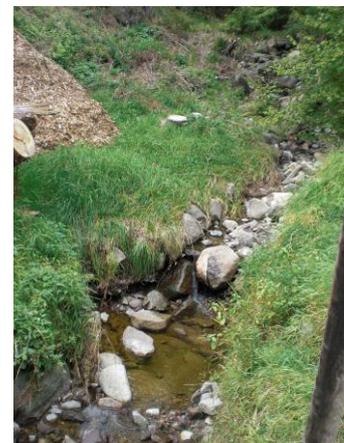
Abbildung 3.10: Abfluss des Gastererbaches am 18.09.2014. Bei hm ~24,67 (7).

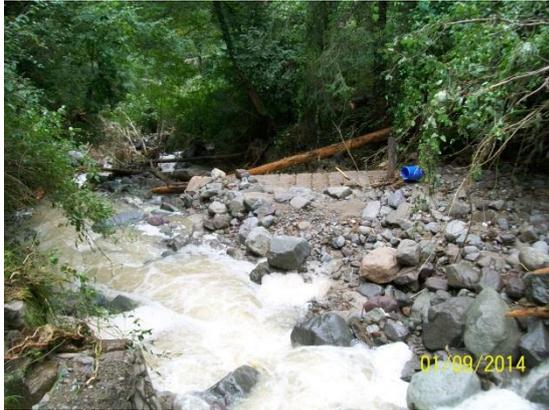
festgestellt werden sowie Materialumlagerungen bei hm ~20,09 (9). Dabei ist jedoch nicht sicher, ob diese Ablagerungen (9) nicht von früheren Ereignissen stammten, man kann aber davon ausgehen. Sicher ist, dass die Materialumlagerungen bei hm ~16 (10) und die Zerstörung der Brücke an dieser Stelle durch dieses Ereignis verursacht wurden. Der Grund für die zerstörte Fußgängerbrücke (siehe Abbildung 3.11) und deren Verfrachtung rund 5 m unterhalb des Brückenfundamentes erfolgte vermutlich durch die Lösung einer Verkläusung. Dies erklärt auch das viele Totholz an dieser Stelle im Gerinne (siehe Abbildung 3.12).

Abbildung 3.11: Bei hm ~16 (10), weggespülte Brücke, Aufnahmedatum 01.09.2014 (Georg Kompatscher).

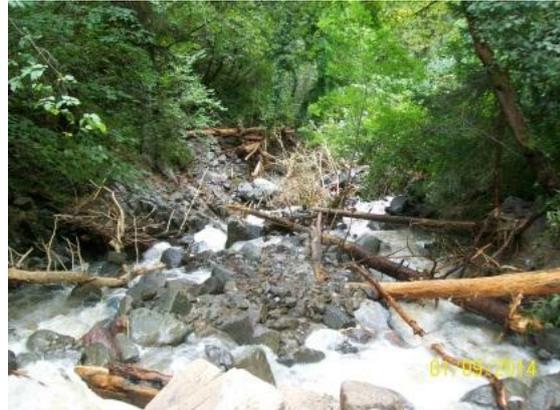
Abbildung 3.12: Totholz und Materialablagerungen bei hm ~16 (10), Aufnahmedatum 01.09.2014 (Georg Kompatscher).

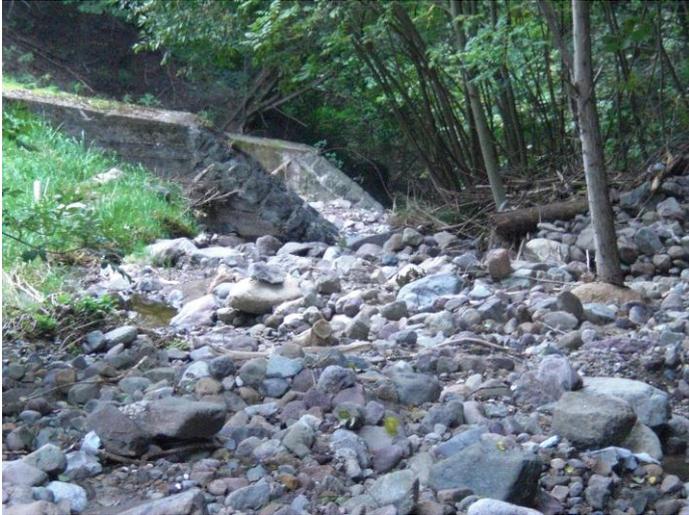
Des Weiteren waren bei hm ~20,09 (9) deutliche fluviatile Anschlagmarken erkennbar. Auch war die Rinde von umflossenen Bäumen unverletzt (siehe Abbildung 3.13 und 3.14). Bei hm ~13,9 (11) waren ebenfalls kleinere Seitenerosionen und Ausspülungen von Wurzeln erkennbar. Das im Mittellauf befindliche Grünholz aus Seitenerosionen oder Nachböschungen wie bei hm ~13,68 (12) und das Totholz aus dem Gerinne wie bei hm ~16 (10) konnte als gering bezeichnet werden.

Abbildung 3.13: Anschlagmarke auf Höhe der Sperrnflügel (Projektnr. 76005), bei hm ~20,09 (9), Aufnahmedatum 18.09.2014.

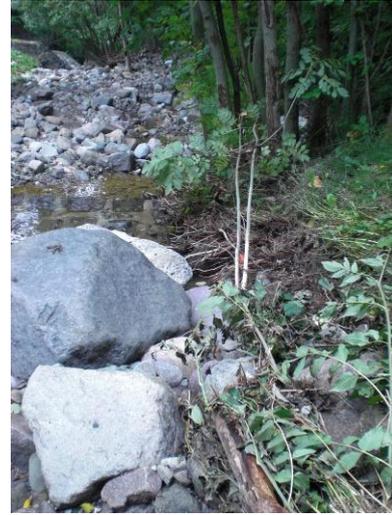
Abbildung 3.14: Fluviale Anschlagmarke bei hm ~20,09, Aufnahmedatum 18.09.2014.

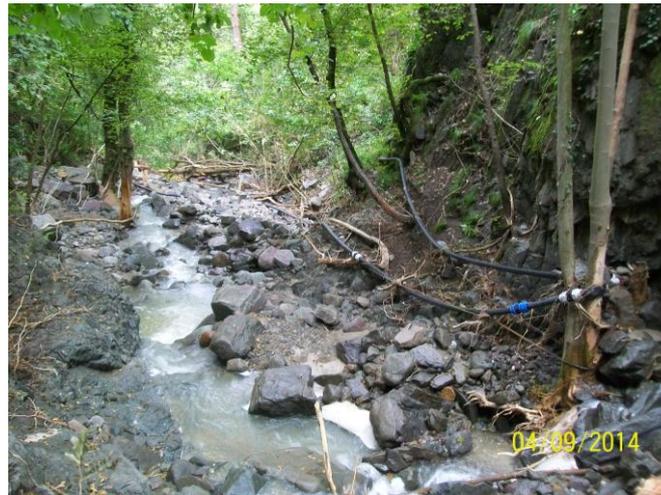
Ab Punktnummer (14) bei hm ~10,18 war, aufgrund der abgeschälten Rinde der im Bachbett stehenden Bäume (siehe Abbildung 3.15), eine weiterer Prozessänderung hin zu murartigen Feststofftransport festzustellen.

Abbildung 3.15: Abgeschälte Rinde (rund 50 cm) der im Bachbett stehenden Bäume, bei hm ~10,18 (14), Aufnahmedatum 04.09.2014 (Georg Kompatscher).

Bei hm ~10,18 (14) konnte aufgrund der abgeschälten Rinde der im Bachbett stehenden Bäume (siehe Abbildung 3.15) eine Prozessänderung hin zu murartigen Feststofftransport abgeleitet werden.

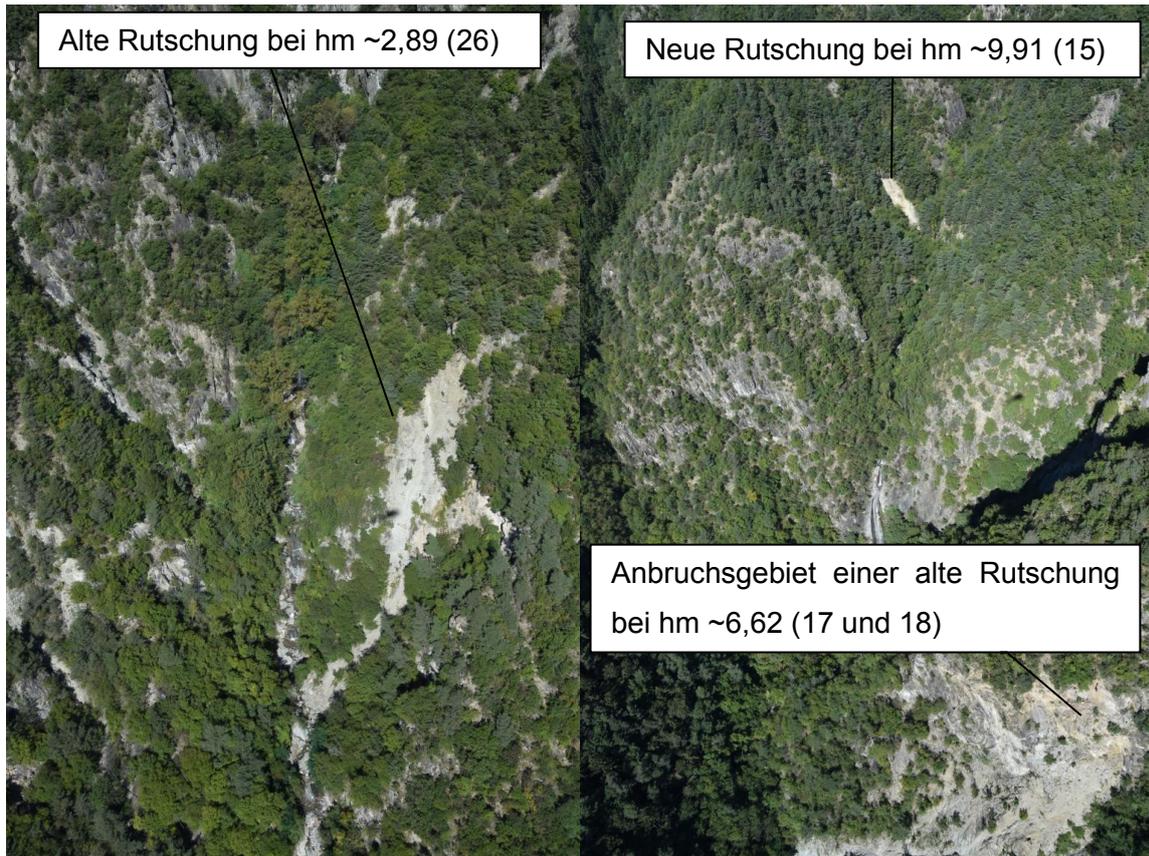
Abbildung 3.16: Luftbildaufnahmen der Rutschungen am 09.09.2014 (Luca Messina).

Bei den im EZG aufgetretenen Rutschungen handelte es sich wie bereits erwähnt, überwiegend um Translationsrutschungen. Diese Rutschungen sind dadurch charakterisiert, dass es sich um mehr oder weniger ebene Gleitflächen handelt. Sie entstehen häufig an Schichtgrenzen oder Diskontinuitätsflächen (BERGMEISTER et. al., 2008). Die größte und vermutlich älteste Rutschung (Punktnummer 17 und 18) im Einflussbereich des Gastererbaches, mit einer Anbruchshöhe von 690 m ü.M. und einer Ablagerungshöhe von 530 m ü.M., weist eine Fläche von rund 3.500 m² auf. Die zweite ältere Rutschung (26), mit einer Anbruchshöhe von 470 m ü.M. und einer Ablagerungshöhe von 390 m ü.M., ist wesentlich kleiner und weist eine Fläche von auf rund 872 m² auf (siehe Abbildung 3.16).

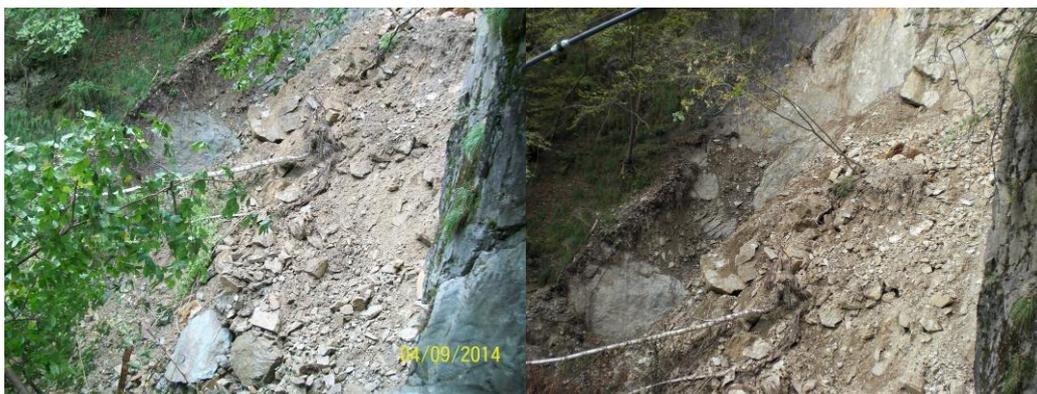
Die neue durch das Ereignis aktivierte wesentlich kleinere Rutschung (15) bei hm ~9,91 weist eine geschätzte Fläche von rund 380 m² auf und ist in Abbildung 3.17 ersichtlich.

Abbildung 3.17: Neue Rutschung bei hm ~9,91 (15) (links Georg Kompatscher (04.09.2014), rechts Lea Gasser (23.09.2014)).

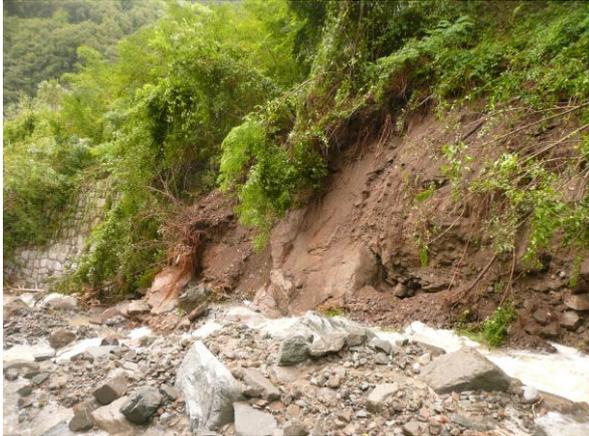
- Seitenerosion: bei hm ~4,83 (20), hm ~4,39 (21) und hm ~2,31 (27) (siehe Abbildung 3.18)
- Eingeschotterte Bäume: bei hm ~4,13 (22) (siehe Abbildung 3.19) und hm ~2,7 (27)
- Rinde/Wurzeln von umflossenen Bäumen abgeschält: bei hm ~10,18 (14) und hm ~1,38 (28) (siehe Abbildung 3.20 und 3.21)
- Verkläusung: bei hm ~0,59 (29), hm ~0,35 (30) Unterquerung SS12
- Deutlich von der Umgebung abgegrenzte Ablagerung, unsortierte und ungeschichtete Ablagerung, abgelagerte Blöcke bei geringer Abflusstiefe, große Blöcke bis an den unteren Rand der Ablagerungen transportiert, bei hm ~0,59 (29) und bei hm ~0,35 (30) (siehe Abbildung 3.22 und 3.23)

Abbildung 3.18: Seitenerosion (27), Aufnahme- datum 01.09.2014 (Philipp Walder).

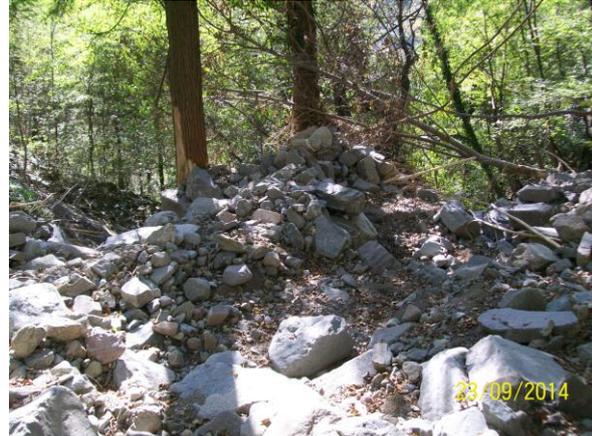
Abbildung 3.19: Eingeschotterte Bäume mit abgeschälter Rinde bei hm ~4,13 (22), Aufnahme- datum 23.09.2014 (Georg Kompatscher).

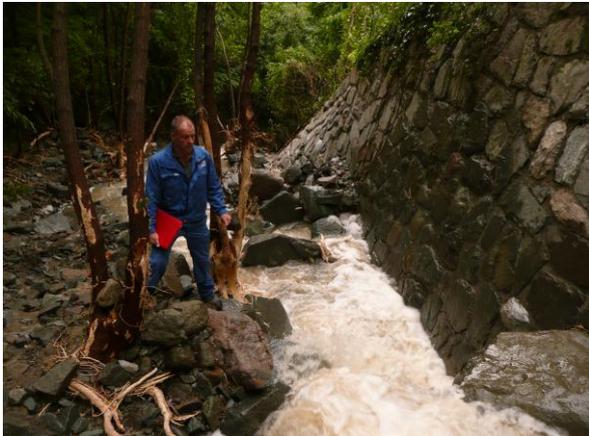
Abbildung 3.20: Abgeschälte Bäume und Wurzeln, Anschlagmarke 1,80 m, bei hm ~1,38 (28), Aufnahme- datum 01.09.2014 (Philipp Walder).

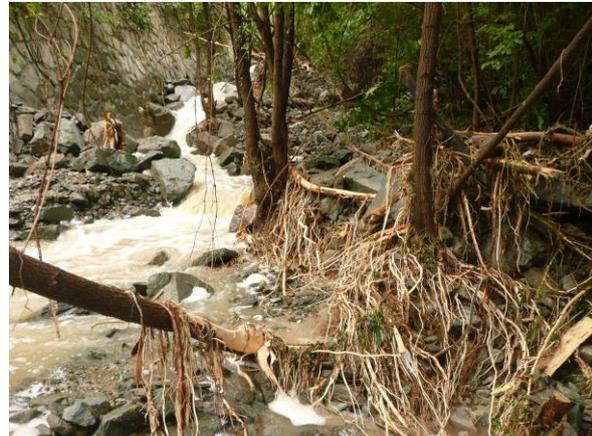
Abbildung 3.21: Murartiger Feststofftransport, Abgeschälte Rinde und Wurzeln, bei hm ~1,38 (28), Aufnahme- datum 01.09.2014 (Philipp Walder).

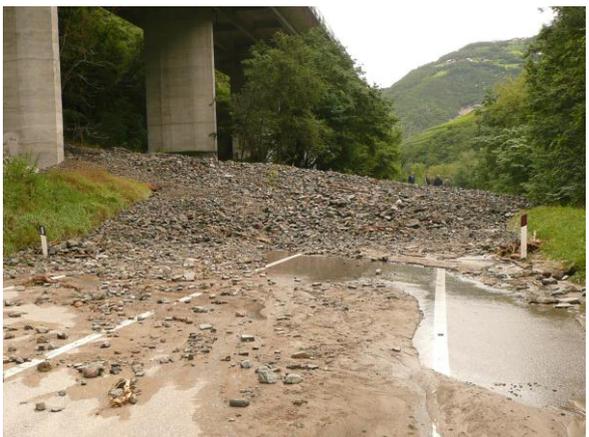
Abbildung 3.22: Murartige Ablagerung auf Brennerstaatstraße bei hm ~0,59 (29), Aufnahme- datum 01.09.2014 (Philipp Walder).

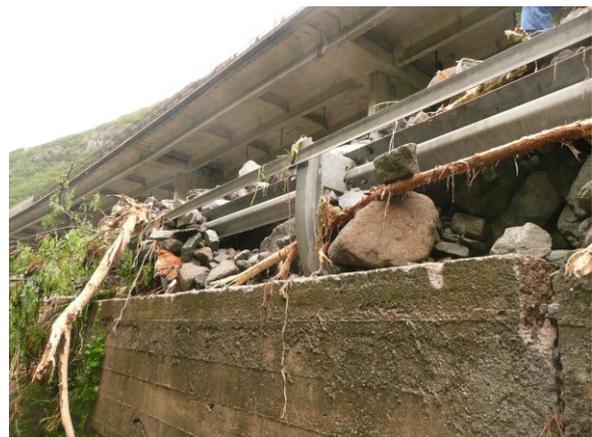
Abbildung 3.23: Murartige Ablagerung, breite und unsortierte Kornverteilung, bei hm ~0,55 (30), Aufnahme- datum 01.09.2014 (Philipp Walder).

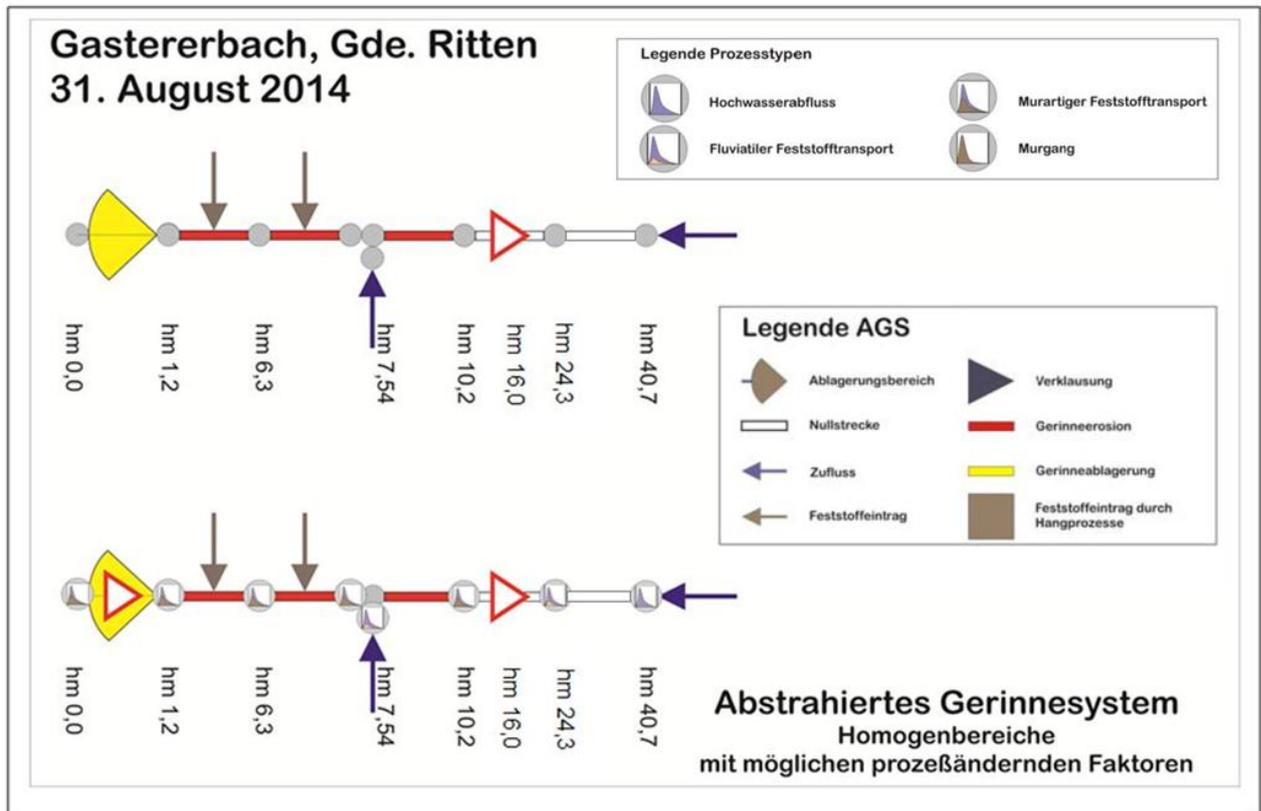
Abbildung 3.24: Abstrahiertes Gerinnesystem mit den entsprechenden Prozessänderungen am Gastererbach.

Zur besseren Visualisierung der im Einzugsgebiet des Gastererbaches erfolgten Prozessabfolgen wurde in Abbildung 3.24 ein „Abstrahiertes Gerinnesystem“ (AGS) angefertigt.

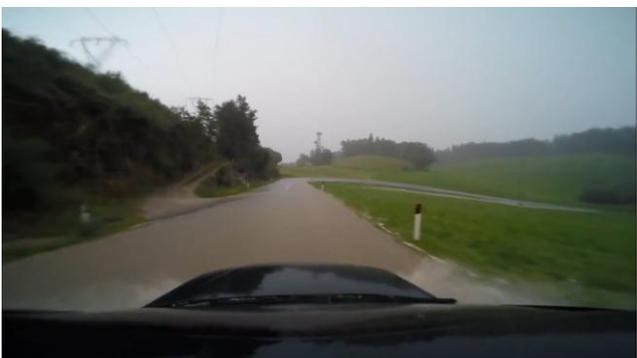
Anhand der Aufnahmen des YouTube Videos, welches während des Unwetters in der Gemeinde Ritten aufgenommen wurde, konnten die Niederschläge in Form von Hagel auf das obere Einzugsgebiet, auf Höhe der Eisenbahngleise (1.240 bis 1.220 m ü.M.), eingeschränkt werden. Wie in Abbildung 3.29 ersichtlich, sind auf einer Höhe von 1.090 m ü.M., sei es auf der LS 73, als auch in den Wiesen, keine Hagelkörner erkennbar. Wenige Höhenmeter oberhalb (1.220 m ü.M.) waren reichlich Hagelkörner (siehe Abbildung 3.27) ersichtlich. Im Einzugsgebiet des Gastererbaches konnten Hagelereignisse nur im Bereich der Handwerkerzone anhand eines Einsatzberichtes der FF festgestellt werden (Einsatz von 19:24 bis 20:30 MEZ - Hagelkörner verstopften die Dachrinne, wodurch Wasser in Betrieb und Wohnung eindrang). Somit ist festzuhalten, dass der Hagel im EZG zu keiner größeren Veränderung des Abflussverhaltens beigetragen haben dürfte.

Abbildung 3.29: Im EZG auf LS 73 (1.090 m ü.M.), Straße unter Wasser, keine Hagelkörner erkennbar, Ausschnitt aus YouTube Video (Minute 04:16) (YouTube, 2014).

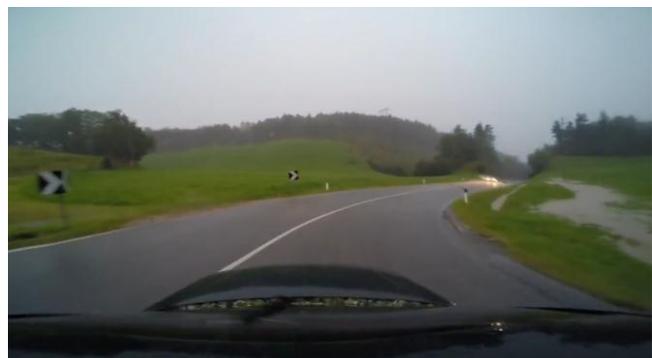
Abbildung 3.30: Im EZG auf LS 73, links im Bild Wiese unter Wasser, keine Hagelkörner erkennbar, Ausschnitt aus YouTube Video (Minute 04:29) (YouTube, 2014).

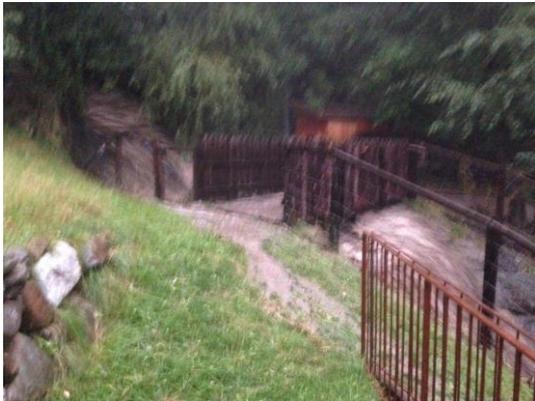
Das Video- und Bildmaterial (siehe Abbildung 3.32 und 3.33) von Herrn Platter mit Zeitstempel und seinen persönlichen Aussagen, dass es zum Zeitpunkt der Aufnahmen in

Abbildung 3.32: Bei hm ~24,33, Unterhalb des Güterweges „Forstner-Oberschweinsteig“, während des Hochwassers am 31.08.2014 um 18:36 MEZ (Jörg Platter).

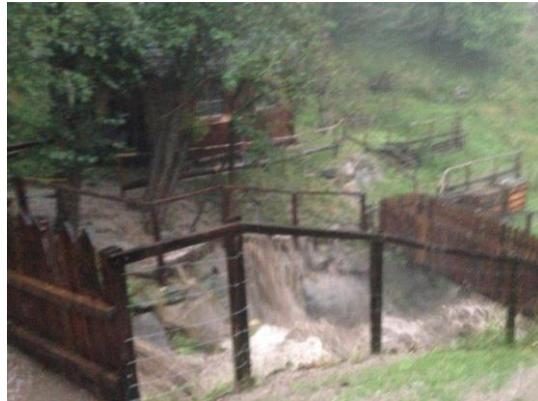
Abbildung 3.33: Bei hm ~24,33, auf dem Grundstück von Jörg Platter, während des Hochwassers am 31.08.2014 um 18:36 MEZ (Jörg Platter).

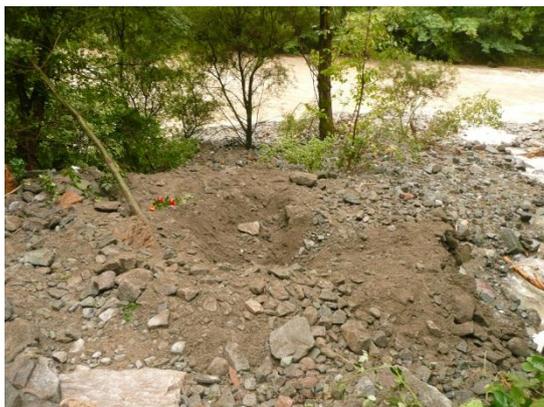
Abbildung 3.34: Unglücksstelle, Mündungsbereich des Gastererbaches, Aufnahme datum 01.09.2014 (Philipp Walder).

Der Notruf zum tragischen Unfall des 39-jährigen Kommandanten der FF Atzwang, Alexander Mayr, ging in der Landesnotrufzentrale um 19:30 MEZ ein, so Christoph Oberhollenzer, Direktor des Landesverband der Freiwilligen Feuerwehren Südtirols. Während des Lokalausgangs wurde der Kommandant von nachfolgenden Geröll und Schlamm erfasst, mitgerissen und unterhalb der Straße verschüttet. Die Rettungsversuche seiner Kollegen blieben erfolglos. Herr Mayr verstarb noch an der Unfallstelle (siehe Abbildung

3.34). Im Einsatz waren die Carabinieri, das Weiße Kreuz, der Notarzt und die Berufsfeuerwehr Bozen (LFV, 2014).

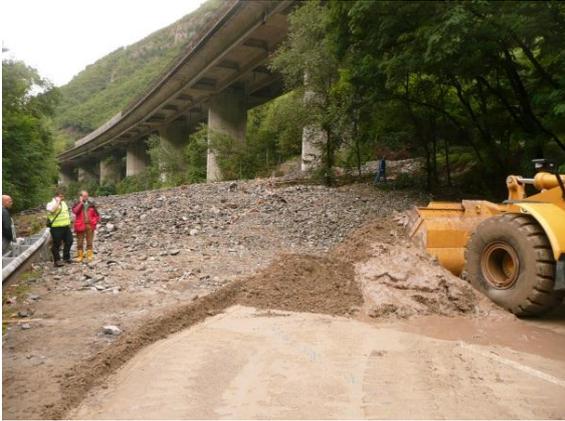
Die Aufräumarbeiten auf der Brennerstaatsstraße SS 12 begannen am 01. September 2014 gegen 08:12 MEZ, was ein Foto (siehe Abbildung 3.35) von Philipp Walder, Mitarbeiter des Amtes für Wildbach- und Lawinenverbauung Nord, belegt.

Abbildung 3.35: Beginn der Aufräumarbeiten, bei hm ~0,59 (29), murartige Ablagerung auf SS12, in Fahrtrichtung Bozen, Aufnahmezeitpunkt 01.09.2014 um 08:12 MEZ (Philipp Walder).

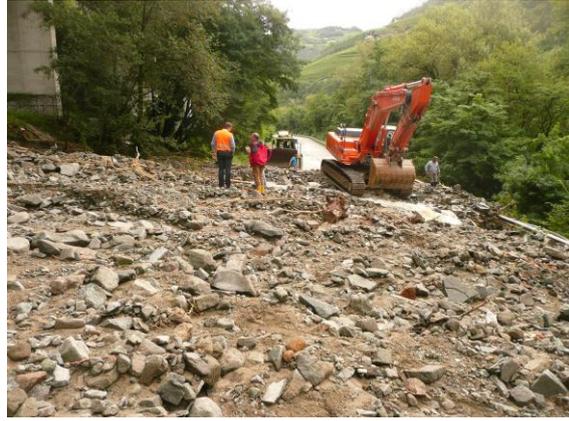
Abbildung 3.36: Beginn der Aufräumarbeiten, bei hm ~0,59 (29), murartige Ablagerung auf SS 12, in Fahrtrichtung Brenner, Aufnahmezeitpunkt 01.09.2014 (Philipp Walder).

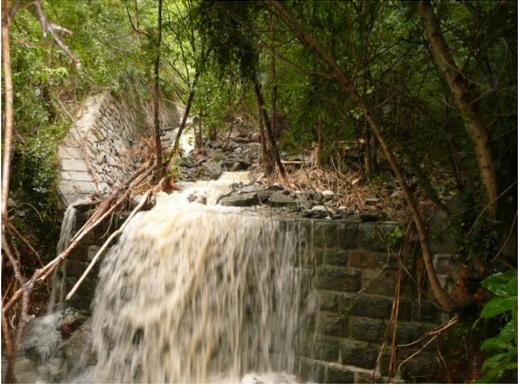
Profil 1, hm 1,16		
Gastererbach- Ereignis vom 31.08.2014		
Referenzprofil – Trapez

<p>Abbildung 3.39: Referenzprofil 1 vom 13.02.2015, Aufnahme datum 01.09.2014 (Philipp Walder).</p>
Gerinneverlauf	gestreckt	
Querschnittsfläche [m ²]	19,4	
Struktur	Überfall an Bauwerk	
Neigung [%]	14	
Maximale Fließtiefe [m]	2,0	
Sohlbreite [m]	7,1	
Benetzter Umfang [m]	18,5

Abgeleitete Parameter		Bemerkung
Geschwindigkeit [m/s] geschätzt	3	
Abflussspitze [m ³ /s]	58,3	
Prozesstyp	Murartiger Feststofftransport

Die Berechnung des Ereignisabflusses an den aufgenommenen Profilen ist in Kapitel 4.3 ersichtlich. Der Spitzenabfluss (Mischabfluss) im Unterlauf des Gastererbaches bei hm ~1,16 mit einer geschätzten Fließgeschwindigkeit von 3 m/s, betrug 58 m³/s. In Abbildung 3.38 ist der Spitzenabfluss an den jeweiligen Referenzprofilen (berechnet mit einer geschätzten Fließgeschwindigkeit von 3 m/s bei Profil 1 bis 3 und 3,5 m/s bei Profil 4 und 5) grafisch dargestellt.

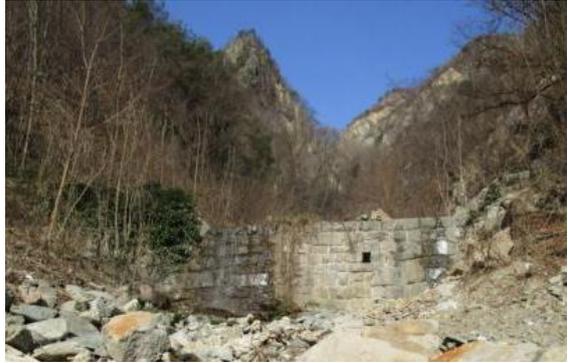
Profil 2, hm 2,40		
Gastererbach- Ereignis vom 31.08.2014		
Referenzprofil – Trapez

<p>Abbildung 3.40: Referenzprofil 2, Aufnahmedatum 13.02.2015.</p>
Gerinneverlauf	gestreckt	
Struktur	Überfall an Bauwerk	
Querschnittsfläche [m ²]	17,7	
Neigung [%]	16	
Maximale Fließtiefe [m]	1,63	
Sohlbreite [m]	8	
Benetzter Umfang [m]	23,1

Abgeleitete Parameter		Bemerkung
Geschwindigkeit [m/s] geschätzt	3	
Abflussspitze [m ³ /s]	53,2	
Prozesstyp	Murartiger Feststofftransport

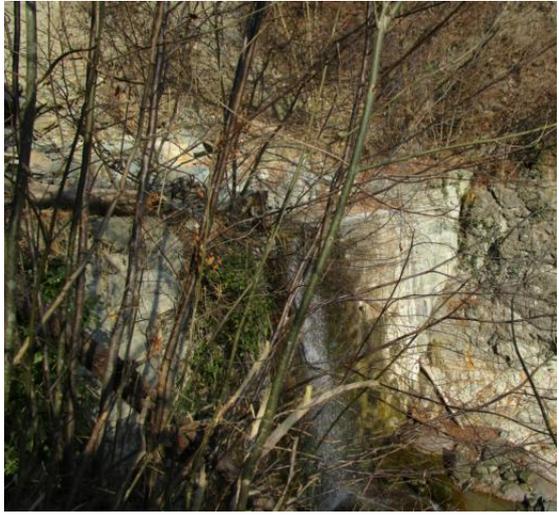
Profil 3, hm 2,74		
Gastererbach- Ereignis vom 31.08.2014		
Referenzprofil – Trapez

Gerinneverlauf	gestreckt	
Struktur	Überfall an Bauwerk	
Querschnittsfläche [m ²]	12,2	
Neigung [%]	19	
Maximale Fließtiefe [m]	1,25	
Sohlbreite [m]	6,4	
Benetzter Umfang [m]	20,2

Abgeleitete Parameter		Bemerkung
Geschwindigkeit [m/s] geschätzt	3	
Abflussspitze [m ³ /s]	36,7	
Prozesstyp	Murartiger Fest- stofftransport

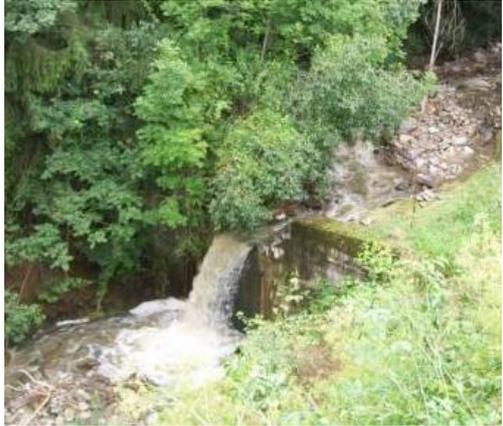
Profil 4, hm 20,09		
Gastererbach- Ereignis vom 31.08.2014		
Referenzprofil – Trapez

<p>Abbildung 3.42: Referenzprofil 4 vom 13.02.2015, Aufnahmedatum 01.09.2014 (Georg Kompatscher).</p>
Gerinneverlauf	gestreckt	
Struktur	Überfall an Bauwerk	
Querschnittsfläche [m ²]	3,15	
Neigung [%]	10	
Maximale Fließtiefe [m]	1,0	
Sohlbreite [m]	2	
Benetzter Umfang [m]	5,1

Abgeleitete Parameter		Bemerkung
Geschwindigkeit [m/s] geschätzt	3,5	
Abflussspitze [m ³ /s]	11	
Prozesstyp	Fluviatiler Feststofftransport

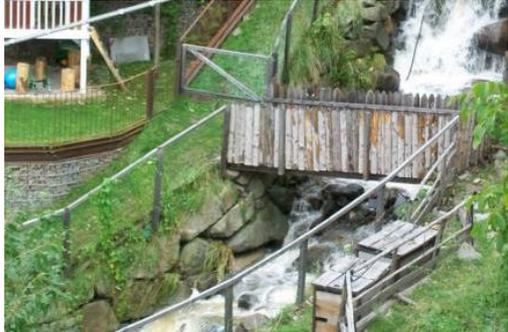
Profil 5, hm 24,3		
Gastererbach- Ereignis vom 31.08.2014		
Referenzprofil – Trapez

<p>Abbildung 3.43: Referenzprofil 5 vom 13.02.2015. Aufnahmedatum 01.09.2014 (Georg Kompatscher).</p>
Gerinneverlauf	gestreckt	
Struktur	Kies, Einzelblöcke	
Querschnittsfläche [m ²]	2,72	
Neigung [%]	25	
Maximale Fließtiefe [m]	0,8	
Sohlbreite [m]	3,2	
Benetzter Umfang [m]	4,8

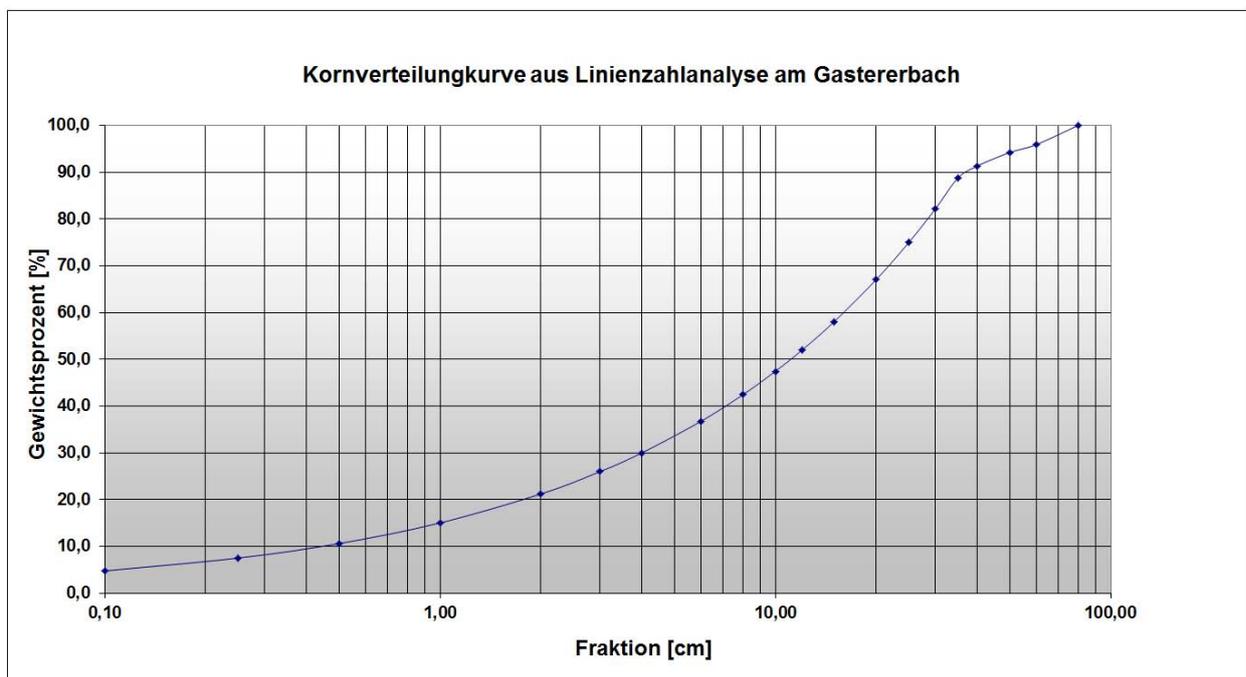
Abbildung 3.44: Kornverteilung aus Linienzahlanalyse am Gastererbach.

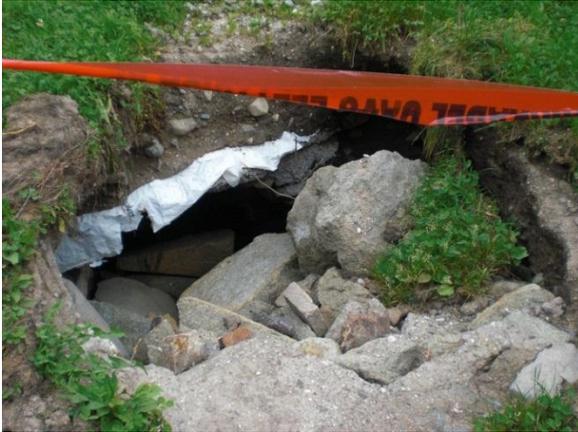
Abbildung 3.45: Bei hm ~28,82 (4), Rohrbruch: Loch in Forststraße, Aufnahme datum 18.09.2014.

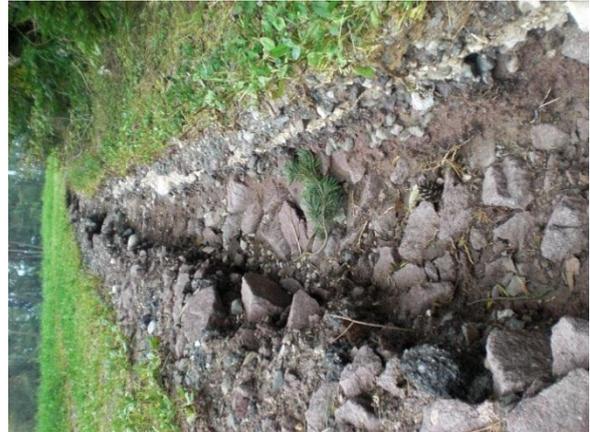
Abbildung 3.46: Bei hm ~28,44 (5), Ausspülung der Forststraße unterhalb des Rohrbruches, Aufnahme datum 18.09.2014.

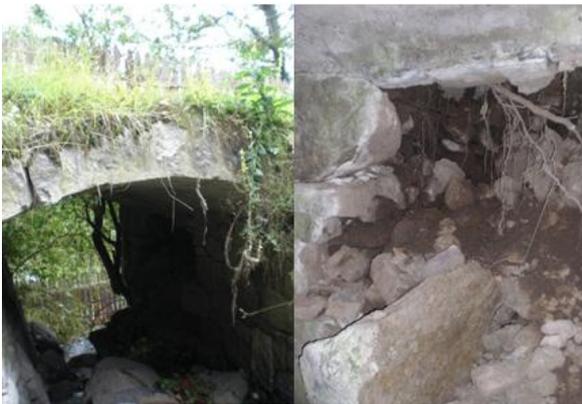
Abbildung 3.47: Bei hm ~24,67 (7), Beschädigung der Brücke am Güterweg, Brückenhöhe 16 m, Aufnahme datum 18.09.2014.

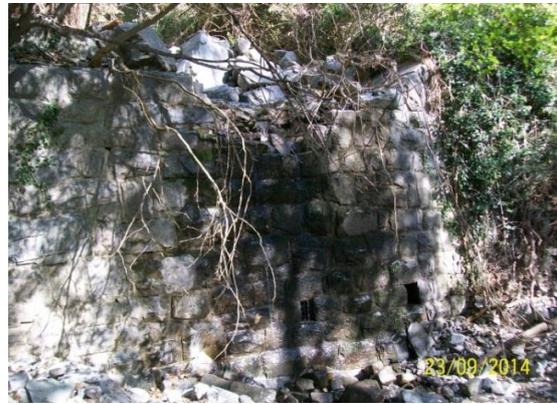
Abbildung 3.48: Bei hm ~4,36 (23), beschädigte Sperre (Projektnr. 59019), einzelne Kronensteine fehlen, Aufnahme datum 23.09.2014 (Georg Kompatscher).

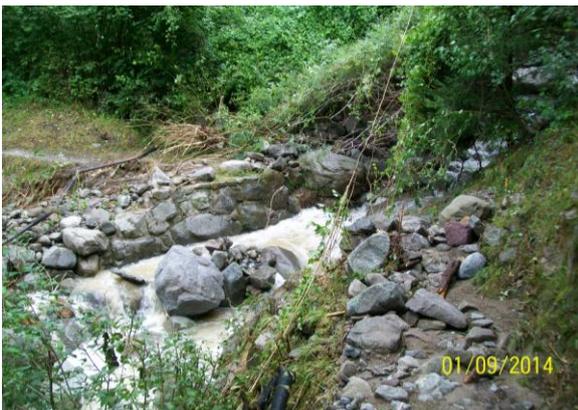
Abbildung 3.49: Bei hm ~16 (10), Steig 154 „Keschtnweg“, beschädigtes Brückenfundament, unterhalb Erdpyramiden, Aufnahme datum 01.09.2014 (Georg Kompatscher).

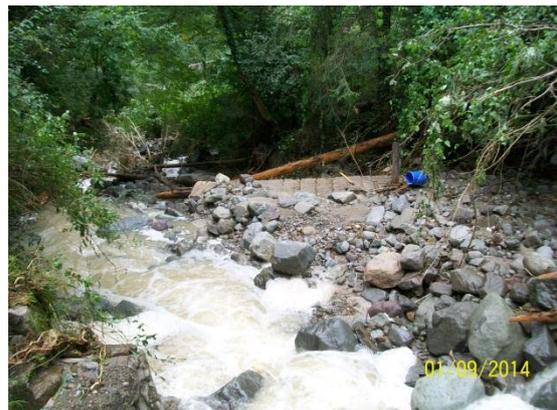
Abbildung 3.50: Bei hm ~16 (10), Brücke durch Lösung der Verkläusung weggespült ca. 5 m unterhalb des Brückenfundamentes, Aufnahme datum 01.09.2014 (Georg Kompatscher).

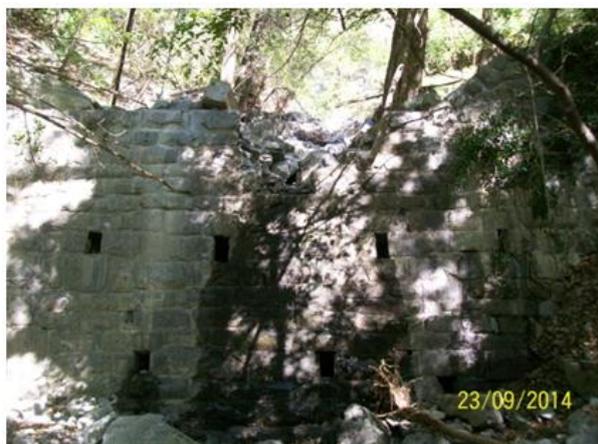
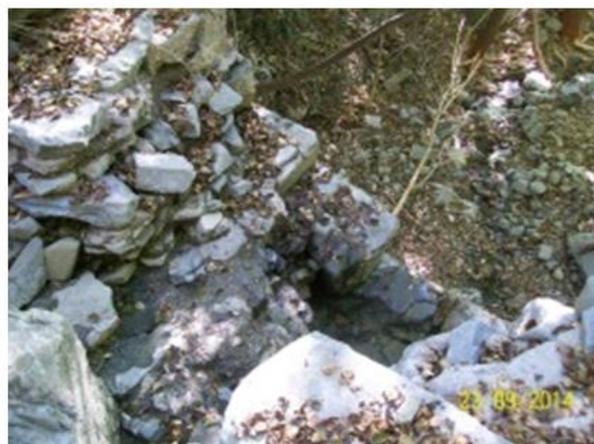
Abbildung 3.51: Bei hm ~3,9 (24), beschädigte Sperre (Projektnr. 59019), Aufnahmedatum 23.09.2014 (Georg Kompatscher).

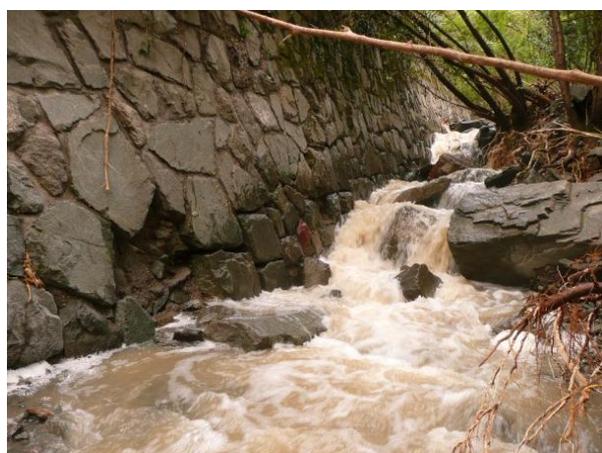
Abbildung 3.52: Bei hm ~1,38 (28), kleiner Schaden der Ufermauer- Großteiles jedoch sehr guter Zustand, Aufnahmedatum 01.09.2014 (Philipp Walder).

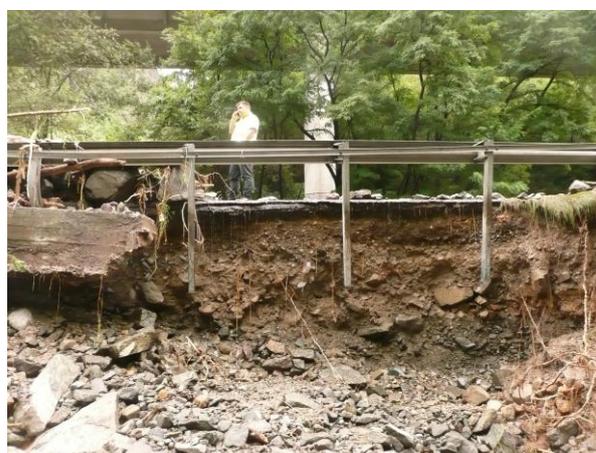
Abbildung 3.53: Bei hm ~0,35 (30), kaputte Leitplanken und deren Fundament links der Unterquerung, Aufnahmedatum 01.09.2014 (Philipp Walder).

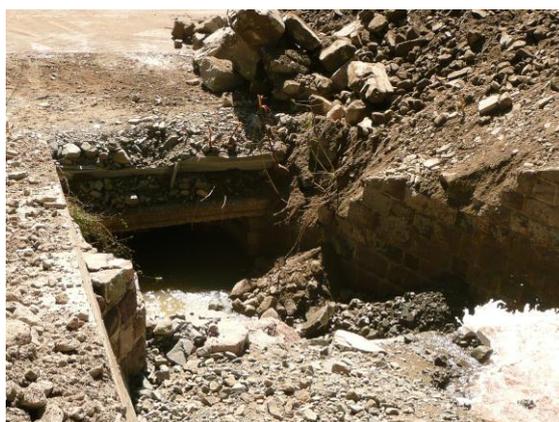
Abbildung 3.54: Bei hm ~0,35 (30), beschädigte Leitplanken vor der Unterquerung des Gastererbaches, Aufnahmedatum 02.09.2014 (Philipp Walder).

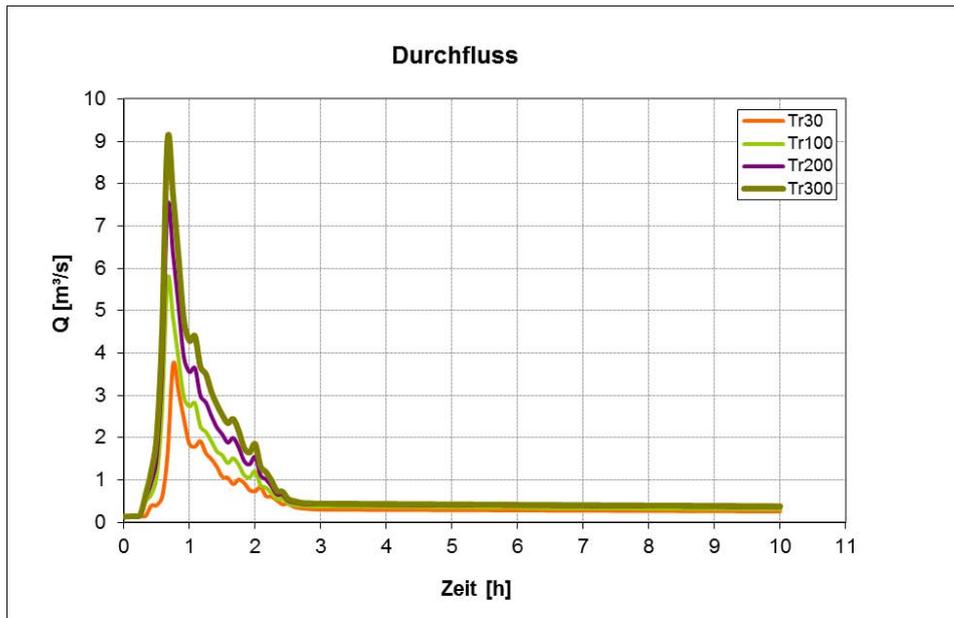
Abbildung 4.1: Spitzenabfluss für ein 30, 100, 200 und 300 jährliches Hochwasser.

Für die Berechnung des Richtwertes für den Spitzenabflusses HQ_{100} mit $5,7 \text{ m}^3/\text{s}$, welcher dem Ereignis am Gastererbach vom 31. August 2014 am nächsten kommt, wurde ein CN-Wert von 70 festgelegt. Das heißt, dass ein relativ hoher Anteil des Niederschlages abflusswirksam wird und die Initialverluste gering sind. Anhand der in Kapitel 3.2 bereits erwähnten Vorfeuchte der Böden und dem hohen Verdichtungsgrad aufgrund von Infrastrukturen und landwirtschaftlichen Nutzungen der Flächen im Oberlauf des EZG, ist dieser Wert sehr realistisch. Auch die Fließgeschwindigkeit des Hochwasserabflusses mit 2 m/s ist als realistisch anzunehmen. In Tabelle 4.2 sind die simulierten Abflussdaten für ein 100 jährliches Hochwasserereignis nochmals aufgelistet und in Abbildung 4.2 grafisch dargestellt.

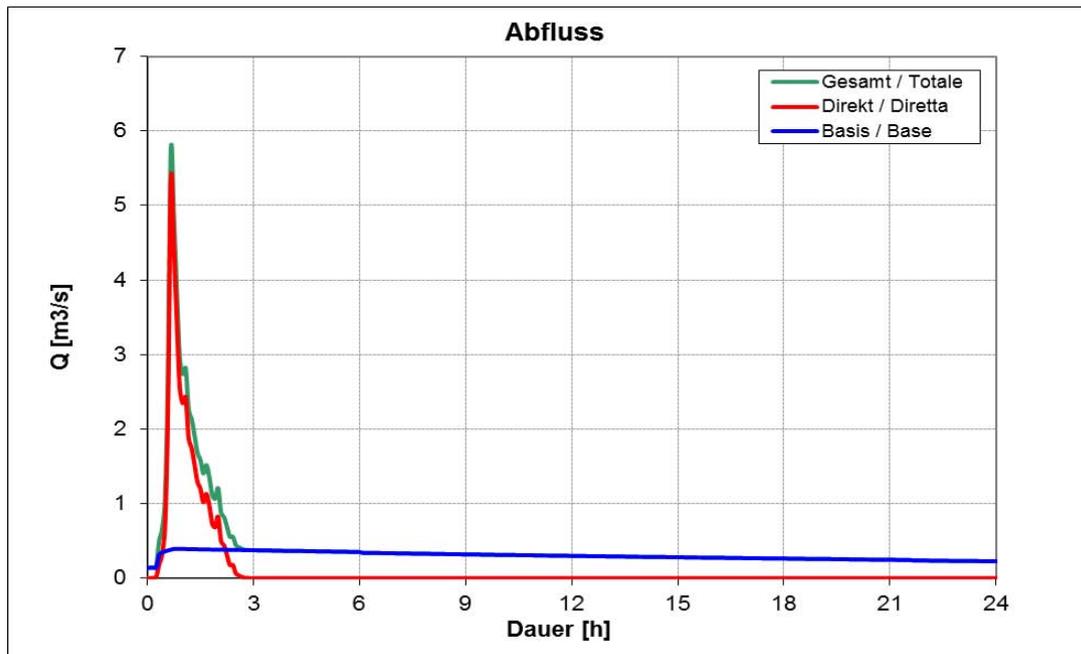
Abbildung 4.2: Abflussganglinie für ein 100 jährliches Hochwasserereignis am Gastererbach, simuliert mit BASIN 30.
