UNIVERSITÄT FÜR BODENKULTUR WIEN
DEPARTMENT BAUTECHNICK UND NATURGEFAHREN
INSTITUT FÜR ALPINE NATURGEFAHREN (IAN)

Masterarbeit

Dokumentation und Analyse des Ereignisses vom 31. August 2014 am Gastererbach in Südtirol

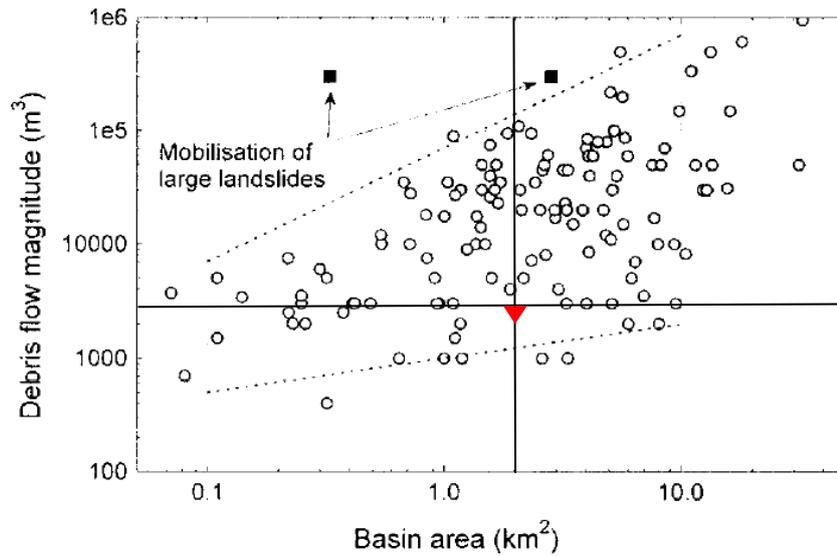
Abbildung 4.17: Streudiagramm der Feststofffrachten von Murgängen in Bezug auf deren Einzugsgebietsgröße (verändert, D'AGOSTINO & MARCHI, 2001), das rote Dreieck stellt das Ereignis am Gastererbach dar.

Aus Abbildung 4.17 wird ersichtlich, dass das Ereignis am Gastererbach, mit einer Feststofffracht von rund 5.000 m³ (rot markiertes Dreieck), im unteren Bereich der Datenbasis liegt. Des Weiteren ist zu erwähnen, dass es unter 1.000 m³ Feststofffracht laut D'AGOSTINO & MARCHI (2001) kaum dokumentierte Ereignisse gibt, wodurch die Entwicklung der Schätzformeln auf größere Magnituden ausgelegt wurde. Diese Tatsachen sind sicherlich auch auf andere Schätzformeln zur Feststofffracht umzulegen.

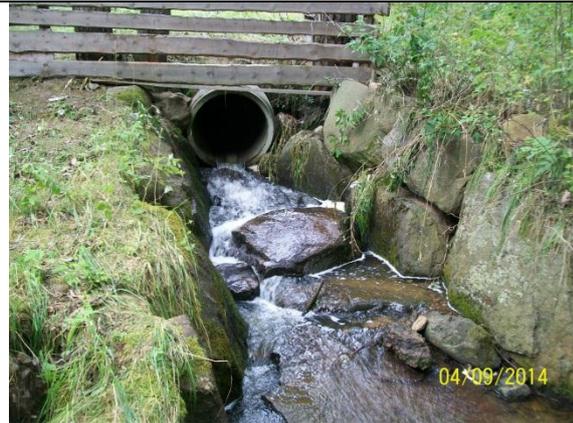
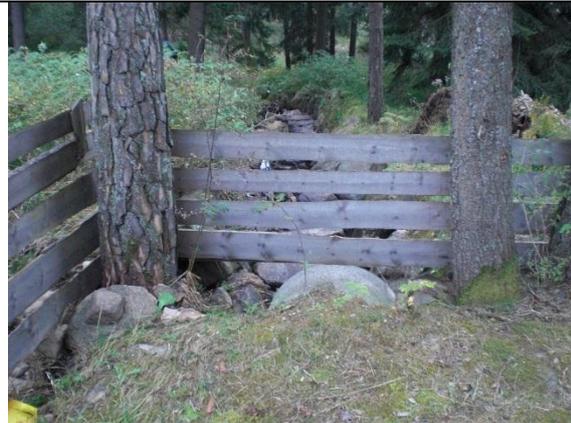
(2) hm ~30,54; Ende der Verrohrung des Gastererbaches, kommend aus der Handwerkerzone, Rohrdurchmesser 80 cm, Steinkünette reichte für den Hochwasserabfluss gerade noch aus. Aufnahmedatum rechts 18.09.2014, Aufnahmedatum links 04.09.2014 (Georg Kompatscher)

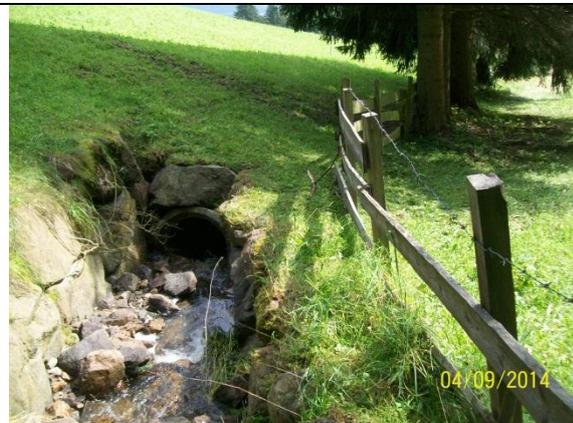
(3) hm ~29,68; Beginn Verrohrung des Gastererbaches unter der Futterwiese und der Forststraße, Aufnahmedatum 04.09.2014 (Georg Kompatscher).

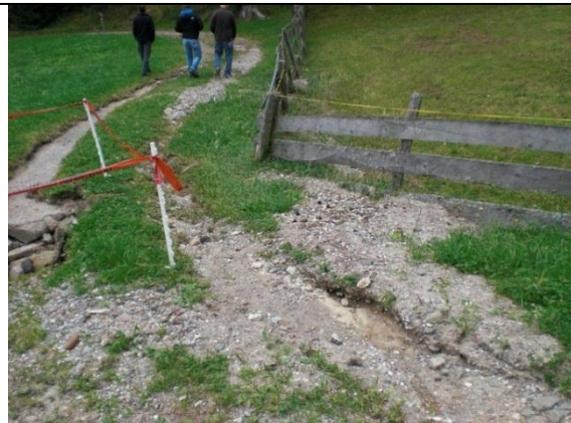
(4) hm ~28,82; Rohrbruch unter der Forststraße, Aufnahmedatum 18.09.2014.

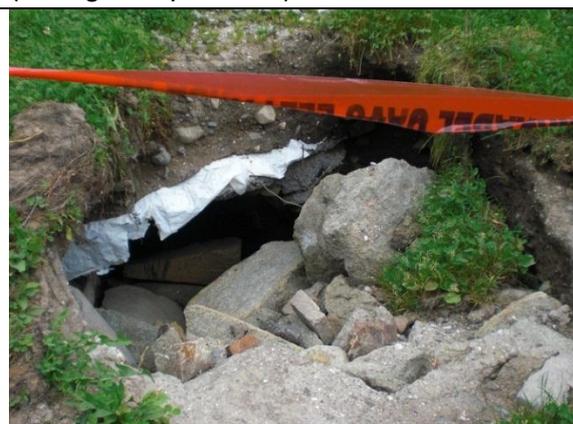
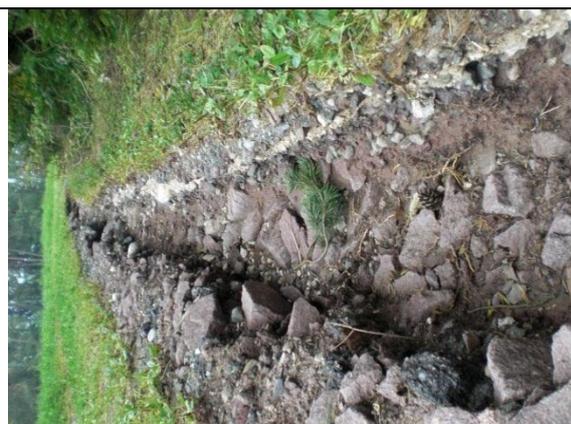
(4) hm ~28,82; Rohrbruch – Loch in Forststraße, Aufnahmedatum 18.09.2014.

(5) hm ~28,44; Ausspülung der Forststraße unterhalb des Rohrbruches, Aufnahmedatum 18.09.2014.

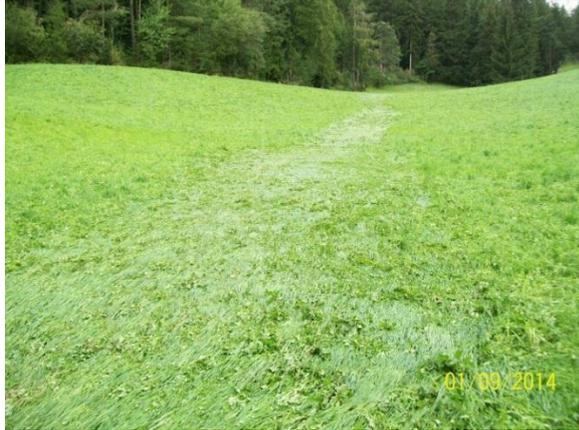
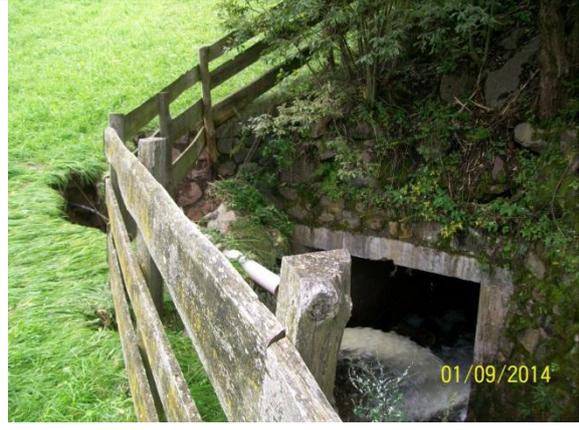
<p>(6) hm ~27,32; Überflutung der Futterwies durch kaputtes Rohr siehe (4), Aufnahme- datum 01.09.2014 (Georg Kompatscher).</p>	<p>(6.1) hm ~27,2; Wasser fließt wieder ins Bach- bett bzw. in Unterquerung der Landstraße LS 73, zurück, Aufnahme datum 01.09.2014 (Georg Kompatscher).</p>

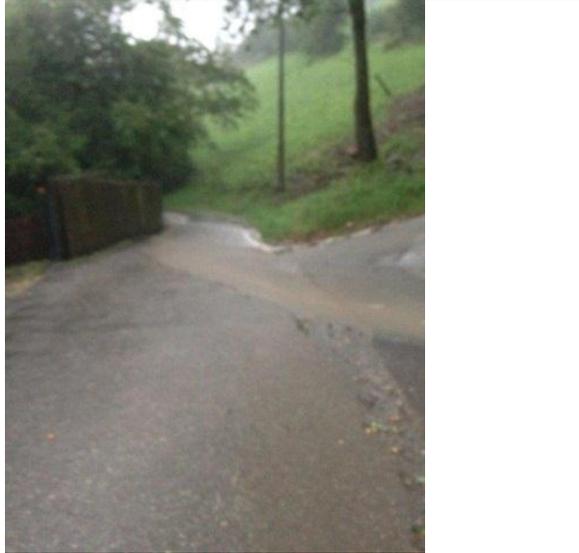
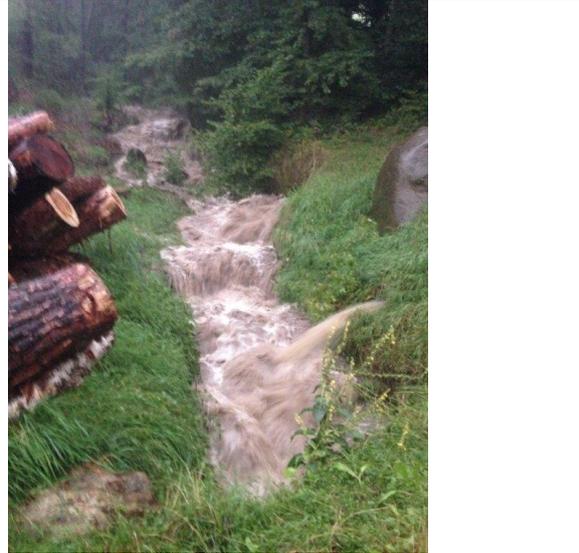
<p>(7) hm ~24,67; Güterweg „Forstner- Oberschweinsteig“ während NS am 31.08.2014 um 18:40 MEZ (Jörg Platter).</p>	<p>(7) hm ~24,67; Blickrichtung vom Güterweg nach oben, während NS am 31.08.2014 um 18:39 MEZ (Jörg Platter).</p>

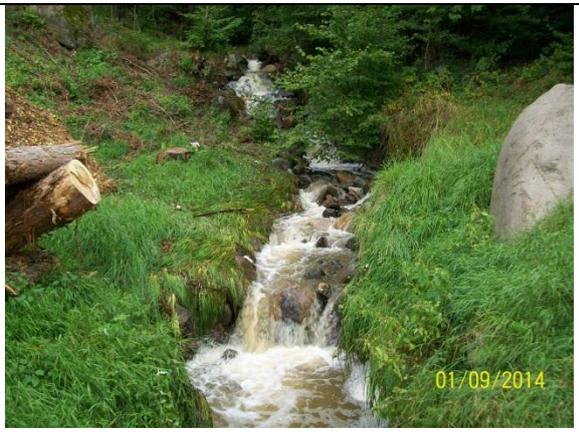
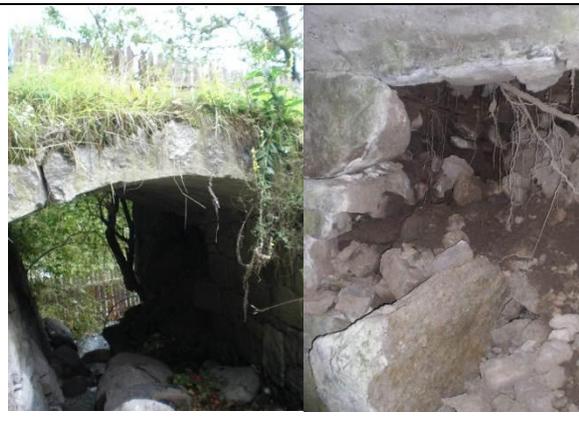
<p>(7) hm ~24,67; Blickrichtung vom Güterweg nach oben, Aufnahme datum 01.09.2014 (Georg Kompatscher).</p>	<p>(7) hm ~24,67; Beschädigung der Brücke am Güterweg, Brückenhöhe 16 m, Aufnahme datum 18.09.2014.</p>

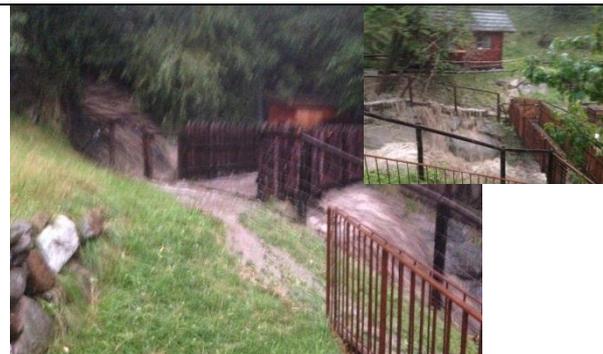
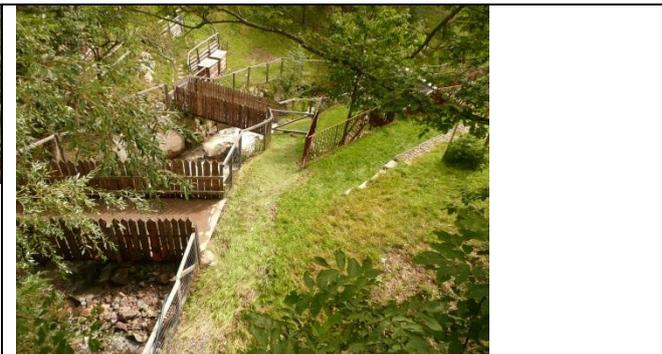
<p>(8) hm ~24,33; Unterhalb des Güterweges, während des Hochwassers am 31.08.2014 um 18:36 MEZ (Jörg Platter).</p>	<p>(8) hm ~24,33; Unterhalb des Güterweges, Aufnahme datum 01.09.2014 (Philipp Walder).</p>

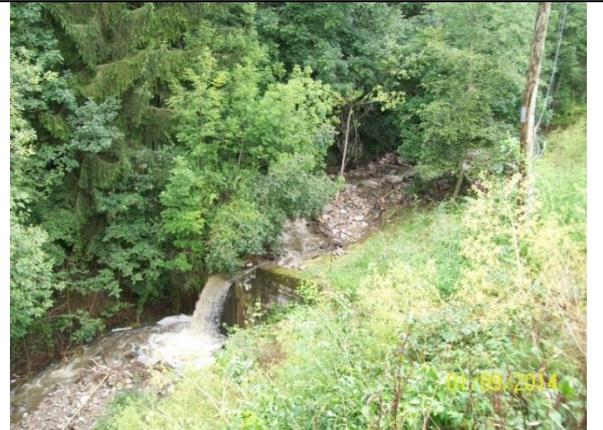
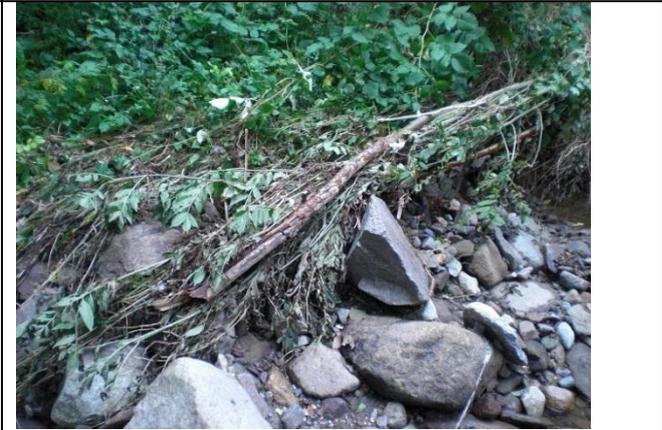
<p>(9) hm ~20,09; (Projektnr. 76005) Geschiebeablagerungen zwischen den Sperren, Aufnahme datum 01.09.2014 (Georg Kompatscher).</p>	<p>(9) hm ~20,09; (Projektnr. 76005) Anschlagmarke auf Höhe der Sperrenflügel, Aufnahme datum 18.09.2014.</p>

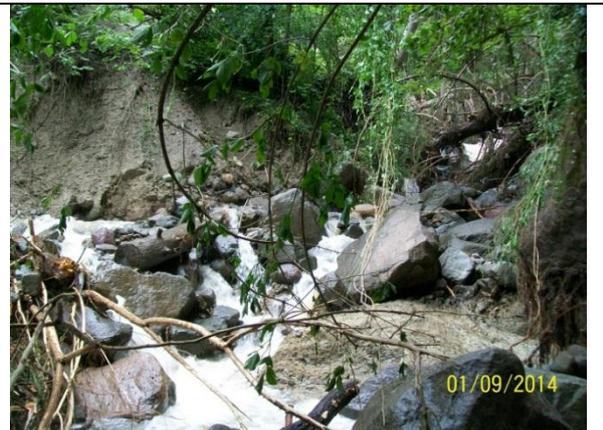
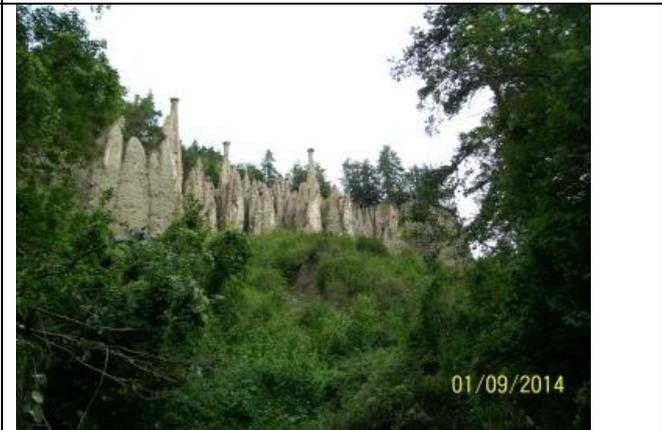
<p>Bei hm ~17,60; zwischen Fotonummer (9) und (10) auf Höhe der Erdpyramiden liegen gebliebenes Totholz, Aufnahme datum 01.09.2014 (Georg Kompatscher).</p>

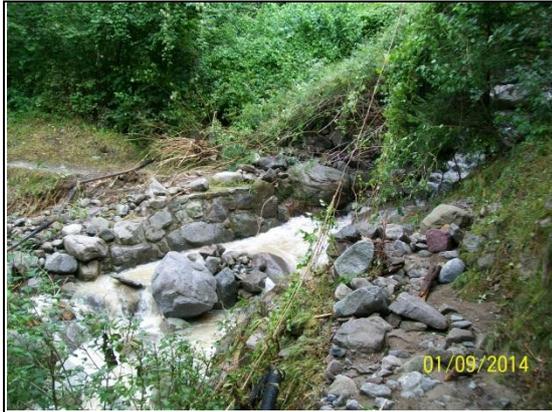
(10) hm ~16; Steig 154 „Keschtnweg“, Brückenfundament, unterhalb Erdpyramiden, Aufnahme datum 01.09.2014 (Georg Kompatscher).

Abbildung 3.49: Bei hm ~16 (10), Steig 154 „Keschtnweg“, beschädigtes Brückenfundament, unterhalb Erdpyramiden, Aufnahme datum 01.09.2014 (Georg Kompatscher).

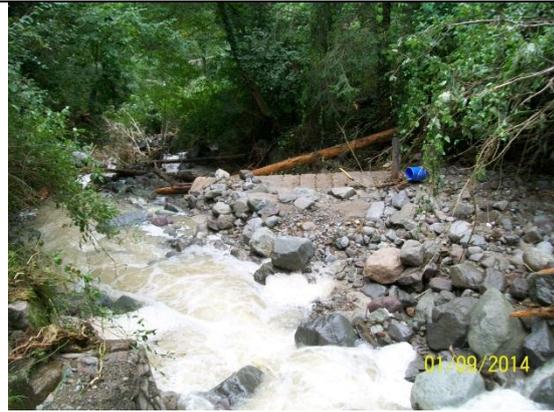
(10) hm ~16; Brücke durch Lösung der Verklauung weggespült ca. 5 m unterhalb des Brückenfundamentes, Aufnahme datum 01.09.2014 (Georg Kompatscher).

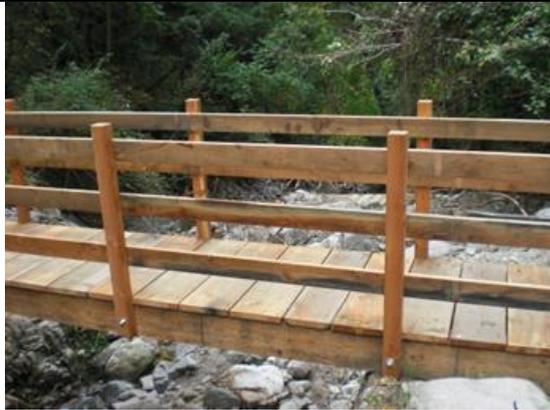
(10) hm ~16; Steig 154, neu errichtete Brücke, Aufnahme datum 18.09.2014.

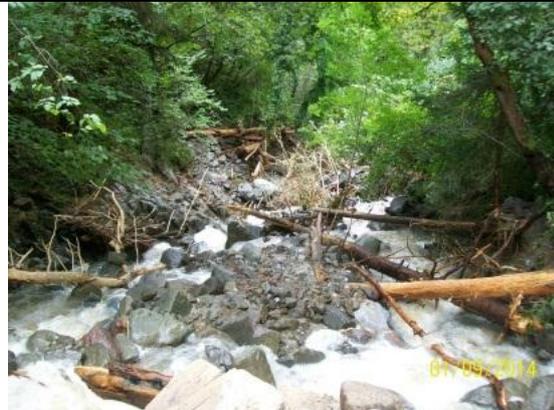
(10) hm ~16; unterhalb des Steiges 154, Aufnahme datum 01.09.2014 (Georg Kompatscher).

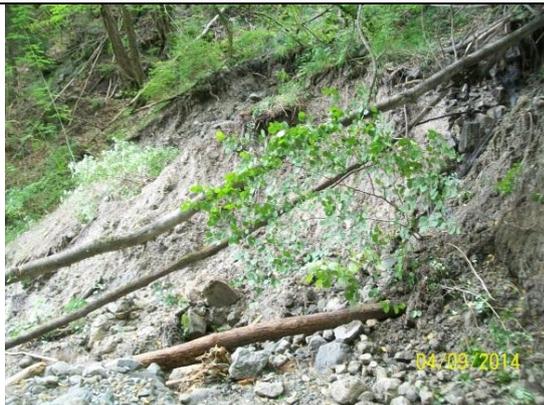
(11) hm ~13,9; Seitenerosion auf der orographisch rechten Seite Aufnahme datum 04.09.2014 (Georg Kompatscher).

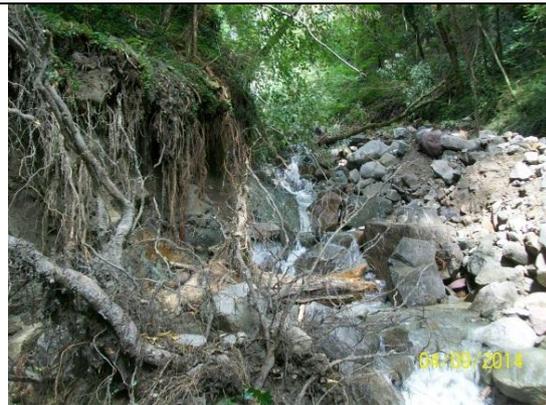
(11) hm ~13,9; Ausspülung der Wurzeln auf der orographisch rechten Seite, Aufnahme datum 04.09.2014 (Georg Kompatscher).

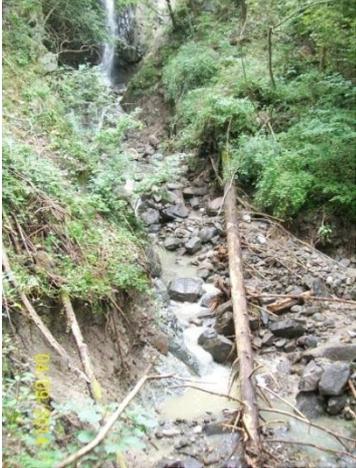
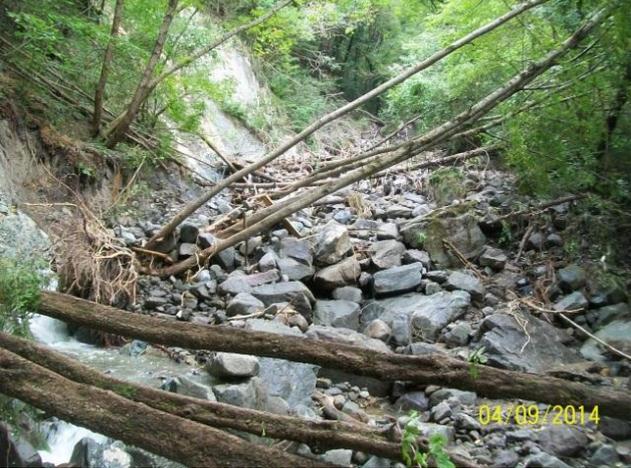
<p>(11) hm ~13,9; Seitenerosion auf der orographisch rechten Seite, im Gerinne liegendes Totholz, Aufnahme datum 04.09.2014 (Georg Kompatscher).</p>	<p>(12) hm ~13,68; Seitenerosion auf der orographisch rechten Seite, im Gerinne liegendes Grünholz, Aufnahme datum 04.09.2014 (Georg Kompatscher).</p>

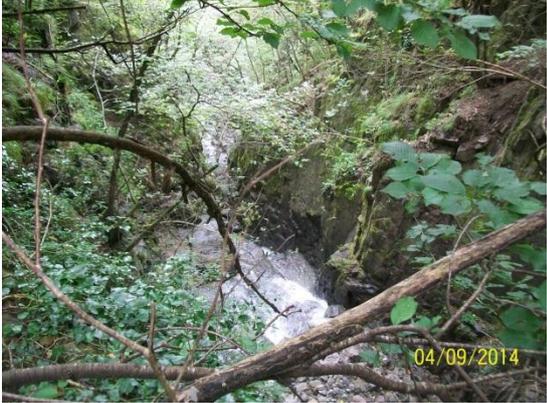
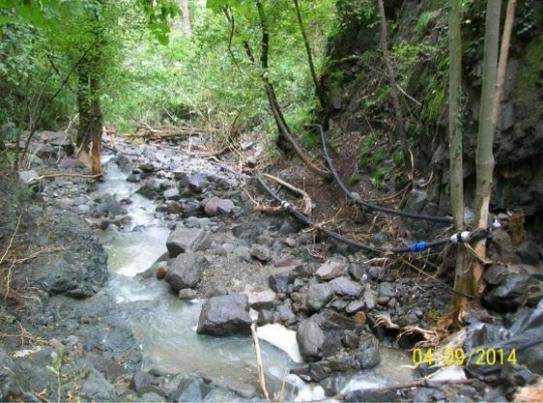
<p>(13) hm ~13,52; Schluchtstrecke im rissigen grünen Quarzporphyr, Aufnahme datum 04.09.2014 (Georg Kompatscher).</p>	<p>(14) hm ~10,18; Abgeschälte Bäume - ca. 50 cm, Aufnahme datum 04.09.2014 (Georg Kompatscher).</p>

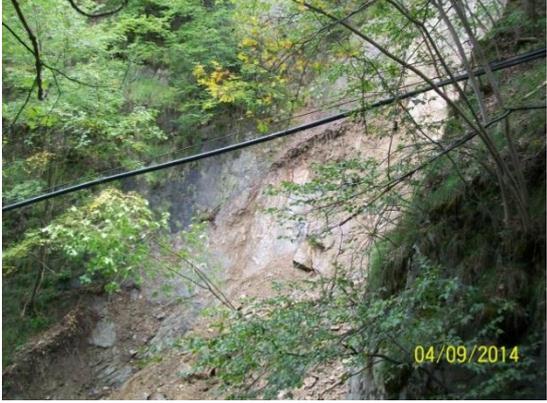
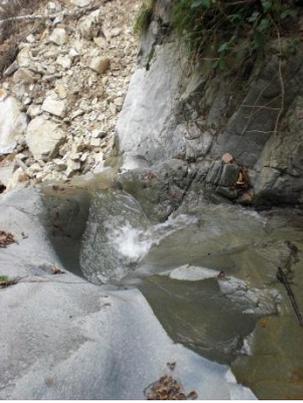
<p>(15) hm ~9,91; Rutschung auf der orographisch rechten Seite, Aufnahme datum 04.09.2014 (Georg Kompatscher).</p>	<p>(15) hm ~9,91; Rutschung auf der orographisch rechten Seite, im Anschluss an einem kleinen Wasserfall, Aufnahme datum 23.09.2014</p>

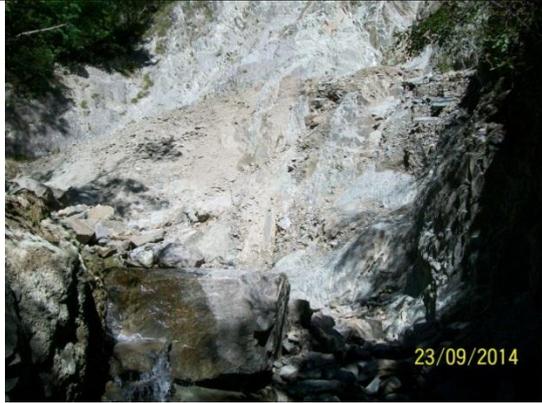
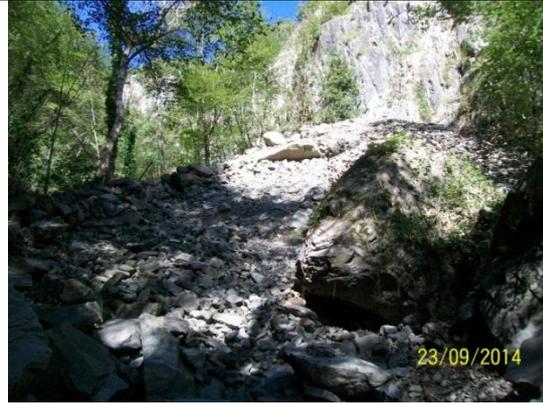
<p>(17) hm ~6,62; Geschiebeherd/Rutschung auf der orographisch linken Seite, auf Orthofoto 2011 erkennbar, Aufnahme­datum 23.09.2014 (Georg Kompatscher).</p>	<p>(18) hm ~6,25; Geschiebeherd auf der orographisch linken Seite, Aufnahme­datum 23.09.2014 (Georg Kompatscher).</p>

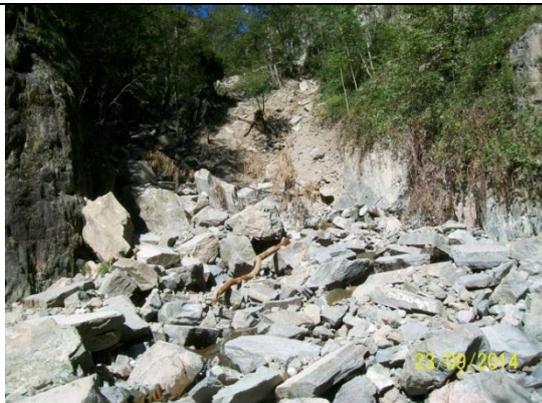
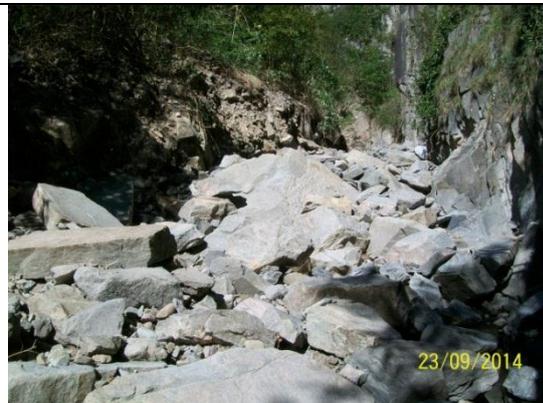
<p>(19) hm ~5,58; Geschiebeherd auf der orographisch linken Seite, bei geringer Wasser­führung, Aufnahme­datum 23.09.2014 (Georg Kompatscher).</p>	<p>(20) hm ~4,83; Seitenerosion auf der orographisch linken Seite, Aufnahme­datum 23.09.2014 (Georg Kompatscher).</p>

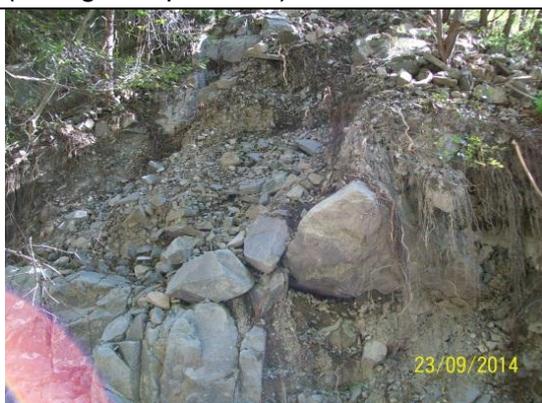
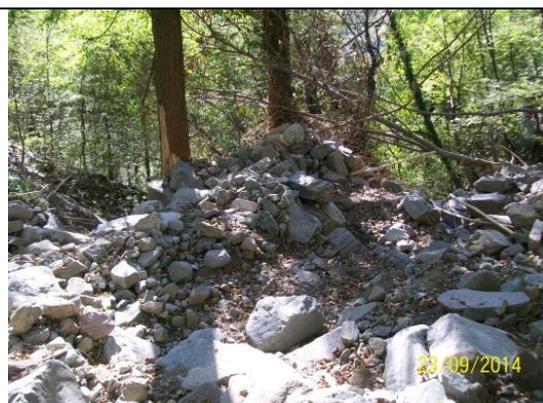
<p>(21) hm ~4,39; Seitenerosion auf orographisch linken Seite, Aufnahme­datum 23.09.2014 (Georg Kompatscher).</p>	<p>(22) hm ~4,13; Geschiebeablag­erung und Ab­schälung der Bäume, Aufnahme­datum 23.09.2014 (Georg Kompatscher).</p>

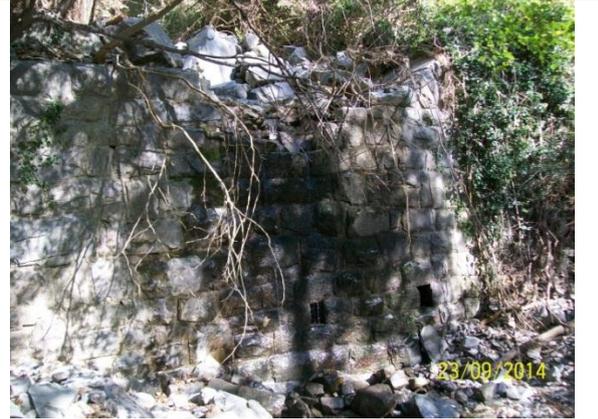
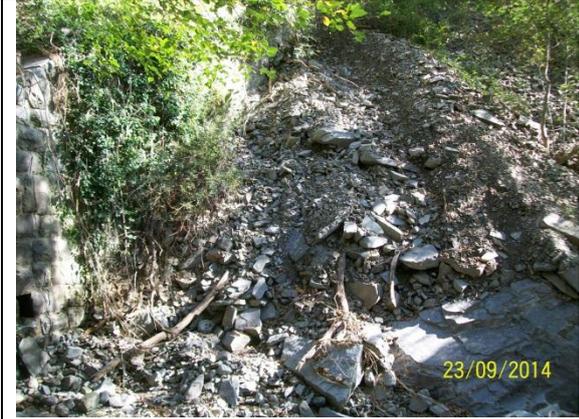
<p>(23) hm ~4,36; beschädigte Sperre (Projektnr. 59019), einzelne Kronensteine fehlen, Aufnahmedatum 23.09.2014 (Georg Kompatscher).</p>	<p>(23) hm ~4,36; Geschiebeherd auf der orographisch linken Seite, Aufnahmedatum 23.09.2014 (Georg Kompatscher).</p>

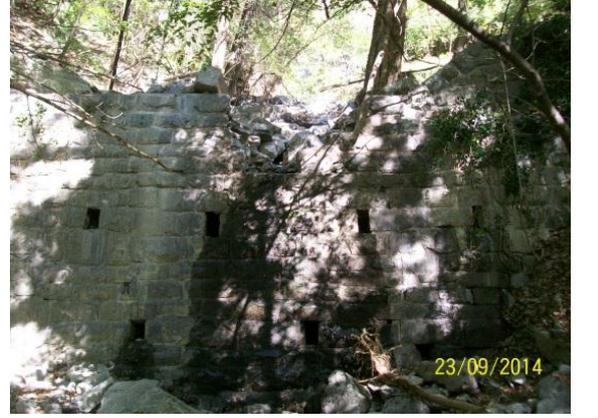
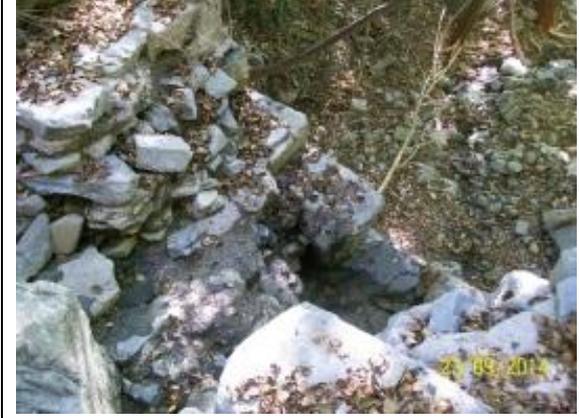
<p>(24) hm ~3,9; beschädigte Sperre (Projektnr. 59019), Aufnahmedatum 23.09.2014 (Georg Kompatscher).</p>

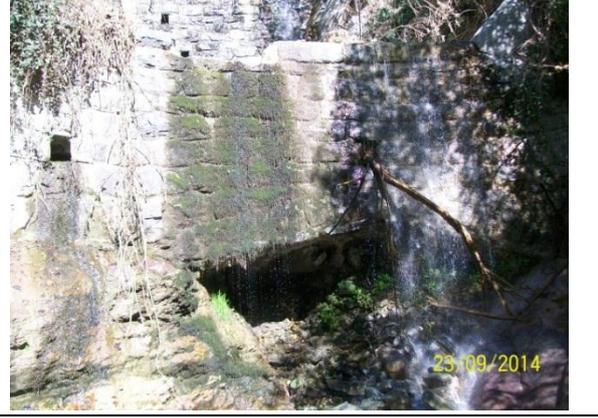
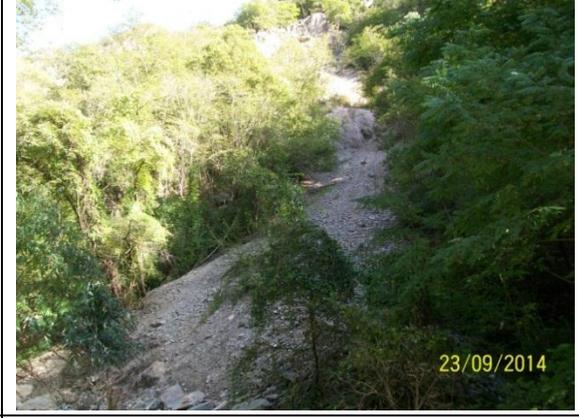
<p>(25) hm ~3,3; beschädigte Sperre (Projektnr. 58018), Schaden stammt nicht von diesem Ereignis, Aufnahmedatum 23.09.2014 (Georg Kompatscher).</p>	<p>(26) hm ~2,89; Geschiebeherd auf der orographisch linken Seite, Aufnahmedatum 23.09.2014 (Georg Kompatscher).</p>

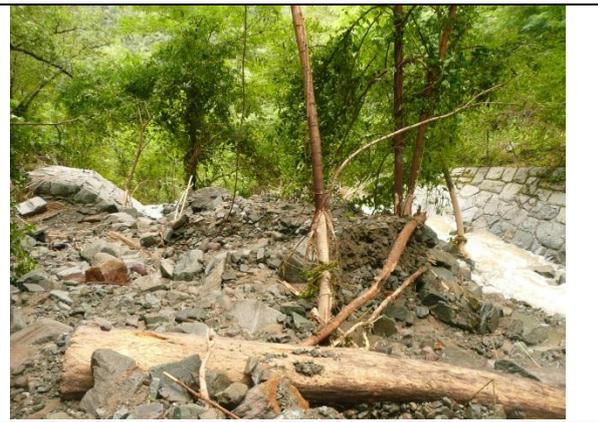
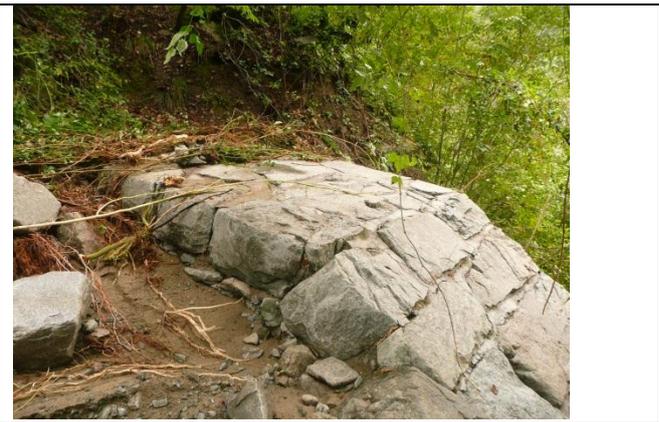
<p>(27) hm ~2,7; (Referenzprofil 2), Ablagerung von Geschiebe, Abschälung der Bäume, Konsolidierungssperre und Mauer (orografisch rechten Seite ~11 m) von 1958 (Projekt nr 58018), Aufnahmedatum 01.09.2014 (Philipp Walder).</p>	<p>(27) hm ~2,7; (Referenzprofil 2), Anschlagmarke siehe Sperrenflügel auf der orografisch linken Seite, (Projekt nr. 58018), Aufnahmedatum 01.09.2014 (Philipp Walder).</p>

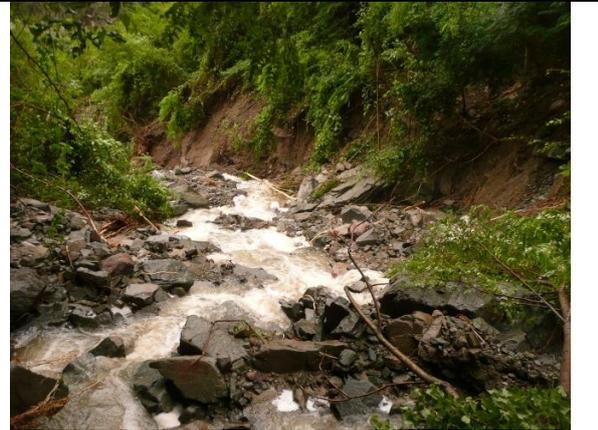
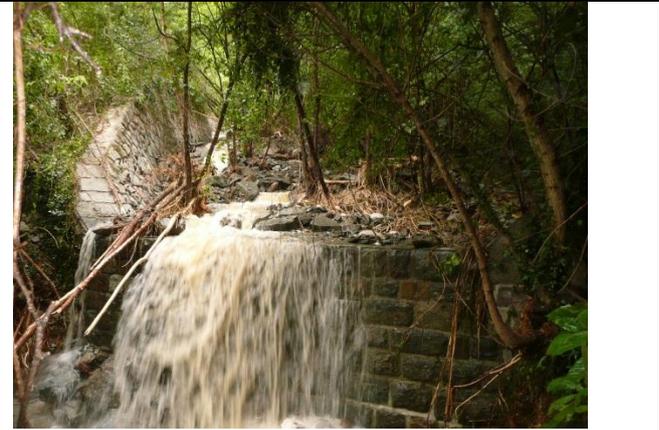
<p>(27) hm ~2,31; Seitenerosion auf orografisch rechten Seite, Aufnahmedatum 01.09.2014 (Philipp Walder).</p>	<p>(28) hm ~1,38; Sperre und Ufermauer nicht im Baukataster eingetragen, Anschlagmarke auf orografisch rechten Ufermauer ist rund 2 m, Aufnahmedatum 01.09.2014 (Philipp Walder).</p>

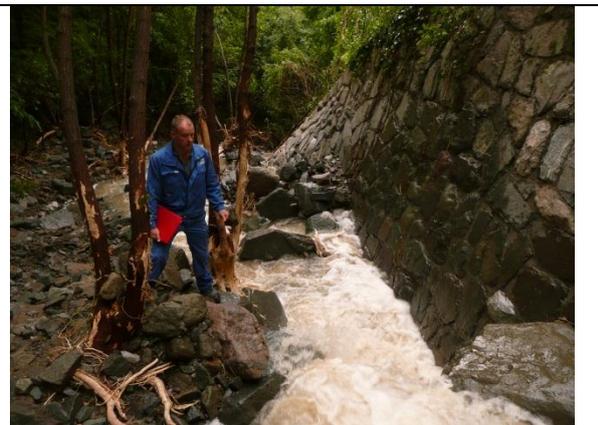
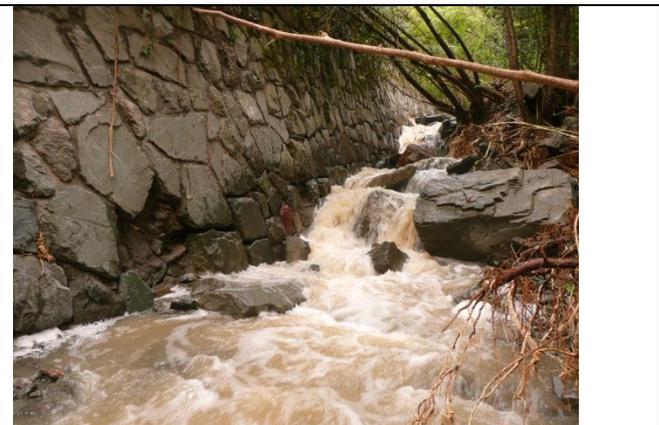
<p>(28) hm ~1,38; Anschlagmarke an Bäumen ist laut den ED30 Erhebungen 1,80 m, Aufnahmedatum 01.09.2014 (Philipp Walder).</p>	<p>(28) hm ~1,38; Beschädigung der Ufermauer, Aufnahmedatum 01.09.2014 (Philipp Walder).</p>

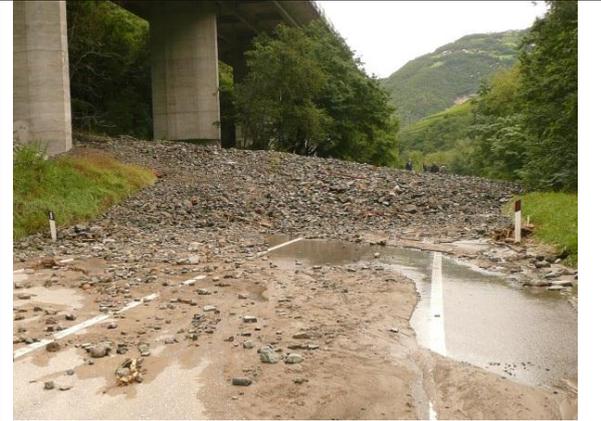
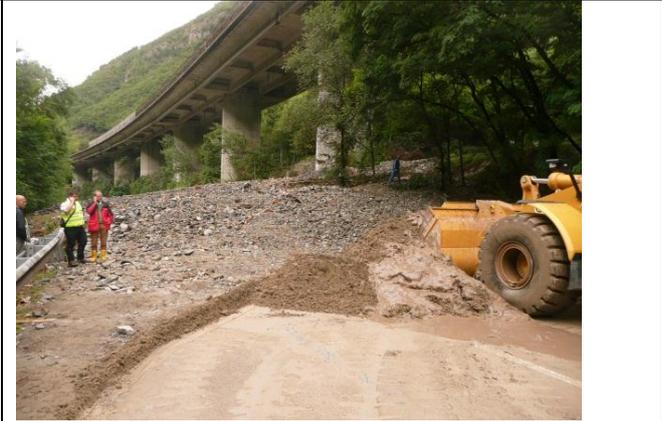
<p>(29) hm ~0,59; Ablagerungsbereich auf SS 12, in Fahrtrichtung Brenner, Aufnahme- medatum 01.09.2014 (Philipp Walder).</p>	<p>(29) hm ~0,59; Ablagerungsbereich auf SS 12, in Fahrtrichtung Bozen, Beginn der Aufräumar- beiten am 01.09.2014 um 08:12 MEZ (Philipp Walder).</p>

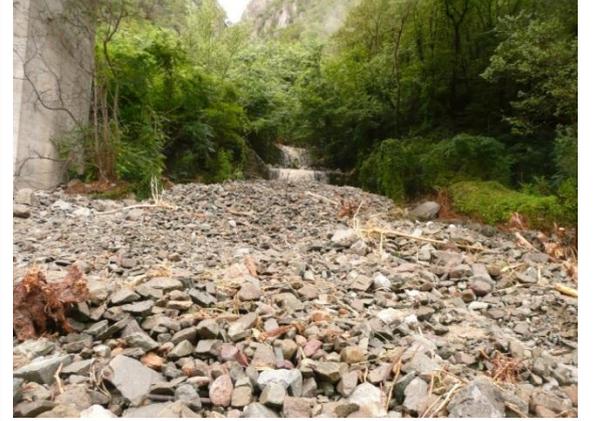
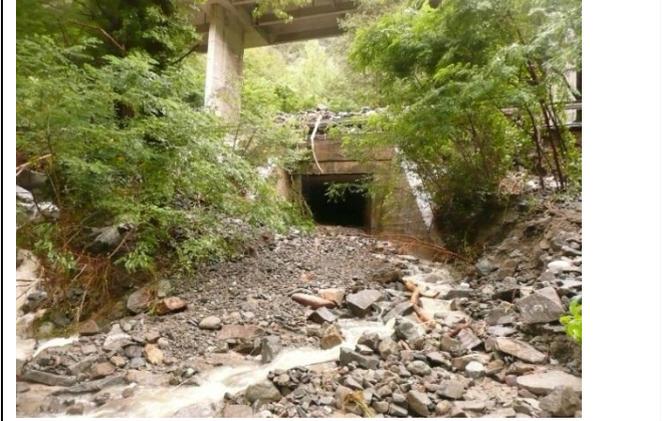
<p>(29) hm ~0,59; Ablagerungsbereich, Blick- richtung gegen Fließrichtung, Aufnahme- medatum 01.09.2014 (Philipp Walder).</p>	<p>(30) hm ~0,35; verklauste Unterquerung des Gastererbaches der SS 12, Aufnahme- medatum 01.09.2014 (Philipp Walder).</p>

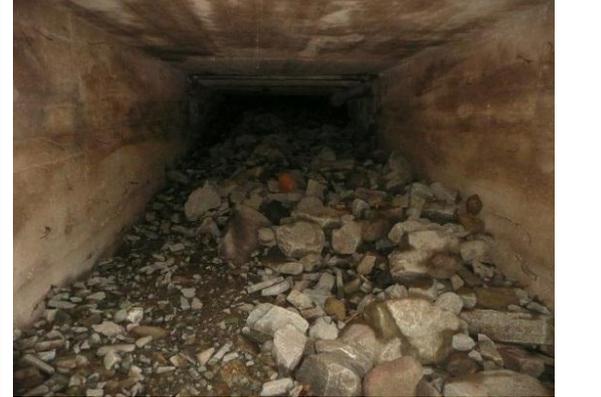
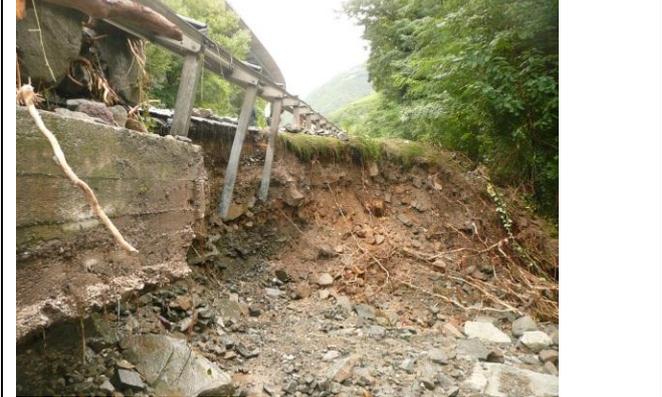
<p>(30) hm ~0,35; verklauste Unterquerung des Gastererbaches der SS 12, Aufnahme- medatum 01.09.2014 (Philipp Walder).</p>	<p>(30) hm ~0,35; kaputte Leitplanken und deren Fundament links der Unterquerung, Aufnahme- medatum 01.09.2014 (Philipp Walder).</p>

Abbildung 3.54: Bei hm ~0,35 (30), beschädigte Leitplanken vor der Unterquerung des Gastererbaches, Aufnahmedatum 02.09.2014 (Philipp Walder).

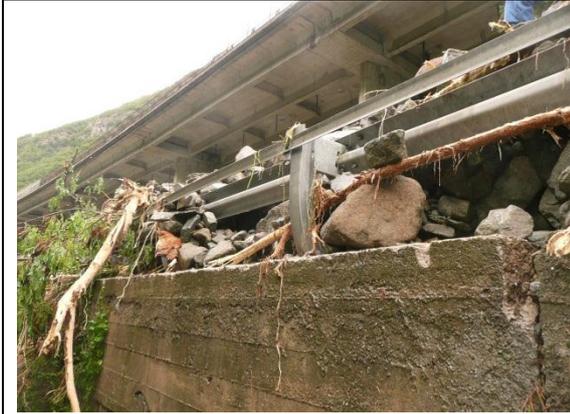
(30) hm ~0,35; oberhalb der Unterquerung des Gastererbaches der SS 12, Aufnahmedatum 01.09.2014 (Philipp Walder).

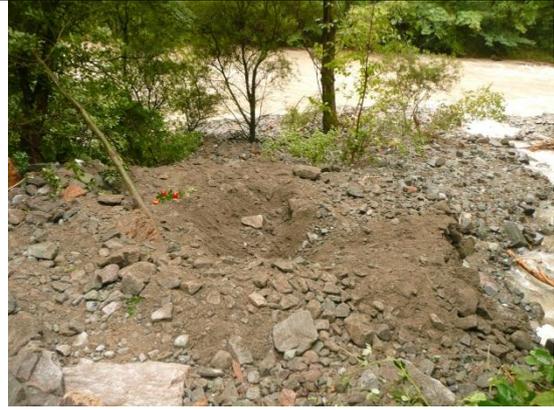
(30) Unglücksstelle, Mündungsbereich des Gastererbaches in den Vorfluter (Eisack), Aufnahmedatum 01.09.2014 (Philipp Walder).

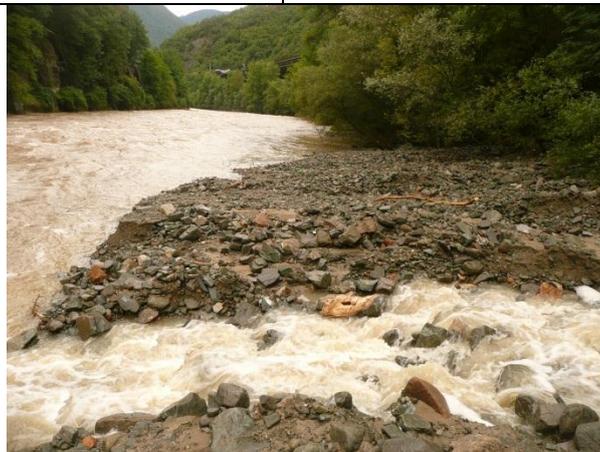
(30) Mündungsbereich des Gastererbaches in den Eisack, Aufnahmedatum 01.09.2014 (Philipp Walder).
