**Vergleich verschiedener Methoden zur  
Hangsicherung auf dem Straßenabschnitt des  
Prithivi Highways zwischen Naubise und  
Mugling in Nepal**

**MASTERARBEIT**

**DEPARTMENT FÜR BAUTECHNIK UND NATURGEFAHREN**

**INSTITUT FÜR GEOTECHNIK**

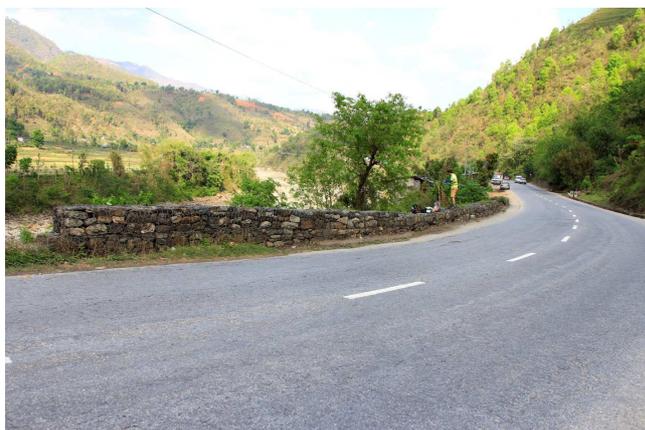
Abb. 2-3: Prithivi Highway im Untersuchungsgebiet

Im Untersuchungsgebiet folgt der Prithivi Highway dem Südufer des Trishuli Flusses durch ein Kerbtal. Mäßig steile bis steile Hangflanken grenzen unmittelbar an den gestreckten Flusslauf. Frühere Abflüsse bildeten an den wenigen Breitstellen der Talsohle Flussterrassen, welche heute Platz für

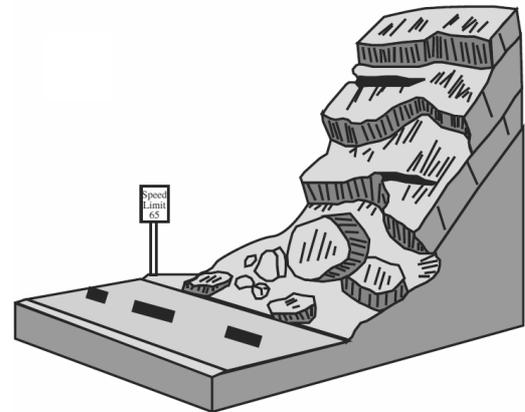
**Abb. 3-6: Darstellung der Fallbewegung**

Übersteigt die schwerkraftbedingte Schubspannung die Grenzschubspannung, stürzt Material ab. (Ahnert 2003: S.127) Hat das bewegte Material den freien Fall überwunden, bewegt es sich bis zum Erreichen der Endposition rollend oder springend fort. Auch diese Bewegungsformen werden zum Fallmechanismus gezählt. Hauptsächlich ausgelöst durch Verwitterungsprozesse oder Erschütterungen tritt

diese Form der Massenbewegung vor allem in steilen Felshängen auf. (Zepp 2014: S.106-108) Je nach Größe des fallenden Materials unterscheidet man die Erscheinungsformen Abmehlen, Absanden, Abgrusen, Steinschlag, Blocksturz, Felssturz oder Bergsturz.

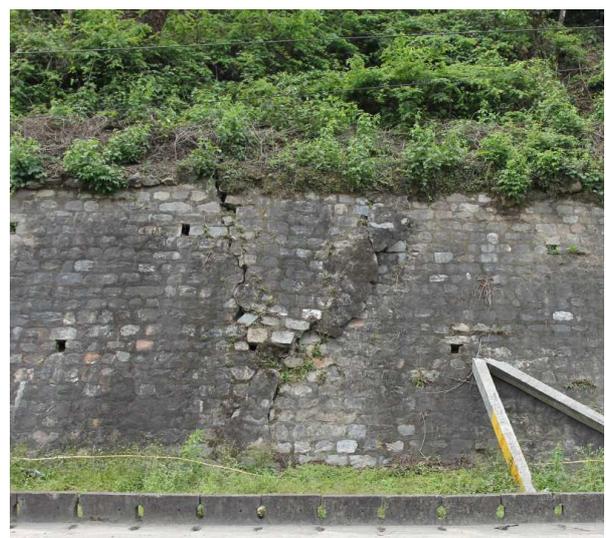
Abb. 3-12: Beschädigtes Stützbauwerk

Im Zuge der Geländebegehung konnte hauptsächlich die Erscheinungsform der Rutschung erkannt werden. Um das Ziel der Arbeit zu erreichen, nämlich Sicherungsmaßnahmen zu bewerten und zu vergleichen, wurden vor Ort nur Bewegungen analysiert, die Schäden an Bauwerken verursacht haben.

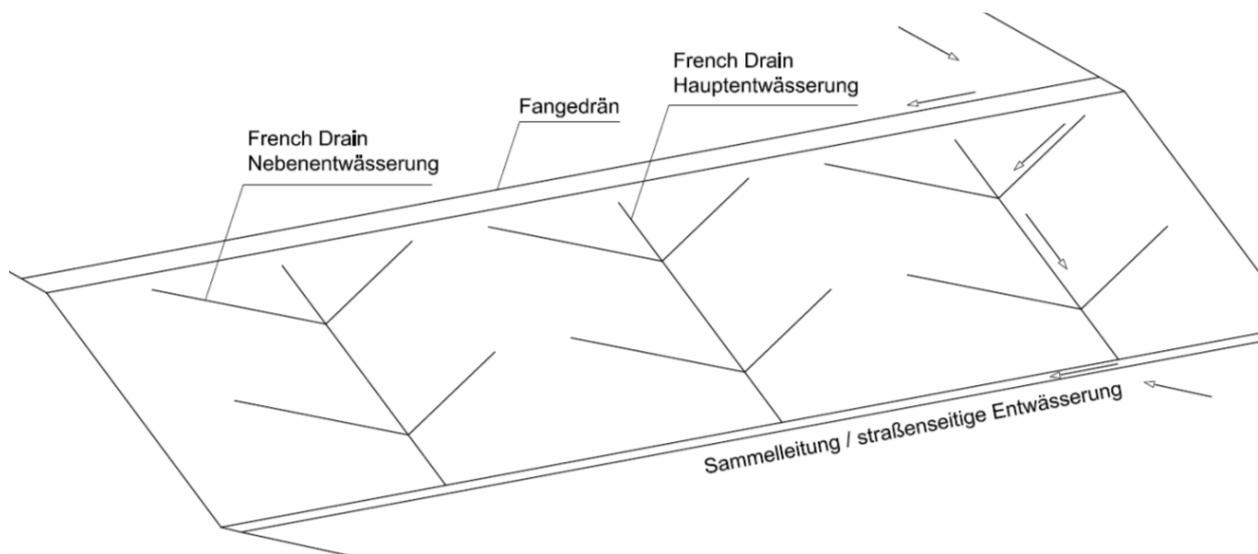
**Abb. 4-2: Anordnung von French Drains (nach Cornforth 2005: S.341)**

Die Oberflächenentwässerung soll eine Infiltration von Niederschlags- und Quellwasser in den Hangkörper vermeiden. Sowohl oberhalb von Böschungen als auch im Böschungsbereich kann Oberflächenwasser zum Beispiel in Gräben, Mulden, Dränrohren oder Oberflächendränagen gesammelt und abgeleitet werden. Durch die richtige Anordnung von Entwässerungsmaßnahmen, können rutschgefährdete Hänge auch großflächig entwässert werden.

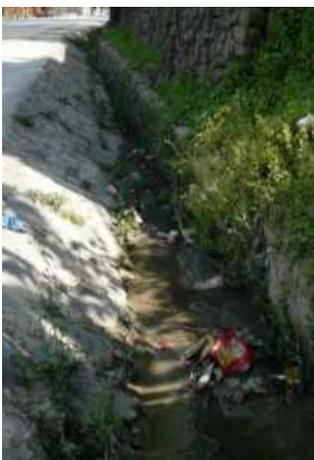
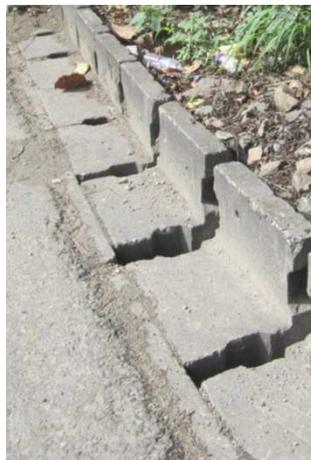
**Abb. 4-3: Straßenseitige Entwässerung**

Die straßenseitige Entwässerung der Oberfläche erfolgt entlang des Prithivi Highways durch seitlich angeordnete Rinnen. Zum Einsatz kommen offene Trapezzinnen mit Steinbettung sowie abgedeckte Rechteckrinnen aus Betonfertigteilen (Abb. 4-3). Durch die Abdeckung sind die Rechteckrinnen vor Ablagerungen und Verschmutzungen

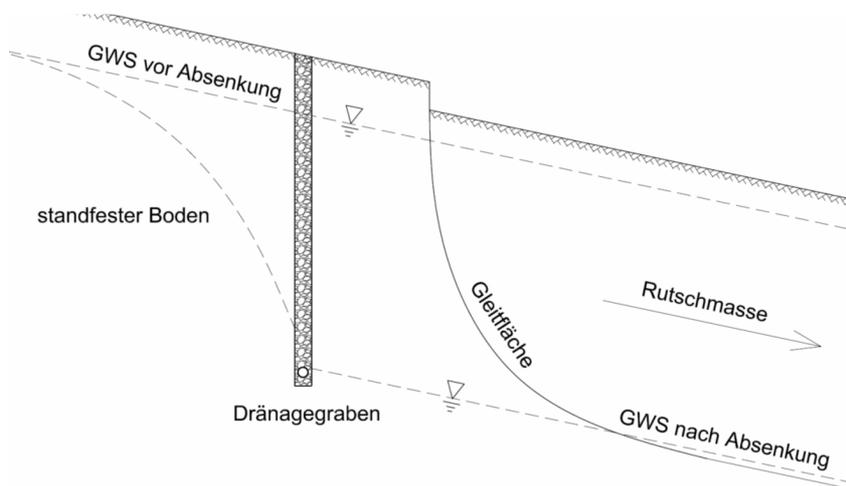
**Abb. 4-4: Schematische Darstellung eines Dränagegrabens (nach Cornforth 2005: S.329)**

Trench Drains sind Drängräben, die vor dem Rutschgebiet als Einzelmaßnahme (Abb. 4-4) oder, bei größeren Rutschungen, auch in parallelen Serien angeordnet werden können. (Forrester 2001: S.120)

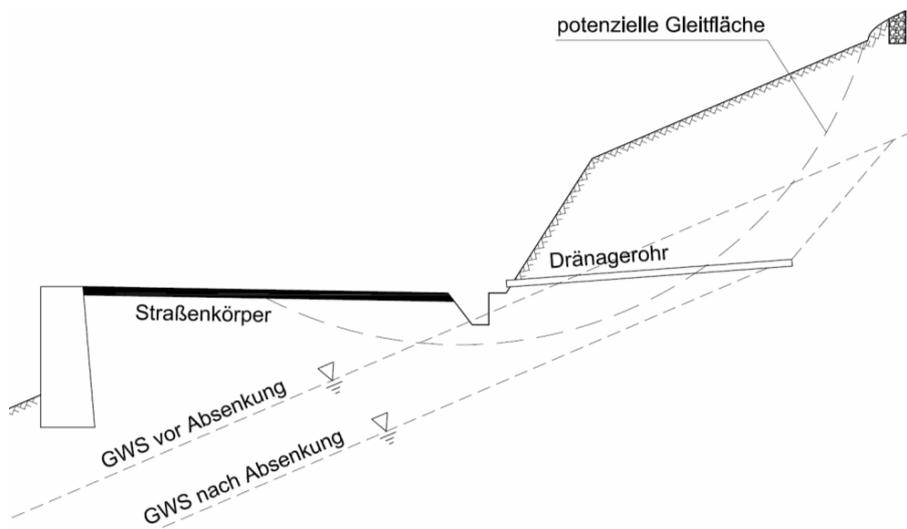
Abb. 4-5: Bauweise einer Horizontaldrainage (nach Forrester 2001: S.53)

Bei der Herstellung von Horizontaldränagen werden Dränagerohre mit geringer Neigung bis zur potenziellen Gleitfläche eingebohrt (Abb. 4-5). Durch die Anordnung mehrerer Rohre, im Grundriss parallel oder gefächert, kann der Grundwasserspiegel einer rutschgefährdeten Böschung abgesenkt werden. Zu beachten ist bei dieser Maßnahme, dass spezielle Bohrgeräte erforderlich sind, wodurch höhere Kosten entstehen können.

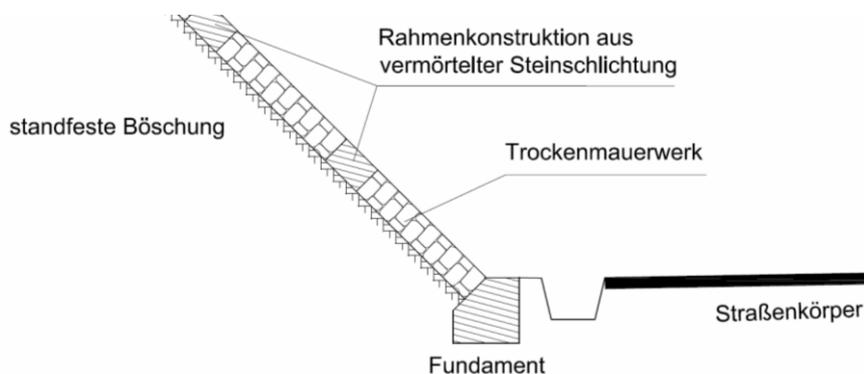
Abb. 4-6: Futtermauer aus Trockenmauerwerk (nach DOR 2009: S.62)

Im Zuge der Geländebegehung wurden keine Spritzbetonverkleidungen vorgefunden. Weit verbreitet hingegen sind Böschungsverkleidungen aus Natursteinen. Pflasterungen aus Naturstein können zum Beispiel im Sandbett verlegt werden. Futtermauern werden im Untersuchungsgebiet als Rahmenkonstruktionen aus vermörtelten Steinschichtungen ausgeführt, wobei die Aussparungen mit trocken eingelegten Steinen ausgefüllt sind (siehe Abb. 4-6). DOR (2014A: S.59) empfiehlt die Anwendung von Futtermauern mit eingelegtem Trockenmauerwerk nur für Böschungsneigungen kleiner  $45^\circ$ .

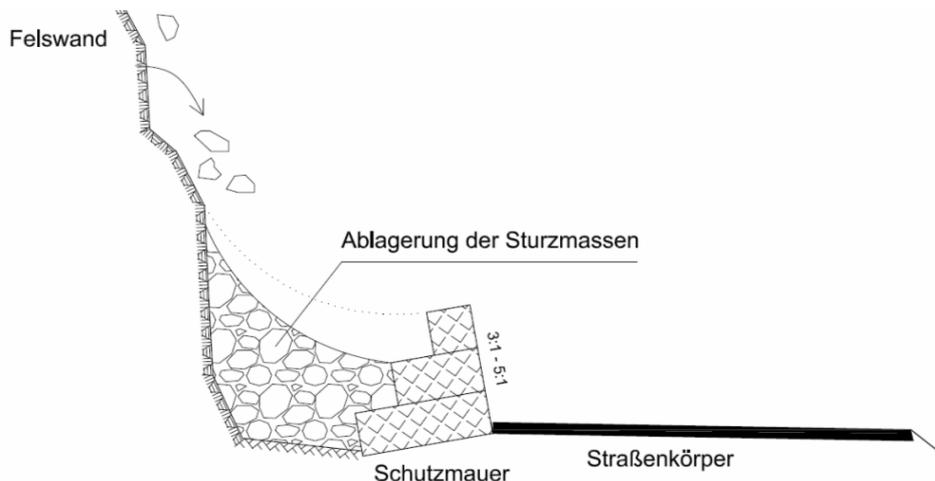
Abb. 4-7: Schutzmauer gegen Steinschlag und Felssturz (nach DOR 2009: S.59)

Im Untersuchungsgebiet wird versucht, Sturzmassen und kleine Muren durch Schutzmauern aus Gabionen aufzufangen. Abbildung 4-7 stellt das Prinzip des Steinschlagschutzes vor einer Felswand schematisch dar. Sollte im Einzugsbereich mit Muren zu rechnen sein, muss die Ablagerungsfläche entwässert werden und feinkörniges Material, zum Beispiel mit Geotextil, vorm Durchströmen der Gabionen gehindert werden. Auch Bäume können die Funktion von Fangzäunen übernehmen und die Wirkung von Sturzmassen mildern. (Genske 2014: S.387)

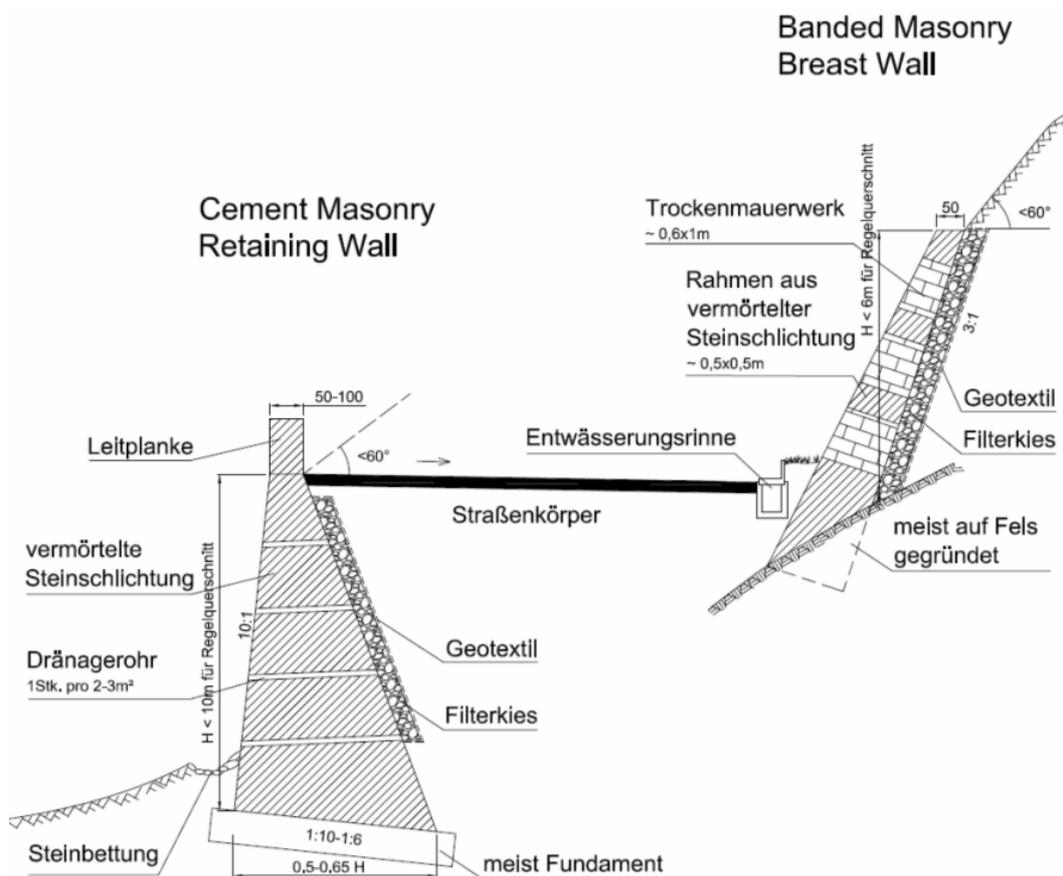
Abb. 4-8: Stützmauern aus Naturstein (nach DOR 2009: S.62 und Möller 2006: S.311-314)

Im Zuge der Geländebegehung wurden konstruktive Stabilisierungsmaßnahmen ausschließlich in der Form von Schwergewichtsmauern aus vermörtelten Steinschichtungen, Trockenmauerwerk oder Gabionen-Verbänden vorgefunden. Letztgenannte werden eigentlich zu den Verbundwänden gezählt, ihre Funktionsweise gleicht aber der von Schwergewichtsmauern. (Dachroth 2001: S.319) Die folgenden Darstellungen (Abb. 4-8 und 4-9) stellen allgemeine Bauarten von Schwergewichtsmauern schematisch dar. Im Gegensatz zur klassischen Stützmauer, der Retaining Wall, die nach der Fertigstellung mit Bodenmaterial hinterfüllt wird, baut man eine Breast Wall, auch Futtermauer genannt, an das zu sichernde Gelände an. Sie ist nicht zu verwechseln mit der Futtermauer zur Böschungsverkleidung (siehe 4.1.4), da sie statisch eine tragende Funktion hat. Im weiteren Verlauf dieser Arbeit bezeichnet der Begriff Futtermauer stets die Ausführung als Schwergewichtsmauer.

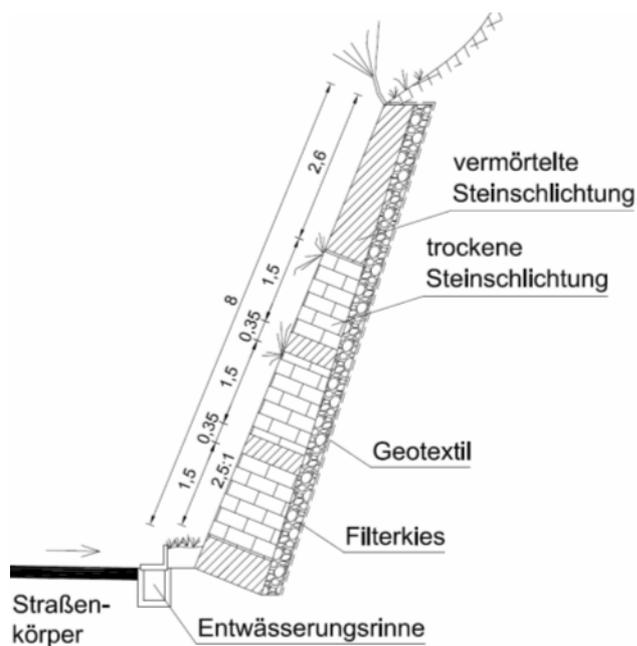
Abb. 5-2: Objekt 1 - Schnitt durchs Bauwerk

Die Entwässerung erfolgt über eine straßenseitige Rechteckrinne mit Abdeckung, die sowohl Oberflächenwasser der Straße als auch Tiefenwasser aus der Bauwerksentwässerung sammelt und ableitet. Durch die Ausführung mit Trockenmauerwerk bedarf die Mauer keiner weiteren horizontalen Dränöffnungen. (DOR 2009: S.31) Im Bereich der Sicherungsmaßnahme wurden keine weiteren Entwässerungssysteme vorgefunden.

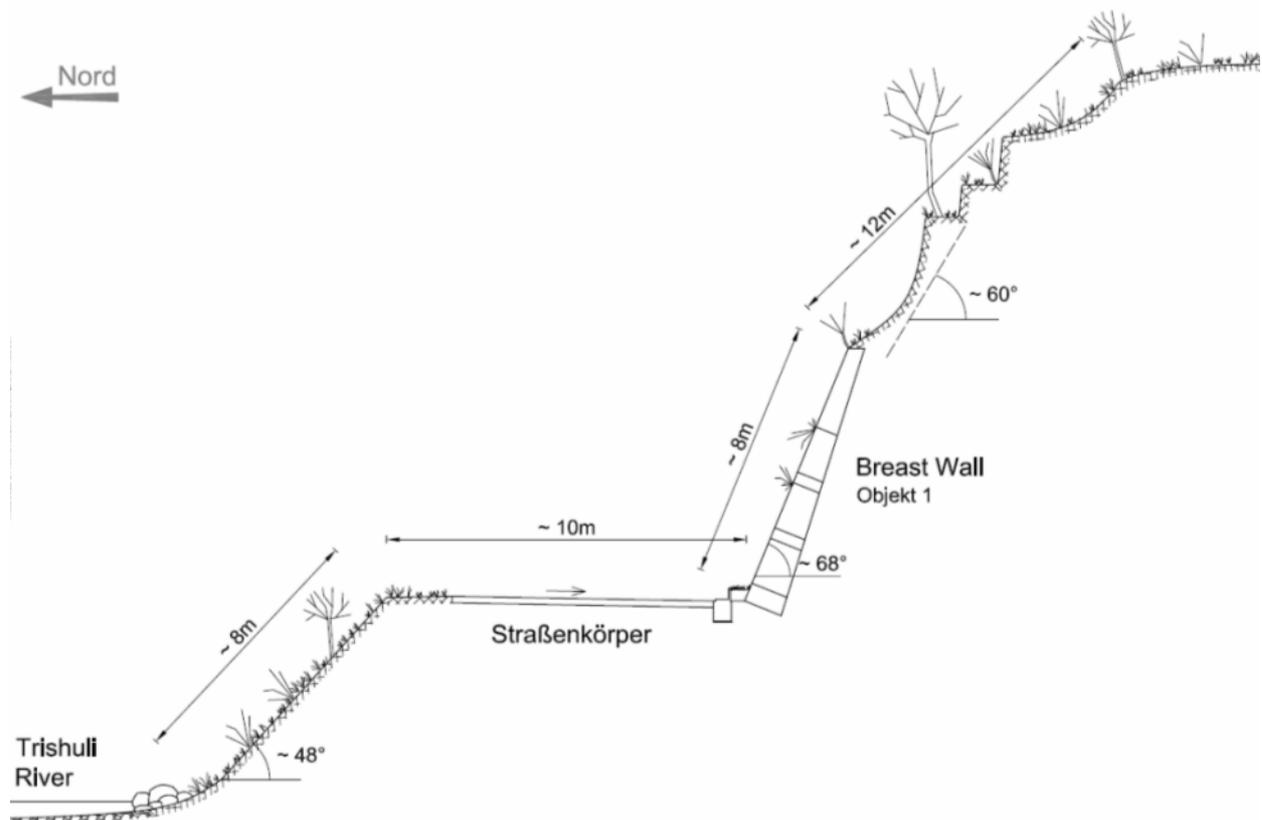
**Abb. 5-3: Objekt 1 - Schnitt durchs Gelände**

Der anstehende Boden ist ein sandiger Schluff mit geringem Tonanteil. Zum Zeitpunkt der Geländebegehung lag der Wassergehalt bei rund 23%. Böden dieser Art besitzen eine mäßige Scherfestigkeit und eine geringe Verdichtbarkeit. Sie haben eine mäßige Durchlässigkeit und gelten als brauchbarer Baugrund für Gründungen. (Soos 2001: S.188-199)

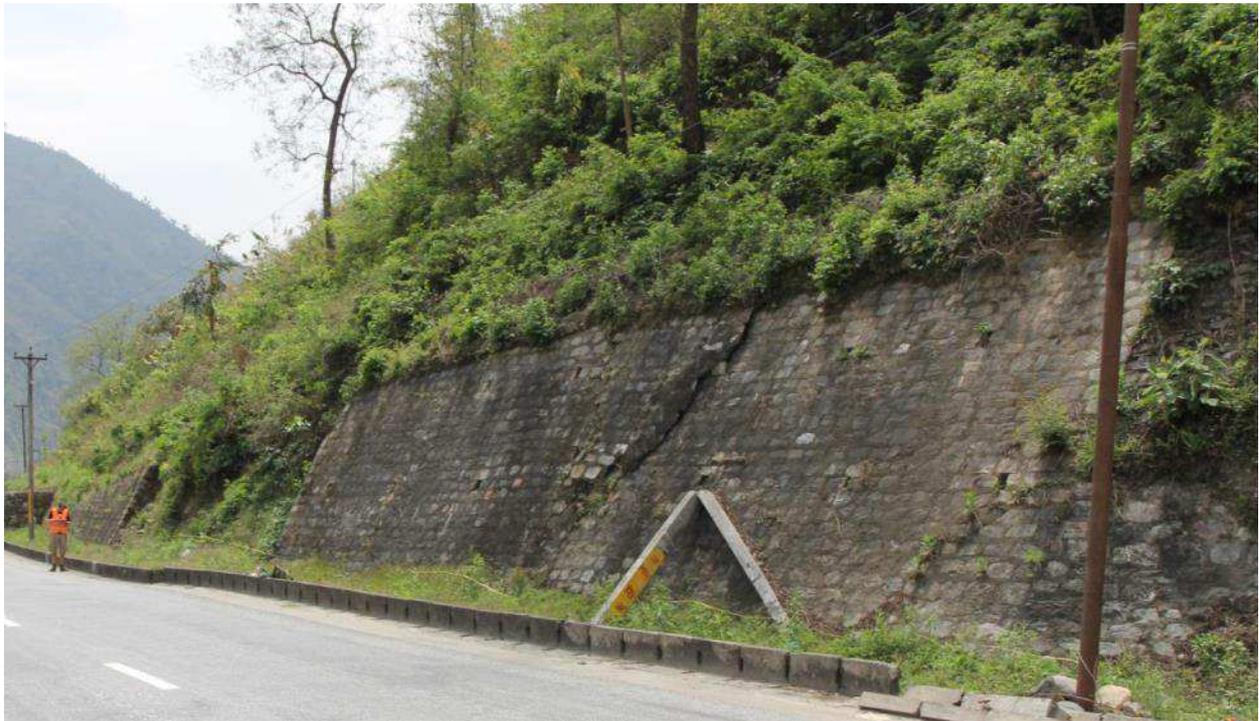
Abb. 5-5: Objekt 2 – Foto

Die Futtermauer ist als Cement Masonry Breast Wall ausgeführt, eine Konstruktion aus vermörtelter Steinschichtung. Sie hat eine Neigung von 63° und eine Höhe von 4,5m. Die Mauer ist in der Mitte durch eine Ausbauchung und durch massive Rissbildung mit Stärken bis zu 15cm beschädigt. Oberhalb der Mauerkrone ist der Einschnitt für rund 5m mit 45° abgebösch, ehe das Gelände in die ursprüngliche Neigung von rund 39° übergeht.

In technischer Hinsicht ist die Anwendung einer Cement Masonry Breast Wall für das anstehende Gelände keine optimale Wahl. Das Mauerwerk hält den einwirkenden Belastungen des rutschenden Erdkörpers nicht stand. Ausbauchungen und Risse mit Stärken bis zu 15cm sind die Auswirkung. Das Schadensbild deutet auf eine Kombination von Auslösern hin. Eine Ursache könnte eine generelle Unterdimensionierung des Mauerwerks sein, wodurch die auftretenden Belastungen die Grenzen der Baustofffestigkeiten überschritten haben. Eine weitere Möglichkeit ist die Rissbildung durch ungleichmäßige Setzungen des Baugrundes. Dieser Mauertyp wird für Gründung auf setzungsempfindlichen Böden nicht empfohlen. (Nodoushani 2004: S.178) Im Gegensatz zu Konstruktionen aus Gabionen sind vermörtelte Steinschichtungen weniger flexibel und nicht in der Lage Setzungsunterschiede auszugleichen. Bei der Errichtung ist auf eine stabile Gründung zu achten. Die Auswirkungen der Setzungsunterschiede könnten von Fehlern bei der Ausführung verstärkt worden sein. Die empfohlene Herstellung von Bewegungsfugen in Abständen von maximal 10m, die der Entstehung von Spannungsrissen entgegenwirken soll, wurde bei der Errichtung der Mauer nicht berücksichtigt. (2009: S.38) Im Zuge der Geländebegehung wurde eine unzureichende Bauwerksentwässerung festgestellt. DOR (2009: S.38) empfiehlt für die Entwässerung dieses Mauertyps ein Dränrohr pro 2-3m<sup>2</sup> Mauerfläche. Dieses Objekt wird mit einem Dränrohr pro 8m<sup>2</sup> entwässert. Ein möglicher Anstieg des Grundwasserspiegels und ein damit verbundener Anstieg des

Zu den Instandhaltungsmaßnahmen zählt die Reparatur von vorhandenen Schäden. Im Zuge dessen sollte die Mauer saniert oder erneuert werden. Weiters müssen vorhandene Bäume mit Durchmessern über 30cm entfernt werden, um die treibende Masse im Oberhang zu reduzieren. (Veder 1979: S.184) Die Mauer an sich ist von Vegetation befreit und nicht bewachsen. Die vorhandenen Dränsysteme sind voll funktionsfähig.

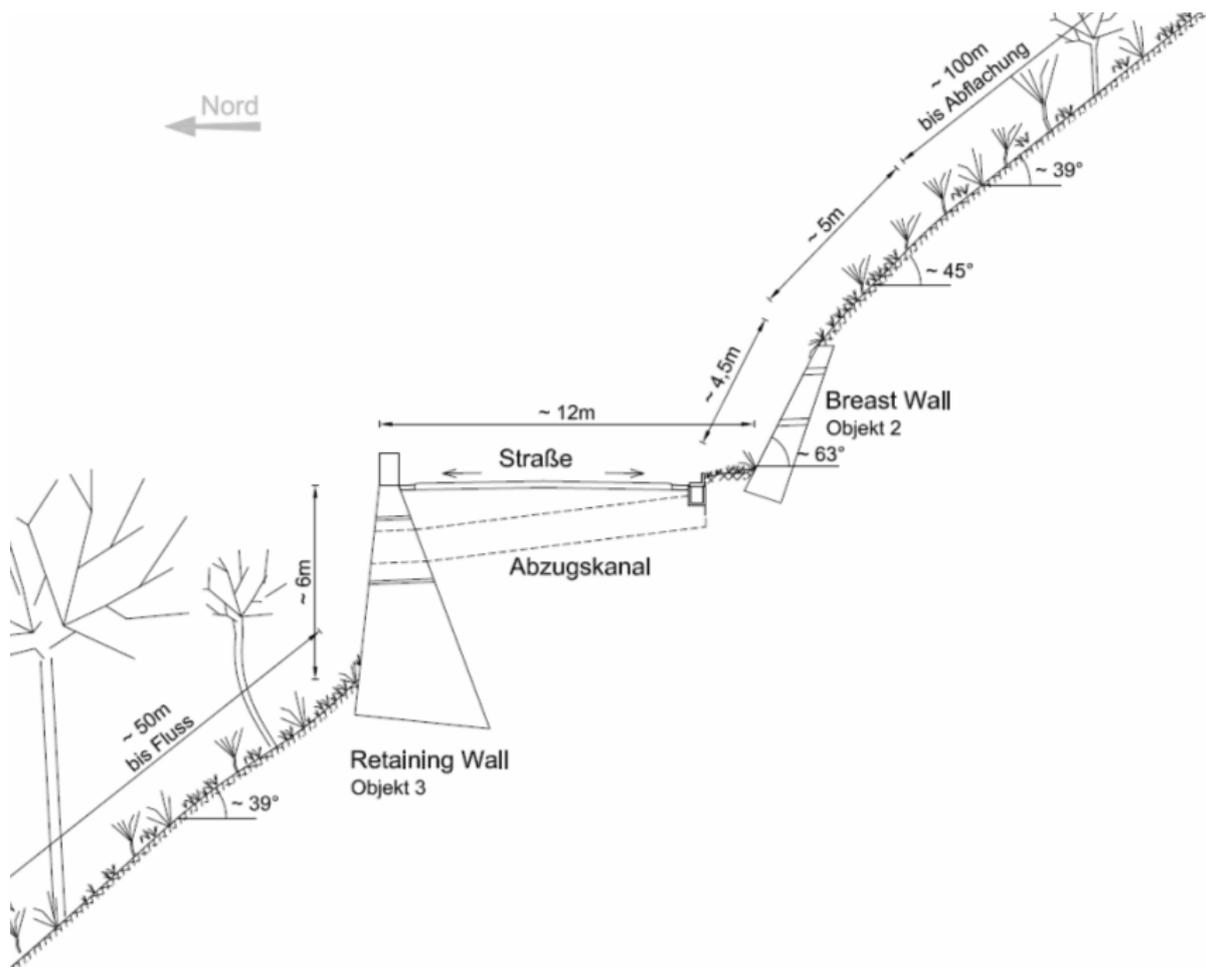
**Abb. 5-7: Objekt 2 – Schnitt durchs Gelände**

Die Entwässerung erfolgt über eine straßenseitige Rechteckrinne mit Abdeckung, die sowohl Oberflächenwasser der Straße als auch Tiefenwasser aus der Bauwerkentwässerung sammelt und ableitet. Die Bauwerkentwässerung erfolgt über rechteckige Dränöffnungen durch die Mauer. Im Bereich der Mauer befindet sich ein Abzugskanal, der gesammeltes Wasser unter dem Straßenkörper zur Talseite des Einschnitts leitet.

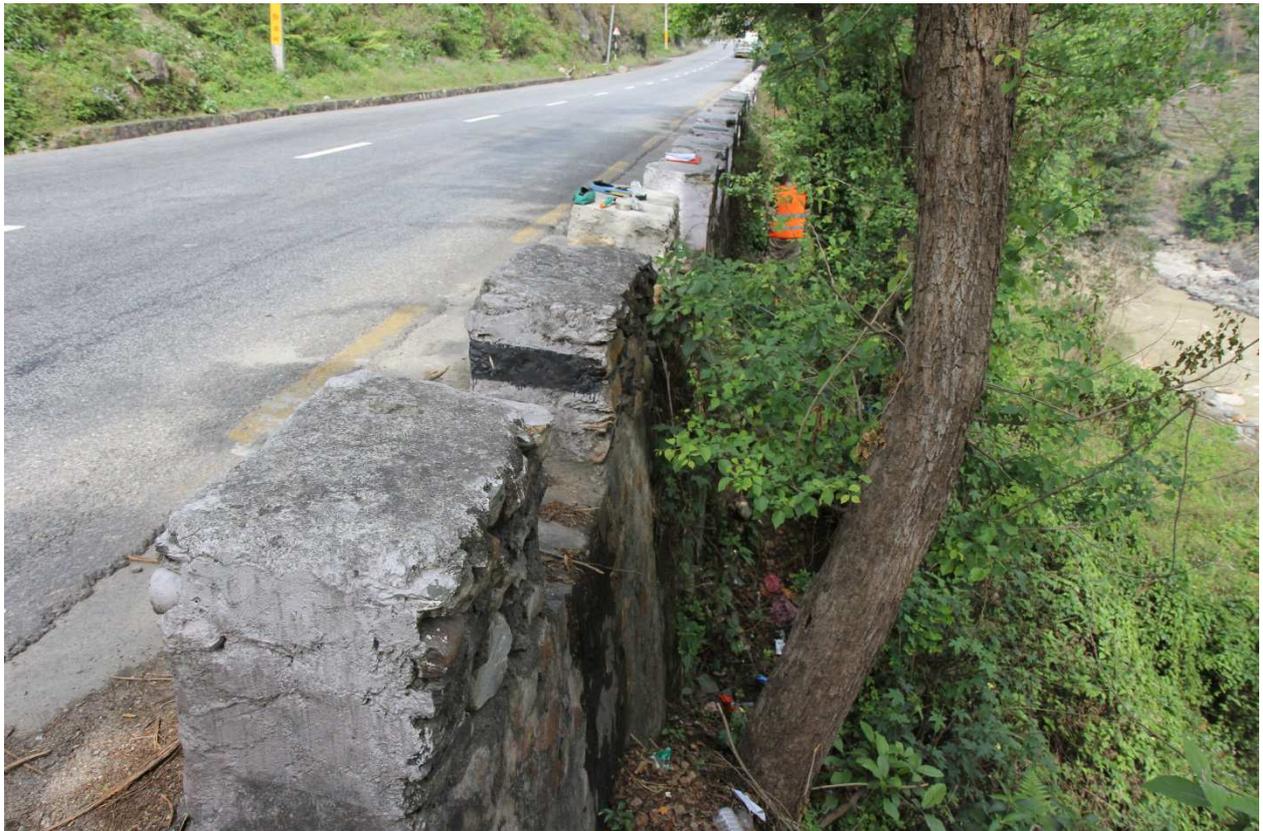
Abb. 5-9: Objekt 3 – Foto

Die Stützmauer wurde mit Bauwerksfugen im empfohlenen Abstand von 6m hergestellt. Angrenzende Mauerteile entlang der Fugen weisen einen horizontalen Versatz von bis zu 10cm auf. In diesen Bereichen des Versatzes ist das asphaltierte Bankett von leichter Rissbildung betroffen. Ebenfalls in diesen Bereichen ist die horizontale Bauwerksentwässerung mangelhaft. Auf einer Fläche von rund 30m<sup>2</sup> befindet sich nur eine horizontale Dränöffnung durchs Mauerwerk, was eine massive Unterschreitung der empfohlenen Entwässerungsleistung bedeutet. Porenwasserüberdruck könnte Grund für die erhöhte Belastung der Stützmauer und somit Auslöser für das Überschreiten der Gleitsicherheit sein. (Shrestha et al. 2012: S.47) In den anderen Bereichen der Stützmauer ist die empfohlene Anzahl an Dränöffnungen ebenfalls unterschritten, allerdings im kleineren Ausmaß.

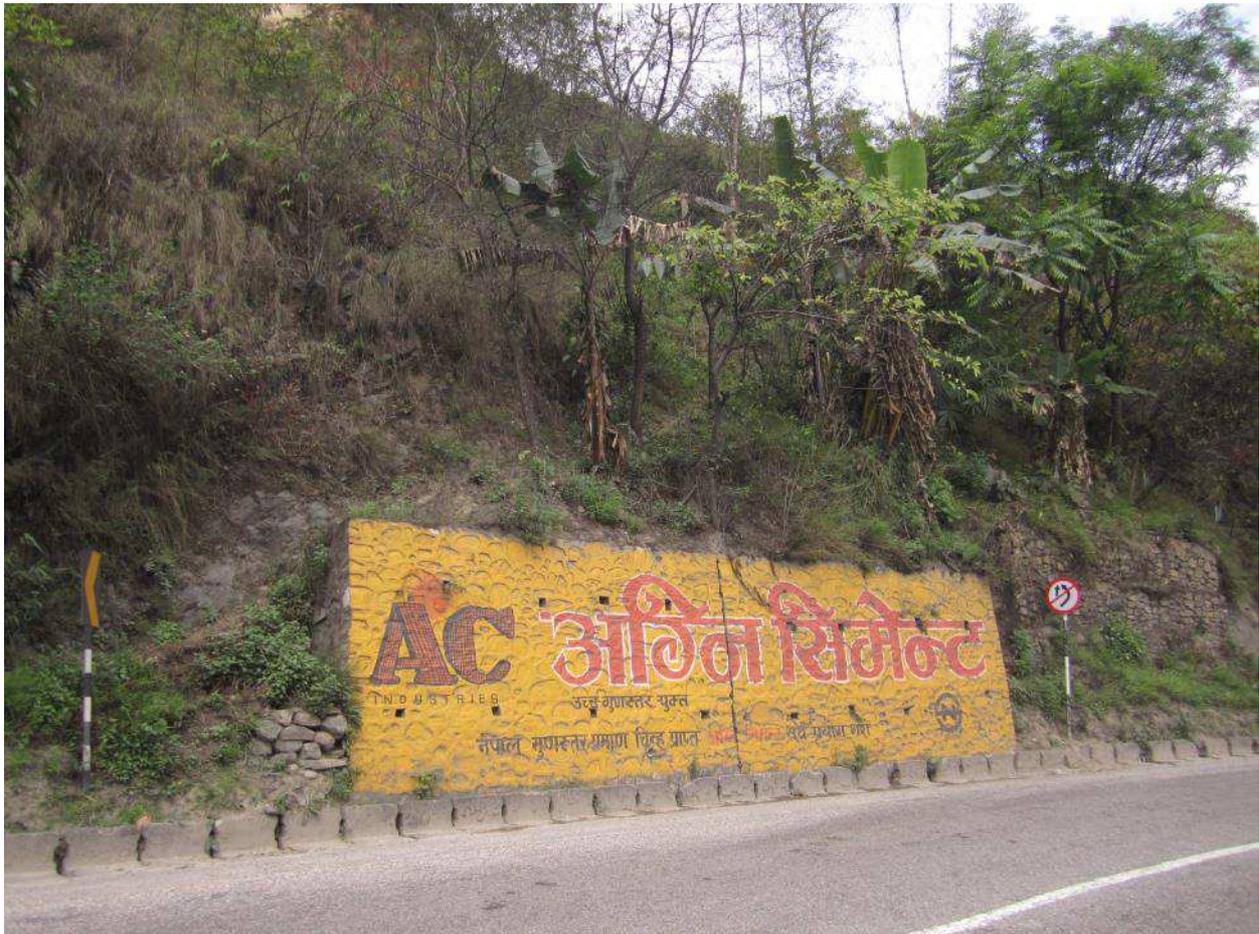
Abb. 5-13: Objekt 4 – Foto

Die Mauer befindet sich in einer gekippten Position, wobei die Kippbewegung zum Hang erfolgte und die Mauer somit flacher wurde. Dieses Schadensbild deutet auf eine passive Deformation hin, hervorgerufen durch eine tiefliegende Rotationsbewegung. (Pech und Würger 2005: S.52) Die Rissbildung am Mauerwerk (siehe Abb. 5-17) könnte die Auswirkung dieser Bewegung sein. Eine Ursache für das Entstehen von Rissen an Mauerwerken aus Naturstein ist die Verformungsbehinderung. (Nodoushani 2004: S.178)

Zu den Instandhaltungsmaßnahmen zählt die Reparatur von vorhandenen Schäden. Im Zuge dessen sollte die Mauer saniert oder erneuert werden. Abgesehen vom Riss im Mauerwerk befanden sich das Objekt sowie das Entwässerungssystem und das anstehende Gelände in einem gepflegten Zustand.

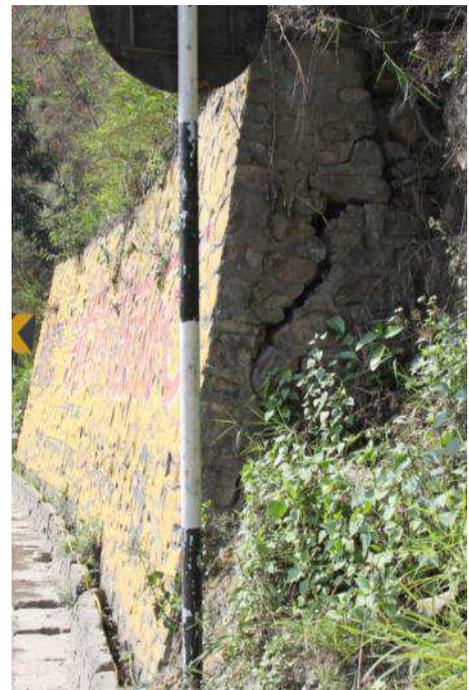
Abb. 5-17: Objekt 4 - Beschädigung

Bei der Ausführung der Mauer wurden die Vorgaben aus den technischen Richtlinien, wie zum Beispiel die Anordnung von Bewegungsfugen, die Anzahl der horizontalen Dränöffnungen oder die maximalen Abmessungen, eingehalten. Die Anwendung von Cement Masonry Retaining Walls ist aber nicht geeignet, wenn die Gründung auf instabilem oder beweglichem Baugrund erfolgt. (Nodoushani 2004: S.178) Bei diesem Objekt könnte die Kippbewegung, hervorgerufen durch den rutschenden Baugrund, zu Spannungen geführt haben, die die Grenzen der Baustofffestigkeit überschritten haben und zur Rissbildung führten. Sollte sich die Rissbildung im Mauerwerk fortsetzen, könnte die Mauer ihre Standfestigkeit verlieren und kollabieren. Der

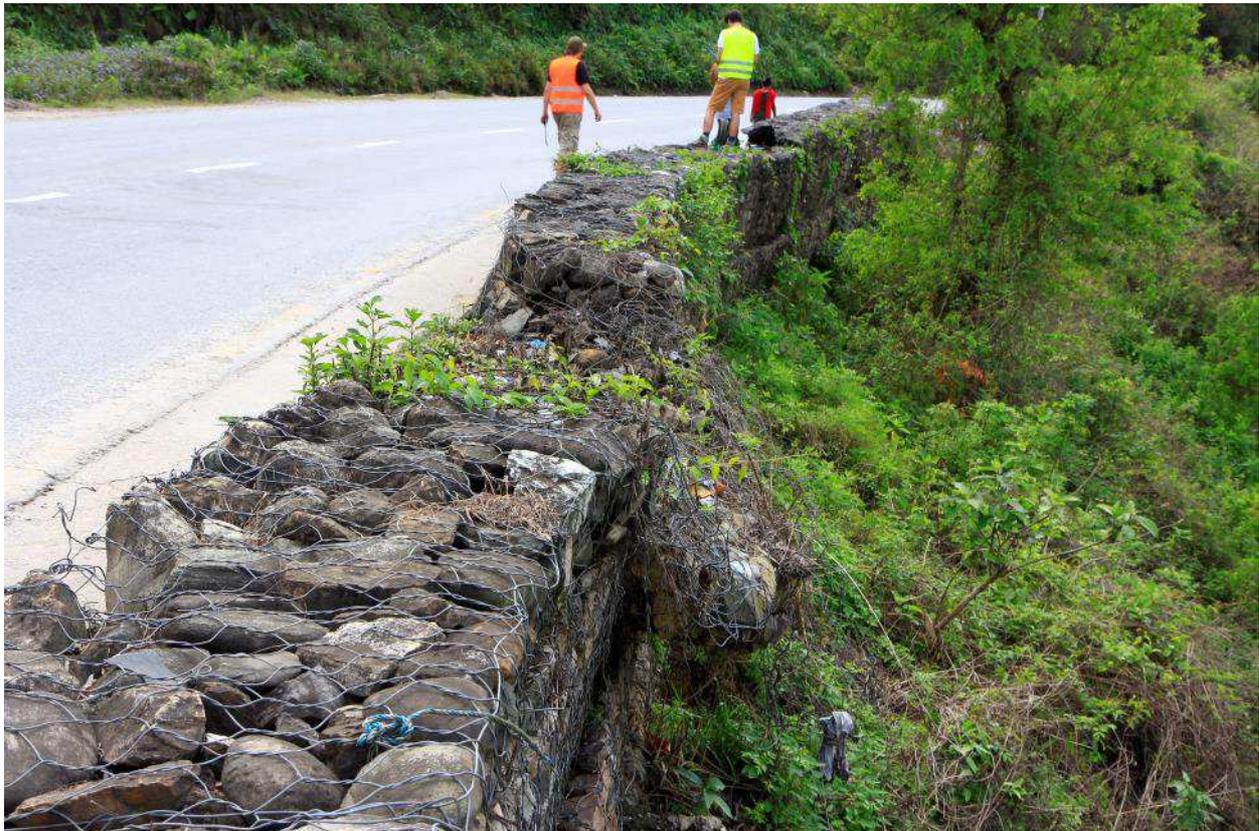
Abb. 5-18: Objekt 5 – Foto

Den Geländeeinschnitt mit einer Gabionenwand zu sichern ist aus wirtschaftlicher Sicht eine gute Entscheidung. Auch von dieser Maßnahme sind die Hauptbestandteile Natursteine, die lokal gewonnen und verarbeitet werden können und keine langen Transportwege erfordern. Für den Einbau sind keine schweren Hebezeuge oder moderne Gerätschaften erforderlich. Diese Konstruktion kommt gänzlich ohne die Verwendung von Zement oder Beton aus, bedarf allerdings der Verwendung von korrosionsbeständigem Draht. Die Konstruktion der Mauer erfordert einen großen Einsatz von Arbeitskräften und kann von lokalen Baufirmen und Arbeitern durchgeführt werden. Bauaufträge und damit verbundene Wirtschaftsleistungen gehen dadurch nicht an spezialisierte Unternehmen aus dem Ausland verloren. Dadurch geschaffene Arbeitsplätze haben in sozialer Hinsicht eine große Bedeutung für die Bevölkerung im Untersuchungsgebiet. Erwähnt werden soll hier, dass diese Konstruktionen gewaltige Mauergewichte erfordern, welche einen großen Materialverbrauch zur Folge haben.

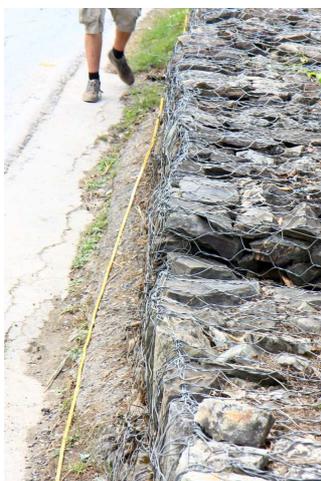
Durch die Kippbewegung entstanden zwischen Bankett und Mauer Risse und in weiterer Folge unversiegelte Flächen, wodurch Oberflächenwasser in den Erdkörper infiltrieren kann (siehe Abb. 5-23). Im Zuge der Instandhaltungsmaßnahmen sollten diese Flächen versiegelt werden. Außerdem ist die Mauer auf Grund eines Fahrzeuganpralls stark beschädigt (siehe Abb. 5-18). Die Deformation und der Ausbruch in der Mauer beeinflussen das Eigengewicht und die Lage der resultierenden Kraft negativ.

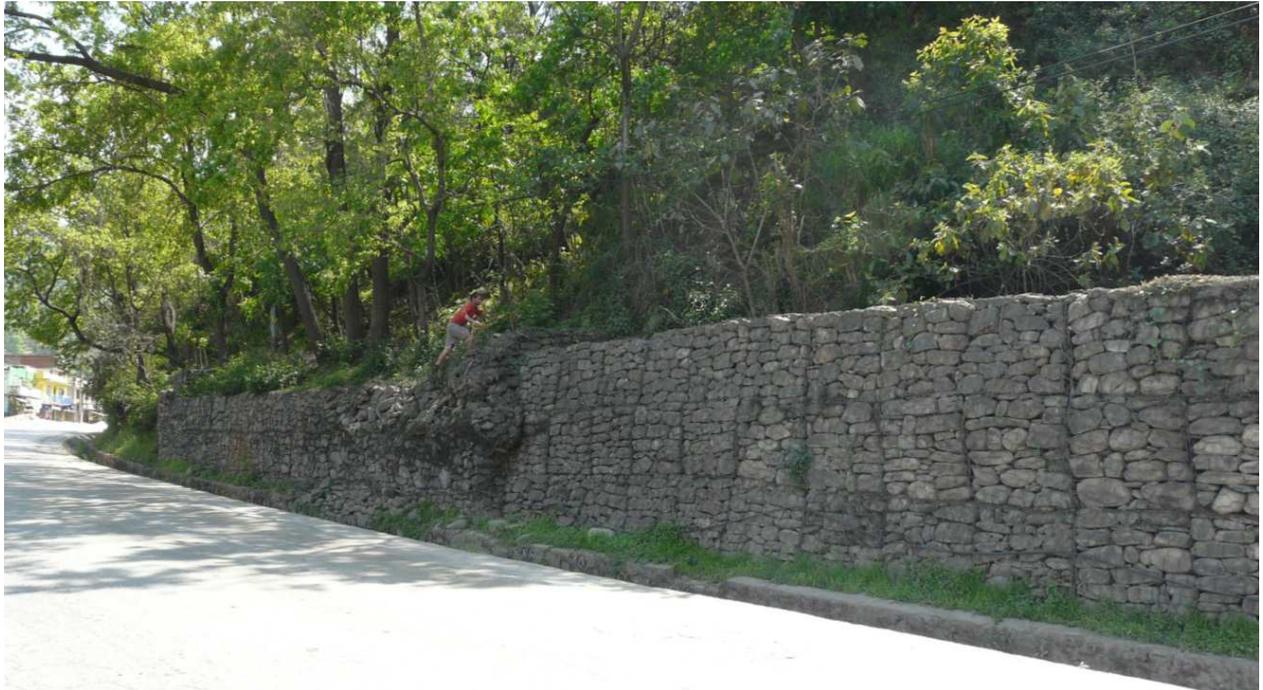
Abb. 5-24: Objekt 6 – Foto

Die Kriechbewegung mit einer Gabionenwand zu dämpfen ist aus wirtschaftlicher Sicht zu begrüßen. Auch von dieser Maßnahme sind die Hauptbestandteile Natursteine, die lokal gewonnen und verarbeitet werden können und keine langen Transportwege erfordern. Für den Einbau sind keine schweren Hebezeuge oder moderne Gerätschaften erforderlich. Diese Konstruktion kommt gänzlich ohne die Verwendung von Zement oder Beton aus, bedarf allerdings der Verwendung von korrosionsbeständigem Draht. Die Konstruktion der Mauer erfordert einen großen Einsatz von Arbeitskräften und kann von lokalen Baufirmen und Arbeitern durchgeführt werden. Bauaufträge und damit verbundene Wirtschaftsleistungen gehen dadurch nicht an spezialisierte Unternehmen aus dem Ausland verloren. Dadurch geschaffene Arbeitsplätze haben in sozialer Hinsicht eine große Bedeutung für die Bevölkerung im Untersuchungsgebiet. Erwähnt werden soll hier, dass diese Konstruktionen gewaltige Mauergewichte erfordern, welche einen großen Materialverbrauch zur Folge haben.

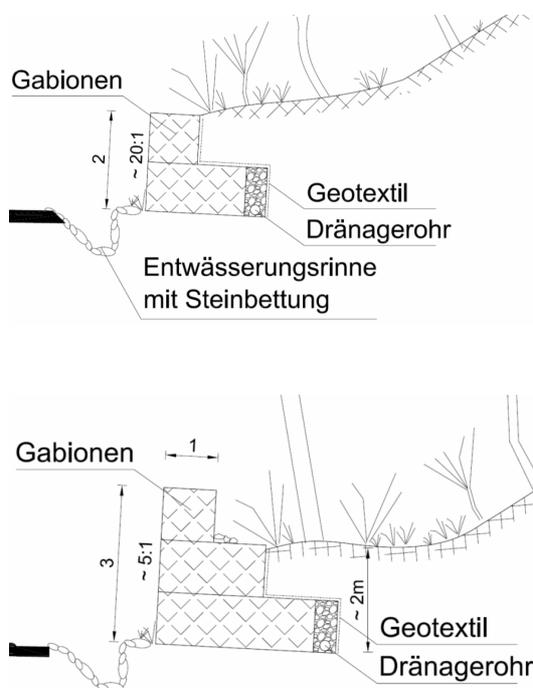
Abb. 5-25: Objekt 6 - Schnitte durchs Bauwerk

Bei diesem Objekt handelt es sich um eine Gabion Trap Wall, also eine Schutzvorrichtung zur Blockade von Bodenmassen, die durch eine Kriechbewegung des anstehenden Gehängelehms anfallen. Ein Teil der Mauer ist aus Gabionen in zwei Lagen ausgeführt. Dieser Bauwerksteil ist im mittleren Bereich des Objektes stark deformiert. Angrenzend zu dieser Beschädigung befindet sich eine neuere Mauer, die aus Gabionen in drei Lagen ausgeführt wurde.
