AUSWIRKUNGEN DER BAUMSCHEIBENGESTALTUNG AUF STADTBÄUME IN WIEN, 21. BEZIRK

Impacts of tree pit designs on urban trees in Vienna, 21. District

Masterarbeit

Institut für Ingenieurbiologie und Landschaftsbau
Department für Bautechnik und Naturgefahren
Universität für Bodenkultur Wien
Wien, April 2016

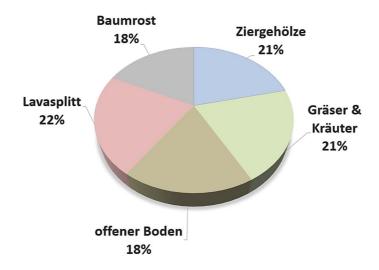
Abb. 5.1.: Bewuchs-/Abdeckungsvarianten der aufgenommenen Baumscheiben in Floridsdorf (Wien, 2015)

Letztendlich wurden die Abdeckungsvarianten Baumrost und Lavasplitt, die Bewuchsvarianten Gräser & Kräuter und Ziergehölz sowie Baumscheiben mit offenem Boden ausgewählt. Die genaue Verteilung der 117 aufgenommenen Bäume ist in Abb. 5.1. dargestellt. Wie zu sehen ist, wurde eine annähernd gleiche Häufigkeitsverteilung für die einzelnen Varianten erreicht.

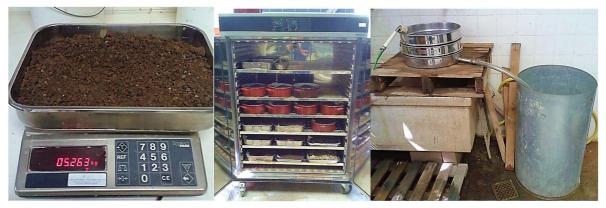
Abb. 7.3.: Siebanalyse: Waage (links), Trockenschrank (Mitte), Auffangsieb mit Unterpfanne und Schlämmtonne (rechts) (Wien, 2015)

Für die **Siebanalyse** wurde das verbliebene Substrat gewogen, bei 100°C getrocknet und anschließend erneut gewogen (s. Abb. 7.3.). Beide Massen, abzüglich des Kübel-Gewichts, wurden in Gramm notiert. Der zweite Wert war das Gesamtgewicht der Trockenmasse (ms). Dieses war am Ende der Siebanalyse die Gesamtmasse, aus welcher der prozentuale Anteil der jeweiligen Korngrößen errechnet wurde. Die getrockneten Proben wurden mit Wasser durch ein grobes Auffangsieb und durch ein 0,5 mm Sieb in eine Unterpfanne geschlämmt (s. Abb 7.3.). Die Unterpfanne war mit einen Schlauch an eine große Tonne angebunden, an deren Boden sich eine Auffangschale befand. So wurde die Korngrößenfraktion für die Grob- und Mittelsiebung (Reste in den beiden Sieben) von der Korngrößenfraktion für die Feinsiebung (Schlämmmaterial in der Tonne) getrennt.

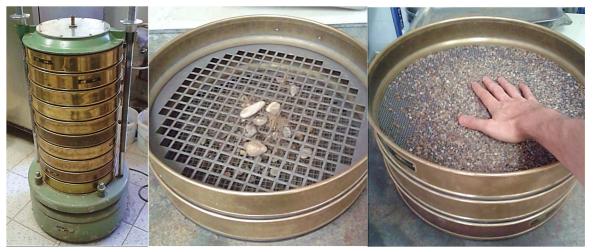
Abb. 7.4.: Grob- und Mittelsiebung: Rüttelmaschine (links), Grobsiebung (Mitte), Mittelsiebung (rechts) (Wien, 2015)

Bei der Grob- und Mittelsiebung wurden die Rückstände, die auf den beiden Sieben verbleiben, in einer Schale gesammelt, erneut getrocknet und anschließend gesiebt. Die Grobsiebung erfolgte mit Siebgrößen von 63 mm- 8 mm, die Mittelsiebung mit Siebgrößen von 4 mm- 0,5 mm (s. Abb. 7.4.). Rückstande, die in den jeweiligen Sieben zurückblieben, wurden für jede Siebgröße (d[mm]) separat gewogen und notiert (R[g]). Gleiches galt für den Anteil, der durch das 0,5 mm-Sieb ausgesiebte wurde (D'(dmin,g)). Wenn das Substrat optisch hohe Anteil an groben Bestandteilen aufwies, wurde die Grob-und

Mittelsiebung jeweils mit einer Siebmaschine durchgeführt (s. Abb. 7.4.) und händisch nachgearbeitet. Bei Proben, die hauptsächlich aus feinem Material bestanden, wurde rein händisch gearbeitet.

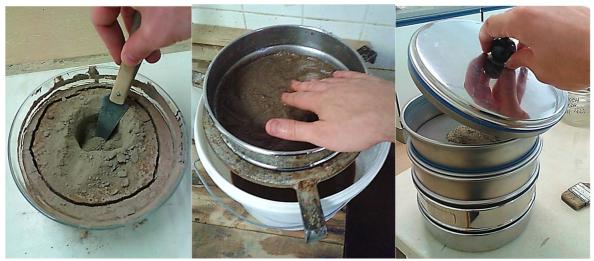
Abb. 7.5.: Feinsiebung: Teilprobenentnahme (links), Schlämmung der Teilprobe (Mitte), Siebung des Feinmaterials (rechts) (Wien, 2015)

Für die Feinsiebung wurden Teilproben von ca. 80 g aus dem getrockneten Schlämmmaterial entnommen (s. Abb. 7.5.). Das genaue Gewicht variierte und wurde auf 1/100 Gramm genau notiert (ms,F). Anschließend wurden die Teilproben durch ein 0,063 mm Sieb geschlämmt (s. Abb. 7.5.), sorgfältig in kleine Gefäße gefüllt und getrocknet. Das getrocknete Material konnte nun durch Siebe mit Maschenweiten von 0,25 mm, 0,125 mm, 0,063 mm gesiebt werden. Hierfür wurden die drei Siebe inklusive einer abschließenden Auffangschale zusammengesteckt, gedeckelt (s. Abb. 7.5.) und für gut eine Minute auf eine

Rüttelmaschine gestellt. Anschließend wurde das Feinmaterial durch die Maschen der Siebe gepinselt und die Rückstände gewogen und notiert.

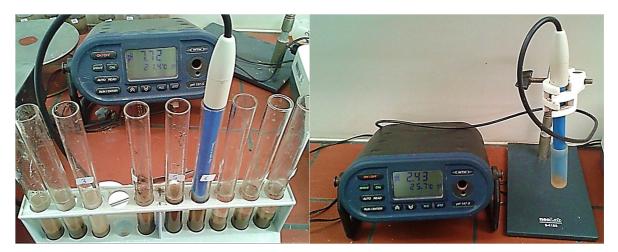
Abb. 7.6.: pH-Wert-Analyse: Messvorgang (links), Messgerät ProfiLine pH/mV-Meter pH 197-S (rechts) (Wien, 2015)

Die endgültige pH-Wert-Ermittlung erfolgte mittels ProfiLine pH/mV-Meter pH 197-S der WTW GmbH, dessen hoch empfindliche Elektrode in die Reagenzgläser getaucht wurde, ohne den sedimentierten Feinboden zu berühren (s. Abb. 7.6.). Es wurde gewartet, bis der angezeigte Wert auf dem Messgerät unverändert blieb und dieser notiert. Die pH-Wert-Ermittlung erfolgte auf ein Zehntel genau. Nach jeder Messung musste der Sensor mit Wasser gereinigt und im beiliegenden Schaumgummiköcher aufbewahrt werden.

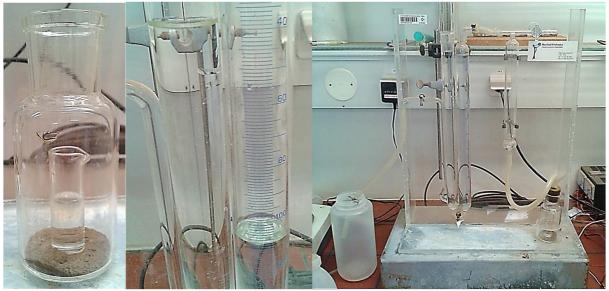
Abb. 7.7.: Calciumcarbonatgehalt: Glasgefäß mit Phiole (links), steigende und sinkende Wassersäule (Mitte), SCHEIBLER-Apparatur (rechts) (Wien, 2015)

Bevor mit den Messungen begonnen werden konnte, mussten ca. 3 g Substrat abgewogen und Milligramm genau notiert werden (1. Einwaage in mg). Anschließend wurde das Substrat in den äußeren Ring eines Glasgefäßes mit einer Phiole in der Mitte gefüllt (s. Abb. 7.7.). Es durften keine Substratbestandteile in die Phiole gelangen, weil diese sofort mit der 10%ige HCL-Lösung (Salzsäure) reagiert hätten. Anschließend wurde das Glasgefäß mit einem Gummistöpsel - der durch einen Plastikschlauch mit der SCHEIBLER-Apparatur verbunden war - verschlossen.

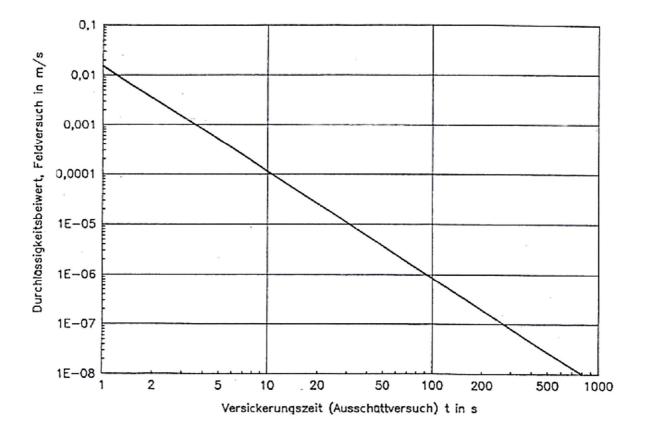
Abb. 7.9.: Diagramm nach PREGL (1999) zur Bestimmung des Kf -Werts (Quelle: RVS 11.062, 1997, Blatt 15)

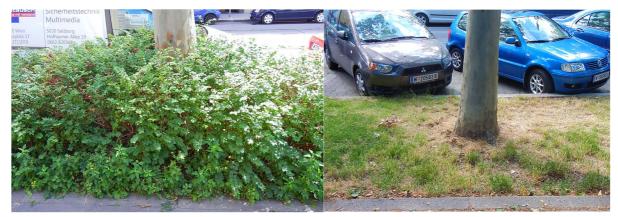
Abb. 8.1.3: Aufgenommene Bewuchsvarianten in Floridsdorf: Ziergehölze (links), Gräser & Kräuter (rechts) (Wien, 2015)

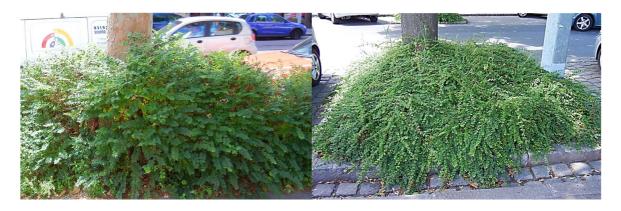
Abb. 8.1.4: Symphoricarpos orbiculatus (links) und Symphoricarpos x chenaultii Pflanzungen (rechts) in Floridsdorf (Wien, 2015)

Die hoch stehenden Symphoricarpos orbiculatus Pflanzungen wurden bei 12 Bäumen in der Donaufelderstraße aufgenommen und haben den Charakter einer Heckenpflanzung. S. orbiculatus ist im Versuchsgebiet - mit einer Ausnahme - ausschließlich in Baumstreifen zu finden.

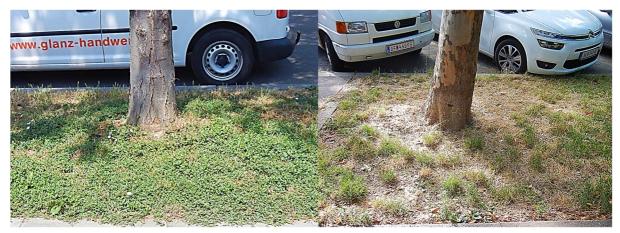
Abb. 8.1.5: Gräser-Kräuter-Mischungen bei den aufgenommenen Baumscheiben in Floridsdorf (Wien, 2015)

Bei den **Gräser-Kräuter-Aussaaten** handelt es sich um Gräser-Kräuter-Mischungen. Ihre Zusammensetzung wurde nicht näher bestimmt und schien zu variieren. Höchstwahrscheinlich haben sich zahlreiche "Unkräuter" in die ursprünglichen Aussaaten eingemischt.

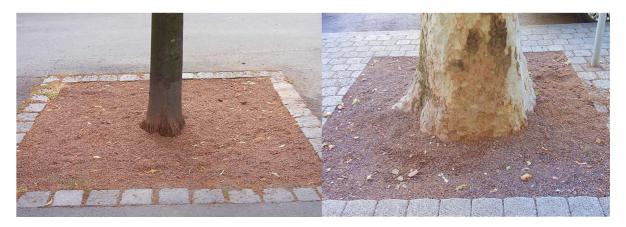
Abb. 8.1.6: Aufgenommene Baumscheiben der Abdeckungsvariante Lavasplitt in Floridsdorf (Wien, 2015)

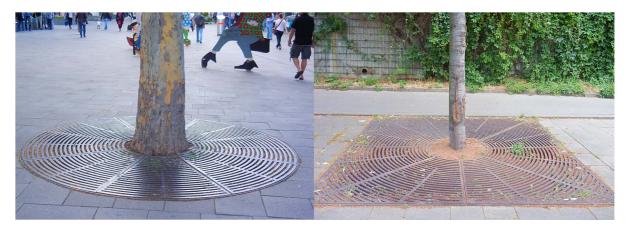
Abb. 8.1.7: Aufgenommene Baumscheiben der Abdeckungsvariante Baumrost in Floridsdorf (Wien, 2015)

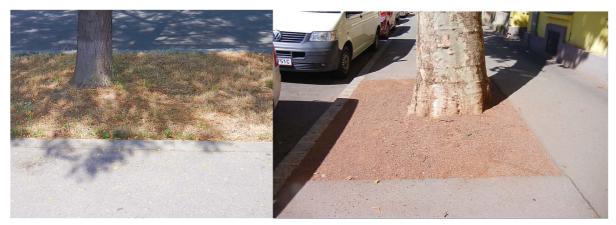
Abb. 8.2.6: Aufgenommene Baumscheiben mit versiegeltem Umfeld in Floridsdorf (Wien, 2015)

Es wurde zwischen versiegelten und teilversiegelten Oberflächen unterschieden. Oberflächen, die von Asphalt oder Beton bedeckt sind, gelten als **versiegelt**, weil bei ihnen kein Gas-, Wasser und Stoffaustausch zwischen Atmosphäre und Boden stattfinden kann. Insbesondere die Einschränkung des Sauerstoffaustausches zwischen Atmosphäre und Boden, stellen für städtische Baumpflanzungen ein gravierendes Problem dar (siehe Kapitel 3.3.).

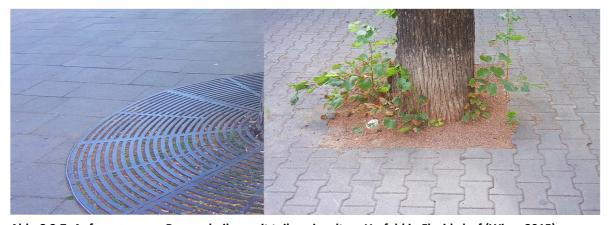
Abb. 8.2.7: Aufgenommene Baumscheiben mit teilversiegeltem Umfeld in Floridsdorf (Wien, 2015)

Oberflächen, die dagegen mit Pflaster oder Schotter versehen sind, werden als **teilversiegelt** bezeichnet. Bei ihnen ist ein Gas-, Wasser und Stoffaustausch weiterhin, wenn auch eingeschränkt, möglich (SCHEFFER & SCHACHTSCHABEL, 2010).

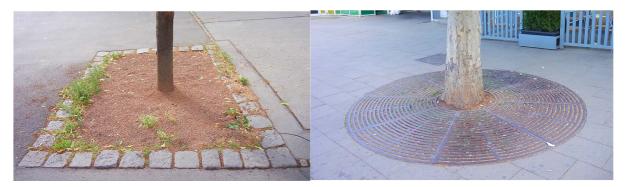
Beim Niveau wurde zwischen "Hochbord" (Hb) und "im Gehsteig" (iG) unterschieden. Die Baumscheiben "im Gehsteig" sind im Versuchgebiet in den Oberflächenbelag des Gehsteiges integriert und befinden sich somit auf dessen Höhe.

Abb. 8.2.10: Aufgenommene Baumscheiben im Gehsteig in Floridsdorf (Wien, 2015)

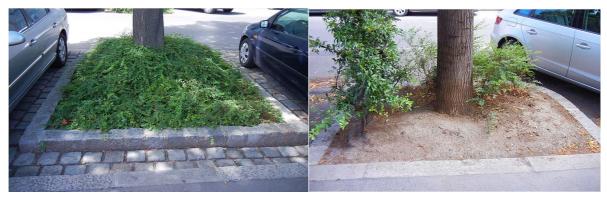
Die Bäume in einem **Hochbord** weisen eine erhöhte Einfassung auf und befinden sich in der vorliegenden Arbeit ausschließlich zwischen Längsparkstreifen auf der Straße. Da die Hochbordeinfassung im Versuchsgebiet die gleiche Höhe wie die Gehsteigkante aufweist, befinden sich auch die Hochborde auf Höhe des Gehsteigs. Mit Ausnahme der Fultonstraße sind sie sogar einseitig an diesen angeschlossen.

Abb. 8.2.11: Aufgenommene Baumscheiben in Hochborden: freistehend (links) und mit den Gehsteig verbunden (rechts) in Floridsdorf (Wien, 201)

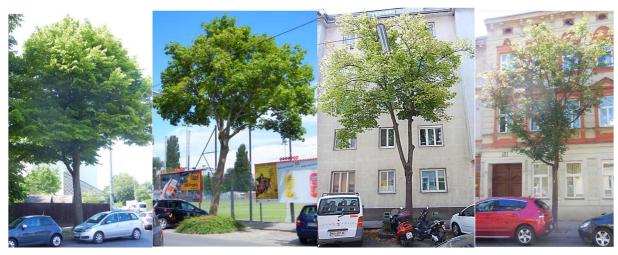
Die Baumvitalität (Vs) wurde nach ROLOFF (2013) anhand von vier Vitalitätsstufen (Vs 0-3) bestimmt. Die Vitalitätsstufen (Vs 0-3) sind in der Tab. 5.1 auf S. 34 beschrieben.

Abb. 8.3.1: Vitalitätsstufen Vs1, Vs2, Vs3, Vs4 (von links nach rechts) in Floridsdorf (Wien, 2015)

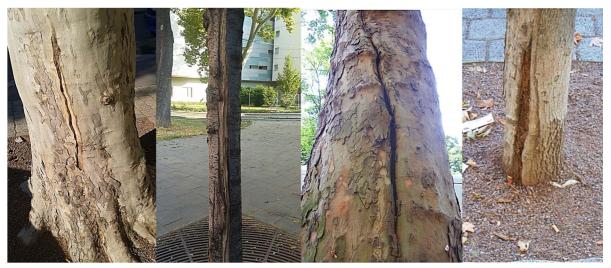
Abb. 8.3.8: Frostrisse an den aufgenommenen Bäumen in Floridsdorf (Wien, 2015)

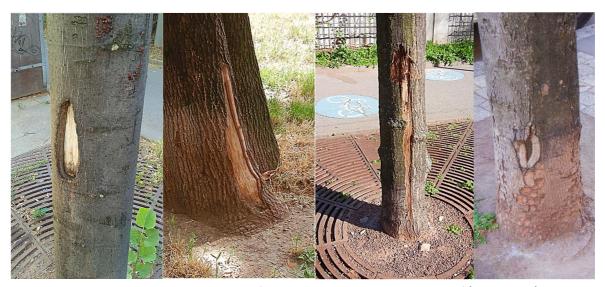
Abb. 8.3.10: Mechanische Schäden an den aufgenommenen Bäumen in Floridsdorf (Wien, 2015)

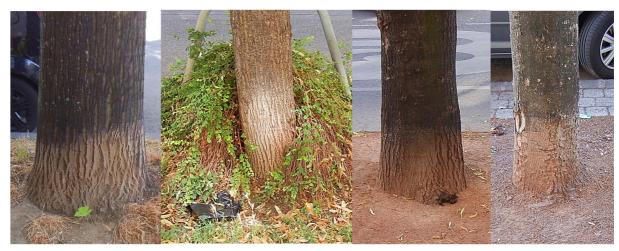
Abb. 8.3.11: Urinschäden an den aufgenommenen Bäumen in Floridsdorf (Wien, 2015)

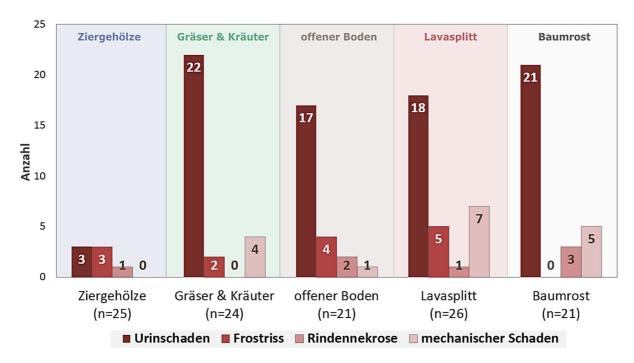
Abb. 8.3.13 : Aufgetretenen Stammschäden in Bezug auf die Bewuchs-/ Abdeckungsvarianten in Floridsdorf (Wien, 2015)

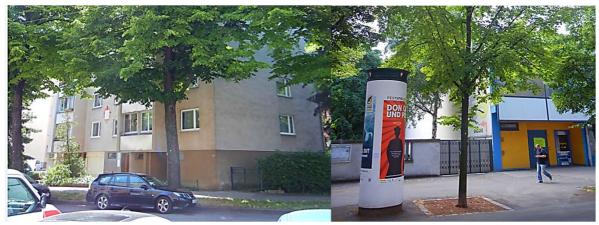
Im Versuch wurde zwischen Baumscheiben und Baumstreifen unterschieden. Baumstreifen haben meist ein größeres Bodenvolumen als Baumscheiben, weil sich mehrere Bäume einen Wurzelraum teilen. Nach BALDER et. al. (1997) steigt die Vitalität von Bäumen bei einem höheren Bodenvolumen. Deshalb kann bei Baumstreifen mit einem positiven Einfluss auf die Baumvitalität gerechnet werden. Auch FLORINETH (2012) empfiehlt Gruppenpflanzungen, da sie, insbesondere bei schlechten Bodenverhältnissen, Wachstumsvorteile mit sich bringen.

Abb.8.4.1: Typ der offenen Bodenoberfläche: Baumstreifen (links), Baumscheibe (rechts) in Floridsdorf (Wien, 2015)

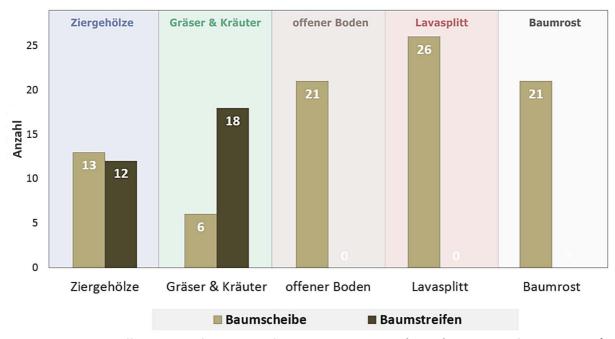
<u>BEWUCHS-/ABDECKUNGSVARIANTEN:</u> Baumscheiben wurden bei allen Bewuchs-/ Abdeckungsvarianten aufgenommen. Bäume mit offenem Boden, Lavasplitt und Baumrosten sind ausschließlich in Baumscheiben gepflanzt (s. Abb. 8.4.3).

Abb. 8.4.3 : Typ der offenen Bodenfläche der aufgenommenen Bäumen (n=117) in Bezug auf die Bewuchs-/ Abdeckungsvarianten in Floridsdorf (Wien, 2015)

Baumstreifen treten dagegen ausschließlich bei den Bewuchsvarianten (Ziergehölze, Gräser & Kräuter) auf. Bei der Variante mit Ziergehölz-Bewuchs ist das Verhältnis von Baumstreifen (12) und Baumscheiben (13) annähernd gleich. Bei der Gräser & Kräuter-Variante überwiegen Baumstreifen deutlich (18 von 24).

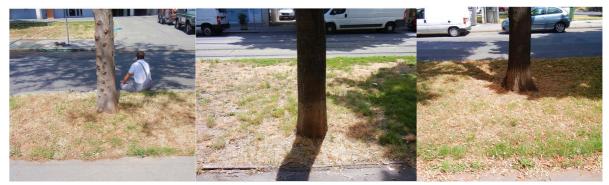
Die niedrigen Bedeckungsgrade der Gräser & Kräuter-Variante können mit der Trocken- und Schattenanfälligkeit des Bewuchses zusammenhängen. Nach BALDER et. al. (1997), die sich auf Untersuchungen des Berliner Pflanzenschutzamtes berufen, haben Rasenbestände einen hohen Wasserbedarf. Auch eigenen Beobachtungen zeigen, dass die ausgesäten Gräser- und Kräutermischungen trockenanfällig waren. Der Bewuchs war teilweise vertrocknet und licht (s. 8.5.4).

Abb. 8.5.4: Trockener, lichter Bewuchs bei der Gräser & Kräuter-Variante in Floridsdorf (Wien, 2015)

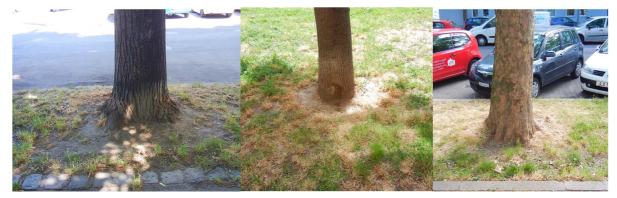
Ein weiteres Phänomen, das bei einigen Baumscheiben mit Gräser & Kräuter-Bewuchs beobachtet wurde, war ein lichterer Bewuchs direkt um den Baumstamm herum (s. Abb. 8.5.5).

Abb. 8.5.5: Lichterer Bewuchs um den Stamm bei der Gräser & Kräuter-Variante in Floridsdorf (Wien, 2015)

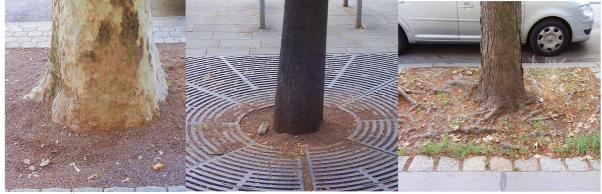
Abb. 8.5.6: Übererdungshöhe: fachgerecht (1), übererdet (2), zu tief gepflanzt (3) (von links nach rechts) in Floridsdorf (Wien, 2015)

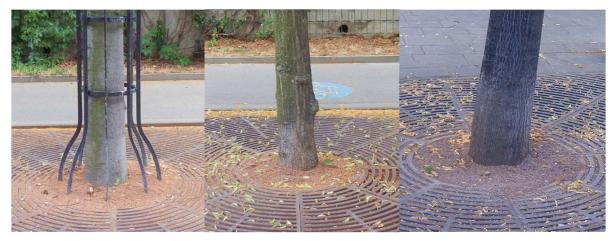
Abb. 8.5.8: Mit Lavasplitt aufgeschüttete Baumrostöffnungen bei der Baumrost-Variante in Floridsdorf (Wien, 2015)

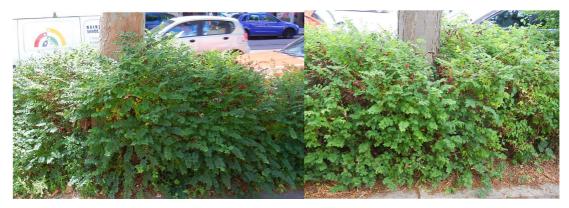
Insgesamt sind an 13 Baumscheiben (11%) Maßnahmen nötig. All diese Baumscheiben verfügen über einen Ziergehölz-Bewuchs (s. Tab. 8.5.5). 12-mal sind die Maßnahmen weniger dringlich (Note 2) und 1-mal eventuell erforderlich (Note 3). Die Stadt Wien schien dies genauso zu sehen, denn einige Wochen später wurden die Ziergehölzpflanzungen zurückgeschnitten.

Abb. 8.5.13: Baumscheiben der Ziergehölz-Variante an denen Rückschnitte weniger dringlich erforderlich sind in Floridsdorf (Wien, 2015)

<u>STRASSEN</u>: Die Baumscheiben in der Fultonstraße (\bar{x} = 1,63), welche von *Symphoricarpos x chenaultii* Pflanzungen bedeckt sind, verfügen im Mittel über den besten Gesamtzustand. (s. Abb. 8.5.13). Den schlechtesten Gesamtzustand zeigt die Bessemerstraße (x= 3,57), welche einen besonders lückenhaften Gräser-Kräuter-Bewuchs aufweist.

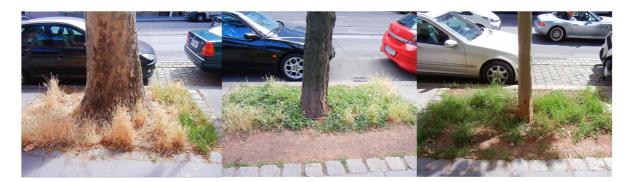
Am stärksten von Unkraut betroffen sind Baumscheiben mit offenem Boden, bei denen an 9 von 19 Baumscheiben Maßnahmen empfohlen werden. 4-mal sind diese dringend, 4mal weniger dringlich und 1-mal eventuell erforderlich.

Abb.8.5.16: Spontanvegetation an Baumscheiben mit offenem Boden in Floridsdorf (Wien, 2015)

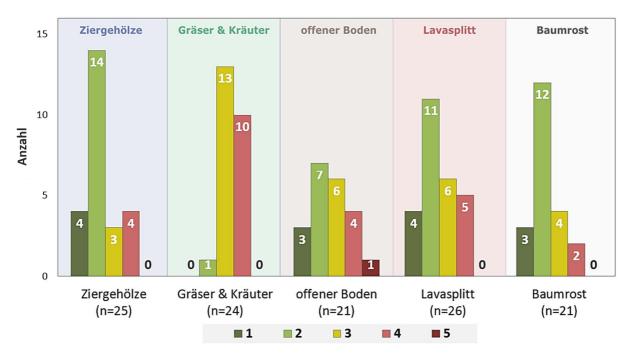
BEWUCHS-/ABDECKUNGSVARIANTEN: Bei den Varianten mit Ziergehölzen (14 von 25), Lavasplitt (11 von 26) und Baumrosten (12 von 21) überwiegen Baumscheiben mit einem guten Gesamtzustand. Bei der Lavasplitt-Variante werden mittlere und schlechte Gesamtzustände jedoch leicht häufiger aufgenommen.

Aufgrund der Unkrautproblematik zeigen Baumscheiben mit offenem Boden einen guten bis mittleren Gesamtzustand (3= 7, 3= 6). Ein sehr guter und ein schlechter Gesamtzustand ist dagegen selten anzutreffen (1=3, 4=4).

Abb. 8.5.20: Verteilung der Baumscheiben Gesamtzustände auf die Bewuchs-/ Abdeckungsvarianten (n=117) in Floridsdorf (Wien, 2015)

Über die schlechtesten Gesamtzustände verfügen Baumscheiben mit Gräser & Kräuter-Bewuchs, die mit einer Ausnahme, nur mittlere und schlechte Bewertungen bekommen. Allgemein wirken die meisten Baumscheiben mit Gräser & Kräuter-Bewuchs ungepflegt und nicht vital, weil sie einen lückigen, teils vertrockneten Bewuchs zeigen.

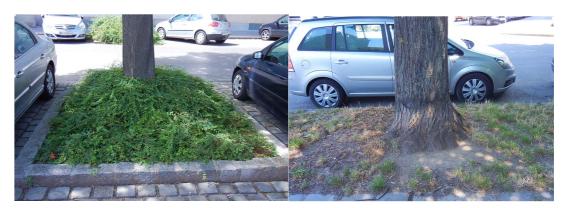
Abb.8.5.22: Baumscheibe in der Fultonstraße (links) und in der Bessemerstraße (rechts) in Floridsdorf (Wien, 2015)

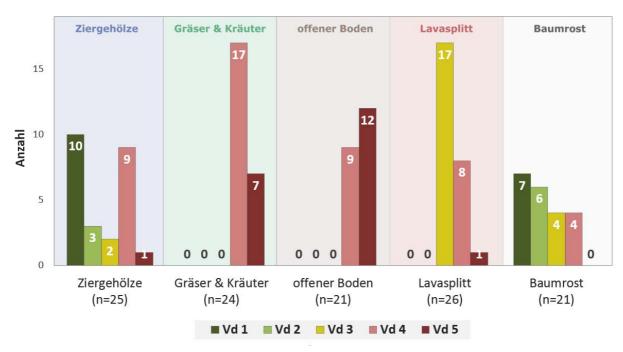
Die besten Ergebnisse zeigen Baumscheiben mit Ziergehölz-Bewuchs (x= 2,52) und Baumrost-Abdeckung (\bar{x} = 2,24). Beide weisen am häufigsten keine Verdichtungen (Vd 1) auf. Bei der Gräser & Kräuter-Varianten treten jedoch fast genauso oft schwere Verdichtungen auf (Vd 4= 9).

Der Mittelwertvergleich der Bewuchs-/ Abdeckungsvarianten ist signifikant (α =0,000).

Abb. 8.6.3: Verteilung der visuell bestimmten Bodenverdichtungsgrade (n=117) in Bezug auf die Bewuchs-/ Abdeckungsvarianten in Floridsdorf (Wien, 2015)

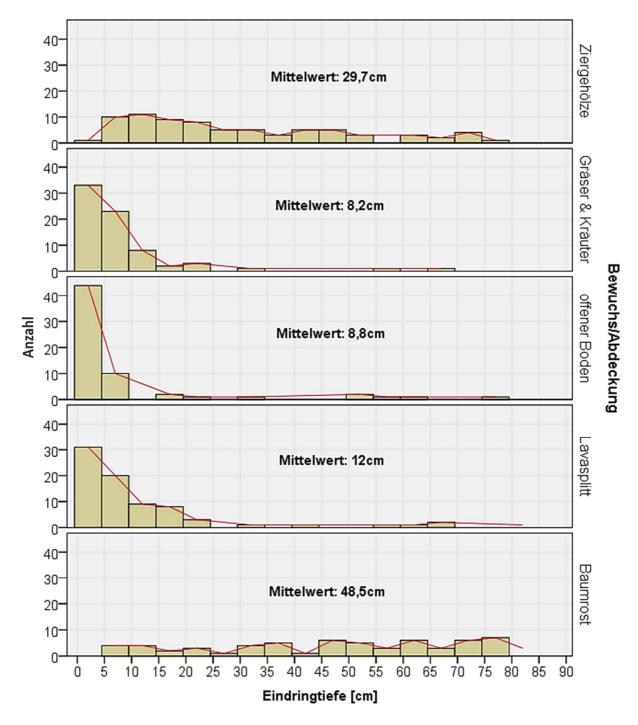
Abb. 8.6.5: Verteilung und Mittelwerte der Eindringtiefen in Bezug auf die Bewuchs-/ Abdeckungsvarianten in Floridsdorf (Wien, 2015)

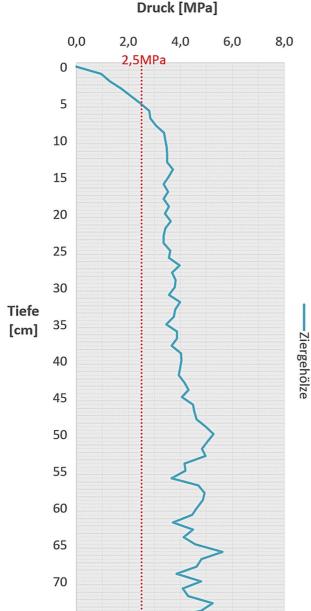
Abb. 8.6.6: Mittels Penetrologger gemessener Druck pro cm Bodentiefe (Mittelwerte) bei Baumscheiben mit Ziergehölz-Bewuchs in Floridsdorf (Wien, 2015)

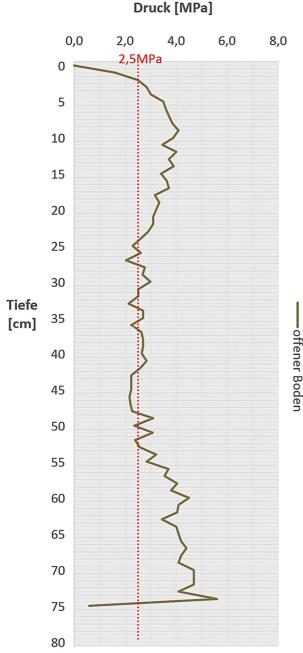
Abb. 8.6.8: Mittels Penetrologger gemessener Druck pro cm Bodentiefe (Mittelwerte) bei Baumscheiben mit offenem Boden in Floridsdorf (Wien, 2015)

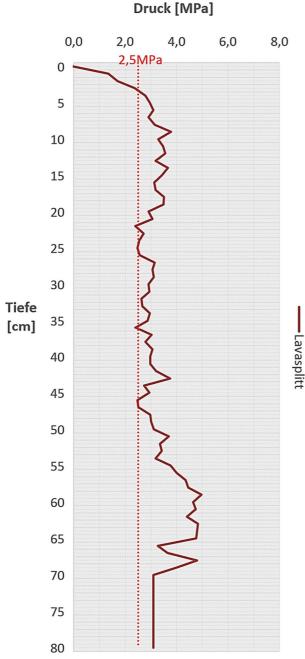
Abb. 8.6.9: Mittels Penetrologger gemessener Druck pro cm Bodentiefe (Mittelwerte) bei Baumscheiben mit Lavasplitt-Abdeckung in Floridsdorf (Wien, 2015)

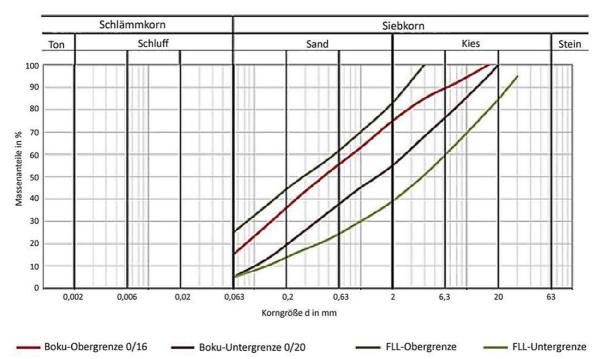
Abb. 8.7.1: Sieblinien des BOKU-Baumsubstrats und der FLL-Empfehlungen (Quelle: FLORINETH, 2012, S. 281)

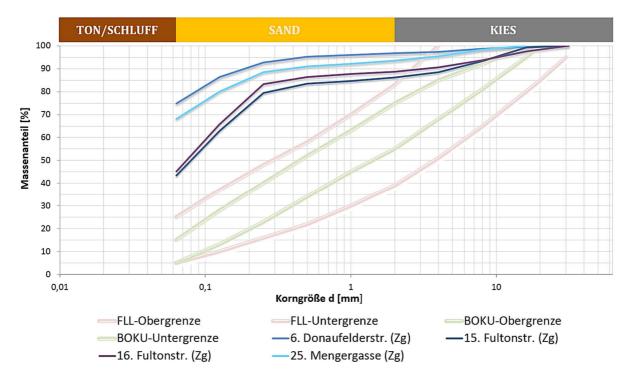
Abb. 8.7.2: Sieblinien der untersuchten Böden mit Ziergehölz-Bewuchs im Vergleich zu der FLL (2010) und dem BOKU-Baumsubstrat (FLORINETH, 2011) in Floridsdorf (Wien, 2015)

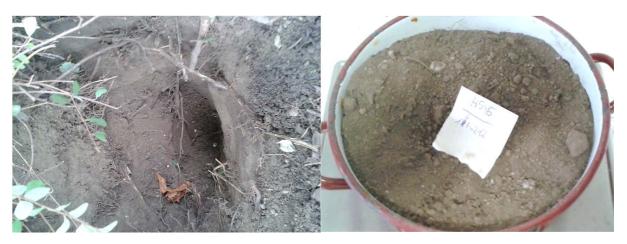
Zum Schluss sollen Beobachtungen - die während der Bodenprobenentnahme gemacht wurden - angefügt werden. Eine Probenentnahme war bei der Ziergehölz-Variante problemlos möglich. Der Oberboden war locker und krümelig und die Krümel zerfielen, wenn man sie in den Händen rieb. Nach dem Geruch und Aussehen der Böden zu urteilen, verfügen sie über hohe Humusgehalte (s. Abb. 8.7.3).

Abb. 8.7.3: Ziergehölz-Variante: Bodenprobenentnahme (links), entnommenes Substrat (rechts) in Floridsdorf (Wien, 2015)

Es ist nicht auszuschließen, dass diese vermuteten hohen Humusgehalt zu den hohen Ton-/ Schluffanteilen der Ziergehölz-Variante beitrugen. Vor der Siebanalyse wurde das Substrat nicht verbrannt und händisch konnten nur große organische Bestandteile aussortiert werden. Die restlichen organischen Bestandteile - insbesondere die Feinanteile- verblieben so in den Bodenproben.

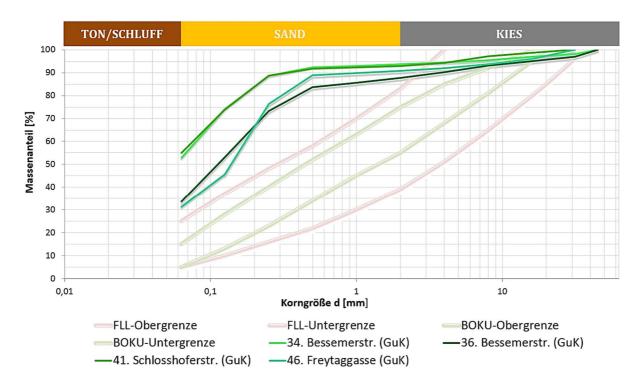
Abb. 8.7.4: Sieblinien der untersuchten Böden mit Gräser & Kräuter-Bewuchs im Vergleich zu der FLL (2010) und dem BOKU-Baumsubstrat (FLORINETH, 2011) in Floridsdorf (Wien, 2015)

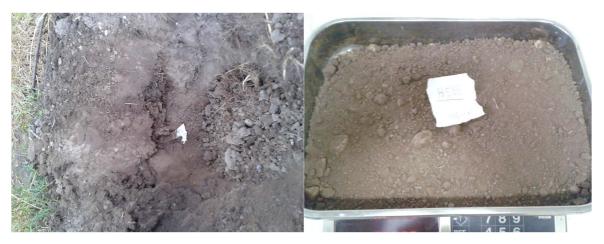
Auch die untersuchten Böden der Gräser & Kräuter-Variante scheinen aufgrund ihres Geruches und Aussehens humusreich zu sein. Sie sind im Vergleich zu der Ziergehölz-Variante weniger krümelig und locker und weisen öfters Verdichtungen auf. Bei 2 von 4 Bäumen musste eine Spitzhacke eingesetzt werden. Bei Baum Nr. 41 musste die Oberfläche und bei Baum Nr. 36 ein stark verdichteter, trockener Bodenhorizont aufgebrochen werden. Es ist zu vermuten, dass die Humus-Gehalte zu den hohen Ton-/ Schluffanteilen beitrugen.

Abb. 8.7.5: Gräser & Kräuter-Variante: Bodenprobenentnahme (links), entnommenes Substrat (rechts) in Floridsdorf (Wien, 2015)

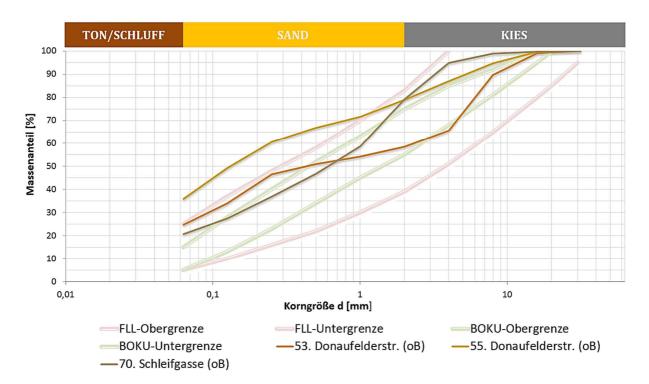
Abb. 8.7.6: Sieblinien der untersuchten offenen Böden im Vergleich zu der FLL (2010) und dem BOKU-Baumsubstrat (FLORINETH, 2011) in Floridsdorf (Wien, 2015)

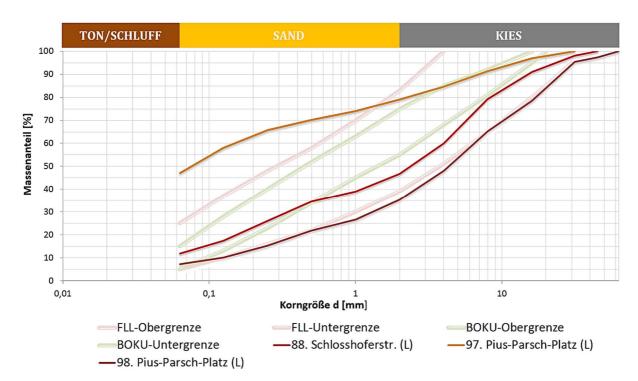
Abb. 8.7.7: Sieblinien der untersuchten Böden mit Lavasplitt-Abdeckung im Vergleich zu der FLL (2010) und dem BOKU-Baumsubstrat (FLORINETH, 2011) in Floridsdorf (Wien, 2015)

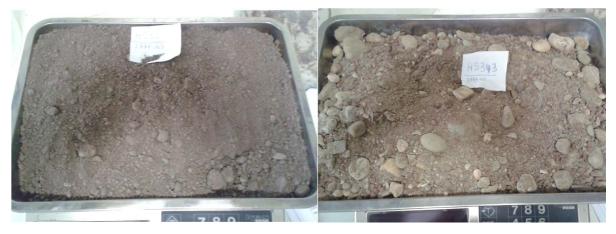
Die Korngrößenverteilung des Bodens von Baum Nr. 97 weicht deutlich von den anderen offenen Böden ab. Im Vergleich zu diesen zeigt er einen höheren Ton-/ Schluff-Anteil und einen niedrigeren Kiesanteil. Interessant ist, dass sich Baum Nr. 97 direkt neben Baum Nr. 98 befindet. Baum Nr. 97 ist aber mit einem Pflanzjahr von 1996 deutlich jünger als Nr. 98 (1947) (s. Kapitel 8.1.4.), außerdem scheint bei ihm der ursprüngliche Boden gegen ein Substrat ausgetauscht worden zu sein (s. Abb. 8.7.8.).

Abb. 8.7.8: Entnommenes Substrat bei Baum Nr. 97 (links), entnommenes Substrat bei Baum Nr. 98 (rechts) in Floridsdorf (Wien, 2015)

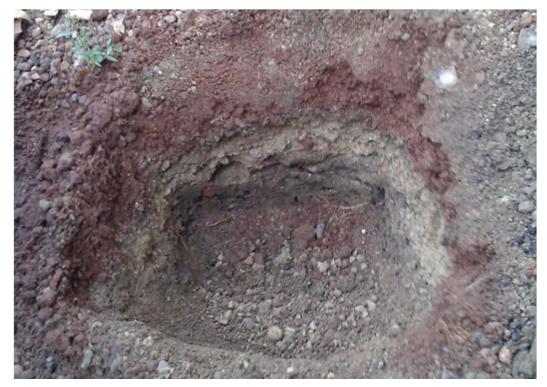
Abb. 8.7.9: Rötlicher Horizont bei der Lavasplitt-Variante in Floridsdorf (Wien, 2015)

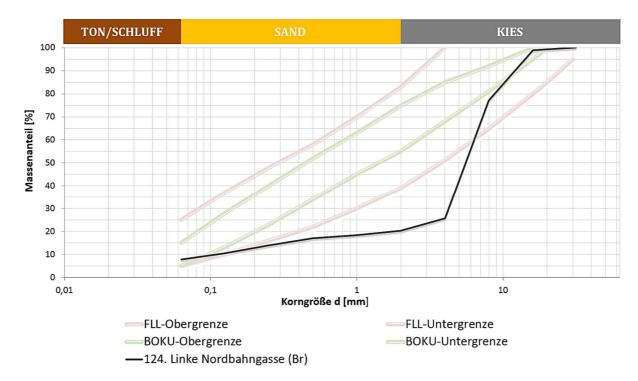
Abb. 8.7.8: Sieblinien des untersuchten Bodens mit Baumrost-Abdeckung im Vergleich zu der FLL (2010) und dem BOKU- Baumsubstrat (FLORINETH, 2011) in Floridsdorf (Wien, 2015)

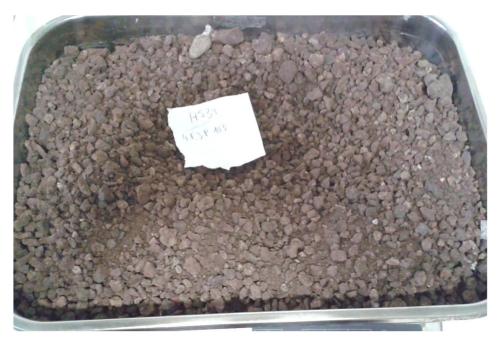
Bei der Baumrost-Variante konnte bei einem Baum (Nr. 124) eine Bodenprobe entnommen werden. Es wurde der höchste Kiesanteil (79,7 %), den geringste Sandanteil (12,6 %) und den zweitgeringste Ton/Schluff-Anteil (7,7 %) im Versuch gefunden. Der Ton/Schluff-Anteil entspricht den Vorgaben der FLL und denen des BOKU-Baumsubstrates. Der Kies- und Sandanteil erfüllt dagegen die Anforderungen der FLL und des BOKU-Baumsubstrats nicht.

Abb. 8.7.9: Entnommenes Substrat der Baumrost-Variante in Floridsdorf (Wien, 2015)

Aufgrund der Penetrologger-Messungen und eigenen Beobachtungen ist sehr stark davon auszugehen, dass alle untersuchten Bäume der Baumrost-Variante ein ähnlich grobes Substrat aufweisen.

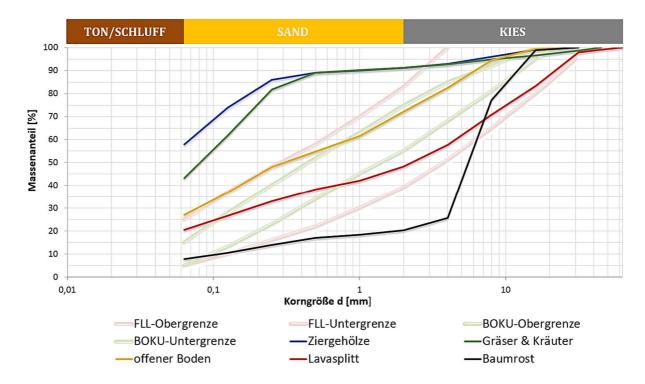
Abb. 8.7. 10: Sieblinien der Bewuchs-/ Abdeckungsvarianten (Mittelwerte) im Vergleich zu der FLL (2010) und dem BOKU- Baumsubstrat (FLORINETH, 2011) in Floridsdorf (Wien, 2015)

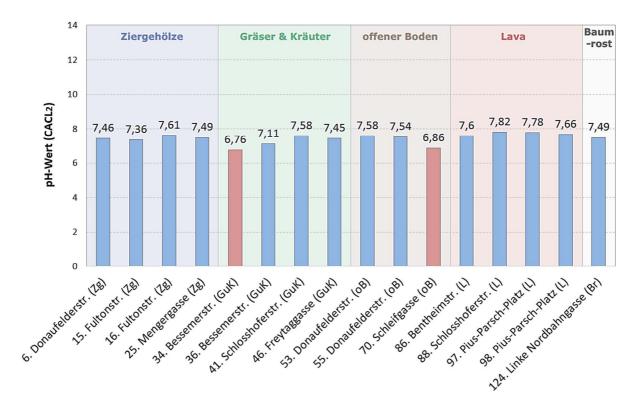
Abb. 8.8.1: Grafische Darstellung des potenziellen pH-Werts (CaCl2) der Bodenproben in Bezug auf die Bewuchs-/ Abdeckungsvarianten in Floridsdorf (Wien, 2015)

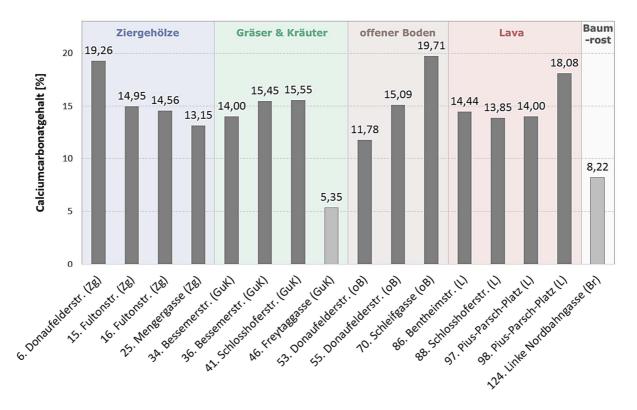
Abb. 8.8.2: Grafische Darstellung des Calciumcarbonatgehalt der Bodenproben in Bezug auf die Bewuchs-/ Abdeckungsvarianten in Floridsdorf (Wien, 2015)

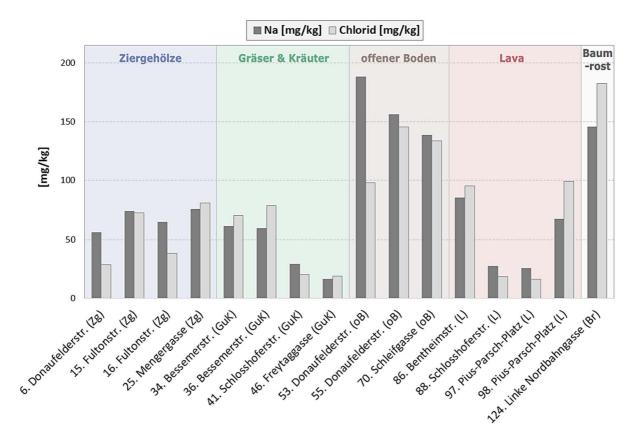
Abb. 8.8.3: Grafische Darstellung der Natrium- und Chloridgehalte der Bodenproben in Bezug auf die Bewuchs-/ Abdeckungsvarianten in Floridsdorf (Wien, 2015)

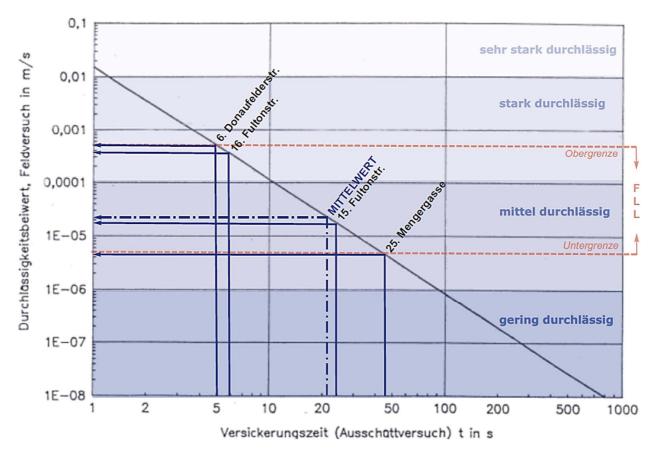
Abb. 8.9.1: Graphische Darstellung der K_f -Werte von den untersuchten Baumscheiben mit Ziergehölz-Bewuchs in Floridsdorf (Wien, 2015)

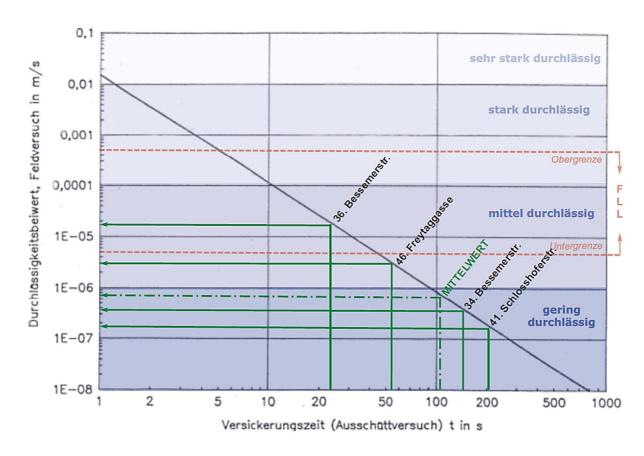
Abb. 8.9.2: Graphische Darstellung der Kf -Werte von den untersuchten Baumscheiben mit Gräser & Kräuter-Bewuchs in Floridsdorf (Wien, 2015)

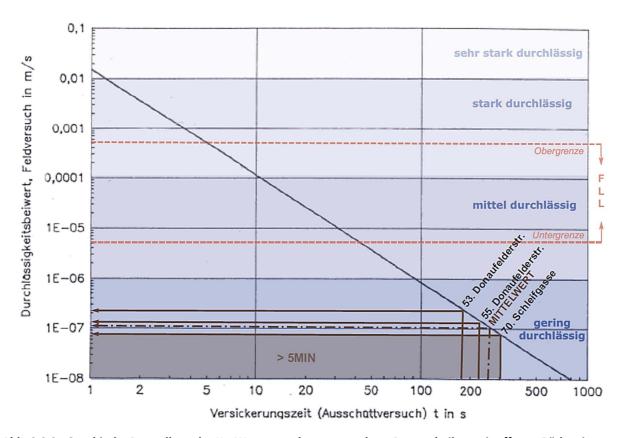
Abb. 8.9.3: Graphische Darstellung der Kf -Werte von den untersuchten Baumscheiben mit offenen Böden in Floridsdorf (Wien, 2015)

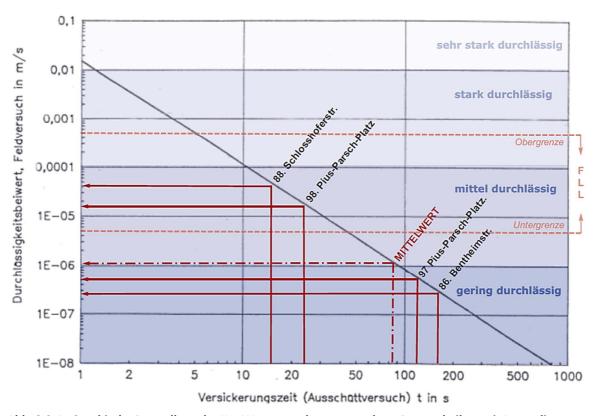
Abb. 8.9.4: Graphische Darstellung der Kf -Werte von den untersuchten Baumscheiben mit Lavasplitt-Abdeckung in Floridsdorf (Wien, 2015)

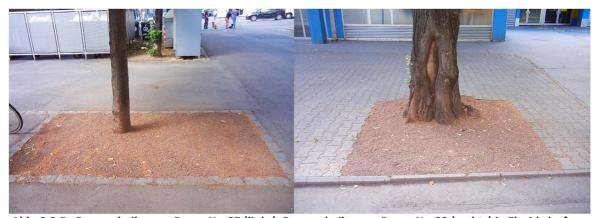
Bemerkenswert ist auch hier der deutliche Unterschied zwischen Baum-Nr. 97 (128 s) und Nr 98 (24 s). Beide stehen am Pius-Parsch-Platz direkt nebeneinander. Wie Abb. 8.9.5 verdeutlicht, unterscheiden sich die Baumscheiben rein optisch schon gravierend voneinander. Auch in Bezug auf die Korngrößenverteilung und die Dicke ihre Lavasplittschicht wurden Abweichungen gefunden. Der Boden von Baum Nr. 98 verfügt über einen höheren Kiesanteil (siehe Kapitel 8.7.2.) und eine dickere Lavaschicht als Baum Nr. 97. Ob das Wasser nun aufgrund des höheren Kiesanteils schneller versickerte oder die Lavaschicht das Wasser aufnahm, kann abschließen nicht beurteilt werden

Abb. 8.9.5: Baumscheibe von Baum Nr. 97 (links), Baumscheibe von Baum Nr. 98 (rechts) in Floridsdorf (Wien, 2015)

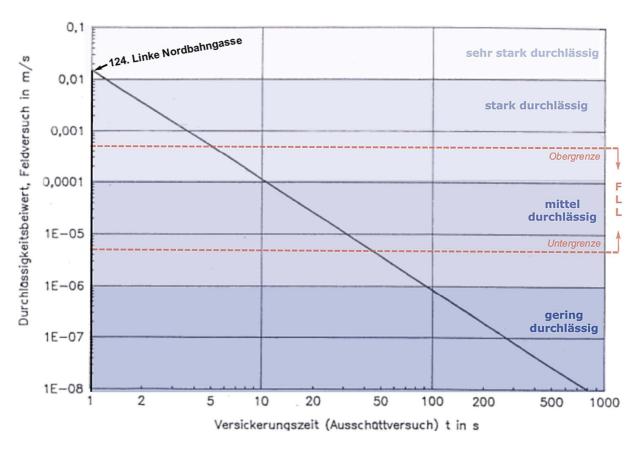
Abb. 8.9.6: Graphische Darstellung der Kf -Werte von der untersuchten Baumscheibe mit Baumrost-Abdeckung in Floridsdorf (Wien, 2015)

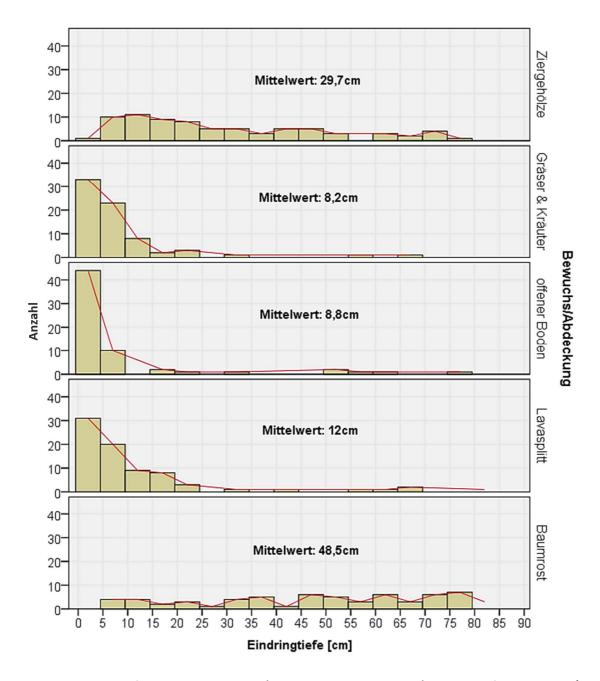
Abb. 10.8: Eindringtiefen des Penetrologgers (Verteilung und Mittelwerte) in Bezug auf die Bewuchs-/ Abdeckungsvarianten in Floridsdorf (Wien, 2015)

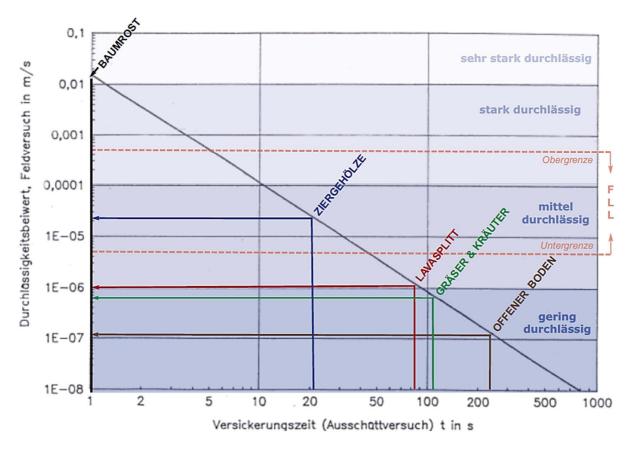
Abb. 10.16: Graphische Darstellung der K_f -Mittelwerte von den Bewuchs-/ Abdeckungsvarianten in Floridsdorf (Wien, 2015)
