Vergleich der historischen Trockenmauern hinsichtlich ihrer Bautechniken, Funktionen und Nutzungen

Comparison of the historical dry walls with regard to their construction techniques, functions and uses

Masterarbeit

Institut für Ingenieurbiologie und Landschaftsbau Department für Bautechnik und Naturgefahren Universität für Bodenkultur Wien

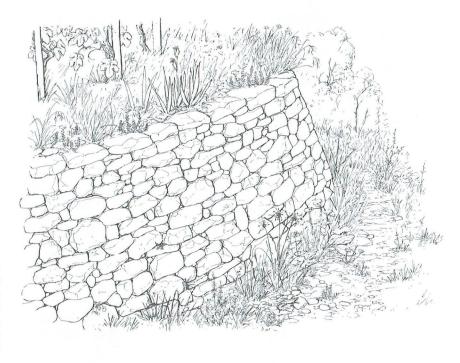
Stützmauern werden schon seit Jahrtausenden gebaut, um an steilen Hängen landwirtschaftlich nutzbaren Boden zu gewinnen.

Abbildung 1 Stützmauer Quelle: Tufnell R. et. al., Trockenmauern, Anleitung für den Bau und die Reparatur, Haupt, Bern, 1996, S. 64

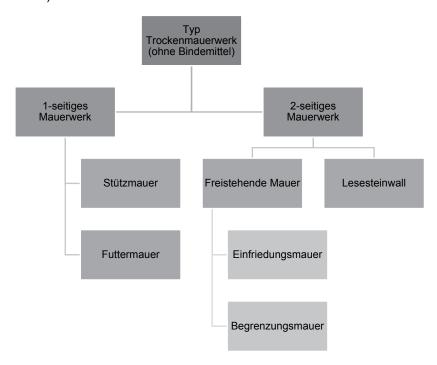
Die Gliederung nach Mauertyp geht einher mit ihrer Funktion. Hierbei werden im Wesentlichen drei Formen unterschieden: freistehende Mauern, Stützmauern und Fundamentmauern. Die nachfolgende Grafik zeigt neben der Einteilung nach Funktion auch eine Gliederung nach Gestaltung (1 - und 2 - seitiges Mauerwerk).

Abbildung 2: Einteilung von Trockenmauerwerken nach ihrer Funktion Quelle: Kraeftner J., Skriptum zur Vorlesung Landschaftsbau I, 2011, S. 88, Grafik: eigene Bearbeitung

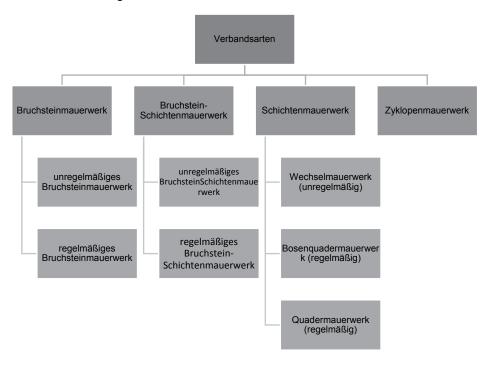
Eine weitere Möglichkeit der Einteilung ist die Gliederung nach Verbandstypen, wie die nachfolgende Abbildung zeigt. Die Grafik beruht auf der FLL-Richtlinie. Diese bildet die Grundlage der Benennung der Verbandsarten in der vorliegenden Arbeit.

Abbildung 3: Einteilung von Trockenmauerwerken nach ihrer Verbandsart Quelle: FLL, "Empfehlungen für Planung, Bau und Instandhaltung von Trockenmauern aus Naturstein", 1. Auflage, 2012 Grafik: eigene Bearbeitung

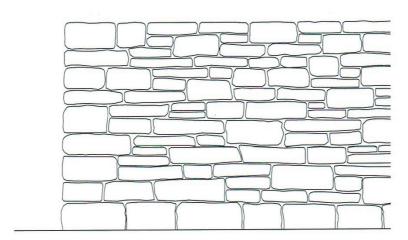
Für **Schichtenmauerwerke** wird hauptsächlich der **Orthogonalverband** wird verwendet. Die Mauersteine werden hierfür annähernd waagrecht aneinander geschichtet. Dabei entstehen Lager- und Stoßfugen. Die Steinform ist quadratisch bis polyedrisch. Für diese Art der Mauer können Steine verwendet werden, die ähnliche Morphologie aufweisen. Sandstein, Schiefer, Paragneise und Quarzite eignen sich sehr gut für den Bau. Werden die Lagerfugen versetzt in mehreren Reihen oder unregelmäßig ausgeführt, wird von einem Wechselmauerwerk gesprochen. In manchen Fällen werden auch exakt quadratische Steine verwendet; dies wird Quadermauerwerk genannt (vgl. Stiftung Umwelt-Einsatz Schweiz, 2014, S.142). Von einem regelmäßigen Schichtenmauerwerk ist dann die Rede, wenn die Lagerfugen durchlaufend ausgeführt sind (vgl. Drexel, A. et.al., 2016, S. 15).

Abbildung 7 Schichtenmauerwerk (hammerecht) mit versetzten Lagerfugen und wechselnden Steingrößen, Quelle: Forschungsgesellschaft Landschaftsentwicklung Landschaftsbau e. V. (FLL), Empfehlungen für Planung, Bau und Instandsetzungen von Trockenmauern aus Naturstein, 1. Ausgabe, Bonn, 2012, S. 43

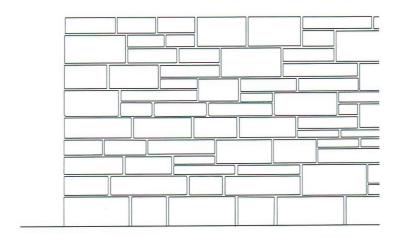
Abbildung 8 Schichten-Quadermauerwerk mit versetzten Lagerfugen, Quelle: Forschungsgesellschaft Landschaftsentwicklung Landschaftsbau e. V. (FLL), Empfehlungen für Planung, Bau und Instandsetzungen von Trockenmauern aus Naturstein, 1. Ausgabe, Bonn, 2012, S. 43

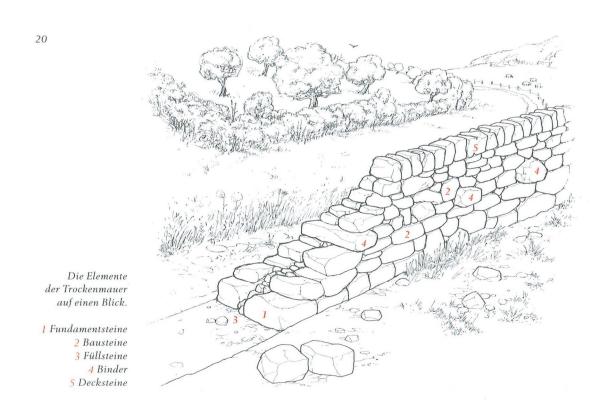
- Fundamentsteine: Für die Aufnahme des Gesamtgewichts, sowie für die Standsicherheit muss das Fundament aus großen und flachen Steinen ausgeführt werden.
- ➤ Bausteine (Läufer): Der Hauptteil der Mauer besteht aus sogenannten Läufern. Bei Mauern aus kleineren Gesteinen können auch vorrangig Binder auftauchen.

- ➤ Binder: Binder verlaufen quer durch das Mauerwerk und geben der Mauer Stabilität. Sie werden als Verbindung zwischen den Wänden eingesetzt. Dafür eignen sich besonders lange Steine.
- Füllsteine (Schotter): Zum Verfüllen der Hohlräume werden Füllsteine verwendet. Generell werden für das Füllmaterial kleine Steine verwendet, welche für den restlichen Mauerbau unverwertbar sind.
- Decksteine: Die Decksteine liegen oben auf der Mauer auf und bilden den Abschluss

Abbildung 11 Elemente einer Trockenmauer, Quelle: Tufnell R. et. al., Trockenmauern, Anleitung für den Bau und die Reparatur, Haupt, Bern, 1996, S. 20

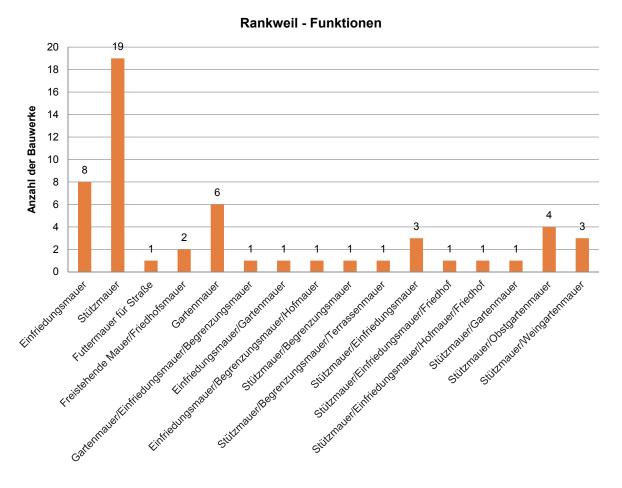
Abbildung 27 Funktionen der Mauerwerke in Rankweil, Quelle: Drexel, et.al., 2010, Grafik: eigene Erarbeitung

Primär gliedern sich die Funktionen nach Einfriedungsmauer, Stützmauer und Futtermauer. Bei manchen Bauwerken konnte zusätzlich zur Funktion als Einfriedungsmauer auch die Information Begrenzungsmauer, Gartenmauer, Hofmauer und Friedhofsmauer angeführt werden. Diese Information wird, wie bereits erwähnt, aus der Spalte "Bezeichnung" gewonnen. Bei den Stützmauern kann die genaue Funktion weiter als Begrenzungsmauer, Terrassenmauer, Hofmauer, Friedhofsmauer, Gartenmauer, Obstgartenmauer und Weingartenmauer genannt werden.

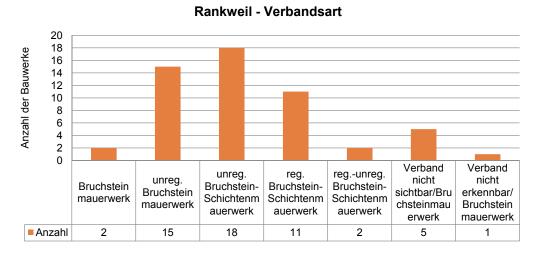
Zwei Bauwerke konnten nicht eindeutig als unregelmäßige oder regelmäßiges Bauwerk kategorisiert werden und sind in der Rubrik Bruchsteinmauerwerk zu finden. Bei fünf Bauwerken war der Verband

nicht sichtbar, aber es wird Bruchsteinmauerwerk vermutet. Bei einem Mauerwerk ist der Verband, auf Grund des starken Verfalls nicht erkennbar, jedoch wird auch hier ein Bruchsteinmauerwerk vermutet. Am häufigsten kommen Bauwerke als unregelmäßiges Bruchstein-Schichtenmauerwerk (18 Stück), dicht gefolgt vom unregelmäßigen Bruchsteinmauerwerk (15 Stück) vor. Des Weiteren befinden sich mehrere regelmäßige Bruchstein-Schichtenmauerwerke (11 Stück) in Rankweil.

Abbildung 28 Verbandsarten in Rankweil, Quelle: Drexel, et.al., 2010, Grafik: eigene Erarbeitung

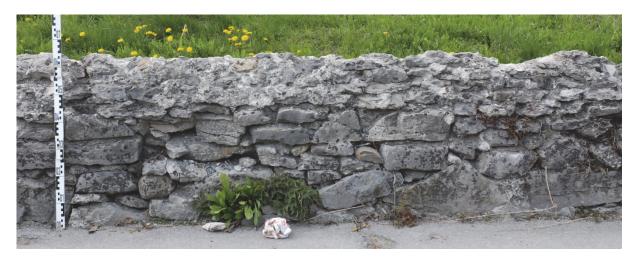
Im Folgenden werden Fotos zu den Bauwerken aus Rankweil gezeigt, welche die am häufigsten vorkommende Verbandsart unregelmäßiges Bruchstein-Schichtenmauerwerk zeigen. Auf den ersten Blick sehen Mauerwerke sehr unregelmäßig aus. Bei genauer Betrachtung werden die teilweise durchlaufenden Fugen sichtbar. Auch die Steingröße sind relativ gleichmäßig. Charakteristisch für diese Verbandsart sind die annähernd waagrechten Lager- und Stoßfugen, wobei die Steingröße oftmals variiert, bedingt durch die Bruchsteine (vgl. Stiftung Umwelt-Einsatz Schweiz, 2014, S.142). Eine Besonderheit an den Mauerwerken in Rankweil, stellt der spitz zulaufende Kronenabschluss dar. Die meisten Mauern wurden trocken geschlichtete und vermörtelt (vgl. Drexel, et.al. 2010). In Kapitel 3.1 wurden die vorkommenden Gesteine in Rankweil erläutert. Dabei handelt es sich vorwiegend um Kalkgestein und Mergel (vgl. AVL, 2009, S. 10). Kalkstein lässt sich gut spalten und es entstehen bruchraue Steine (vgl. Schegk, 2016, S. 51f.). Die Bauwerke in Rankweil, die diesen Verbandstyp aufweisen, bestehen zum größten Teil aus Kalkstein.

Abbildung 31 Unregelmäßiges Bruchstein-Schichtenmauerwerk, Quelle: Drexel, et.al., Inventar historische Mauern – Teil 2, Marktgemeinde Rankweil, im Auftrag der Vorarlberger Landesregierung, Wien, März - Oktober 2010

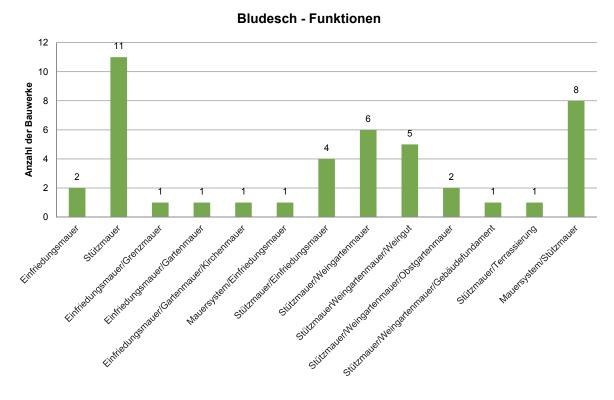
Die Mauerwerke in Bludesch erfüllen primär folgende Funktionen: Einfriedungs- und Stützfunktion. Dabei lässt sich den Einfriedungsmauern die Nutzung als Gartenmauer, Kirchenmauer oder Grenzmauer zuordnen. Die Stützmauern dienen auch zur Terrassierung, sowie als Weingartenmauern, Obstgartenmauern und Gebäudefundamenten. Die nachfolgende Abbildung zeigt die Anzahl der Bauwerke hinsichtlich ihrer Funktionen in Bludesch.

Abbildung 32 Funktionen der Mauerwerke in Bludesch, Quelle: Drexel, et.al., 2013, Grafik: eigene Erarbeitung

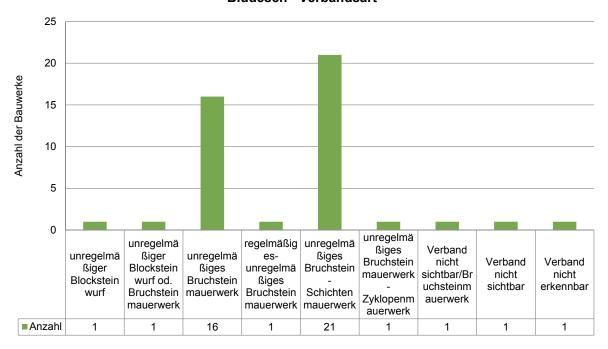
Abbildung 33 Verbandsarten in Bludesch, Quelle: Drexel, et.al., 2013, Grafik: eigene Erarbeitung

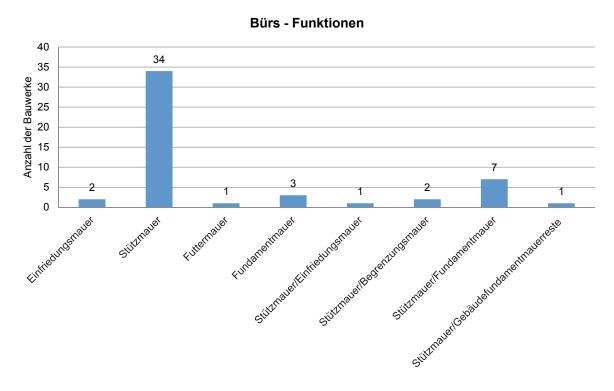
Die Funktionen der Trockenmauerwerke in Bürs gliedern sich hauptsächlich in Einfriedungs-, Fundament-, Futter- und Stützfunktion. Bei genauerer Betrachtung lassen sich bei manchen Bauwerken zwei Funktionen wie zum Beispiel Stützfunktion und Begrenzungsfunktion oder Stützfunktion und Fundamentfunktion, zuordnen.

Abbildung 36 Funktionen der Mauerwerke in Bürs, Quelle: Drexel, et.al., 2016, Grafik: eigene Erarbeitung

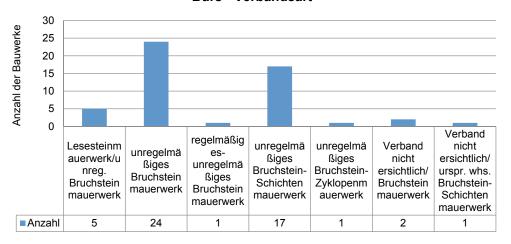
Im Folgenden sollen nun die verschiedenen Hauptverbandsarten in Bürs erläutert werden. In der Gemeinde kommen Lesesteinmauerwerke, Bruchsteinmauerwerke, Bruchstein-Zyklopenmauerwerke und Bruchstein-Schichtenmauerwerke vor. Diese werden hier als unregelmäßig bezeichnet, da sie kein einheitliches Fugenbild aufweisen.

Abbildung 37 Verbandsarten in Bürs, Quelle: Drexel, et.al., 2016, Grafik: eigene Erarbeitung

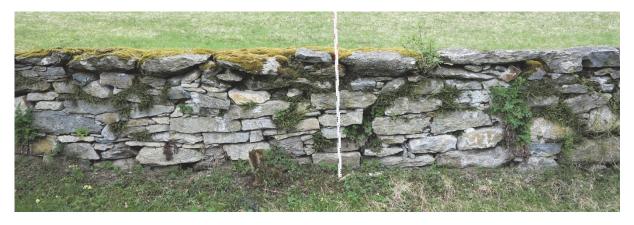
Die nachfolgenden Fotos sollen die vorherrschende Verbandsart verdeutlichen. Dieser Verbandstyp charakterisiert sich durch sein unregelmäßiges Fugenbild und die deutlich wechselnden Steingrößen und –Dimensionen (vgl. Baetzner, 1991, S. 59). Kapitel 3.3 beschreibt das vorkommende Material an den Bauwerken. Sie sind aus Konglomerat, Kalkgestein und Gneisen errichtet (vgl. Drexel et. al., 2016, S. 19ff).

Abbildung 38 Unregelmäßiges Bruchsteinmauerwerk Quelle: Drexel, et.al., Inventar historische Mauern – Teil 2, Gemeinde Bürs, im Auftrag der Vorarlberger Landesregierung, Wien, Jänner 2016

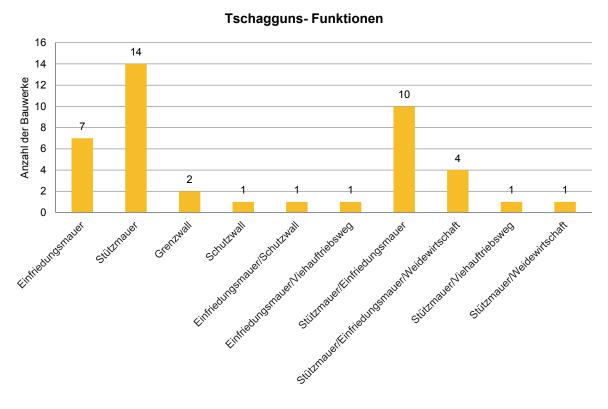
Die Trockenmauern in Tschagguns erfüllen primär die Funktion als Einfriedungsmauer, Stützmauer, Schutzwall oder Grenzwall. Bei manchen Mauern sind auch mehrere Funktionen möglich, so dient hier eine Einfriedungsmauer auch als Schutzwall oder eine Stützmauer auch als Einfriedungsmauer. Vier Bauwerke befinden sich im Bereich von Weideflächen und zwei Bauwerke an Viehauftriebswegen. Abbildung 35 zeigt die Verteilung der Funktionen an Hand der Anzahl der Bauwerke.

Abbildung 40 Funktionen der Mauerwerke in Tschagguns, Quelle: Drexel, et.al., 2012, Grafik: eigene Erarbeitung

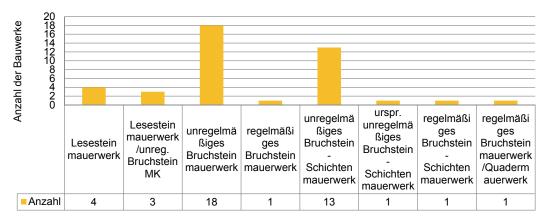
Abbildung 41 Verbandsarten in Tschagguns, Quelle: Drexel, et.al., 2012, Grafik: eigene Erarbeitung

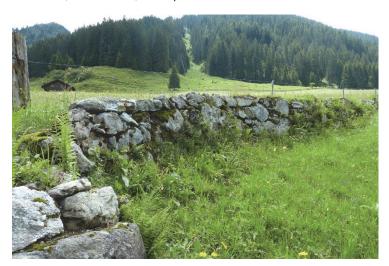
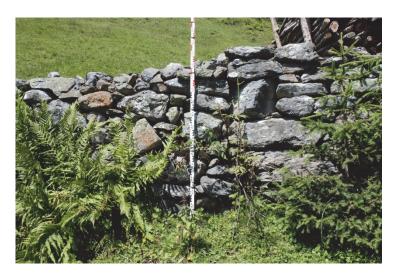
Die untenstehenden Fotos zeigen die vorherrschende Verbandsart, unregelmäßiges Bruchsteinmauerwerk in Tschagguns. Auf den Fotos sind die typischen unterschiedlichen Steingrößen und unregelmäßige Fugenbild zu sehen. In Kapitel 3.4 wurden die vorkommenden Gestein in der Gemeinde Tschagguns genannt. Dazu zählen Muschelkalke und Bundsandsteine, Metasedimente, Metabasit und Orthogneis (vgl. Geologische Karte Vorarlberg 1:100 000 © Geologische Bundesanstalt, in: Drexel, et.al. 2012, S. 20).

Abbildung 42 Unregelmäßiges Bruchsteinmauerwerk Quelle: Drexel, et.al., Inventar historische Mauern – Teil 2, Gemeinde Tschagguns, im Auftrag der Vorarlberger Landesregierung, Wien, Dezember 2012

Abbildung 43 Unregelmäßiges Bruchsteinmauerwerk Quelle: Drexel, et.al., Inventar historische Mauern – Teil 2, Gemeinde Tschagguns, im Auftrag der Vorarlberger Landesregierung, Wien, Dezember 2012

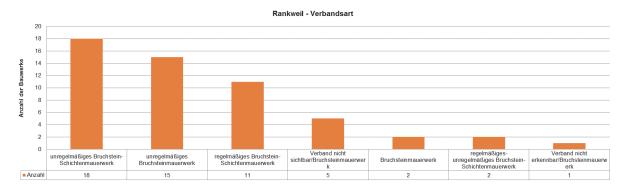
An Hand der nachfolgenden Diagramme kann gezeigt werden, dass in zwei Gemeinden Rankweil und Bludesch, unregelmäßiges Bruchstein-Schichtenmauerwerk und in den anderen zwei Gemeinden Bürs und Tschagguns, unregelmäßiges Bruchsteinmauerwerk am häufigsten vorkommt.

Abbildung 44 Verbandsarten in Rankweil nach Häufigkeit, Quelle: Drexel, et.al., 2010, Grafik: eigene Erarbeitung

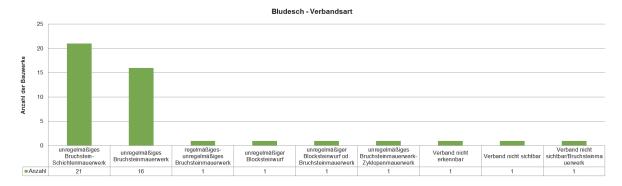
Abbildung 45 Verbandsarten in Bludesch nach Häufigkeit, Quelle: Drexel, et.al., 2013, Grafik: eigene Erarbeitung

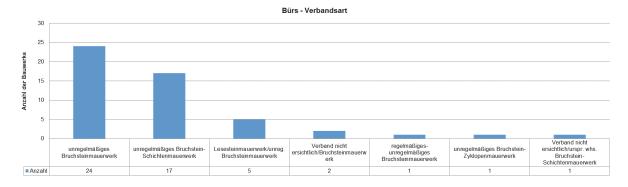
Abbildung 46 Verbandsarten in Bürs nach Häufigkeit, Quelle: Drexel, et.al., 2016, Grafik: eigene Erarbeitung

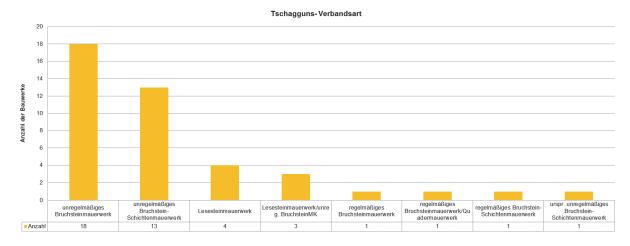
Abbildung 47 Verbandsarten in Rankweil nach Häufigkeit, Quelle: Drexel, et.al., 2012, Grafik: eigene Erarbeitung

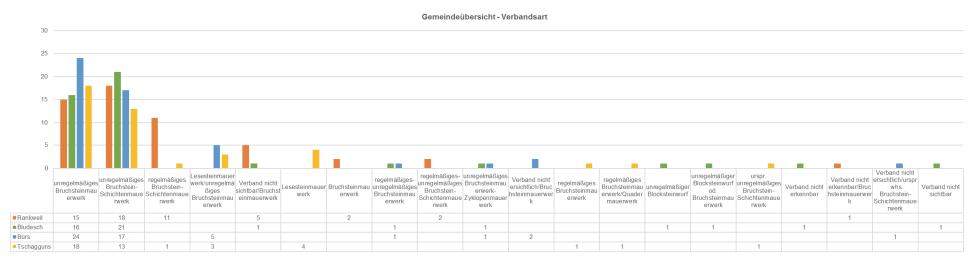
Im Hinblick auf die Verteilung aller Bauwerke in der Gemeindeübersicht zeigt sich, dass die Verbandsart unregelmäßiges Bruchsteinmauerwerk 72 Mal vorkommt. Unregelmäßiges Schichtenmauerwerk kommt 69 Mal vor. Diese beiden Verbandsarten sind deutlich am häufigsten in den Gemeinden vorzufinden. An dritter Stelle kommt regelmäßiges Bruchstein-Schichtenmauerwerk mit 12 Bauwerken, gefolgt von Lesesteinmauwerken mit 8 Bauwerken, die an einzelnen Stellen an den Mauern auch als unregelmäßiges Bruchsteinmauerwerk gezählt werden können. Somit zeigt sich, wenn man die einzelnen Abschnitte der Lesesteinmauerwerke, welche unregelmäßiges Bruchsteinmauerwerk sind, zu den unregelmäßigen Bruchsteinmauerwerken zählen würde, dass diese Verbandsart deutlich am häufigsten vorkommt. Denn auch bei der nächst häufigsten Kategorie "Verband nicht ersichtlich/Bruchsteinmauerwerk", wird Bruchsteinmauerwerk vermutet, da dieses an einzelnen Stellen der Mauer noch sichtbar ist. Die nachfolgende Grafik, Abbildung 47 zeigt die Verteilung nach Häufigkeiten aller in den Gemeinden vorkommenden Verbandsarten.

Abbildung 49 Gemeindeübersicht zu den Verbandsarten nach Häufigkeiten, Quelle: Drexel, et.al., 2010, 2012, 2013, 2016, Grafik: eigene Erarbeitung

Weitere Unterschiede in den Verbandsarten können wie folgt beschrieben werden: In der Gemeinde Rankweil kommt regelmäßiges Bruchstein-Schichtenmauerwerke vor. Bludesch stellt ein Mauerwerk aus Blockwurf sowie ein weiteres aus unregelmäßigen Bruchstein-Zyklopenmauerwerk Besonderheit dar. Auch in Bürs kommt ein Bruchstein-Zyklopenmauerwerk vor. Doch hier stellt Besonderheit mehrere Lesesteinmauerwerke dar. In Tschagguns kommen auch Lesesteinmauerwerke vor, doch das auffallendste Mauerwerk ist ein regelmäßiges Bruchsteinbzw. Quadermauerwerk. Die nachfolgenden Abbildungen die besonderen zeigen Verbandsarten aus den Gemeinden.

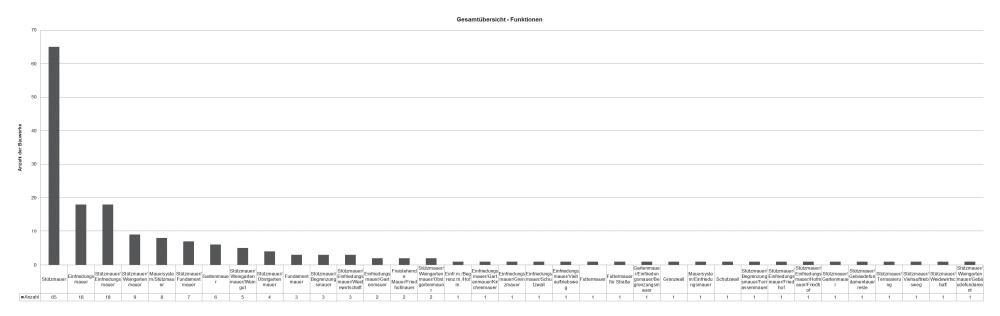
Die Verteilung nach Häufigkeit hat bei den Funktionen ergeben, dass die meisten Mauern als Stützmauern. Mit deutlichem Abstand an zweiter Stelle dienen 18 Mauerwerke als Einfriedungsmauer, sowie weitere 18 Mauern als Kombination aus Stützmauer und Einfriedungsmauer. Abbildung 54 zeigt die beschriebenen Häufigkeiten.

Abbildung 55 Gesamtübersicht der Funktionen nach Häufigkeiten in den 4 Gemeinden, Quelle: Drexel, et.al., 2010, 2012, 2013, 2016, Grafik: eigene Erarbeitung
