Wassergehalt im Forststraßenkörper und dessen Auswirkungen auf die Tragfähigkeit

Masterarbeit

Universität für Bodenkultur Wien
Department für Wald- und Bodenwissenschaften
Institut für Forsttechnik

Wien, Februar 2019

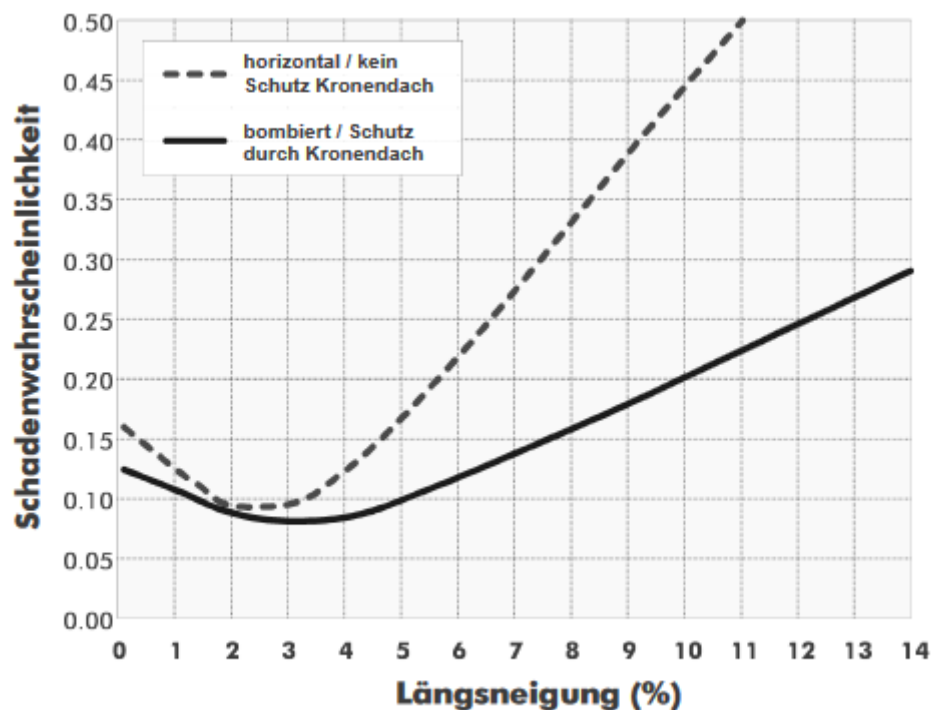
Abbildung 3: Schadenswahrscheinlichkeit bei ton-wassergebundenen Schichten (Naturstraßen) in Abhängigkeit der Längsneigung (HEINIMANN 2001)

Die Schadenswahrscheinlichkeit bei Forststraßen steigt mit zunehmender Längsneigung, da die Erosion stärker wird und dadurch die Erosionsschäden zunehmen (Abbildung 3).

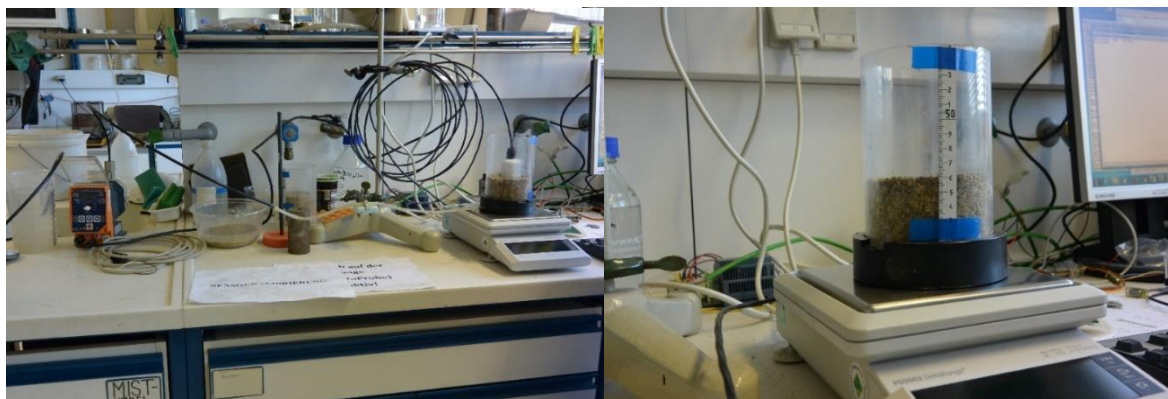
Abbildung 8: Kalibrierungsvorgang des Sensors

In der vorliegenden Arbeit wurden die verwendeten Sensoren mit der Infiltrationsmethode kalibriert. Zunächst wurde geworbenes Material aus dem Straßenkörper (darrtrocken) in einen definierten Zylinder eingefüllt. Der Zylinder wurde anschließend gewogen und erneut tariert, um anschließend das Gewicht des Wassers ableiten zu können. Am unteren Rand des Zylinders befindet sich ein kleiner Schlauch, der das Wasser mittels einer Pumpe bis zur Sättigung ins Probenmaterial pumpt. Nach Erreichen des Sättigungspunktes wurde abgewartet bis das Ausgangsmaterial wieder einen Wassergehalt von 0 % erreichte. Der gesamte Vorgang dauerte zirka zwei Wochen je Durchgang. Die Messrate des Sensors betrug zehn Messungen pro Minute, welche auf einen externen Speicher übertragen wurde. Aufbauend auf den Daten des Sensors für den Wassergehalt wurden Sättigungs- und Abtrocknungskurven ermittelt, welche für die Entwicklung der Ausgleichskurven dienen (Abbildung 8).

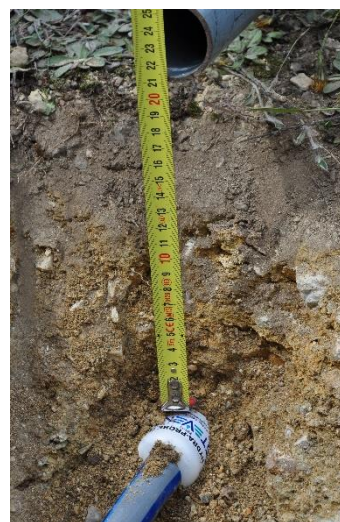
Abbildung 9: Links: Lage der Hydra Probe Sensoren im Straßenprofil, rechts: Lage höchstgelegener Sensor

Zur Installation der Hydra Probe Sensoren wurde am Rand der Forststraße ein Profil gegraben. Dieses Straßenprofil hat eine Tiefe von 72 Zentimeter und eine Breite von etwa vierzig Zentimeter. Dieses Profil gliederte sich in drei verschiedene Schichten, die sich hinsichtlich ihrer Zusammensetzung eindeutig unterschieden. In jede Schicht wurde ein Sensor installiert. Die oberste Schicht bestand aus feinem Flintschotter und die mittlere Schicht bestand teilweise aus grobblockigerem Material. Zusammen bilden die oberen zwei Schichten den Oberbau der Forststraße. Die unterste der drei Schichten repräsentierte den Unterbau der Forststraße. Der erste Sensor wurde in sechzig Zentimeter Tiefe, in die unterste Schicht, eingebracht, der zweite Sensor kam in die mittlere Schicht bei zirka vierzig Zentimeter Tiefe und der dritte Sensor wurde in einer Tiefe von zwanzig Zentimetern installiert (Abbildung 9).

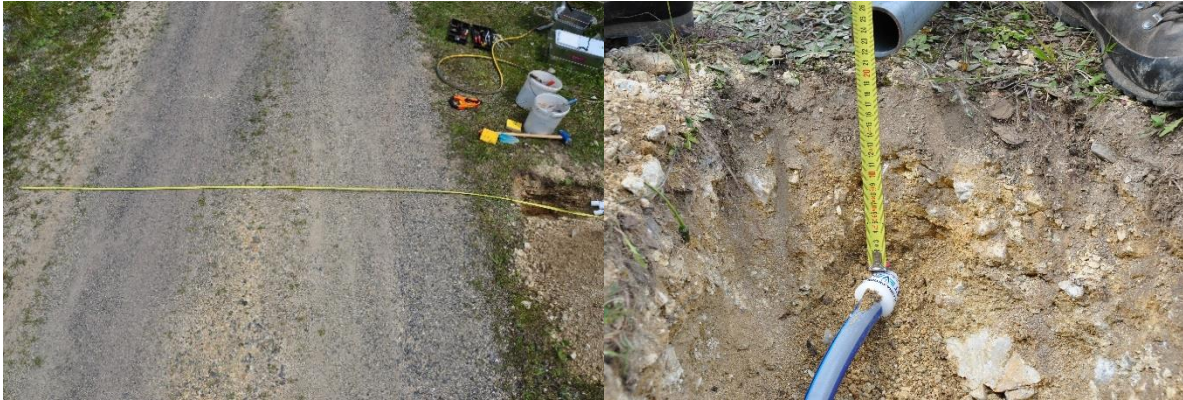
Abbildung 10: links: Lage des Profils mit den Sensoren, rechts: Einbau des dritten Sensors

Im Zuge der Grabungen wurde auch Probenmaterial geworben, um anschließend im Labor die Validierung der Sensoren mittels Darrschrankmethode durchzuführen und eine Sieblinie zu erstellen. Die Kabel, welche von den eingegrabenen Sensoren zur Wetterstation führen, wurden durch einen Gartenschlauch vor etwaigen Schäden geschützt (Abbildung 10).

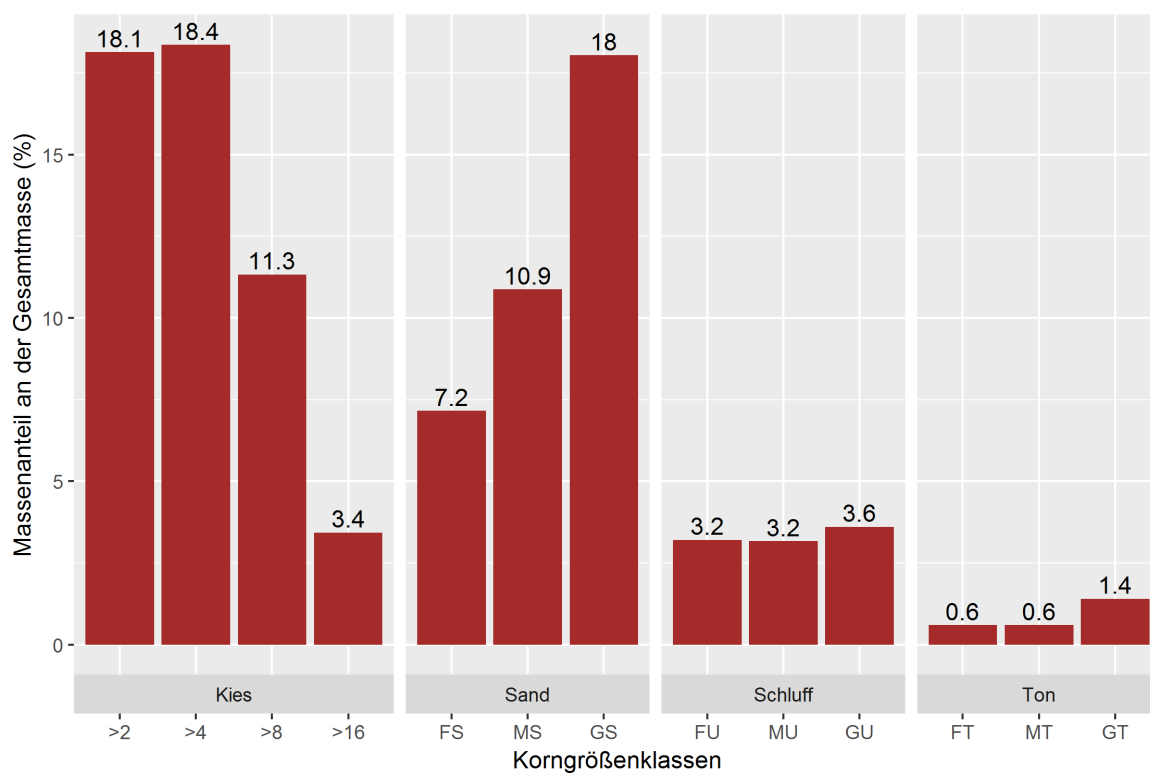
Abbildung 11: Korngrößenverteilung des Straßenmaterials

Durch die Sieblinie wird die Korngrößenverteilung des untersuchten Materials bestimmt (Abbildung 11).

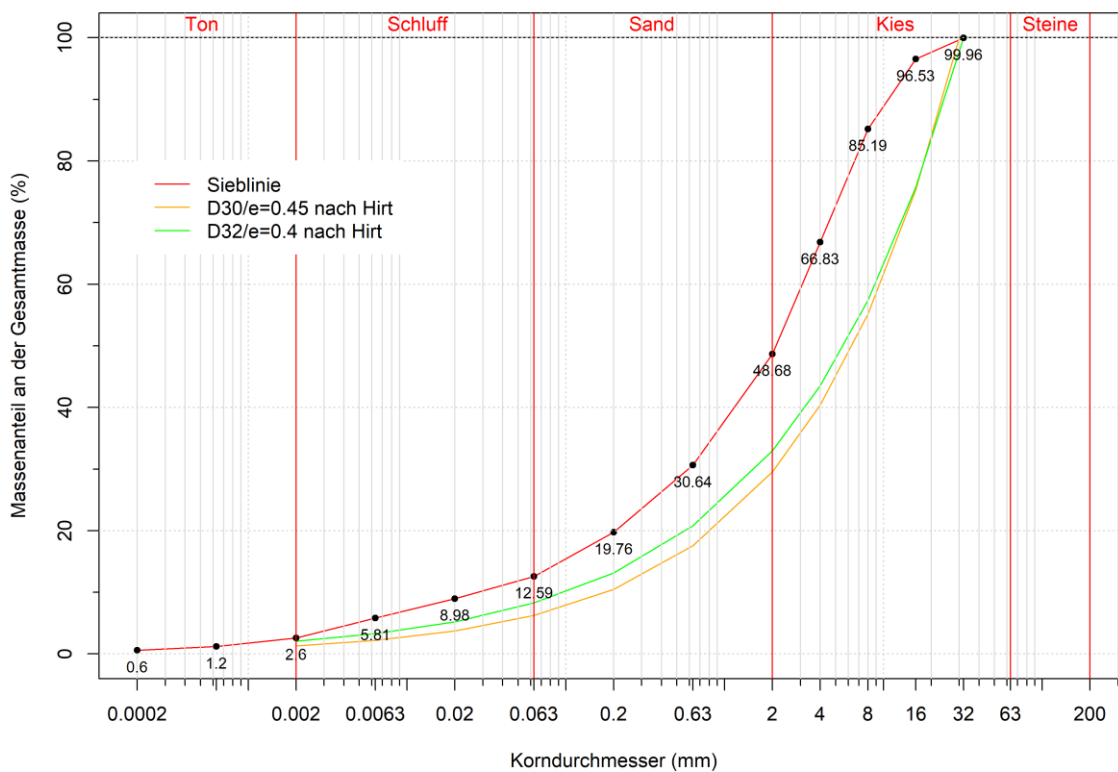
Abbildung 17: Kornsummenkurve der Sieblinie

Ausgehend aus diesen Daten kann eine Kornsummenkurve erstellt werden. Vergleicht man diese Kurve mit jenen von HIRT, erkennt man, dass mehr feineres Material als vorgeschlagen vorhanden ist, bei der größten Fraktion, dem Kies sind die Steigungen der Kurven annähernd ident (Abbildung 17).

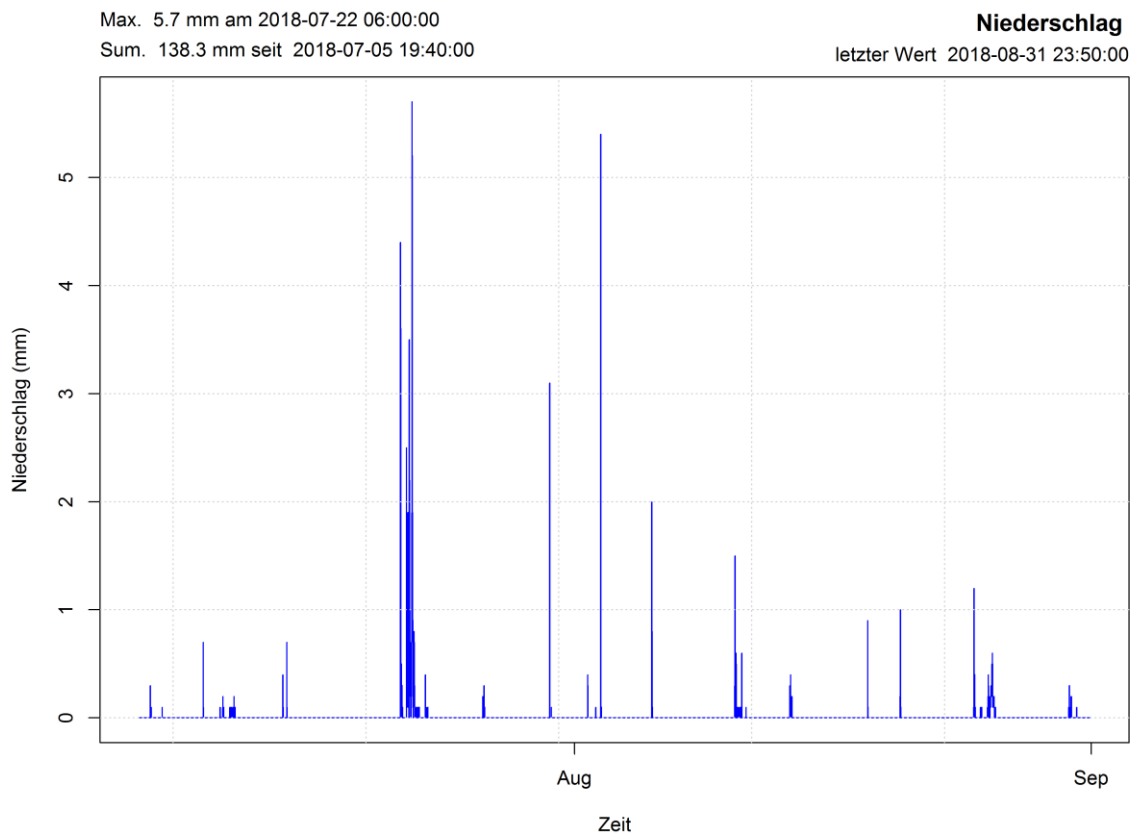
Abbildung 18: Niederschlag während des gesamten Untersuchungszeitraumes

Während des Untersuchungszeitraumes von 05.07.2018 bis 31.08.2018 fielen insgesamt 138,3 Millimeter Niederschlag, wobei lange Perioden ohne Niederschlag zu verzeichnen waren. Mehr als die Hälfte des Niederschlags fiel an einem einzigen Tag (21.07.2018 – 22.07.2018). Aus einem Vergleich der ermittelten Daten und jener der Zentralanstalt für Meteorologie und Geodynamik aus Abbildung 5, lässt sich schlussfolgern, dass im Versuchszeitraum weniger Niederschlag als durchschnittlich gefallen ist (Abbildung 18).

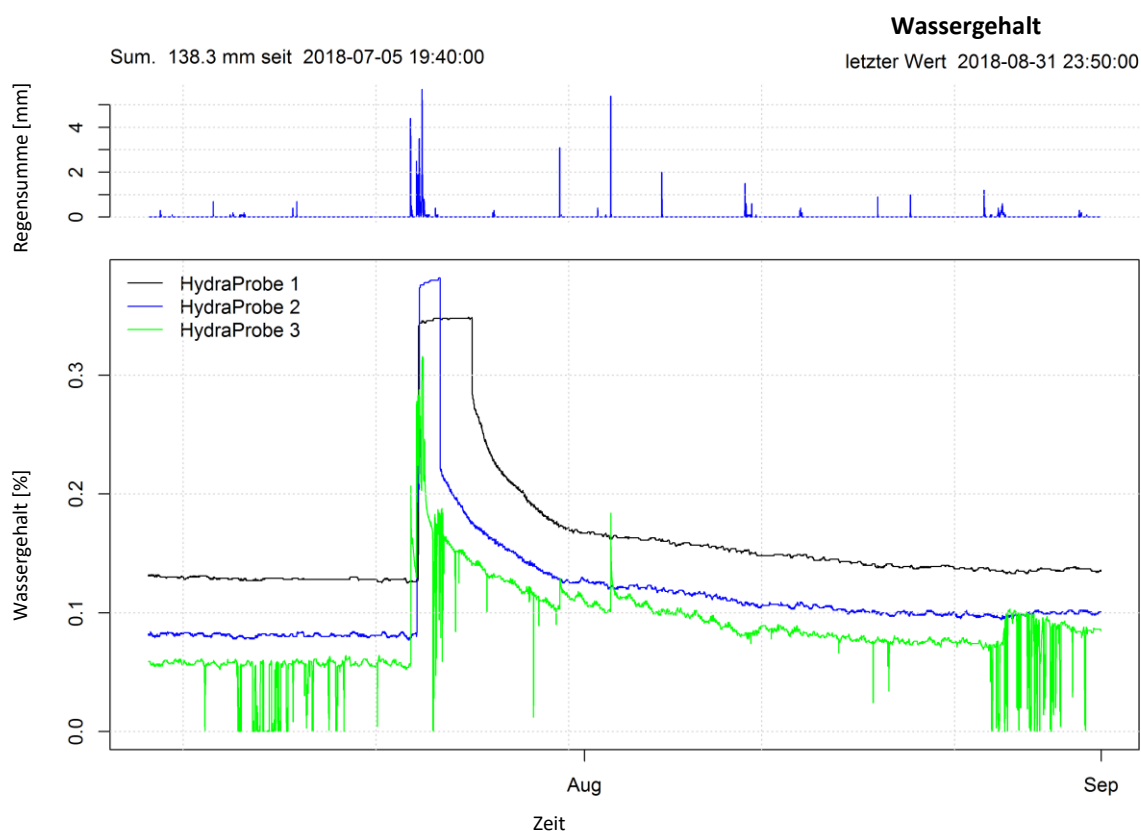
Abbildung 19: Wassergehalt der HP Sensoren während des gesamten Untersuchungszeitraumes

Der Wert Wassergehalt [%] ist hier basierend auf den Voreinstellungen „Sand“ der Hydra Probe Sensoren ermittelt worden. Bei einer Tiefe von zirka 60 Zentimeter weist der untersuchte Boden einen durchschnittlichen Wassergehalt von 15 Prozent auf, in zwanzig Zentimeter Tiefe durchschnittlich acht Prozent. Zu den untersten beiden Sensoren sickerte nur einmal, beim größten Niederschlagsereignis am 21.07.2018, Wasser durch. Der Vorgang dauerte beim mittleren Sensor elf Stunden und beim tiefsten Sensor zwölf Stunden. In die mittlere Schicht konnte am meisten Wasser einsickern, dort lag der Sättigungspunkt bei zirka 38 Volumprozent Wasser im Vergleich dazu war der höchste Wert beim tiefsten Sensor bei 34,5 Volumprozent. Bei allen weiteren Ereignissen kam das Wasser maximal bis zum höchstgelegenen Sensor und sickerte nicht weiter in den Straßenkörper ein. Die Ursache für die Ausschweifungen des Sensors HP3 könnten Lufteinschlüsse zwischen den Sondenstäben sein (Abbildung 19).

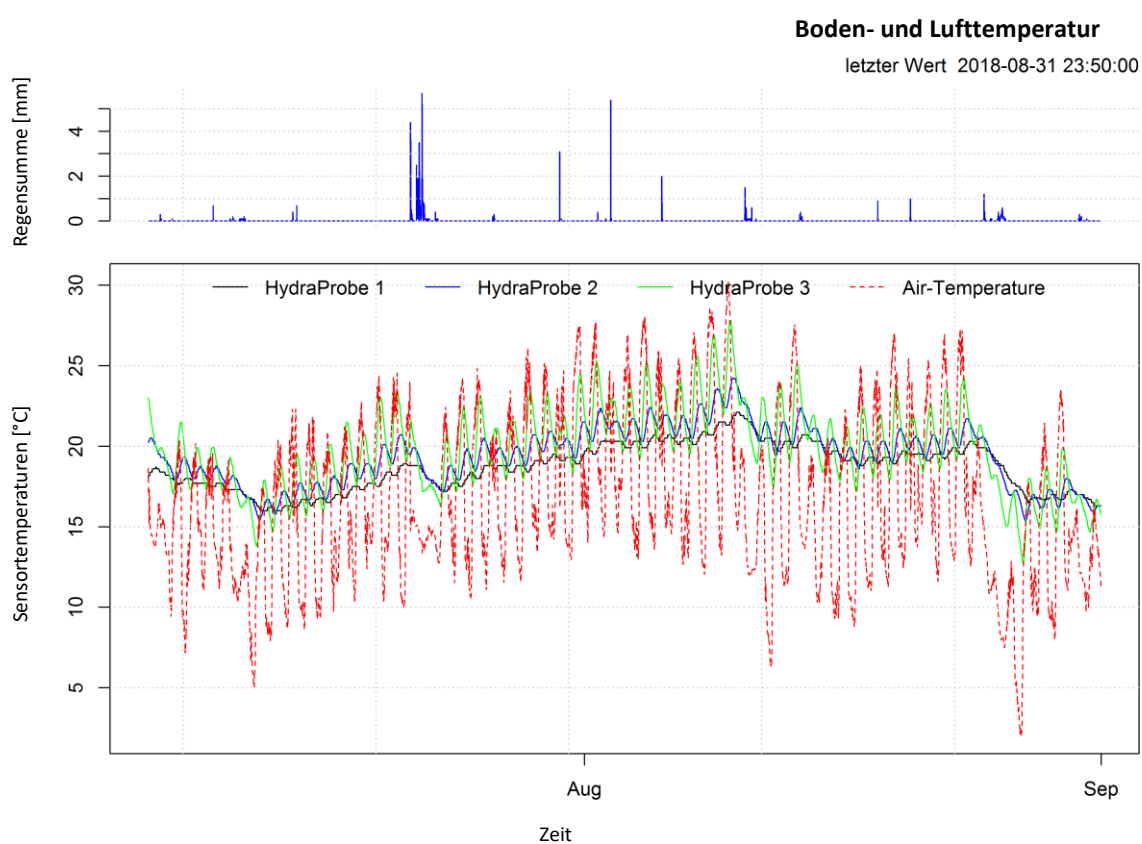
Abbildung 20: Luft- und Bodentemperatur während des gesamten Untersuchungszeitraumes

Die Temperaturkurven über den gesamten Untersuchungszeitraum verdeutlichen, dass mit zunehmender Bodentiefe, die Schwankungsbreite abnimmt und die Temperaturverläufe flacher werden. Zudem sanken bei größeren Niederschlagsereignissen die Temperaturkurven ab, wobei sie rasch wieder in die ursprünglichen Verläufe zurückkehrten. Die größten Schwankungen verzeichnete die Lufttemperatur. Während des Versuchszeitraumes lag die maximale Lufttemperatur bei 30,2 Grad Celsius der Minimalwert betrug hingegen zwei Grad Celsius (Abbildung 20).

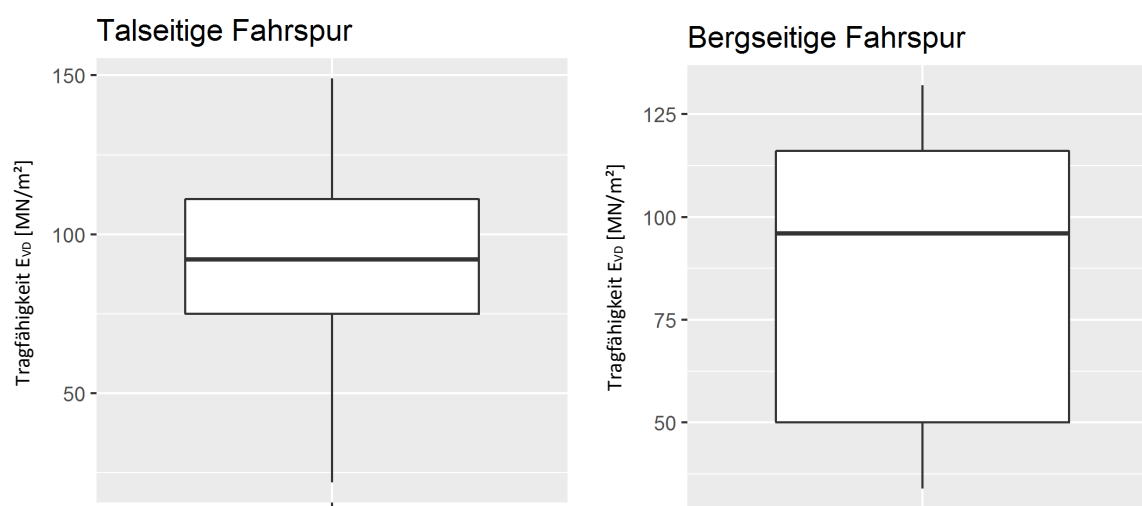
Abbildung 21: Boxplots für die talseitigen und bergseitigen Tragfähigkeitsmessungen

Daraus geht hervor, dass der Mittelwert über den Versuchszeitraum 90 MN/m² E_{VD} beträgt wobei die Spannweite zwischen 22 und 149 MN/m² E_{VD} liegt. Die Minimalwerte betragen 22 MN/m² E_{VD} talseitig und 34 MN/m² E_{VD} bergseitig. Bei insgesamt sechs Messungen fiel zumindest ein gemessener Wert unter den Sollwert von 40 MN/m² E_{VD}. Daraus lässt sich schlussfolgern, dass an fünf von 51 Tagen eine Holzabfuhr Schäden an der Forststraße verursacht hätte. Im restlichen Zeitraum ist eine schadlose Befahrbarkeit möglich gewesen. Der niedrigste Messwert betrug 22 MN/m² E_{VD} und der höchste 149 MN/m² E_{VD}, beide wurden in der talseitigen Fahrspur gemessen.

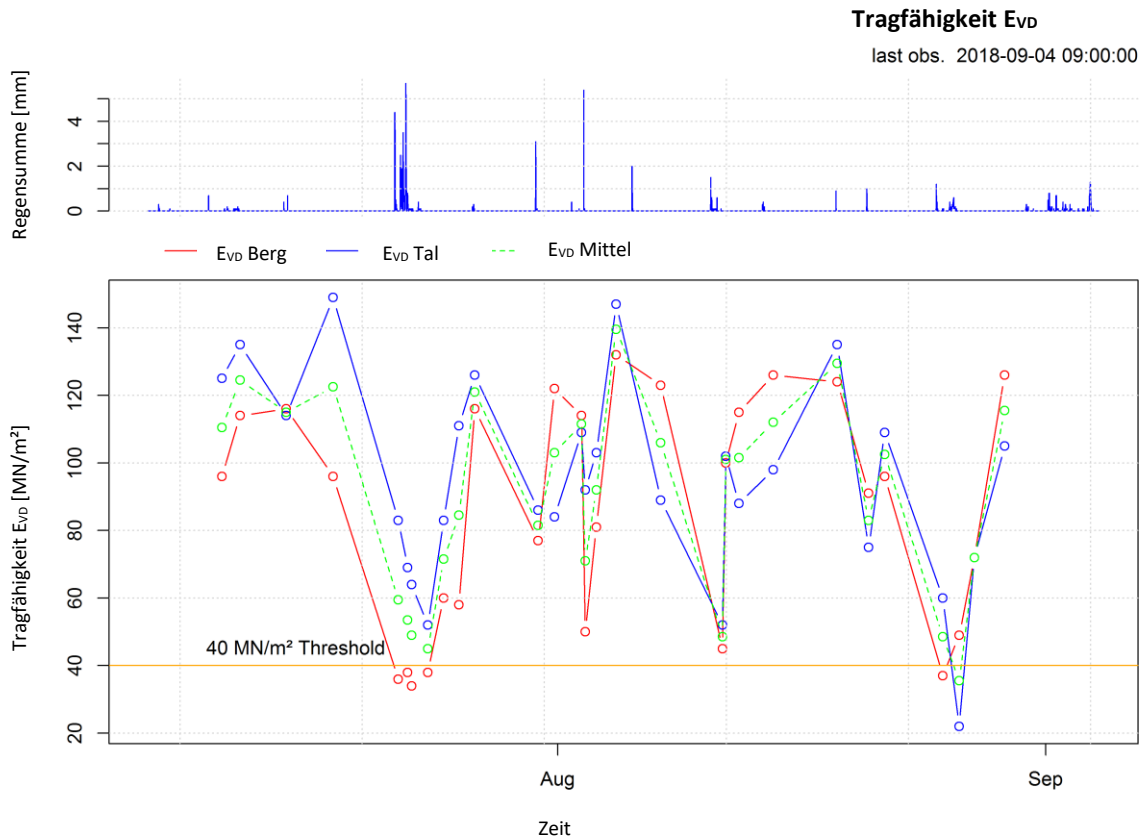
Abbildung 22: Tragfähigkeitsverlauf in Abhängigkeit des Niederschlags

Tendenziell nimmt die Tragfähigkeit während Niederschlagsperioden ab, und kehrt nach einer kurzen Auftrocknungszeit wieder zu den ursprünglichen Werten von über 100 MN/m² E_{VD} zurück (Abbildung 22).

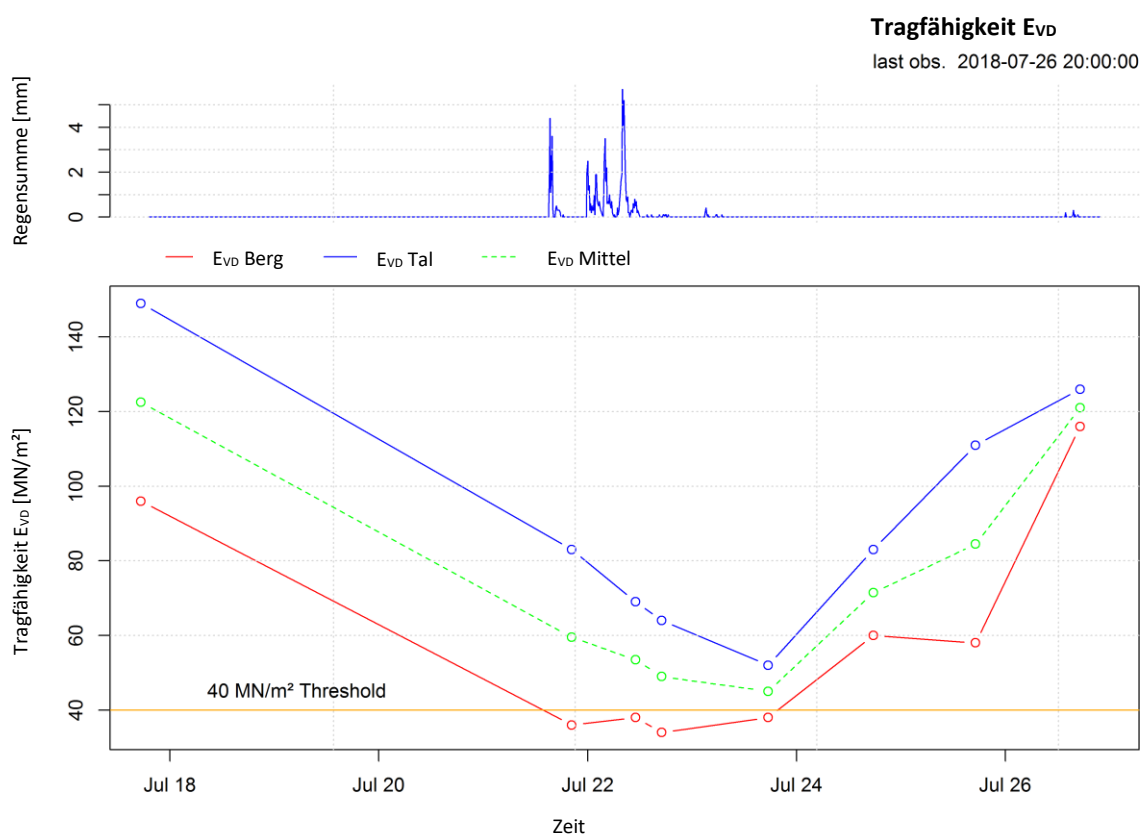
Abbildung 23: Tragfähigkeit in Abhängigkeit des Niederschlags

Beim größten Regenereignis des Versuchszeitraums fiel ein Gesamtniederschlag von 85,7 Millimeter, wobei sich die Hauptniederschlagsmenge von 21.07.2018 (13:00 Uhr) bis 22.07.2018 (10:00 Uhr) ereignete. Die Tragfähigkeit der Forststraße sank bereits am Abend des 21.07.2018 in den kritischen Bereich, da auf einer Fahrspur der Wert unter $40 \text{ MN/m}^2 E_{VD}$ lag. Die niedrigste Tragfähigkeit von $34 \text{ MN/m}^2 E_{VD}$ wurde am 22.07.2018 um 17:00 Uhr gemessen. Am Abend des 23.07.2018 begann die Tragfähigkeit wieder zu steigen und am 25.07.2018 erreichte sie wieder einen Mittelwert von $84,5 \text{ MN/m}^2 E_{VD}$. Daraus lässt sich schließen, dass ab diesem Zeitpunkt, also vier Tage nach Beginn des Ereignisses, die Forststraße wieder problemlos von LKWs befahren werden könnte (Abbildung 23).

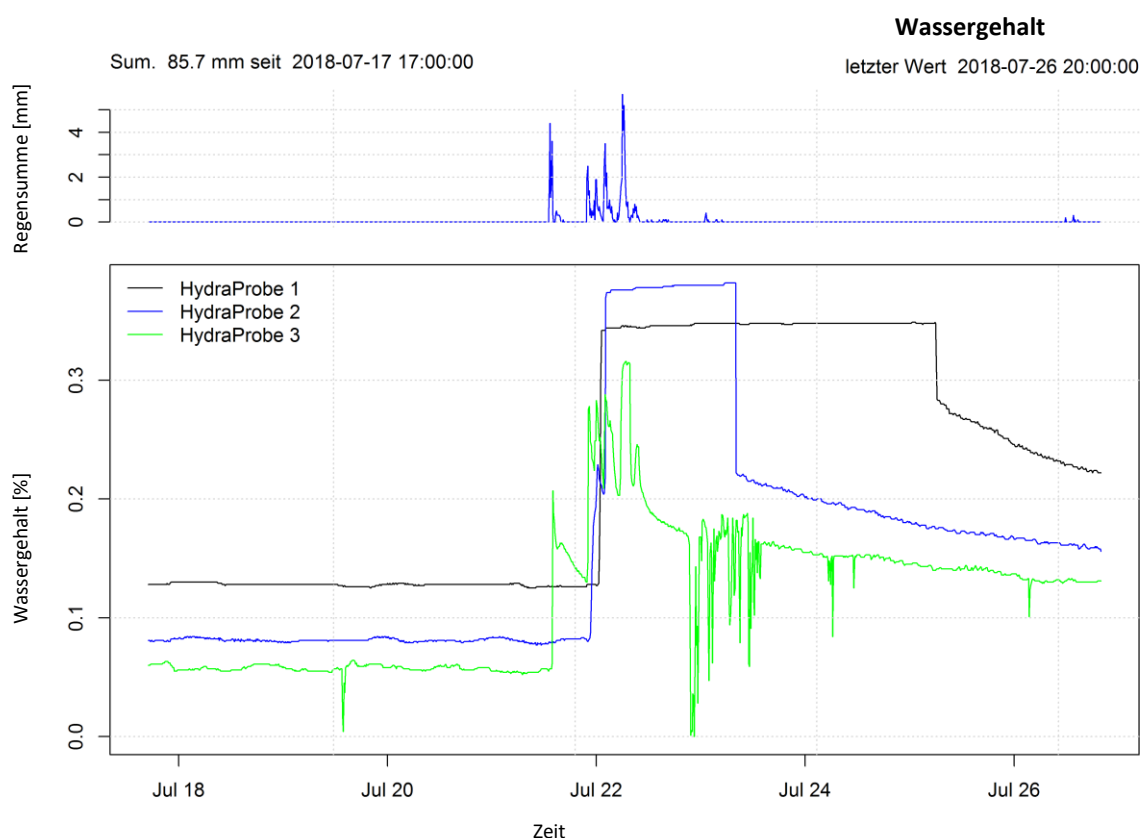
Abbildung 24: Wassergehalt der Sensoren in Abhängigkeit des Niederschlags

Der Wassergehalt beim ersten Regenschauer stieg nur beim höchst gelegenen Sensor kurz an, während zu den tieferliegenden Sensoren kein Wasser durchsickerte. Zu Beginn des zweiten und länger andauernden Schauers konnte bei allen drei Sensoren ein sprunghafter Anstieg des Wassergehalts verzeichnet werden. Die Kurve des höchstgelegenen Sensors flachte jedoch am schnellsten wieder ab, da das Wasser bei diesem Material am schnellsten durchsickert. Der mittlere Sensor hingegen zeigte den stärksten Anstieg, ging aber nach einem Tag wieder sprunghaft in den Ausgangszustand zurück. Der tiefst gelegene Sensor wies vergleichsweise einen geringeren Anstieg auf, allerdings blieb der Wassergehalt über einen längeren Zeitraum gesättigt. Wie folgt kehrte der Wassergehalt erst am 25.07.2018 langsam wieder in den Ausgangszustand zurück. Die relativ hohe Temperatur während des Abtrocknungsvorganges, Höchsttemperatur 24,8 Grad und Tiefsttemperatur 10 Grad, könnten den Vorgang etwas beschleunigt haben. Zudem betrug die mittlere Windstärke über diesen Zeitraum 0,8 m/s (Abbildung 24).

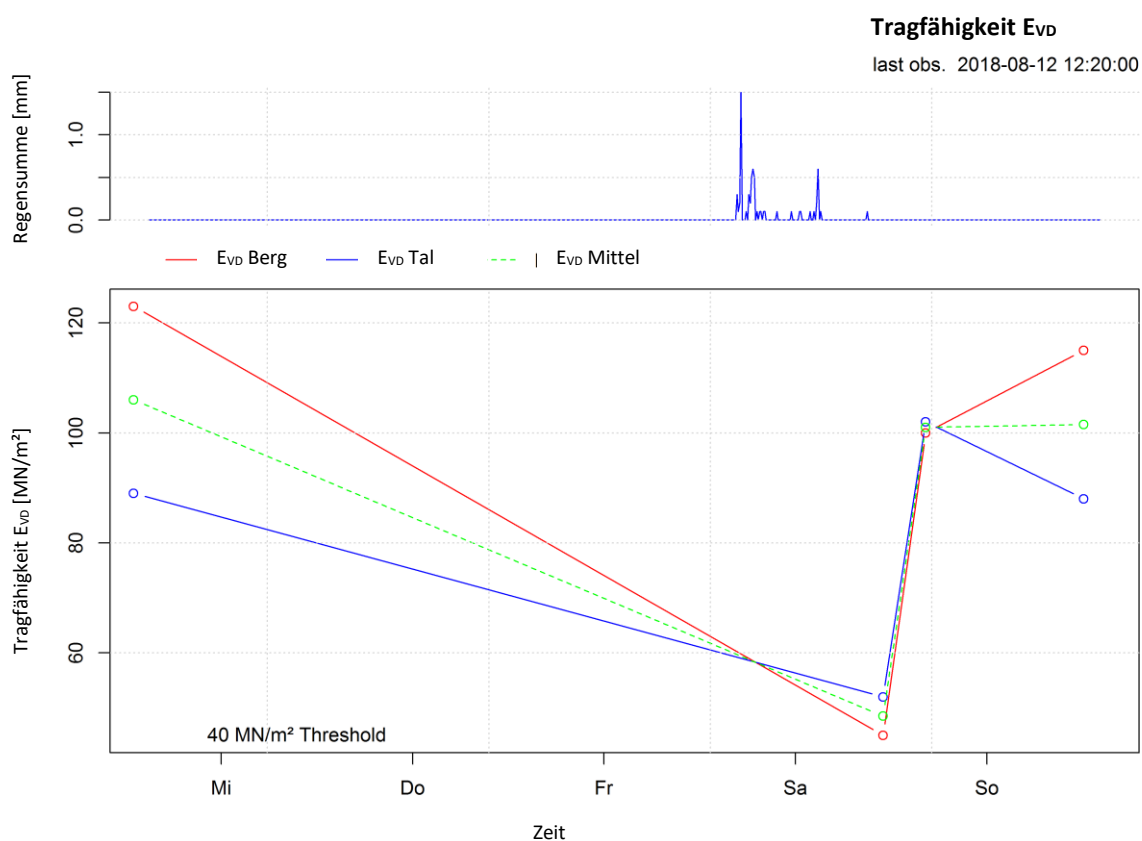
Abbildung 27: Tragfähigkeit in Abhängigkeit des Niederschlags

Während eines Ereignisses, bei dem es innerhalb von 16 Stunden 6,4 Millimeter geregnet hat, konnte man keine Änderung im Wassergehalt erkennen, das heißt, dass das Wasser nicht einmal in eine Tiefe von zwanzig Zentimetern durchdringen konnte. Im Anschluss an den Regen sank allerdings die Tragfähigkeit für kurze Zeit auf einen kritischen Wert von 45 MN/m^2 E_{VD} ab, stieg jedoch noch am gleichen Tag wieder auf 100 MN/m^2 E_{VD} an. Dies lässt vermuten, dass während des Regens die Verschleißschicht der Forststraße aufgeweicht wird, sodass die Tragfähigkeit vermindert wird. Da das Wasser aber nicht in den Straßenkörper einsickerte, erfolgte eine rasche Trocknung der Fahrbahn und die Tragfähigkeit kehrte erneut zu ihren ursprünglichen Werten zurück (Abbildung 27).

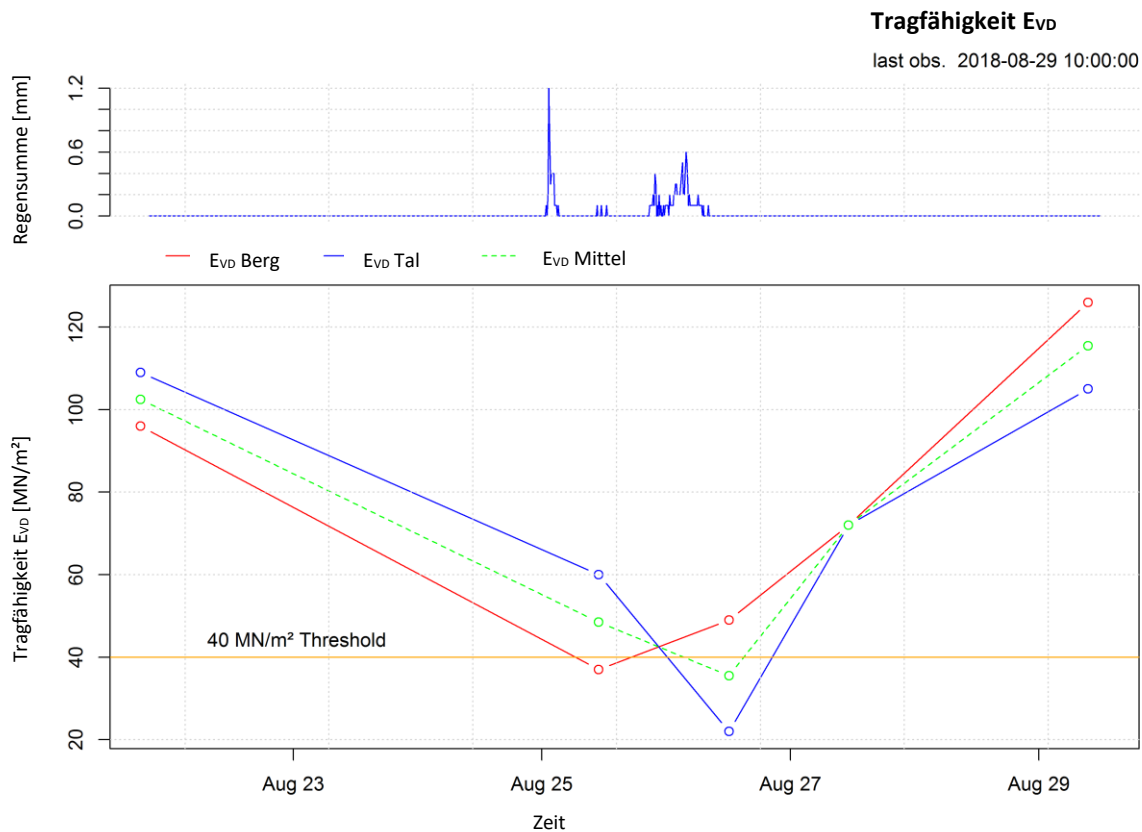
Abbildung 28: Tragfähigkeit in Abhängigkeit des Niederschlags

Beim letzten Ereignis während des Untersuchungszeitraumes fielen 14,9 Millimeter Niederschlag innerhalb von 31 Stunden. Es regnete vom Abend des 24.08.2018 bis am Morgen des 26.08.2018 wobei, zwei Spitzen zu erkennen sind. Zwölf Stunden nach Beginn des Niederschlags fiel die Tragfähigkeit schon unter die Mindestanforderungen ab. Auf einer Fahrspur wurde lediglich ein Wert von $37 \text{ MN/m}^2 E_{VD}$ gemessen. Auffallend ist, dass die Niederschlagsmenge bis zu diesem Zeitpunkt nur 4,8 Millimeter betrug. Dies lässt vermuten, dass die Tragschicht übermäßig aufgeweicht wurde, sodass die Tragfähigkeit auf diesen Wert absank. In den folgenden 19 Stunden fielen die restlichen zehn Millimeter Niederschlag. Der Minimalwert der Tragfähigkeit wurde am 26.08.2018 mit $22 \text{ MN/m}^2 E_{VD}$ gemessen. Einen Tag danach, am 27.08.2018, stieg die Tragfähigkeit wieder auf einen Wert von $72 \text{ MN/m}^2 E_{VD}$ an, der eine schadlose Befahrbarkeit zulassen würde. Am 29.08.2018 erreichte die Tragfähigkeit wieder die ursprünglichen Werte. Der Wassergehalt im Boden stieg nur beim obersten Sensor um zirka zwei Prozent an die anderen Sensoren blieben unverändert (Abbildung 28).

Die Tragfähigkeit änderte sich bereits bei sehr geringen Niederschlagsmengen, bei denen noch keine Veränderung des Wassergehalts bei den Sensoren festgestellt werden konnte. Bei einem Niederschlag von 14,9 mm/31 h sank die Tragfähigkeit der Forststraße nach nur 4,8 Millimeter Niederschlag auf einen Wert von 37 MN/m² E_{VD}. Sinkt der Wert unter 40 MN/m² E_{VD} sollte von einer Befahrung mit LKWs abgesehen werden, um etwaige Schäden zu vermeiden. Innerhalb des Untersuchungszeitraumes wurde als niedrigster Wert 22 MN/m² E_{VD} nach einer Niederschlagsmenge von 14,9 Millimeter gemessen. Zu diesem Zeitpunkt konnte man lediglich beim HP3 einen Anstieg von zirka zwei Prozent Wassergehalt erkennen. Beim Starkregenereignis mit einem Niederschlag von 85 mm/48 h war die Forststraße für vier Tage nicht schadlos mit LKW befahrbar. Während dieses Ereignisses stieg auch bei den zwei untersten Sensoren der Wassergehalt an.
