# Unfallursachen mit Fußgängerbeteiligung

## Eine Untersuchung an Kreuzungen

Masterarbeit für das Fachgebiet  
VERKEHRSWESEN

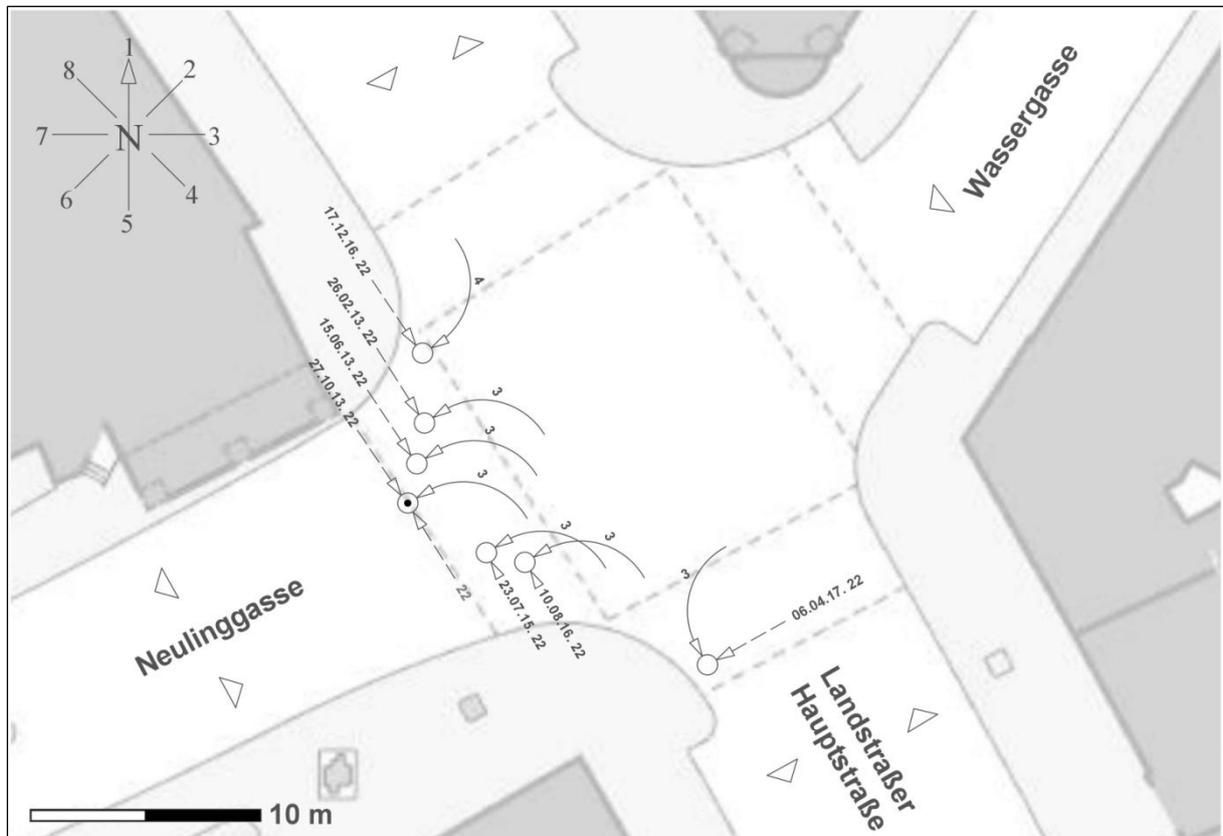
**Abbildung 5.1-5: Kollisionsdiagramm Landstraßer Hauptstraße – Neulinggasse (Kartenmaterial: Stadt Wien 2018)**

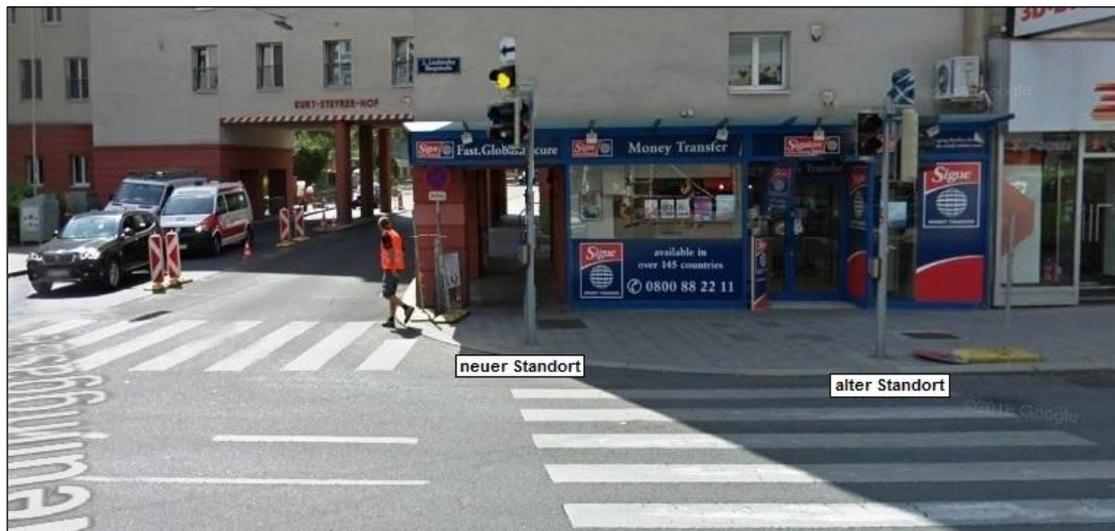
Abbildung 5.1-13: Versetzung des gelben Blinklichts näher zum westlichen Schutzweg, Blickrichtung Westen (Quelle: maps.google.at 2019; bearbeitet)

- (1) Laut Auskunft der MA 46 vom Dezember 2018 wurde im August 2015 als Maßnahme ein **gelbes Blinklicht** an der nordwestlichen Ecke der Kreuzung installiert. Dieses ist seitlich am Signalgeber für Fußgänger angebracht. Es soll auf querende Fußgänger am westlichen Schutzweg hinweisen. Es befindet sich am nördlichen Ende des Schutzwegs über der Landstraßer Hauptstraße. Die Distanz zwischen Schutzweg auf den hingewiesen werden soll und Blinklicht beträgt über 5 Meter. Die große Entfernung lenkt die Aufmerksamkeit nicht in geeigneter Weise auf den Schutzweg. In den Folgejahren ist nichtsdestotrotz ein weiterer gleichartiger Unfall mit Personenschaden (10.08.2016) registriert worden. In Abbildung 5.1-13 ist eine **Versetzung des Signals** direkt an den Schutzweg zu sehen. Dies würde die Aufmerksamkeit eher in Richtung Schutzweg lenken. Lenker, die am Abbiegepunkt in der Kreuzungsmitte stehen, können das Signal wahrnehmen. Sie müssen es aber mit möglichen querenden Fußgängern am Schutzweg assoziieren. Der Fokus liegt in dieser Situation jedoch auf den Zeit-Weg-Lücken, um den Abbiegevorgang möglichst schnell abzuschließen.

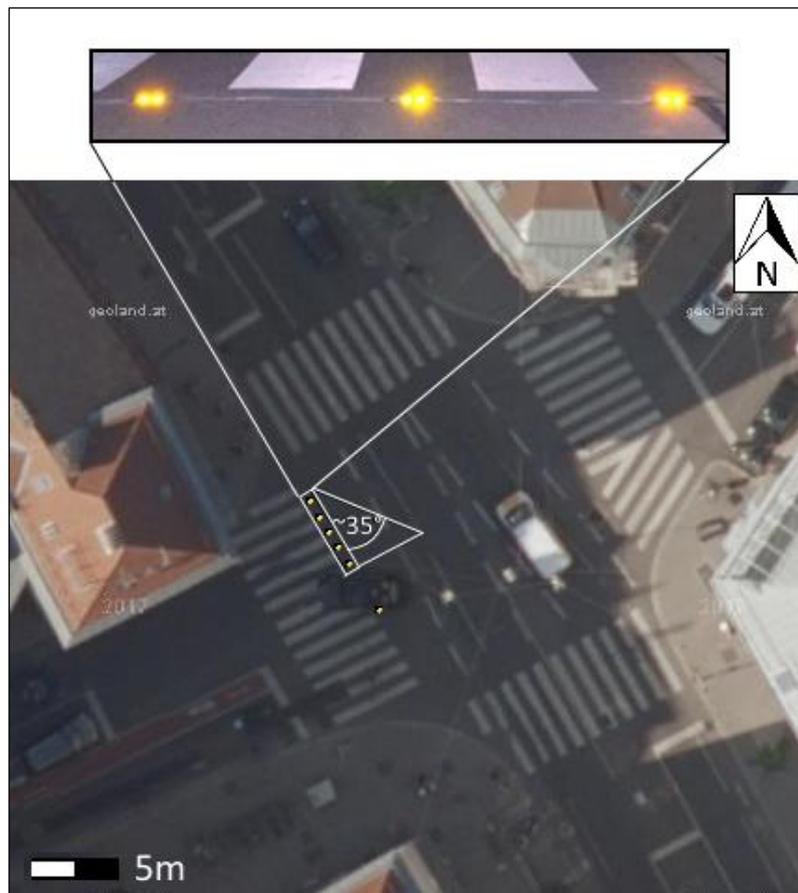
Abbildung 5.1-14: Anbringung von Lane Lights (Quellen: Kartenmaterial Stadt Wien 2019; Lane Lights: <https://www.safestreets.de/massnahmen/lane-lights.html>)

- (2) Eine geeignetere Möglichkeit zur Unfallprävention ist die Installation von so genannten „**Lane Lights**“. Diese werden, wie in Abbildung 5.1-14 zu sehen, am Rand des Schutzwegs in der Straße versenkt. Die Lane Lights verlaufen von Norden nach Süden, auf einer Länge von etwa 7 Metern. Dieser Bereich wird vom Kfz beim Linksabbiegen überfahren. Die Ausrichtung der Beleuchtung erfolgt an der gedachten Verlängerung der nördlichen Gehsteigkante in einem etwa **35° Winkel**. Somit wird sichergestellt, dass abbiegende Lenker diese wahrnehmen. Die Lane Lights sind mit der Grünphase der Fußgänger gleichgeschaltet. Die Aufmerksamkeit der Lenker wird beim Losfahren zum Abbiegepunkt direkt auf den Schutzweg gelenkt. Während des Wartens auf eine Zeit-Weg-Lücke sind sie durch das Seitenfenster wahrnehmbar. Das gelbe Blinklicht an der Lichtsignalanlage für Fußgänger könnte entfernt werden, um Autofahrer nicht mit Informationen zu überfordern. Die Anbringung von Lane Lights wäre in diesem Fall zu bevorzugen.

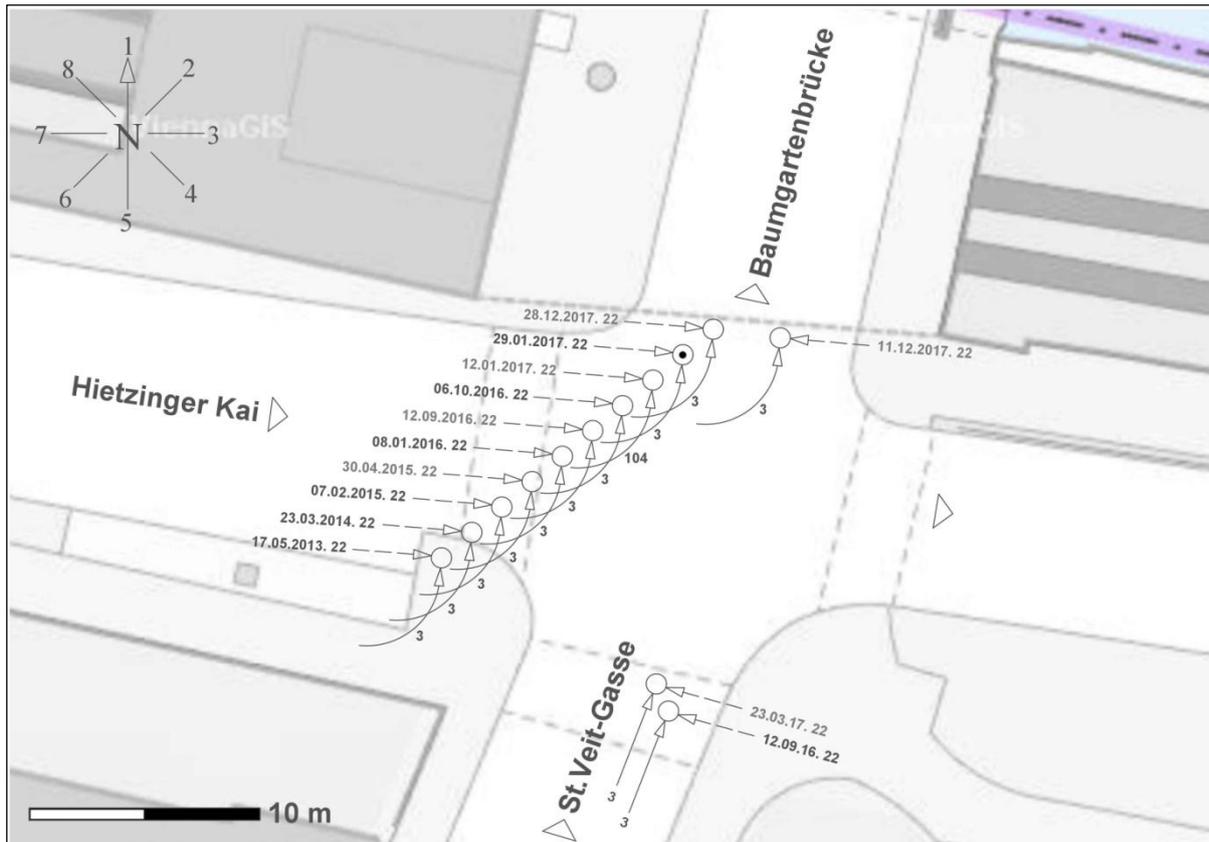
Abbildung 5.2-5: Kollisionsdiagramm Hietzinger Kai - St.-Veit-Gasse (Kartenmaterial: Stadt Wien 2018)

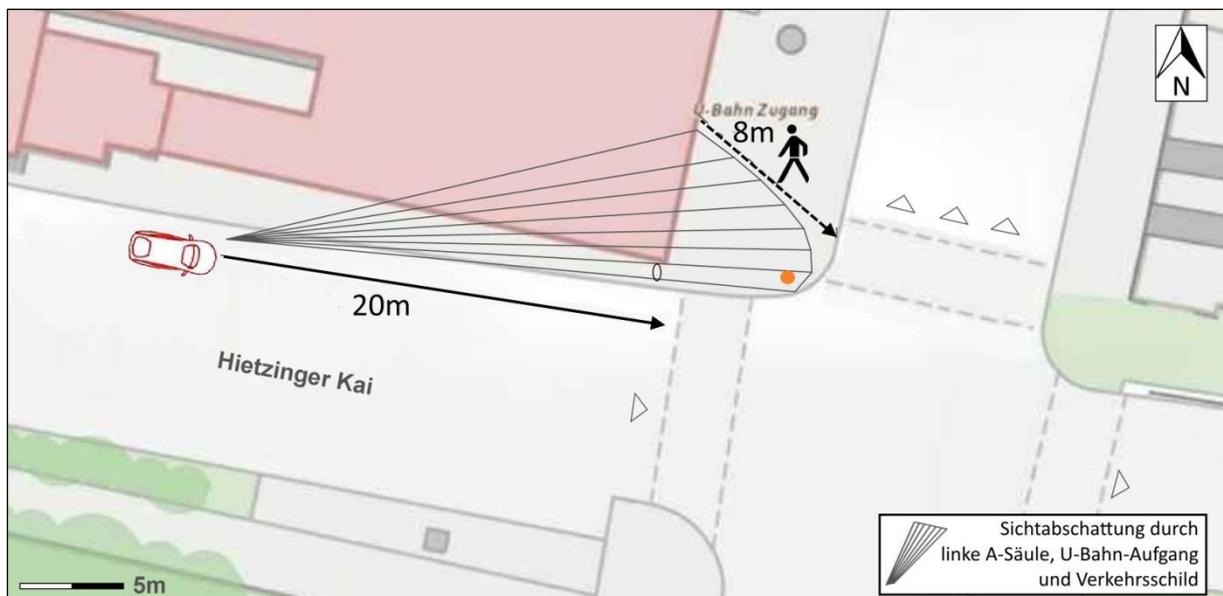
Abbildung 5.2-11: Sichtabschattung der nordwestlichen Aufstellfläche des nördlichen Schutzwegs (Kartenmaterial: Stadt Wien 2018)

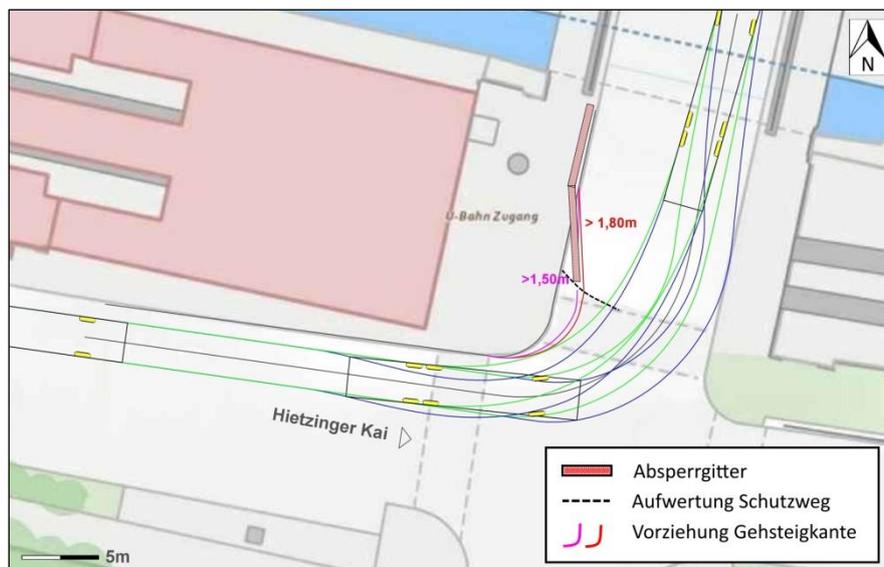
Abbildung 5.2-15: Gehsteigvorziehung Kreuzung Hietzinger Kai - St.-Veit-Gasse (Kartenmaterial: Stadt Wien 2018)

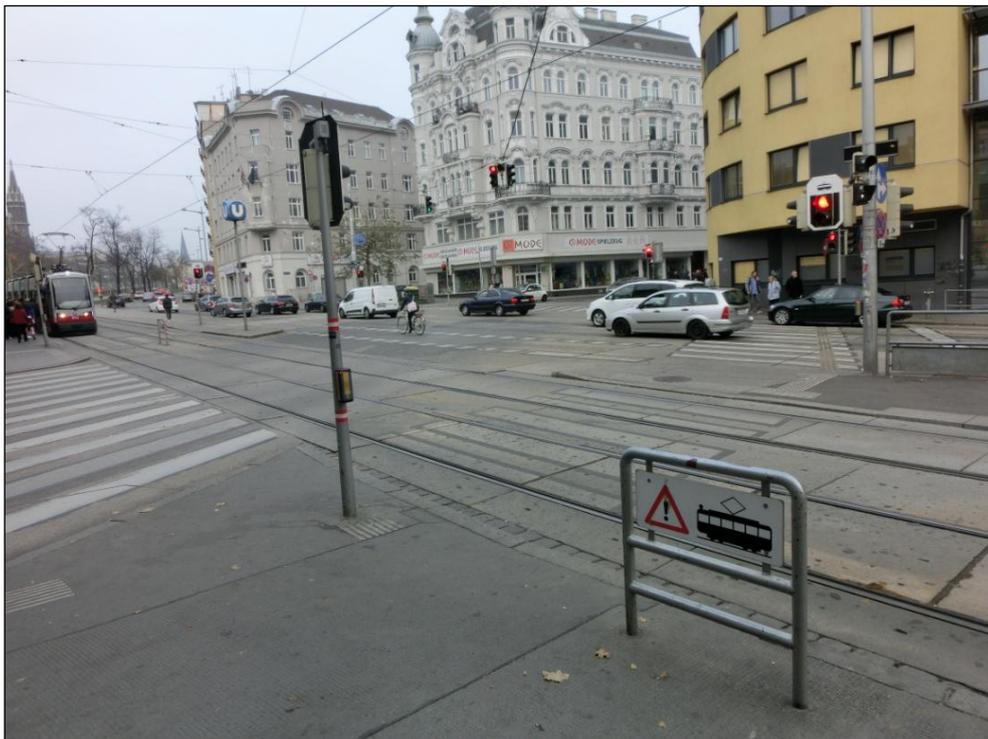
- Am nordöstlichen Eck der Kreuzung weist ein gelbes Wechselblinklicht linksabbiegende Kfz auf querende Fußgänger hin.
- Fußgänger werden beim Überqueren der Gleise an der südwestlichen Ecke der Kreuzung mittels eines gelben Wechselblinklichtes auf die querende Straßenbahn hingewiesen. Dieses wechselt vor dem Losfahren der Straßenbahn auf rot.

Abbildung 5.3-4: Blick auf die Straßenbahngleise, Blickrichtung Nordosten

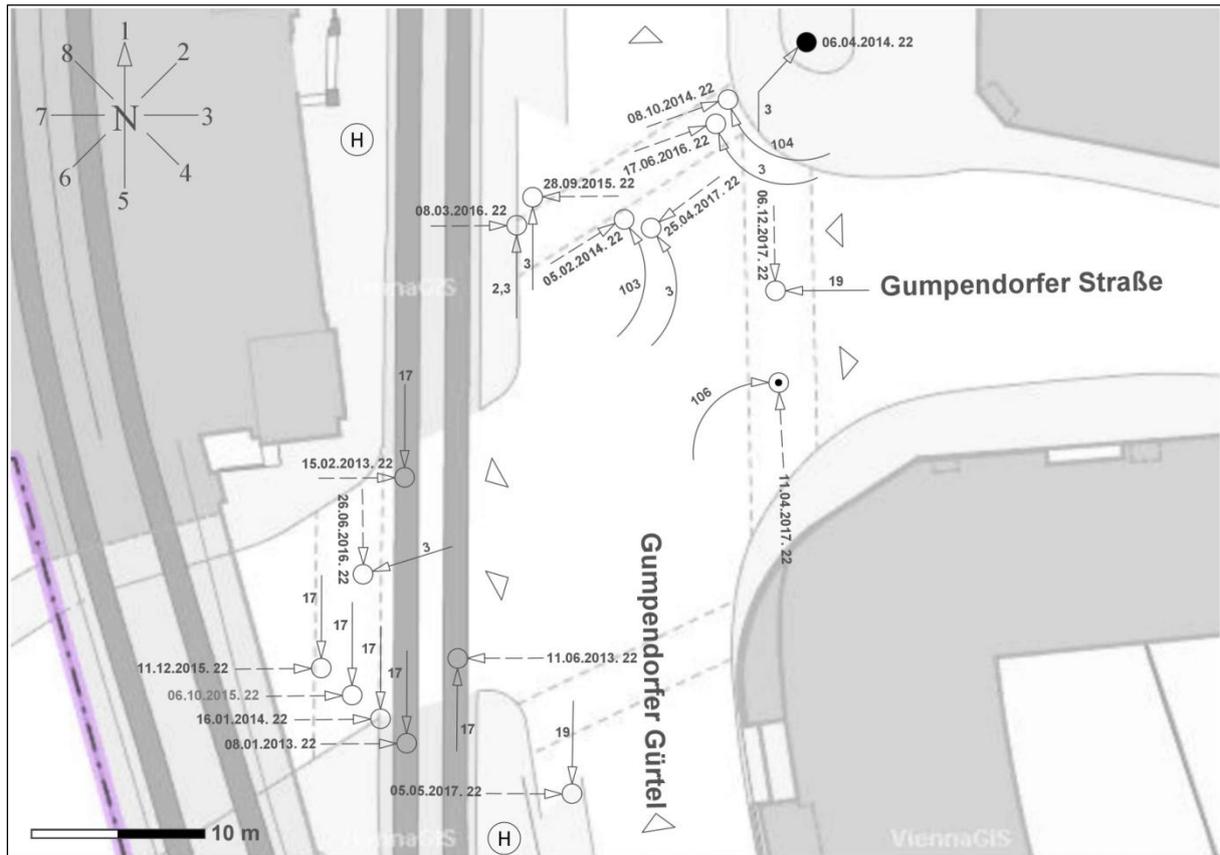
Abbildung 5.3-5: Kollisionsdiagramm Gumpendorfer Gürtel - Gumpendorfer Straße (Kartenmaterial: Stadt Wien 2018)

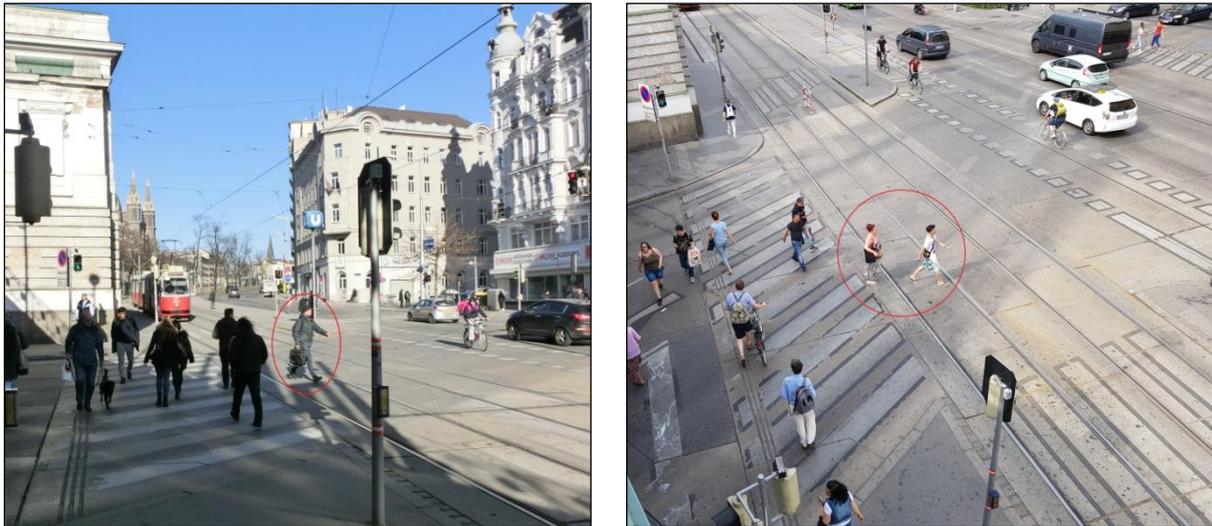
Abbildung 5.3-8: Fußgänger queren schräg über die Gleise, Blickrichtung Norden (links) und Blick von oben (rechts); Februar und Juni 2019

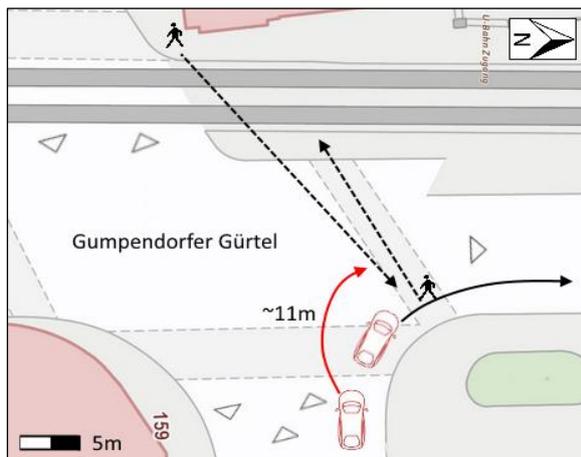
Abbildung 5.3-9: Rechtsabbiegen auf Schutzweg Mariahilfer Gürtel, Fußgänger kommt aus unbeachtetem Bereich (Kartenmaterial: Stadt Wien 2018)

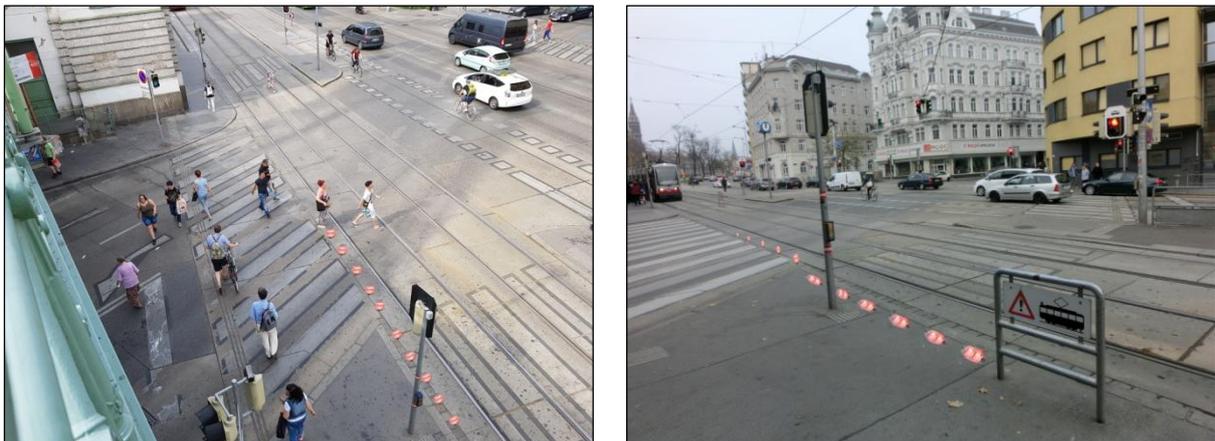
Abbildung 5.3-13: Anbringung von Lane Lights bei Schutzweg und Gehsteigkante an südwestlicher Ecke der Kreuzung

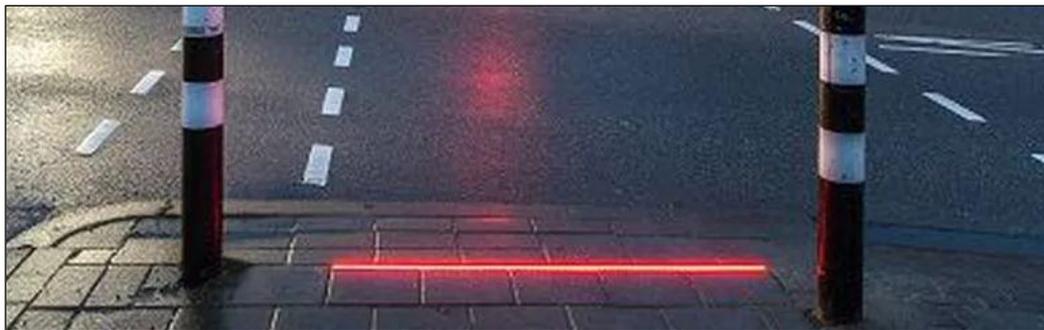
Abbildung 5.3-14: LED Lichtstreifen an Gehsteigkante  
(Quelle: <https://www.curbed.com/2017/3/28/15080478/pedestrian-crossing-lights-sign-ground>)

- (5) Entlang beider Seiten des nördlichen Schutzwegs können Lichtstreifen **an der Gehsteigkante** installiert werden. Diese leuchten, wie im Beispiel in Abbildung 5.3-14 zu sehen, rot bzw. grün und sind ein zusätzliches Signal für Fußgänger zur bestehenden Lichtsignalanlage.

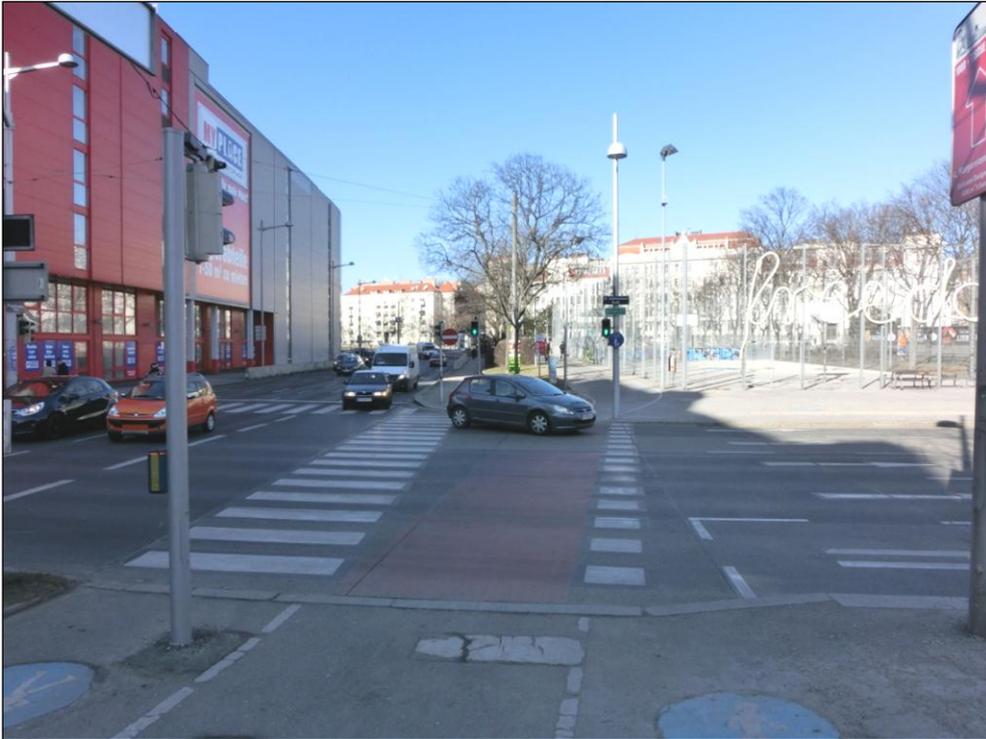
Abbildung 5.4-3: Schutzweg und Radfahrerüberfahrt an östlichem Kreuzungsende

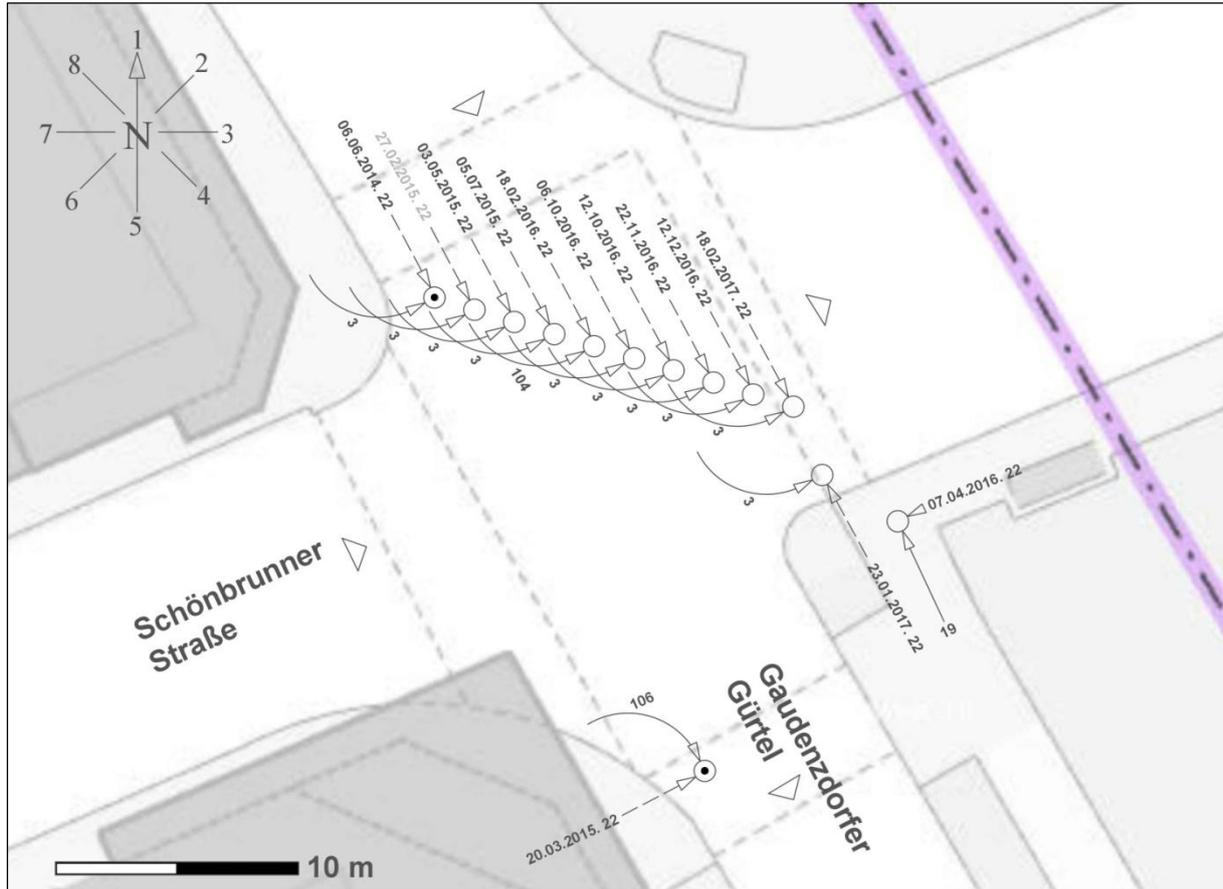
Abbildung 5.4-5: Kollisionsdiagramm Gaudenzdorfer Gürtel - Schönbrunner Straße (Kartenmaterial: Stadt Wien 2018)

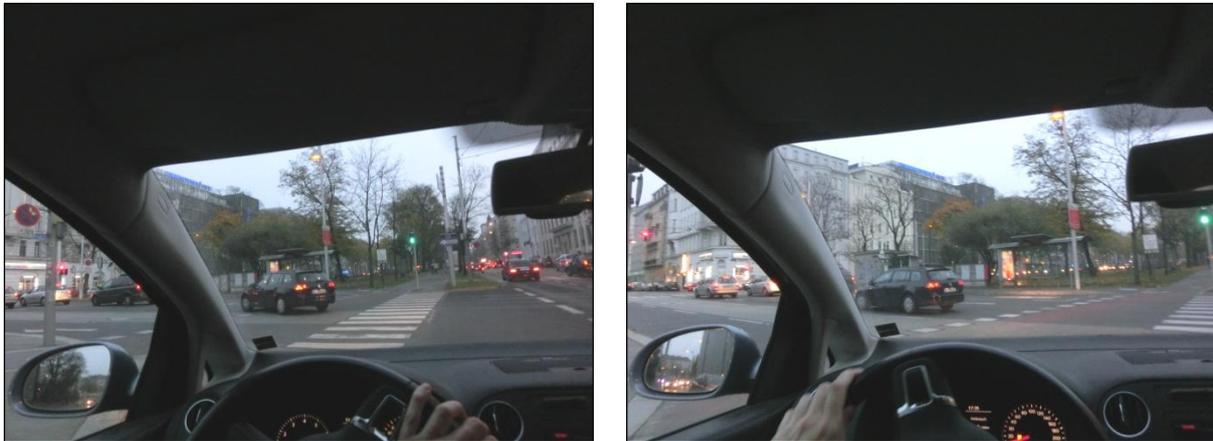
- ❖ Folgende Abbildung 5.4-11 zeigt den weiteren Abbiegevorgang kurz vor bzw. direkt auf dem östlichen Schutzweg. Hier ist nochmals die **schmale Gestaltung des Schutzwegs** im Vergleich zur Radfahrüberfahrt zu sehen. Dieser weist lediglich eine Breite von weniger als 2,5 Metern auf. Die Radfahrüberfahrt ist im nördlichen Bereich über 4,5 Meter breit. Diese wurde im Oktober 2013 rot hinterlegt (Hana, 2019). Die Farbe ist jedoch nur mehr schlecht zu erkennen (Stand Mai 2019). Der Schutzweg verläuft als gedachte Verlängerung entlang des Gaudenzdorfer Gürtels. Diese Gestaltung führt einerseits dazu, dass abbiegende Fahrzeuge frühzeitig auf den Schutzweg aufmerksam werden. Bei Be-

Abbildung 5.4-11: Linksabbiegevorgang kurz vor bzw. direkt am östlichen Schutzweg

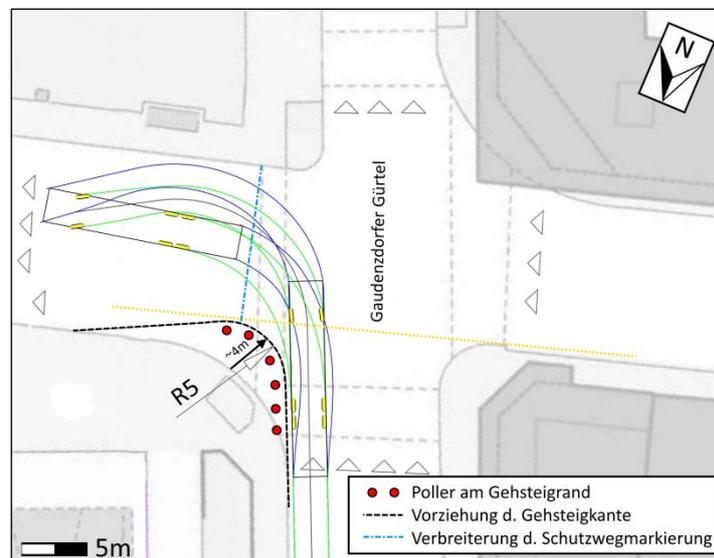
**Abbildung 5.4-13: Umgestaltung der nordöstlichen Aufstellfläche und Verbreiterung des Schutzwegs (Kartenmaterial Stadt Wien, 2019)**

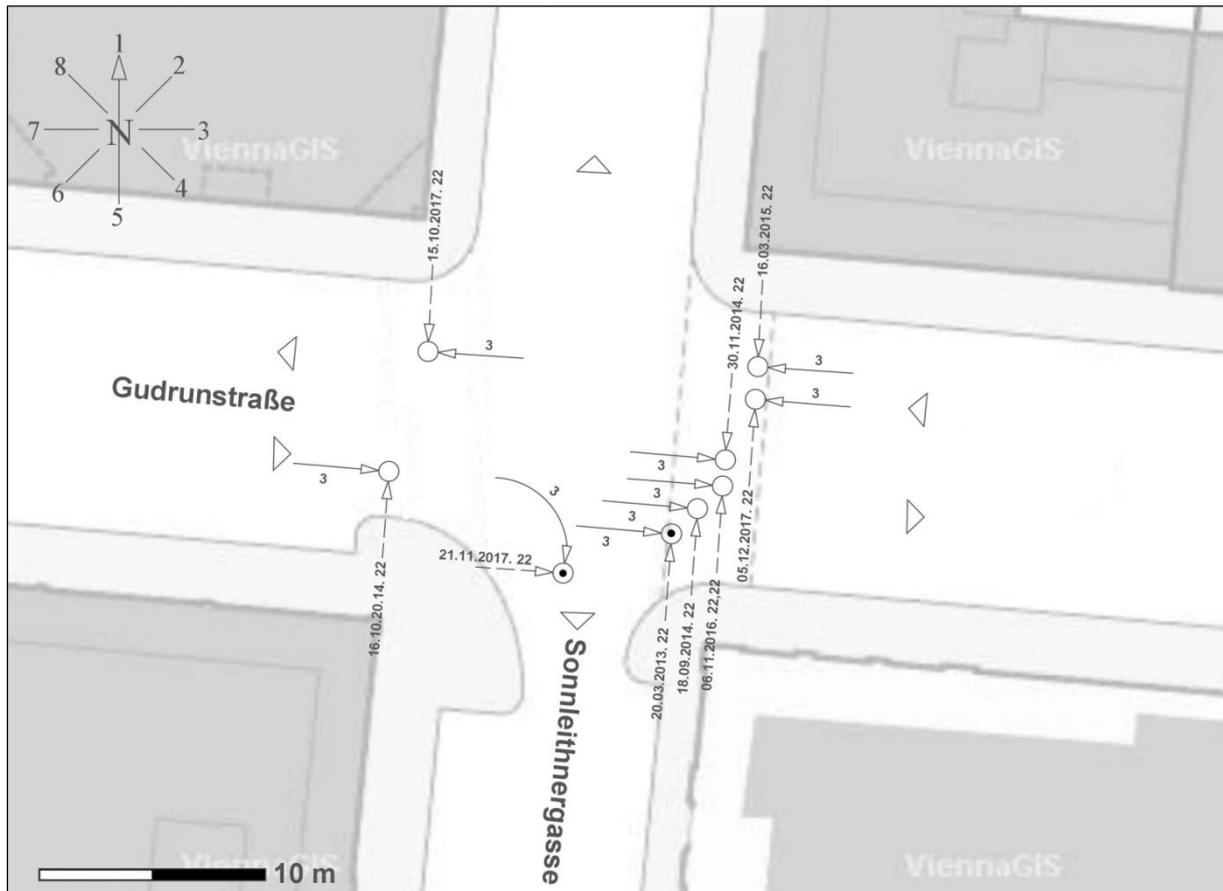
**Abbildung 5.5-5: Kollisionsdiagramm Gudrunstraße - Sonnleithnergasse (Kartenmaterial: Stadt Wien 2018)**

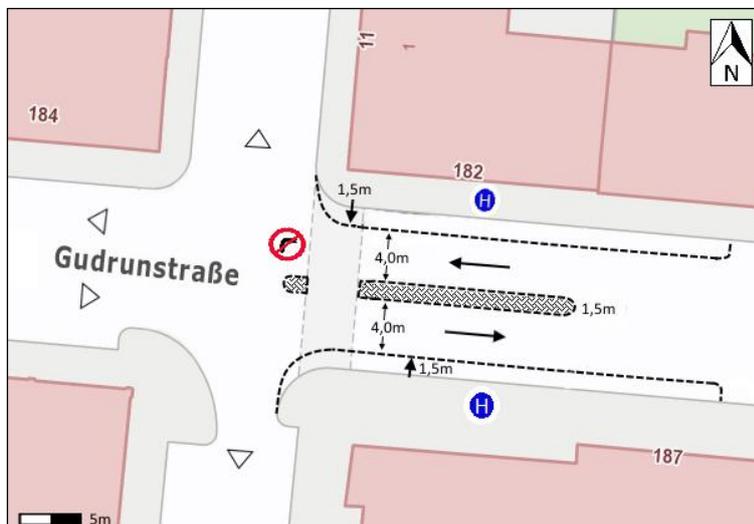
Abbildung 5.5-13: Errichtung einer Busschleuse am östlichen Kreuzungsende (Kartenmaterial: Stadt Wien 2019)

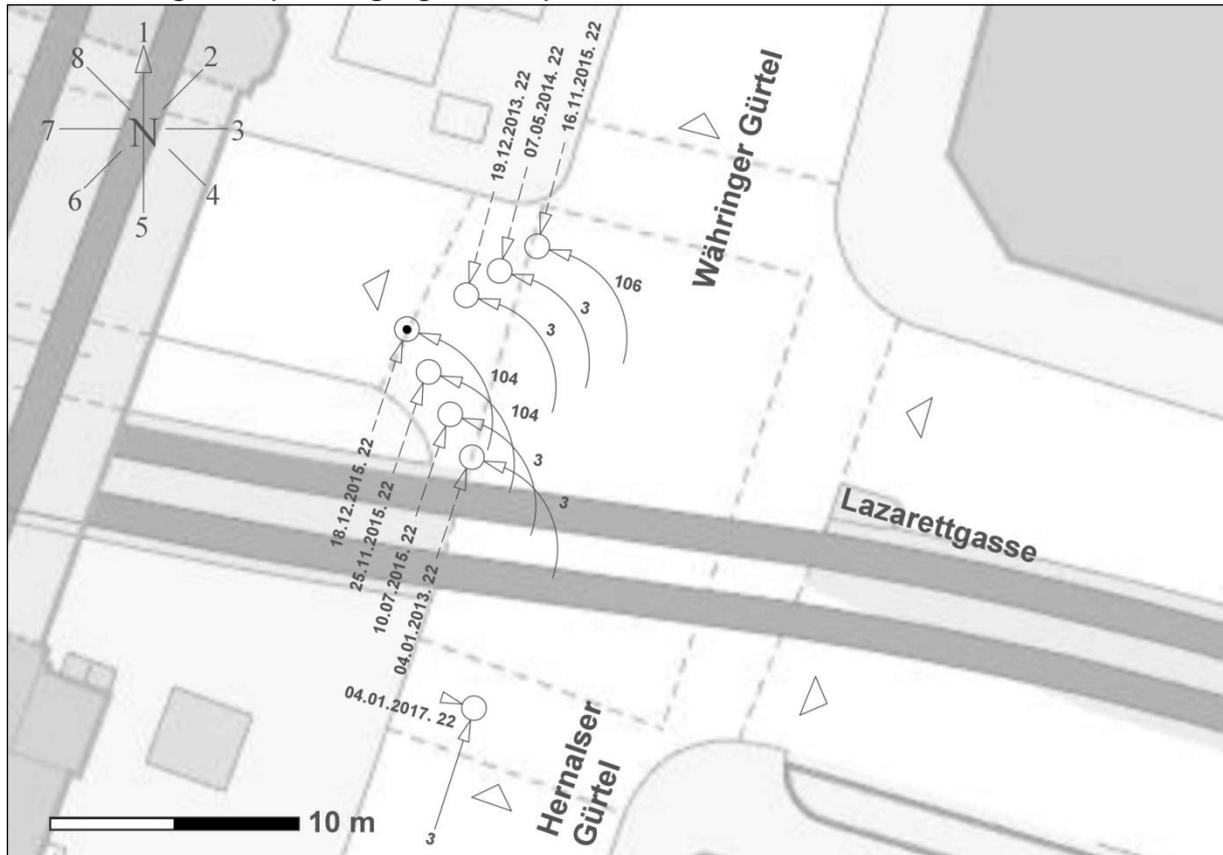
Abbildung 5.6-5: Kollisionsdiagramm Hernalser Gürtel - Lazarettgasse - Währinger Gürtel (Kartenmaterial: Stadt Wien 2018)

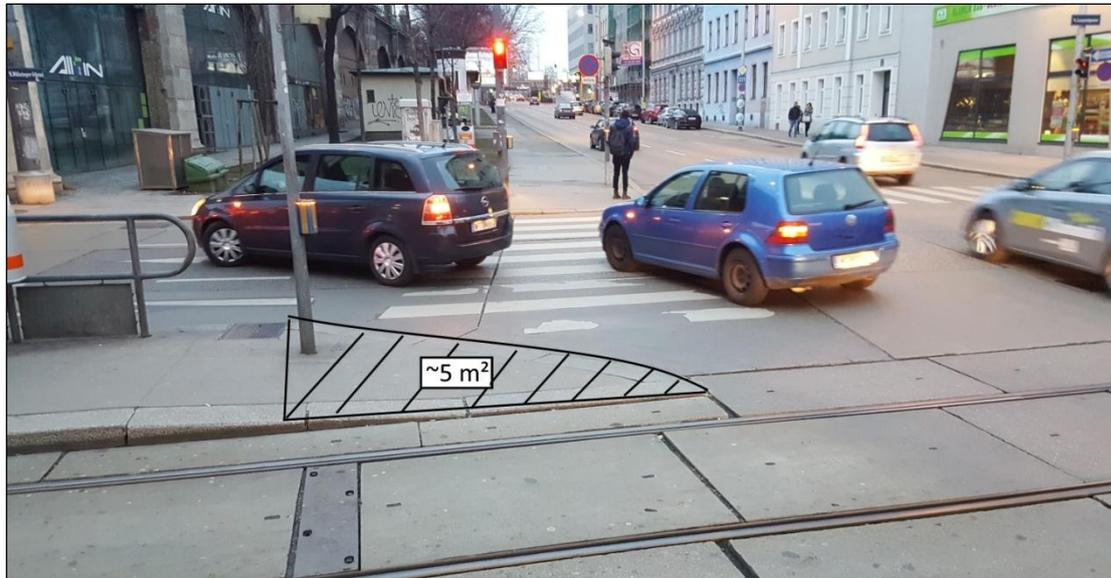
Abbildung 5.6-7: Klein gestaltete Aufstellfläche am westlichen Schutzweg

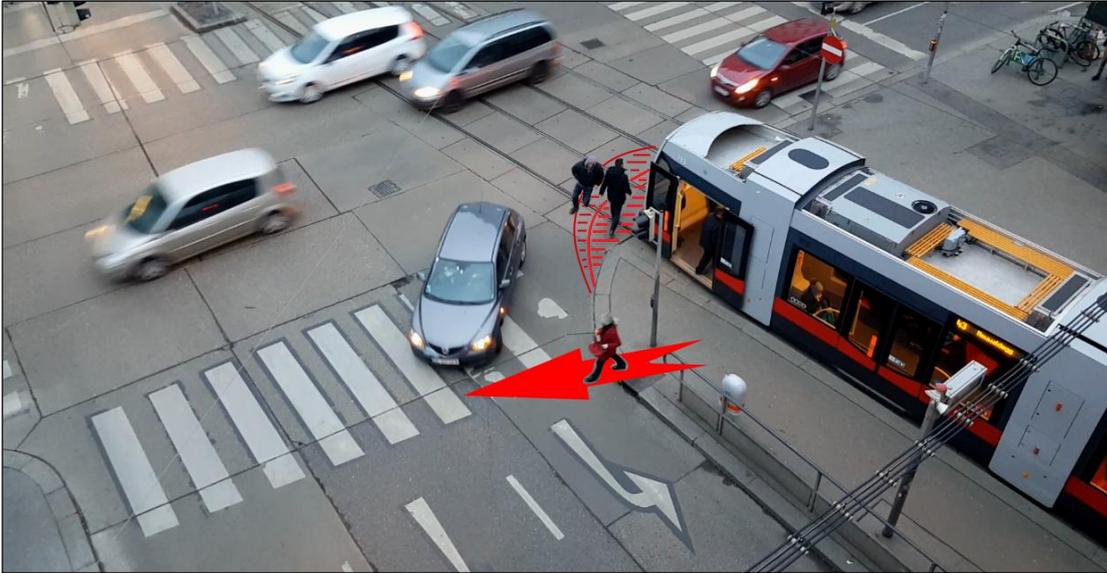
Abbildung 5.6-8: Potentielle Gefahrenquellen, wenn sich Straßenbahn bei der Haltestelle befindet

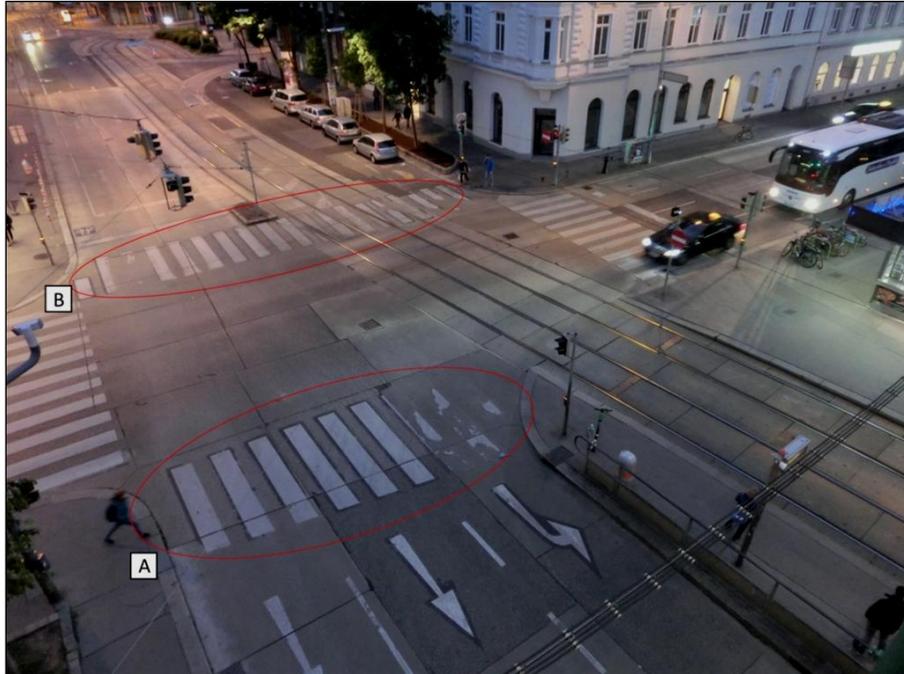
Abbildung 5.6-14: Beleuchtungssituation des westlichen Schutzwegs bei Dämmerung; 13.05.2019, etwa 21 Uhr

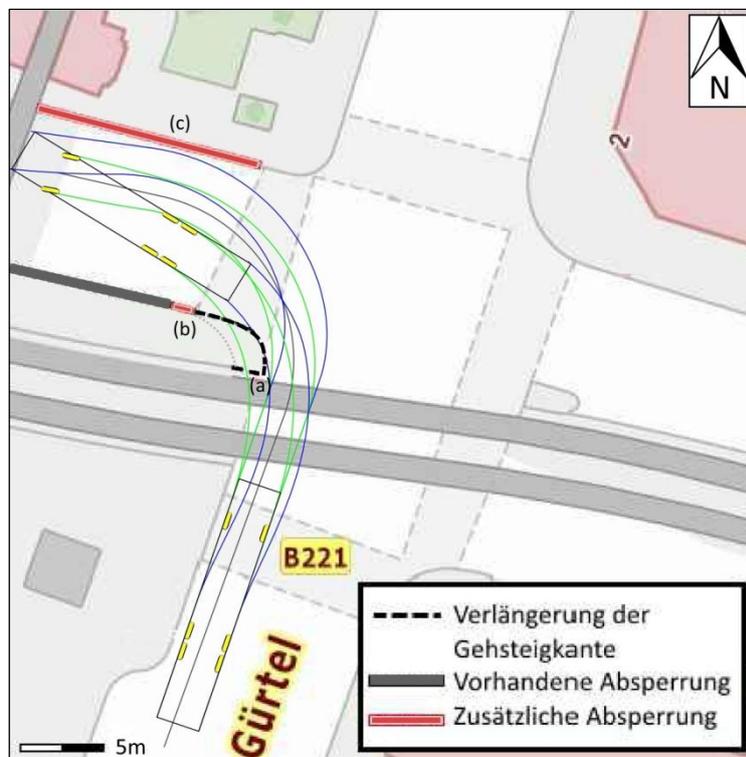
Abbildung 5.6-15: Verlängerung der Gehsteigkante und Anbringung von Absperrgittern (Kartenmaterial: Stadt Wien 2019)

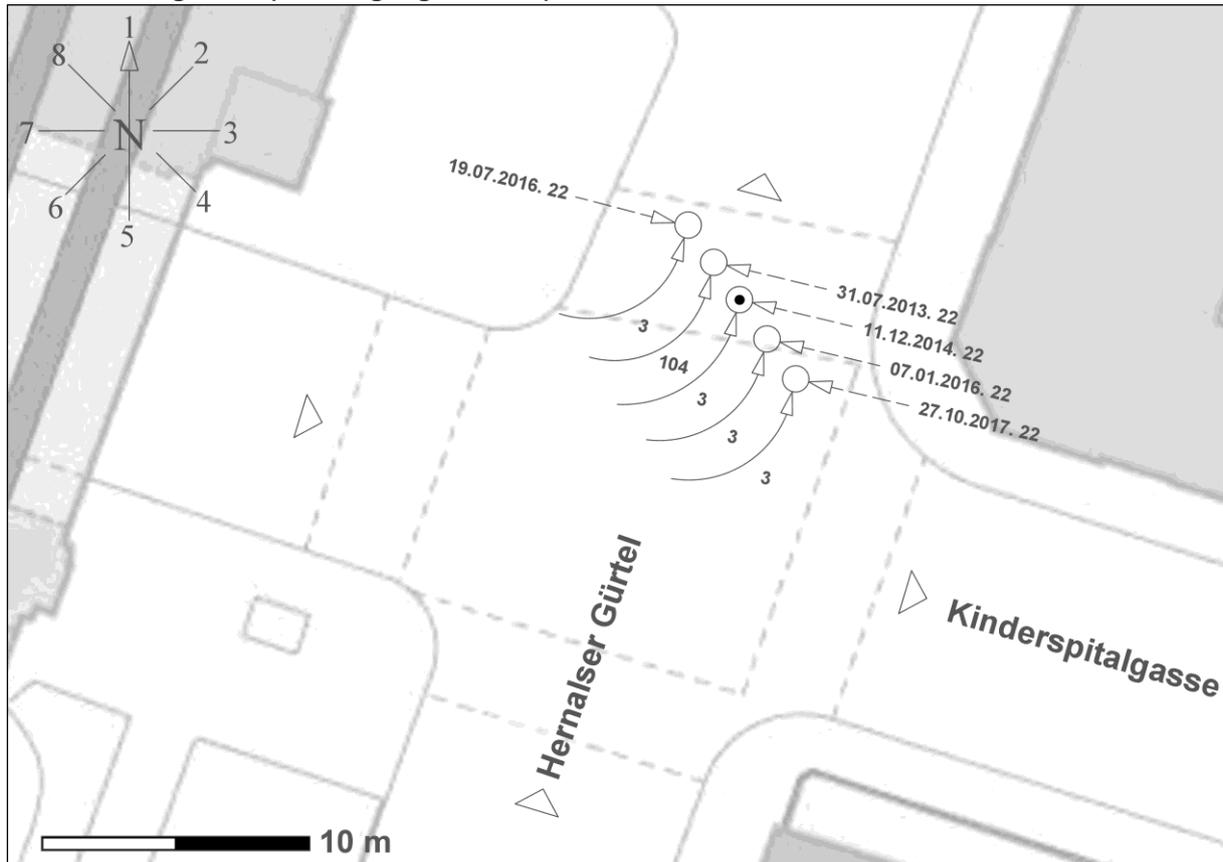
Abbildung 5.7-5: Kollisionsdiagramm Hernalser Gürtel - Kinderspitalgasse (Kartenmaterial: Stadt Wien 2018)

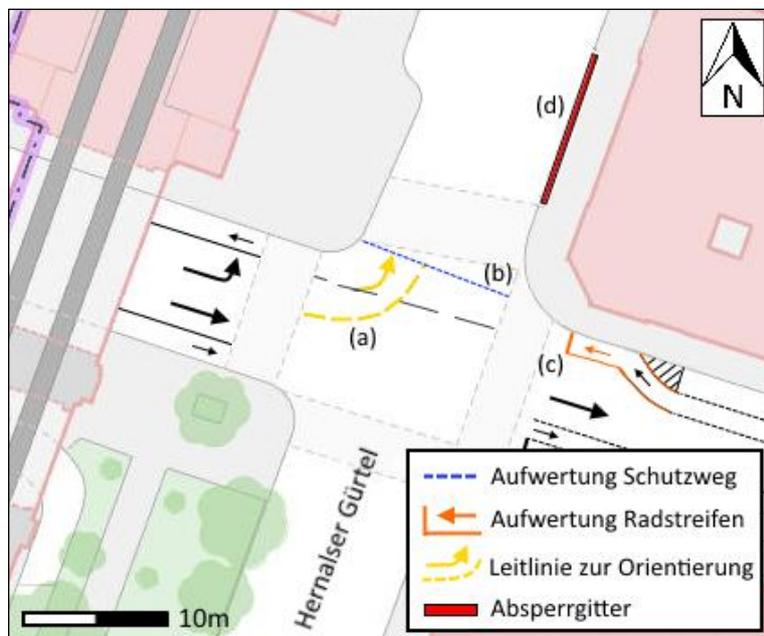
Abbildung 5.7-16: Anbringung von Leitlinien und einer Abspernung  
(Kartenmaterial: Stadt Wien 2019)

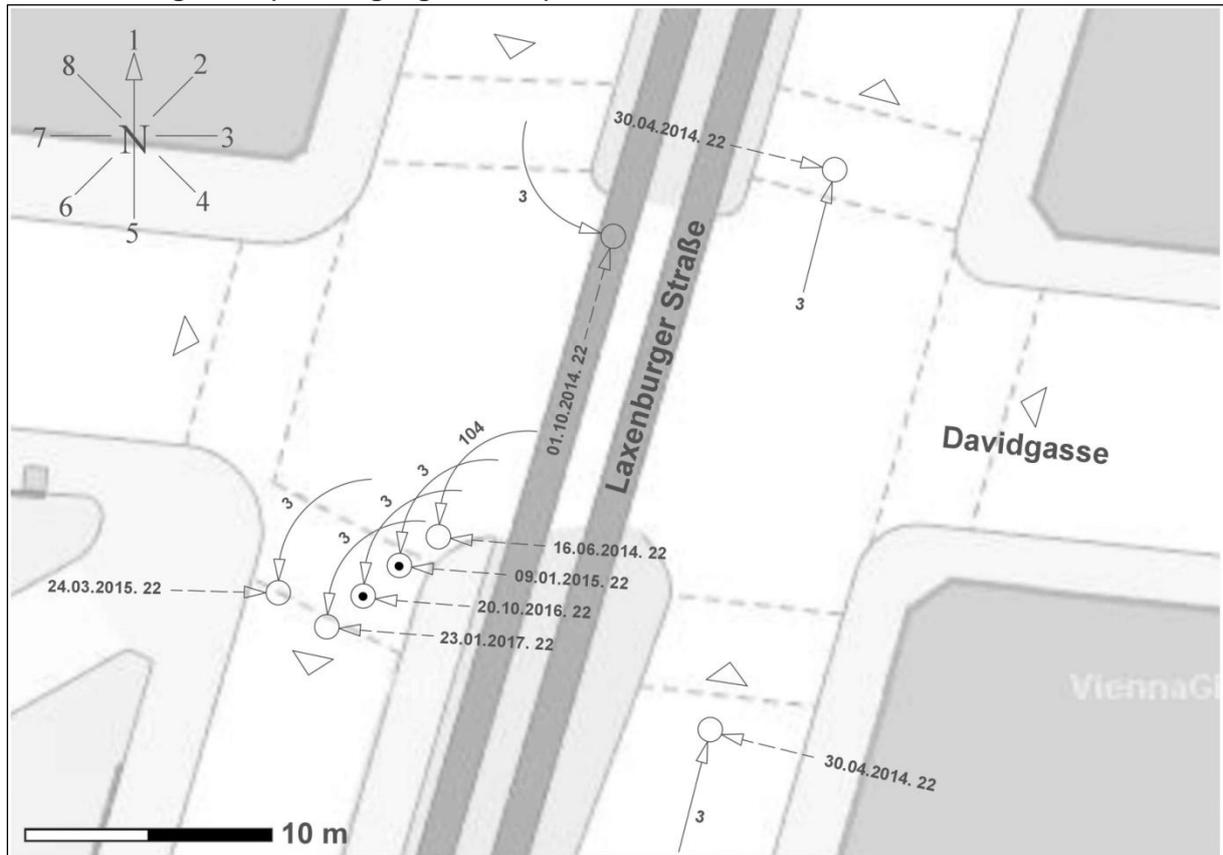
Abbildung 5.8-5: Kollisionsdiagramm Laxenburger Straße - Davidgasse (Kartenmaterial: Stadt Wien 2018)

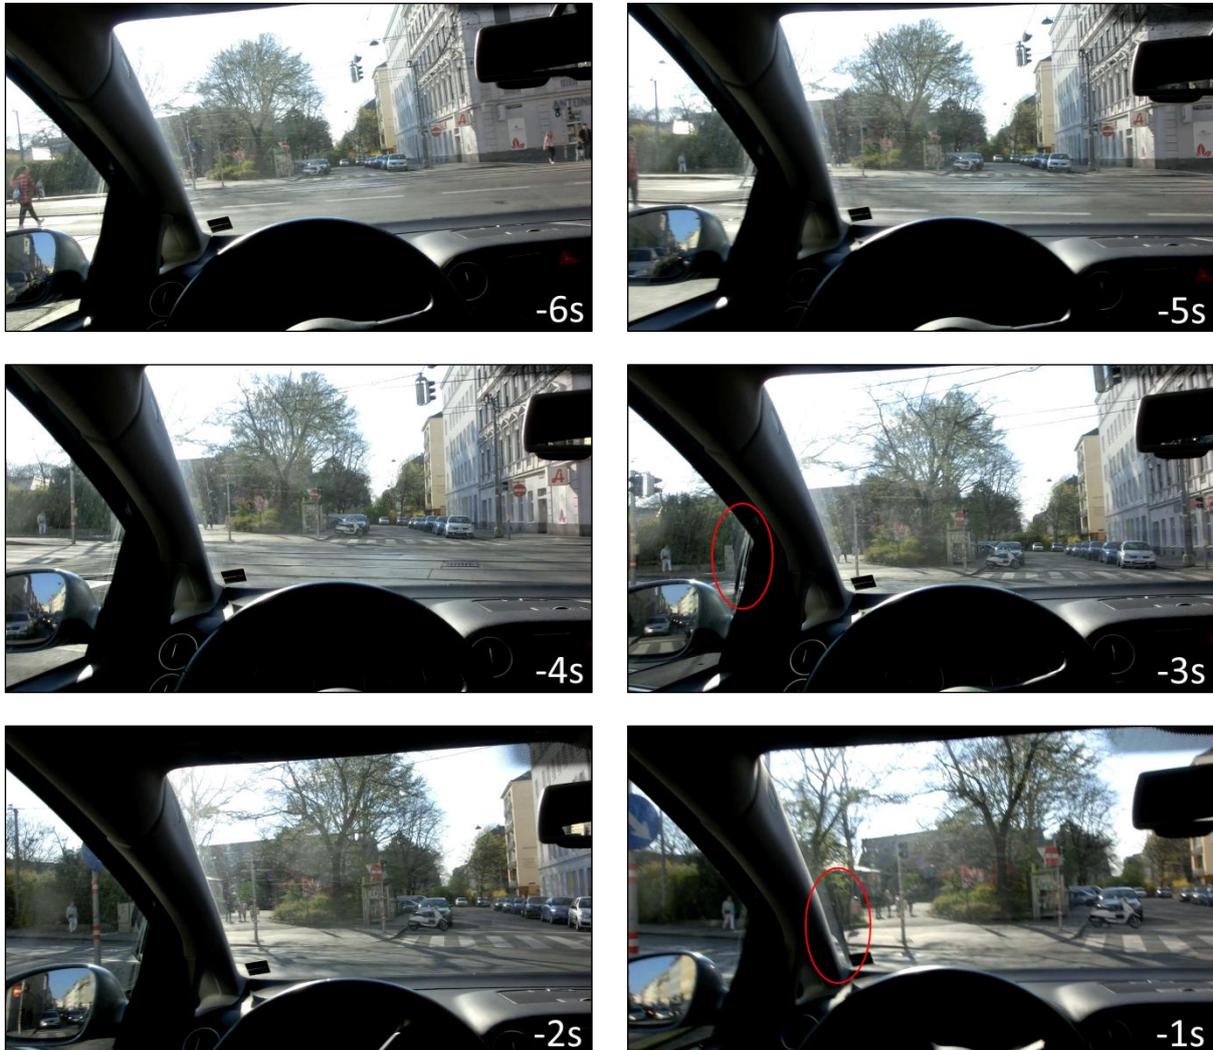
**Abbildung 5.8-7: Gesamtes Linksabbiegemanöver vom östlichen Schutzweg der Davidgasse in die Laxenburger Straße nach Süden**

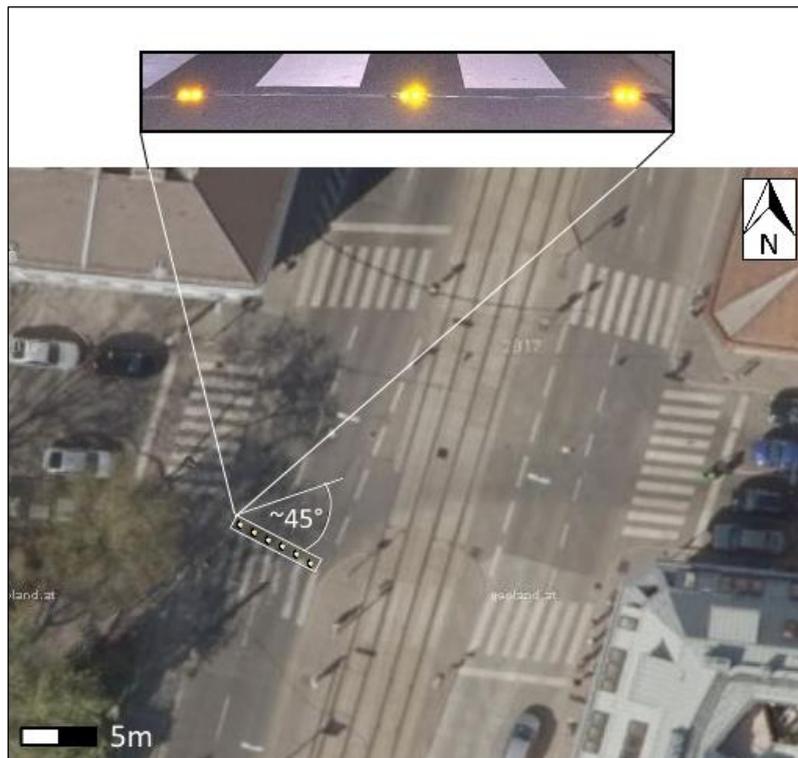
Abbildung 5.8-10: Installation von Lane Lights entlang des südwestlichen Schutzwegs (Kartenmaterial: Stadt Wien 2019; Lane Lights: <https://www.safestreeets.de/massnahmen/lane-lights.html>)
