# Unfallursachen mit Fußgängerbeteiligung

## Eine Untersuchung an Kreuzungen

Masterarbeit für das Fachgebiet  
VERKEHRSWESEN

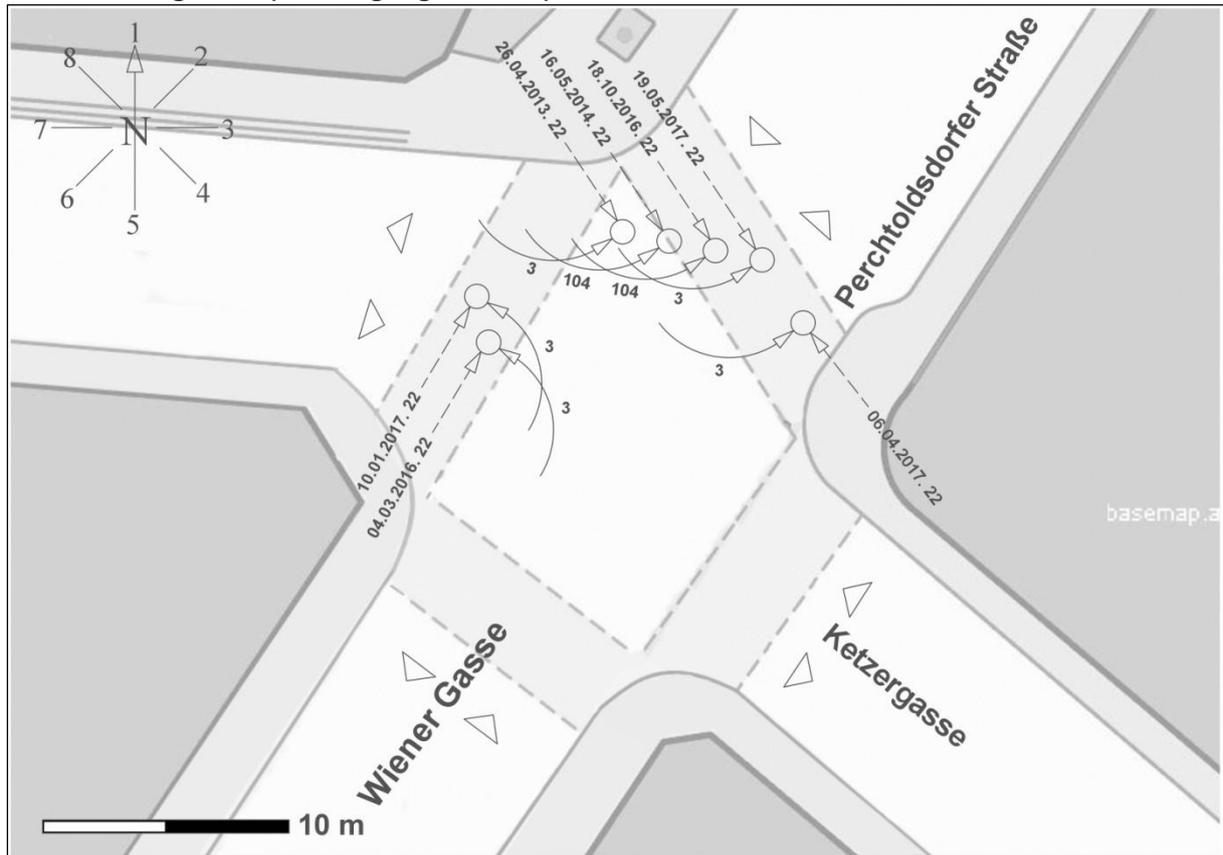
Abbildung 5.9-5: Kollisionsdiagramm Ketzergasse - Perchtoldsdorfer Straße – Wiener Gasse (Kartenmaterial: Stadt Wien 2018)

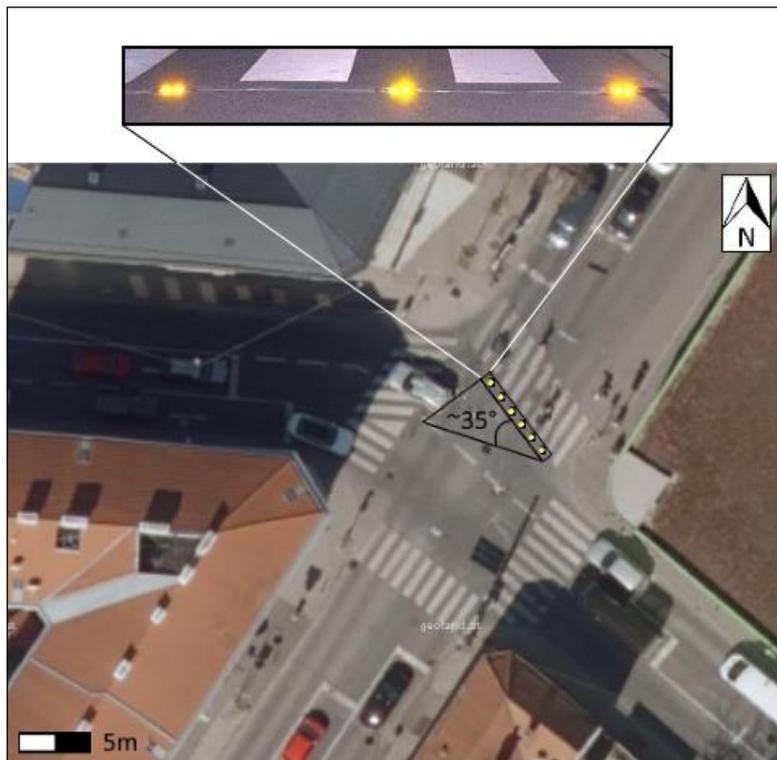
Abbildung 5.9-16: Anbringung von Lane Lights (Quellen: Kartenmaterial Stadt Wien 2019; Lane Lights: <https://www.safestreets.de/massnahmen/lane-lights.html>)
