**Universität für Bodenkultur Wien**  
Department für Bautechnik und Naturgefahren  
Institut für Ingenieurbiologie und Landschaftsbau

## **Masterarbeit**

# **Dezentrale Versickerungsmöglichkeiten von Niederschlagswasser in urbanen Gebieten**

**April 2021**

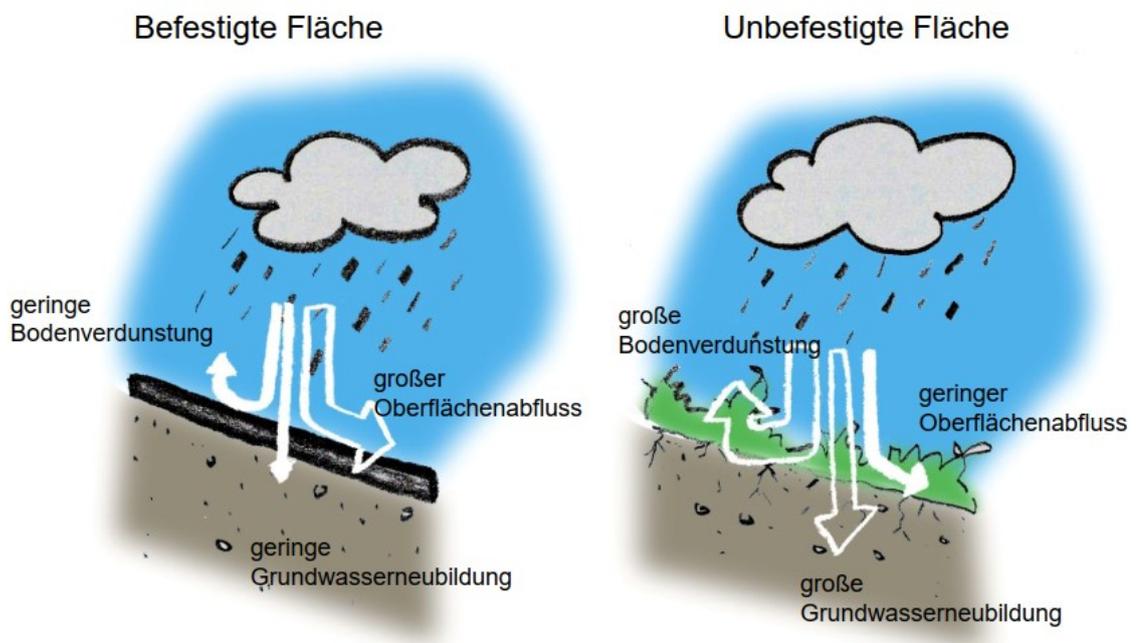
Abbildung 2: Problematik von Oberflächenversiegelung. Olesko 2020 nach W. Geiger und H. Dreiseitl, 2017

Die vorangehende Problematik besteht aus der großflächigen Versiegelung und dem damit einhergehenden, hohen Oberflächenabfluss (Abbildung 2), welcher konventionell in den Kanal abgeleitet wird. Momentan besteht 90 % der Kanalnutzung aus Niederschlagswasser, der Schmutzwasseranteil beträgt 7 % (MA 22, 2013). Der Umgang mit Niederschlagswasser erweist sich zunehmend als nicht tragfähig: Dieses wird sofort in den Kanal abgeleitet, wo es nicht mehr als Ressource zur Verfügung stehen kann und zusätzlich Kosten (Kanalausbau, Instandhaltung etc.) verursacht. Dieser Zustand bedingt mehr Interesse an Regenwasserbewirtschaftung (synonym zu Regenwassermanagement), da integrativen Lösungen aus ökonomischer und ökologischer Sicht gebraucht werden (Grimm, 2016; Stadtbaudirektion Wien, 2018; Kleidorfer *et al.*, 2019).

Die Vermeidung von Oberflächenwasserabfluss ist ein wichtiger Grundsatz des Regenwassermanagement (Abbildung 2), welcher sich in bebauten und versiegelten Gebieten als

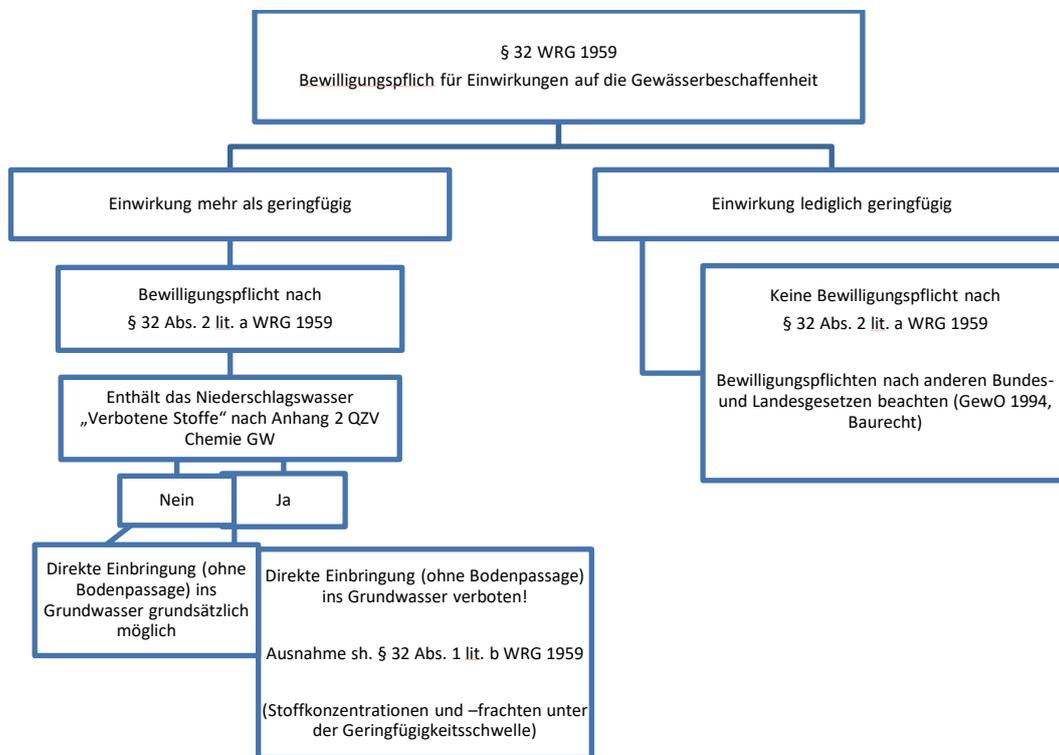
**Abbildung 3: Bewilligungspflicht bei der Einbringung von Niederschlagswässern durch Versickerung. Olesko 2021 nach Regelblatt 45 „Oberflächenentwässerung durch Versickerung in den Untergrund“**

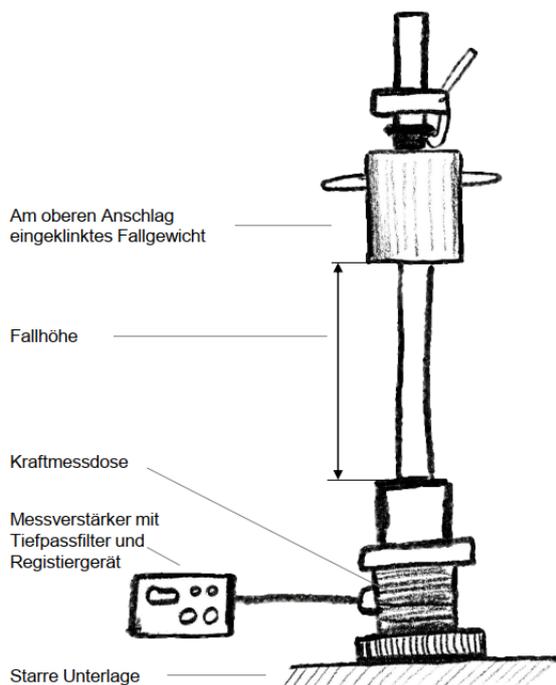
- Stahlplatte als Lastplatte
- Messeinrichtungen auf Lastplatte
- Fallvorrichtung

**Abbildung 4: Dynamischer Plattendruckversuch. Olesko 2021 nach HOBRAUCHT 2014**

Die Richtlinien und Vorschriften für das Straßenwesen (RVS) beschreiben in ‚Verdichtungsnachweis mittels dynamischen Lastplattenversuches‘ (FSV, 2008) den Anwendungsprozess des leichten Fallgewichtegeräts. Die Ausführung und die Voraussetzungen des Versuchsverfahrens werden erklärt. Unter anderem darf der Boden weder gefroren noch aufgeweicht sein, Steine größer als 9 cm gehören entfernt. Der Prüfpunkt soll möglichst eben sein, vor den ersten Versuchsstößen sind Vorbelastungsstöße auf den Prüfpunkt abzugeben.

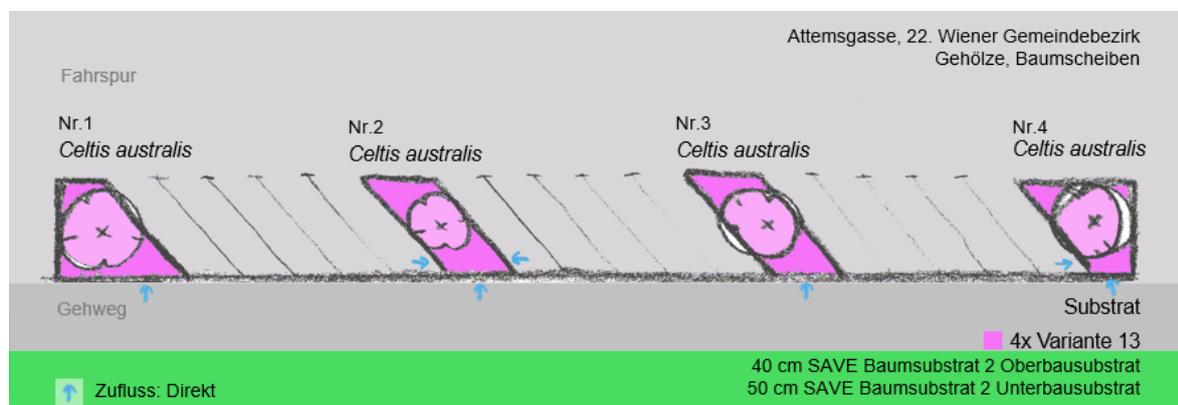
Die Sickerflächen in der Attemsgasse im 22. Wiener Gemeindebezirk sind als Baumscheiben angelegt. Bei den vier Pflanzscheiben sind auf der ganzen Fläche Substratvariante 13 - SAVE Baums substrat Oberbausubstrat 2 + SAVE Baums substrat Unterbausubstrat 2 eingebaut. Die Aufbauhöhe des Unterbaus beträgt jeweils 50 cm, die des Oberbaus jeweils 40 cm, zusätzlich ist eine Schottermulchschicht mit etwa 10 cm Höhe aufgebracht. Baum 1 sowie Baum 3 befinden sich in Baumscheiben ohne Zuflussöffnung auf Parkplatzhöhe und erhalten so außer dem auftreffenden Regen nur Wasser, welches vom Gehweg auf die Baumscheiben einleitet. In der Schottermulchschicht dieser Standorte sind Kunststoffgitterwaben eingesetzt. Baum 2 als auch Baum 4 verfügen über zwei und einen Wasserzulauf, über welchen zusätzlich Verkehrswegewasser in die Baumscheibe einfließen kann. Bis Frühjahr 2020 ist Baum 2 mit zwei Zuläufen ausgestattet, der nördliche Zufluss wurde versiegelt. In Abbildung 6 wurden die Zuflüsse mit Pfeilen markiert. Die Pflanzungen in der Attemsgasse sind mit *Celtis australis* ausgeführt.

**Abbildung 6: Darstellung der Versuchsanordnung Attemsgasse 2019, Olesko 2020**

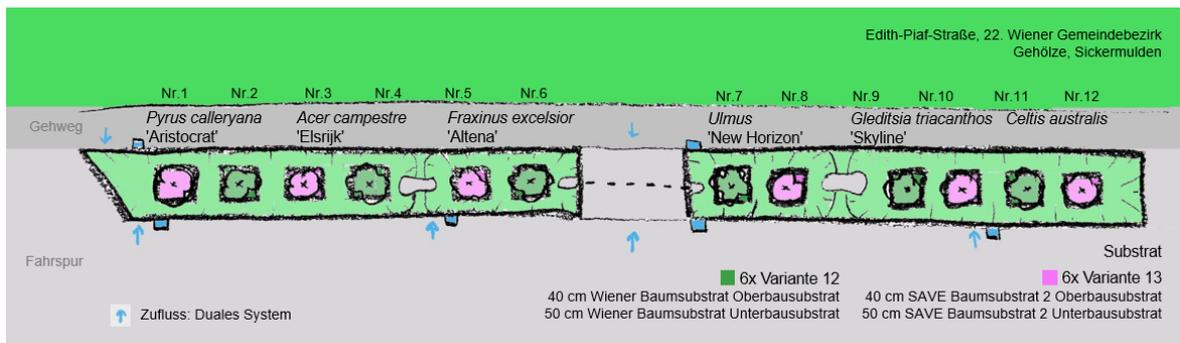
In der Seestadt im 22. Wiener Gemeindebezirk wurden zwei Sickermulden mit Baumpflanzungen errichtet, siehe Abbildung 7. Insgesamt ist sechs Mal Substratvariante 13 - SAVE Baums substrat Oberbausubstrat 2 + SAVE Baums substrat Unterbausubstrat 2 und sechs Mal Variante 12 - Wiener Baums substrat Oberbausubstrat + Wiener Baums substrat Unterbausubstrat verwendet worden. Die Pflanzgruben sind mit 2 x 2 m ausgeführt, wobei die Einbauhöhe des Oberbausubstrates 40 cm beträgt, jene des Unterbausubstrates 50 cm. Für die sich abwechselnden Substratvarianten gilt der gleiche Aufbau. Die verbleibende Fläche der Sickermulde ist mit einer 30 cm hoch dimensionierten Bodenfilterpassage aus humosem Oberboden angelegt, welche mit der Standardrasenmischung der Stadt Wien begrünt ist. Der Zufluss in der Seestadt ist als Duales-System oder auch Wiener Modell aufgebaut, welches als zukunftsweisendes Pilotprojekt für urbanes Regenwassermanagement beforscht wird (Urban Innovation Vienna, o.J.). Dabei wird Oberflächenwasser zuerst in einen Auffang gespeichert, welches erst ab einer gewissen Menge über den Überlauf in die Sickermulde eingeleitet wird. Insgesamt wurden sechs Zuflüsse für beide Sickermulden eingebaut, welche in Abbildung 7 als Pfeile ersichtlich sind. Die zwölf gepflanzten Gehölze lassen sich in sechs Baumarten unterscheiden. Es ist jeweils eine Baumart in den zwei eingebauten Substratmischungen gepflanzt. Die südlichsten Baumpflanzungen mit den Nummern 1 und 2 wurden mit dem Gehölz *Pyrus calleryana* 'Aristocrat' ausgeführt, es folgt zweimal *Acer campestre* 'Elsrijk', sowie *Fraxinus excelsior* 'Altena'. Nach dem Trenndamm wurden als Baum 7 und 8 jeweils eine *Ulmus* 'New Horizon' gepflanzt, danach befindet sich die *Gledithsia triacanthos* 'Skyline', während den Abschluss der Pflanzungen die Baumart *Celtis australis* bildet.

Abbildung 7: Darstellung der Versuchsanordnung Edith-Piaf-Straße 2019, Olesko 20202

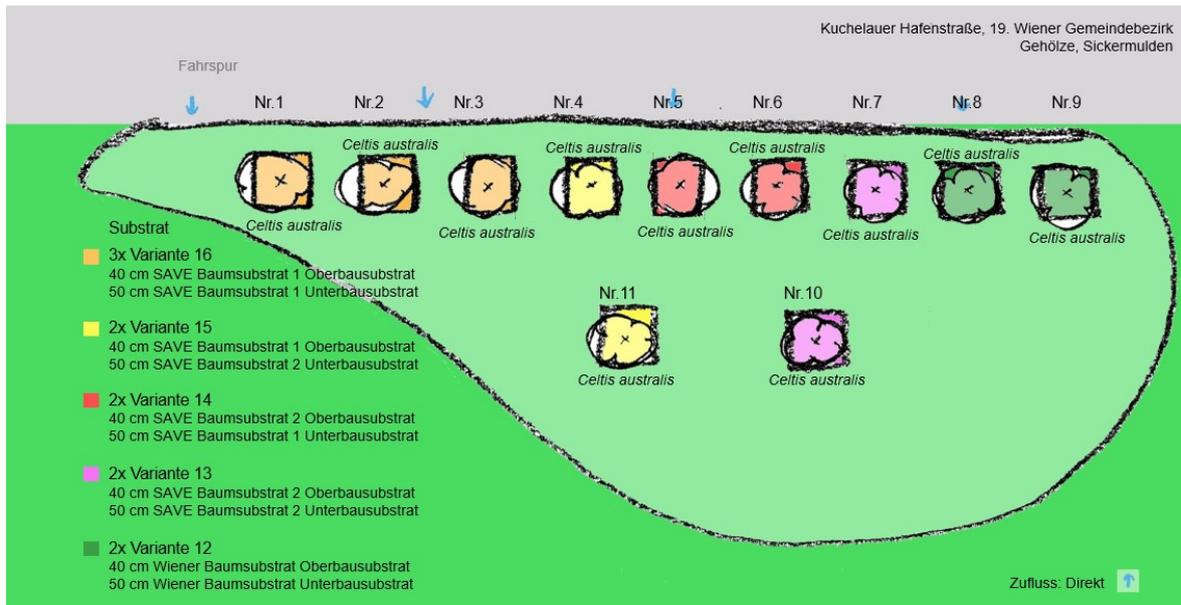
In der Kuchelauer Hafenstraße befinden sich zwei Sickermulden. Bei der Sickermulde Nummer 8 sind fünf verschiedene Substrate in elf Pflanzgruben von jeweils ca. 2,5 x 2,5 m eingebracht, mit einem jeweiligen Unterbau von 50 cm und einem Oberbau von 40 cm. Eingebaut ist zwei Mal Substratvariante 12 - Wiener Baums substrat Oberbausubstrat + Wiener Baums substrat Unterbausubstrat, zwei Mal Variante 13 - SAVE Baums substrat Oberbausubstrat 2 + SAVE Baums substrat Unterbausubstrat 2, zwei Mal Variante 14 -SAVE Baums substrat 2 Oberbausubstrat + SAVE Baums substrat 1 Unterbausubstrat, zwei Mal Variante 15 - SAVE Baums substrat 1 Oberbausubstrat + SAVE Baums substrat 2 Unterbausubstrat und drei Mal Variante 16 - SAVE Baums substrat 1 Oberbausubstrat + SAVE Baums substrat 1 Unterbausubstrat, siehe Abbildung 8. Die Abtrennung zur Straße besteht aus abwechselnd auf Straßenniveau versenkten und erhöhten Randpflastersteinen, wodurch das Verkehrswegewasser direkt in die Sickermulde geleitet wird. Alle elf Baumscheiben sind mit Gehölzen der Art *Celtis australis* bepflanzt.

**Abbildung 8: Darstellung der Versuchsanordnung Kuchelauer Hafen SM 8 2019, Olesko 2020**

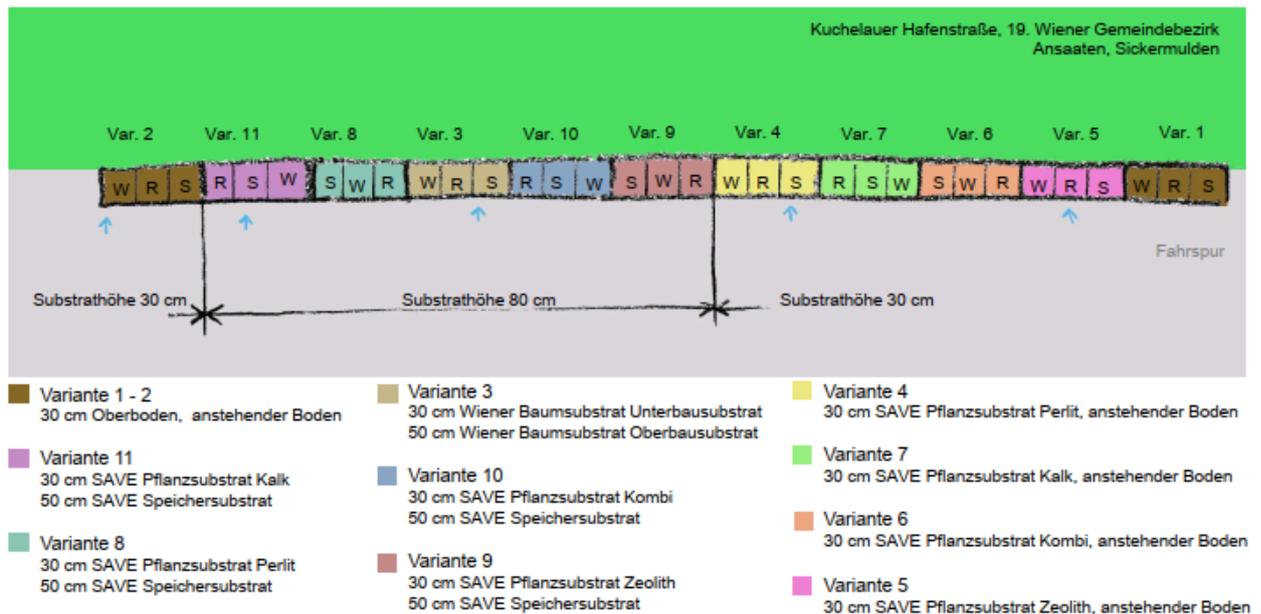
Zusätzlich befindet sich in der Kuchelauer Hafenstraße Sickermulde Nummer 4, in welche elf Substratvarianten eingebracht sind (Abbildung 9). Die Substrate sind zumal im einschichtigen Einbau mit 30 cm Einbauhöhe auf anstehendem Untergrund als auch in einem zweischichtigen Verfahren mit 30 cm Pflanzsubstrat und 50 cm Speichersubstrat hergestellt. Die einschichtige Bauweise ist bei die Variante 1, 2, 4, 5, 6 sowie 7 ausgeführt, während der zweischichtige Aufbau bei den Varianten 3, 8, 9, 10 und 11 angewandt ist. Jede Substratvariante ist zweimal geteilt, jedes der drei Felder wurde mit einer anderen Ansaatmischung begrünt. Dabei handelt es sich um Standardrasen der Stadt Wien (S), Blumenrasen (R/BR) sowie Blumenwiese (W/BW). Ausführlichere Informationen zu den einzelnen Ansaatmischungen können aus Tabelle 5, Tabelle 6 und Tabelle 7 in 3.2.1 Materialübersicht entnommen werden.

**Abbildung 9: Darstellung der Versuchsanordnung Kuchelauer Hafen SM 4 2019, Olesko 2020**

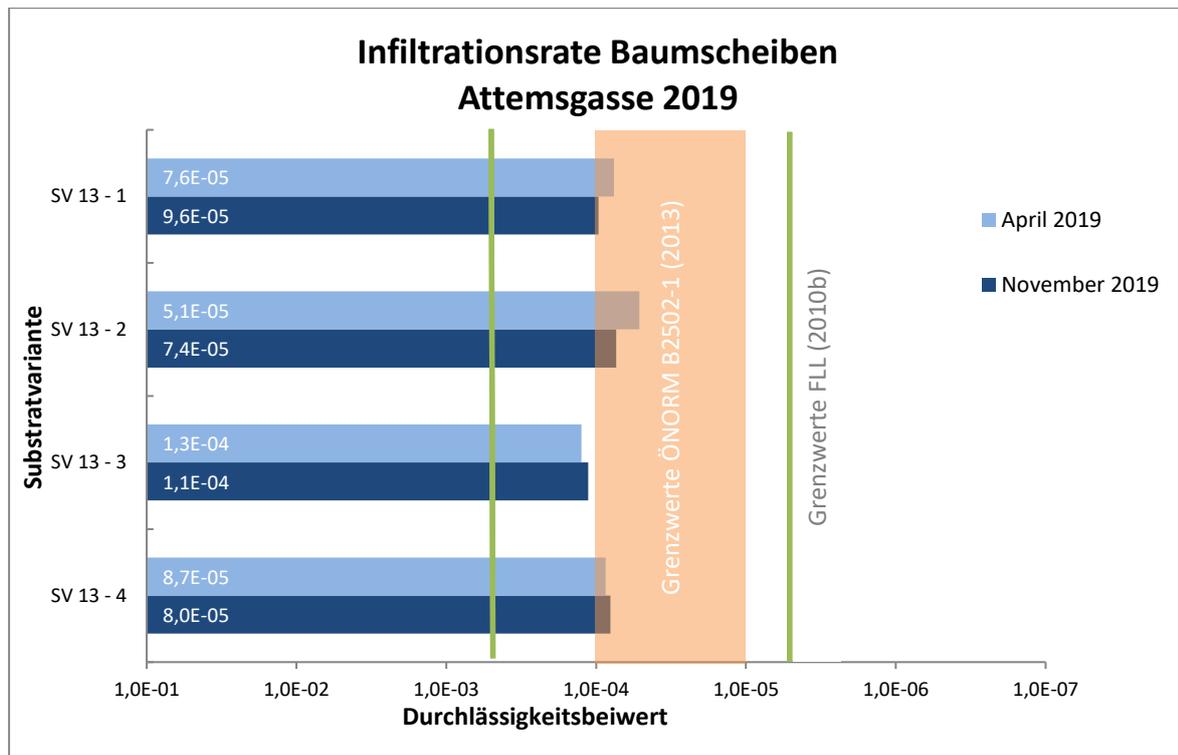
Bei Baumscheiben am Standort Attemsgasse wurden 2019 im April und im November die Messungen der Infiltration vorgenommen. Alle Flächen sind mit der Substratvariante 13 ausgefüllt. Diagramm 1 zeigt, dass drei Flächen diese Voraussetzungen von  $1 \times 10^{-4}$  bis  $1 \times 10^{-5}$  m/s für die Flächenversickerung von ÖNORM B2506-1 (2013) erfüllen, während Fläche 3 darüber liegt. Mit der höheren Versickerungsleistung liegt diese im Bereich der FLL Empfehlungen für Baumpflanzungen (2010b) von  $5 \times 10^{-4}$  bis  $5 \times 10^{-6}$  m/s.

Diagramm 1: Ergebnisse der Infiltrationsrate Attemsgasse 2019, Olesko 2020

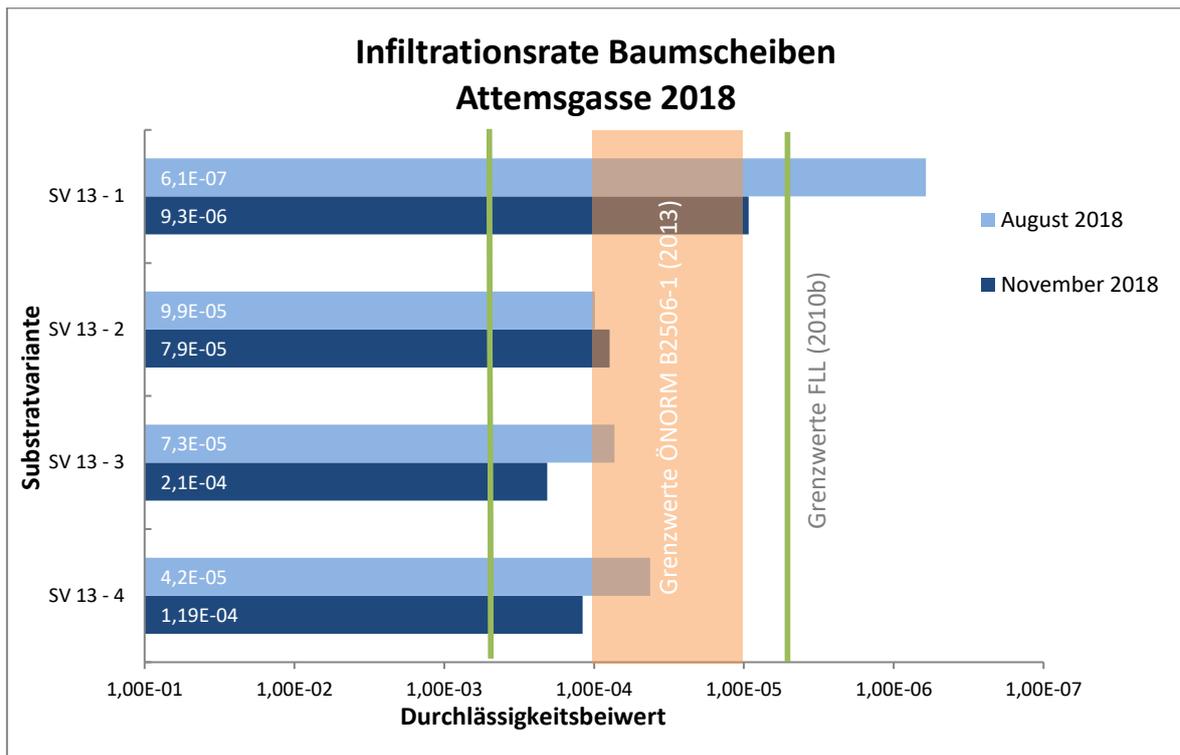
**Diagramm 2: Ergebnisse der Infiltrationsrate Attemsgasse 2018, Olesko 2020**

In Diagramm 2, der Infiltrationsrate der Attemsgasse 2018, ist eine höhere Variabilität der ersten zu der zweiten Messungen erkennbar. In der Vegetationsperiode 2019 fielen die Schwankungen geringer aus. Die Baumscheibe 1 (SV 13-1) weist 2019 eine höhere Infiltrationsrate auf als im Vorjahr. Bei Baumstandort 2 ist ein Rückgang der Infiltrationsleistung von 2018 auf 2019 bei beiden Messungen zu erkennen. Die Versickerung an den Baumscheiben 3 und 4 ist bei den Frühjahrsmessungen 2019 höher gewesen als 2018, bei den Herbstmessungen ist 2018 das Wasser schneller infiltriert als 2019.

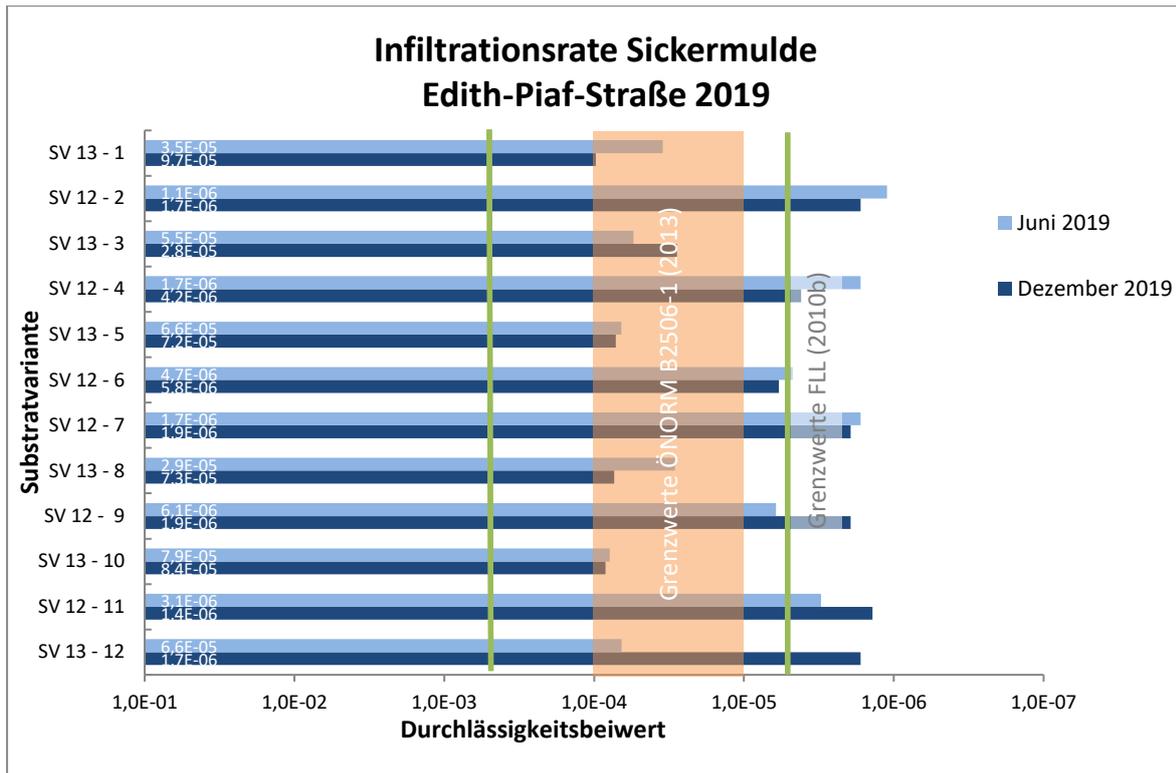
Die im Diagramm 3 ersichtlichen Messungen in der Edith-Piaf-Straße wurden im Juni und Dezember 2019 vorgenommen. Hinsichtlich ihrer Eignung gemäß ÖNORM B 2506-1 (2013) lässt sich erkennen, dass es 2019 starke Unterschiede zwischen den beiden eingebauten Substratvarianten, der SV 12 und SV 13, gibt. Die Substratvariante 13 zeigt bei fast allen Pflanzgruben eine höhere Versickerungsrate auf, welche innerhalb der ÖNORM Vorgaben von  $1 \times 10^{-4}$  bis  $1 \times 10^{-5}$  m/s liegt. Lediglich die Messung in der zweiten Jahreshälfte am Baumstandort 12 (SV 12-13) zeigt eine wenig durchlässige Infiltrationsrate, welche den FLL (2010b) Sickervorgaben von  $5 \times 10^{-4}$  bis  $5 \times 10^{-6}$  m/s nicht entspricht. Die Substratvariante 12 überschreitet bei allen Messungen jeder Pflanzgrube die Vorgaben der ÖNORM B 2506-1 (2013). Zwei Messungen liegen innerhalb des von der FLL angegebenen Bereich: die zweite Messung an Standort 6 schafft  $5,8 \times 10^{-6}$  m/s, die erste Messung an Standort 9 leistet  $6,1 \times 10^{-6}$  m/s Infiltration.

Diagramm 3: Ergebnisse der Infiltrationsmessungen Edith-Piaf-Straße 2019, Olesko 2020

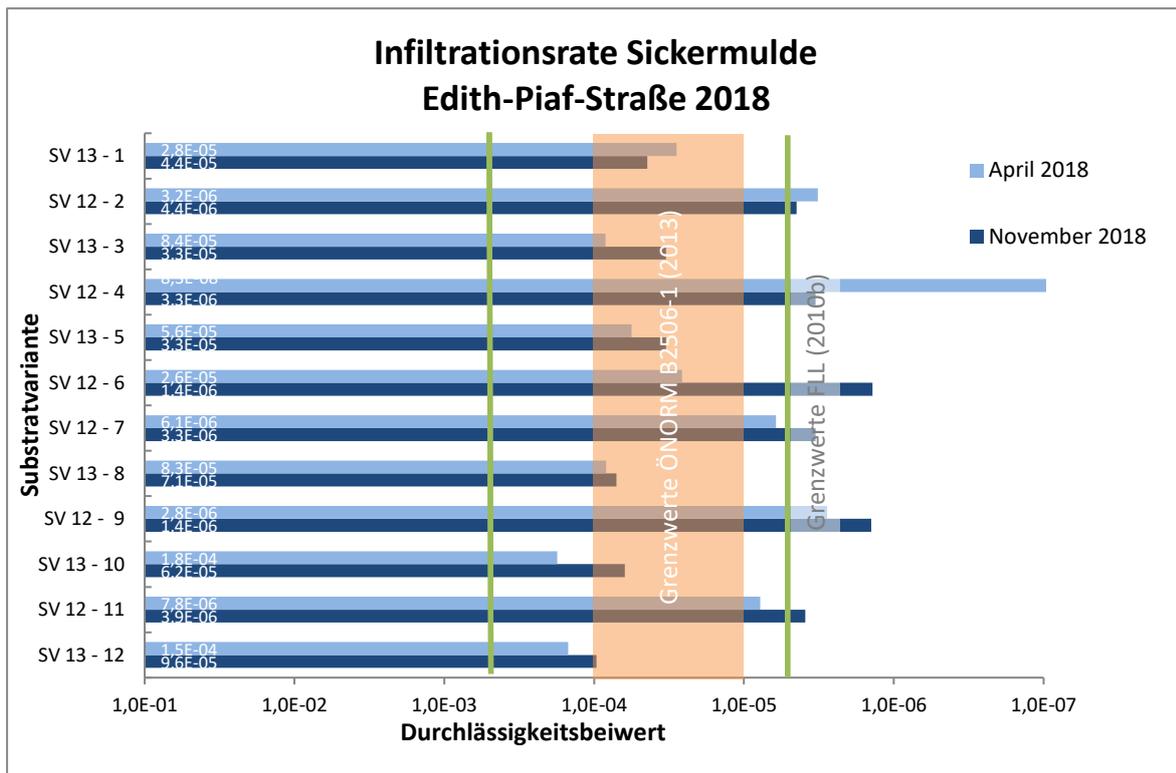
Diagramm 4: Ergebnisse der Infiltrationsmessungen Edith-Piaf-Straße 2018, Olesko 2020

Der Vergleich zum Vorjahr (Diagramm 4) zeigt ein ähnliches Bild bei der Infiltrationsleistung der Substratvarianten. Bei SV 12 konnte 2018 in neun von zwölf Fällen ebenfalls keine Sickerfähigkeit nach ÖNORM B2506-1 (2013) oder FLL (2010b) vorgewiesen werden. Bei Standort 11 sowie 7 wurden Sickerwerte im FLL (2010b) Bereich erreicht, die erste

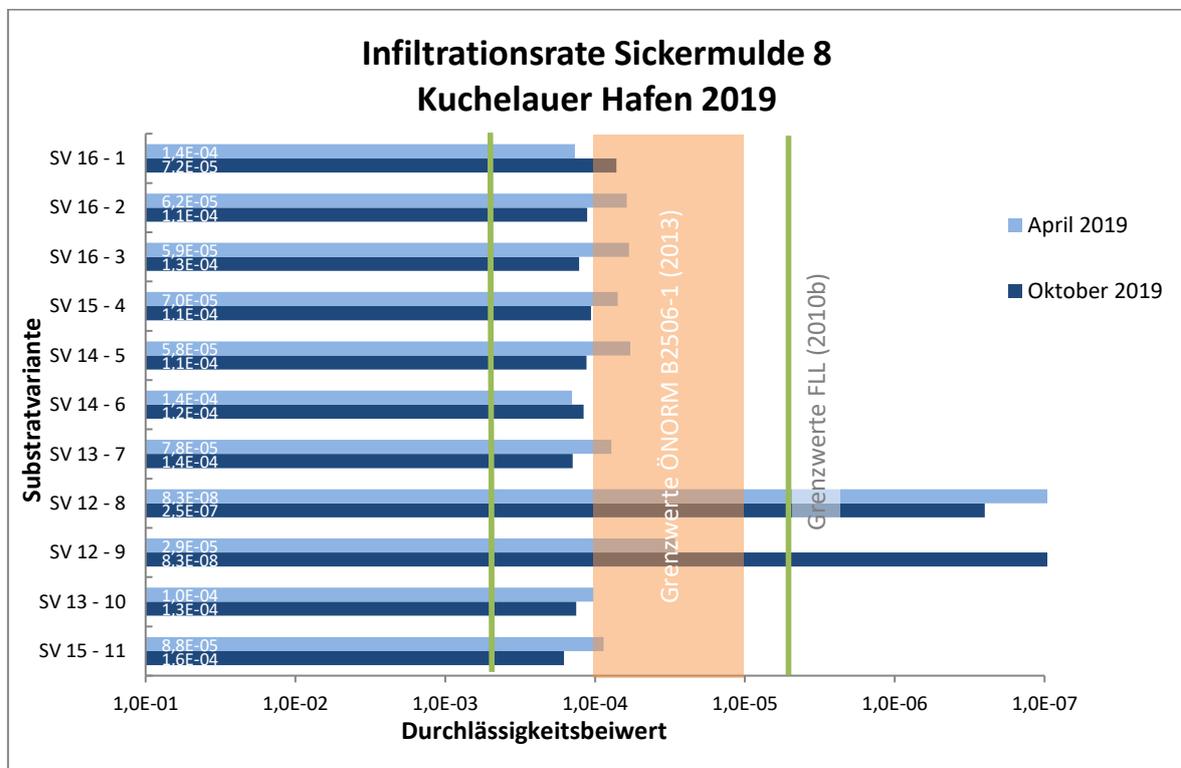
An der Sickermulde 8 im Kuchelauer Hafen wurden im April und Oktober 2019 Messungen der Infiltrationsrate vorgenommen. In Diagramm 5 ist erkennbar, dass an Standort 8 und 9 (SV 12) drei von vier Messungen über den Grenzwerten liegen, welche für ausreichende Infiltrationsleistung benötigt werden. Die Frühjahrsmessung an Standort 9 liegt mit  $2,9 \times 10^{-5}$  m/s in dem von der ÖNORM B2506-1 (2013) definierten Infiltrationsbereich von  $1 \times 10^{-4}$  bis  $1 \times 10^{-5}$  m/s. Die Messungen der weiteren Substratvarianten im Kuchelauer Hafen Sickermulde 8 zeigen 2019 hohe Infiltrationsleistungen. In acht von neun Fällen liegt eine Messung innerhalb der Versickerungsgrenzwerte der ÖNORM B2506-1 (2013), die zweite Messung zeigt eine höhere Sickerleistung mit Werten innerhalb des FLL (2010b) definierten Bereiches. Nur SV 14 an Standort 6 weist bei beiden Messungen eine hohe Infiltration auf, welche damit nicht im ÖNORMEN, jedoch im FLL (2010b) Bereich von  $5 \times 10^{-4}$  bis  $5 \times 10^{-6}$  m/s liegt.

Diagramm 5: Ergebnisse der Infiltrationsmessungen Kuchelauer Hafen SM 8 2019, Olesko 2020

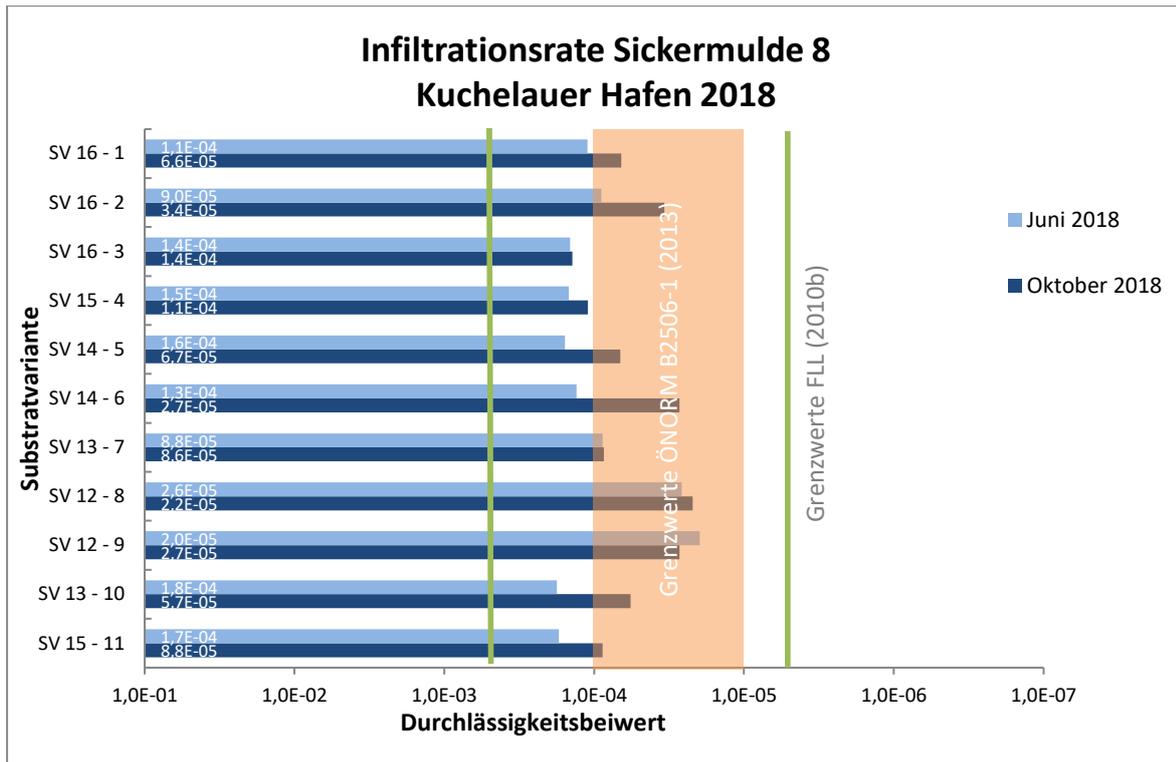
**Diagramm 6: Ergebnisse der Infiltrationsmessungen Kuchelauer Hafen SM 8 2018, Olesko 2020**

Wie die Infiltrationsrate des Kuchelauer Hafens aus 2018 zeigt (Diagramm 6), weisen 2018 alle Substratvarianten eine hohe Infiltrationsrate auf, welche innerhalb der Grenzwerte der ÖNORM B2506-1 (2013) oder FLL (2010b) liegen. Während die Sickerleistung von 2018 auf 2019 allgemein abnimmt, lässt sich eine starke Veränderung bei Standort 8 und 9 mit SV 12 erkennen.

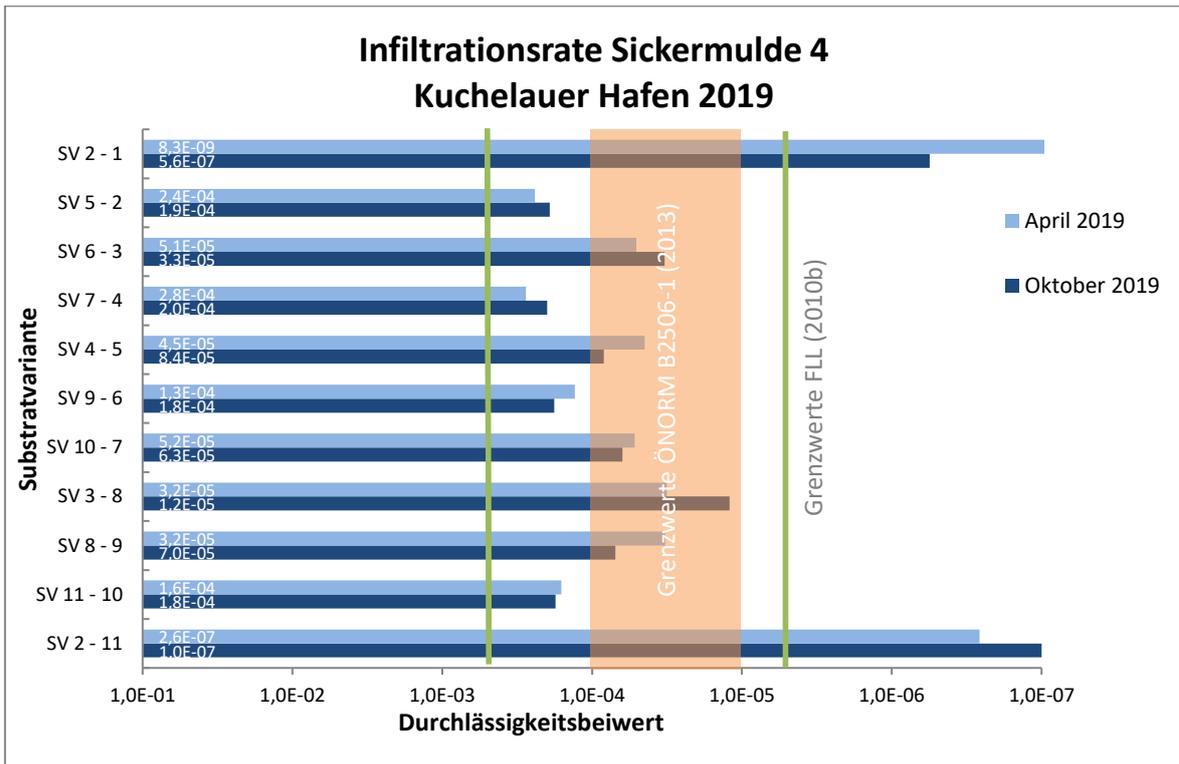
Infiltrationsmessungen wurden in der Sickermulde 4 des Kuchelauer Hafens im April und Oktober der Vegetationsperiode 2019 vorgenommen. Wie in Diagramm 7 ersichtlich, ist Substratvariante 2 in Abschnitt 1 sowie Abschnitt 11 bei allen vier Messungen in keinem versickerungsfähigen Bereich. Es zeigen vier Substratvarianten – Substratvariante 5 (Abschnitt 2), Substratvariante 7 (Abschnitt 4), Substratvariante 9 (Abschnitt 6) sowie Substratvariante 11 (Abschnitt 10) – bei beiden Messungen hohe Infiltrationsleistungen, welche in dem Bereich der FLL (2010b) von  $5 \times 10^{-4}$  bis  $5 \times 10^{-6}$  m/s liegen, jedoch nicht im Bereich der ÖNORM B2506-1 (2013). Die weiteren fünf Substratvarianten (SV 6, 4, 10, 3 und 8) in den Abschnitten 3, 5, 7-9 weisen Versickerungsgeschwindigkeiten innerhalb der Grenzwerte  $1 \times 10^{-4}$  bis  $1 \times 10^{-5}$  m/s der ÖNORM B2506-1 (2013) auf.

Diagramm 7: Ergebnisse der Infiltrationsmessungen Kuchelauer Hafen 2019, Olesko 2020

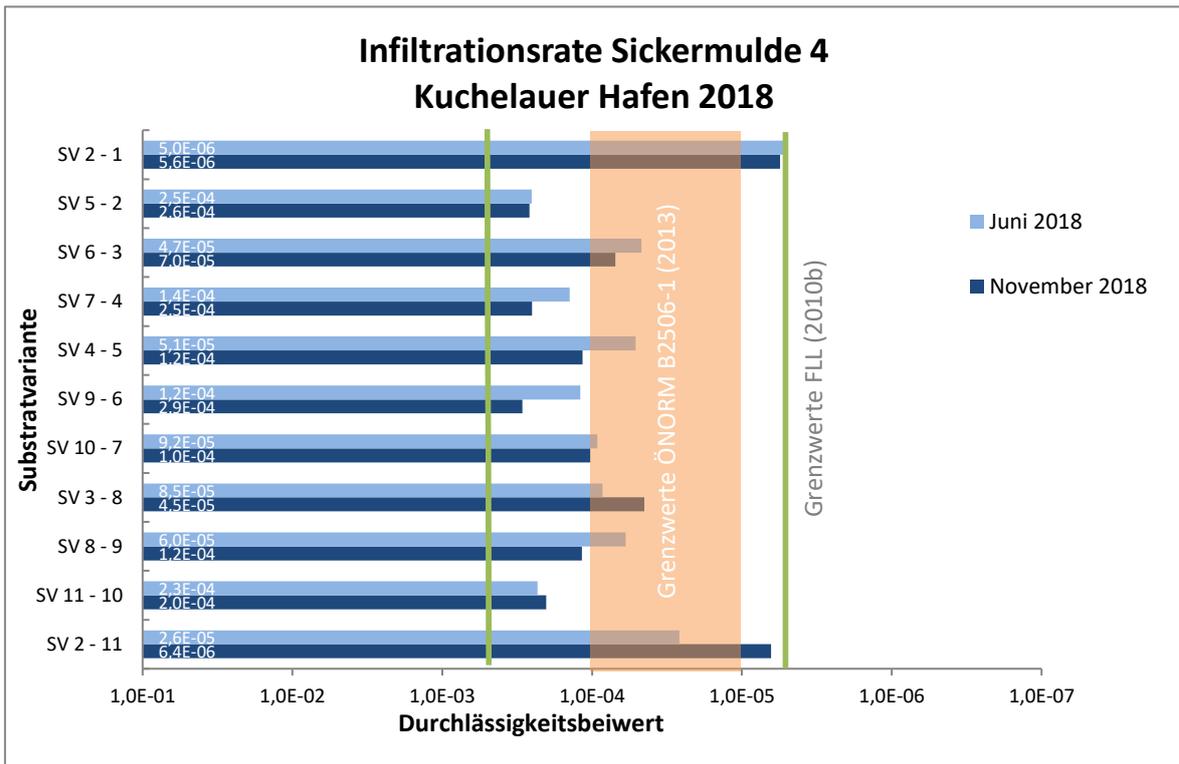
Diagramm 8: Ergebnisse der Infiltrationsmessungen Kuchelauer Hafen 2018, Olesko 2020

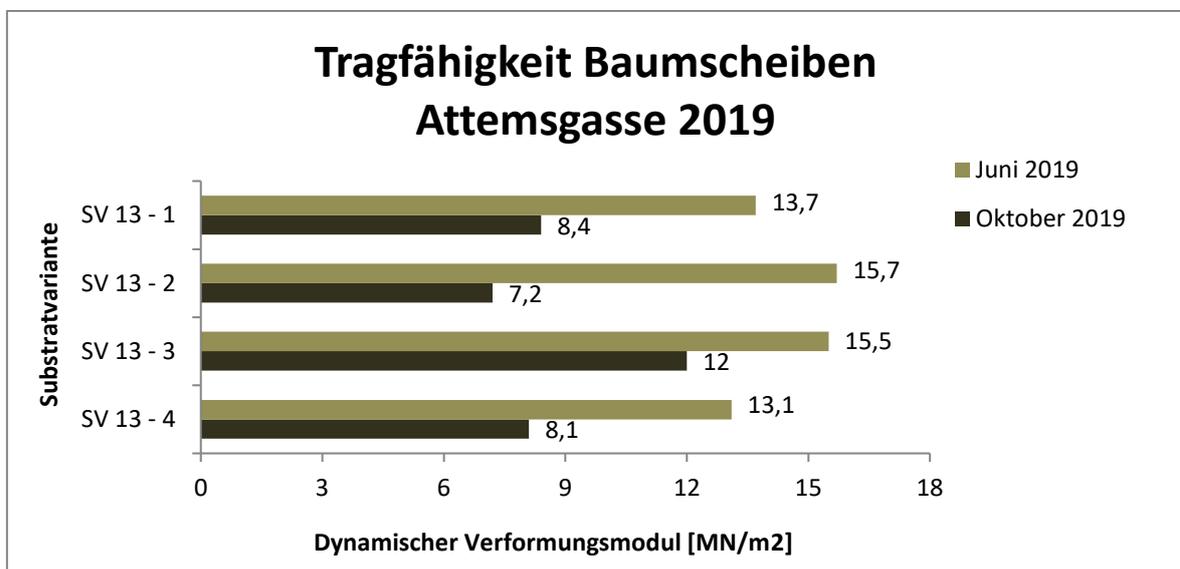
Diagramm 9 zeigt die Ergebnisse der Tragfähigkeitsuntersuchungen in der Attemsgasse während der Vegetationsperiode 2019. Die Baumscheiben wurden mit der Substratvariante 13 ausgeführt, die Messungen im Juni zeigen Ergebnisse von 13,1-15,7  $\text{MN}/\text{m}^2$ . Die Herbstmessungen liegen immer darunter, mit Ergebnissen von 7,2 -12  $\text{MN}/\text{m}^2$ . Die größte Differenz zwischen den beiden Messungen weist der Baumstandort 2 auf, die geringste Differenz Baumstandort 3.

Diagramm 9: Ergebnisse der Tragfähigkeitsuntersuchungen Attemsgasse 2019, Olesko 2020

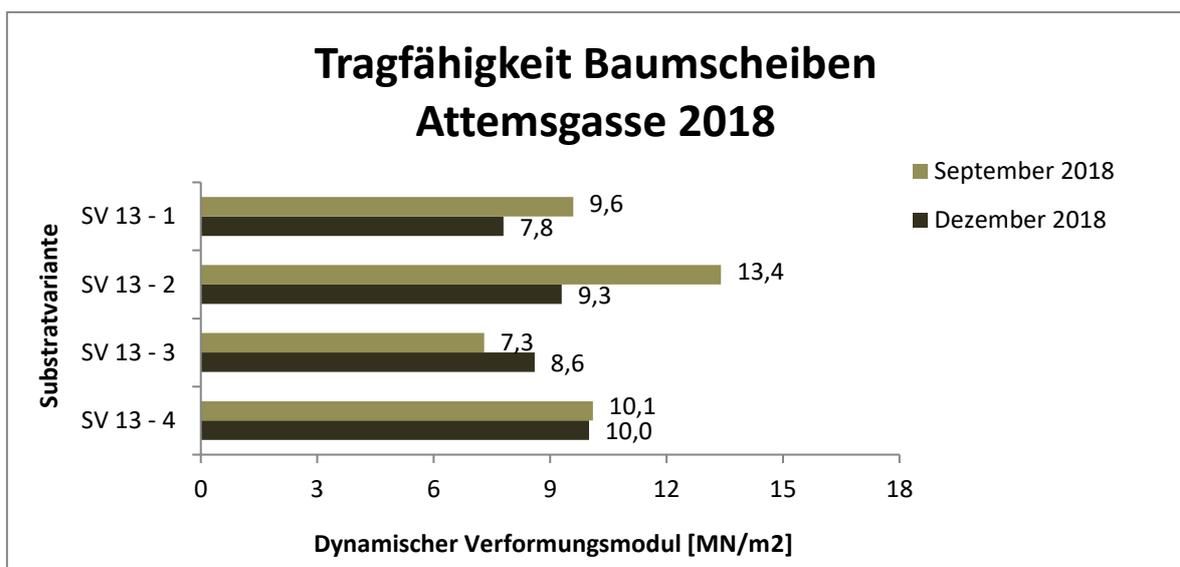
Diagramm 10: Ergebnisse der Tragfähigkeitsuntersuchungen Attemsgasse 2018, Olesko 2020

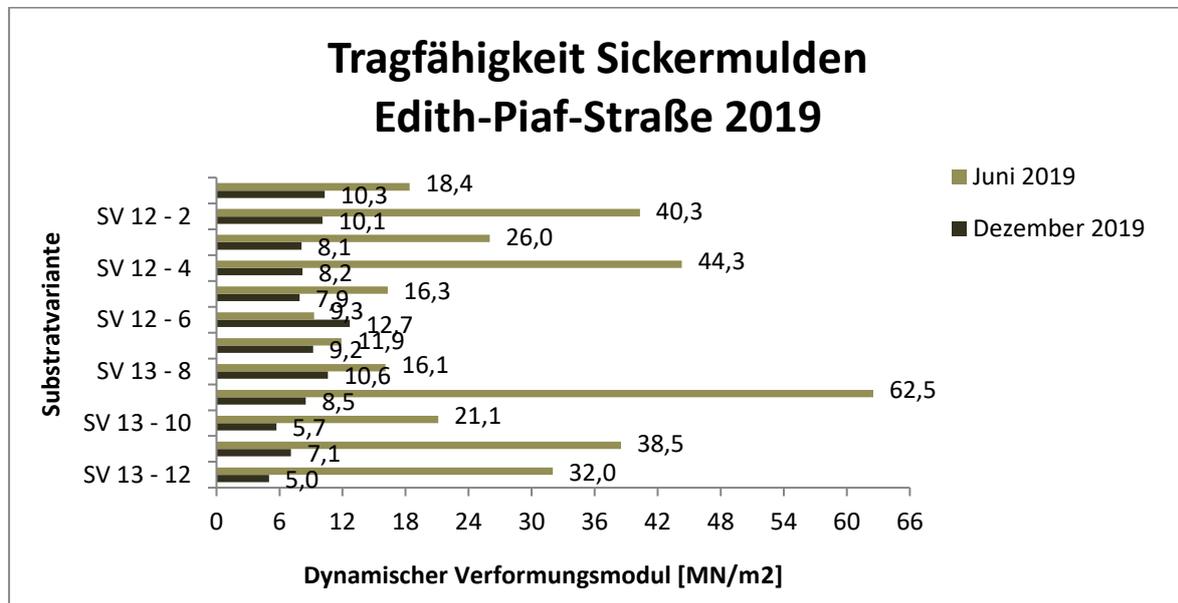
Die in Diagramm 11 ausgewiesenen Ergebnisse der Tragfähigkeitsmessungen der Edith-Piaf-Straße zeigen hohe Messungen in der ersten Jahreshälfte und geringe Messungen in der Zweiten. Die Messergebnisse im Juni sind bis auf den Fall des Baumstandortes 6 mit Substratvariante 12 immer höher als die Messung zum Jahresende. Die geringste Differenz zwischen früher und später Messung zeigt sich bei Substratvariante 12 Baumstandort 7, hier beträgt sie 2,7 MN/m<sup>2</sup>. Die höchste Differenz zeigt Baumstandort 9 mit Substratvariante 12, ein Unterschied von 54 MN/m<sup>2</sup> wurde hier gemessen.

Diagramm 11: Ergebnisse der Tragfähigkeitsuntersuchungen Edith-Piaf-Straße 2019, Olesko 2020

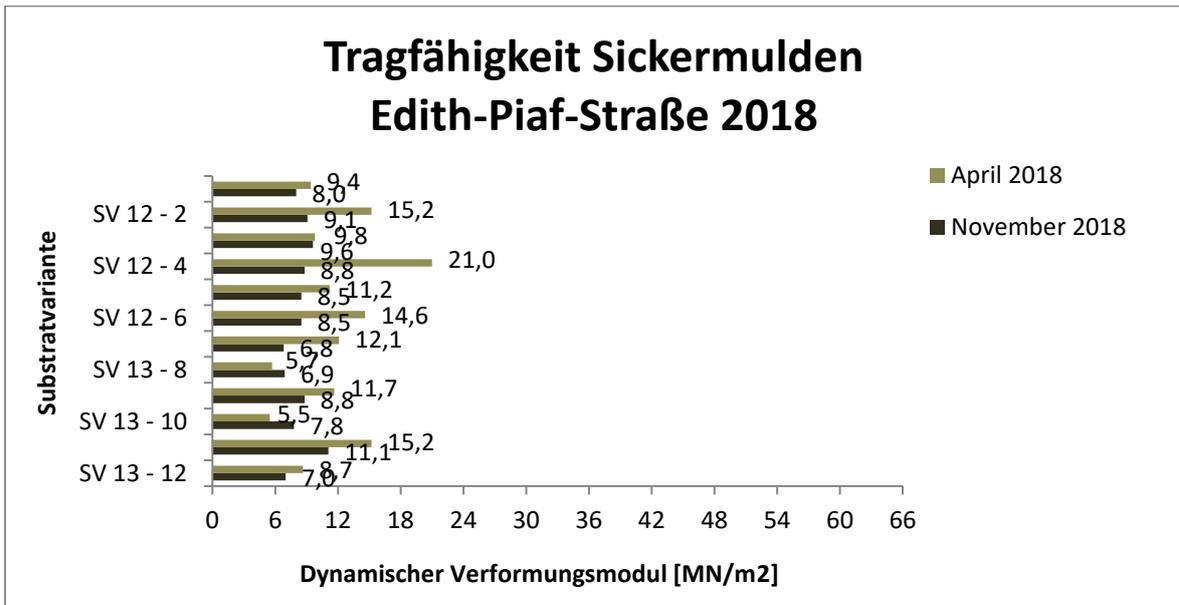
**Diagramm 12: Ergebnisse der Tragfähigkeitsuntersuchungen Edith-Piaf-Straße 2018, Olesko 2020**

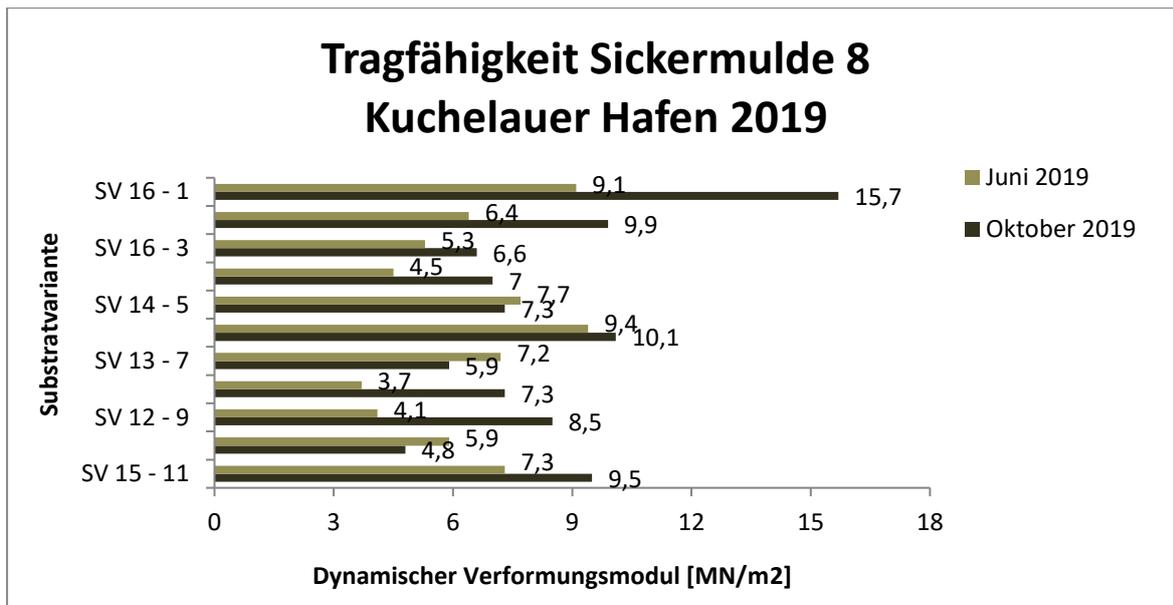
Diagramm 13 gezeigt wird. Die Substratvariante 16 am Standort 1 weist die höchste Differenz von der ersten zur zweiten Messung auf, mit 6,6 MN/m<sup>2</sup>. Die geringste Differenz zeigt Substratvariante 14 am Baumstandort 5 auf, hier unterscheidet sich die erste von der zweiten Messung um nur 0,4 MN/m<sup>2</sup>. Der zweite Standort, Nummer 5, der Substratvariante 14 zeigt ebenfalls geringe Unterschiede. Substratvariante 12 weist an beiden Standorten die geringsten Tragfähigkeitswerte der ersten Messung auf, während bei Substratvariante 13 die geringsten Werte bei der zweiten Untersuchung gemessen wurden.

Diagramm 13: Ergebnisse der Tragfähigkeitsuntersuchungen Kuchelauer Hafen SM 8 2019, Olesko 2020

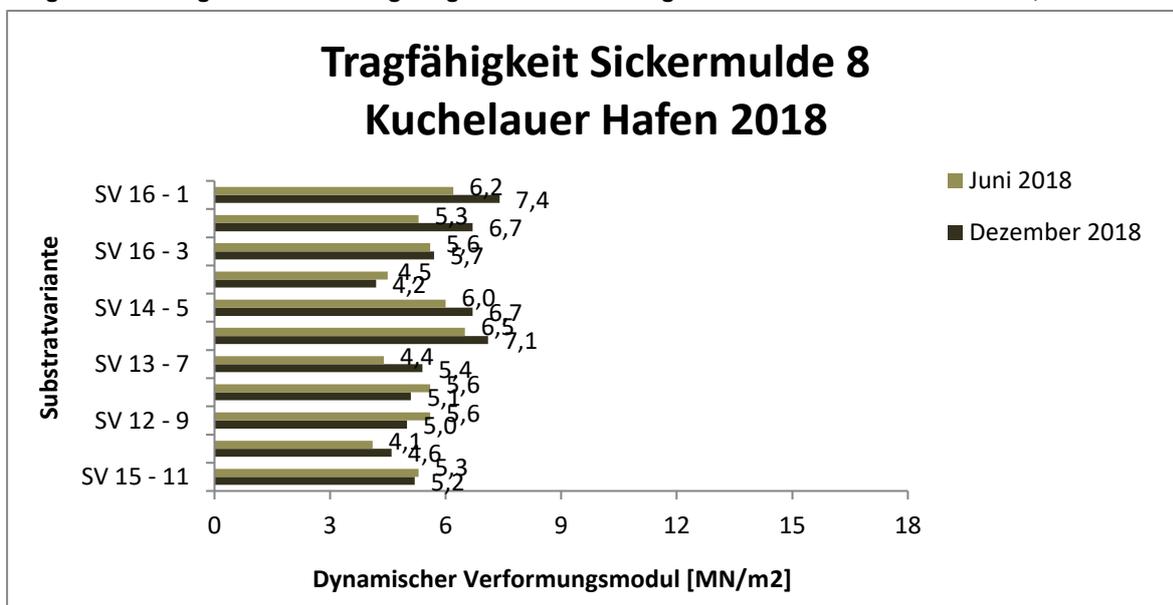
Diagramm 14: Ergebnisse der Tragfähigkeitsuntersuchungen Kuchelauer Hafen SM 8 2018, Olesko 2020  
Die Vegetationsperiode 2018 zeigt in

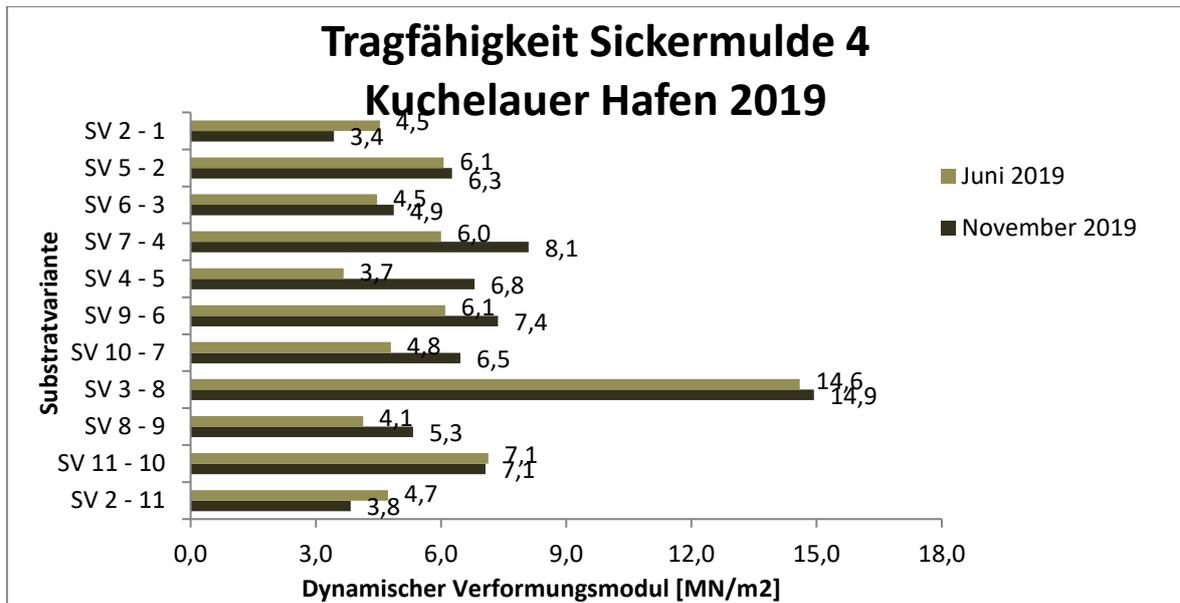
Tragfähigkeiten mit zwei Messungen unter 5 MN/m<sup>2</sup> lassen sich bei Substratvariante 2 auf beiden Standorten (1 & 11) sowie der Substratvariante 6 auf Standort 3 feststellen.

Diagramm 15: Ergebnisse der Tragfähigkeitsuntersuchungen Kuchelauer Hafen SM 4 2019, Olesko 2020

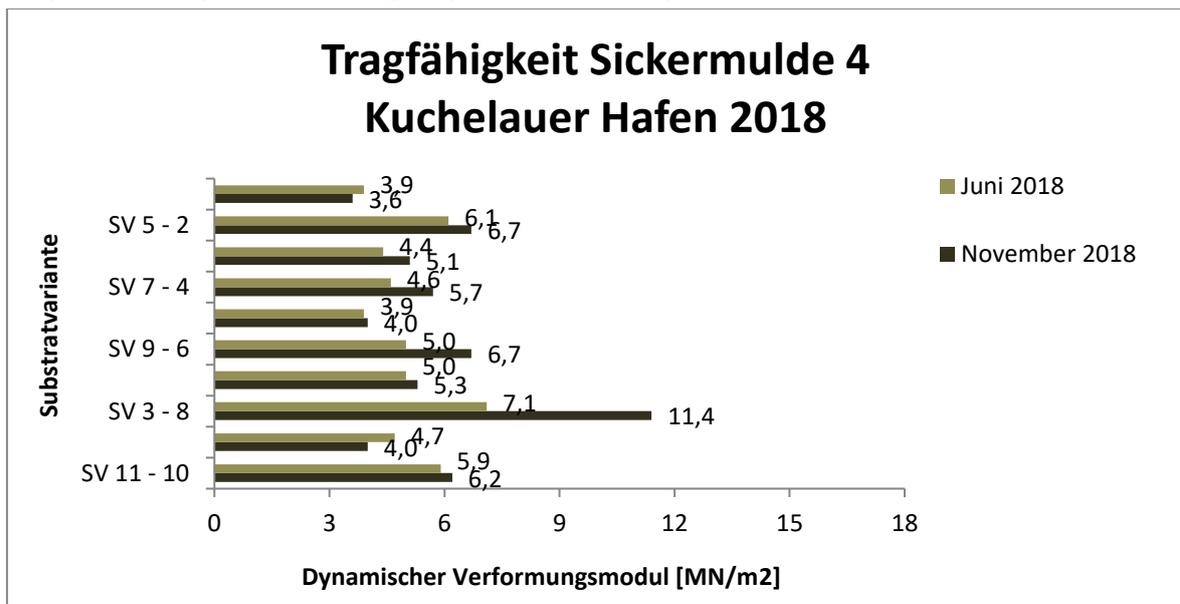
Diagramm 16: Ergebnisse der Tragfähigkeitsuntersuchungen Kuchelauer Hafen SM 4 2018, Olesko 2020

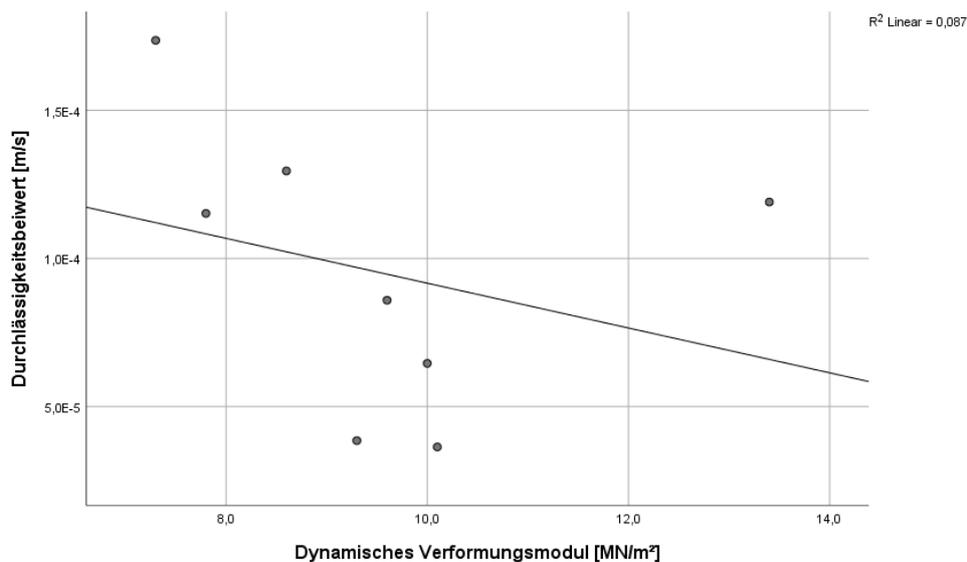
Das in Diagramm 17 zu sehende Bestimmtheitsmaß  $R^2$  weist einen sehr geringen linearen Zusammenhang von 8,7 % auf. Tabelle 13 zeigt einen negativen Korrelationskoeffizienten, welcher einen negativen Zusammenhang der beiden Parameter angibt. Das Signifikanzniveau liegt mit 0,091 jedoch über dem von 0,05, womit kein signifikanter Zusammenhang zwischen der Tragfähigkeit und der Infiltrationsrate am Versuchsstandort Attemsgasse gegeben ist.

Diagramm 17: Ergebnisse der Korrelationsanalyse zwischen Tragfähigkeit [MN/m<sup>2</sup>] und Infiltrationsrate [m/s] Attemsgasse 2019, Olesko 2019
