**Universität für Bodenkultur Wien**  
Department für Bautechnik und Naturgefahren  
Institut für Ingenieurbiologie und Landschaftsbau

## **Masterarbeit**

# **Dezentrale Versickerungsmöglichkeiten von Niederschlagswasser in urbanen Gebieten**

**April 2021**

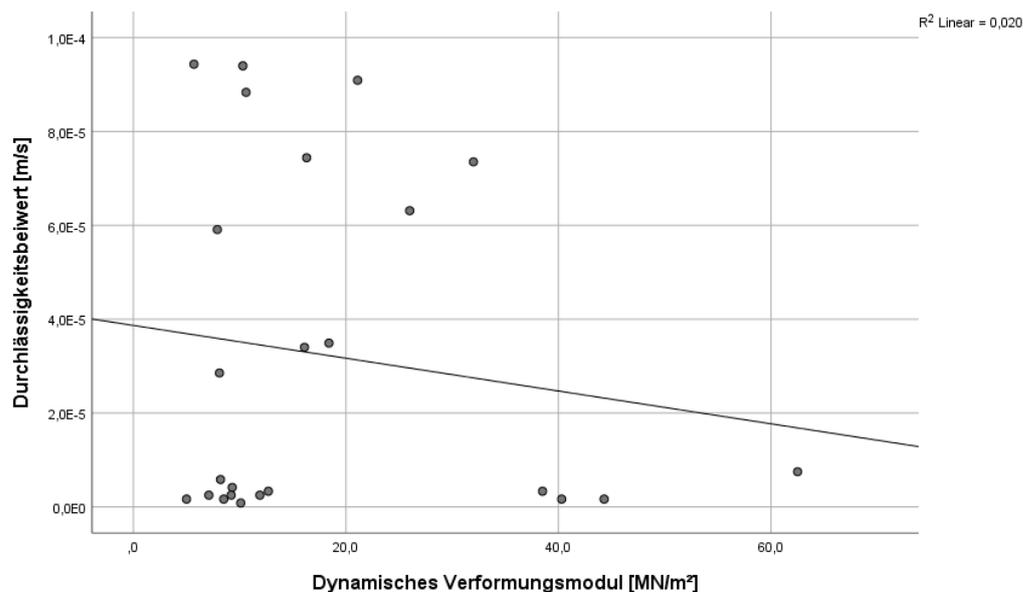
Das Bestimmtheitsmaß  $R^2$  der Korrelationsanalyse zwischen Tragfähigkeit und Infiltrationsrate am Standort Edith-Piaf-Straße zeigt einen sehr geringen linearen Zusammenhang von 2 % (siehe Diagramm 18). Mit 0,04 ist ein sehr geringer positiver Korrelationskoeffizient in Tabelle 14 zu erkennen. Der Wert für des Signifikanzniveaus von 0,05 wird überschritten mit dem ermittelten Wert von 0,4, womit der Tragfähigkeit und der Infiltration kein signifikanter Zusammenhang zugrunde liegt am Standort Edith-Piaf-Straße.

**Diagramm 18: Ergebnisse der Korrelationsanalyse zwischen Tragfähigkeit [MN/m<sup>2</sup>] und Infiltrationsrate [m/s] Edith-Piaf-Straße 2019, Olesko 2019**

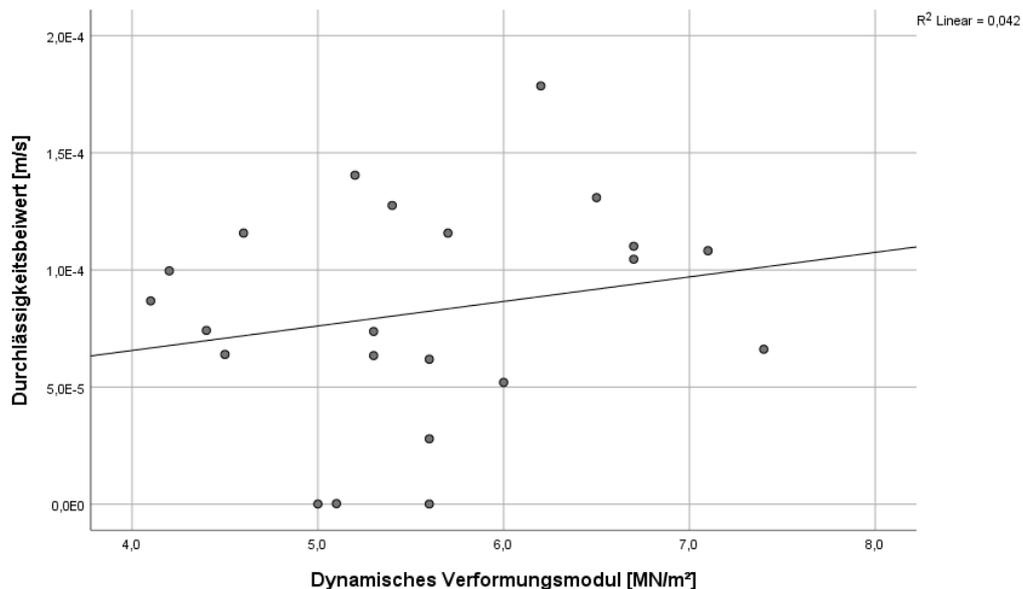
Der Wert für das Bestimmtheitsmaß R<sup>2</sup> zeigt mit 4,2 % in Diagramm 19 einen sehr gering ausgebildeten Zusammenhang zwischen Infiltration und Tragfähigkeit. Die beiden Variablen weisen einen sehr geringen positiven Korrelationskoeffizienten von 0,2 aus. Es besteht kein signifikanter Zusammenhang zwischen Infiltration und Tragfähigkeit, da die Signifikanz von 0,18 das Signifikanzniveau von 0,05 übersteigt (Tabelle 15).

**Diagramm 19: Ergebnisse der Korrelationsanalyse zwischen Tragfähigkeit [MN/m<sup>2</sup>] und Infiltrationsrate [m/s] Kuchelauer Hafen SM 8 2019, Olesko 2019**

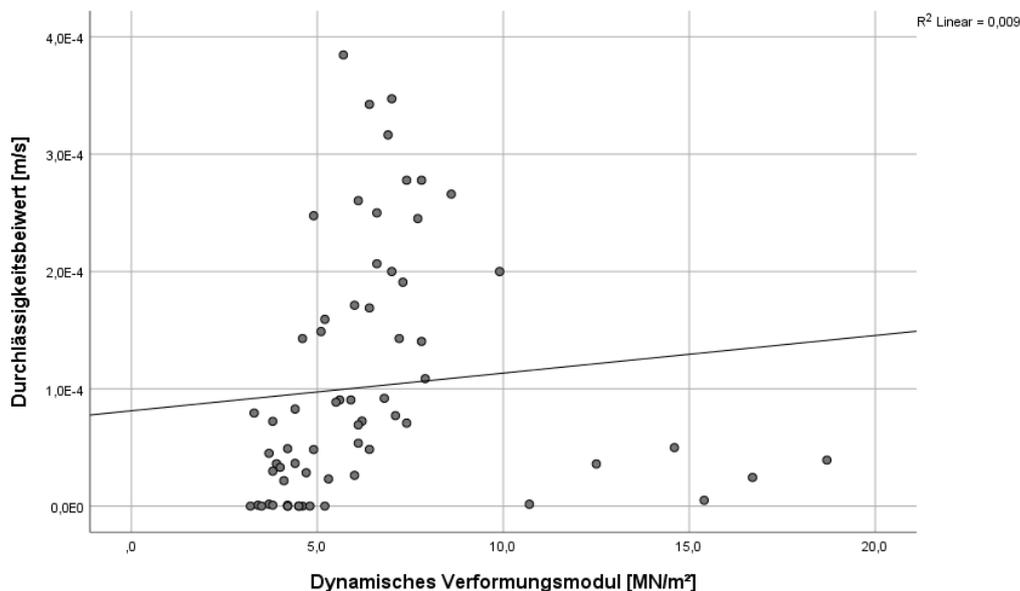
Der Korrelationskoeffizient weist einen positiven linearen Zusammenhang von 0,4 aus (siehe Tabelle 16), was bedeutet, wenn ein Parameter steigt folgt der Zweite mit der Steigerung. Die ausgewiesene Signifikanz liegt bei 0 womit ein signifikanter Zusammenhang gegeben ist. Das Bestimmtheitsmaß R<sup>2</sup> in Diagramm 20 zeigt 0,9 % Wahrscheinlichkeit auf, dass dieser Zusammenhang gegeben ist.

**Diagramm 20: Ergebnisse der Korrelationsanalyse zwischen Tragfähigkeit [MN/m<sup>2</sup>] und Infiltrationsrate [m/s] Kuchelauer Hafen SM 4 2019, Olesko 2019**

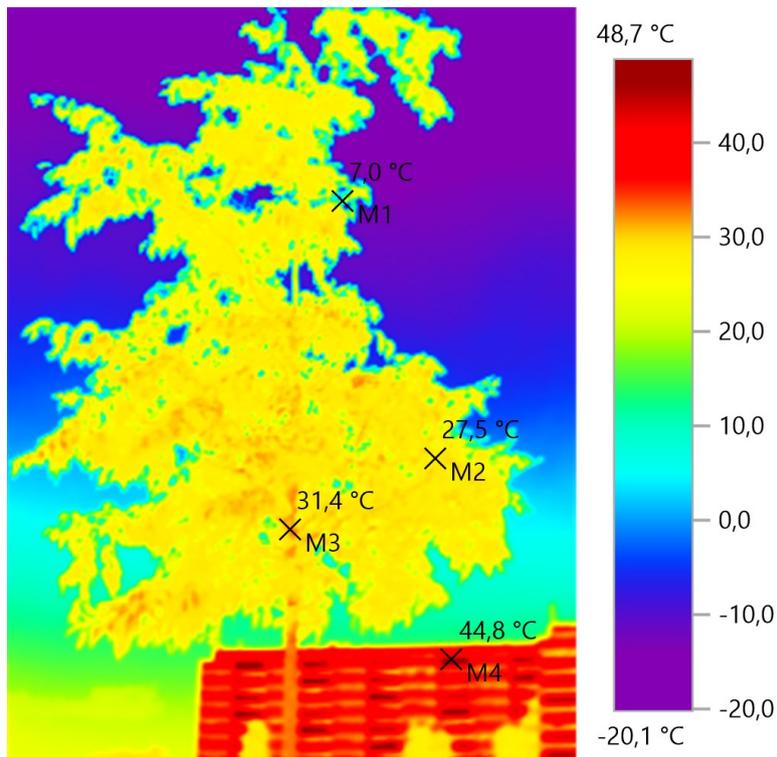
Die Aufnahmen der Gehölze wurden mit einer Infrarotwärmebildkamera erstellt, um festzustellen ob die gepflanzten Gehölze auf die vorherrschenden Temperaturen mit Hitze-/Trockenstress reagieren. Im Juni und August 2019 wurde die Oberflächentemperatur der Gehölze bei 30°C Lufttemperatur aufgenommen und anschließend in dem Programm TESTO ausgewertet. Für jeden Versuchsstandort wurde beispielhaft ein Baum ausgewählt und mit Temperaturskala abgebildet. Es wurde jeweils ein Messpunkt der Temperaturen am Stamm sowie mindestens ein Messpunkt im Blattwerk festgelegt, wie in Abbildung 10-12 zu sehen ist. Die Temperaturen der Blätter übersteigen die Lufttemperatur nicht, es kann demnach kein Hitze-/Trockenstress festgestellt werden.

Abbildung 10: Wärmebild Baum 1 Atemsgasse, 3.6.2019, Olesko 2020

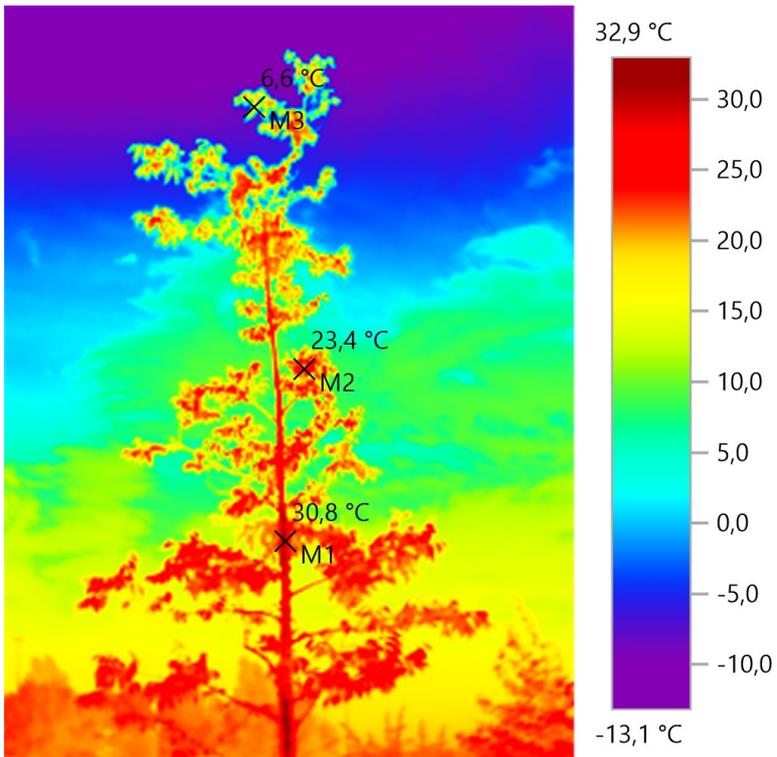
Abbildung 11: Wärmebild Baum 11 Edith-Piaf-Straße, 8.8.2019, Olesko 2020

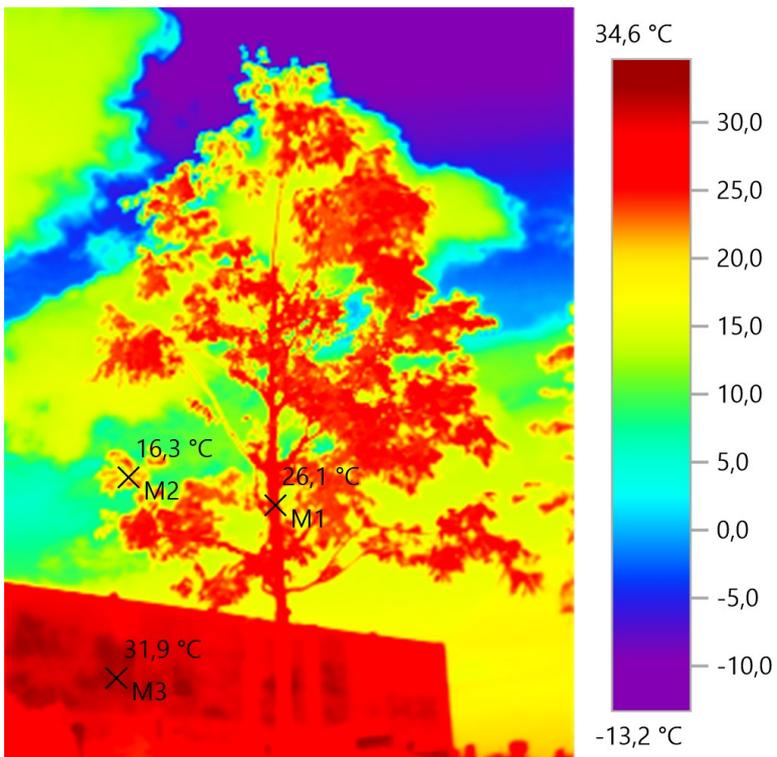
Abbildung 12: Wärmebild Baum 7 Kuchelauer Hafen, 8.8.2019, Olesko 2020

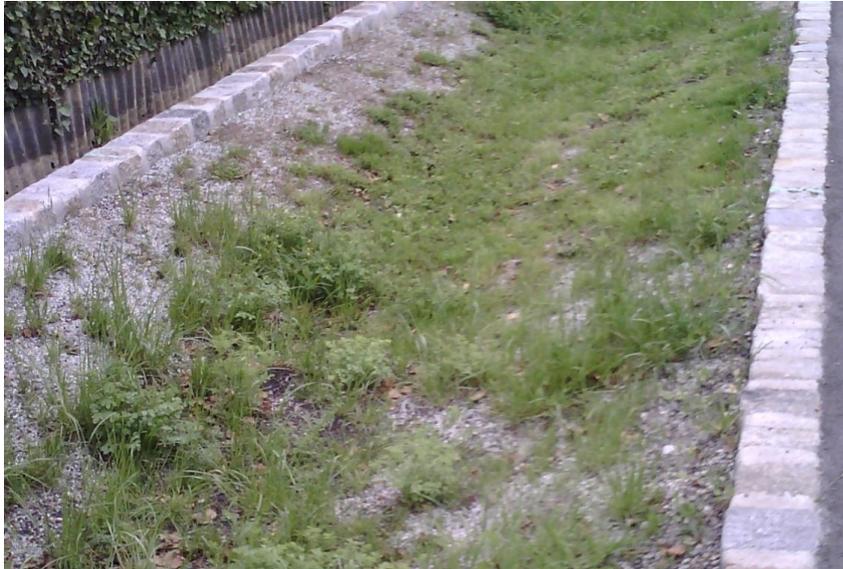
Abbildung 13: Foto am 28.05.2019 von BR (Vordergrund), S (Hintergrund) Ansaatmischungen  
Substratvariante 5 Kuchelauer Hafen 2019

Abbildung 13 zeigt die Realsituation zu dem Wärmebild in Abbildung 14. Die Asphalt-  
oberfläche weist 28 °C auf, während die üppiger ausgebildete Vegetation 19 °C hat. Das  
vegetationslose Substratmaterial an der Böschung zeigt 25 °C.

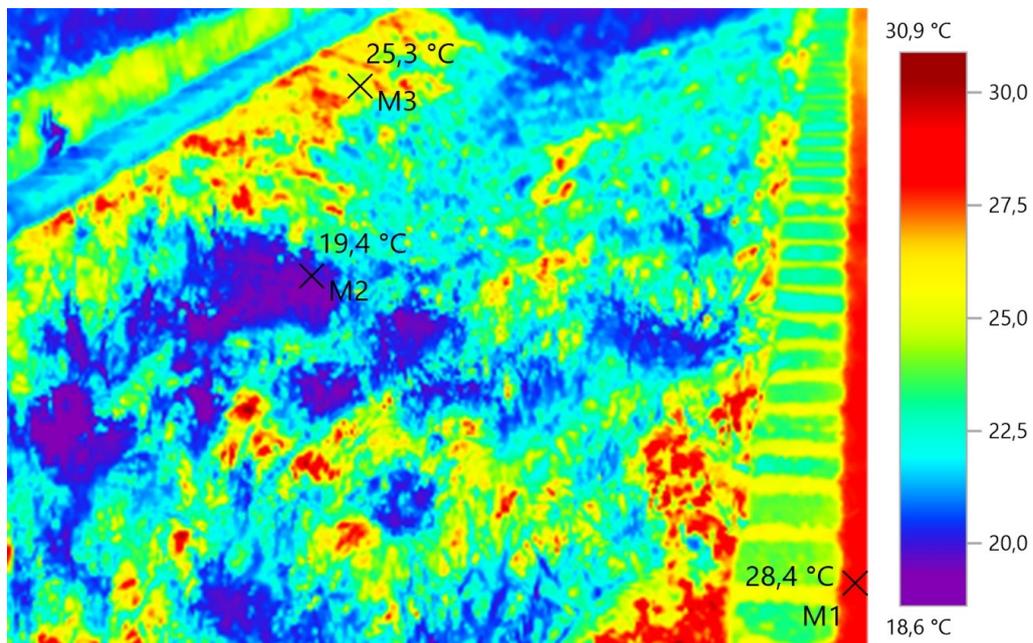
Abbildung 14: Wärmebild am 28.05.2019 von BR (Vordergrund), S (Hintergrund) Ansaatmischungen  
Substratvariante 5 Kuchelauer Hafen 2019

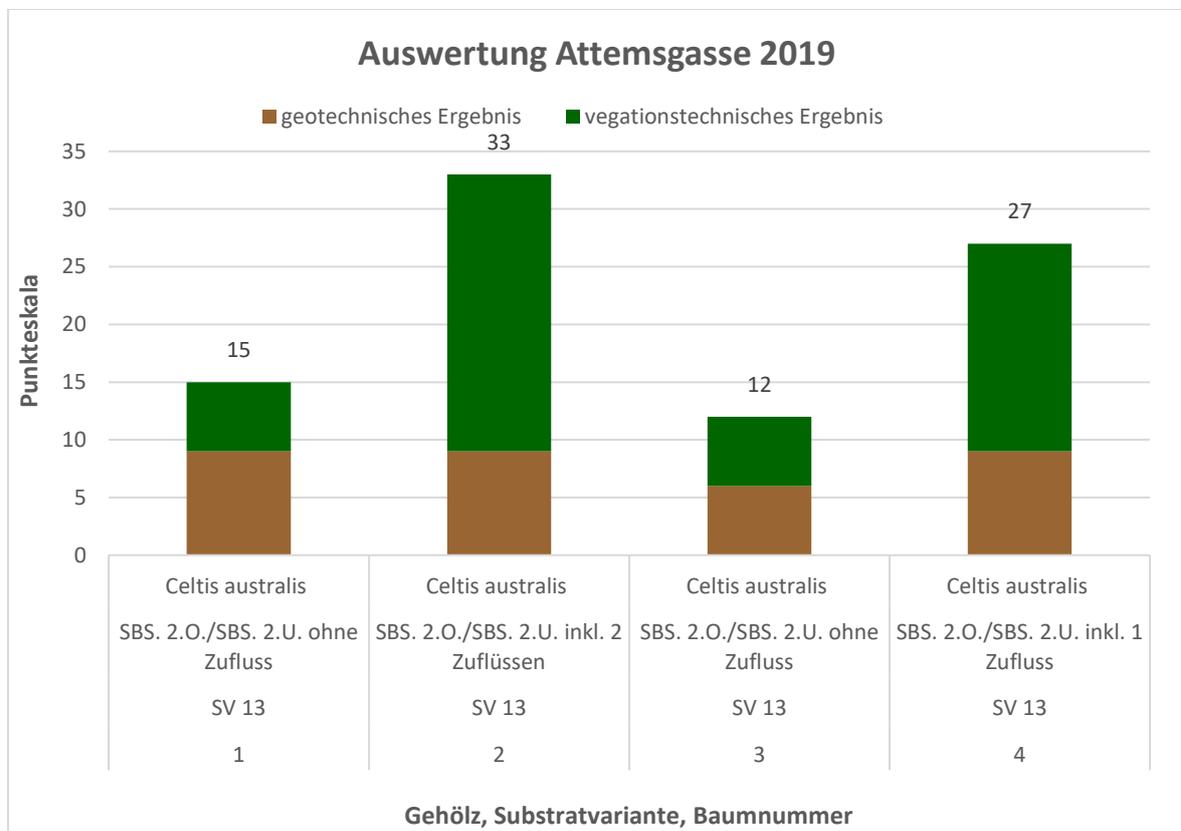
**Diagramm 21: Gesamtergebnis Attemsgasse 2019, Olesko 2020**

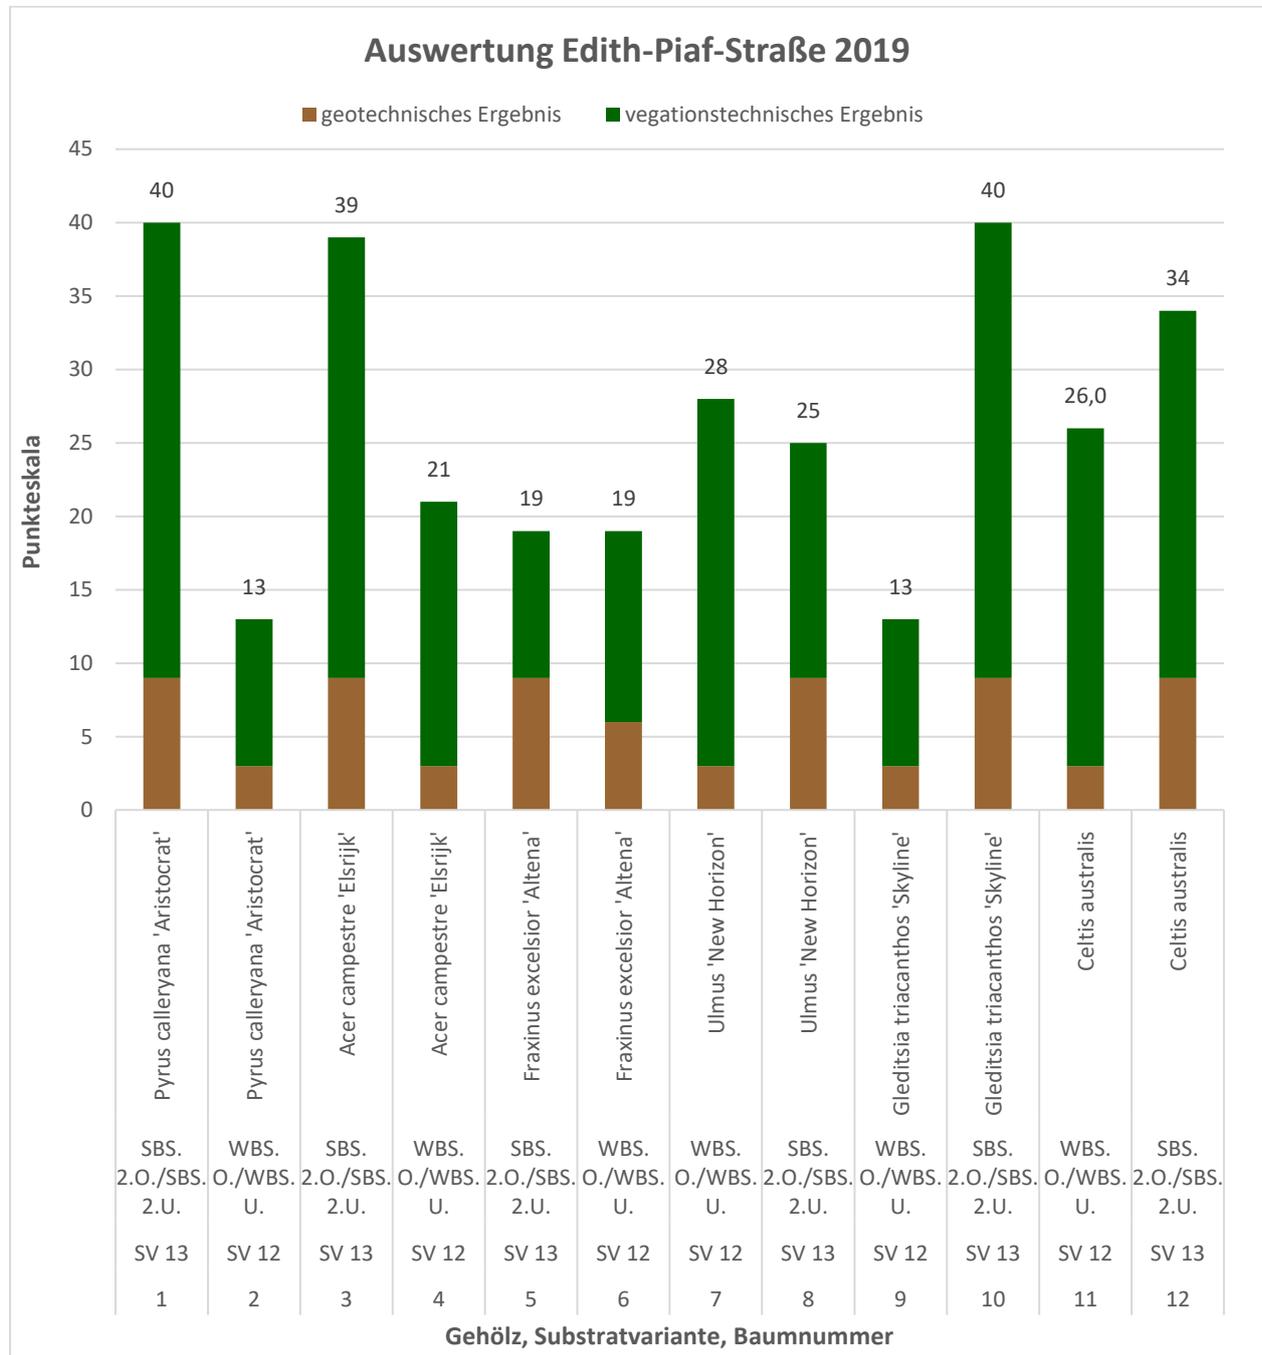
Diagramm 22: Gesamtergebnis Edith-Piaf-Straße 2019, Olesko 2020

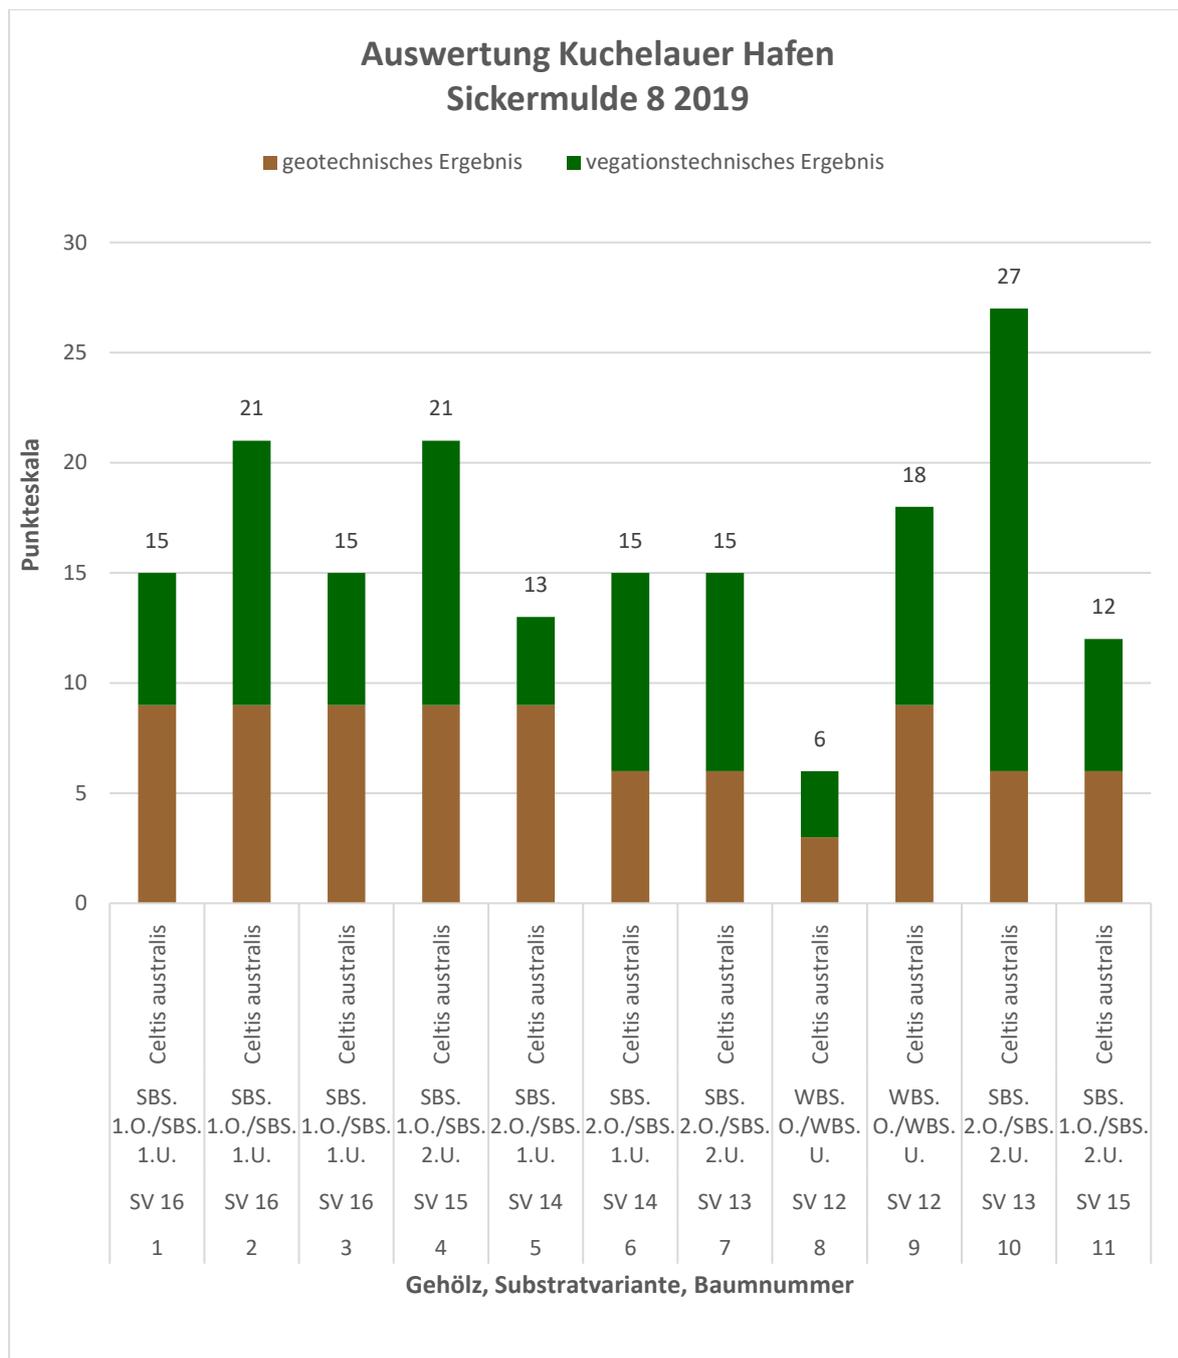
**Diagramm 23: Gesamtergebnis Kuchelauer Hafen SM 8 2019, Olesko 2020**

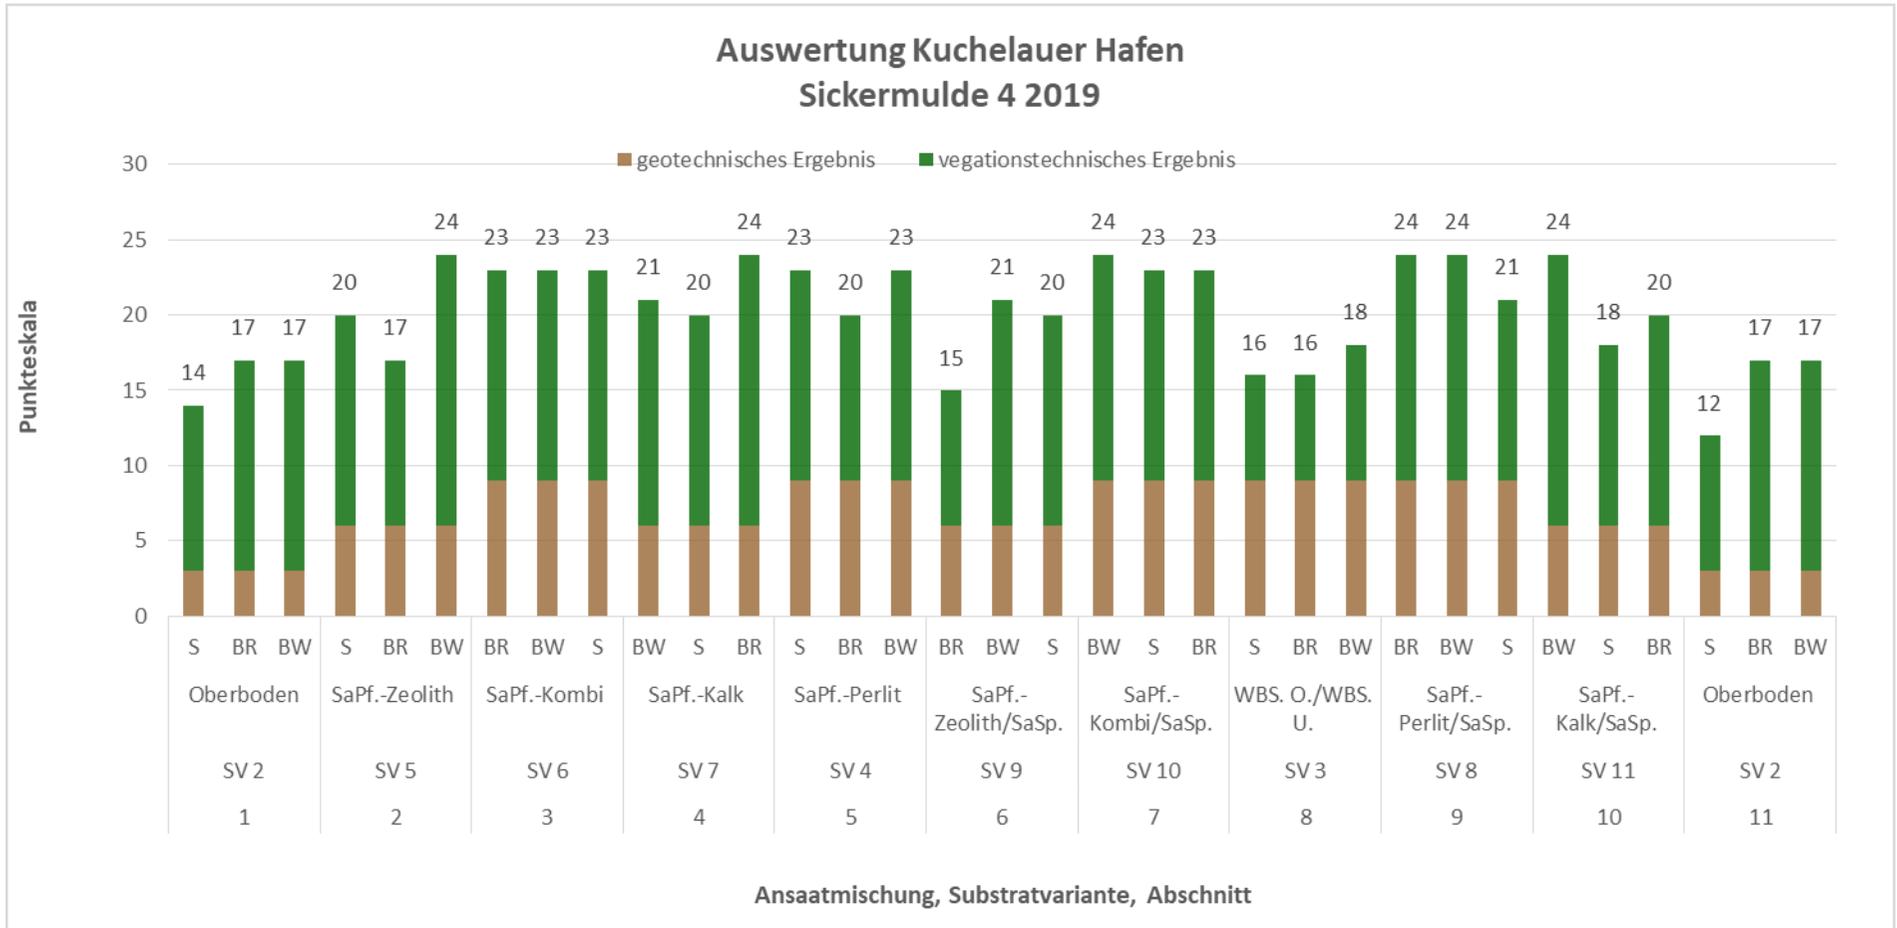
**Diagramm 24: Gesamtergebnis Kuchelauer Hafen SM 4 2019, Olesko 2020**
