Universität für Bodenkultur Wien
University of Natural Resources
and Life Sciences, Vienna

Masterarbeit

Wahrnehmung und Akzeptanz troggebundener Fassadenbegrünung in Wien

Landschaftsplanung und Landschaftsarchitektur

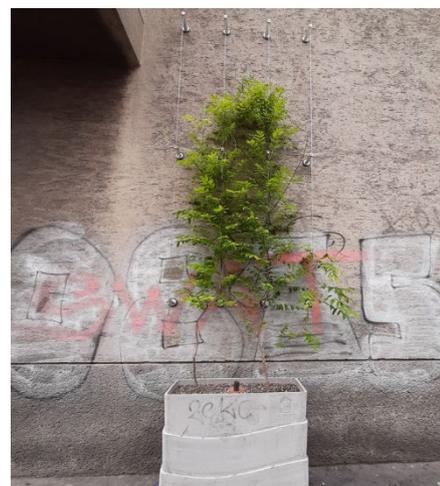
Abb. 2: troggebundene Fassadenbegrünung mit Graffiti
(Quelle: eigene Aufnahme, DUNZER 2021)

Um Vandalismus entgegenzuwirken, werden oftmals Begrünungen herangezogen. Diese können Graffitis an Fassaden und Wänden vorbeugen oder diese bedecken (siehe Abb. 2). Hierbei können Pflanzen, wie der Feurdorn oder die Kletterrose, welche Dornen ausbilden, wirksam gegen Vandalismus eingesetzt werden. Bei bereits besprühten Fassaden kann die Entfernung von Graffitis oft mit hohen Kosten und Arbeiten zusammenhängen. Durch Vertikalbegrünungen mit Kletterpflanzen, welche dichte Blattwerke aufweisen, können Graffitis schnell überdeckt werden. Vertikalbegrünungen stellen somit eine kostengünstige

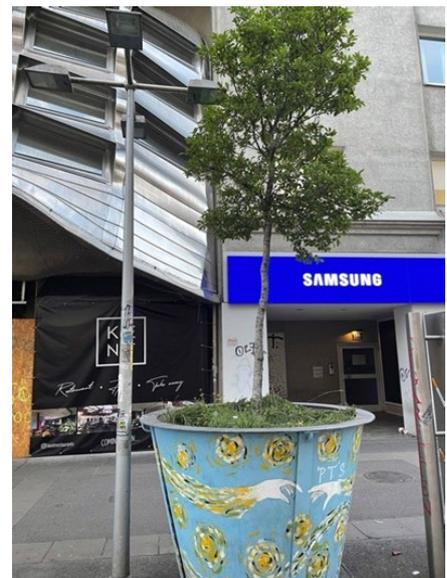
**Abb. 3: mobiles Grün,
Favoritenstraße**

Als Alternative zu bodengebundener Begrünung können Straßenfreiräume, wie Fußgängerzonen oder Plätze, mittels Mobilem Grün ausgestattet werden (siehe Abb. 3). Bäume, Sträucher oder krautige Pflanzen können hierbei in Pflanzgefäße eingesetzt werden. Durch die Verdunstung und den Schattenwurf der Pflanzen werden Aufheizungen von Oberflächen vermindert sowie Luftschadstoffe gefiltert und gereinigt. Hierbei entstehen jedoch auch Herausforderungen, wie die Bewässerung, Verunreinigungen oder der Vandalismus. Da es sich um einen Extremstandort handelt, ist auch die Pflanzenauswahl wesentlich (BRANDENBURG et al. 2015). Als Extremstandorte werden laut der *Richtlinie für die Planung, Ausführung und Pflege von Fas-*

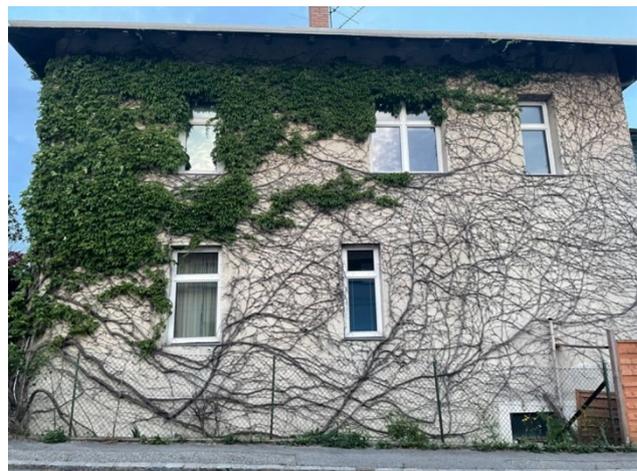
Abb. 4: Fassadenbegrünung mit teilweise abgestorbenen Pflanzenteilen

Bei sämtlichen Selbstklimmer-Arten, welche mit Haftwurzeln, Haftscheiben oder Ähnlichem an Fassaden haften, können Haftorgane durch das Entfernen von Pflanzenteilen oder gesamten Pflanzen teilweise haften bleiben (siehe *Abb. 4*). Diese können entweder belassen werden, wodurch die optischen Erscheinungsbilder der Fassaden beeinflusst werden, oder mit

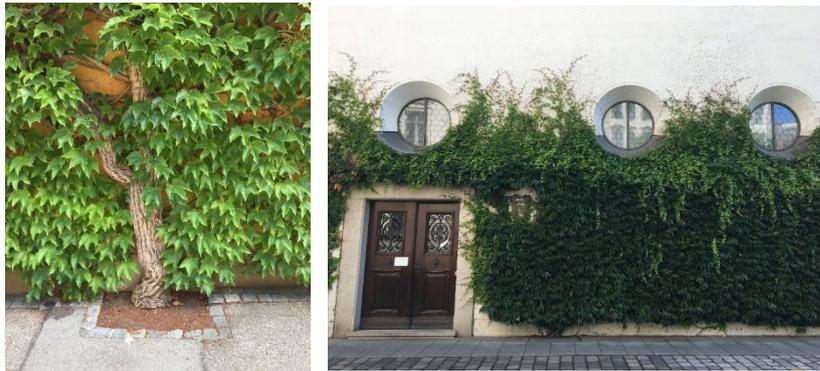
Abb. 5: bodengebundene Vertikalbegrünung mit Selbstklimmer

Kletterpflanzen werden bei der bodengebundenen Fassadenbegrünung direkt in das vorbereitete Erdreich, wie in *Abb. 5* zu sehen, gepflanzt. Die Pflanzgrube hat entsprechend der Pflanze ausreichend dimensioniert zu werden. Hierbei ist zu unterscheiden, ob die gewählte Kletterpflanze eine Kletterhilfe in Form eines Gerüsts oder Seils benötigt, oder, ob diese durch Haftorgane selbstständig an der Fassade emporranken kann (PITHA et al. 2013). Die Kletterhilfe hat dahingehend gewählt zu werden, dass diese den Ansprüchen der Pflanze entspricht, um eine bestmögliche Entwicklung zu erzielen (ÖNORM L1136 2021 04 01).

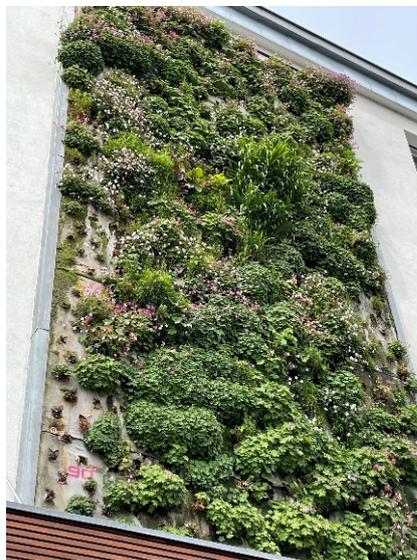
Abb. 6: wandgebundene Vertikalbegrünung

Bei dieser vertikalen Begrünungsvariante werden systemabhängig nicht nur Kletterpflanzen, sondern auch krautige Pflanzen, Sedum und Gehölze verwendet (KRAUS et al. 2019).

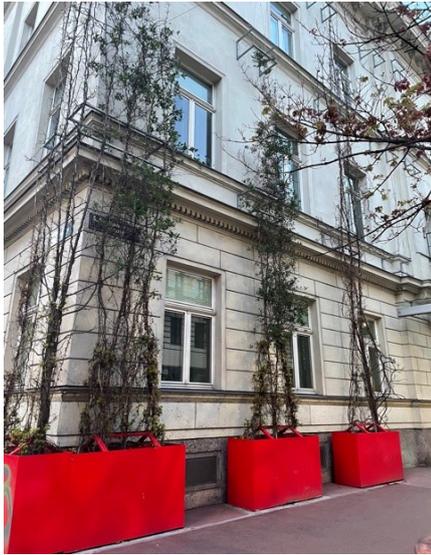
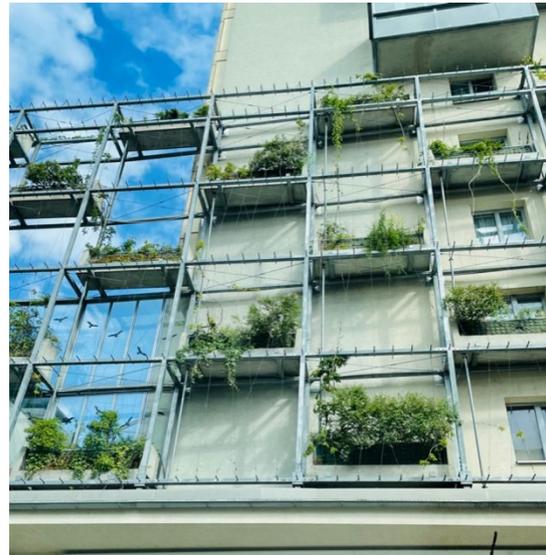
Abb. 7: troggebundene Vertikalbegrünung mit Kletterhilfen

Der Pflanztrog hat frost-, hitze-, und UV-beständig zu sein. Auch hat er den statischen Anforderungen vor Ort zu entsprechen. Die Pflanzgefäße können in verschiedenen Ausführungen und Materialien gefertigt werden. Diese können aus Kunststoff, Beton, Ton, Naturstein, Metall, Holz oder aus einer Mischung dieser bestehen. Beachtet zu werden hat, dass diese gegen den Wurzeldruck der Vegetation sowie mechanische und chemische Einflüsse beständig sind, und keine pflanzenschädlichen Substanzen aufweisen. Der Trog hat den brandschutztechnischen Anforderungen zu entsprechen, darf nicht während der Nutzungsdauer korrodieren und keine lösliche Oberfläche aufzeigen (FINKE und OSTERHOFF 2001; ÖNORM L1136 2021 04 01). Die Pflege solcher troggebundenen Fassadenbegrünungen ist jedoch aufwendiger, als bei jenen, welche Erdkontakt aufweisen. Um Staunässe zu vermeiden, sind eine Drainageschicht, welche mittels Vlies vom Pflanzsubstrat getrennt ist, sowie ein Abflussloch, von eklatanter Relevanz. Dennoch ist die Wasserspeicherung in einem Pflanzgefäß begrenzt und demnach eine Bewässerung notwendig. Diese kann entweder manuell mittels Gießkanne oder Gartenschlauch, oder durch eine automatische Bewässerung durchgeführt werden. Letztere haben jedoch regelmäßig gewartet und kontrolliert zu werden, um eine optimale Nutzung zu erzielen. Teilweise bieten Pflanzgefäße Stauräume für Wasser, welche über Dochte oder über Kapillaren zu dem Substrat geführt werden. Mittels Wasserstandsanzeiger wird sichtbar, wie viel Wasser sich in dem Stauraum befindet. Dies bietet eine Hilfestellung für Pflegeverantwortliche (FINKE und OSTERHOFF 2001).

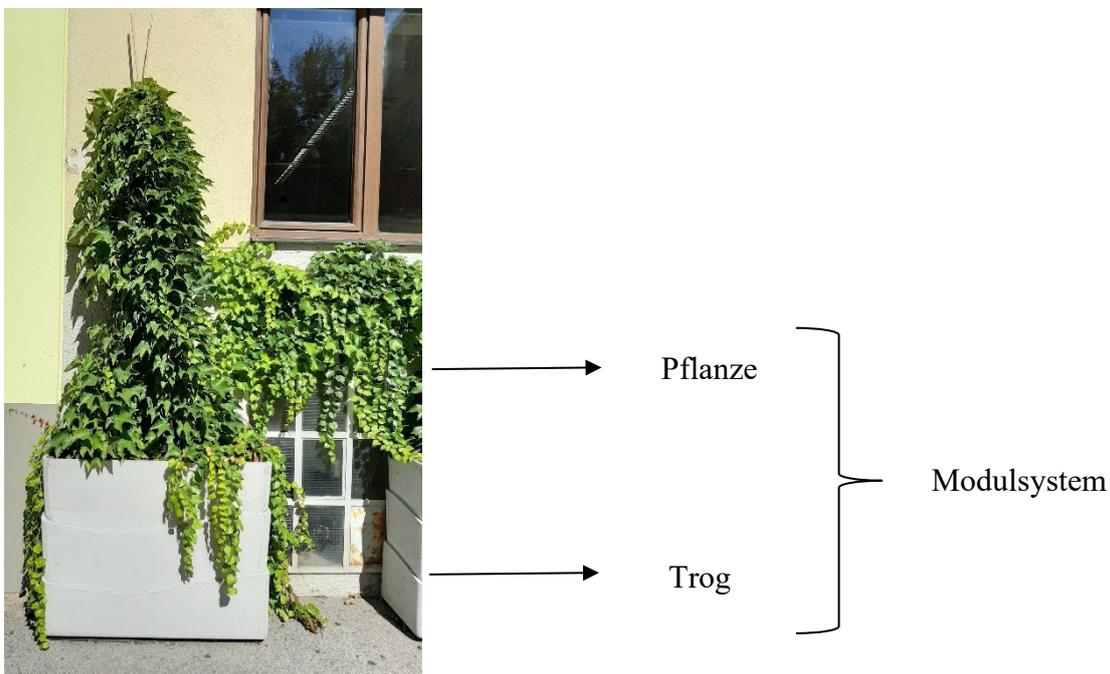
Abb. 8: Grünfassadenmodulsystem BeRTA
(Quelle: eigene Aufnahme, KAINDL 2021)

Das Modulsystem, wie in *Abb. 8* gezeigt, besteht aus einem Pflanztrog, dem Substrataufbau sowie den Kletterpflanzen. Falls die Pflanzen eine Rankhilfe benötigen, kann diese zusätzlich an der Fassade montiert werden. Die einzelnen Modulsysteme werden in der gesamten Masterarbeit mit M (für Modul) und einer fortlaufenden Zahl, welche die Modulnummer angeben soll, abgekürzt. Die Nummern wurden pro Standort vergeben und laufen von links (M01) nach rechts. Der Blick soll hierbei auf die Fassade gerichtet sein.

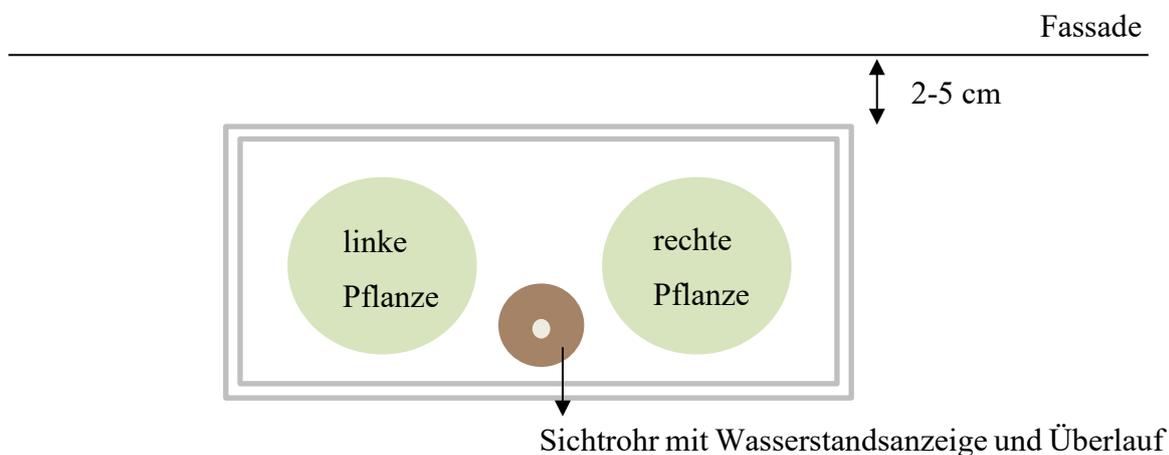
Abb. 9: Grundriss des Pflanztrögs (nicht Maßstabtreu)

Die Pflanztröge sind Maßanfertigungen, bestehen aus Faserzement in der Farbe Naturgrau/Anthrazitgrau und weisen Maße von 100 cm x 40 cm x 80 cm (L x B x H) auf. Diese sind frostbeständig und besitzen wie in *Abb. 9* ersichtlich in den jeweiligen Mitten der Tröge integrierte Wasserspeicher mit Überlauffunktion. Die verdeckten Sichtrohre inklusive Wasserstandsanzeiger bestehen aus Kunststoff (TATWORT NACHHALTIGE PROJEKTE GMBH 2020b). Die integrierten Wasserstandsanzeigen sollten den Pflegebeauftragten bei den Überprüfungen der Gießmengen unterstützen.

Um die Stabilität der Tröge zu gewährleisten, dienen Unterlagen aus Gummi für die passenden Ausrichtungen. Zusätzlich sollte ein Abstand von 2-5 cm von den Hausfassaden eingehalten werden (GRÜNSTATTGRAU FORSCHUNGS- UND INNOVATIONS GMBH 2019a).

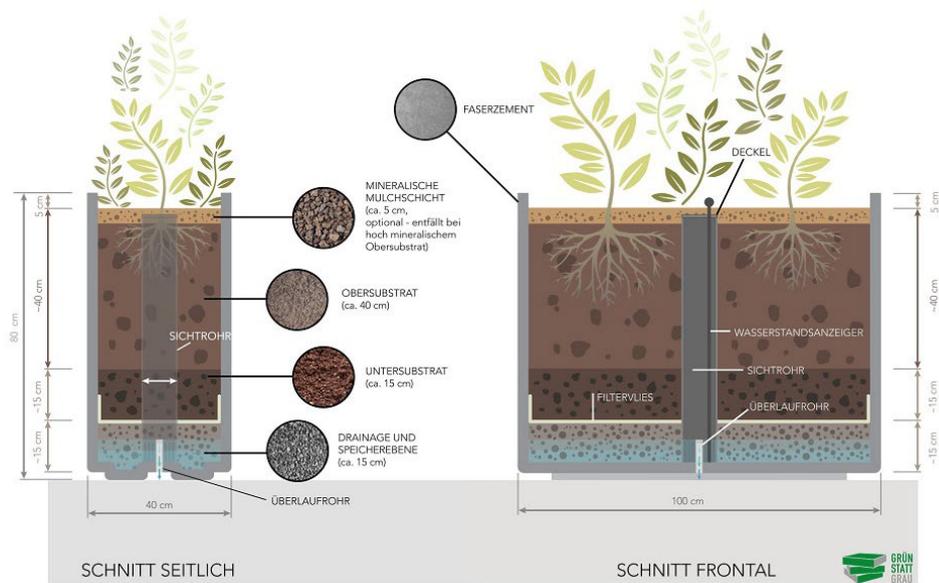
Abb. 10: Substrataufbau der BeRTA Module

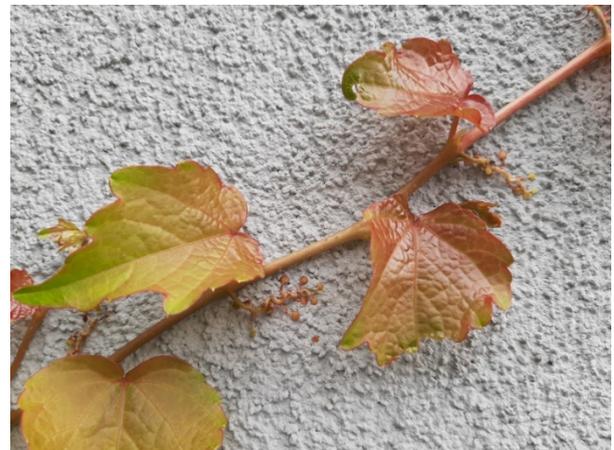
Abb. 11: Haftscheiben der Mauerkatze (*Parthenocissus tricuspidata* 'Veitchii')

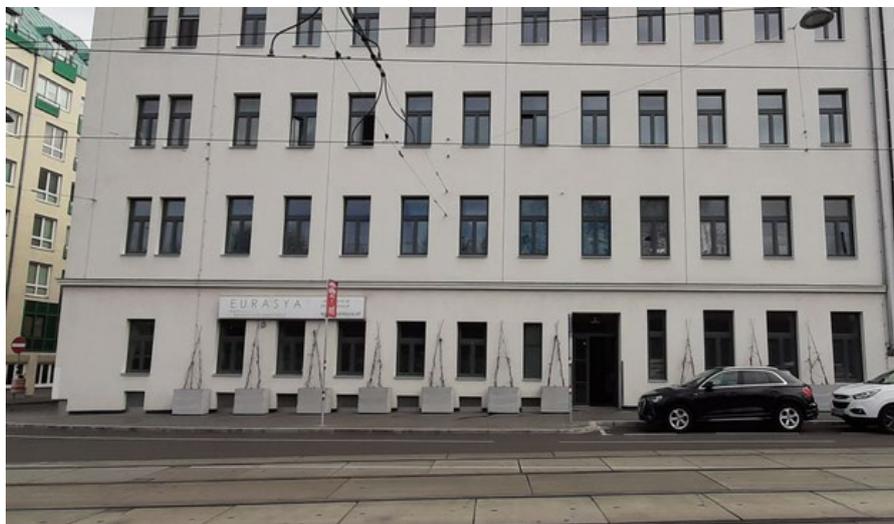
Abb. 14: Standort - Absberggasse 5 (A05)

Die Absberggasse 5 ist jener Standort mit den meisten Modulsystemen. Hierbei handelt es sich um zehn Module mit jeweils zwei Pflanzen, welche mit Mauerkatzen (*Parthenocissus tricuspidata* 'Veitchii') ausgestattet wurden. Da es sich hier um Selbstklimmer handelt, wurden an diesem Standort keine Rankhilfen benötigt. Die Fassade ist nach Westen orientiert und ist durchgehend frequentiert, da das Gebäude direkt bei der Straßenbahnstation Absberggasse liegt. Bei dem Gebäude handelt es sich um ein mehrstöckiges Wohnhaus mit einer sich im Erdgeschoss befindlichen Sprachschule. Die Pflege wurde an diesem Standort von zwei Bewohnerinnen übernommen.

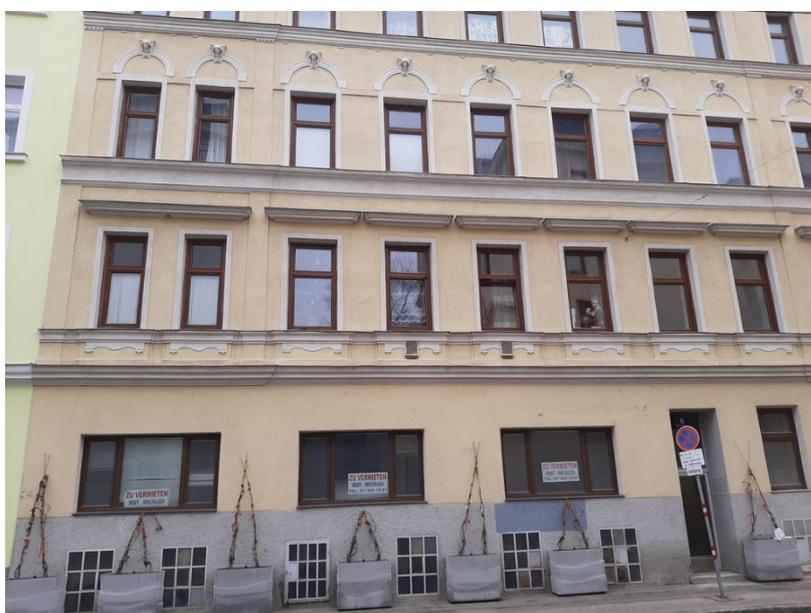
Abb. 15: Standort - Buchengasse 6 (B06)

Das Gebäude an diesem Standort, welches begrünt wurde, ist ein Wohnhaus mit einem möglichen Erdgeschoßgewerbe, welches im Untersuchungszeitraum leer stand. Die Buchengasse zeigt vermehrt Wohnhäuser und verläuft in die Absberggasse, in welcher zahlreiche Erdgeschossgewerbe angesiedelt sind. Der nach Süden ausgerichtete Standort wurde mit sieben Modulen ausgestattet, wobei drei davon genau unter Fenstern aufgestellt wurden. Hierbei wurden Mauerkatzen (*Parthenocissus tricuspidata* 'Veitchii') als Selbstklimmer gewählt. In M06 und M07 wurden zusätzlich jeweils ein Messgerät für die Überprüfungen der Feuchtigkeiten eingebaut. Die Pflege an diesem Standort übernahm ein von der Eigentümerfirma beauftragter externer Pflegeverantwortlicher.

Standortdaten – Buchengasse 6 (B06)	
Modulanzahl	7
Pflanzenanzahl insgesamt	14
Exposition	Süd
Pflanzenart	Mauerkatze (<i>Parthenocissus tricuspidata</i> 'Veitchii')
Kletterhilfe / Stück pro Trog	Nicht notwendig (Selbstklimmer)
Zusatzstoffe	Wasserspeicherstreifen aus Vlies in M01, M02, M03
Bewässerung	manuell
Düngung	Langzeitdünger - Feststoffdünger
Pflege	Immobilienfirma; externer Pflegebeauftragter
Anmerkung	2 Feuchtigkeitsmessgeräte, jeweils einer in M06 und M07

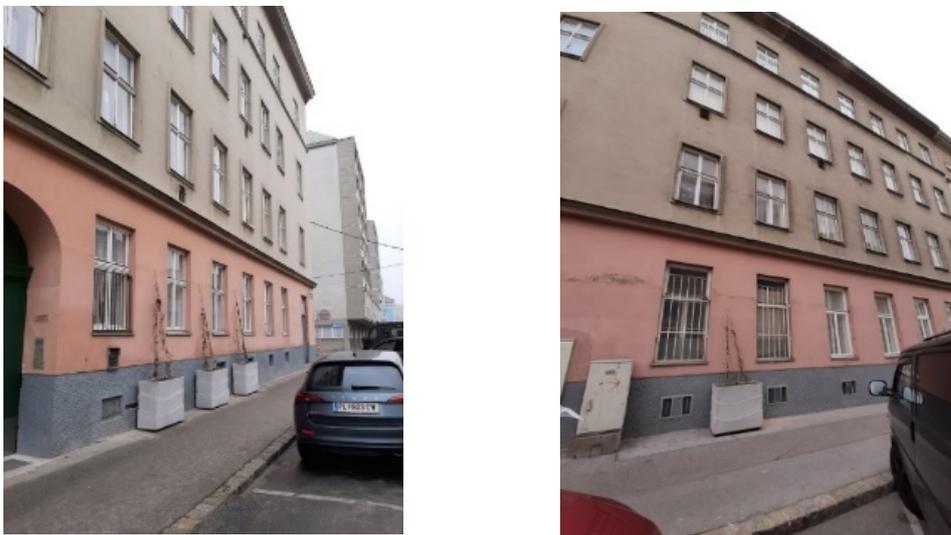
Abb. 16: Standort - Hasengasse 24 (H24, Südfassade links, Ostfassade rechts)

Die Hasengasse 24 verläuft parallel zu der Gudrunstraße und wird umgeben von einer Polizeistation sowie einer Trafik an der gegenüberliegenden Ecke. Es handelt sich bei dem zu begründenden Gebäude um ein Wohnhaus. Hierbei wurden vier Module aufgestellt, wobei sich eines der Module um die Ecke des Gebäudes befand, da es aus rechtlichen Gründen der Verkehrssicherheit nicht möglich war, den vierten Trog an der Südseite zu positionieren. Die Exposition des vierten Moduls ist östlich. Die Module wurden alle mit einem Selbstklimmer, Mauerkatze (*Parthenocissus tricuspidata* 'Veitchii') ausgestattet. Diese Module verfügten als einzige über eine automatische Bewässerung. Zusätzlich wurden in zwei Modulen (M02 und M04) Messgeräte eingebaut, welche die Feuchtigkeitsgehalte in den Obersubstraten und in den Untersubstraten messen sollten. Die Pflege übernahm hierbei der Hausmeister sowie der Sohn des Eigentümers, welcher auch in der Wohnhausanlage wohnte.

Standortdaten – Hasengasse 24 (H24)	
Modulanzahl	4
Pflanzenanzahl insgesamt	8
Exposition	Süd und Ost
Pflanzenart	Mauerkatze (<i>Parthenocissus tricuspidata</i> 'Veitchii')
Kletterhilfe / Stück pro Trog	Nicht notwendig (Selbstklimmer)
Zusatzstoffe	Wasserspeicherstreifen aus Vlies in M01, M03
Bewässerung	automatisch
Düngung	Langzeitdünger - Flüssigdünger
Pflege	Hausmeister
Anmerkung	2 Feuchtigkeitsmessgeräte, jeweils einer in M02 und M04

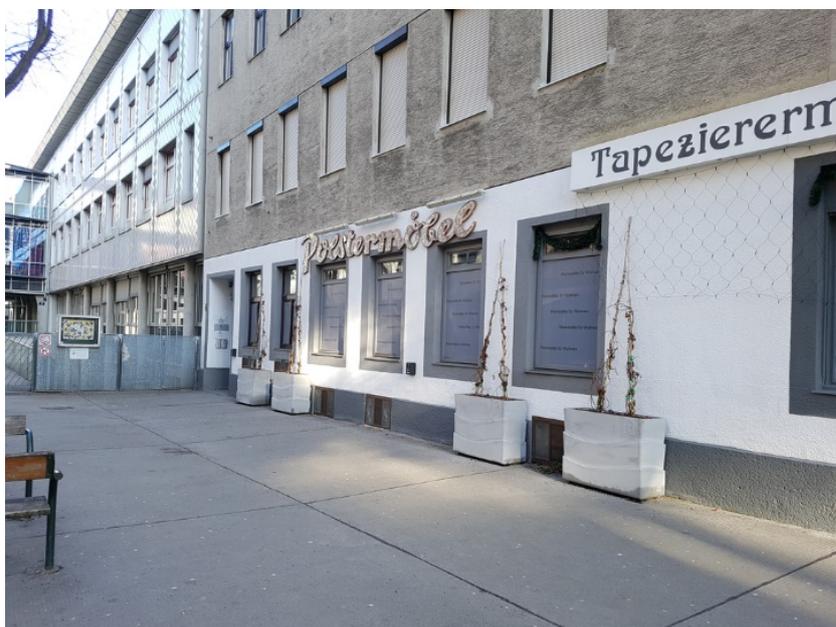
Abb. 17: Standort - Jagdgasse 25 (J25)
(Quelle: eigene Aufnahme, KAINDL 2021)

In der Jagdgasse 25 wurde ein Wohn- und Gewerbegebäude mit vier Modulen ausgestattet. Die Fassade liegt im Westen und ist eine Nebenstraße der Quellenstraße, welche Fußgänger*innen vorbehalten ist. In dieser Fußgängerstraße befindet sich eine öffentliche Volksschule sowie ein Café gegenüber dem zu begrünenden Gebäude. Daher wird dieser Standort hauptsächlich temporär stark frequentiert, in der Früh sowie nach der Schule. Als Bepflanzung für diesen Standort wurde ein Selbstklimmer, Mauerkatze (*Parthenocissus tricuspidata* 'Veitchii') gewählt. Die Pflege wurde bei diesem Standort von einer Gärtnerei in der Nähe oder von der Eigentümerin des Hauses übernommen.

Standortdaten – Jagdgasse 25 (J25)	
Modulanzahl	4
Pflanzenanzahl insgesamt	8
Exposition	West
Pflanzenart	Mauerkatze (<i>Parthenocissus tricuspidata</i> 'Veitchii')
Kletterhilfe / Stück pro Trog	Nicht notwendig (Selbstklimmer)
Zusatzstoffe	Wasserspeicherstreifen aus Vlies in M02, M04
Bewässerung	manuell
Düngung	Langzeitdünger - Feststoffdünger
Pflege	Eigentümer/in; externe Gärtnerin

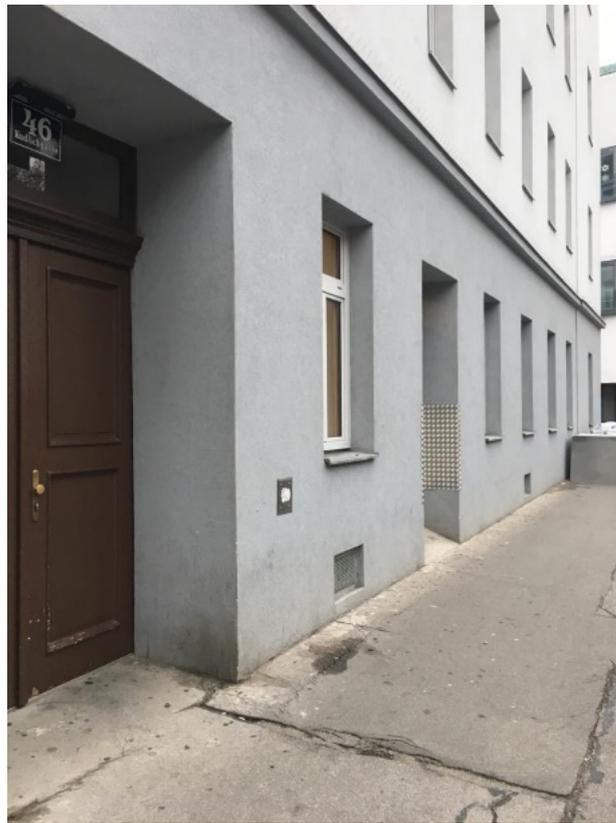
Abb. 18: Standort - Kudlichgasse 46 (K46)
(Quelle: eigene Aufnahme, KAINDL 2021)

Dieser Standort ist südlich exponiert und befindet sich neben einem Lebensmittelgeschäft und gegenüber einer kleinen eingezäunten Grünfläche mit Bäumen. Ausgestattet wurde das Wohnhaus mit sechs Modulen, in denen Selbstklimmer, Mauerkatzen (*Parthenocissus tricuspidata* 'Veitchii') gepflanzt wurden. Die Pflege wurde von einer externen Firma übernommen, welche wöchentlich die Modulsysteme kontrollierte und bewässerte.

Standortdaten – Kudlichgasse 46 (K46)	
Modulanzahl	6
Pflanzenanzahl insgesamt	12
Exposition	Süd
Pflanzenart	Mauerkatze (<i>Parthenocissus tricuspidata</i> 'Veitchii')
Kletterhilfe / Stück pro Trog	Nicht notwendig (Selbstklimmer)
Zusatzstoffe	Wasserspeicherstreifen aus Vlies in M01, M02, M03
Bewässerung	manuell
Düngung	Langzeitdünger - Feststoffdünger
Pflege	Externe Pflegefirma

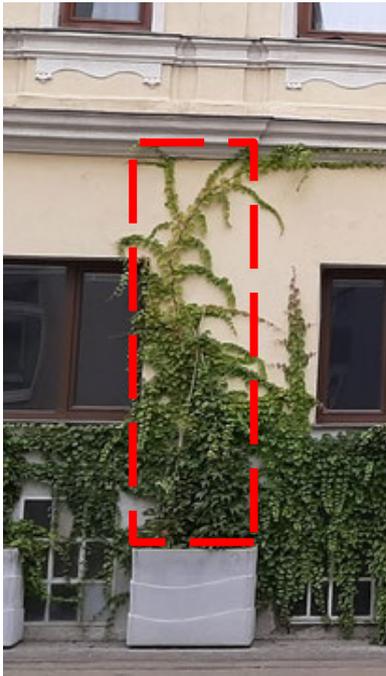
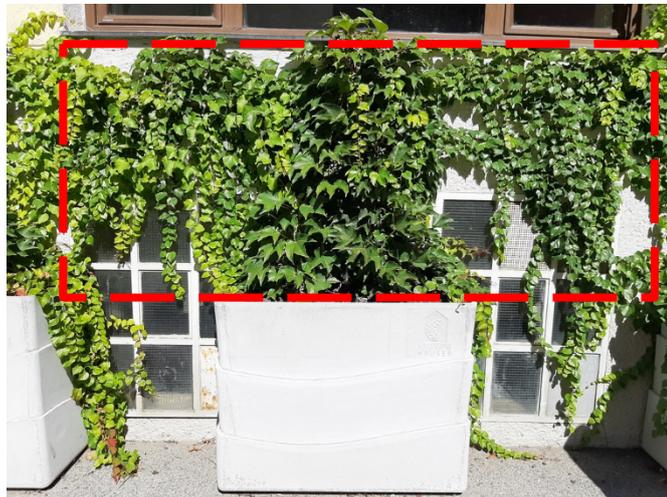
Abb. 19: 3x1 m Raster für Deckungsgrad (Hoch- und Querformat)
(Quelle: eigene Aufnahme und Darstellung, DUNZER & KAINDL 2021)

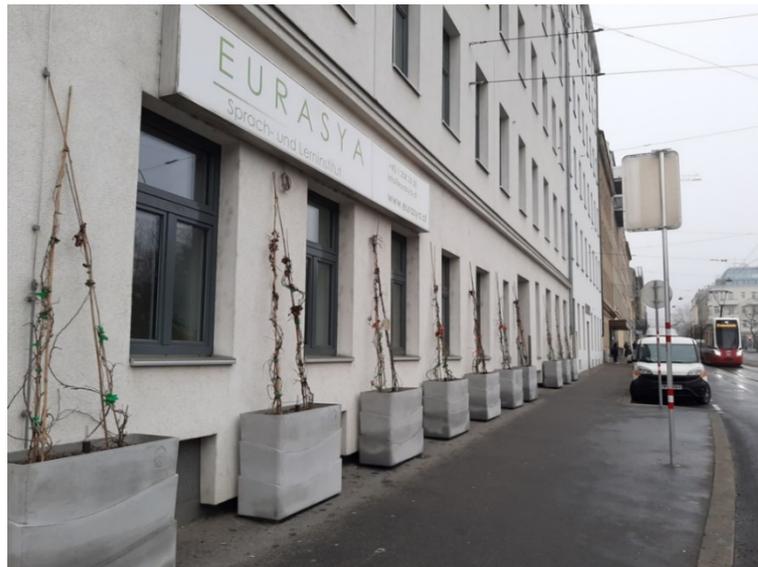
Abb. 20: Gesamtansicht der Hausfassade 2019 - Absberggasse 5

Die Hausfassade des mit zehn Modulen ausgestatteten Standorts in der Absberggasse 5 wurde im Laufe des Untersuchungszeitraums bereits bewachsen. Anhand *Abb. 20* und *Abb. 21* ist der Vorher-Nachher-Effekt des ersten beobachteten Vegetationszyklus deutlich zu erkennen. *Abb. 20* zeigt eine Aufnahme des erstens Monitorings in der Absberggasse 5 in unbelaubtem Zustand. Die zweite Aufnahme in *Abb. 21* zeigt das letzte Monitoring der Absberggasse 5 in belaubtem Zustand mit deutlicher Herbstfärbung.

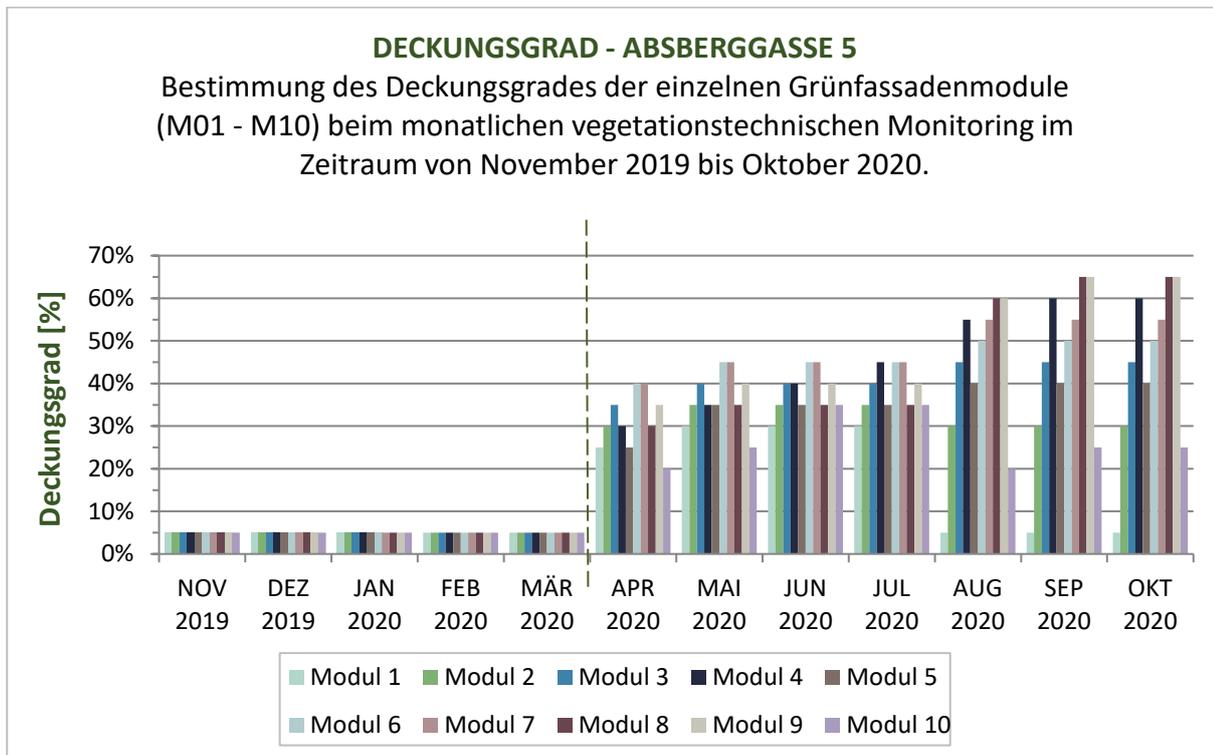
Diagr. 1: Deckungsgrade im Laufe des Untersuchungszeitraums - Absberggasse 5
(Quelle: eigene Erstellung, DUNZER & KAINDL 2021)

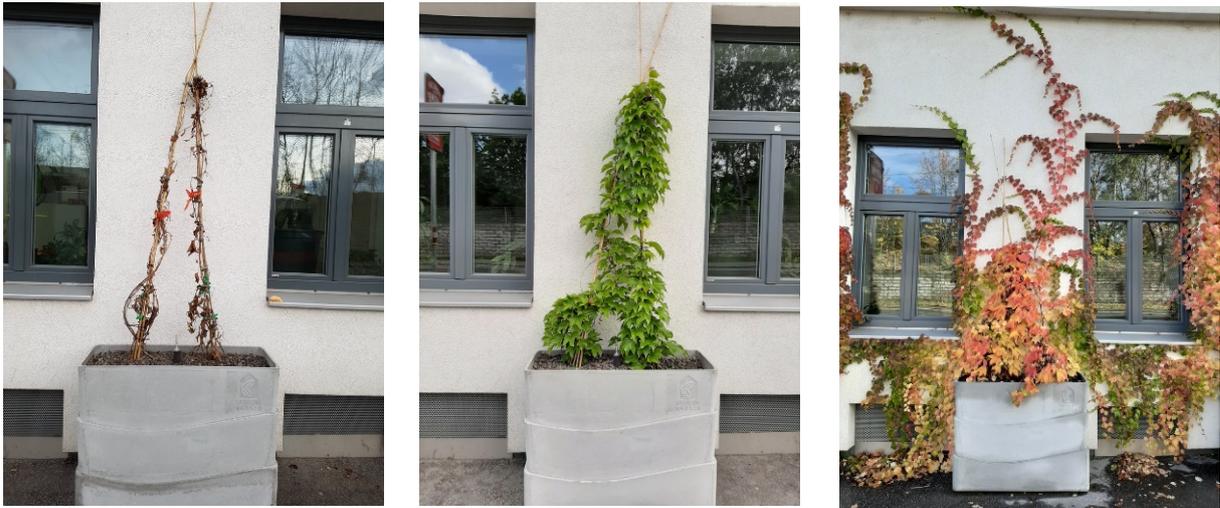
Abb. 22: Entwicklungsverlauf im Untersuchungszeitraum - Absberggasse 5
(Quelle: eigene Aufnahme, KAINDL 2019-2020)

Um die Deckungsgrade im Laufe der Monitorings zu veranschaulichen, sind im Folgenden drei zeitlich versetzte Aufnahmen des gleichen Moduls in der Absberggasse 5 angeführt. *Abb. 22* zeigt in der ersten Aufnahme den unbelaubten Zustand beim ersten Monitoring. In der zweiten

Aufnahme wird der belaubte Zustand des sechsten Monitorings gezeigt. Die letzte Aufnahme wurde beim 12. und letzten Monitoring mit deutlicher Herbstfärbung aufgenommen.

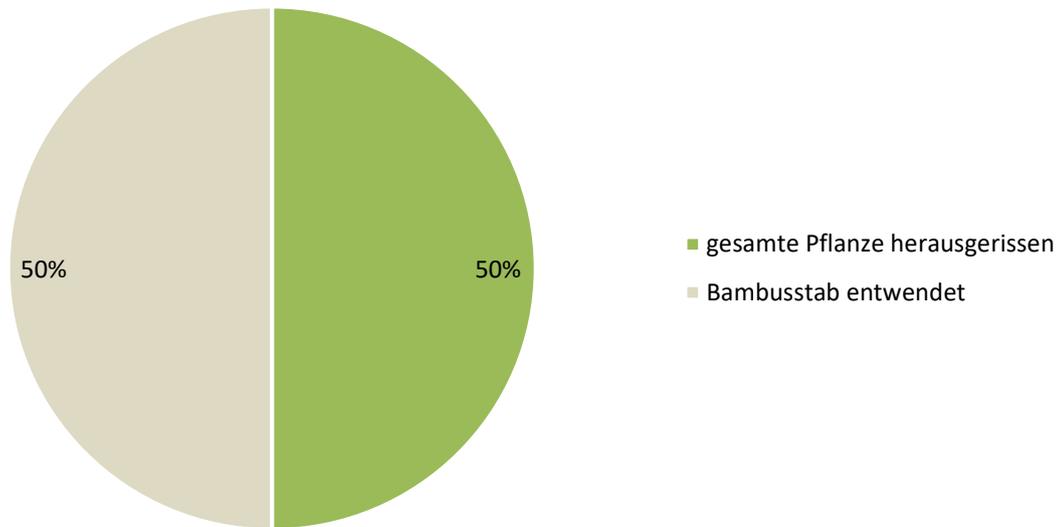
AUFGEFUNDENE BESCHÄDIGUNGEN DURCH VANDALISMUS AN DEN MODULSYSTEMEN
IN UNBELAUBTEM ZUSTAND - ABSBERGASSE 5 (n=2)

Diagr. 4: Prozentuelle Aufteilung der Beschädigungen durch Vandalismus in unbelaubtem Zustand von November 2019 bis März 2020 – Absberggasse 5
(Quelle: eigene Erstellung, DUNZER 2021)

Ersichtlich ist hier, dass bei den Beschädigungen durch Vandalismus nur die Randmodule betroffen waren.

In den folgenden zwei Diagrammen werden die Arten der Beschädigungen durch Vandalismus, welche in der Absberggasse 5 aufgenommen wurden, gezeigt.

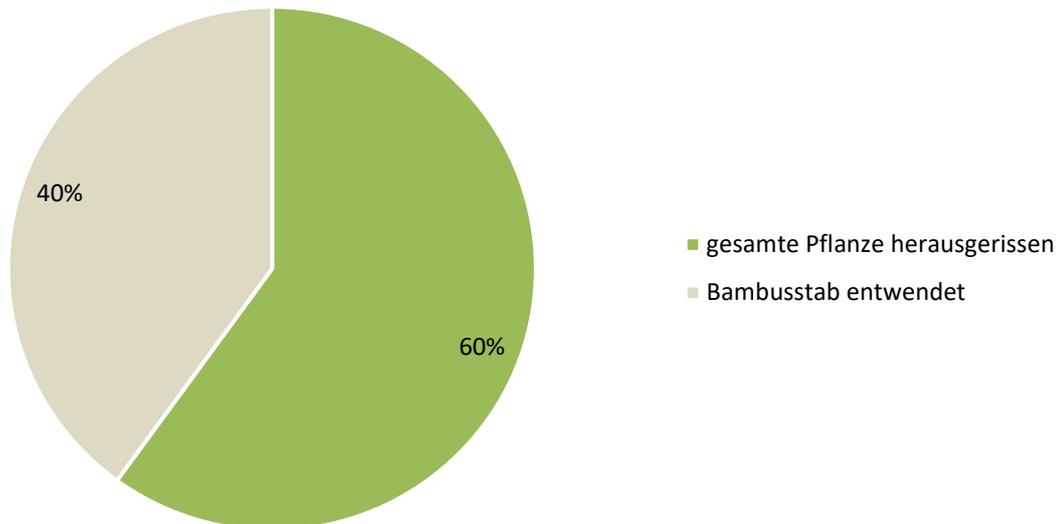
AUFGEFUNDENE BESCHÄDIGUNGEN DURCH VANDALISMUS AN DEN MODULSYSTEMEN
IN BELAUBTEM ZUSTAND - ABSBERGASSE 5 (n=5)

Diagr. 5: Prozentuelle Aufteilung der Beschädigungen durch Vandalismus in belaubtem Zustand von April 2020 bis Oktober 2020 – Absberggasse 5
(Quelle: eigene Erstellung, DUNZER 2021)

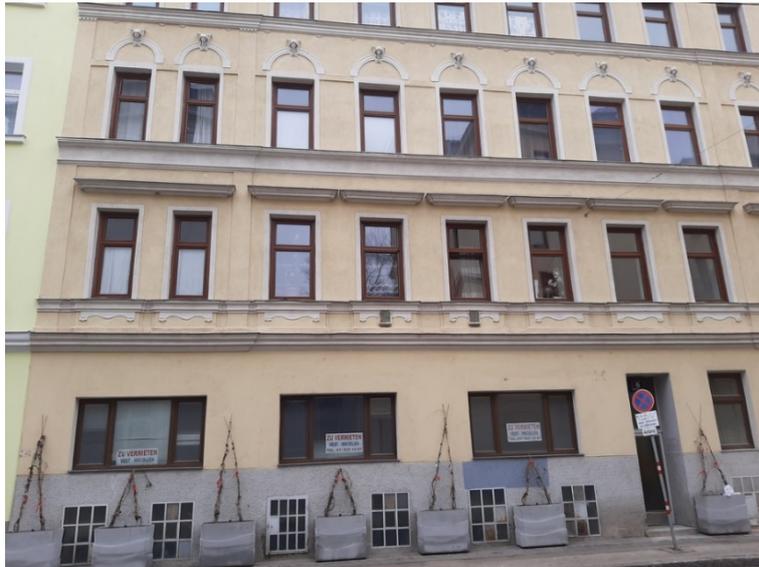
Abb. 23: Gesamtansicht der Hausfassade 2019 - Buchengasse 6
(Quelle: eigene Aufnahme, KAINDL, 2019)

Die mit sieben Modulen ausgestattete Buchengasse 6 war nach der Absberggasse 5 jener Standort mit der stärksten Veränderung. *Abb. 23* und *Abb. 24* zeigen den Verlauf des ersten Vegetationszyklus im Laufe des Untersuchungszeitraums von November 2019 in unbelaubtem Zustand bis einschließlich Oktober 2020 in belaubtem Zustand. Da an diesem Standort keine Interviews durchgeführt werden konnten, liegen keine persönlichen Aussagen, bezogen auf Wahrnehmung, Verschmutzung und Vandalismus vor.

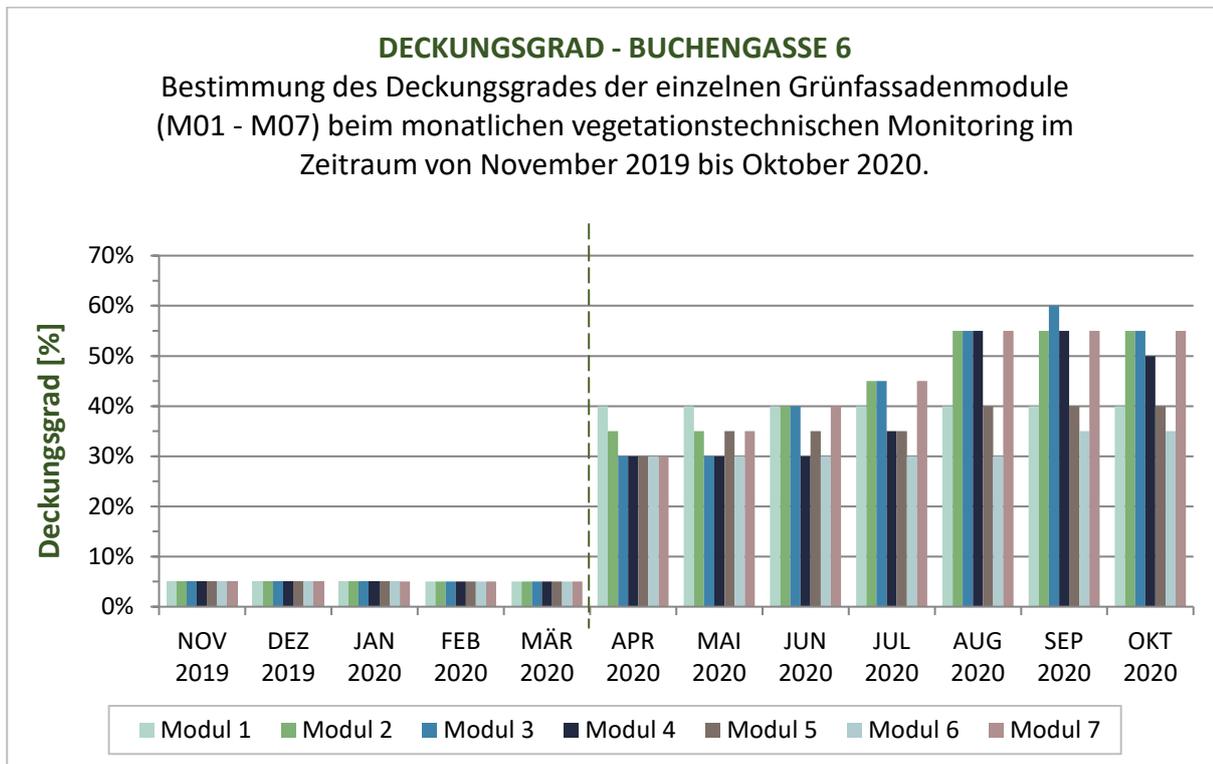
Diagr. 6: Deckungsgrade im Laufe des Untersuchungszeitraums - Buchengasse 6
(Quelle: eigene Erstellung, DUNZER & KAINDL 2021)

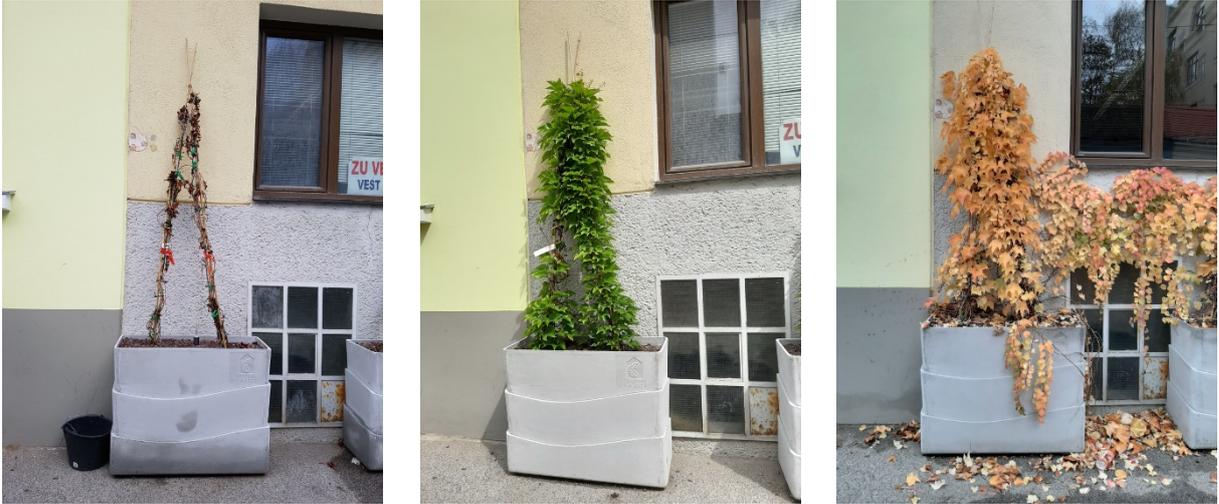
Abb. 25: Entwicklungsverlauf im Untersuchungszeitraum - Buchengasse 6

Folgende *Abb. 25* zeigt drei Aufnahmen des zeitlichen Verlaufs der Entwicklung des ersten Moduls (B06_M01) am Standort Buchengasse 6. Hierbei ist der Zuwachs der Belaubung

zwischen dem ersten, dem sechsten und dem letzten Monitoring zu sehen. Auch ist hierbei die Herbstfärbung im Oktober 2020 ersichtlich.

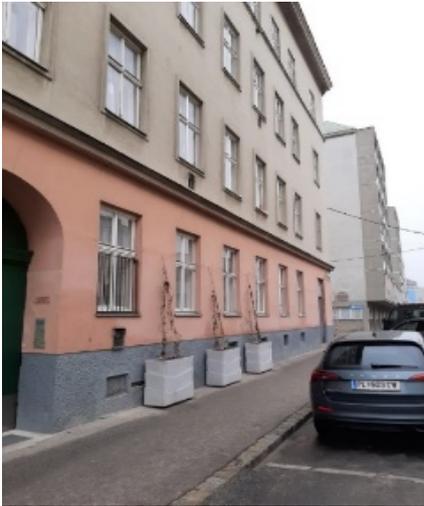
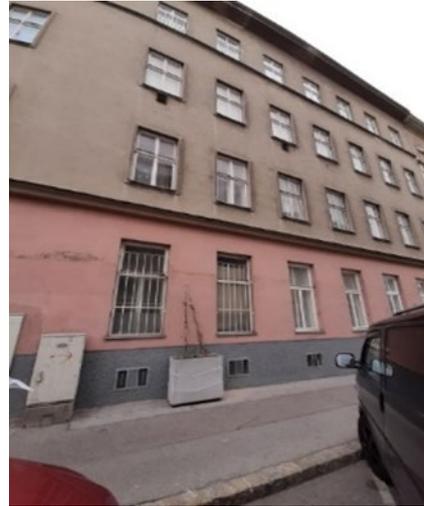
Abb. 26: Gesamtansicht der Hausfassade Süd- und Ostseite 2019 - Hasengasse 24
(Quelle: eigene Aufnahmen, KAINDL 2019)

Die Hasengasse 24 ist jener der neun Standorte, welcher als einziger Standort eine automatische Bewässerung der Modulsysteme aufwies. *Abb. 26* und *Abb. 27* zeigen den Entwicklungsverlauf der vier Grünfassadenmodule im Untersuchungszeitraum von November 2019 in unbelebtem Zustand bis einschließlich Oktober 2020 in belaubtem Zustand mit Herbstfärbung und Laubabwurf.

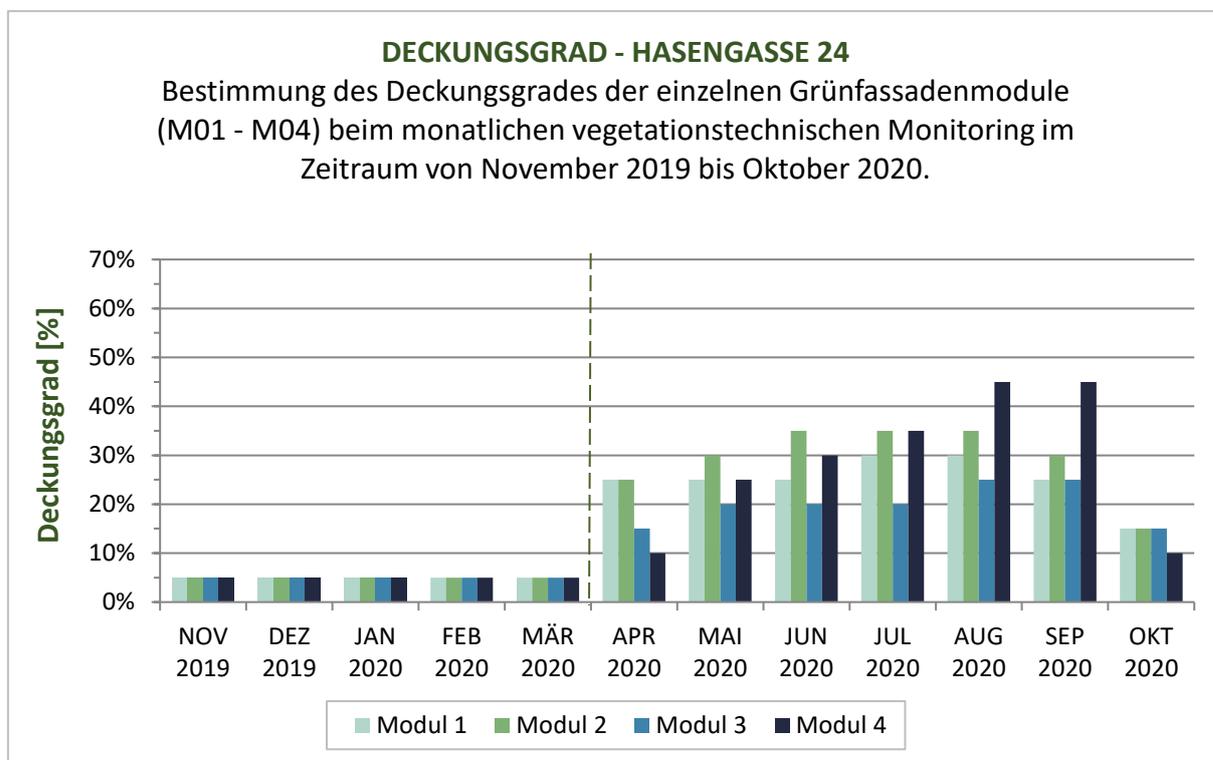
Diagr. 11: Deckungsgrade im Laufe des Untersuchungszeitraums – Hasengasse 24
(Quelle: eigene Erstellung, DUNZER & KAINDL 2021)

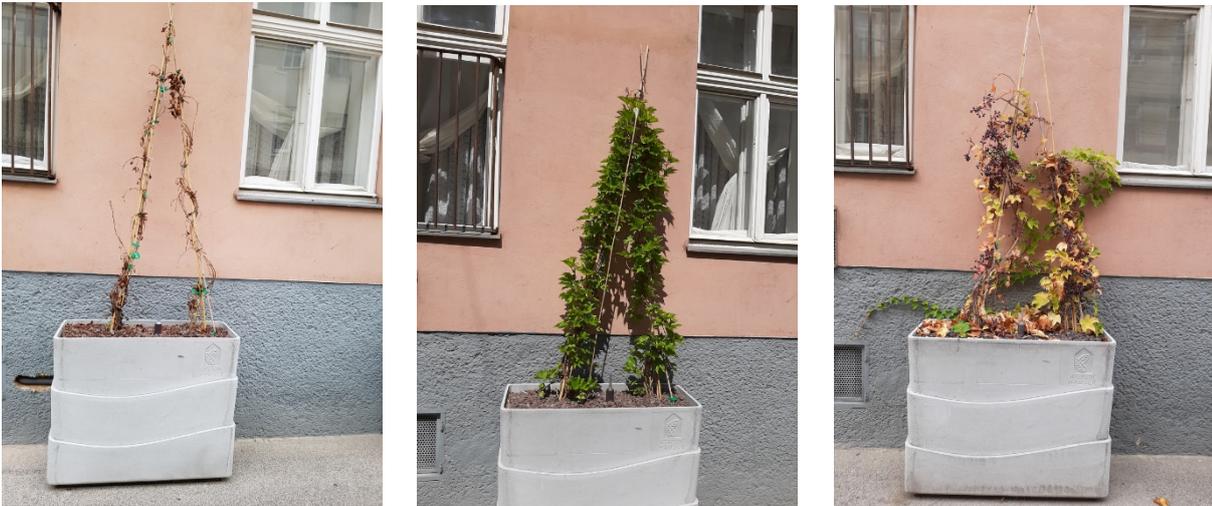
Abb. 28: Entwicklungsverlauf im Untersuchungszeitraum - Hasengasse 24

Die folgende *Abb. 28* zeigt den Entwicklungsverlauf des ersten Moduls der Hasengasse 24 im Laufe des Untersuchungszeitraums. Die Aufnahmen zeigen, wie schon bei den vorigen Standorten, die Entwicklung zwischen dem ersten, dem sechsten und dem zwölften Monitoring. Bei

der letzten Aufnahme ist zu erkennen, dass die Pflanzen sich nicht an der Fassade halten konnten und in sich zusammenfielen.

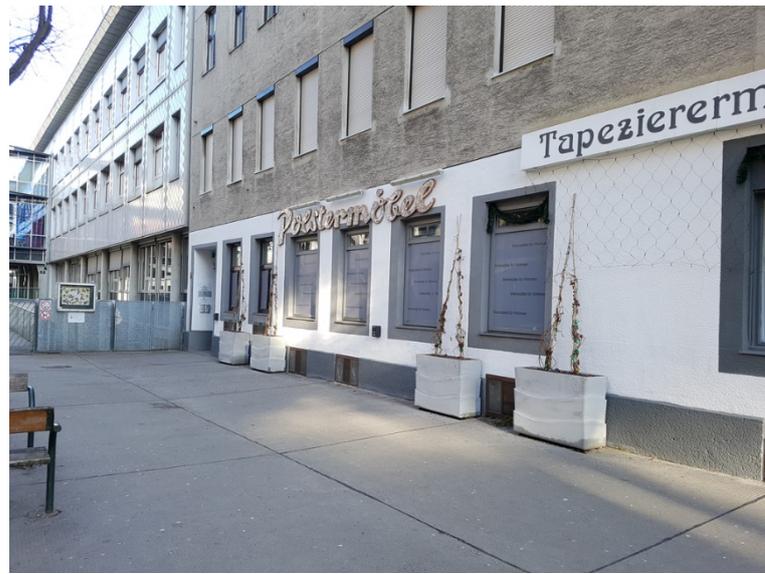
Abb. 29: Gesamtansicht der Hausfassade 2019 - Jagdgasse 25
(Quelle: eigene Aufnahme, KAINDL 2020)

Die vier Grünfassadenmodule der Jagdgasse 25 sind jene, welche sich auf einem Vorplatz mit drei Sitzbänken bei einer öffentlichen Schule befinden. Das bedeutet, dass an diesem Standort öfter Menschen verweilen, da hier Erziehungsberechtigte auf Kinder warten. Die folgenden Aufnahmen zeigen den unbelaubten (siehe *Abb. 29*) und belaubten Zustand (siehe *Abb. 30*) während des Untersuchungszeitraums von November 2019 bis Oktober 2020.

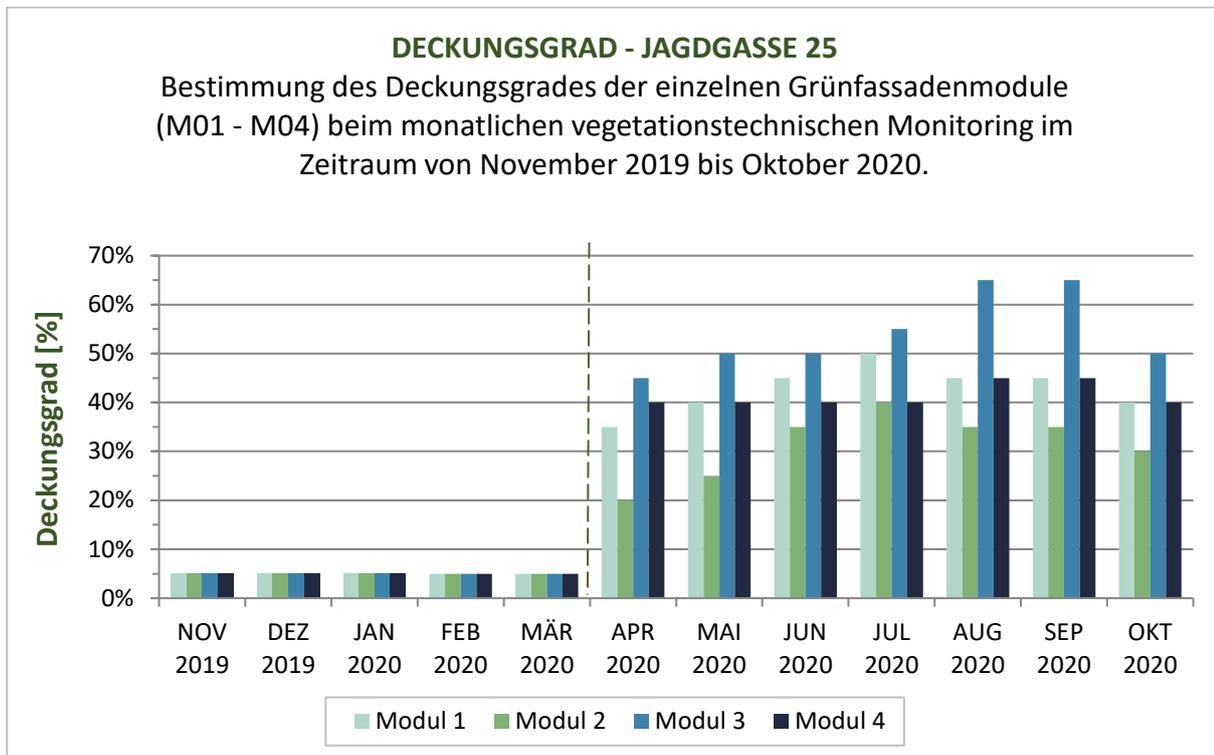
Diagr. 15: Deckungsgrade im Laufe des Untersuchungszeitraums – Jagdgasse 25
(Quelle: eigene Erstellung, DUNZER & KAINDL 2021)

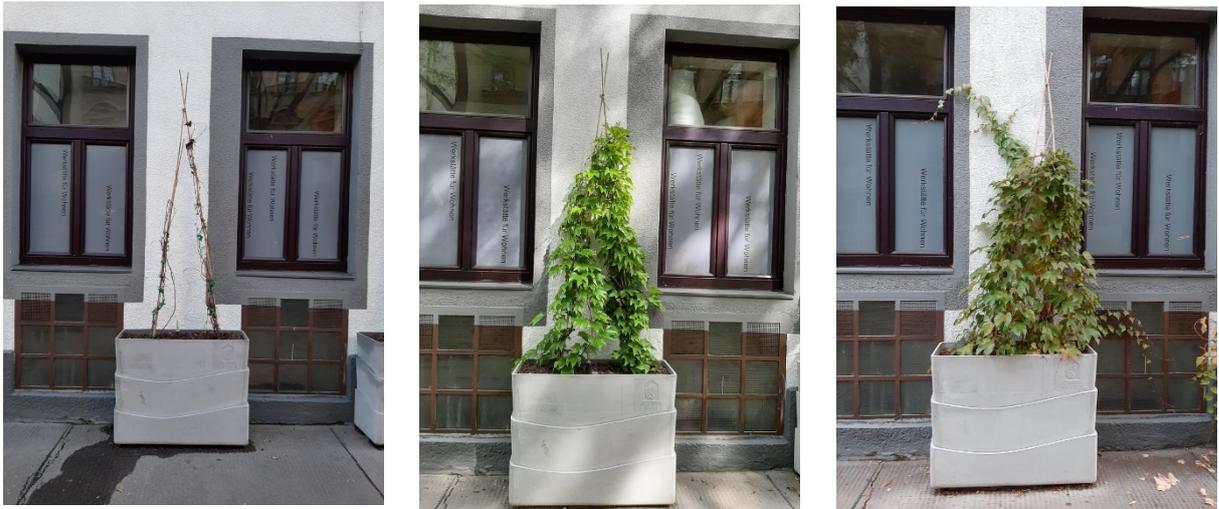
Abb. 31: Entwicklungsverlauf im Untersuchungszeitraum – Jagdgasse 25

Die folgenden drei Aufnahmen in *Abb. 31* zeigen den Verlauf der Entwicklung im Untersuchungszeitraum. Hierbei wurde das erste Modul der Jagdgasse 25 herangezogen. Sichtbar war, dass die Herbstfärbung nicht so wie bei den anderen Standorten im Oktober eingesetzt hat, sondern erst danach.

In der Vegetationsruhe in unbelaubtem Zustand zwischen November 2019 und März 2020 wurden die Deckungsgrade der Module, wie bei sämtlichen anderen Standorten, auf 5 % geschätzt. In der Vegetationsphase von April 2020 bis Oktober 2020 lagen die Deckungsgrade der vier Module zwischen 20 % und 65 %. Modul 2 (J25_M02) war jenes Modul, welches den geringsten Zuwachs während der Vegetationsphase aufwies. Modul 3 (J25_M03) war jenes Modul mit dem stärksten Zuwachs während der Vegetationsphase.

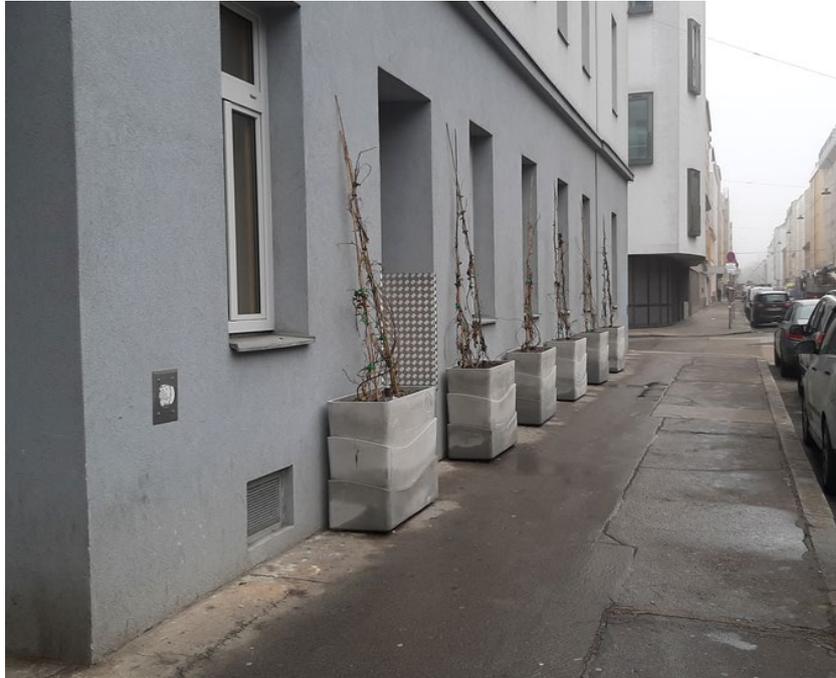
Abb. 32: Gesamtansicht der Hausfassade 2019 - Kudlichgasse 46
(Quelle: eigene Aufnahme, KAINDL 2019)

Die mit sechs Modulen ausgestattete Kudlichgasse 46 zeigte im Untersuchungszeitraum von November 2019 bis Oktober 2020 wenig Trieblängenzuwachs. Nur vereinzelte Triebe der Pflanzen hafteten an der Hausfassade am Ende der Untersuchung im Oktober 2020, wie in *Abb. 33* ersichtlich.

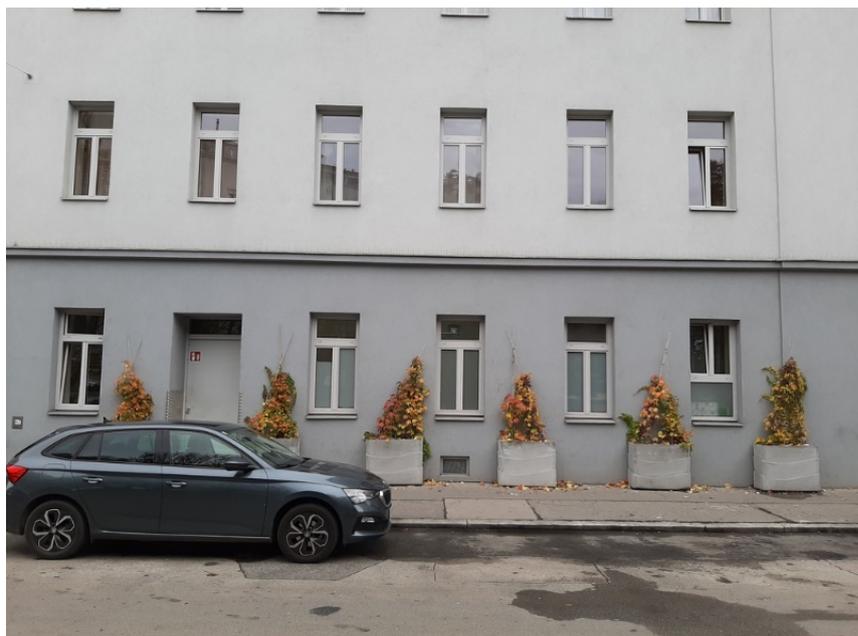
Abb. 33: Gesamtansicht der Hausfassade 2020 - Kudlichgasse 46
(Quelle: eigene Aufnahme, KAINDL 2020)
