Universität für Bodenkultur Wien
University of Natural Resources
and Life Sciences, Vienna

Masterarbeit

Wahrnehmung und Akzeptanz troggebundener Fassadenbegrünung in Wien

Landschaftsplanung und Landschaftsarchitektur

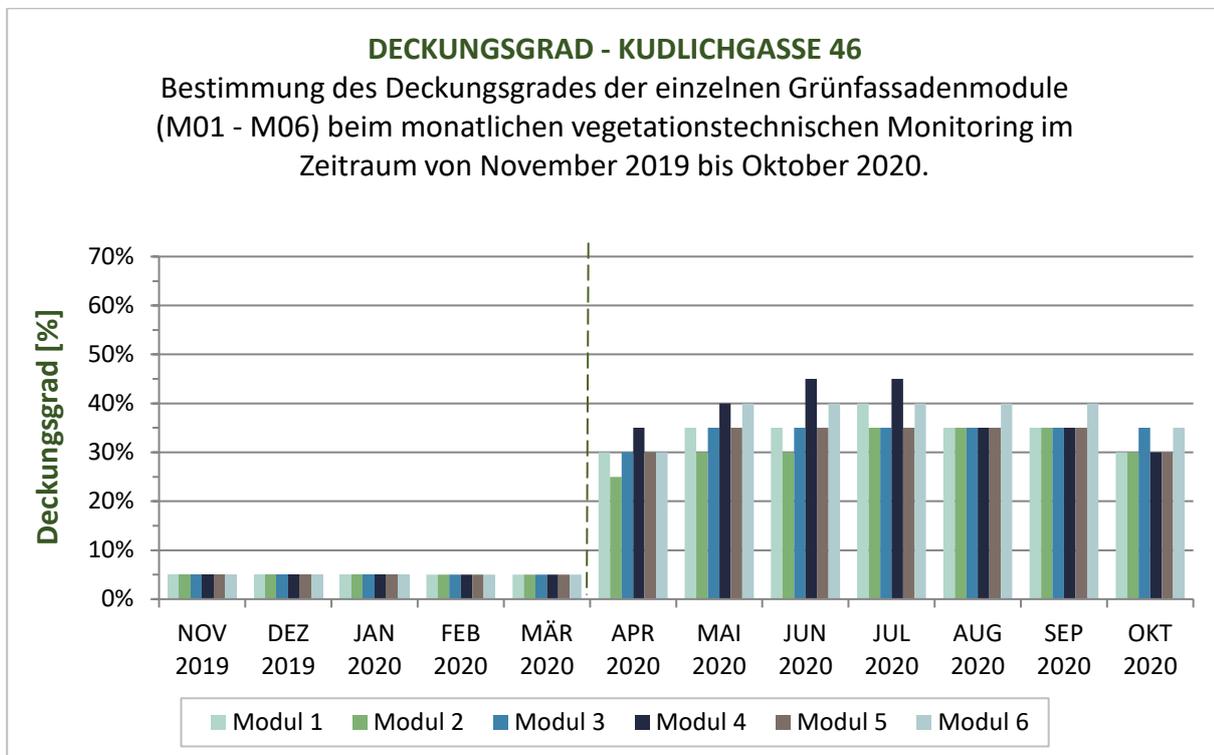
Diagr. 19: Deckungsgrade im Laufe des Untersuchungszeitraums – Kudlichgasse 46
(Quelle: eigene Erstellung, DUNZER & KAINDL 2021)

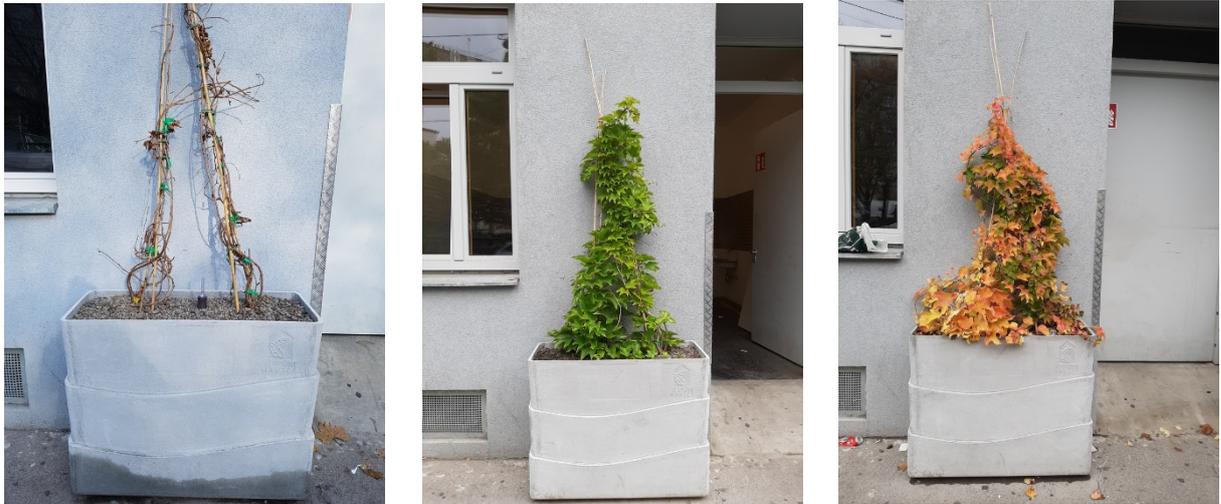
Um den Entwicklungsverlauf der Module zu veranschaulichen, wird in der folgenden *Abb. 34* der Verlauf in drei Abschnitten des ersten Moduls (K46_M01) der Kudlichgasse 46 gezeigt. In der ersten Aufnahme ist der unbelaubte Zustand im Herbst 2019 zu sehen. In der zweiten Aufnahme, welche beim sechsten Monitoring entstanden ist, wird der belaubte Zustand im Frühjahr

2020 gezeigt. Die letzte Aufnahme zeigt den belauten Zustand mit Herbstfärbung und Laubabwurf am Ende des Untersuchungszeitraums im Herbst 2020.

Abb. 34: Entwicklungsverlauf im Untersuchungszeitraum – Kudlichgasse 46

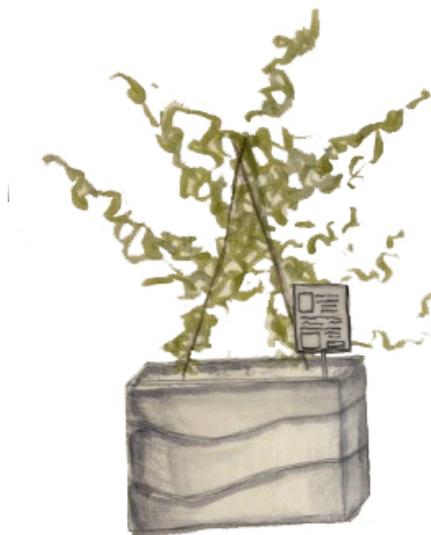
Abb. 35: Grünfassadenmodul mit Informationsschild
(Quelle: eigene Darstellung, DUNZER 2021)

Die kostengünstigste und schnellste Maßnahme wäre die Stärkung der Bewusstseinsbildung anhand von Informationsschildern in den Trögen (siehe *Abb. 35*), welche auf das Projekt, die Pflanzen sowie den Nutzen dieser für die Bevölkerung aufmerksam machen sollen. Auch sollte beschrieben werden, welche Schäden entstehen können, wenn die Tröge verschmutzt und die Pflanzen verletzt werden. Dadurch soll die Bevölkerung einen Bezug zu den Begrünungen im öffentlichen Raum aufbauen, um eine Steigerung der Wertschätzung dieser zu erreichen.

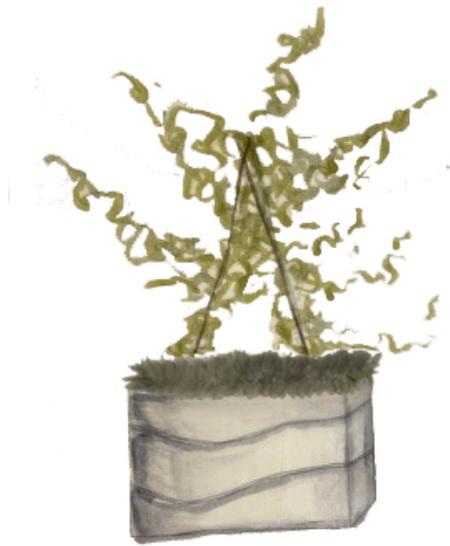
Abb. 37: Grünfassadenmodul mit Japansegge (*Carex morrowii*)
(Quelle: eigene Darstellung, DUNZER 2021)

Eine weitere Variante wäre der Schutz vor Verschmutzungen durch eine Unterpflanzung. Diese sollte so gewählt werden, dass eine Verschmutzung durch die Dichte der Pflanzen erschwert wird. Hierbei hat jedoch darauf geachtet zu werden, dass die Pflanzen sich nicht gegenseitig verdrängen. Mögliche Pflanzenarten für die Unterpflanzung wären die Japansegge (*Carex morrowii*) oder der Storchschnabel (*Geranium*). Bei optimalen Standortverhältnissen ist jedoch eine Unterpflanzung der Mauerkatze (*Parthenocissus tricuspidata* 'Veitchii') nicht nötig, da diese durch die großen Blätter die Tröge nach der Anwuchspflege überdeckt (siehe Abb. 38).

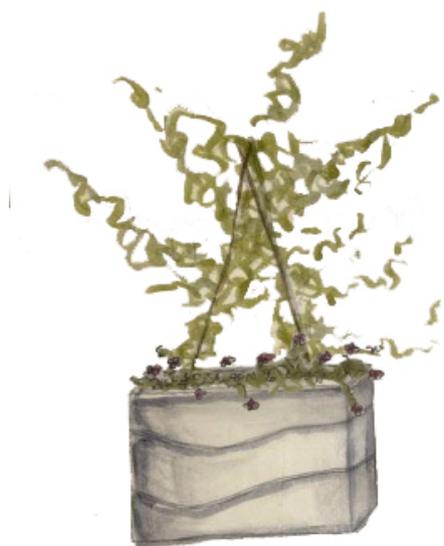
Abb. 36: Grünfassadenmodul mit Storchschnabel (*Geranium*)
(Quelle: eigene Darstellung, DUNZER 2021)

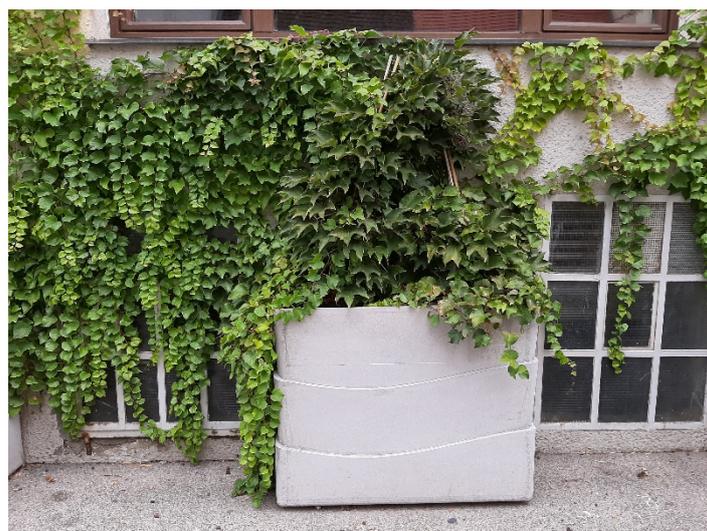
Abb. 38: Grünfassadenmodul mit dichter Bepflanzung
(Quelle: eigene Erstellung, KAINDL 2020)

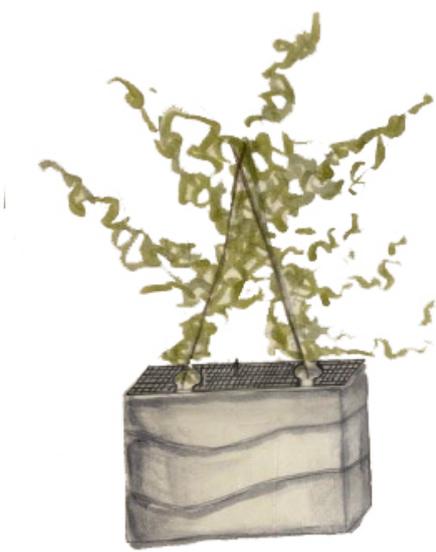
Abb. 39: Grünfassadenmodul mit Schutzgitter
(Quelle: eigene Darstellung, DUNZER 2021)

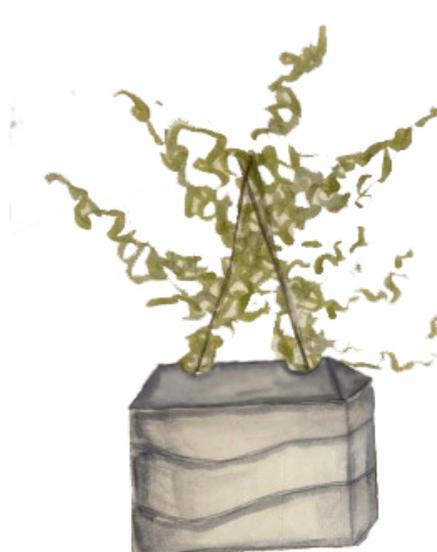
Abb. 40: Grünfassadenmodul mit geschlossenem Schutz
(Quelle: eigene Darstellung, DUNZER 2021)
