UNIVERSITÄT FÜR BODENKULTUR WIEN

Masterarbeit

Nachhaltig funktionierende troggebundene Vertikalbegrünung

Wien, September 2022

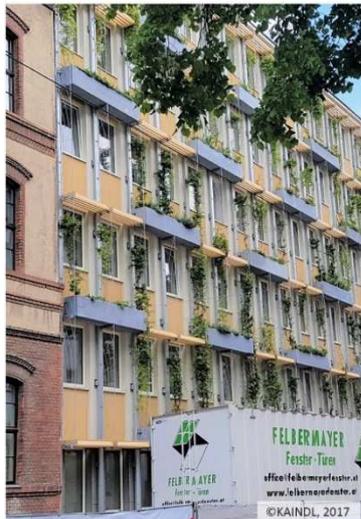
**MA 31 - Wiener Wasser
Grabnergasse 6, 1160 Wien**

- Troggebundene Begrünung
- an Wand montiert
- Kletterpflanzen & Stauden (Blauregen, Geißblatt, Akebie, Pfeifferwinde)

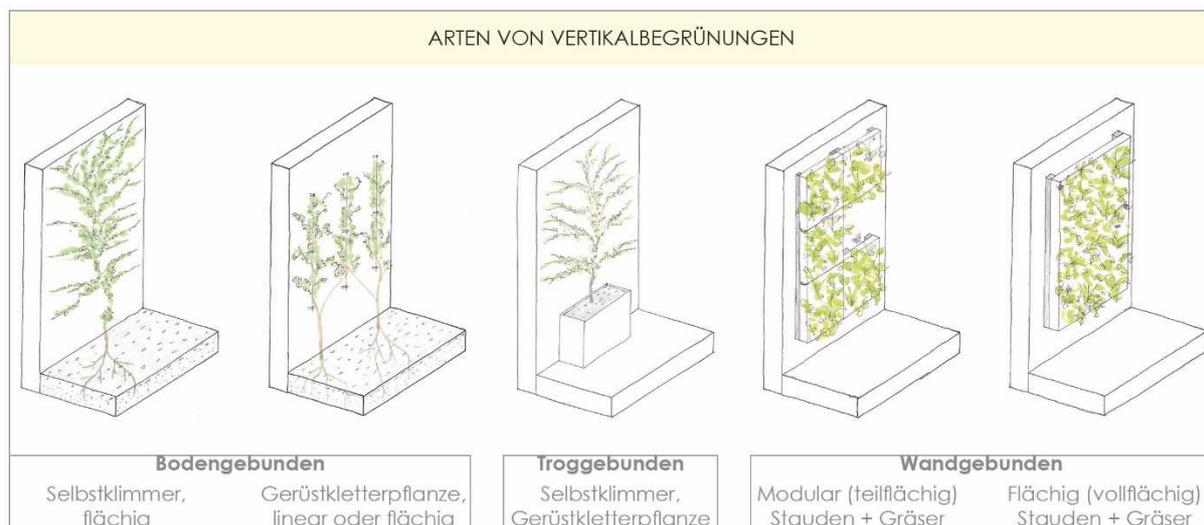
Abb. 2: Arten von Vertikalbegrünungen (Quelle: eigene Erstellung, KAINDL 2021 modifiziert nach ÖNORM L 1136 2021)

Die FLL-Richtlinie für Planung, Bau und Instandhaltung von Fassadenbegrünungen (2018) unterteilt zunächst in 3 Gruppen (Bodengebundene Begrünung, Mischformen, Wandgebundene Begrünung) (FLL, 2018). Die ÖNORM L1136 (2021) für Vertikalbegrünungen im Außenraum steht seit 2021 zur Verfügung. Hier wird bereits etwas feiner differenziert und in eine extra Kategorie für troggebundene Vertikalbegrünungen unterteilt (siehe Abb. 2).

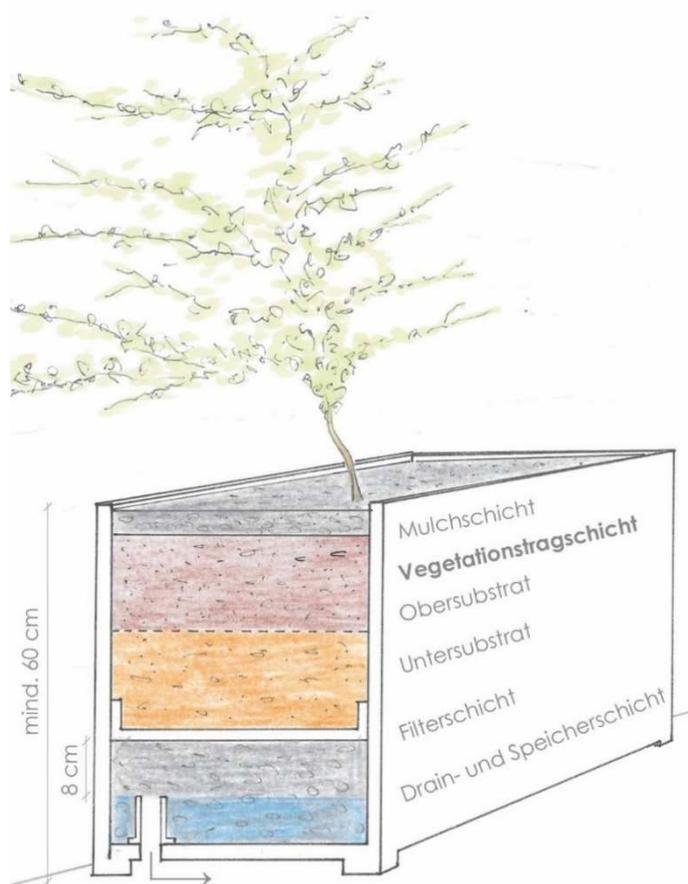
Abb. 4: Beispiel mehrschichtiger Substrataufbau im Pflanztrög (Quelle: eigene Erstellung, KAINDL 2022 modifiziert nach ÖNORM L 1136 2021)

In der **Drainschicht** wird überschüssiges Wasser aus dem wassergesättigten Substratboden abgeleitet (Notüberlauf). Es ist jedoch auch ein **flächiger Wasseranstau** möglich. Für die wasserspeichernde Funktion können kornabgestufte, offenporige Schüttstoffe verwendet werden (ÖNORM L 1136, 2021:23), wie z. B. gebrochener Blähton, Blähschiefer, Lava oder auch Recycling Schüttstoffe wie Ziegelbruch (ÖNORM L 1131, 2010:22). Bei geringeren Tiefen des durchwurzelbaren Raumes können auch Drain- und Speicherelemente verwendet werden (ÖNORM L 1136, 2021:23), z. B. Dränmatten aus Fadengeflecht, Kunststoffnoppen, Strukturvlies oder Dränplatten aus Kunststoffnoppen oder Profilplatten aus Hartkunststoff (ÖNORM L 1131, 2010:22).

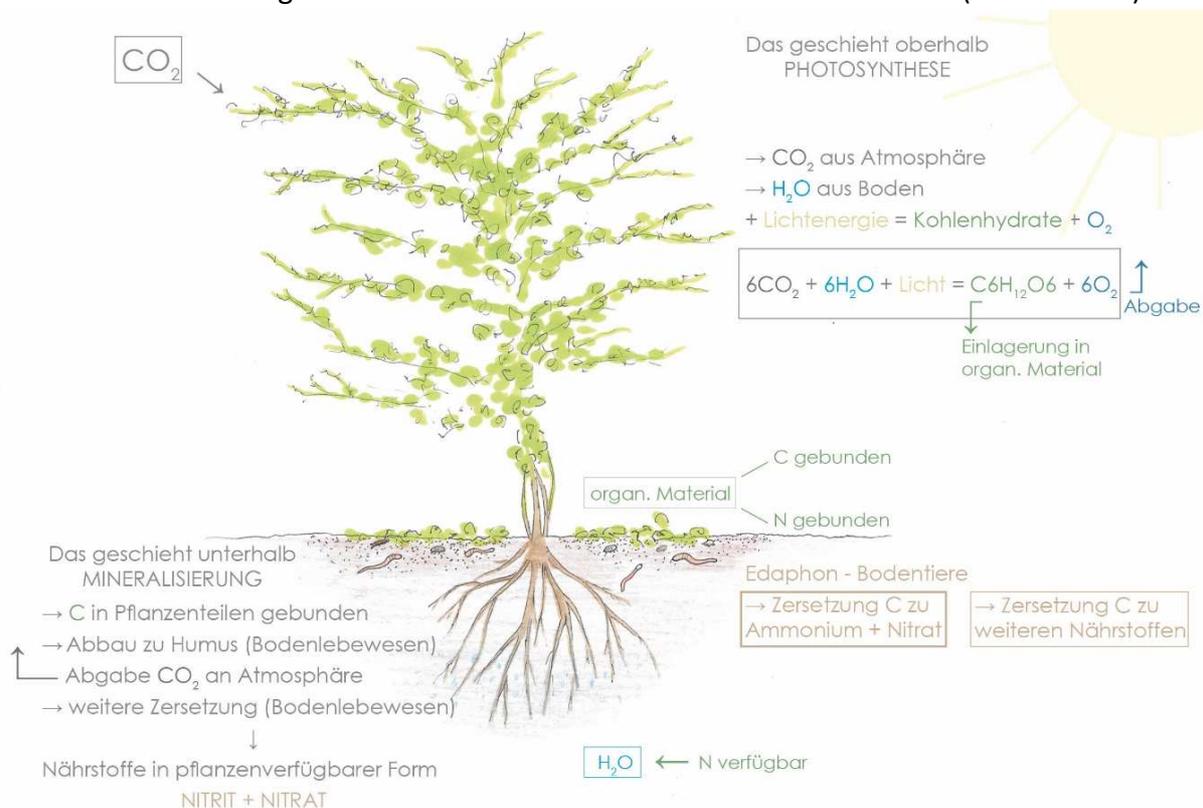
Abb. 6: natürlicher Kohlenstoffkreislauf der Pflanzen, Abbau von Humus zu Nährstoffen in pflanzenverfügbarer Form. (Quelle: eigene Erstellung, KAINDL 2021 modifiziert nach DON & PRIETZ 2019)

Wie gut sich Pflanzen entwickeln können hängt sehr stark von der Nährstoffverfügbarkeit im Boden ab. Bei natürlich gewachsenen Böden wird dies in der Bodenfruchtbarkeit ausgedrückt. In der Landwirtschaft wird die **Bodenfruchtbarkeit** vom **Nährstoffgehalt (Humus)**, dem Vorhandensein von **Bodenlebewesen** und der **mineralischen Zusammensetzung (Krümeligkeit)** beeinflusst. Erst durch das entsprechende Zusammenspiel und die Wechselwirkungen dieser drei Bereiche kann die Bodenfruchtbarkeit den Pflanzen optimale Wachstumsbedingungen ermöglichen (BIO AUSTRIA, o.J.). So wie im gewachsenen, natürlichen Boden vollziehen sich auch im Substrat-Boden diverse Stoffkreisläufe, welche die Bodenfruchtbarkeit beeinflussen und damit direkte Auswirkungen auf das Pflanzenwachstum haben. Dafür benötigen die Pflanzen essentielle chemische Elemente, nämlich Sauerstoff (O), Wasserstoff (H), Kohlenstoff (C) (BRECKLE & DAUD RAFIQPOOR, 2019:44). Besonders relevant für die chemischen Eigenschaften des Bodens ist der Kohlenstoffkreislauf (siehe Abb. 6).

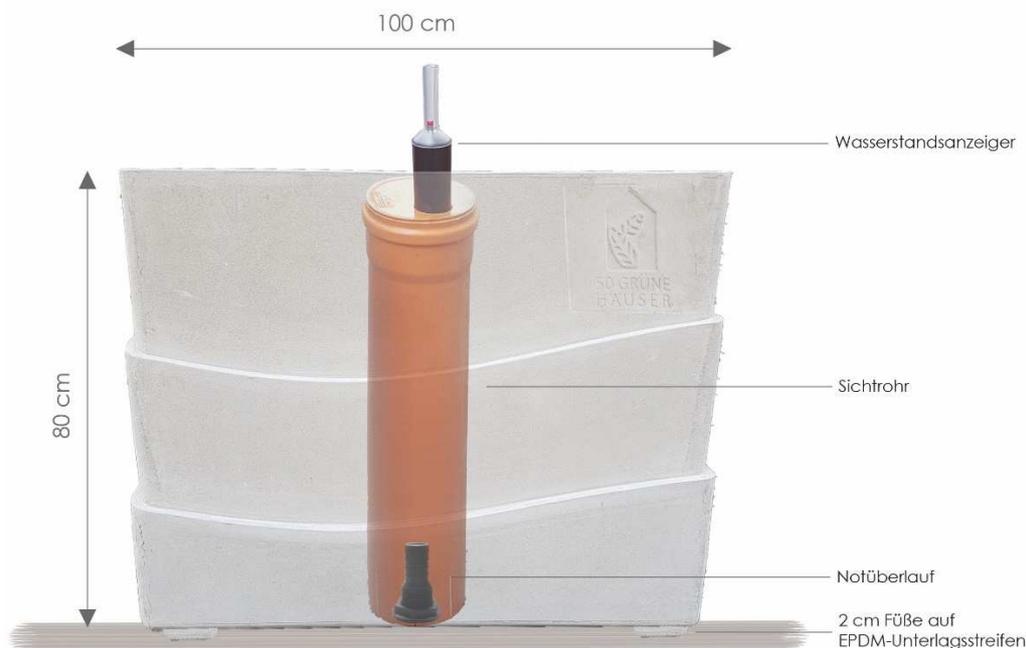
Abb. 7: BeRTA-Pflanztrog: Dimensionierung und Komponenten
(Quelle: eigene Erstellung, KAINDL 2022 modifiziert nach GRÜNSTATGRAU 2022c)

Neben der Außenhülle aus Faserzement besitzt das BeRTA-Modul einen Wasserpegelkontrollschacht mit integriertem Wasserstandsanzeiger. Hierfür wurde ein formstabiles Kunststoffrohr (\varnothing 10 cm), das Sichtrohr, über den Notüberlauf gestellt und der Wasserstandsanzeiger hineingestellt. Ein Deckel, aus dem der obere Teil der Wasserstandsanzeige herausragt, verschließt den ganzen Wasserpegelkontrollschacht, macht ihn jedoch zugänglich für Wartungsgänge und Sichtkontrollen (GRÜNSTATGRAU, 2022c).

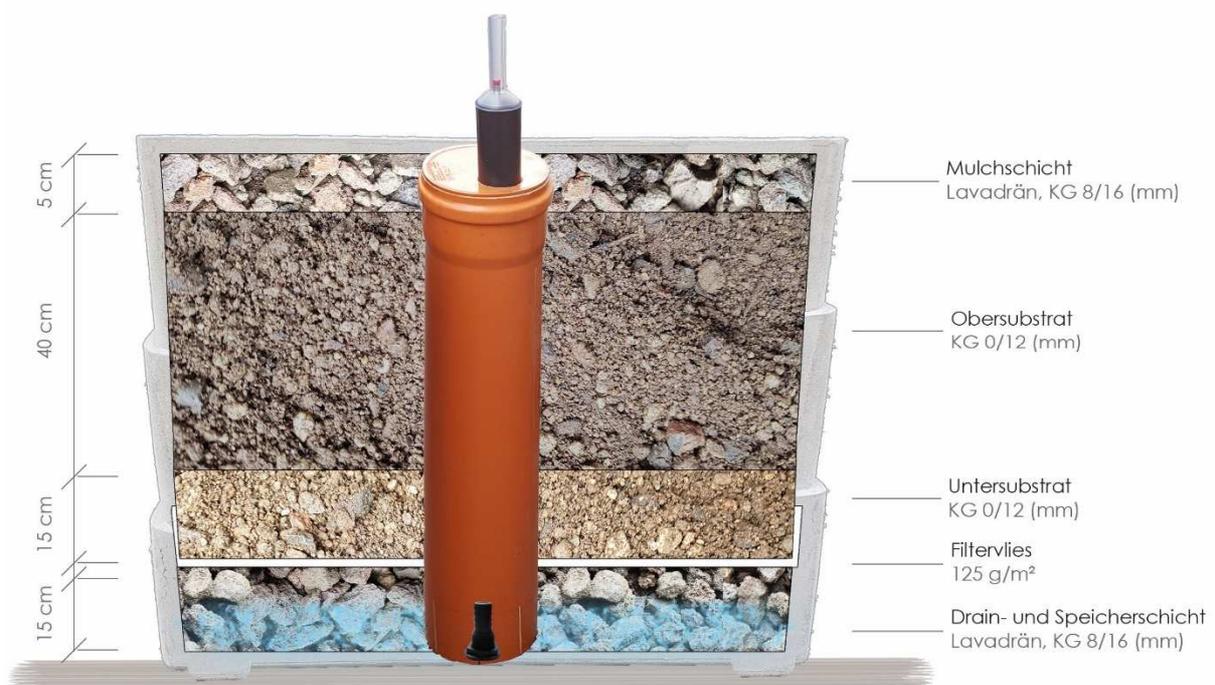
Abb. 8: BeRTA-Pflanztrog: Beschreibung des mehrschichtigen Aufbaus (Quelle: eigene Erstellung, KAINDL 2022 modifiziert nach GRÜNSTATGRAU 2022c)

Den Abschluss bildet eine 5 cm hohe, mineralische **Mulchschiicht (Lavadrän 8-16)** aus gebrochener Lava bzw. Lavatuff mit einer Korngröße von 8 – 16 mm (GRÜNSTATGRAU, 2022c).

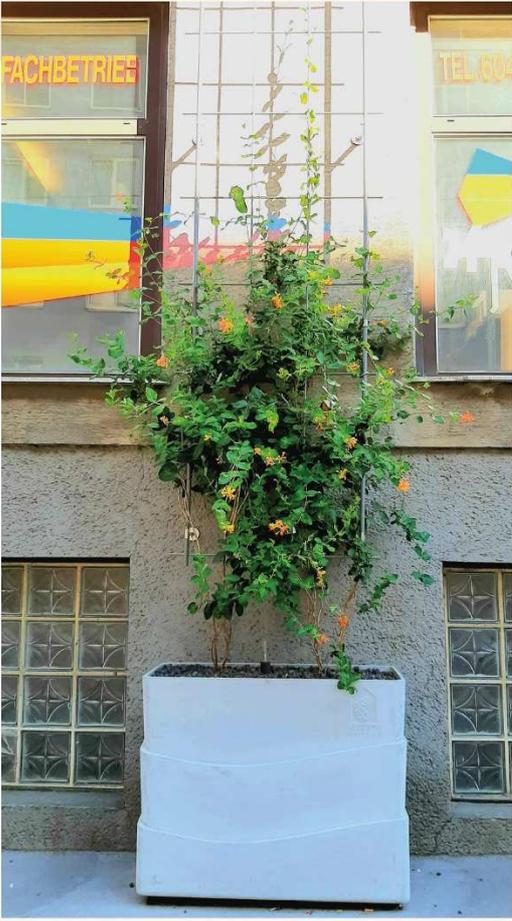
Abb. 10: Pflanzenauswahl im Untersuchungsgebiet: *Lonicera x tellmanniana*
Quelle: eigene Erstellung, KAINDL 2022 nach FLL, 2018)

Bei der Gruppe der Pflanzen mit Kletterhilfe wurden zwei verschiedene Varianten untersucht. In der Herzgasse 47 wurde mit *Lonicera x tellmanniana* begrünt (siehe Abb. 10). Als schlingende/windende Pflanze benötigt sie zum Erklimmen der Fassade eine Kletterhilfe (FLL, 2018:54), in diesem Fall ein Rankgitter. Von der Wuchsleistung her erreicht *L. tellmanniana* eine mittlere Wuchshöhe von 5 – 6 m mit einem jährlichen Zuwachs von ca. 100 – 200 cm (FLL, 2018:58,70). Mit ihren breit abstehenden und bogig überhängenden Trieben (BRUNS PFLANZEN EXPORT GMBH & CO. KG, 2018/2019:302) eignet sie sich zur flächigen Begrünung. *L. x tellmanniana* ist sommergrün und bildet im Frühjahr 6 – 10 cm lange, eher fleischige, tiefgrüne, breite und eiförmige Blätter, wobei das oberste Blattpaar tellerartig verwachsen ist. Vor dem Blattfall im Herbst färben sich die Blätter gelb. Die Blütezeit erstreckt sich von Ende Mai bis Anfang Juli. An den Triebenden bilden sich quirlartige Blütenstände mit röhrenförmigen, zweilippigen, gelborangener Einzelblüten. Die Blüten duften nicht und entwickeln sich zu orangefarbenen, erbsengroßen Beeren weiter (BRUNS PFLANZEN EXPORT GMBH & CO. KG, 2018/2019:302).

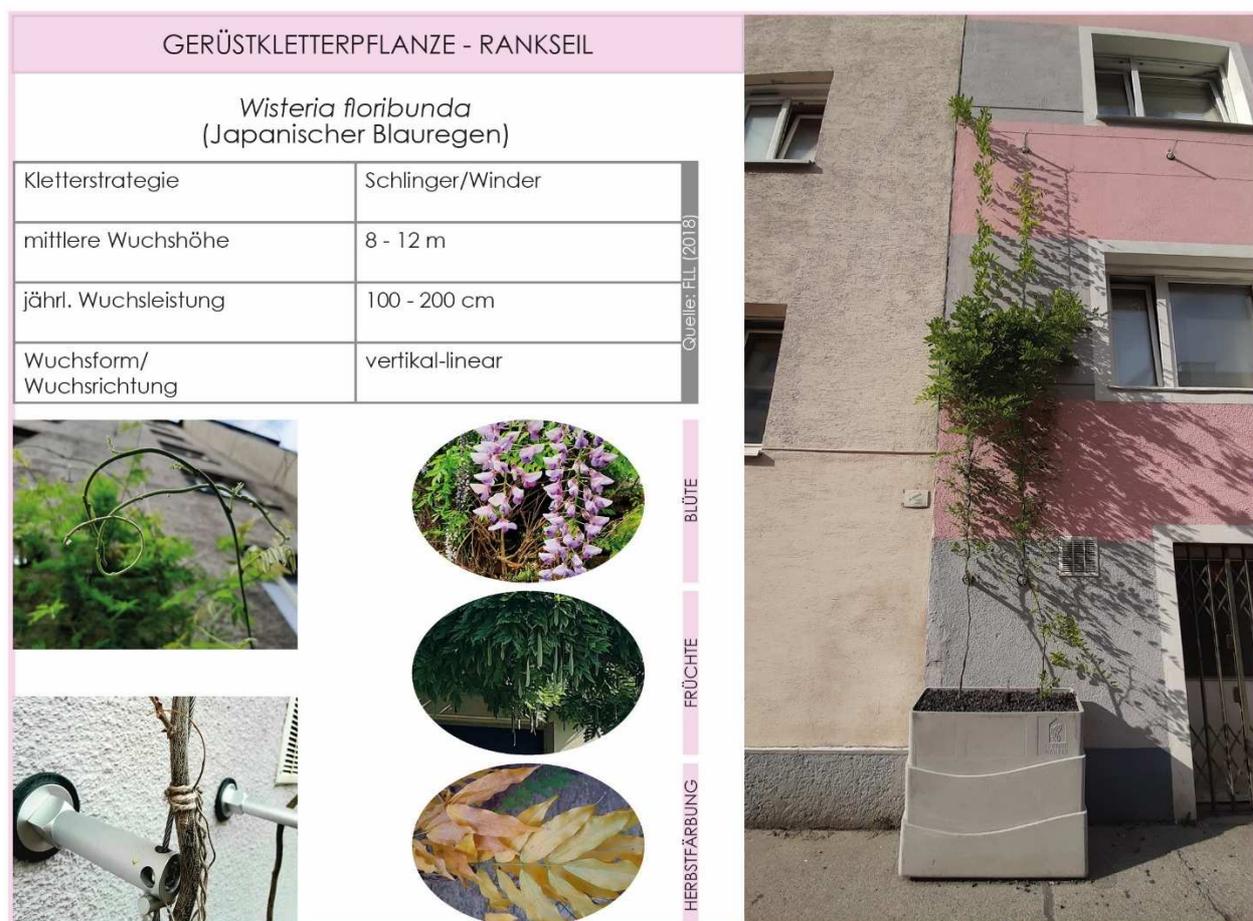
Abb. 11: Pflanzenauswahl im Untersuchungsgebiet: *Wisteria floribunda*
Quelle: eigene Erstellung, KAINDL 2022 nach FLL, 2018)

Die zweite Pflanze, die mit Kletterhilfe ausgeführt wurde, ist *Wisteria floribunda*, in der Kudlichgasse 14 (siehe Abb. 11). Als rechtswindende Pflanze der Kategorie Schlinger/Winder benötigt sie ebenfalls eine Kletterhilfe. Bei einer zu erwartenden Wuchshöhe von 8 - 12 m (FLL, 2018:74) kam hier ein Rankseil zum Einsatz. *W. floribunda* besitzt ebenfalls eine starke Wüchsigkeit mit einem jährlichen Zuwachs von ca. 100 – 200 cm (FLL, 2018:58).

Die sommergrüne Pflanze bildet unpaarig gefiederte Blätter mit 11 – 19 elliptischen Blättchen. Diese sind beim Blattaustrieb noch behaart, später kahl und glänzendgrün und zur Herbstfärbung gelb. Blütezeit ist zeitgleich mit dem Blattaustrieb Ende Mai/Juni in Form von violetten, 20 – 50 cm langen Trauben. Die Blüten öffnen sich beginnend vom Ansatz der Traube bis hin zur Spitze nacheinander und nie zeitgleich und entwickeln sich zu länglichen, grünen, mehrsamigen Hülsenfrüchten. Für eine baldige Blüte ist die Verwendung von vegetativ vermehrten Pflanzen zu bevorzugen. *W. floribunda* ist spätfrostempfindlich und hat im Sommer einen erhöhten Wasserbedarf (BRUNS PFLANZEN EXPORT GMBH & CO. KG, 2018/2019:633f).

Zum Zeitpunkt der Pflanzung (Nov. 2019) wurden die Pflanzenteile pro Modul mit einer durchschnittlichen Wuchshöhe von 239 cm und einer durchschnittlichen Wuchsbreite von 71 cm vermessen.

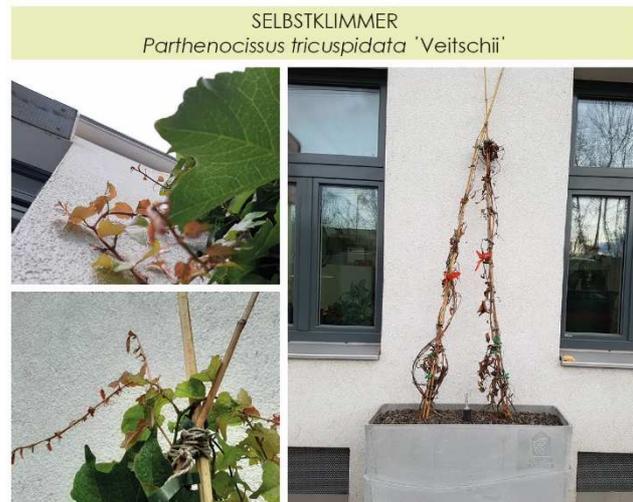
Abb. 12: Selbstklimmer: Befestigung der Pflanzen mittels Bambusstöcken
(Quelle: eigene Aufnahme, KAINDL 2020)

Für die Kategorie Selbstklimmer (*Parthenocissus tricuspidata* 'Veitchii') wurde keine Kletterhilfe an der Fassade angebracht. Die Pflanztriebe wurden bei der Errichtung (November 2019) lediglich an Bambusstecken locker angebunden und diagonal überkreuzt miteinander mittels einer Jute-Schnur befestigt (siehe Abb. 12).

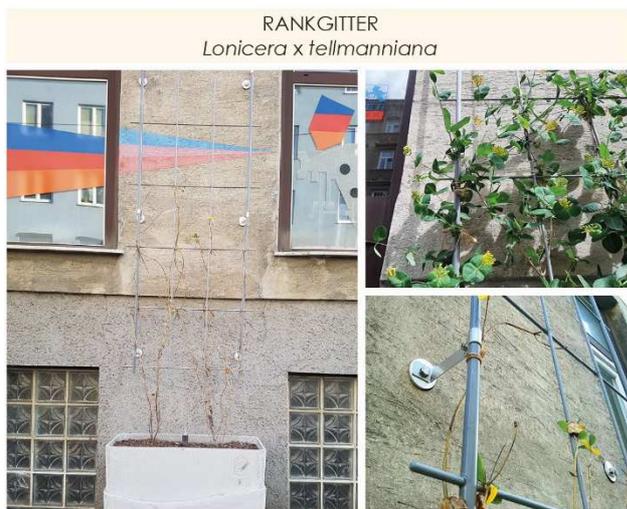
Abb. 13: Kletterhilfe Rankgitter (GFRK)
(Quelle: eigene Aufnahme, KAINDL 2019-2020)

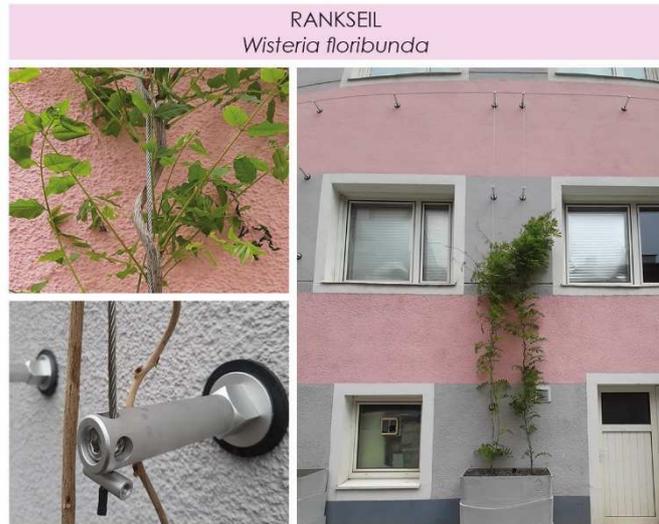
Abb. 14: Kletterhilfe Rankseil (Edelstahl)
(Quelle: eigene Aufnahme, KAINDL 2020)

Für *Wisteria floribunda* kamen Rankseile als Kletterhilfe zum Einsatz (siehe Abb. 14). Sie bestehen aus V4A-Edelstahl-Seilsystemen die vertikal zweireihig in Abständen von 30 cm montiert wurden. Die Rankseile wurden ab ca. 120 cm über dem Boden montiert und sind 450 cm lang. Damit ergibt sich pro Modul eine Größe von 30 x 450 cm (B x H). Die Distanzkonsolen wurden (vertikal) in einem Abstand von 150 cm bzw. mit einem Wandabstand von 15 cm angebracht. Die Distanzkonsolen besitzen an der Außenseite die Möglichkeit das durchlaufende Rankseil

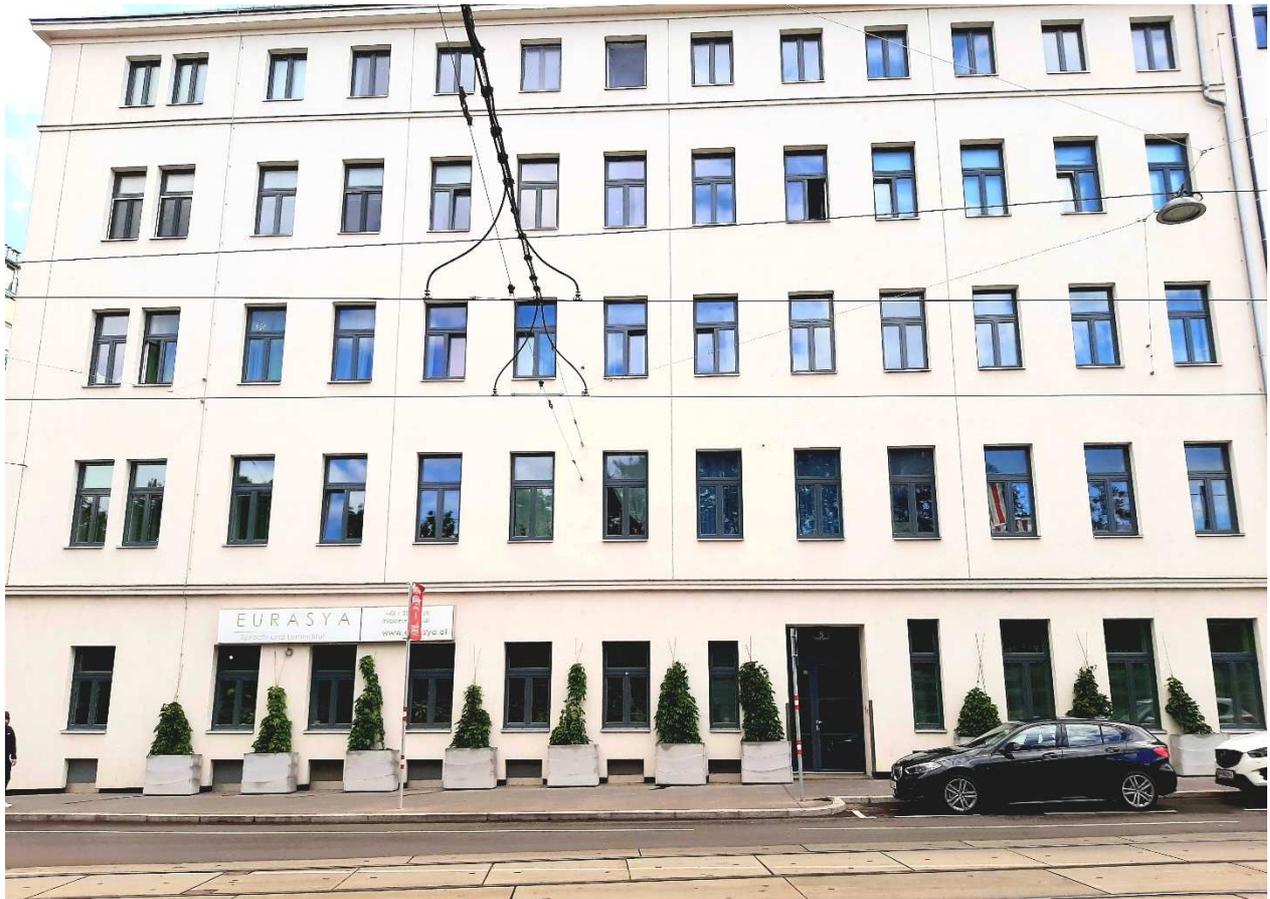
Abb. 17: Ansicht Standort Absberggasse 5 (A05)
(Quelle: eigene Aufnahme, KAINDL 2020)

In der Absberggasse 5 (A05) wurde mit *Parthenocissus tricuspidata* 'Veitschii' (Dreispitziige Jungfernebe) begrünt (siehe Abb. 17, Tabelle 19). Die Pflanzen fallen unter die Kategorie Selbstklimmer und benötigen daher keine Kletterhilfe. Für die ca. 28 x 18 m (B x H) große Fassadenfläche wurden insgesamt zehn BeRTA-Module aufgebaut (M1 – M10 – von links nach rechts). Die Fassade besteht aus einem tragenden Mauerwerk sowie einem darauf aufgebrachtem Wärmedämmverbundsystem (WDVS). Der Standort ist westlich exponiert, liegt jedoch durch die vorgelagerte, mehrspurige Straße in der Vollsonne. Die Pflege erfolgte hausintern bzw. die Bewässerung erfolgte manuell mittels Gießkanne. Ein Wasseranschluss war hierfür im Erdgeschoß zugänglich.

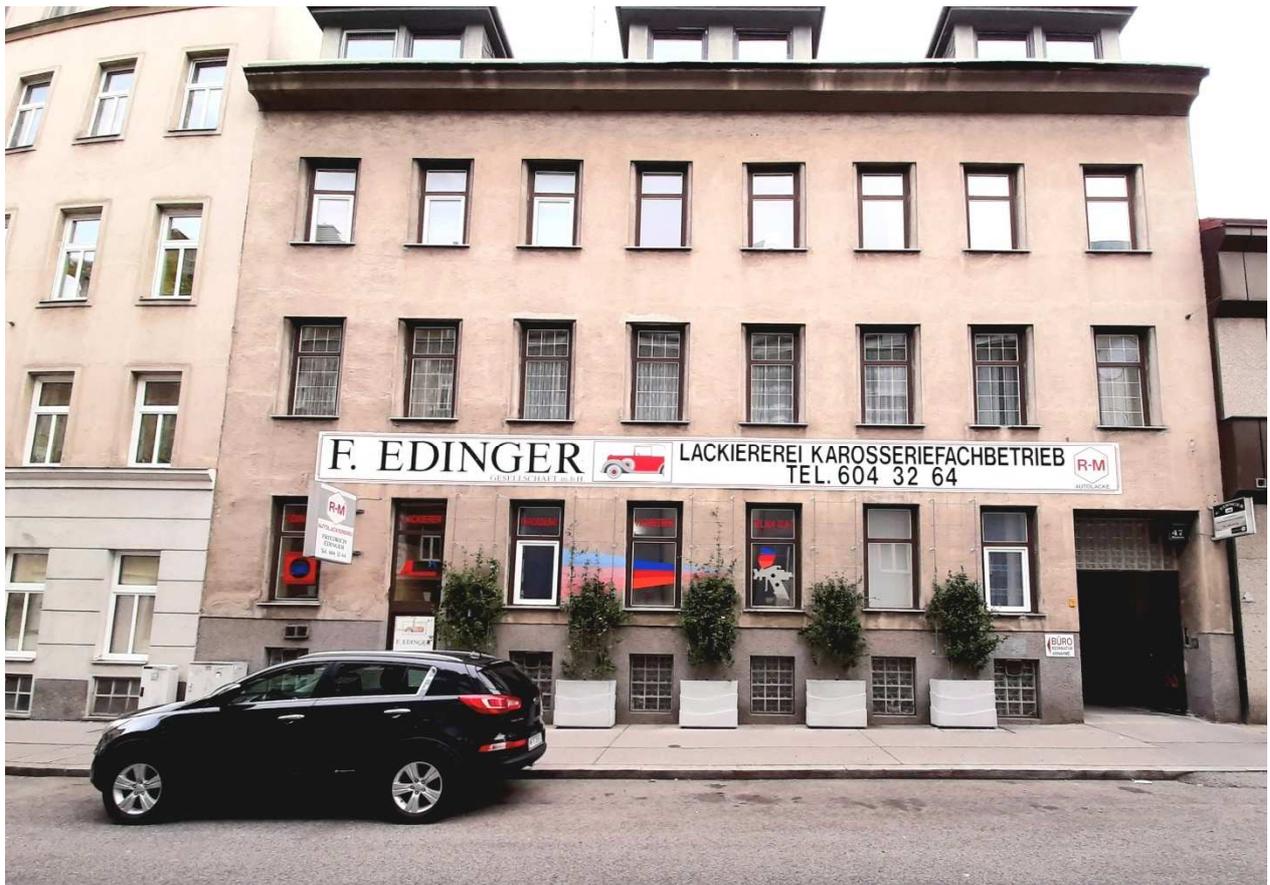
Abb. 19: Ansicht Standort Herzgasse 47 (H47)
(Quelle: eigene Aufnahme, KAINDL 2020)

In der Herzgasse 47 (H47) wurde mit *Lonicera x tellmanniana* (Gold-Geißblatt) begrünt (siehe Abb. 19, Tabelle 21). Die Pflanzen fallen unter die Kategorie Schlinger/Winder. Daher wurde für jedes der fünf aufgebauten BeRTA-Module (M1 – M5) ein Rankgitter an der Fassade angebracht. Die Fassade misst insgesamt ca. 18 x 13 m (B x H) und besteht aus einer Massivwand. Der westlich exponierte Standort liegt in einer ruhigen Wohnstraße ohne umliegende Grünflächen. Dadurch ergibt sich ein vollsonniger Standort, der nur teilweise und temporär im Gebäudeschatten liegt. Die Pflege erfolgte hausintern bzw. die Bewässerung erfolgte manuell mittels Gießkanne.

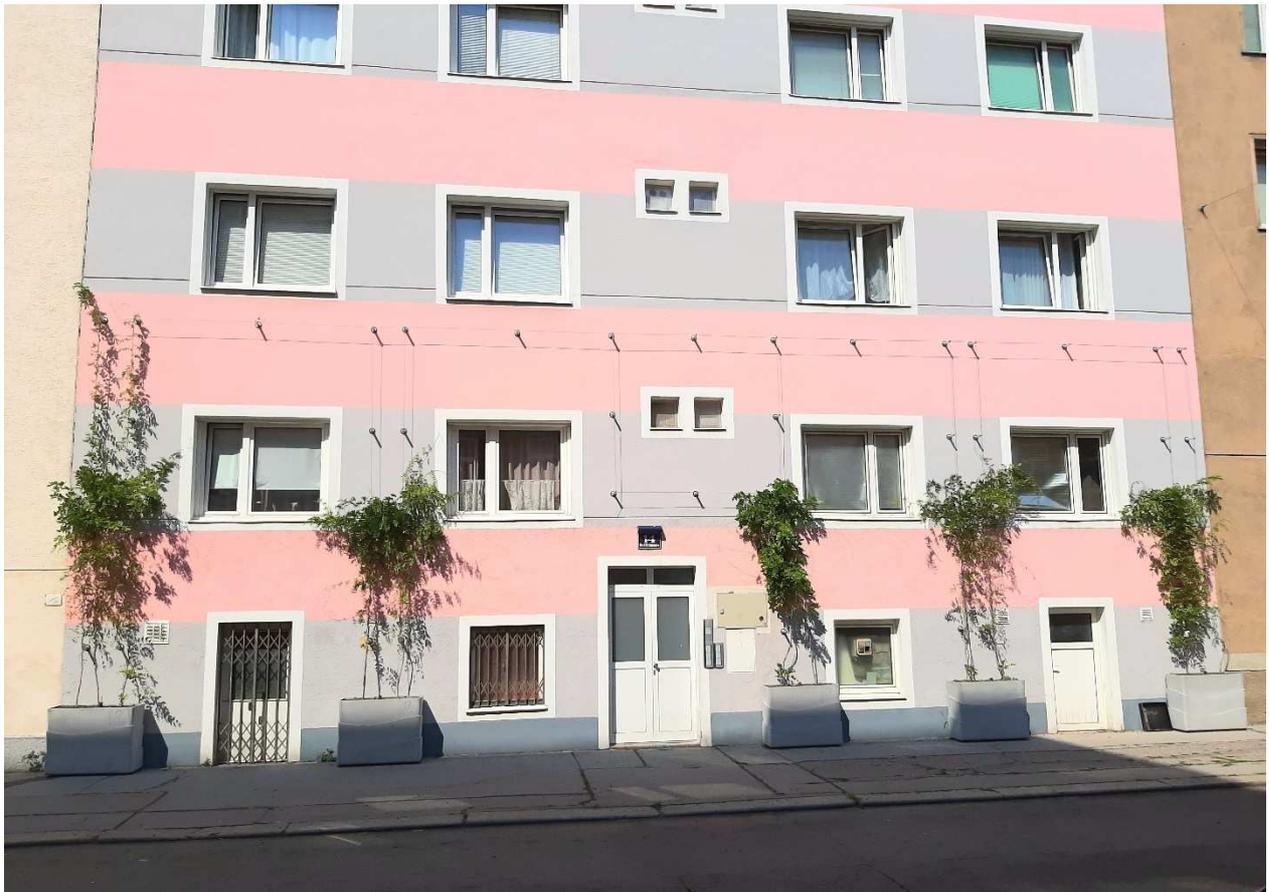
Abb. 20: Ansicht Standort Kudlichgasse 14 (K14)
(Quelle: eigene Erstellung, KAINDL 2020)

In der Kudlichgasse 14 (K14) wurde mit *Wisteria floribunda* (Blauregen) begrünt (siehe Abb. 20, Tabelle 22). Die Pflanzen fallen unter die Kategorie Schlinger/Winder. Daher wurden für die fünf aufgebauten BeRTA-Module Rankseile vertikal, als auch horizontal an der Fassade befestigt. Die Fassade misst insgesamt ca. 16 x 20 m (B x H) und besteht ebenfalls aus einer Massivwand. Der Standort liegt in einer ruhigen Wohnstraße und ist süd-westlich exponiert. Er liegt damit in der Vollsonne und dadurch nur kurzzeitig im Gebäudeschatten. Die Pflege erfolgte durch eine externe Pflegefirma, die sich zusätzlich zur Gebäudereinigung einmal pro Woche der Begrünung annahm. Bewässert wurde manuell mittels Gießkanne.

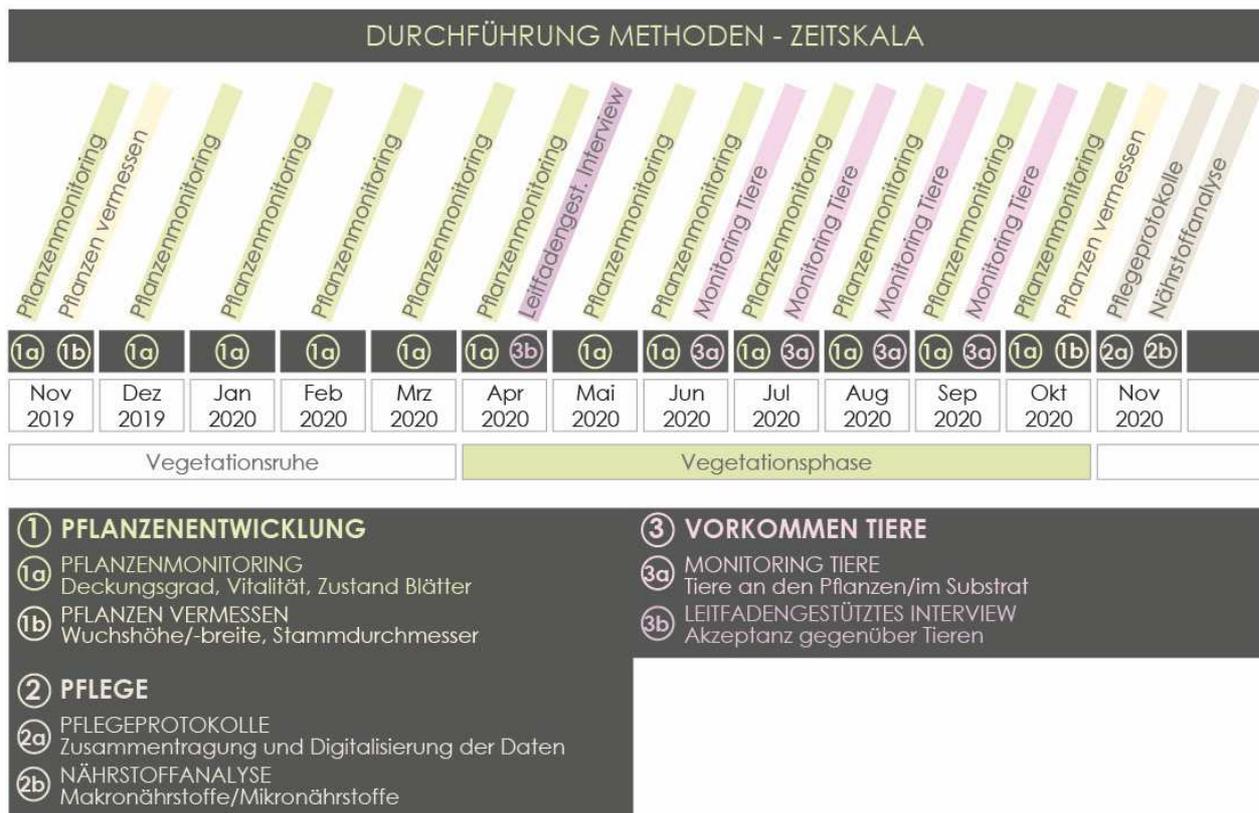
Abb. 21: Zeitlicher Überblick über die Durchführung der verschiedenen Erhebungsmethoden (1) Pflanzenentwicklung, (2) Pflege, (3) Vorkommen von Tieren zwischen November 2019 bis November 2020. (Quelle: eigene Erstellung, KAINDL 2022)

Zur Ergründung der vier Forschungsfragen wurden verschiedene Erhebungsmethoden durchgeführt, die sich auf die drei Indikatoren Pflanzenentwicklung, Pflege und Tiervorkommen beziehen. Für jeden Themenbereich werden die angewendeten Untersuchungsmethoden im Detail vorgestellt sowie die Aufnahme und Verwertung der Untersuchungsdaten. Die folgende Abbildung 21 gibt zunächst einen Überblick über die zeitliche Abfolge der verschiedenen Erhebungsmethoden.

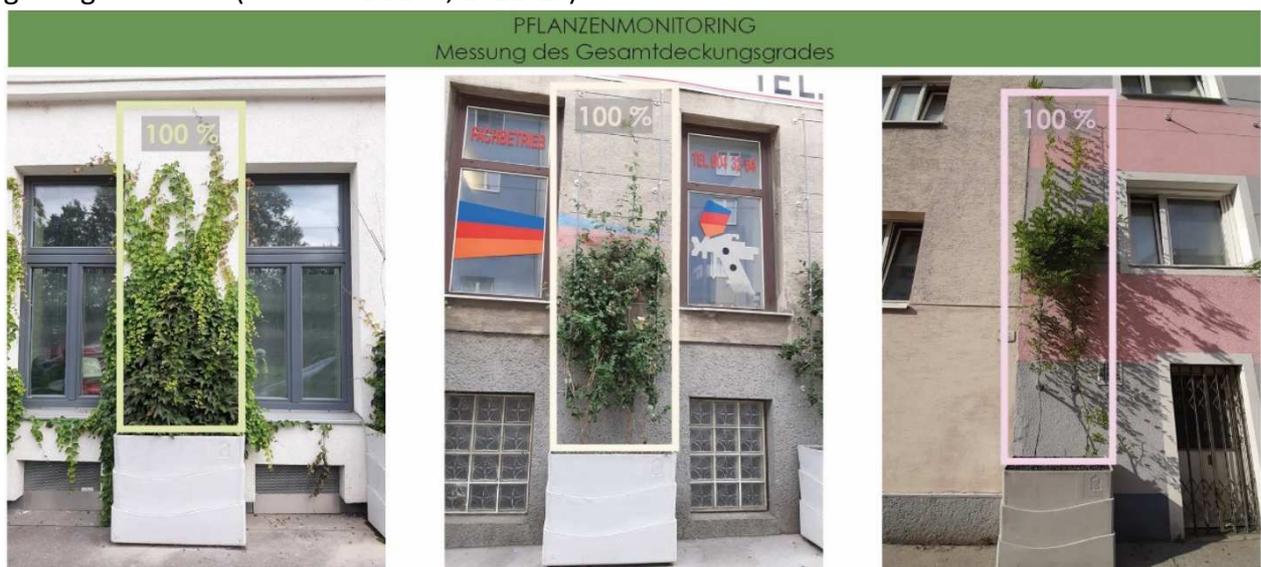
Abb. 22: Beschreibung der Erhebungsmethode zur Messung des Gesamtdeckungsgrades beim Pflanzenmonitoring. (Quelle: eigene Erstellung + Aufnahmen, KAINDL 2020)

Die Vegetationsfläche wird von der Horizontalen (Boden) in die Vertikale (Fassade) projiziert und dort bewertet. Der Gesamtdeckungsgrad an den Untersuchungsstandorten erfolgte über visuelle Deckungsschätzung. Dabei wurde für jedes einzelne Modul an einem Standort der Deckungsgrad geschätzt. Hierfür wurde ein vorher definierter Bereich in Form eines Rechteckes gedanklich über die vorhandenen Pflanzenteile (Blätter, Triebe; nur lebend, keine abgefallenen Blätter/Dürrholz) gezogen. Die Größe des Rechtecks orientierte sich nach dem möglichen Bereich an der Fassade, den die Pflanzentriebe innerhalb der ersten Vegetationsperiode theoretisch ausfüllen konnten und wurde von den angrenzenden Fenstern in der Breite begrenzt (siehe Abb. 22). Die Höhe wurde, beginnend von der Oberkante des Pflanztroges, auf die Erdgeschoßzone begrenzt und reichte damit bis zum Übergang zum nächsten Stockwerk. Nun wurde subjektiv geschätzt, wie viel Prozent der Fläche des Rechtecks von den Pflanzen eingenommen wurden (Triebe, Blätter). Eine Bedeckung der Gesamtfläche dieses Rechteckes wäre einem Deckungsgrad von 100 % gleichgekommen (ÖNORM L 1136, 2021:15).

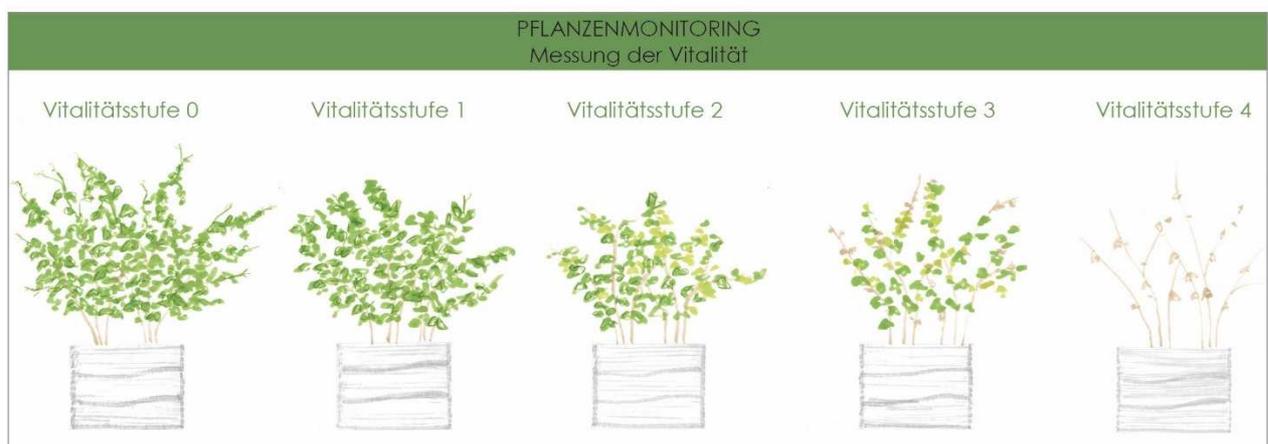
Abb. 23: Visualisierung der Erhebungsmethode zur Messung der Vitalität beim Pflanzenmonitoring. (Quelle: eigene Erstellung, KAINDL 2022)

Die Vitalitätsparameter wurden analog zur Bewertung nach ROLOFF (1989) (Vitalitätsstufen) und BRAUN (1990) (fünfstufiger Bewertungsschlüssel) für Gehölzkletterpflanzen bei Vertikalbegrünungen wie folgt adaptiert:

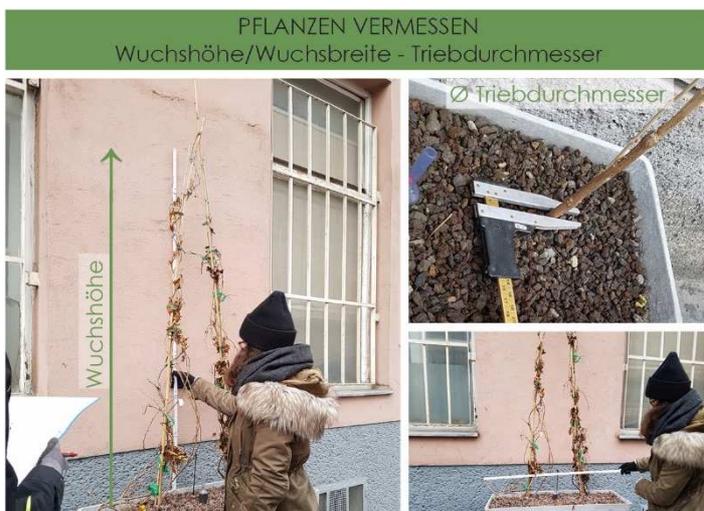
Abb. 24: Beschreibung der Erhebungsmethode zum Vermessen der Pflanzen beim Pflanzenmonitoring (Quelle: eigene Erstellung, KAINDL 2020)

Der jährliche Zuwachs der Pflanztriebe (Wuchshöhe/Wuchsbreite, Triebdurchmesser) ist stark abhängig von den Standortbedingungen. Gehölzkletterpflanzen verfolgen an natürlichen Standorten (Wald) die Strategie, durch ihre Kletterorgane zwischen bzw. auch an den Bäumen emporzuklettern, um einerseits in den vollen Lichtgenuss zu kommen (mehr Licht = mehr Photosynthese = mehr Energie) und andererseits ihre Blüten flugbestäubenden Insekten zu präsentieren. Eine Abnahme der Wuchshöhe könnte damit ein Zeichen für schlechte Standortbedingungen sein (BÖHLMANN 2013: 59f).

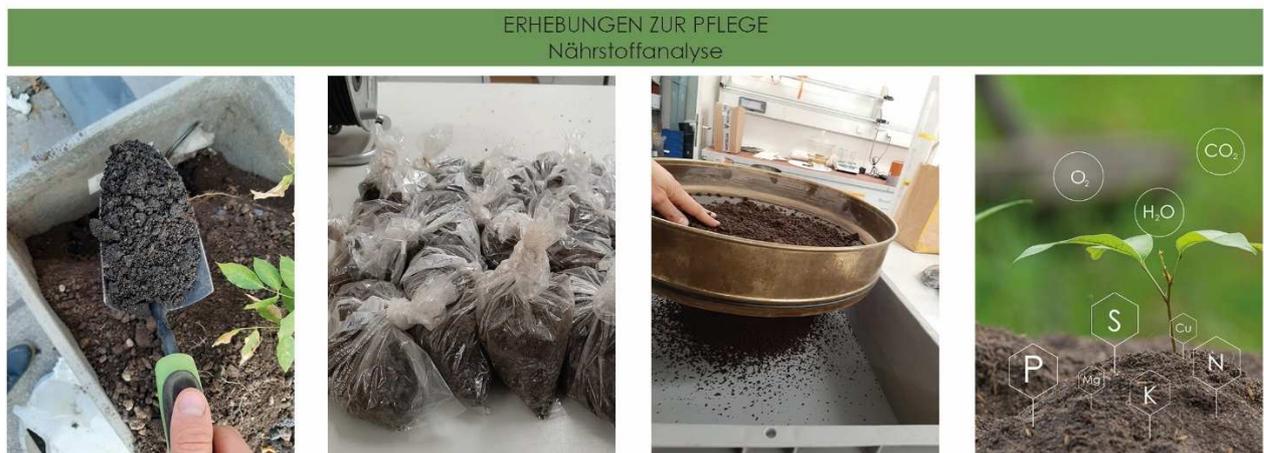
Abb. 25: Entnahme und Vorbereitungen der Substratproben für die Nährstoffanalyse
(Quelle: eigene Aufnahmen + Erstellung, KAINDL 2020, 2022)

Die Nährstoffanalyse bildet die Datengrundlage, auf die bei Auffälligkeiten des vegetationstechnischen Monitorings Rückschlüsse gezogen werden können, z. B. kann eine Verfärbung des Laubes auf einen Nährstoffmangel zurückzuführen sein.

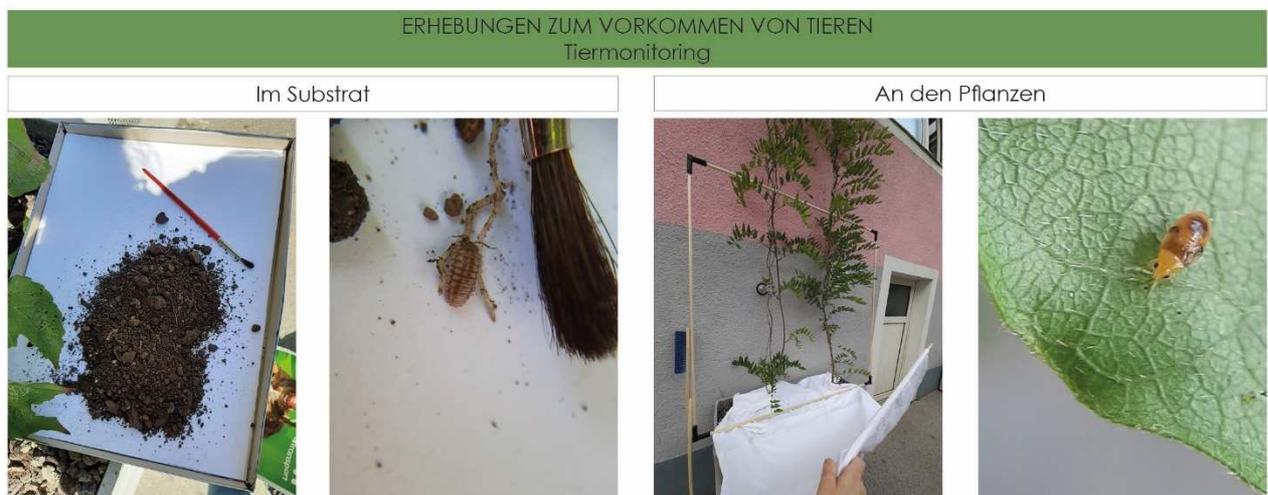
Abb. 26: Erhebungsmethoden zum Vorkommen von Tieren im Substrat und an den Pflanzen der BeRTA-Module
(Quelle: eigene Aufnahmen, KAINDL 2020)

Die Erfassungen der Tiere wurden in einem Erhebungsbogen eingetragen, ebenso wie die vorherrschenden Standortfaktoren (Bewölkung, Temperatur, Wind, Substrat/Blätter trocken oder nass). Dieser liegt in vollständiger Form im Anhang unter dem Punkt Tiermonitoring bei.

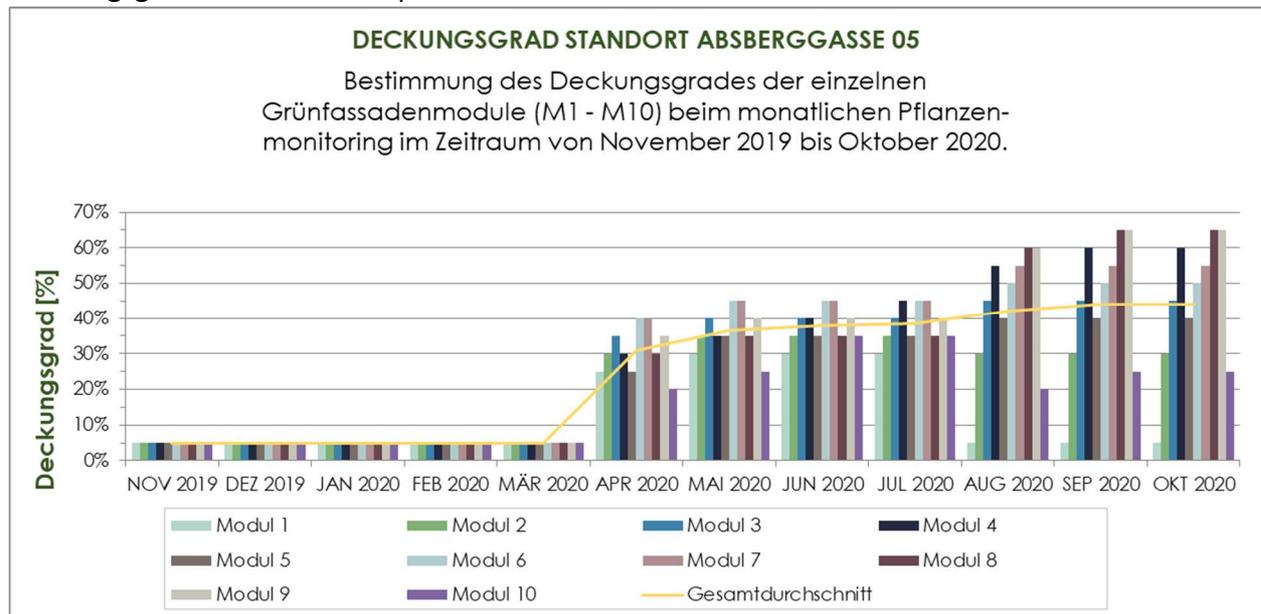
Abb. 27: Pflanzenmonitoring – Gesamtdeckungsgrad: Ergebnisse am Standort Absberggasse 05 (A05) (Quelle: eigene Erstellung, KAINDL 2020)

Der Gesamtdurchschnitt zeigt einen starken Anstieg des Deckungsgrades im April 2020 (Blattaustrieb) und eine weitere minimale Steigung bis zum Juli 2020. Von August 2020 bis Oktober 2020 steigt die Kurve wieder leicht an. Das liegt vor allem an der Zunahme des Deckungsgrades bei den Modulen 4, 6, 7, 8 und 9. Die Module 8 und 9 erreichen den höchsten Deckungsgrad von 65 % im Sept. und Okt. 2020.

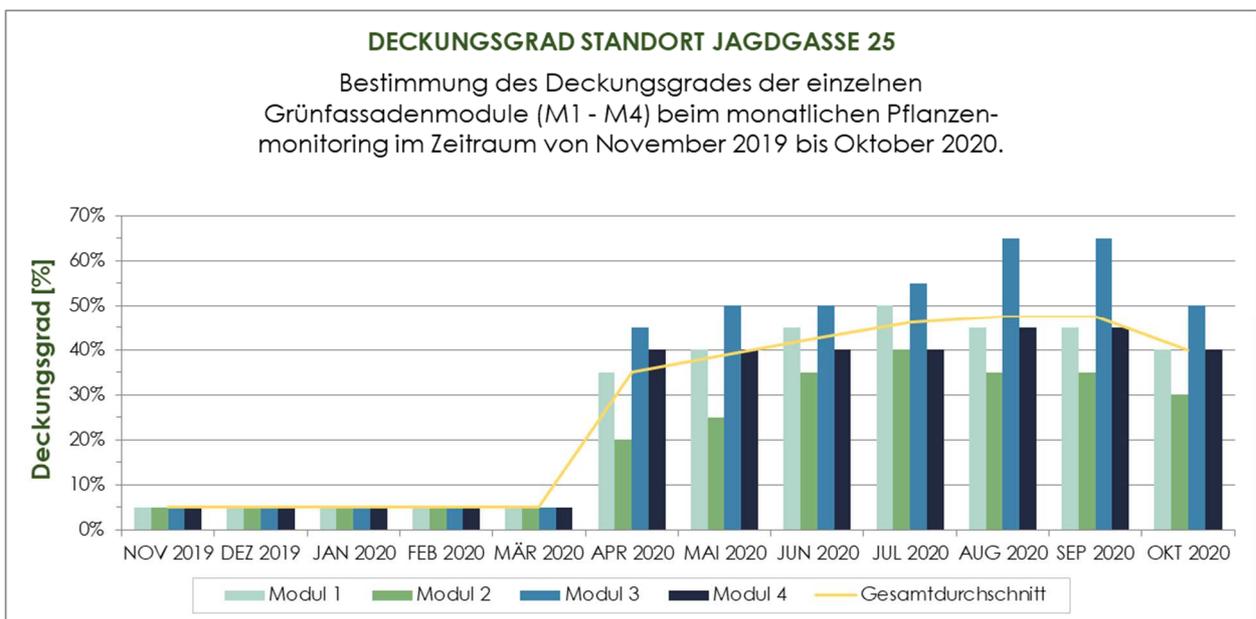
Abb. 28: Pflanzenmonitoring – Gesamtdeckungsgrad: Ergebnisse am Standort Jagdgasse 25 (J25)
(Quelle: eigene Erstellung, KAINDL 2020)

Der Gesamtdeckungsgrad an diesem Standort (siehe Abb. 28) beträgt von November 2019 bis März 2020 bei allen vier Modulen 5 % (Vegetationsruhe). Im April 2020 beginnt der Blattaustrieb und der Deckungsgrad steigt auf 20 % (M2) bis max. 45 % (M3). Bis Juli 2020 zeigen alle Module eine kontinuierliche Steigerung auf 40 % (M2) bis max. 55 % (M3). Ab August 2020 teilt sich das Bild. Während der Deckungsgrad bei M1 und M2 bereits ab August 2020 zu sinken beginnt (M1 45 % im Aug. 2020 und 40 % im Okt. 2020) steigt er bei M4 im August 2020 auf 45 %, bei M3 sogar auf 65 % an. M6 erreicht damit den höchsten Deckungsgrad aller Module an diesem Standort während des Untersuchungszeitraumes. Auch im Gesamtdurchschnitt (Durchschnittlicher Deckungsgrad eines Monats) zeigt sich ein steiler Anstieg des Deckungsgrades ab April 2020, einen leichten Anstieg ab Mai 2020, der ab August 2020 fast stagniert und im Oktober 2020 schließlich zu sinken beginnt.

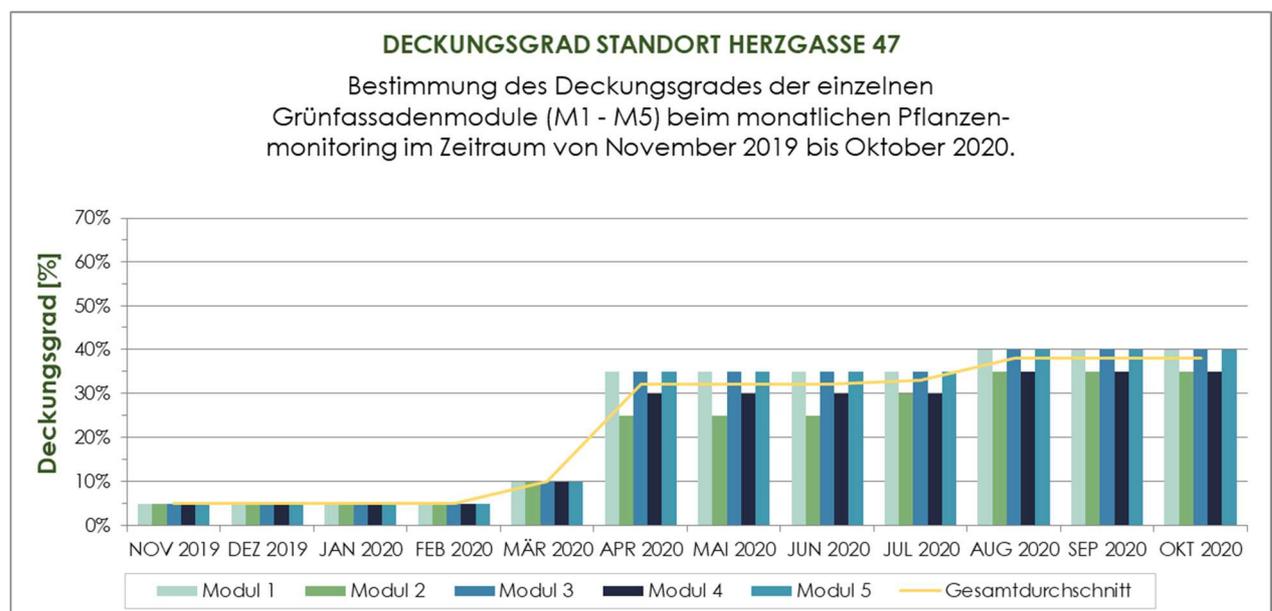
Abb. 29: Pflanzenmonitoring – Gesamtdeckungsgrad: Ergebnisse am Standort Herzgasse 47 (H47)
(Quelle: eigene Erstellung, KAINDL 2020)

Bei Betrachtung der einzelnen Module zeigt sich bei der ersten Steigung im März 2020 ein einheitlicher Deckungsgrad von 10 % bei allen vier Modulen. Ab der zweiten Steigung im April 2020 zeigen die beiden Module M2 und M4 einen geringeren Anstieg des Deckungsgrades, nämlich im April 2020 auf 25 % bei M2 bzw. auf 30 % bei M4 sowie im August 2020 auf 35 % bei M2 und M4. Bei den Modulen M1, M3 M5 zeigt sich ein einheitlicher Anstieg des Deckungsgrades im April 2020 auf 35 % sowie im August 2020 auf den Höchstwert von 40 %.

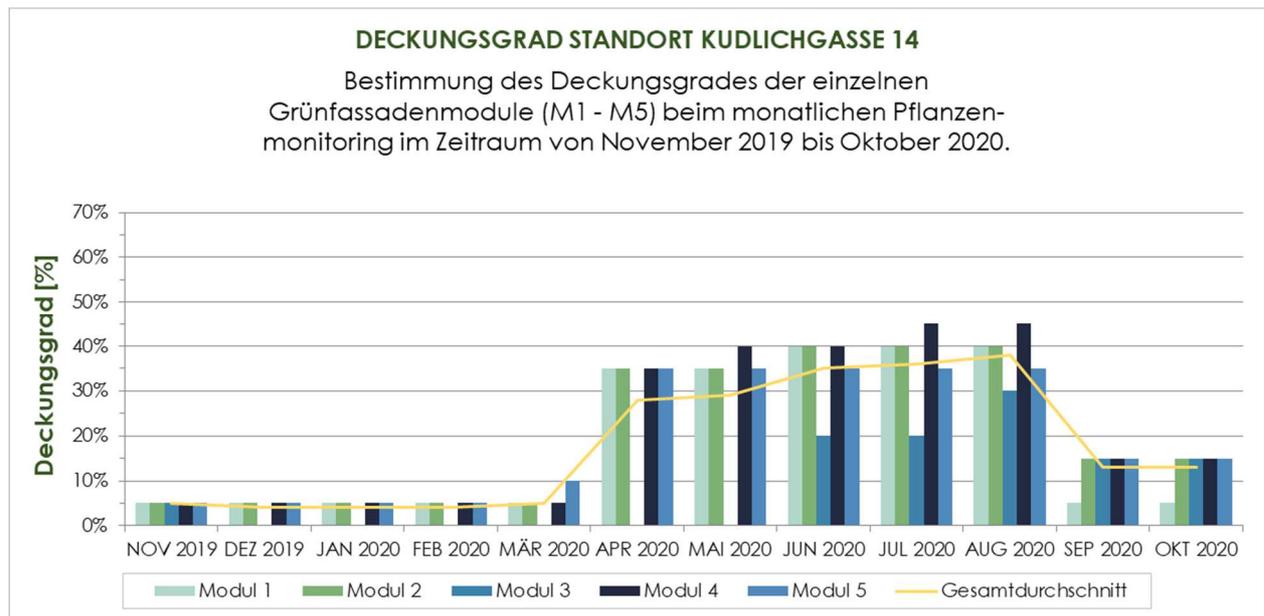
Abb. 30: Pflanzenmonitoring – Gesamtdeckungsgrad: Ergebnisse am Standort Kudlichgasse 14 (K14)
(Quelle: eigene Erstellung, KAINDL 2020)

Im September 2020 erfolgt ein abrupter Abfall des Deckungsgrades bei allen fünf Modulen mit min. 5 % bei M1 und 15 % bei M2, M3, M4, M5. Diese Werte zeigen sich auch genauso im Oktober 2020. Die gelbe Linie zeigt hier einen Durchschnittswert von 13 % Deckungsgrad im September 2020 und Oktober 2020.
