UNIVERSITÄT FÜR BODENKULTUR WIEN

Masterarbeit

Nachhaltig funktionierende troggebundene Vertikalbegrünung

Wien, September 2022

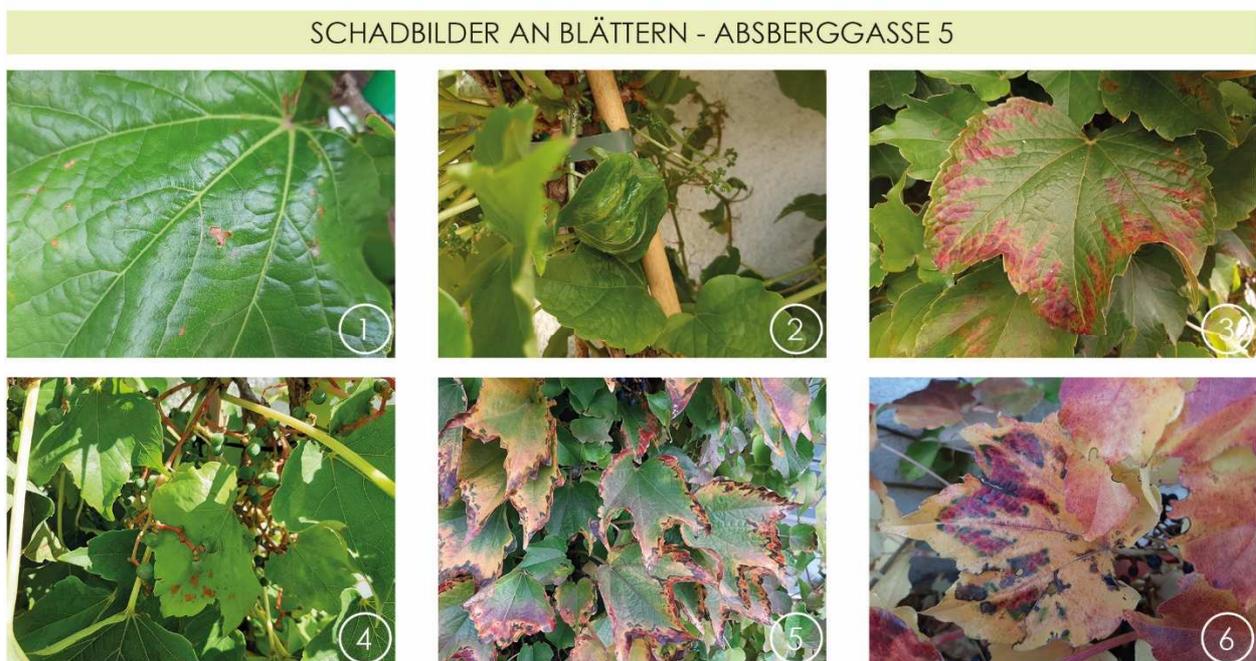
Abb. 31: Schadbilder an den Blättern am Standort Absberggasse 5 (A05) – Fotodokumentation (Quelle: eigene Erstellung, KAINDL 2022, eigene Aufnahmen, KAINDL 2020)

Die Tabelle 53 zeigt, dass zum Blattaustrieb im April 2020 noch keine Mangelerscheinungen an den Blättern zu erkennen waren (siehe auch Abb. 31). Im Mai 2020 waren an vereinzelt älteren Blättern kleine, punktuelle Nekrosen zu erkennen **(1)**. Im Juni und Juli 2020 waren die kleinen, nekrotischen punktuellen Flächen in der Blattmitte bereits an mehreren einzelnen Blättern, jedoch immer noch sehr vereinzelt an den Pflanzen zu verzeichnen. Auch sehr vereinzelt sind im Juli 2020 krauselige Verformungen einzelner jüngerer Blätter mit punktuellen nekrotischen Einschlüssen am Blattrand zu erkennen **(2)**. Im August 2020 waren mehrere rötliche bis braune Verfärbungen in der Blattmitte als auch am Blattrand an älteren Blättern vorhanden **(3)**. Sie verteilten sich teilweise punktuell, teilweise linear bzw. teilflächig am Blattrand. Diese Verfärbungen wurden über den September 2020 noch mehr. Sie waren zumeist am Blattrand verortet, manchmal auch in der Blattmitte und waren teilweise schon auf den Blättern ganzer Seitentriebe, jedoch nur auf älteren Blättern zu verzeichnen. Ebenfalls tauchten im September 2020 nochmal vereinzelt an jüngeren Blättern teilflächige, krauselige Verformungen auf, die mit kleinen braunen, punktuellen nekrotischen Stellen am Blattrand versehen waren **(4)**. Die Verfärbungen am Blattrand (3) waren im Oktober 2020 an mehreren Pflanzen noch intensiver. Sie verliefen in roten Streifen entlang des Blattrandes, mit gelblichen Ausläufern zur Blattmitte hin und stark abgegrenzten, dunkelgrünen, punktuellen Einschlüssen **(5)**. Teilweise wurden die Blattspitzen auch braun bzw. welk. Des Weiteren waren an mehreren Seitentrieben großflächige gelbe Verfärbungen am Blattrand mit braunen punktuellen Einschlüssen am Blattrand bzw. den Blattspitzen und sogar Faulstellen **(6)** zu verzeichnen. An den jüngeren Blättern kam es vereinzelt zur Vergilbung mit teilweise braunen flächigen Verfärbungen in der Blattmitte.

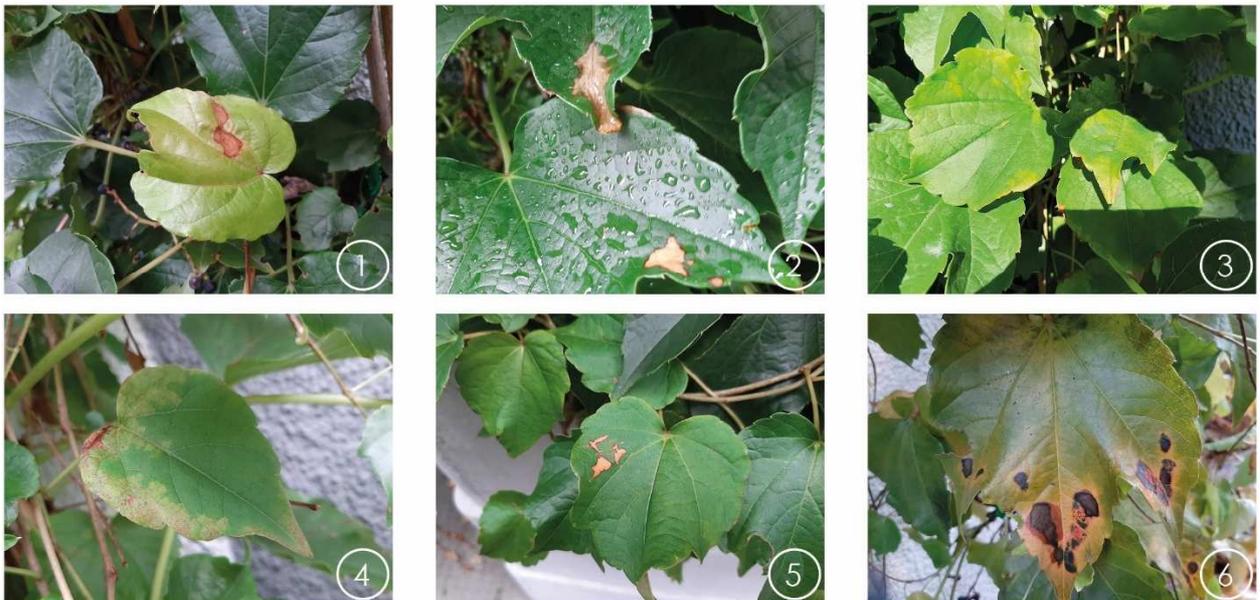
Abb. 32: Schadbilder an den Blättern am Standort Jagdgasse 25 (J25) – Fotodokumentation (Quelle: eigene Erstellung, KAINDL 2022, eigene Aufnahmen, KAINDL 2020)

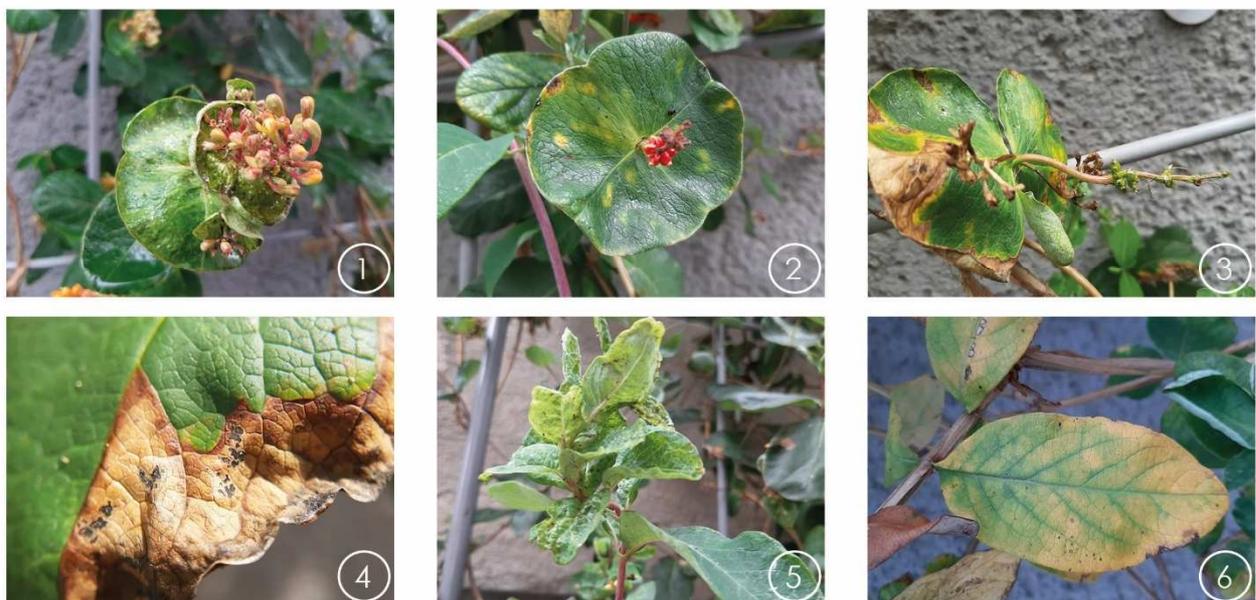
Abb. 33: Schadbilder an den Blättern am Standort Herzgasse 47 (H47) – Fotodokumentation (Quelle: eigene Erstellung, KAINDL 2022, eigene Aufnahmen, KAINDL 2020)

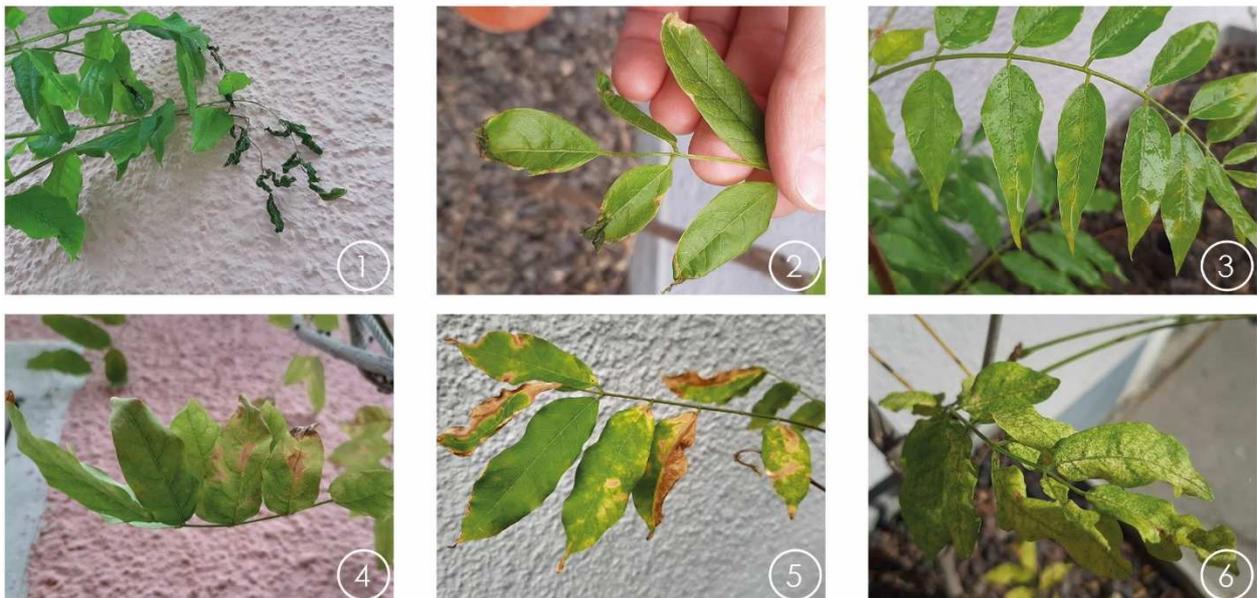
Abb. 34: Schadbilder an den Blättern am Standort Kudlichgasse 14 (K14) – Fotodokumentation (Quelle: eigene Erstellung, KAINDL 2022, eigene Aufnahmen, KAINDL 2020)

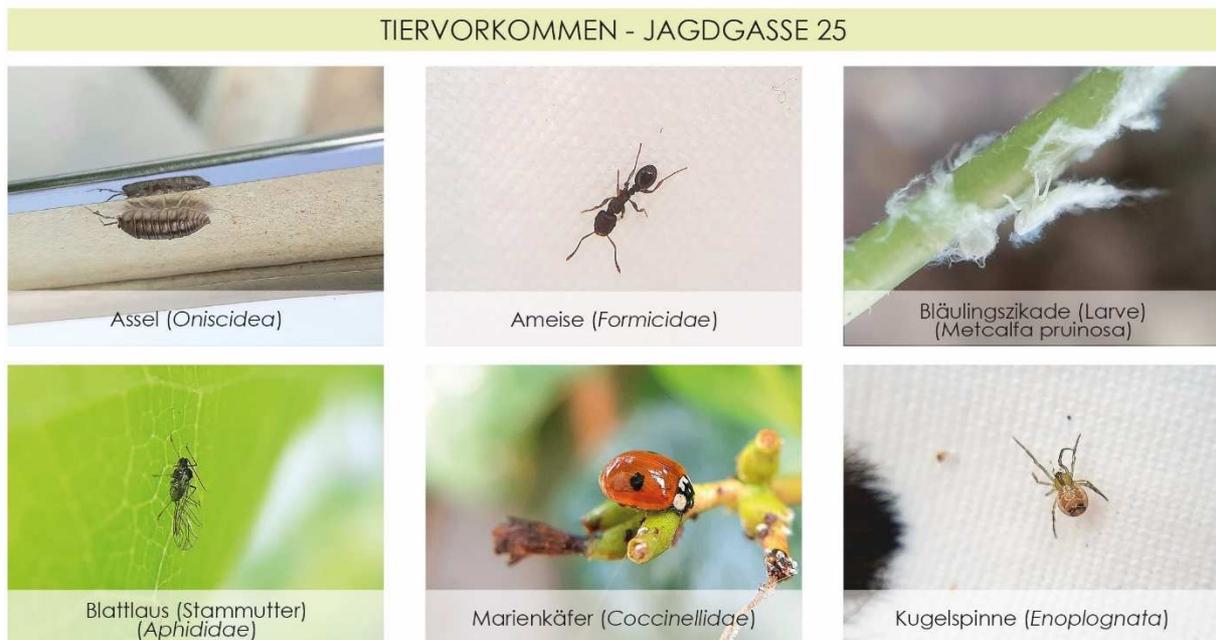
Die folgende Tabelle 70 und Abb. 36 zeigen die Ergebnisse zum Tiervorkommen in der Jagdgasse 25 (J25). Im Substrat fanden sich nur beim zweiten Monitoring (MT2) Tiere in der Probe, nämlich eine Assel (*Oniscidea*). Der Feuchtigkeitsgehalt des Substrates lag im trockenen bis frischen Bereich.

An den Pflanzen wurden innerhalb des Frequenzrahmens im Juni 2020 (MT1) zwei Ameisen (*Formicidae*) gesichtet sowie Tierspuren, nämlich Tierkot auf der Blattunterseite, mehrere Häutungsreste (evtl. von Blattläusen) und Spinnfäden. Im Juli 2020 (MT2) fanden sich mehrere Tierspezies, darunter die Larve einer Bläulingszikade (*Metcalfa pruinosa*), mehrere Ameisen (*Formicidae*), eine beflügelte Blattlaus-Stammutter (*Aphididae*), als auch wieder Tierspuren (Tierkot auf Blattoberseite, Häutungsreste). Im August 2020 (MT3) wurden wiederum drei unterschiedliche Tierspezies gesichtet, nämlich mehrere Ameisen (*Formicidae*), ein Marienkäfer (*Coccinellidae*) und wiederum die Larve einer Bläulingszikade (*Metcalfa pruinosa*). Beim vierten Monitoring im September 2020 (MT4) wurde trotz abermals gestiegenem Deckungsgrad nur ein Exemplar einer Kugelspinne (*Enoplognata*) gesichtet, dafür mehrere Tierspuren wie Häutungsreste einer spinne sowie einer Zikadenlarve (Wachsreste) und ein Spinnennetz.

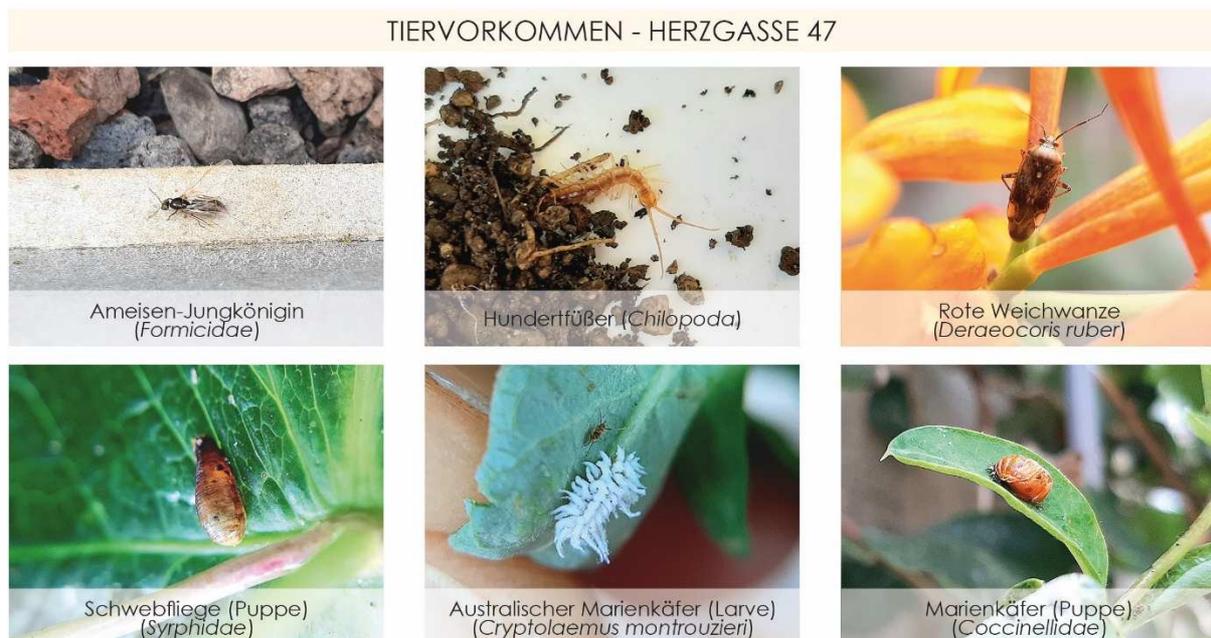
Abb. 37: Fotodokumentation Tiervorkommen am Standort Herzgasse 47 (H47)
(Quelle: eigene Aufnahmen, KAINDL 2020; eigene Erstellung, KAINDL 2022)

Die folgende Tabelle 71 und Abb. 37 zeigen die Ergebnisse zum Tiervorkommen in der Herzgasse 47 (H47). Im Substrat fanden sich erst beim zweiten Monitoring (MT2) Tiere, nämlich eine junge Nacktschnecke (Familie *Agriolimacidae*) sowie zwei Ameisen-Jungköniginnen (*Formicidae*), als auch eine Vogelfeder (Unterfeder). Im August 2020 (MT3) fanden sich mehrere Springschwänze (*Collembola*) im Substrat, im September 2020 (MT4) ein Hundertfüßer (*Chilopoda*) sowie eine tote Wespe (*Vespinae*). Der Feuchtigkeitsgehalt des Substrates lag vorwiegend im frischen Bereich.

An den Pflanzen fanden sich innerhalb des Frequenzrahmens bereits im Juni 2020 (MT1) eine sehr hohe Anzahl (> 100 Exemplare) Blattläuse (*Aphididae*), eine junge Rote Weichwanze (*Deraeocoris ruber*), eine Wildbiene (*Apidae*), mehrere Exemplare einer Schwebfliege (*Syrphidae*) im Puppenstadium sowie zwei Schmetterlingslarven (*Lepidoptera*). Im Juli 2020 (MT2) fanden sich, zusätzlich zu den Tierspezies beim ersten Monitoring (MT1), Ameisen (*Formicidae*) sowie die Larven des Australischen Marienkäfers (*Cryptolaemus montrouzieri*). Im August 2020 (MT3) wurden die meisten Tierspezies gesichtet. Die Blattlauskolonie (*Aphididae*) ging auf > 50 Exemplare zurück. Deren Antagonisten, Marienkäfer (*Coccinellidae*) im Larven- und Puppenstadium sowie die Larven des Australischen Marienkäfers (*Cryptolaemus montrouzieri*) wurden vereinzelt gesichtet. Ebenso kamen die Larve sowie eine Imago der Roten Weichwanze (*Deraeocoris ruber*), als auch mehrere Ameisen (*Formicidae*) vor. Beim vierten Monitoring im September 2020 (MT4) wurden lediglich Blattlauskolonien (*Aphididae*) mit > 50 Exemplaren gesichtet. Hier zeigten sich dafür mehrere Tierspuren, darunter Spinnennetze, eine tote Ameise (*Formicidae*) und eine tote Wespe (*Vespinae*). Die Anzahl vorgefundener Tierspezies an den Pflanzen verläuft entgegengesetzt zur Steigerung des Deckungsgrades innerhalb des Frequenzrahmens.

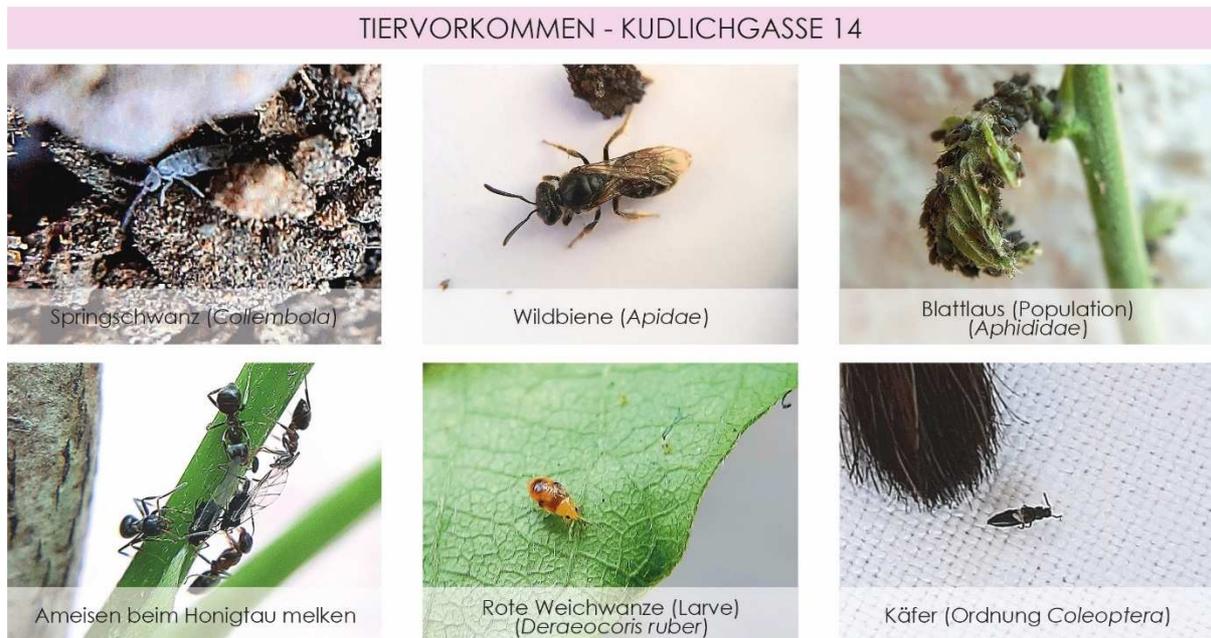
Abb. 38: Fotodokumentation Tiervorkommen am Standort Kudlichgasse 14 (K14)
(Quelle: eigene Aufnahmen, KAINDL 2020; eigene Erstellung, KAINDL 2022)

Die folgende Tabelle 72 und Abb. 38 zeigen die Ergebnisse zum Tiervorkommen in der Kudlichgasse 14 (K14). Im Substrat fanden sich erst beim zweiten Monitoring (MT2) Tiere, nämlich eine Wildbiene (*Apidae*) sowie mehrere Springschwänze (*Collembola*). Im August 2020 (MT3) sowie im September 2020 (MT4) fanden sich wiederum Springschwänze (*Collembola*) im Substrat, wobei die Anzahl zum Ende der Vegetationsperiode hin abnahm. Der Feuchtigkeitsgehalt des Substrates lag vorwiegend im trockenen Bereich.

An den Pflanzen fanden sich innerhalb des Frequenzrahmens vorwiegend im Juni 2020 (MT1) Tiere an den Pflanzen, nämlich einzelne Blattläuse (*Aphididae*) und zwar ein beflügeltes Tier (Stammutter) und ein pflanzensaugendes Tier. Weiters kamen hier eine Ameise (*Formicidae*) und ein junger Käfer (Ordnung *Coleoptera*) vor. Im Juli 2020 (MT2) und August 2020 (MT3) fanden sich weder Tiere noch Tierspuren an den Pflanzen. Erst beim vierten Monitoring im September 2020 (MT4) wurde die Larve einer Roten Weichwanze (*Deraeocoris ruber*) gesichtet sowie eine Tierspur (Feder). Der Deckungsgrad betrug im Verlauf annähernd gleich zwischen 15 % bis 20 %.

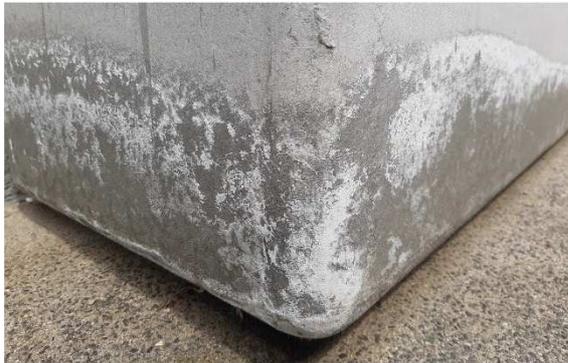
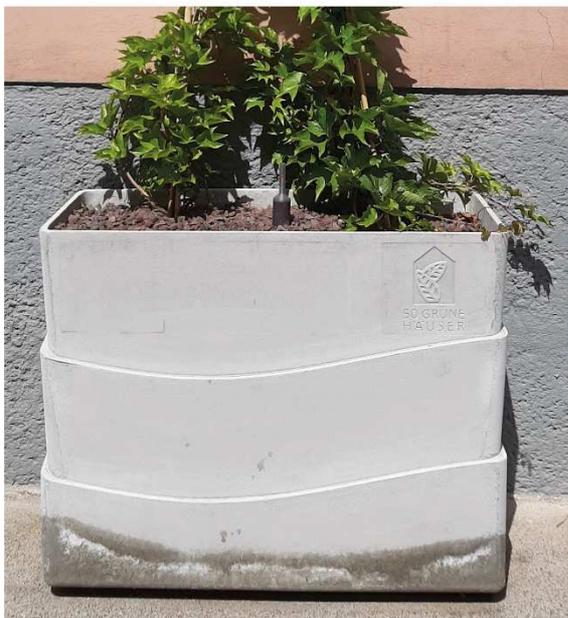
Abb. 39: Material Steinfaser: Kalkausblühungen
(Quelle: eigene Aufnahmen, KAINDL 2020)

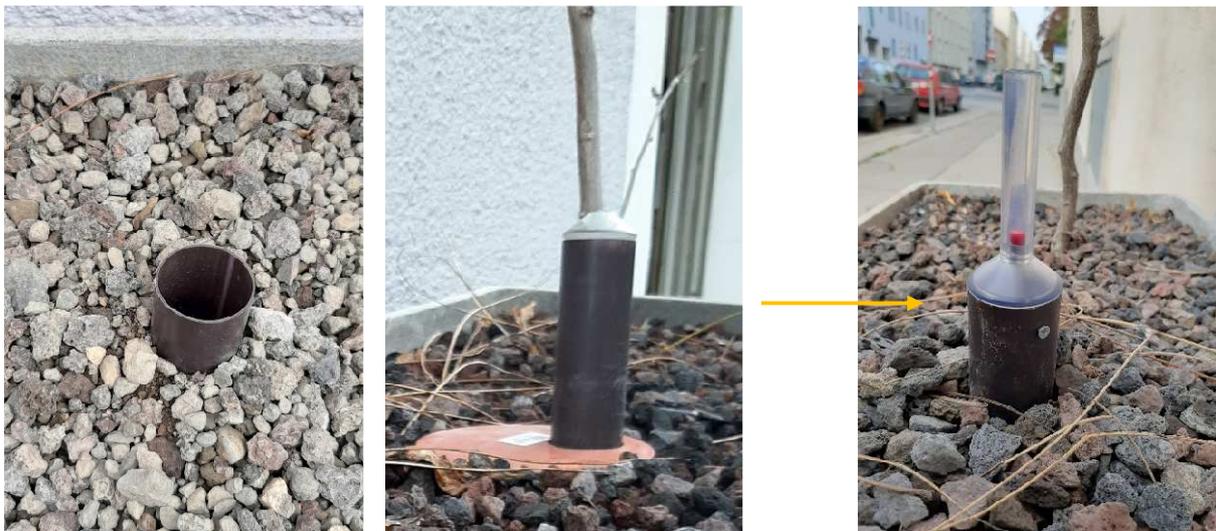
Abb. 40: Standort Kudlichgasse 14, beschädigte Wasserstandsanzeigen (links + Mitte), verschraubte Abdeckhülse (rechts).

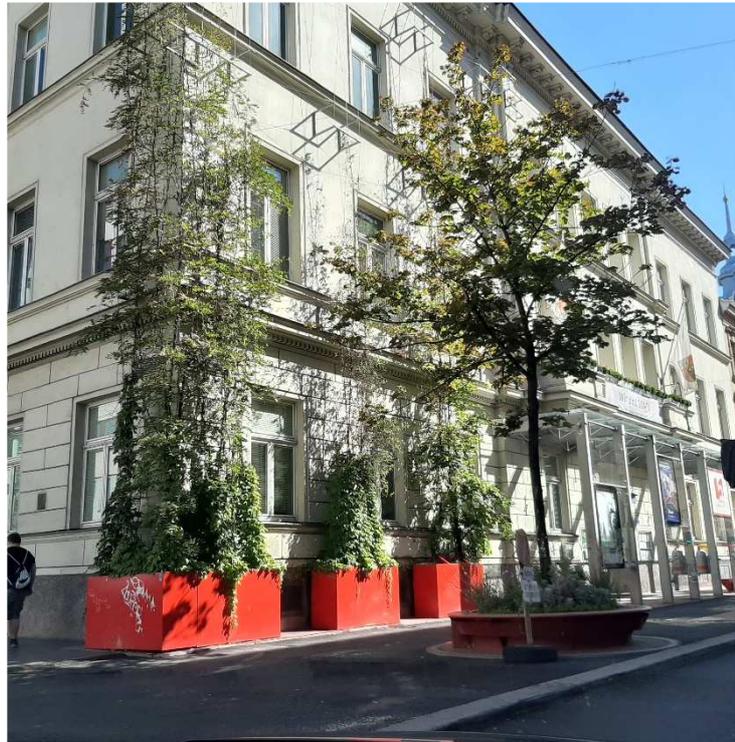
Abb. 41: Amtshaus Margareten, Schönbrunnerstr. 54, 1050 Wien (Quelle: eigene Aufnahmen, KAINDL 2019)

Quaderförmige Pflanztröge kamen auch bei der troggebundenen Vertikalbegrünung beim Amtshaus Margareten in 1050 Wien zum Einsatz (siehe Abb. 41).

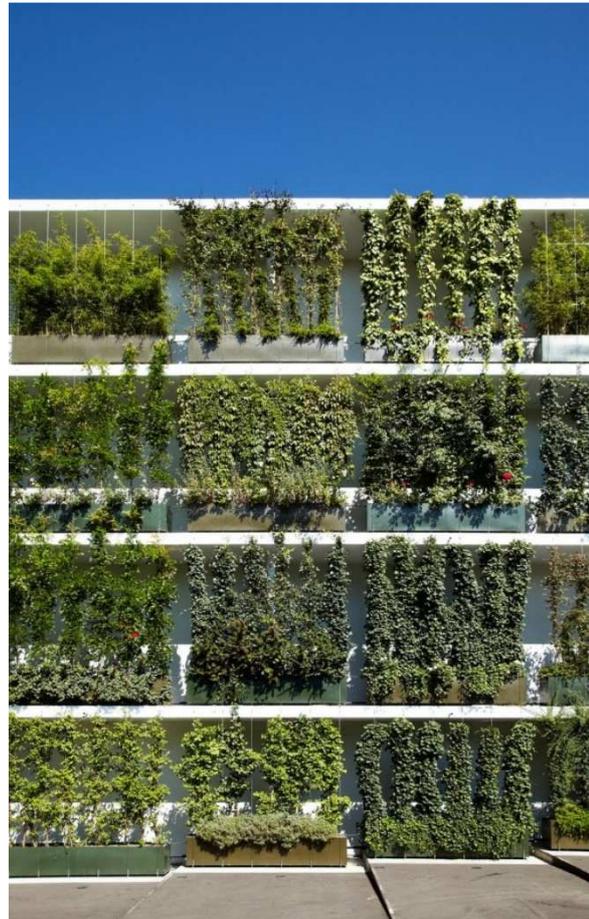
Abb. 42: Stücki Einkaufszentrum, Basel
(Quelle: WÜSTNER o. J.)

Für trogebundene Vertikalbegrünungen eignen sich mineralische Schüttstoffgemische sehr gut als Vegetationssubstrate. Auf Seiten der Bauphysik tragen sie mit ihrem Gewicht zur Standsicherheit bei (ÖNORM L 1136, 2021) und bieten zudem den Kletterpflanzen die nötigen Bodenvoraussetzungen, die sie zum Wachsen benötigen (ÖNORM L 1131, 2010). Die mineralischen Komponenten (z. B. Blähschiefer, Blähton, Lava, Ziegelsplitt) haben eine lange Lebensdauer, denn sie müssen eine lange Funktionsfähigkeit gewährleisten. In diesem Sinne können mineralische Pflanzsubstrate als nachhaltig angesehen werden. Je nach Anbieter*in werden die Komponenten zudem regional bezogen (OPTIGRÜN, 2022a). Im Vergleich zu Substraten für Dachbegrünungen sollte bei trogebundenen Vertikalbegrünung für den Einsatzort im Pflanztrog auf eine hohe max. Wasserkapazität geachtet werden (OPTIGRÜN, 2022b). Bei der Begrünung des Stücki Einkaufszentrums in Basel (siehe Abb. 42) wurde ebenfalls ein Dachbegrünungssubstrat mit hoher Wasserspeicherfähigkeit verwendet (ALFRED FORSTER AG, 2018).

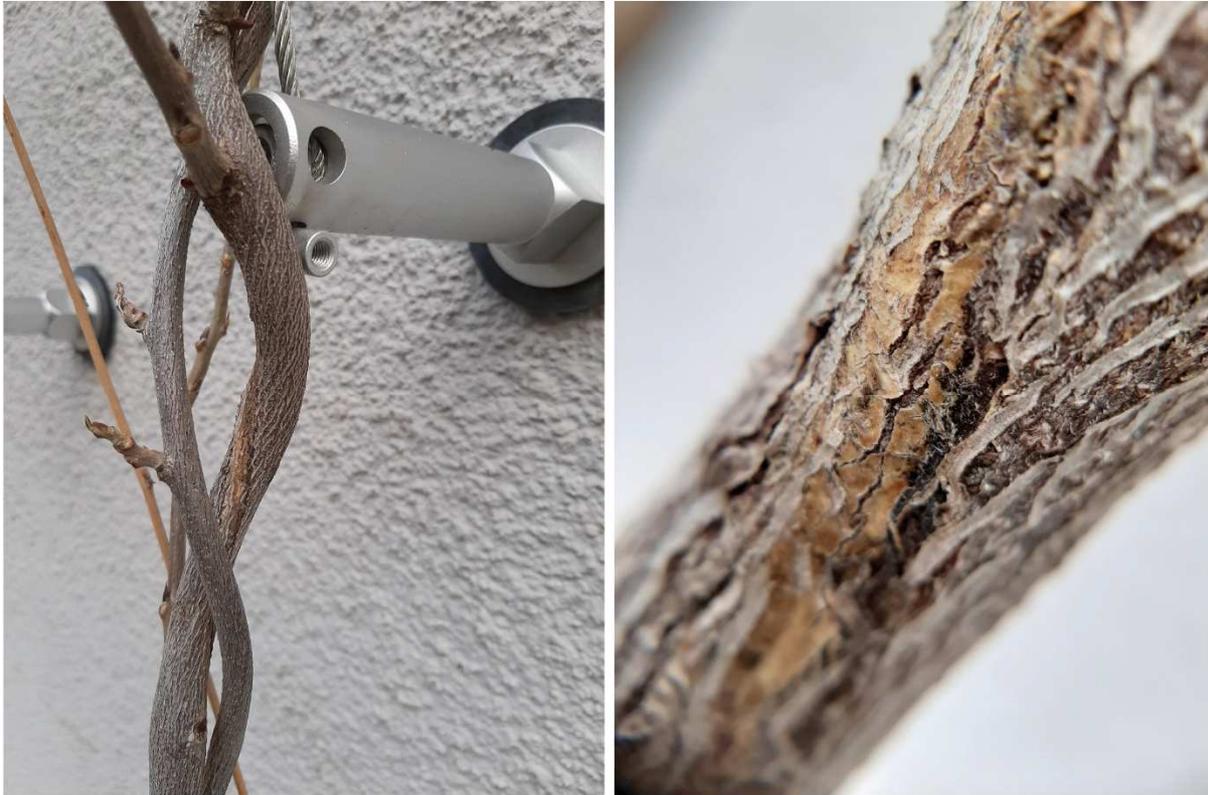
Abb. 43: *Wisteria floribunda* – Reibungsspuren an verholztem Haupttrieb durch Rankseil
(Quelle: eigene Aufnahmen, KAINDL 2020)

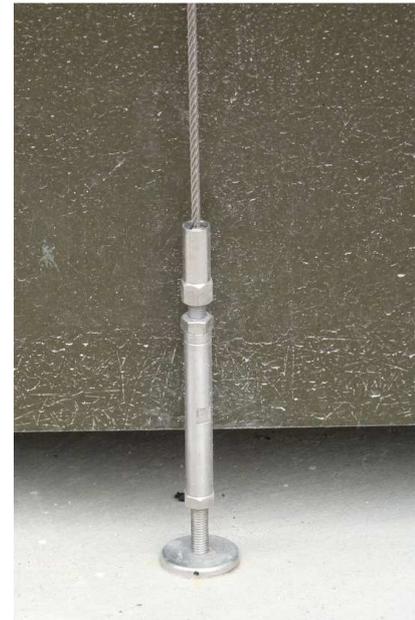
Abb. 44: Spannhülse mit Rankseil
(Quelle: WÜSTNER o. J.)

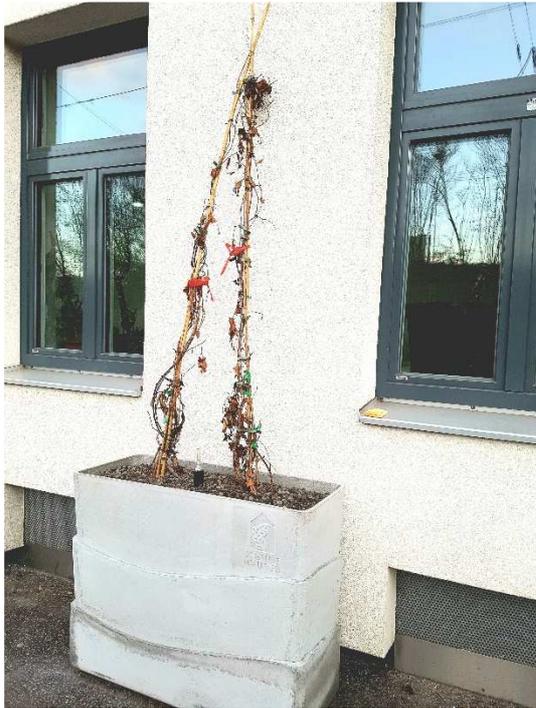
Abb. 45: Anbinden der Triebe an Bambusstäben bei Selbstklimmern. (Quelle: eigene Aufnahme, KAINDL 2019)

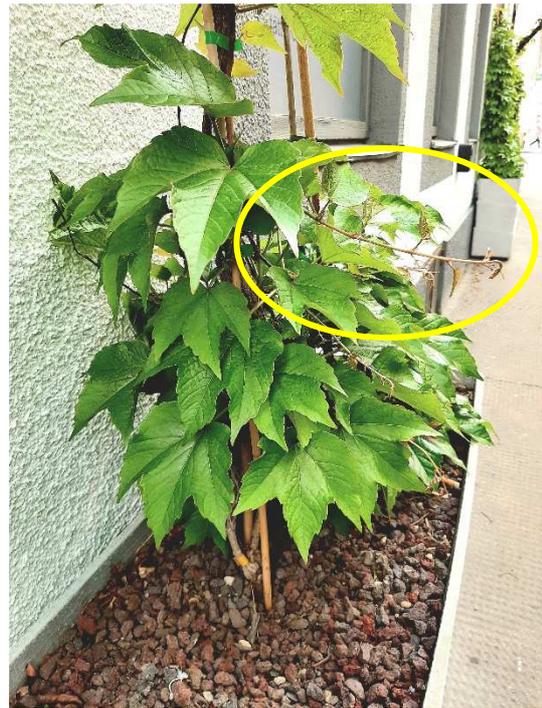
Abb. 46: Austreibende Haftscheiben von *P. tricuspidata* wachsen Richtung Licht (Quelle: eigene Aufnahme, KAINDL 2020)

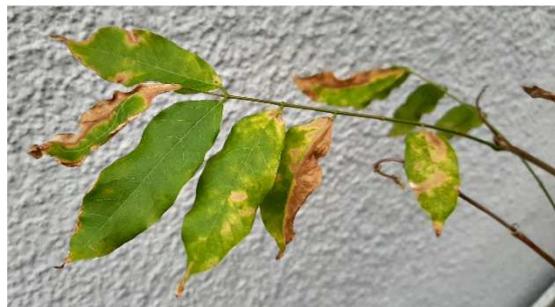
Abb. 47: Schadbild Blatt bei *Wisteria floribunda*, Kudlichgasse 14 (Okt. 2020)
(Quelle: eigene Aufnahme, KAINDL 2020)

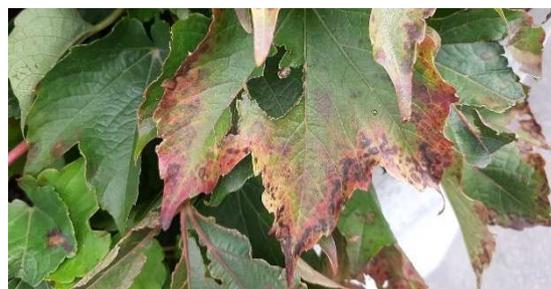
Abb. 48: Schadbild Blatt bei *P. tricuspidata*, Absberggasse 5 (Okt. 2020)
(Quelle: eigene Aufnahme, KAINDL 2020)

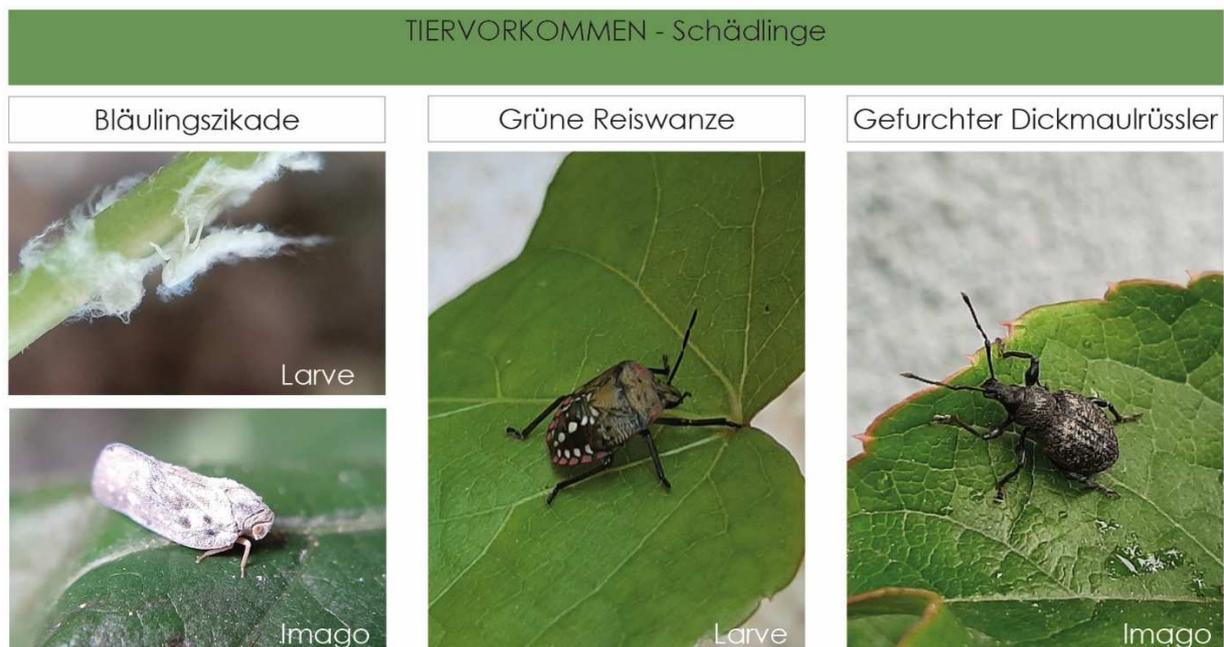
Abb. 49: Tiervorkommen – Pflanzenschädlinge an den Untersuchungsstandorten (Quelle: eigene Aufnahmen, KAINDL 2020, eigene Erstellung, KAINDL 2022)
