Universität für Bodenkultur Wien

Masterarbeit

Regenwassermanagement im städtischen Raum Multifunktionale Straßenbaumpflanzungen

Rainwater management in urban areas Multifunctional street tree plantings

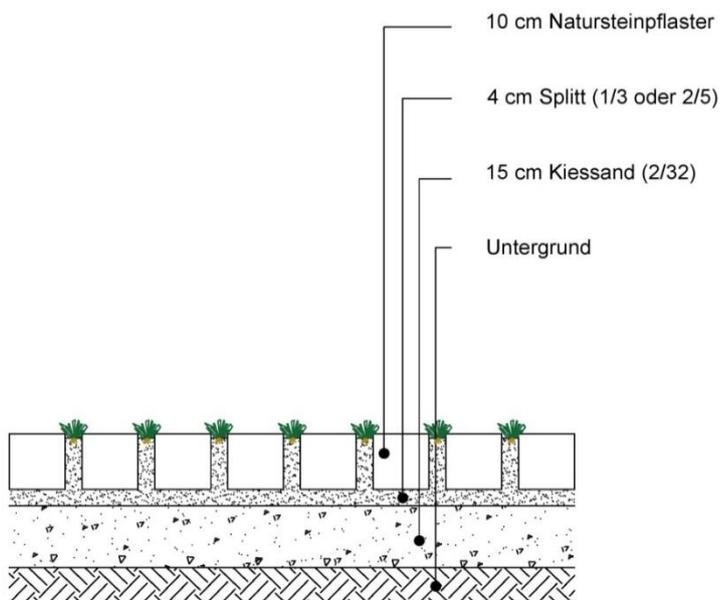
Abbildung 3: Wasserdurchlässige Oberflächenbefestigung mit Natursteinpflaster und Rasenfugen. Bearbeitung WERNER, 2021 nach MAHABADI, 2012

Dabei kann diese sowohl als Rasen-, Stauden-, Gehölz- und Mischfläche ausgeführt, als auch aus diversen Materialien, wie Rasengittersteine, Schotter, Pflastersteine mit wasserdurchlässiger Fuge, etc. ausgestattet sein (siehe Abbildung 3). Des Weiteren können Flächen, wie extensiv genutzte Sport- und Hofflächen, sowie Zugänge zu Gebäuden herangezogen werden und als Versickerungsfläche fungieren (MAHABADI, 2012). Wichtig ist, dass das Regenwasser möglichst gleichmäßig über mehrere Zuflüsse auf die gesamte Fläche verteilt wird. Vorab muss jedoch sichergestellt werden, dass eine angemessene Flächengröße zur Verfügung steht. Zusätzlich soll eine ausreichende Wasserdurchlässigkeit des Bodenaufbaus gewährleistet sein (SIEKER et al., 2006). Dabei ist zu achten, dass der Durchlässigkeitsbeiwert sowohl im Oberbau, als auch im Unterbau des Bodens mindestens 10^{-5} m/s beträgt (ÖNORM B 2506-1, 2013). Ein Vorteil der Flächenversickerung stellt die einfache Herstellung dar, welche mit einem geringen technischen Aufwand verbunden ist. Hinzu kommt, dass der Wartungs- und Pflegeeinsatz der Flächen aufgrund deren Einsehbarkeit und freien Zugänglichkeit rasch erledigt werden kann. Des Weiteren besteht bei dieser Systemvariante die Möglichkeit, dass ungelöste Stoffe zurückgehalten werden, sodass diese nicht in den Boden eindringen können. Ein weiterer positiver Aspekt der bewachsenen Flächenversickerung zeigt sich bei der überdurchschnittlichen Reinigungsleistung des Sickerwassers. Wie schon erwähnt, können versickerungsfähige Flächen multifunktional genutzt werden. Jedoch sollten keine schweren Fahrzeuge und Maschinen auf diesen Flächen eingesetzt werden, da aufgrund dessen eine Bodenverdichtung stattfindet, welche sich negativ auf die Durchlässigkeit des Untergrunds auswirkt (MAHABADI, 2012)

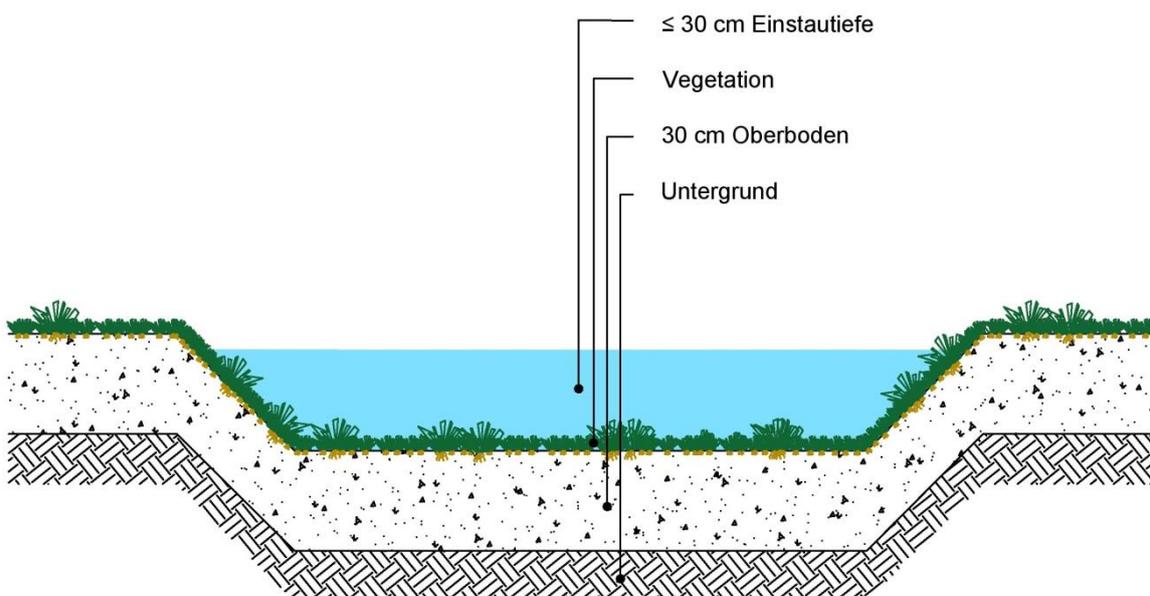
Abbildung 4: Querschnitt einer Mulde. WERNER, 2021 nach MAHABADI, 2012

Unter Muldenversickerung wird eine offene, durchlässige Fläche verstanden, bei dieser einerseits Wasser versickert, als auch zwischengespeichert und verdunstet werden kann. Deshalb zählt diese Sickeranlage zu den Versickerungen mit oberirdischer Speicherung. Da die Muldenversickerung sowohl kompakt, als auch langgestreckt angelegt werden kann, wird dieses System aufgrund des geringen Platzbedarfs am häufigsten angewendet. Des Weiteren stellt die Herstellung der Sickeranlage einerseits einen minimalen technischen Aufwand, sowie geringe Kontroll- und Wartungseinsätze dar. Zusätzlich weist das muldenförmige Versickerungssystem ein ausgezeichnetes Retentionsvermögen, als auch eine sehr gute Reinigungsleistung auf. Letzteres kann durch eine vielfältige Bepflanzung, wie beispielsweise durch Gehölz- und Strauchpflanzungen oder durch eine Rasenansaat erzielt werden (ÖNORM B 2506-1: 2013; MAHABADI, 2012). Dabei sollen jedoch nur Pflanzen verwendet werden, welche einen kurzzeitigen Wassereinstau (ein bis zwei Tage) vertragen. Aufgrund dessen sind Bemessungen des Muldenvolumens essentiell, um einen Dauerstau des Niederschlagswassers, sowie die anschließende Verdichtung oder Verschlickung der Oberfläche zu vermeiden. Um eine ausreichende Versickerung zu gewährleisten, sollte die Deckschicht der Mulde aus sandigem Humus bestehen und einen Durchlässigkeitsbeiwert zwischen 10^{-4} m/s und 10^{-5} m/s aufweisen (ÖNORM B 2506-1, 2013). Bei Mulden, welche frei zugänglich sind, darf die Einstautiefe nicht mehr als 30 cm betragen (siehe Abbildung 4). Der Grund für diese Vorgabe ist die potentielle Ertrinkungsgefahr von Kindern, welche verhindert werden muss (MAHABADI, 2012).

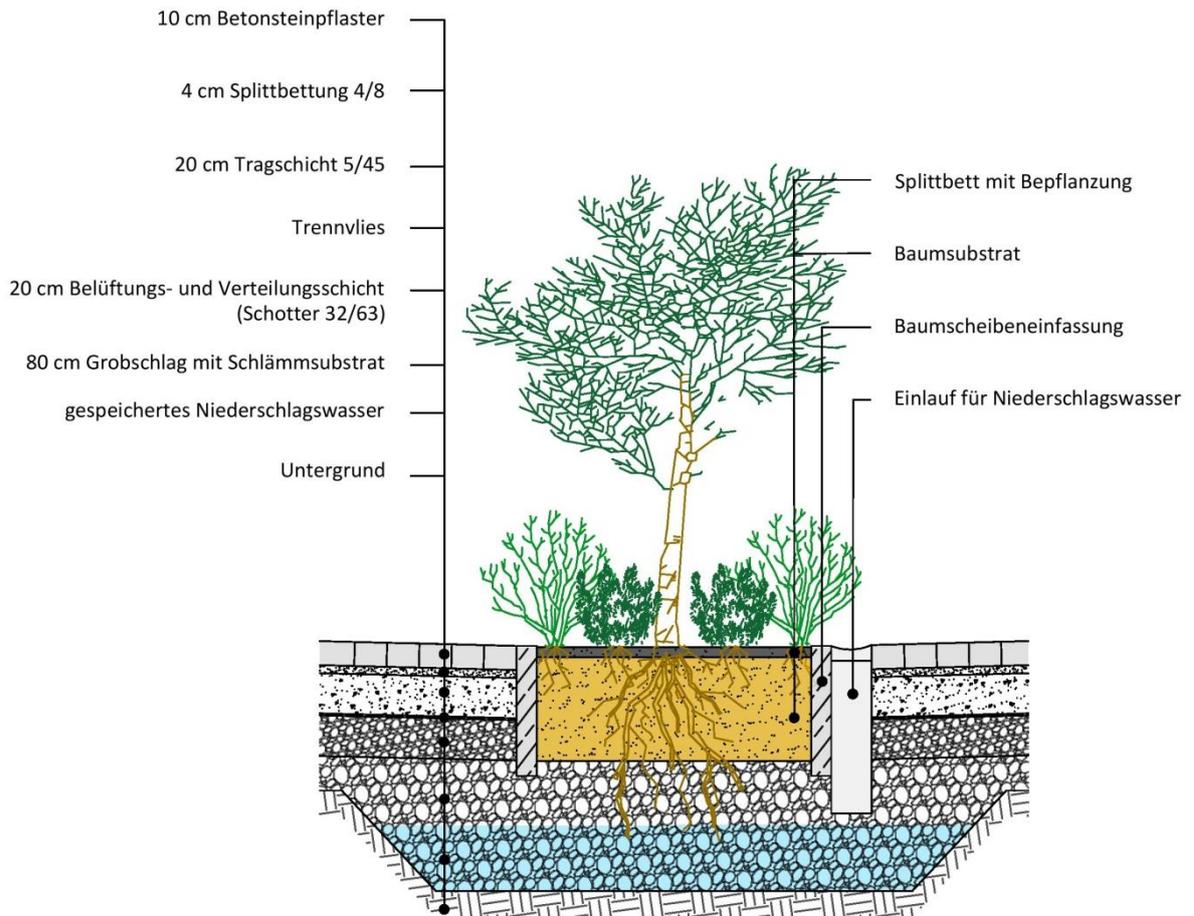
Abbildung 5: Querschnitt des Schwammstadt-Prinzips. WERNER, 2021 nach UMWELTBUNDESAMT, 2020

Das sogenannte Schwammstadt-Prinzip stammt ursprünglich aus Skandinavien. Seit einigen Jahren wird dieses jedoch in vielen Städten, wie Stockholm, Osnabrück, Wien, Graz etc., erfolgreich angewendet. Ziel ist es, die grüne und blaue Infrastruktur im urbanen Raum zu vereinen. Dabei sollen einerseits die Lebensraumbedingungen für Stadtbäume verbessert werden und andererseits soll eine günstige Versickerung von Regenwasser auf entsiegelten Baumstandorten gewährleistet werden (NOWAK et al., 2019). Aufgrund der hohen Flächenversiegelungen in Städten steigt der Oberflächenabfluss an und kann in weiterer Folge von den Kanälen nicht vollständig aufgenommen werden. Besonders bei Starkregenereignissen sind die Entwässerungssysteme oft überlastet, wodurch Hochwasser und Überschwemmungen in städtischen Gebieten auftreten können. Des Weiteren heizen sich die versiegelten Flächen, welche aus Asphalt, Stein oder Beton bestehen, im Sommer extrem auf. Die dadurch entstehenden urbanen „Hitzeinseln“ führen nicht nur zum Anstieg der Umgebungstemperatur, sondern wirken sich auch negativ auf die Lebensqualität der Bewohner*innen aus (SIEKER, o.J.). Aber nicht nur das Wohlbefinden der Menschen leidet unter diesen Bedingungen, sondern auch die Gesundheit der Stadtgehölze. Damit die Bäume deren Funktionen, wie Verdunstung, Beschattung, Kühlung, etc. erfüllen können, müssen die derzeitigen Bedingungen verbessert werden. Aufgrund dessen wurde das Schwammstadt-Prinzip entwickelt. Bei diesem Konzept wird ein vergrößerter Wurzelraum, welcher sich unter den versiegelten Straßen und Gehwegen befindet, für die urbanen Gehölze zur Verfügung gestellt. Dieser erweiterte Platz wird sowohl mit einem grobkörnigen Schotter, als auch mit einem feinen, wasserspeichernden Schlämmaterial, welches aus Splitt, Kompost und weiteren Substanzen besteht, ausgestattet (UMWELTBUNDESAMT, 2020). Der großdimensionierte, lockere Untergrund bietet eine hohe Durchwurzelbarkeit, wodurch die Standsicherheit, sowie die Entwicklung der Bäume gewährleistet werden. Die offene Baumscheibe wird mit einem wasserdurchlässigen Baumsustrat versehen, in diese das überschüssige Regenwasser direkt einfließen kann. Des Weiteren kann das Niederschlagswasser auch über einen vorgesehenen Einlaufschacht in die Schotterschicht gelangen (siehe Abbildung 5). Anhand dieser Möglichkeiten wird das Regenwasser einerseits aufgenommen, zwischengespeichert, sowie an die Gehölze weitergegeben. In weiterer Folge kann das verbleibende Wasser durch die Baumpflanzungen verdunsten und die Umgebung kühlen. Zusätzlich werden bei Starkregenereignissen die Überschwemmungen reduziert und der Wasserabfluss verringert (STADT WIEN², o.J.; NOWAK et al., 2019).

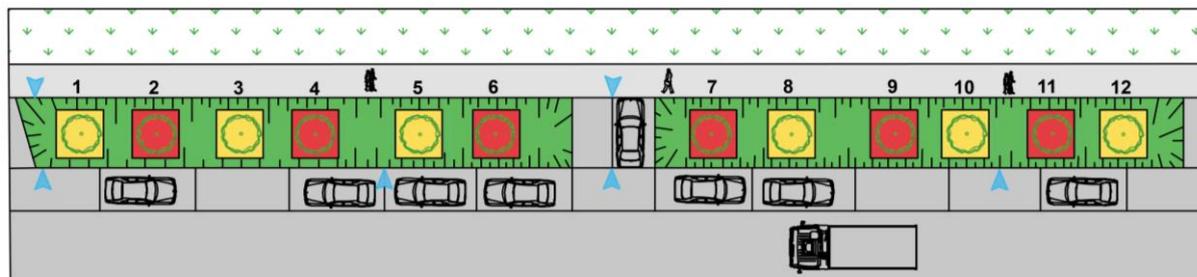
Abbildung 10: Anordnung der Substratvarianten am Versuchsstandort Edith-Piaf-Straße. WERNER, 2021

In der Edith-Piaf-Straße wurde 2017 ein Pilotprojekt umgesetzt, welches zur Versickerung von Verkehrsflächenwasser beitragen soll. Dieses duale System, welches auch Wiener Modell genannt wird, soll das chloridbelastete Wasser der versiegelten Oberflächen vom „sauberen“ Regenwasser trennen. Mit Hilfe einer eingebauten Drossel im Kanalschacht steigt das wenig verunreinigte Wasser an, bis es über die Zuflüsse, welche mit einem blauen Pfeil in der Grafik versehen sind, in die Sickermulden fließt. Das angewendete System soll nicht nur als Entlastungsmöglichkeit für das Kanalsystem bei starkem Regen fungieren, sondern auch als Bewässerung der Gehölze dienen (STADT WIEN¹, 2016).

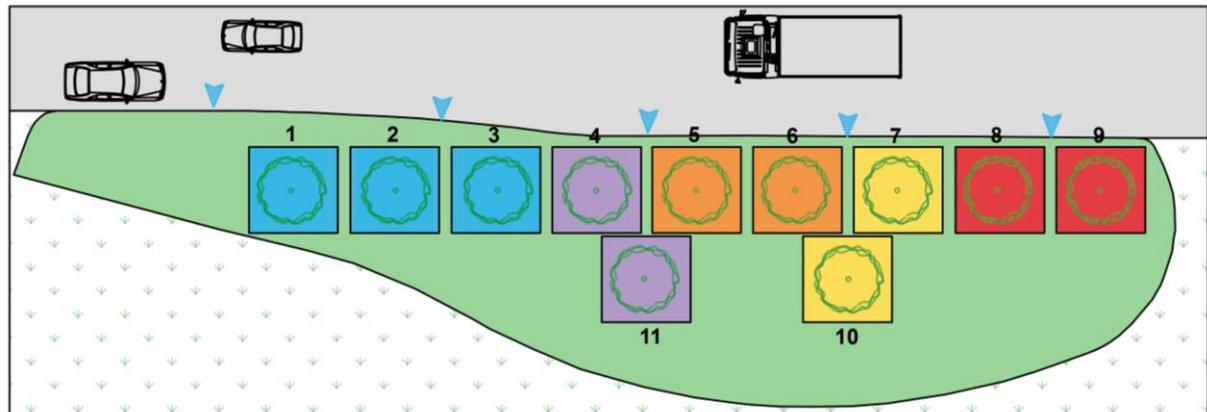
Abbildung 11: Anordnung der Substratvarianten am Versuchsstandort Kuchelauer Hafen. WERNER, 2021

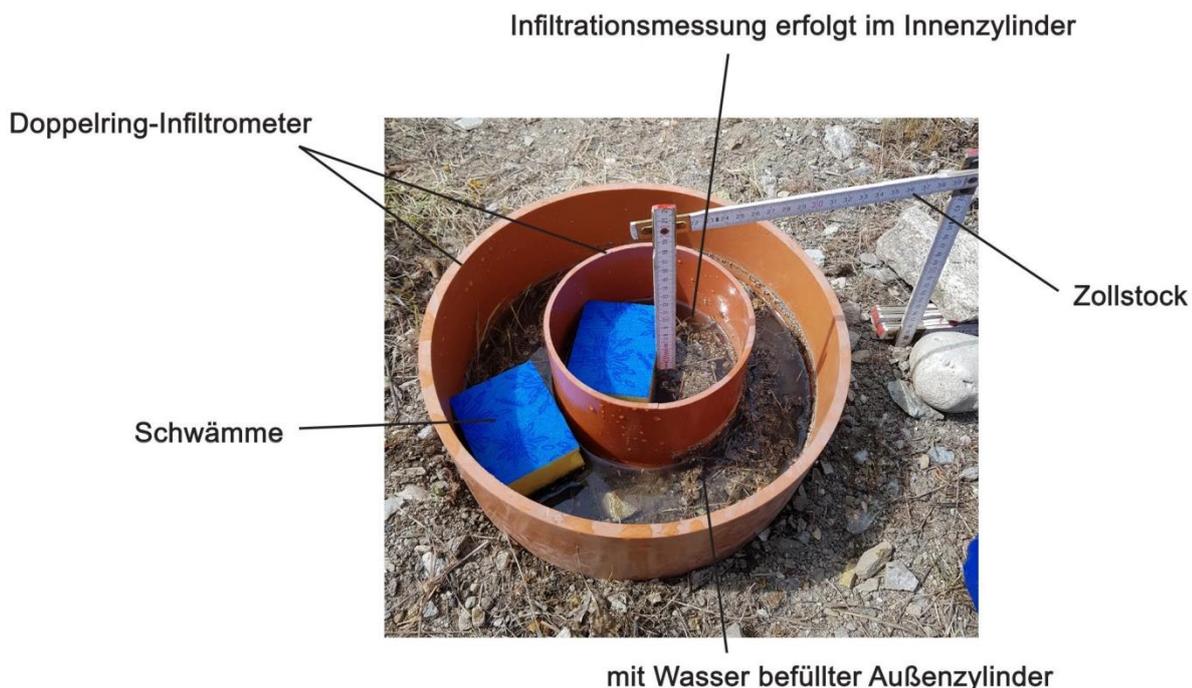
Die Abbildung 12 zeigt den fertigen Messaufbau für die Durchführung der Infiltrationsmessung.

Abbildung 12: Aufbau für Infiltrationsmessung. WERNER, 2021

Die Infiltrationsmessung an den SAVE Versuchsstandorten erfolgt mit Hilfe eines Doppelring-Infiltrometers nach ÖNORM EN 12616 (2013) Sportböden – Bestimmung der Wasserinfiltrationsrate gemäß dem Verfahren C – ungebundene mineralische Sportböden.

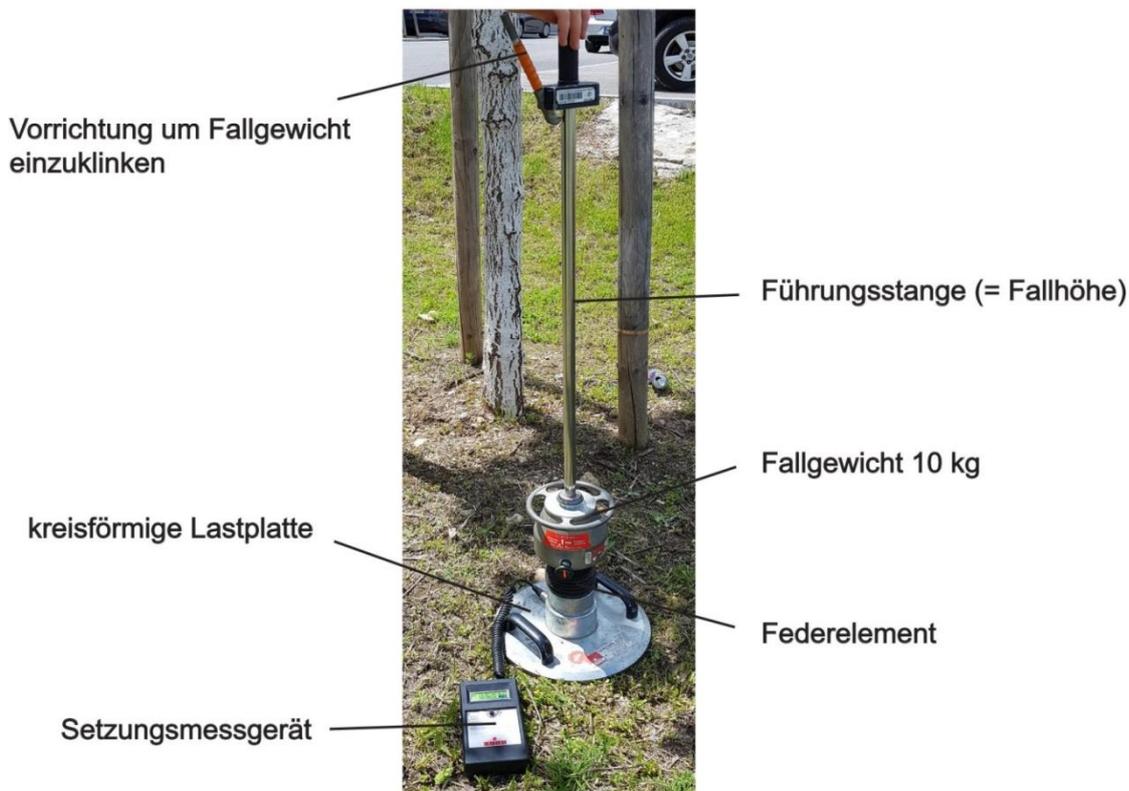
Abbildung 13: Fallgewichtsgerät für dynamischen Plattendruckversuch. WERNER, 2021

Daher wird der dynamische Versuch bei schwer erreichbaren Standorten eingesetzt. Auch der zeitsparende und geringe Aufwand der Durchführung dieses Versuches ist ein wesentlicher Vorteil (HEMKER, 2009). Damit die Tragfähigkeit vor Ort gemessen werden kann, wird ein Fallgewichtsgerät, wie Abbildung 13 zeigt, benötigt. Dieses besteht aus einer Führungsstange, einem Fallgewicht (10 kg), einer kreisförmigen Lastplatte (Durchmesser 30 cm) und einem Setzungsmessgerät (ÖNORM B 5016, 2018). Die Stahlplatte wird auf einer horizontalen Fläche des Substrats platziert. Auf dieser Platte wird die Stange mit dem eingeklinkten Fallgewicht montiert. Auch das elektronische Messgerät wird an die Lastplatte angeschlossen, um die Setzung des Substrats bestimmen zu können. Bevor die drei Messungen durchgeführt werden können, müssen vorab drei Erstbelastungsstöße, welche zur Verdichtung des Substrats beitragen sollen, ausgeführt werden. Dabei wird die Führungsstange senkrecht ausgerichtet, sodass das Fallgewicht entlang der Stange auf das Federelement der Lastplatte fällt. Anschließend muss das zurückspringende Gewicht aufgefangen werden. Dieser Vorgang wird insgesamt dreimal ohne Pause wiederholt. Im Anschluss werden die drei gemessenen Setzungen, welche anhand des Aufpralls des Fallgewichts auf die Platte ermittelt werden, in Form des Mittelwerts, sowie des dynamischen Verformungsmoduls E_{vd} auf dem Messgerät angezeigt. Dabei wird das Ergebnis des dynamischen Verformungsmoduls E_{vd} in MN/m^2 dargestellt (HEMKER, 2009; ÖNORM B 5016, 2018).

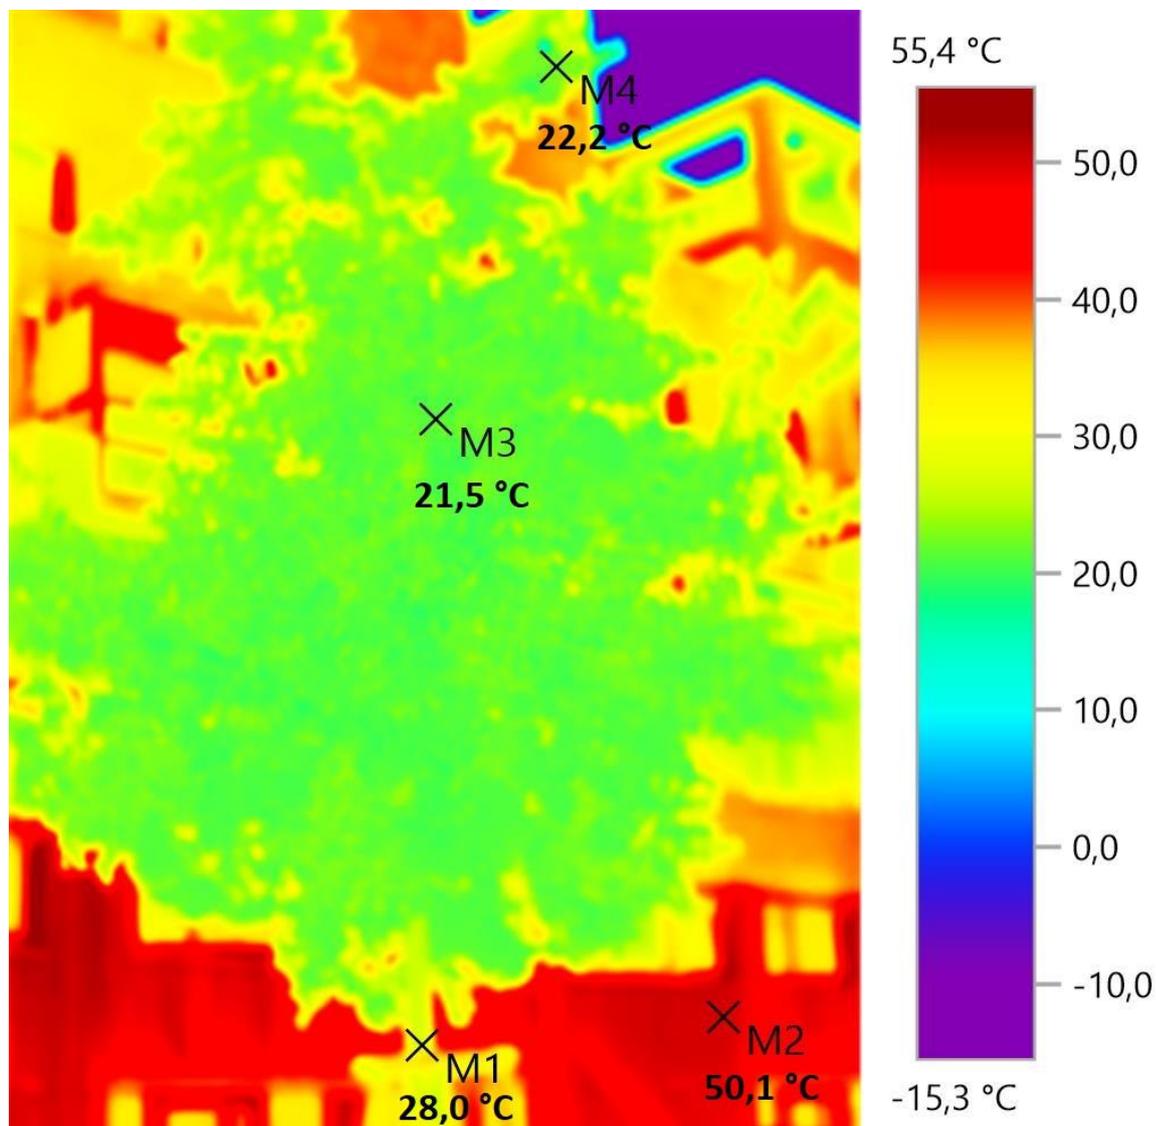
Die Blatttemperaturen in der Attemsgasse überstiegen in keiner durchgeführten Messung die Lufttemperatur. Somit konnte kein Hitzestress der Gehölze anhand der thermografischen Stressermittlung festgestellt werden.

Abbildung 15: Wärmebild – Baum 1 (*Celtis australis*), Vegetationsperiode 2020; Attemsgasse

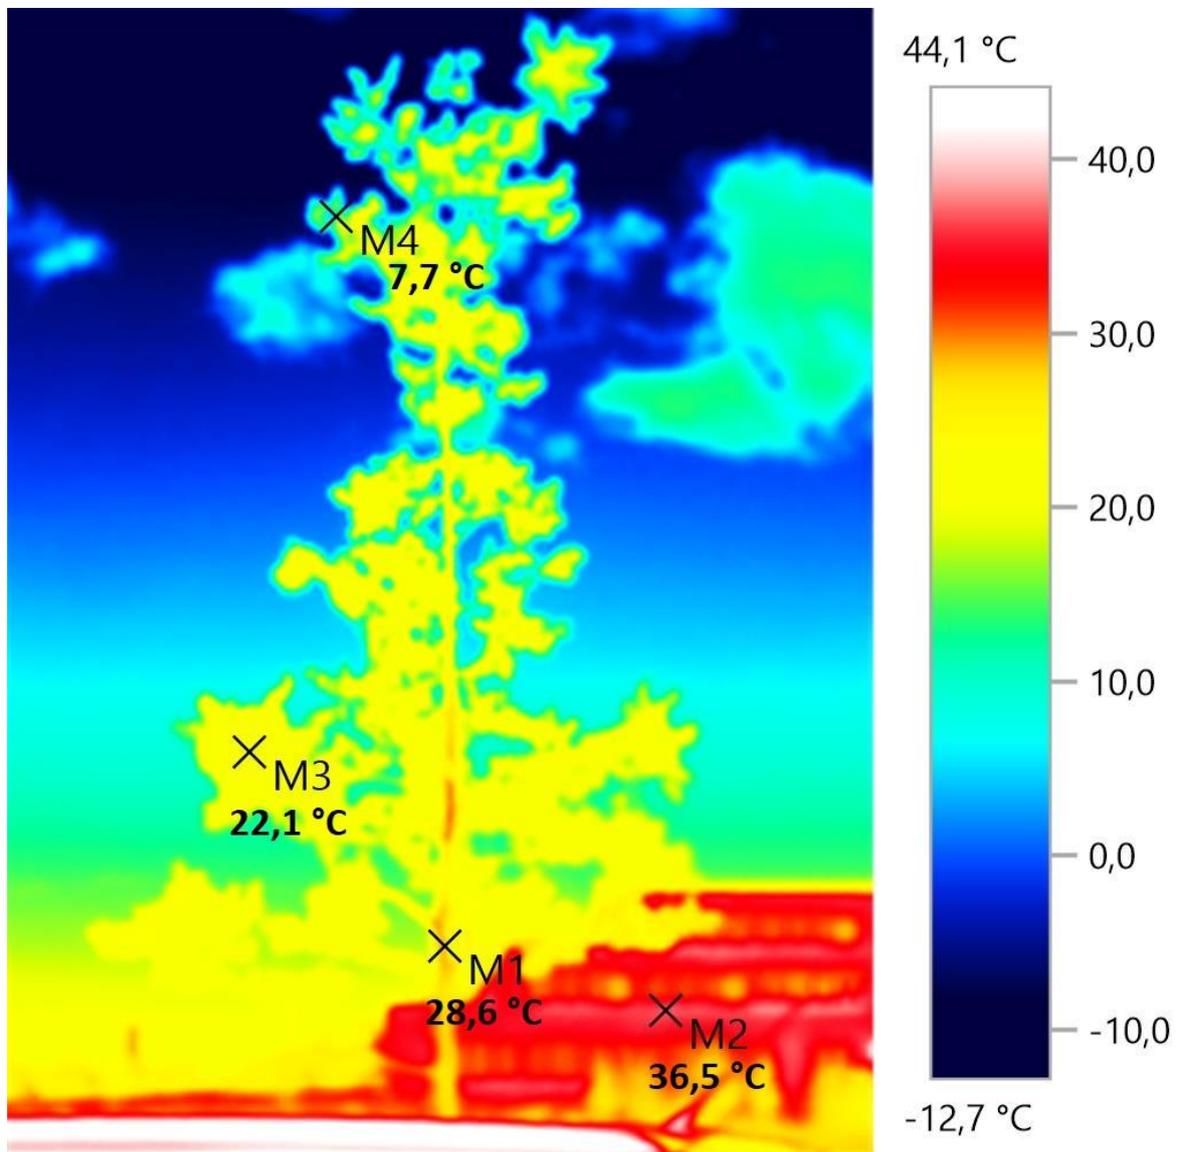
Anhand der Darstellung ist zu erkennen, dass die erhobenen Blatttemperaturen die Umgebungstemperatur nicht übertrafen. Somit konnte am Standort Edith-Piaf-Straße kein Hitzestress der Gehölze mittels der thermografischen Untersuchung bemerkt werden.

Abbildung 16: Wärmebild – Baum 11 (*Celtis australis*), Vegetationsperiode 2020; Edith-Piaf-Straße

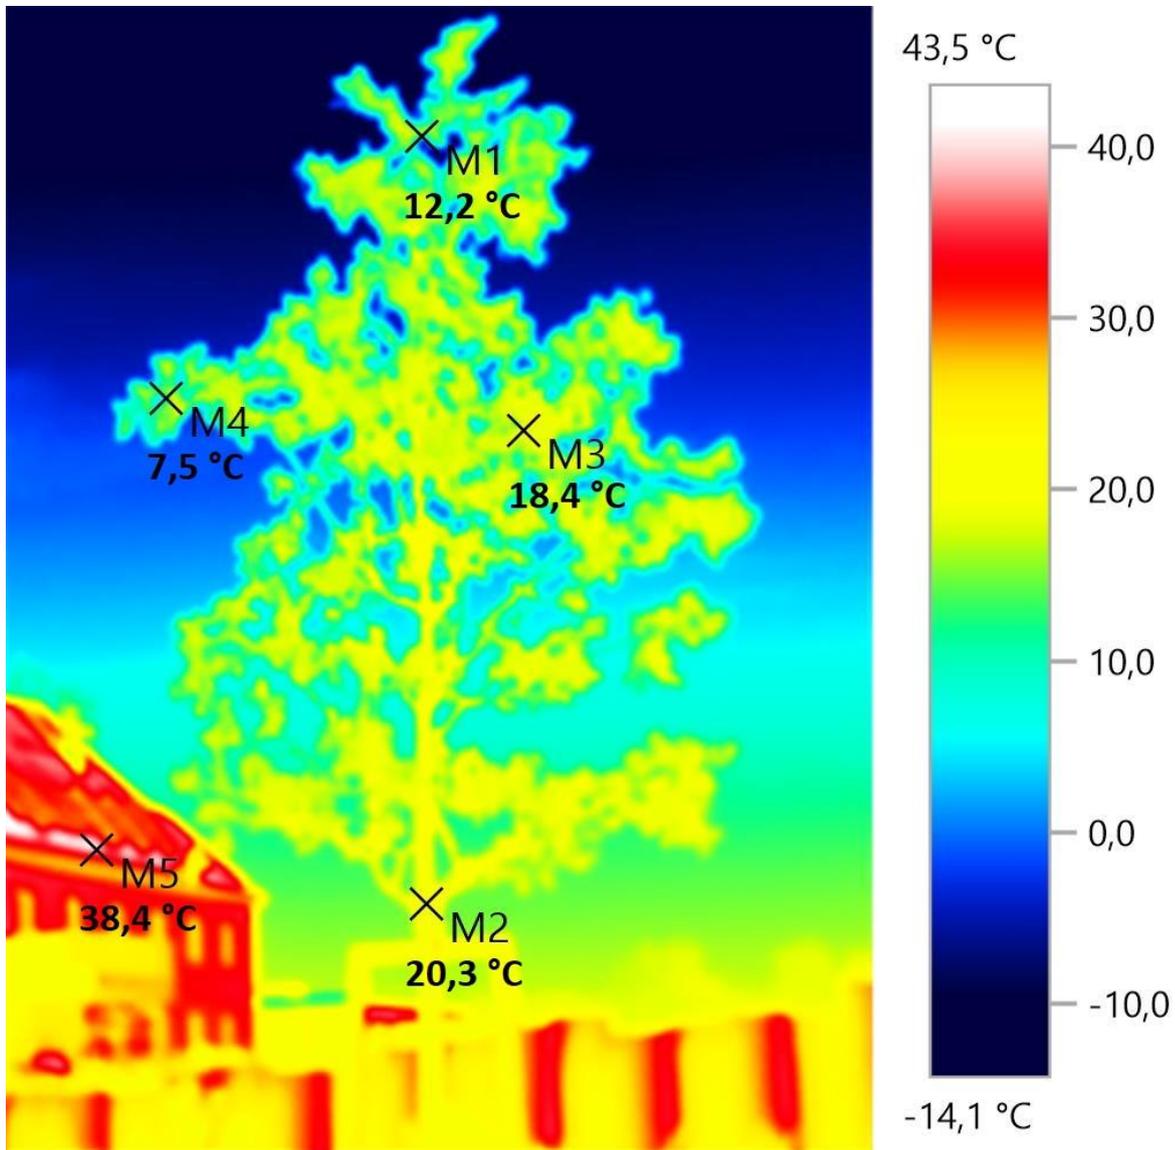
Am Standort Kuchelauer Hafen wurde mittels der thermografischen Stressermittlung kein Hitzestress an den Gehölzen erkannt. Dies wurde durch die gemessenen Blatttemperaturen, welche niedriger als die Umgebungstemperatur waren, bewiesen.

Abbildung 17: Wärmebild – Baum 7 (*Celtis australis*), Vegetationsperiode 2020; Kuchelauer Hafen

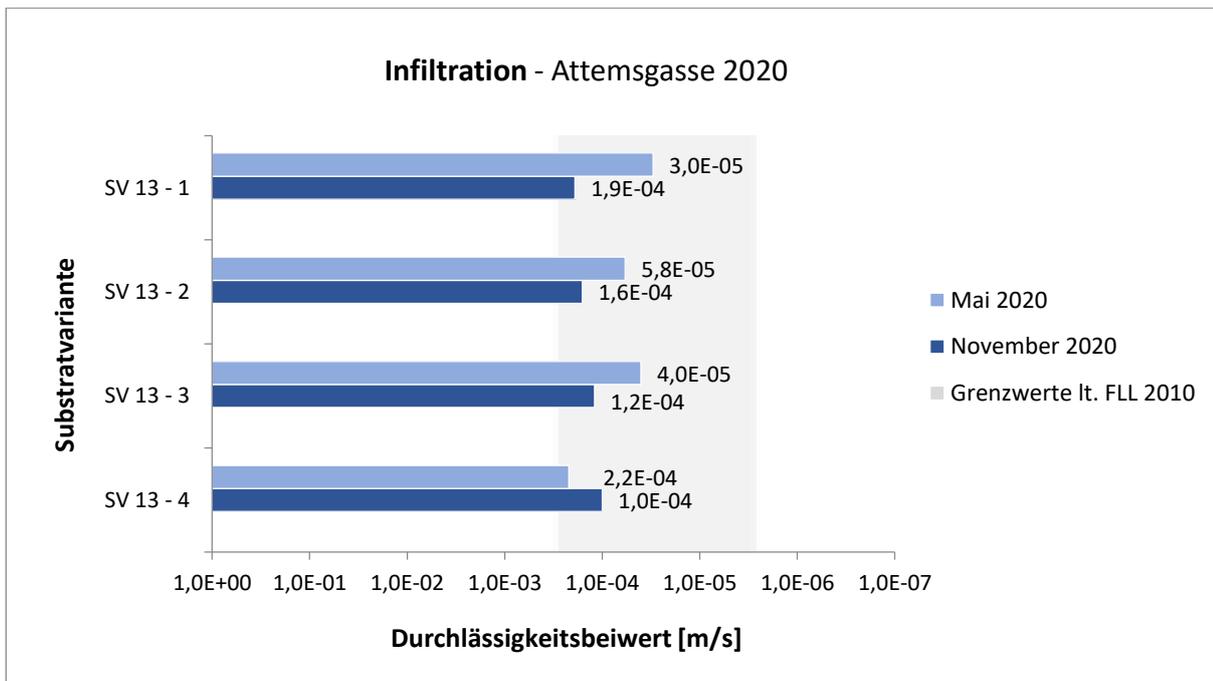
Anhand des folgenden Diagramms ist zu erkennen, dass der Durchlässigkeitsbeiwert der Baumscheibe 4 mit einem Wert von $2,2E^{-04}$ m/s im Mai am geringsten war. Der höchste Beiwert mit $3,0E^{-05}$ m/s wurde im Bereich der Gehölzpflanzung 1 gemessen. Des Weiteren sind Abweichungen zwischen den Frühjahrs- und Herbstmessungen zu erkennen. Die geringste Differenz stellt jedoch das Substrat von Baum 4 dar. Zusätzlich fällt auf, dass Baumscheibe 4 die einzige Sickerfläche am Versuchsstandort Attemsgasse ist, welche eine Verzögerung der Wasserdurchlässigkeit bei der zweiten Erhebung im Herbst zeigte. Die errechneten Beiwerte der Frühjahrs-, als auch die der Herbstmessungen befinden sich im empfohlenen Grenzwertbereich der FLL (2010), wodurch eine ausreichende Wasserdurchlässigkeit gewährleistet wird.

Diagramm 1: Ergebnisse der Infiltrationsmessung [m/s], Vegetationsperiode 2020; Atemsgasse

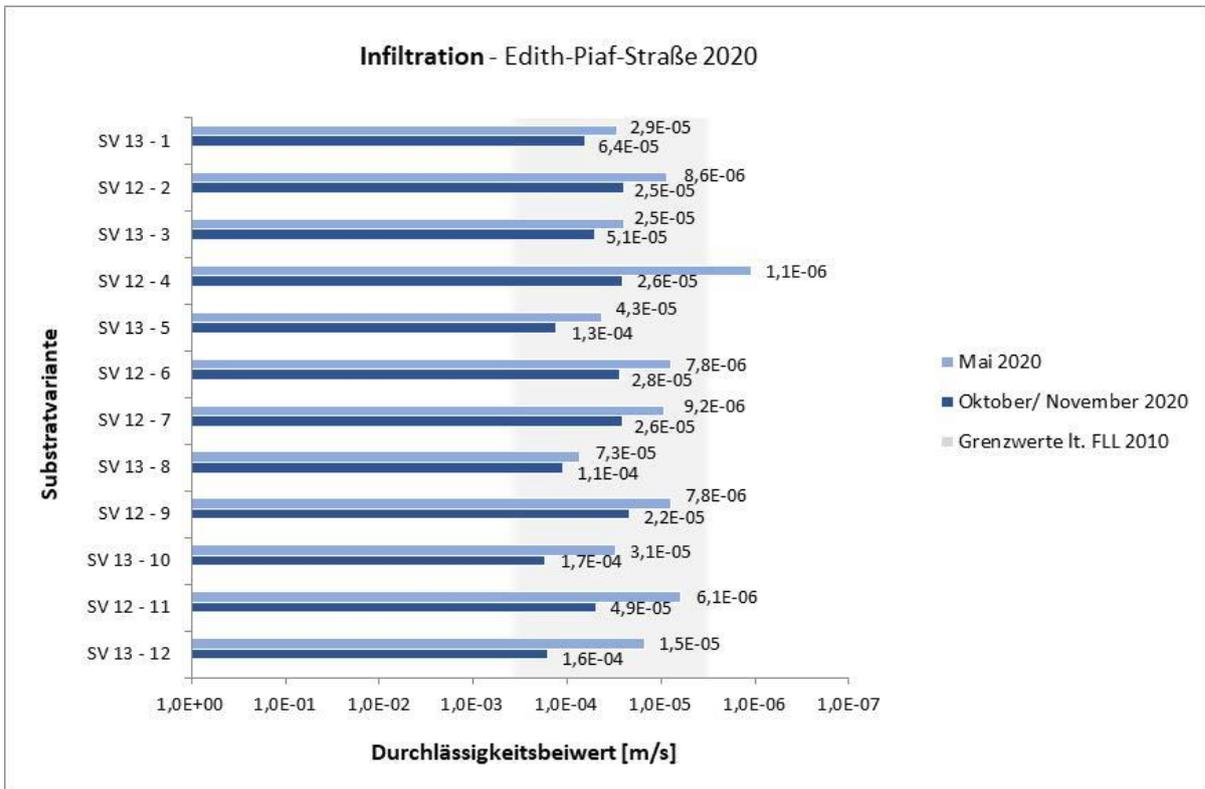
In der Edith-Piaf-Straße fielen die gesamten Herbstmessungen im Vergleich zu den Frühjahrmessungen niedriger aus. Dabei ist zu erkennen, dass die Durchlässigkeitsbeiwerte der Pflanzgruben 5, 8, 10 und 12, welche mit der Substratvariante 13 versehen sind, im unteren Abschnitt des Grenzbereichs der FLL (2010) liegen. Die Werte der genannten Pflanzgruben variierten zwischen $1,1E^{-04}$ m/s und $1,7E^{-04}$ m/s. Des Weiteren stellten die geringen Durchlässigkeitsbeiwerte bei der Substratvariante 12 eine langsamere Versickerung, als bei der Substratvariante 13, dar. Dabei wurden Werte bis zu $1,1E^{-06}$ m/s, gemessen. Anhand des Diagramms 2 ist eine Überschreitung des Grenzwertbereichs zur erkennen.

Diagramm 2: Ergebnisse der Infiltrationsmessung [m/s], Vegetationsperiode 2020; Edith-Piaf-Straße

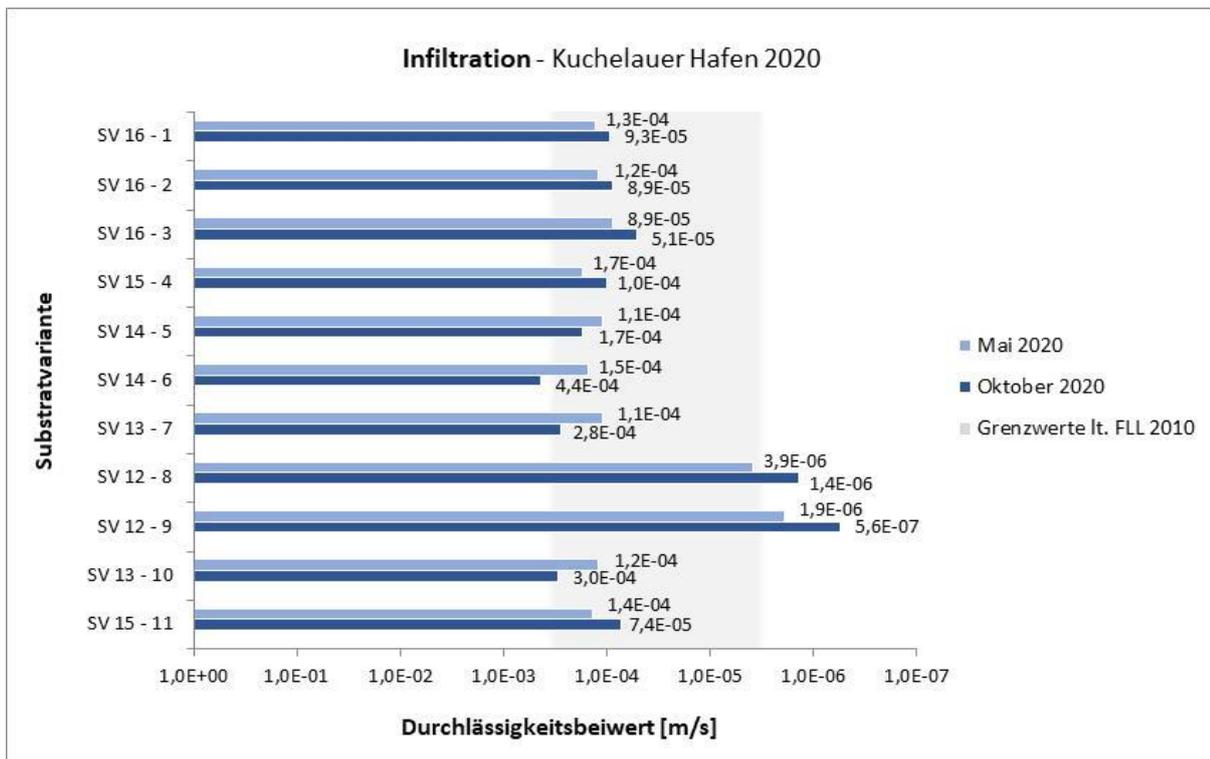
Im Kuchelauer Hafen stellten sich die Messergebnisse als sehr unterschiedlich dar. Diese variierten zwischen $5,6E^{-07}$ m/s und $4,4E^{-04}$ m/s. Mittels der Durchlässigkeitsbeiwerte wurde bei Substratvariante 12 (Gehölzen 8 und 9) eine sehr langsame Versickerungsrate festgestellt. Die Werte dieser Sickerflächen befinden sich am oberen Ende des Grenzwertbereichs der FLL (2010) bzw. überschreiten diesen. Der Grund für die Ergebnisse ist die vorhandene Verschlammung des Substrats, welche aufgrund einer Böschungserosion der Sickermulde im Jahr 2018 entstand. Im Gegensatz dazu wurden bei den Varianten des SAVE-Baumsubstrats 13, 14, 15 und 16 geringere Beiwerte festgestellt (siehe Diagramm 3). Diese liegen im angegebenen Grenzwertbereich, wodurch eine ausreichende Sickerleistung garantiert wird.

Diagramm 3: Ergebnisse der Infiltrationsmessung [m/s], Vegetationsperiode 2020; Kuchelauer Hafen

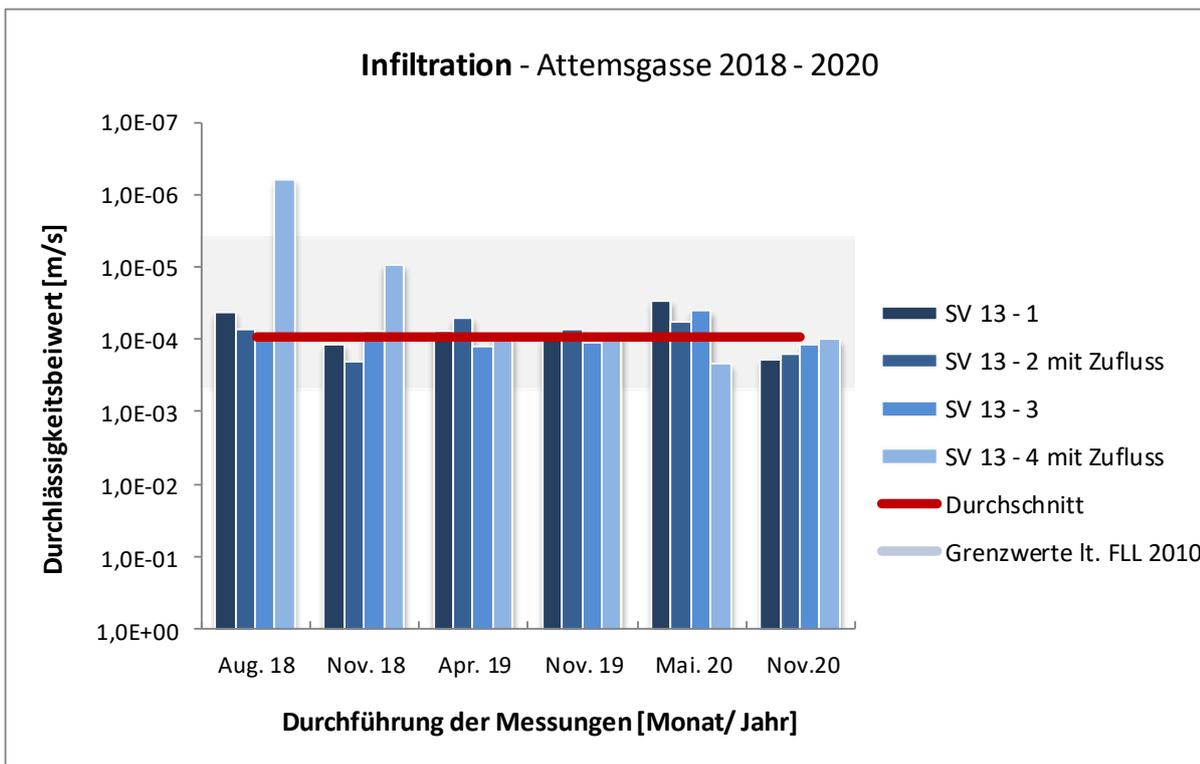
Die Messungen der Baumscheiben 1, 2 und 3, welche sich über den Zeitraum von drei Jahren im empfohlenen Grenzwertbereich befinden, verhalten sich konstant. Die Infiltrationsmessung im Jahr 2020 zeigt eine verbesserte Durchlässigkeit des Bodens.

Diagramm 4: Ergebnisse der Infiltrationsmessung [m/s], Vegetationsperiode 2018–2020; Attemsgasse

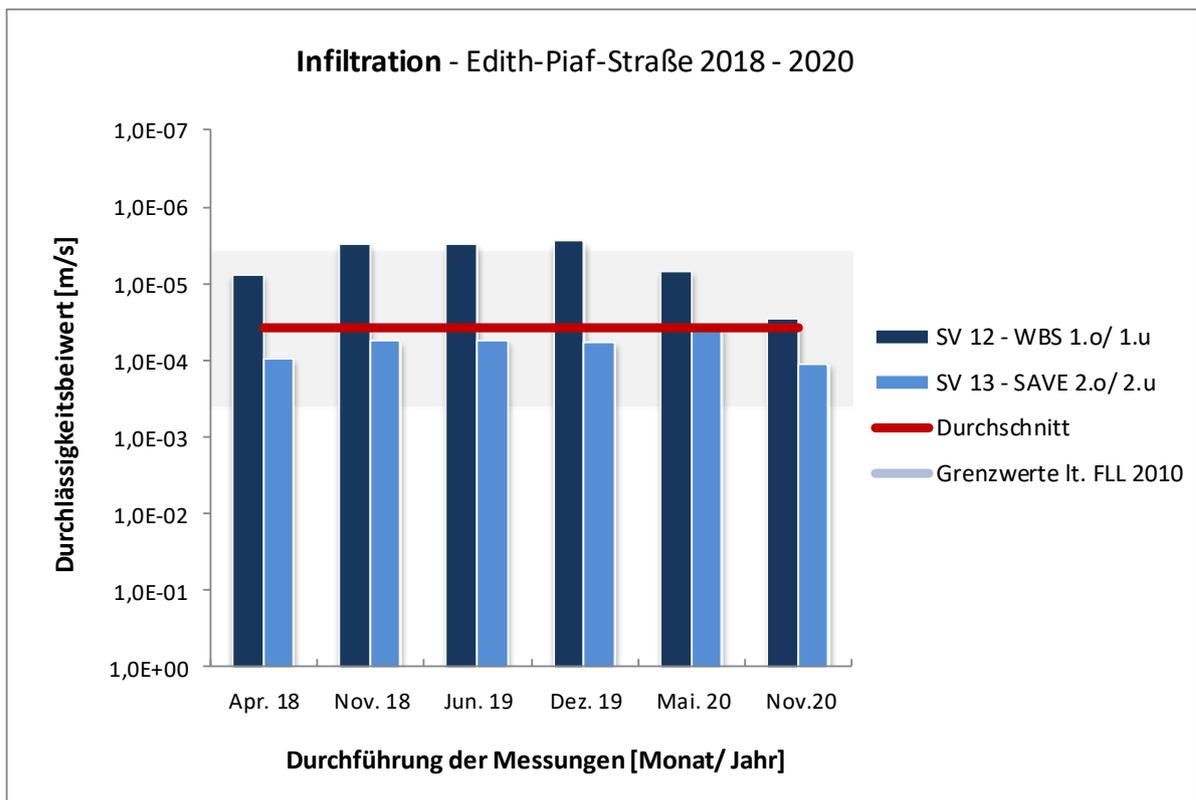
Das Diagramm 5 stellt die einzelnen Infiltrationsmessungen über die gesamte Projektdauer am Standort Edith-Piaf-Straße dar. In der Edith-Piaf-Straße wurden das SAVE-Baumssubstrat (SV 13), sowie das Wiener Baumssubstrat (SV 12) verwendet. Anhand des Diagramms ist zu sehen, dass die gemittelten Durchlässigkeitsbeiwerte des WB-Substrats bei jeder Messung höher ausfielen, als die des SAVE-Baumssubstrats. Somit weist das WB-Substrat eine geringere Wasserdurchlässigkeit auf. Jedoch ist zu erwähnen, dass die Beiwerte des WB-Substrats im empfohlenen Grenzwertbereich der FLL 2010 liegen. Die Durchlässigkeitsbeiwerte des SAVE-Baumssubstrats befinden sich im Mittelfeld bzw. am unteren Ende des Grenzwertbereichs.

Diagramm 5: Ergebnisse der Infiltrationsmessung [m/s], Vegetationsperiode 2018–2020; Edith-Piaf-Straße

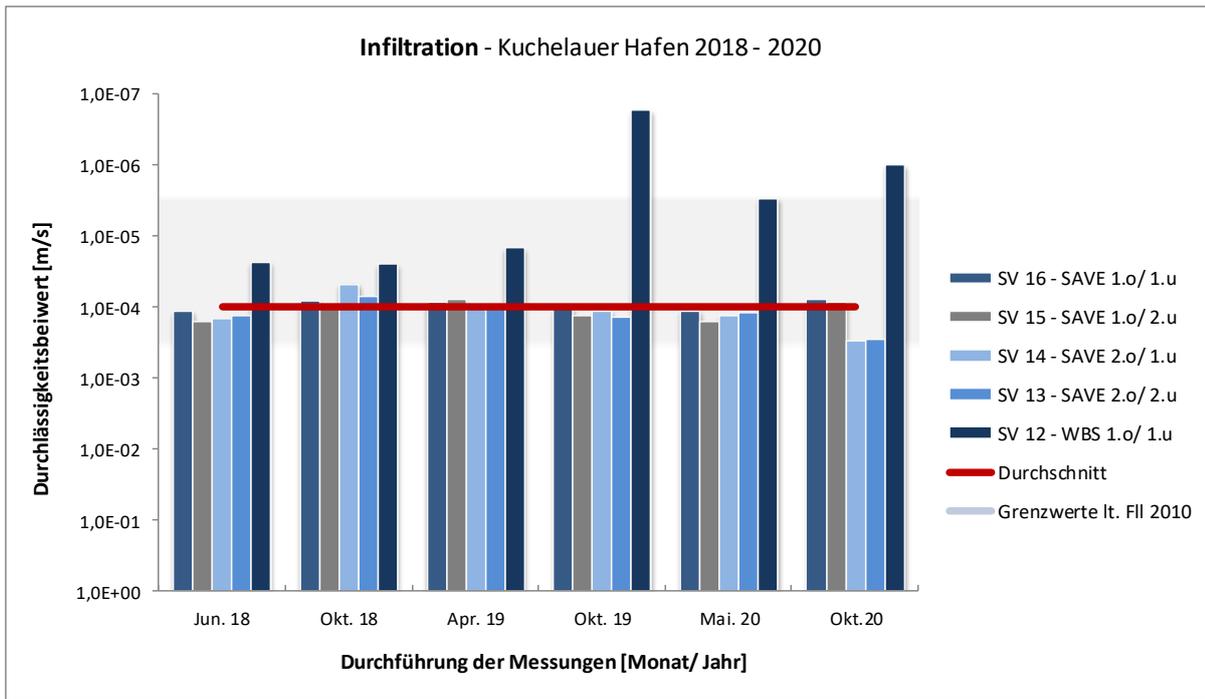
Im nachfolgenden Diagramm sind die gemessenen Infiltrationsleistungen über die gesamten drei Jahre dargestellt. An diesem Standort wurden sowohl das WB-Substrat (SV 12), als auch vier SAVE-Baumsubstrate (SV 13; SV 14; SV 15; SV 16), welche eine unterschiedliche Zusammensetzung aufweisen, verwendet. Bei der Sickermulde 8 im Kuchelauer Hafen ist zu sehen, dass die SAVE-Substrate über die gesamte Projektdauer eine günstige Bodendurchlässigkeit aufzeigen und es liegen keine nennenswerten Überschreitungen vor. Im Gegensatz dazu ist vor allem ab Oktober 2019 ein deutlicher Anstieg der Durchlässigkeitsbeiwerte des WB-Substrats zu erkennen. Diese Werte befinden sich am oberen Ende des Grenzwertbereichs der FLL 2010, beziehungsweise überschreiten diesen. Grund dafür ist eine hohe Verschlämmung des Substrats, die durch eine Böschungserosion entstand.

Diagramm 6: Ergebnisse der Infiltrationsmessung [m/s], Vegetationsperiode 2018–2020; Kuchelauer Hafen

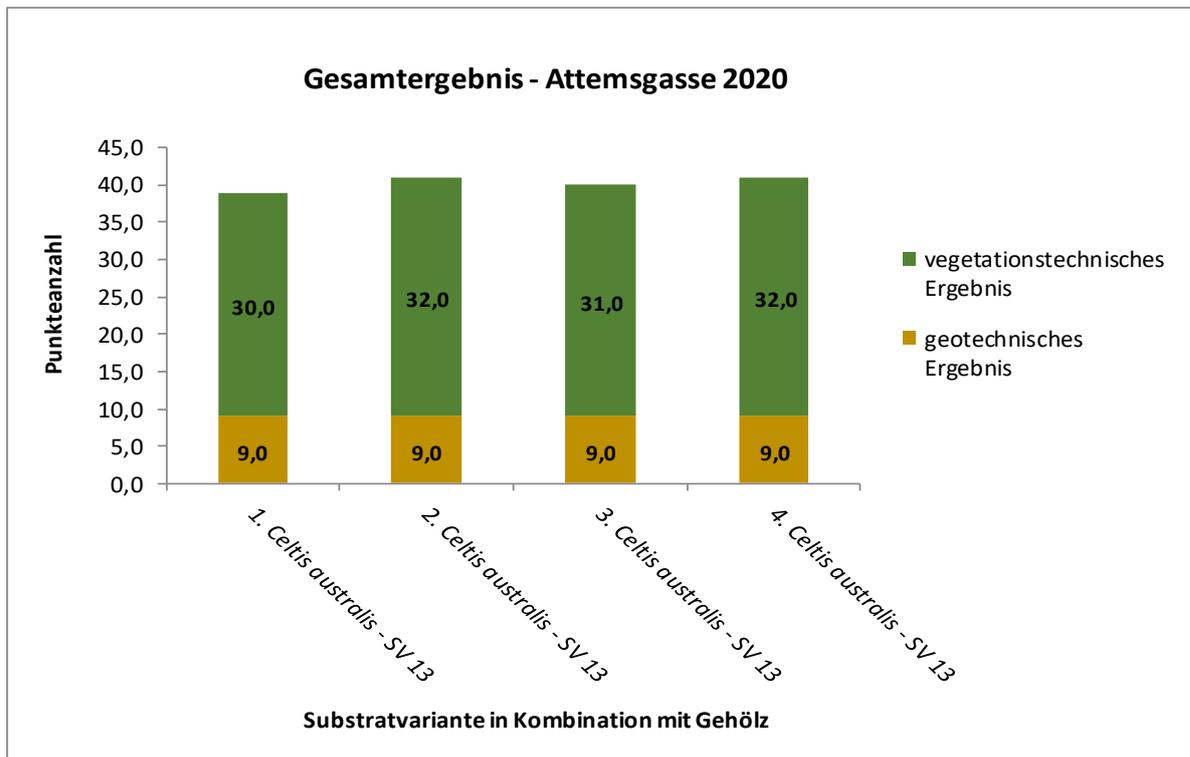
Anhand das Diagramm 7 ist zu erkennen, dass die Gehölzpflanzungen 2 und 4 im vegetationstechnischen Teilbereich jeweils 32 Punkte von 45 möglichen Punkten erzielt haben. Beim geotechnischen Ergebnis erreichten diese jeweils die maximale Punkteanzahl von neun Punkten. Somit haben die Bäume 2 und 4 am Standort Attemsgasse im Jahr 2020 mit insgesamt 41 Punkten am besten performt. Die Pflanzungen gehören der Baumart *Celtis australis* an und wurden in die SAVE-Substratvariante 13 (SBS 2. O./ 2. U.) gepflanzt. Die Gehölze weisen jeweils einen Zufluss auf.

Diagramm 7: Gesammeltes Gesamtergebnis 2020 Attemsgasse

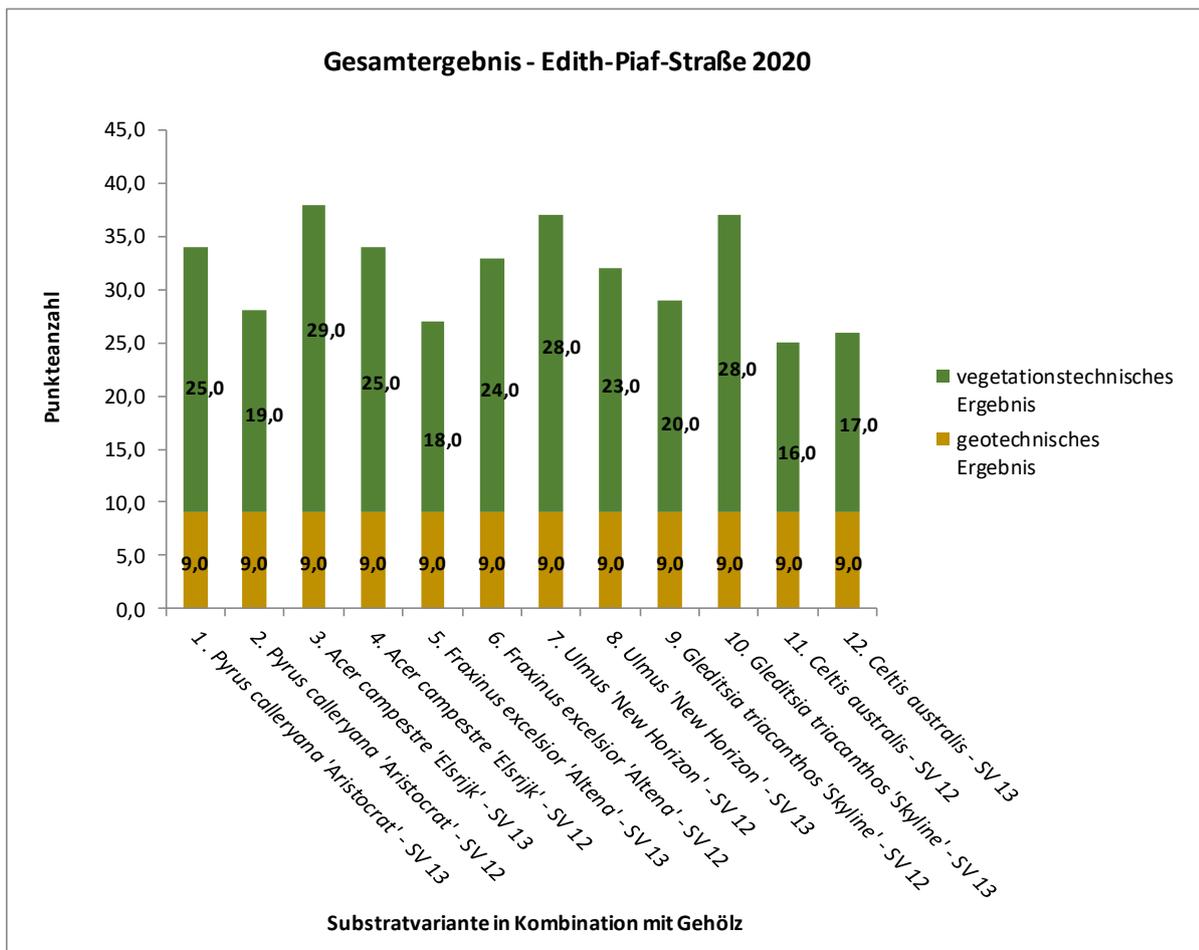
Mittels der gesammelten Gesamtergebnisse ist zu erkennen, dass am Standort Edith-Piaf-Straße im Versuchsjahr 2020 Gehölz 3, welches der Baumart *Acer campestre* 'Elsrijk' angehört, mit 38 Punkten von 54 möglichen Punkten am besten abgeschnitten hat. Dieses Endergebnis setzt sich aus den geotechnischen (neun von neun Punkten) und vegetationstechnischen (29 von 45 Punkten) Teilbereichen zusammen, wie das folgende Diagramm zeigt. Die Pflanzgrube wurde mit der SAVE-Substratvariante 13 (SBS 2. O./ 2. U.) ausgestattet.

Diagramm 8: Gesammeltes Gesamtergebnis 2020 Edith-Piaf-Straße

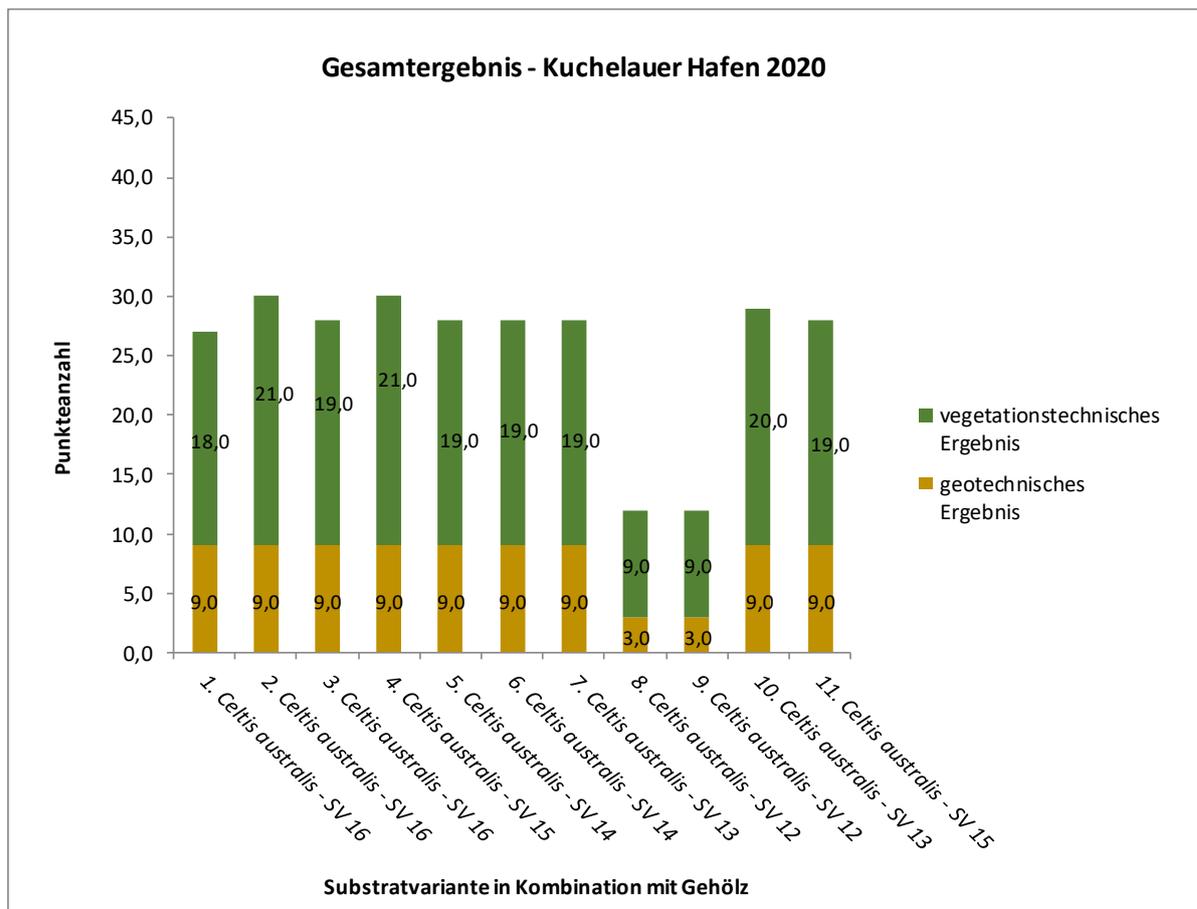
Im Jahr 2020 erzielten die Gehölze 2 und 4 jeweils neun Punkte von neun möglichen Punkten im geotechnischen Parameterbereich. Im Gegensatz dazu erreichten diese im vegetationstechnischen Teilbereich jeweils 21 Punkte von maximal 45 Punkten. Anhand des Diagramms 9 wiesen die Bäume 2 und 4 am Versuchsstandort Kuchelauer Hafen im Jahr 2020 die höchste Punkteanzahl mit 30 Punkten auf. Diese Baumpflanzungen, welche der Gehölzart *Celtis australis* angehören, befinden sich in den SAVE-Substratvarianten 15 (SBS. 1. O./ 2. U) und 16 (SBS. 1. O./ 1. U.).

Diagramm 9: Gesammeltes Gesamtergebnis 2020 Kuchelauer Hafen
