Universität für Bodenkultur Wien
University of Natural Resources
and Life Sciences, Vienna

Masterarbeit

Hydromorphologische Entwicklung der March seit dem 18. Jahrhundert im Bereich Zwerndorf bis Marchegg

Institut für Hydrobiologie und Gewässermanagement (IHG)

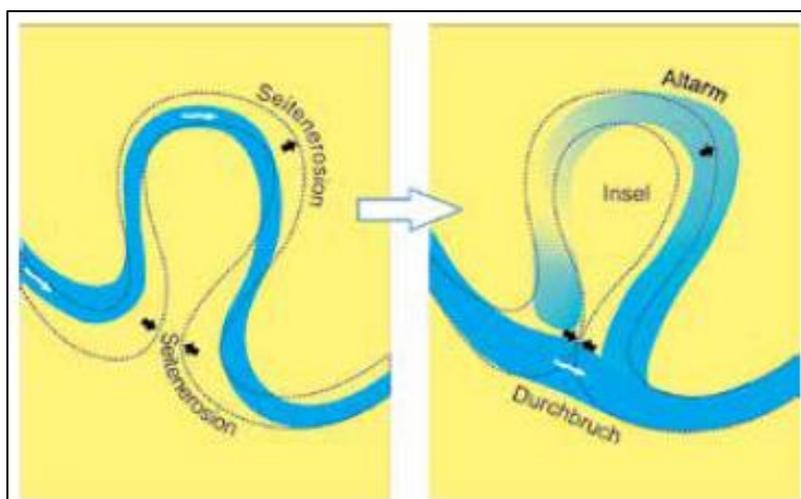
Abbildung 9 Vorgang eines Mäanderdurchbruchs

Außenseite des Mäanders wird Material abgetragen, welches sich an den Bogeninnenseiten wieder ablagert. Diese abgetragenen Sedimente werden dann an den Gleitufeln anwachsend sedimentiert. Aufgrund der hohen Seitenerosion kann es zu Mäanderhalsdurchbrüchen kommen (Zeller 1967; Da Silva 2006; Eberstaller-Fleischanderl und Eberstaller 2014). Diese Durchbrüche, auch Mäandersprünge genannt, entstehen wenn die Mäanderschleifen durch die fortschreitende Erosion immer näher zusammenrücken (Randl 2014). In der entstehenden Enge kann es dann zum Durchbruch kommen, der den Flusslauf verkürzt und einen Altarm entstehen lässt (siehe Abbildung 9). Die Durchbruchsstelle weist in weiterer Folge ein stärkeres Gefälle auf, welches einen erhöhten Sedimenttransport im Einflussbereich verursacht. Das abgetragene Material lagert sich unterhalb der Durchbruchsstelle ab und führt in diesem Bereich erneut zu einer Gefälleverminderung (Randl 2014). Bedingt durch das geringere Gefälle, wiederholt sich der Prozess zur Ausweitung der Mäanderschleife erneut. Der durch den Durchbruch geschaffene Altarm verliert sukzessiv den Anschluss am Abflussgeschehen im Hauptgerinne. Aufgrund der Absenkung des neuen Laufes, bedingt durch regressive Erosion, zusammen mit dem Sedimenttransport, wird der oberwasserseitige Anschluss des entstandenen Altarmes verschlossen. Ein unterwasserseitiger Anschluss wird oft durch Grundwasserfiltrationen oder durch Aufnahme von Zubringergewässer, über eine längere Zeit hinweg, ermöglicht, bis auch jener durch Ablagerungen unwirksam wird (Randl 2014). Ein „natürlicher“ Mäanderdurchbruch anhand einer unregulierten Strecke der March bei Hodonin in Tschechien ist in Abbildung 10 dargestellt.

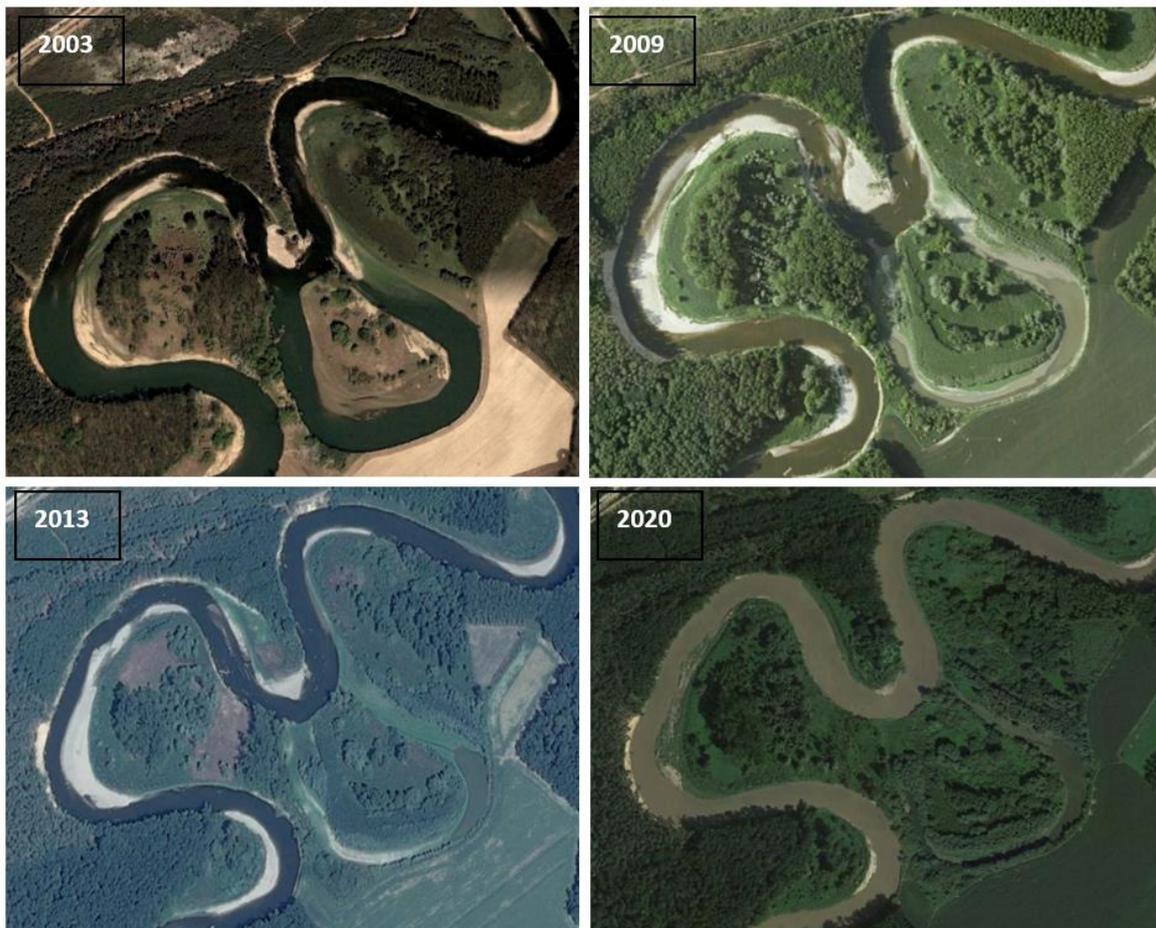
Abbildung 10 „Natürlicher“ Mäanderdurchbruch der March bei Hodonin in Tschechien

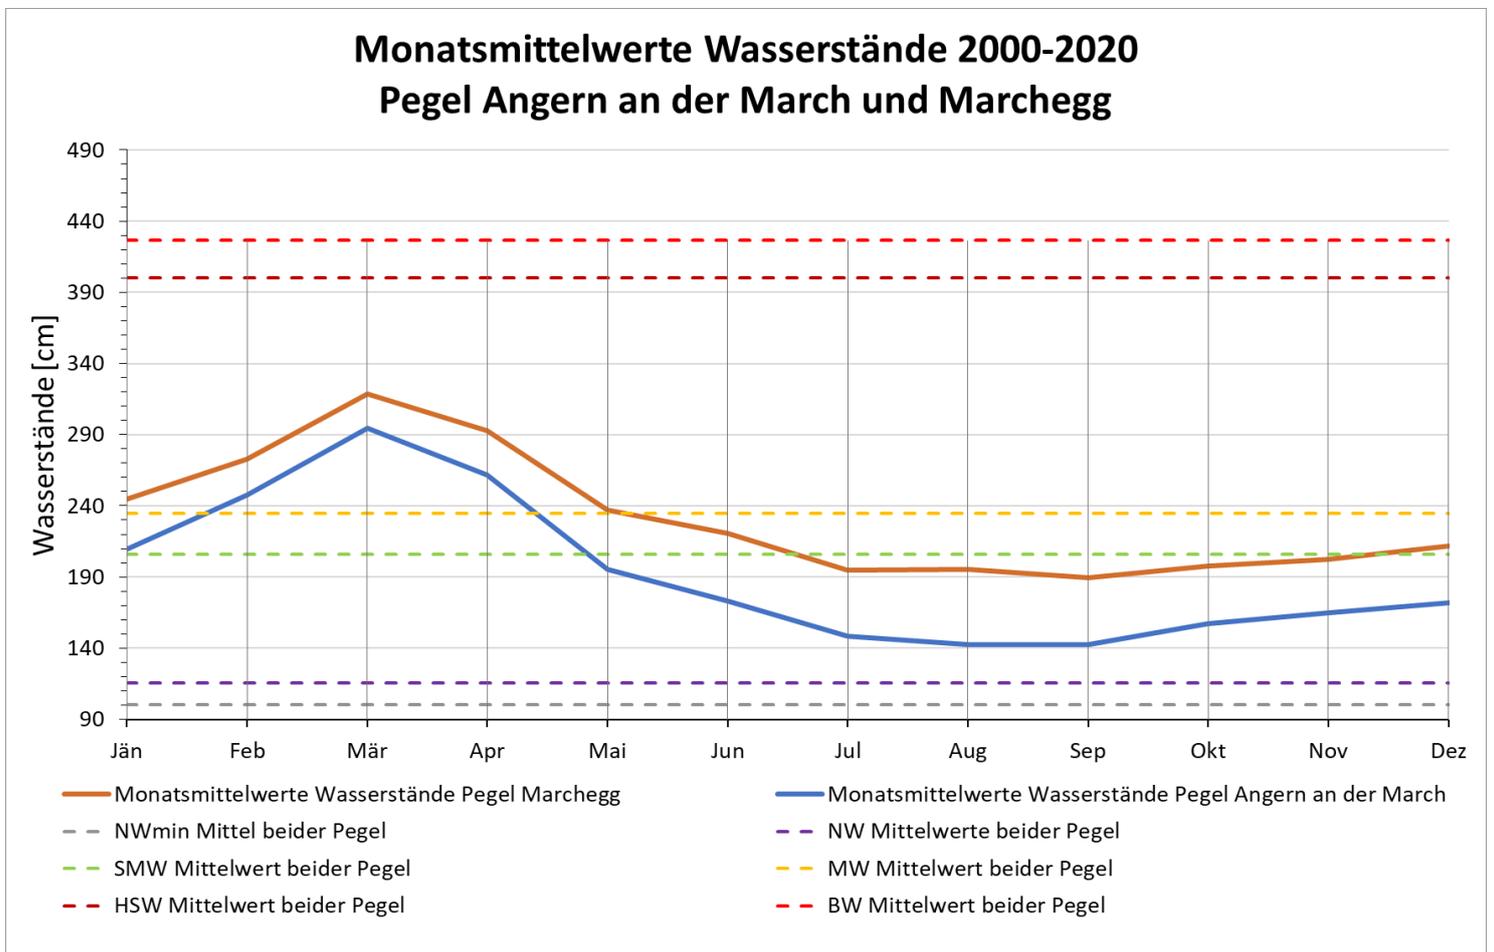
Abbildung 16 Wasserstände Pegel Angern a.d. March und Marchegg zwischen 2000-2020

Es wurde das sommerliche Mittelwasser ermittelt, um festzulegen, ob Mittelwasser oder sommerliches Mittelwasser mit der Begrenzung des aktiven Gerinnes (Wasser- und unbewachsene Sedimentflächen) zusammenfällt. Die zu klärende Frage war also, bei welchem Wasserstand das Gerinne samt Sedimentflächen wasserbedeckt ist. An der österreichischen Donau entspricht das aktive Gerinne jener Gewässerfläche bei sommerlichem Mittelwasser (Hohensinner 2008).

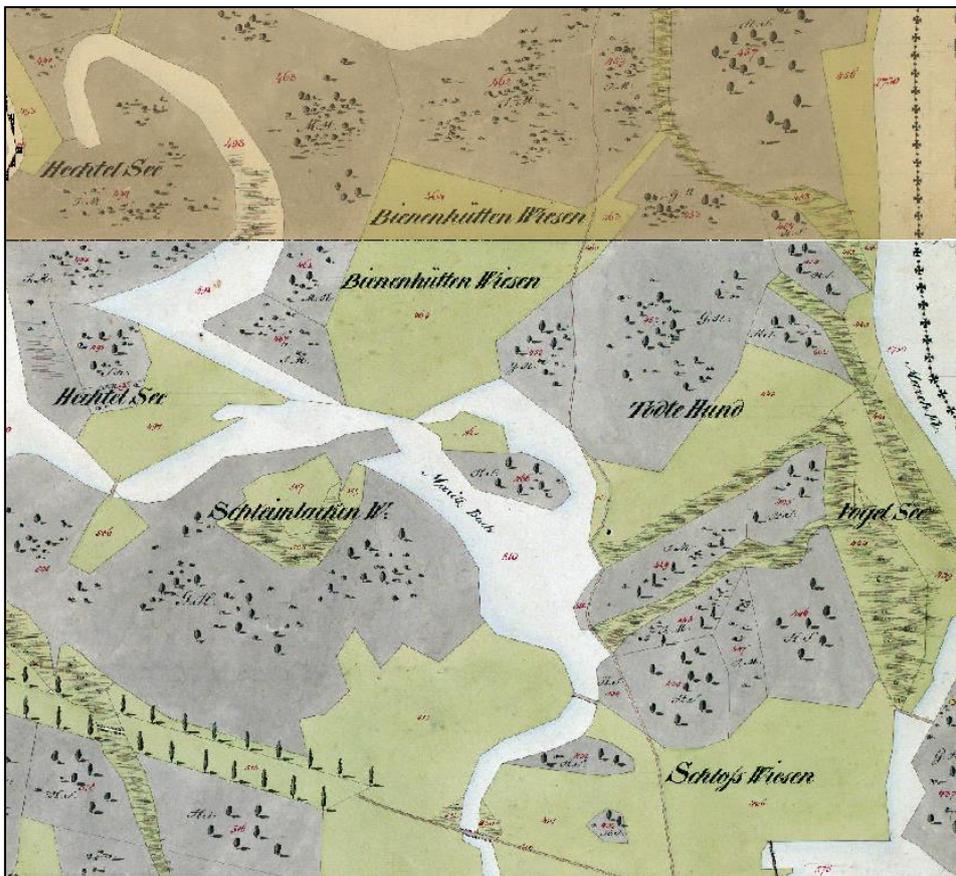
Abbildung 21 Ausschnitt Franziszeischer Kataster 1821

Im Franziszeischen Kataster (siehe Abbildung 21) wurden zum Beispiel Gewässerflächen sehr breit eingezeichnet, oft wurden ganze Parzellen als Wasser definiert, obwohl nur ein Teil davon tatsächlich wasserbedeckt war.

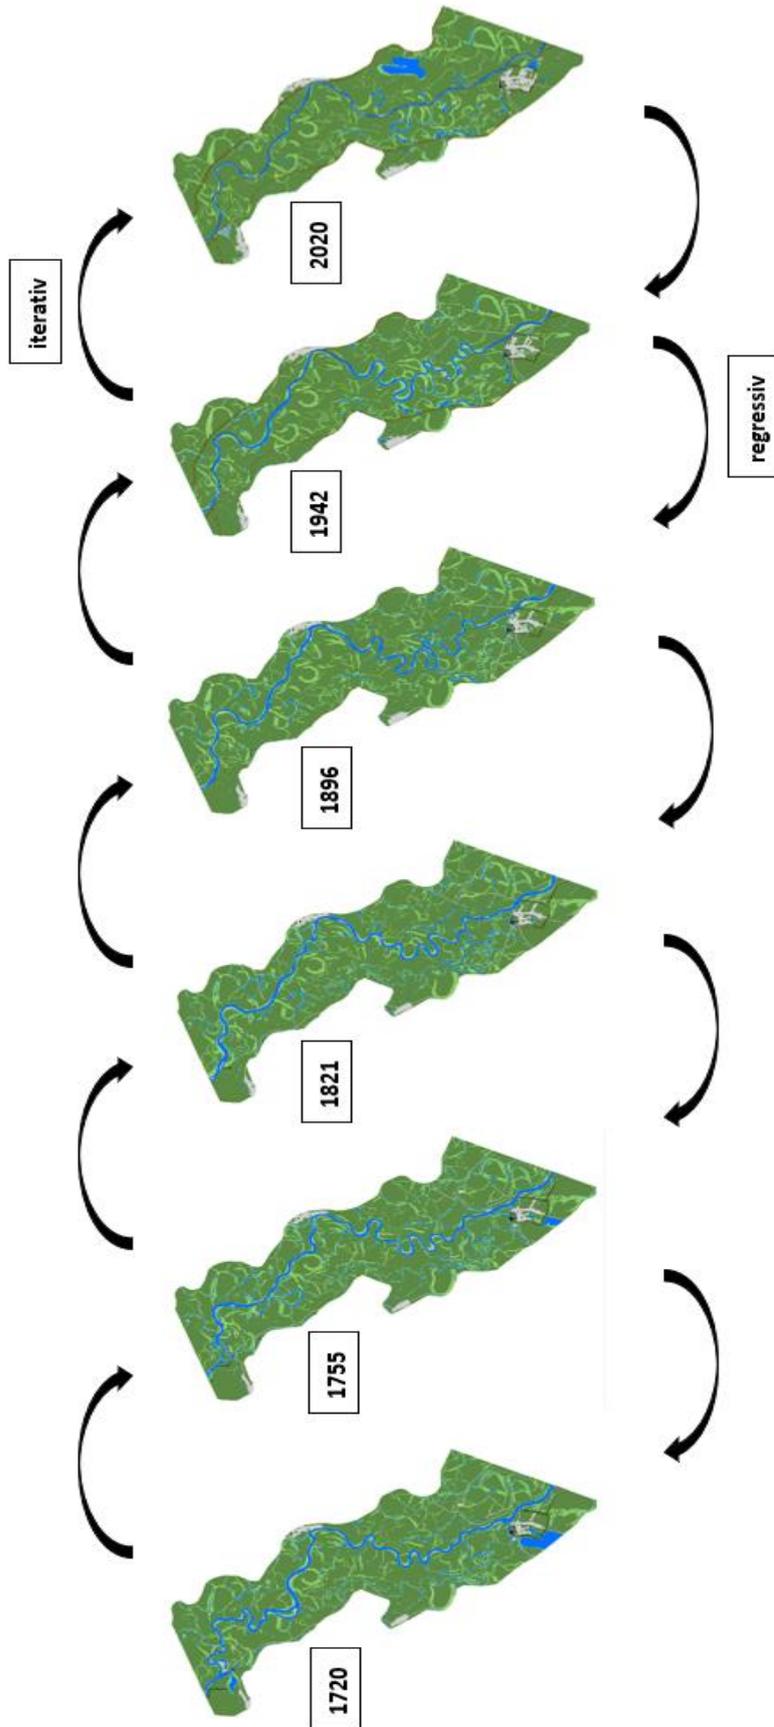
Abbildung 23 Regressive-iterative Rekonstruktionsmethode nach Hohensinner (2008) und Hohensinner et al. (2013a)

Mithilfe dieser Methoden wurden Rekonstruktionen von 2020, 1942, 1896, 1821, 1755 und 1720 erstellt. Jedoch handelt es sich bei den gewählten Jahreszahlen nicht um exakte Datierungen, denn einige Kartenwerke sind über einen größeren Zeitraum hinweg erstellt worden. Aufgrund dessen wurde für jeden Zeitschnitt eine Jahreszahl gewählt, die alle Kartenwerke für die jeweilige Rekonstruktion am besten repräsentiert.

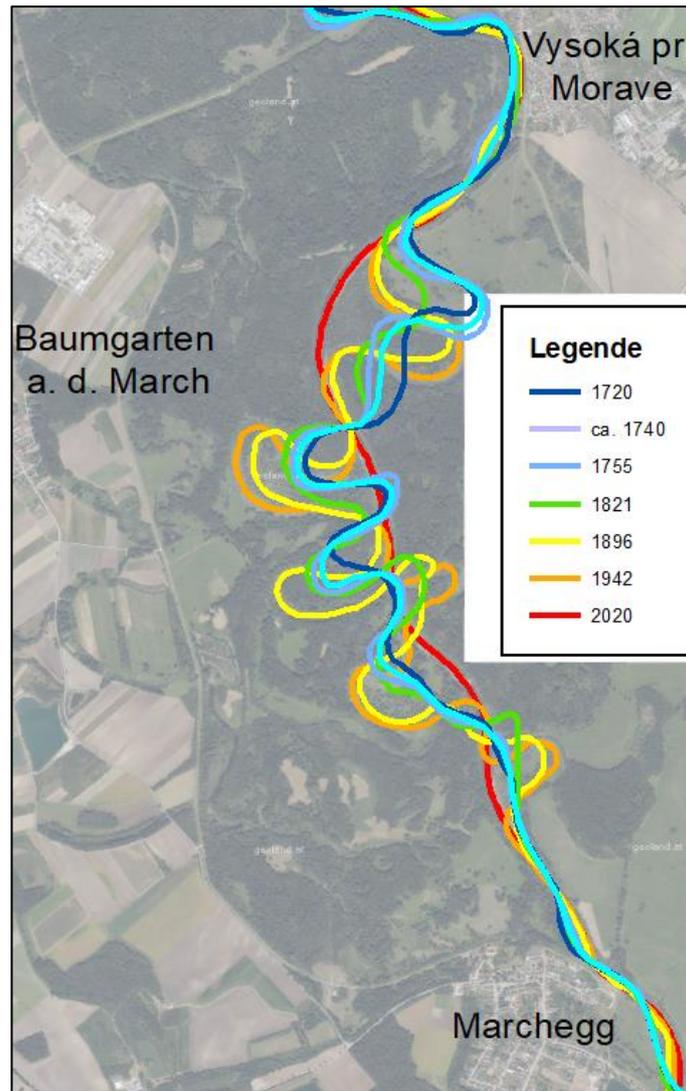
Abbildung 24 Flusslaufachsen der jeweiligen Zeitschnitte

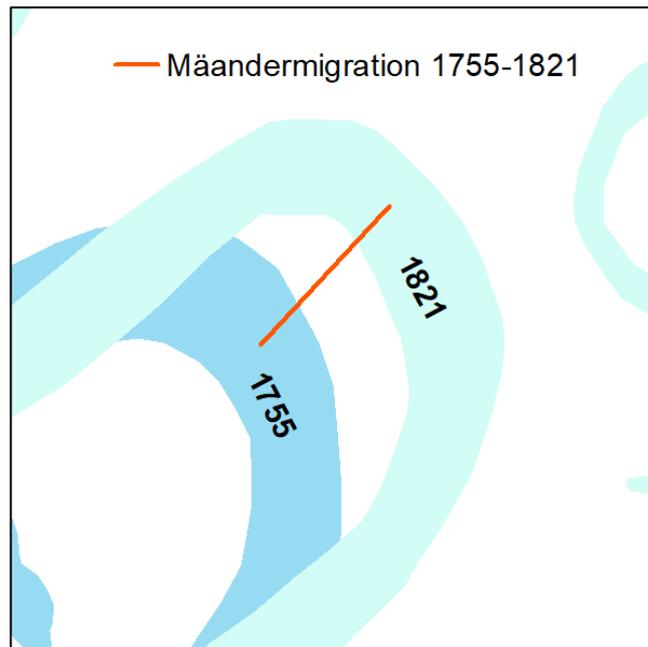
Abbildung 26 Mändermigration an einem Mäander zwischen 1755 und 1821

In Abbildung 26 kann man die Migration der Mänderschlinge zwischen 1755 und 1821 erkennen.

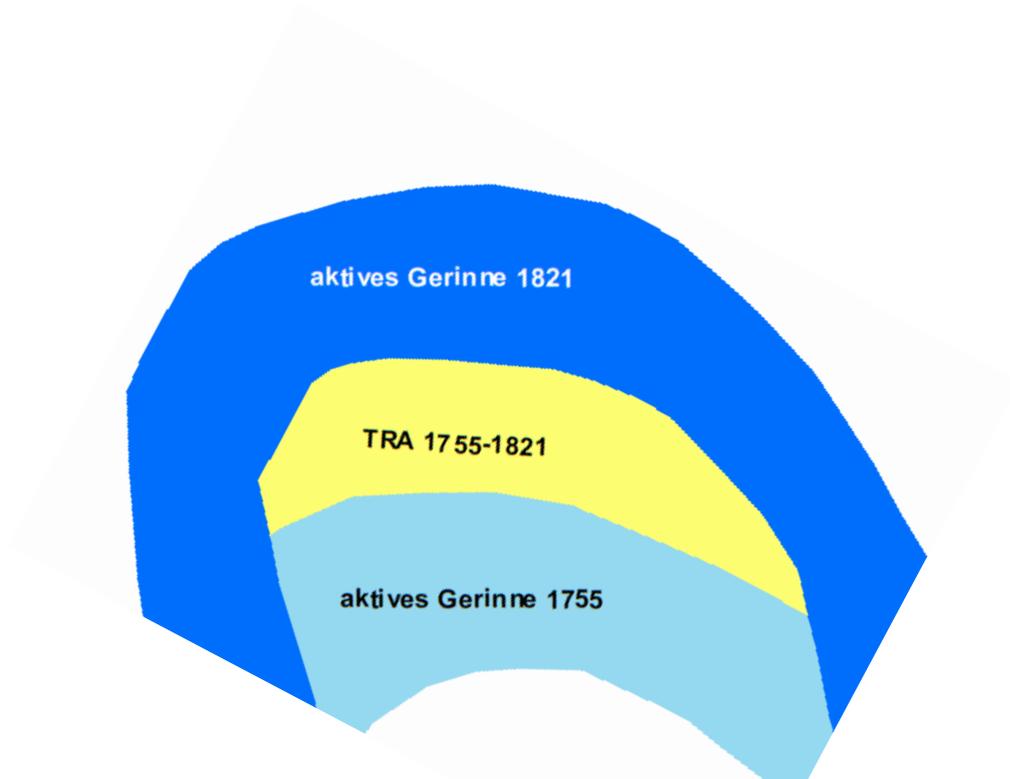
Abbildung 28 Entwicklung eines Mäanderbogens mit eingeschlossener TRA-Fläche

und am Gleitufer wieder angelagert. Diese ständig fortschreitenden Prozesse, führten dann zur neuen Lage des Mäanders im Jahr 1821. Die dazwischen liegende TRA-Fläche, gelb, wurde zwischen 1755 und 1821 zuerst erodiert und danach wieder angelagert und verlandet.

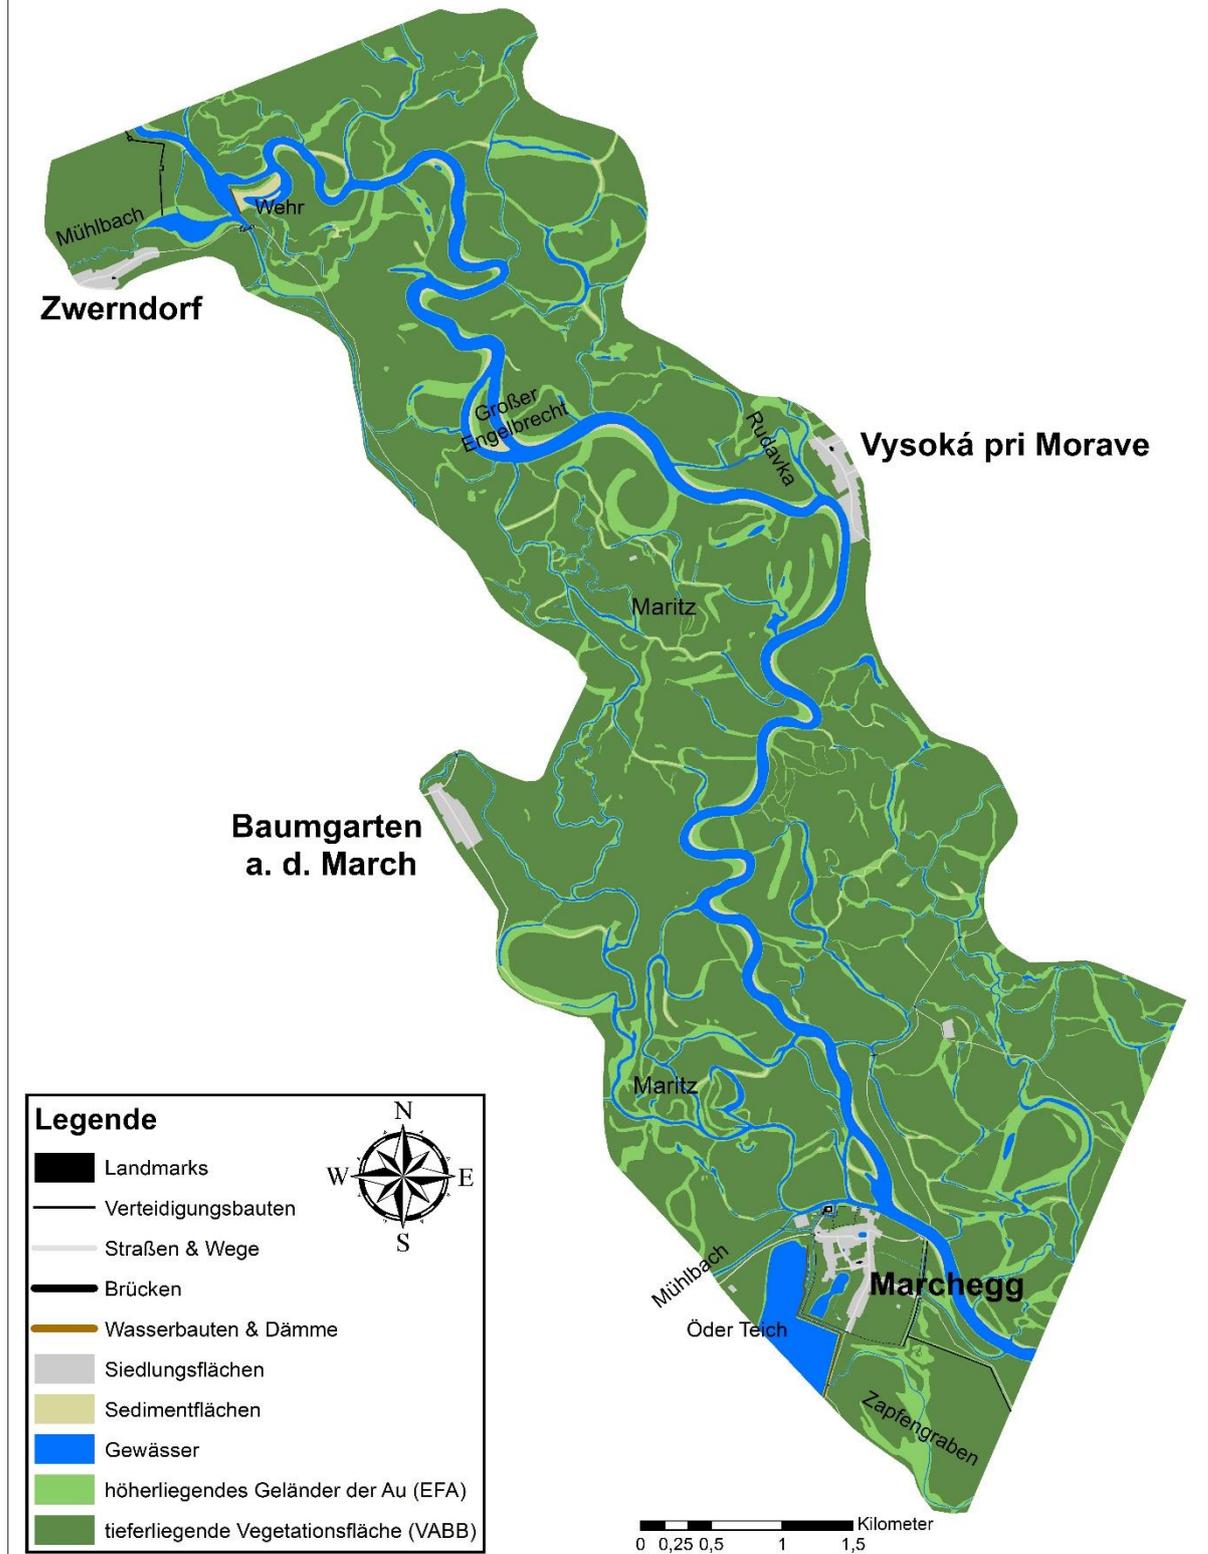
Abbildung 34 Rekonstruktion der Situation um 1720, Karte in Format A3 im Anhang 2

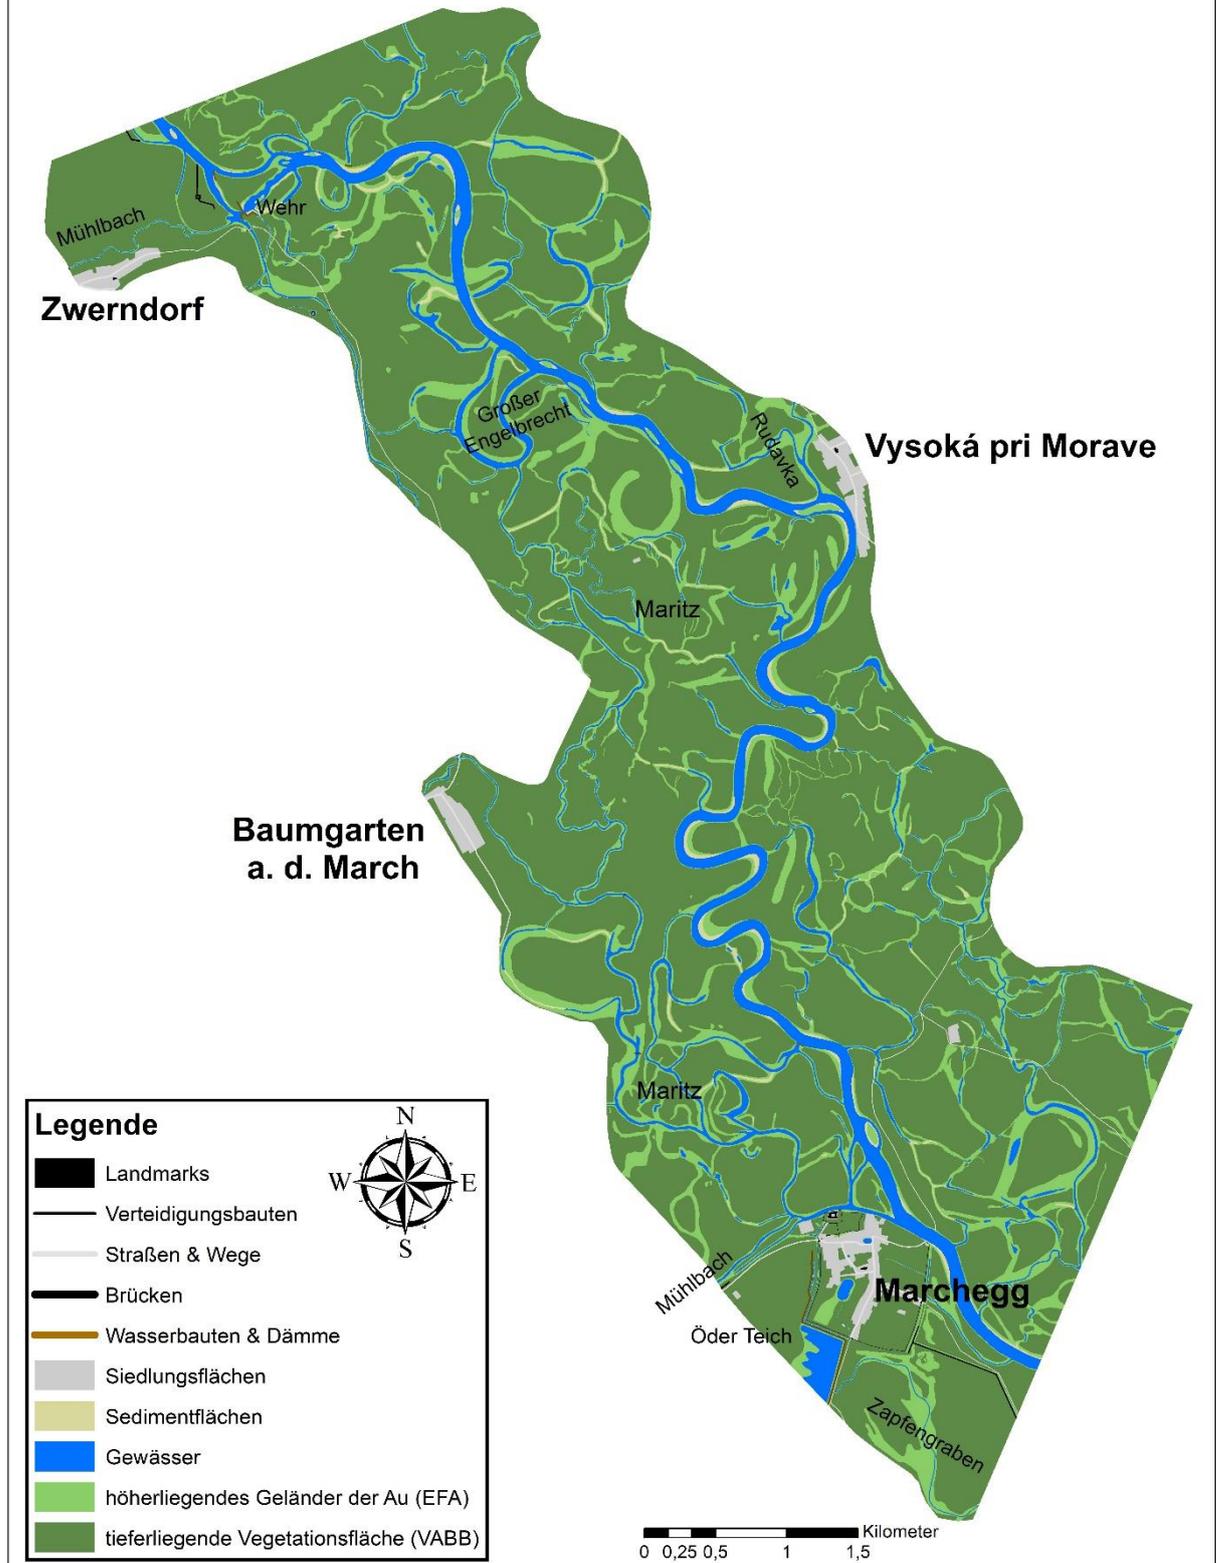
Abbildung 39 Rekonstruktion der Situation 1755, Karte in Format A3 im Anhang 2

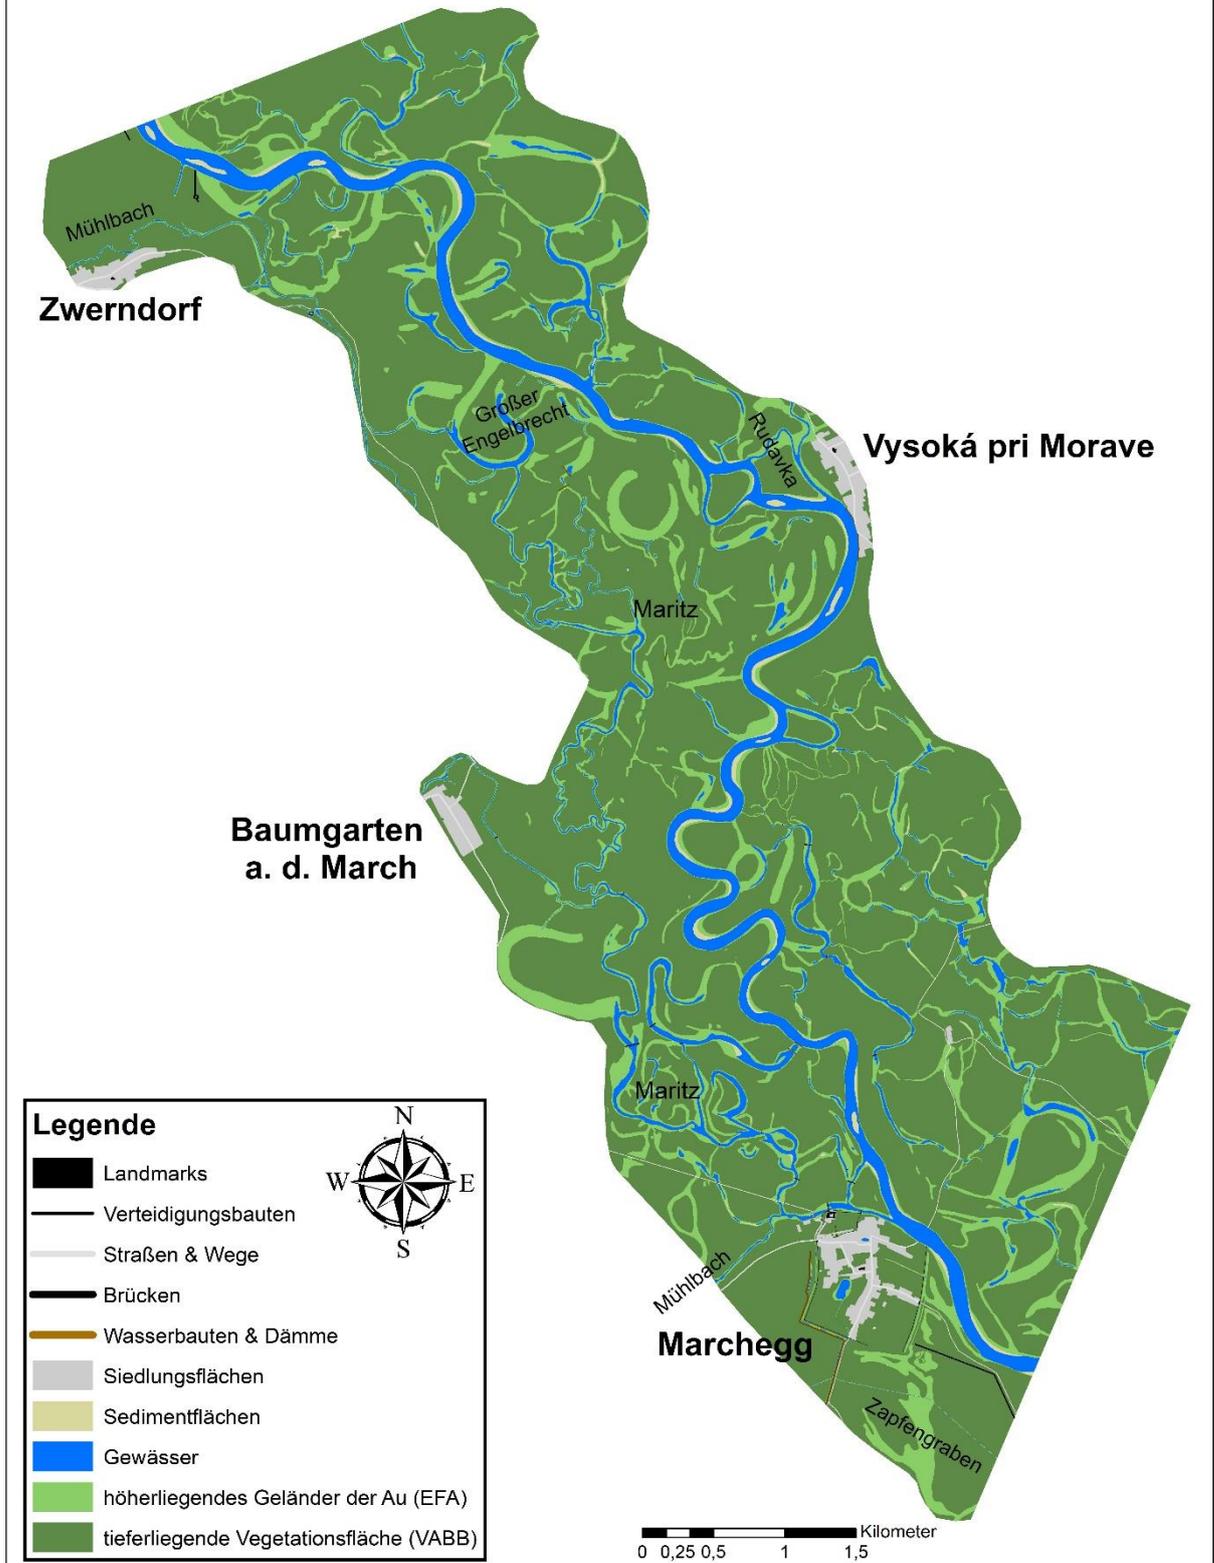
Abbildung 44 Rekonstruktion der Situation 1821, Karte in Format A3 im Anhang 2

Abbildung 44 zeigt die erstellte Rekonstruktion der Situation 1821. Infolge der vermehrten Hochwässer ab 1768 dürfte das Zwerndorfer Wehr nicht mehr standgehalten haben und wurde zwischen 1796 und um 1809 (basierend auf historischen Karten) abgetragen. Auch die Dämme und Leitbauwerke im Bereich des Wehres wurden entfernt. Jener Flussarm, der das Wehr mit Wasser der March versorgte, ist in der Rekonstruktion von 1821 kaum mehr wasserführend. Der Mühlbach hat durch das Wegfallen des Wehres die direkte Anbindung an die March verloren. Durch den natürlich bedingten Durchbruch des Mäanders „Großer Engelbrecht“ hat dieser im Laufe der Zeit den oberirdischen Anschluss an die March verloren (Abbildung 40). Diese Entkoppelung hatte auch Folgen für das Gewässersystem Maritz, denn durch Abtrennung des Mäanders nahm nun auch die Maritz nicht mehr am Abflussgeschehen der March teil.

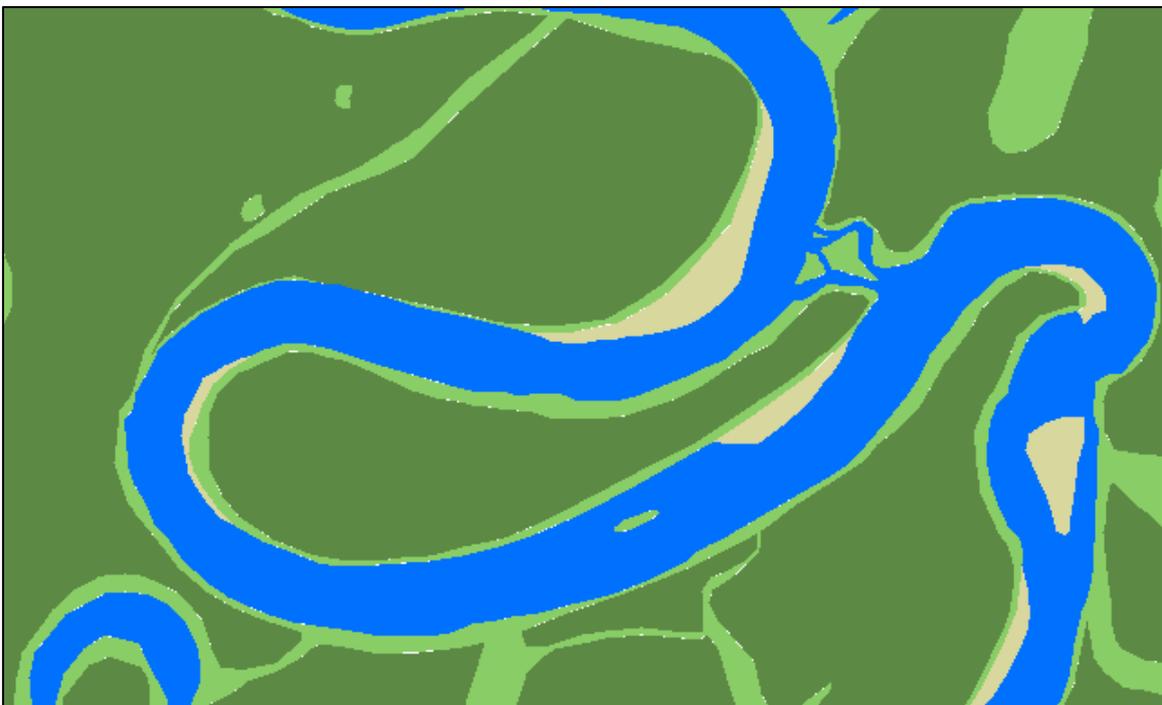
Abbildung 46 Ausschnitt der Rekonstruktion 1896 im Bereich eines Mäanderdurchbruchs südöstlich von Baumgarten an der March

In Abbildung 46 ist ein fortschreitender Mäanderdurchbruch südöstlich von Baumgarten an der March erkennbar.

Diese dort vorliegende Uferform mit sehr schmalen, teils sogar senkrechten Ufern im Anprallbereich und flachen, mit Sediment abgelagerten Gleitufer ist typisch für mäandrierende Tieflandflüsse. Solche Ausbildungen können jedoch an regulierten Mäanderflüssen nicht mehr beobachtet werden, da es ein ständiges Erodieren der Ufer voraussetzt, welches bei stabilisierten Ufern unmöglich ist.

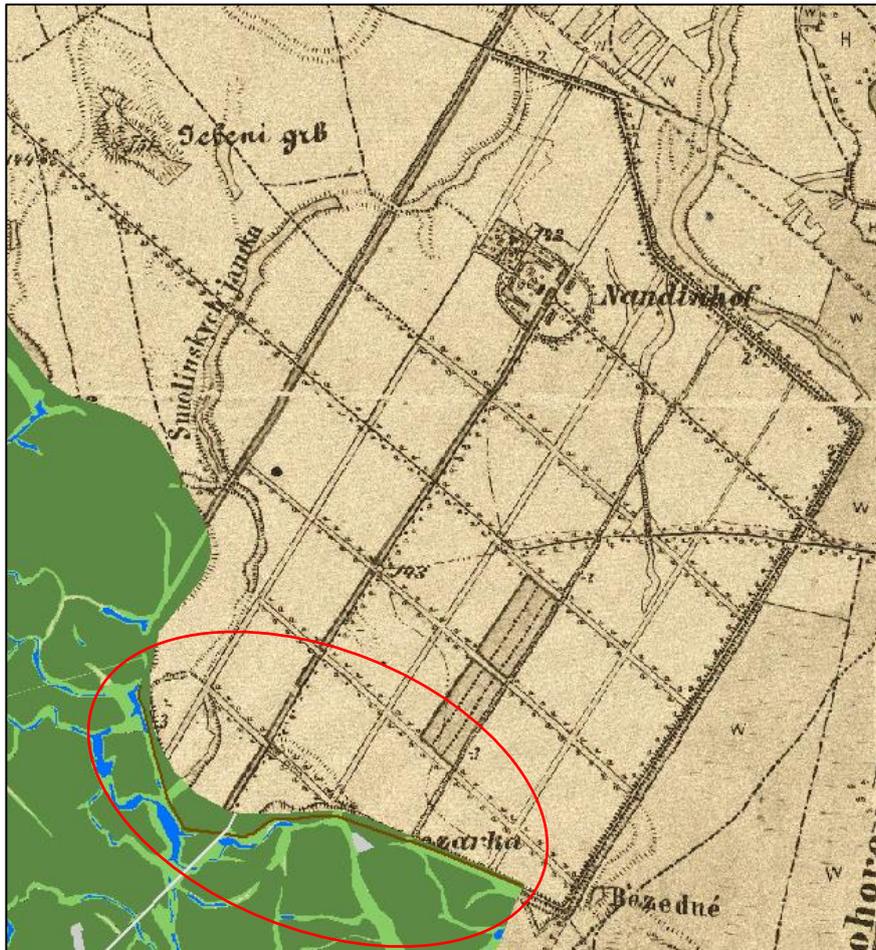
Abbildung 48 Ausschnitt der Rekonstruktion 1896 mit Hintergrund „1873 3. Landesaufnahme“ (braune Linie innerhalb des roten Kreises = Damm)

Am unteren, östlichen Rand des Projektgebietes sind beiden Seiten der Zufahrtsstraße zur Überfuhr in der Slowakei mit einem Damm begrenzt. Insgesamt weist dieser eine Länge von etwa 2 km auf und befindet sich am westlichen Rand des Nandinhofs (Abbildung 48), einen größeren Gutshof außerhalb des Projektgebietes, und könnte ein privat angelegter Hochwasserschutzdamm des Hofes gewesen sein.

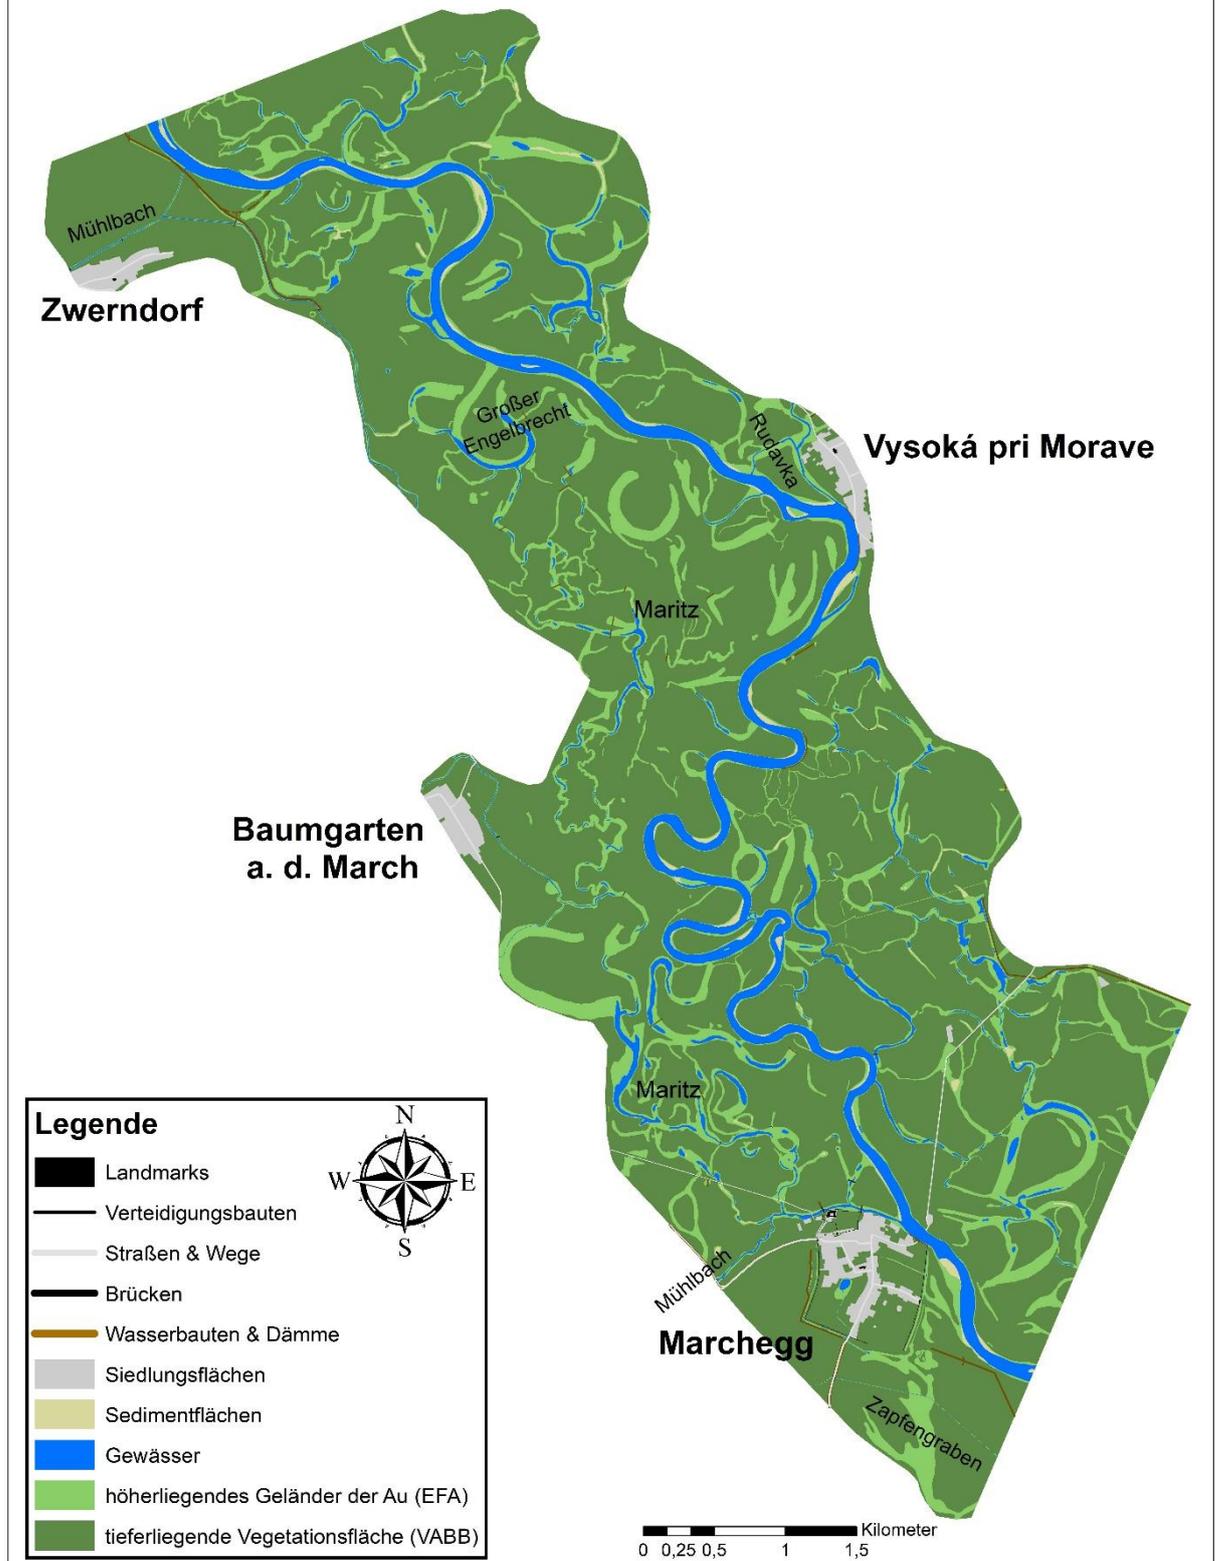
Abbildung 50 Rekonstruktion der Situation 1896, Karte in Format A3 im Anhang 2

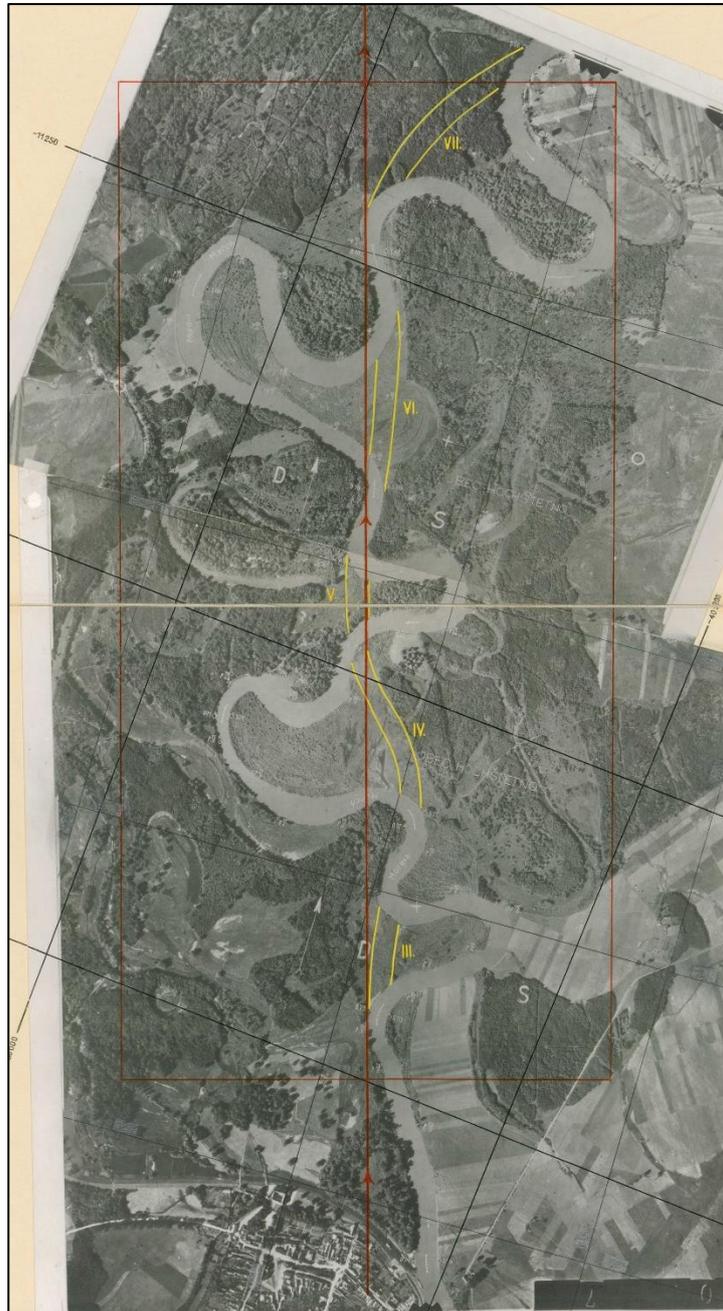
Abbildung 52 Geplante Durchstiche im Projektgebiet nach Luftbildern von 1942

Die genauen Bauzustände für die Rekonstruktion der Zeitschnitte 1942 und 2020 wurden von Gerald Benz zur Verfügung gestellt. Abbildung 52 zeigt die geplanten Durchstiche drei bis sieben, nördlich der Stadt Marchegg, auf einem Luftbild von 1942.

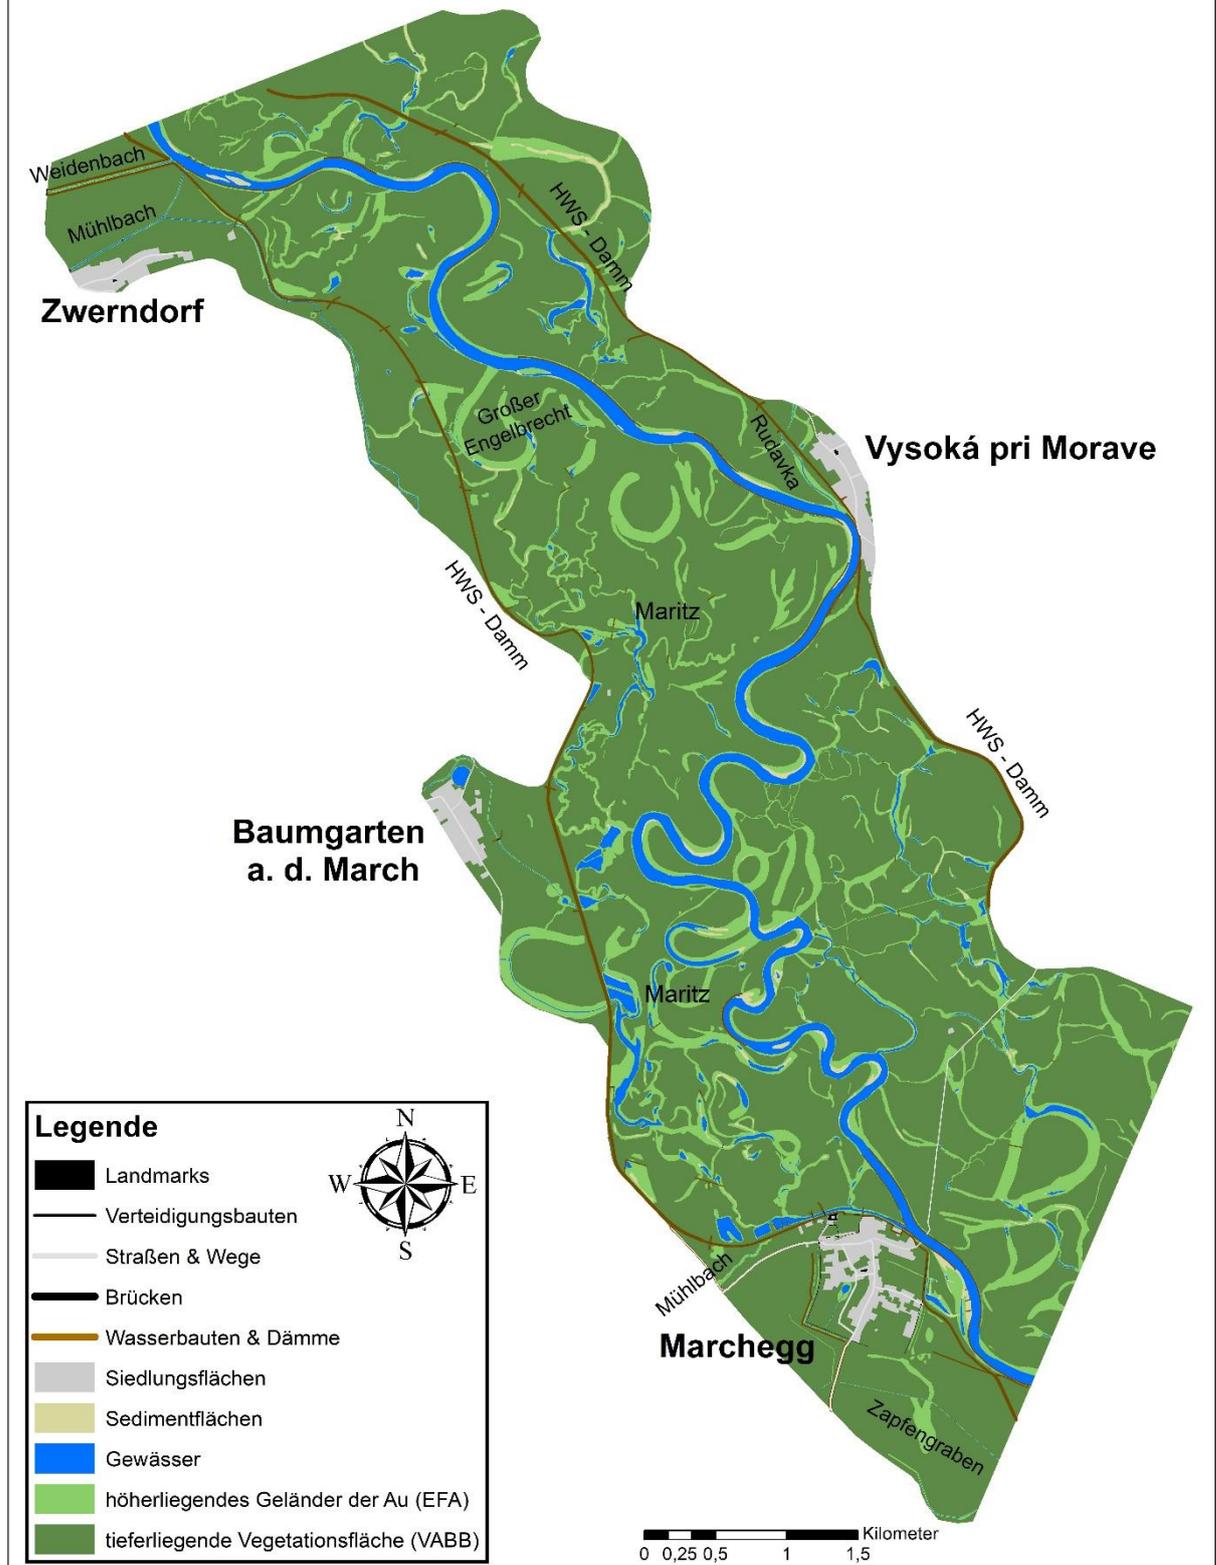
Abbildung 54 Rekonstruktion der Situation 1942, Karte in Format A3 im Anhang 2

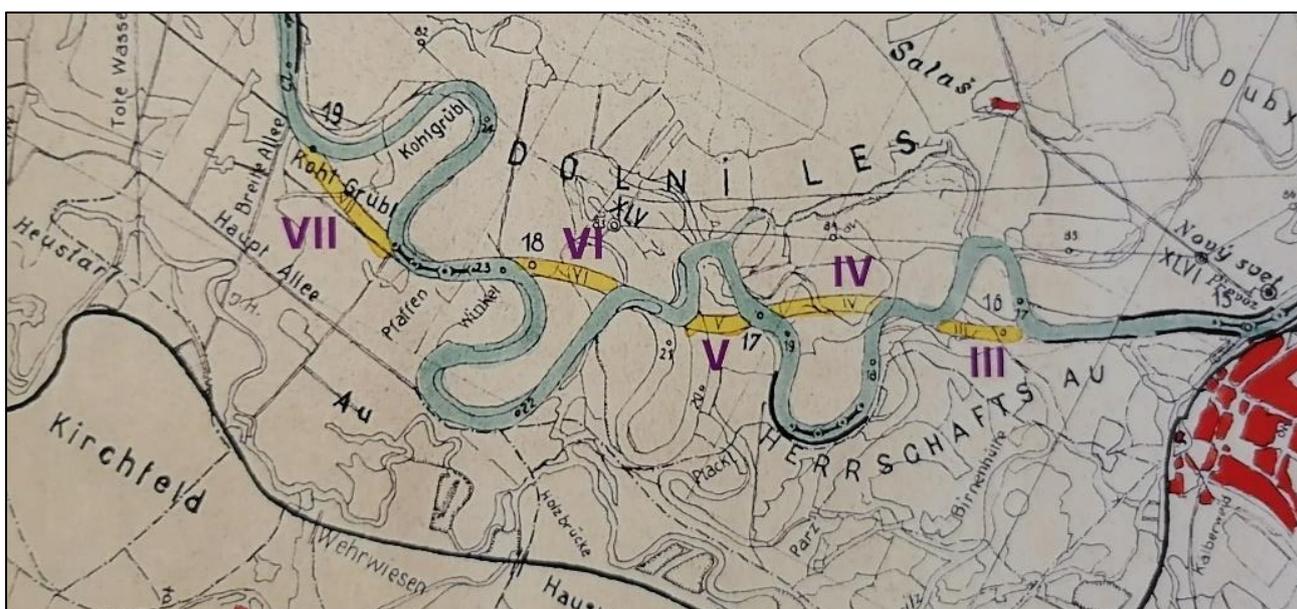
Abbildung 55 Durchstiche im Projektgebiet nach dem generellen Projekt 1935

Im Projektgebiet wurden insgesamt fünf Durchstiche an Flussmäandern durchgeführt, wobei sich drei abgetrennte Mäander auf heutigem slowakischem Gebiet und zwei auf österreichischem Gebiet befinden. Abbildung 55 zeigt die einzelnen Durchstiche im Projektgebiet.
