Universität für Bodenkultur Wien
University of Natural Resources
and Life Sciences, Vienna

Masterarbeit

Hydromorphologische Entwicklung der March seit dem 18. Jahrhundert im Bereich Zwerndorf bis Marchegg

Institut für Hydrobiologie und Gewässermanagement (IHG)

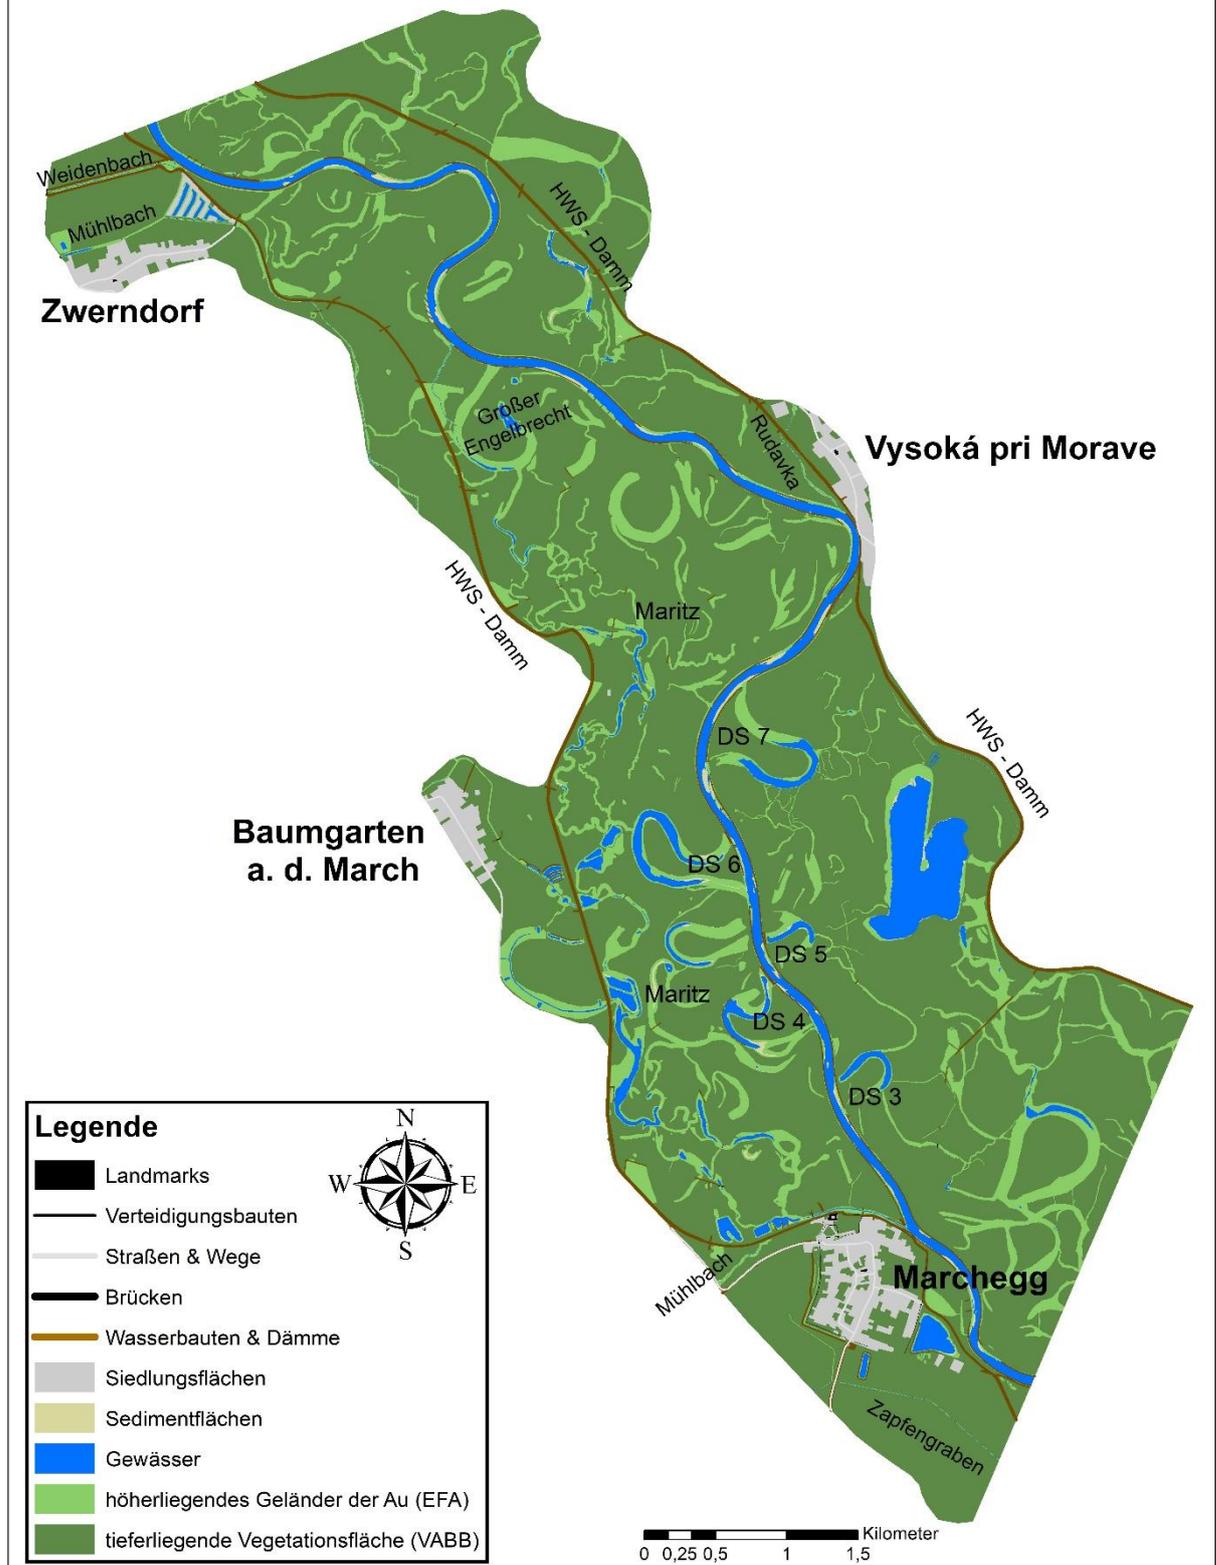
Abbildung 60 Rekonstruktion der Situation 2020, Karte in Format A3 im Anhang 2

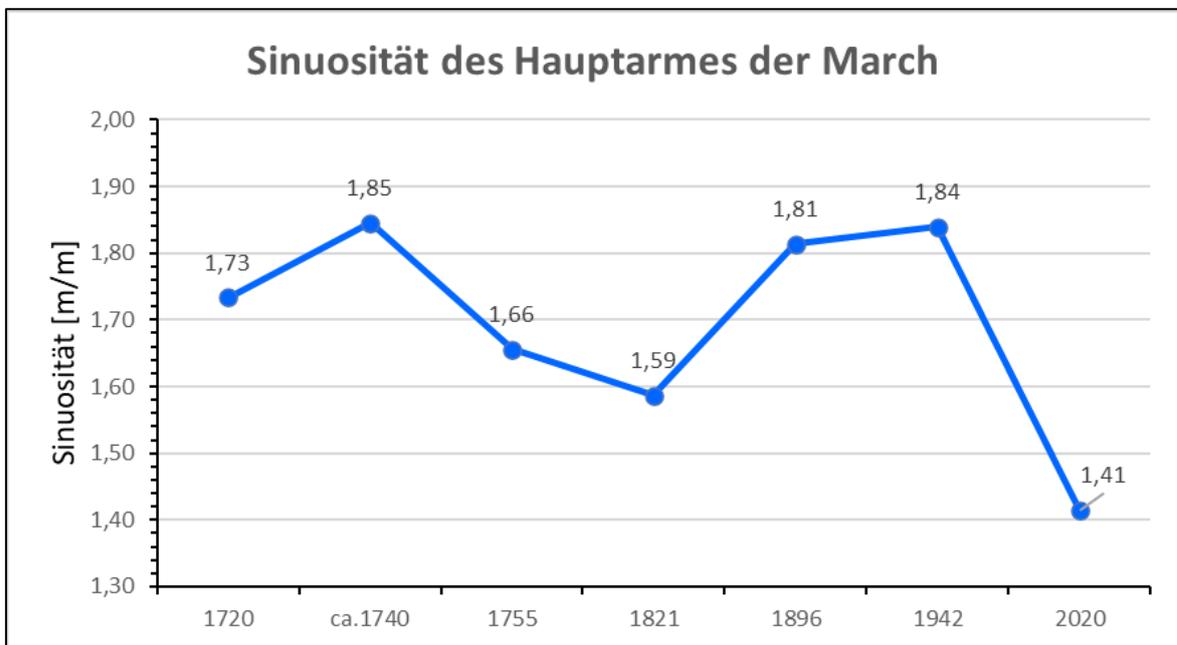
Abbildung 65 Sinuosität des Hauptarmes der March in m Lauflänge pro m Tallänge

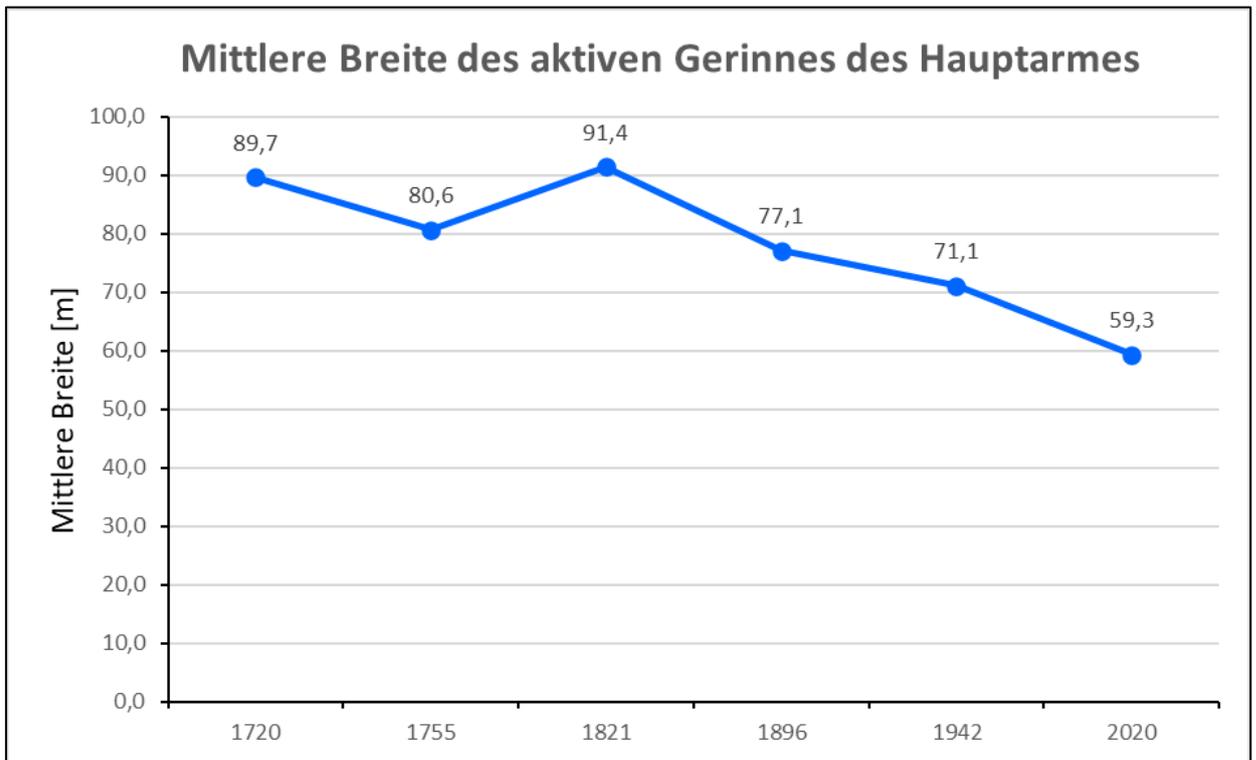
Abbildung 66 Mittlere Breite des aktiven Gerinnes des Hauptarmes in m

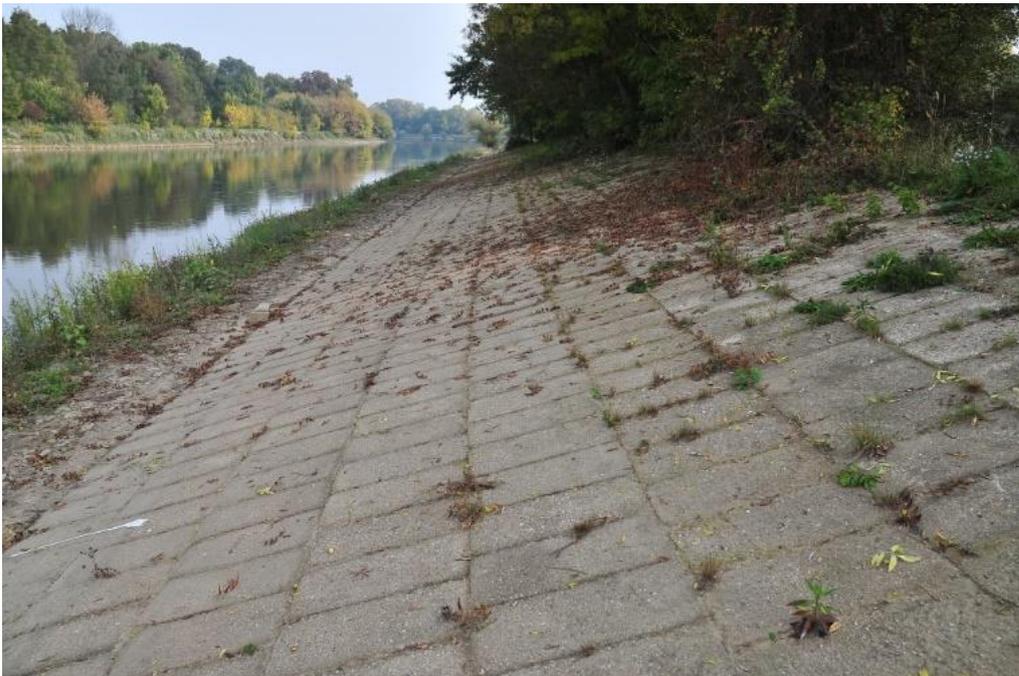
Abbildung 68 Uferverbauung an der March auf slowakischer Uferseite

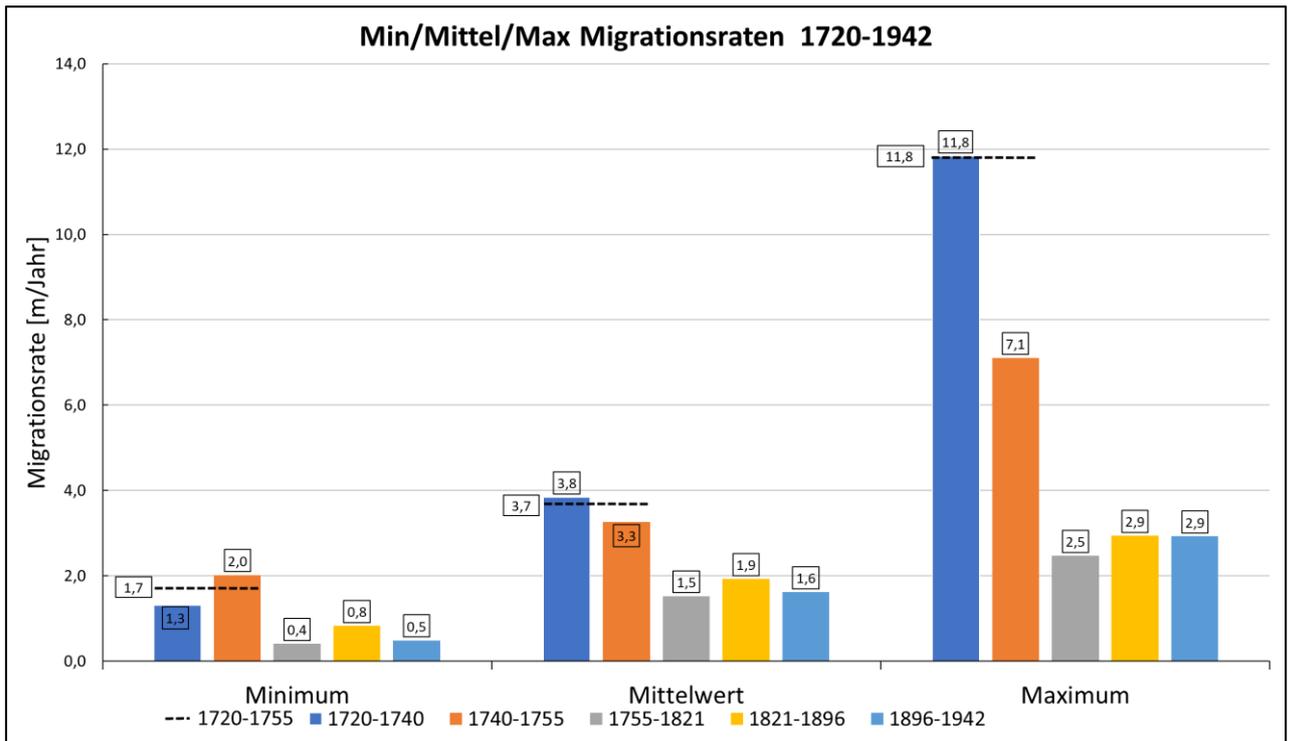
Abbildung 70 Migrationsraten (Laufverlagerung) des Hauptarmes anhand Min/Mittel/Max-Werte zwischen 1720 und 1942; strichlierte Linie = Minimumwert, Mittelwert und Maximalwert der Migrationsraten für das Zeitintervall 1720 bis 1755

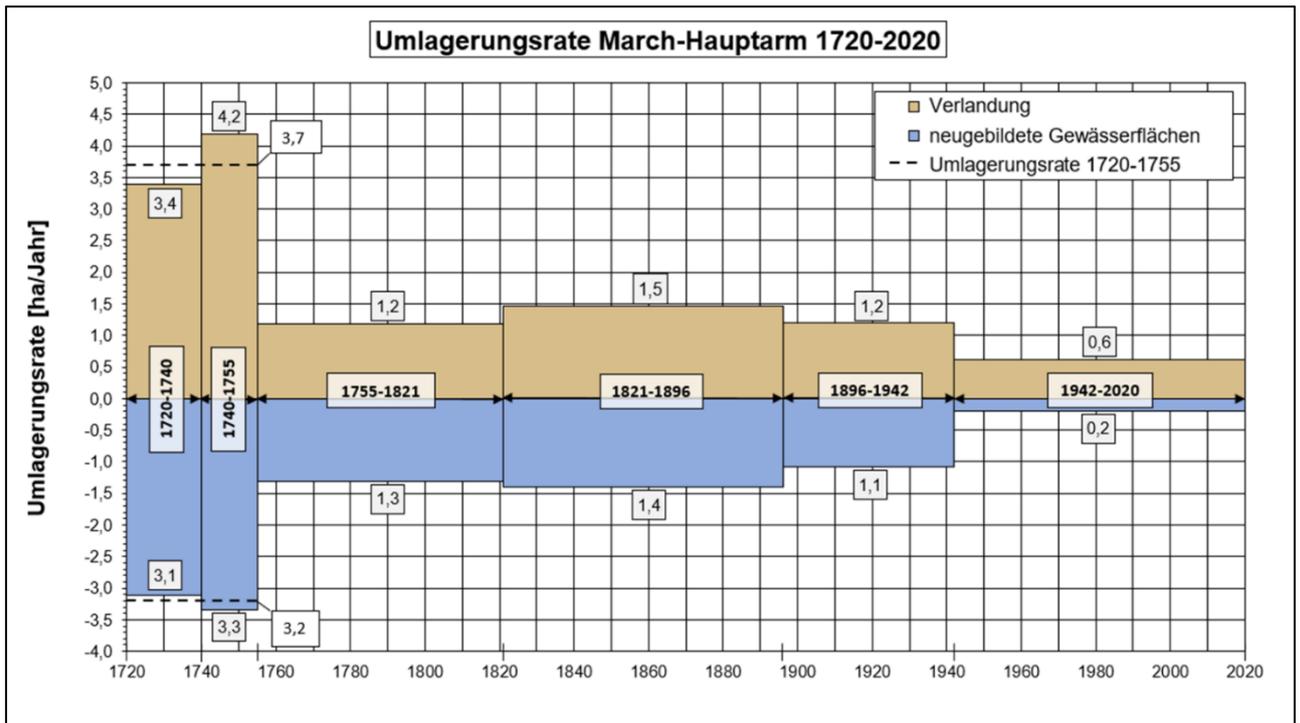
Abbildung 71 Umlagerungsraten des March-Hauptarmes von 1720 bis 2020

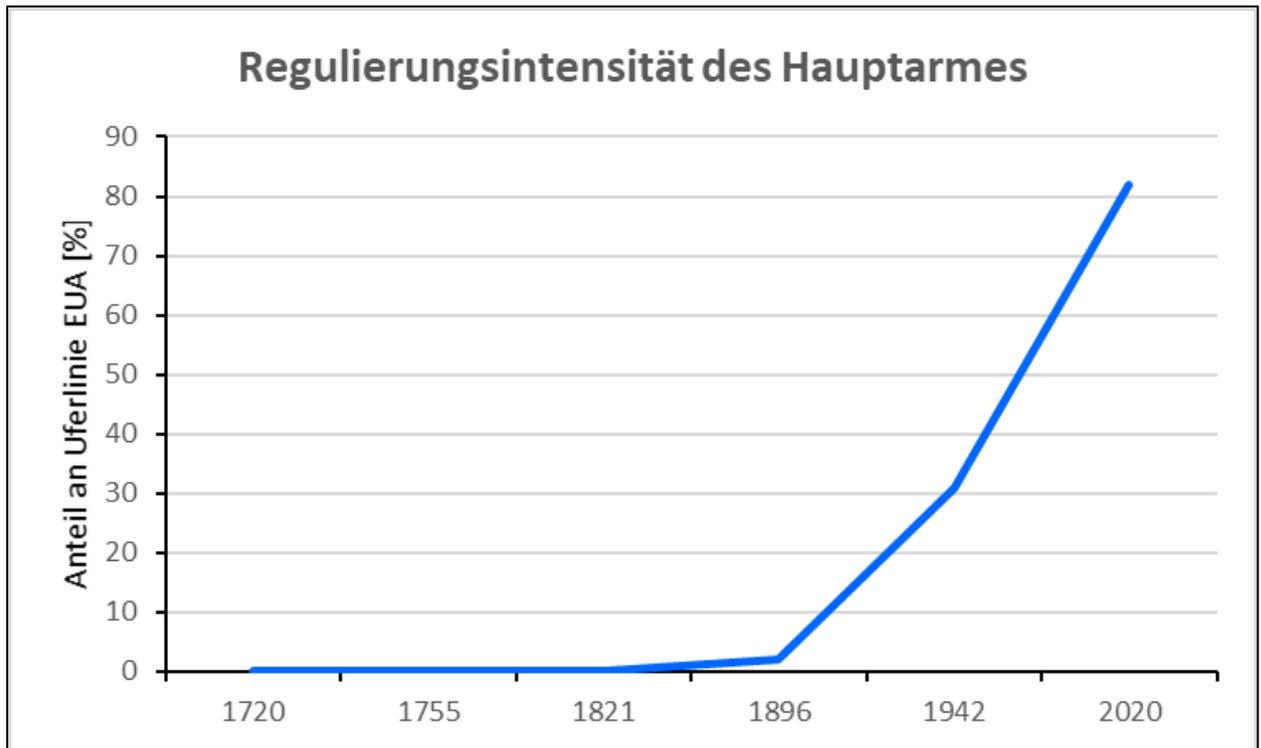
Abbildung 72 Regulierungsintensität (Prozentsatz der regulierten Uferabschnitte) am Hauptarm 1720-2020

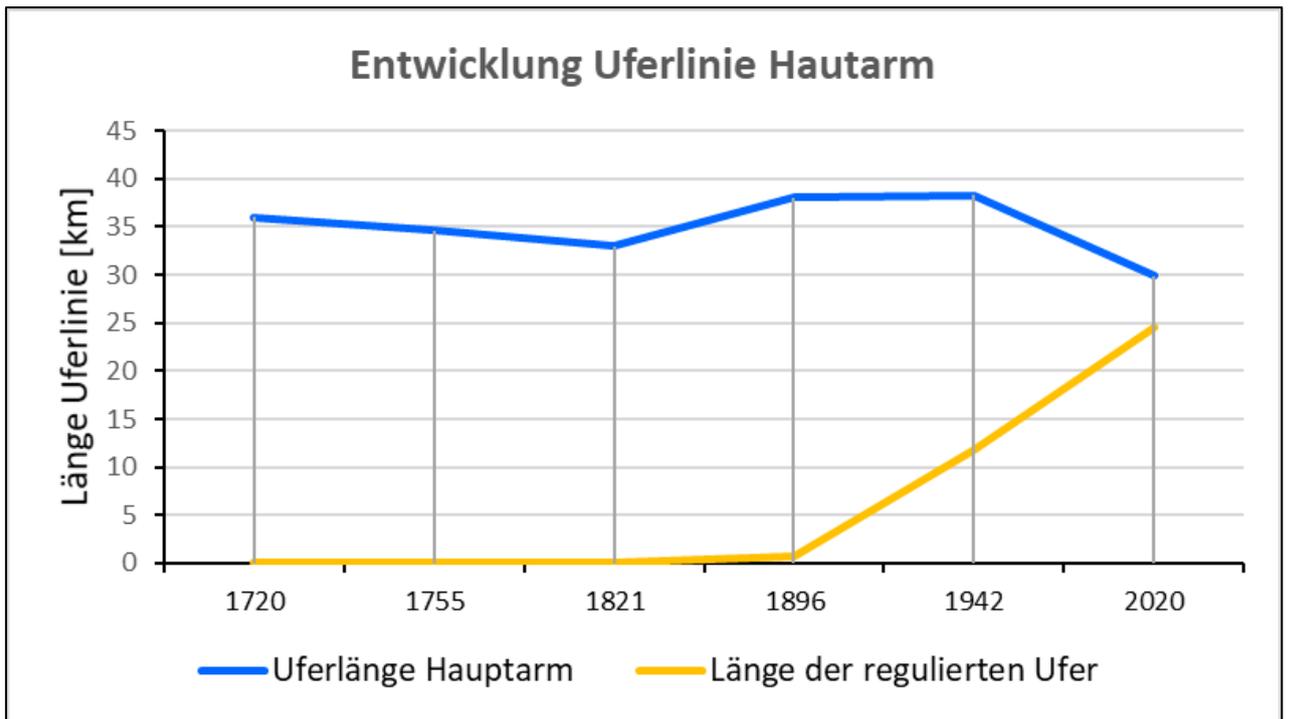
Abbildung 73 Entwicklung der Uferlinie des Hauptarmes in Gegenüberstellung der regulierten Ufer
