Universität für Bodenkultur
Institut für Ingenieurbiologie und Landschaftsbau

Untersuchungen von verschieden bepflanzten Lärmschutzdämmen in Seebarn bei Krems / Niederösterreich

Diplomarbeit

Wien, März 2007

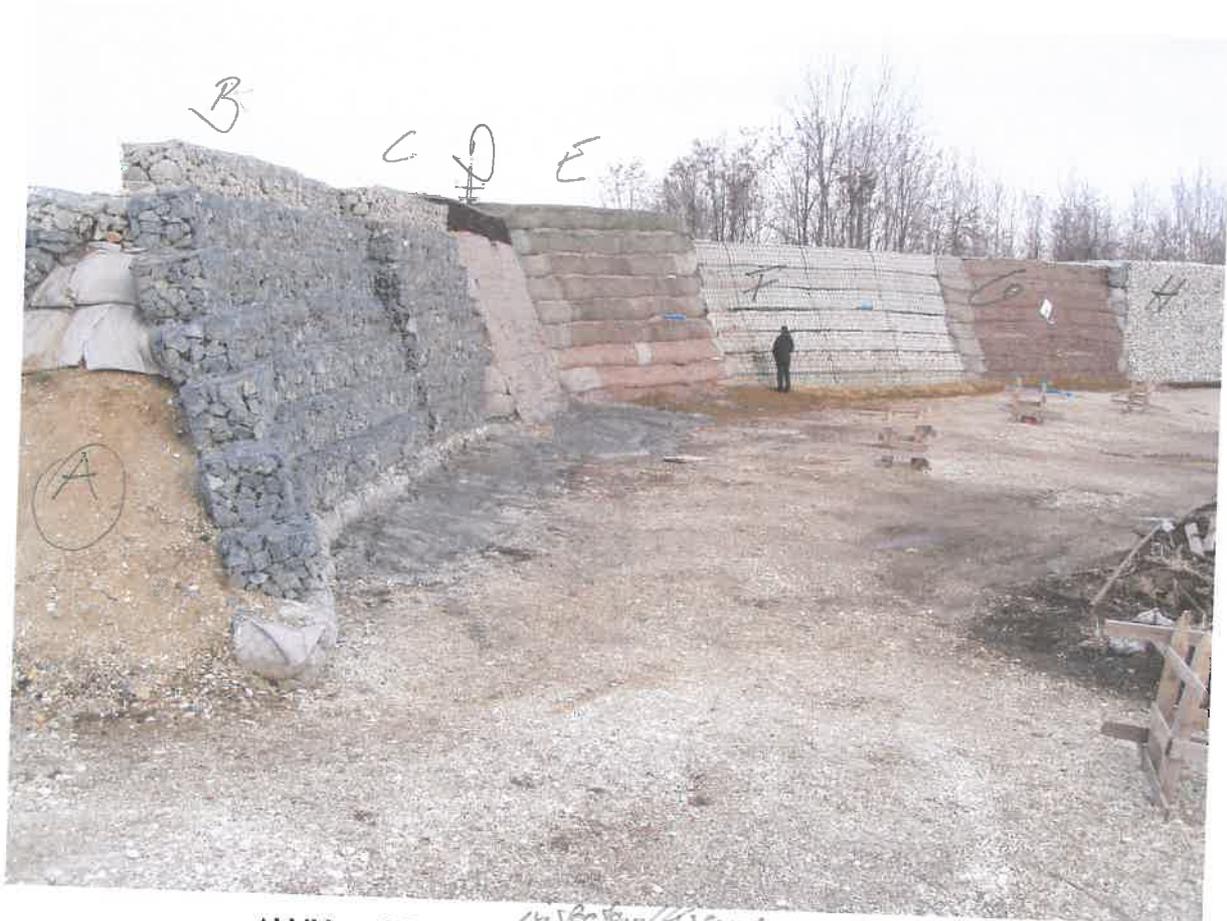
Die Abschnitte A und I wurden stufenförmig angelegt, um einen treppenförmigen Dammaufgang zu schaffen. Abschnitt A wurde an den Außenseiten mit Gabionen ^(Rostblech) abgestuft.

Beim Abschnitt I wurde mit dem System Polyfelt T (FUCHS 2006) gearbeitet. Die Errichtung des Dammes erfolgte durch das Institut für Geotechnik und dessen Partner.

Abbildung 2: Lärmschutzwall mit verschiedenen Abschnitten

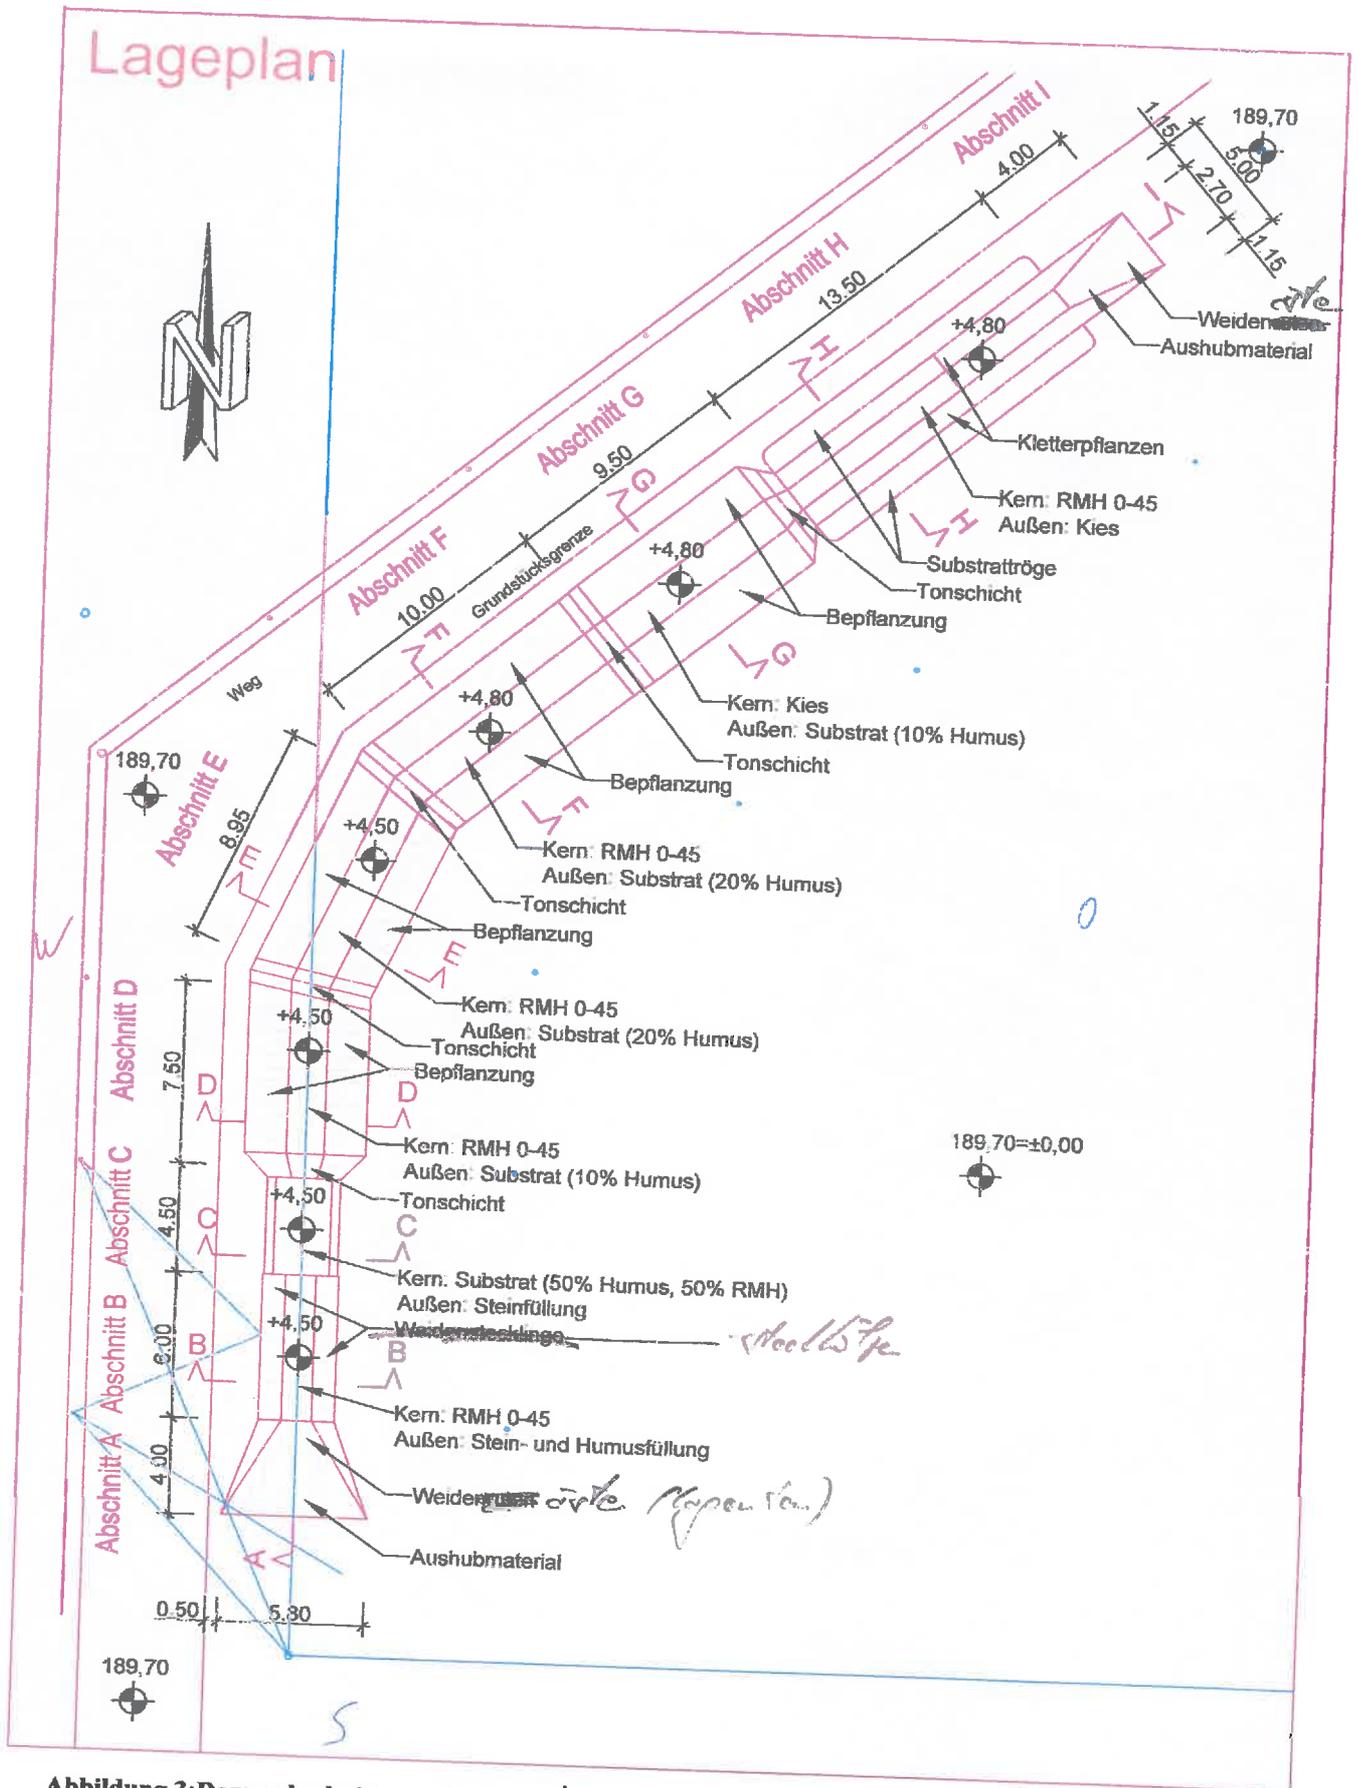
Abbildung 3: Dammabschnitte des Steilwalles. Institut für Geotechnik Universität für Bodenkultur

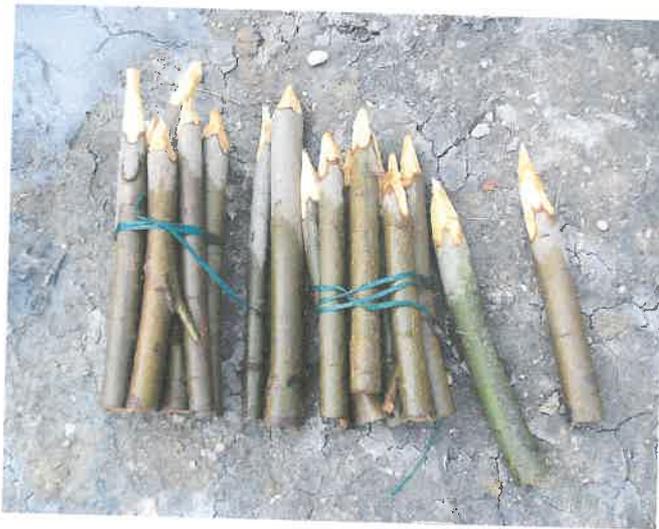
Das Steckholz ist ein 3-8 cm dicker und 40-100 cm langer Ast oder Stammabschnitt, der in der Vegetationsruhe geschnitten und in die Erde gesteckt wird. Die Vermehrung erfolgt vegetativ. Das heißt, in die Erde eingelegte bzw. eingesteckte Pflanzenteile bilden neue Wurzeln und Sprosse. Steckhölzer sollen für das Sprosswachstum maximal 5-8 cm aus dem Boden ragen, damit sie vor Vertrocknung geschützt sind. Beim Setzen ist auch darauf zu achten, dass keine Gräser oder Kräuter als Konkurrenz auftreten (FLORINETH 2004).

Abbildung 4: Weidensteckhölzer

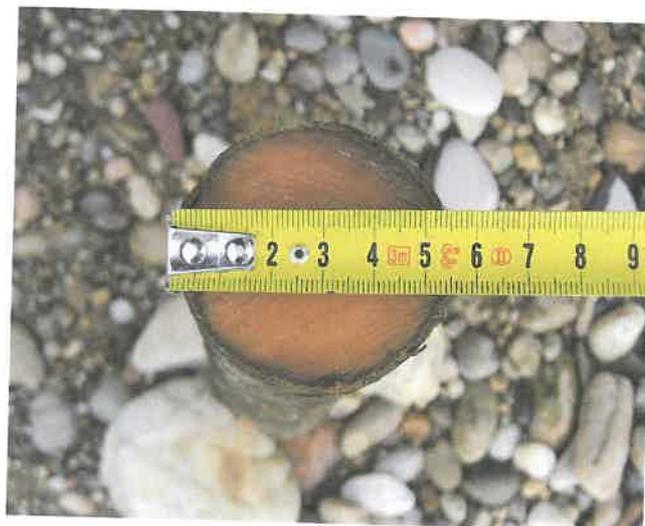
Abbildung 5: Durchmesser eines Steckholzes

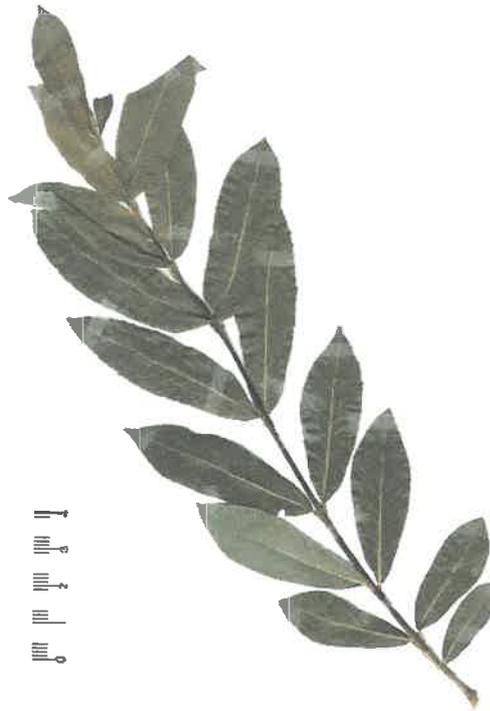
Abbildung 6: *Salix purpurea*

Beschreibung: 1-8 m hoher Strauch; anspruchslos

Vorkommen: weit verbreitet in Österreich; Europa; collin bis montan (subalpin); Pionierpflanze; an Ufern, Schotterbänken, Feuchtwiesen, Auböden;

Verwendung: die am häufigsten verwendete Weide zur Ufer- und Hangsicherung, da sie auf feuchten bis trockenen Boden, niedrigen bis hohen Lagen wächst und ausgezeichnete vegetative Vermehrbarkeit besitzt; Verwendung in Abgasschutzhecken an Straßen oder in Windschutzhecken (schadstoff- und salzrestistent).

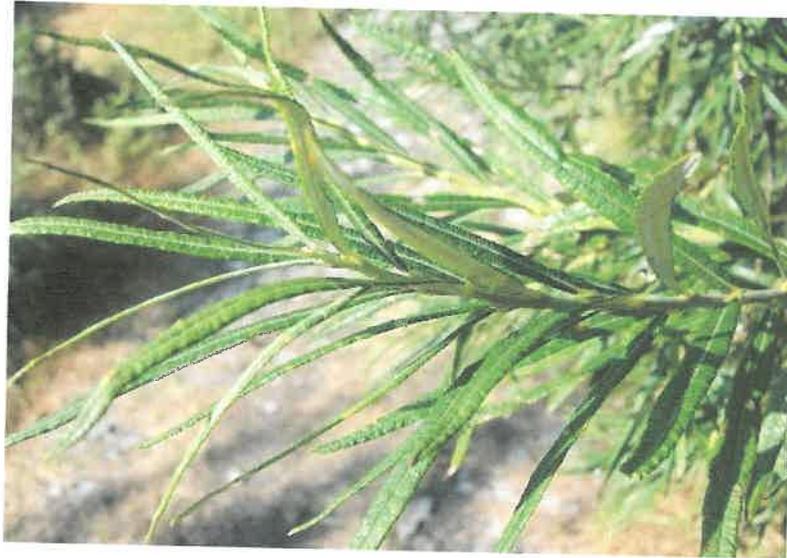
Salix eleagnos (Lavendel-Weide)

Beschreibung: 1-6 m hoher Strauch oder bis 15 m hoher Baum

Vorkommen: in Österreich in den Nord- und Südalpen häufig, in den Zentralalpen und im nördlichen Vorland zerstreut; in Zentral- und südeuropäischen Gebirgen; collin bis obermontan (subalpin); kalkreiche Alluvionen, Schutthalden, Steinbrüche.

Verwendung: Als Steckholz im Freien nur mäßig geeignet (Austriebsvermögen ca. 50%; Verwendung der doppelten Menge erforderlich); Sie wächst gut auf alkalischen und trockenen Böden und wird zur Ufersicherung aber vor allem zur Hangsicherung im Lagenbau, in Holzkrainerwänden, im Hangrost und in Hangfaschinen eingesetzt.

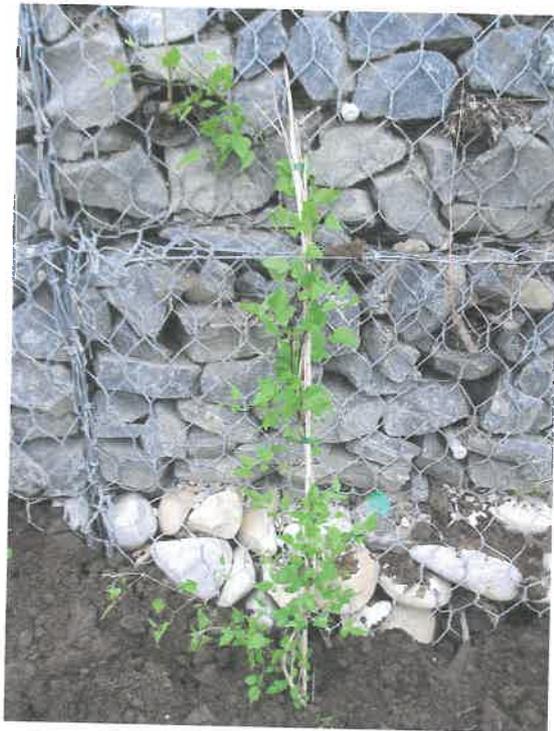
Abbildung 8: Clematis *vitalba*

Wuchs: kräftig wachsend, bis 10 m hoch, Ranker

Standort: Waldrandbereiche und Wald, sonnig bis halbschattig, keine direkte Sonneneinstrahlung im Bodenbereich, kalkhaltiger, durchlässiger Boden

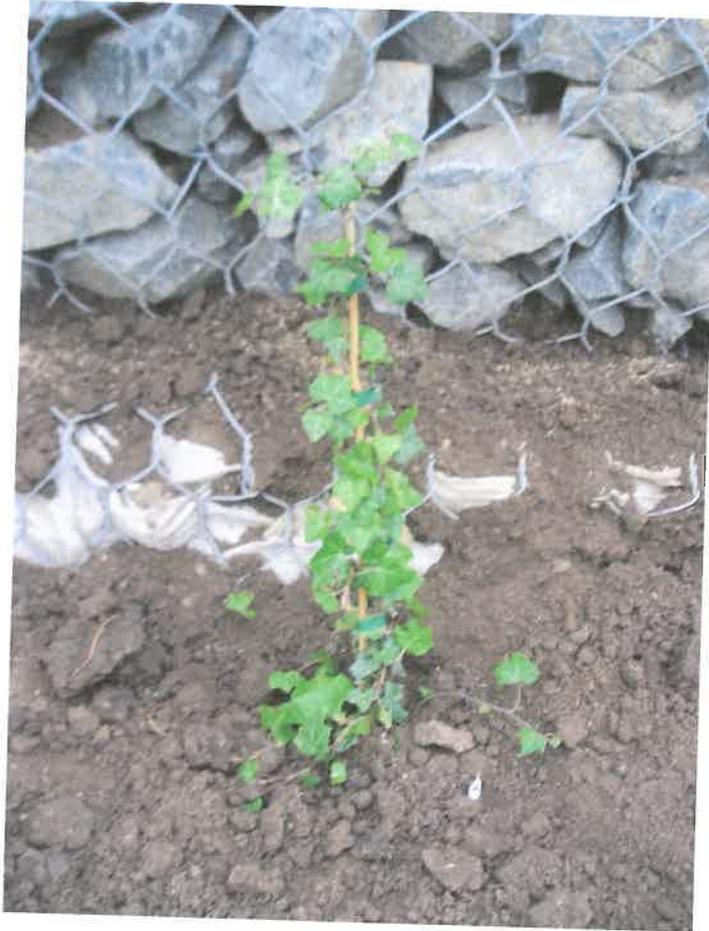
Abbildung 9: Efeu

Wuchs: sehr gut flächig, Wurzelkletterer

Standort: schattig, halbschattig, lehmiger, humoser Boden

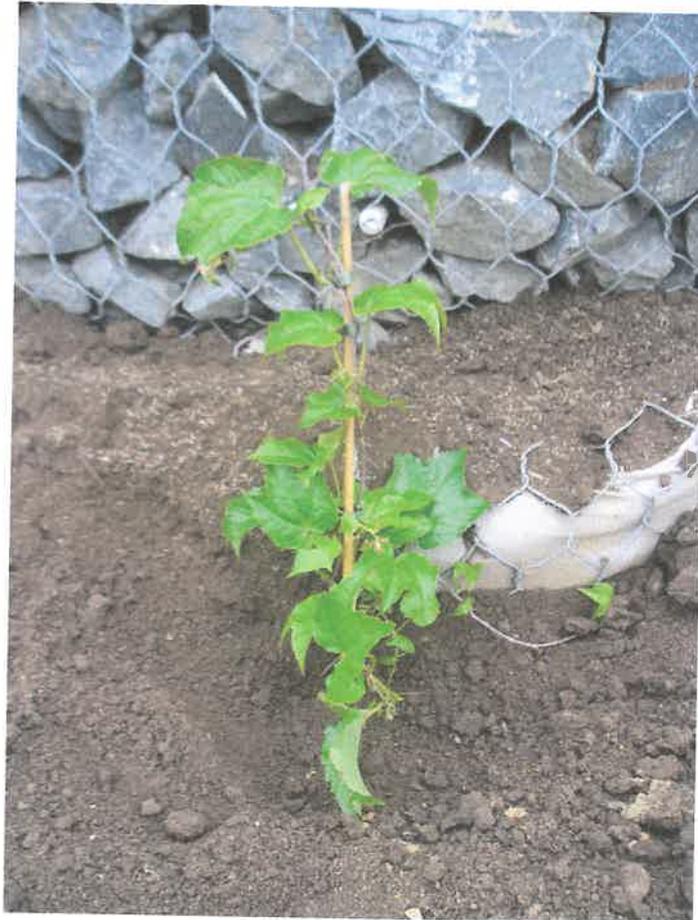
Abbildung 10: Dreispitzige Jungfernrebe

Wuchs: starkwüchsig, flächig ausbreitend, bis 20 m hoch, bildet Haftscheiben am Ende der Sproßranke, selbstklimmend

Standort: relativ anspruchslos

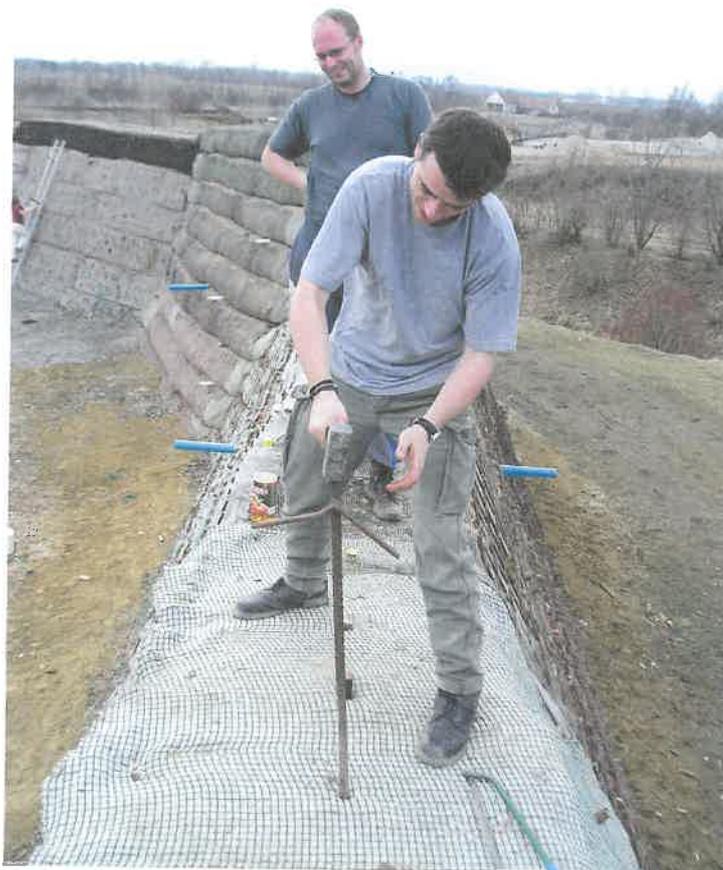
Der zweite Arbeitsschritt bestand darin, die Weidensteckhölzer in den dafür vorgesehenen Dammabschnitten mit einem Fäustel einzuschlagen, um eine verbesserte Böschungbefestigung zu erreichen. D.h. die nunmehr austreibenden Weidensteckhölzer durchwurzeln den Dammkörper, damit das Feinmaterial des Walles gefestigt wird. Der zweite Effekt, den die Weidenstockbepflanzung nach sich zieht, ist die verbesserte Ästhetik des Dammkörpers aufgrund der Begrüßungsmaßnahmen. Bei härterer Unterlage war das Vorschlagen mit einer Eisensetzstange von Nöten (s. Abb. 14). Aufgrund der Dammhöhe von 4,5m leistete uns eine Leiter gute Dienste.

Abbildung 14: Vorschlagen mit Fäustel und Eisenstange

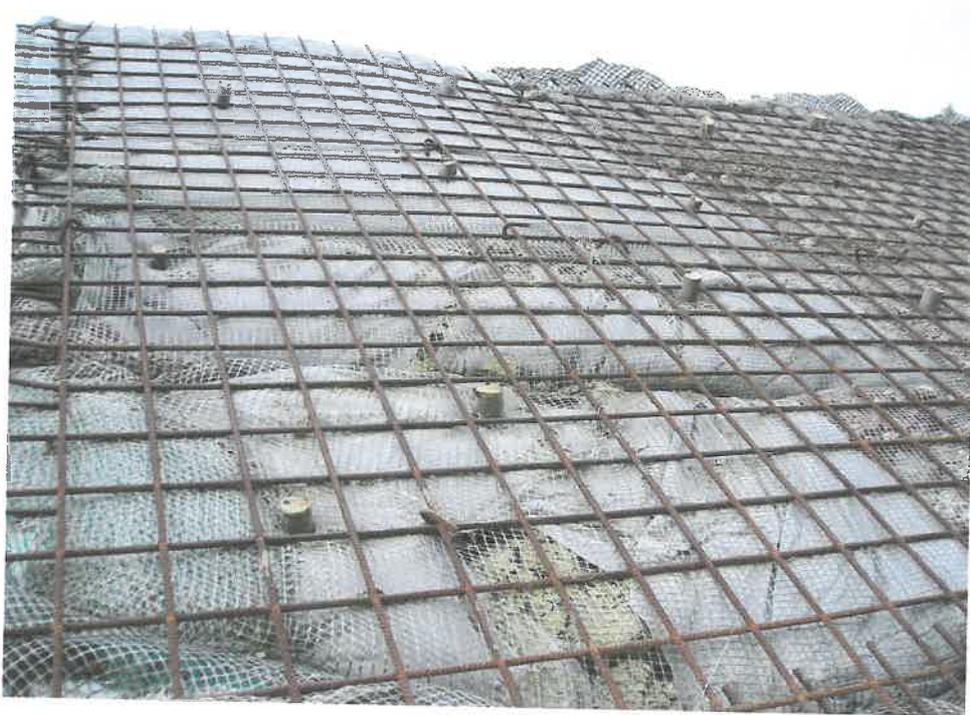
Abbildung 15: Teile eines Dammabschnittes mit eingeschlagenen Steckhölzern

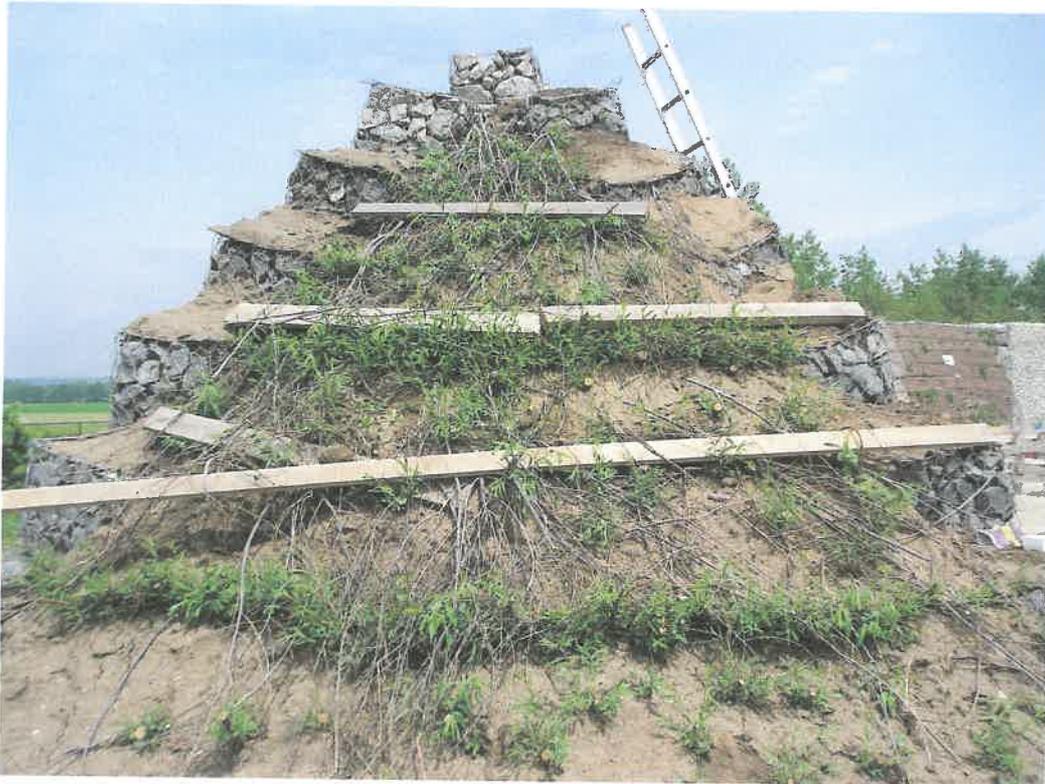
Für den Abschnitt A wurden bei der Versuchsstrecke am Wienfluss Weiden geschnitten und zum Versuchsdamm bei Seebarn gebracht. Dort wurden die teilweise bis zu 2m langen Weidenäste zu Steckhölzern von ca. 50 cm Länge geschnitten und zugespitzt, um später das Eindringen in den Boden zu erleichtern. Zuerst war daran gedacht worden, den Abschnitt A nur mit Steckhölzern zu begrünen. Da jedoch die Gefahr der Bodenerosion sehr groß erschien, haben wir uns dazu entschlossen, auch einen Lagenbau anzuwenden. Dabei wurden insgesamt drei Lagen mit dem Restmaterial der Steckhölzer gebaut.

Abbildung 16: Lagenbau mit Steckhölzern ~~als Terrassenstufe~~

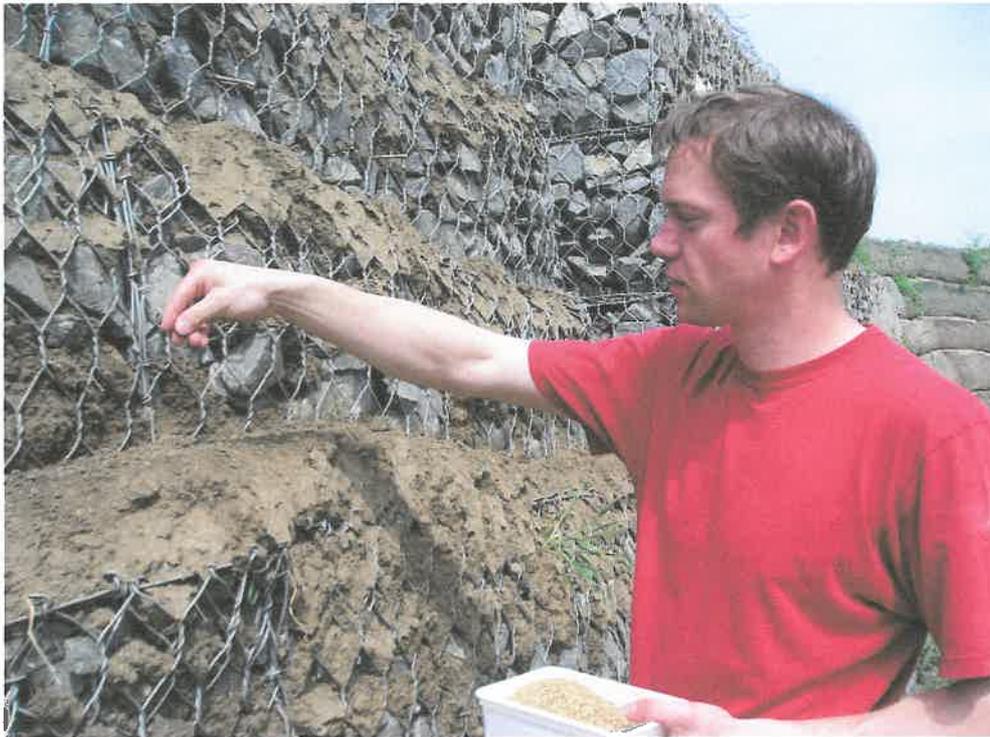
Dann wurde die Humusschicht auf den Gabionenvorsprüngen flach gedrückt und gut verteilt. Anschließend erfolgte die Ansaat einer Gräser-Kräuter-~~Trocken~~Mischung. Die dabei verwendete Menge betrug ca. 20 g/m², teilweise auch mehr, da es sehr schwierig war, auf den schmalen Flächen eine exakte ^{Hand} Aussaat durchzuführen. Die Ausbringung erfolgte von Hand. Anschließend wurde die Erde noch ein wenig verdichtet, Das Befeuchten der Ansaat war leider nicht möglich, da uns kein Wasseranschluss zur Verfügung stand.

Abbildung 17: Ansaat Gräser-Kräuter-Mischung

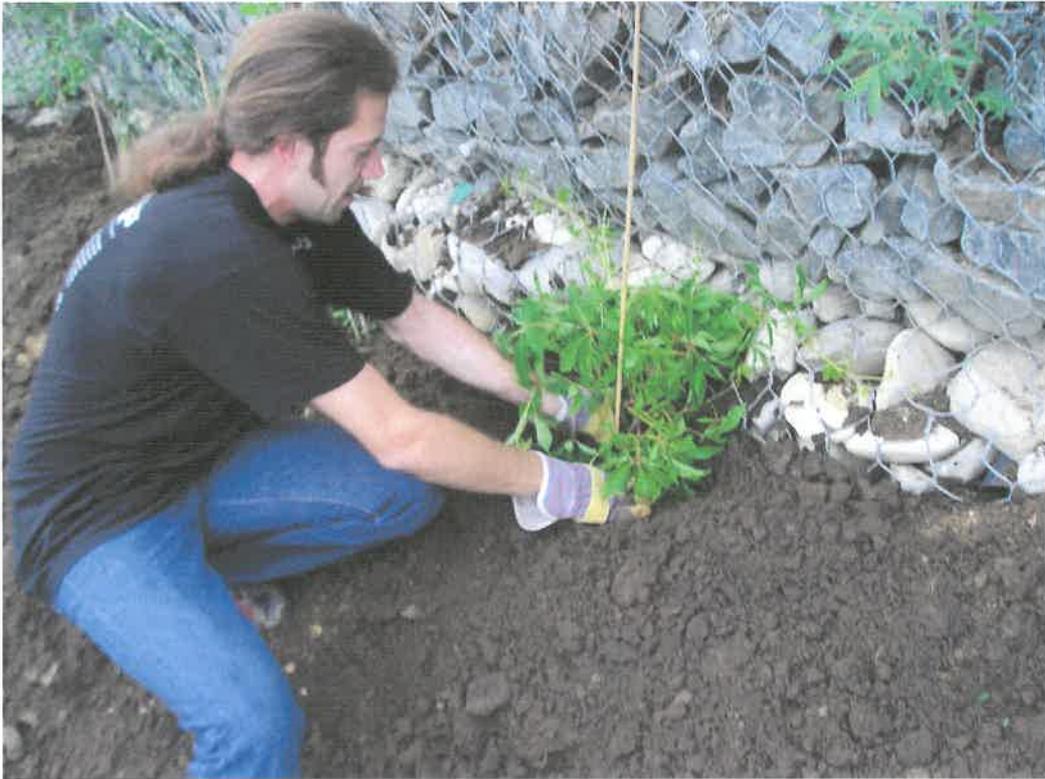
Das Setzen der Kletterpflanzen erfolgte im Mai. Dabei wurde darauf geachtet, die Pflanzen je nach Standortanspruch auf die Abschnitte B, C, H (jeweils Vorder - und Rückseite) zu verteilen. Als Vorbereitung wurde Erde am Fuß der zu bepflanzenen Abschnitte aufgebracht, ^{↳ C} die dann ~~regelmäßig~~ ^{gleichmäßig} verteilt wurde, um den Pflanzen einen guten Untergrund zu bieten und dadurch das Anwachsen zu erleichtern. Anschließend wurden unmittelbar neben dem Damm, im Abstand von ca. 1 m, Pflanzgruben von 30 cm Umfang ausgehoben und die Pflanzen eingesetzt. Die Erde war zum damaligen Zeitpunkt feucht und ein Giessen daher nicht notwendig.

Abbildung 18: Setzen von Parthenocissus quinquefolia

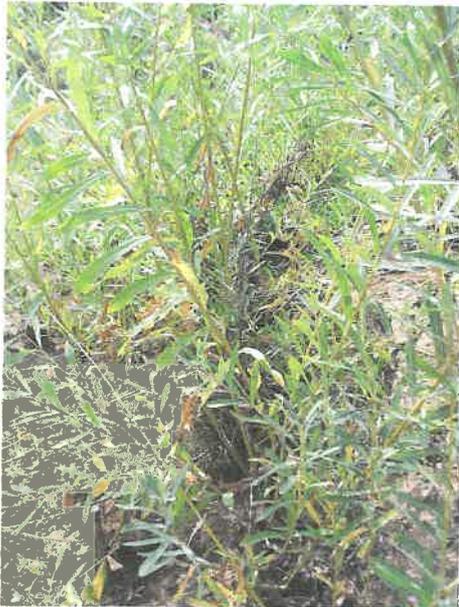
Abbildung 19: Steckholz mit Vitalitätsstufe I

- Vitalitätsstufen:** I sehr gute Vitalität: überaus kräftig entwickelt
- II gute Vitalität: gutes Wachstum, kräftig entwickelt
- III mittlere Vitalität: mittelmäßiges Wachstum; deutlich geschwächt
- IV schlechte Vitalität: kümmerlicher Wuchs; sehr schwach entwickelt
- V abgestorben

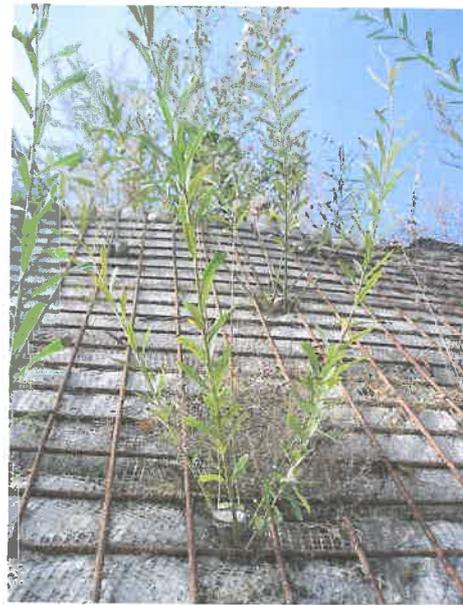
Abbildung 20: Steckholz mit Vitalitätsstufe II

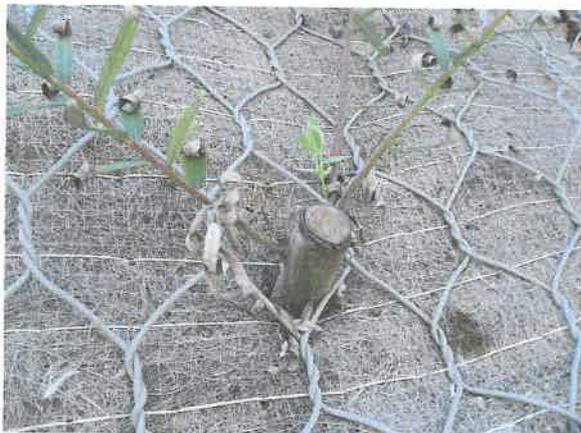
Abbildung 21: Steckholz mit Vitalitätsstufe III

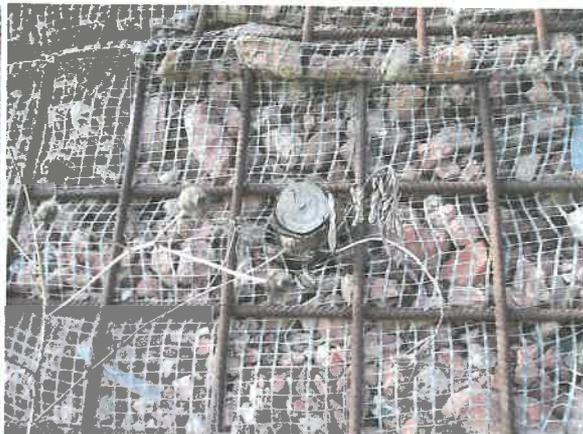
Abbildung 22: Steckholz mit Vitalitätsstufe V (abgestorben)

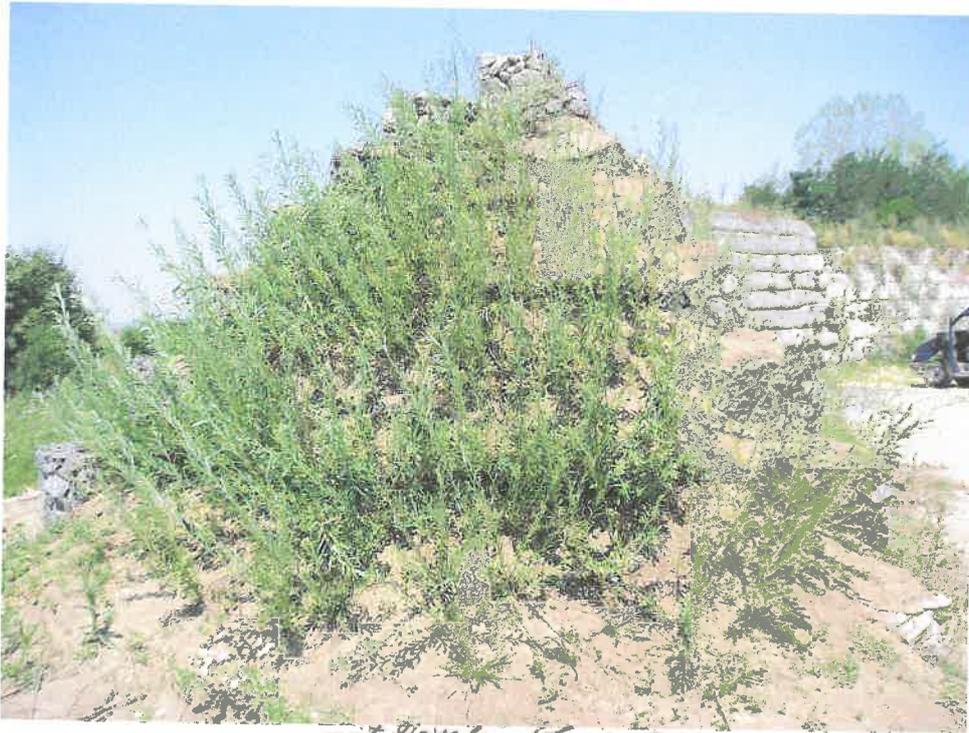
mit Kavelpflanzung in
Abbildung 23: Lagenbau mit Steckhölzern *steckhölzer*
mit 3 Stufen

Vlies
Im Abschnitt A wurde ein Lagenbau errichtet. Die Unterlage besteht aus einer Erdschicht mit darunter liegendem *Vlies*. Der Lagenbau war sehr austriebsfreudig, jedoch Aufgrund der geringen Tiefe ~~darunter Elfen~~ kam es zu Problemen mit der Wasserversorgung im Sommer 2006. In diesem Abschnitt gibt es 25% der Steckhölzer mit Vitalität 1. Sogar 34% finden sich in Vitalitätsstufe 2, weitere 11% und 13% in Vitalitätsstufe 3 und 4. Die Ausfallsrate beträgt 17%, wäre jedoch wahrscheinlich um einiges niedriger, wenn die Pflanzen mehr Wasser zur Verfügung gehabt hätten.

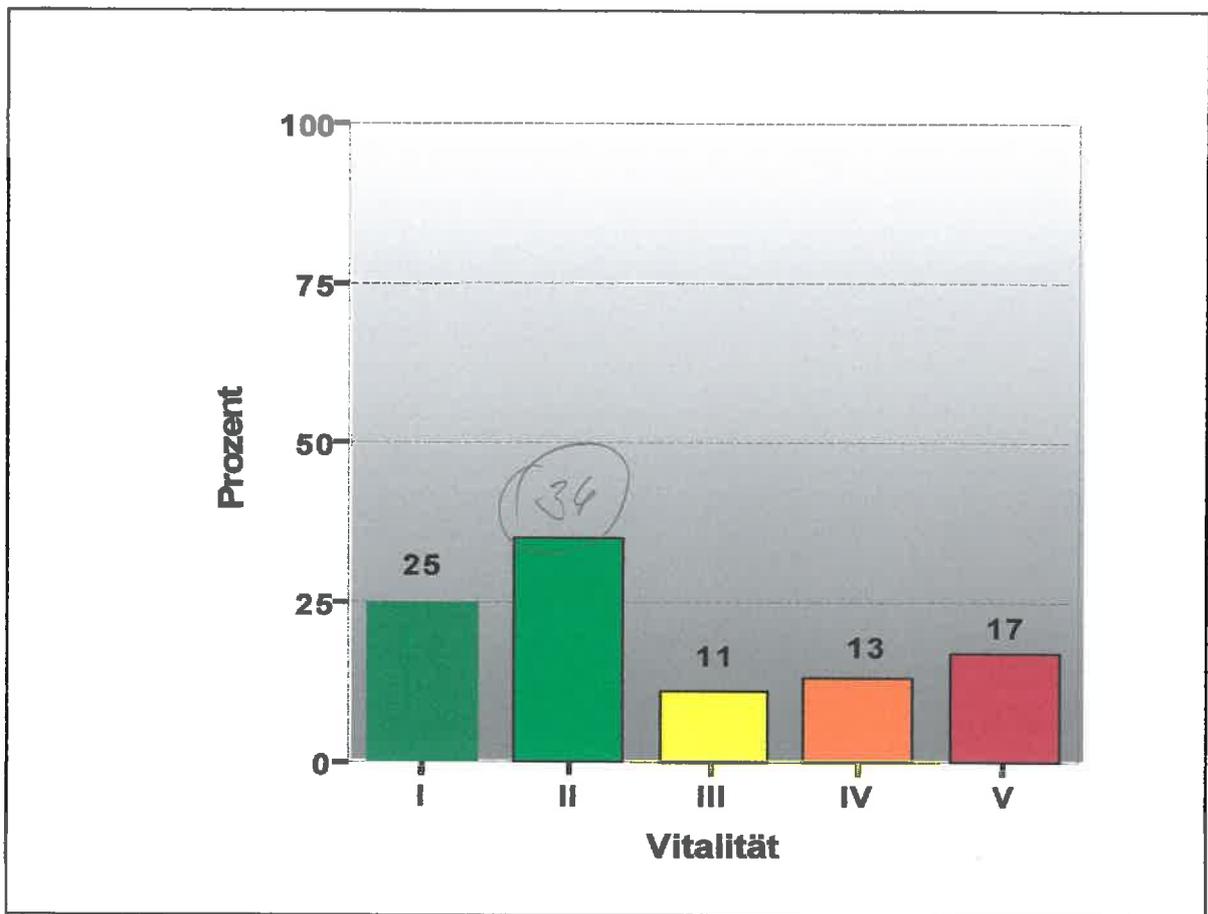
Abbildung 24: ~~Korrelation zwischen Vitalität und Prozentanteil der Pflanzen im Abschnitt A~~

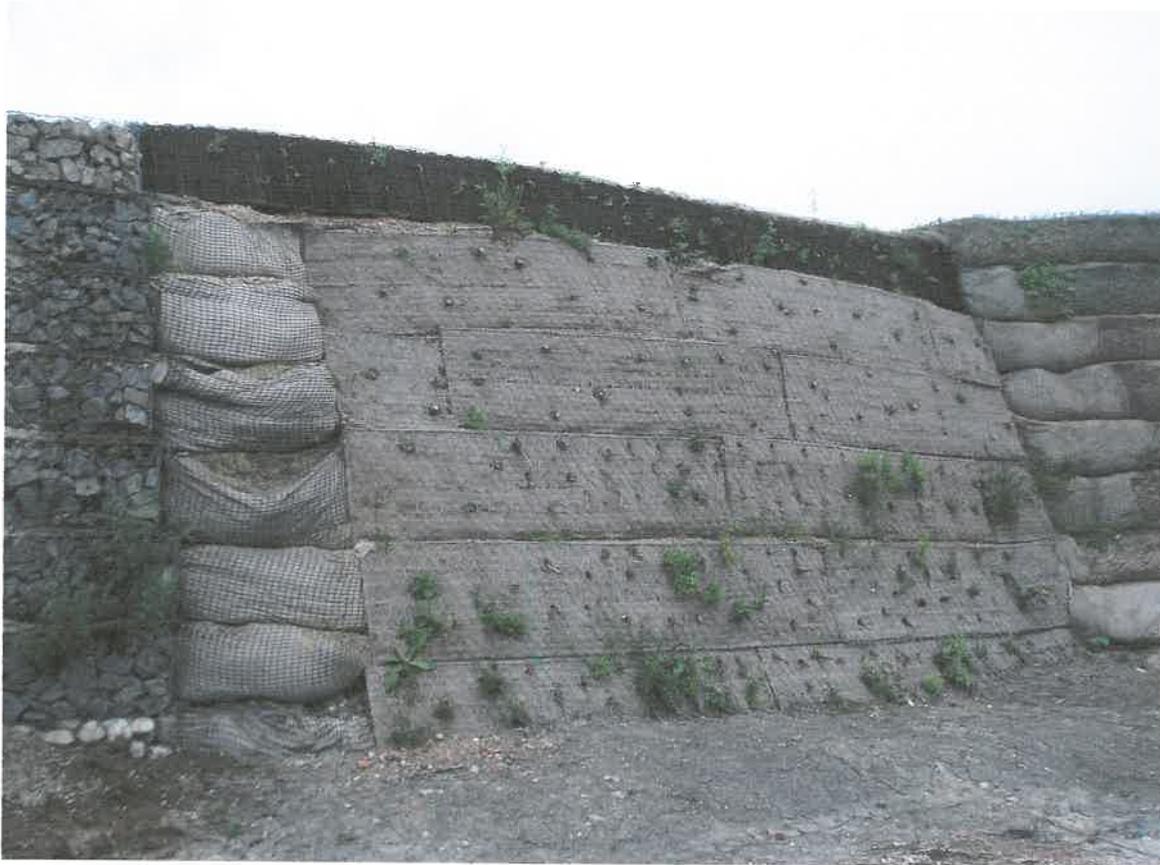
Abbildung 25: Abschnitt D mit Steckholzbepflanzung

Dieser Abschnitt ist nach Osten ausgerichtet. Der Humusanteil in der RMH Masse beträgt 10%. Um das Feinmaterial zurückzuhalten wurde hier eine Kokosmatte verwendet. Der untere Dammbereich wurde im Jahr 2005 von Regine ^{TRAW WASS} ~~Traninger~~ mit wurzelnackten Gehölzen bepflanzt.

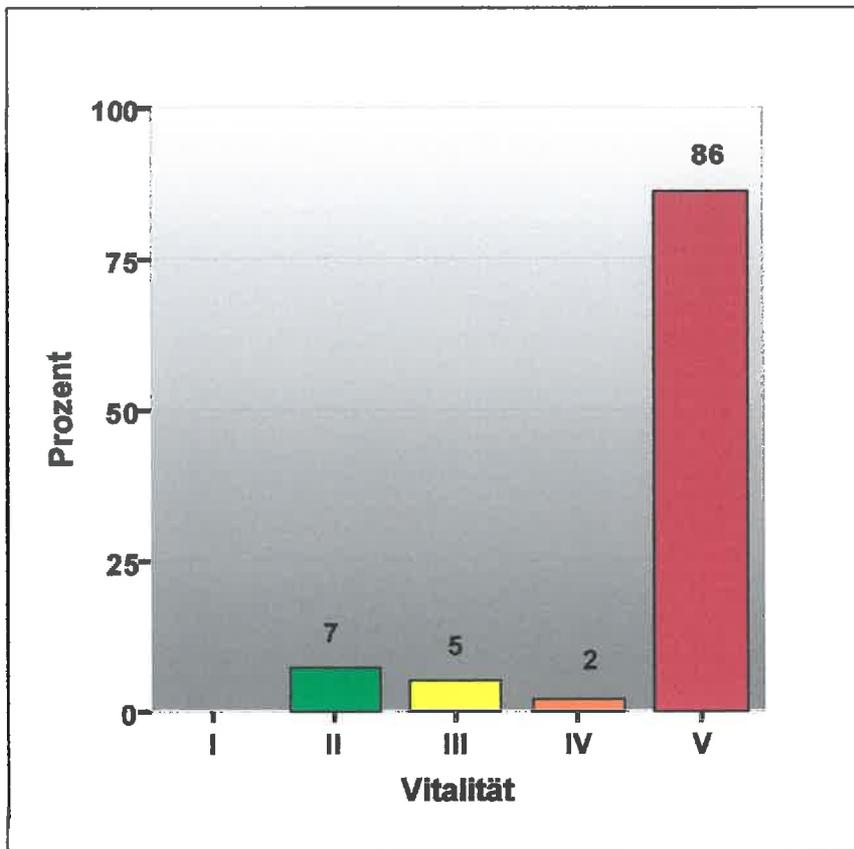
Im Abschnitt D gab es im September 2006 kein Steckholz mit Vitalität 1. Dafür aber ist die Anzahl der Abgestorbenen mit 86% sehr groß. Einige wenige Pflanzen konnten längerfristig bestehen und wurden den Vitalitätsstufen 2 bis 4 zugeordnet. Durch den langen Winter erfolgte der Austrieb erst relativ spät. Die Nährstoffversorgung und Feuchtigkeit war beim Austreiben der Steckhölzer ausreichend.

Der Austrieb der Sprosse verlief zu Beginn zufrieden stellend. Es gab nur einen geringen Prozentsatz an Ausfällen, der sich jedoch über die sehr trockenen Monate teilweise Juni, Juli und September häufte und schließlich beinahe zu einem Totalausfall führte.

Abbildung 26: ~~Korrelation zwischen Vitalität und Prozentanteil der Pflanzen im Abschnitt D~~

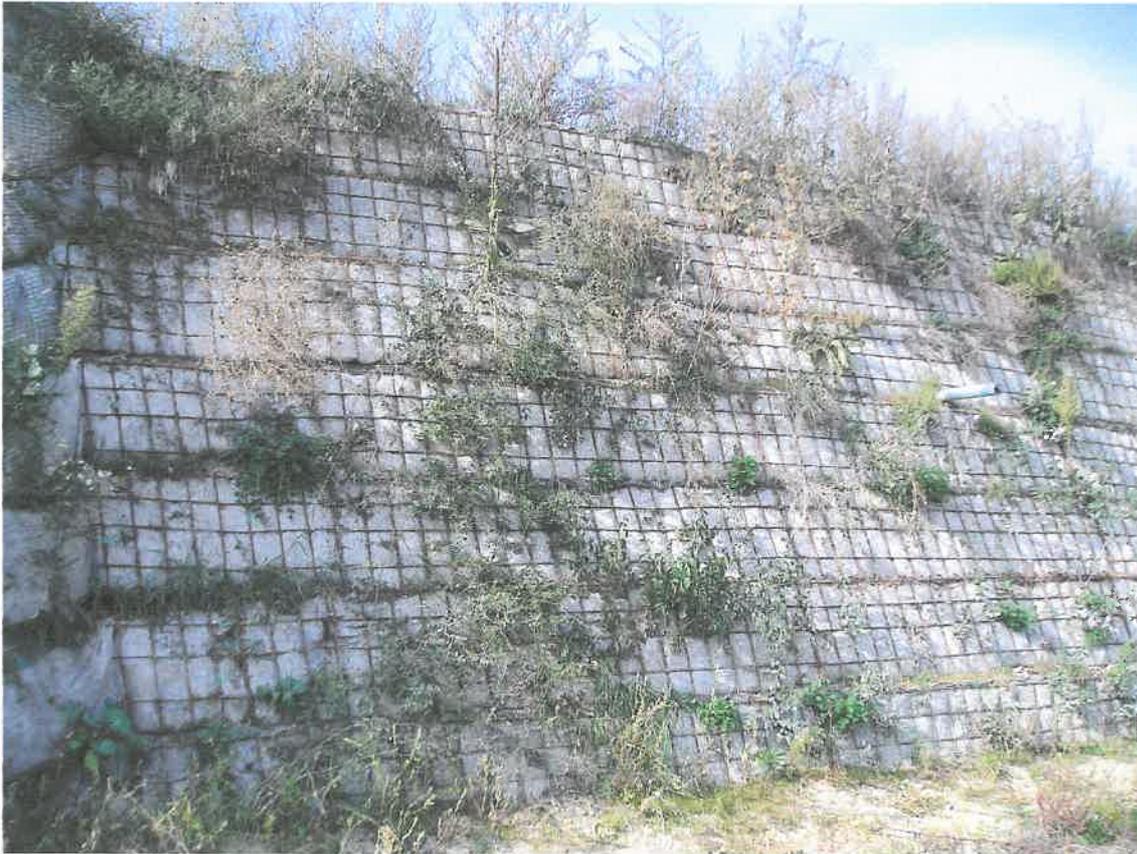
Abbildung 27: Abschnitt E mit Steckholzbepflanzung

Im Frühjahr wurde in diesem Abschnitt zusätzlich eine Spritzbegrünung durch eine Firma ausgeführt. Dabei wurden leider auch die schon austreibenden Steckhölzer übersprüht. Die Begrünung brachte wegen der Trockenheit keinen Erfolg und die durch Wassermangel gestressten Weiden erfuhren eine zusätzliche Belastung. Wahrscheinlich hat ~~die~~ die dicke Schicht der Spritzbegrünung auf den bereits ausgetriebenen Blättern der Weiden zu der hohen Ausfallsrate der Steckhölzer maßgeblich beigetragen. All diese Faktoren inklusive der extremen Trockenheit führten dann schnell zum Absterben der Pflanzen.

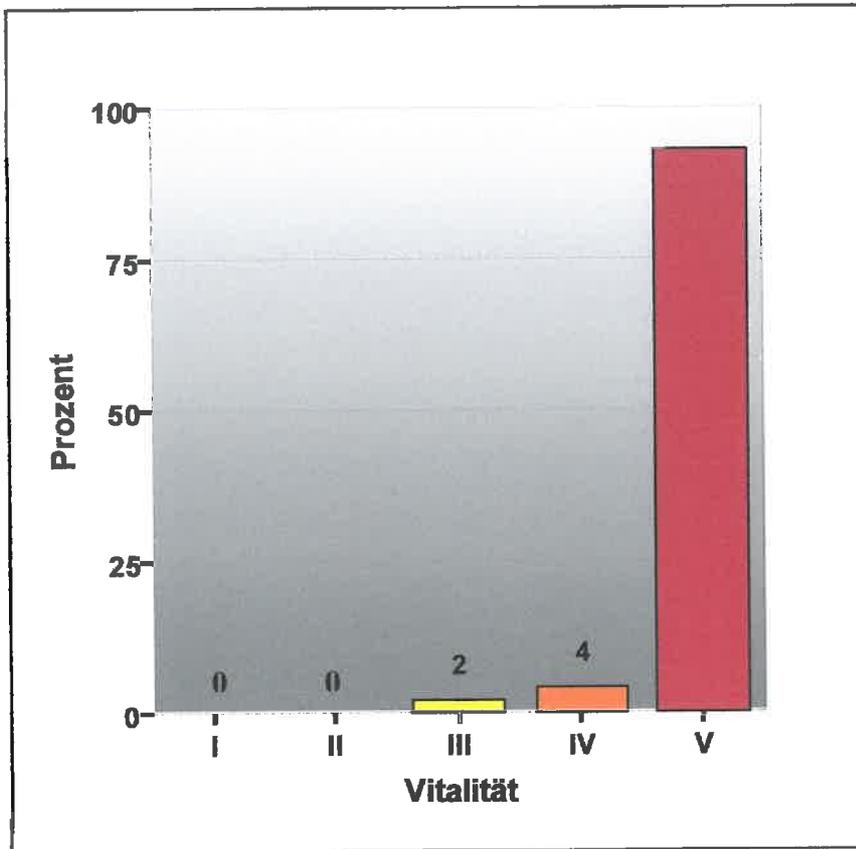
Abbildung 28: ~~Korrelation zwischen Vitalität und Prozentanteil der Pflanzen~~ im Abschnitt F

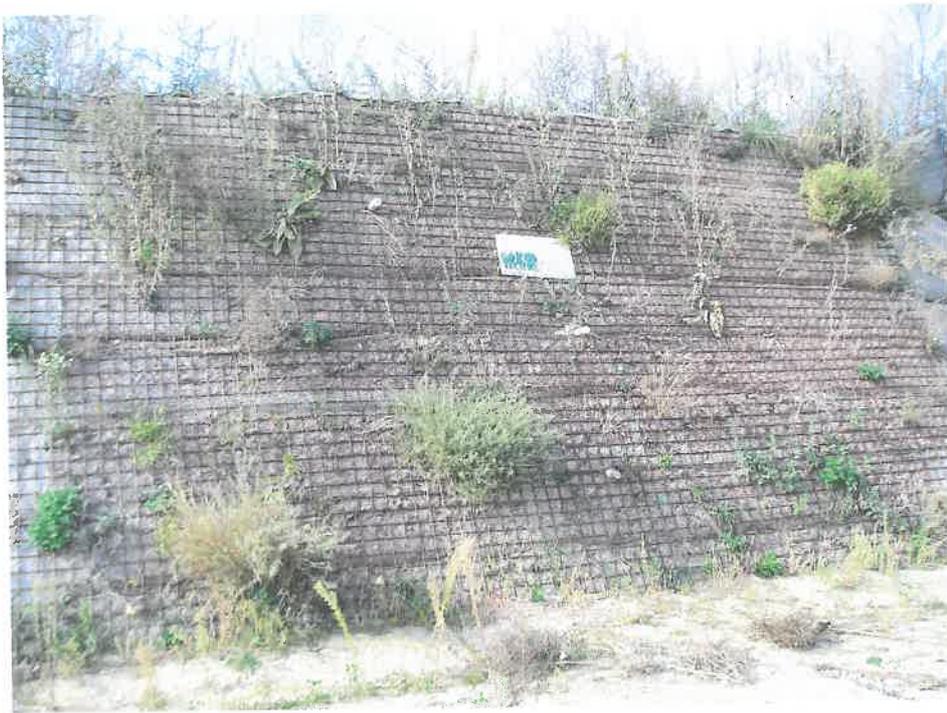
Abbildung 29: Abschnitt G mit Steckholzbepflanzung

Dieser Abschnitt ist nach Südost ausgerichtet. Der Humusanteil in der RMH Masse beträgt 10%. Als Erosionsschutz dient ein Kunststoffgitternetz, das jedoch eine Auswaschung der Feinsedimente nicht verhindern konnte. Der Austrieb der Sprosse erfolgte noch reichlich, dann allerdings kam es rasch zum Absterben von einzelnen ^{Trieben} Trieben und anschließend von ganzen Pflanzen. Im Abschnitt G liegt die Ausfallsrate bei 81%. In der Vitalitätsstufe 1 gibt es kein Steckholz die übrigen 19% verteilen sich relativ gleichmäßig auf die Vitalitätsstufen 2, 3 und 4. Bei diesem Abschnitt ist darauf hinzuweisen, dass es trotz eines geringeren Humusgehaltes - 10% gegenüber Abschnitt F mit 20% - zu geringeren Ausfällen kam. Das verstärkt die Annahme, dass bei F durch die Spritzbegrünung die Ausfälle zunahmen.

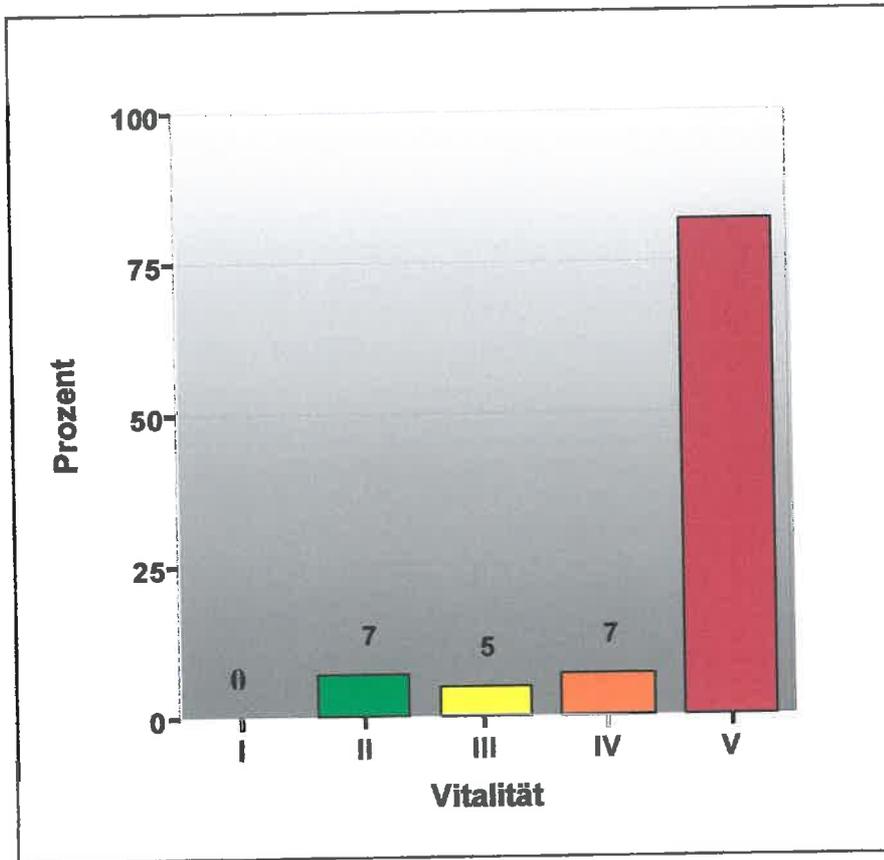
Abbildung 30: ~~Korrelation zwischen Vitalität und Prozentanteil der Pflanzen im Abschnitt F~~

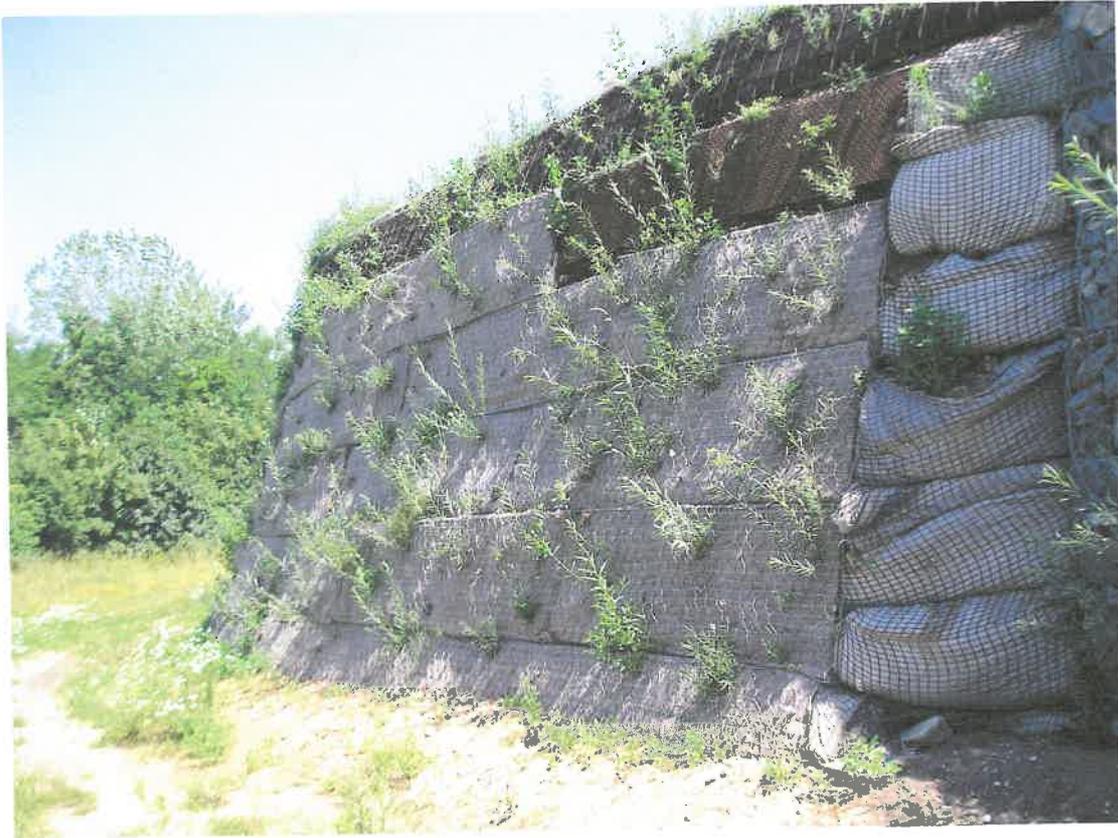
Abbildung 31: Abschnitt D1 mit Steckholzbepflanzung

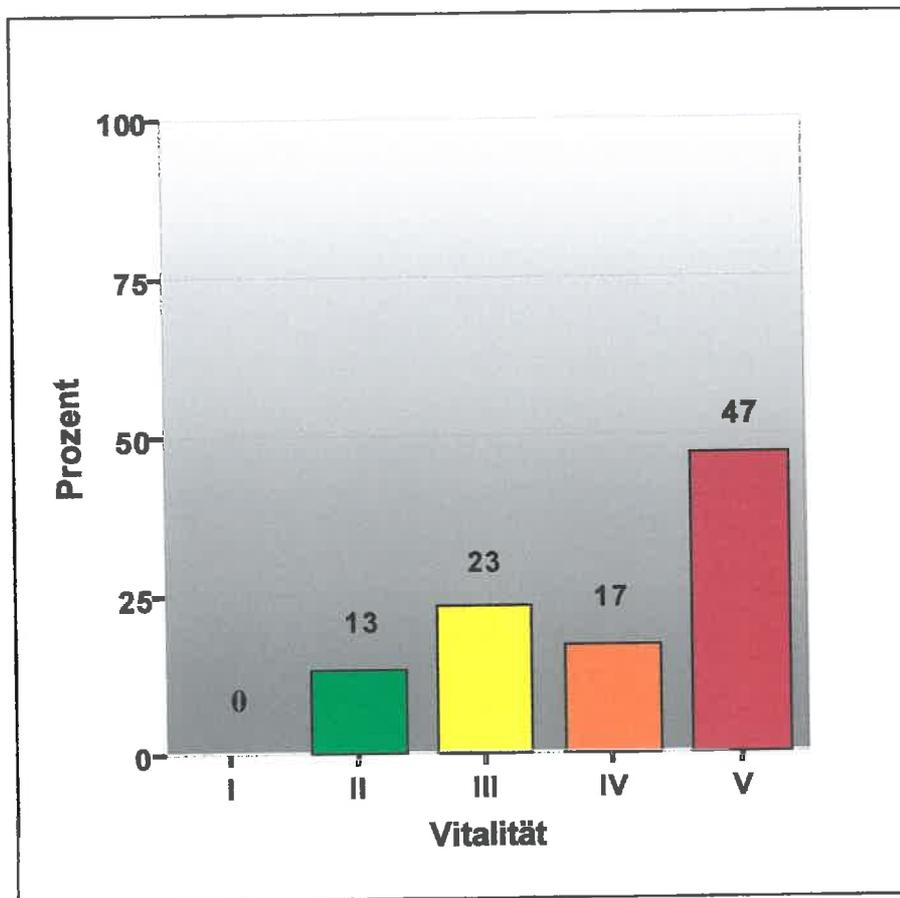
Im Abschnitt D1 gibt es kein Steckholz mit Vitalität 1. Die Ausfallsrate liegt beinahe bei 50%. Die Verteilung in den übrigen Vitalitätsstufen ist relativ ausgeglichen, wobei ein Anstieg in Vitalitätsstufe 3 zu beobachten ist.

Abbildung 32: Prozentuelle Verteilung der Vitalität im Abschnitt D1
