Universität für Bodenkultur
Institut für Ingenieurbiologie und Landschaftsbau

Untersuchungen von verschieden bepflanzten Lärmschutzdämmen in Seebarn bei Krems / Niederösterreich

Diplomarbeit

Wien, März 2007

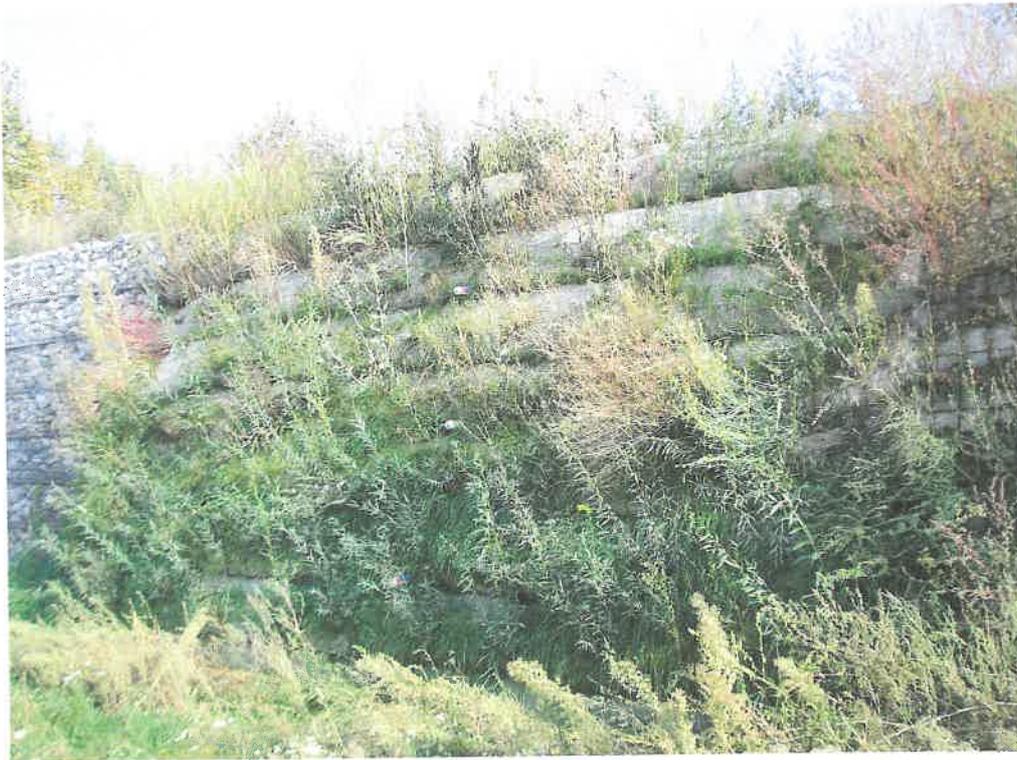
Abbildung 33: Abschnitt G1 mit Steckhölzern und Spritzbegrünung

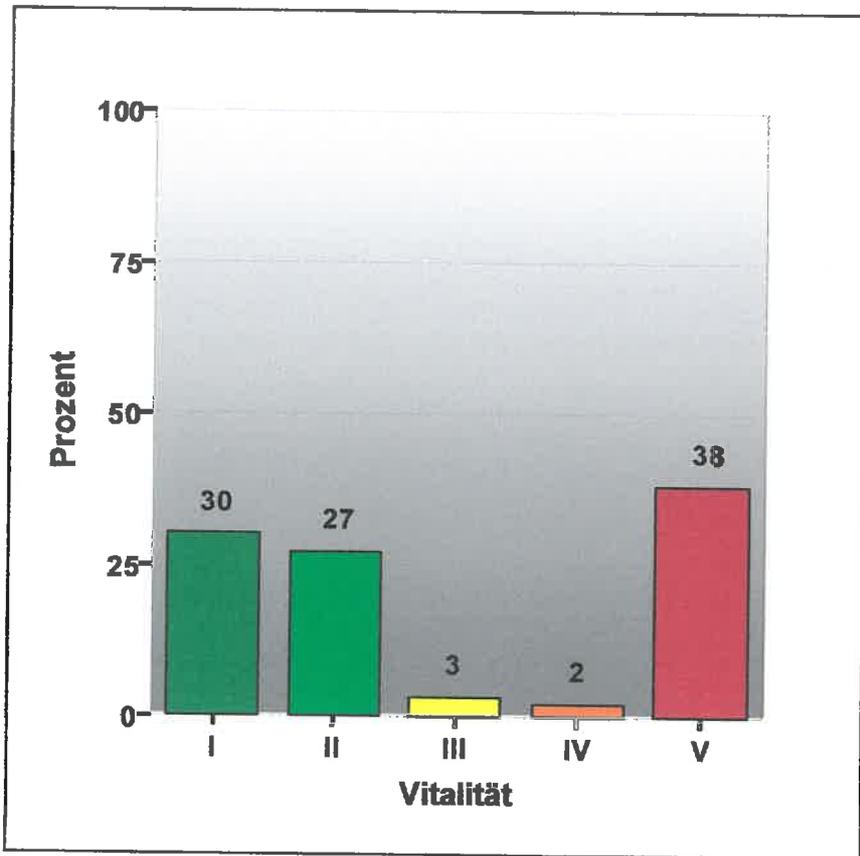
Abbildung 34: Prozentuelle Verteilung der Vitalität im Abschnitt G1

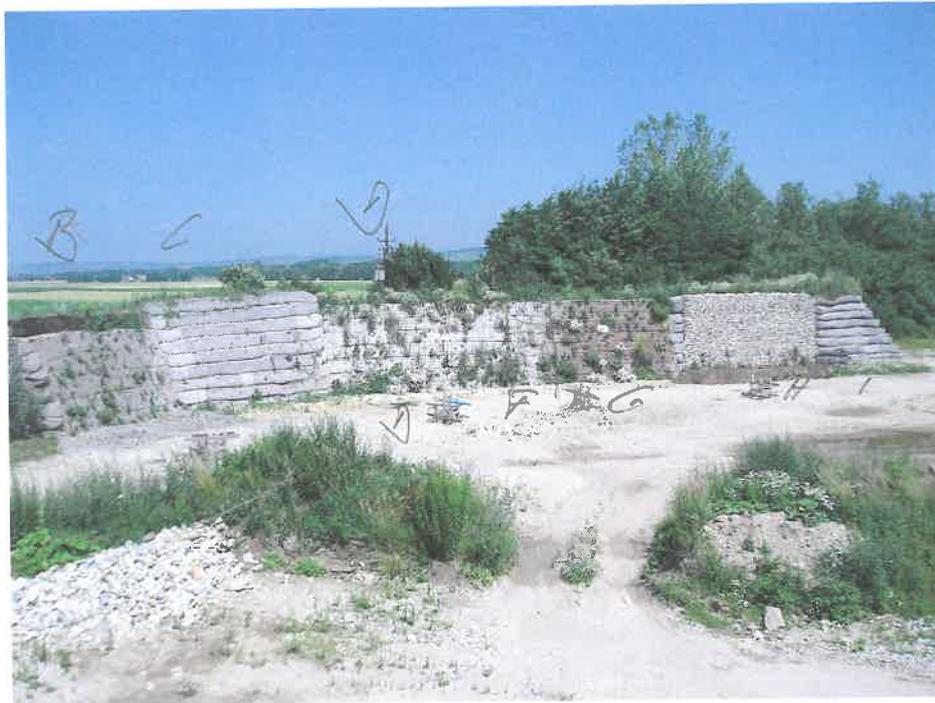
Abbildung 35: Steilwall Vorderseite

Wenn man die vorderen, eher sonnenexponierten Abschnitte des Dammes betrachtet, fällt die hohe Ausfallsrate auf. Diese liegt je nach Abschnitt zwischen 82% und 94%. Des Weiteren ist zu erkennen, dass es kein einziges Steckholz in der Vitalitätsstufe 1 gibt. Die Steckhölzer liegen somit in den Vitalitätsstufen 2-4, wobei ^{der} Abschnitt F ein noch schlechteres Ergebnis liefert. Eigentlich wäre zu erwarten gewesen, dass Abschnitt F das beste Ergebnis an der Vorderseite liefert, da dieser Abschnitt einen Humusanteil von 20% aufweist. Leider wurde in diesem Abschnitt, wie schon oben erwähnt die fehlgeschlagene Spritzbegrünung durchgeführt, welche die Photosynthesefähigkeit der Pflanzen einschränkte und zum Absterben derselben führte.

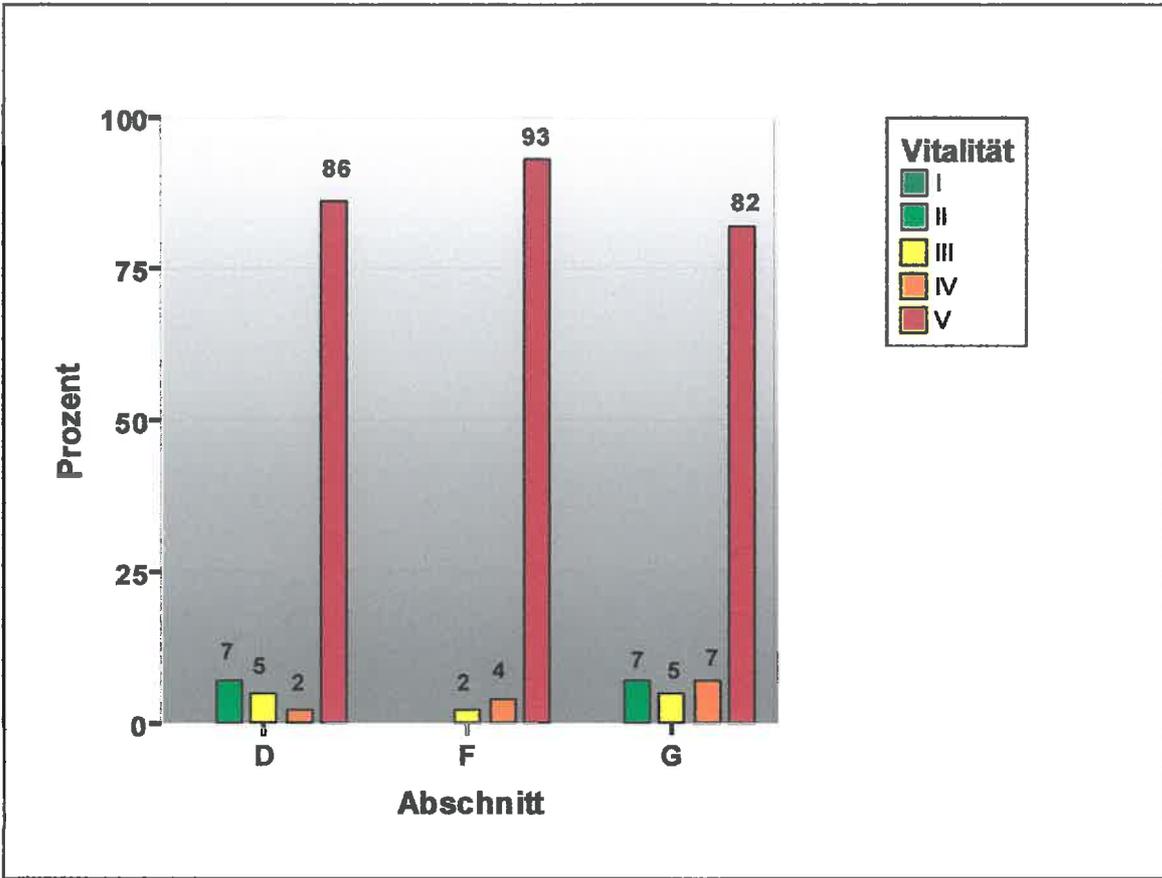
Abbildung 36: Prozentuelle Verteilung der Vitalität im Abschnitt D, F, G

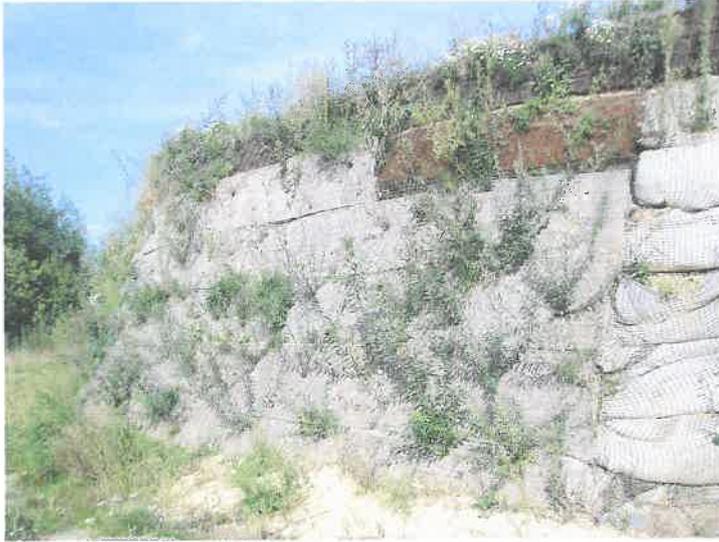
Abbildung 37: Abschnitt D1 mit Steckholzbepflanzung

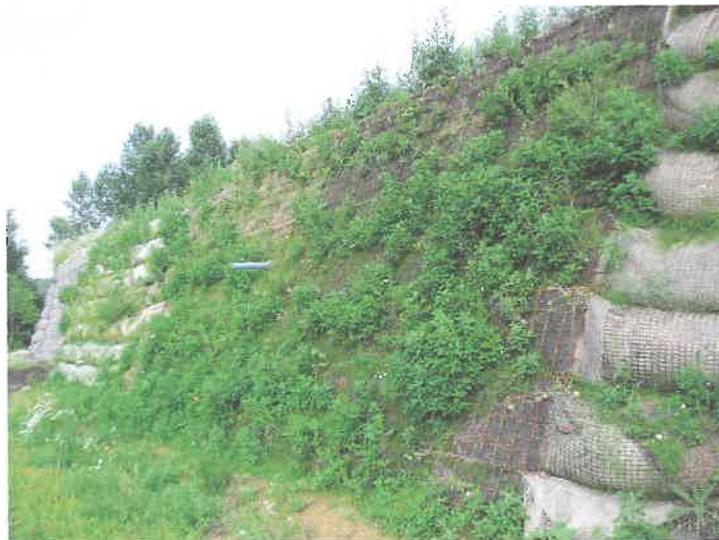
Abbildung 38: Abschnitte E1 und F1 mit Steckhölzern bepflanzt und später spritzbegrünt

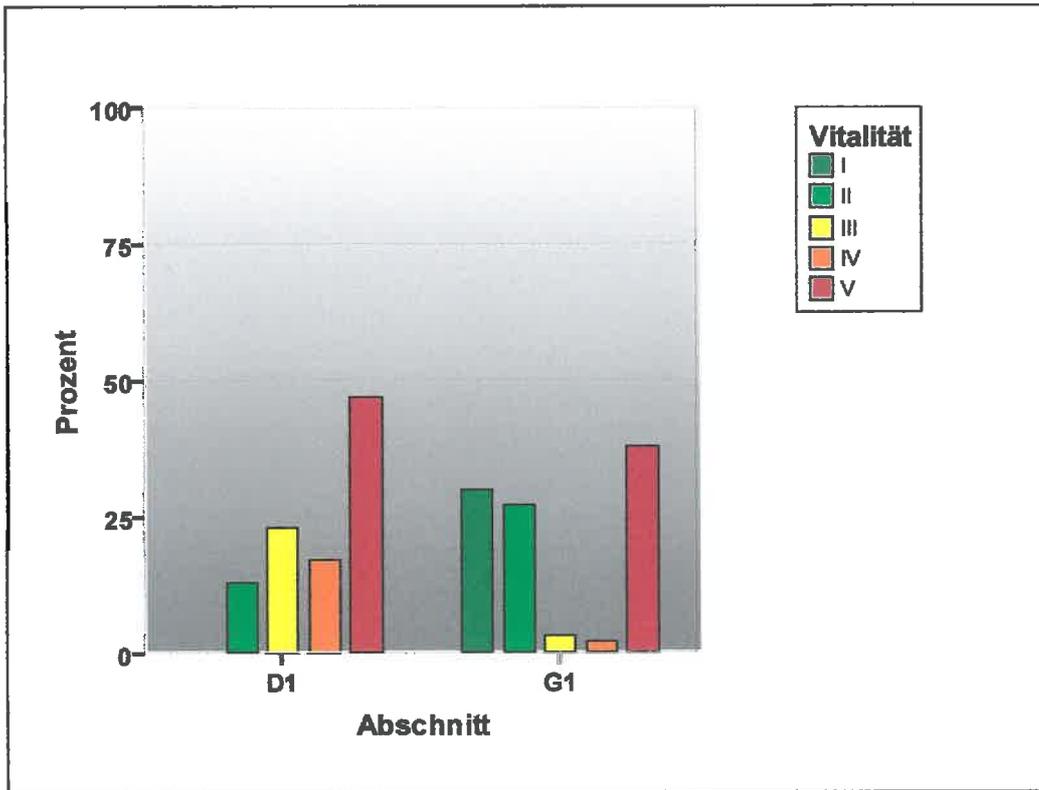
mit Vitalität 1 aufgenommen werden konnten. In beiden Abschnitten war zu beobachten, dass die Steckhölzer im oberen Dammbereich zwar austrieben, jedoch oft schon kurze Zeit später abgestorben waren. Dies traf auf G1 stärker zu als auf D1.

Abbildung 39: Prozentuelle Verteilung der Vitalität im Abschnitt D1, (E1), F1

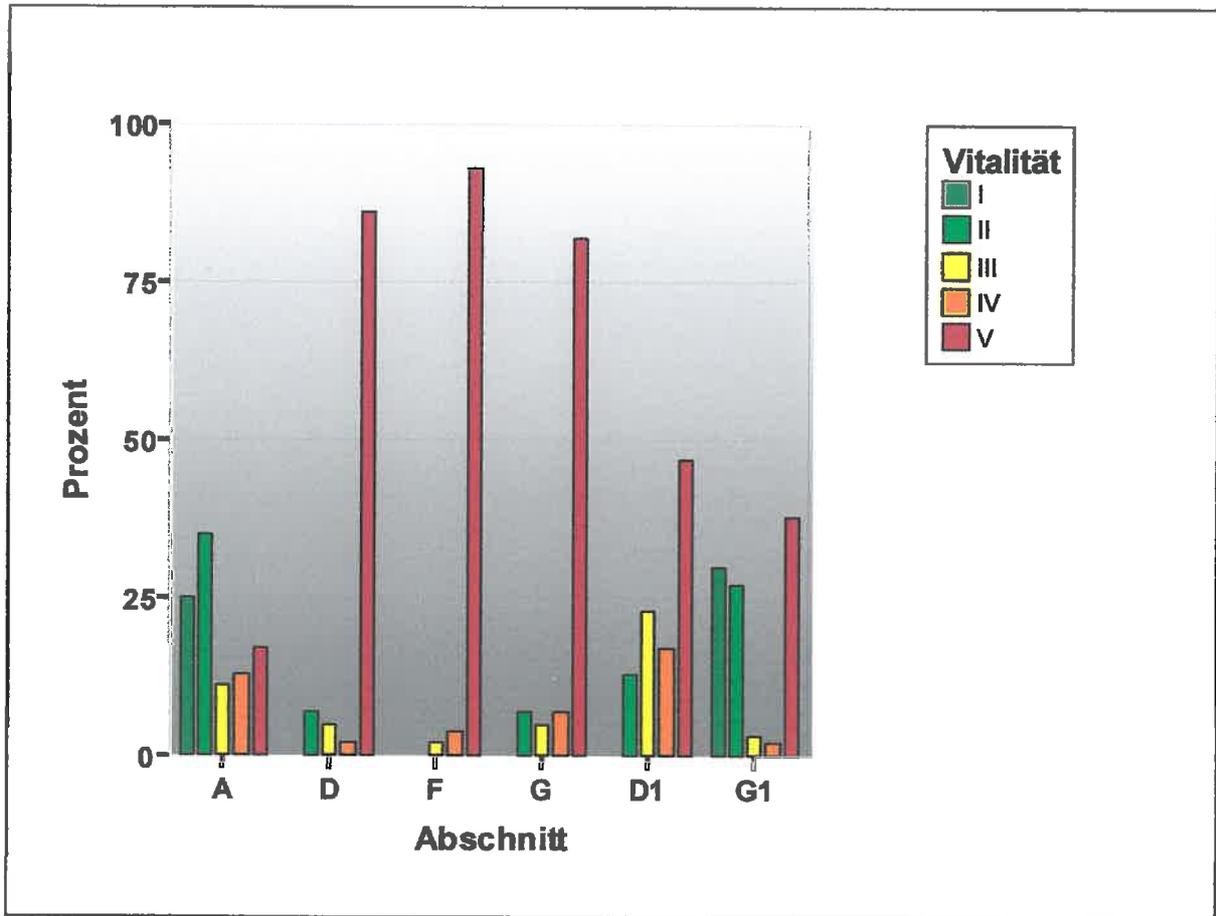
Abbildung 40: Prozentuelle Verteilung der Vitalität in allen Abschnitten

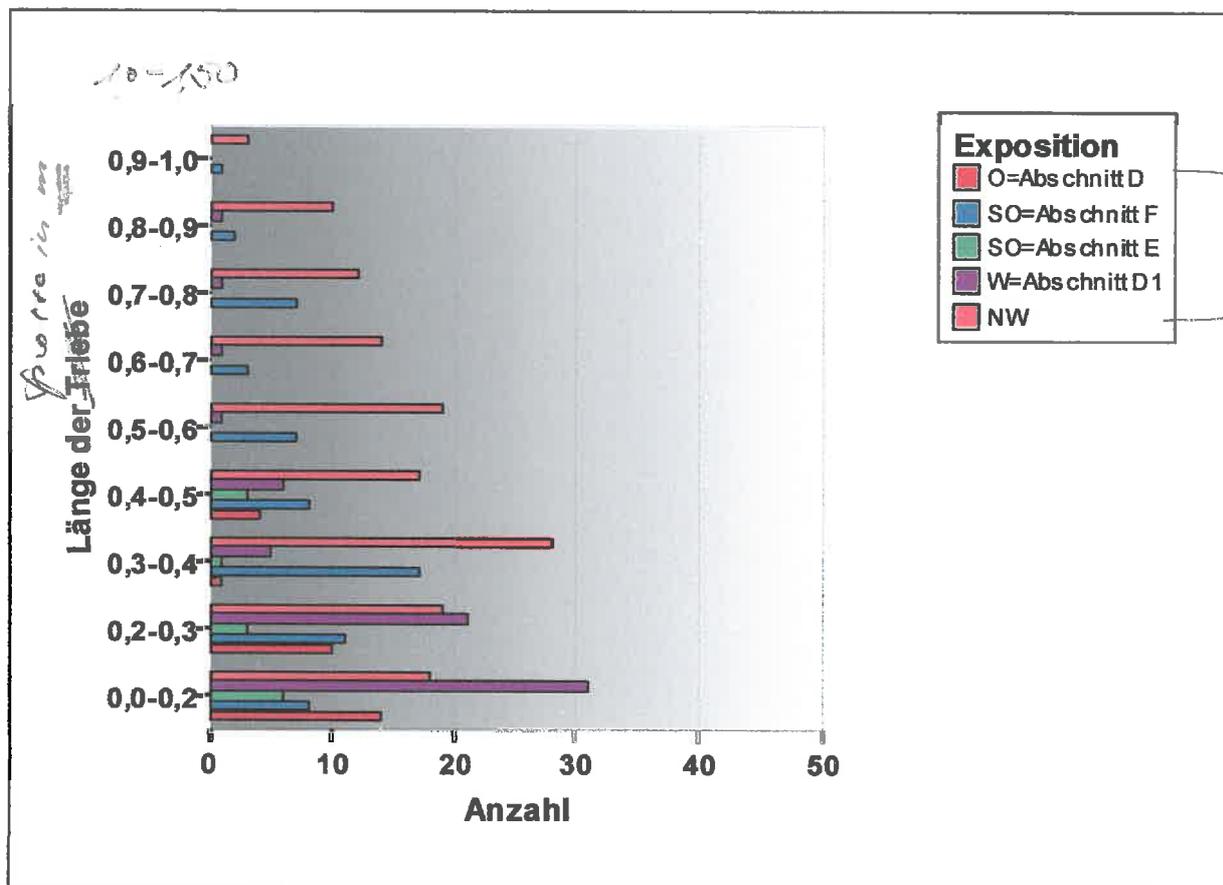
Abbildung 41: Verteilung der Triebelängen in Klassen in Bezug auf die Exposition

Deutlich sichtbar ist, dass die Triebe in den höheren Klassen an der Nordwestseite am häufigsten auftreten. Hier ist eine Übereinstimmung mit den Vitalitätsstufen zu sehen.

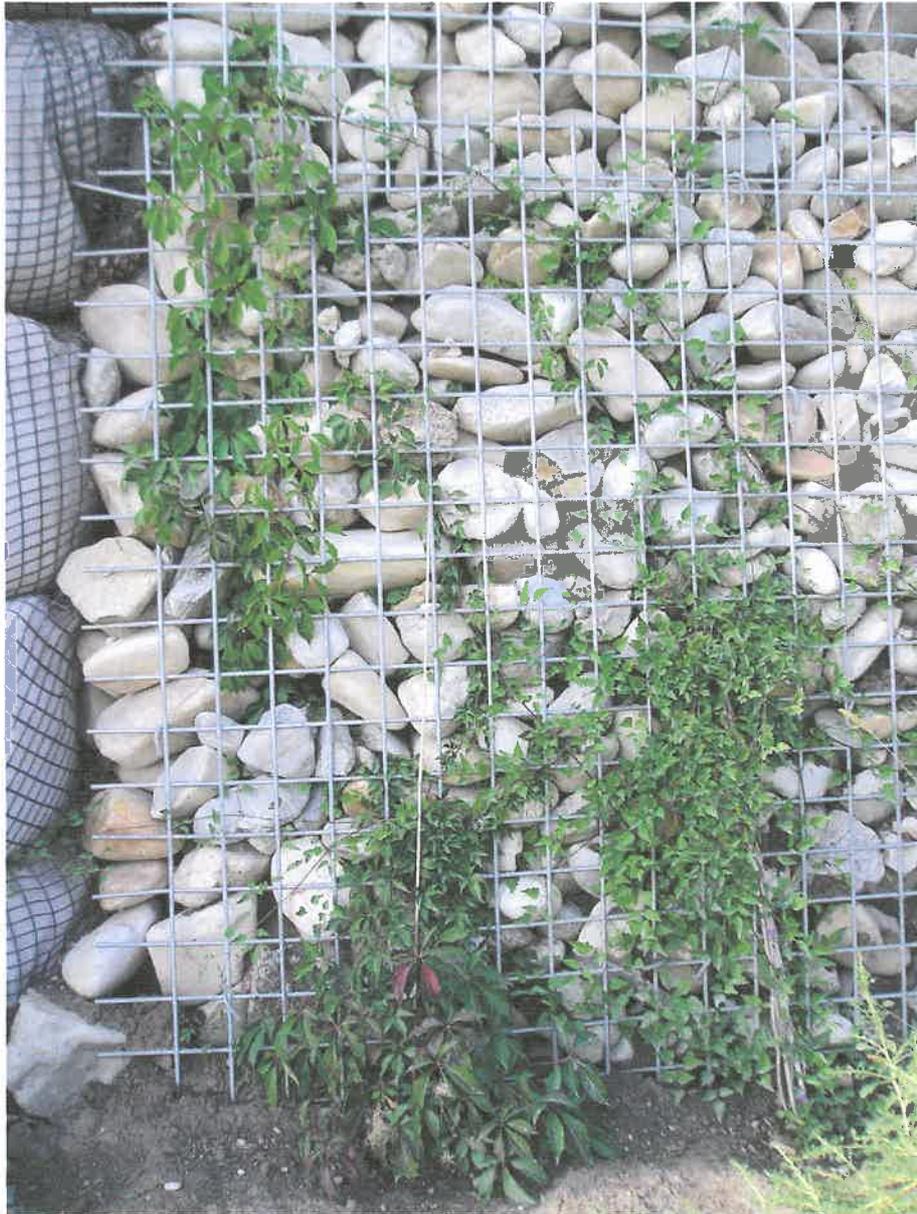
Die zu Versuchszwecken an der Sonnseite gepflanzte Schatten- bis Halbschattenpflanze *Hedera helix* kam mit der sonnenexponierten Dammsseite schlecht zu-Randē. An der Dammrückseite konnte sie indessen gut gedeihen:

Abbildung 43: Verschiedene Kletterpflanzen

Parthenocissus quinquefolia, die mit dem pannoischem Klima gut zurecht kommt, konnte auch auf der Südseite des Dammes gut gedeihen wie Abbildung 43 verdeutlicht.

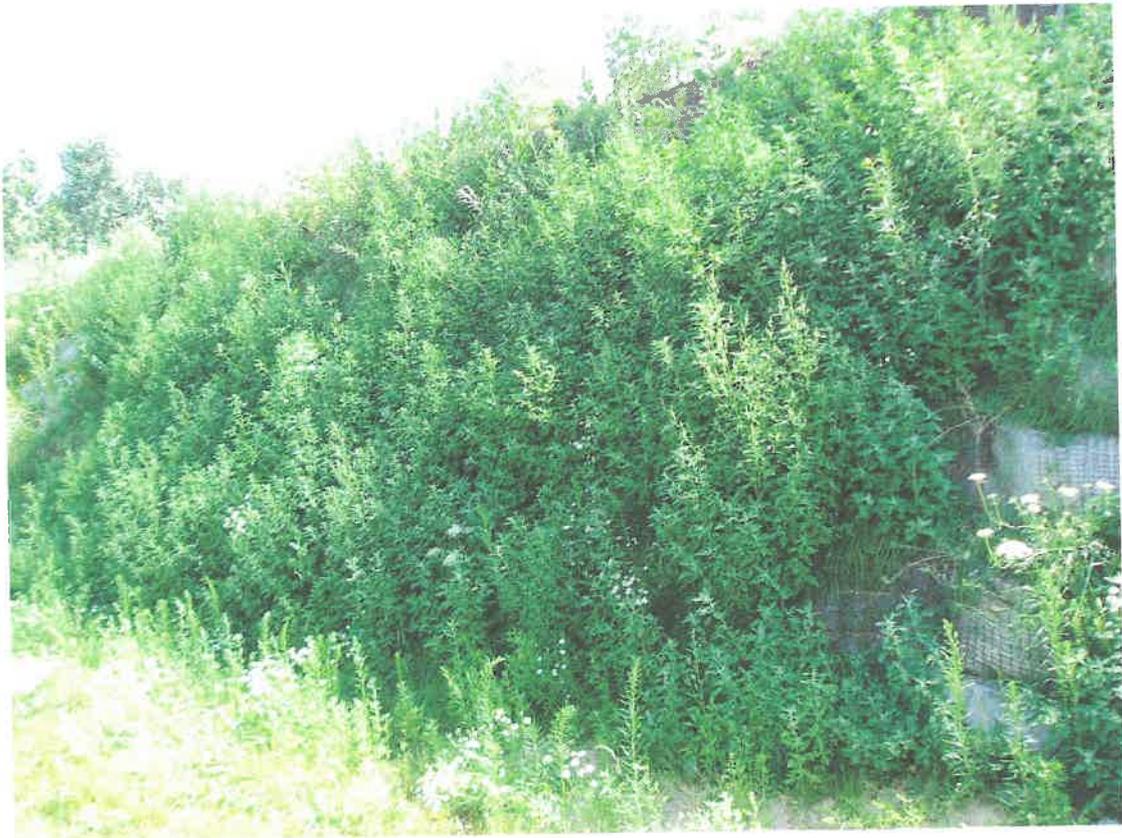
Abbildung 45: In Herden: *Bassia scoparia* - Besen Radmelde

Die Spontanvegetation überwucherte zum Teil ^{ie} den ^{ausgeschlagene} ausgepflanzten Bewuchs, da sie geringere Ansprüche an den Standort stellen wie Abbildung 45 zeigt. Vor allem die eingeschlagenen Weidensteckhölzer konnten hier nicht austreiben.

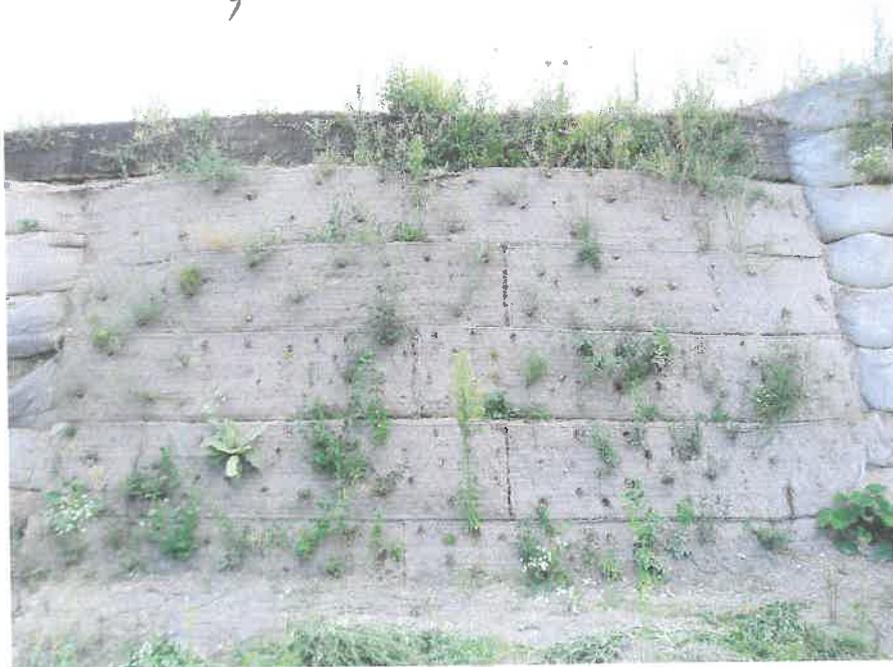
Im Abschnitt D war eine geringere Dichte der Spontanvegetation festzustellen, was v.a auf Exposition zurückzuführen ist wie die Abbildung 49 zeigt.

Abbildung 49: Abschnitt D mit Spontanvegetation: *Verbascum* sp.-Königskerze, *Erigeron canadensis*-kanadisches Berufskraut, *Tripleurospermum inodorum* – Ruderalkamille, u.a.
