# **BEWERTUNG REVITALISierter TEILSTRECKEN DES MÖDLINGBACHES**

**Untersuchung ingenieurbilogischer Bauwerke hinsichtlich des  
Zustandes, der Wirkung und der Vitalität der verwendeten Weiden,  
sowie der ökomorphologischen Zielerreichung,  
im Stadtgebiet von Mödling**

Diplomarbeit  
zur Erlangung des akademischen Grades  
Diplomingenieur

Wien, im Oktober 2007

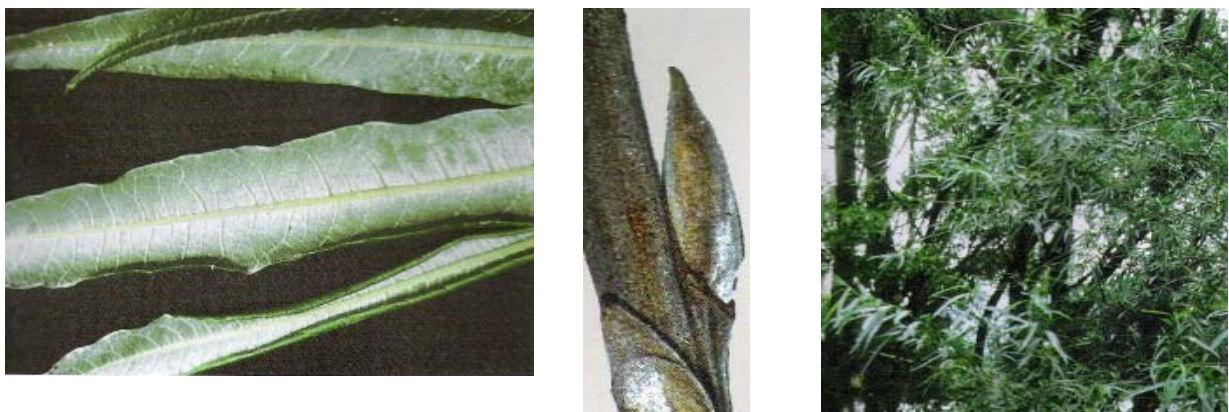
Abb. 5: *Salix viminalis* (HÖRANDL, 2002)

Wegen der hohen Elastizität und Reißfestigkeit und des langsamen Dickenwachstums bestens für Revitalisierungsarbeiten geeignet. Eignet sich sehr gut zum Flechten von Uferflechtzäunen. Als Kulturart an vielen kleinen Bächen angebaut (vgl. HÖRANDL, 2002, S. 134).

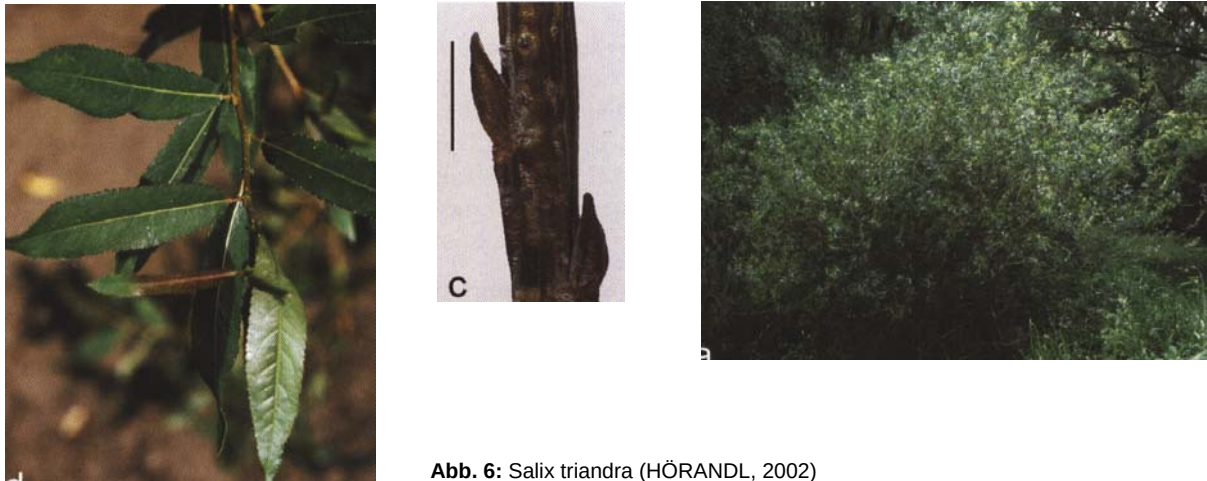
Abb. 6: *Salix triandra* (HÖRANDL, 2002)

Langsam wachsende, strauchförmige Weide mit hoher Elastizität und guter Steckholzvermehrbarkeit. Verwendung zur Revitalisierung an Stadtbächen aber auch zur Bepflanzung der Randzone bei Teichen (vgl. HÖRANDL, 2002, S. 86).

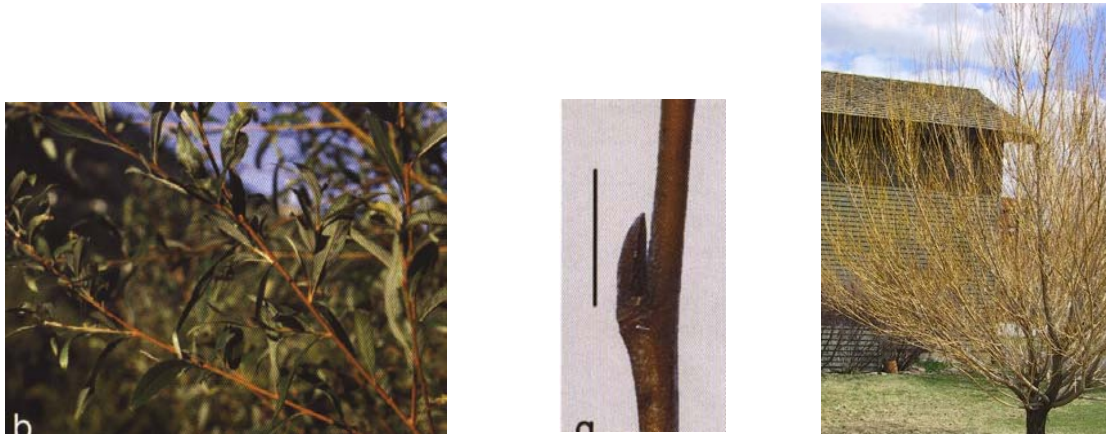
Abb. 8: *Salix alba* var *vitellina* (HÖRANDL, 2002) und Quelle Autor

Die Silber-Weide (*S. alba*) ist zwar sehr gut Steckholzvermehrbar, aber wegen des starken Aufwuchses eher am oberen Uferabschnitt zu verwenden. Die Dotter-Weide (*S. alba* var *vitellina*) hingegen ist sehr elastisch und bestens für den Einsatz bei Uferflechtzäunen geeignet (vgl. HÖRANDL, 2002, S. 84).

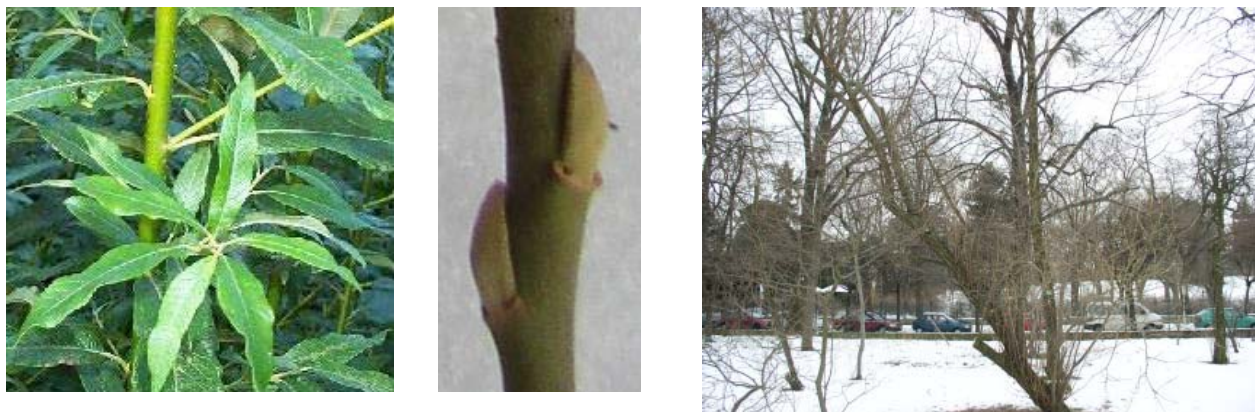
Abb. 9: *Salix smithiana* (FLORINETH, 2005/2006)

In der Natur vorkommende Kreuzung aus *Salix caprea* und *Salix viminalis* mit sehr breiten und langen Laubblättern; große gelbe Blüten im Vorfrühjahr. Bis sieben Meter hoher Strauch, der viel als Lebendverbauung, Windschutz-, Bienennähr- und Landschaftsgehölz verwendet wird (FLORINETH, 2005/2006, S. 10).

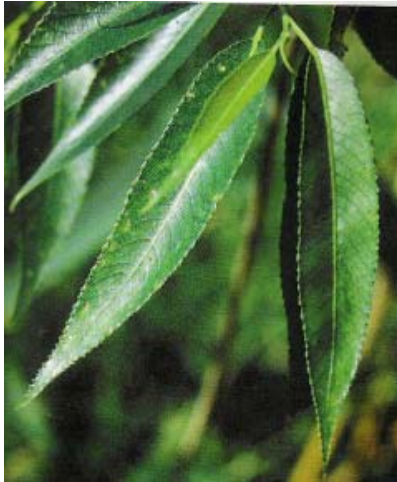
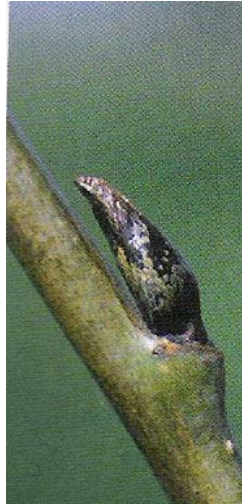
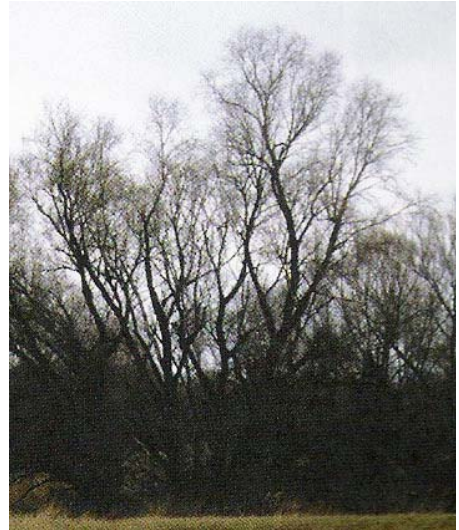
**Abb. 10:** *Salix fragilis* (HÖRANDL, 2002)

Wegen des starken Aufwuchses und der hohen Brüchigkeit für Sicherungsmaßnahmen an Fließgewässern ungeeignet, eher für Entwässerungsmaßnahmen an feuchten Hängen oder für Gestaltungsarbeiten an Teichen und Seen; gut Steckholzvermehrbar (vgl. HÖRANDL, 2002, S. 82)

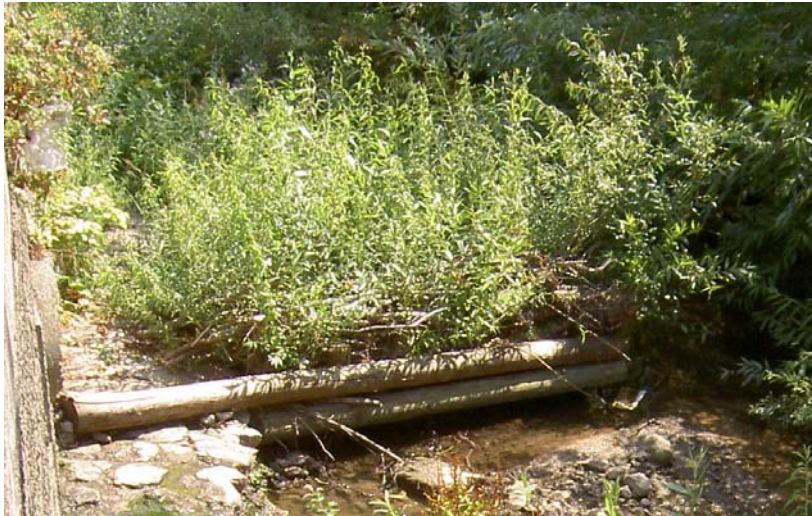
**Abb. 18:** Faschinenbühne deklinant, am Mödlingbach Höhe Viechtlgasse, Alter zwei Jahre, im Juni 2007

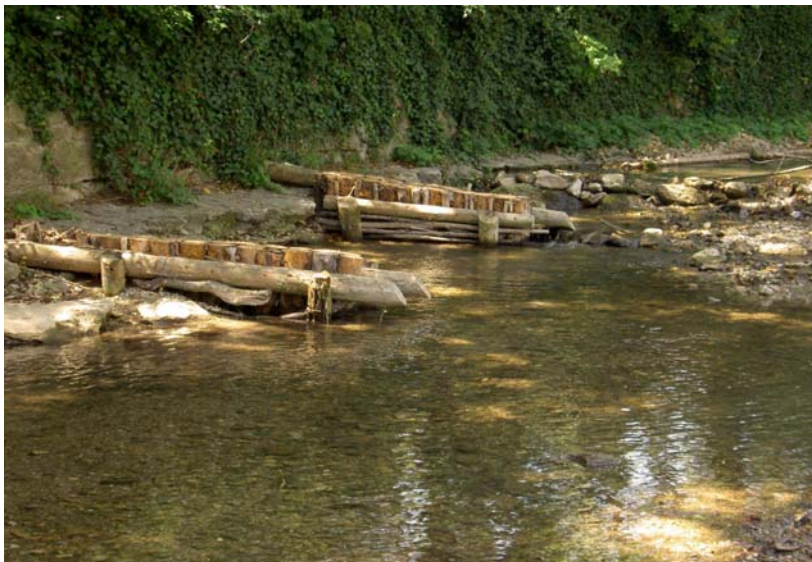
**Abb. 19:** Holzpfehlbühnen inklinant, am Mödlingbach, Kurpark, wenige Monate nach den Nachbesserungsarbeiten, Juni 2007

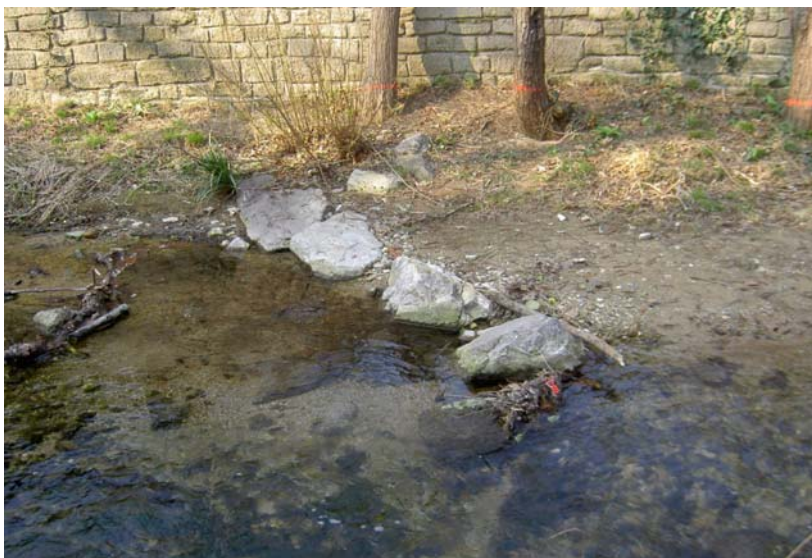
**Abb. 20:** Blocksteinbühnen inklinant, am Mödlingbach, Kurpark, Alter sechs Jahre, März 2007

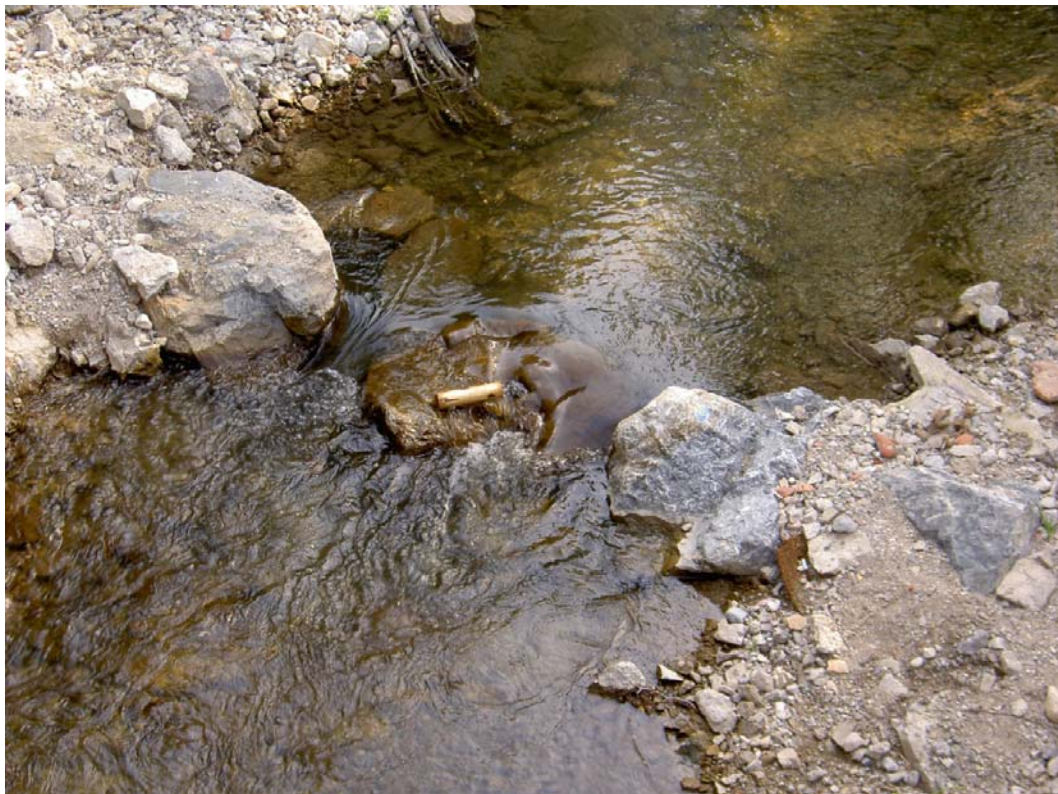
Am Mödlingbach wurden Steinschwellen eingebaut mit etwa 40 cm großen Steinblöcken (vgl. Abbildung 21).

**Abb. 21:** Steinschwelle (Sohlgurt) bald nach der Fertigstellung, Mödlingbach, unterhalb der Viechtlgasse, Mai 2005

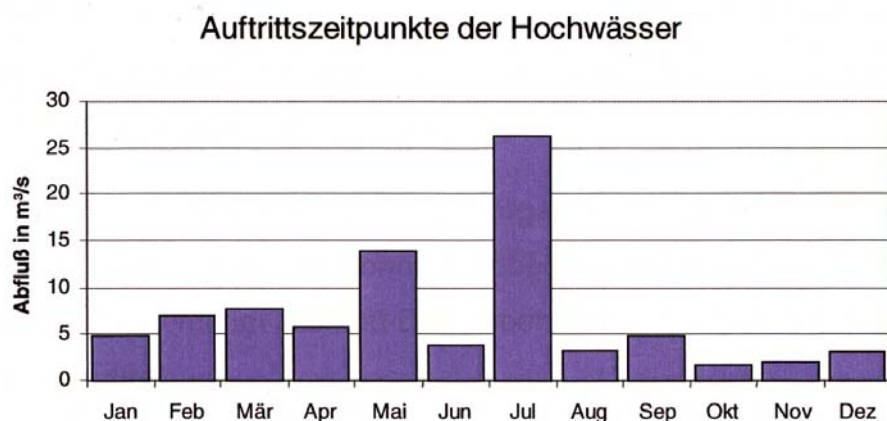
Abbildung 29 zeigt die jahreszeitliche Verteilung der Hochwässer aus der Zeitreihe 1981 – 1999.

**Abb. 29:** Auftrittszeitpunkte und Abflussmengen der Hochwässer am Mödlingbach aus der Zeitreihe 1981 – 1999 (FLORINETH, MUHAR, PELIKAN, 2003)

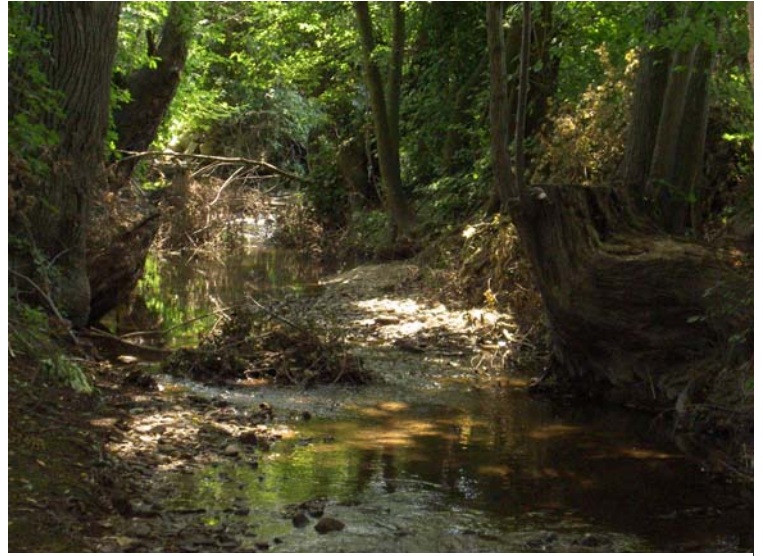
**Abb 35:** Variable Tiefen- und Breitenverhältnisse, Kolk und Furthabfolgen im Längsprofil, Ufergehölzsaum; R1 bei Gaaden Juni 2007

Die etwa 200 m lange Referenzstrecke liegt am Ortsanfang von Gaaden auf etwa 295 m ü. A.. Der Mödlingbach durchfließt ein Muldental im Alluvium des südlichen Wiener Beckens (vgl. Abbildung 35).

- Sohlsubstrat Makro- bis Mesolithal
- bogiger Bachlauf mit 2 – 3 m Breite
- sich rasch ändernde Strömungsverhältnisse
- kleinräumige Kolk-/Furthabfolgen im Längsprofil
- ein- bis zweireihig ausgebildeter Ufergehölzsaum

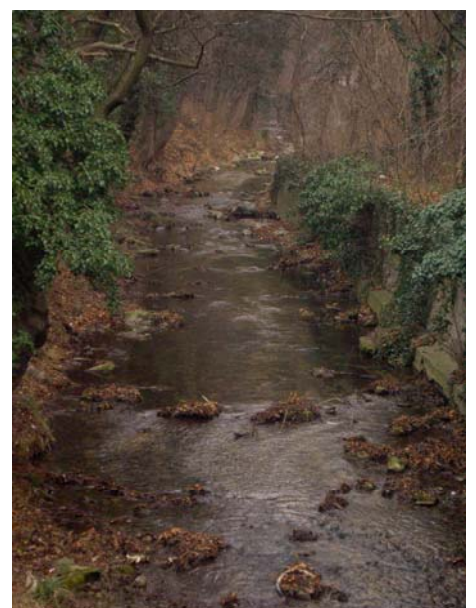
**Abb. 37:** Sohlsubstrat und enges Kastenprofil; R3 Klause Mödling Jänner 2007

Die Referenzstrecke R3 mit einer Länge von etwa 200 m liegt flussaufwärts vom Ortsgebiet Mödling in der 'Klause' auf einer Seehöhe von 232 m ü. A.. Der Mödlingbach durchbricht hier einen schmalen Ausläufer der Kalkalpen in einem Sohlenkerbtal. (vgl. Abbildung 37)

- Sohlsubstrat Makrolithal
- eingeeengt im Kastenprofil 2 – 4 m Breite
- rasche Strömungsverhältnisse – größeres Gefälle
- einreihiger Ufergehölzsaum

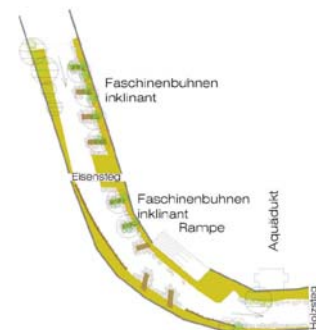
Abb. 40: Detail Teilbereich A

Befindet sich im Bereich Kurpark,  
vom Aquädukt flussaufwärts;  
ein eher breit ausgeformtes Bachbett, geringe  
Fließgeschwindigkeiten, flache Ufer, hoher  
Beschattungsgrad

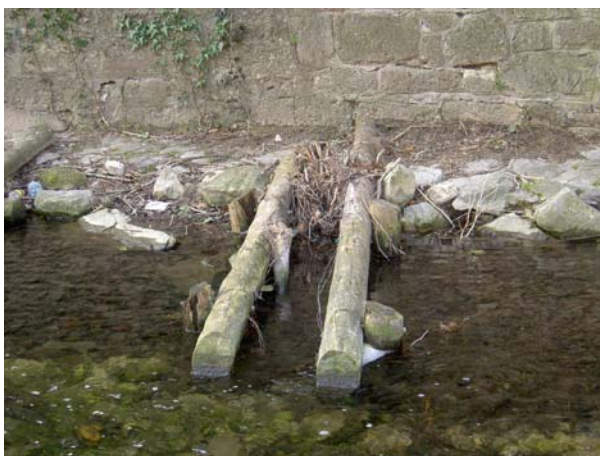
**Abb. 55:** Mödlinbach, Bereich Kurpark, Buhne vor dem Umbau im März 2007

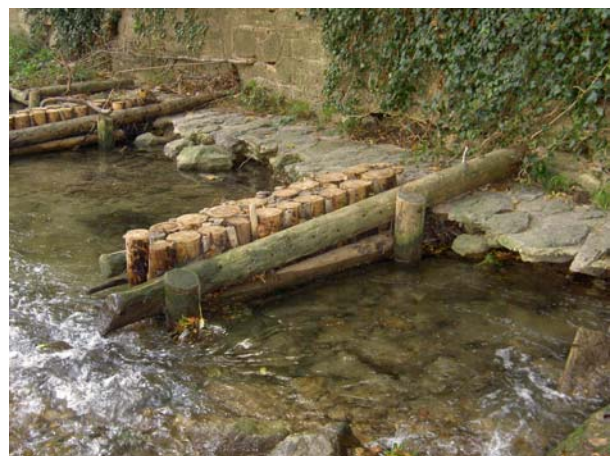
**Abb. 54:** Mödlinbach, Bereich Kurpark, Buhne nach dem Umbau, Juni 2007

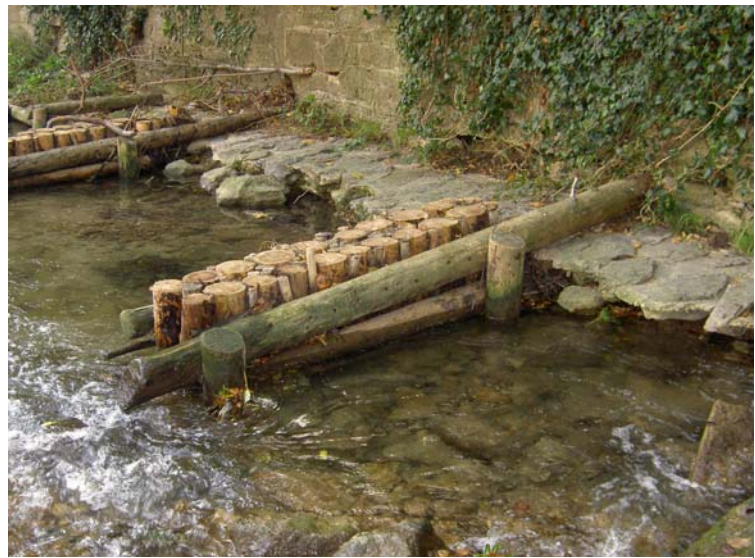
**Abb. 64:** Buhne im Teilbereich A nach den Reparaturarbeiten; Frühjahr 2007

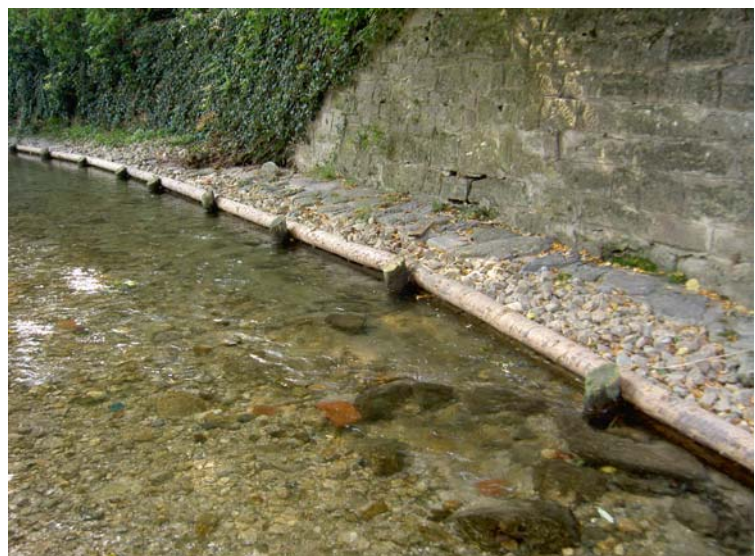
**Abb. 63:** ehemalige Faschinenreihe im Teilbereich A nach dem Umbau zu einem Rangverbau; Frühjahr 2007
