Gehölzstrukturen an Hochwasserschutzdämmen

Unter besonderer Berücksichtigung der Überströmbarkeit

Diplomarbeit der Studienrichtung
Landschaftsplanung und Landschaftspflege

Universität für Bodenkultur Wien
Institut für Ingenieurbiologie und Landschaftsbau

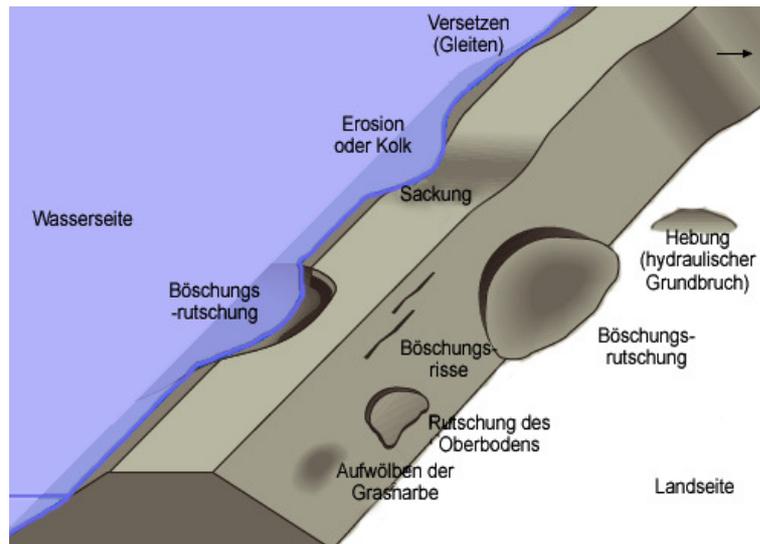
Abbildung 7: Dammverformungen (in Anlehnung an das MINISTERIUM FÜR UMWELT UND FORST RHEINLAND PFALZ; 2005)

In dieser Diplomarbeit werden die von HASELSTEINER und STROBL (2005) angeführten Schäden ergänzt durch aufgezählte Schäden des BAYRISCHEN LANDESAMTES (2002) und des MINISTERIUMS FÜR UMWELT UND FORST RHEINLAND PFALZ (2005). Sie sind geordnet nach Schäden an der Böschungsoberfläche, Schäden an der landseitigen Böschung, Schäden an der wasserseitigen Böschung und nach Schäden im Inneren des Dammes. Einen Überblick über einige Auswirkungen dieser Schäden auf den Damm bietet Abbildung 7.

den Damm einwirken. Es kann zu Verformungen, Sackungen und Böschungsabbrüchen kommen (siehe Abbildung 7). Diese sind im Hochwasserfall meist nur oberhalb des aktuellen Hochwasserspiegels zu erkennen. Wasseraustritte auf der landseitigen Böschung können ein Hinweis für eine Beschädigung der wasserseitigen Böschung sein.

Sickerwasser tritt an der landseitigen Böschung aus, wenn der Damm lange genug eingestaut ist und Wasser durchsickert. Beim Austreten kann die Oberfläche erodiert werden (siehe Abbildung 10). Der Austritt von trübem Sickerwasser (Materialtransport Ausspülung von Feinteilen) kündigt weitere gefährliche Verformungen wie in Abbildung 7 an.

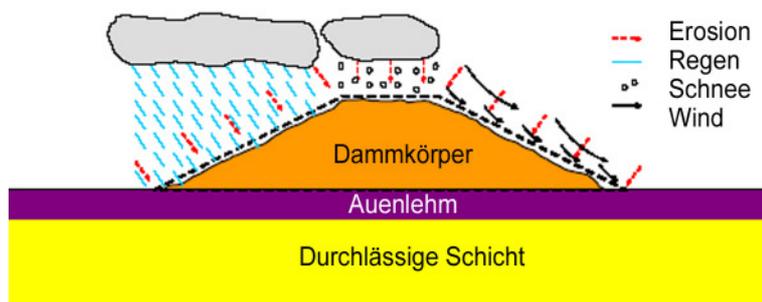
Abbildung 8: Wetterbedingte Erosion (in Anlehnung an HASELSTEINER und STROBL; 2005)

Ist die Oberfläche des Dammes nicht ausreichend geschützt, können wetterbedingte Einflüsse wie Wind, Regen und Schnee eine Oberflächenerosion hervorrufen (siehe Abbildung 8). Besonders hilflos der Witterung gegenüber sind Dämme nach

Baumaßnahmen, wenn Böschung und Oberfläche noch keine Vegetationsdecke haben. Eine schnelle Abdeckung mit Heu oder Stroh kann eine Abhilfe schaffen. Frost-Tau-Wechsel können den Boden durch Volumenänderung bis zur Frosttiefe lockern.

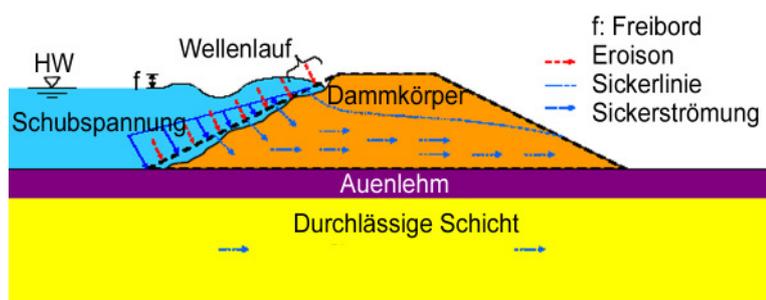
Abbildung 9: Schäden an der Böschung durch Wellenlauf (in Anlehnung an HASELSTEINER und STROBL; 2005)

Durch Strömungskraft, Wellenlauf (siehe Abbildung 9) und Eisstau können wegen der hohen Belastungen Erosionserscheinungen an der Dammseite auftreten. Ist erst einmal die Vegetationsschicht zerstört, können die Belastungen ungehindert auf

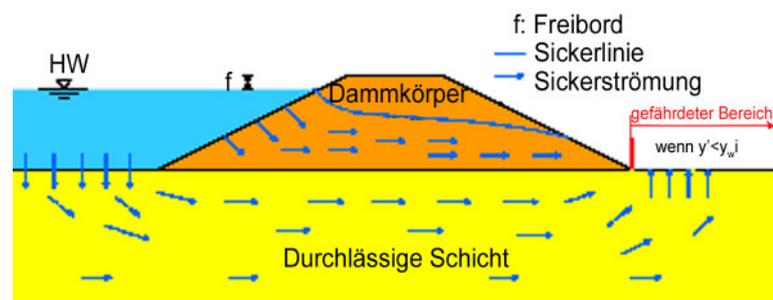
Abbildung 11: Hydraulischer Grundbruch (in Anlehnung an HASELSTEINER und STROBL; 2005)

Ein hydraulischer Grundbruch tritt ein, wenn eine nach oben gerichtete Grundwasserströmung die Scherfestigkeit des Bodens verringert: Bodenteilchen werden mit dem Wasserstrom aus dem Boden nach oben

gerissen. Dadurch entstehen am landseitigen Dammfuß Auflockerungen in Form von Rissen und Spalten (siehe Abbildung 11) (RÖSSERT; 1994).

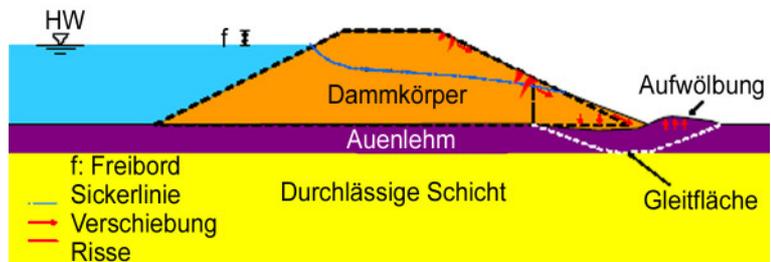
Abbildung 12: Grundbruch (in Anlehnung an HASELSTEINER und STROBL; 2005)

Ist der Damm auf weichen Schichten gebaut, können diese nachgeben und Rutschungen oder Nachsacken der Böschung am Böschungsfuß verursachen. Es kommt zu Spalten- und Rissbildung auf Böschung und Krone (siehe Abbildung 12).

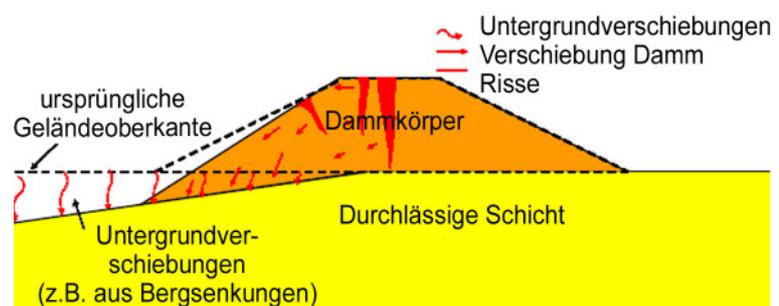
Abbildung 18: Setzungen und Senkungen des Deichuntergrundes (in Anlehnung an HASELSTEINER und STROBL; 2005)

Ist der Dammkörper oder der Untergrund Bewegungen wie Setzungen oder Senkungen ausgesetzt, können Zerrungen oder Stauchungen auftreten (siehe Abbildung 18), die zu Rissen führen können. Entlang

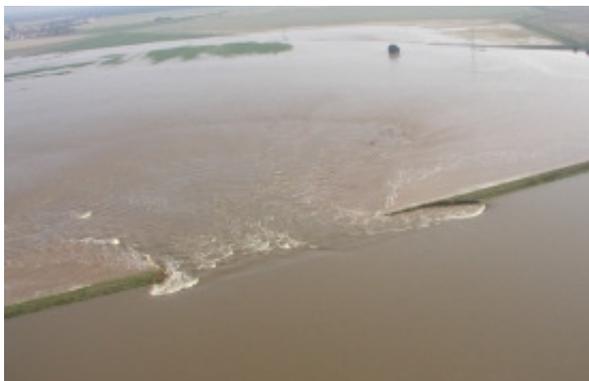
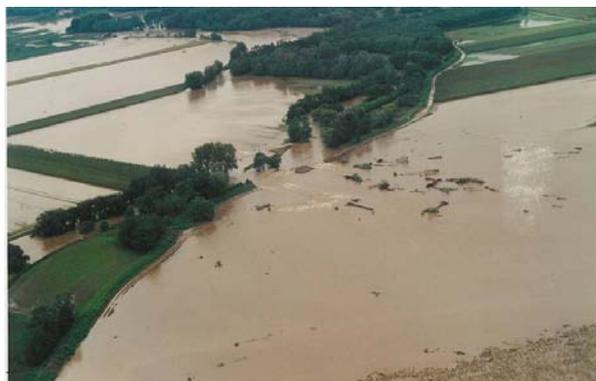
Abbildung 19: Dambruch an der Elbe 2002
(INTERNET 1)

Abbildung 20: Dambruch am Kamp 2002
(INTERNET 2)

Der Dambruch ist das Kompletterversagen eines Dammes. In Folge wird das Hinterland überflutet (siehe Abbildung 19 und 20). Die Höhe des Schadens hängt meist von der Nutzung der Fläche und der Höhe und Geschwindigkeit der Überflutung ab. Dammkörper und Dammuntergrund werden durch die Schleppkraft erodiert. Meist geht dem Dambruch eine Überströmung voran (siehe Kapitel 2.6.). Zum Dambruch kommt es durch das Zusammenwirken verschiedener Folgeschäden vorangegangener Belastungen. *“Der Deich*

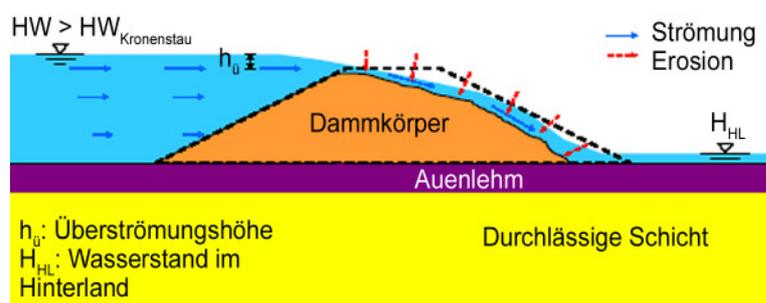
Abbildung 21: Überströmen der Krone und Erosion der Krone und landseitigen Böschung abgeändert (in Anlehnung an HASELSTEINER und STROBL; 2005)

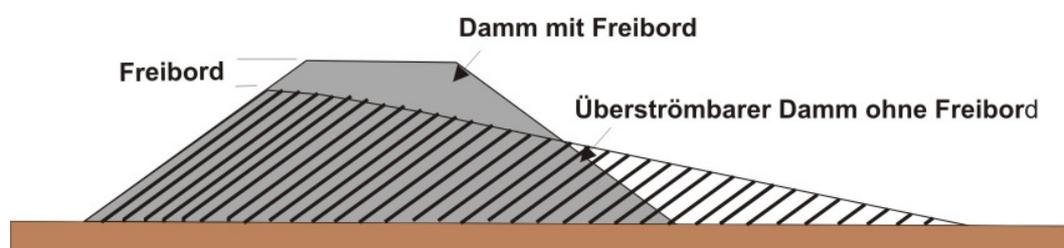
Abbildung 23: Vergleich von Dämmen mit und ohne Freibord (in Anlehnung an QUEIßER; 2006)

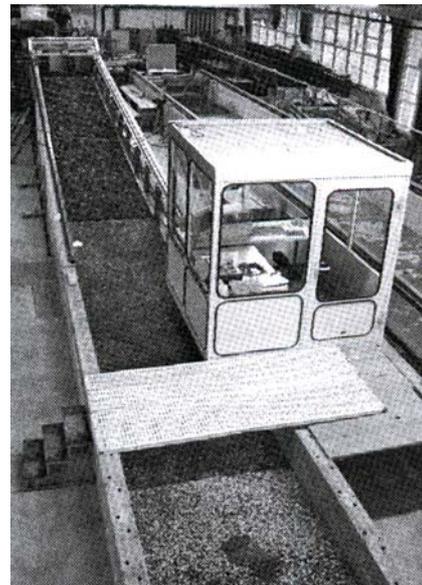
Abbildung 24: Messhäuschen
QUEIBER; 2006

Folgende Messmethode für die Überströmung führt QUEIBER (2006) an: An einem computergesteuerten Messwagen (siehe Abbildung 24), der an jede beliebige Stelle der Deichböschung fahren kann, ist ein Laser montiert, der den Abstand vom Gerät zur Dammoberfläche misst. So kann die Geometrie des Dammes vor und nach einer Überströmung verglichen werden. Zusätzlich ist ein Mikroflügel am Messwagen befestigt, der die Fließgeschwindigkeit während der Überströmung bestimmt. Durch eine mit durchsichtigem Millimeterpapier beklebte Plexiglaswand können Wasserstände abgemessen werden. Dies ist allerdings nur an der Dammkrone gut möglich. Ein weiteres Messverfahren ist das der Druckmessung.

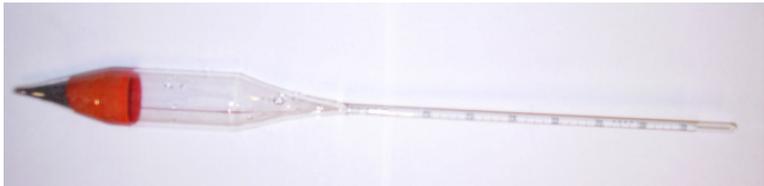
Abbildung 29: Aräometer; März 2007

Moment, in dem das Rührgerät herausgezogen wird, wird die Zeit gemessen und das Aräometer (siehe Abbildung 29) sanft in die Suspension eingetaucht. In dieser Phase wird das Aräometer während den Messungen in der Suspension belassen. Die Ablesungen erfolgen nach 0.5 min, 1 min und 2 min. Dieser Vorgang wird dreimal wiederholt und die Ablesungen gemittelt. Die Temperatur wird einmal gemessen.

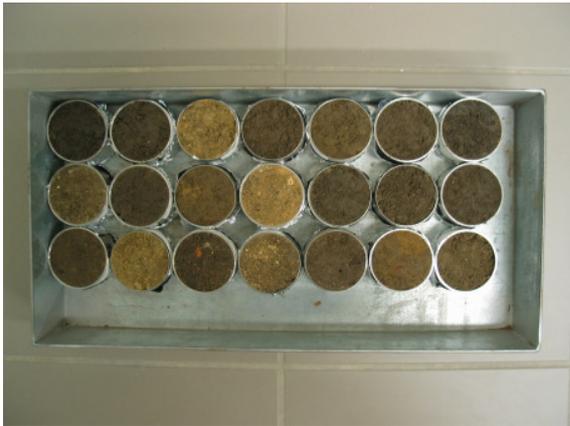
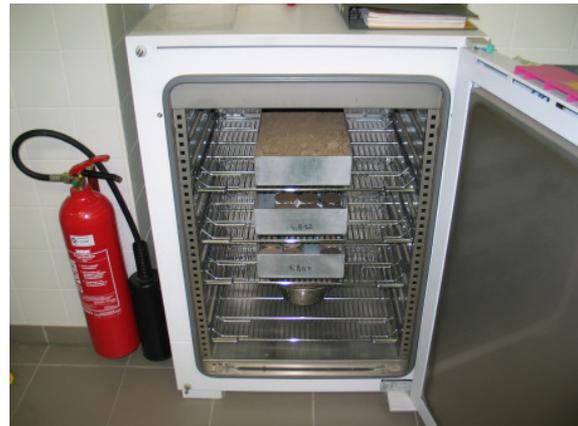
Das Volumen V der gewonnenen Bodenprobe kann man mittels des Innendurchmessers d_i und der Höhe h des Ausstechzylinders errechnen. Durch eine Wiegung vorerst des naturfeuchten und anschließend des getrockneten Materials erhält man nach Abzug des Eigengewichtes des Zylinders die Massen m bzw. m_d . Dieses Verfahren ist nur für feinkörnige Böden geeignet (MÖLLER, 2004). Abbildung 32 zeigt die Trocknung der Erdproben im Trockenschrank.

Abbildung 32: Trocknung der Stechzylinderproben im Trockenschrank; Labor am Institut für Geotechnik/BOKU; 07.12.2006

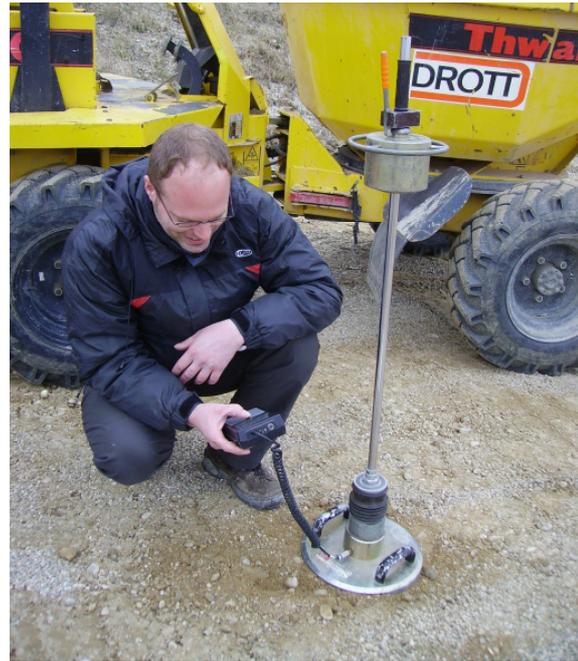
Abbildung 34: Ablesen der E_{vd} -Werte vom elektronischen Messgerät; 18.03.2007

Der dynamische Lastplattenversuch eignet sich zur Verdichtungskontrolle und zur Bewertung der Tragfähigkeit des Untergrundes. Er ist ein schneller Feldversuch zur Ermittlung des dynamischen Verformungsmoduls von Böden und Schütthanlagen. Man verwendet dabei ein leichtes Fallgewicht, welches aus einer Führungsstange besteht, an deren oberen Ende ein 10 kg schweres Fallgewicht ausgeklinkt werden kann. Am unteren Ende der Führungsstange sitzt ein Tellerfedernpaket, das das Fallgewicht wieder nach oben katapultiert, wo es wieder eingeklinkt wird. Diese Führungsstange wird auf eine 30 cm breite Lastplatte aus Stahl aufgesetzt (siehe Abbildung 33). Die Lastplatte ist über ein Messkabel mit einer elektronischen Messeinrichtung verbunden, welche die Setzung der Lastplatte misst und die Daten speichert (siehe Abbildung 34).

Mit einer Erstbelastung durch 3 Stöße soll kontrolliert werden, dass die Verdichtung nicht beim eigentlichen Versuch herbeigeführt wird. Anschließend werden die eigentlichen drei Stöße ausgeführt. Nach jedem Stoß wird die Setzung in mm angezeigt. Nach dem dritten Stoß werden automatisch der Mittelwert der Setzung und der Wert des dynamischen Verformungsmoduls E_{vd} in MN/m² angegeben. Dieser Wert kann mit der Tabelle von PREGL (1999b) auf den E_{v2} Wert umgerechnet werden. Allerdings hängt der genaue Umrechnungsfaktor von der Bodenart, dem Wassergehalt und dem erreichten Verdichtungsgrad ab. In Tabelle 7

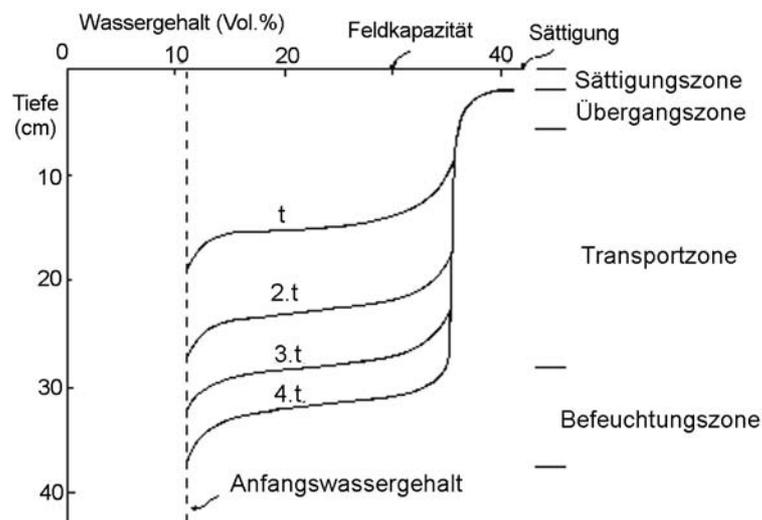
Die Durchlässigkeit eines Bodens ist abhängig von seiner Korngröße, der Kornverteilung, Struktur und seinem Porenanteil. Sie wird durch den Durchlässigkeitsbeiwert k in m/s angegeben, wodurch zum Ausdruck gebracht wird, wie schnell Wasser in Abhängigkeit von Druck durch einen Stoff strömt. Abbildung 35 zeigt den Verlauf einer solchen Infiltration.

Abbildung 35: Verlauf der Infiltration (SCHEFFER et al.; 1998)

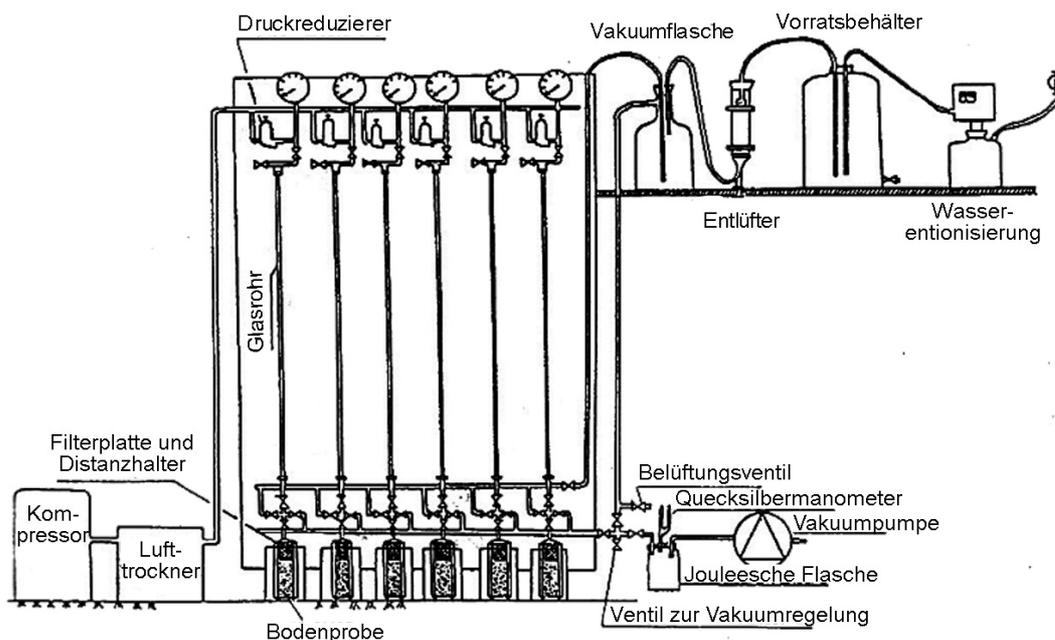
In dieser Arbeit wurde ein Gerät des Institutes für Geotechnik der Universität für Bodenkultur verwendet, welches in Abbildung 36 dargestellt ist.

Abbildung 36: Versuchsgerät mit fallender Druckhöhe (PREGL;1999a)

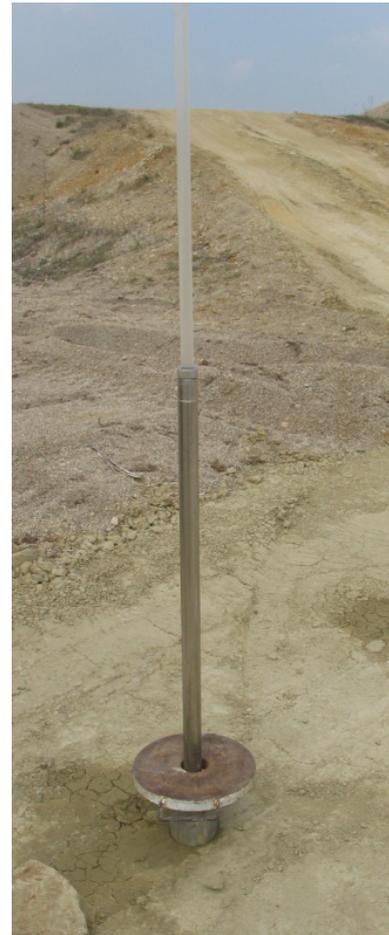
Abbildung 37: Infiltrometer nach Horn (11.04.2007)

Der Unterschied zwischen normalen Standrohren mit konstantem Querschnitt und dem Gerät nach Horn besteht darin, dass es bei diesem möglich ist, sehr geringe Wasserspiegelabfälle zu messen, die durch eine minimale Durchlässigkeit des Bodens entstehen. Gemessen wird das Absinken des Wassers im Rohr in Abhängigkeit von der Zeit. Bei dem Gerät, das auf Abbildung 37 dargestellt ist, ist der Eindringquerschnitt A_1 möglichst groß im Verhältnis zum Messpipettenquerschnitt A_2 , welcher möglichst klein gehalten wird.

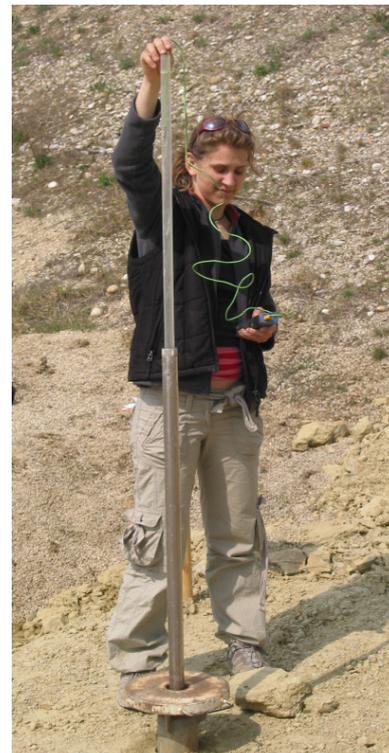
Abbildung 38: Temperaturmessung am Versuchsdamme; 11.04.2007

Da es durch Temperaturunterschiede während der Messung zu unterschiedlicher Ausdehnung des Wassers kommen kann, muss während der Messung die Wassertemperatur und die Lufttemperatur gemessen und aufgezeichnet werden (siehe Abbildung 38). Bei starker Sonneneinstrahlung während der Messungen ist ein

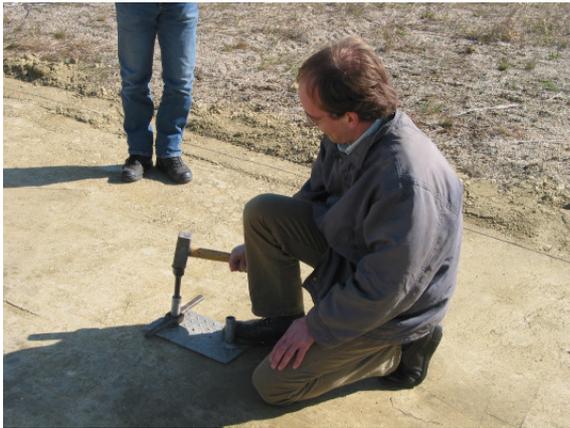
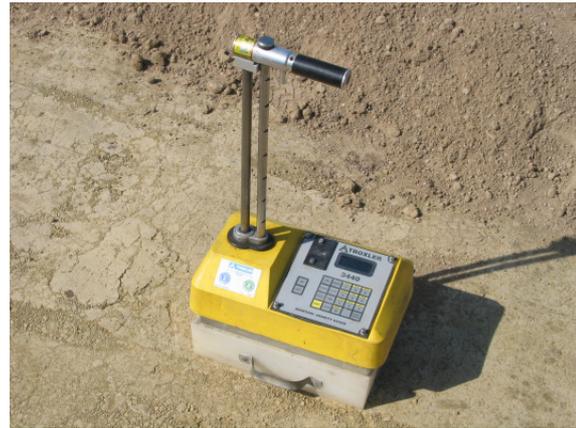
Abbildung 39: Isotopensondenmessungen in der Lehmschicht des Versuchsdammes; 05.04.2007

Bei radiometrischen Verfahren wird die Gamma- und/oder Neutronenstrahlung radioaktiver Isotope mit Hilfe von Sonden und Zählgeräten gemessen. Diese Messwerte werden in Beziehung zur Dichte und zum Wassergehalt des untersuchten Bodens gebracht.

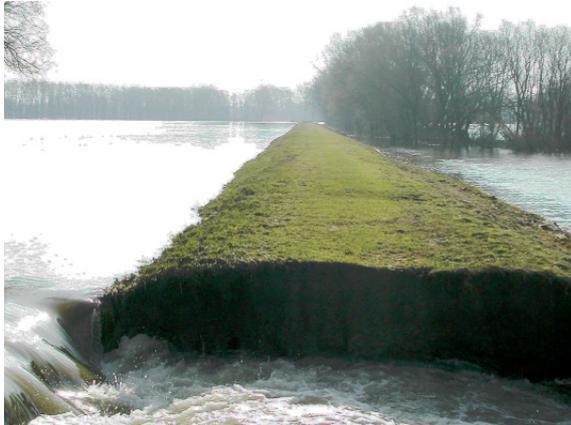
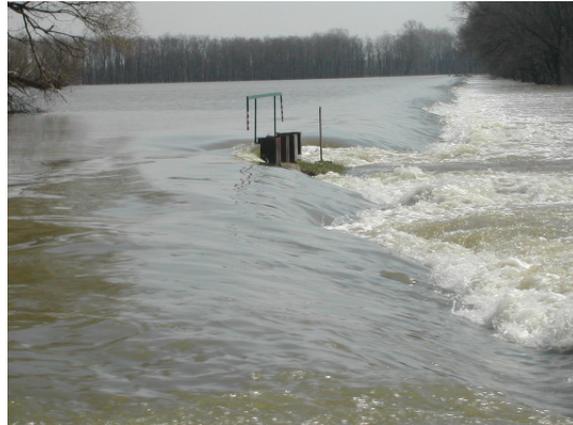
Abbildung 40: Überströmung eines Dammes und darauf folgender Dammbbruch an der March im März 2006 VIA-DONAU

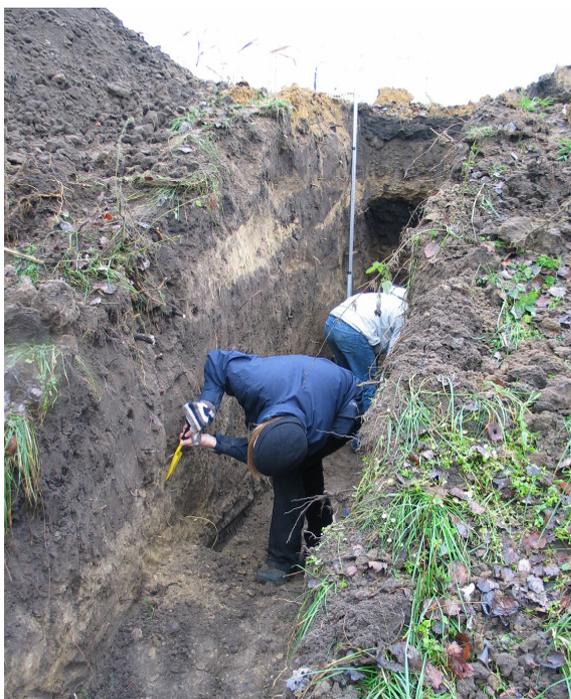
Abbildung 41: Grabungen am Marchdamm; 05.12.2006

Marchdämme zu erfahren. Ein weiteres Augenmerk wurde auf die vorhandene Durchwurzelung gelegt. Um die Stabilität des noch vorhandenen Dammes nicht zu gefährden, wurden mit einer Baggerschaufel zwei Probeschürfe bis zur Mitte der Dammkrone ausgeführt (siehe Abbildung 41). Der erste Schurf erfolgte von der wasserseitigen Seite, der zweite in einem Abstand von ca. 20 m von der landseitigen Böschung. In jedem Schurf wurden drei Profile aufgenommen, jeweils in der Dammmitte, in der Böschungsmatte und am Dammfuß. Die Bewertung der einzelnen Schichten erfolgte mit Hilfe des Buches „Bodenzustandsinventur“ von BLUM et al. (1996).

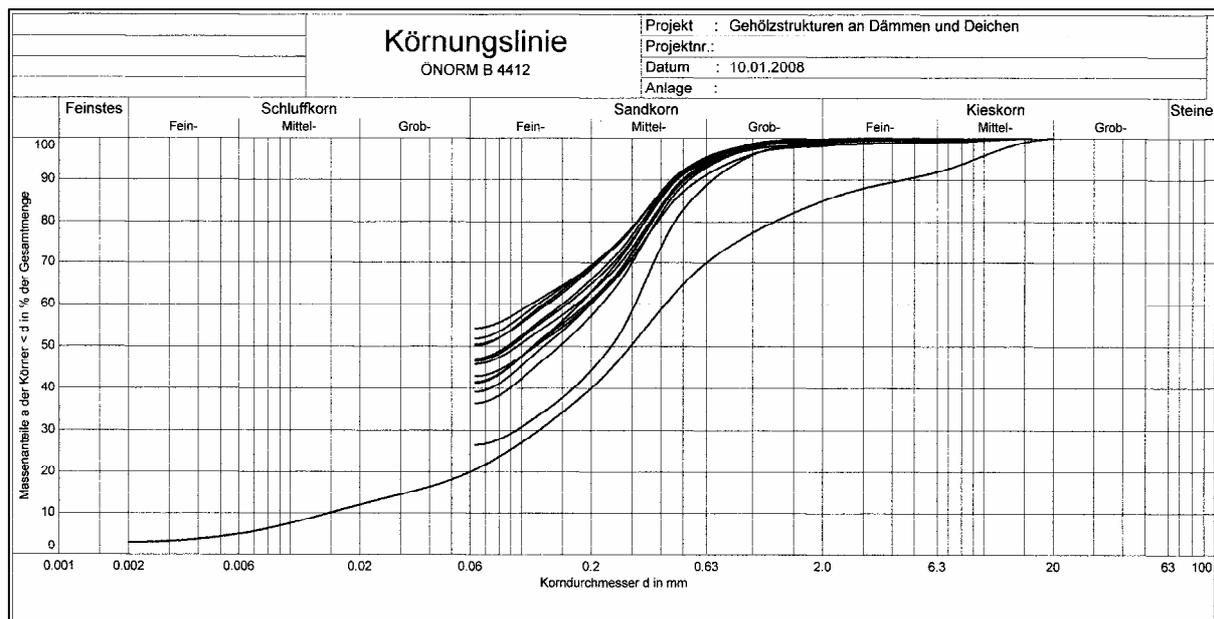
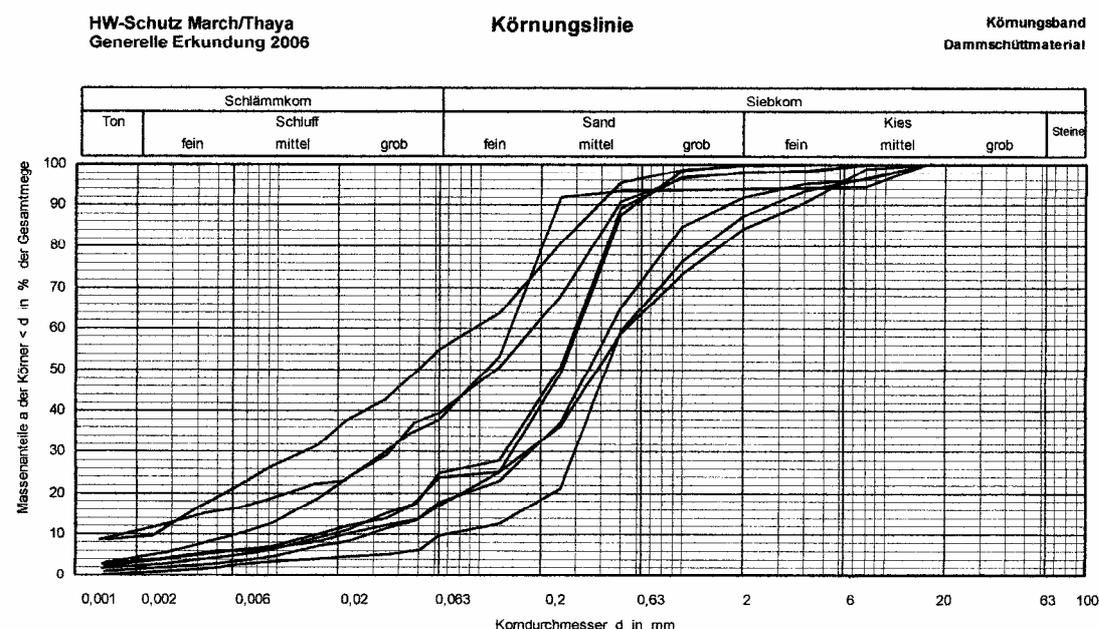
Aus den einzelnen Schichten des Damms wurden Stechzylinderproben für eine Korngrößenanalyse genommen. Ziel war es, aus den erhaltenen Sieblinien eine Vorgabe (Anhang 1) für das bei den Versuchsdämmen verwendete Schüttmaterial abzuleiten. Da diese Daten aber nur aus einer einzelnen Grabung stammen und der Damm viel zu inhomogen war, wurde für die endgültige Sieblinie auf bereits vorhandene umfangreiche Daten von Sieblinien der VIA-DONAU zurückgegriffen. In Absprache mit dem Institut für Grundbau und Bodenmechanik (O.Univ.Prof.Dr. H. Brandl) der TU-Wien wurde eine Vorgabe für das bei den Versuchsdämmen zu verwendende Dammschüttmaterial erarbeitet (siehe Abbildung 42).

Abbildung 42: oben: Sieblinien des Marchdammes im Vergleich zur Vorgabe der TU-Wien (lange Linie)
Unten: Sieblinien der VIA-DONAU an verschiedenen Dammabschnitten.

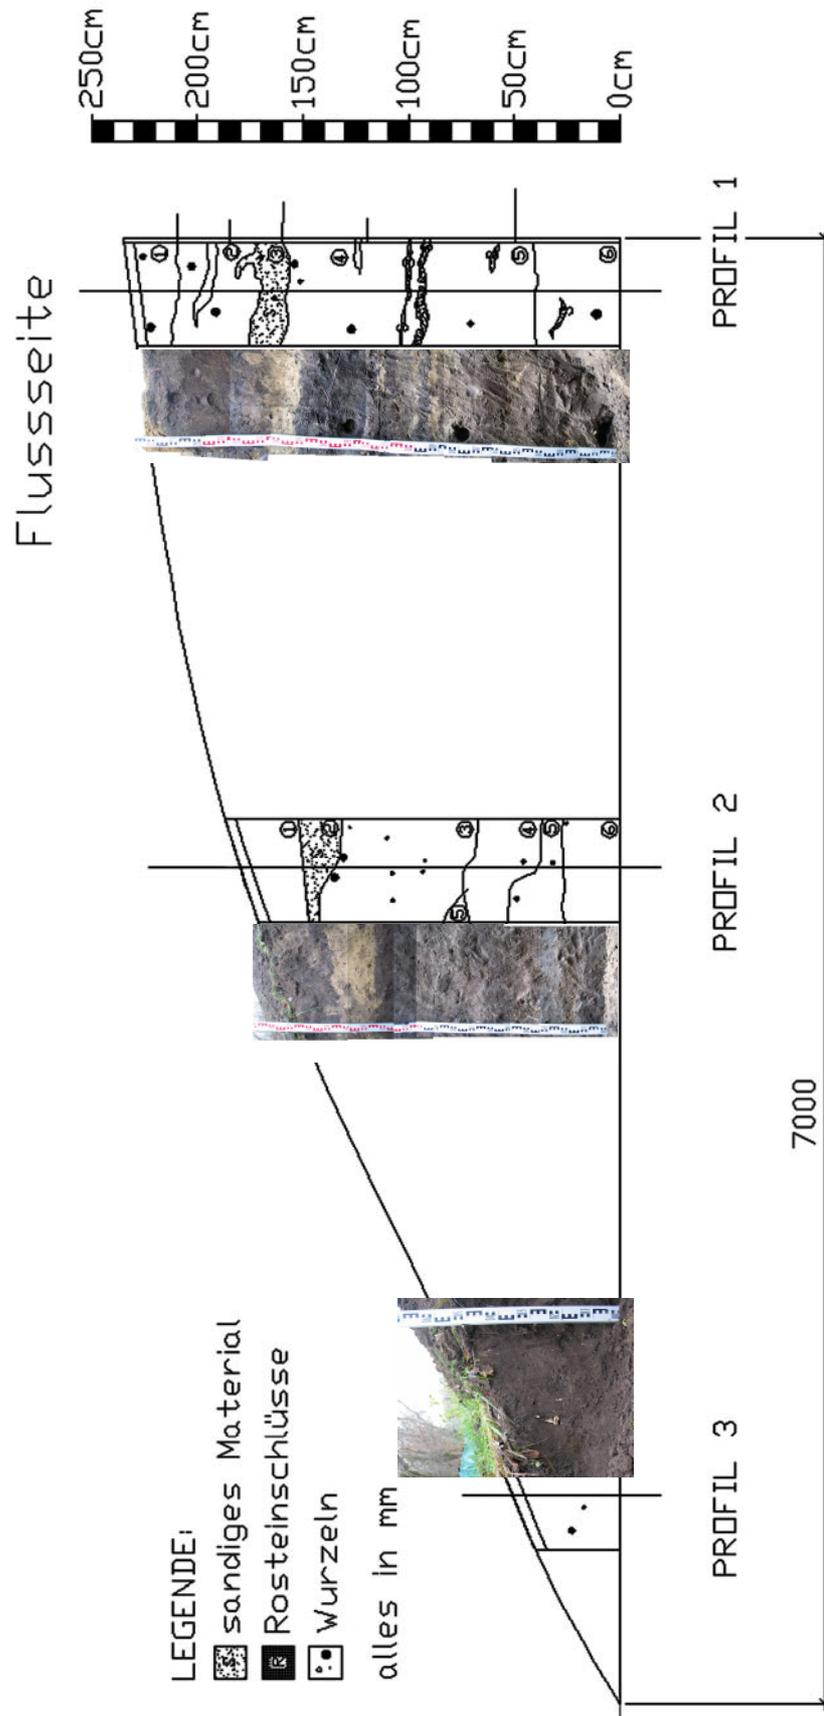
Abbildung 43: Profile des wasserseitigen March-Hochwasserschutzdammes, an des Photos sind deutlich Inhomogenitäten wie Sandeinlagerungen, etc. zu sehen; Jänner 2007

Abbildungen 43 und 44 zeigen einen Überblick über die Profile des Marchdammes. Genauere Profilbeschreibungen befinden sich in Anhang 7.3. und die Berechnungen der Stechzylinderproben in Anhang 7.4.

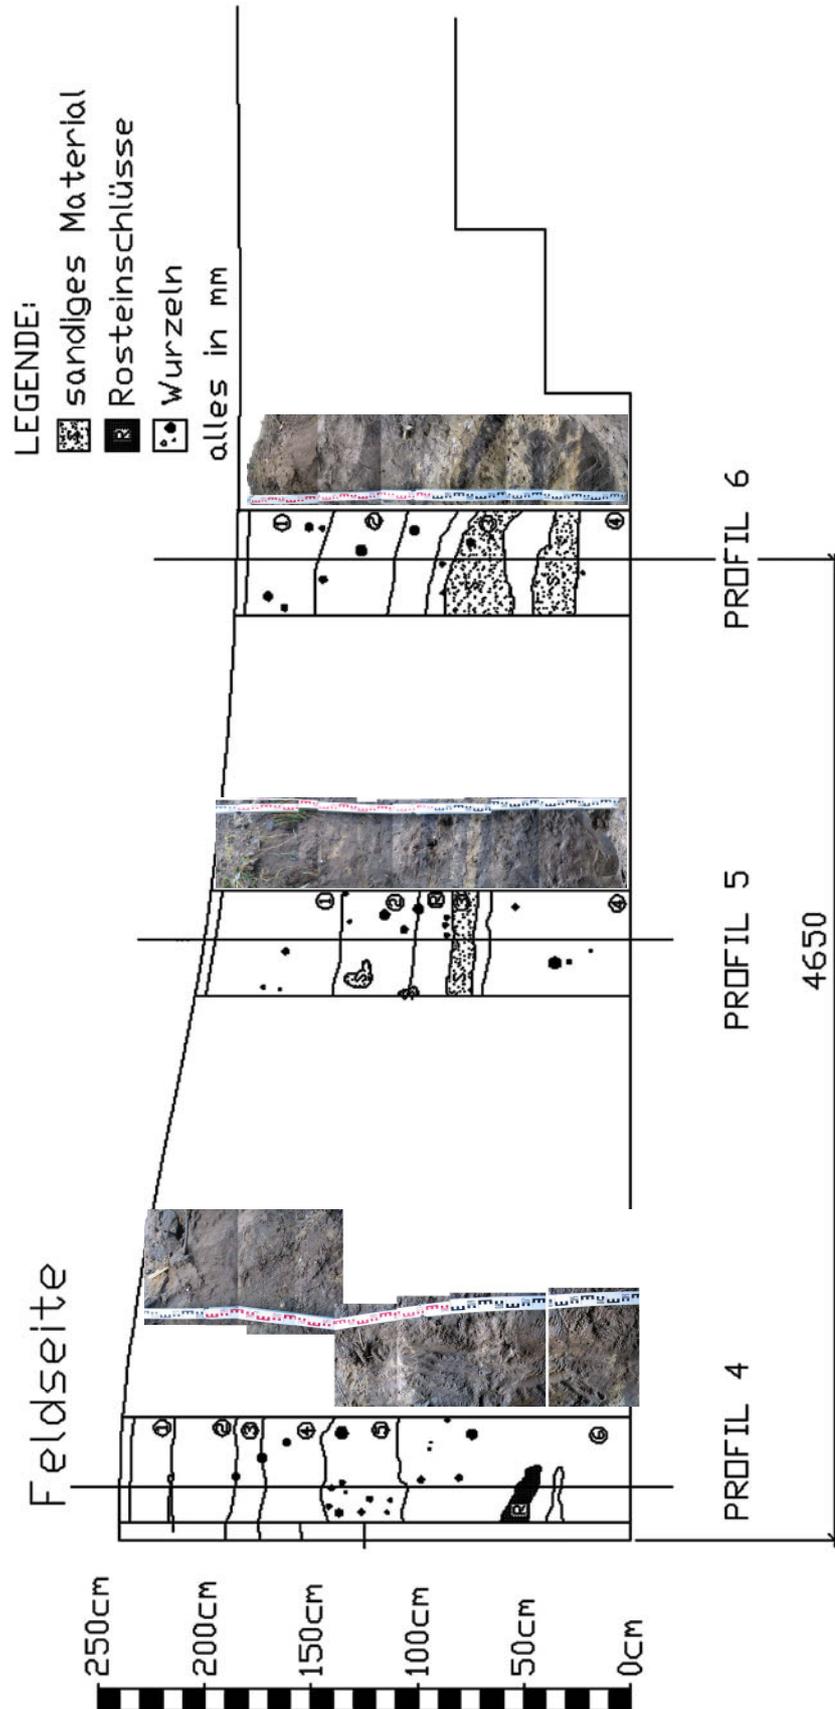
Abbildung 44: Landseitige Profile des March-Hochwasserschutzdammes, an des Photos sind deutlich Inhomogenitäten wie Sandeinlagerungen, etc. zu sehen; Jänner 2007

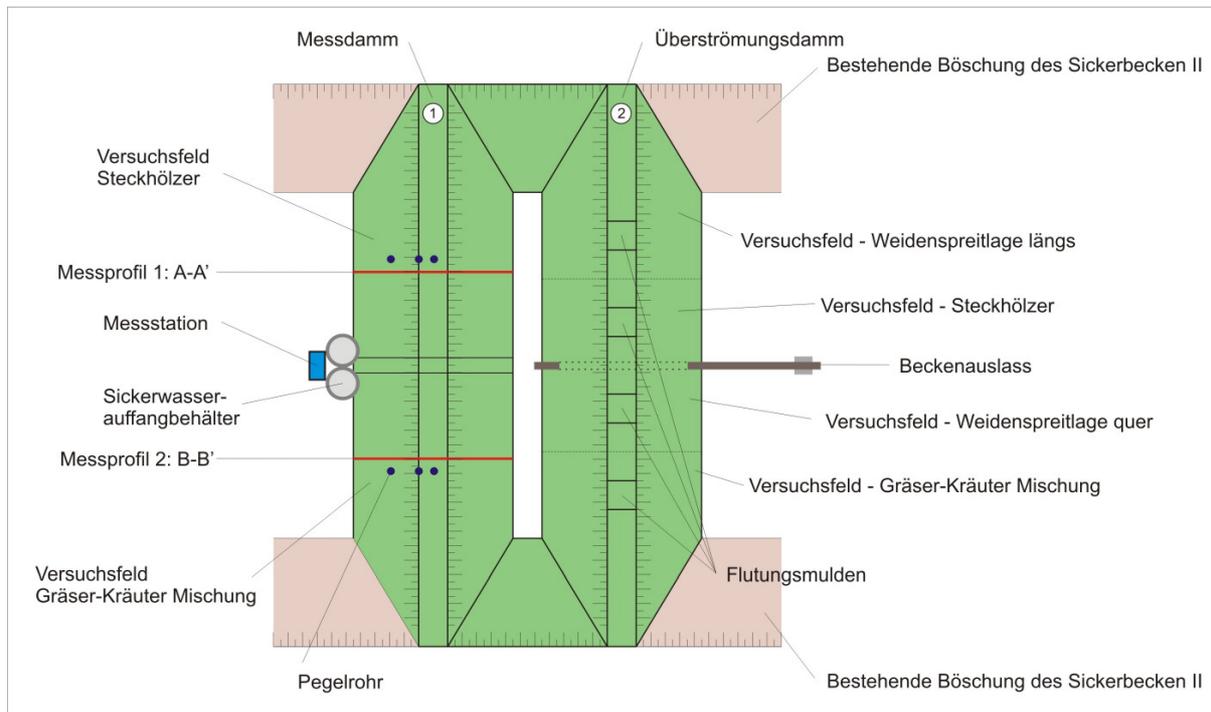
Abbildung 46: Planung der Versuchsanordnung im Sickerbecken 2 der Sickerwasseranlage Stallingerfeld bei Deutsch Wagram/Niederösterreich

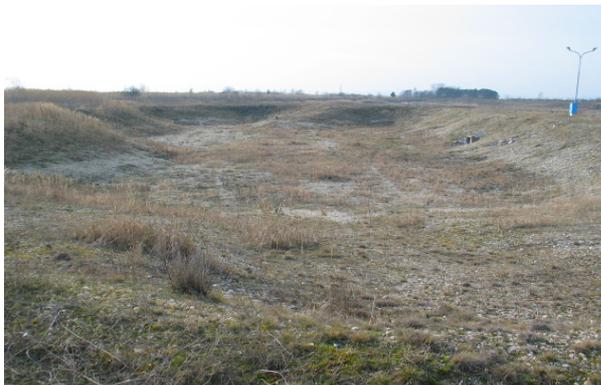
Abbildung 48: Versickerungsanlage Stallingerfeld Sickerwasserbecken 2, Deutsch Wagram/ Niederösterreich; 11.02.2007

Wie in 3.3.2. beschrieben, wurde die Versuchsanlage im Becken 2 der Versickerungsanlage Stallingerfeld der Betriebsgesellschaft Marchfeldkanal in Deutsch-Wagram errichtet (siehe Abbildung 48). Die Erdarbeiten wurden vom Bautrupps des Landes Niederösterreich, Abteilung Wasserbau, durchgeführt.

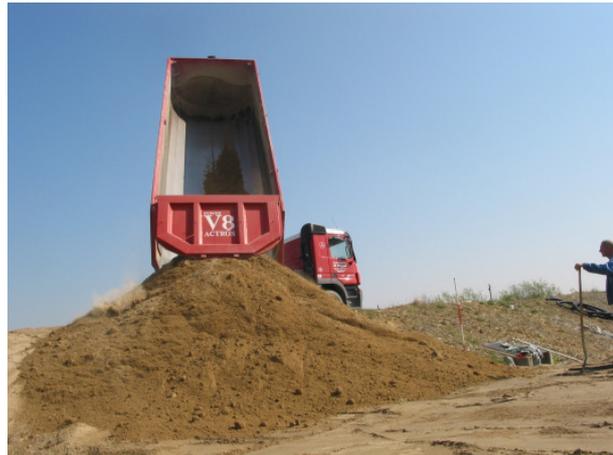
Abbildung 49: Anlieferung des Erdmaterials, Versuchsanlage Deutsch Wagram/Niederösterreich; (13.04.2007)

Das Dammschüttmaterial wurde nach den vorgegebenen Sieblinien von der Firma Magyar zusammengestellt und angeliefert (siehe Abbildung 49).

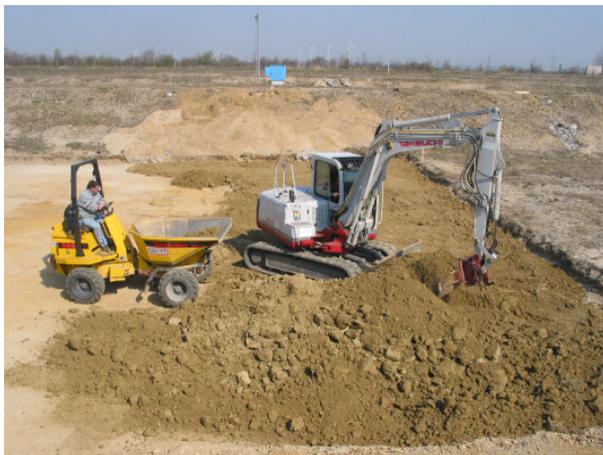
Abbildung 50: Schütten der Lehmschicht, Versuchsanlage Deutsch Wagram/Niederösterreich; 02.04.2007

Nach einem Verdichtungs- Vorversuch (siehe Kapitel 3.1.1.) wurden am 19. März 2007 mit den Arbeiten begonnen. Um die Wasserundurchlässigkeit des Untergrundes zu erlangen, wurde zu Beginn eine Lehmschicht aufgebracht. Diese wurde in drei 10 cm dicken Schichten geschüttet und jeweils mit einer Tandem-Vibrationswalze verdichtet (siehe Abbildungen 50 und 51).

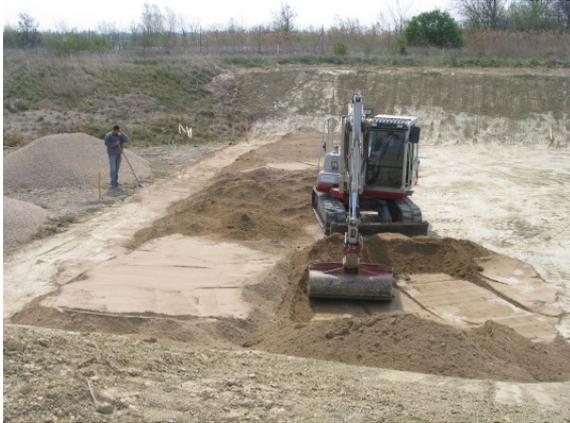
Abbildung 52: Schütten des Überströmungsdammes, Versuchsanlage Deutsch Wagram/ Niederösterreich; 10.04.2007

Anfang April haben die Arbeiter mit dem Schütten des Überströmungsdammes begonnen. Es wurden jeweils 30 cm Material geschüttet und diese dann mit Hilfe der Walze verdichtet. Im verdichteten Zustand muss jede Schicht eine Proctordichte von mindestens 97 % vorweisen. Die Dämme wurden bis zu einer Höhe von 3 m, einer Breite am Dammfuß von 10 Metern, einer Breite an der Dammkrone von 3 m und einer Neigung von 2:3 geschüttet (siehe Abbildungen 52 und 53).

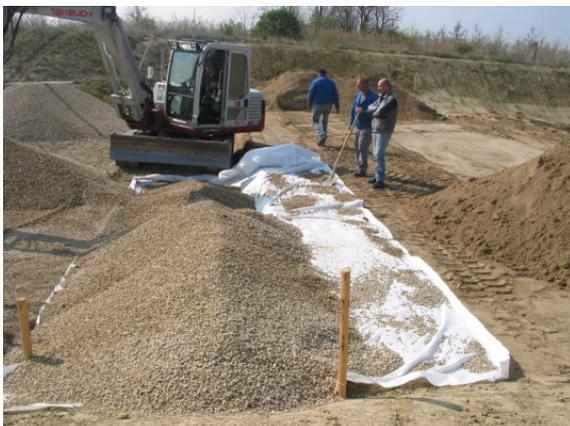
Abbildung 54: Einbau der Dränschicht am Überströmungsdamm, Versuchsanlage Deutsch Wagram/Niederösterreich; 11.04.2007

An den landseitigen Böschungen wurde Kiesmaterial (8/16 mm) als Dränage angeschüttet. Die Böschungsneigung von 2:3 wurde auch hier eingehalten. Der Kiesdrän wurde wie in Abbildung 54 zu sehen ist, vom Dammkörper mit einem Vlies getrennt.

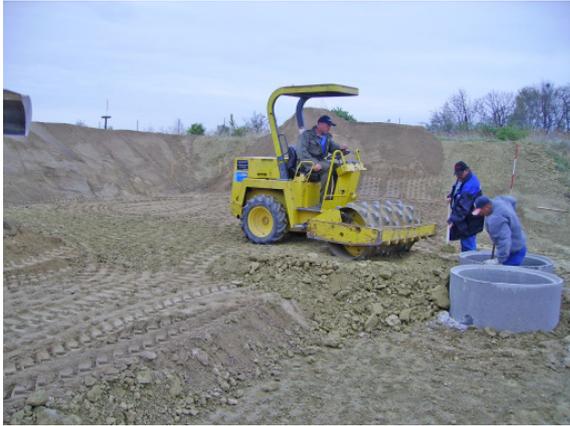
Abbildung 55: Einbau der Lehm trennschicht in den Durchsickerungsdamm, Versuchsanlage Deutsch Wagram/Niederösterreich; 18.04.2007

Der Durchsickerungsdamm wurde durch eine senkrechte Lehmschicht in einer Breite von 1,5 m in zwei unabhängige Dämme getrennt (siehe Abbildung 55). In der Kiesdrainage wurden zusätzlich Dränrohre mit einem Durchmesser von 10 cm eingebaut. Sie fangen das Sickerwasser auf und leiten es in zwei zylinderförmige Auffangbehälter (siehe Abbildung 56). Hier kann die Sickerwassermenge abgelesen werden. Mitte April waren die Bauarbeiten am Überströmungsdamm weitgehend fertig gestellt.

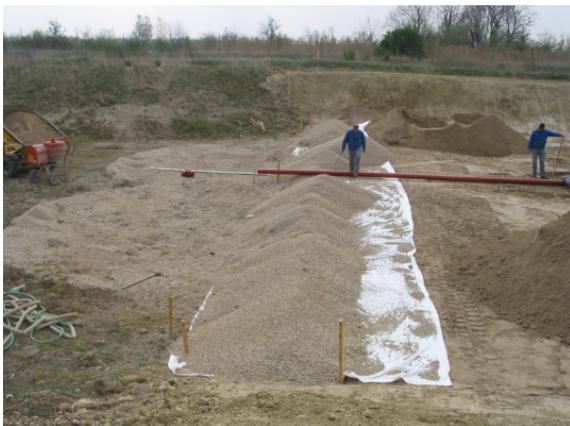
Abbildung 57: Festbetoniertes Entwässerungsrohr, Versuchsanlage Deutsch Wagram/Niederösterreich; 11.04.2007

Durch den Überströmungsdamm verläuft in der Mitte ein 15 m langes Rohr zum Beckenauslass, dieses wurde vor Aufbringen der ersten Schicht auf der Lehmschicht fest betoniert. Es dient dem Ablassen des Wassers aus dem Becken (siehe Abbildung 57).

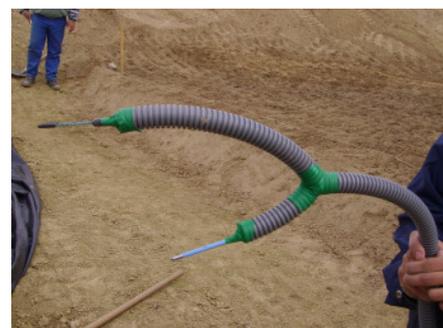
Mit dem Bau des Durchsickerungsdammes wurde nach Fertigstellung des Überströmungsdammes begonnen. Die Messgeräte wurden entlang zweier Profile (Profile A-A' und B-B'; jeweils in der Mitte der beiden Abschnitte) in vier Höhen und verschiedenen Tiefen eingebaut (siehe Abbildung 59). Verwendet wurden, wie in Abbildung 58 zu sehen ist, Feuchtigkeitssensoren (Type EC5) und Temperatursonden (Type PT 100). Die Kabel wurden

Abbildung 58: Feuchtigkeits- und Temperatursensoren, Versuchsanlage Deutsch Wagram/Niederösterreich; 18.04.2007

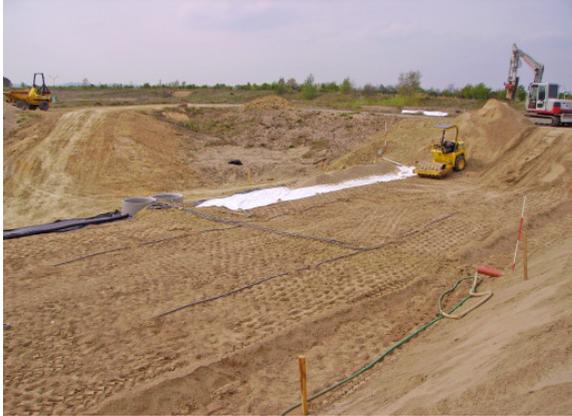
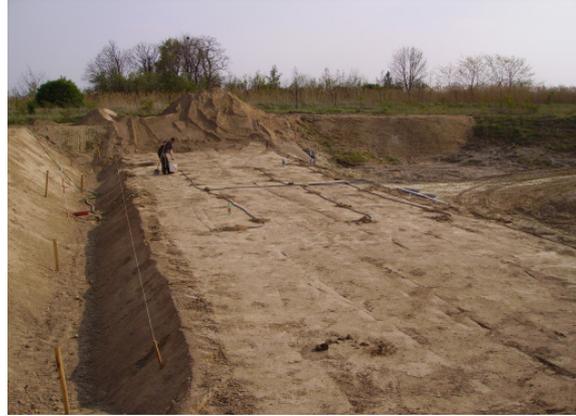
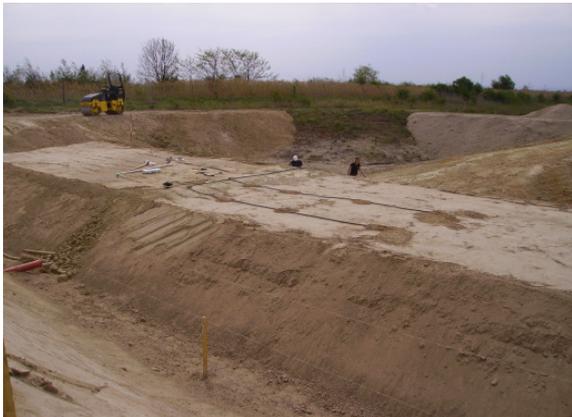
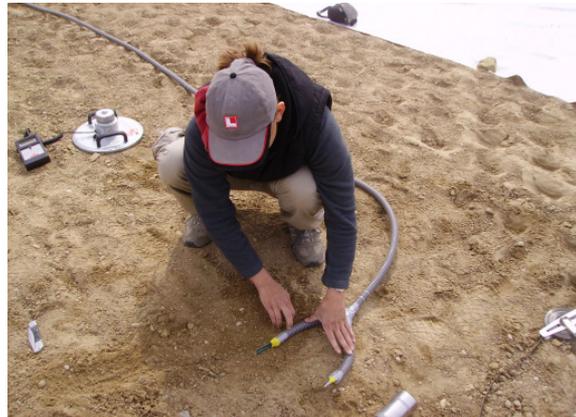
Abbildung 59: Einbau der Messsensoren in 3. Schichten, Versuchsanlage Deutsch Wagram/Niederösterreich:
oben links: 1.Schicht; 18.04.2007
oben rechts: 2.Schicht; 20.04.2007
unten links: 3.Schicht; 24.04.2007;
unten rechts: Messsensoren mit in flexiblen Rohren verlegten Kabeln; 18.04.2007

Die vier Schichten der Messsensoren befinden sich in 25 cm, 90 cm, 150 cm und 200 cm Höhe. Die genaueren Positionen der Messgeräte sind Abbildung 60 und in Tabellenform Anhang 7.5. zu entnehmen.

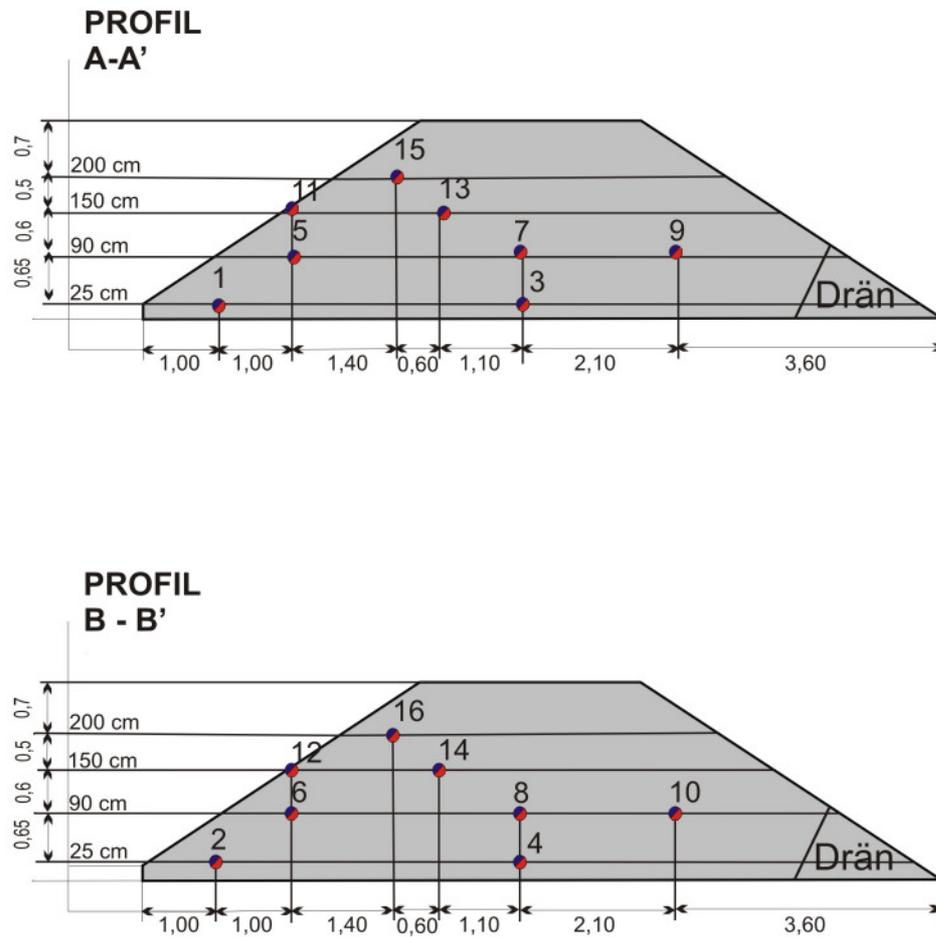
Abbildung 60: Profil der eingebauten Messsensoren im Dammkörper, Versuchsanlage Deutsch Wagram/Niederösterreich

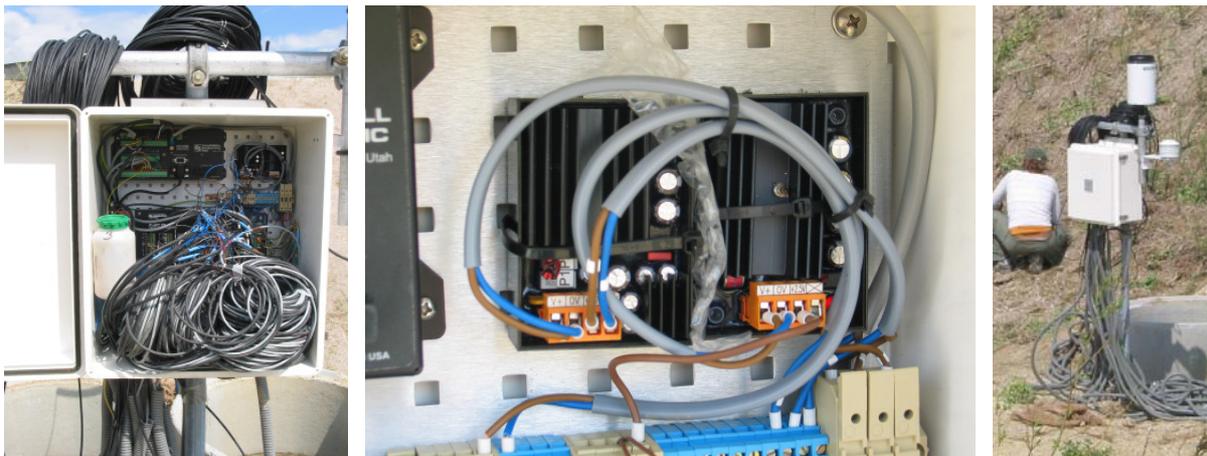
Am 26.6.2007 wurde die Messstation errichtet und die Sensoren an den Datenlogger angeschlossen. Die Messstation ist mit einem Modem zur Datenübertragung ausgestattet (Abbildung 63).

Abbildung 63: Aufbau der Messstation, Versuchsanlage Deutsch Wagram/Niederösterreich; 26.06.2007

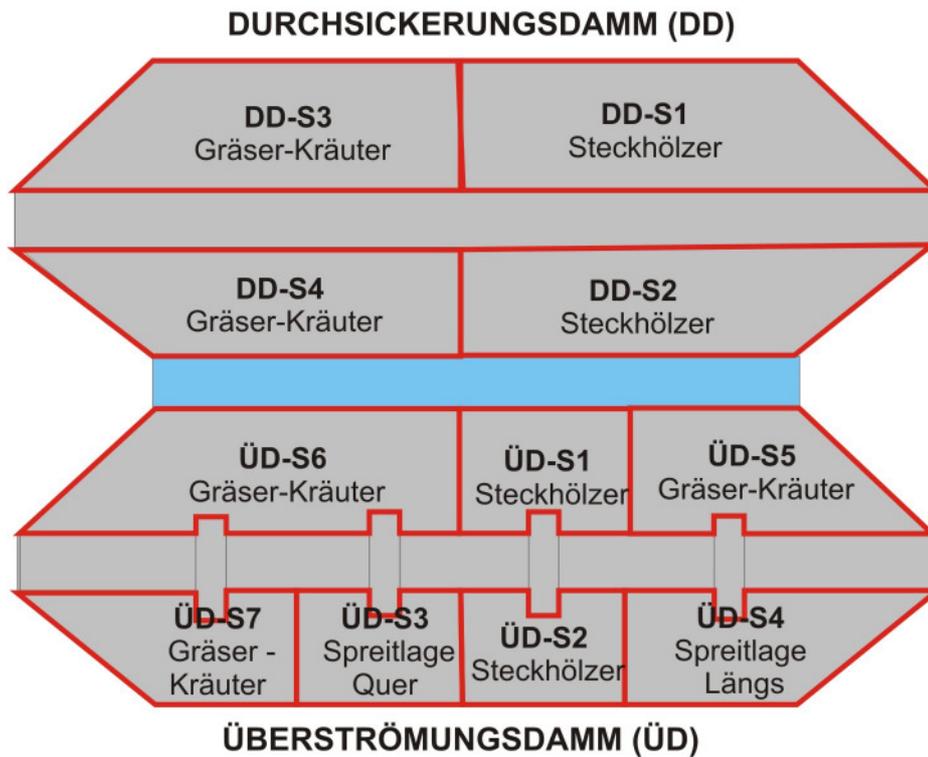
Abbildung 64: Einteilung des Dammes in Sektoren, Versuchsanlage Deutsch Wagram/Niederösterreich

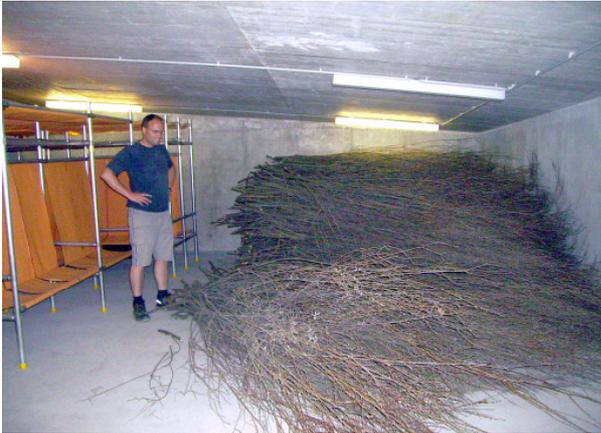
Abbildung 67: Lagerung des Weidenmaterials im Keller der Betriebsgesellschaft Marchfeldkanal; 11.05.2007

Das Weidenmaterial für die Pflanzungen stammt aus den Anbauflächen des Institutes für Ingenieurbiologie und Landschaftsbau der Universität für Bodenkultur Wien in Großenzersdorf. Es wurde Anfang März geschnitten und im Keller der Betriebsgesellschaft Marchfeldkanal bis zur Pflanzung zwischengelagert (siehe Abbildung 67). Vor dem Einbau wurde es einige Tage ins Wasser gelegt (siehe Abbildung 68). Verwendet wurde wegen ihrer Eigenschaften ausschließlich *Salix purpurea* – die Purpurweide.

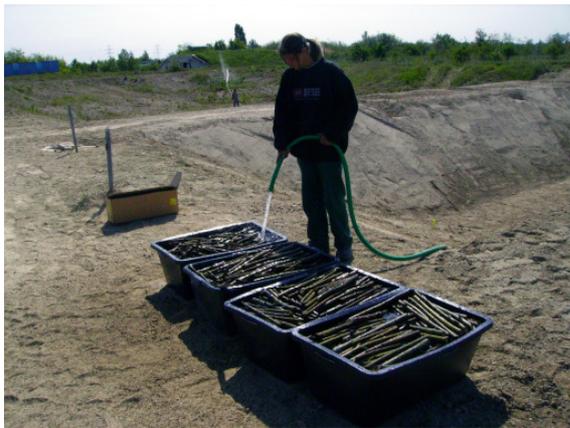
Abbildung 70: Einwässern der Steckhölzer, Versuchsanlage Deutsch Wagram/Niederösterreich; 04.05.2007

versetzt. Abschließend wurden die Steckhölzer auf 3 - 5 cm zurückgeschnitten. In den Abbildungen 70 bis 72, sind die Photos der Pflanzarbeiten zu sehen. In Abbildung 73 sieht man die Lage des Steckholzes im Dammkörper.

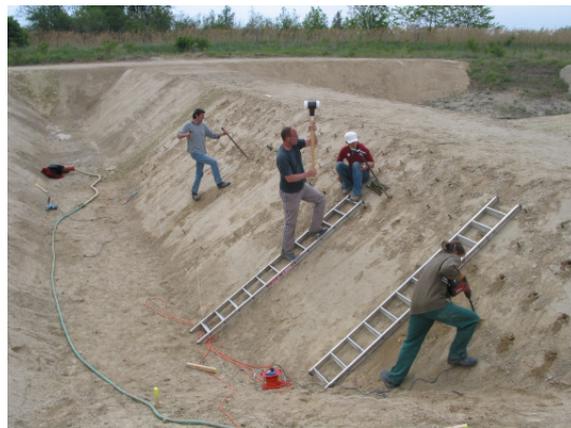
Abbildung 71: Setzen der Steckhölzer, Versuchsanlage Deutsch Wagram/Niederösterreich; 04.05.2007

Sektor 1 und 2 des Durchsickerungsdammes und des Überströmungsdammes wurden mit Steckhölzern bepflanzt. Wegen der starken Verdichtung des Dammkörpers mussten die Löcher teilweise mit Eisenstangen vorgeschlagen oder mit dem Bohrer vorgebohrt werden. Die 1-3 cm starken und 40-80 cm langen Steckhölzer wurden in einem Raster von 60 x 60 cm und in einem Winkel von 90° zum Hang, in Wuchsrichtung, mit dem Fäustel eingeschlagen. Jede zweite Reihe ist in den Zwischenraum
