Gehölzstrukturen an Hochwasserschutzdämmen

Unter besonderer Berücksichtigung der Überströmbarkeit

Diplomarbeit der Studienrichtung
Landschaftsplanung und Landschaftspflege

Universität für Bodenkultur Wien
Institut für Ingenieurbiologie und Landschaftsbau

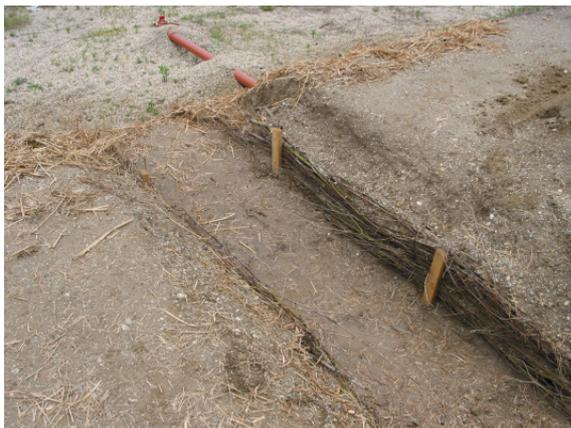
Abbildung 75: Überflutungsmulde, Versuchsanlage Deutsch Wagram/Niederösterreich; 29.05.2007

Bauweisen eingesetzt. Die Überflutungsrinnen wurden an den Seitenwänden mit jeweils 2 Weidenfaschinen ausgelegt (Abbildung 75). Dazu wurden Weidenäste in ca. 1,5 - 2 m Länge zu Bündel gebunden und dann an den Seitenwänden mit 4 Holzpflocken befestigt. Der Boden der Überflutungsmulden wurde mit einer Gräser-Kräuter-Ansaat begrünt. In Abbildung 75 ist der Querschnitt einer Überflutungsmulde zu sehen.

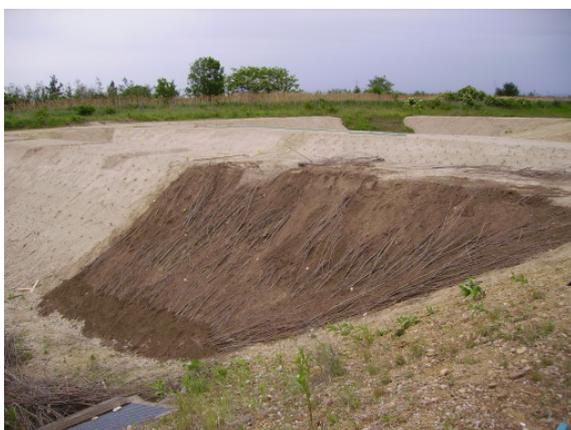
Abbildung 76: Weidenspreitlage längs, Versuchsanlage Deutsch Wagram/Niederösterreich; 15.05.2007

Sektor 4 (siehe Abbildung 64 auf S.81) wurde mit einer Weidenspreitlage längs zur Böschung bedeckt, Sektor 3 mit einer Weidenspreitlage quer zur Böschung. Das verwendete Weidenmaterial bestand wieder ausschließlich aus der Purpurweide (*Salix purpurea*).

Auf Grund der starken Regenfälle gleich nach dem Einbau der Weidenspreitlage längs kam es zu erheblichen Schäden. Bei den Unwettern wurden ausgehend von den Überströmungsmulden Erosionsrillen in den Damm geschwemmt. Die zarten, jungen Sprosse konnten die Sicherung der Böschung noch nicht übernehmen (siehe Abbildung 113). Die längs gelegten Weidenäste förderten die Rillenbildung und Ausschwemmung des Dammmaterials. Die Rillen wurden immer wieder ausgebessert, aber bei jedem stärkeren Niederschlag neuerlich ausgewaschen.

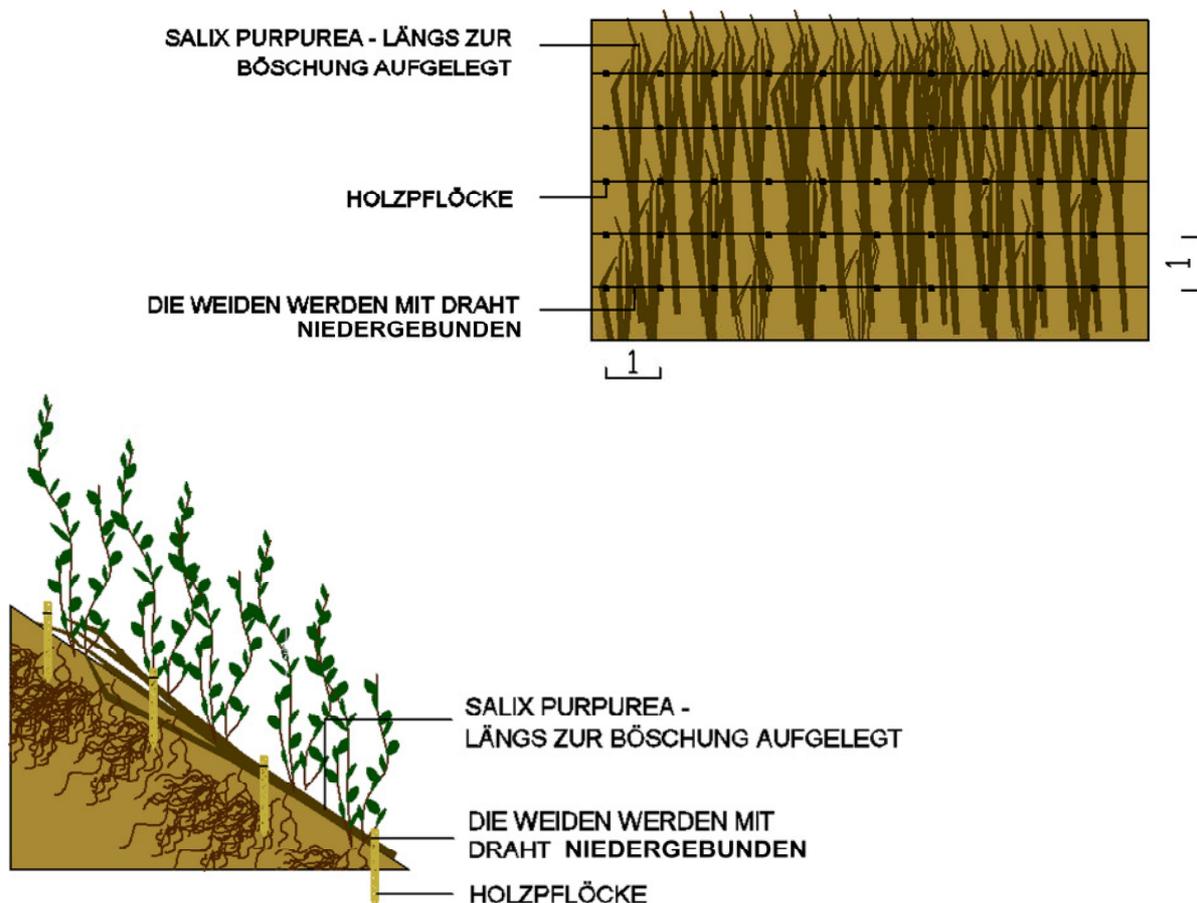
Für die Weidenspreitlage längs wurde zuerst der Boden aufgeraut, damit die Weiden besser anwachsen können. In 1 – 2 m Abständen wurden Pflöcke eingeschlagen. Die 2 – 4 m langen Weidenruten wurden längs der Böschung mit den dicken Enden nach unten aufgelegt, wobei darauf geachtet wurde, dass sie sich immer gut überlappen. Zur Befestigung und zum Andruck an den Damm wurden die Weiden mit Draht an den Pflöcken niedergebunden. Abschließend wurde die Spreitlage mit einer 3 – 4 cm dicken Humusschicht bedeckt. Der Bau der Weidenspreitlage ist in den Abbildungen 76 bis 78 dokumentiert.

Abbildung 78: Weidenspreitlage längs – Ansicht und Querschnitt, Versuchsanlage Deutsch Wagram/Niederösterreich

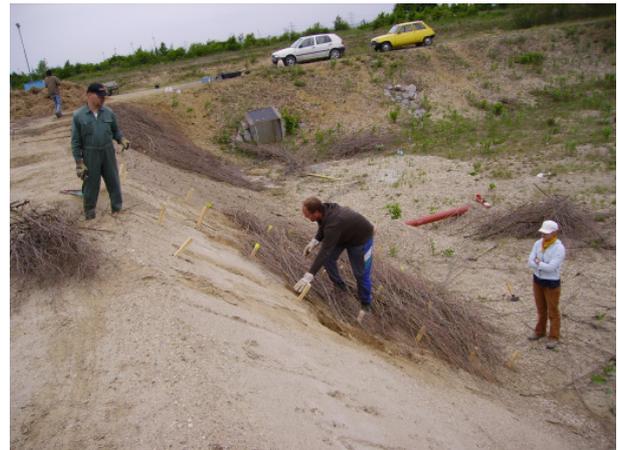
Abbildung 79: Bau der Weidenspreitlage quer, Versuchsanlage Deutsch Wagram/Niederösterreich; 15.05.2007

Der Bau der Weidenspreitlage quer erfolgte sehr ähnlich dem der Weidenspreitlage längs, nur wurden die Weidenruten quer zur Böschung aufgelegt. Es wurden wieder Pflöcke eingeschlagen, Weidenäste überlappend aufgelegt, diese mit Draht an den Pflöcken hinunter gebunden und das Ganze mit einer Humusschicht von 3 – 4 cm dicke überschüttet (siehe Abbildung 79 und 80).

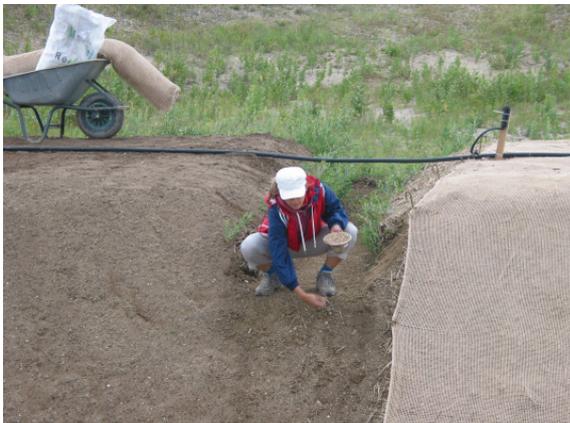
Abbildung 82: Ansaat, Versuchsanlage Deutsch Wagram/Niederösterreich; 26.06.2007

Zuerst wurde der Boden aufgeraut und eine etwa 3 – 4 cm dicke Humusschicht aufgebracht. Darauf wurde das Saatgut der Gräser – Kräuter Trockenrasenmischung Nr. 14 (siehe Tabelle 11) aufgebracht, zirka 25 g/m². Die Gräser und Kräuter dieser Saatgutmischung sind besonders trockenresistent, wodurch sie sich gut für die extremen Bedingungen an den Versuchsdämmen eignen. Anschließend wurden sie mit einer 3 - 4 cm dicken Schicht aus Miscanthusstroh abgedeckt (500 – 700 g/m²). Abschließend wurde ein Jutenetz darüber gespannt und mit 40 cm langen Eisennägeln festgenagelt. Das Jutenetz ist ein Produkt der Firma HasTech und ist ein 100%iges Jutegewebe mit 10 mm Maschenweite.

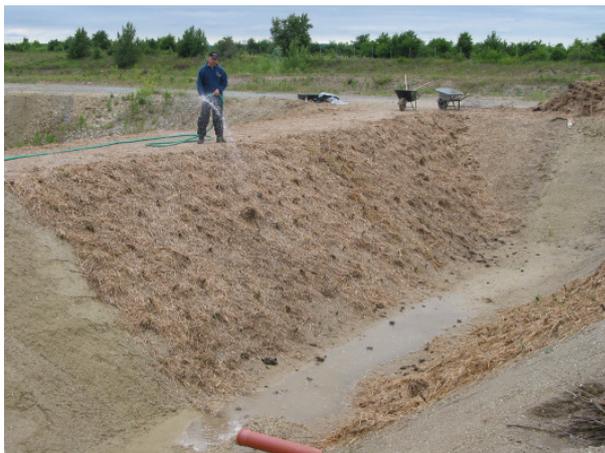
Abbildung 86: Händische Bewässerung, Versuchsanlage Deutsch Wagram/Niederösterreich; 29.05.2007

Dämme sind generell trockene Standorte. Die Lage der Versuchsanlage in einem der niederschlagärmsten Gebiete Österreichs, dem Marchfeld, machte eine Bewässerung für einen optimalen und raschen Aufwuchs notwendig. Anfangs musste wegen des geringen Niederschlags händisch mittels Schlauch beregnet werden (Abbildung 86). Am 19/20.06.2007 wurde eine Beregnungsanlage installiert, die den Damm mittels Zeitschaltuhr automatisch bewässert (Abbildungen 87 und 88).

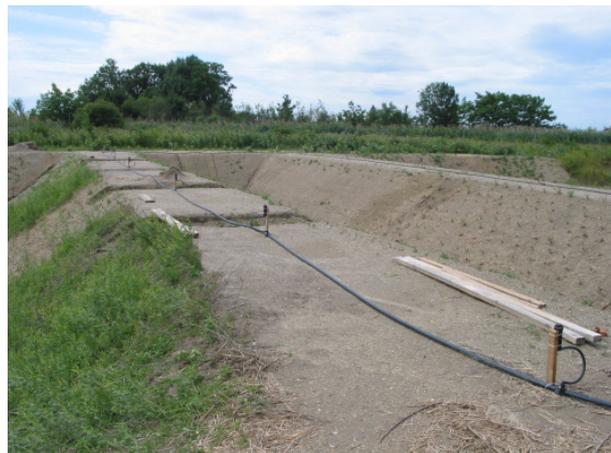
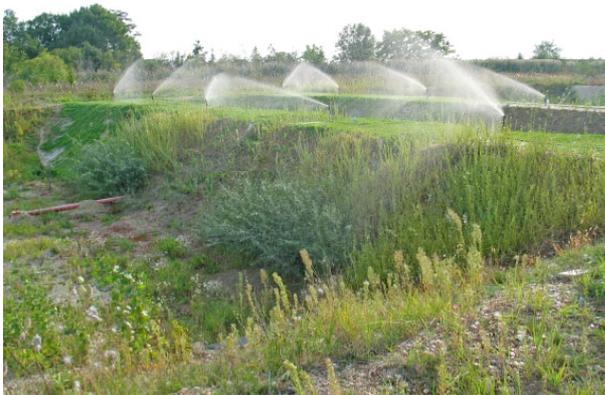
Abbildung 87: Installation der Beregnungsanlage, Versuchsanlage Deutsch Wagram/Niederösterreich; 23.06.2007

Abbildung 88: Bewässerungsanlage, Versuchsanlage Deutsch Wagram/Niederösterreich; 02.10.2007

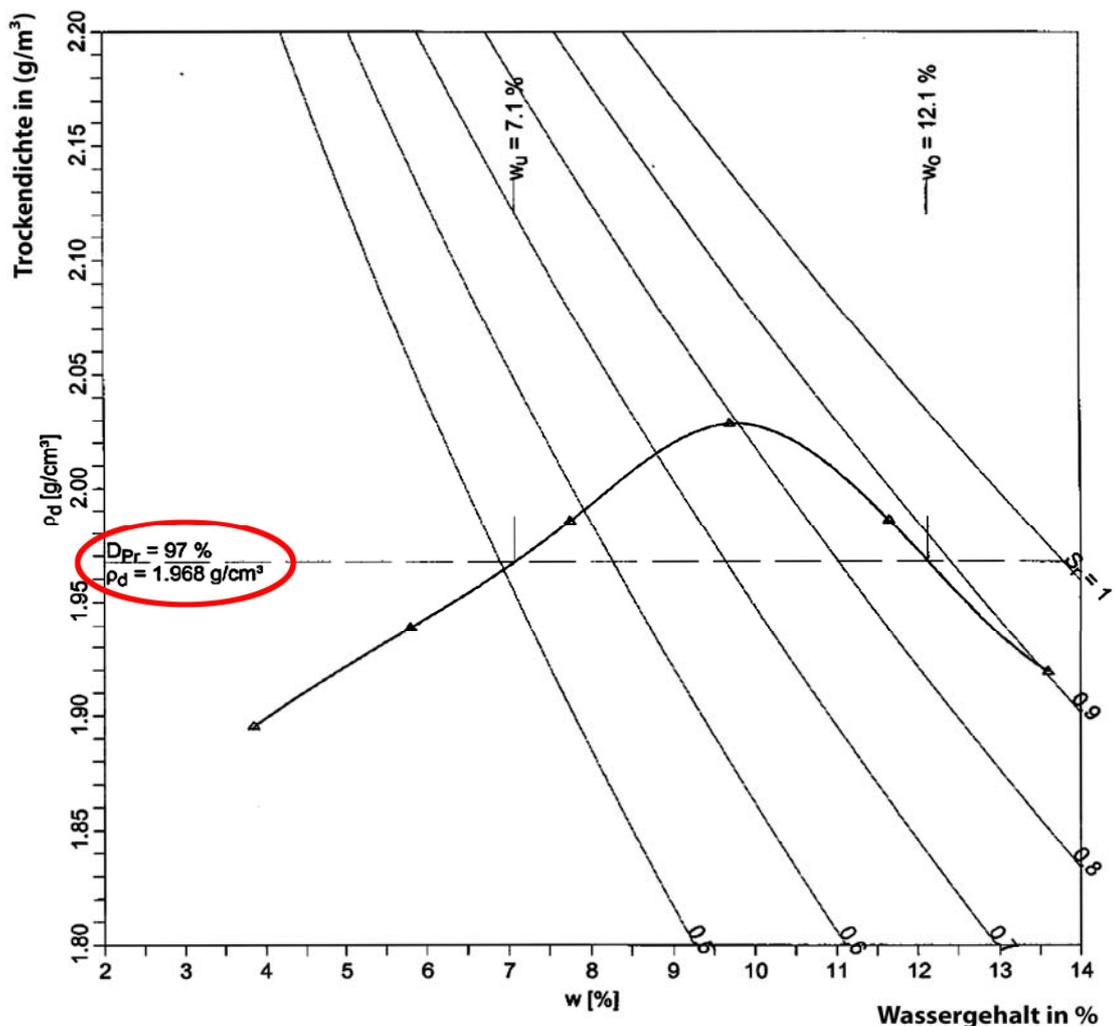
Abbildung 89: Verdichtungsgrad des Dammschüttmaterials an der Versuchsanlage Deutsch Wagram/Niederösterreich, (ASCHAUER – Institut für Geotechnik an der BOKU Wien; 05.04.2007)

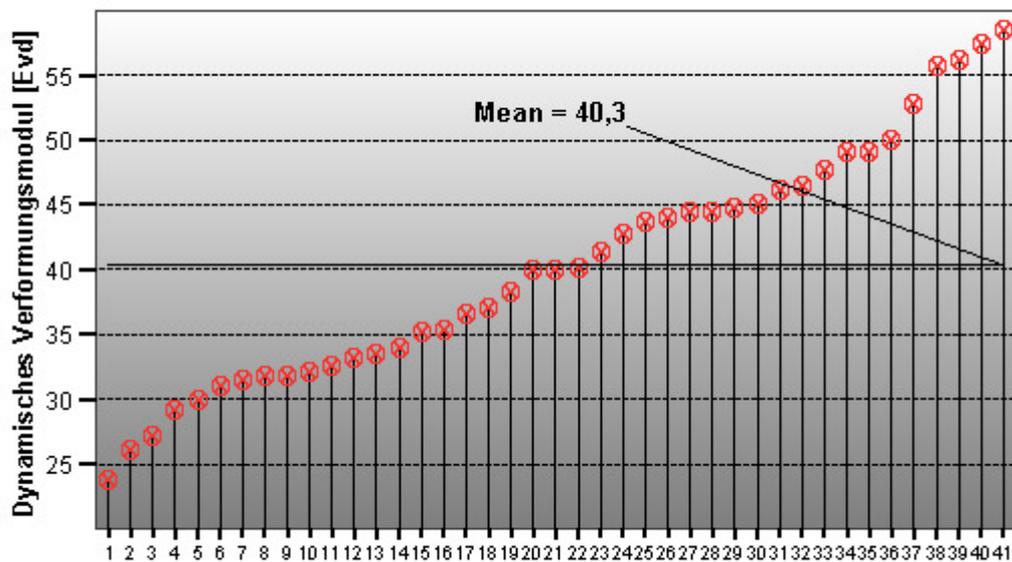
Abbildung 90: Ergebnisse der Messungen mit der dynamischen Lastplatte, Versuchsanlage Deutsch Wagram/Niederösterreich

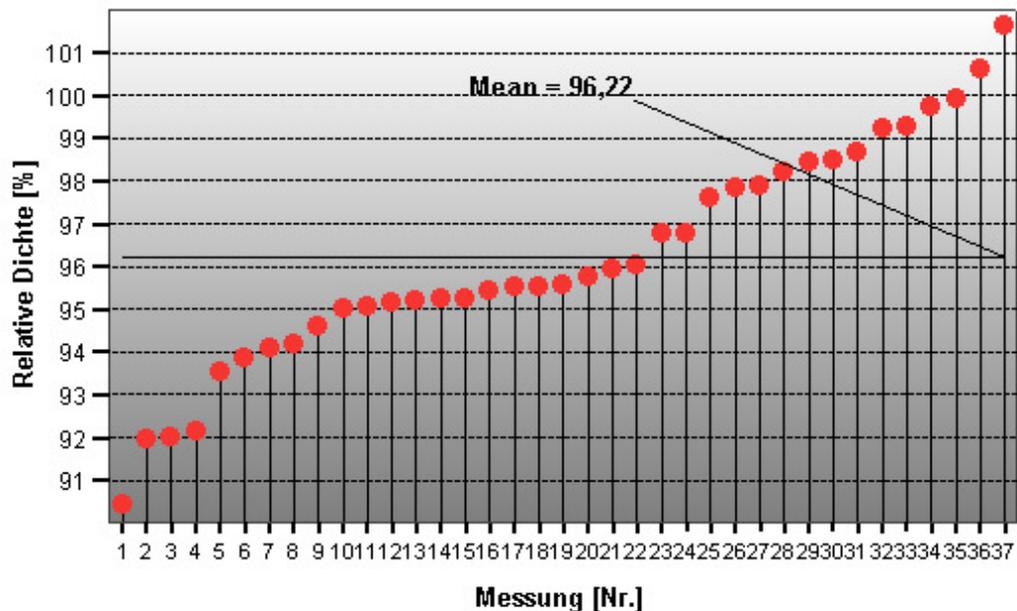
Abbildung 91: Relative Dichte der Stechzylinderproben, Versuchsanlage Deutsch Wagram/Niederösterreich

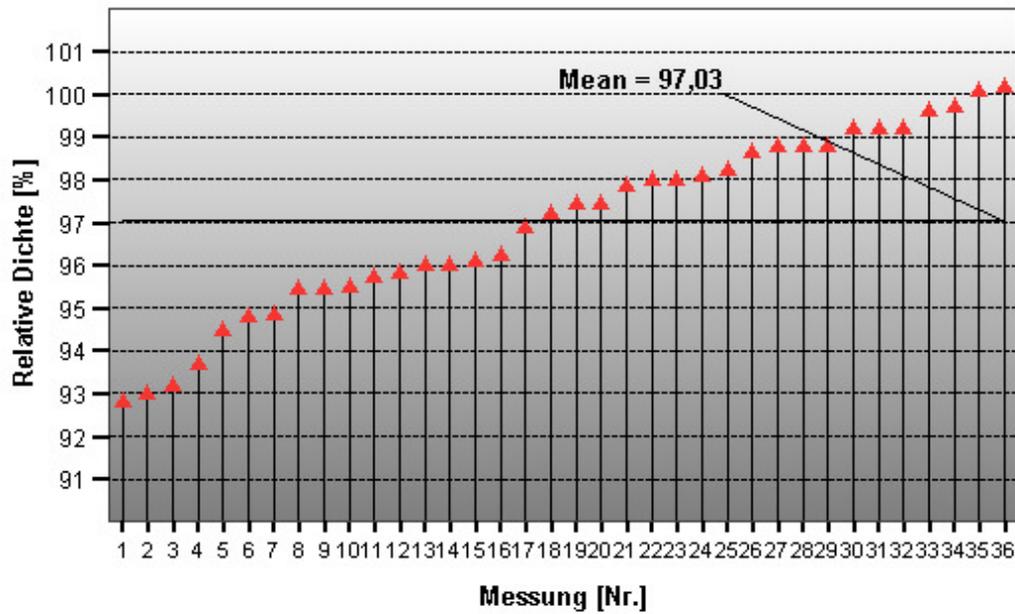
Abbildung 92: Relative Dichte (%) der Isotopensonnenmessungen, Versuchsanlage Deutsch Wagram/Niederösterreich

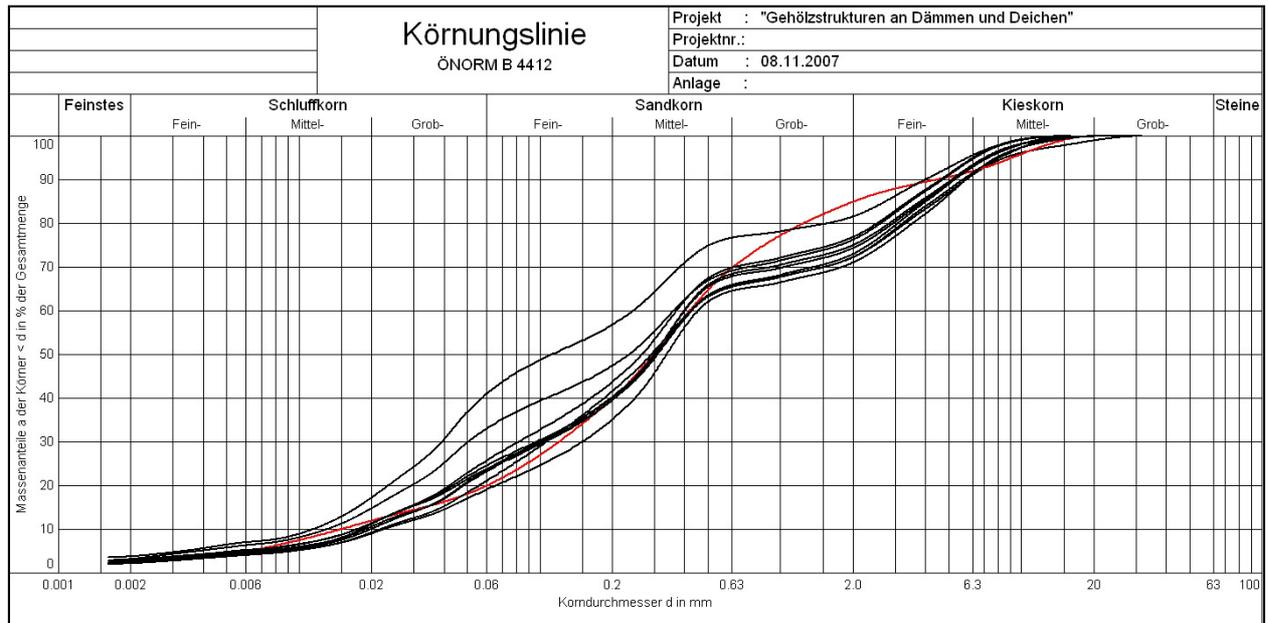
Abbildung 93: Sieblinien der Erdproben des für den Deich verwendeten Materials der Versuchsanlage Deutsch Wagram/Niederösterreich

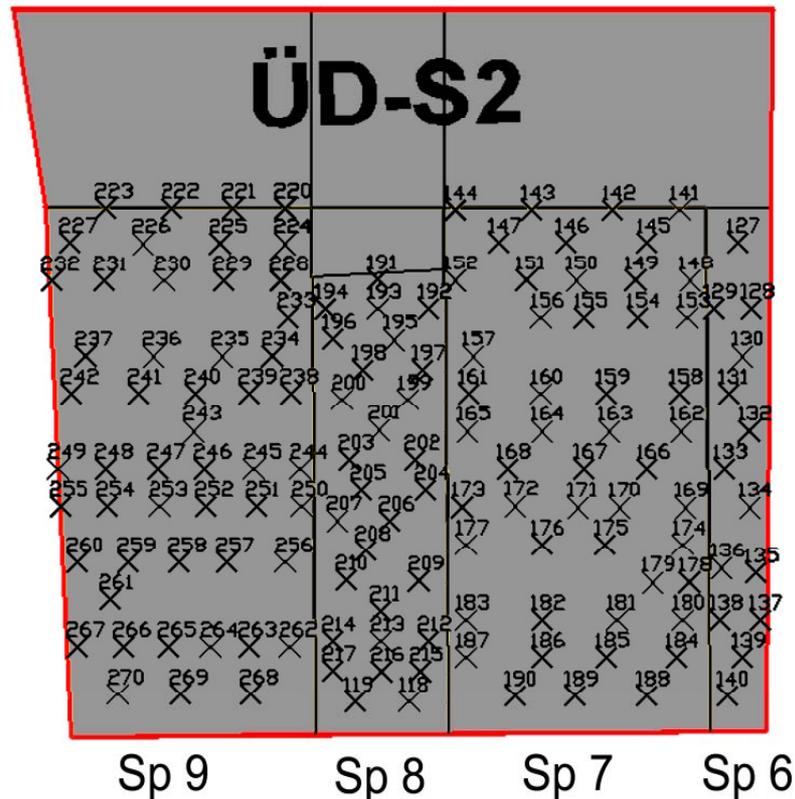
Abbildung 95: Steckhölzer am Überströmungsdamm Sektor 2, Versuchsanlage Deutsch Wagram/Niederösterreich

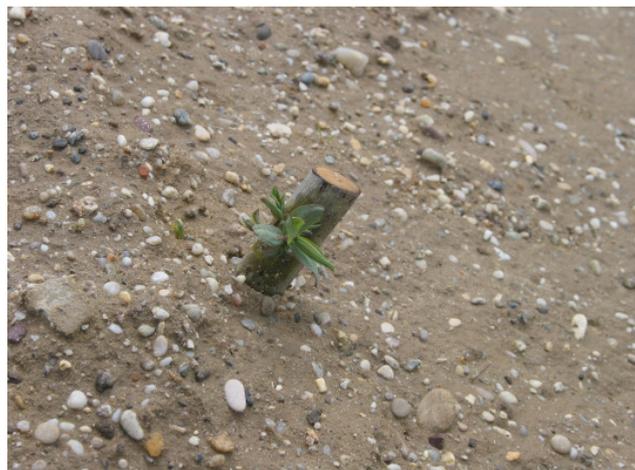
Abbildung 96: Austrieb 2 Wochen nach Einbau, Versuchsanlage Deutsch Wagram/Niederösterreich; 16.05.2007

Am 04.05.2007 wurden die Steckhölzer gesetzt. Zwei Wochen später trieben die ersten aus (siehe Abbildung 96). In den ersten Wochen wurden die Steckhölzer noch händisch gegossen, später durch die Beregnungsanlage. Nach anfänglich gutem Wachstum verlangsamte sich dieses zunehmend. Es könnte an dem sehr stark verdichteten Boden und der anfänglichen Wasserknappheit gelegen sein.

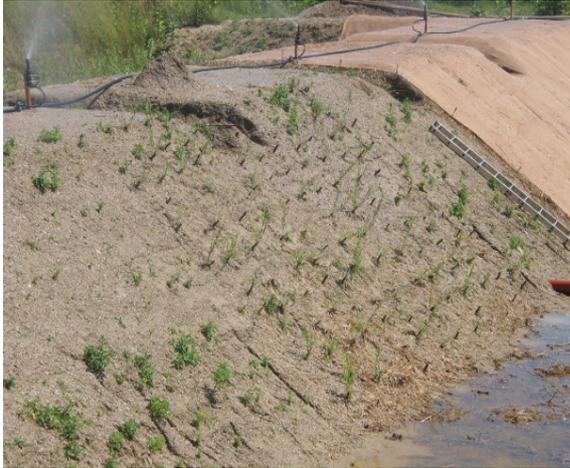
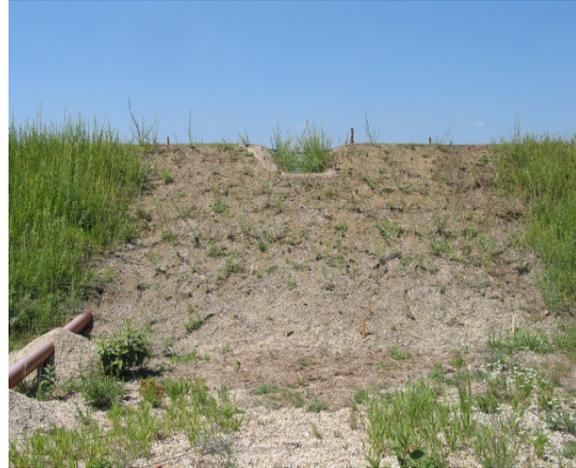
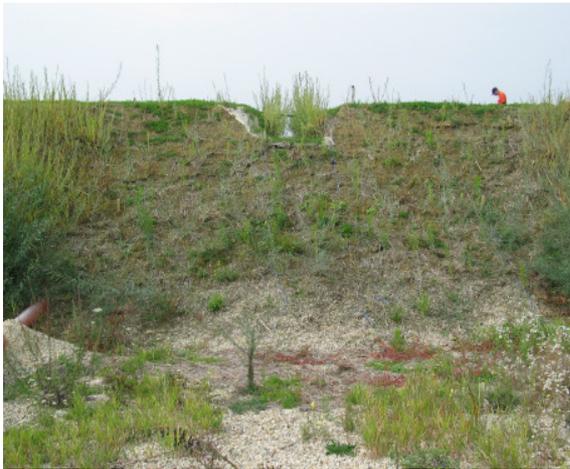
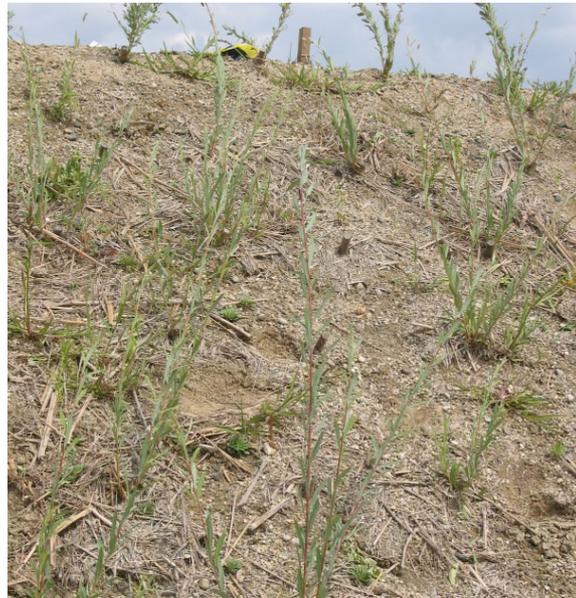
Die Abbildungen 97 bis 100 zeigen den Wachstumsfortschritt der Weiden. Weiters sind auf Abbildung 100 auch erste Ausfälle der Steckhölzer zu erkennen.

Abbildung 97: Steckhölzer an der Wasserseite, 1,5 Monate nach Einbau, Versuchsanlage Deutsch Wagram/Niederösterreich; 25.06.2007

Abbildung 98: Steckhölzer an der Landseite, 2,5 Monate nach Einbau, Versuchsanlage Deutsch Wagram/Niederösterreich; 26.07.2007

Abbildung 99: Wachstumsfortschritt der Steckhölzer an der Landseite, 5 Monate nach Einbau, Versuchsanlage Deutsch Wagram/Niederösterreich; 04.10.2007

Abbildung 100: Wachstumsfortschritt der Steckhölzer an der Wasserseite, 3 Monate nach Einbau, Versuchsanlage Deutsch Wagram/Niederösterreich; 14.08.2007

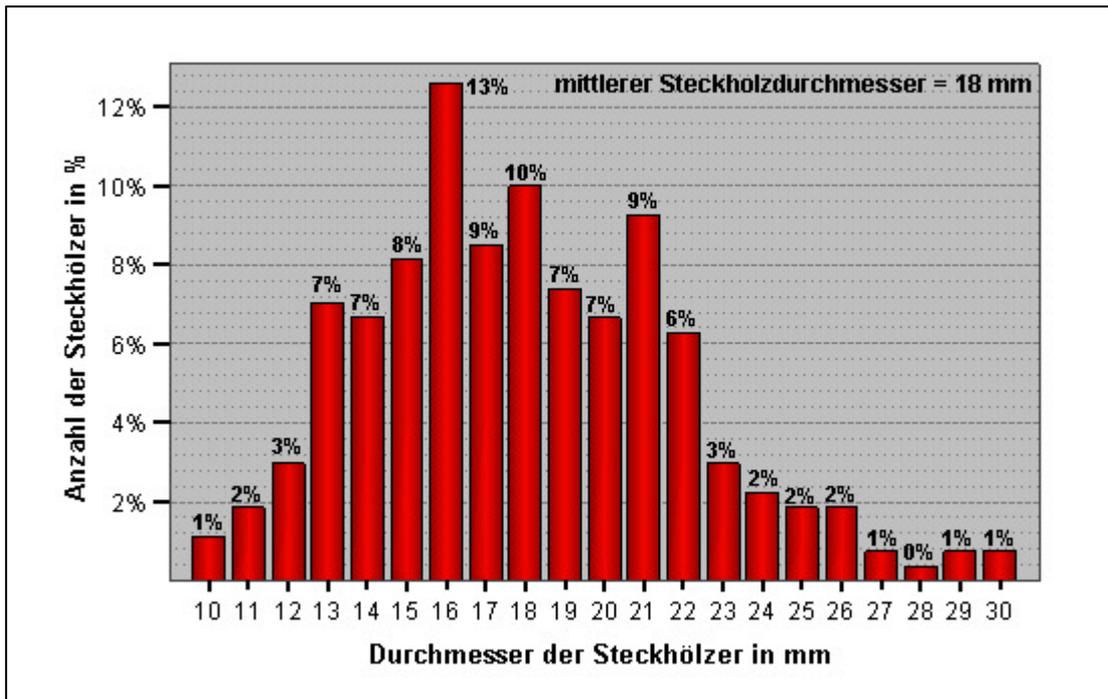
Abbildung 102: Durchmesser der Stechkölzer, Versuchsanlage Deutsch Wagram/Niederösterreich; 3 Monate nach Einbau

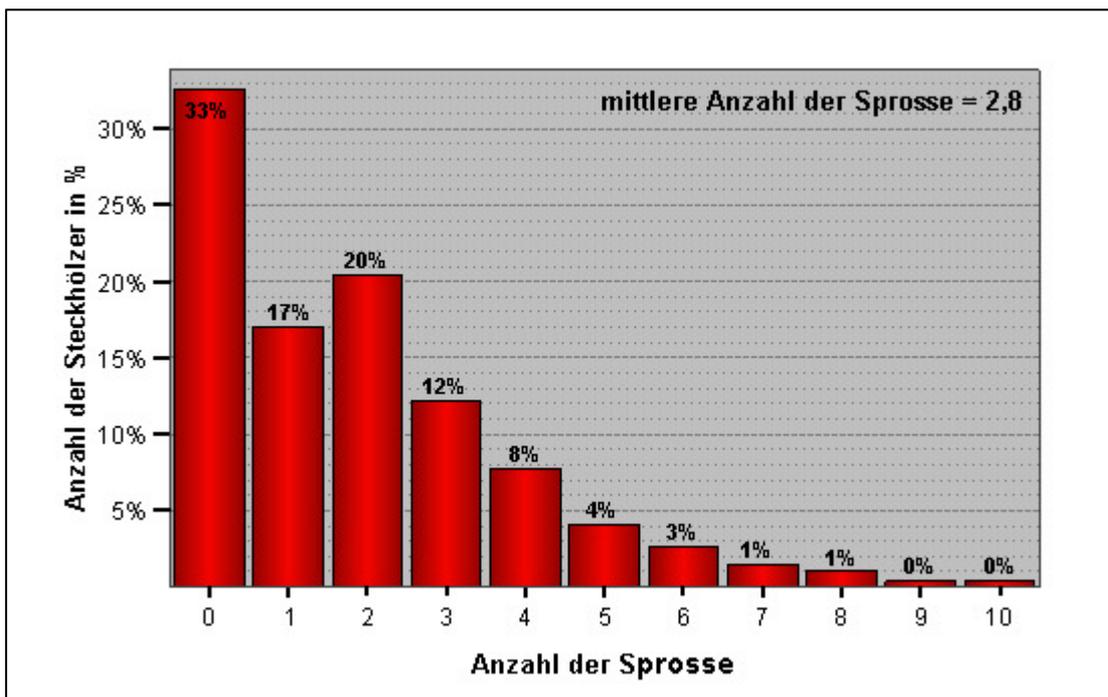
Abbildung 103: Anzahl der neuen Sprosse pro Steckholz, Versuchsanlage Deutsch Wagram/Niederösterreich; 3 Monate nach Einbau

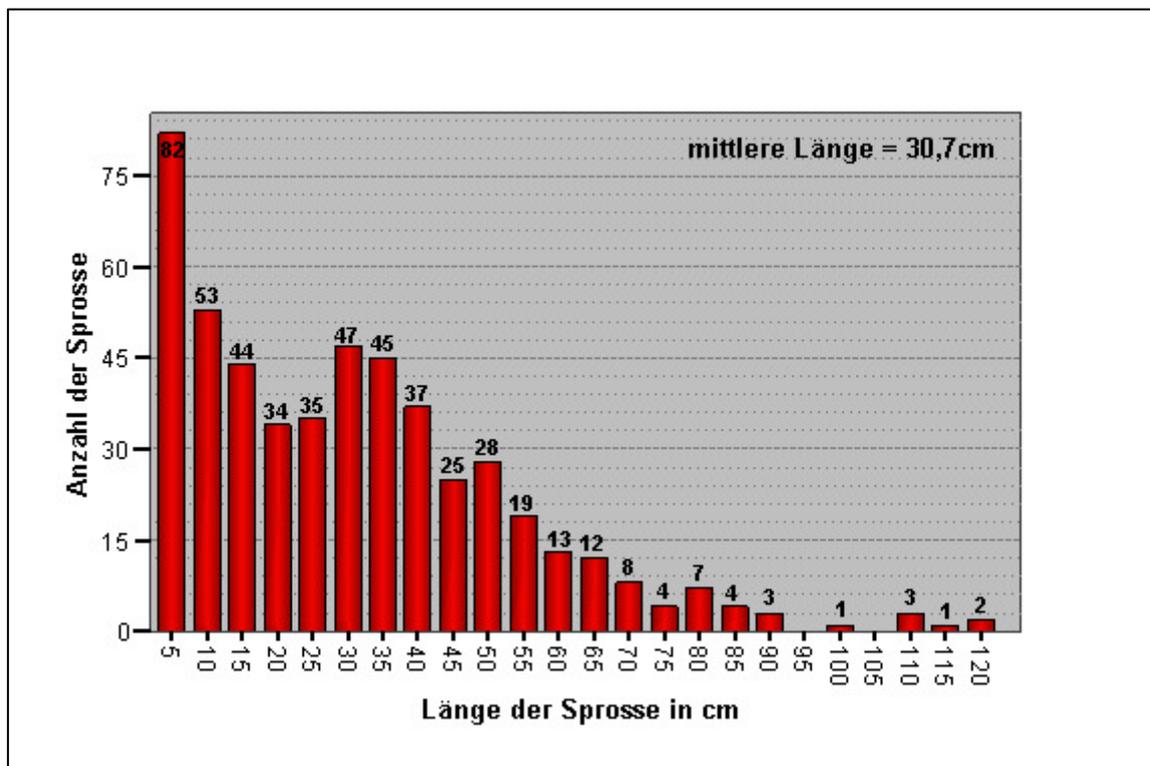
Abbildung 105: Anzahl der Sprosse in den Längenklassen, Versuchsanlage Deutsch Wagram/Niederösterreich; 3 Monate nach Einbau

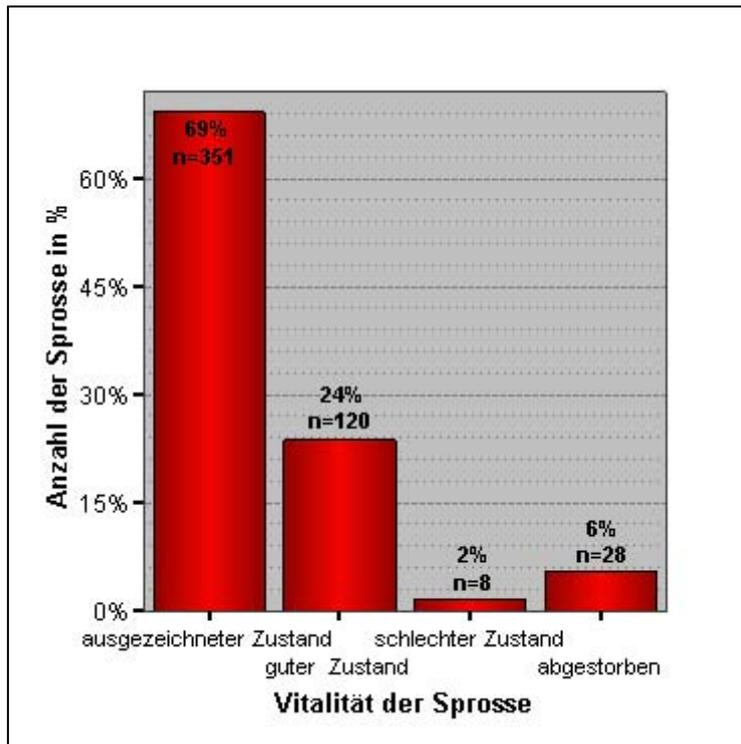
Die Vitalität der Sprosse ist in Abbildung 106 zu sehen. Knapp 70% der Sprosse sind in ausgezeichnetem Zustand. 24% sind in gutem Zustand, Insgesamt 8% sind in schlechterem Zustand.

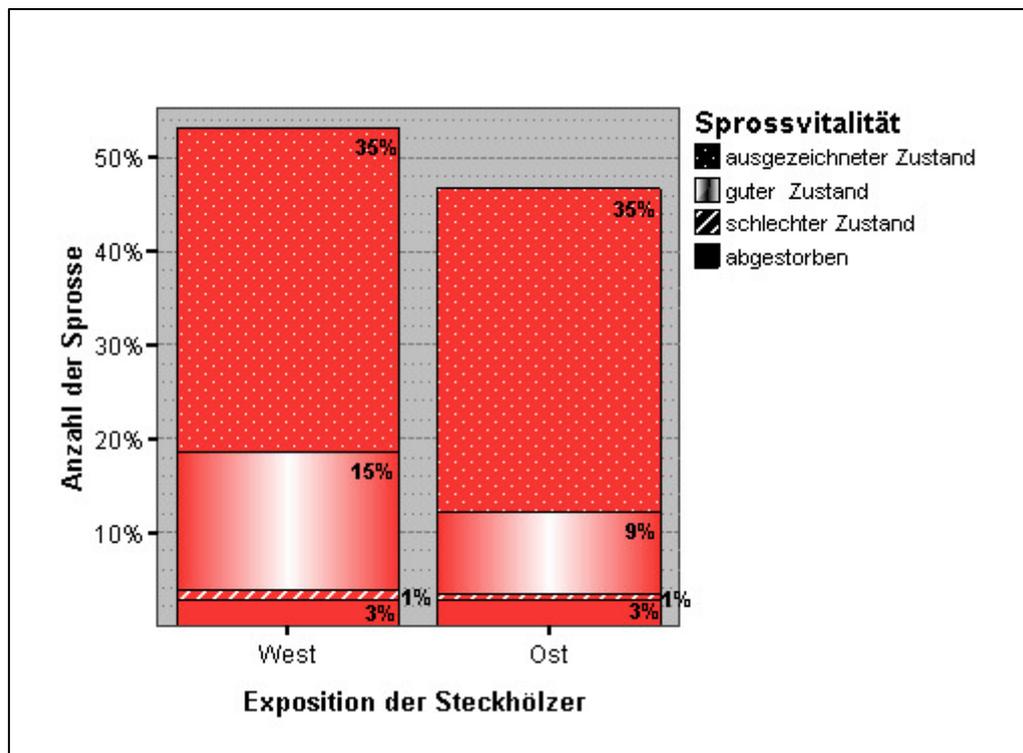
Abbildung 108: Vitalität der Sprosse nach der Exposition der Stechkölzer, Versuchsanlage Deutsch Wagram/Niederösterreich; 3 Monate nach Einbau

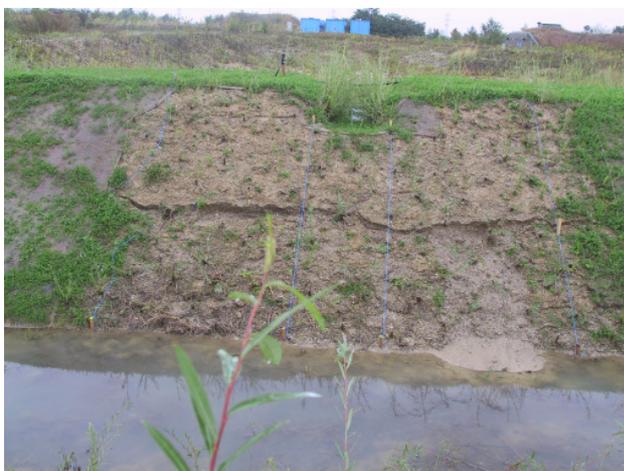
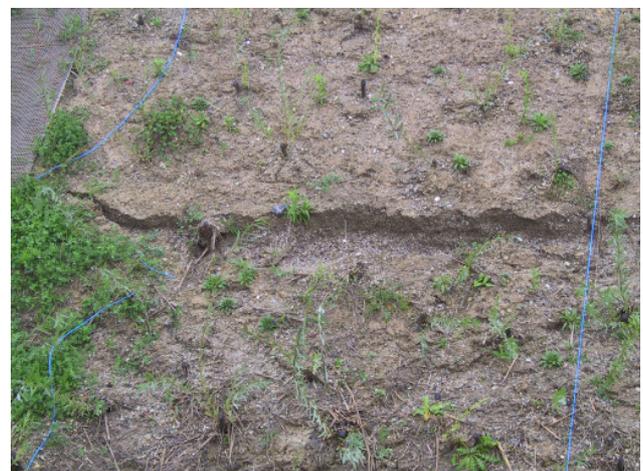
Abbildung 109: Rutschung an der wasserseitigen Böschung nach stärkeren Regenfällen, Versuchsanlage Deutsch Wagram/Niederösterreich; 07.09.2007

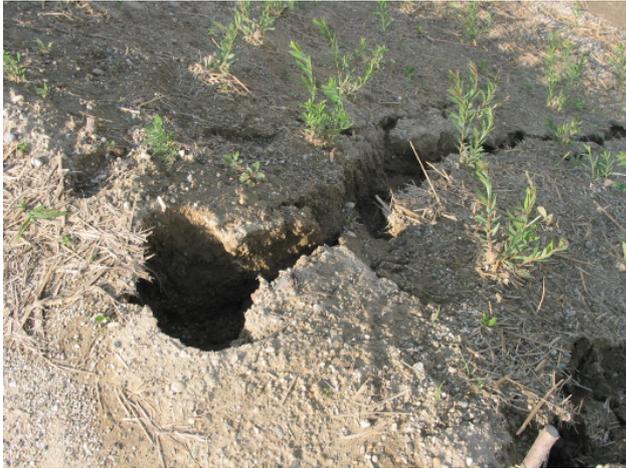
Abbildung 110: Rillenbildung an den Böschungen, Versuchsanlage Deutsch Wagram/Niederösterreich; 12.06.2007

Durch die geringe Bodenbedeckung sind bei starken Regenfällen immer wieder Erosionserscheinungen aufgetreten. In der Mitte der wasserseitigen Dammböschung kam es zur Bildung von etwa 15 cm tiefen Rissen, wie sie in den Abbildungen 109 und 110 dokumentiert sind.

Sich auf der Dammkrone sammelndes Regenwasser führte anfangs immer wieder zu Rillenbildungen. Mit der Zeit stabilisierte sich aber die Dammoberfläche zwischen den Steckhölzern. Steckhölzer sind eine punktuelle Bepflanzungsmaßnahme und kein Erosionsschutz.

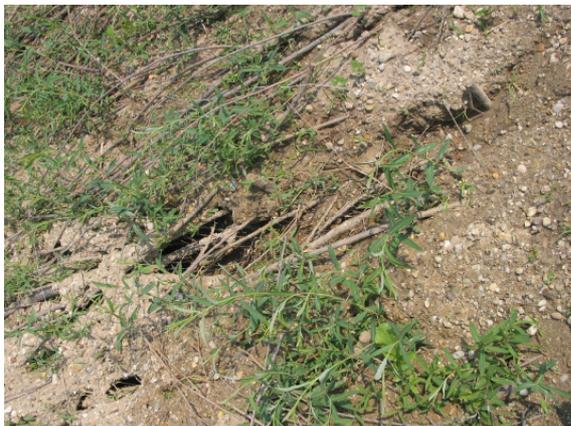
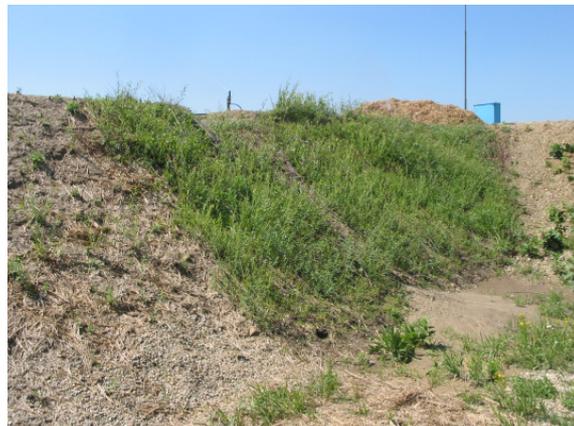
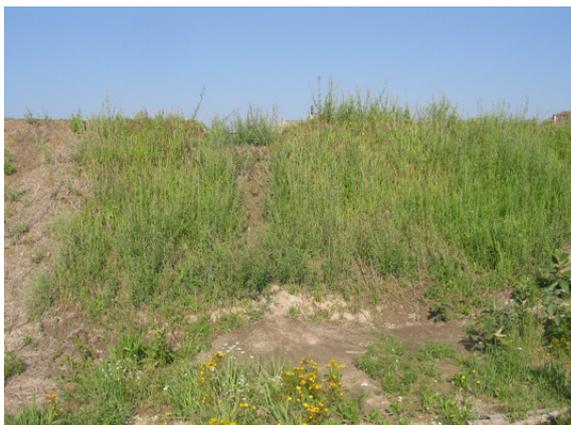
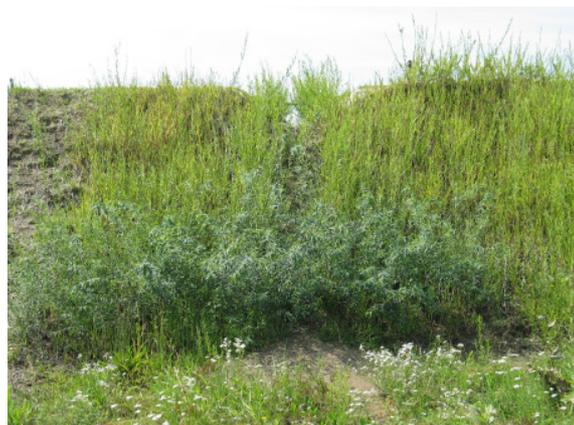
Abbildung 111: oben links: erste Triebe und erste Schäden, 1 Monat nach Einbau, Versuchsanlage Deutsch Wagram/Niederösterreich; 12.06.2007
oben rechts: schon recht dichter Bewuchs, 1 Monat nach Bewuchs; 25.06.2007
unten links: sehr schütterer Bewuchs mit Erosionsrinne in der Mitte, 3 Monate nach Einbau; 14.08.2007
unten rechts: Unterschied zwischen dem Bewuchs unten und oben, 3 Monate nach Einbau; 14.08.2007

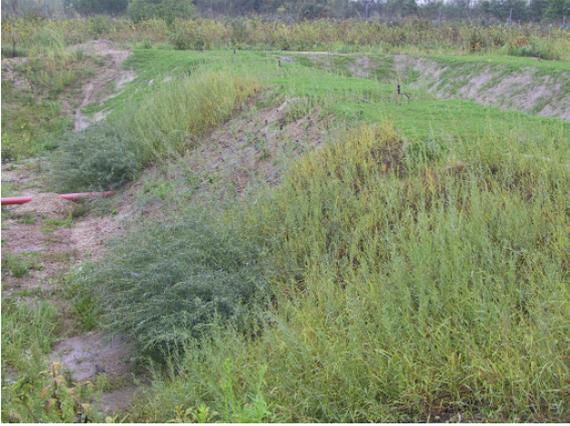
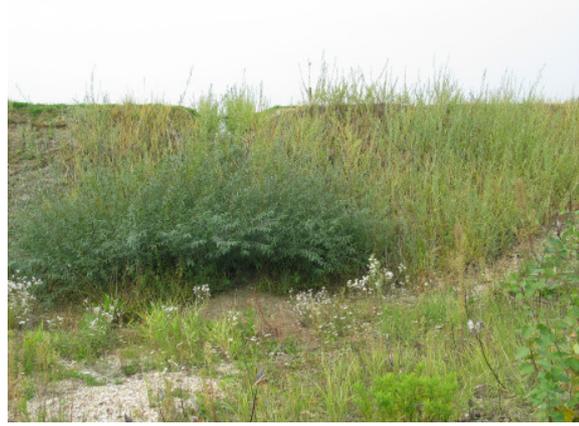
Abbildung 112: , Versuchsanlage Deutsch Wagram/Niederösterreich
links: schütterer Bewuchs oben, etwas dichterer Bewuchs unten, 4 Monate nach Einbau; 07.09.2007
rechts: weniger dichte Bereiche in den Bereichen nahe der Dammkrone, 4,5 Monate nach Einbau; 04.10.2007

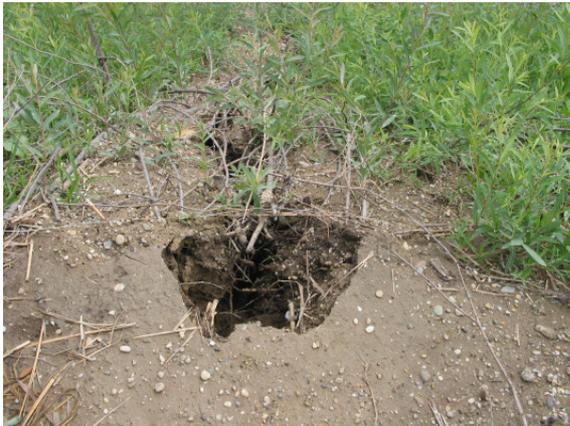
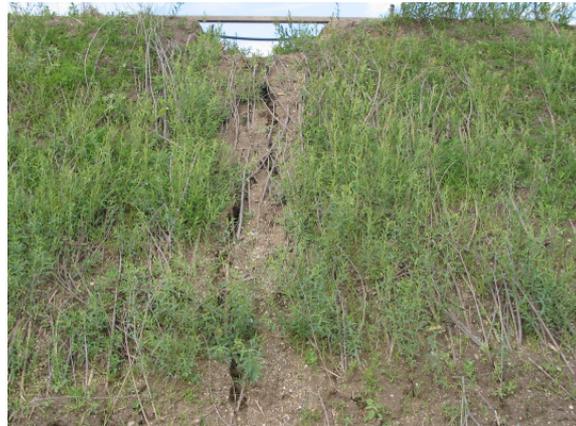
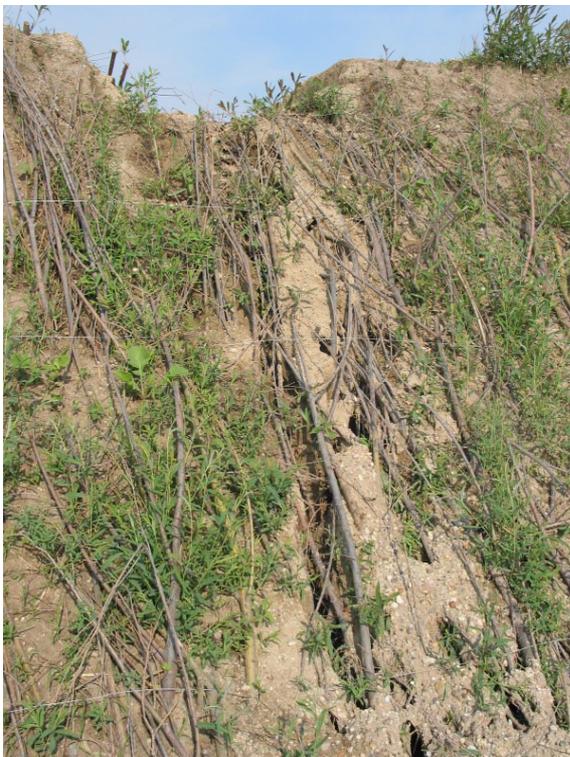
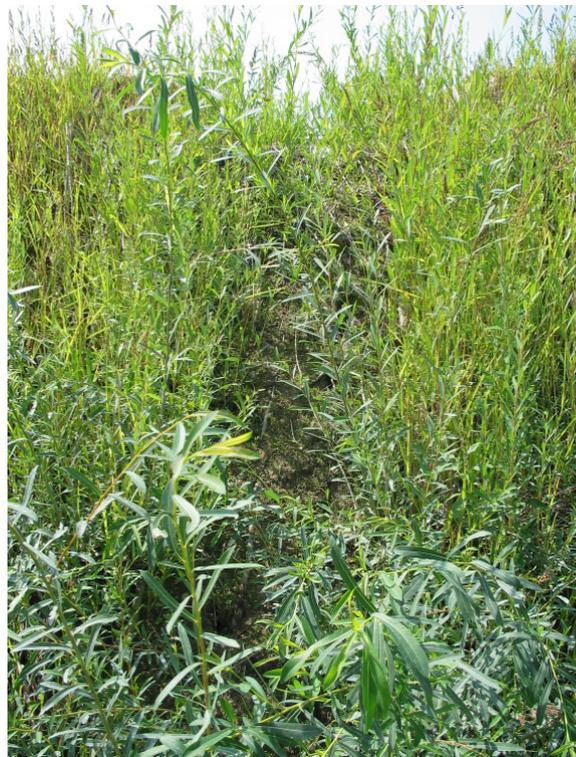
Abbildung 113: Schäden an der Weidenspreitlage längs durch Ausschwemmung, Versuchsanlage Deutsch Wagram/Niederösterreich:

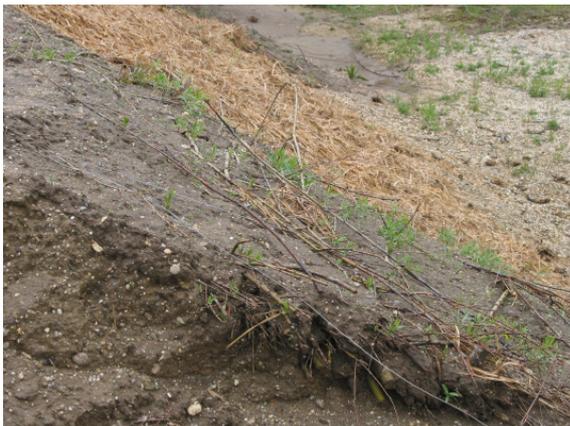
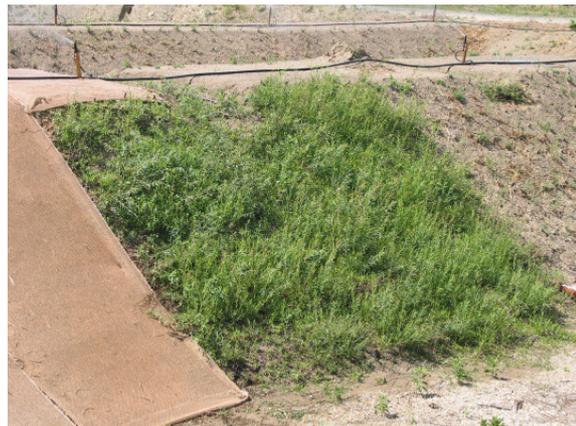
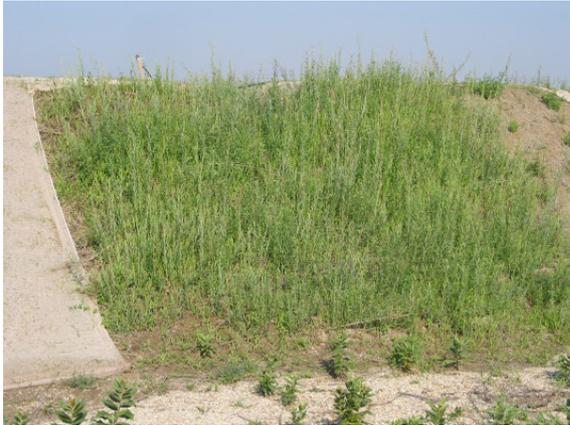
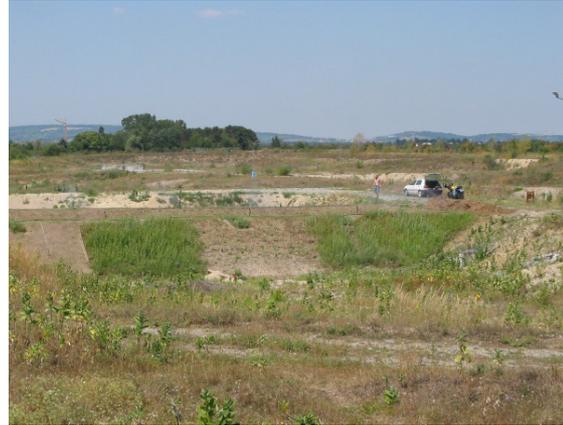
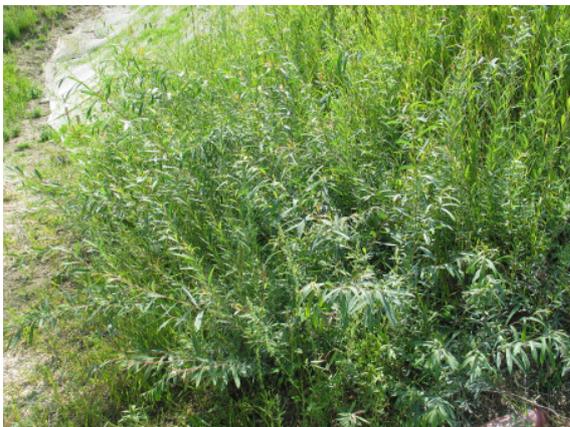
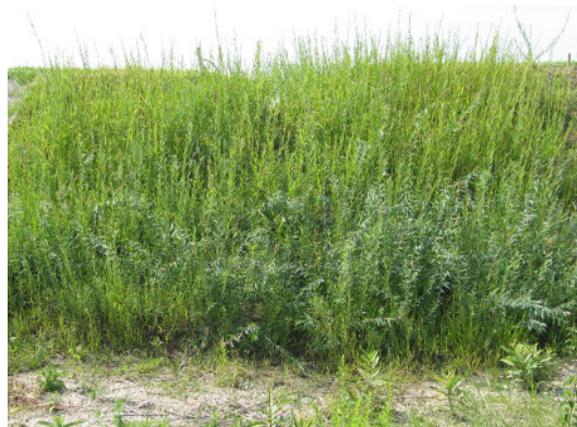
Die Spreitlage quer trieb sehr gut aus. Im Herbst waren deutliche Unterschiede zwischen dem unteren Bereich (Dränbereich) und dem oberen Bereich zu erkennen. Die Sprosse im unteren Bereiche waren vitaler, länger und dichter. Die Sprosse im oberen Bereich weniger vital, kürzer und weniger dicht. Dies ist in Abbildung 119 deutlich am satteren Grün der Sprosse im unteren Bereich zu erkennen. Die Entwicklung der Weidenspreitlage quer ist von Abbildung 114 bis 117 zu sehen.

Abbildung 114: Versuchsanlage Deutsch Wagram/Niederösterreich; 29.05.2007
links: beginnender Austrieb der Spreitlage quer, 2 Wochen nach Einbau
rechts: dichter Austrieb der Spreitlage quer, 1 Monat nach Einbau; 25.06.2007

Abbildung 115: Versuchsanlage Deutsch Wagram/Niederösterreich,
links: Wachstumsfortschritt der Spreitlage quer, 2 Monate nach Einbau; 18.07.2007
rechts: Vergleich: dichte Spreitlage quer und schütterere Spreitlage längs; 26.07.2007

Abbildung 116: Wachstumsfortschritt der Spreitlage quer, 3 Monate nach Einbau, Versuchsanlage Deutsch Wagram/Niederösterreich; 14.08.2007

Bei der Spreitlage quer traten im Unterschied zur Spreitlage längs keine Schäden auf. Die quer aufgelegten Weidenruten bieten vor dem an der Dammböschung abfließenden Regenwasser mehr Schutz als die längs gelagerten.

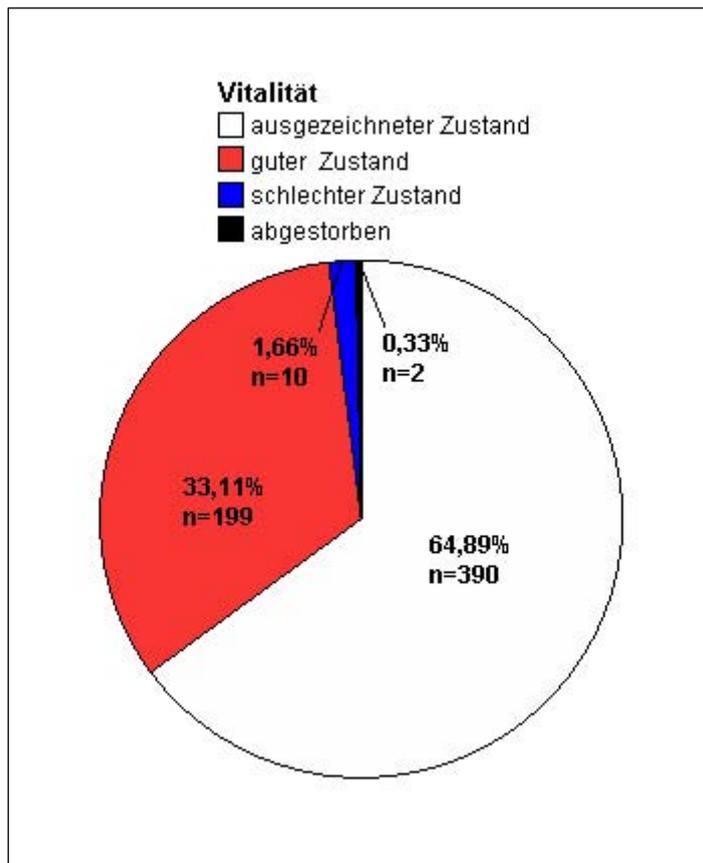
Insgesamt sind in den 4 Sektoren 601 Sprosse gezählt worden. Diese teilen sich wie folgt in die 4 Vitalitätsklassen (siehe Abbildung 118). 2 Stück (0,33%) sind abgestorben, 10 Sprosse (1,66%) sind in schlechtem Zustand, also kurz vor dem Absterben, 199 Stück (33,11%) sind in gutem Zustand und der Großteil, nämlich 390 (64,89%) sind in ausgezeichnetem Zustand.

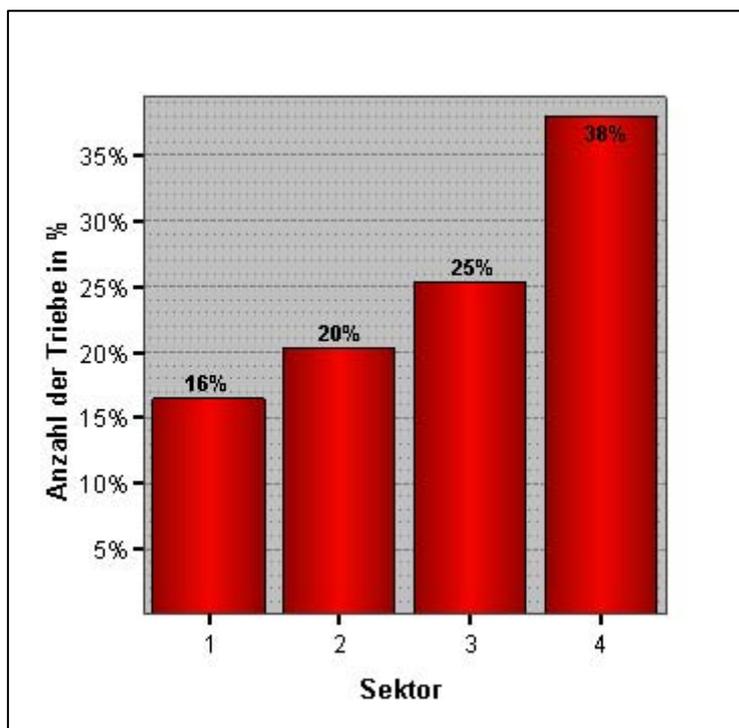
Sektor 1 befindet sich an der Dammkrone, Sektor 4 am Dammfuß. 16% der 601 Sprosse befinden sich in Sektor 1, 20% in Sektor 2, 25% in Sektor 3 und 38% in Sektor 4. In Abbildung 119 ist eindeutig zu erkennen, dass in der Nähe des Dammfußes mehr Weiden ausgetrieben sind, als an der Dammkrone.

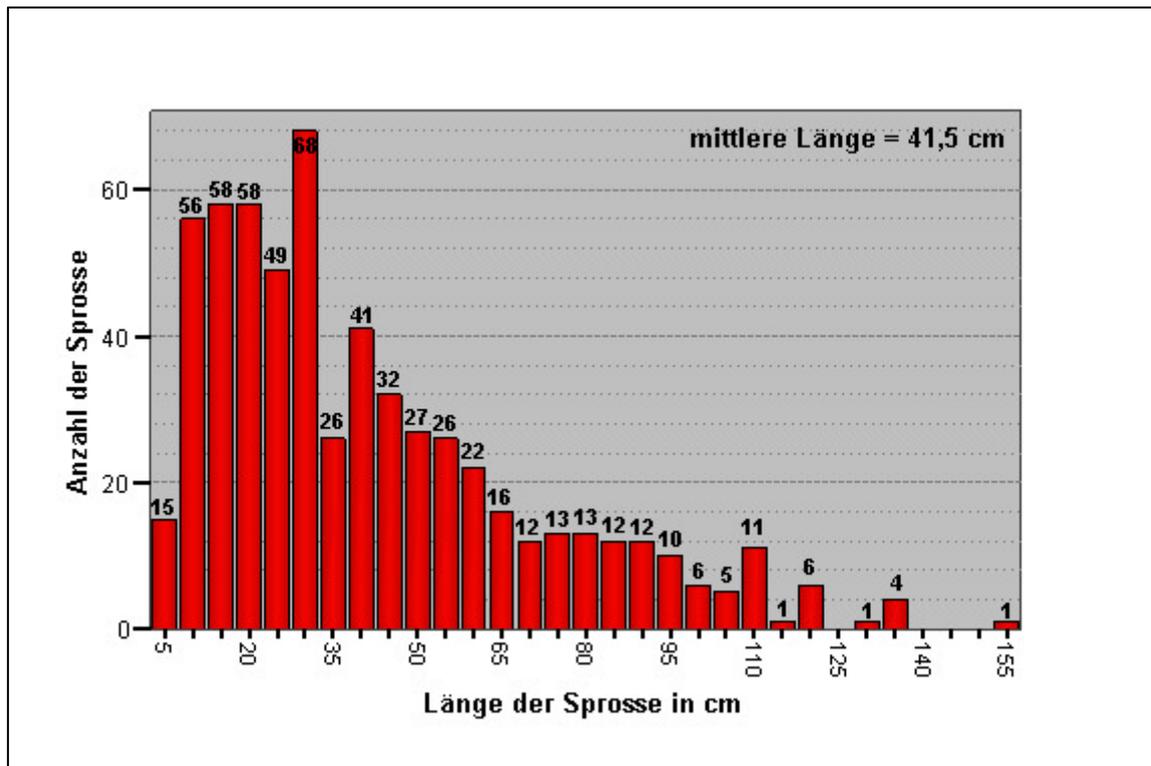
Abbildung 120: Länge der Sprosse der Weidenspreitlage quer, Versuchsanlage Deutsch Wagram/ Niederösterreich; 3 Monate nach Einbau
