Gehölzstrukturen an Hochwasserschutzdämmen

Unter besonderer Berücksichtigung der Überströmbarkeit

Diplomarbeit der Studienrichtung
Landschaftsplanung und Landschaftspflege

Universität für Bodenkultur Wien
Institut für Ingenieurbiologie und Landschaftsbau

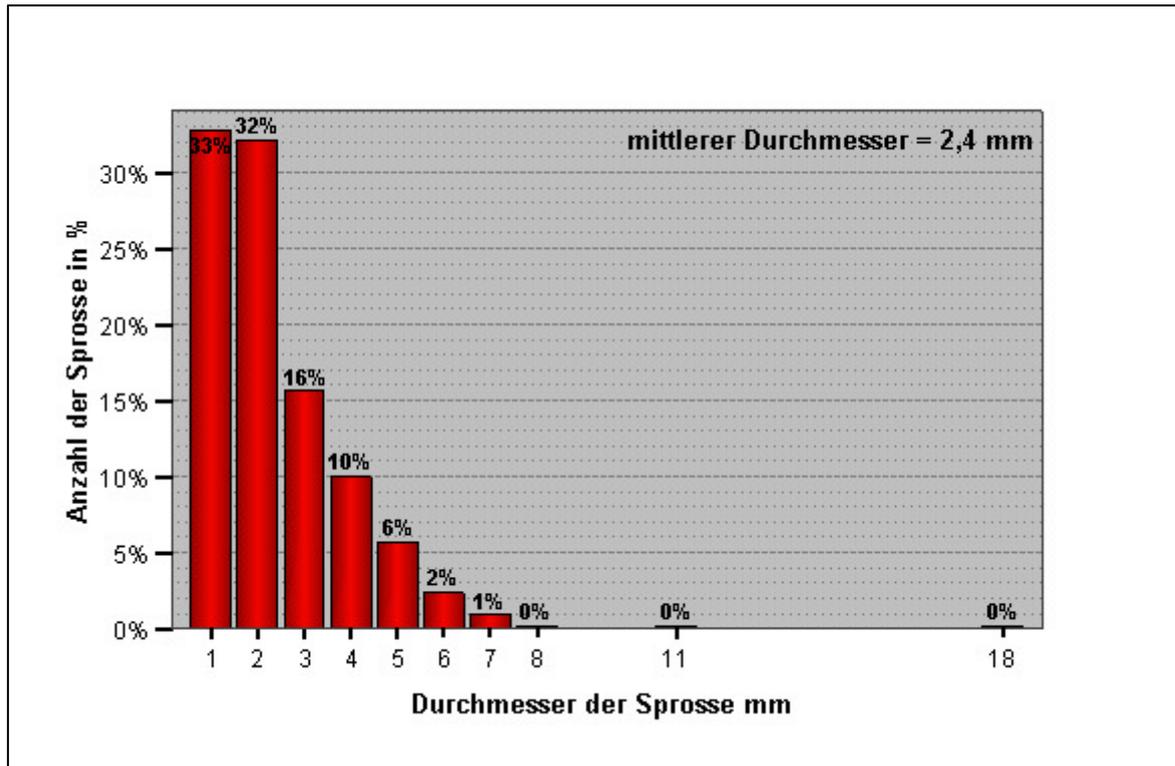
Abbildung 121: Durchmesser der Sprosse, Versuchsanlage Deutsch Wagram/ Niederösterreich; 3 Monate nach Einbau

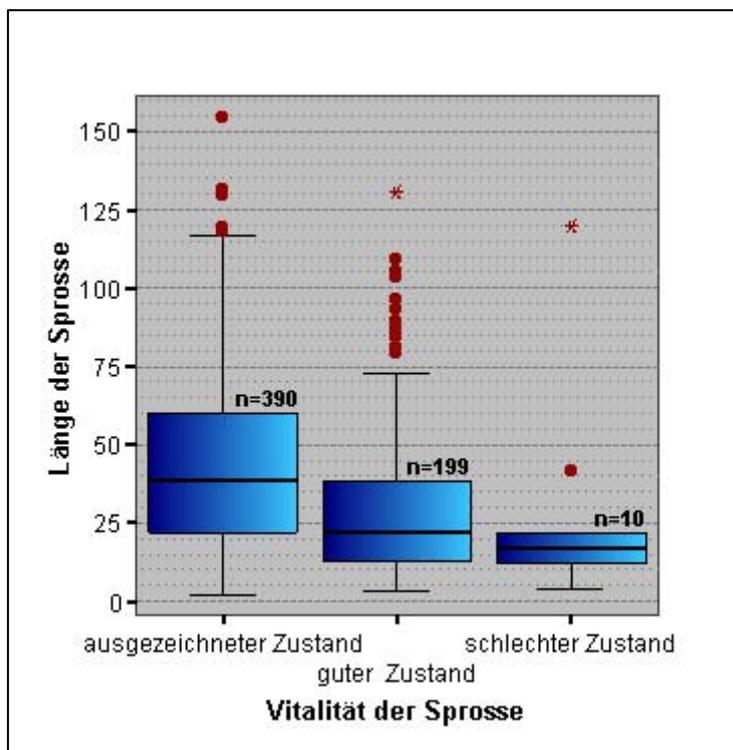
Abbildung 122: Vitalität der Sprosse nach Länge, Versuchsanlage Deutsch Wagram/ Niederösterreich; 3 Monate nach Einbau

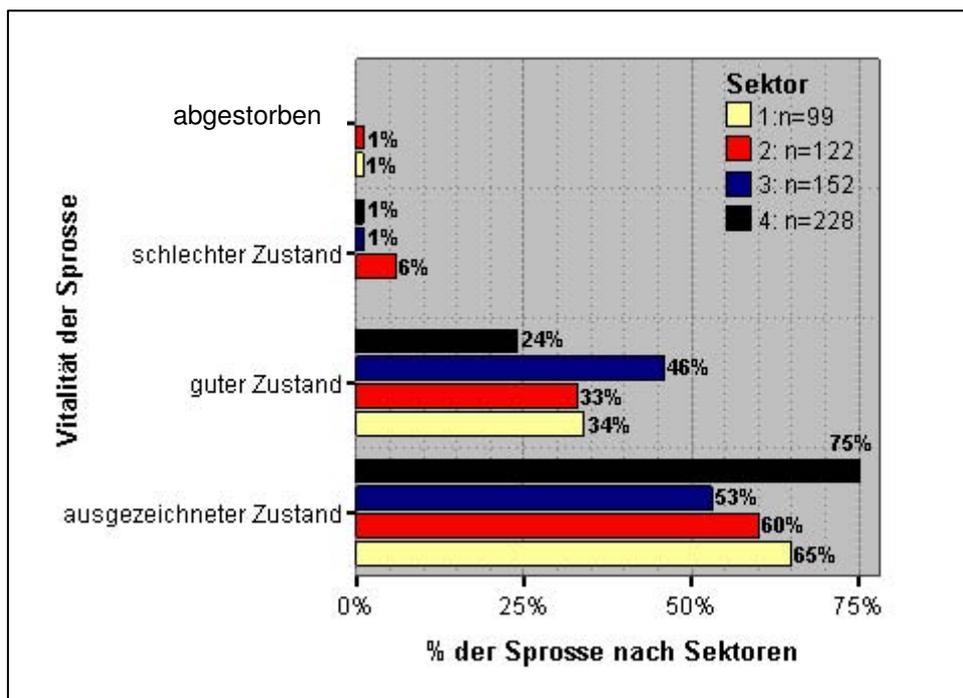
Abbildung 124: Vitalität der Sprosse nach Sektoren, Versuchsanlage Deutsch Wagram/ Niederösterreich; 3 Monate nach Einbau

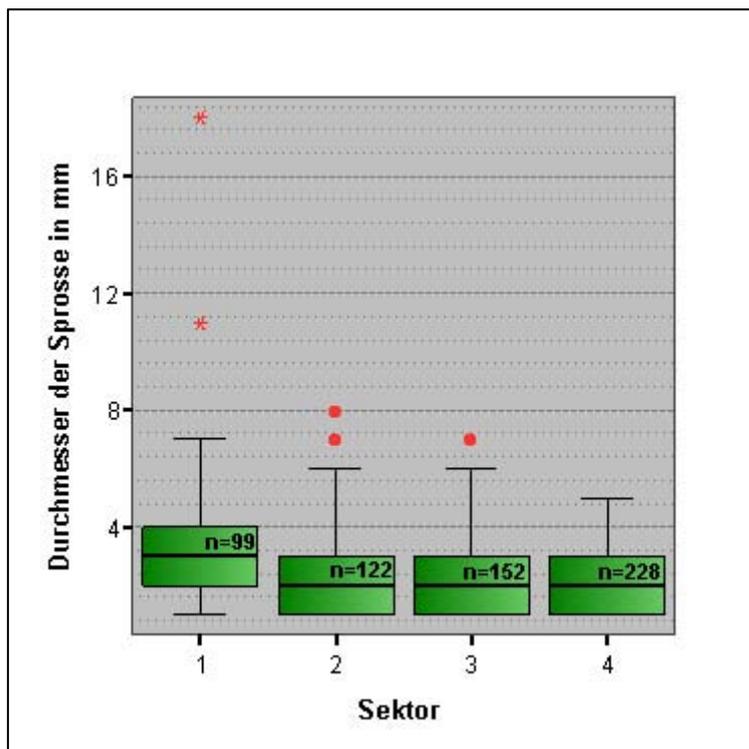
Abbildung 126: Durchmesser der Sprosse nach Sektoren, Versuchsanlage Deutsch Wagram/ Niederösterreich; 3 Monate nach Einbau

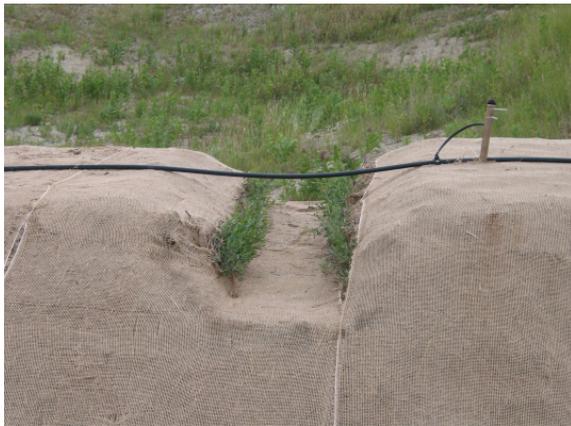
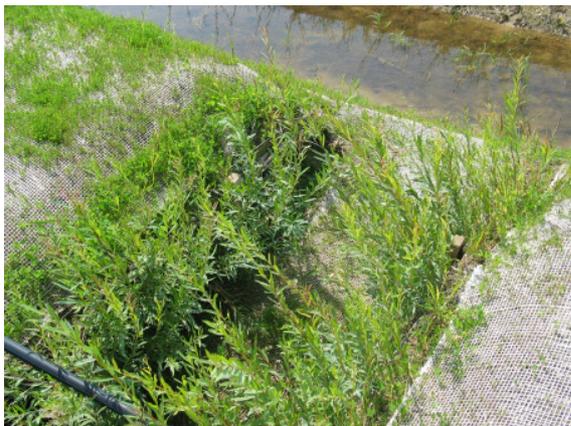
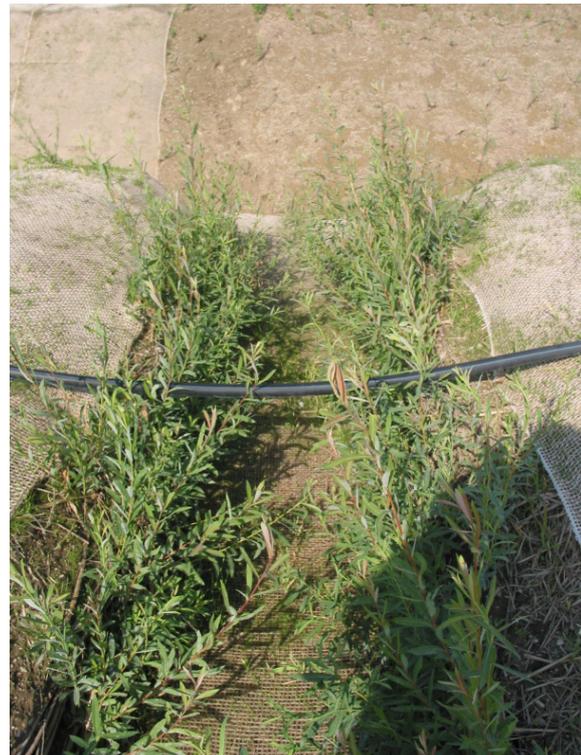
Abbildung 127: Entwicklung der Weidenfaschinen ,
Versuchsanlage Deutsch Wagram/ Niederösterreich;
oben links, 1 Monat nach Einbau; 26.06.2007
rechts, 2 Monate nach Einbau; 18.07.2007
unten links, 3 Monate nach Einbau ;14.08.2007

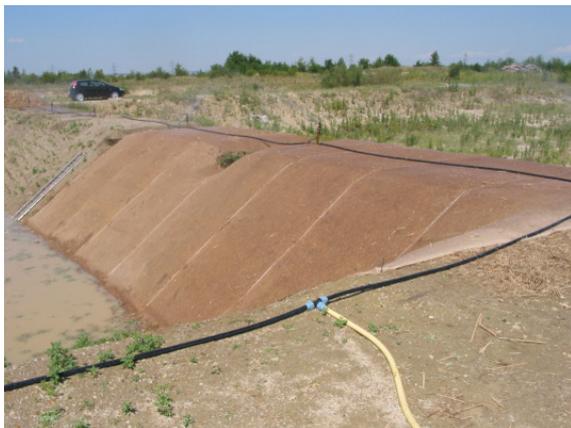
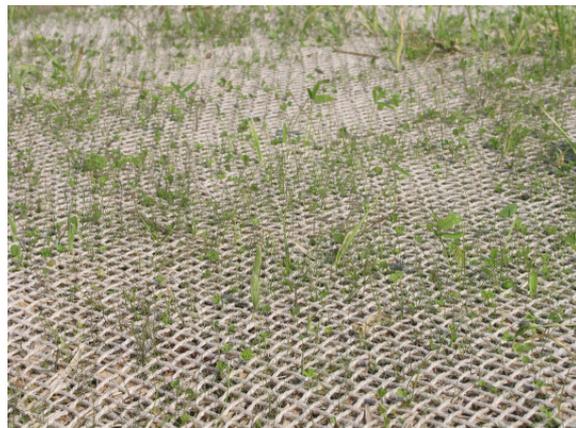
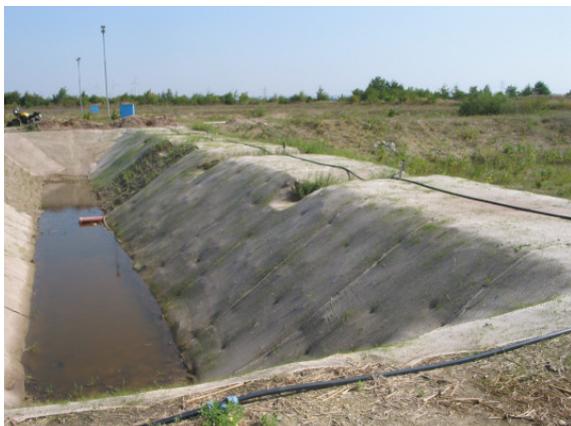
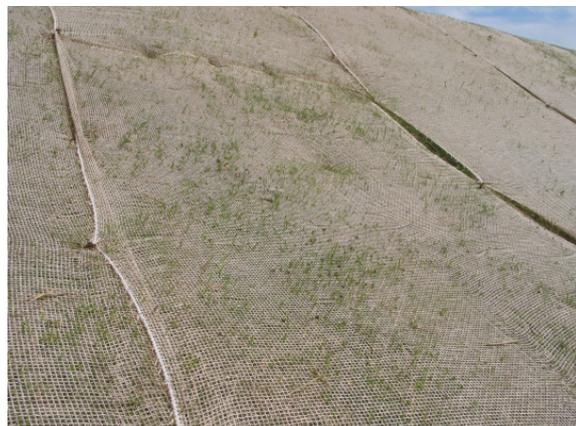
Abbildung 128: Beginnendes Austreiben der Gräser-Kräutermischung, Versuchsanlage Deutsch Wagram/ Niederösterreich.

Die Entwicklung der Gräser-Kräuter Ansaat wurde durch das darüber gespannte Jutenetz erst sehr spät sichtbar. Stellenweise wuchsen die Gräser und Kräuter sehr dicht, teilweise – besonders an der Dammkrone - kamen sie nur sehr spärlich auf. Dies könnte daran liegen, dass sie durch die Beregnung und Regenfälle an einigen Stellen zusammengewaschen und von anderen Stellen weggewaschen worden sind. Deshalb wurde im Oktober nachgesät. Abbildungen 128 bis 131 zeigen die Entwicklung der Ansaat.

oben links: vollendete Ansaat, 2 Woche nach der Ansaat; 25.06.2007

oben rechts und unten links: erste Gräser und Kräuter wachsen durch das Jutenetz, 1 Monat nach der Ansaat; 18.07.2007

unten rechts: von der Böschung wegstehendes Jutenetz lässt die Pflanzen noch nicht durch; 25.07.2007

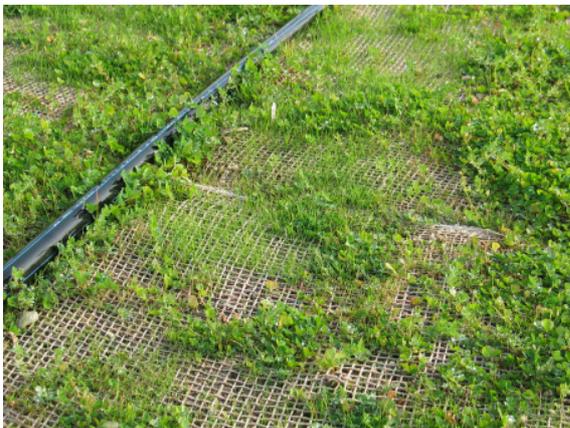
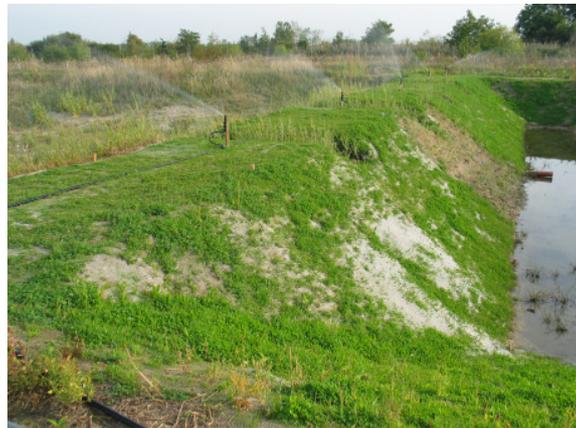
Abbildung 131: Wachstumsfortschritt der Gräser und Kräuter, 4 Monate nach der Ansaat, Versuchsanlage Deutsch Wagram/Niederösterreich; 2.10.2007
