# Untersuchung von Pilotenwänden zur Hangsicherung in Südtirol

Diplomarbeit eingereicht von

Institut für Ingenieurbiologie und Landschaftsbau  
Department für Bautechnik und Naturgefahren  
Universität für Bodenkultur Wien

Wien, März 2008

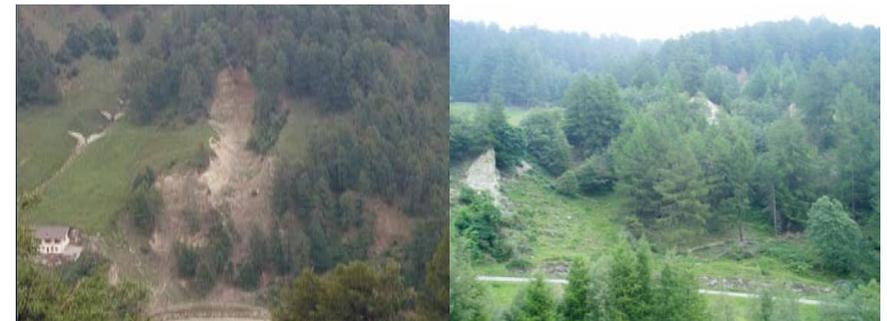
Abb 5: Gesamtansicht des Wötzelgrabens, 07/1987, kurz nach Fertigstellung

Abb 6: Gegenüberaufnahme des Wötzelgrabens; 07/2006, 19-jährig

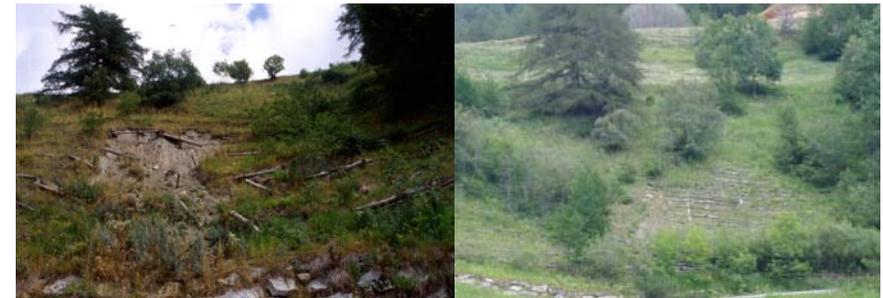
Abb 8: Gesamtansicht von Standort 2, Weg zu den Runerhöfen Matsch 08/1995, 1 Jahr vor der Sanierung

Abb 9: Gesamtansicht von Standort 2, Weg zu den Runerhöfen Matsch 07/2006, nach 10 Jahren

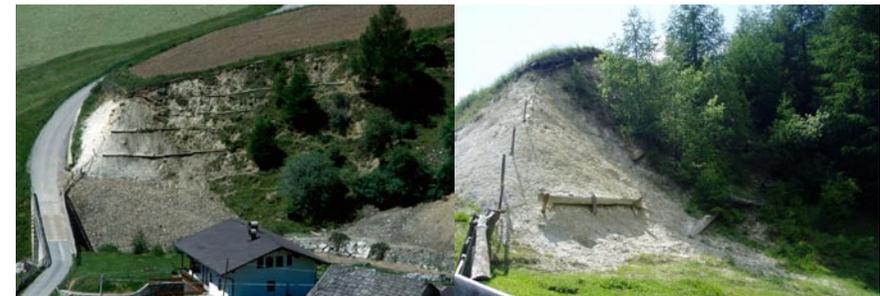
Abb 11: Archivfoto: Entwicklung von Pilotenwänden nach 3 Monaten am Standort 3, Saldurbach Mühlhölfe Matsch, 07/1992

Abb 12: Gesamtansicht Standort 3, Saldurbach Mühlhölfe Matsch; 07/2006, nach 14 Jahren

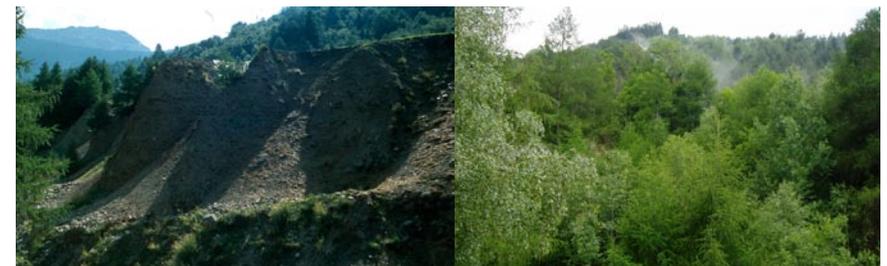
Abb14: Gesamtansicht Standort 4, Tafraztgraben Göflan, 1989 kurz vor Sanierung

Abb15: Gesamtansicht Standort 4, Tafraztgraben Göflan, 07/2006, nach 17 Jahren

Aufgrund des technischen Berichtes, des Projektes 89046 (verschiedene Wildbäche) war am Tafraztbach (Gemeinde Schlanders) die Sicherung der Abbrüche mit 92 lfm bepflanzten Pilotenwänden vorgesehen. Als Bepflanzung waren Weidensteckhölzer oder/und bewurzelte Laubhölzer geplant. Die von Hand abgeböschten Abbruchkanten, sollten mit Jutenetz-Strohdecksaat befestigt und die restlichen Stellen mit Hydrosaam begrünt werden.

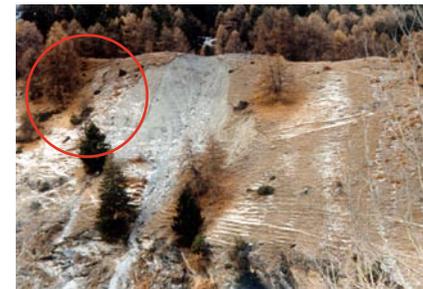
Abb19: Gesamtansicht Standort 5, St. Martin Laas; 07/2006, nach 22 Jahren

Abb17: Gesamtansicht Standort 5, St. Martin Laas, 01/1984, vor der Sanierung

Abb18: Gesamtansicht Standort 5, St. Martin Laas, 07/1992, nach 8 Jahren

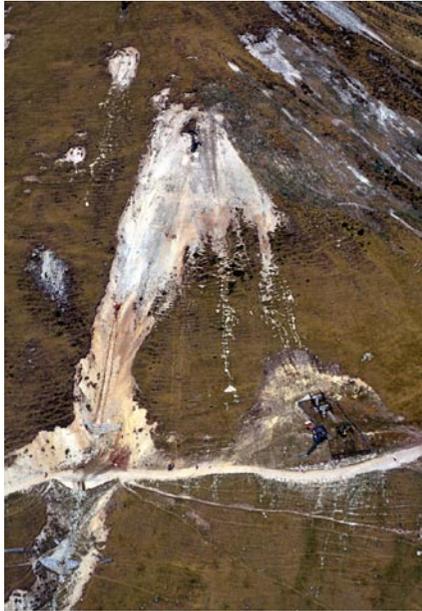
Abb 21: Gesamtansicht Standort 6, Innerer Kuhleitengraben Meran 2000, 07/1990, während der Sanierung

Die Holzpilotenwände wurden an steilen Erosionsflächen zur Verhinde- rung eines Abfließens des Bodenmaterials errichtet;

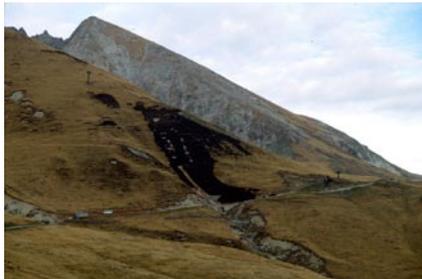
Abb 22: Gesamtansicht Standort 6, Innerer Kuhleitengraben Meran 2000, 11/1990, kurz nach Fertigstellung und Begrünung mit Bitumenstrohdecksaat

Am oberen Kuhleitengraben wurden im Anschluß an die technischen Verbauungsarbeiten die darüberliegenden Erosionsflächen und Grabenböschungen mit der Bitumen-Strohdecksaat begrünt.

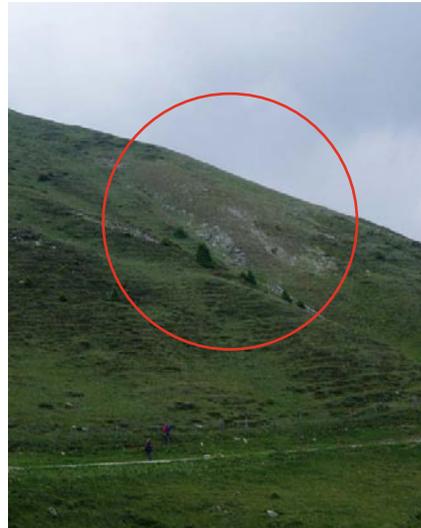
Abb23: Gesamtansicht Standort 6, Innerer Kuhleitengraben Meran 2000; 07/2006, nach 16 Jahren

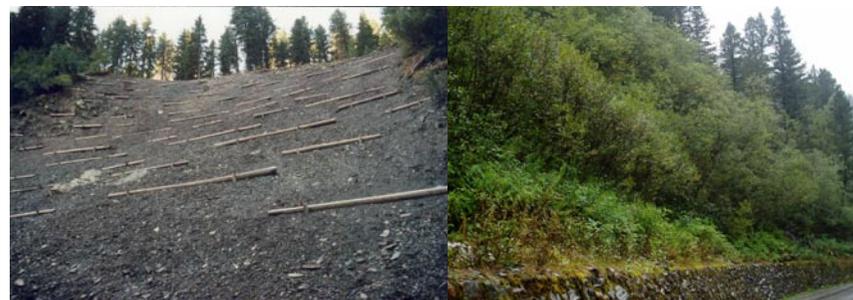
Abb 25: Gesamtansicht Standort 7, Kalchofen Lüssen 10/1990, kurz nach Sanierung

Abb 26: Gesamtansicht Standort 7, Kalchofen Lüssen nach 16 Jahren; 09/2006

Laut technischem Bericht des Projektes 90041 wurde die Mure Kalchofen (Gemeinde Lüssen), am Ursprung des Lasankenbaches, durch bepflanzen Pilotenwände, einer entsprechenden Begrünung mit Hydrosaat und Aufforstung mit Grünerlen abgesichert. Die steilen Abbruchränder wurden mit einem Schreitbagger abgeböscht und mit einer Jutenetz-Strohdecksaat begrünt.

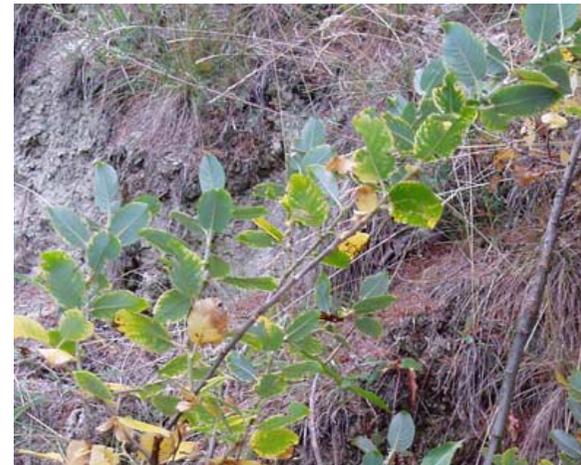
Abb 68: *Melampsora* sp. auf *Salix caprea*, Standort 1 Wötzelgraben Matsch 09/2008

Die von LÖSING (2002, S. 25) beschriebenen Erkennungsmerkmale, wie etwa die unterschiedlich gefärbten (gelb, orange im Frühjahr/Sommer, bis schwarz im Herbst und Winter) und rund geformten Sporenlagern, die mit bloßem Auge deutlich sichtbar sind, konnten bei der Untersuchung des Standortes im Sommer 2006 eindeutig zugeordnet werden. Auch Risse in der Rinde, waren ein auffälliges Schadbild an *Salix caprea*.

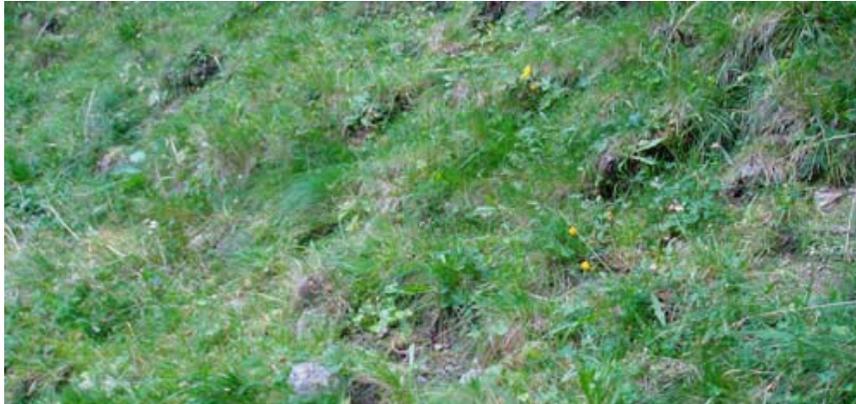
Landwirtes genutzt und weist keinen Gehölzbewuchs auf. Auch ist hier eine zum Teil durch Viehtritt zerstörte Grasschicht vorzufinden. Das Thema Waldweide begleitet uns nicht nur auf diesem Standort, sondern ist auch ein primäres Thema auf Standort 3 Saldurbach Mühlhöfe Matsch.

Abb 70: Grasnarbenverletzungen durch Weidevieh am Standort 1, Wötzelgraben, 09/2006

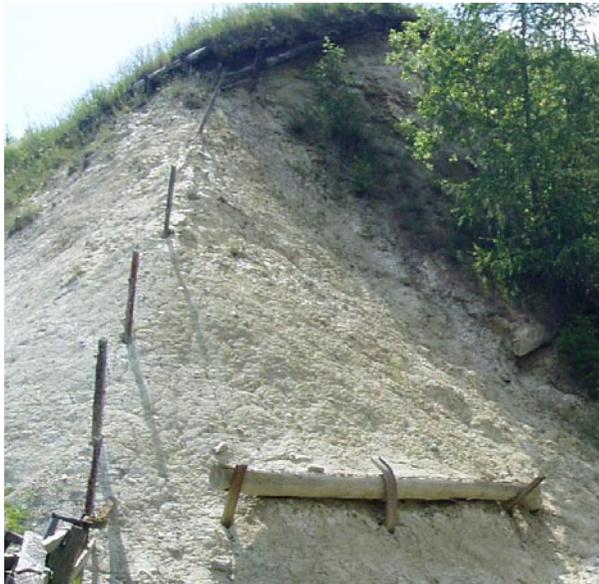
Vor allem im Bereich nahe der Strasse, wo sich die Rundhölzer 1,2,3 und 5 befinden, ist rund um Pilotenwand 1 keinerlei Vegetation vorzufinden. Durch regelmäßig vorkommende Starkregenereignisse kommt es hier zu einem ständigen Bodenabtrag.

Abb 73: Hangbereich ohne Vegetation am Standort 3, Mühlhöfe Matsch 07/2006

Im Bereich rund um Pilotenwand 2,3 und 5 konnten zwar immer wieder Grasbewuchs und auch Gehölze aufgenommen werden, jedoch ist dieser nicht stark genug um den Hang und die Pilotenwände vor Unterspülung und Rutschen zu schützen.

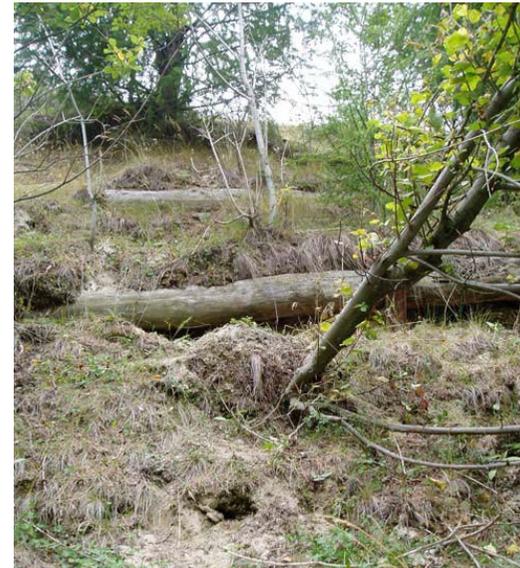
Einige *Salix caprea* Individuen wurden in umgekipptem Zustand vorgefunden.

Abb 74: Umgestürzte *Salix caprea* am Standort 3, Mühlhöfe Matsch 07/2006

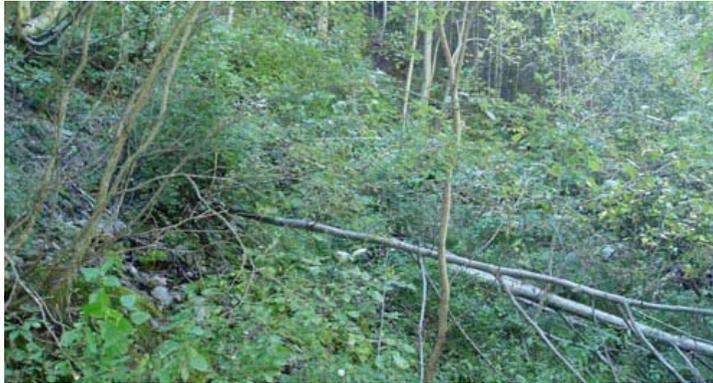
Mehrere *Alnus incana* Individuen sind am Hang samt Wurzelstock aus der Erde gerissen worden und umgestürzt. Ein Ungleichgewicht des Wurzel / Spross-Verhältnisses und die Eigenschaft der Flachwurzelligkeit von *Alnus incana* können Gründe für das Versagen der Standfestigkeit dieses Gehölzes an diesem Standort sein.

Abb 75: Umgestürzte *Alnus incana* am Standort 4, Tafraztgraben Göflan  
09/2006

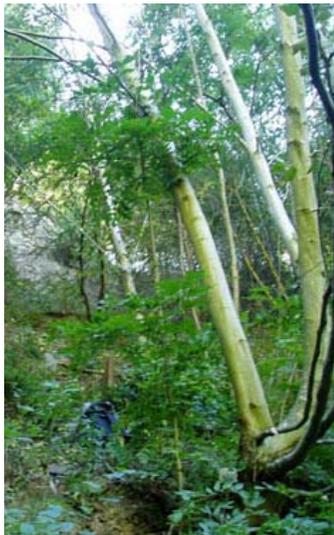
Abb 76: Säbelwuchs bei *Alnus incana* am  
Standort 4, Tafraztgraben Göflan 09/2006

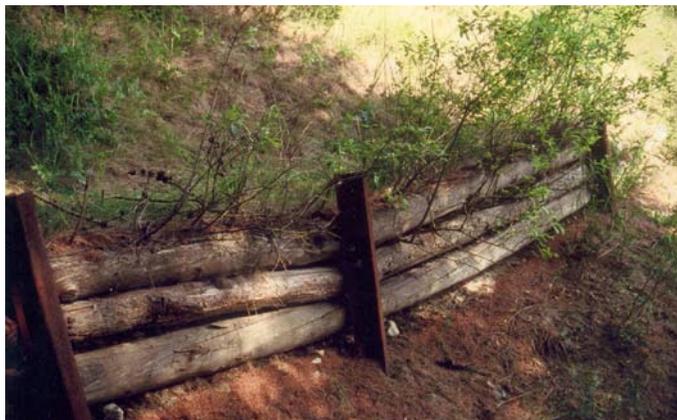
Abb 77: 10-jährige *Fraxinus ornus* - Bepflanzung zwischen den Rundhölzern am Standort 5, St. Martin 07/1994

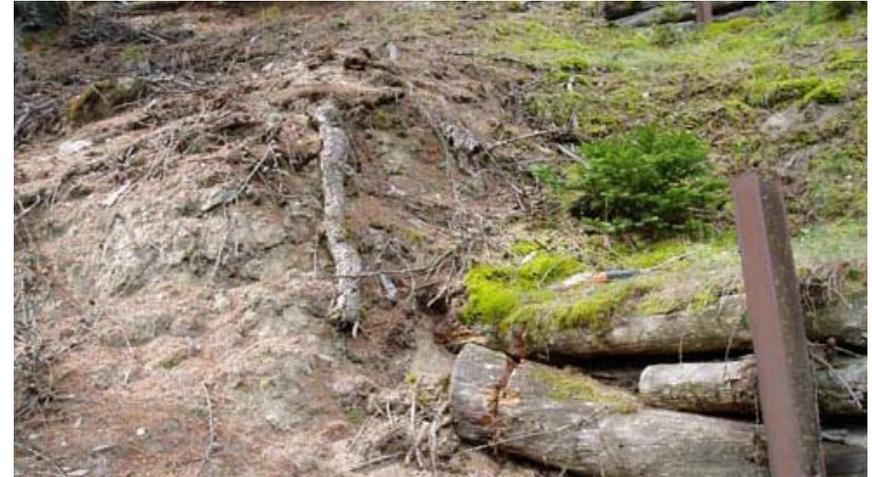
Abb 79: Bodenoberfläche am Standort 5, St. Martin 09/2006

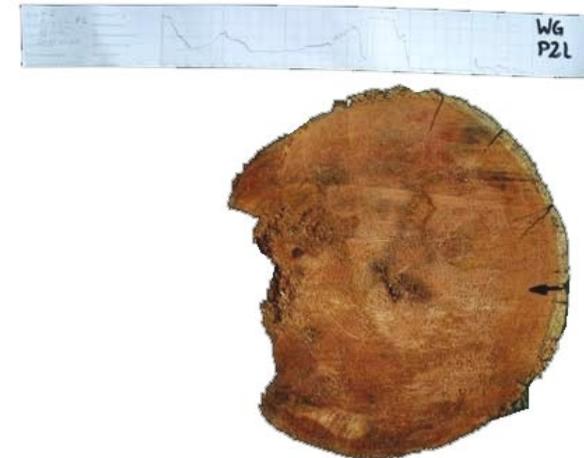
Abb 81: Bohrstreifen und Vergleichsrundholzscheibe (Lärchenholz 19 Jahre) WG P2 l,  
Wötzelgraben Matsch 09/2006

Im Borkenbereich Morschung zu verzeichnen. Zwischen 1 cm und 5 cm Widerstand auf niedrigem Niveau zu verzeichnen. Ab 5 cm bis 10 cm ganzheitliches Morschungsloch erkennbar. Dunkelbraune Kernfärbung durch Morschung zu erkennen.

Ab 20 cm Verlust eines Baumscheibenteiles, auf Grund zu grossen Gewebsverlustes durch Morschung. Unerklärbare Anstiege der Bohrwiderstandskurve auf hohes Niveau wird durch Einwirkung von holzfremden Stoffen vermutet. **SCHLECHTER ZUSTAND** des 19 Jahre alten Lärchenholzes.

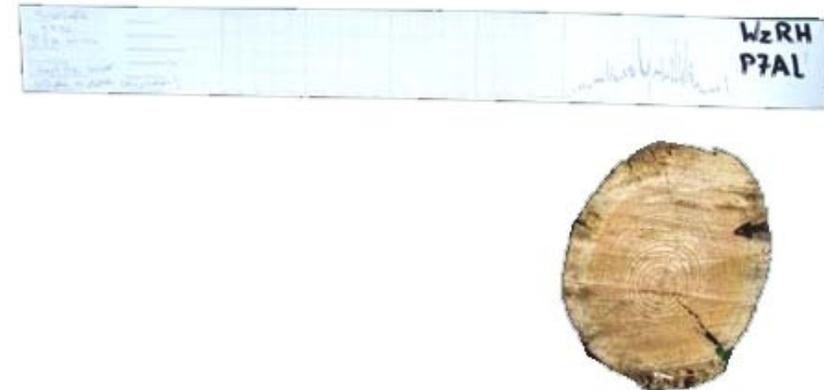
Abb 84: Bohrstreifen und Vergleichsrundholzscheibe (Lärchenholz 10 Jahre) WzRH P7 A I,  
Weg zu den Runerhöfen Matsch 09/2006

**MITTLERER ZUSTAND** eines 10 Jahre alten Lärchenrundholzes.

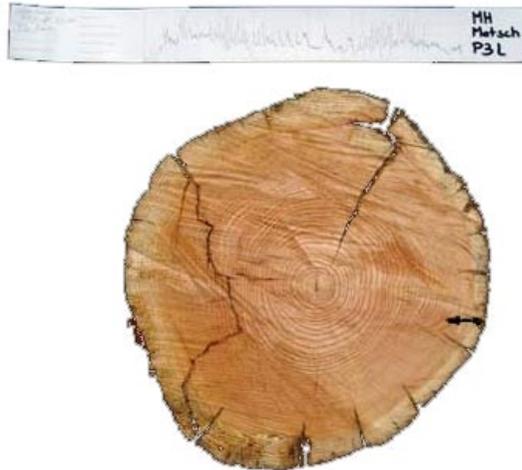
Abb 85: Bohrstreifen und Vergleichsrundholzscheibe (Lärchenholz 14 Jahre) SbMh P3 I, Saldurbach Mühlhöfe Matsch 09/2006

Durchgehend homogener Bohrungsverlauf mit intakten Jahringabfolgen vorhanden.

**MITTLERER ZUSTAND** eines 14 Jahre alten Lärchenholzes.

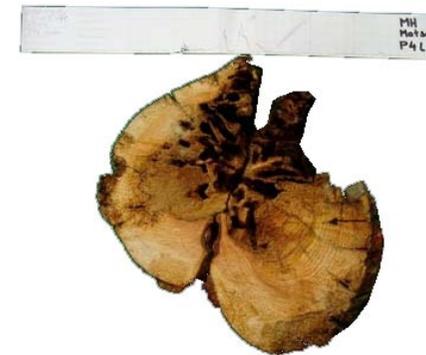
Abb 86: Bohrstreifen und Vergleichsrundholzscheibe (Lärchenholz 14 Jahre) SbMh P4 I, Saldurbach Mühlhöfe Matsch 09/2006

**BOHRLÄNGE:** 0,0 – 27,2 cm  
**AUSSCHLAGSLÄNGE:** erster Ausschlag bei 1,6 cm; letzter Ausschlag bei 21,8 cm.  
**Bohrkurvenbeschreibung:**

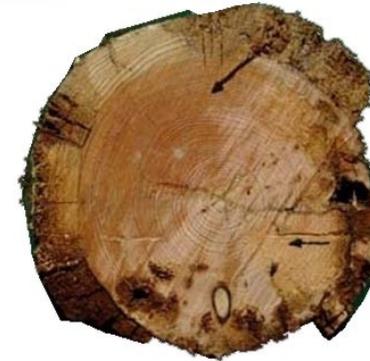
Abb 88: Bohrstreifen und Vergleichsrundholzscheibe (Lärchenholz 14 Jahre)  
SbMh P8 D I, Saldurbach  
Mühlhöfe Matsch 09/2006

Splintholzring weist grossen Zersetzungsgrad auf. Kernholz homogen in festem Zustand. **MITTLERER ZUSTAND** eines 14 Jahre alten Lärchenholzes

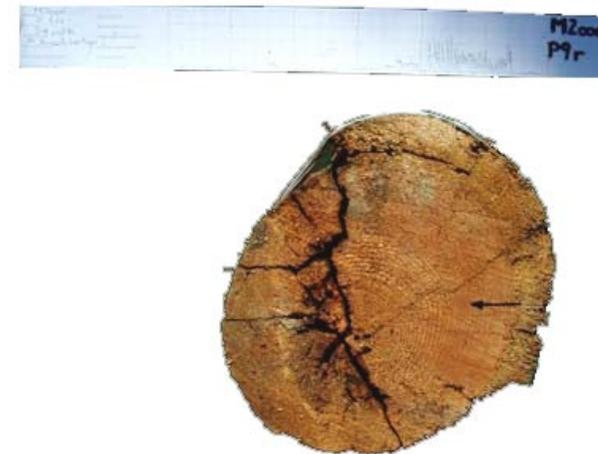
Abb 95: Bohrstreifen und Vergleichsrundholzscheibe (Lärchenholz 16 Jahre) M2000 P9 r, Meran 2000 09/2006

**INTERPRETATION:** Rundholz wenig überschüttet, jedoch auf sehr steinigem Untergrund situiert. Homogener Bohrkurvenverlauf auf mittlerem Niveau.

**GUTER ZUSTAND,** des 16 Jahre alten Lärchenholzes.

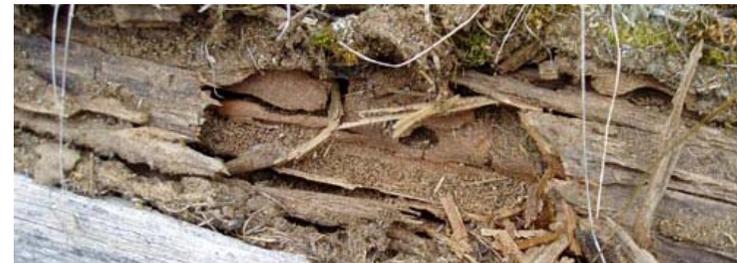
An den Hölzern wurde sehr viel spähneartiges Holzmaterial vorgefunden, welches auf starke biologische Aktivität verursacht durch Termiten oder Ameisen hindeutet.

Abb 102: Biologische Aktivität an einem Lärchenrundholz (10 Jahre) auf Standort 2, Runerhöfe Matsch 09/2006

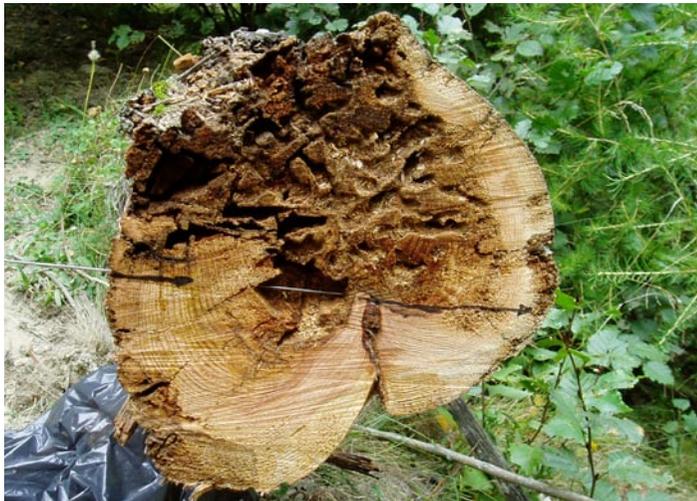
Abb 104: Fraßgänge in Rundholz 4 (14 Jahre) am Standort 3, Mühlhöfe 07/2006

Standort 3 weist dieselben Ergebnisse wie Standort 2 auf. Keine Zustandsbohrungsergebnisse mit gutem Zustand sind vorhanden, 35 % weisen mittlere Zustände auf, und 65 % der Ergebnisse weisen schlechte Zustände auf.

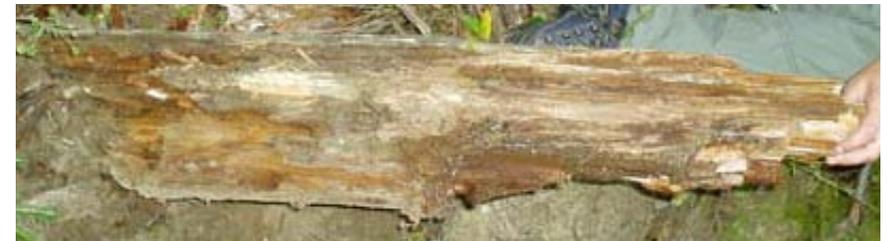
Abb 106: Morsches Lärchenrundholz (17 Jahre) am Standort 4, Tafratzgraben 09/2006  
Standort 4 weist zu 100 % schlechte Bohrungsergebnisse auf (siehe Anhang Punkt 15.3 S. 142).

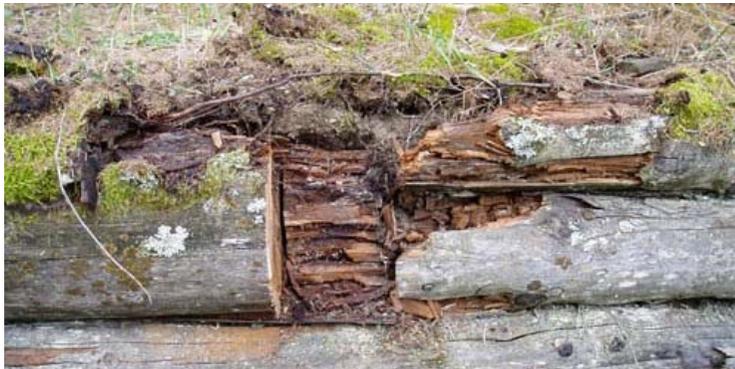
Abb 108: 22-jähriges Lärchenrundholz am Standort 5, St. Martin Laas 09/2006

Auf Standort 5 teilen sich die Prozentanteile 79 % (schlechter Zustand) zu 21 % (mittlerer Zustand) auf.

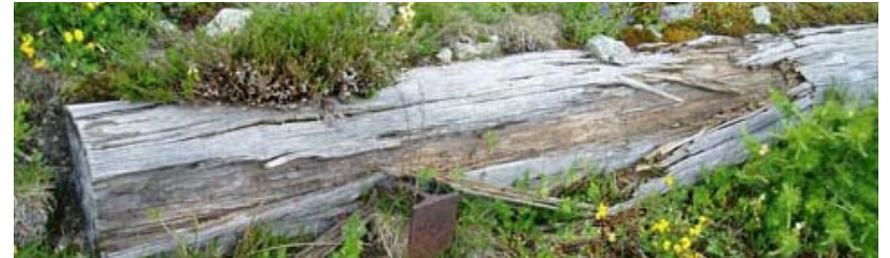
Abb 110: abgeschältes Splintholz (Lärche, 15 Jahre) am Standort 6 Meran 2000, 09/2006

Standort 6 Meran 2000 (15 Jahre) ist der einzige nicht mit Gehölzen bepflanzte Standort, da er über der Waldgrenze liegt. Das Splintholz ist hier teilweise stark mechanisch durch Steinschlag beschädigt worden. Die Lärchenrundhölzer können aber im Kernholz durchaus noch gute Bohrungszustände aufweisen.

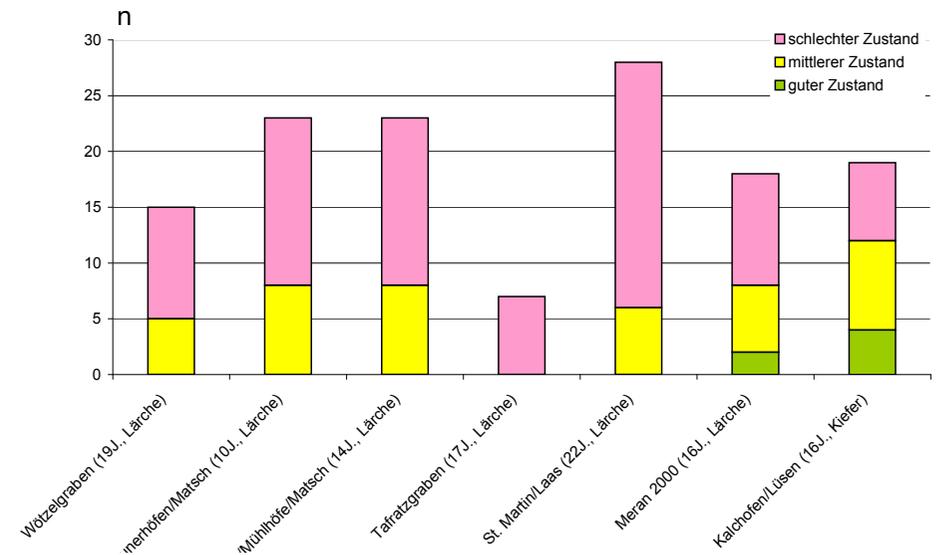
Geht man davon aus, dass Lärchenholz in der Dauerhaftigkeitsklasse 3 bis 4 (mäßig bis wenig dauerhaft) liegt und alle relevanten Rundhölzer in Gefährdungsklasse 4 einzuordnen sind, so haben auch bereits die jüngsten (10 Jahre) Rundhölzer die Grenze ihrer natürlichen Dauerhaftigkeit erreicht. Großteils mittlere und schlechte Ergebnisse auf allen Standorten dürfen daher nicht überraschen.

Abb 112: Bohrungszustandsergebnisse im Standortvergleich

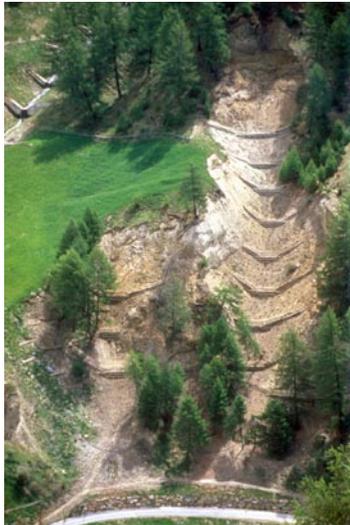
Abb 124: Gesamtansicht des Wötzelgrabens, kurz nach dem Einbau 1987

Bei Begutachtung der Archivfotos, die Professor Florineth 1987 von diesem Standort kurz nach der Fertigstellung der Sanierung anfertigte, ist sehr gut die Gesamtverbauung des Wötzelgrabens zu erkennen. Verständlich wird dadurch auch das Planungssystem, das zum Schutze des gesamten Wötzelgrabens durchgeführt wurde und die Aufgabe der eingebauten Pilotenwände. Im Kontext eines gesamten Sicherungssystems aus 11 Sperrern, welche allem voran die Haupterosionsrinne vor wei-

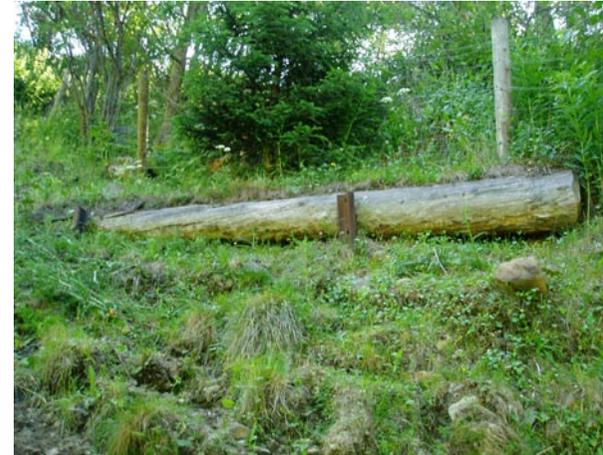
Alle Rundhölzer sind von einer dichten Grasdecke und vom Oberboden umgeben und überwachsen. Rundholz 1 und 2 liegen an manchen Bereichen unterhalb des Rundholzes frei, diese stellen aber keine negative Stabilitätsbeeinflussung für das Bauwerk dar.

Abb 125: Zum Teil freiliegendes Rundholz 1 am Standort 1, Wötzelgraben Matsch 07/2006

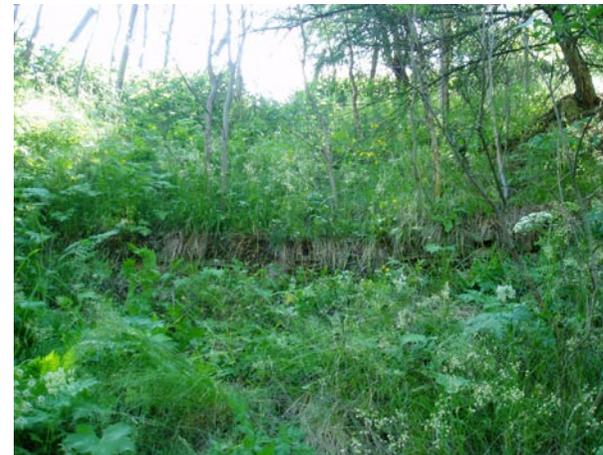
Abb 126: von dichter Grasdecke überwachsenes Rundholz 3 am Standort 1, Wötzelgraben Matsch 07/2006

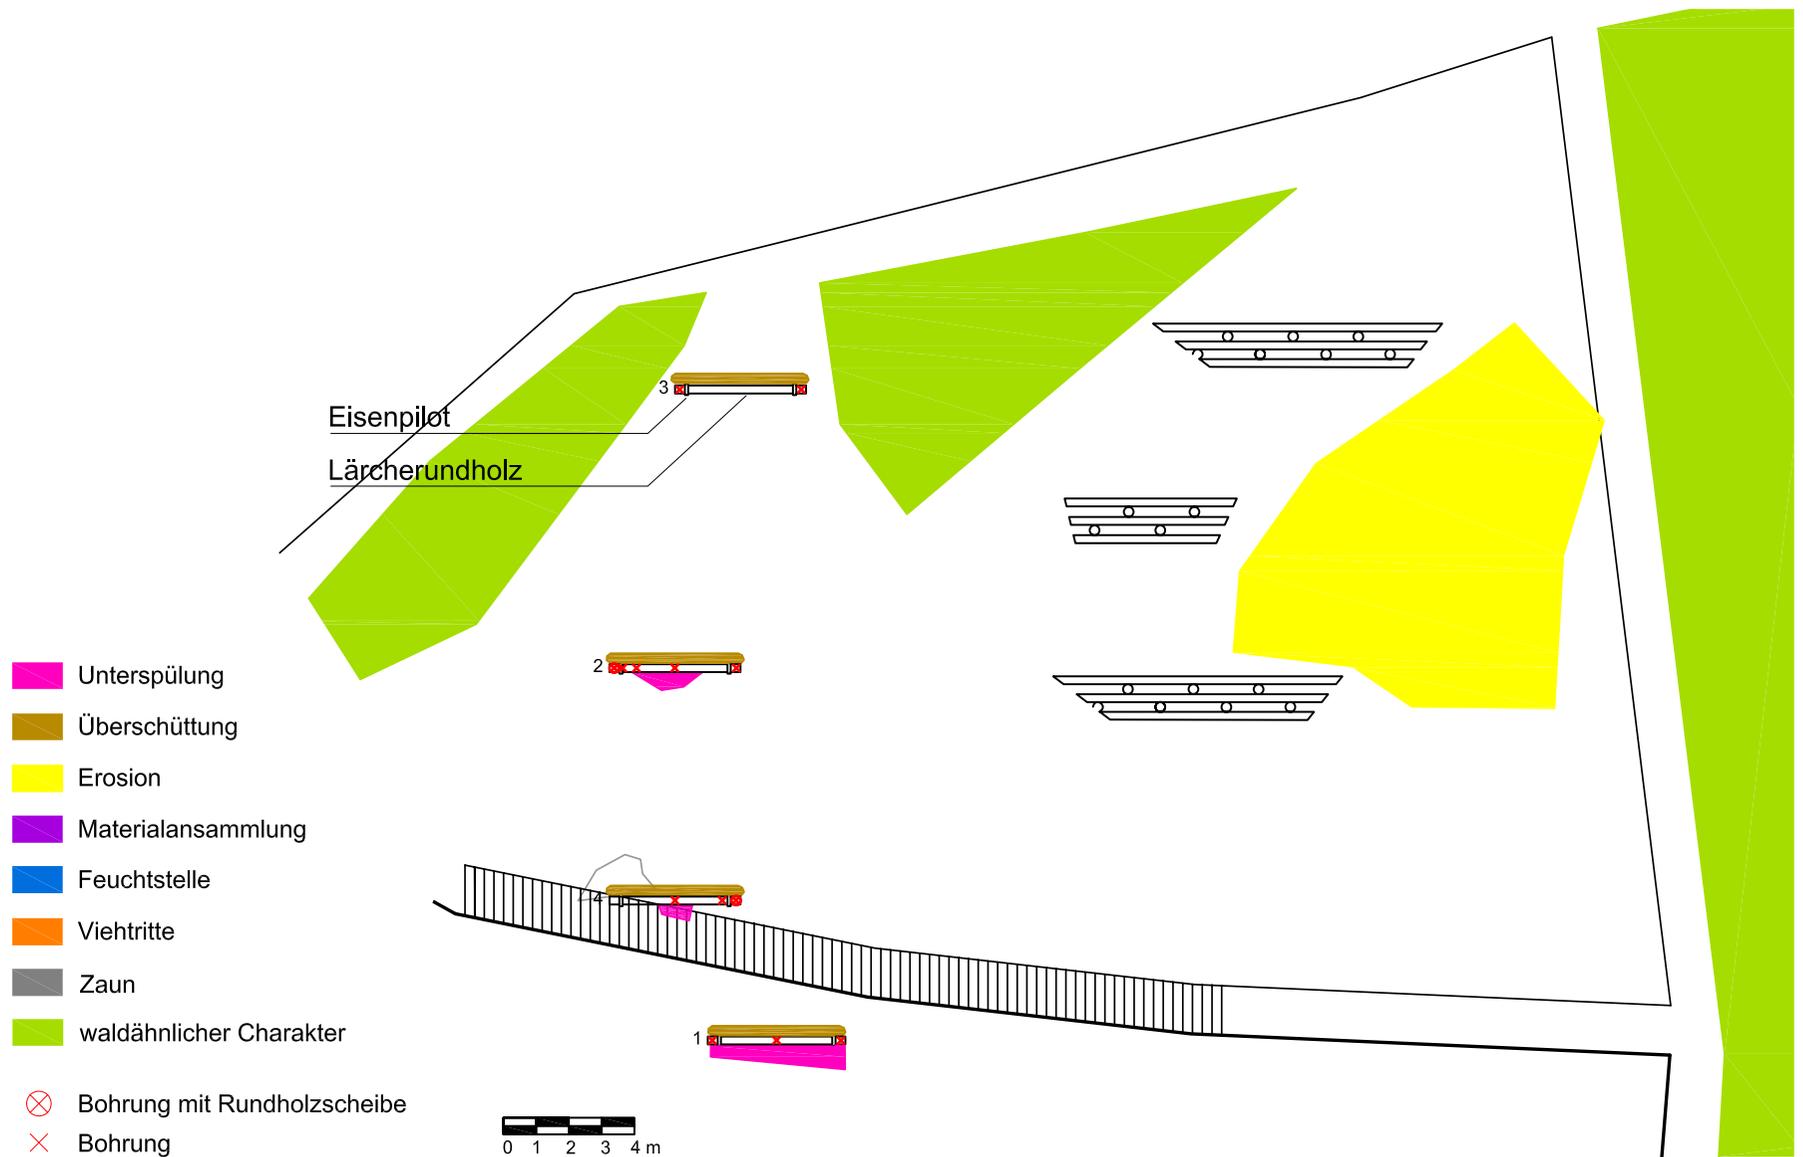
Abb 127: Abbildung der Störfaktoren auf Standort 1 Wötzlgraben Matsch, 19 Jahre nach dem Einbau der Pilotenwände, aufgenommen 09/2006

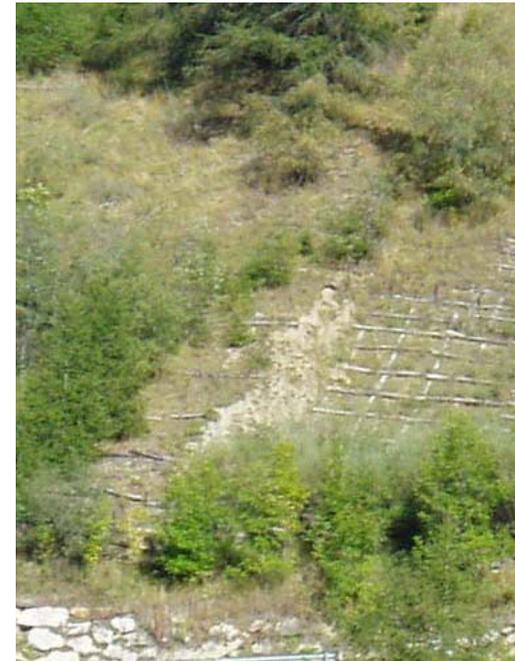
und die orografisch rechte Randzone des Hangrostes ausdehnt. Die Rundhölzer mit der Bezeichnung A und B in Rundholzreihe 4 und 5 sind zusätzlich von beachtlichen Unterspülungen betroffen. Auch die Rundholzer mit der Bezeichnung C und D in Rundholzreihe 6, und B und C in Rundholzreihe 7, sind davon nicht verschont geblieben. Rundholzreihe 1 und 2 hingegen sind von Erdmaterial und dichtem Grasbewuchs im Laufe der Zeit beinahe gänzlich eingenommen worden.

Abb 128: Erosionszone zwischen Pilotenwandbereich und Hangrost am Standort 2, Weg zu den Runerhöfen Matsch 07/2006, Zustand nach 10 Jahren

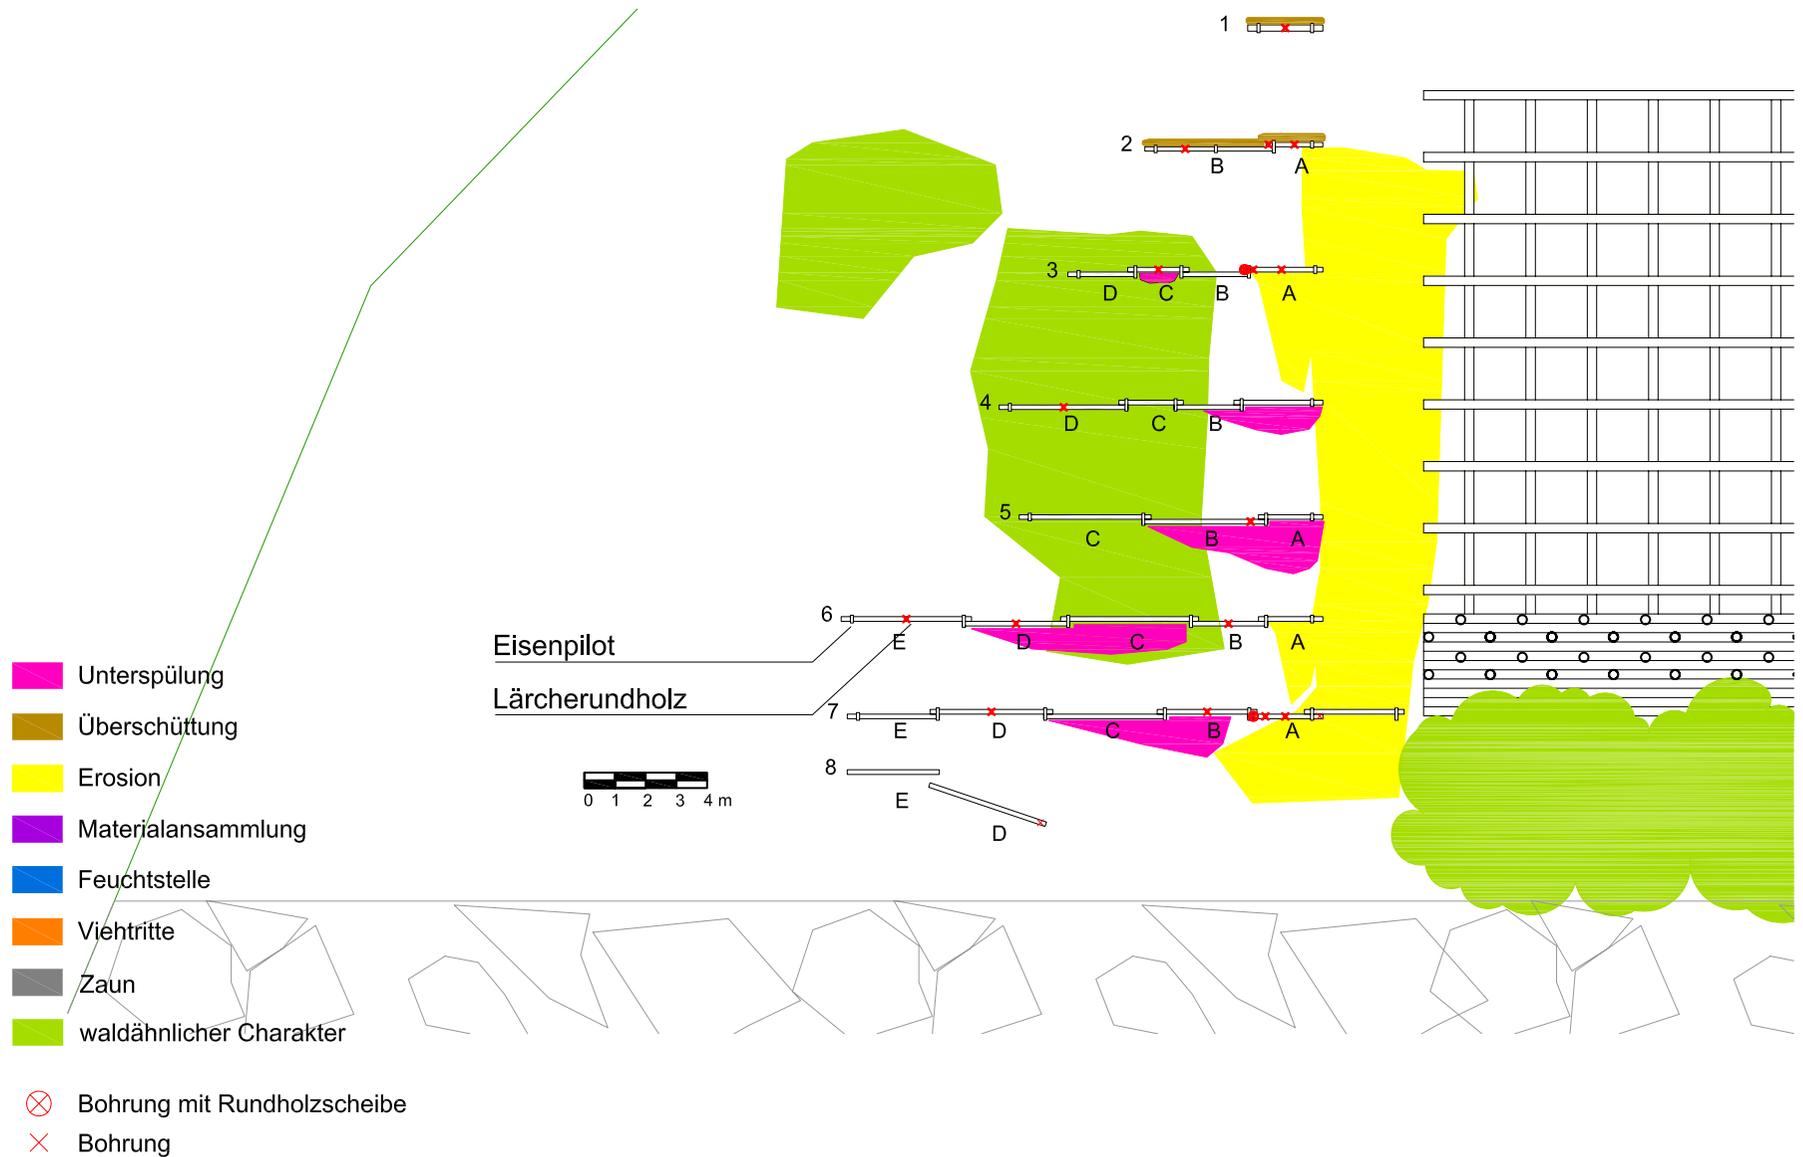
Abb 129: Abbildung der Störfaktoren auf Standort 2, Weg zu den Runerhöfen Matsch, 10 Jahre nach dem Einbau der Pilotenwände, aufgenommen 09/2006

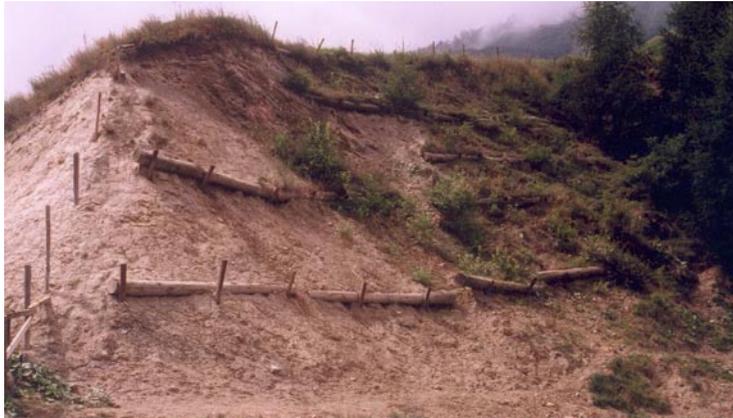
Abb 130: Archivfoto: Entwicklung von Pilotenwänden nach 3 Jahren am Standort 3, Saldurbach Mühlhöfe Matsch, aufgenommen 08/1995

Der orografisch rechte Teil des untersuchten Hangabschnittes erstreckt sich straßenseitig. Dieser besitzt eine Ausdehnung von rund 250 m<sup>2</sup>, und läßt bereits 1995 schlechten bis keinen Anwuchs der eingelegten Gehölze erkennen. Das Entstehen einer annähernd geschlossenen Grasnarbe konnte bis zum Aufnahmezeitpunkt 2006 nicht erreicht werden. Die Lage der Rundhölzer befand sich 1995 noch im original Einbauzustand. 2006 konnte der Originalzustand der Rund-

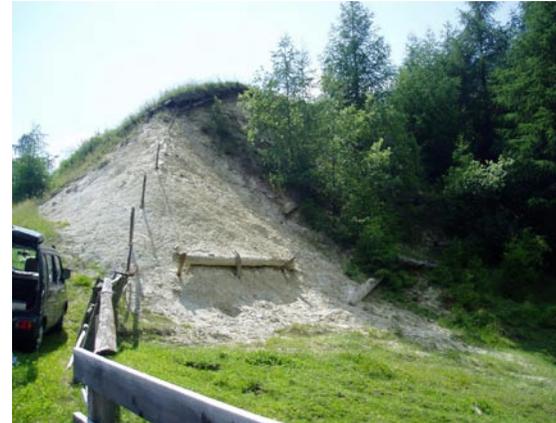
Abb 131: Entwicklung von Pilotenwänden nach 14 Jahren am Standort 3, Saldurbach Mühlhöfe Matsch 07/2006

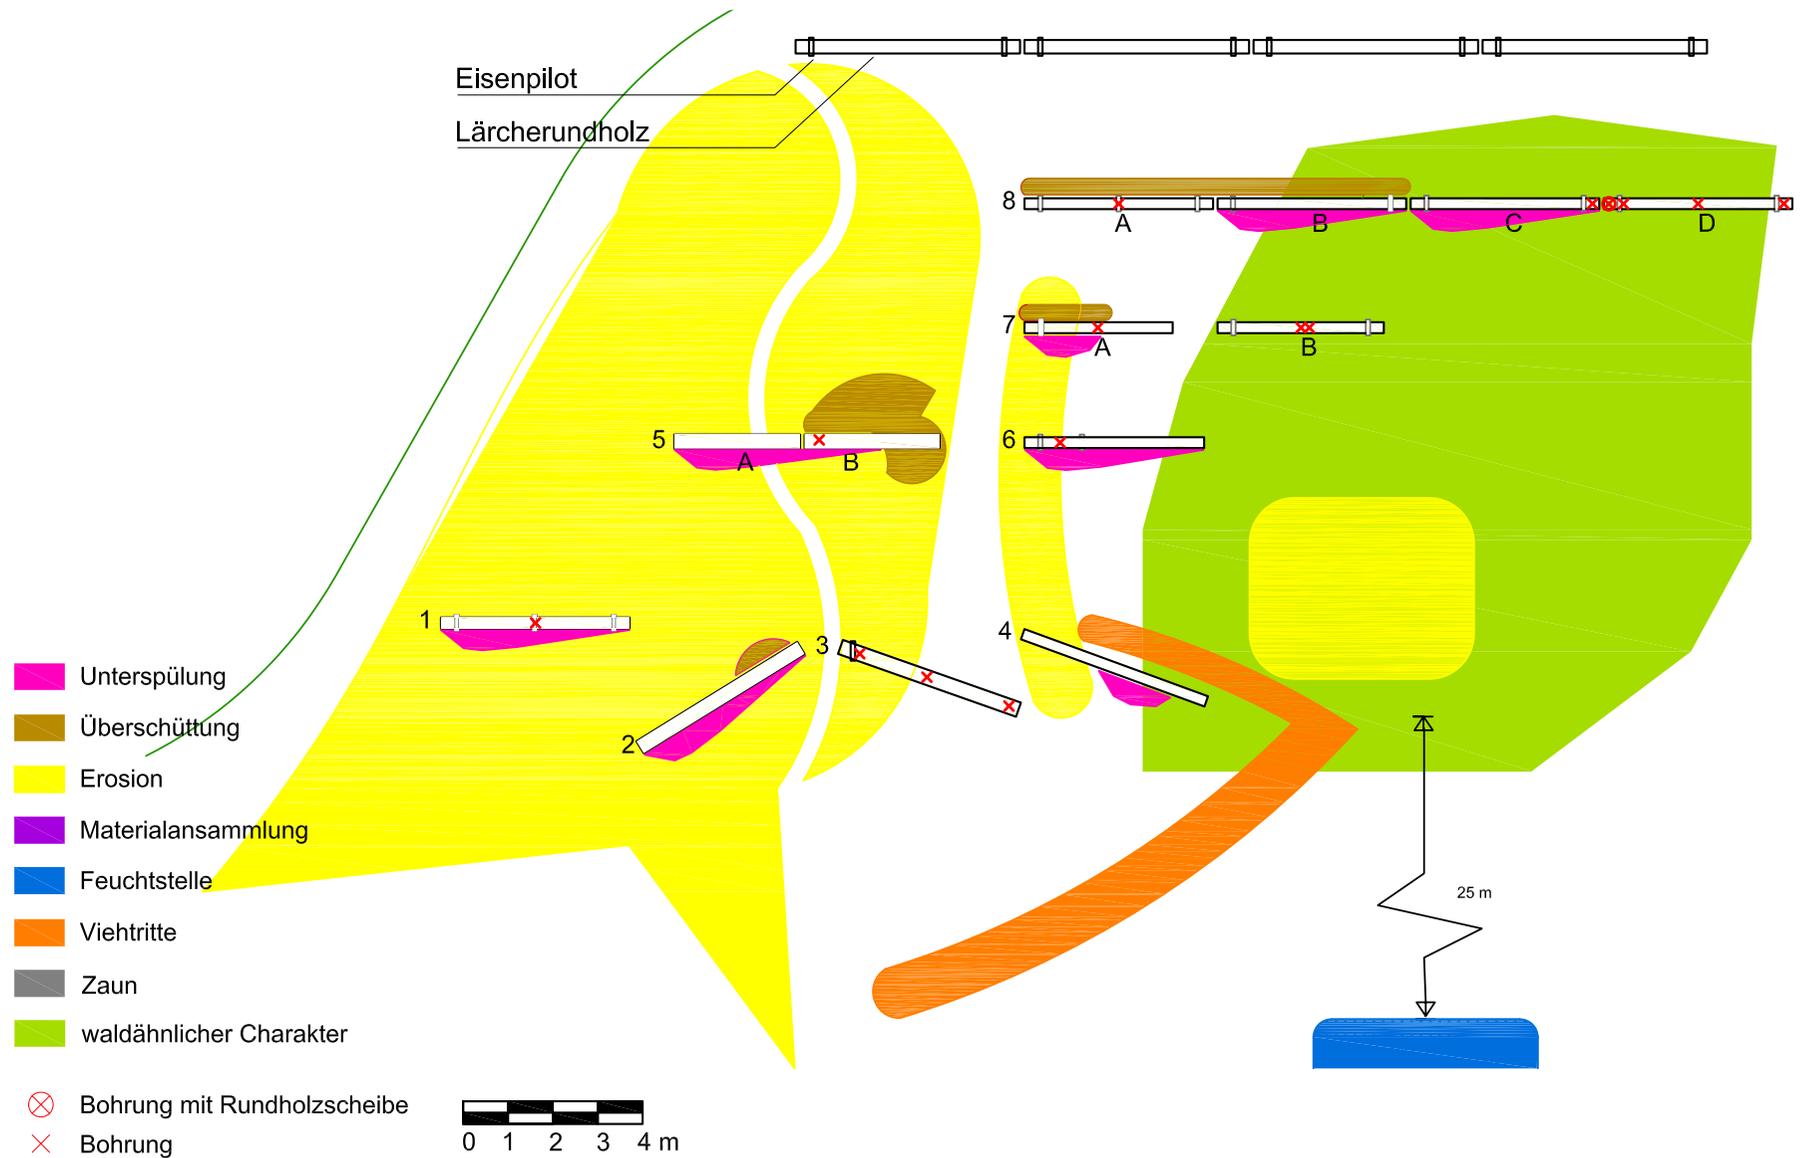
Abb 132: Abbildung der Störfaktoren auf Standort 3 Saldurbach Mühlhöfe Matsch, 14 Jahre nach dem Einbau der Pilotenwände, aufgenommen 09/2006

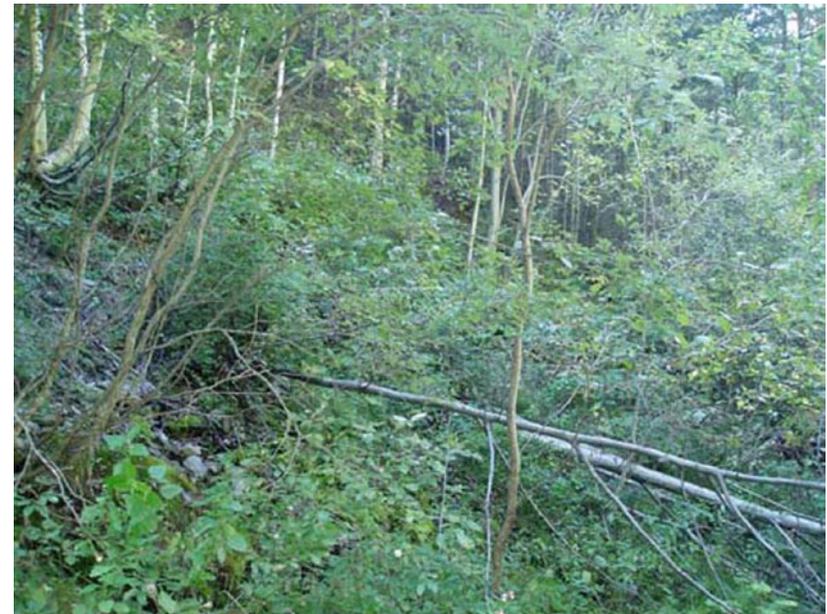
Abb 137: Archivfoto: Gehölzbewuchs mit umgestürzten Grauerlen nach 17 Jahren am Standort 4, Tafratzgraben Göflan, 07/2006

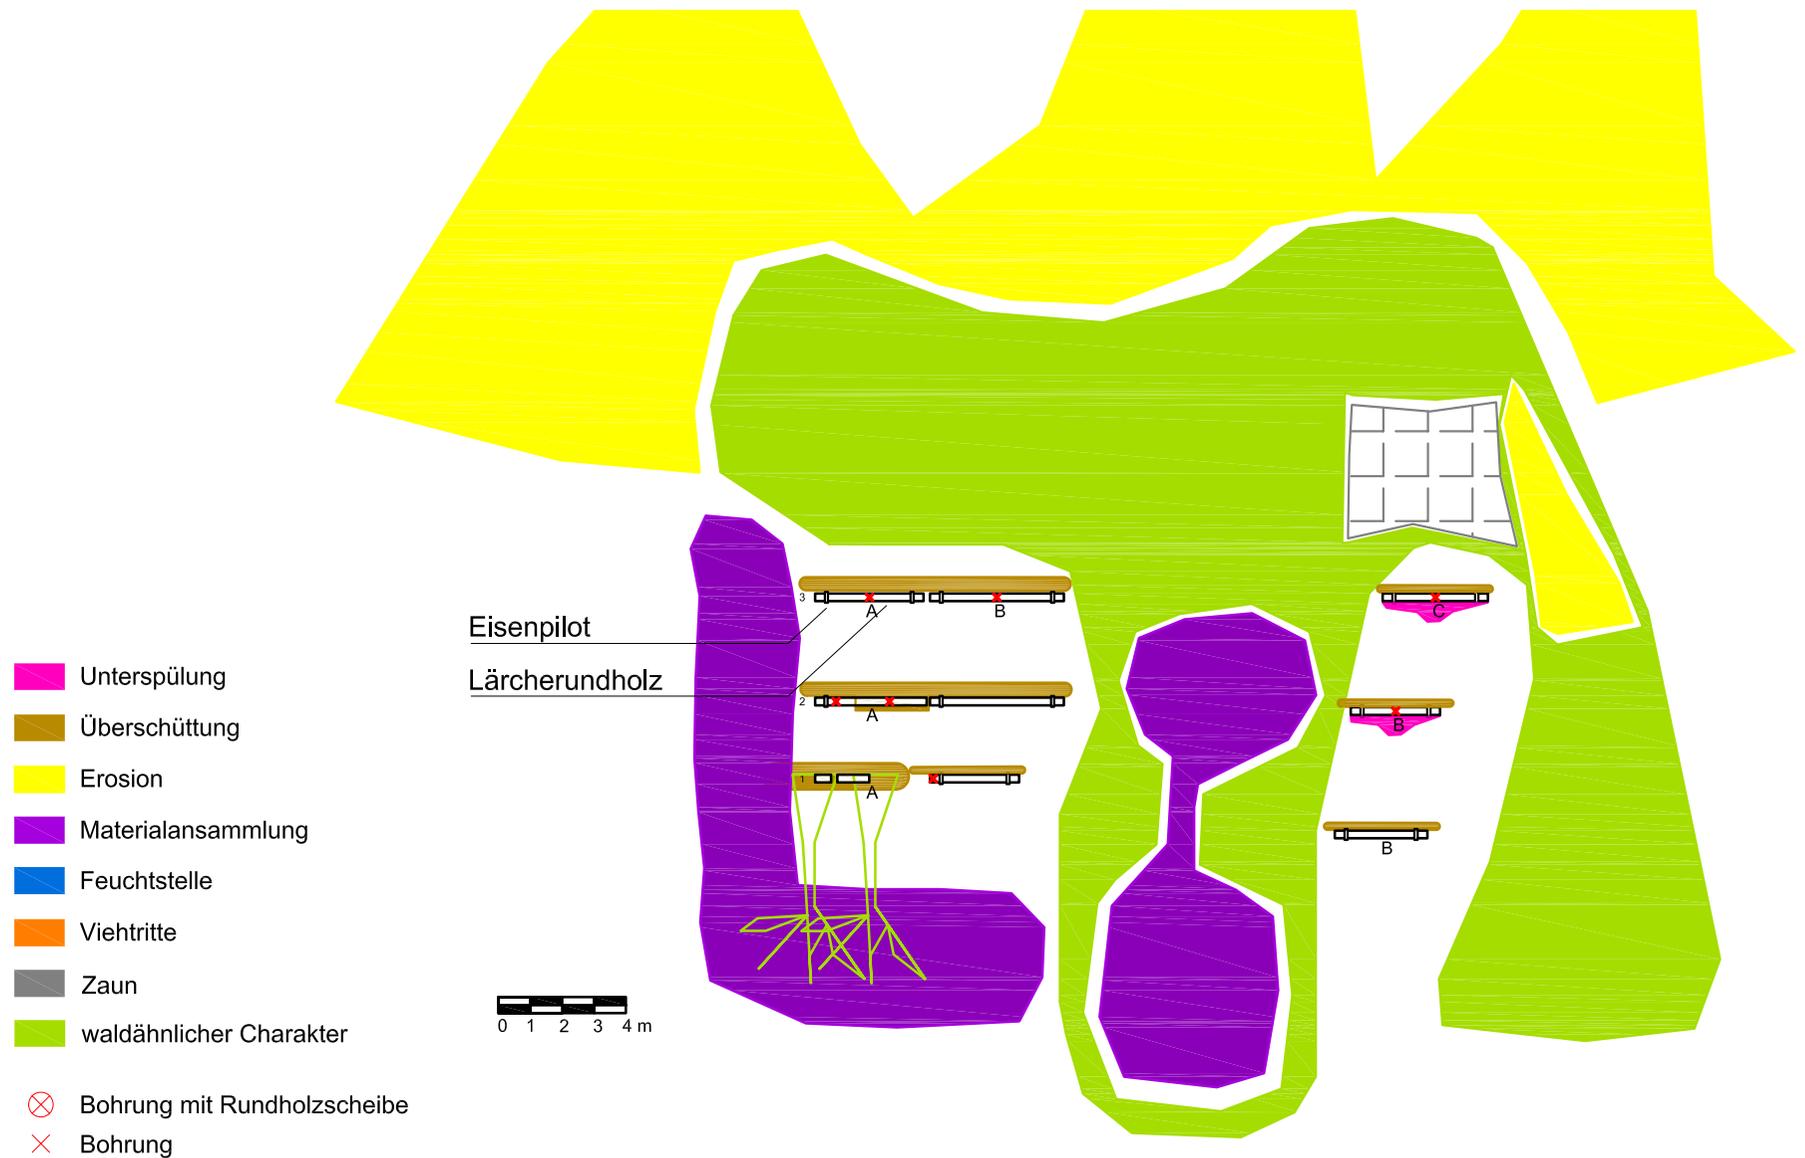
Abb 138: Abbildung der Störfaktoren auf Standort 4 Tafraztgraben Göflan, 17 Jahre nach dem Einbau der Pilotenwände, aufgenommen 09/2006

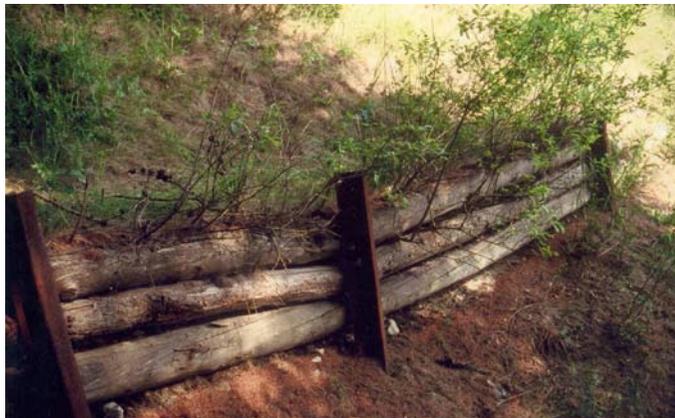
Die Archivfotos können einerseits den Zustand der Pilotenwand nach dem Einbau wiedergeben und andererseits anhand eines Archivfotos, dass die 10-jährige Pilotenwand zeigt, beweisen, dass zwischen den Rundhölzern einmal Bewuchs vorhanden war. Dieser war auch 1994 nicht sehr dicht und vital aber zumindest vorhanden.

Abb 139: Archivfoto: Gehölzbewuchs zwischen den Rundhölzern am Standort 4, Tafratzgraben Göflan 07/1994, nach 10 Jahren

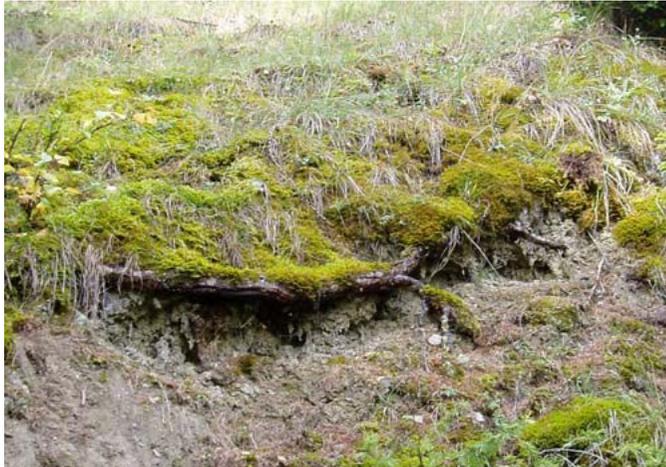
Abb 141: Hangrisse in den Zwischenflächen der Pilotenwände am Standort 5, St. Martin  
Laas, 09/2006
