# Untersuchung von Pilotenwänden zur Hangsicherung in Südtirol

Diplomarbeit eingereicht von

Institut für Ingenieurbiologie und Landschaftsbau  
Department für Bautechnik und Naturgefahren  
Universität für Bodenkultur Wien

Wien, März 2008

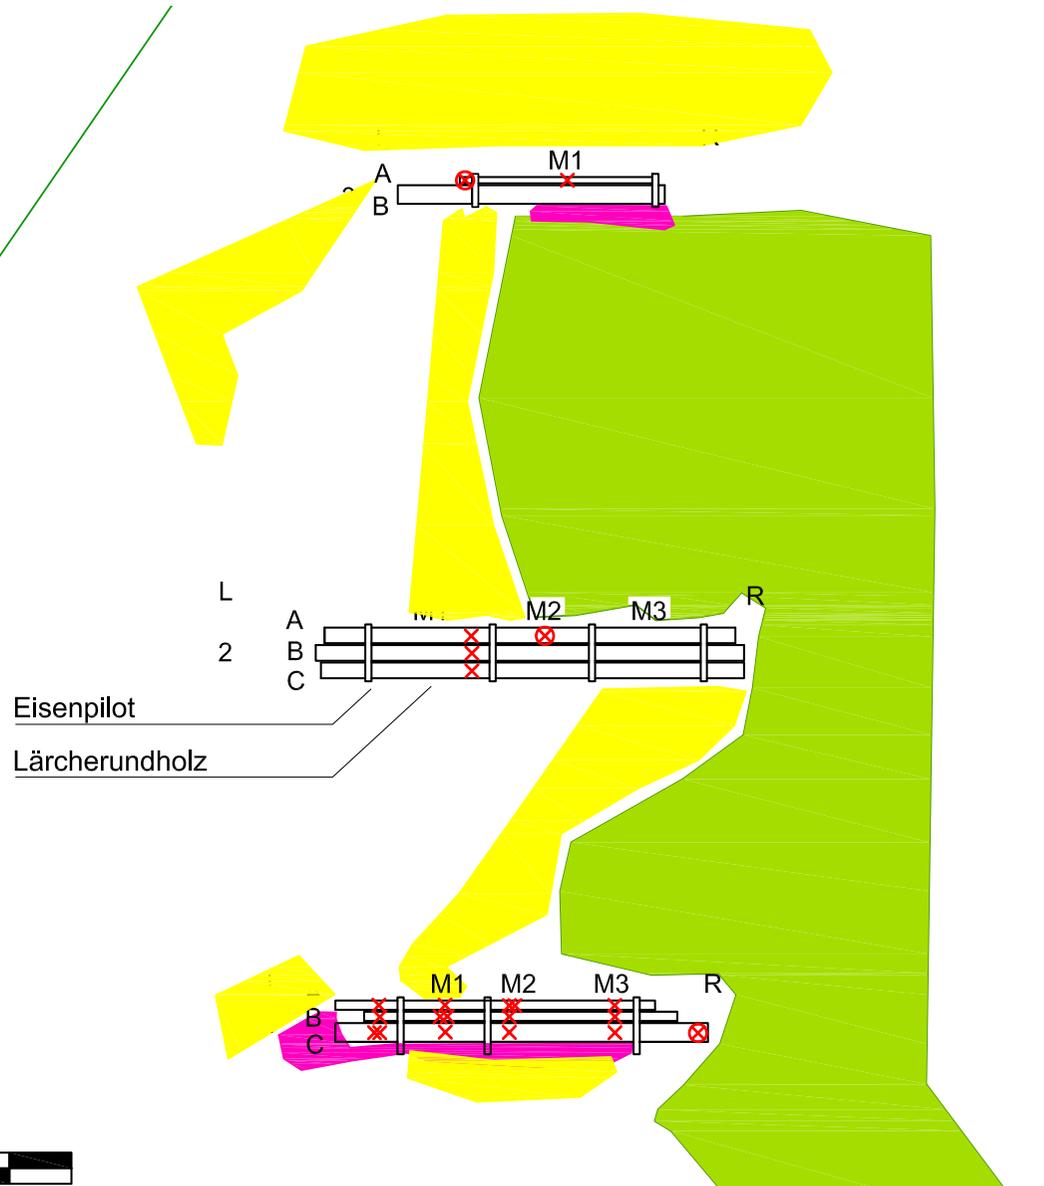
Abb 142: Abbildung der Störfaktoren auf Standort 5 St. Martin Laas, 22 Jahre nach dem Einbau der Pilotenwände, aufgenommen 09/2006

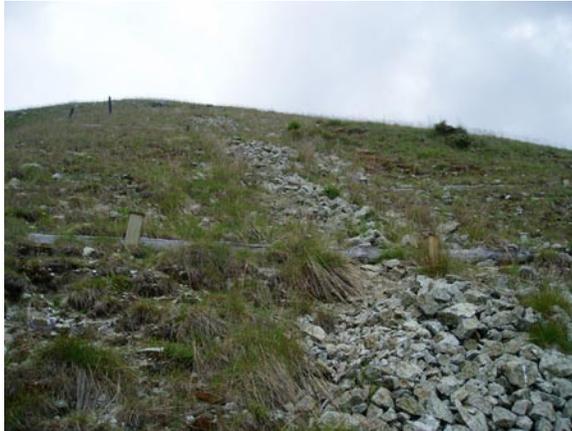
Abb 144: Materialansammlungszone am Standort 6, Meran 2000 Innerer Kuhleitengraben, 15 jährig 09/2006

Als 2006 die Aufnahmen dieses Standortes durchgeführt wurden, befand sich überall auf dem Hang verteilt brüchiges Material (Moränen-, Hang- und Verwitterungsschutt) von bis zu 15 cm Größe, welches oft

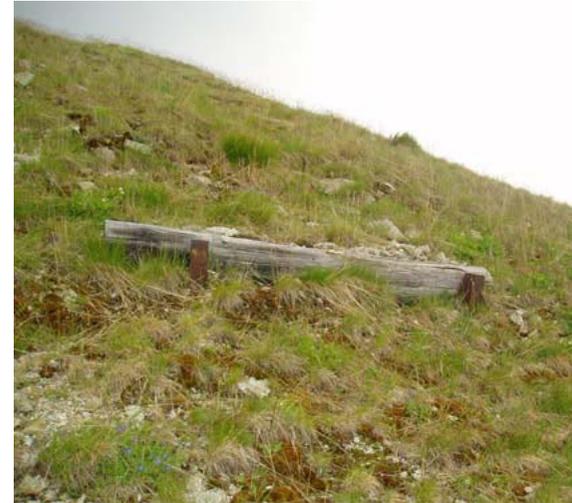
Abb 146: Ansicht einer 15 jährigen Pilotenwand am Standort 6, Meran 2000 Innerer Kuhleitengraben

Splintholzbeschädigungen öfter vor, auch ist hier mehr Lockermaterial vorzufinden, und die Rundhölzer sind weiter in das Erdreich eingegraben. Immer wieder bilden sich zwischen den Pilotenwänden vertikale Lockermaterialansammlungen.

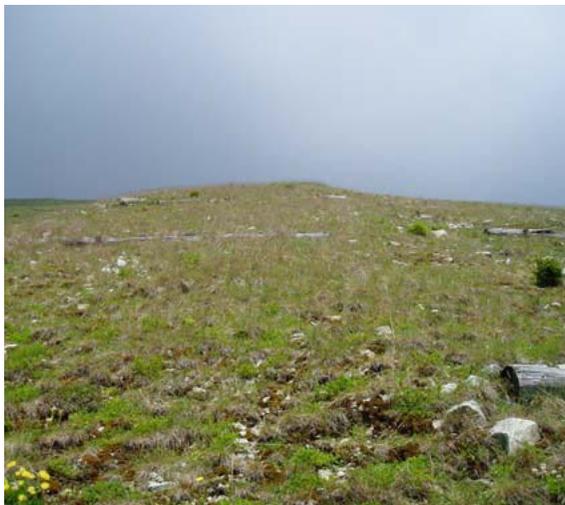
Abb 145: Ansicht vom Standort 6, Meran 2000 Innerer Kuhleitengraben, 15 jährig 09/2006

auf den Rundhölzern der Pilotenwände zum Liegen kommt. Dies führt unter anderem an den meisten Rundhölzern zu einer massiven Splintholzverletzung. An der orografisch rechten Seite des Aufnahmegebietes kommen diese

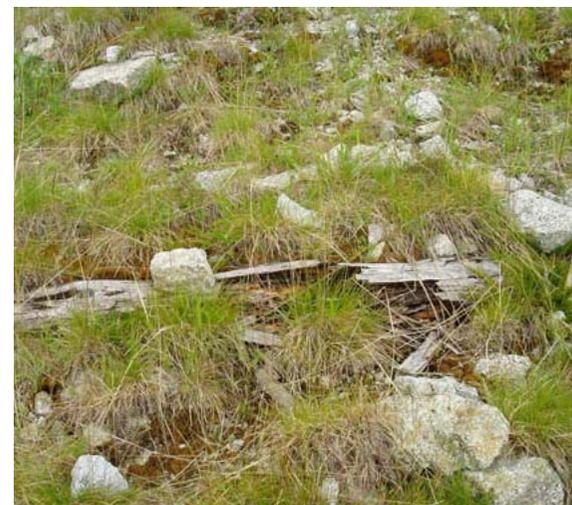
Abb 147: Ansicht einer 15 jährigen Pilotenwand am Standort 6, Meran 2000 Innerer Kuhleitengraben 09/2006

Unterspülungen sind an diesem Hang nicht vorhanden, die Rundhölzer sind sogar sehr gut über die feste Grasnarbe mit dem Boden verbunden.

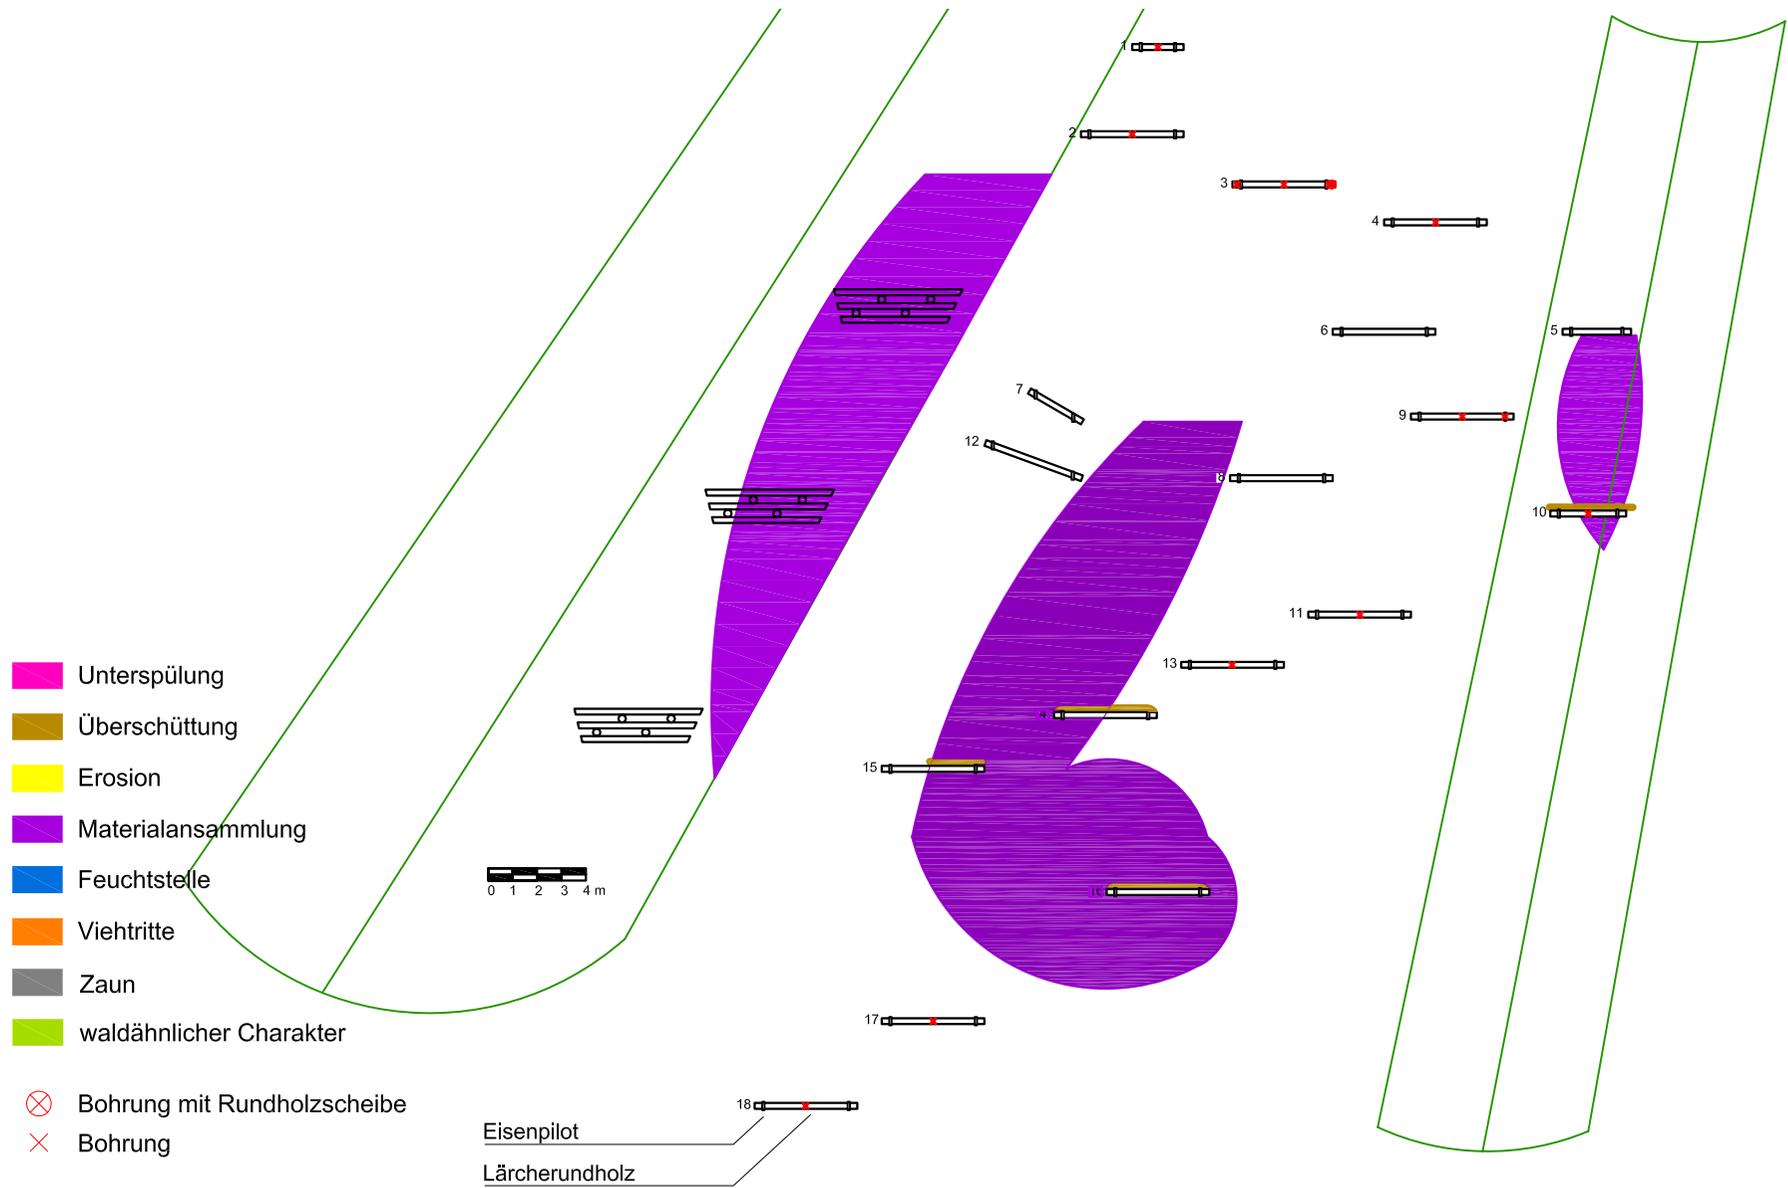
Abb 148: Abbildung der Störfaktoren auf Standort 6 Meran 2000, 15 Jahre nach dem Einbau der Pilotenwände, aufgenommen 09/2006

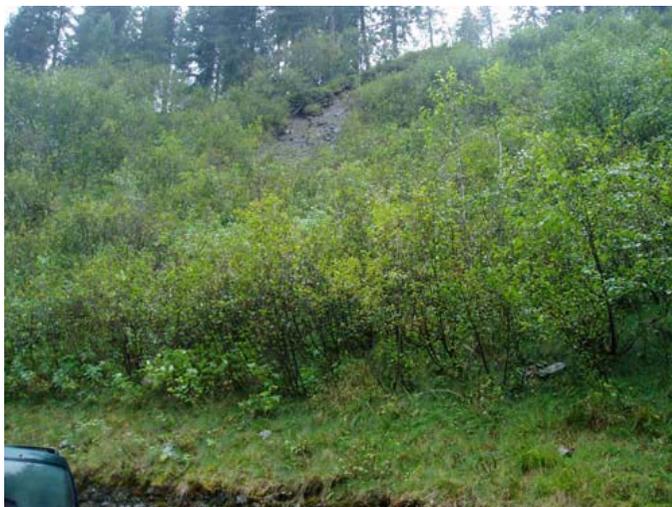
Abbildung 149 läßt das Ausmaß der Wirksamkeit der Pilotenwand auf diesem Standort nach 16 Jahren begreifbar machen.

Abb 149: Gesamtansicht mit dem jetzigen Grünerlen-Eschen-Traubenkirschenwald auf Standort 7, Kalchofen Lüssen, 09/2006

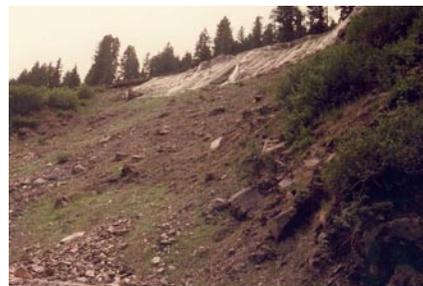
Abb 150: Archivfoto: Standort 7, vor der Stabilisierung des Hanges durch Pilotenwände 1978

1978 stellte sich Standort Kalchofen Lüssen als labiler, vermurer Hang dar, der im Oktober 1990 mit Holzpilotenwänden saniert worden ist.

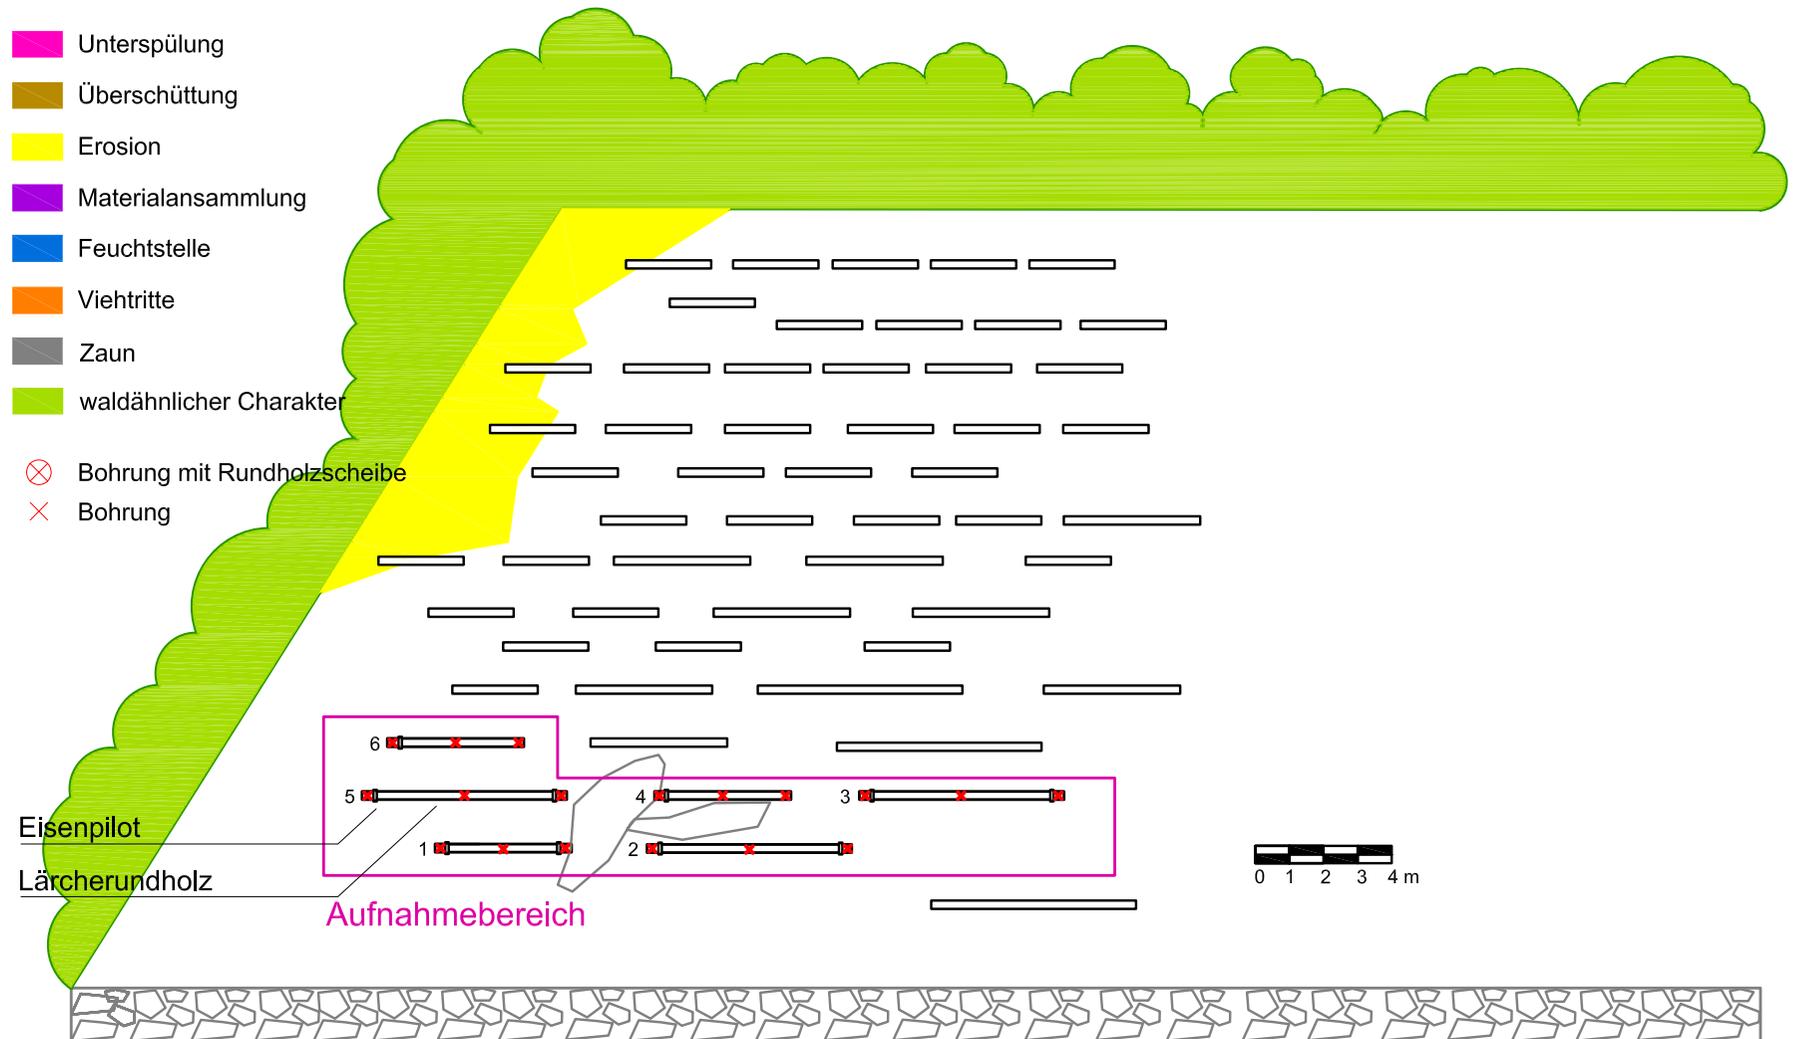
Abb 154: Abbildung der Störfaktoren auf Standort 7 Kalchhofen Lüssen, 16 Jahre nach dem Einbau der Pilotenwände, aufgenommen 09/2006
