Zustandsanalyse von Jungbäumen im Stadtgebiet Krefeld und Wien (16. Bezirk)

Masterarbeit

Institut für Ingenieurbiologie und Landschaftsbau

Universität für Bodenkultur Wien

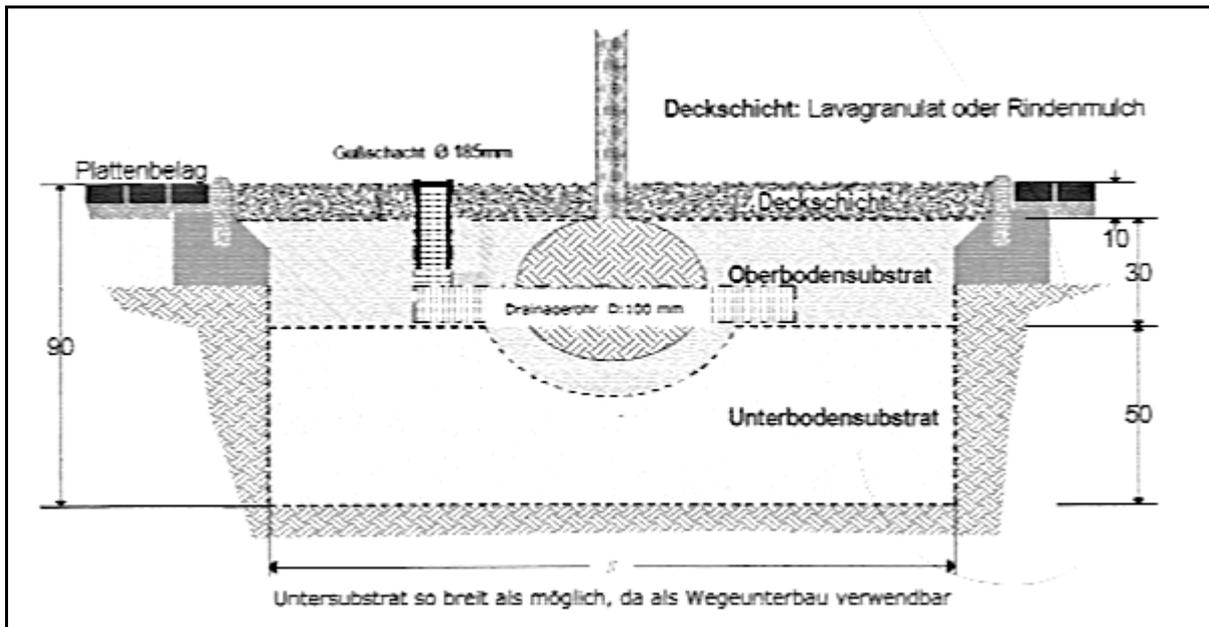
Abb. 13 Richtlinie der Wiener Stadtgärten für eine Baumscheibe mit Gulsschacht und Ringdrain
(WIENER STADTGÄRTEN, 2008)

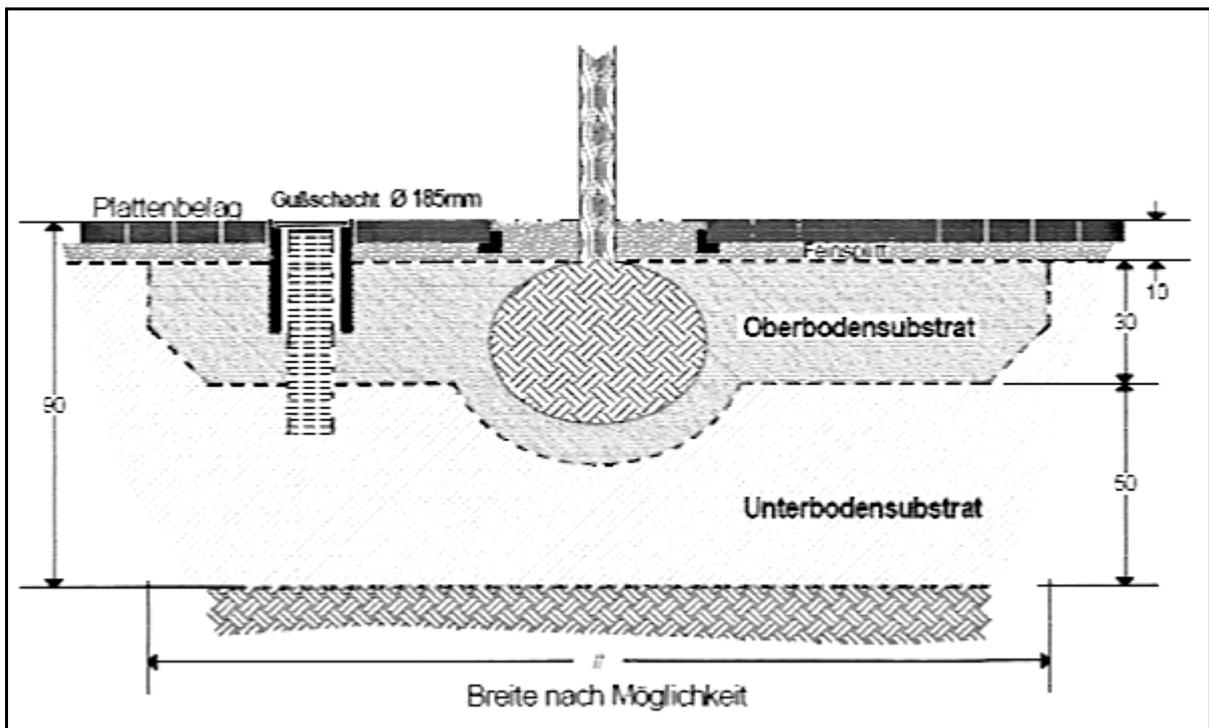
Abb. 14 Richtlinie der Wiener Stadtgärten für eine Baumscheibe mit Pflasterdecke und Gulsschacht
(WIENER STADTGÄRTEN, 2008)

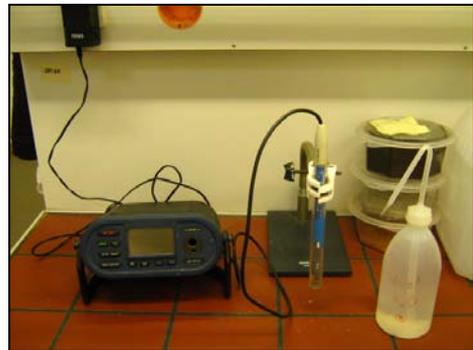
Abb. 18 Gerät zur Messung des pH-Wertes, Institut für Ingenieurbiologie BOKU - Wien, 2009

Bei der pH-Wert Messung der Bodenproben wurde 1 Teil Feinboden (10 g) mit 2,5 Teilen (25 ml) destilliertem Wasser (aktueller pH-Wert) oder mit 2,5 Teilen (25 ml) 0,01 M CaCl₂ (potentieller pH-Wert) in einem Fläschchen vermengt, geschüttelt und 2 Stunden verschlossen stehen gelassen. Vor der Messung wurde das Gemenge nochmals geschüttelt und kurz beiseite gestellt. Nachdem sich der Boden gesetzt hatte, erfolgte die Messung mittels einer Elektrode.

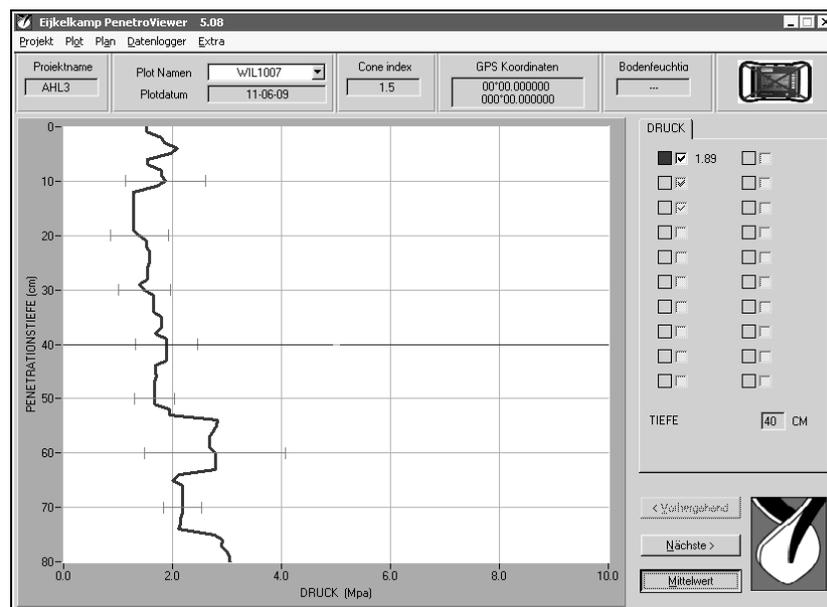
Abb. 21 Grafische Darstellung der Ergebnisse (Mittelwert) des Penetrologgers, (Messung 05.06.09, Wilhelminengasse, Wien)

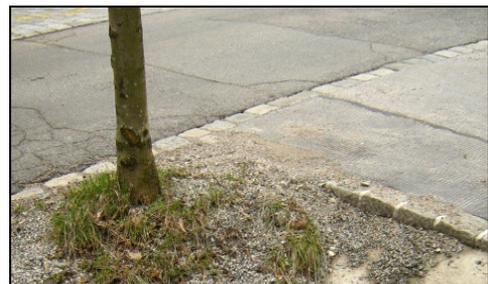
Abb. 27 Baumpflanzung niveaugleich zur Straße, Wien (16. Bezirk), 2009

Baumscheibe oder –streifen, die sich auf dem Niveau der **Straßen** befinden, sind ungeschützt vor Schäden durch Befahren und Betreten. Die Folge sind Verdichtungen des Bodens, Verletzungen des Baumes an Wurzel oder Stamm und Eintrag von Pflanzen schädigenden Stoffen ins Erdreich. Die Hälfte der untersuchten Bäume in Wien und 9 % in Krefeld wachsen unter diesen Bedingungen.

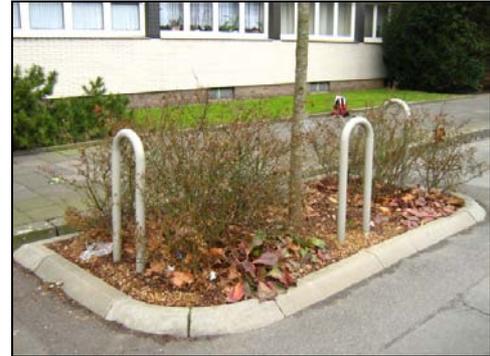
Abb. 29 Hochbord in der Spinnereistraße in Krefeld, 2009

In Wien, trennt der Hochbordstreifen in der Possingergasse, die Durchzugsstraße von einem Parkplatz. Hochborde wirken wie eine Barriere für Menschen, Fahrzeuge oder Streusalze. Der Baum hat in einem Hochbord deutlich bessere Wachstumsbedingungen.

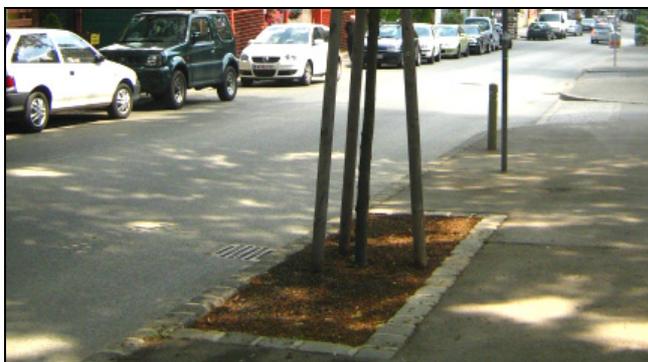
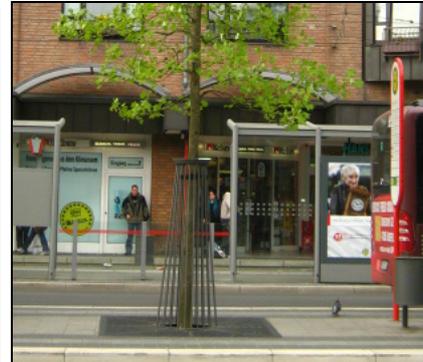
Abb. 37 und 38 Beispiele für zu klein dimensionierte Baumscheiben, Gallitzinstraße in Wien und Hauptbahnhof in Krefeld, 2009

In beiden Städten sind über die Hälfte (Krefeld, 56%; Wien, 16. Bezirk, 59%) der untersuchten Baumscheiben kleiner als 6 m². In Krefeld am Hauptbahnhof sind die Baumscheiben sogar kleiner als 4 m².

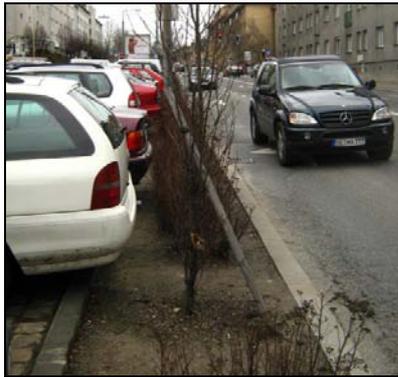
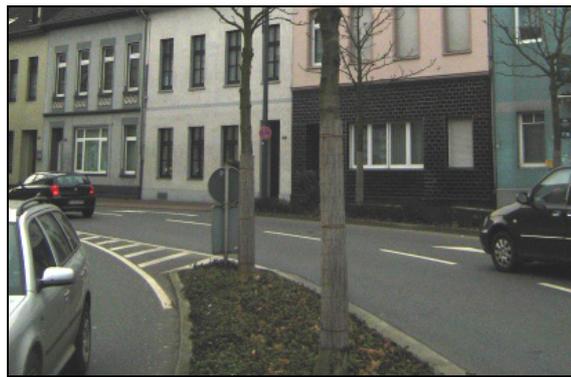
Abb. 43 und 44 Beispiele für zu klein dimensionierte Baumstreifen, Possingergasse in Wien und Ritterstraße in Krefeld, 2009

Wie schon bei den Baumscheiben, geben die Wiener „Richtlinien zur Pflanzung & Jungbaumpflege von Straßenbäumen“ (2008) nur den Hinweis, die Baumstreifen, „je nach Möglichkeit“ auszuheben. Dass das in den meisten Fällen zu wenig ist, zeigen die Abb. 41 und 42 sehr deutlich. Bis auf den Bäumen in der Gallitzinstraße wachsen alle anderen in Baumstreifen kleiner als 2,5 m. In der Possingergasse stehen alle aufgenommenen Bäume, des *Carpinus betulus* in einem 1,4 m breiten Erdstreifen.

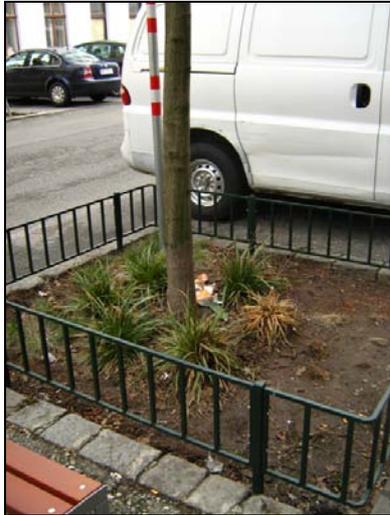
Wien im 16. Bezirk 20% der Baumscheiben, -streifen auf. Besonders in der Hasnerstraße und am Hofferplatz in Wien. Wie wirkungsvoll ein Baumscheibenschutz ist, zeigt in der Hasnerstraße die Rotblühende Roßkastanie Nummer 65. Sie ist umzäunt und der Boden zeigt nur leichte Verdichtungen.

Abb. 52 umzäunte Baumscheibe und Abb. 53 verdichtete Baumscheibe in der Hasnerstraße, Wien (16. Bezirk), 2009

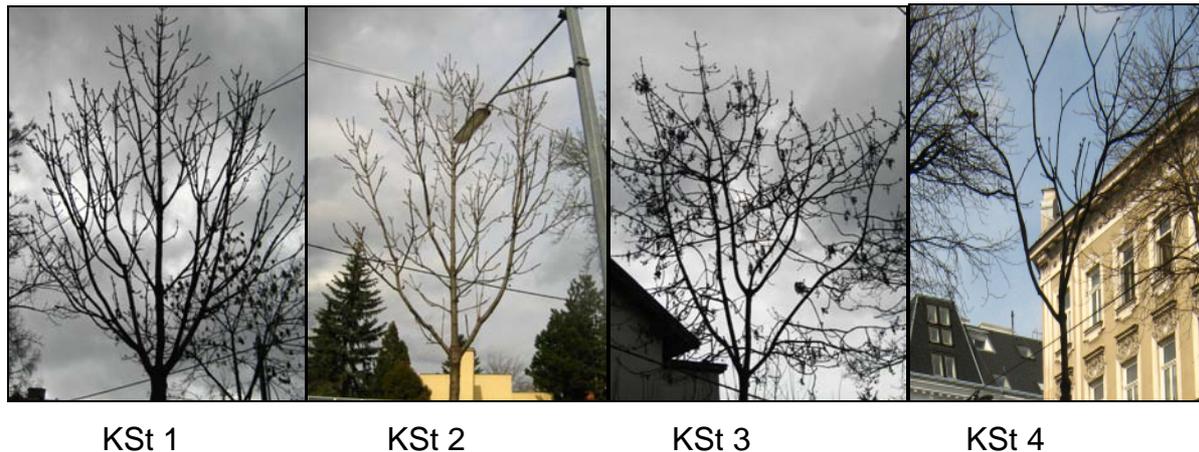
Abb. 68, 69, 70, 71 Verschiedene Kronenqualitäten der untersuchten Bäume, Wien (16. Bezirk), 2009

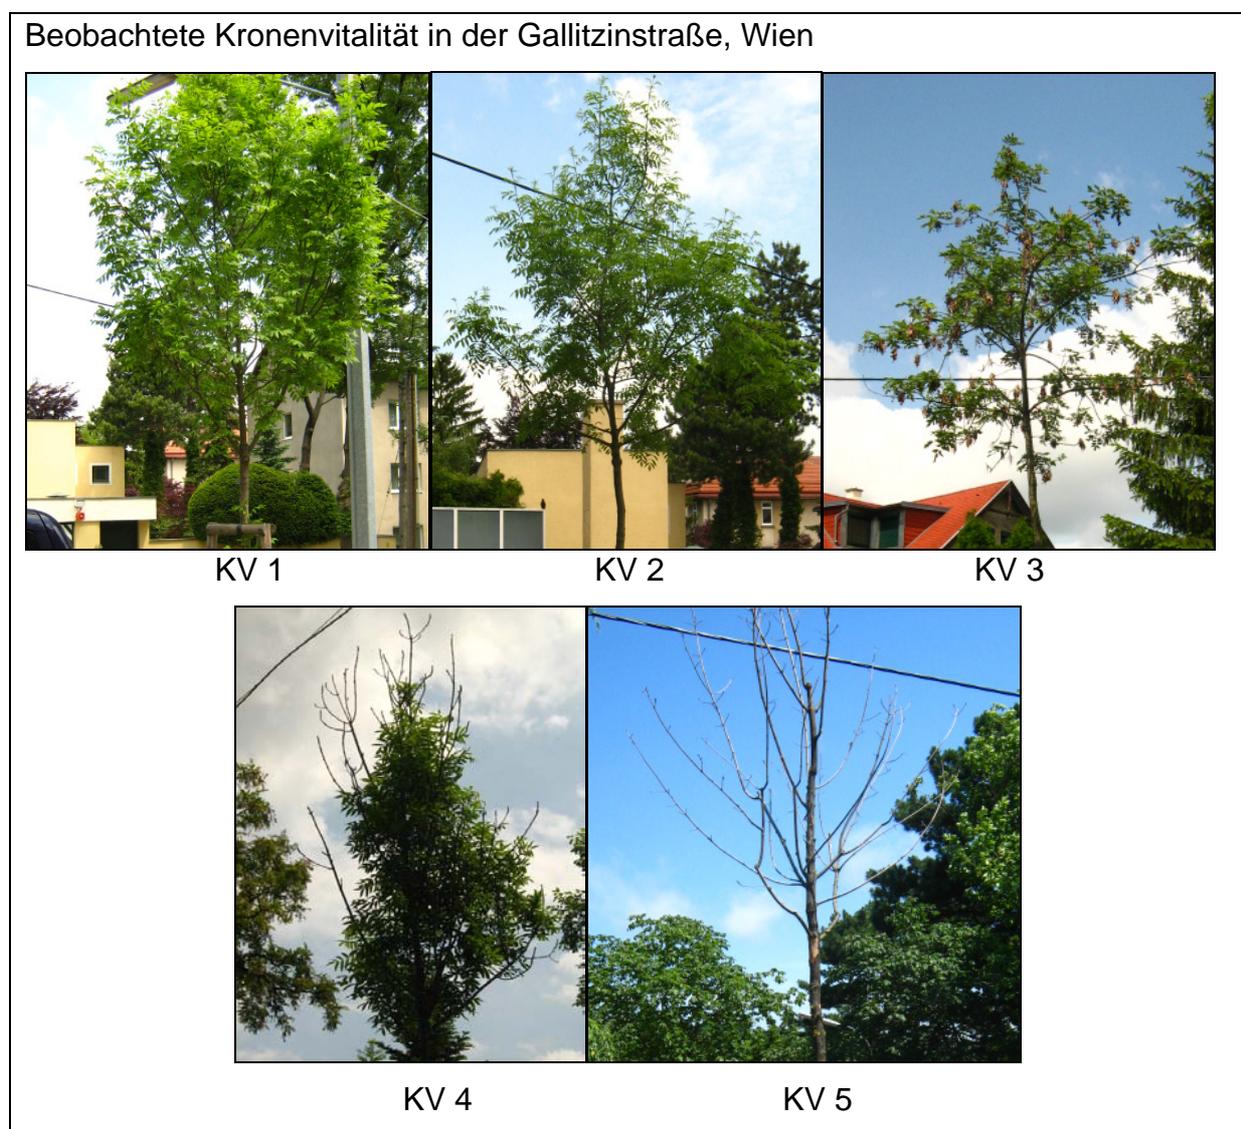
Abb. 74, 75, 76, 77, 78 Verschiedene Kronenvitalitäten bei *Fraxinus excelsior*, Gallitzinstraße, Wien (16. Bezirk), 2009

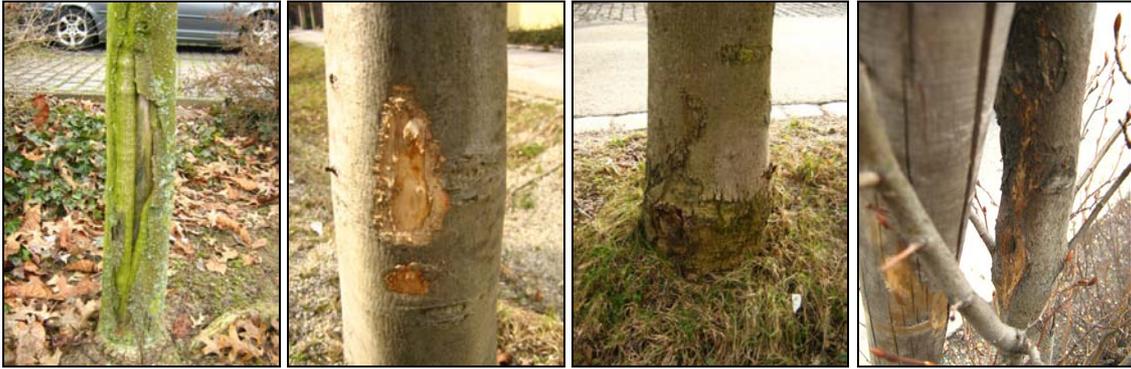
Die äußeren Stammwunden wurden visuell beurteilt und je nach Größe und Schwere in fünf Kategorien eingeordnet. Die meisten Verletzungen sind mechanischer Art, entstanden durch Mähschäden, eng anliegende Baumstützen oder Baumbindungen, Unfälle mit Fahrzeugen oder durch Insekten. Weitere Ursachen für Verletzungen am Stamm sind Hundeurin oder Sonnennekrosen.

Abb. 81, 82, 83, 84 Verschiedene mechanische Verletzungen an Baumstämmen, Krefeld und Wien (16. Bezirk), 2009

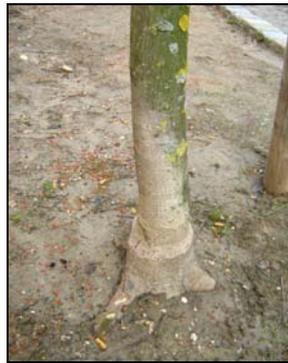
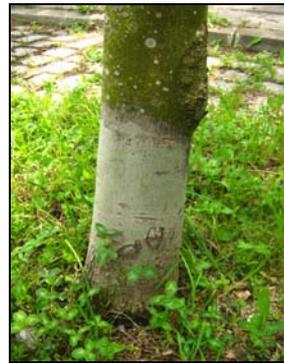
Abb. 85 und 86 Stammverletzungen durch Hundeurin, Wien (16. Bezirk), 2009

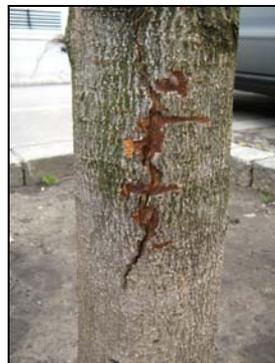
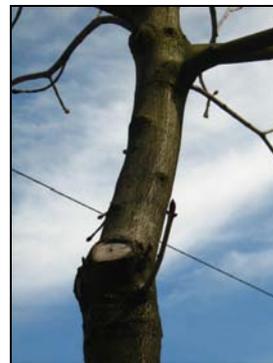
Abb. 87 und 88 Stammverletzungen durch Insektenbohrungen (links) oder großen Astungswunden (rechts), Wien, 2009

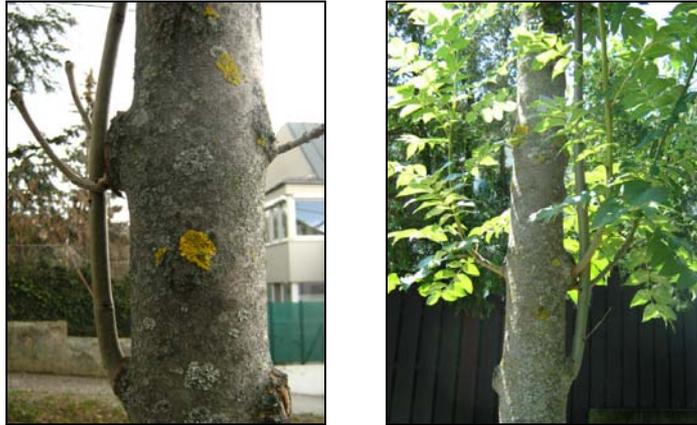
Abb. 91 und 92 Dringende Aufastung an *Fraxinus excelsior* erforderlich.
 Stammaustrieb März 09 (links) und Juni 09 (rechts), Gallitzinstraße, Wien, 2009

In Krefeld und in Wien besteht für die nächsten zwei bis drei Jahre kein Schnittbedarf zur Aufastung bei den meisten Jungbäumen. Ähnlich auch die Situation bei Konkurrenztriebschnitt, obwohl bei einigen Bäume Schnittmaßnahmen in den nächsten drei Jahren erfolgen sollten. Auffällig viele mäßig dringende und dringende Arbeiten sollten beim Seitentriebschnitt durchgeführt werden.

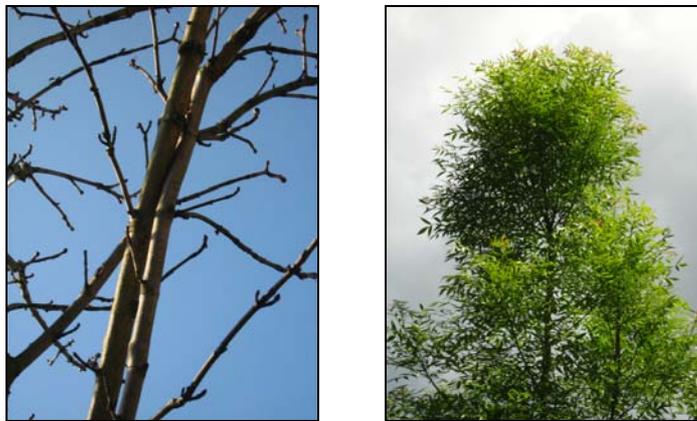
Abb. 93 und 94 Dringender Seitentriebschnitt erforderlich. Reibende Äste (links), fehlender Leittrieb
 und Zwieselbildung (rechts), Krefeld, 2009

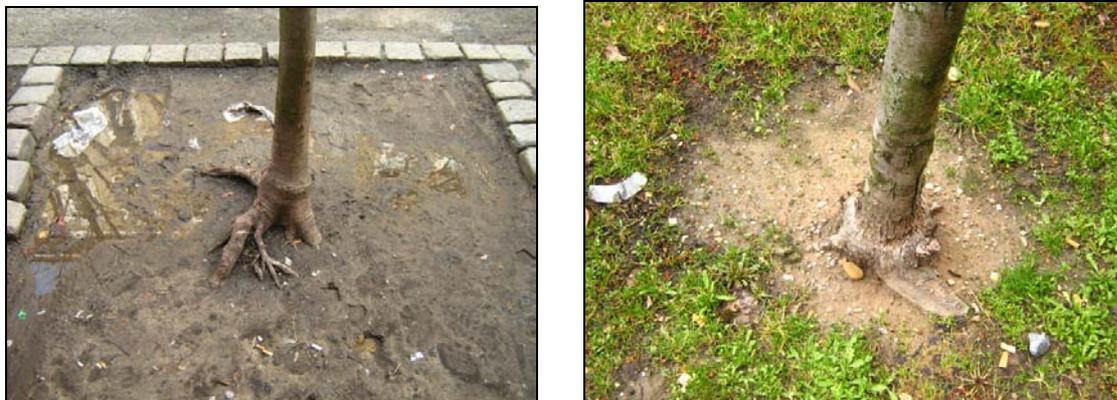
Die meisten Bäume in Wien (16. Bezirk) und Krefeld wurden fachgerecht gepflanzt. In Wien jedoch stehen 22 % der Wurzelhalse frei. Besonders in der Wiener Hasnerstraße. In Krefeld sind 15 % mäßig tief eingeschüttet. Es ist anzumerken, dass ein frei stehender Wurzelhals besser zu erkennen ist, als ein zu tief eingeschütteter und dies die Aufnahme beeinträchtigen kann.

Abb. 97 und 98 Bäume mit freistehenden Wurzelhälsen, Krefeld, Wien (16. Bezirk), 2009

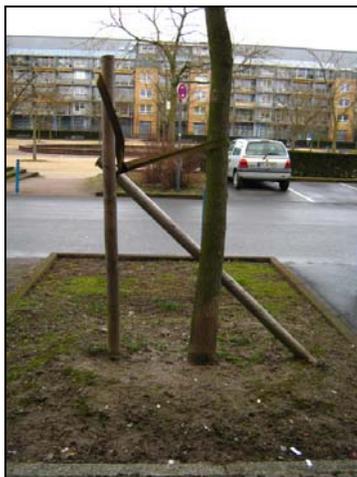
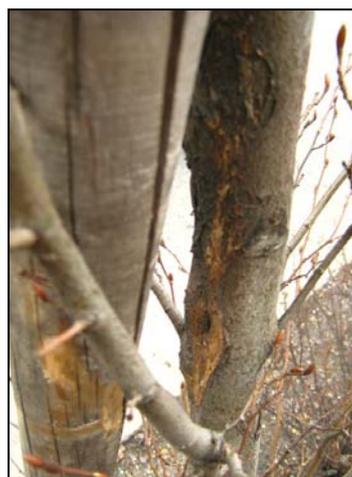
Einfahlstützung in der Possingergasse in Wien. Sie liegt eng am Stamm und führt bei allen Bäumen zu großen Schäden.

Abb. 101 und 102 Defekte (links) und schädigende (rechts) Baumstützung, Krefeld, Wien, 2009

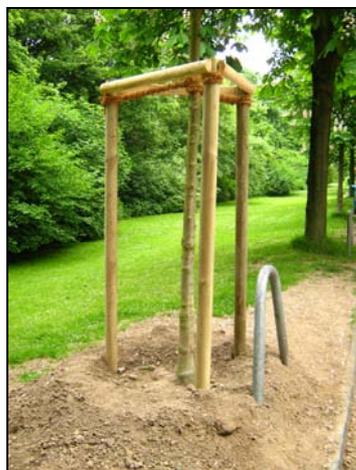
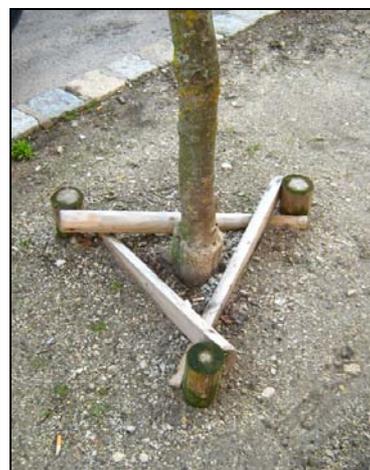
Abb. 103 und 104 Fachgerechte 3-Pfahlstützung (links) in Düsseldorf und Wurzelballenstützung (rechts), Wien, 2009

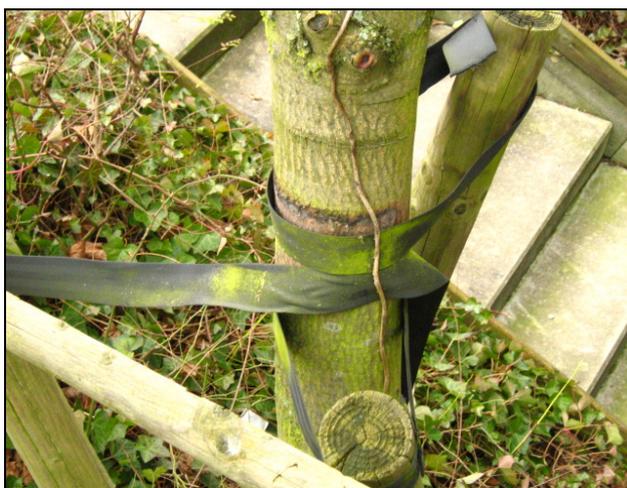
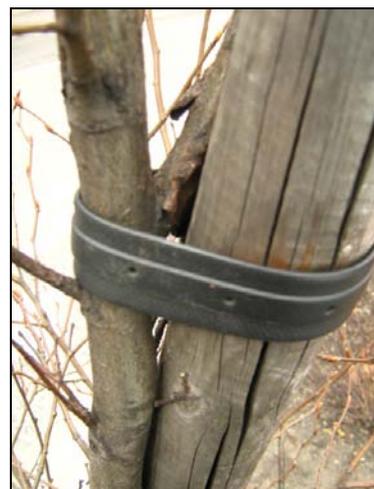
In Krefeld sind 18% der untersuchten Bäume mit einer Baumbindung ausgestattet. Fast die Hälfte davon ist defekt bis schädigend. 29% der untersuchten Jungbäume im 16. Wiener Bezirk werden durch eine Bindung gestützt. Davon haben 9% eine schädigende Wirkung.

Abb. 107 und 108 Schädigende, defekte Baumbindung in Krefeld (links) und zu straffe Bindung aus Kunststoff in Wien, 2009

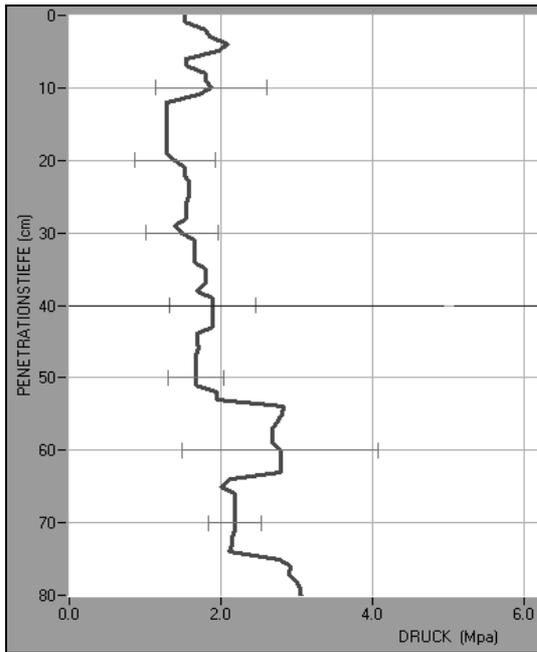
In der Wilhelminengasse Baumnummer 124 liegen die Druckwerte größtenteils zwischen 1,8 MPa und 2,3 MPa. Baum 117, der bereits abgestorben ist, hätte keine Probleme gehabt in den ersten 50 cm frei zu wurzeln. Bodenverdichtung kann als Todesursache ausgeschlossen werden.

Abb. 119 *Aesculus x carnea* (Baum Nr. 117) und Abb. 120 *Aesculus x carnea* (Baum Nr 124).
 Ergebnis der Messungen des Eindringwiderstandes in den Boden, Wilhelminengasse, Wien, 2009

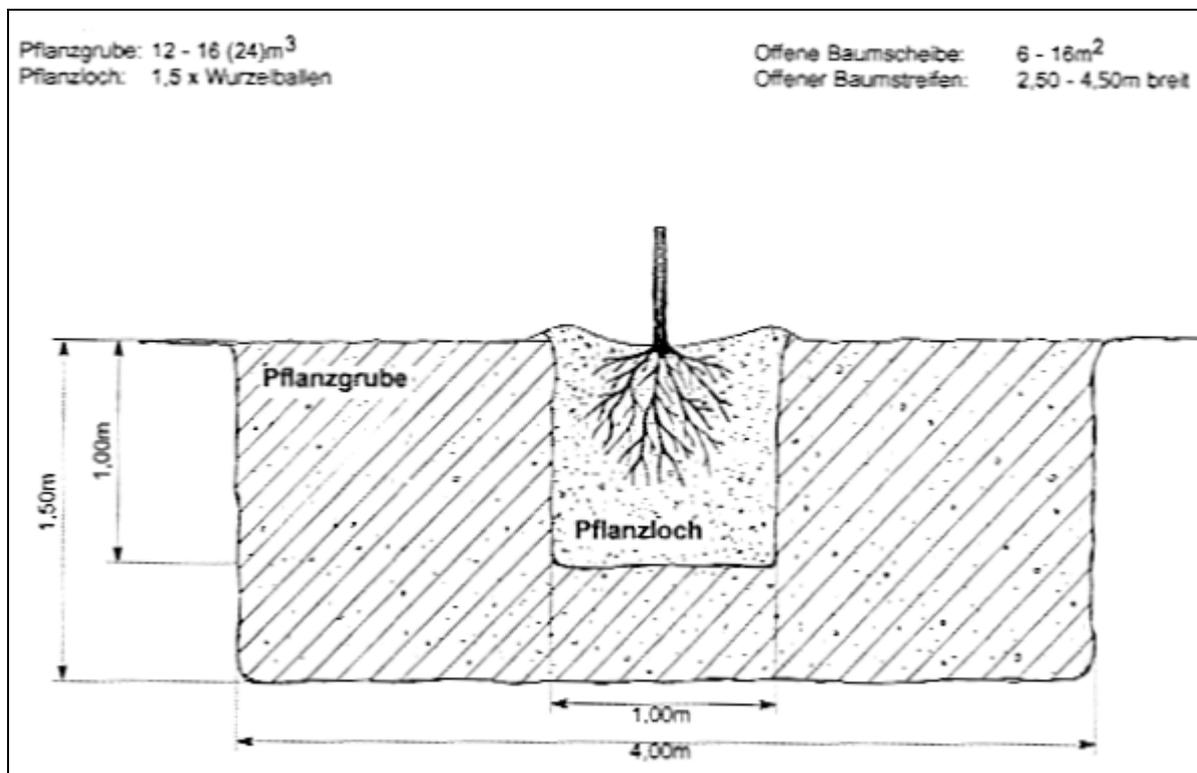
Abb. 121 Empfehlungen für die Anlage einer Pflanzgrube mit Pflanzloch nach FLORINETH et al., 2008

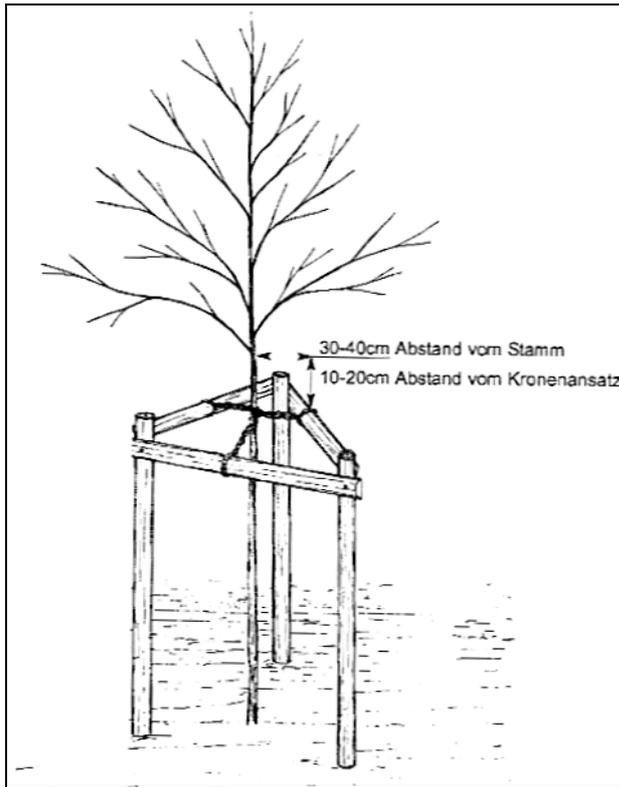
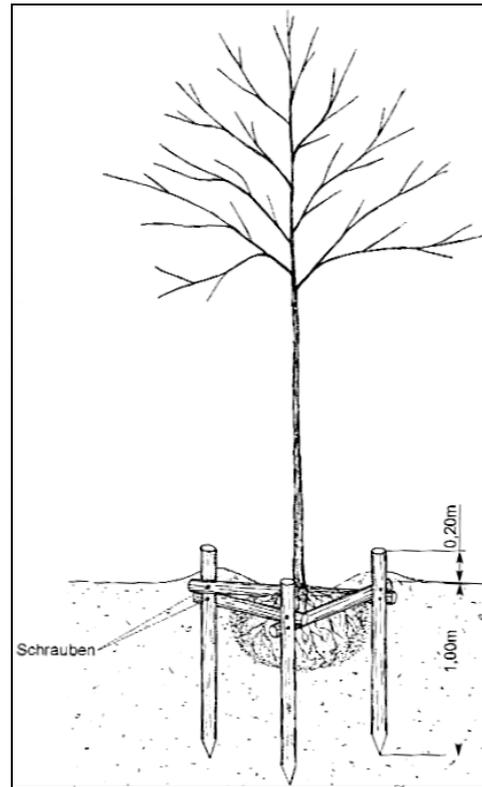
Abb. 122 und 123 Baumstützung nach der Stuttgarter Methode (links) und die Wurzelballenstützung (rechts), FLORINETH et al., 2008

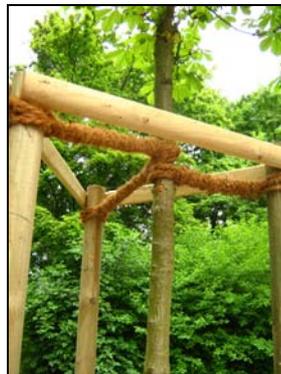
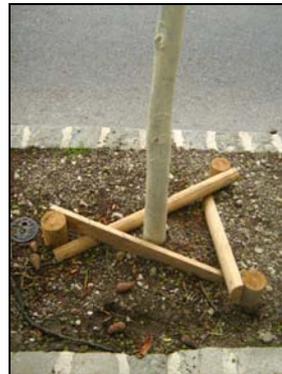
Abb. 124 und 125 Fachgerechte Baumstützung mit 3 Pfahlsystem und mehrfach geflochtenen Kokosstrick in Düsseldorf (links) oder Ballenstützung (rechts), Wien, 2009

Der 7 – 9 fach geflochtene Kokosstrick (Abb. 124) lässt durch seine Dehnbarkeit Stammbewegungen zu und verrottet nach drei Jahren.

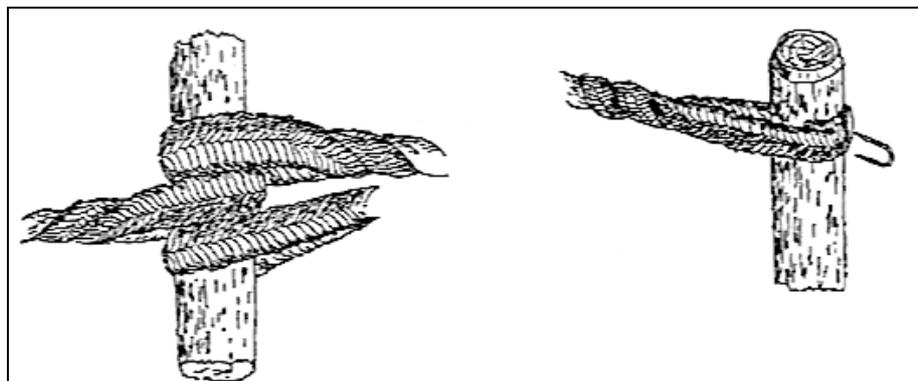
Abb. 126 Eine gute Bindetechnik ist die 7 – 8 geflochtene Kokoschnur, FLORINETH et al., 2008

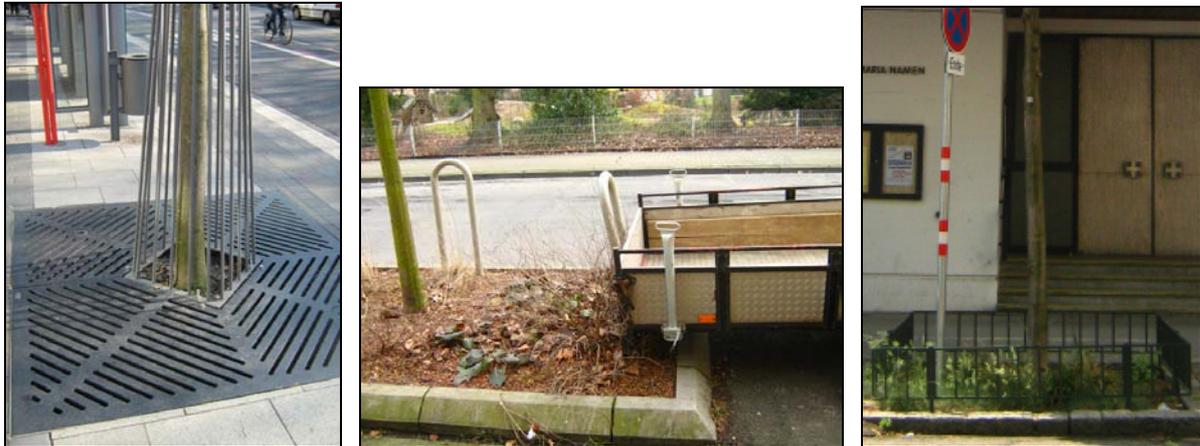
Schutzeinrichtungen wie Poller, Baumschutzbügel, -gitter, Natursteine, Baumroste, helfen Beschädigungen des Baumes oder der Baumscheibe zu verhindern. Es ist auf eine stabile und ausreichende Verankerung zu achten.

Abb. 127, 128 und 129 Maßnahmen zum Schutz der Baumscheibe. Baumrost (links), Bügel aus Metall (mitte), niedrige Umzäunung (rechts), Krefeld und Wien, 2009

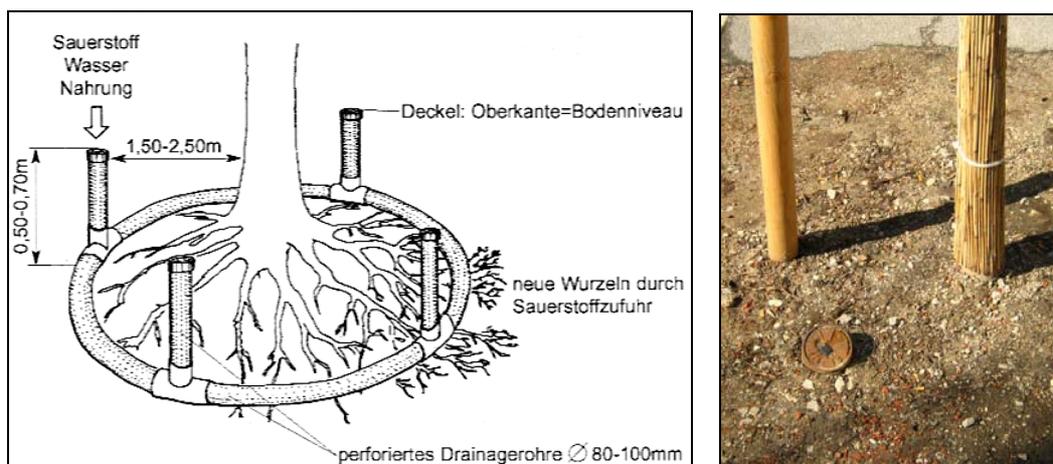
Abb. 130 und 131 Ringsystem zur Belüftung der Wurzelzone (links) (FLORINETH et al., 2008) mit Deckel (rechts) gegen Verstopfung, Wien, 2009

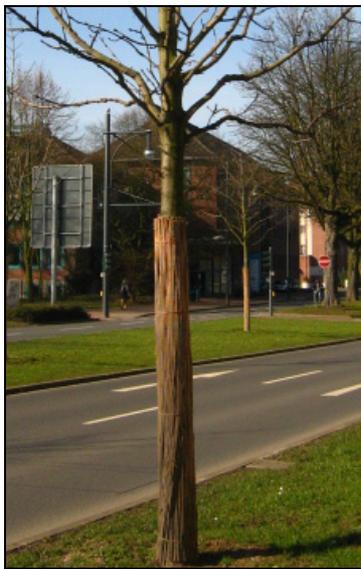
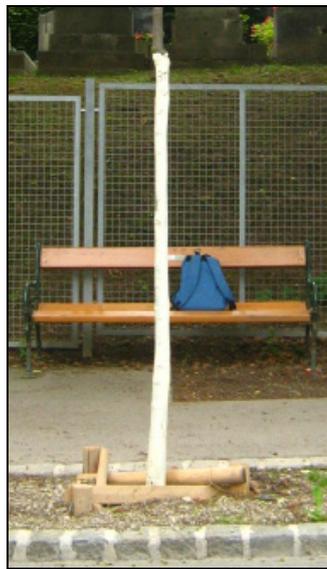
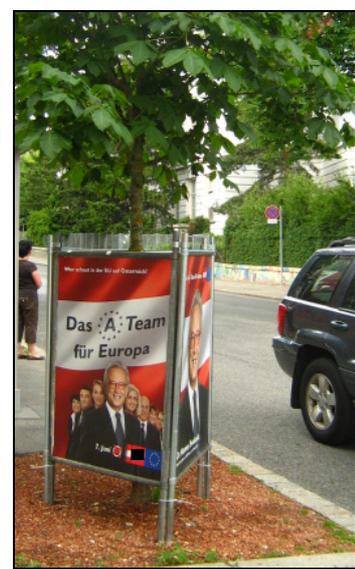
Die Rinde von Jungbäumen ist noch dünn und gegenüber Sonneneinstrahlung zu schützen. Ansonsten entstehen Sonnennekrosen und Frostrisse. Schilfrohrmatten oder der neuerdings in Wien angewendete weiße Stammanstrich mit ARBO-FLEX wirken Verletzungen entgegen. Sie sollten den ganzen Stamm bedecken und nicht in 2 m Höhe enden, was in der Praxis oft der Fall ist. Die Schilfrohrmatten werden locker, einlagig um den Stamm angebracht.

Abb. 132, 133 und 134 Stammschutz durch Schilfrohrmatte (links) in Krefeld, Stammanstrich (mitte), Wahlwerbung (rechts) in Wien, 2009

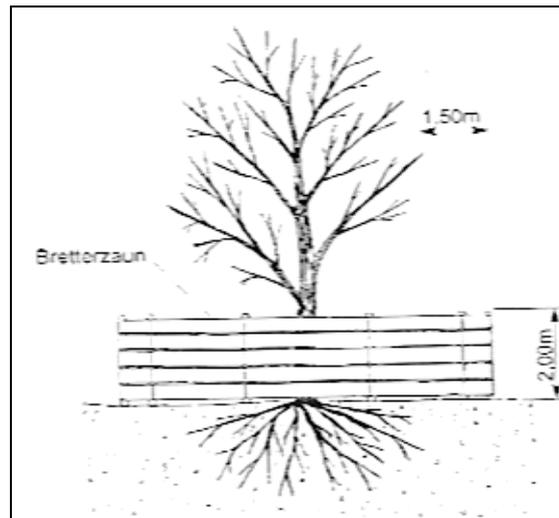
Beim Ausheben von Baugruben im unmittelbaren Umfeld von Bäumen, werden wesentliche Teile des Feinwurzelsystems entfernt. Durch die Lagerung von Baumaterial oder Befahren von Baugeräten auf Baumscheibe entstehen zusätzliche Schäden an Stamm und Wurzeln. Schutzzäune wie in Abb. 133 dargestellt und Wurzelvorhänge, in mindestens 2,5 m Entfernung vom Stamm, sind wirksame Schutzmaßnahmen.

Abb. 135 Bretterschutzzaun gegen Verdichtung und mechanische Schäden FLORINETH et al. (2008)

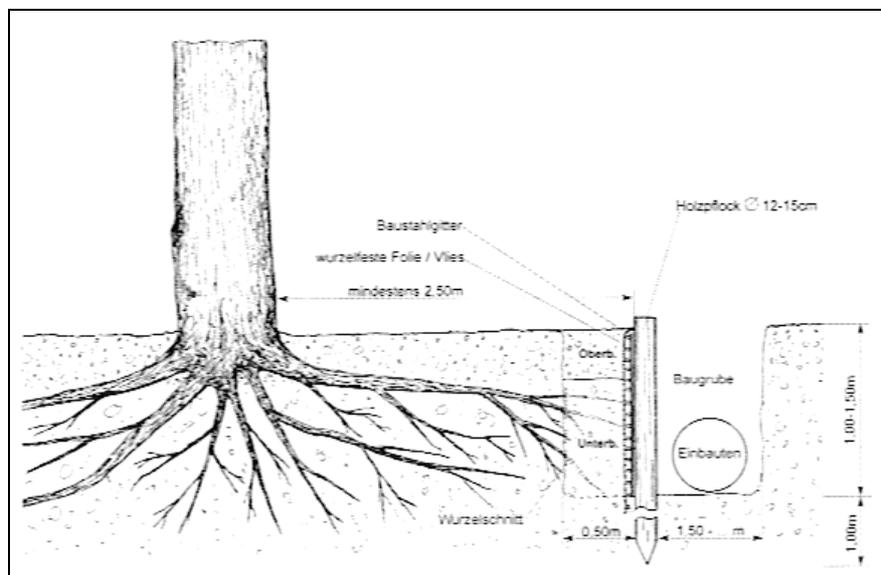
Abb. 136 Wurzelvorhang nach FLORINETH et al. (2008)

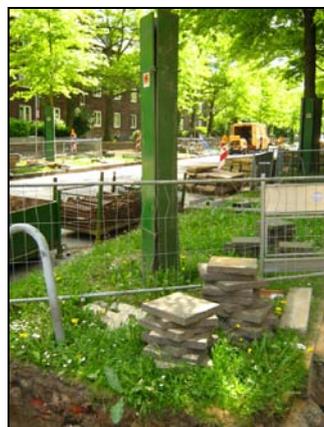
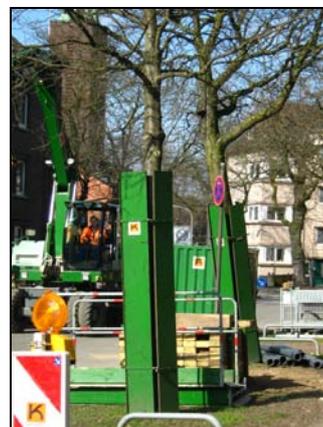
Abb. 137 und 138 Der ungenügende Schutzzaun verhindert nicht die Beeinträchtigung der Wurzeln, Krefeld, 2009

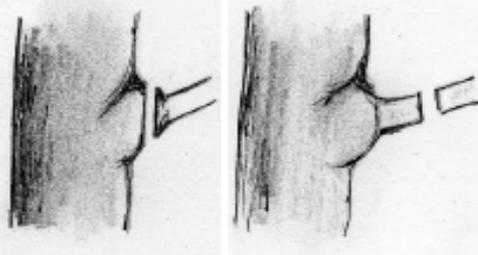
<p>Schnitt durch den Astring verletzt Stammgewebe und verursacht eine unnötig starke Verletzung. Verbleibende Stummel können nur langsam überwallen.</p>
