Untersuchung des Holzzustandes am 5-jährigen Lärmschutzwall im Irenental/Purkersdorf (NÖ)

Diplomarbeit

Universität für Bodenkultur Wien
Institut für Ingenieurbiologie und Landschaftsbau

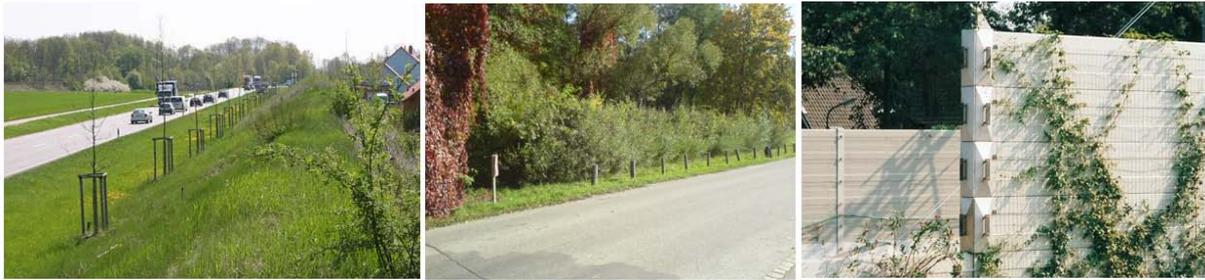
Abb. 1: li. Lärmschuttdamm an der Berliner Stadtautobahn, November 2007, www.berlin.de; 5-jähriger Lärmschutzwall im Irenental/NÖ, September 2008; re. Lärmschutzwand, www.forster.at

- Hoher Flächenbedarf
- Der Erddamm muss durch seine Form höher als eine Lärmschutzwand sein (WEINWURM, 2007) (Abb. 1, li.)

- Keine hoch wachsenden Sträucher
- Hohe Folgekosten (Schneiden, Bewässern – geringes Erdvolumen besitzt wenig Speicherkapazität)
- Erhebliche Schäden bei Anprall eines Fahrzeuges (WEINWURM, 2007) (Abb. 1, mitte)

- Errichtung von Schutzplanken
- Wände aus Holz lassen sich begrünen, sind aber nicht sehr dauerhaft
- Kunststoffwände sind teuer, müssen regelmäßig geputzt werden und stellen ein Hindernis für Vögel dar (WEINWURM, 2007) (Abb. 1, re.)

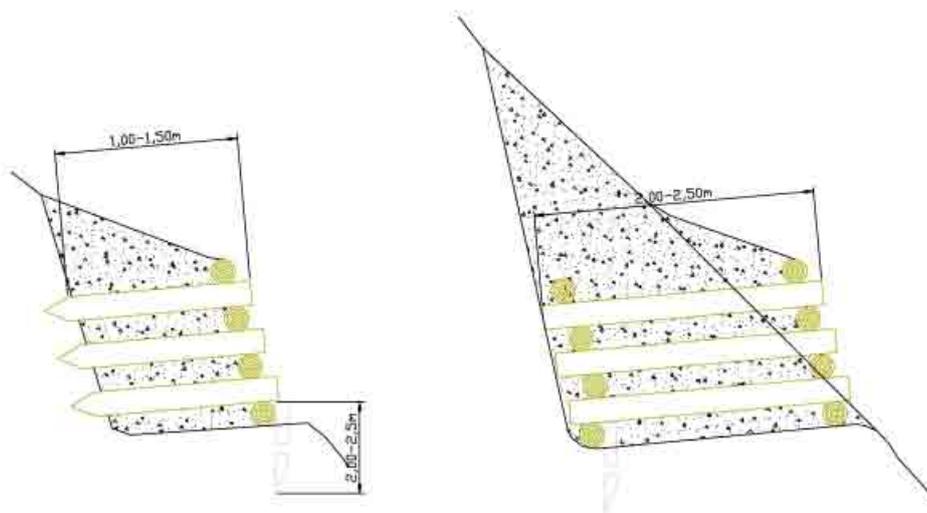
Abb. 3: Holzkrainerwände: einwandig (li.), doppelwandig (re.)

Neben der hier verwendeten doppelwandigen, klassischen Konstruktion (Abb. 3), werden in der Ingenieurbiologie noch drei andere Typen eingesetzt. Dies wären die einwandige, die kombinierte und die dreiwandige Konstruktion (BRANDL, 1992).

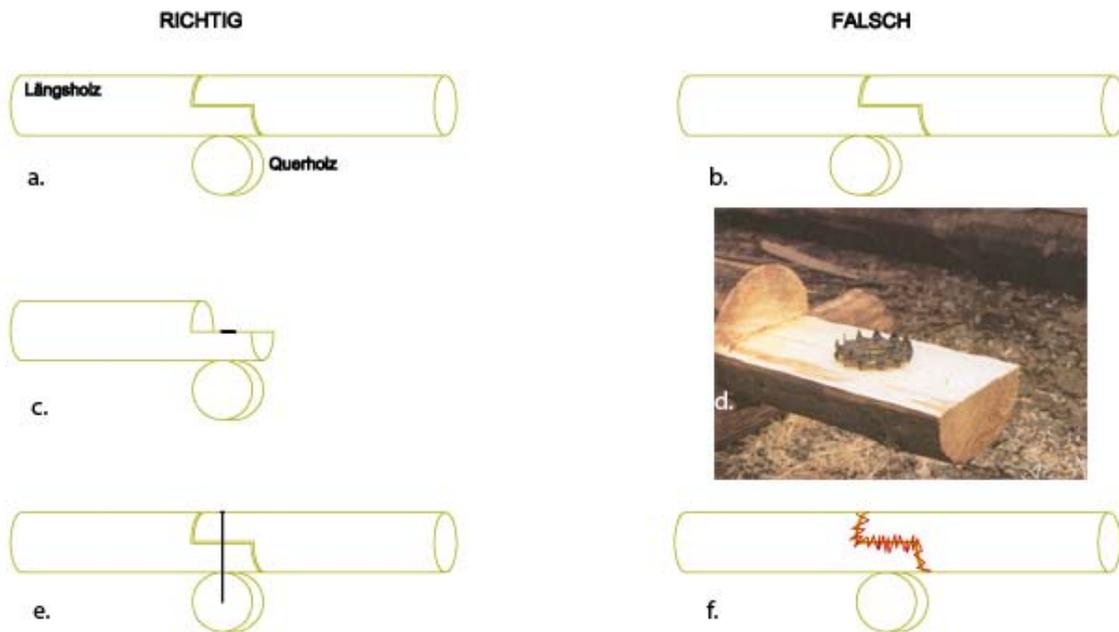
Abb. 4: a. richtige, b. falsche Überblattung, c. und d. (BEGEMANN, 1994) Blockverbinder, e. Vernagelung, f. für Fäule anfällige Stellen, da sich hier Wasser sammelt

Als Holzverbindungen wurden im Allgemeinen Überblattungen (Abb. 4) gewählt, die aber nach neuesten Untersuchungen von NÖTZLI (2002) den Nachteil haben, im Vergleich zu den Stoßverbindungen (Abb. 5), dass das Wasser nicht ungehindert abfließen kann und die Wechselfeuchtigkeit ideale Wuchsbedingungen für Schadorganismen liefert. Beim Bau muss besonders auf die richtige Überblattung der Längshölzer und die Position der darunter liegenden Querhölzer geachtet werden (Abb. 4 a und b). Im Falle von Stoßverbindungen muss darauf geachtet werden, dass die Querhölzer eine geeignete Position (Abb. 5 a und b) einnehmen. Ein Nachteil der Stoßverbindungen liegt in der Unvereinbarkeit mit regelmäßiger Alternierung der Querhölzer (Abb. 6). Wesentlich für die Gesamtstabilität der Holzkrainerwand ist eine gute Alternierung von Längs- und Querhölzern. Dadurch werden die einwirkenden Kräfte besser auf das gesamte Kastensystem verteilt (Abb. 7).

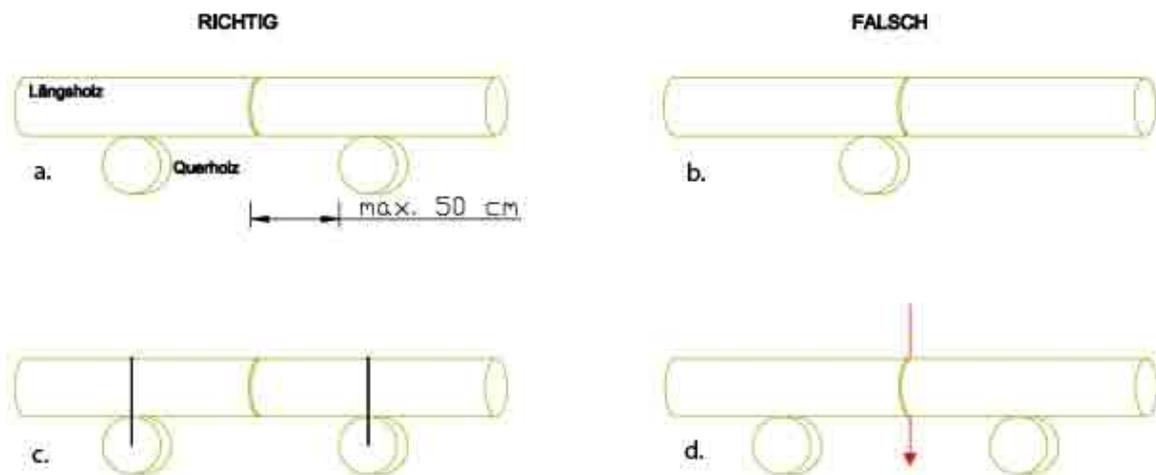
Abb. 5: a. richtige, b. falsche Stoßverbindung, c. Vernagelung, d. weniger Schadstellen, da das Wasser ungehindert abfließen kann

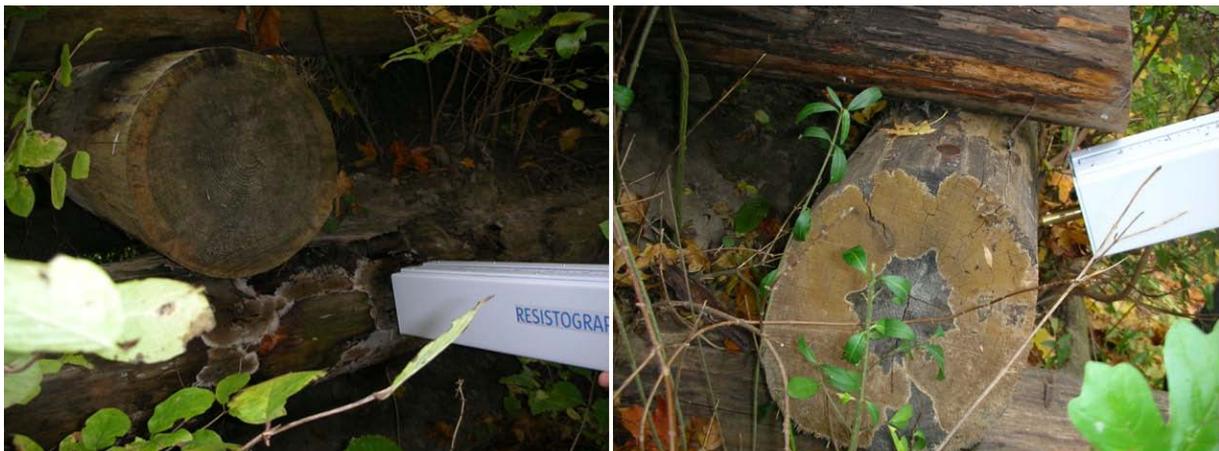
Abb. 23: Braunfäule an den Lärchenrundhölzern des Lärmschutzwalles im Irenental/NÖ, September 2008

Basidiomyceten (Gruppe: Ständerpilze) sind die Verursacher der Braunfäule (Abb. 23, 24). Sie bauen die Kohlenhydrate, Cellulose und Hemicellulosen der verholzten Zellwand ab. Das Lignin wird größtenteils unverändert zurückgelassen. Der Celluloseabbau schwächt die Dimensionsstabilität, wobei Quer- und Längsrisse durch das Schwinden beim Trocknen entstehen. Dies führt zum würfelförmigen Zerfall und zu einer charakteristischen braunen Färbung des Holzes. Meist wird Nadelholz, im stehenden und geschlagenen, im Außen- und Innenbau, von den Braunfäulepilzen befallen (EBNER, SCHERER, 2001).

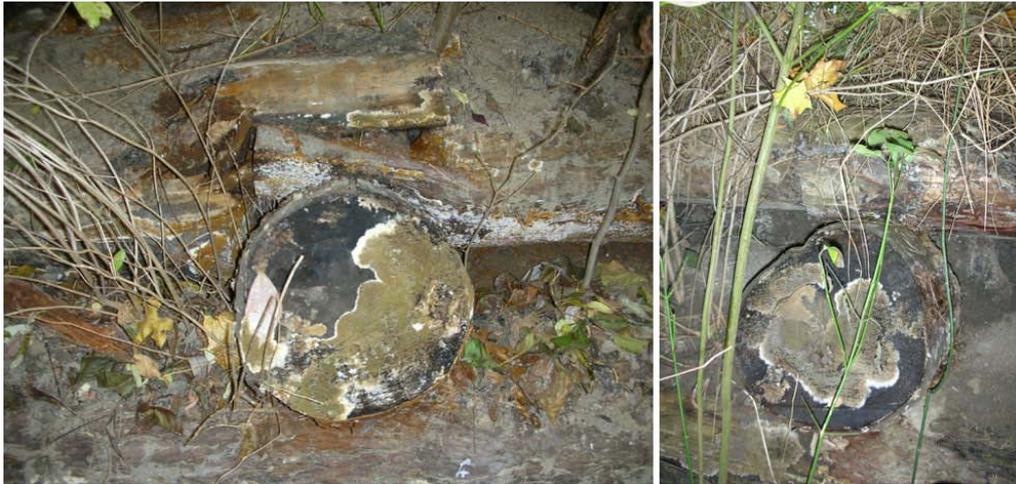
Abb. 24: Braun- und Weißfäule: Ihre Auswirkungen auf die Stabilität der Kiefernrundhölzern des Lärmschutzwalles im Ireental/NÖ, März 2009

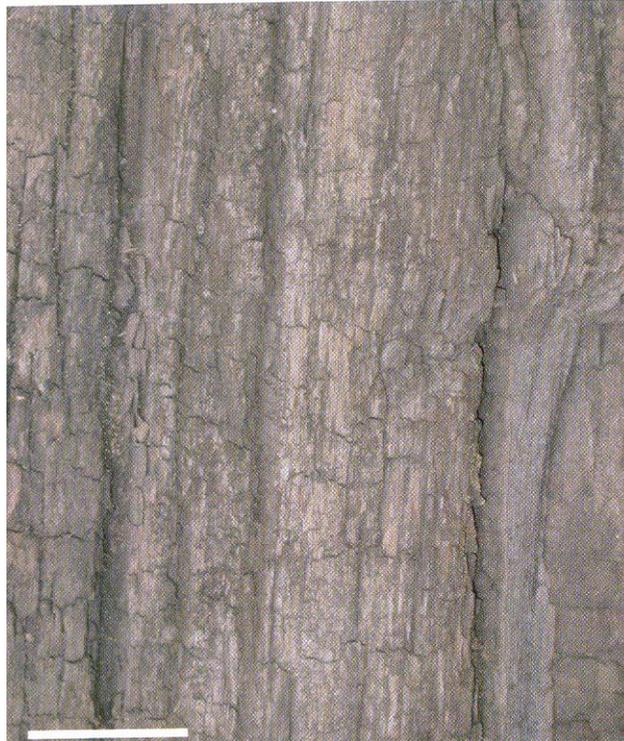
Abb. 25: Moderfäule an einem Wasserbauholz, das Holz ist querrissig, die feuchte Oberfläche schmierig und weich, Maßstab 5 cm, (HUCKFELDT, SCHMIDT, 2006)

Die Moderfäule (Abb. 25) wird primär von Deuteromyceten (Gruppe: Schleimpilze) und einigen Ascomyceten aber auch von Basidiomyceten verursacht. Sie bauen in erster Linie Kohlenhydrate ab. Lignin wird erst in einem späteren Stadium verwertet. Nadelholz ist weniger anfällig für Moderfäuleerreger als Laubholz (EBNER, SCHERER, 2001; Abb. 25).

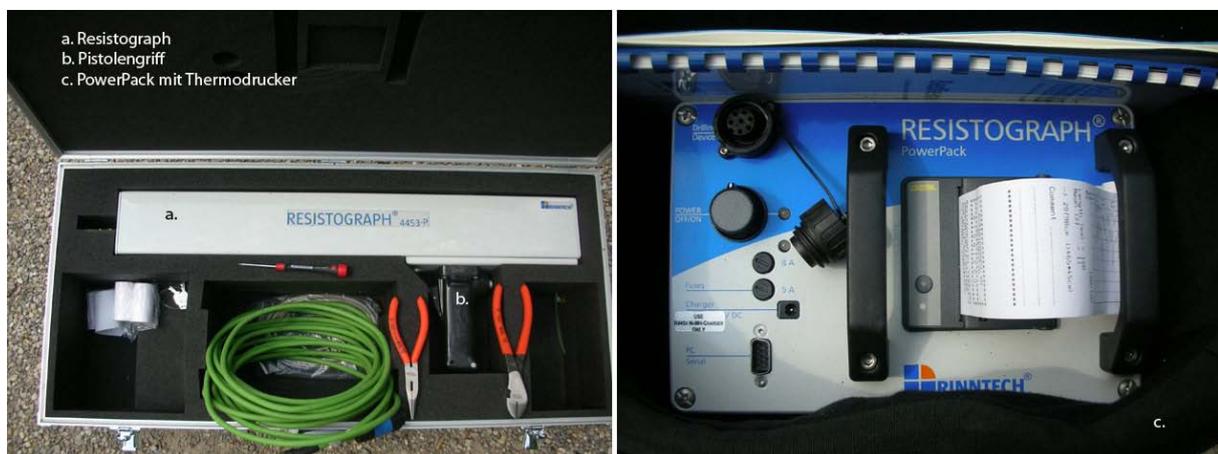
Abb. 26: Der Resistograph 4453 P mit Zubehör vom Institut für Ingenieurbiologie und Landschaftsbau, April 2009

Der Resistograph 4453 P (Abb. 26) ist ein mechanisches Micro – Bohrwiderstandsmessgerät, das den Widerstand entlang eines Bohrkanals misst. Dabei wird die rotierende Bohrnadel, die aus einem speziellen Federstahl besteht, mit konstanter Geschwindigkeit in das Holz bis zu einer Tiefe von 45 cm getrieben. Die Nadel muss bei Laubholz (Hartholz) öfter gewechselt werden als bei der Anwendung an Nadelholz (Weichholz), da diese ihre Schärfe und somit auch die Präzision verliert. Die Kraft wird in Abhängigkeit zur Eindringtiefe an der Nadelspitze gemessen. Der Widerstand wird auf einem internen Datenspeicher (32 MB, Speicher im PowerPack, Abb. 26c) gesichert und zusätzlich auf einem Thermopapierstreifen im Maßstab 1:1 gedruckt. Das Ergebnis ist eine relative Dichteverteilung. Aufgrund der Korrelation des Bohrwiderstandes und der Bruchenergie des Holzes ist der

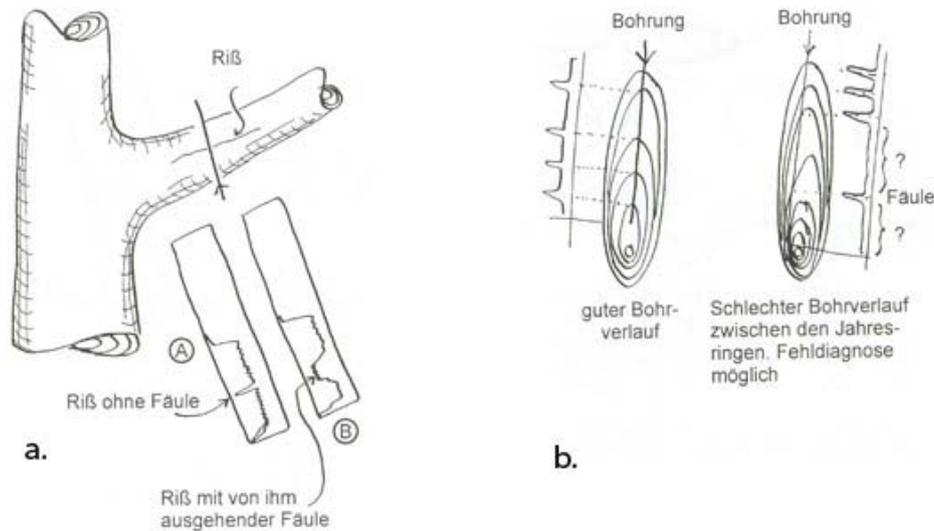
Abb. 27: a. Anhand der Bohrkurve können Schäden erkannt werden, b. die Bohrung darf nicht zu weit von dem 90° Winkel auf die Jahrringe abweichen (MATTHECK, 1997)

Resistograph ein gutes Hilfsmittel um lokale Defektzonen, die sich in Bäumen oder Holzkonstruktionen ausgebildet haben, aufzufinden. An Nadelholz sind offene Risse (Abb. 27a), Fäulezonen, Morschungen und Jahrringstrukturen besonders gut zu erkennen.

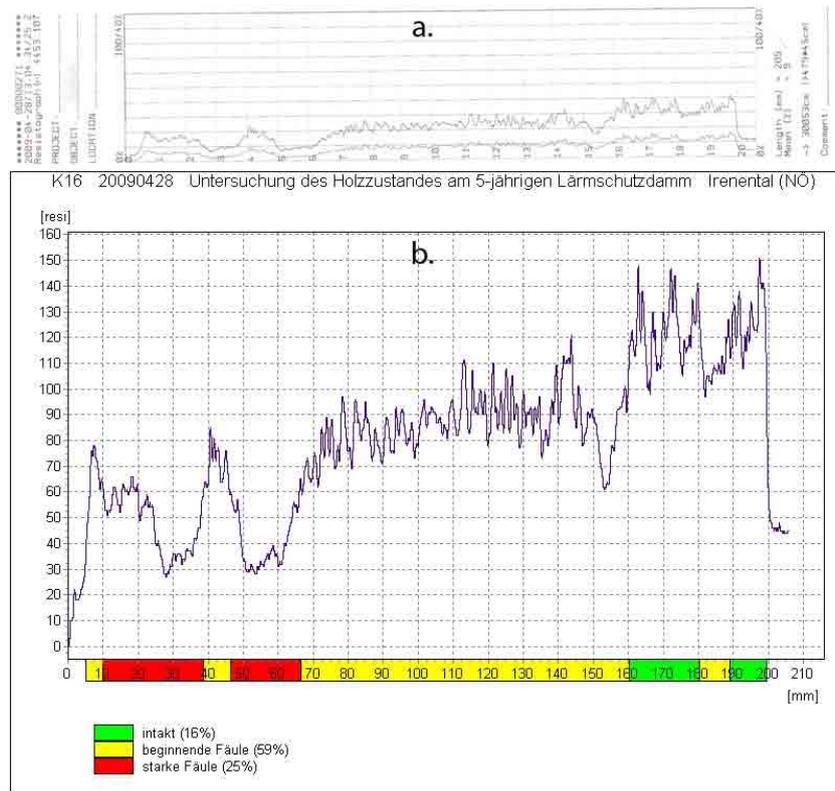
Abb. 28: Vergleich zwischen Bohrstreifen und bearbeiteter Bohrkurve. Durch die Veränderung der Ausschlagshöhe können die bearbeiteten Bohrkurven leichter interpretiert und ausgewertet werden. a. Bohrstreifen: Kurve auf Thermopapier, b. Bohrkurve mit DECOM Programm bearbeitet, gebohrt am Lärmschutzwall im Irenental/NÖ, April 2009

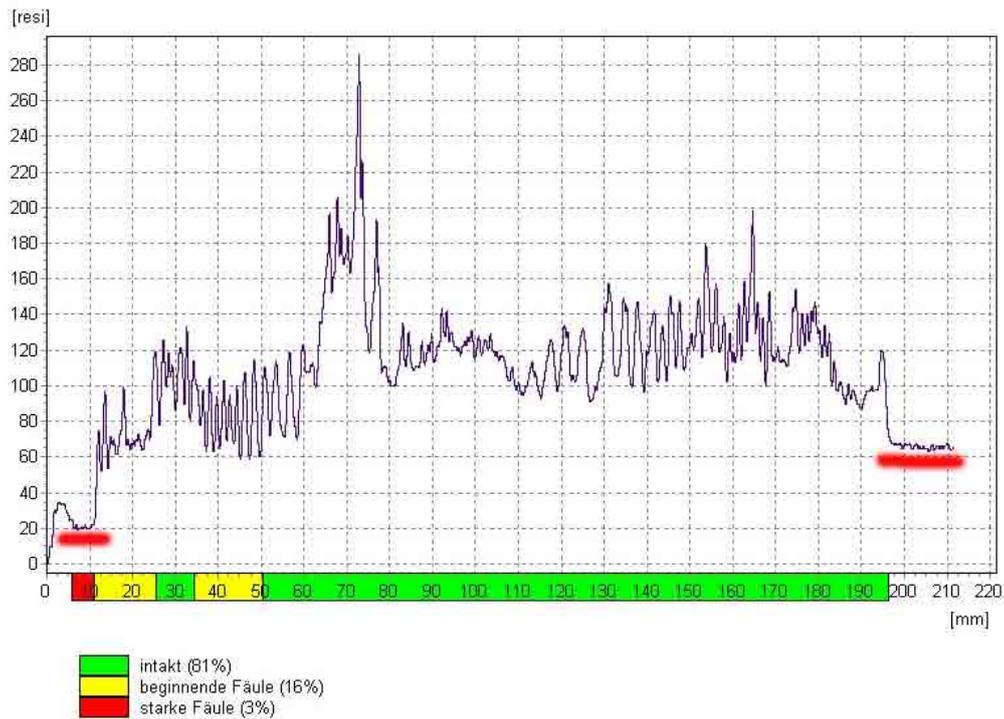
Abb. 29: Leerlaufniveau (roter Strich unterhalb der Kurve) vor dem Einbohren (li.) und nach dem Austritt (re.) der Nadel

Messungen an gefrorenem und sehr hartem (z.B. Taxus, Carpinus) Holz sind möglich aber meist nicht Erfolg versprechend, da zu hohe Bohrwiderstände auftreten. Probleme verursacht auch die zum Teil erhebliche Abweichung der Bohrnadel von der geraden Bohrachse, da dies zu höheren Widerständen führt. Ein Grund dafür ist die erhöhte Wandreibung der Bohrnadel aufgrund der Krümmung des Bohrkanals. Bei zunehmender Holztiefe erhöht sich der Bohrwiderstand durch die zunehmende Wandreibung der Nadel. Dies ist auch auf den Bohrdiagrammen, durch den Vergleich des Leerlaufniveaus vor der Einbohrung und nach der Ausbohrung (Abb. 29) erkennbar (GRUBER, 2002).

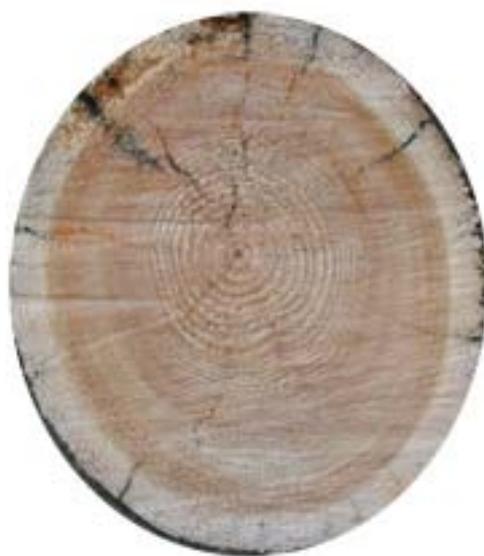
Abb. 34: Stammscheibe eines Lärchenrundholzes: Gut erkennbar sind die Jahrringe (breit im Kernbereich, werden zum Splint hin immer schmaler), der breite Kern und der schmale (helles Holz) Splint

Das Kernholz ist rotbraun bis braun und dunkler als der schmale Splint (gelblich bis rötlichweiß, Abb. 34). Die Jahrringgrenzen sind durch den starken Früh- und Spätholzkontrast sehr deutlich. Harzkanäle gibt es wenige und sind meist im Spätholz zu finden. Beim Schnitt weist das Holz einen aromatischen Geruch auf, den es aber bald verliert (PROHOLZ, 1997).

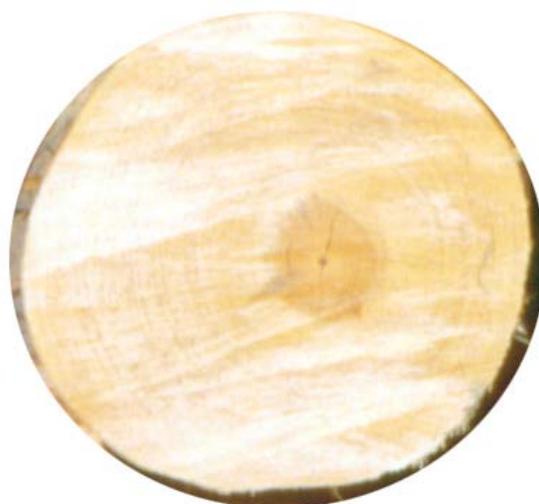
Abb. 38: Stammscheibe eines Kiefernrundholzes: Gut erkennbar ist der schmale Kern und der breite Splint (helles Holz)

Der hellgelbe, deutlich vom Kernholz (rotbraun) abgesetzte, Splintholzanteil ist bei der Schwarz- Kiefer sehr hoch (94% des Querschnittsanteils (KISSER, 1970)) und ist auch die Ursache für den starken Harzfluss (Harzkanäle größer als bei Lärche). Die Jahrringsgrenzen sind gut zu erkennen obwohl der Übergang von Früh- zu Spätholz weniger deutlich ist. Durch Trockenheit und geringes Wasserhaltevermögen der Böden kommt es zum Stillstand des Wachstums. Bei neuerlichen Niederschlägen wird das Wachstum sofort wieder aufgenommen und es kann zu Dichteschwankungen (falschen Jahrringen) im Holz führen (GRABNER, WIMMER, 2006). Der hohe Harzgehalt prägt auch den leicht aromatischen Geruch des Holzes (PROHOLZ, 1997).

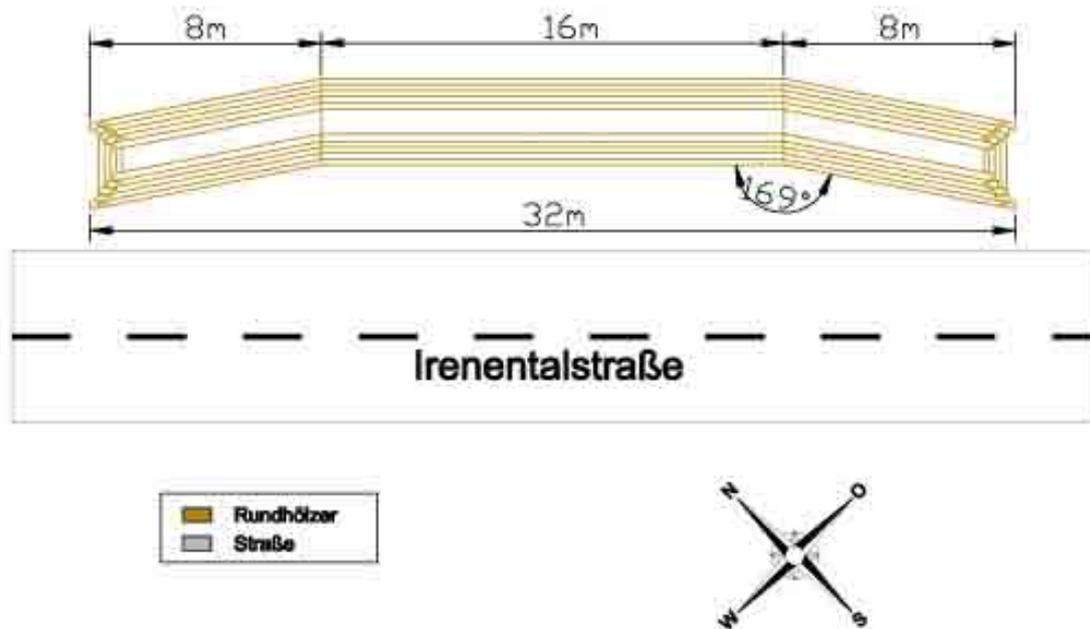
Abb. 43: Grundriss des 5-jährigen Lärmschutzwalles im Ireental/NÖ

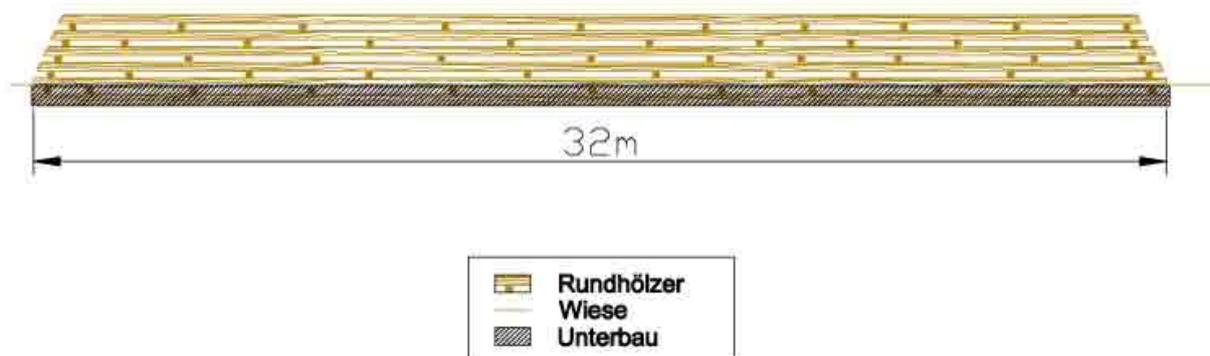
Abb. 44: Längsschnitt des 5-jährigen Lärmschutzwalles im Ireental/NÖ

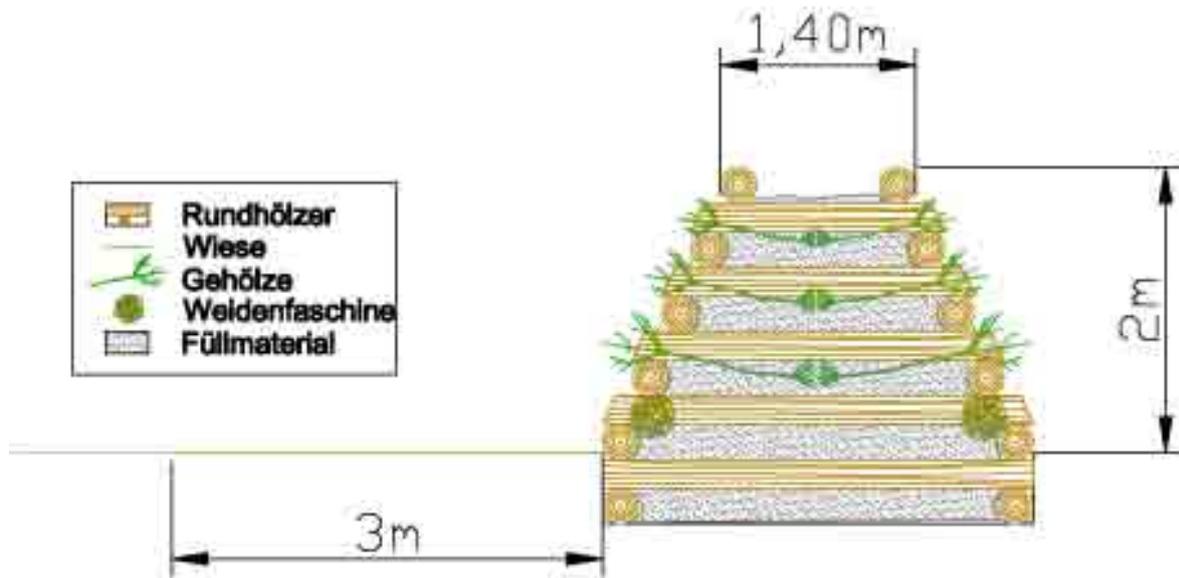
Abb. 45: Querschnitt des 5-jährigen Lärmschutzwalles im Irenental/NÖ

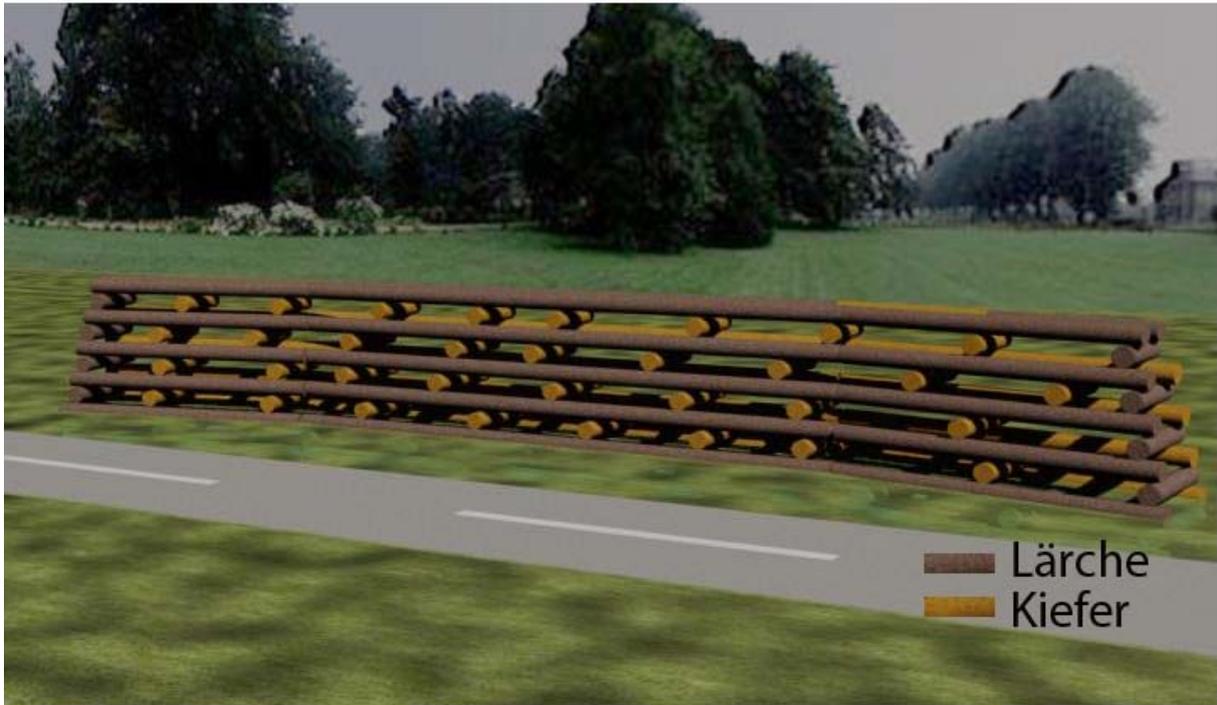
Abb. 46: 3D-Ansicht des 5-jährigen Lärmschutzwalles im Irenental/NÖ: (Süd-West-Seite) Entrindetes Lärchenholz an der Straßenseite

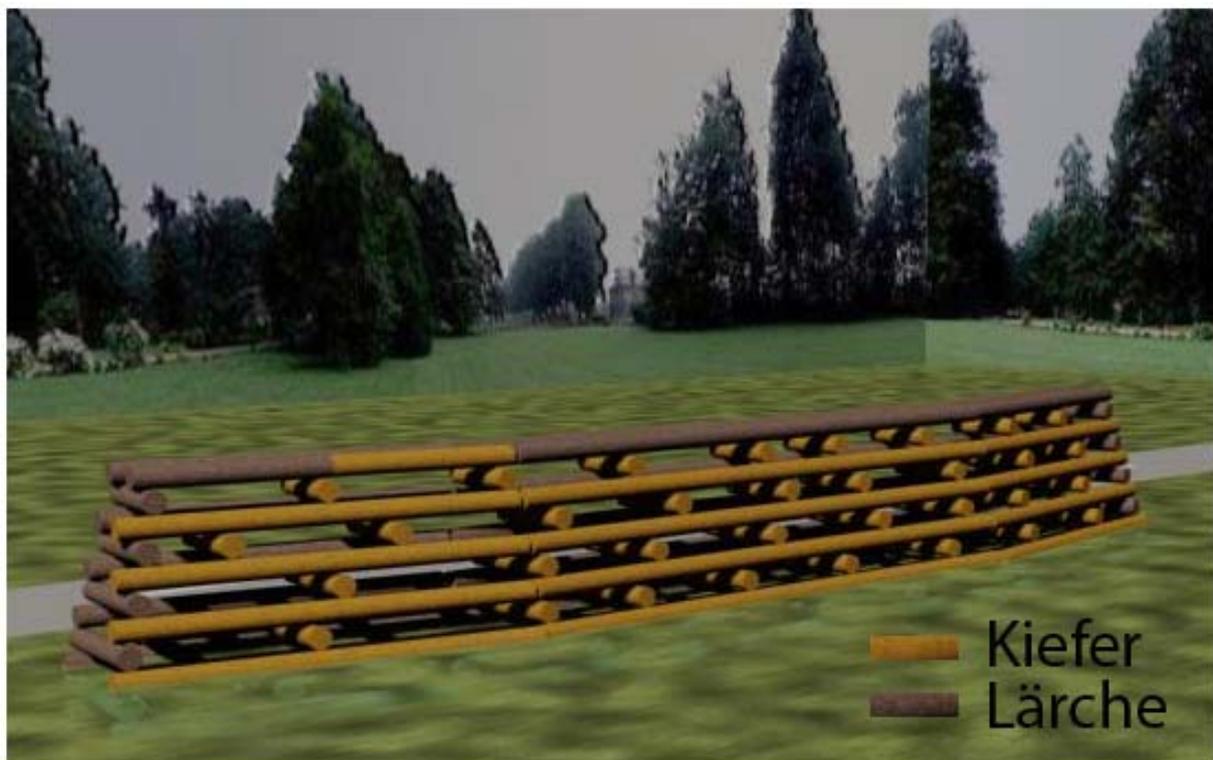
Abb. 47: 3D-Ansicht des 5-jährigen Lärmschutzwalles im Irenental/NÖ: (Nord-Ost-Seite) Nicht entrindetes Schwarz-Kiefernholz an der Tullnerbachseite

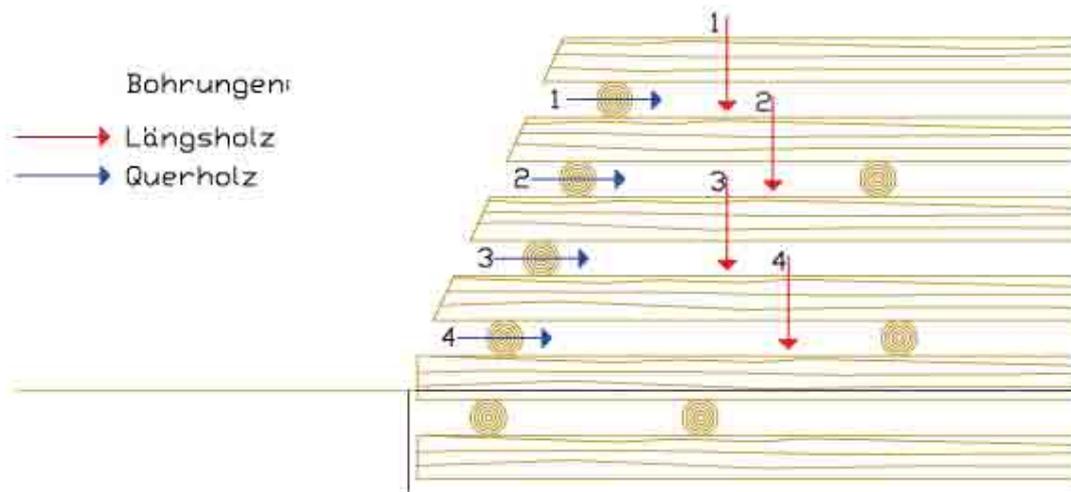
Abb. 72: Verteilung der Bohrpositionen, dieses Schema wurde, am 5-jährigen Lärmschutzwall im Irenental/NÖ, alle 5 - 8 m wiederholt

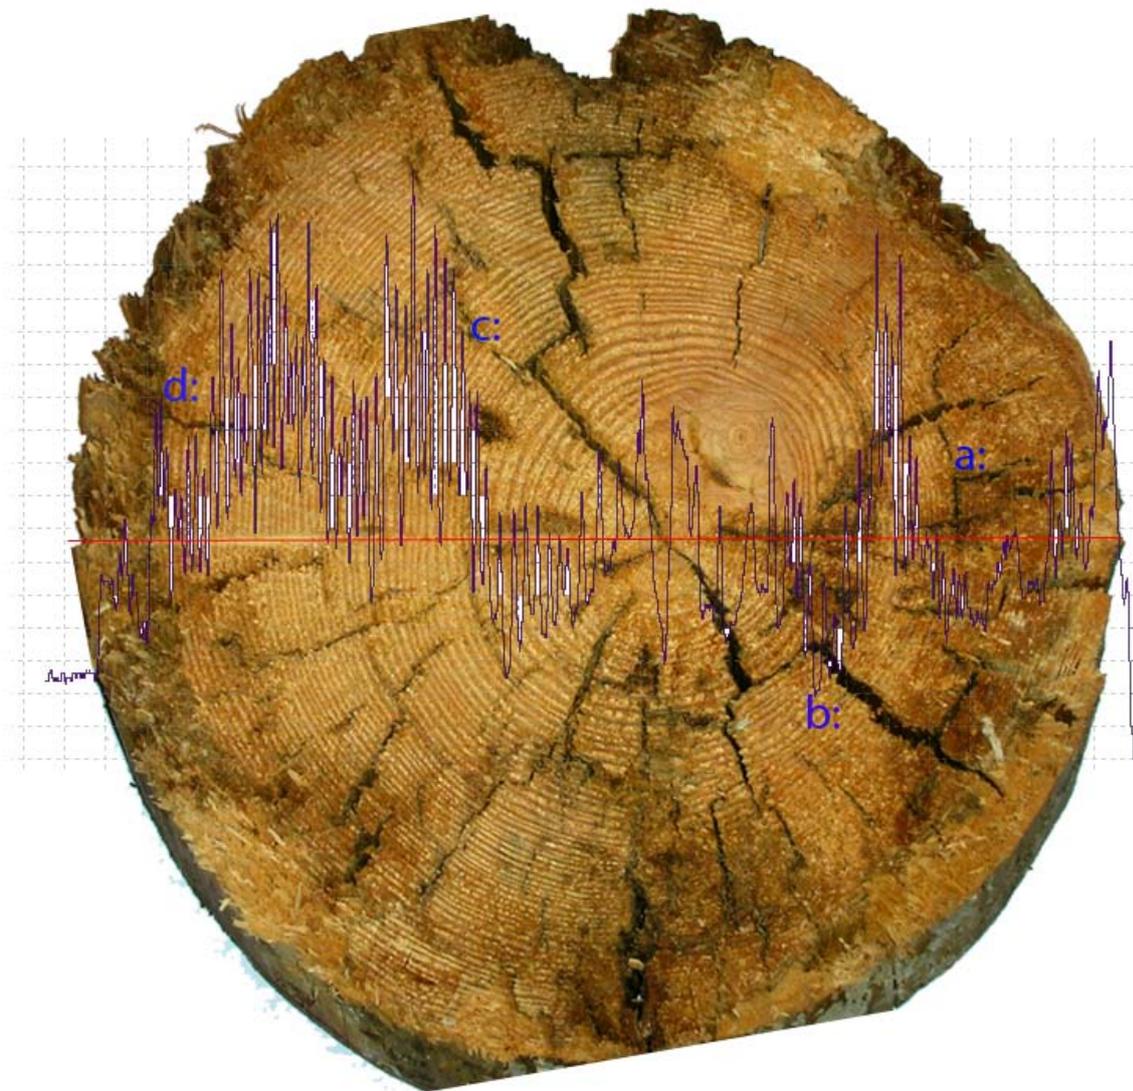
Abb. 73: Schwarz-Kiefernzscheibe mit Bohrkurve: rote Linie – Bohrloch, a und b: starke Fäule, c: intaktes Gewebe, d: beginnende Fäule; abgeschnitten am 5-jährigen Lärmschutzwall im Irenental/NÖ

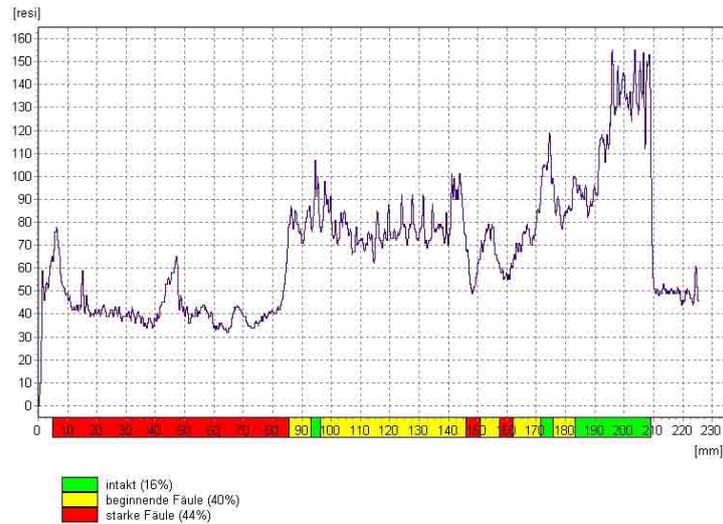
Die Oberseite des Rundholzes (bis 8 cm) ist stark Zersetzt. Der Bereich um den Kern weist beginnende Fäule auf. Auf den letzten 2,5 cm ist das Gewebe intakt.

ZUSTAND: SCHLECHT

Abb. 90: Bohrung am eingelegten Lärchenholz des 5-jährigen Lärmschutzwalles im Irenental/NÖ, November 2008

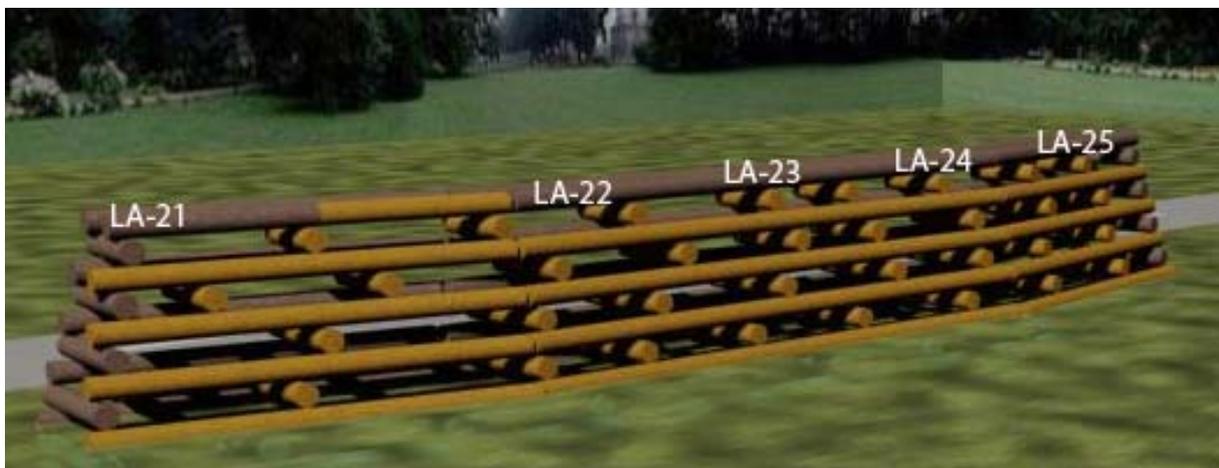
Abb. 106: Verteilung der Bohrungen LA-21 bis 25 (Hinterseite), alle Bohrungen vertikal durchgeführt, am 5-jährigen Lärmschuttwall im Irenental/NÖ

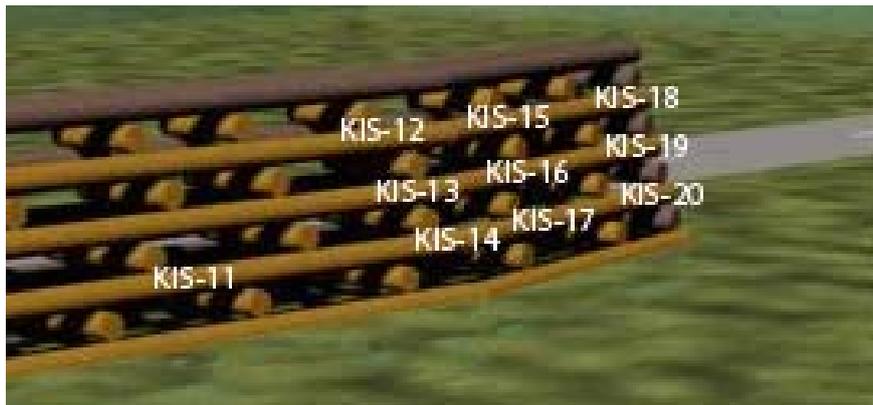
Abb. 134: Verteilung der Bohrungen KIS-11 bis 20 (Hinterseite), alle vertikal gebohrt, am 5-jährigen Lärmschutzwall im Irenental/NÖ

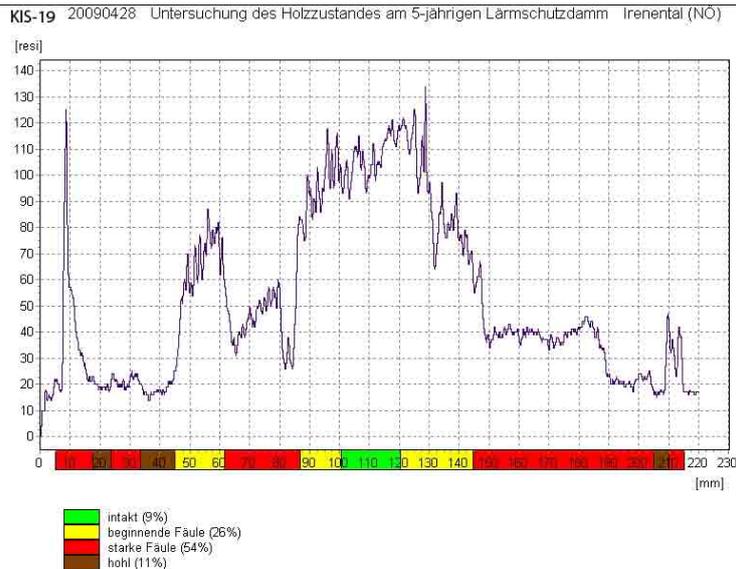
Der Großteil des Querschnittes weist starke Fäule und Höhlungen auf.

ZUSTAND: SCHLECHT

Abb. 143: Bohrung am eingelegten Kiefernholz (Längsholz) des 5-jährigen Lärmschutzwalles im Irenental/NÖ, April 2009

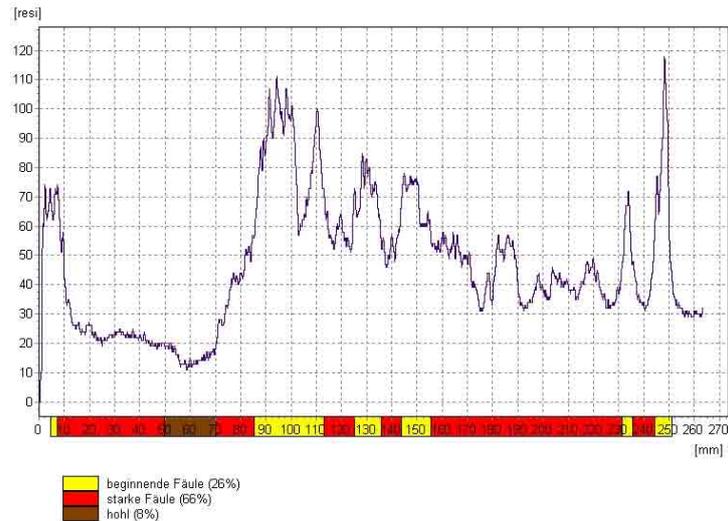
Der Großteil des Querschnitts weist starke Fäule auf.

ZUSTAND: SCHLECHT

Abb. 151: Bohrung am eingeleigten Kiefernholz (Querholz) des 5-jährigen Lärmschutzwalles im Irenental/NÖ, November 2008

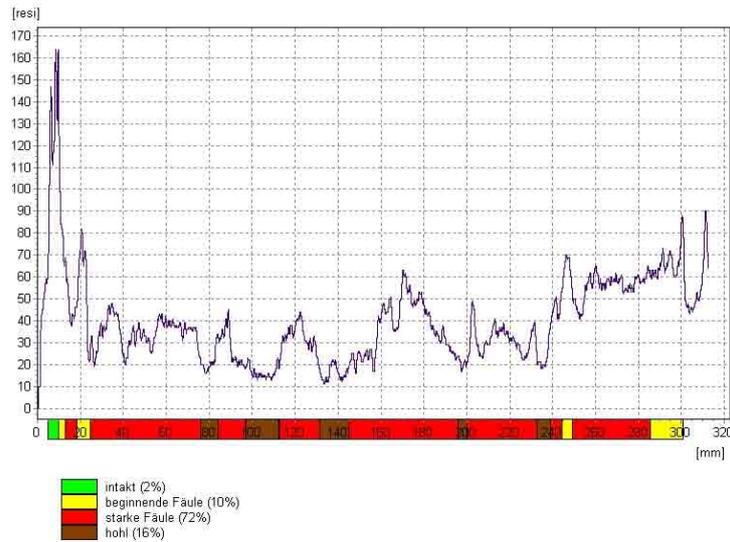
Der Großteil des Querschnitts weist starke Fäule und Höhlungen auf.

ZUSTAND: SCHLECHT

Abb. 152: Bohrung am eingelegten Kiefernholz (Querholz) des 5-jährigen Lärmschutzwalles im Irenental/NÖ, November 2008

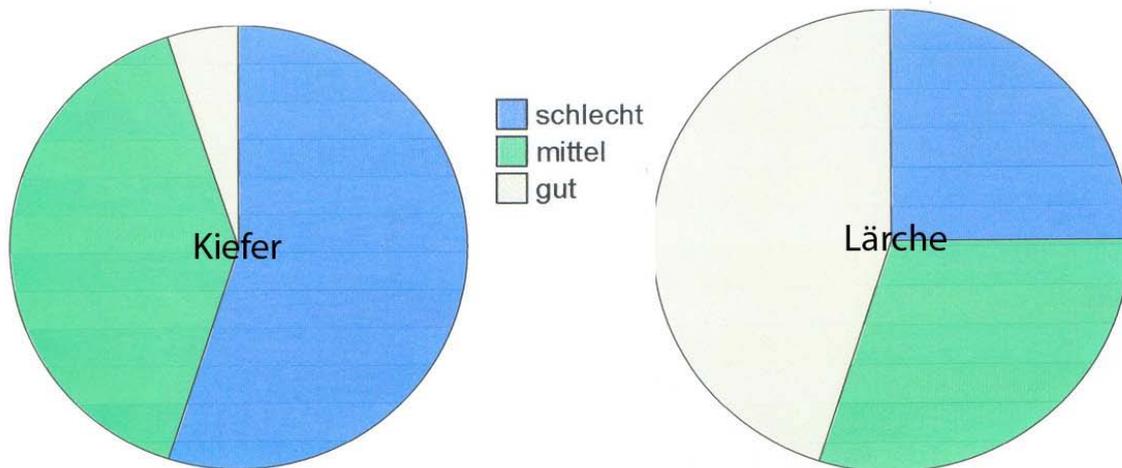
Abb. 176: Auswertung des Holzzustandes in Abhängigkeit von der Holzart

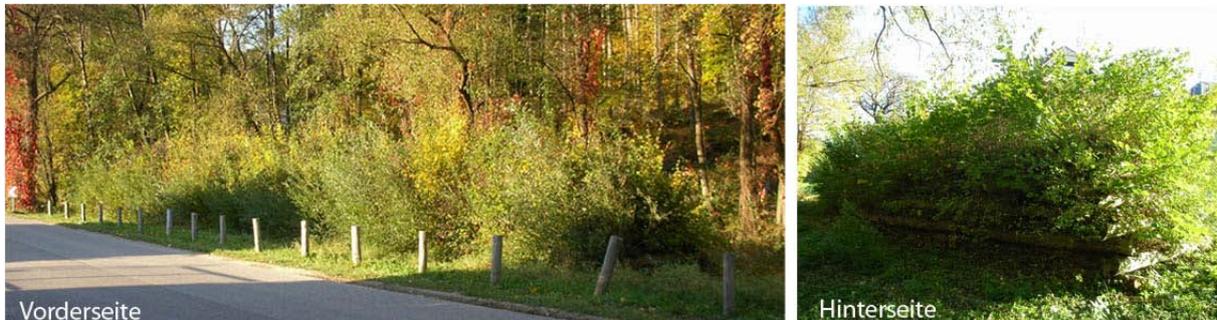
Abb. 178: Beidseitige Aufnahmen des 5-jährigen Lärmschutzwalles im Irenental/NÖ, September 2008

- Die Stammzahl der Gehölze zeigt, dass auf der Vorderseite (Süd-West) um 24% mehr Individuen vorhanden sind als auf der Hinterseite (Nord-Ost).
- Die Gehölzartenzusammensetzung wird an der Vorderseite vom Feldahorn (*Acer campestre*, 28% aller Individuen auf dieser Seite) dominiert, gefolgt von der wilden Rose (*Rosa sp.*, 21%), dem Liguster (*Ligustrum vulgare*, 19,5%) und dem Hartriegel (*Cornus sanguinea*, 19%). Auf der Hinterseite dominiert die Haselnuss (*Corylus avellana*, 31,5%), gefolgt von der Heckenkirsche (*Lonicera xylosteum*, 29%) und dem Hartriegel (*Cornus sanguinea*, 19%).

Die Gehölzerhebung, die im September 2008 am 5-jährigen Lärmschutzwall durchgeführt wurde, ergibt einen Vorteil für die sonnenexponierte Seite (Vorderseite), da dort die Dichte, die Vitalität und die Individuenzahlen höher sind (Abb. 178). Die Gehölzartenzusammensetzung wird auf beiden Seiten von verschiedenen Pflanzenarten dominiert, da sich die Faktoren Exposition, Beschattung, Feuchtigkeit, Staunässe und Frost auf diese auswirken.

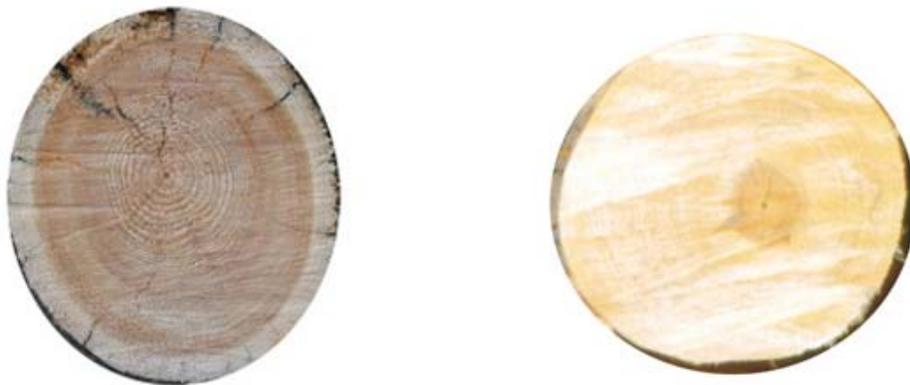
Abb. 179: Stammscheiben von Lärchenholz (li.) und Kiefernholz (re.) im Vergleich

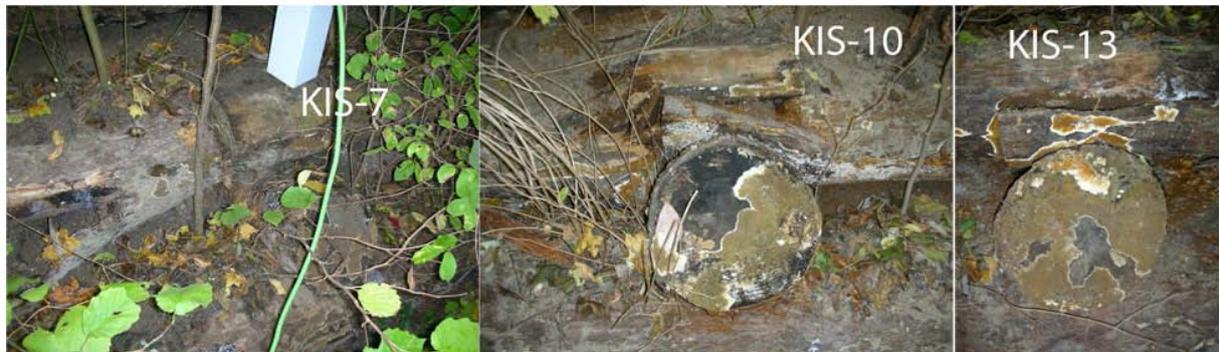
Abb. 191: Schadstellen am Kiefernholz des 5-jährigen Lärmschutzwalles im Irenental/NÖ, April 2009

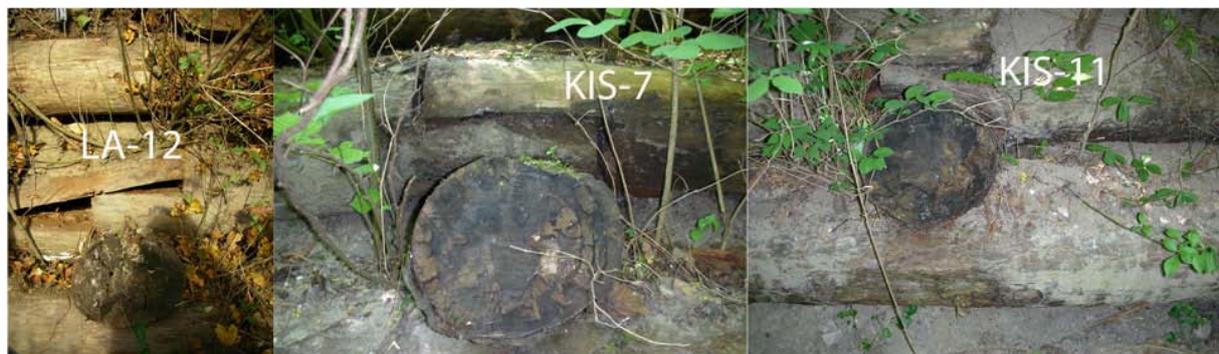
Abb. 192: Schadstellen, li. Lärche, mi. und re. Kiefer, am 5-jährigen Lärmschutzwalles im Irenental/NÖ, April 2009

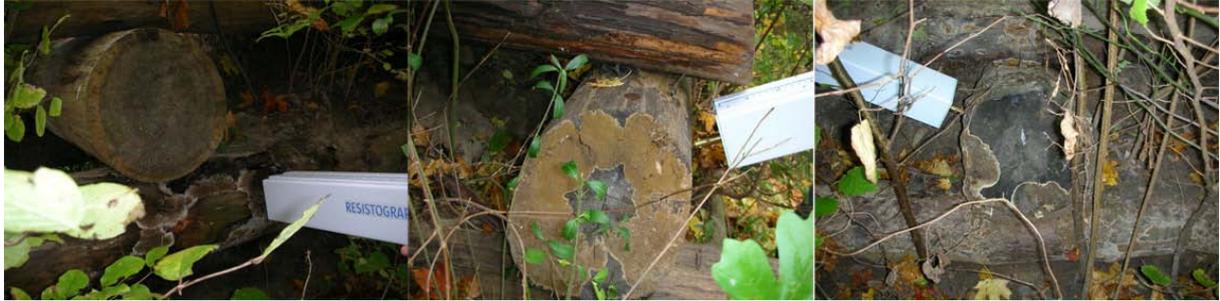
Abb. 193: Fäule, li. Und re. an Kiefer, mi. an Lärche, am 5-jährigen Lärmschutzwalles im Irenental/NÖ, April 2009

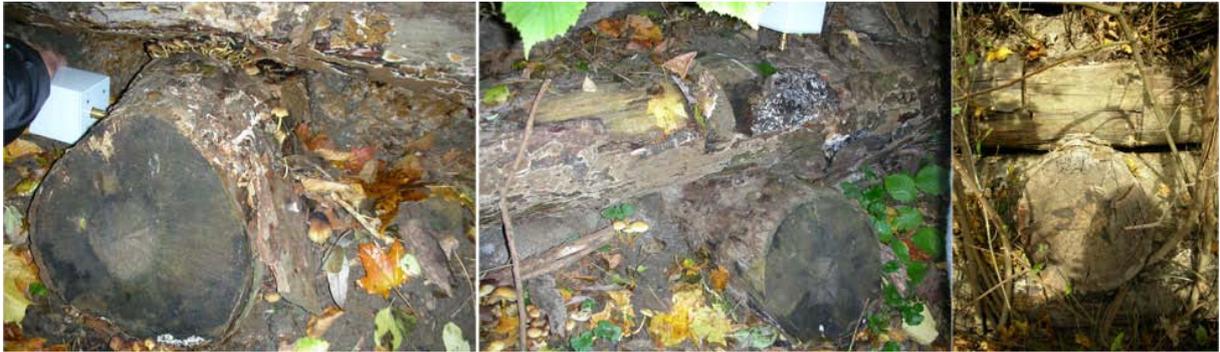
Abb. 194: li. und mi. Bildung von *Armillaria* sp. (Hallimasch), re. trockener Lärchenstamm mit Braunfäule, am 5-jährigen Lärmschutzwalles im Irenental/NÖ, April 2009
