Universität für Bodenkultur Wien

ANALYSE VON UNFÄLLEN BEIM AUF- UND ABSTEIGEN VON TRAKTOREN

Masterarbeit
zur Erlangung des Diplomgrades
an der Universität für Bodenkultur Wien

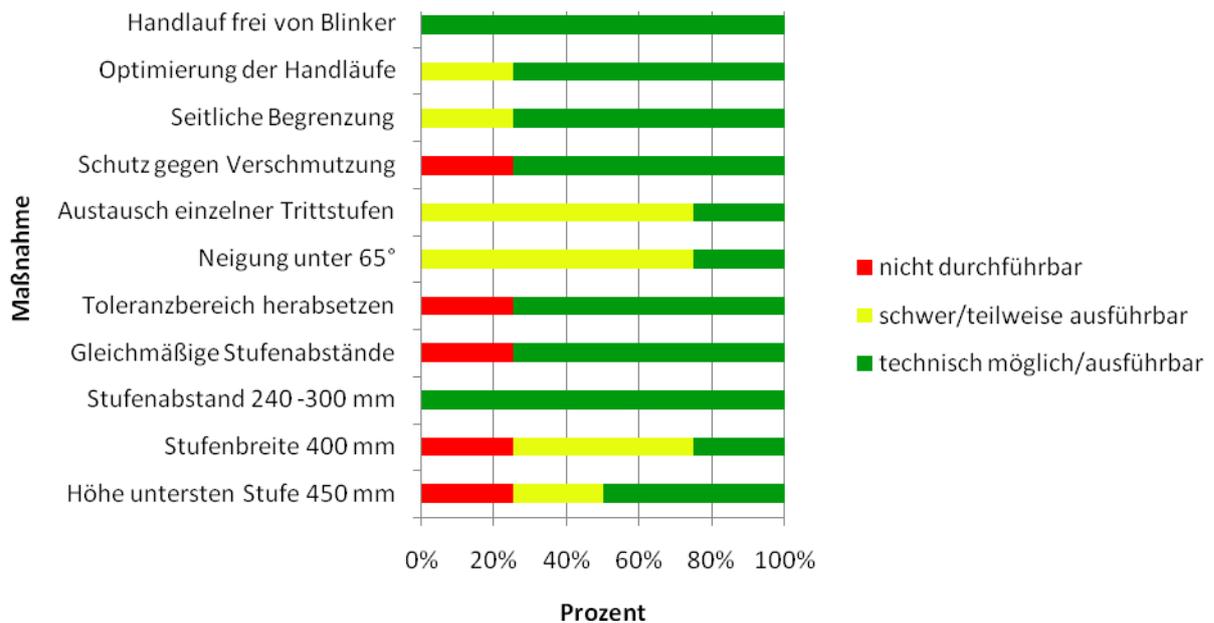
Abbildung 5: Durchführbarkeit von Maßnahmen am Aufstieg in Prozent (n=4) (2011)

In der Abbildung 5 sind die diversen Maßnahmen zur Optimierung von Aufstiegen dargestellt. Die farbigen Balken stellen dar, ob die Maßnahme nicht, schwer oder ausführbar ist.

Es wurde erfragt, dass „Handlauf frei von Blinker“ und „Stufenabstand von 240 – 300 mm“ von allen vier Herstellern als technisch möglich oder ausführbar betrachtet wurde. Im Zuge der Evaluierung von Traktoraufstiegen zeigte sich, dass fast 70% (69%; 9/13) der Traktoren entweder Blinkleuchten oder eine Arbeitsbeleuchtung am Handlauf montiert hatten, so dass ihre Nutzbarkeit stark einschränkt war (vgl. 5.3.4 Ausführung der Handläufe). Aus der Unfallanalyse und Befragung verunfallter Nutzer ging hervor, dass sich die Unfälle zu über 75% beim Aussteigen ereigneten. Laut der Befragung verunfallter Nutzer passierten die Unfälle auch beim Rückwärtsaussteigen (vgl. 5.2.4 Unfallhergang). Um die Schwere der Stürze beim Aussteigen zu mindern oder zu verhindern, müssen die Handläufe nutzergerecht ausgeführt werden. Drei von vier Herstellern haben angegeben, dass eine Optimierung der Benutzerfreundlichkeit von Handläufen technisch möglich ist. Gemäß der Befragungsergebnisse verunfallter Nutzer sind 65% (13/20) der verunfallten Personen am Trittbrett ausgerutscht und bei einem Unfall hat die Person das Trittbrett verfehlt. Bei über 40% (43%; 6/14) waren Trittstufen glatt ausgeführt und bei über 20% (21%; 3/14) fehlte der seitliche Schutz gegen das Abgleiten (vgl. 5.2.5.1 Maschinenbezogene Faktoren – technikbedingte Unfallursache). Eine seitliche Begrenzung der Trittstufen, ein Schutz vor Verschmutzung durch das Hinterrad und erneuerbare Trittstufen wegen der Abnutzung wären weitere Schritte, um Unfälle zu verhindern. Durch das Herstellerinterview wurde eruiert, dass 75% (3/4) der Hersteller eine seitliche Begrenzung der Trittstufen und einen Schutz vor Verschmutzung der Trittstufen als technisch möglich bzw. ausführbar sehen. Bei der Erneuerung von Trittstufen antworteten die Hersteller zu 75% (3/4) mit schwer bzw. teilweise ausführbar und zu 25% (1/4) mit ausführbar.

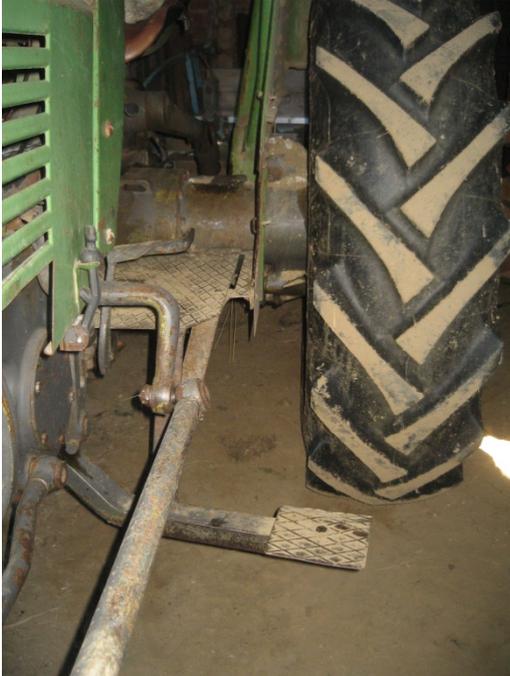
Bild 1: Sicherheitstechnisch ungünstiger Aufstieg (2010)

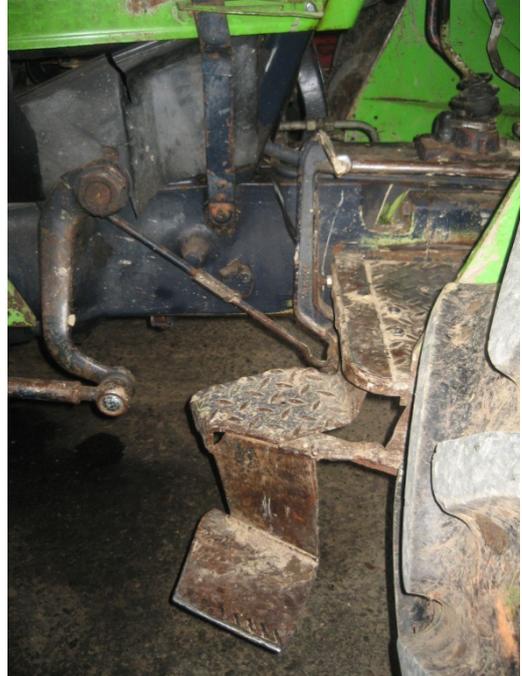
Bild 2: Sicherheitstechnisch ungünstiger Aufstieg (2010)

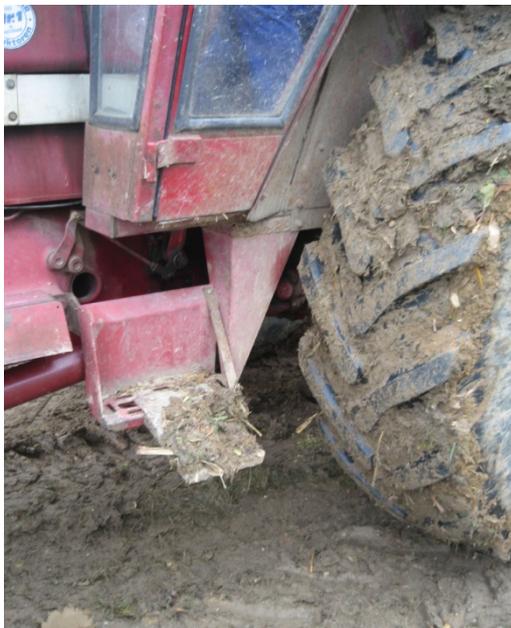
Bild 3: Kein Schutz vor Verschmutzung (2010)

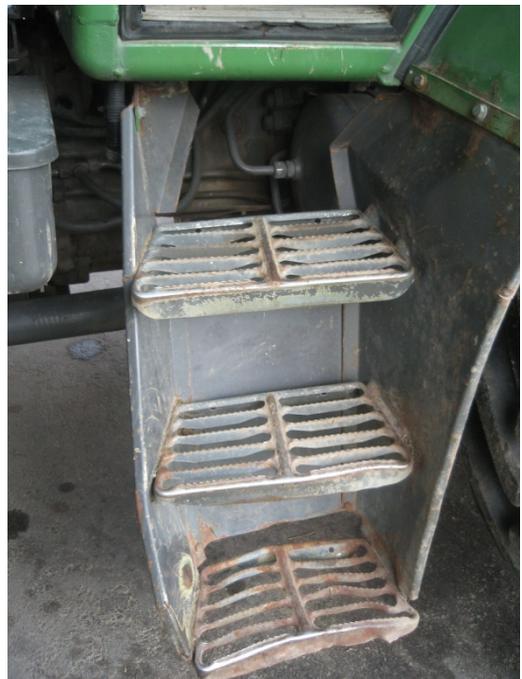
Bild 4: Der gesamte Aufstieg sollte austauschbar sein (2010)

Bei der Evaluierung der Trittstufen wurde weiters auch auf die Austauschbarkeit der Trittstufen im Falle einer Beschädigung oder durch Abnutzung geachtet. Bei über 50% (54%; 7/13) konnte jeweils nur der ganze Aufstieg und nicht die einzelnen Stufen ausgetauscht werden. Inwieweit die Aufstiege von neuen Traktoren gegen Verschmutzung durch die hinteren Räder geschützt sind, gibt die Tabelle 43 wieder.

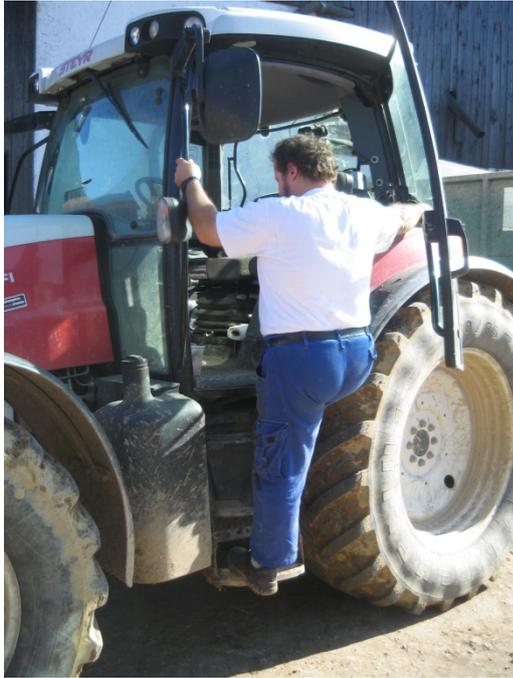
Bild 5: Dreipunkt-Kontakt beim Aufsteigen (2010)

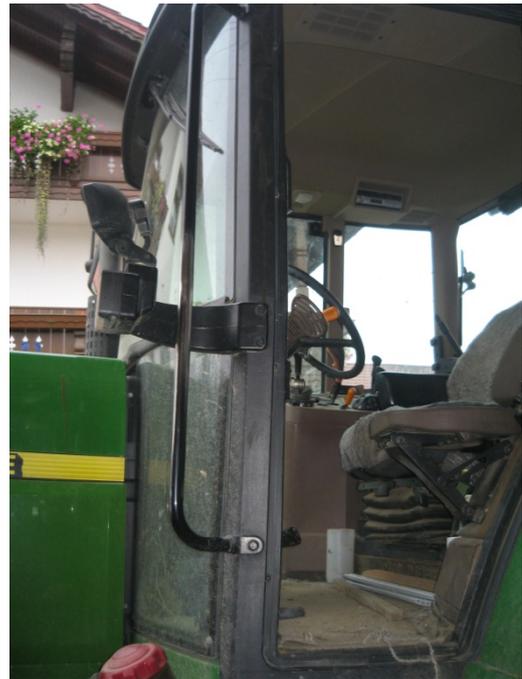
Bild 6: Handlauf uneingeschränkt benutzbar (2010)

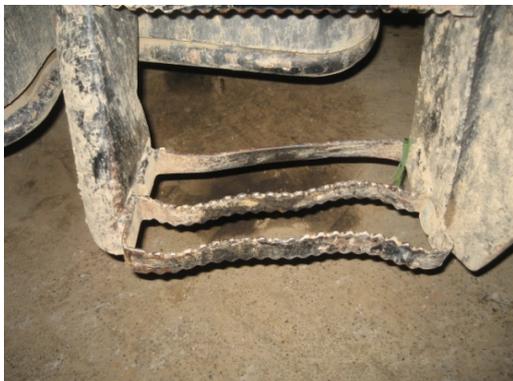
Bild 7: Trittstufen sollten austauschbar sein (2010)

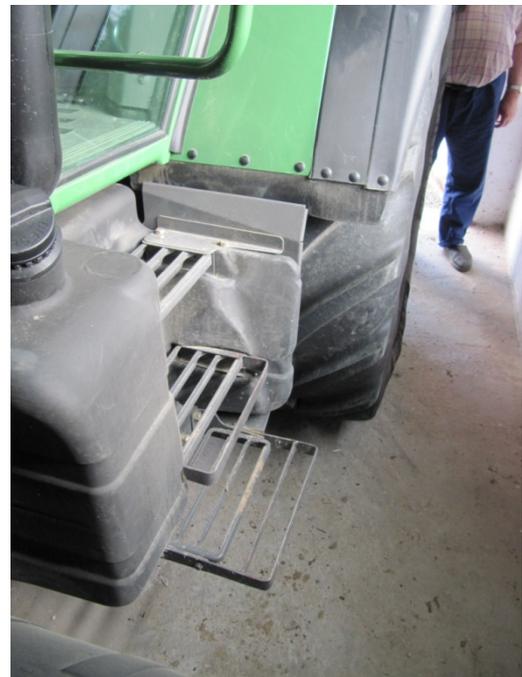
Bild 8: Vergrößerung der Auftrittbreite im Eigenbau (Quelle: Fechter M.) (2007)

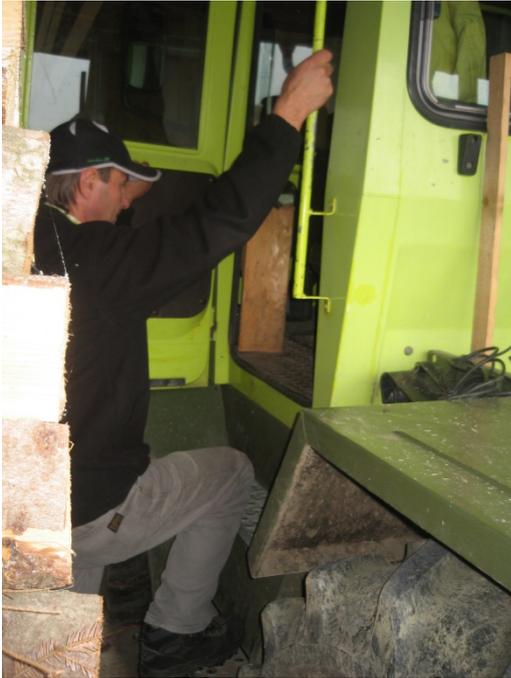
Bild 9: Verlängerung des Handlaufes im Eigenbau (2010)

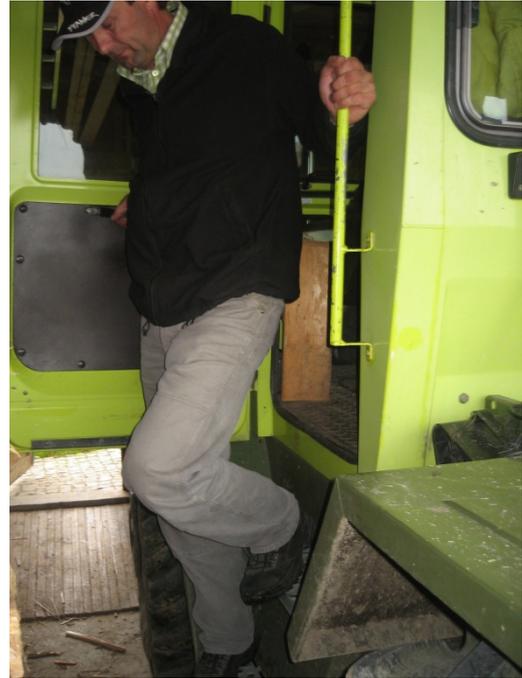
Bild 10: Verlängerter Handlauf → Ausstieg sicherer (2010)

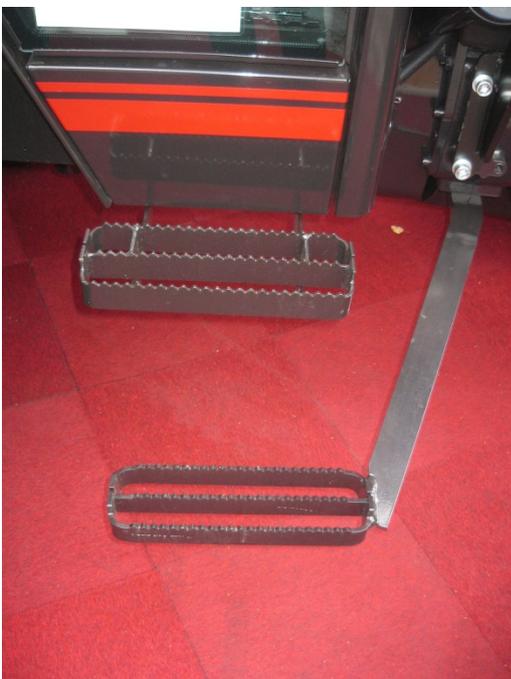
Bild 11: Seitliche Begrenzung der Trittstufen fehlt (2010)

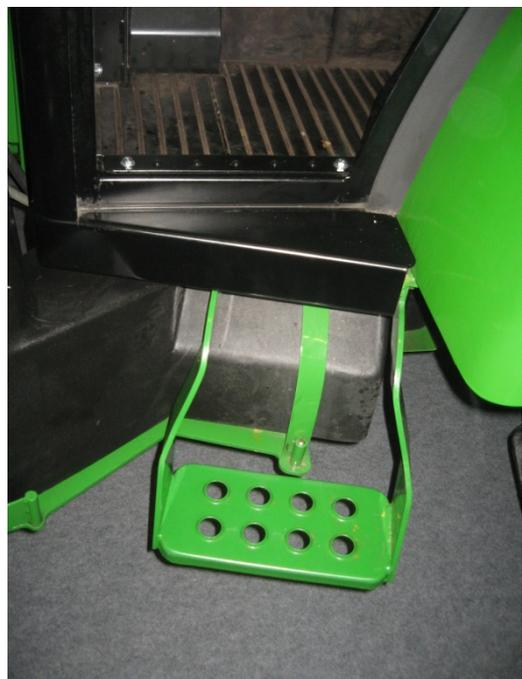
Bild 12: Rutschsicherheit wird in Frage gestellt (2010)

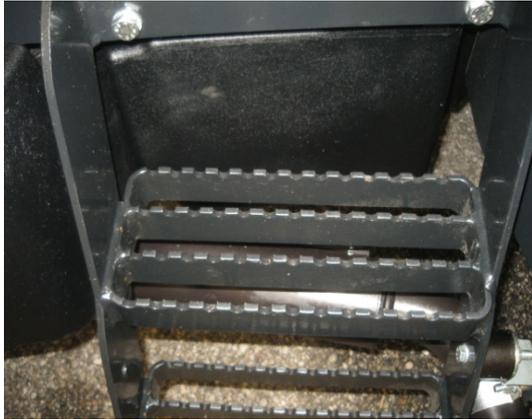
Bild 13: Flachstähle mit glatter Oberfläche → Rutschsicherheit (2010)

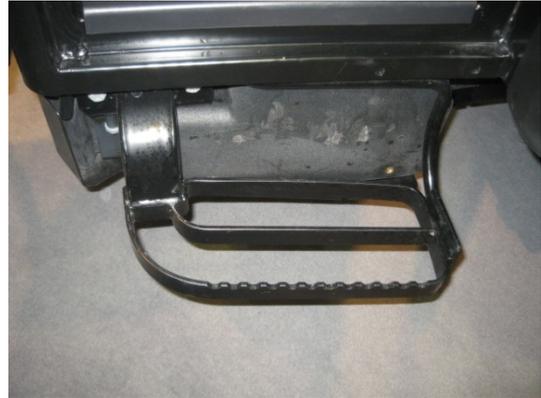
Bild 14: Rutschsicherheit der Trittstufe fraglich (2010)

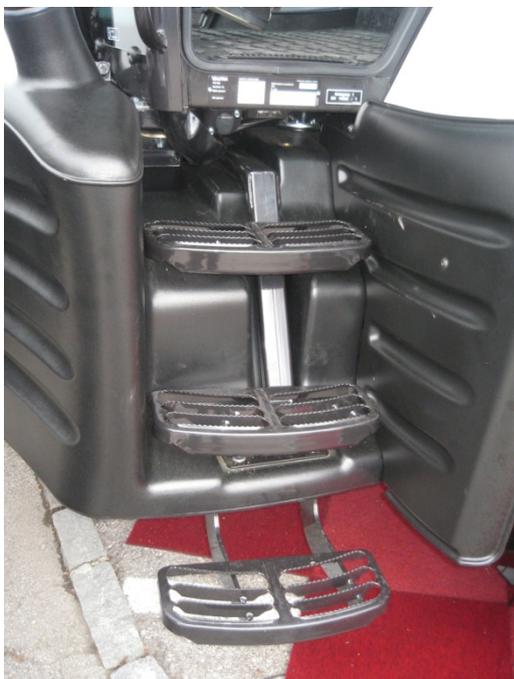
Bild 15: Aufstieg im Tank integriert (2010)

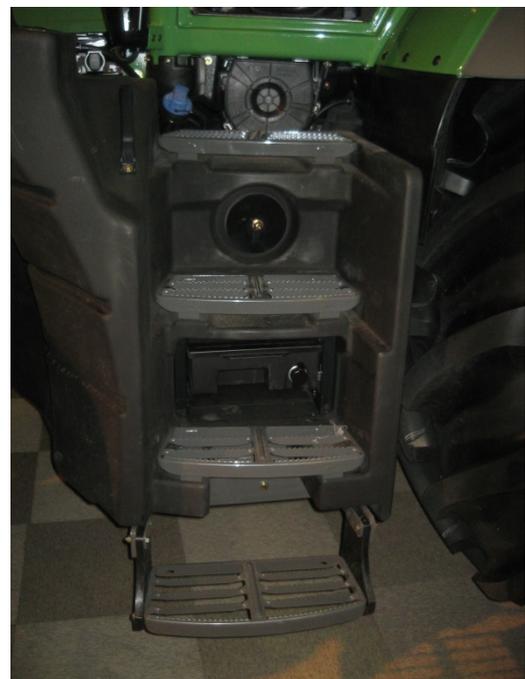
Bild 16: Trittstufen am Tank montiert, unterste Stufe beweglich (2010)

Praxis verbunden. Eine Lösung wäre eine bewegliche Montage der untersten Stufe, damit keine Beschädigung herbeigeführt wird.

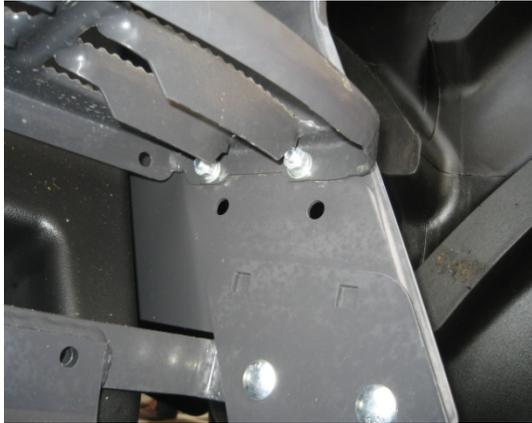
**Bild 17: Angeschraubte /
austauschbare Trittbretter (2010)**

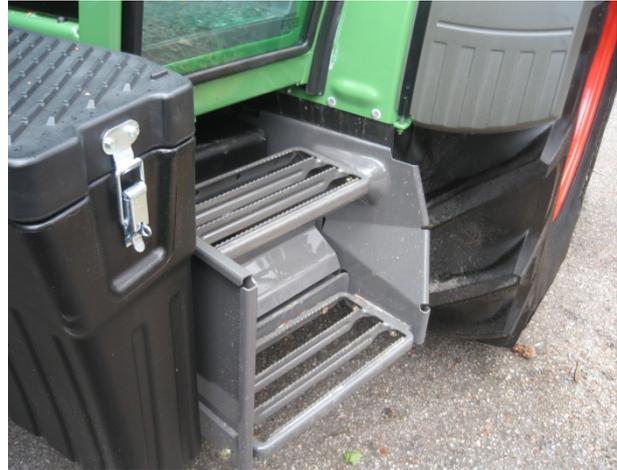
**Bild 18: Vorstehende Kanten →
Verletzungsgefahr (2010)**

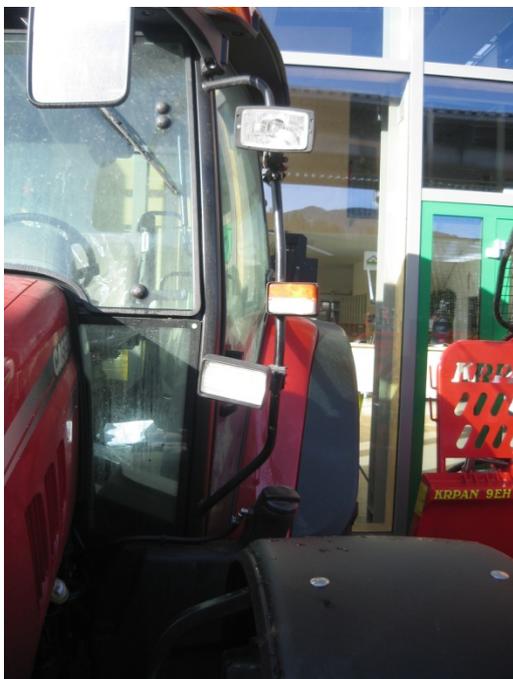
**Bild 19: Eingeschränkte
Benützung des Handlaufes (2011)**

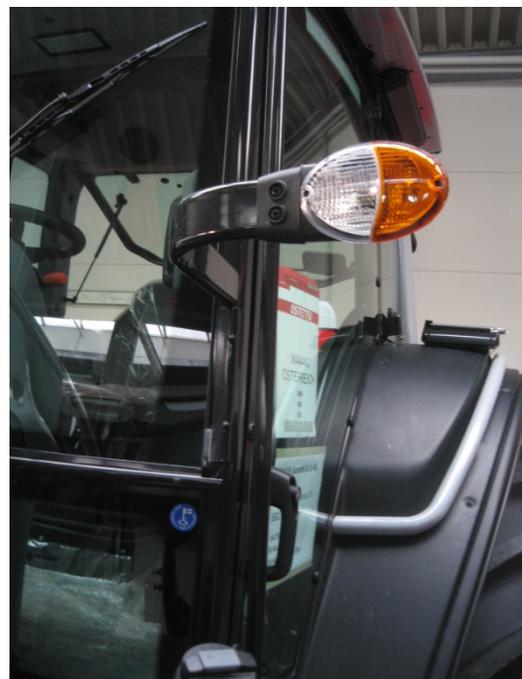
**Bild 20: Blinkbeleuchtung nicht
am Handlauf montiert (2011)**

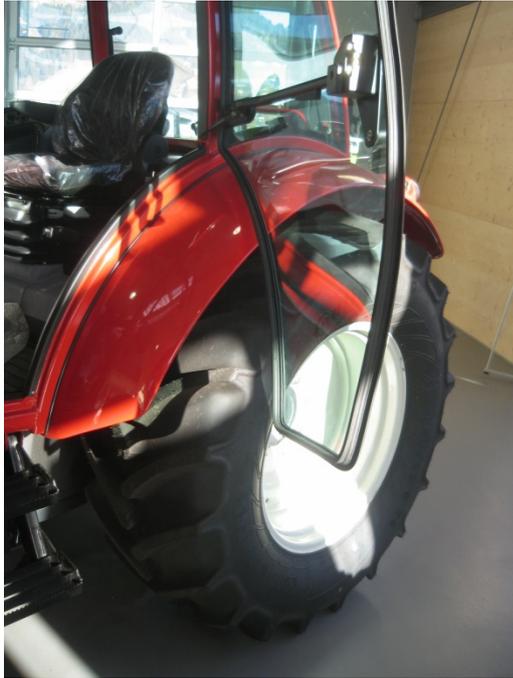
Bild 21: Handlauf folgt dem Stufenverlauf nicht (2011)

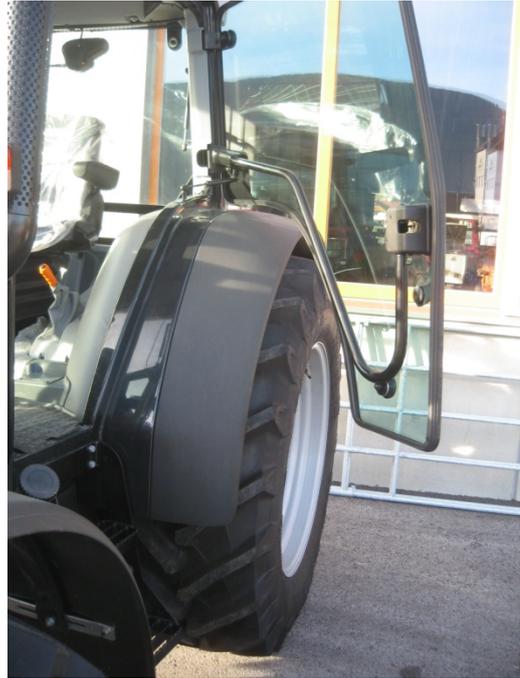
Bild 22: Handlauf folgt dem Stufenverlauf (2011)

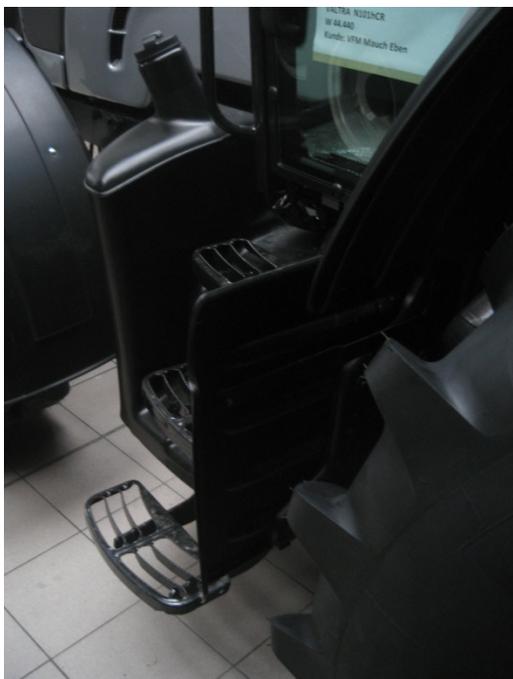
Bild 23: Trittstufen sind vor Verschmutzung geschützt (2011)

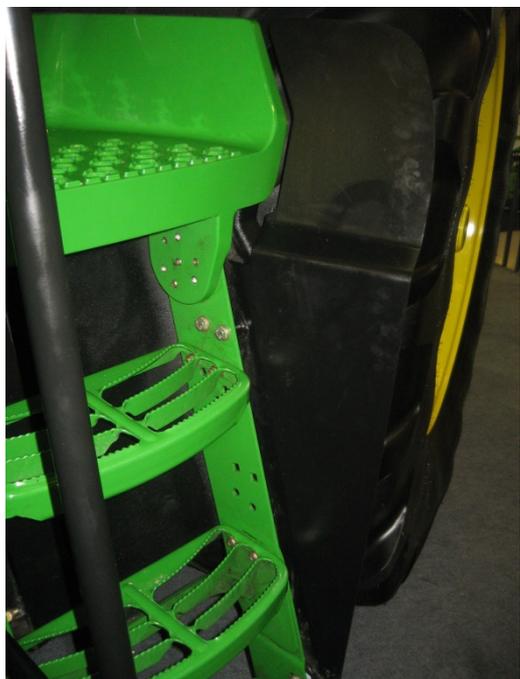
Bild 24: Trittstufen sind vor Verschmutzung geschützt (2011)

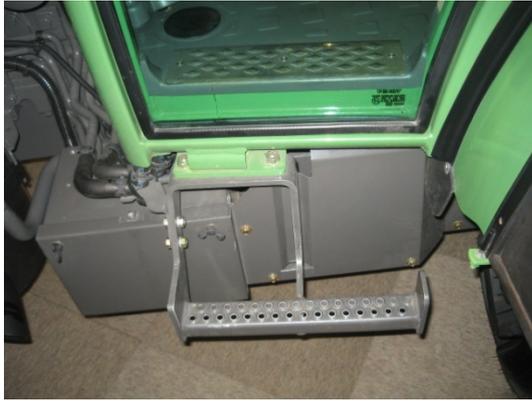
Bild 25: Verbauter Zwischenachsbereich (2010)

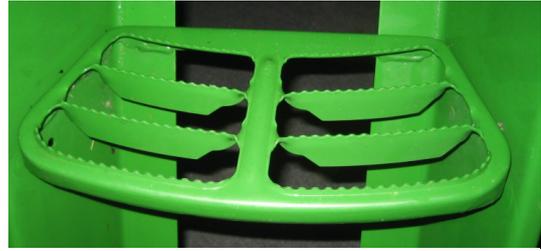
Bild 26: Optimaler Trittstufentyp für die Erneuerung von Trittstufen bei Gebrauchstraktoren (2010)

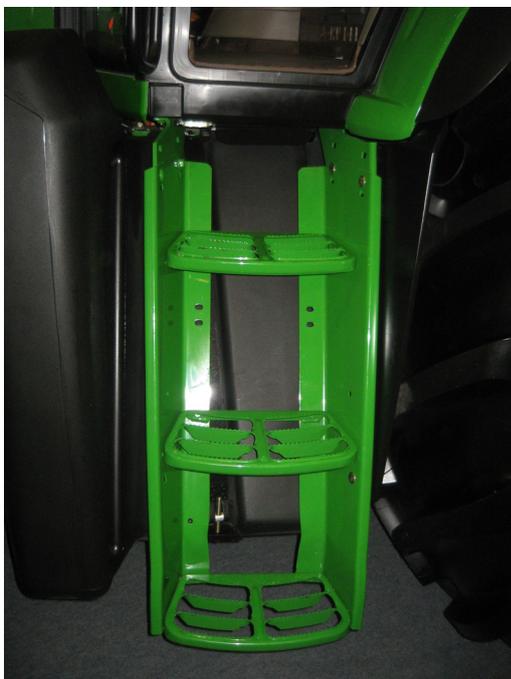
Bild 27: Optimale seitliche Begrenzung gegen Abrutschen (2010)

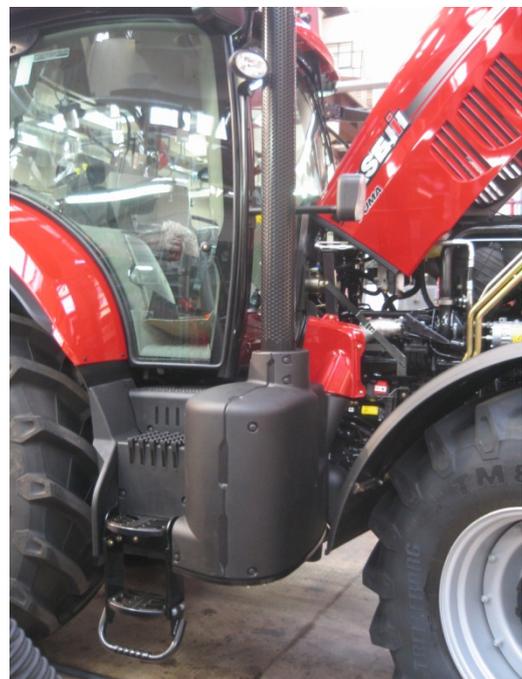
Bild: 28: Abgasnachbehandlung beansprucht viel Platz (2011)

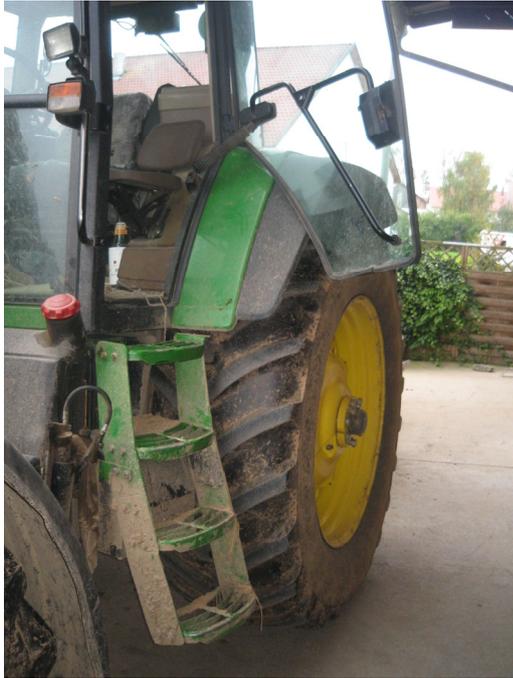
Bild 29: Handlauf an der A-Säule könnte optimiert werden (2010)

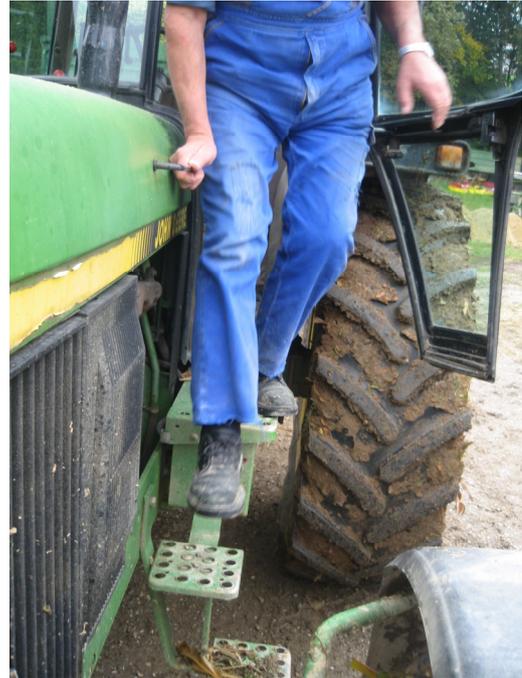
Bild 30: Sicherheitstechnisch ungünstiger Aufstieg (2010)

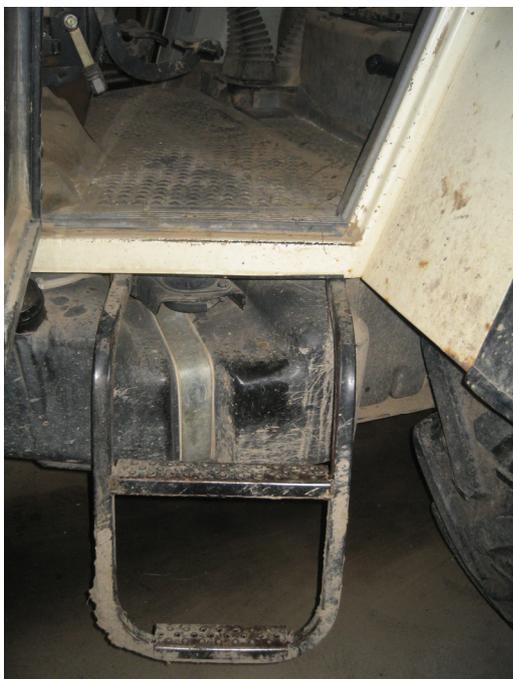
Bild 31: Kleine Trittbretter, abgenutzte Oberfläche (2010)

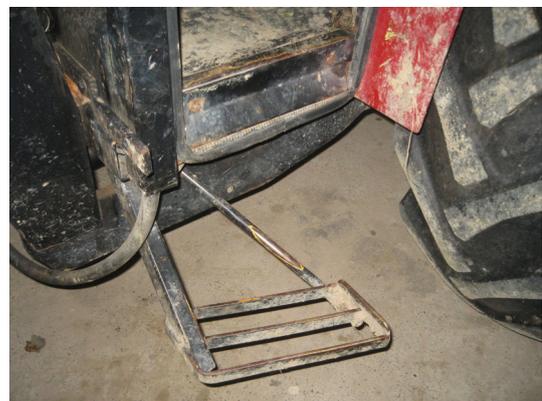
Bild 32: Trittbrett müsste erneuert werden (2010)

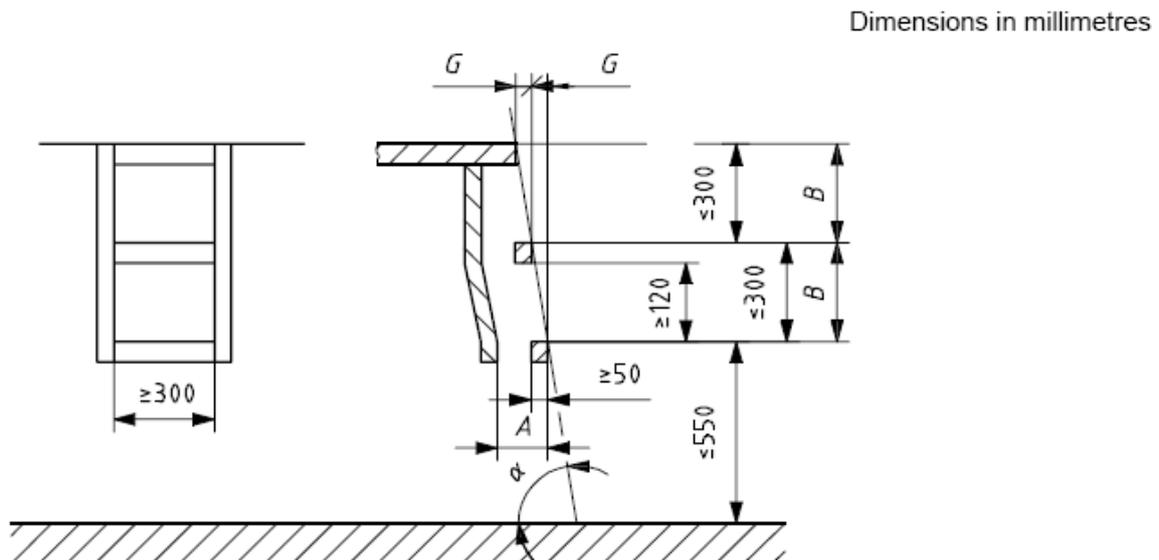
Abmessungen des Aufstiegs:

1.2 Neigung des Aufstiegs: _____ $^{\circ} = \alpha$

Beim Aufstieg zum Bedienerplatz mit einer Neigung kleiner 70° zur Waagrechten muss die Summe $2B + G \leq 700$ mm betragen
