Vegetationsentwicklung am Lärmschutzsteilwall in Seebarn-Krems/Niederösterreich

Masterarbeit

Universität für Bodenkultur Wien
Department für Bautechnik und Naturgefahren
Institut für Ingenieurbiologie und Landschaftsbau

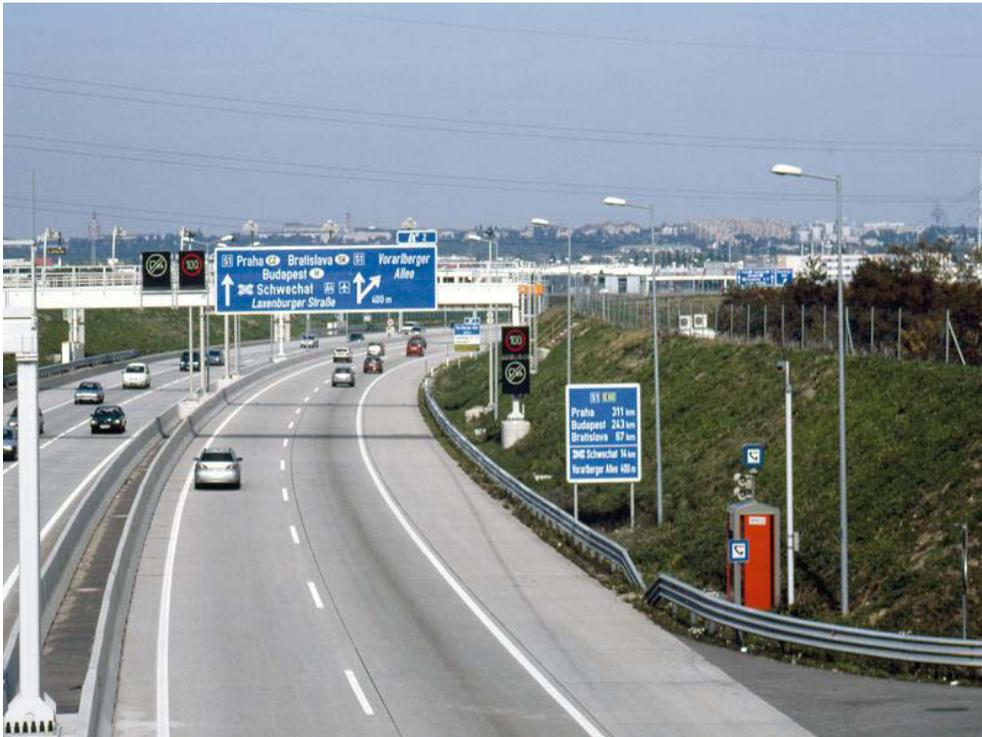
Die folgende Abbildung zeigt ein Beispiel für einen Lärmschutzwall an der S1.

Abbildung 1: Lärmschutzwall an der S1

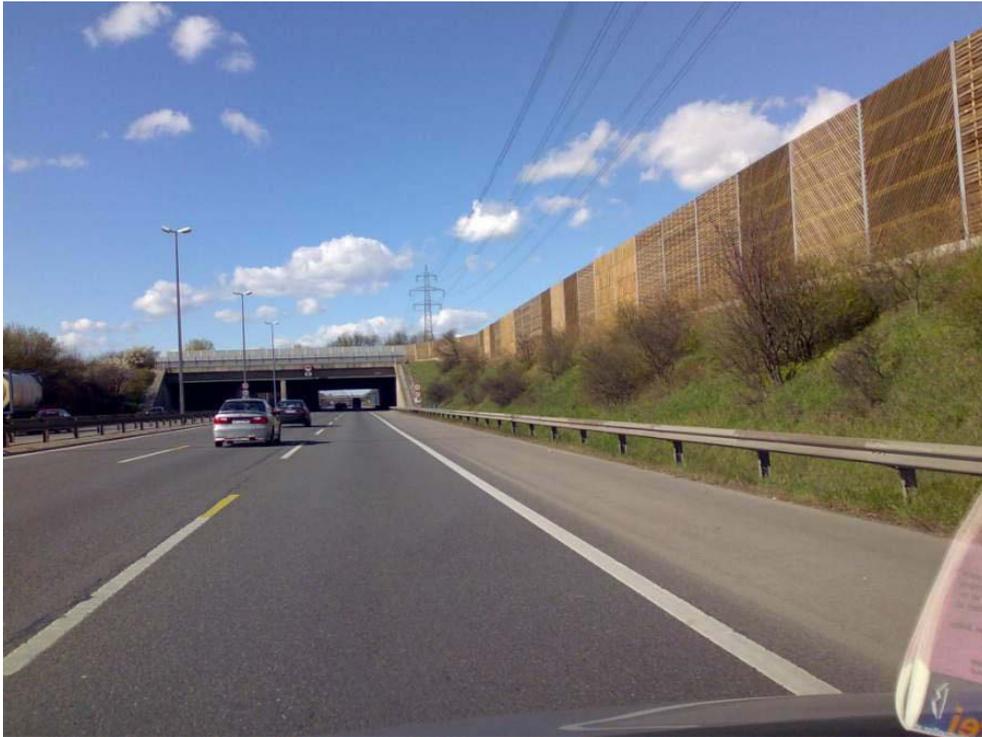
Die folgende Abbildung zeigt einen Erdwall mit aufgesetzter Lärmschutzwand.

Abbildung 2: Erdwall mit aufgesetzter Lärmschutzwand bei Langenzersdorf

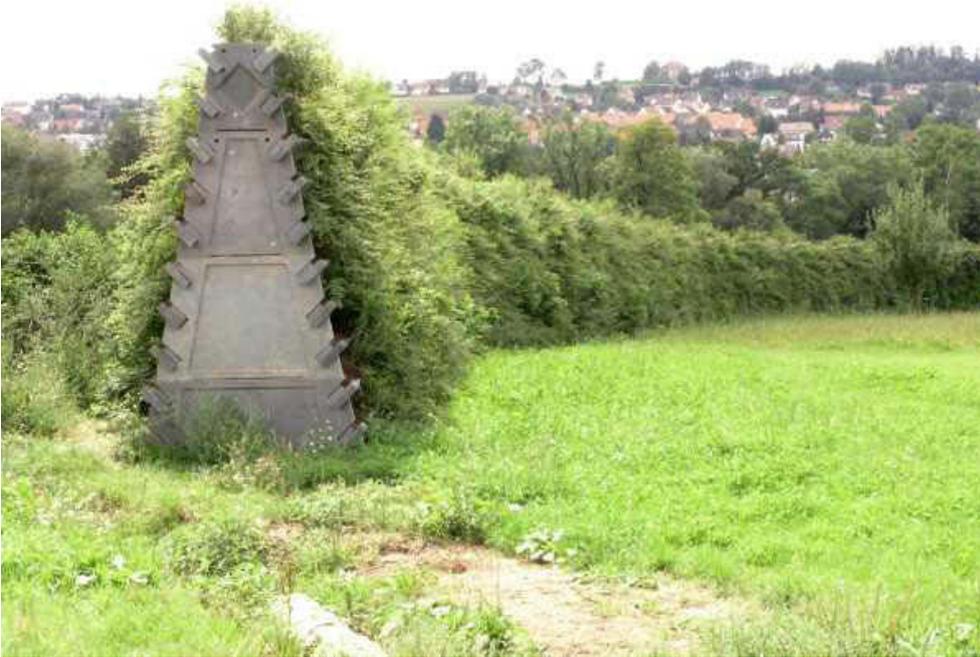
Das folgende Foto zeigt ein Beispiel eines begrünten Lärmschutzsteilwall.

Abbildung 3: Beispiel für einen begrünten Steilwall

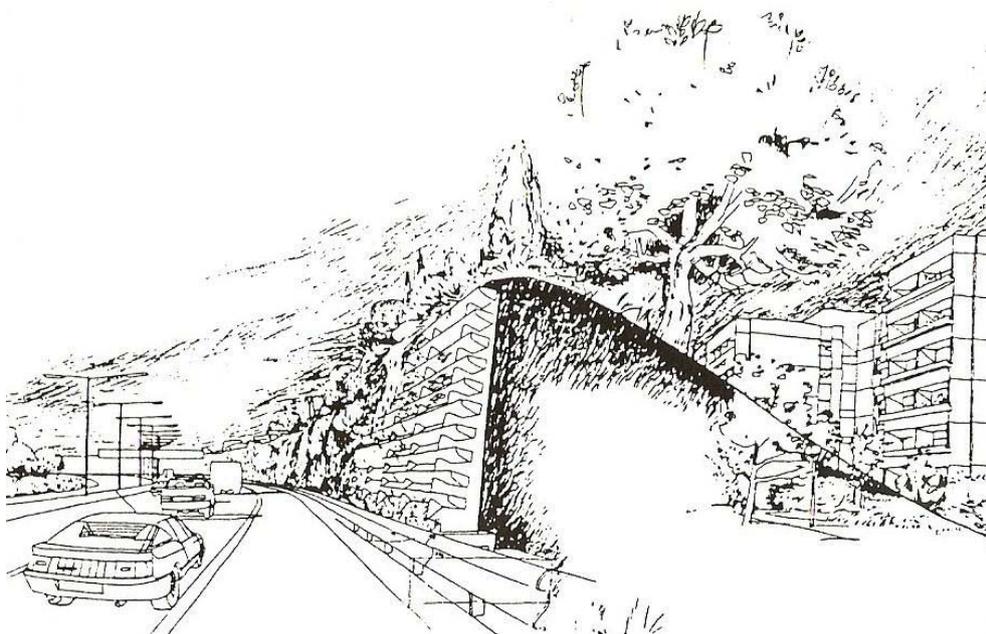
Die nachstehende Skizze stellt einen begrünten Halbwall dar.

Abbildung 4: Begrünter Halbwall - Skizze

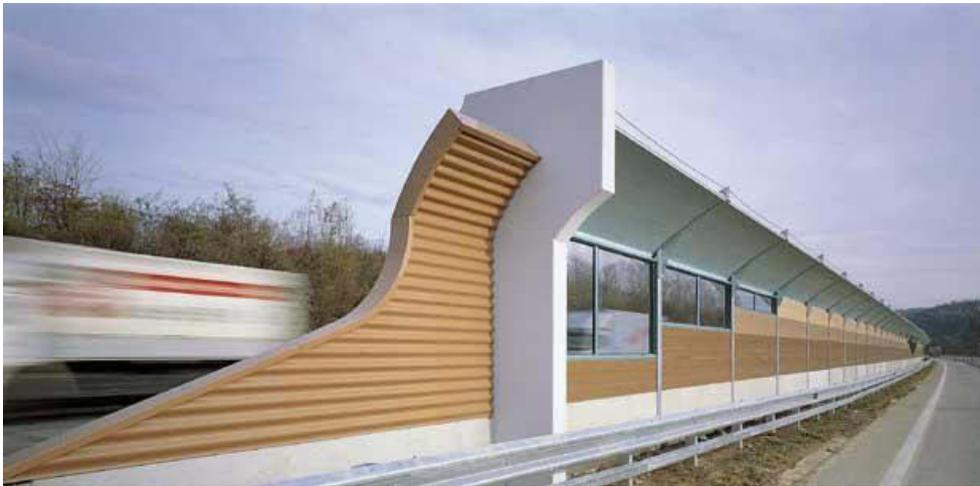
Abbildung 5: Beispiel für eine Mittellärmschutzwand

Die folgende Abbildung zeigt eine Lärmschutzwand zwischen den Fahrbahnen.

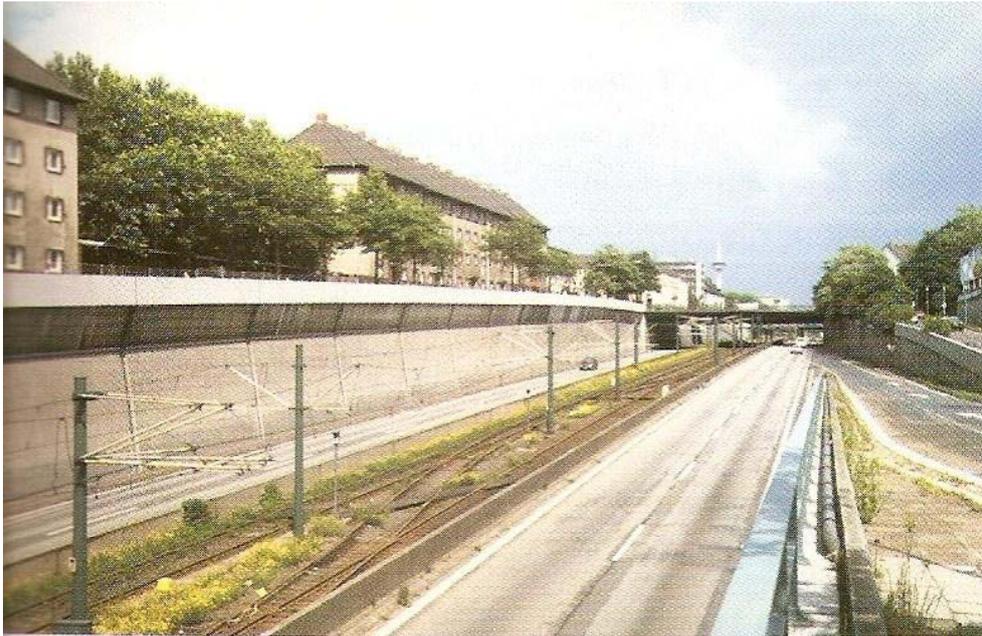
Das nachfolgende Foto bildet ein Lärmschutztrog ab.

Abbildung 6: Beispiel für einen Lärmschutztrog

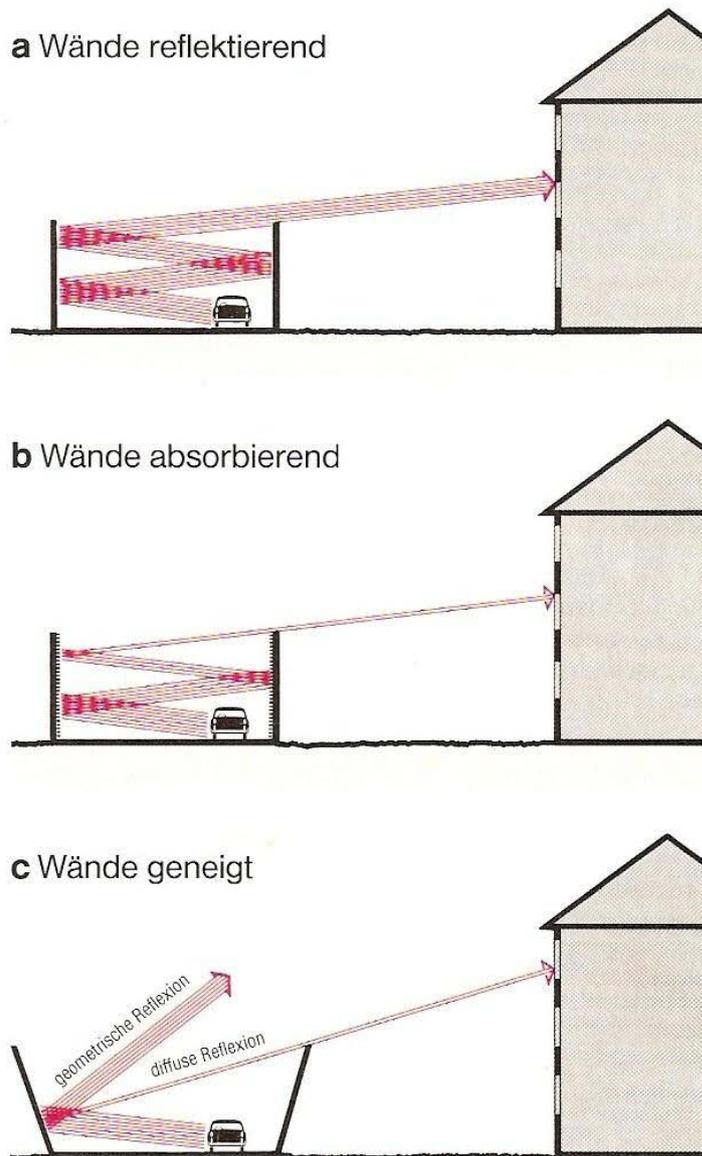
Die folgende Grafik zeigt die Wirkung von reflektierenden bzw. absorbierenden Lärmschutzwänden im Bezug auf die Lärmemission an die Umgebung. Man kann daran erkennen, dass die Lärmbelastung der AnrainerInnen bei absorbierenden Systemen deutlich geringer ist als bei reflektierenden Wänden.

Abbildung 7: Auswirkung von Reflexion bzw. Absorption auf die Umgebung

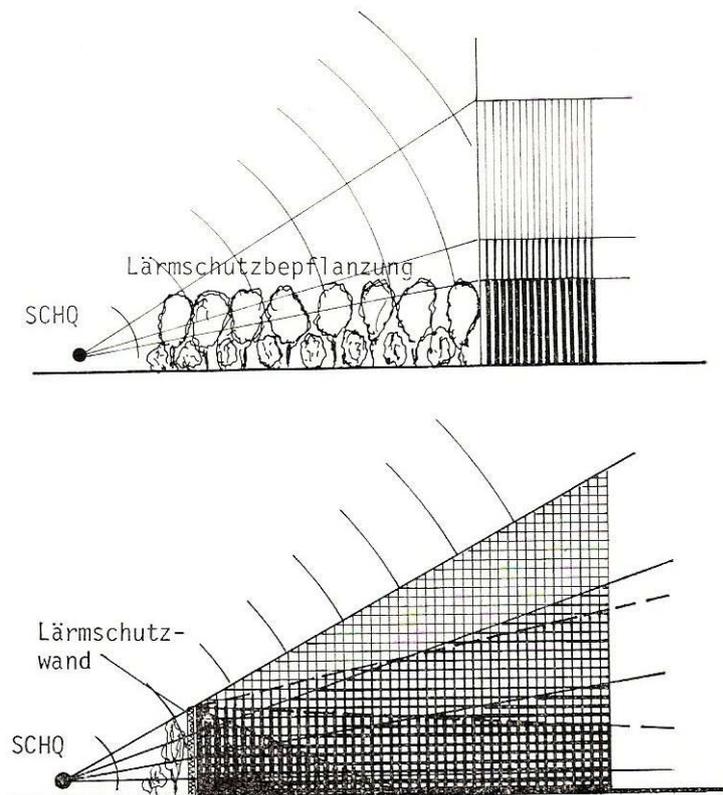
Die folgende Grafik zeigt einen Vergleich des Schallschutzwirkungsbereiches von Bepflanzung und Lärmschutzwand (vgl. DEISS, 1978, S. 90 f).

Abbildung 8: Schallschutzwirkung von Bepflanzung und Lärmschutzwand
 Quelle: DEISS, 1978, S. 91 (SCHQ=Schallquelle)

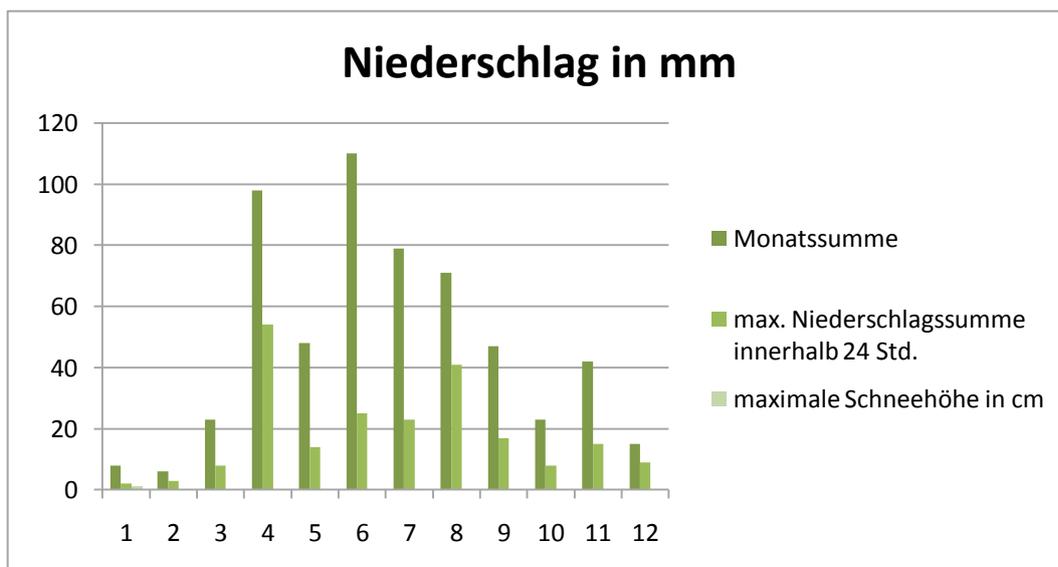
Die folgende Grafik zeigt die Monatssummen des Niederschlages, die maximale Niederschlagssumme innerhalb von 24 Stunden sowie die maximale Schneehöhe im Jahresverlauf 2008 an (vgl. <http://www.zamg.ac.at/fix/klima/jb2008/index.html>, 09.07.2010).

Abbildung 11: Grafische Darstellung Niederschlag, Krems, 2008

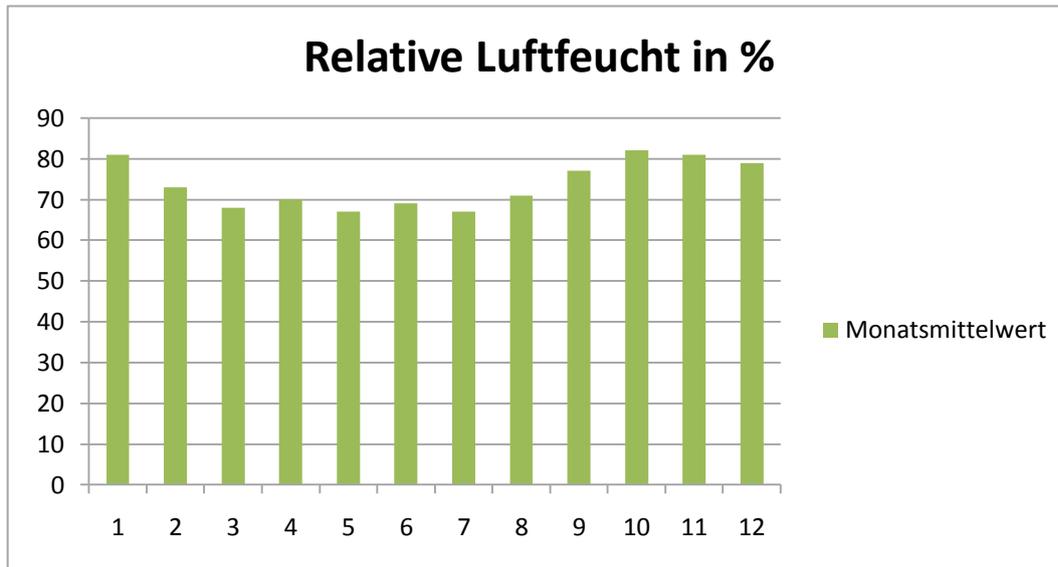
Die folgende Abbildung stellt die Monatsmittelwerte der relativen Luftfeuchte in Krems für 2007 dar. Die Werte lagen zwischen 67 % im Mai bzw. Juli und 82 % im Oktober.

Abbildung 12: Grafische Darstellung der relativen Luftfeuchte, Krems, 2008

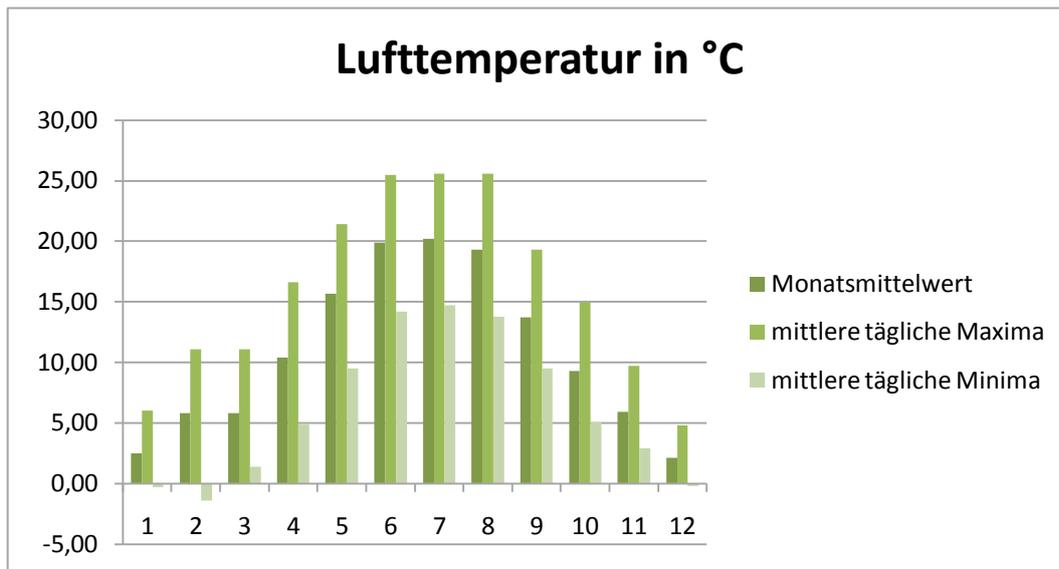
Die folgende Abbildung zeigt die Monatsmittelwerte sowie die mittleren täglichen Maxima und Minima der Lufttemperatur in Krems im Jahresverlauf 2008 (vgl. <http://www.zamg.ac.at/fix/klima/jb2008/index.html>, 09.07.2010).

Abbildung 13: Grafische Darstellung Lufttemperatur, Krems, 2008
 Quelle: <http://www.zamg.ac.at/fix/klima/jb2008/index.html>, 09.07.2010

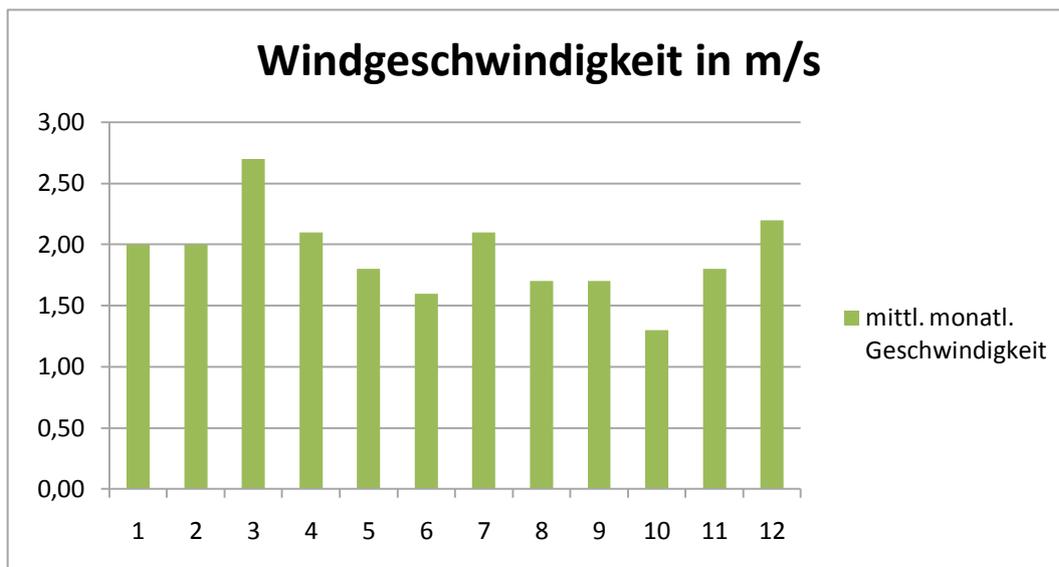
Die mittlere jährliche Windgeschwindigkeit beträgt 1,9 m/s. Wie an der folgenden Grafik zu erkennen ist, sind die monatlichen Windgeschwindigkeiten über den Jahresverlauf relativ ausgeglichen. Im Jahr 2008 war der März jener Monat mit den höchsten Windgeschwindigkeiten von durchschnittlich 2,7 m/s und der Oktober jener mit den geringsten Windgeschwindigkeiten von 1,3 m/s (vgl. <http://www.zamg.ac.at/fix/klima/jb2008/index.html>, 09.07.2010).

Abbildung 14 Grafische Darstellung Lufttemperatur, Krems, 2008
 Quelle: <http://www.zamg.ac.at/fix/klima/jb2008/index.html>, 09.07.2010

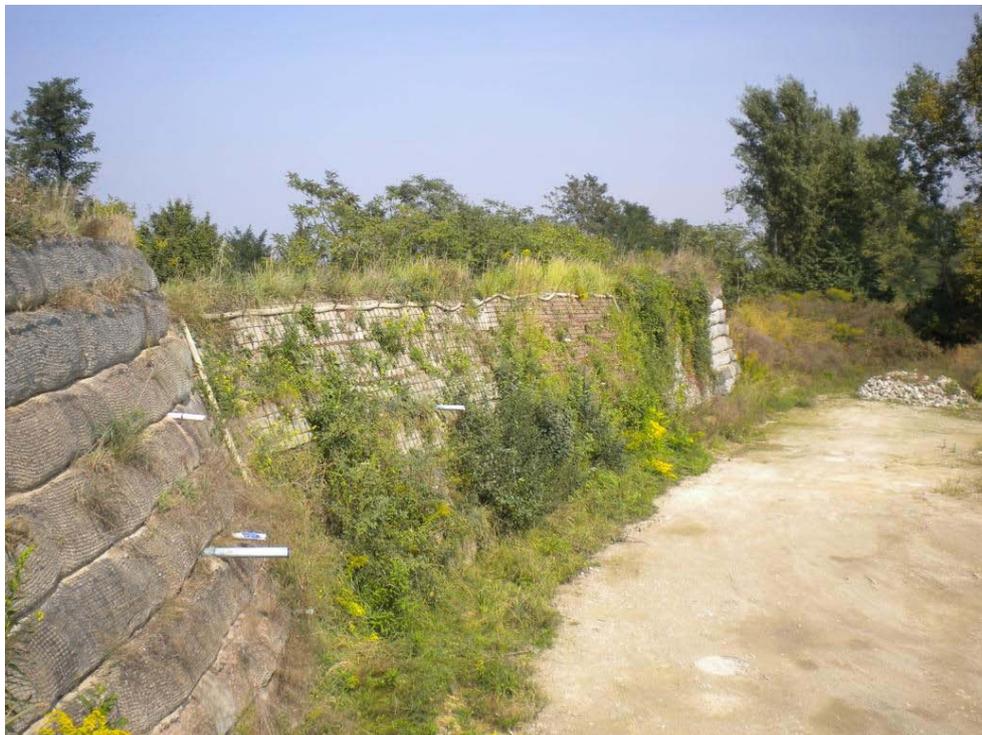
Der Lärmschutzsteilwall besteht aus neun Abschnitten (A-I), die zum Teil aus unterschiedlichen Systemen und Materialien errichtet wurden, um zu testen, welche der Gestaltungsweisen als Lärmschutzsteilwall am besten geeignet sind. Die einzelnen Abschnitte sind in Form von Lagen mit einer Höhe von 0,50 bis 0,75 m aufgebaut, wie die folgende Abbildung zeigt.

Abbildung 15: Lärmschutzsteilwall, Seebarn/Krems, 09/2009

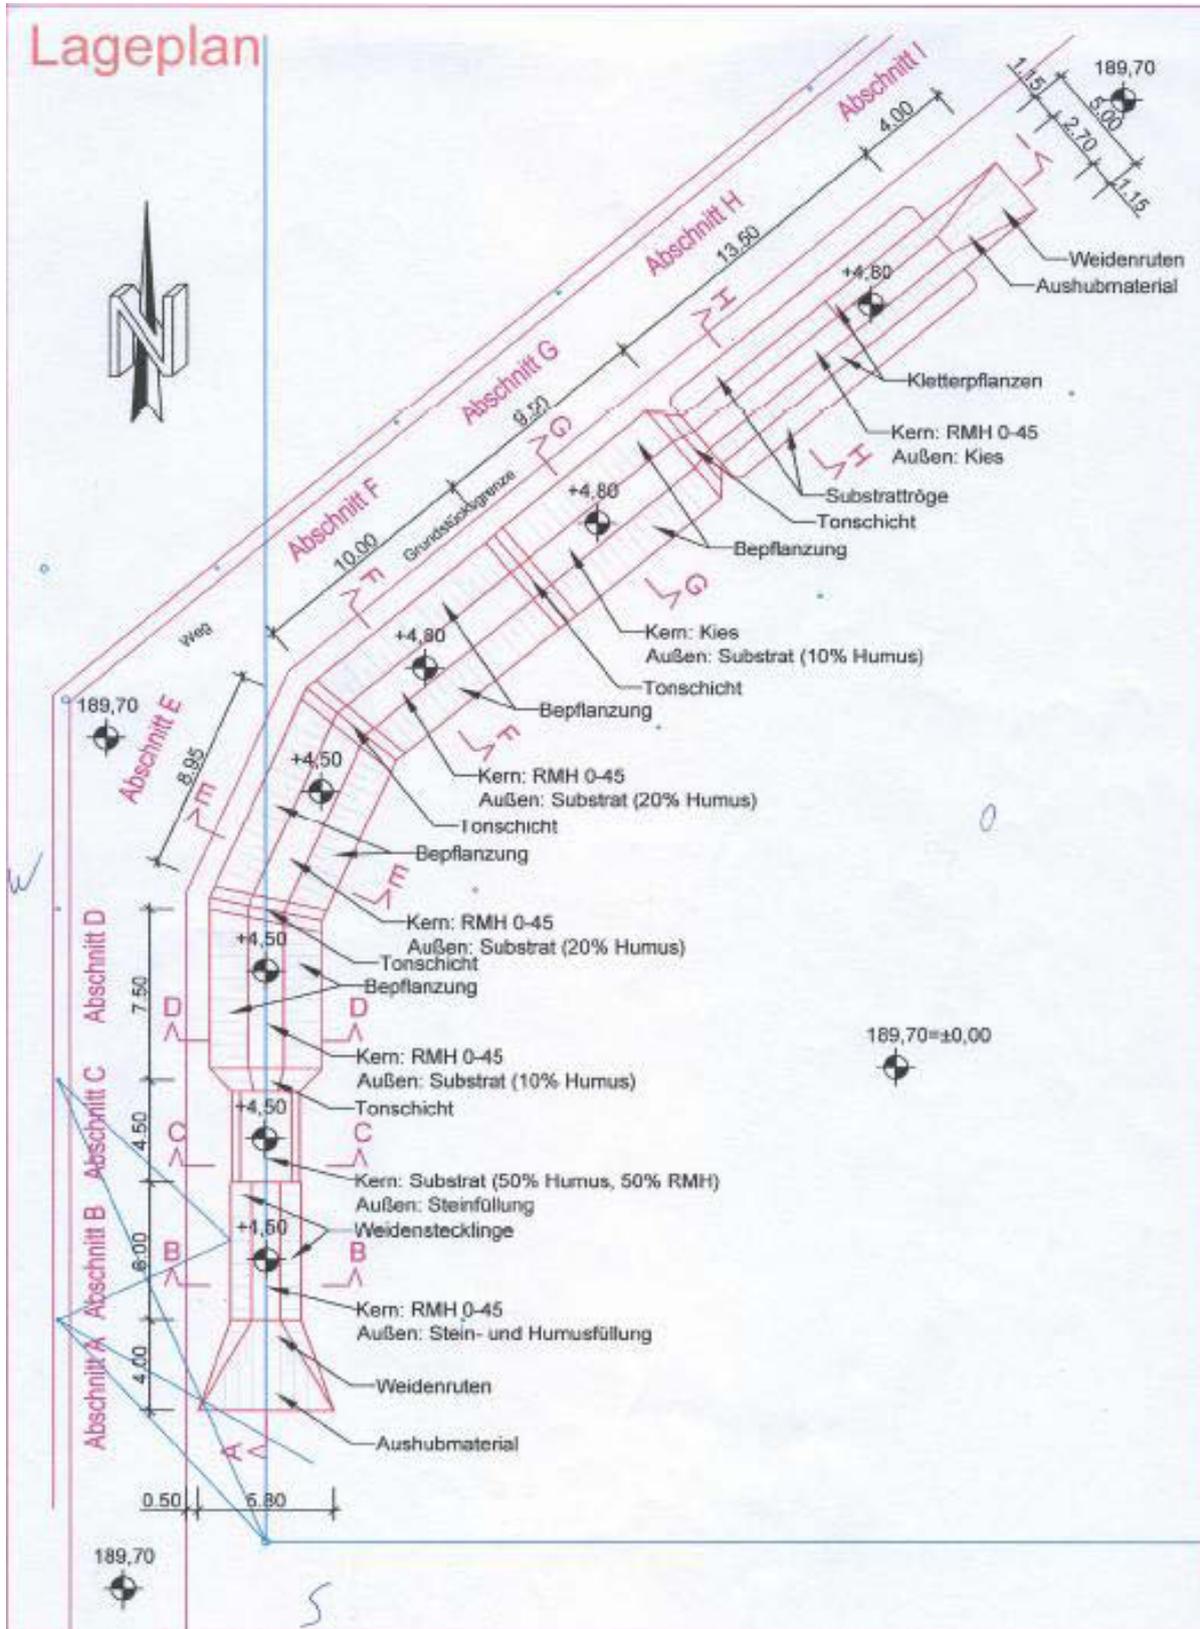
Die folgende Abbildung zeigt den Grundriss des Lärmschutzsteilwalles in Seebarn. Wobei die Vorderseite in Richtung Südost und die Rückseite in Richtung Nordwest ausgerichtet ist (vgl. WEINWURM, 2007, S.21).

Abbildung 16: Grundriss Lärmschutzsteilwall in Seebarn/Krems, 2005
 Quelle: WEINWURM, 2007, S. 22, nach Institut für Geotechnik, Universität für Bodenkultur

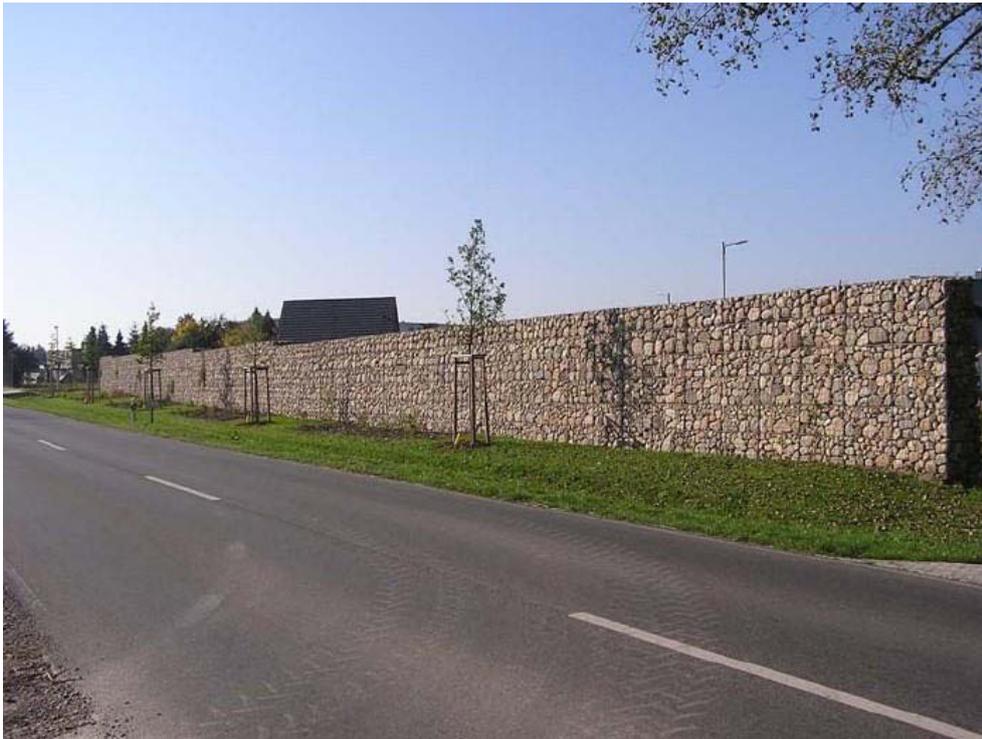
Die folgende Abbildung zeigt ein Lärmschutzsystem aus Drahtsteinkörben.

Abbildung 17: Lärmschutz mittels Drahtsteinkörben

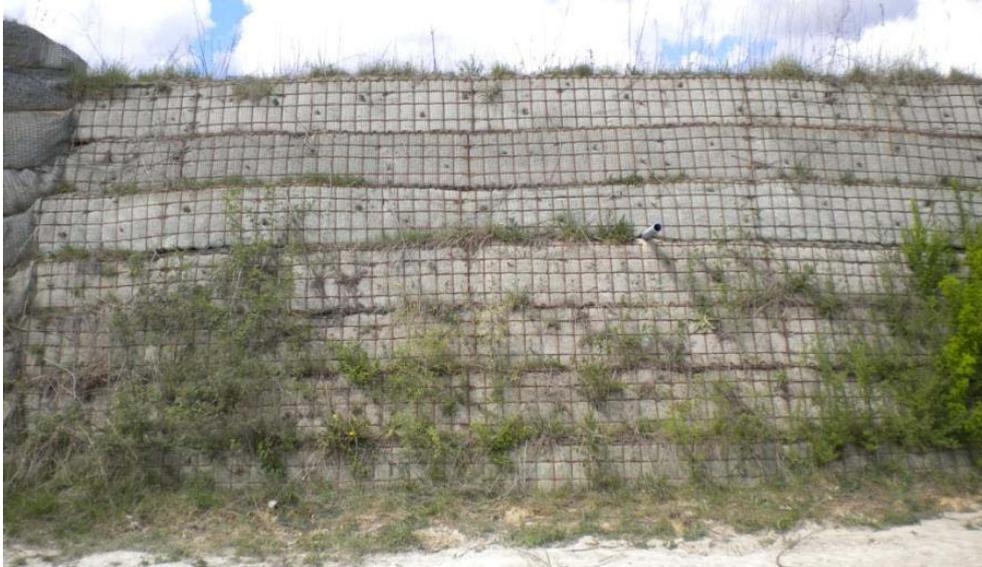
Abbildung 18: Pflanzendichte in den verschiedenen Lagen, Lärmschutzsteilwall, Seebarn/Krems, 04/2009

Zusätzlich zu der Ausrichtung der Abschnitte nach den Himmelsrichtungen war auch die Lage der Bepflanzung im jeweiligen Bereich von Bedeutung. Wie die folgende Abbildung verdeutlicht, war die Anzahl an lebenden Gehölzen sowie deren Vitalität in den unteren Lagen weitaus höher als in den oberen Bereichen (vgl. GILLI, 2009, S. 41).

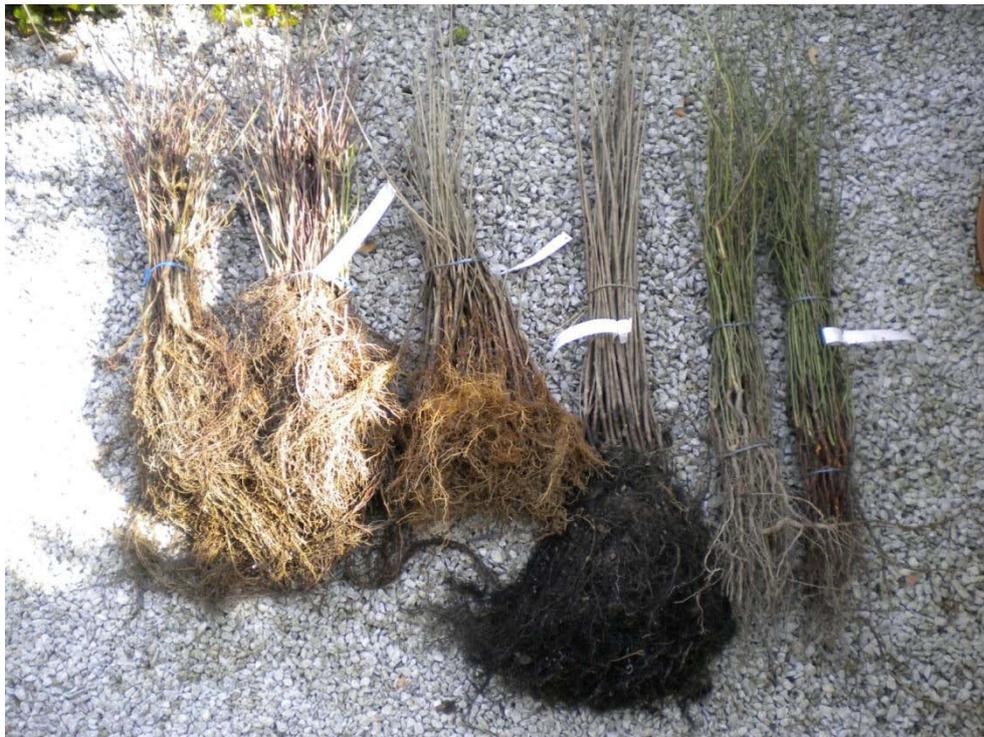
Wie die folgende Abbildung zeigt, werden die Pflanzen wurzelnackt und in Bündel zu jeweils 25 bzw. 50 Stück übergeben. Im Bild sind, von links ausgehend, zwei Bündel *Cornus sanguinea*, daneben jeweils ein Bündel *Ligustrum vulgare* und *Rhamnus carthartica* sowie zwei Bündel *Rosa canina* zu sehen.

Abbildung 27: Sämlinge nach der Abholung in der Baumschule, Tulln, 04/2009

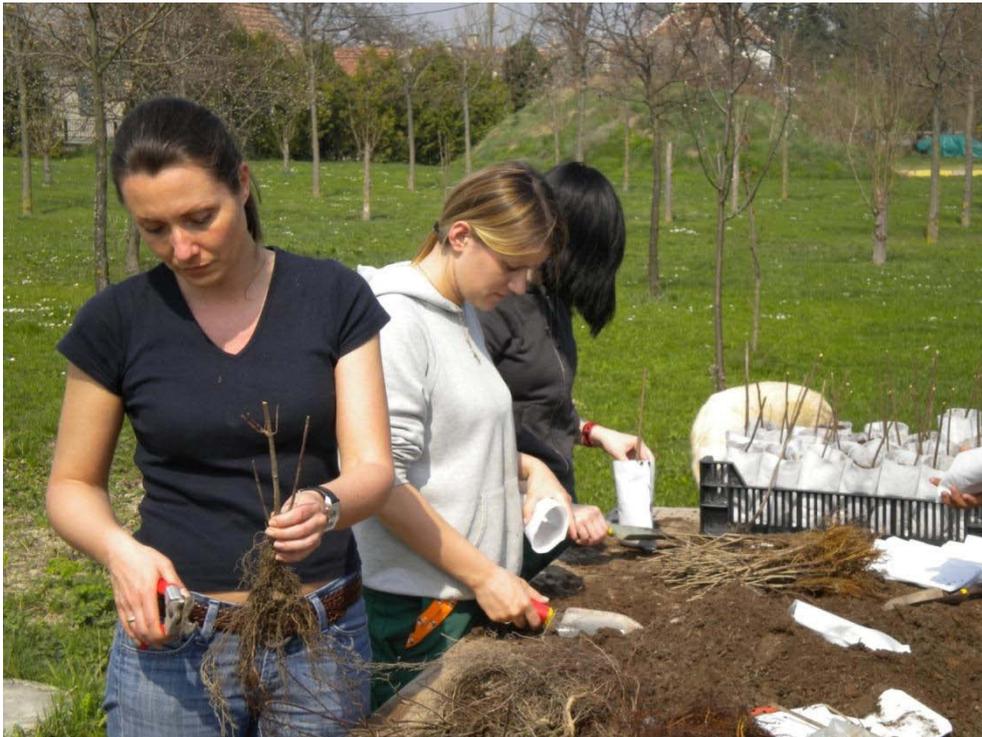
Gleichzeitig wird auch die Wurzelmasse reduziert werden, damit diese in den vorgesehenen Vliestöpfen Platz haben. Die Schnittmaßnahmen an Spross und Wurzeln zeigt die folgende Abbildung.

Abbildung 28: Schnittmaßnahmen an den Sämlingen, Versuchsgarten Essling, 04/2009

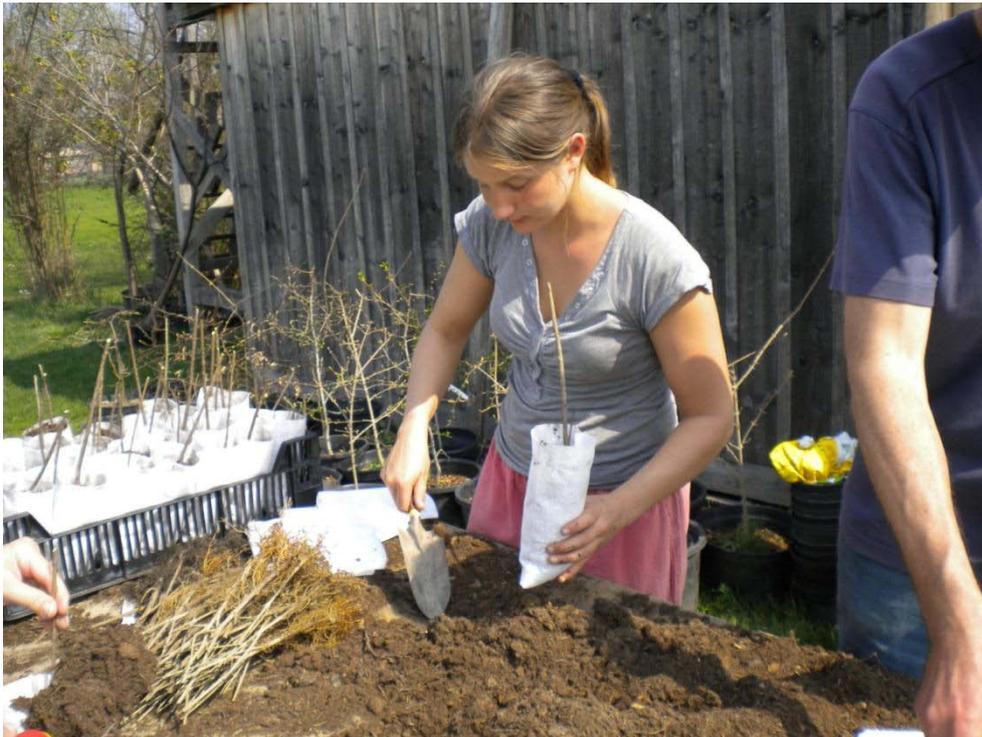
Der Vorgang des Eintopfens wird in der folgenden Abbildung dargestellt. Im ersten Arbeitsschritt wird Pflanzerde in die Vlieshüllen eingebracht, danach der Sämling eingesetzt und die Hülle mit Erde gefüllt.

Abbildung 29: Eintopfen der Sämlinge, Versuchsgarten Essling, 04/2009

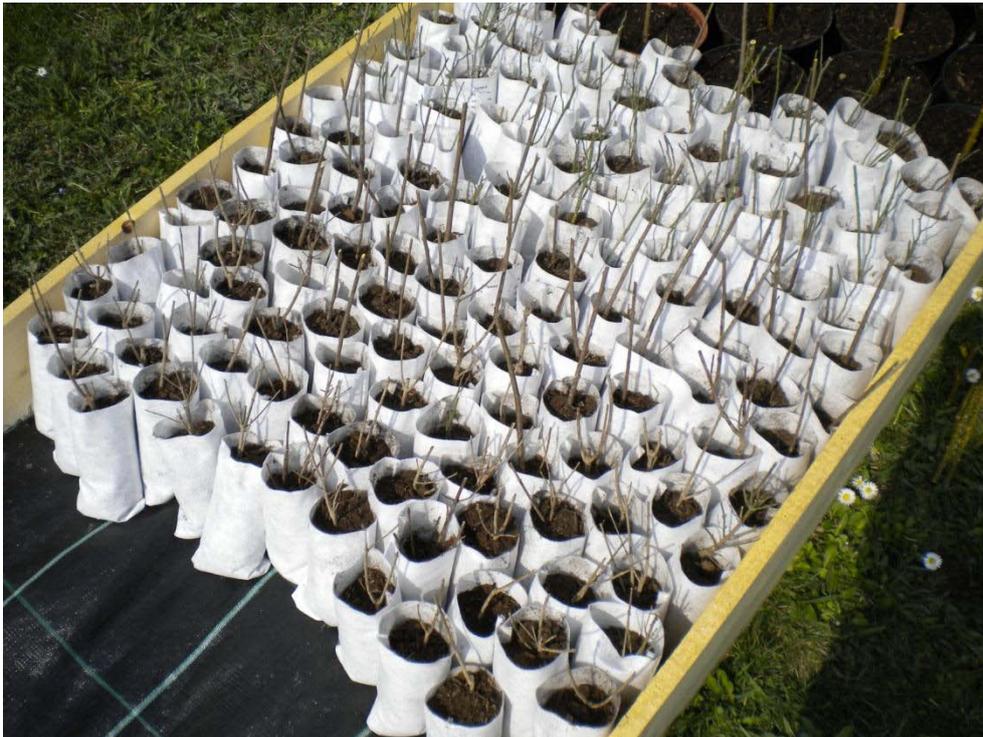
Das nachstehende Bild zeigt die 200 fertig eingetopften Gehölze im Beet.

Abbildung 30: Fertig eingetopfte Gehölze im Beet, Versuchsgarten Essling, 04/2009

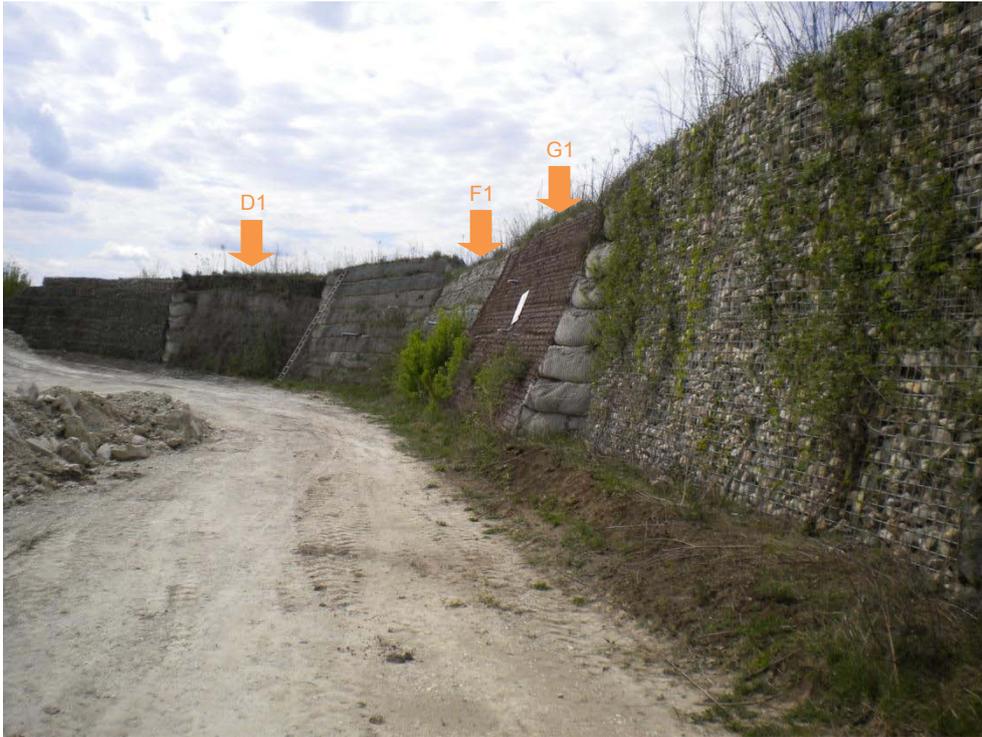
In der folgenden Abbildung sind diese drei Bereiche orange markiert.

Abbildung 31: Zu bepflanzende Abschnitte D1, F1 und G1 am Lärmschutzsteilwall, Seebarn/Krems, 06/2009

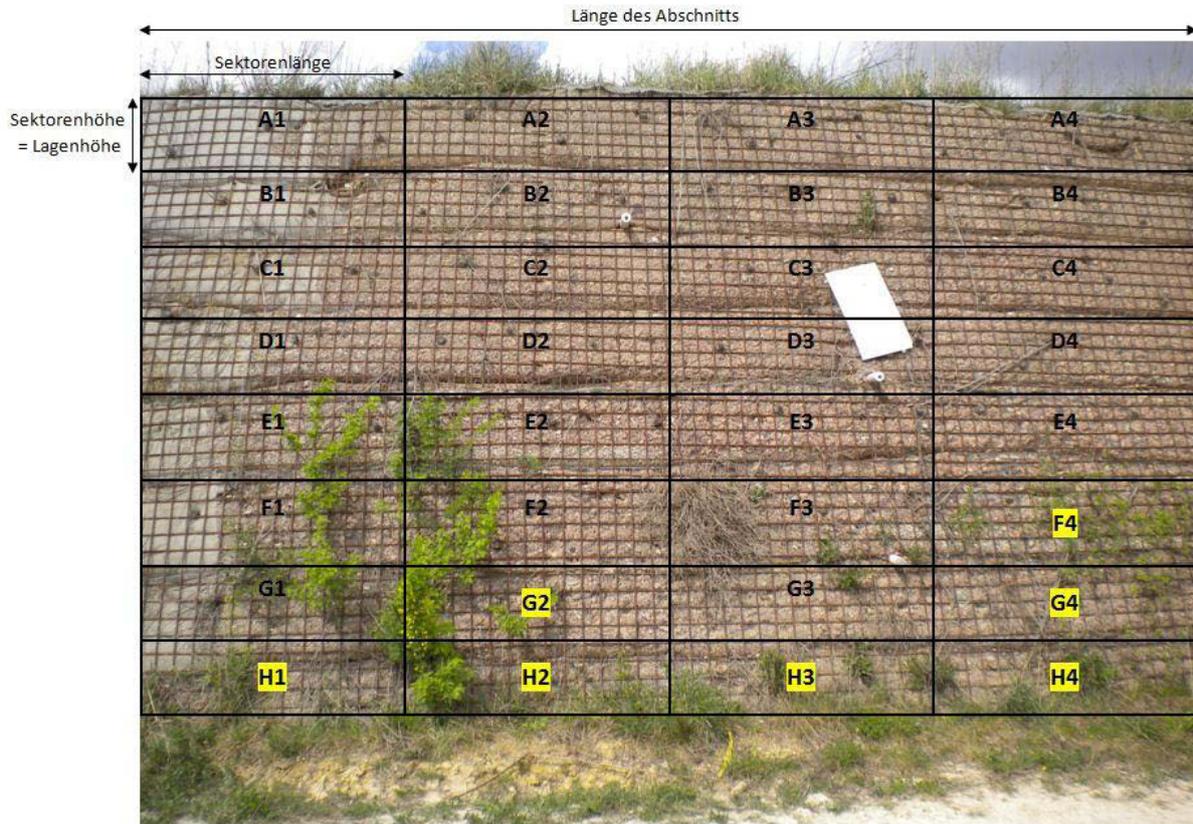
In Abbildung 32 ist der Raster des Abschnitts G1 beispielhaft dargestellt, wobei man hier erkennen kann, dass sich die Sektoren an die Lagenhöhen anpassen.

Abbildung 32: Raster Abschnitt G1, Lärmschutzsteilwall, Seebarn/Krems, 04/2009

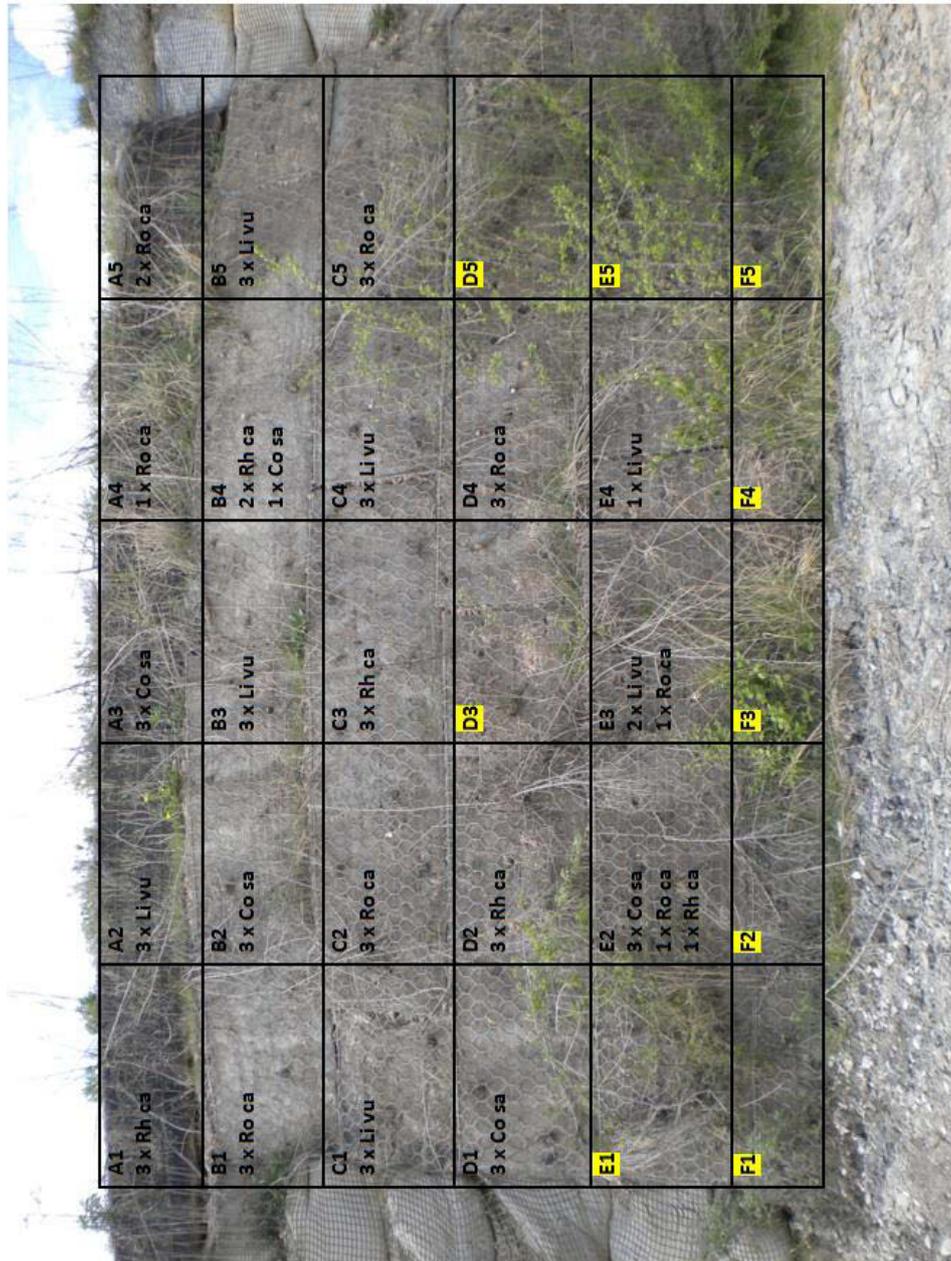
- 17 *Rosa canina* (Ro ca)
- 12 *Rhamnus cartharica* (Rh ca)
- 13 *Cornus sanguinea* (Co sa)
- 18 *Ligustrum vulgare* (Li vu)

Abbildung 33: Raster Nachpflanzungen Abschnitt D1, Lärmschutzsteilwall, Seebarn/Krems, 04/2009

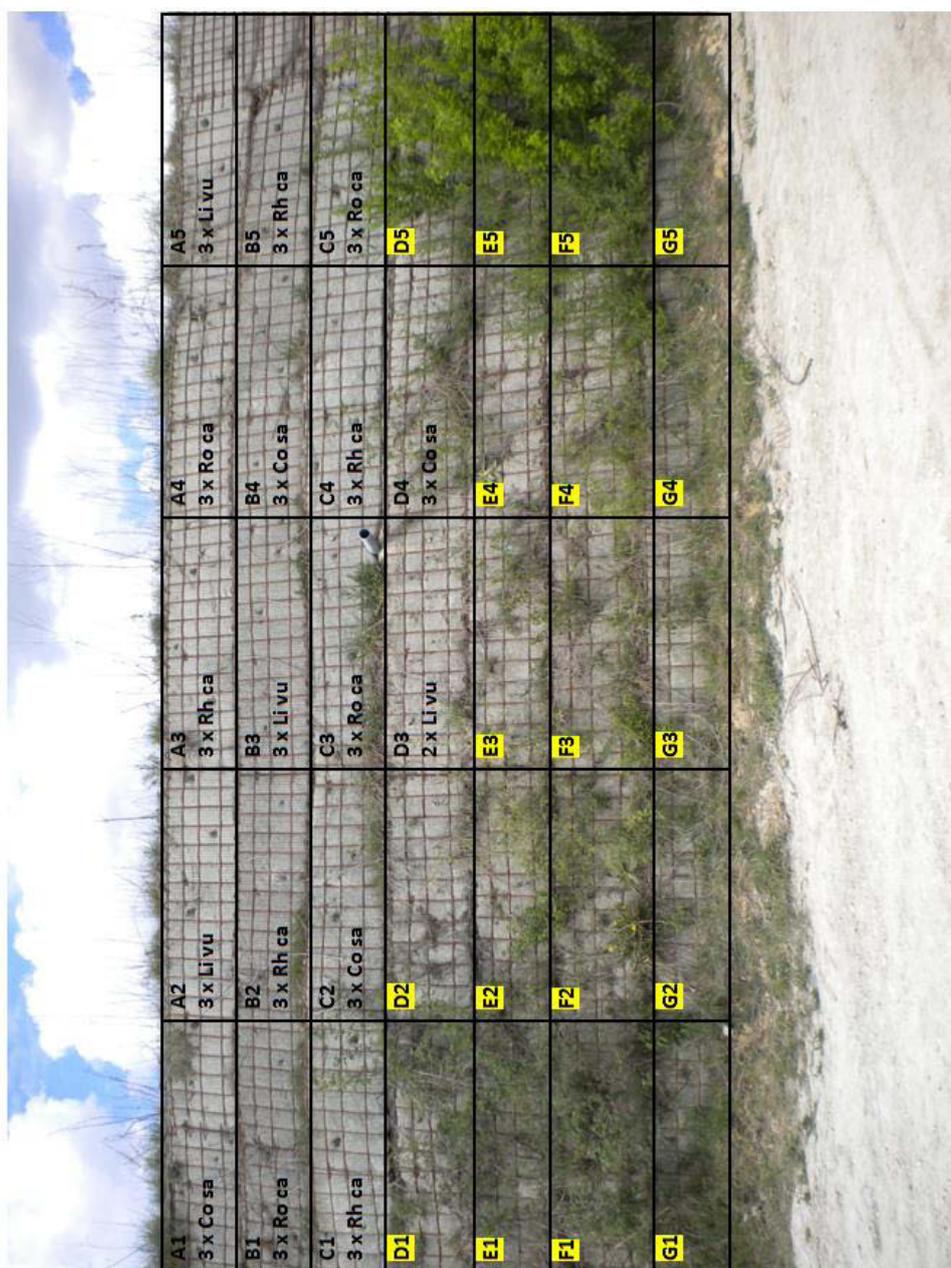
- 12 *Rosa canina* (Ro ca)
- 15 *Rhamnus carthartica* (Rh ca)
- 12 *Cornus sanguinea* (Co sa)
- 11 *Ligustrum vulgare* (Li vu)

Abbildung 34: Raster Nachpflanzungen Abschnitt F1, Lärmschutzsteilwall, Seebarn/Krems, 04/2009

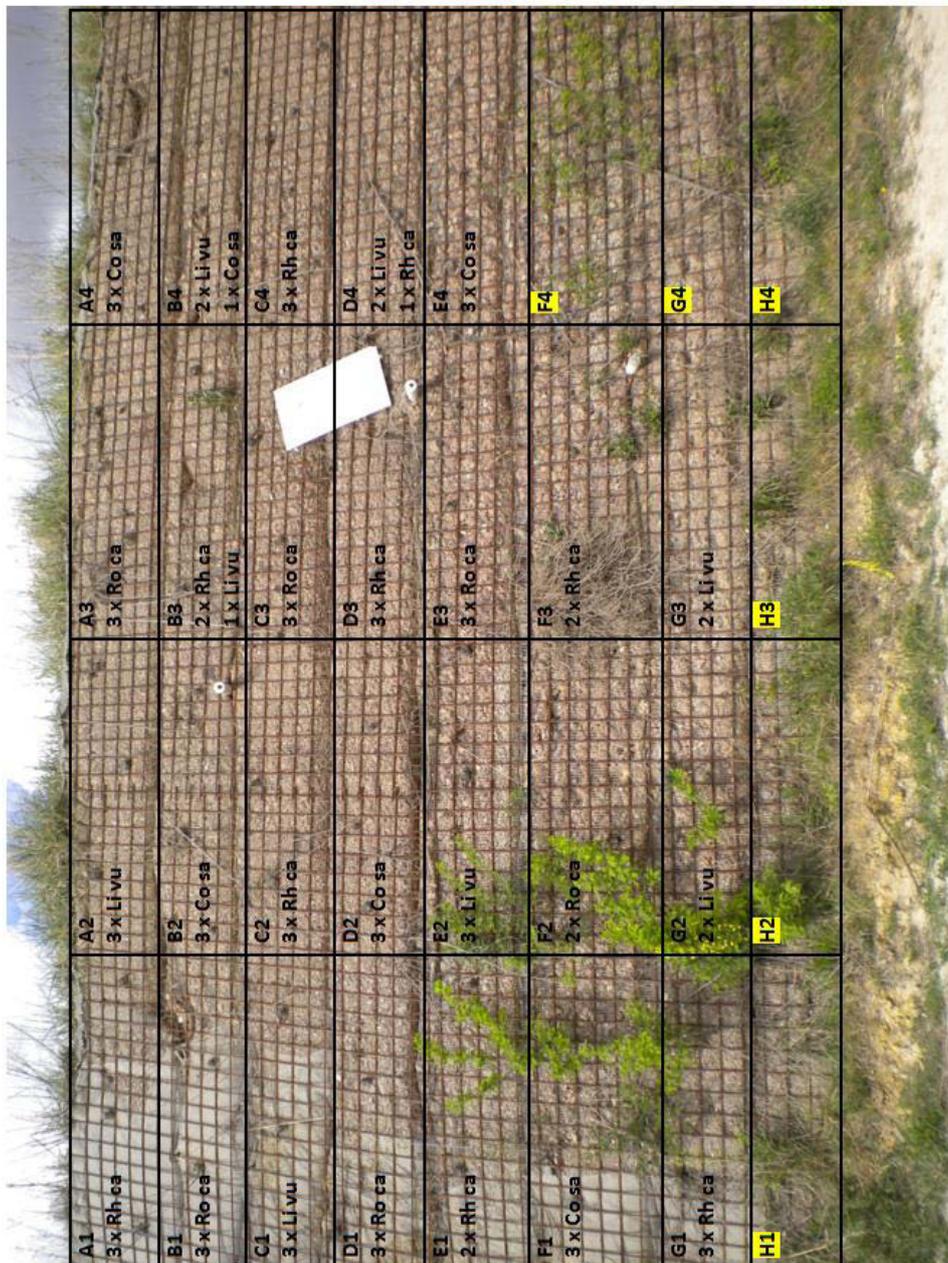
Nachpflanzungen G1
 Insgesamt 74 Gehölze:
 17 *Rosa canina* (Ro ca)
 23 *Rhamnus carthartica* (Rh ca)
 16 *Cornus sanguinea* (Co sa)
 18 *Ligustrum vulgare* (Li vu)

Abbildung 35: Raster Nachpflanzungen Abschnitt G1, Lärmschutzsteilwall, Seebarn/Krems, 04/2009

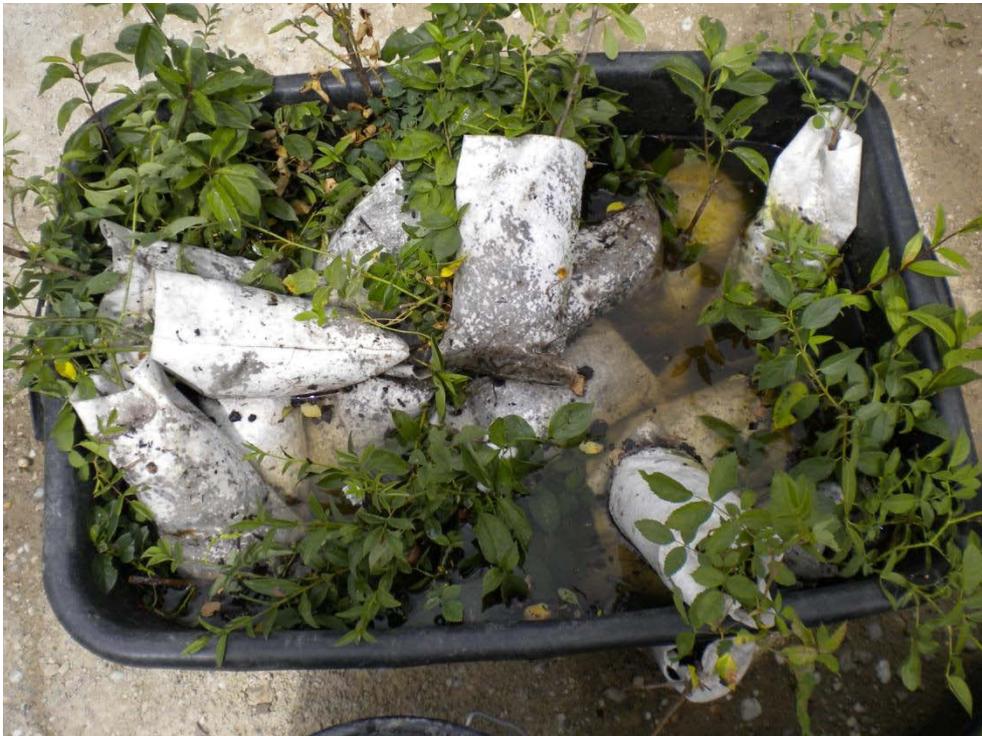
Wie die folgende Abbildung zeigt, werden die Pflanzen vor dem Einsetzen in mit Wasser gefüllte Behälter gestellt, damit sich das Substrat in den Vlieshüllen vollsaugen kann.

Abbildung 36: Einwässern der Pflanzen vor dem Einsetzen am Lärmschutzsteilwall, Seebarn/Krems, 06/2009

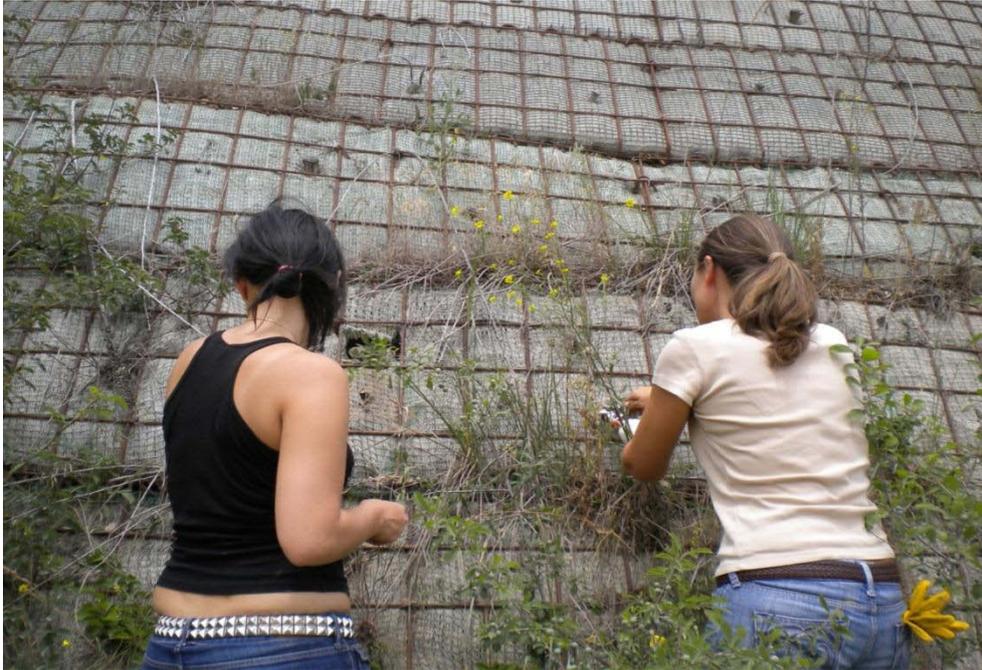
löcher ständig darüber liegendes, loses Material herunter. Das nachstehende Bild zeigt die Pflanzarbeiten.

Abbildung 37: Pflanzarbeiten am Lärmschutzsteilwall, Seebarn/Krems, 06/2009
