Vegetationsentwicklung am Lärmschutzsteilwall in Seebarn-Krems/Niederösterreich

Masterarbeit

Universität für Bodenkultur Wien
Department für Bautechnik und Naturgefahren
Institut für Ingenieurbiologie und Landschaftsbau

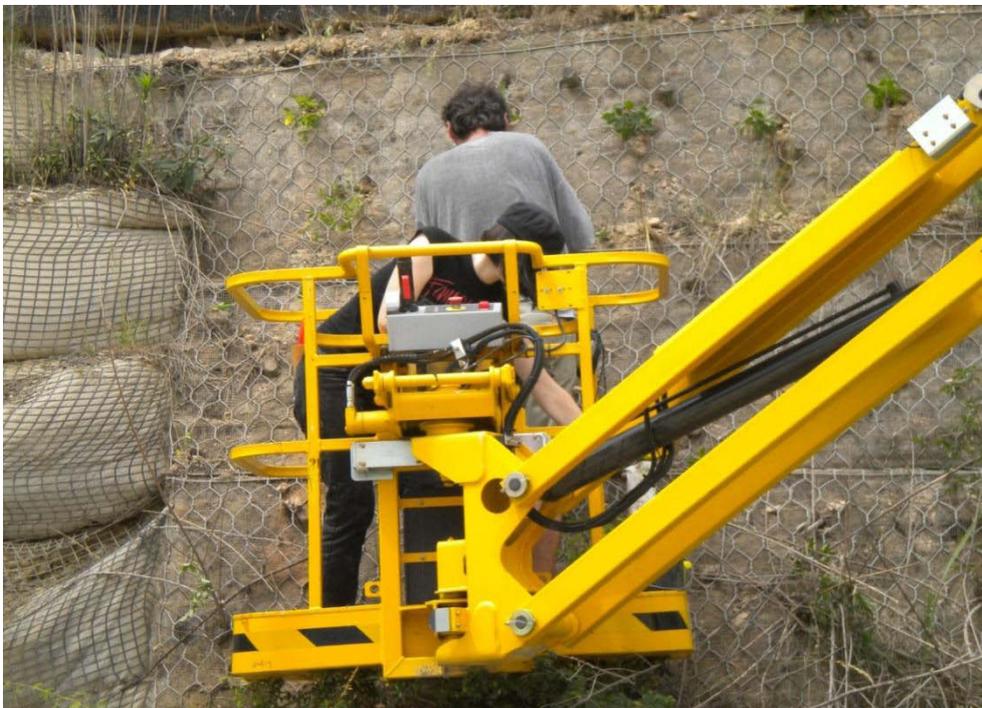
Aufgrund der Tatsache, dass vor allem die höher gelegenen Lagen der drei Abschnitte zu bepflanzen sind, muss zum Großteil mit Leiter und Hebebühne gearbeitet werden. Dies dokumentiert die folgende Abbildung.

Abbildung 38: Nachpflanzungen mittels Hebebühne, Lärmschutzsteilwall, Seebarn/Krems, 06/2009

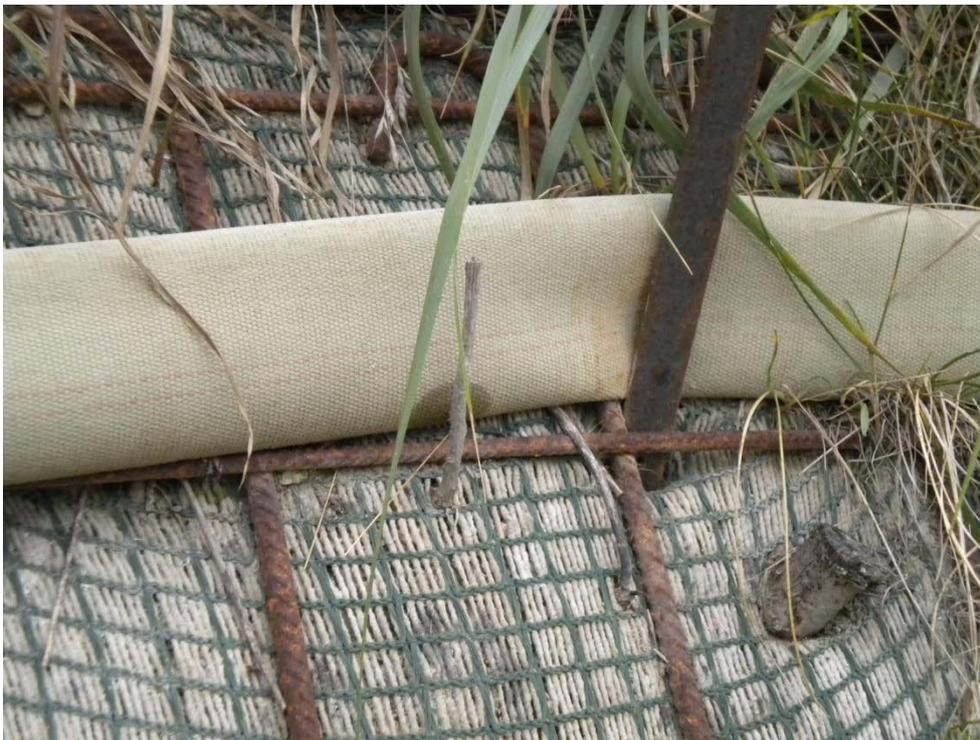
Aufgrund der Situierung des Lärmschutzsteilwalles auf dem Betriebsgelände der Teerag-Asdag werden die Bewässerungsmaßnahmen von MitarbeiterInnen dieser Firma durchgeführt. Zu diesem Zweck wird ein Feuerwehrschauch verwendet, um die notwendigen Wassermengen zur Verfügung zu stellen. Perforationen im Schlauch ermöglichen den Wasseraustritt, wie an der folgenden Abbildung zu erkennen ist.

Abbildung 39: Perforierter Feuerwehrschauch, Bewässerung Lärmschutzsteilwall, Seebarn/Krems, 09/2009

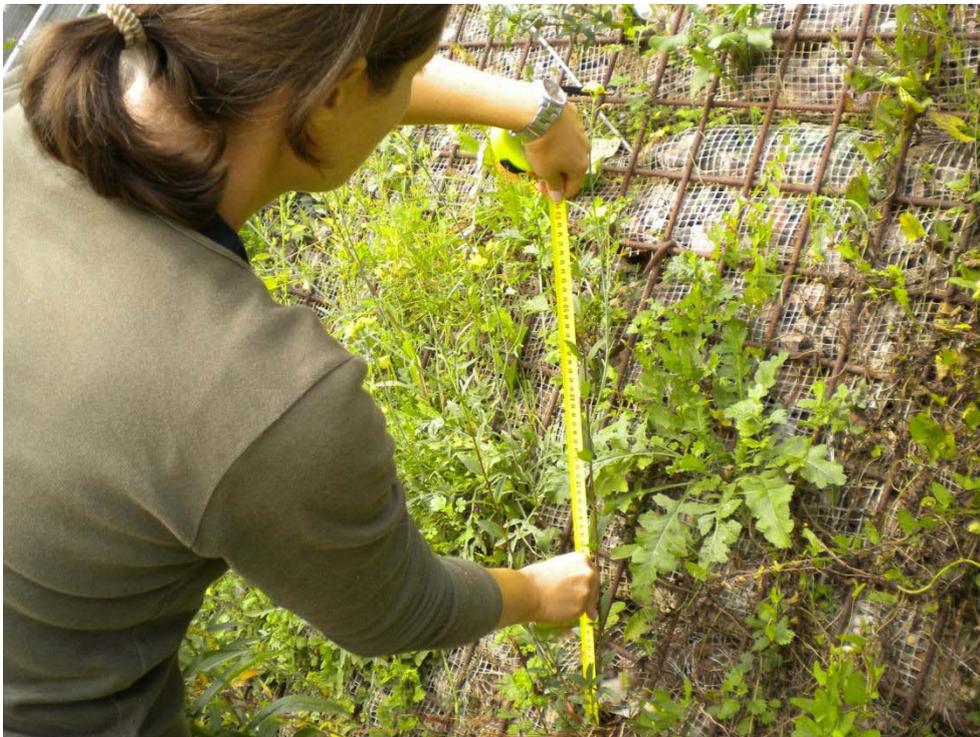
Abbildung 41: Vermessen der Triebblängen mittels Maßband, Lärmschutzsteilwall, Seebarn/Krems, 09/2009

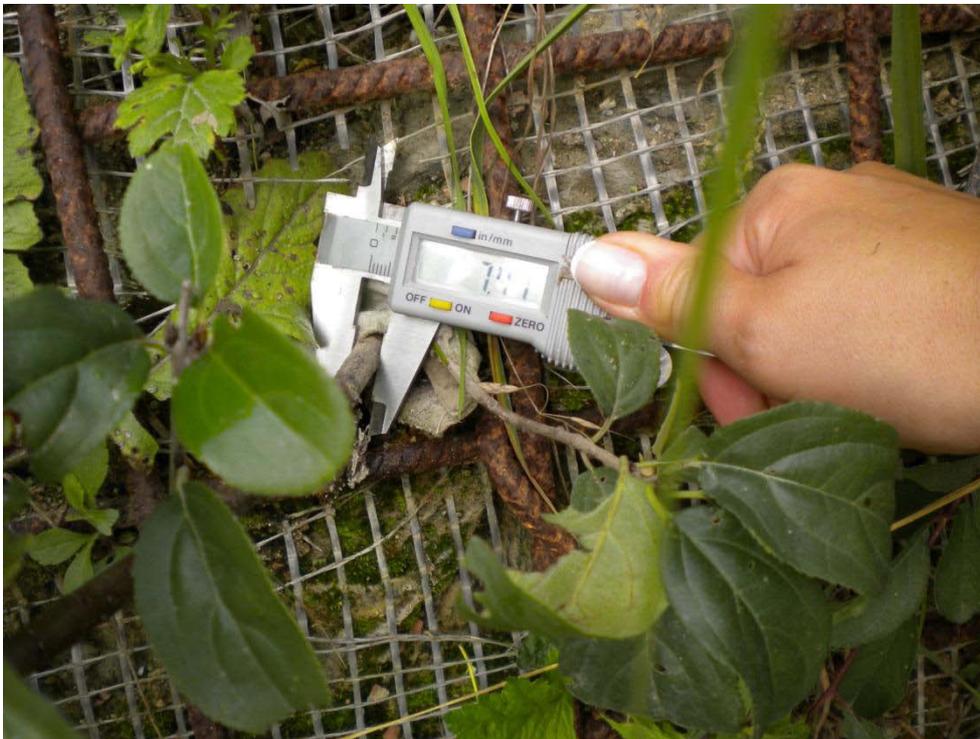
Abbildung 42: Ermittlung Basisdurchmesser mit Schiebelehre, Lärmschutzsteilwall, Seebarn/Krems, 09/2009

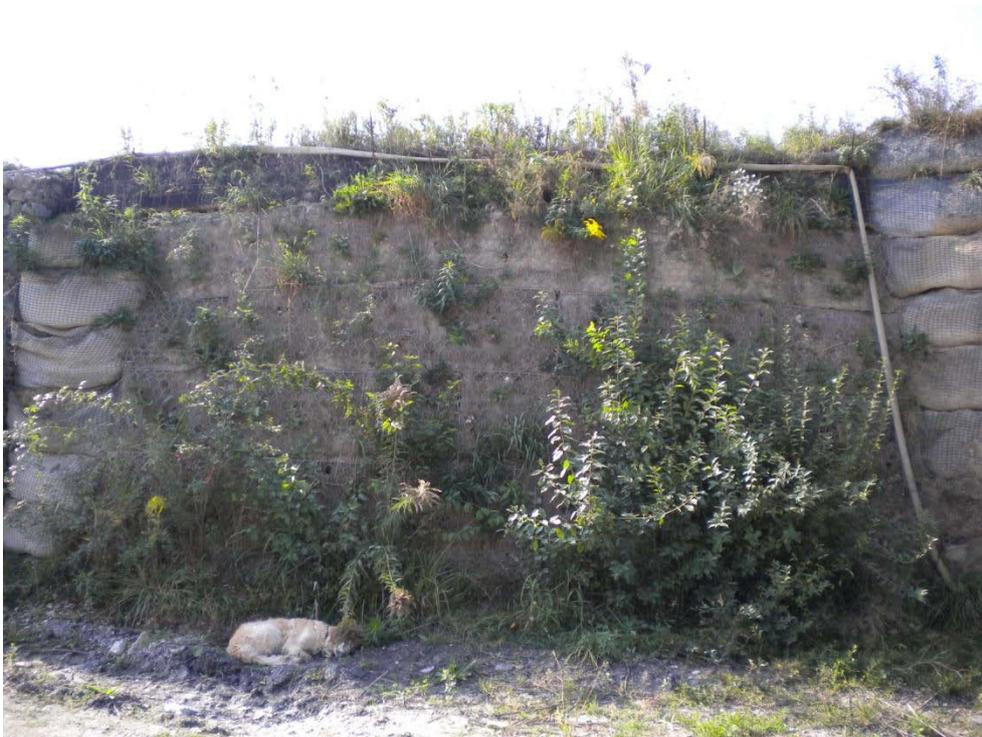
Abbildung 43: Pflanzenwachstum 3 Monate nach der Nachpflanzung , Abschnitt D1, Lärmschutzsteilwall, Seebarn/Krems, 09/2009

Die nachstehende Abbildung gibt einen Gesamtüberblick über die Bepflanzung des Abschnittes D1. Da es in diesem Bereich kein abgestorbenes Gehölz gibt, liegt der Anwuchserfolg bei 100%.

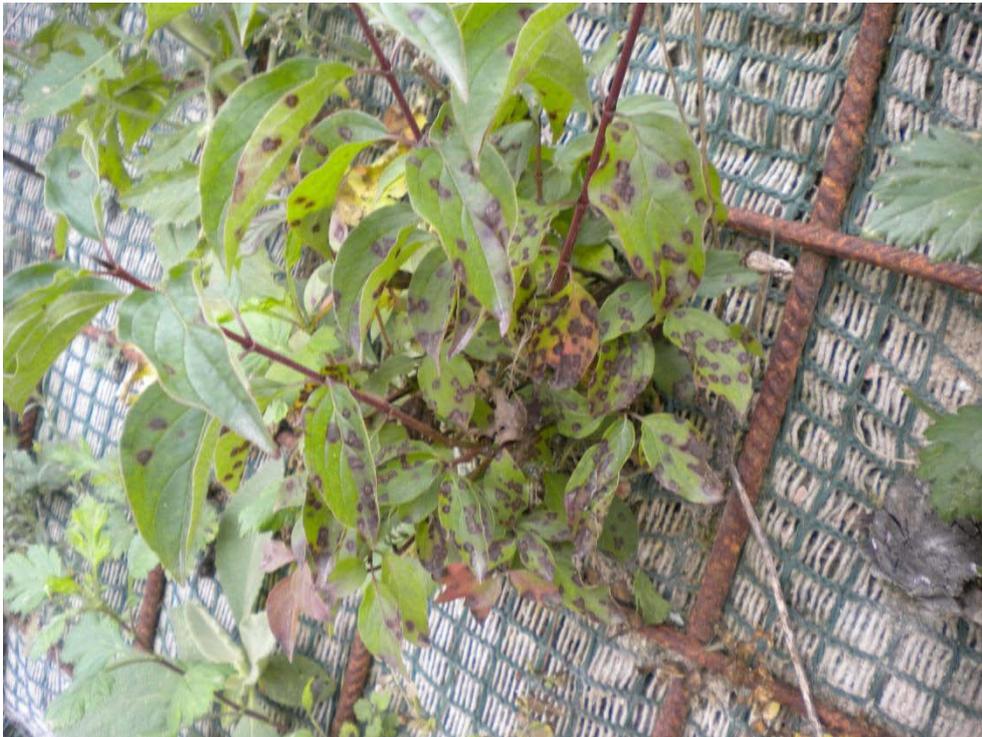
Abbildung 44: *Cornus sanguinea* mit Blattnekrosen, Lärmschutzsteilwall, Seebarn/Krems, 09/2009

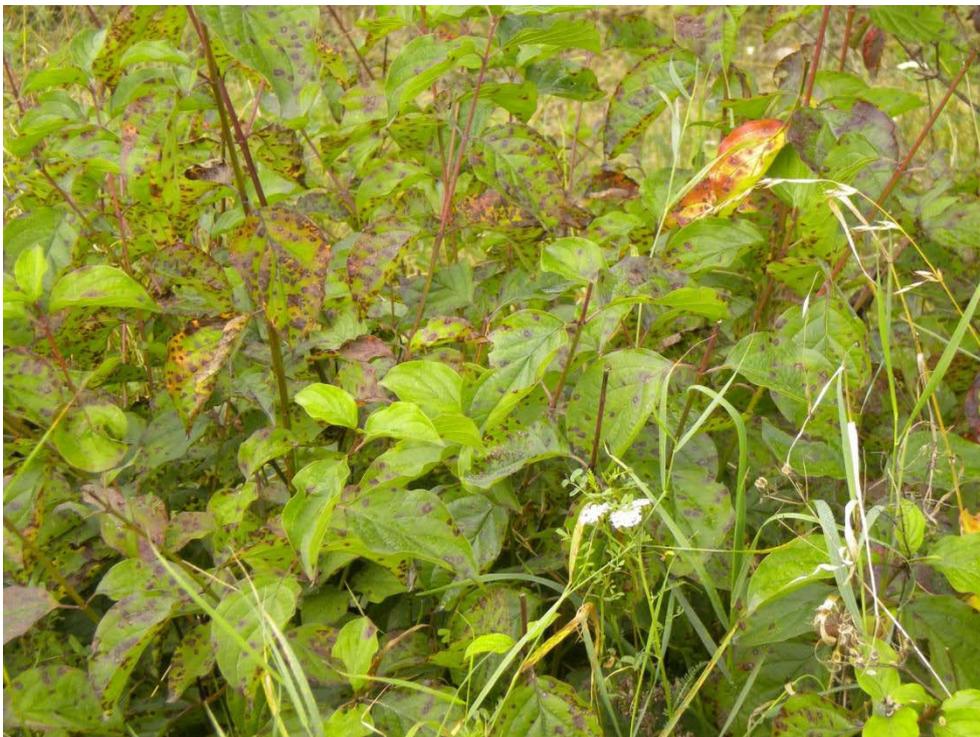
Abbildung 46: *Cornus sanguinea* der Umgebung, Pilzbefall, Seebarn/Krems, 09/2009

Der Pilzbefall betrifft jedoch nicht nur die Exemplare des nachgepflanzten Roten Hartriegel am Lärmschutzsteilwall, sondern kann auch an den Gehölzen dieser Art in der Umgebung festgestellt werden, wie das nachfolgende Foto dokumentiert.

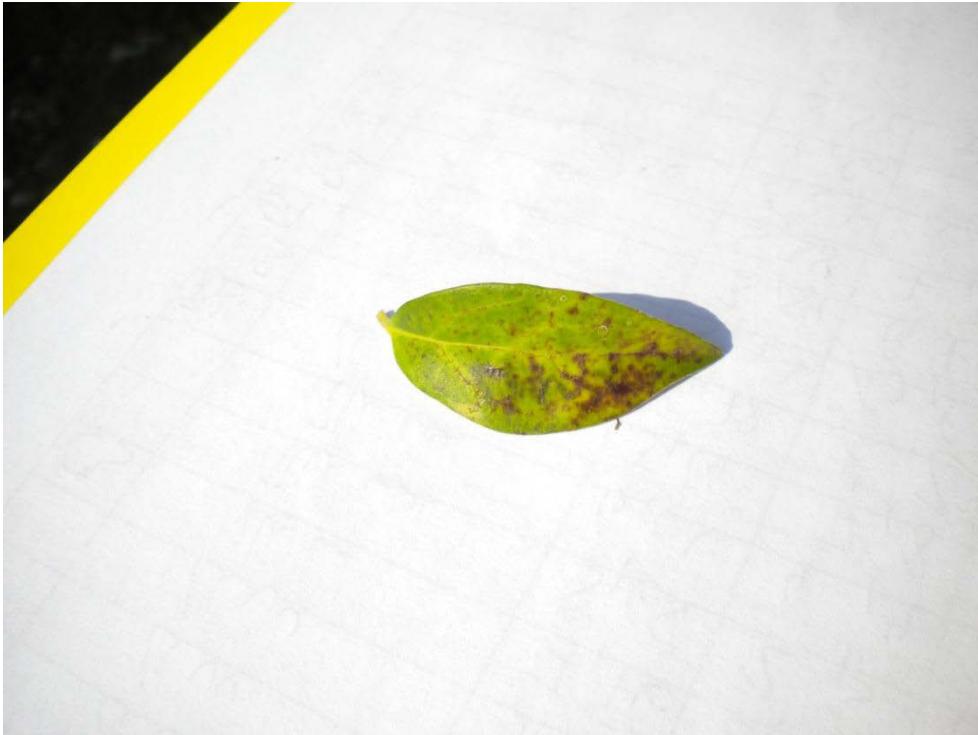
Abbildung 47: Blattnekrosen *Ligustrum vulgare*, Abschnitt D1, Lärmschutzsteilwall, Seebarn/Krems, 09/2009

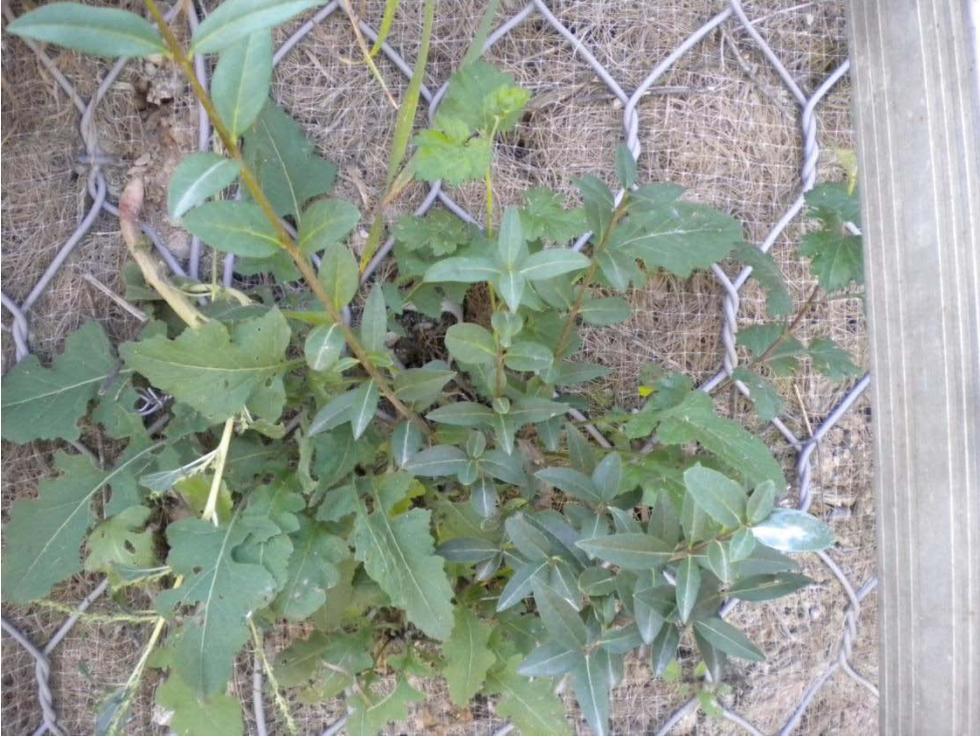
Abbildung 49: *Ligustrum vulgare* mit Spontanvegetation, Lärmschutzsteilwall, Seebarn/Krems, 09/2009

Der Großteil jener Exemplare, die der Vitalitätsstufe 3 zuzuordnen sind, wird von Spontanvegetation bedrängt. Dadurch kommt es zu einem Konkurrenzdruck an diesen Standorten hinsichtlich Licht, Wasser und Nährstoffen, wodurch keine optimalen Wuchsbedingungen vorherrschen. Das nachstehende Bild zeigt ein Beispiel dieser Situation.

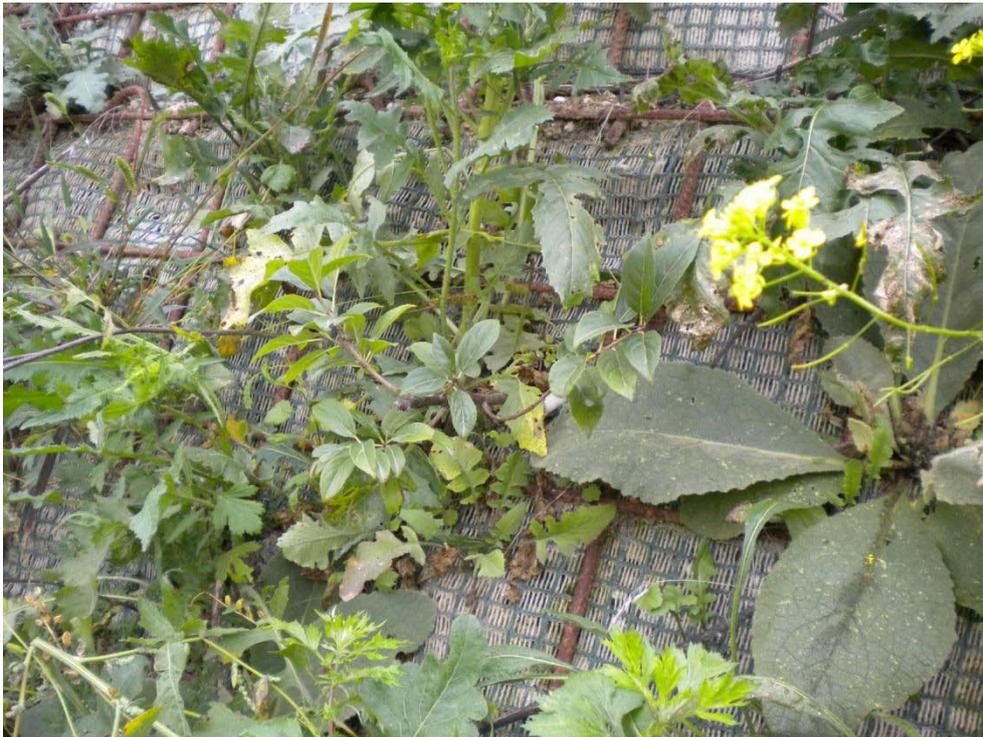
Abbildung 50: *Rhamnus carthartica*, Abschnitt D1, Lärmschutzsteilwall, Seebarn/Krems, 09/2009

Im Abschnitt D1 wurden insgesamt 12 *Rhamnus carthartica* nachgepflanzt. Der Großteil davon, nämlich 9 Stück, ist aufgrund seines Zustandes der mittleren Vitalitätsstufe zuzuordnen.

Die Sprosse dieser Gehölze sind ihrer Art entsprechen stark, jedoch können weder Pflanzen mit besonders dichtem Laubwuchs und starker Verzweigung festgestellt werden. Allerdings sind auch keine Exemplare abgestorben oder davon bedroht. Auch dürre Äste sind keine vorzufinden. Die Blätter weisen keinerlei Anzeichen für Nekrosen auf. Ein Beispiel eines *Rhamnus carthartica* dieses Abschnittes zeigt das folgende Bild.

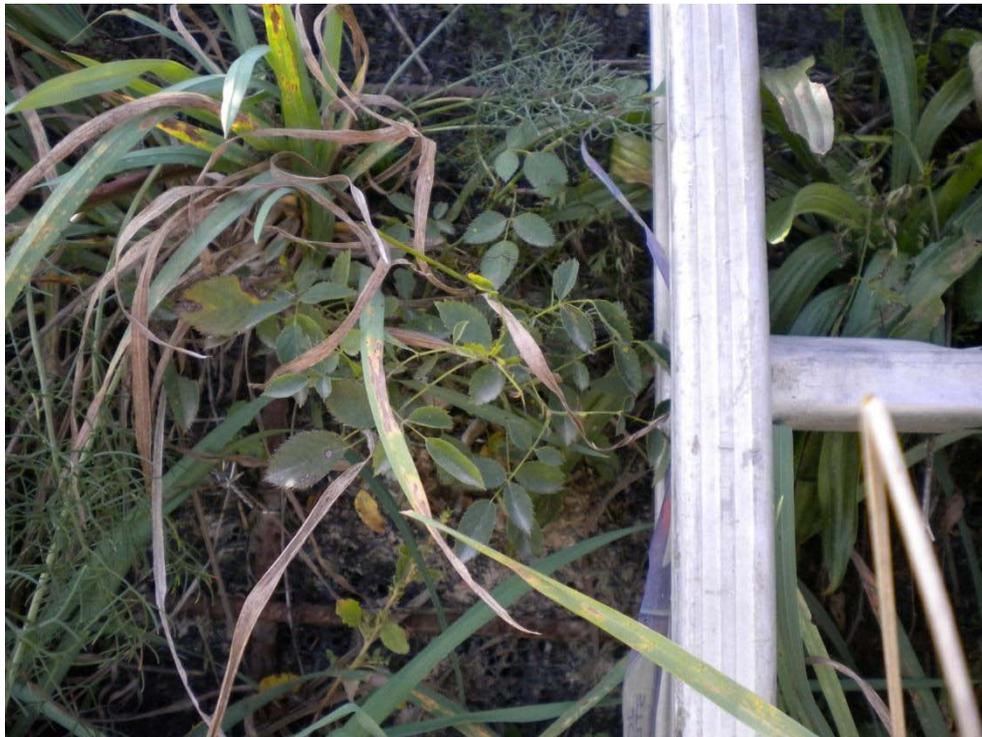
Abbildung 53: Überwucherte *Rosa canina*, Lärmschutzsteilwall, Seebarn/Krems, 09/2009

Jene zwei Exemplare der Vitalitätsstufe 4, sind aufgrund von Überwucherung durch Spontanvegetation in ihrer Entwicklung stark beeinträchtigt und am Wachstum gehindert. Die nachfolgende Abbildung zeigt eine dieser beiden betroffenen Pflanzen.

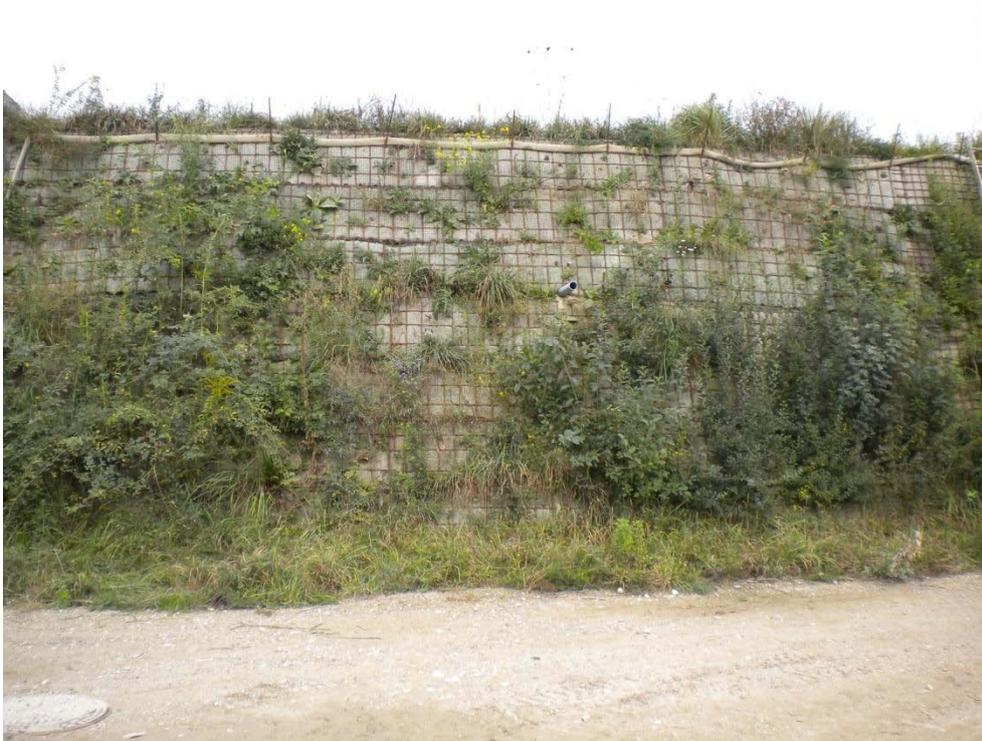
Abbildung 54: Pflanzenwachstum 3 Monate nach der Nachpflanzung, Abschnitt F1, Lärmschutzsteilwall, Seebarn/Krems, 09/2009

Das folgende Bild gibt einen Überblick über die Bepflanzung des Abschnittes F1 zum Zeitpunkt der Aufnahmen im September 2009. In diesem Bereich wurden insgesamt 50 Gehölze nachgepflanzt, wovon ein *Rhamnus carthartica* über die Sommermonate abgestorben ist. Somit liegt der Anwuchserfolg bei 98 %.

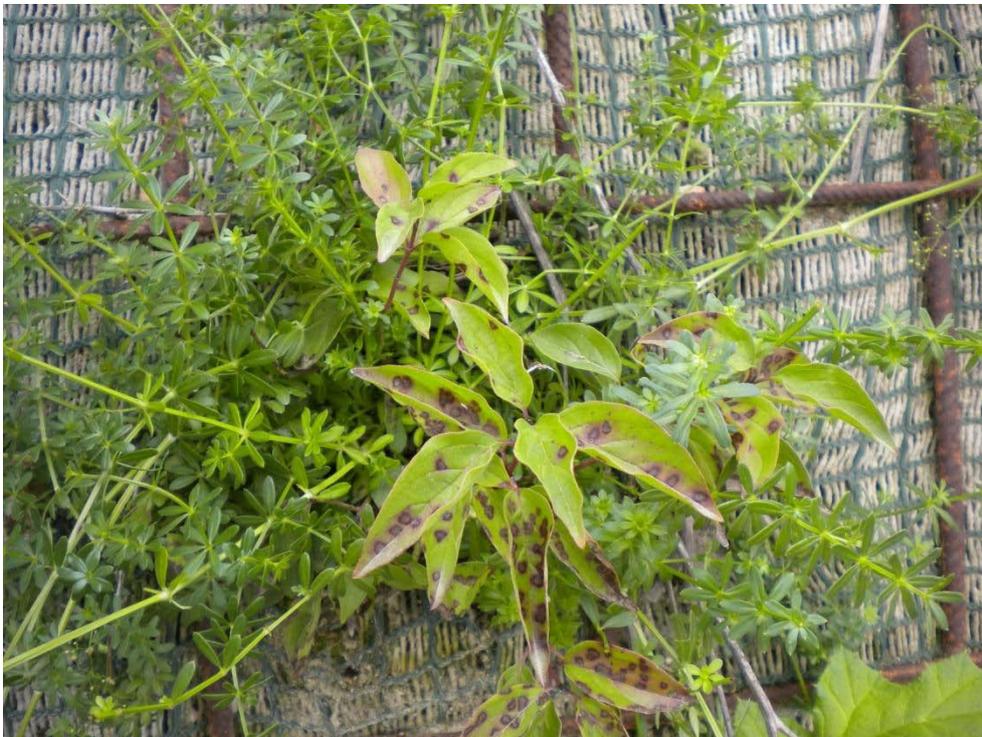
Abbildung 56: Überwucherter *Cornus sanguinea*, Abschnitt F1, Lärmschutzsteilwall, Krems/Seebarn, 09/2009

Jene vier Exemplare des Roten Hartriegel, die der Vitalitätsstufe 4 zugeordnet sind, haben neben der Problematik der Nekrosen auch mit Überwucherung zu kämpfen. Dadurch werden diese Gehölze an einer kräftigen Entwicklung gestört. Die nachfolgende Abbildung zeigt eine der betroffenen *Cornus sanguinea* am Abschnitt F1.

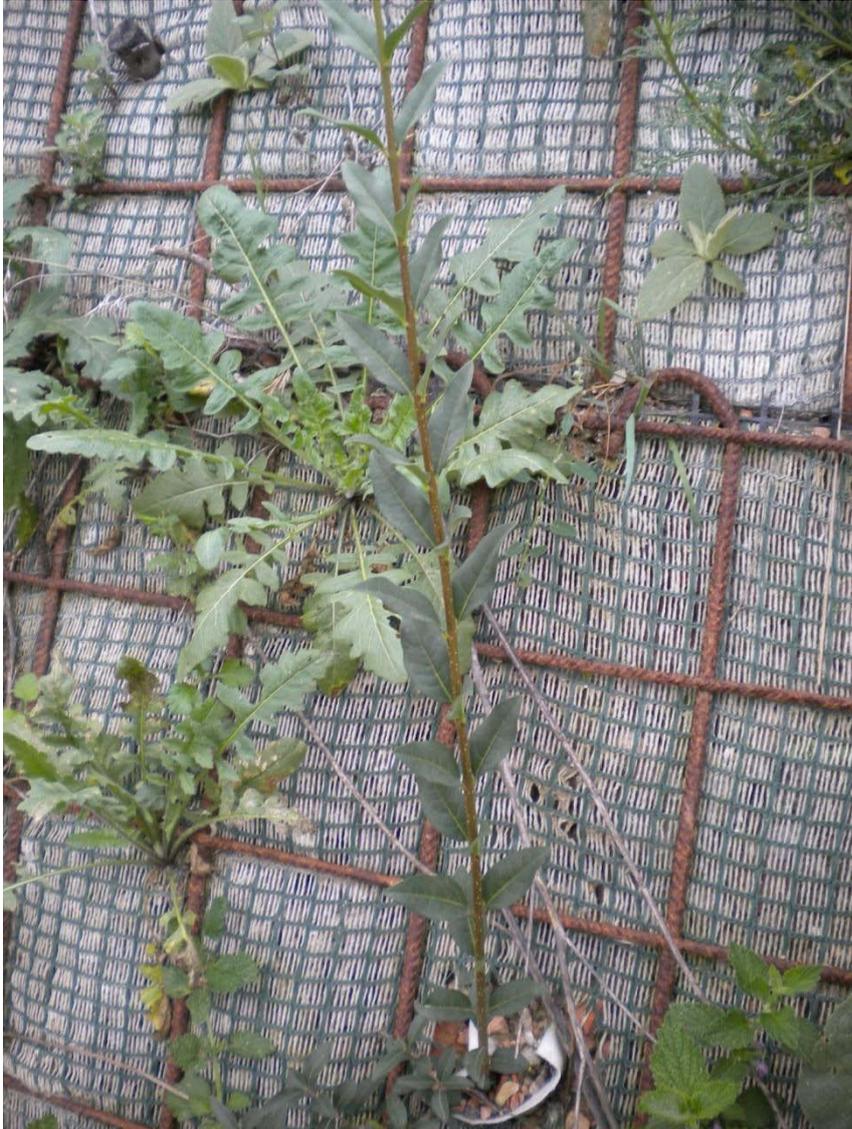
Abbildung 57: *Ligustrum vulgare* mit Haupttrieb, Abschnitt F1, Lärmschutzsteilwall, Seebarn/Krems, 09/2009

Am Abschnitt F1 befinden sich 11 *Ligustrum vulgare*, die im Juni nachgepflanzt wurden. Keines dieser Gehölze ist von Blattnekrosen betroffen. Einige Exemplare des Ligusters weisen zwar einen langen Haupttrieb mit bis zu 40 cm auf, jedoch sind diese Pflanzen kaum verzweigt. Ein Beispiel kann man auf dem nächsten Bild sehen.

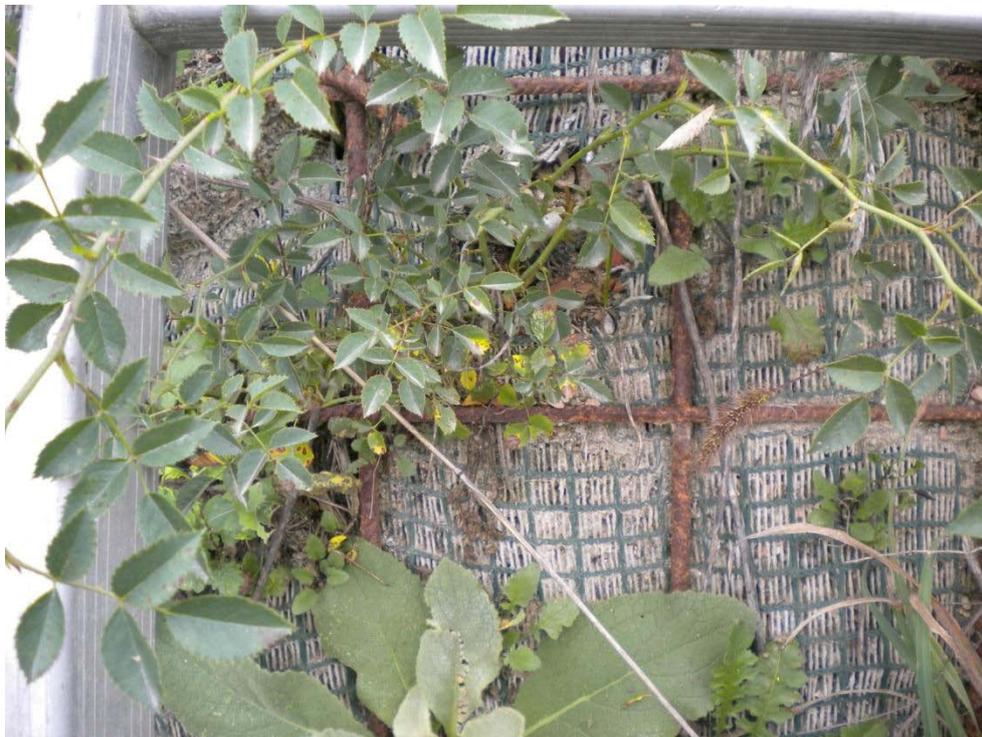
Abbildung 60: Beispiel *Rosa canina*, Abschnitt F1, Lärmschutzsteilwall, Seebarn/Krems, 09/2009

Von den 12 aufgenommenen *Rosa canina* sind mehr als zwei Drittel durch eine sehr gute bzw. gute Vitalität gekennzeichnet. Sie weisen kräftige Triebe und Verzweigungen auf, wie das folgende Beispiel verdeutlicht. Einige von ihnen weisen jedoch die für die Jahreszeit typischen Erscheinungen bei Rosen, wie Sternrußtau, auf.

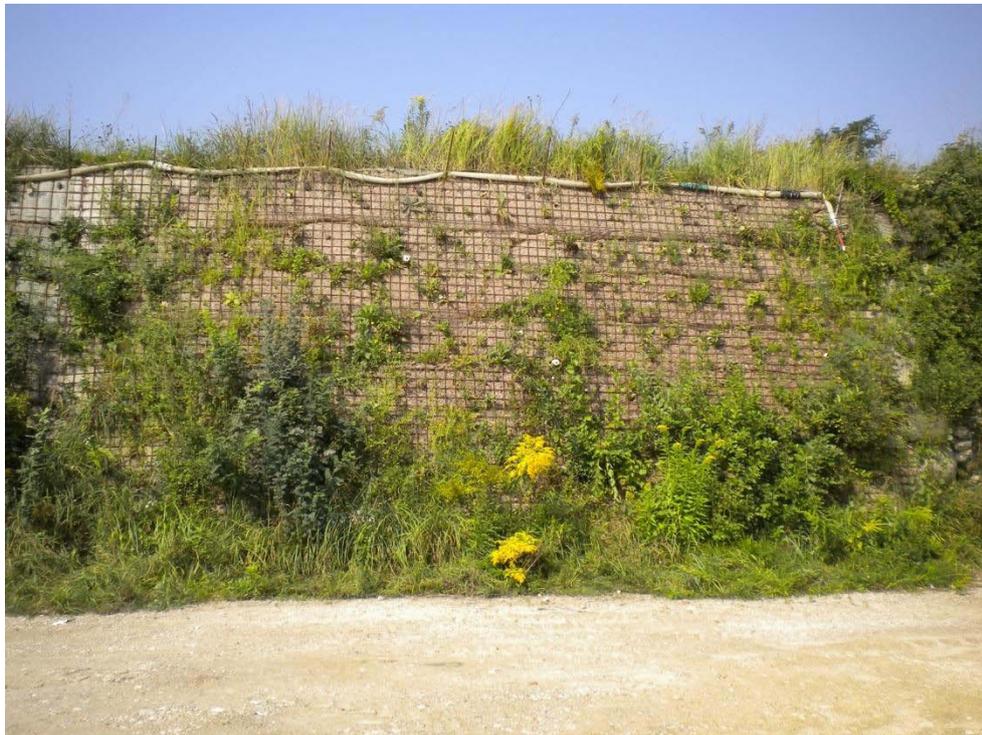
Abbildung 62: Pflanzenwachstum 3 Monate nach der Nachpflanzung, Abschnitt G1, Lärmschutzsteilwall, Seebarn/Krems, 09/2009

Einen Gesamtüberblick über die Bepflanzung des Abschnittes G1 bietet das folgende Bild. Der Anwuchserfolg liegt in diesem Bereich bei 100 %, da kein Gehölz abgestorben ist.

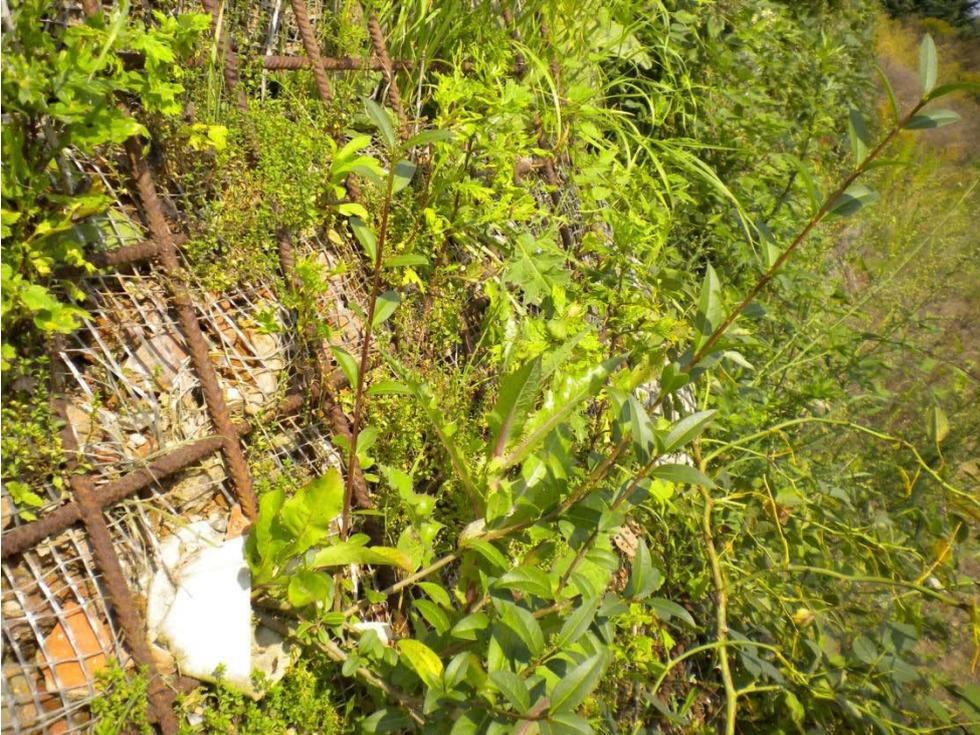
Abbildung 65: *Ligustrum vulgare* in gutem Zustand, G1, Lärmschutzsteilwall, Seebarn/Krems, 09/2009

Die Mehrheit der nachgepflanzten Liguster ist in einem sehr guten bzw. guten Zustand. Sie weisen kräftige Triebe und Verzweigungen sowie gesundes Laub auf, wie das folgende Bild zeigt. Somit können 11 Gehölze dieser Art den Vitalitätsstufen 1 und 2 zugeordnet werden.

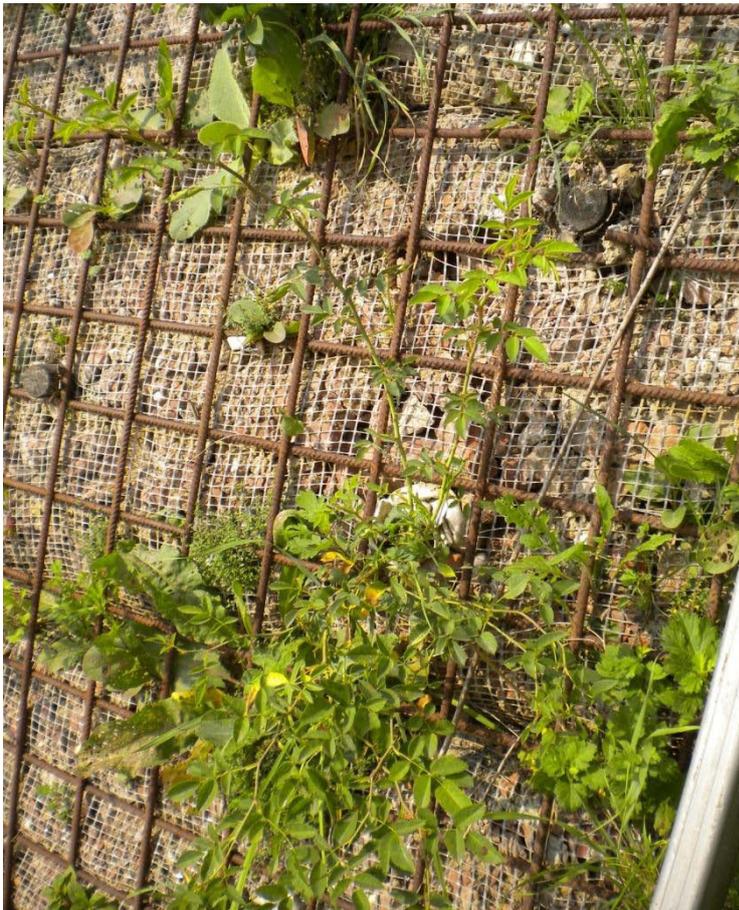
Abbildung 67: Gut entwickelte *Rosa canina*, Abschnitt G1, Lärmschutzsteilwall, Seebarn/Krems, 09/2009

Zirka die Hälfte der gepflanzten *Rosa canina* weist eine sehr gute bzw. gute Vitalität auf. Es handelt sich dabei um kräftige und gut entwickelte Pflanzen, wie die das folgende Foto zeigt.

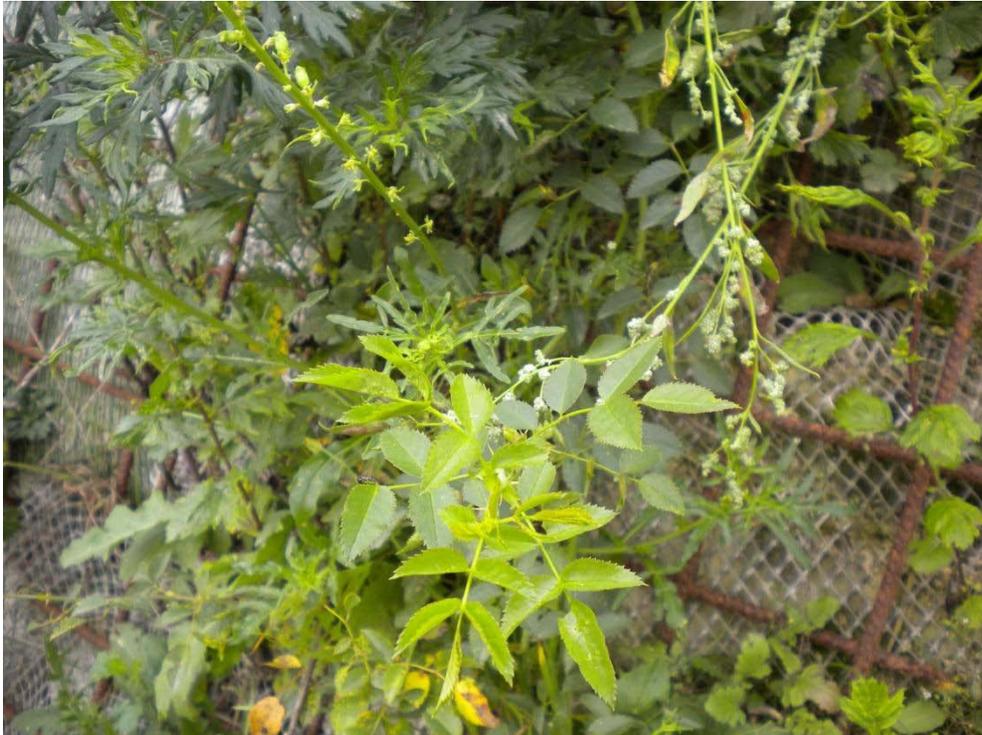
Abbildung 68: Überwucherte *Rosa canina* am Abschnitt G1, Lärmschutzsteilwall, Seebarn/Krems, 09/2009

Acht der 17 Hundsrosen sind in die Vitalitätsstufe 3 und ein Exemplar ist in die Stufe 4 einzuordnen. Größtenteils liegt die Ursache im starken Konkurrenzdruck durch Spontanvegetation und somit verminderten Entwicklungsmöglichkeiten. Ein Beispiel einer betroffenen *Rosa canina* zeigt die folgende Abbildung.

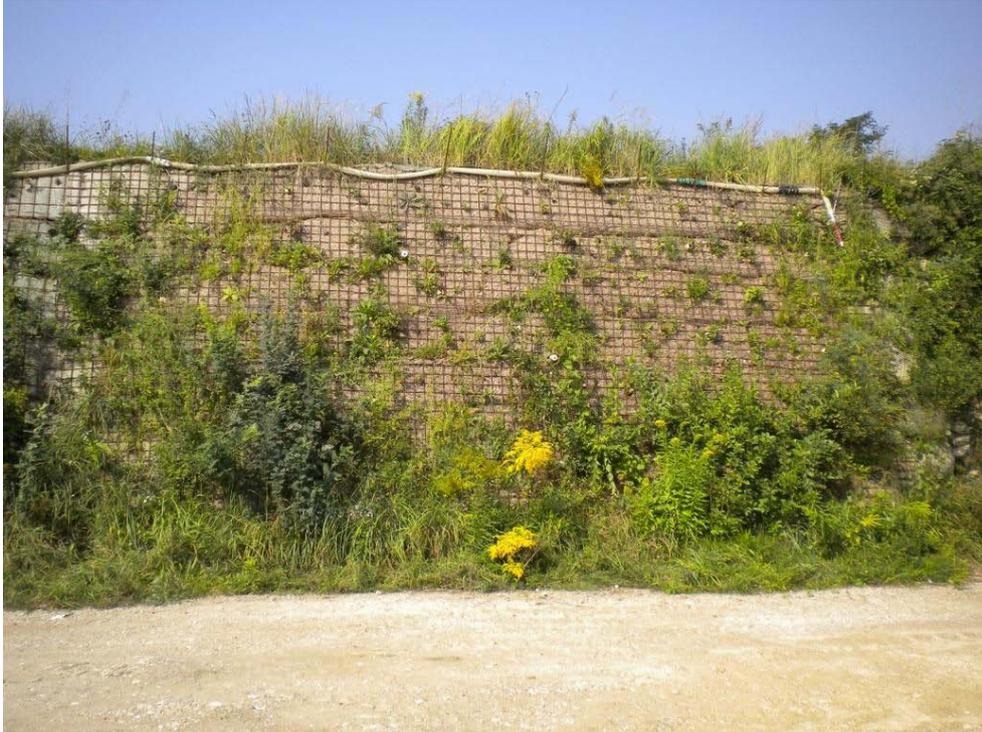
Abbildung 75: Vitalität Gehölze in unterschiedlichen Lagen, Lärmschutzsteilwall, Seebarn/Krems, 09/2009

Im Rahmen meiner Bakkalaureatsarbeit kam ich zu dem Ergebnis, dass die Vitalität der Gehölze in den unteren Lagen eines Abschnittes besser war als jene in den höher gelegenen. Betrachtet man die folgende Abbildung könnte man glauben, dass wäre noch immer der Fall.

Aufgrund der Tatsache, dass bei den Vegetationsaufnahmen der 2006 gepflanzten Gehölze und Steckhölzer im April 2009 in den oberen Lagen hauptsächlich nur abgestorbene Exemplare festgestellt wurden, konzentrierten sich die Nachpflanzungen im Juni 2009 vor allem auf diese höher gelegenen Bereiche (siehe Raster D1 S.64, F1 S.65, G1 S.66), um eine durchgehende Bepflanzung der drei Abschnitte zu erreichen. Dadurch sind in der vorhergehenden Abbildung in den oberen Lagen nur kleine Gehölze zu sehen.

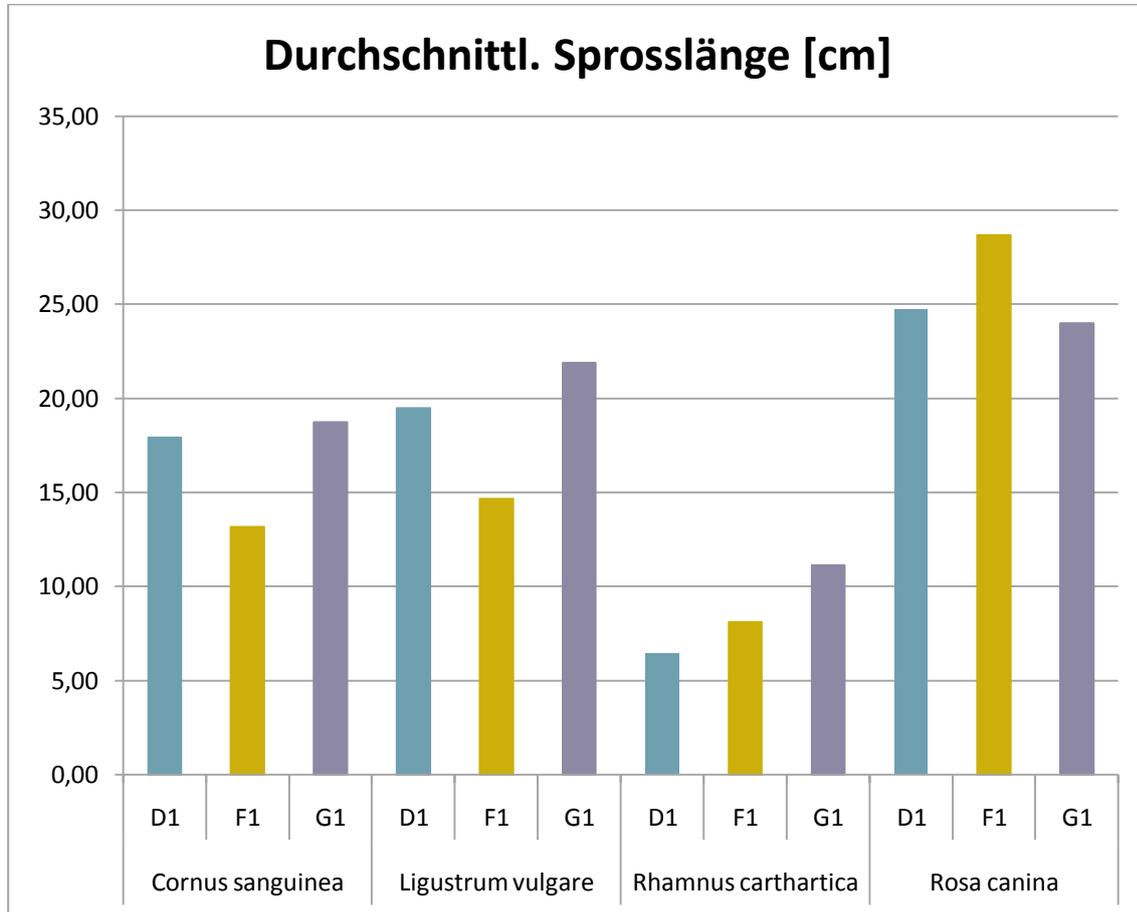
Abbildung 76: Vergleich durchschnittliche Sprosslängen pro Pflanzenart nach 3 Monaten pro Abschnitt, 09/2009

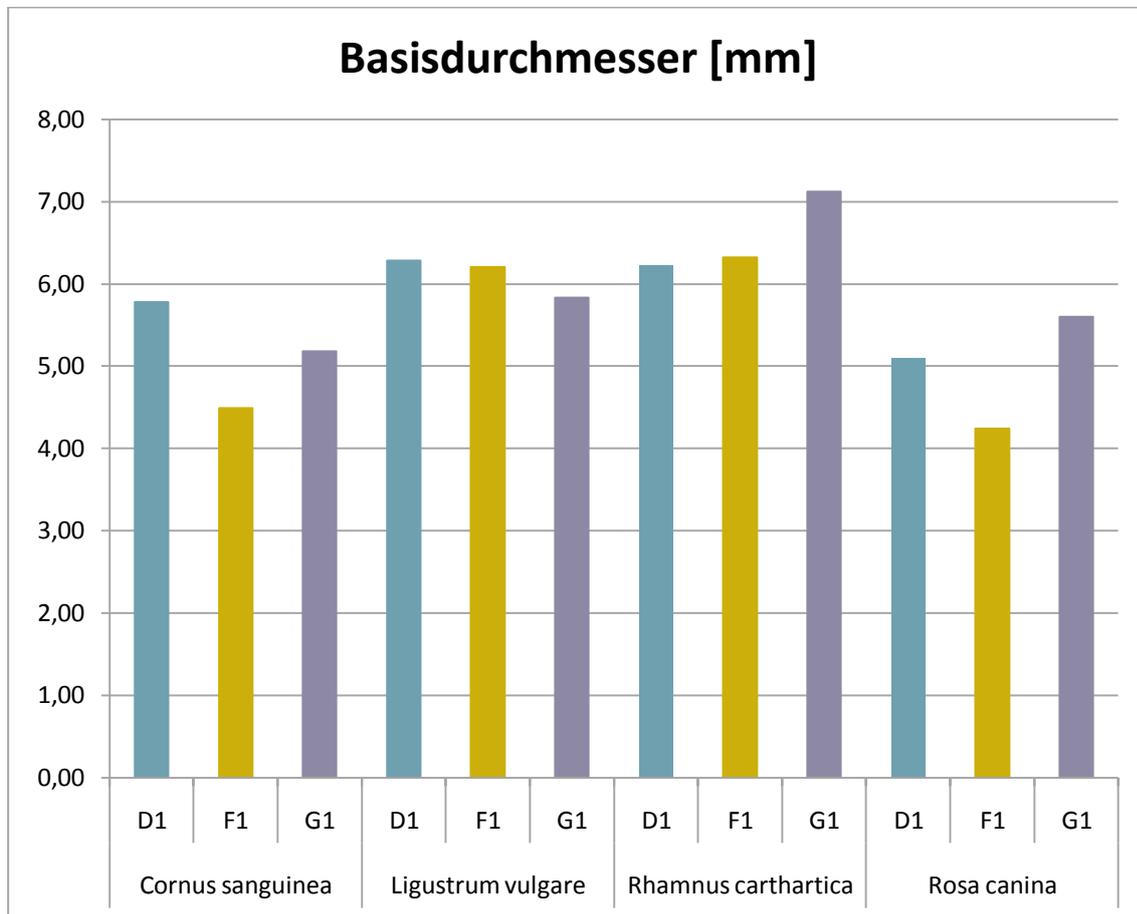
Abbildung 77: Vergleich durchschnittliche Basisdurchmesser pro Pflanzenart nach 3 Monaten pro Abschnitt, 09/2009

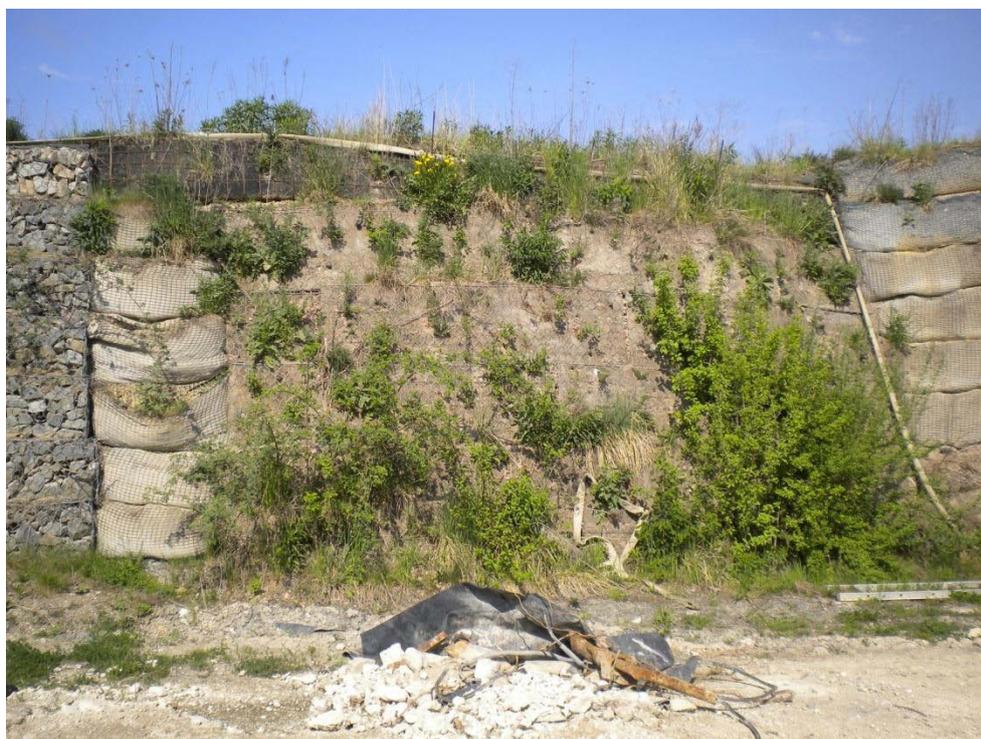
Abbildung 78: Pflanzenwachstum 11 Monate nach der Nachpflanzung, Abschnitt D1, Lärmschutzsteilwall, Seebarn/Krems, 05/2010

Die folgende Abbildung gibt einen Gesamtüberblick über die Bepflanzung des Abschnittes D1 im Mai 2010. Der Anwuchserfolg in diesem Bereich liegt bei 100 %, da kein Gehölz abgestorben ist.

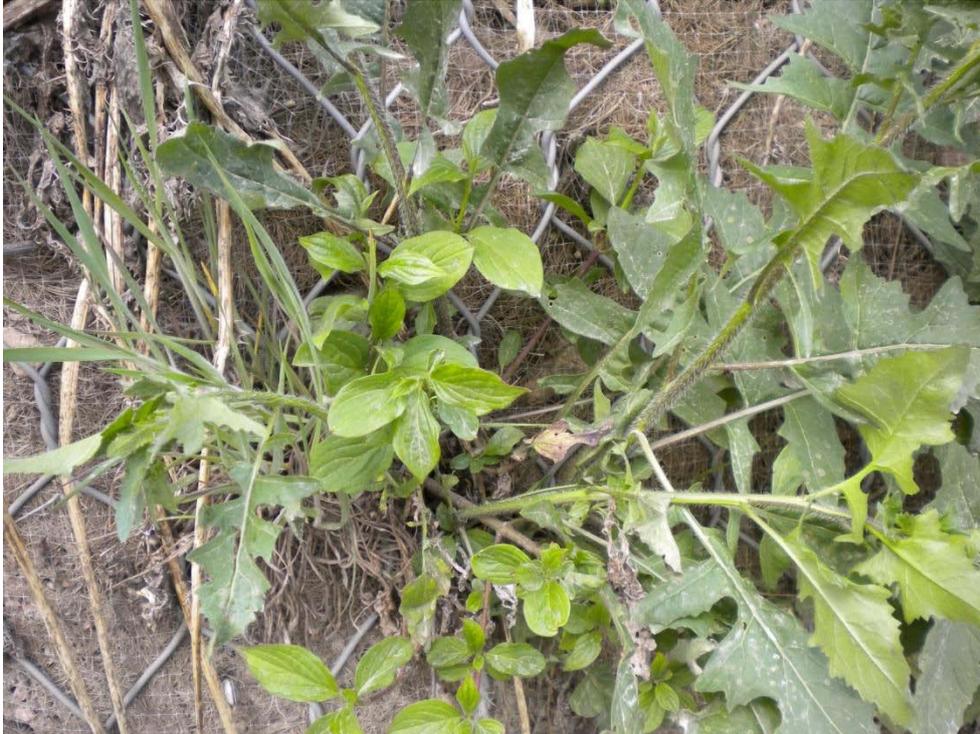
Abbildung 79: *Cornus sanguinea* und Spontanvegetation, Lärmschutzsteilwall, Seebarn/Krems, 05/2010

Generell ist die Pflanzenart *Cornus sanguinea* an diesem Abschnitt den Vitalitätsstufen 1 bis 3 zuzuordnen. Es sind weder abgestorbene Hartriegel noch jene der Zustandsstufe 4 vorzufinden. Jedoch stehen einige Exemplare unter Konkurrenzdruck durch Spontanvegetation, wie die folgende Abbildung zeigt.

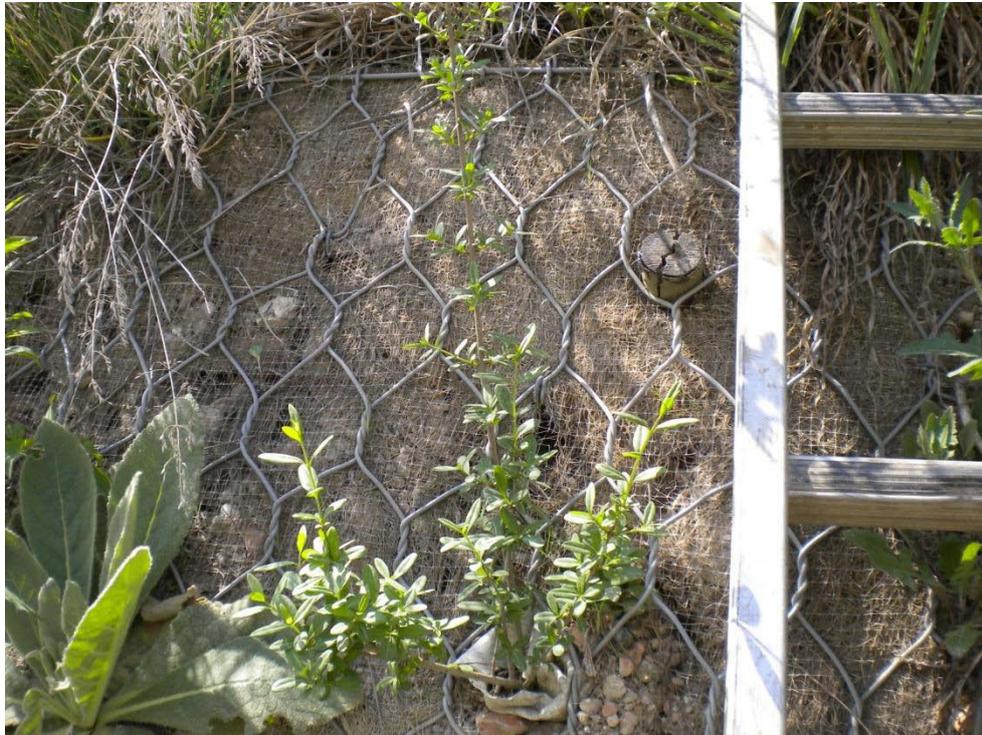
Im Allgemeinen kann gesagt werden, dass der Gemeine Liguster durchwegs gute Vitalitätsergebnisse aufweist. Auf dem nächsten Bild kann man eines dieser Exemplare mit guter Verzweigung und kräftigem Wuchs sehen.

Abbildung 81: *Ligustrum vulgare*, Abschnitt D1, Lärmschutzsteilwall, Seebarn/Krems, 05/2010

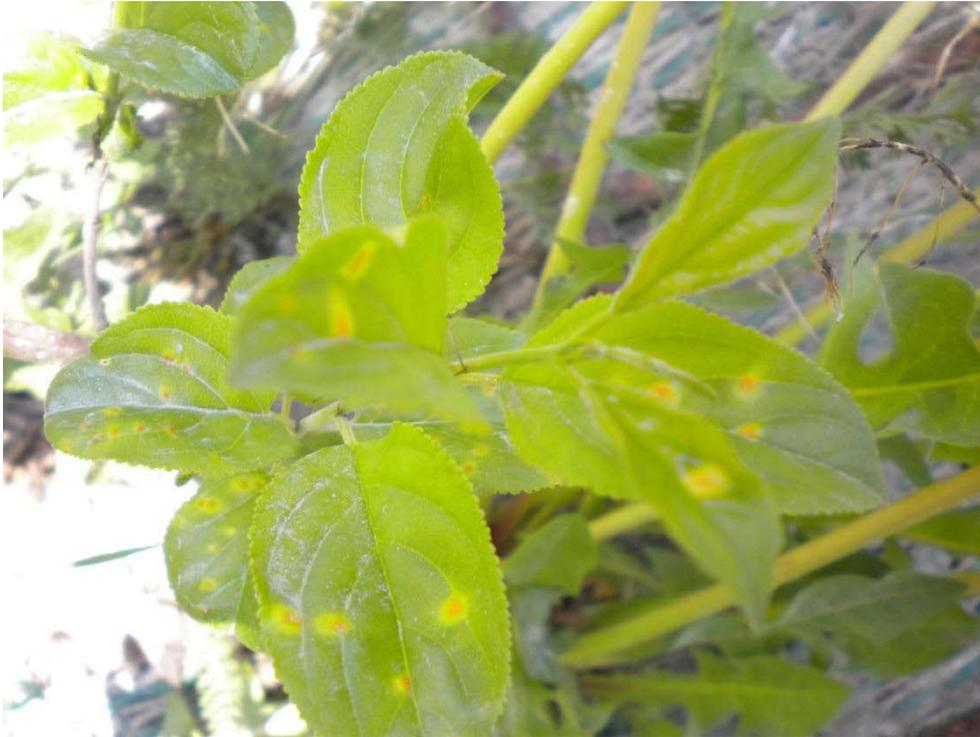
Grundsätzlich ist zu sagen, dass an den drei Abschnitten (D1, F1, G1) alle Purgier-Kreuzdorn Blattnekrosen aufweisen, wie die folgende Abbildung dokumentiert.

Abbildung 83: *Rhamnus carthartica* mit Blattnekrosen, Lärmschutzsteilwall, Seebarn/Krems, 05/2010

Aufgrund dieser Blattnekrosen sind 10 der 12 Purgier-Kreuzdorn dieses Abschnittes der Vitalität 3 zuzuordnen. Zwei Exemplare sind zusätzlich zu den Nekrosen einem Konkurrenzdruck durch Spontanvegetation ausgesetzt, wodurch ihr Wachstum beeinträchtigt wird und sind somit in die Vitalitätsstufe 4 einzugliedern. Die Zuordnung zu den Vitalitätsstufen stellt das folgende Diagramm dar.

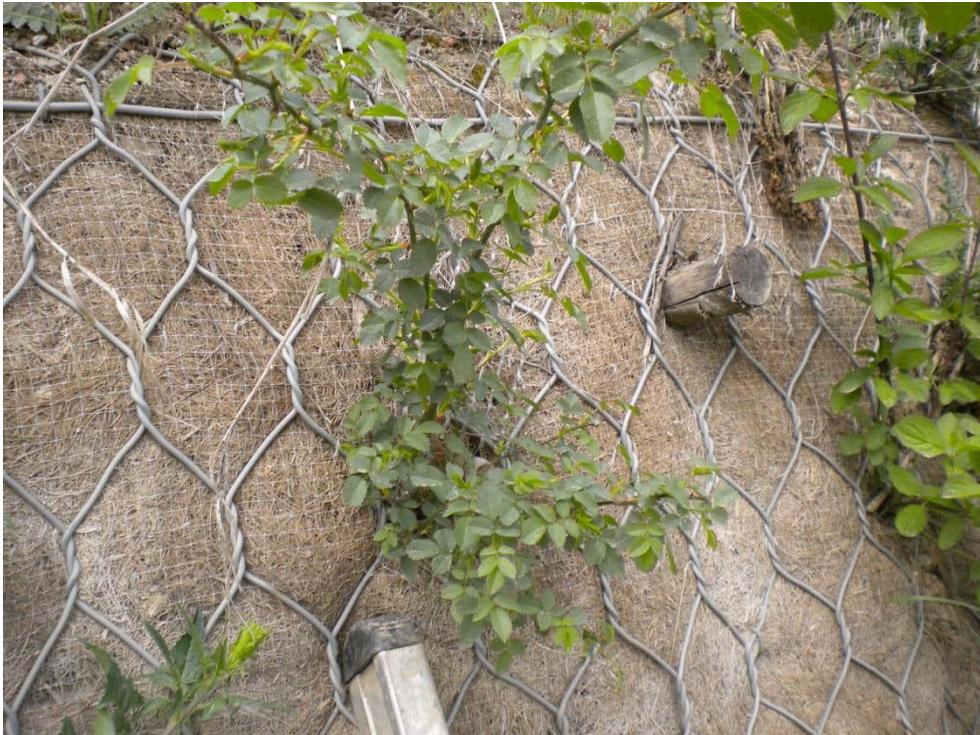
Generell behauptet sich die *Rosa canina* an diesem Abschnitt gut. Ein Großteil der Exemplare weist einen kräftigen Wuchs und eine gute Verzweigung auf, wie die folgende Abbildung zeigt.

Abbildung 85: *Rosa canina*, Abschnitt D1, Lärmschutzsteilwall, Seebarn/Krems, 05/2010
