Vegetationsentwicklung am Lärmschutzsteilwall in Seebarn-Krems/Niederösterreich

Masterarbeit

Universität für Bodenkultur Wien
Department für Bautechnik und Naturgefahren
Institut für Ingenieurbiologie und Landschaftsbau

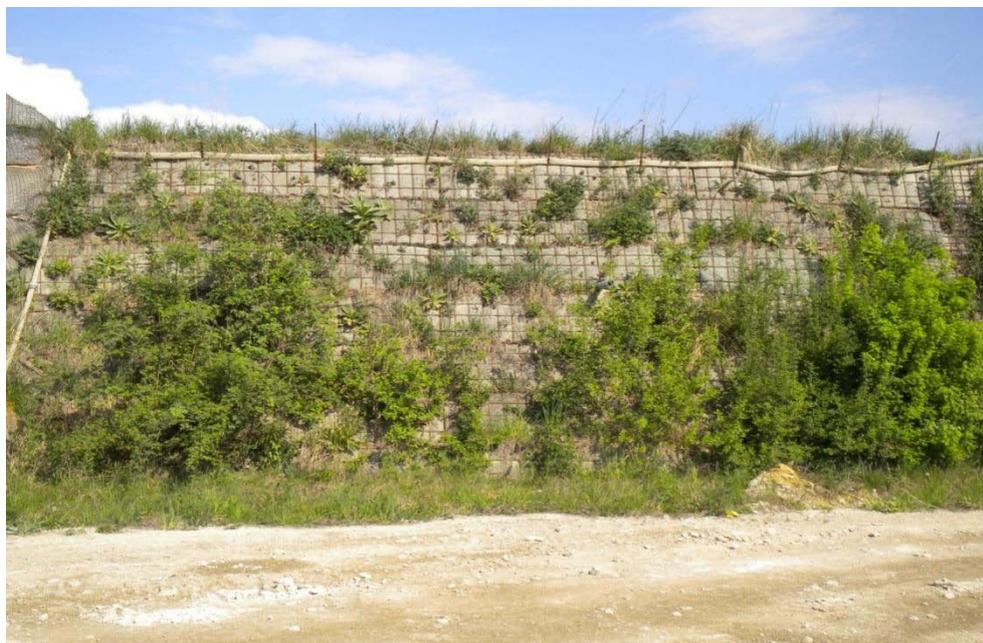
Zum Zeitpunkt der Aufnahmen im Mai 2010 ergibt der Abschnitt F1 folgendes Gesamtbild. Wie bereits bei den Auswertungen vom September 2009 beschrieben, liegt der Anwuchserfolg in diesem Bereich aufgrund des einen abgestorbenen *Rhamnus carthartica* bei 98 %.

Abbildung 87: Pflanzenwachstum 11 Monate nach den Nachpflanzungen, Abschnitt F1, Lärmschutzsteilwall, Seebarn/Krems, 05/2010

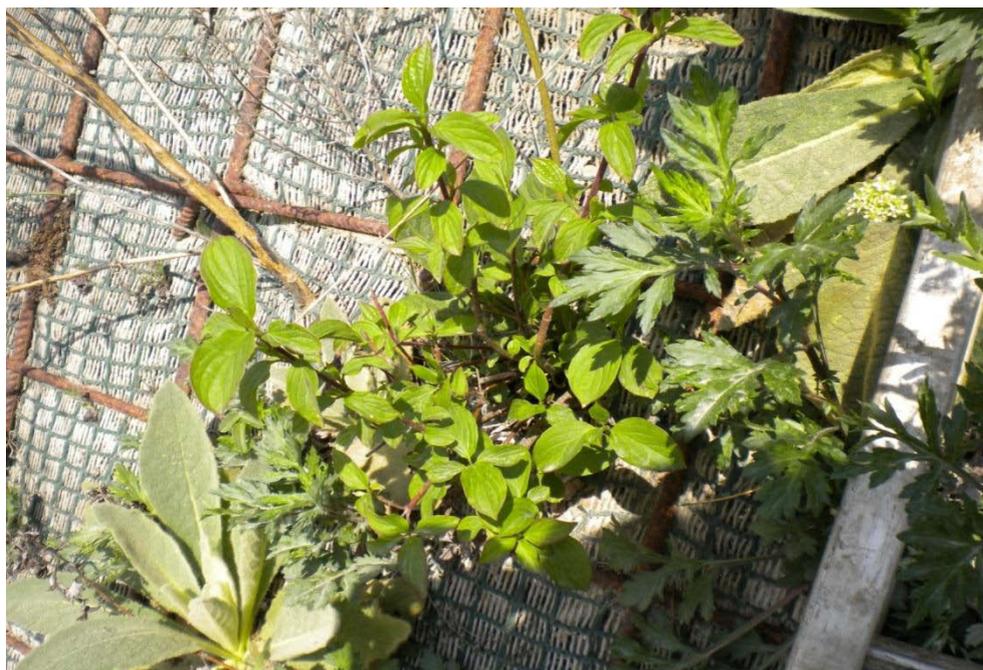
Wie das nächste Bild dokumentiert, kann festgestellt werden, dass an diesem Abschnitt ein Großteil der *Cornus sanguinea* durch sehr gute Vitalität gekennzeichnet ist. Die Gehölze weisen zahlreiche Verzweigungen und kräftige Triebe auf.

Abbildung 88: *Cornus sanguinea*, Abschnitt F1, Lärmschutzsteilwall, Seebarn/Krems, 05/2010

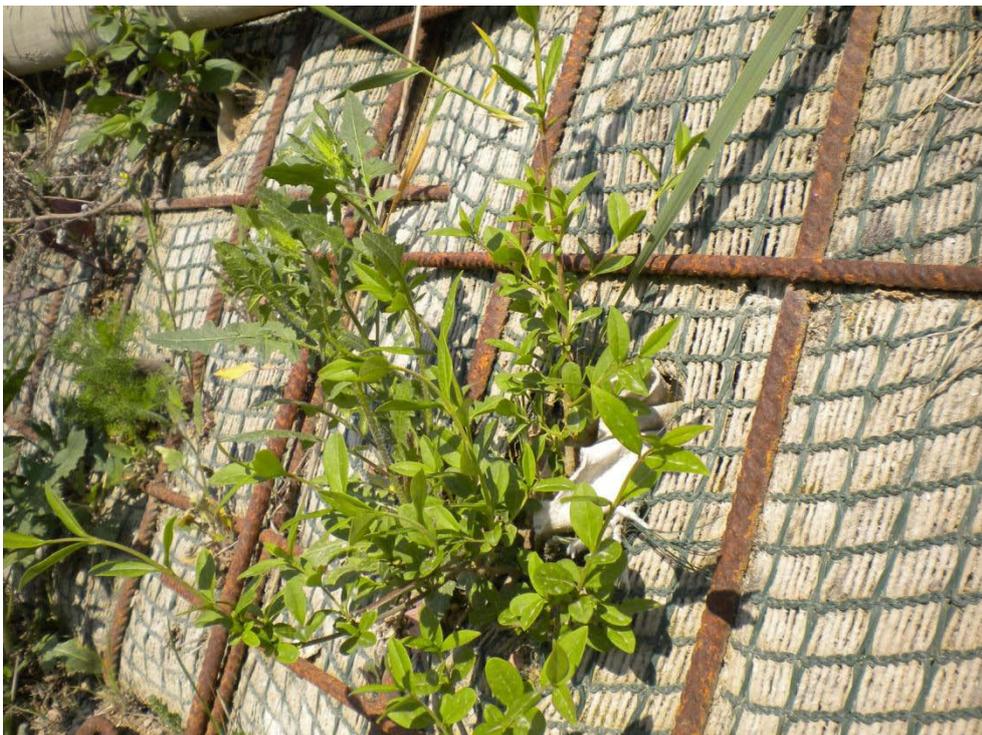
Der Gemeine Liguster kann sich am Abschnitt F1 gut behaupten. Die meisten Exemplare weisen zahlreiche Verzweigungen und einen kräftigen Wuchs auf, wie an der folgenden Abbildung zu sehen ist.

Abbildung 90: *Ligustrum vulgare*, Abschnitt F1, Lärmschutzsteilwall, Seebarn/Krems, 05/2010

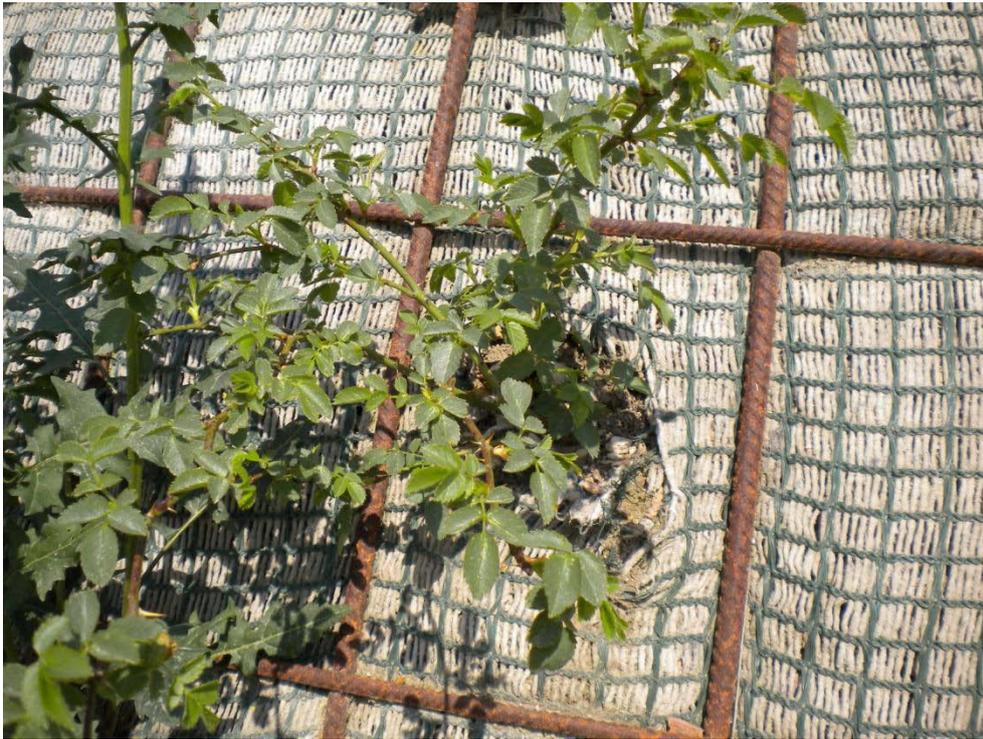
Alle Hundsrosen dieses Bereichs sind durch eine sehr gute bzw. gute Vitalität gekennzeichnet und weisen kräftige Triebe und Verzweigungen auf, wie das folgende Bild verdeutlicht.

Abbildung 95: *Rosa canina*, Abschnitt F1, Lärmschutzsteilwall, Seebarn/Krems, 05/2010

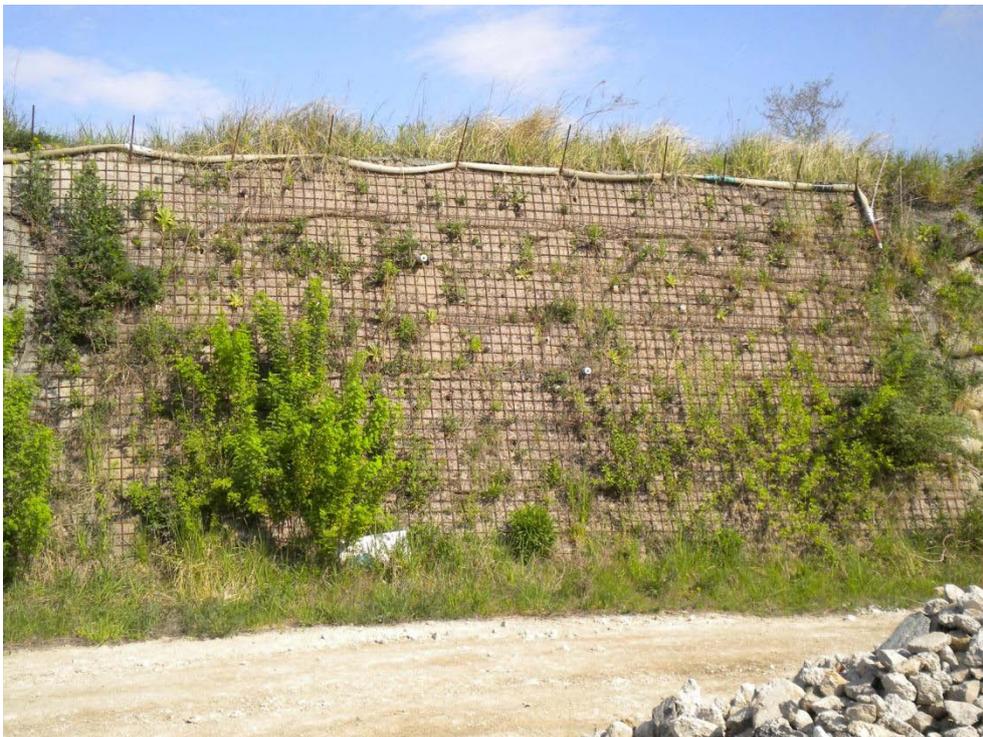
Die folgende Abbildung des Abschnittes G1 bietet einen Gesamtüberblick über die Bepflanzung zum Zeitpunkt der Aufnahmen im Mai 2010. Der Anwuchserfolg liegt hier bei 100 %.

Abbildung 96: Pflanzenwachstum 11 Monate nach den Nachpflanzungen, Abschnitt G1, Lärmschutzsteilwall, Seebarn/Krems, 05/2010

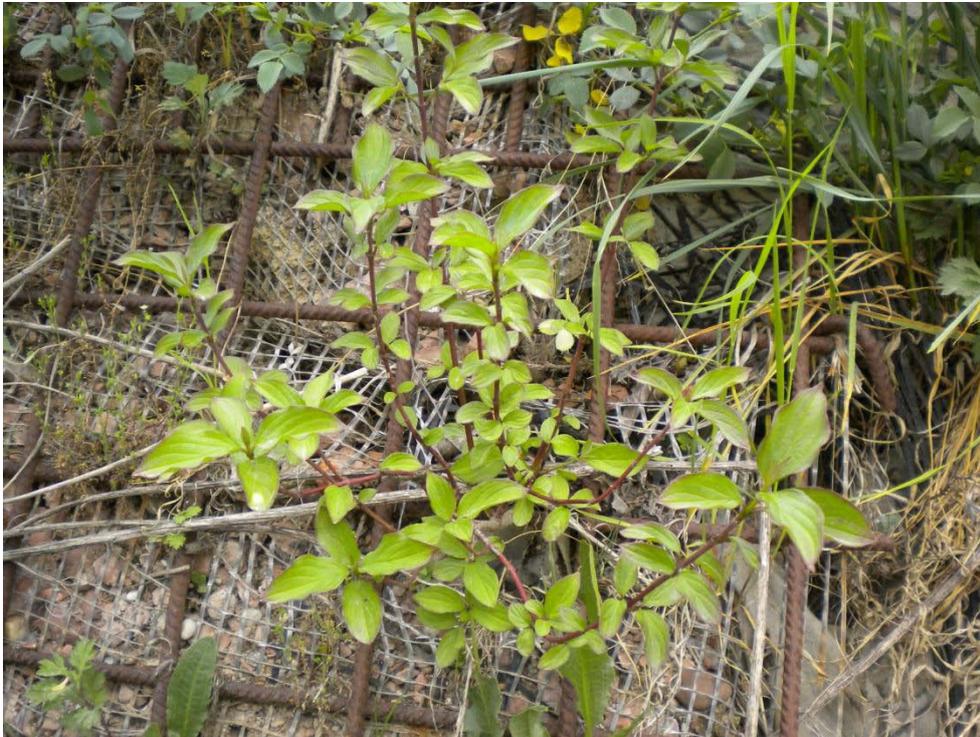
Grundsätzlich kann gesagt werden, dass von 16 nachgepflanzten *Cornus sanguinea* 11 Exemplare eine sehr gute bzw. gute Vitalität aufweisen. Eines davon zeigt die nachfolgende Abbildung.

Abbildung 97: *Cornus sanguinea*, Abschnitt G1, Lärmschutzsteilwall, Seebarn/Krems, 05/2010

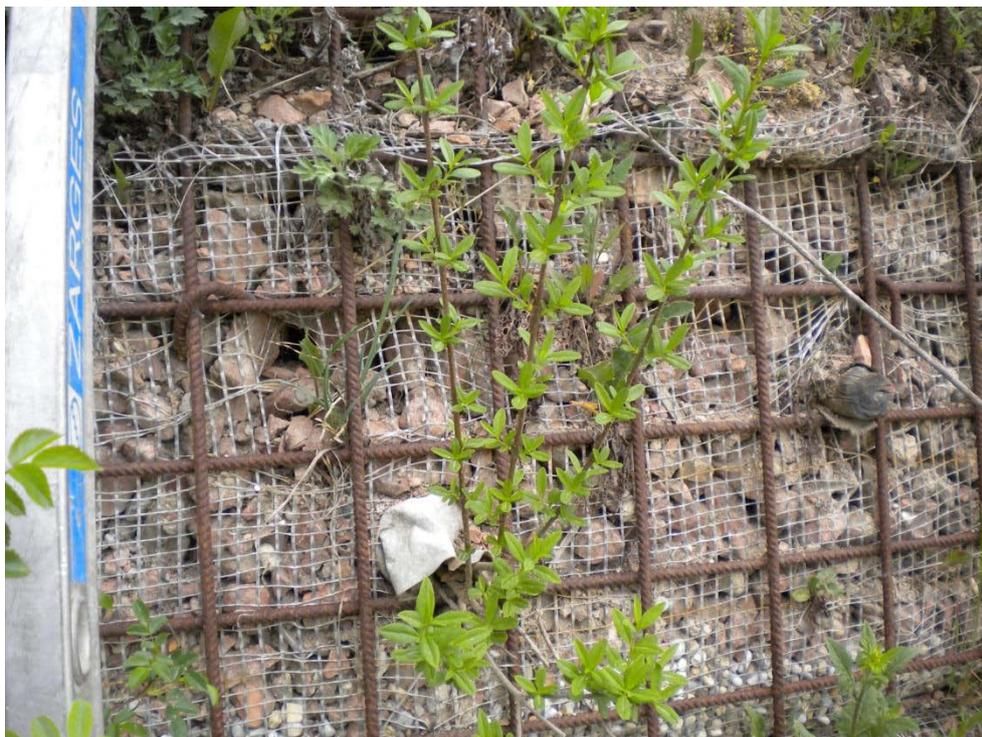
Das folgende Bild zeigt die gute Vitalität und die kräftigen Triebe eines *Ligustrum vulgare* am Abschnitt G1.

Abbildung 100: *Ligustrum vulgare*, Abschnitt G1, Lärmschutzsteilwall, Seebarn/Krems, 05/2010

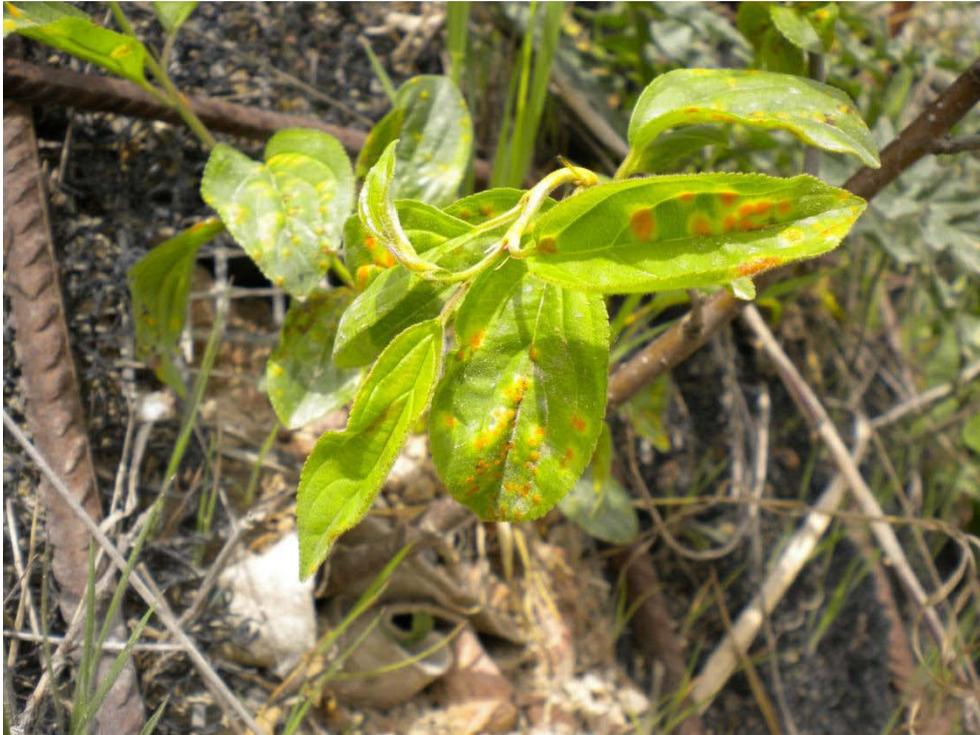
Analog zu den Abschnitten D1 und F1, weisen auch im Bereich G1 alle *Rhamnus carthartica* Blattnekrosen auf, einen davon zeigt die nachfolgende Abbildung.

Abbildung 101: Blattnekrosen, *Rhamnus carthartica*, Lärmschutzsteilwall, Seebarn/Krems, 05/2010

Von den insgesamt 23 Purgier-Kreuzdorn, sind 19 Exemplare in die Zustandsstufe 3 einzugliedern. Vier *Rhamnus carthartica* sind zusätzlich zu den Blattnekrosen in einem allgemein schlechten Zustand und dadurch mit Vitalität 4 beurteilt. Abgestorbene Exemplare dieser Art sind zum Zeitpunkt der Aufnahmen keine vorhanden, wie das folgende Diagramm zeigt.

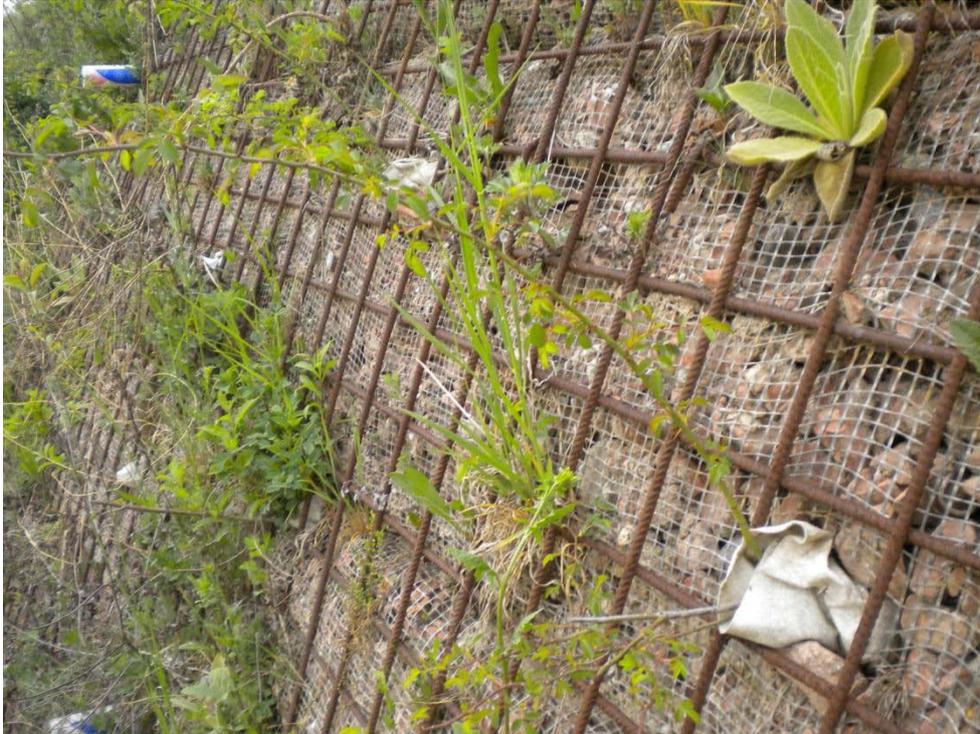
Der Großteil der gepflanzten *Rosa canina* zeigt eine sehr gute bzw. gute Vitalität auf. Es handelt sich dabei um kräftige und gut entwickelte Pflanzen. Einige Exemplare weisen jedoch einen langen Haupttrieb und nur geringe Verzweigungen auf, wie die folgende Abbildung zeigt.

Abbildung 103: *Rosa canina*, Abschnitt G1, Lärmschutzsteilwall, Seebarn/Krems, 05/2010

Die Zuordnung zu den einzelnen Vitalitätsstufen setzt sich, gemäß der nächsten Grafik, wie folgt zusammen. Drei *Rosa canina* sind der Vitalität 1 und 10 Hundsrosen der Stufe 2 zugeordnet. Jene Exemplare, die nur geringe Verzweigungen aufweisen, sind dementsprechend der Zustandsstufe 3 zugewiesen.

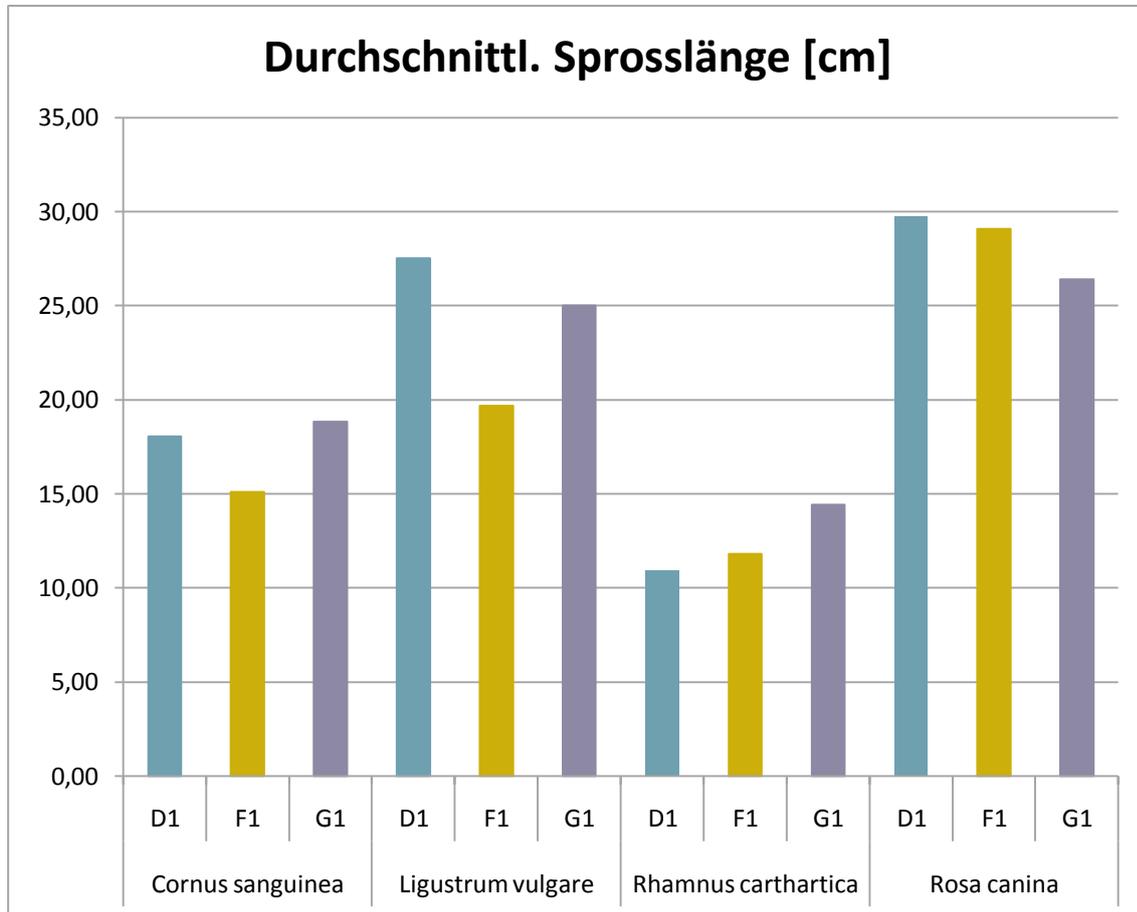
Abbildung 110: Vergleich durchschnittliche Sprosslängen pro Pflanzenart nach 11 Monaten pro Abschnitt, 05/2010

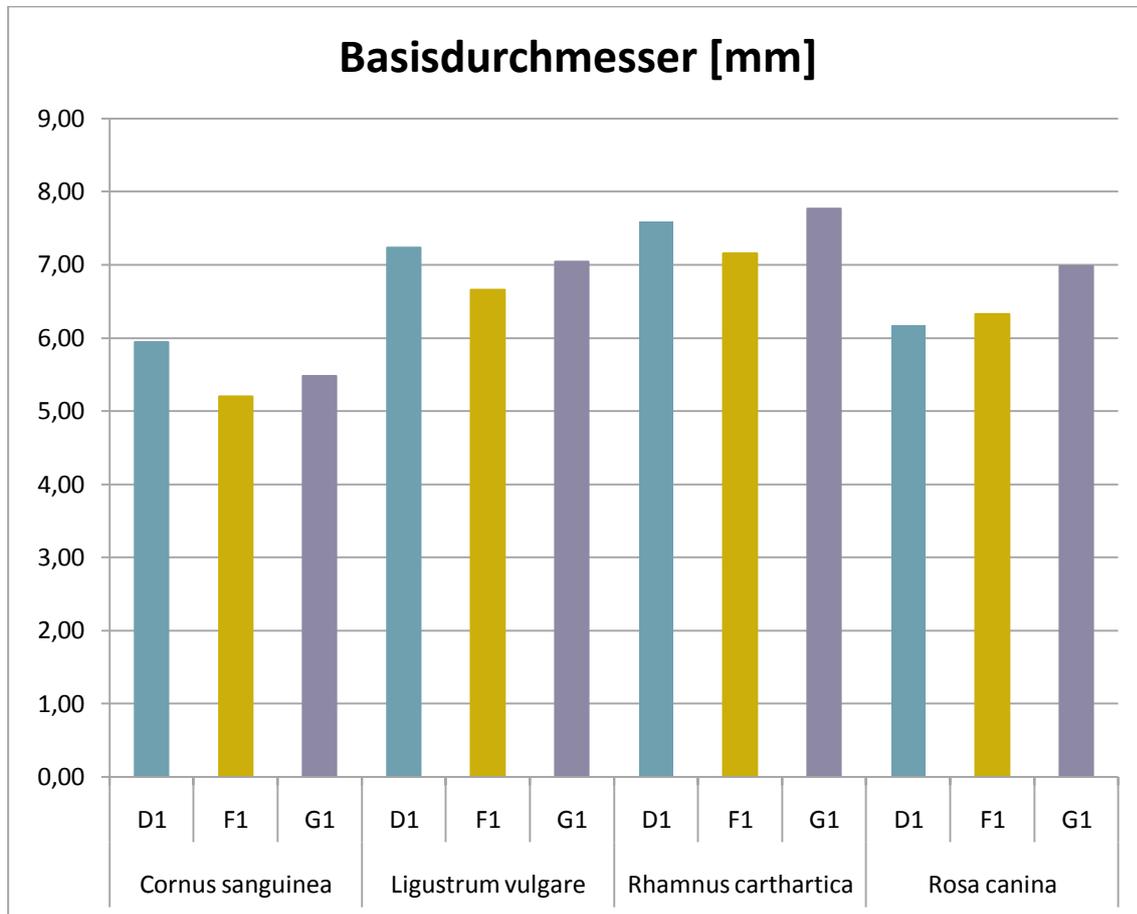
Abbildung 111: Vergleich durchschnittliche Basisdurchmesser pro Pflanzenart nach 11 Monaten pro Abschnitt, 05/2010

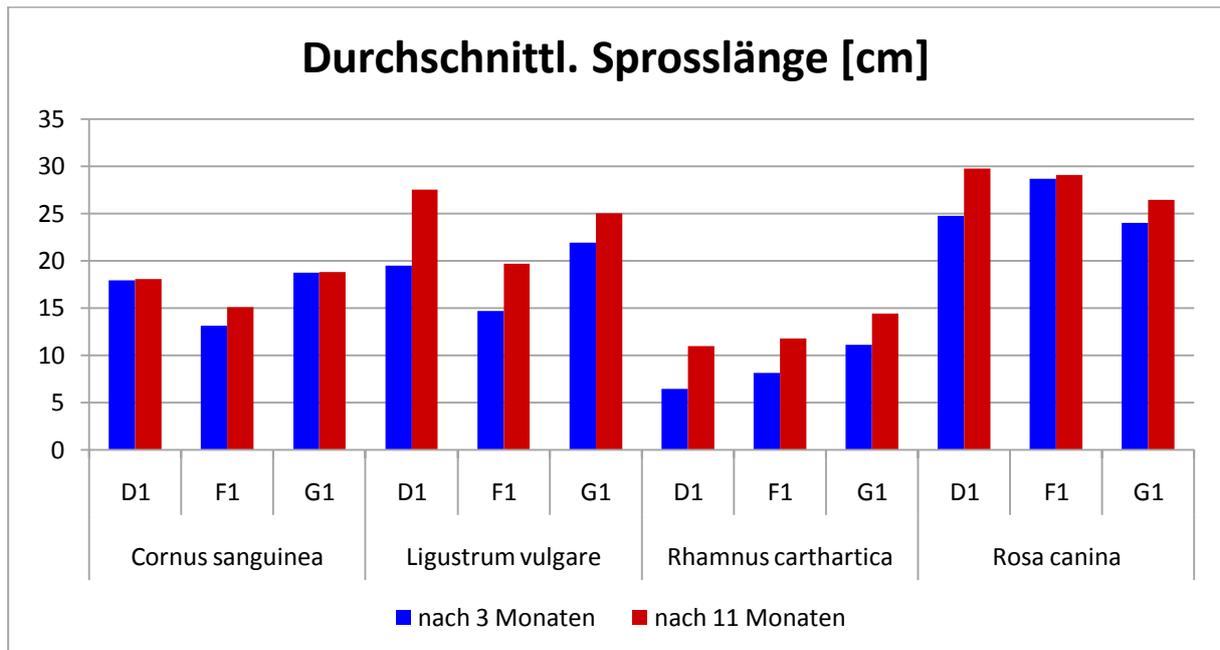
Abbildung 116: Vergleich durchschnittliche Sprosslängen nach 3 bzw. 11 Monaten pro Pflanzenart und Abschnitt

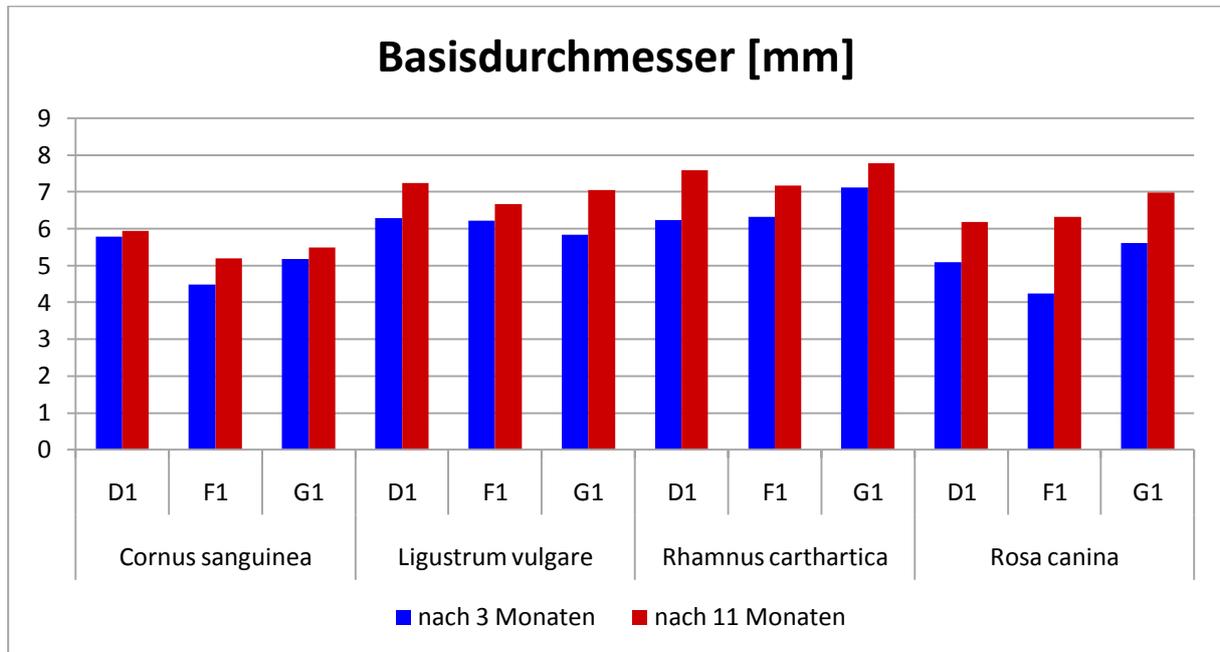
Abbildung 117: Vergleich durchschnittliche Basisdurchmesser nach 3 bzw. 11 Monaten pro Pflanzenart und Abschnitt

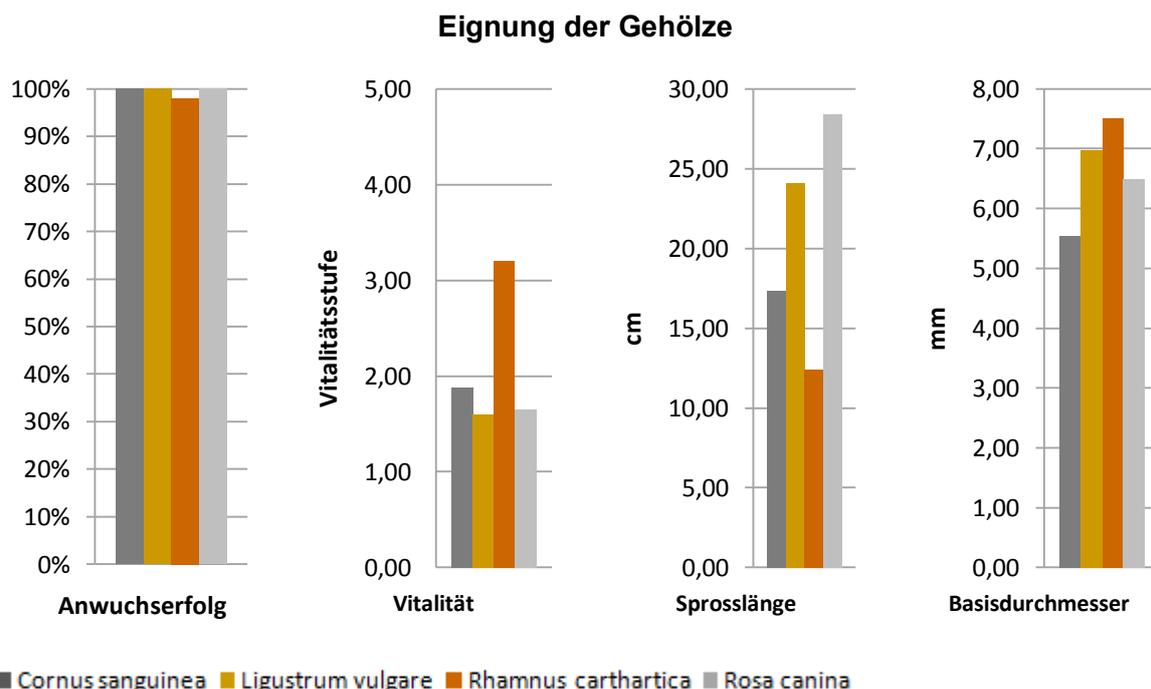
Abbildung 118: Eignung der Gehölze 11 Monate nach der Nachpflanzung

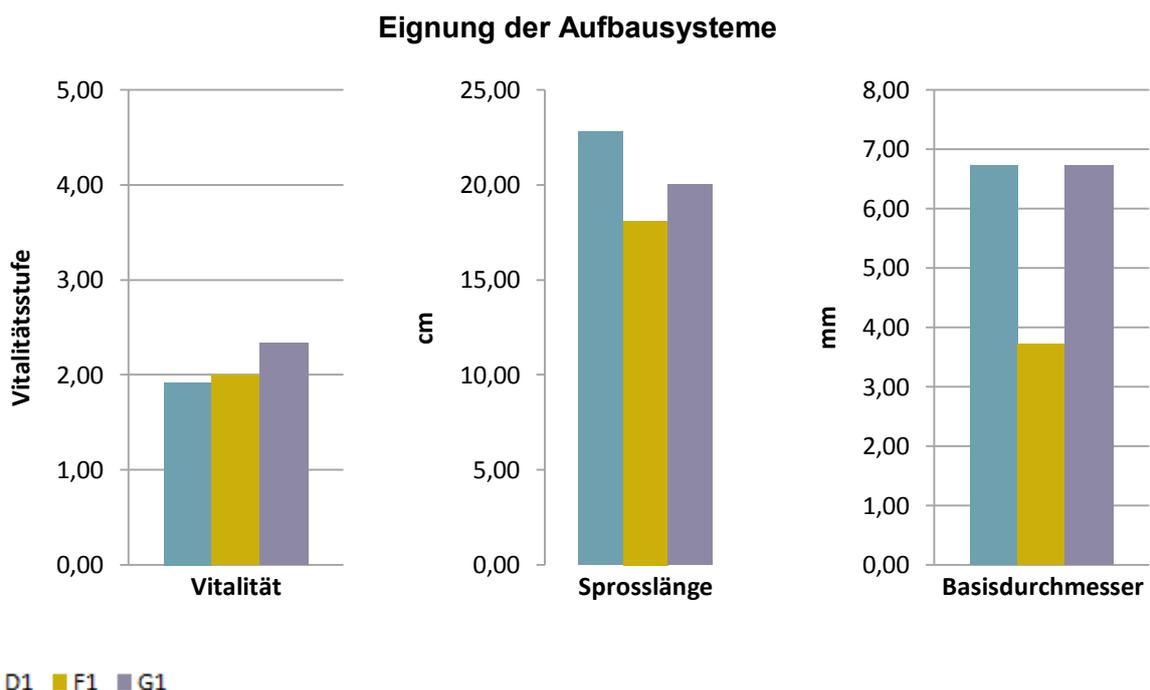
Abbildung 119: Eignung der Aufbausysteme 11 Monate nach der Nachpflanzung
